**Análise quantitativa da degradação de
fachadas em revestimento cerâmico:
Estudo de caso em edifícios de Belém –
PA**

DISSERTAÇÃO DE MESTRADO

Instituto de Tecnologia
Programa de Pós-Graduação em Engenharia Civil

Belém – Pará – Brasil
2018

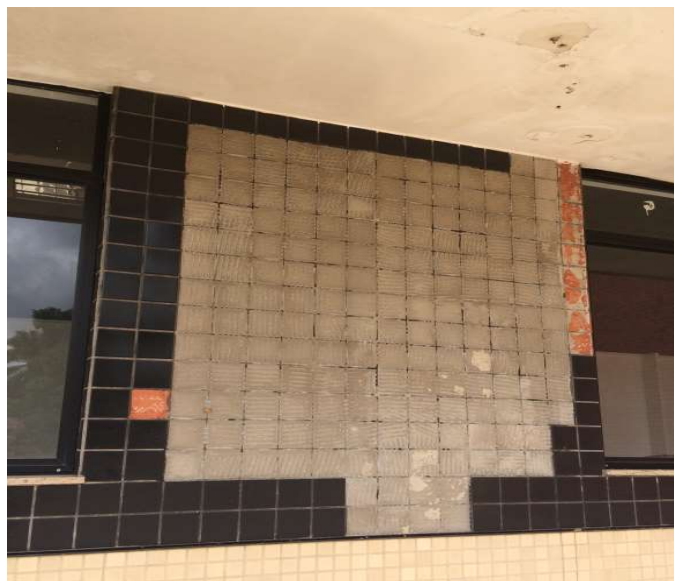
Segundo BAUER *et. al.*, (2015), deslocamentos em RCF podem ocorrer com o desprendimento da cerâmica por ruptura adesiva nas interfaces placa cerâmica/argamassa colante, argamassa colante/emboço, emboço/chapisco e chapisco/substrato ou por ruptura coesiva no interior de qualquer uma destas camadas.

Figura 2.15 – Deslocamento do revestimento (Autor, 2017).

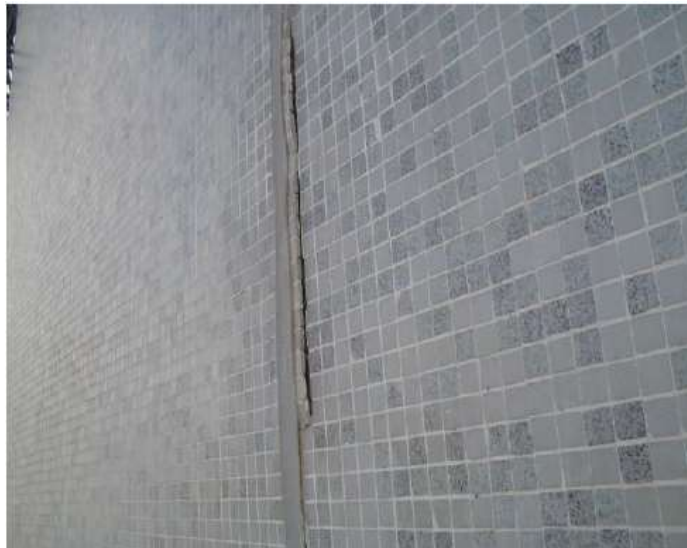
- impactos nas regiões de encontro especialmente com as esquadrias;
- ação de intempéries (insolação, ação da água);
- fadiga do rejunte por ciclos higrotérmicos;
- envelhecimento, manifestado nas resinas de origem orgânica pela alteração da cor;
- especificação e/ou uso e aplicação errônea do rejunte que podem implicar em elevada porosidade superficial e baixa resistência mecânica;
- infiltração de produtos potencialmente agressivos e água.

Figura 2.17 – Falha na junta de assentamento da placa cerâmica (Autor, 2017).

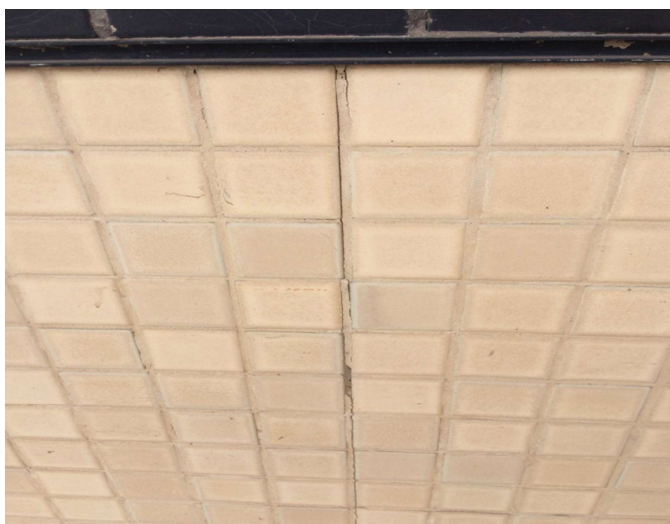
Segundo Bauer *et al.* (2006), a função do rejunte consiste na impermeabilização do revestimento, evitando a penetração de água para as camadas internas da fachada. O mesmo deteriora, principalmente, pela ação da insolação, bem como também pela ação da água em longo prazo. Em edifícios de maior idade é muito comum encontrar-se total ou parcialmente destacado, e, em alguns casos fissurado (Figura 2.18). Com a falha no rejunte, ocorre a penetração de água, ocasionando infiltrações, sujidades e eflorescência.

Figura 2.18 – Deterioração da argamassa de rejunte (Autor, 2017).

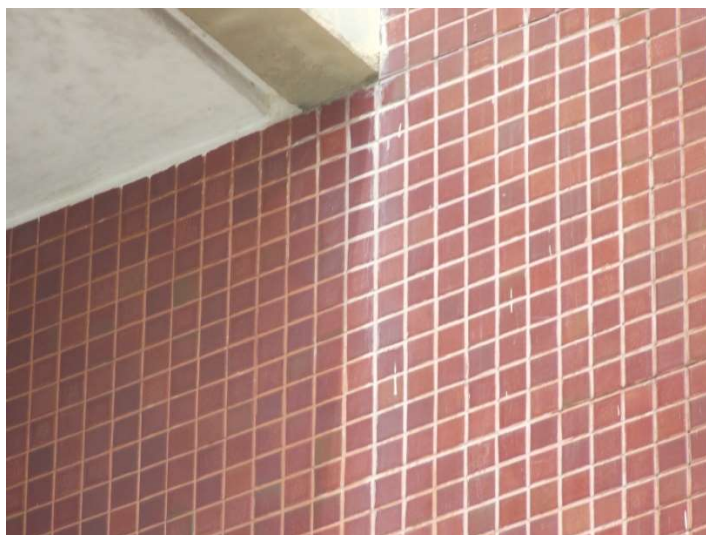
Portanto, a eflorescência é uma manifestação patológica que sinaliza a presença de água na fachada, tornando-se um indicador importante para detectar umidade. Mesmo que as eflorescências não sejam, em geral, suficientes para desencadear um processo de deterioração do material, as manchas afetam a percepção do usuário e a estética do edifício, desvalorizando o bem imóvel (Figura 2.19).

Figura 2.19 – Local na fachada com eflorescência (Autor, 2017).

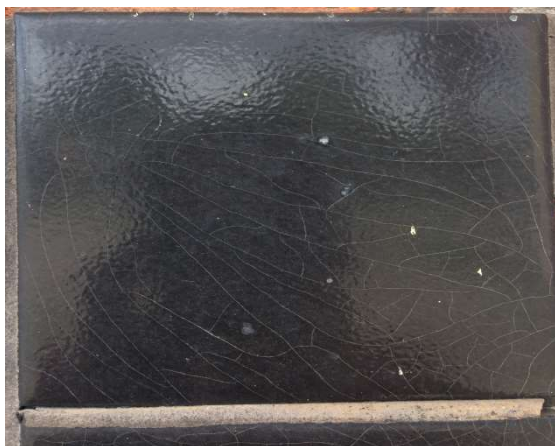
O gretamento é identificado por pequenas fissuras, semelhantes a um fio de cabelo, na superfície esmaltada do elemento cerâmico. Essas fissuras apresentam formato circular, em espiral ou em forma de aranha (Figura 2.20). Essa patologia pode ocorrer já na fase de fabricação, bem como pode surgir com o tempo em uso da cerâmica (ANTUNES, 2010).

Figura 2.20 – Placa cerâmica gretada (Autor, 2017).
