UNIVERSIDADE FEDERAL DO PARÁ
PROGRAMA DE PÓS-GRADUAÇÃO EM ENGENHARIA DE BARRAGEM E
GESTÃO AMBIENTAL

**INVESTIGAÇÃO DA CAUSA DA FRATURA NA HASTE DO CILINDRO
HIDRÁULICO DA COMPORTA DO VERTEDOIRO DA UHE TUCURUÍ**

Dissertação apresentada ao Programa de Pós-Graduação em Engenharia de Barragem e Gestão Ambiental da Universidade Federal do Pará, para obtenção do título de Mestre em Engenharia de Barragem e Gestão Ambiental.

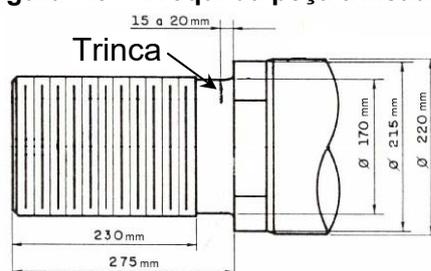
Figura 1.5 – Croqui da peça trincada.

Todas as trincas e fraturas identificadas até o momento estavam localizadas na transição entre as seções de diâmetros 215 e 170 mm (Figura 1.5) que fica conectada ao olhal inferior (Figura 1.6). Observou-se em todos os casos acúmulo de água e manchas de corrosão. Ressalta-se, que o histórico de análises de água do reservatório, próximo ao vertedouro, chegou a apresentar valores de minerais que podem causa corrosão (7 ml/L de cloreto, 5 ml/L de sódio, 3 ml/L de magnésio e $\text{pH} < 6,3$).

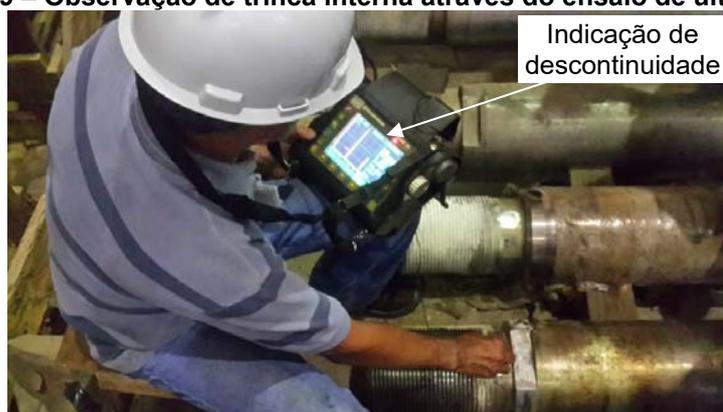
Foto 4.9 – Observação de trinca interna através do ensaio de ultrassom.

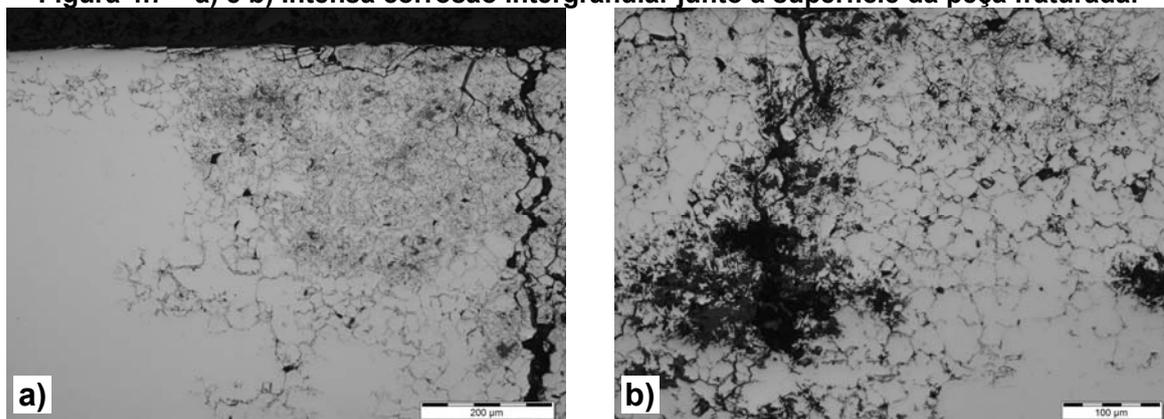
Figura 4.7 – a) e b) Intensa corrosão intergranular junto a superfície da peça fraturada.

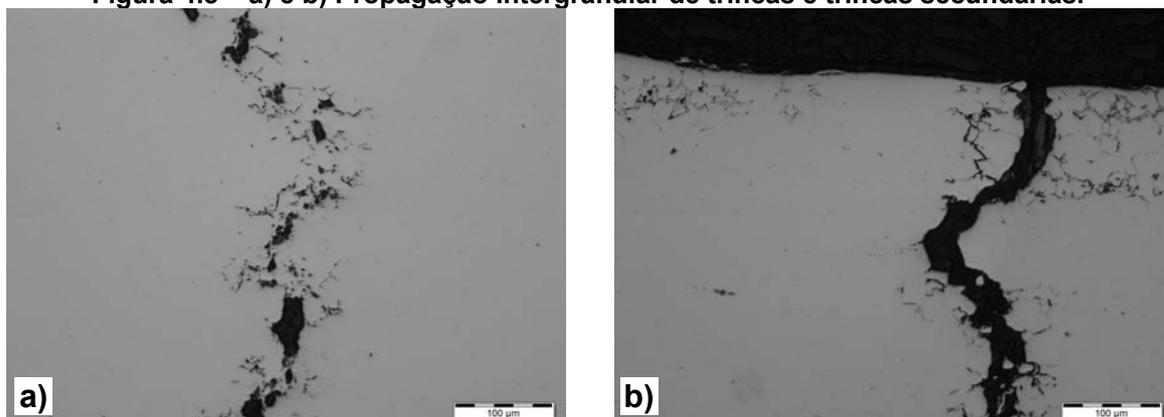
Figura 4.8 – a) e b) Propagação intergranular de trincas e trincas secundárias.

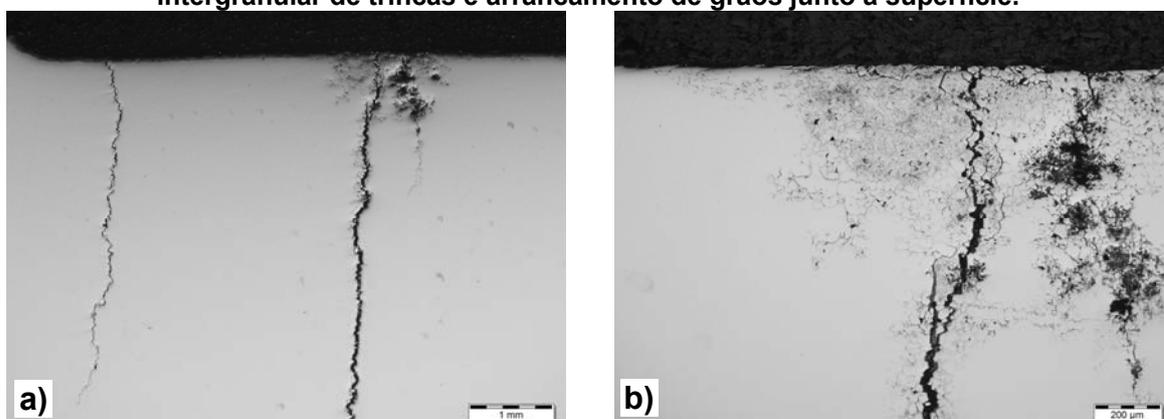
Figura 4.9 – (a) Duas trincas próximas se propagando a partir da superfície; (b) propagação intergranular de trincas e arrancamento de grãos junto à superfície.

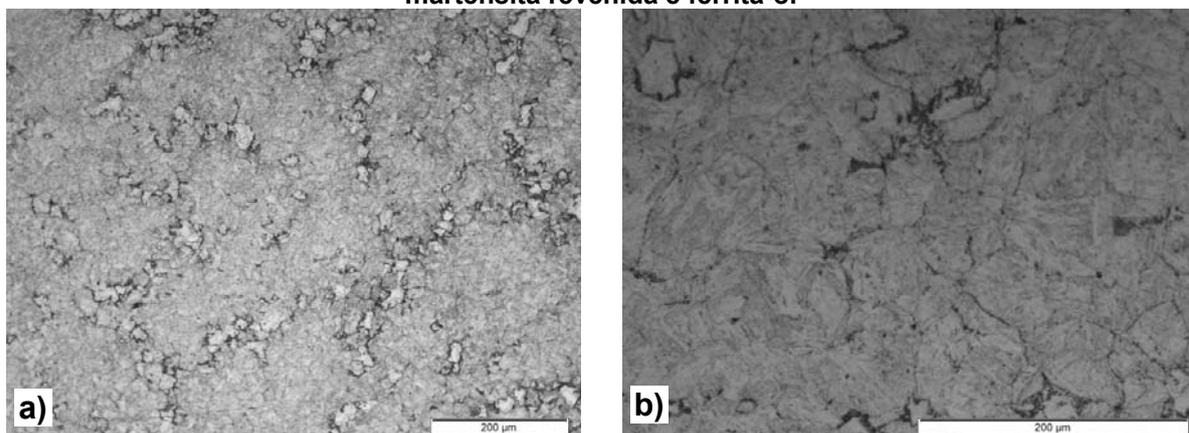
Figura 4.10 – a) e b) Estrutura metalográfica do centro da peça fraturada, formada por martensita revenida e ferrita- δ .

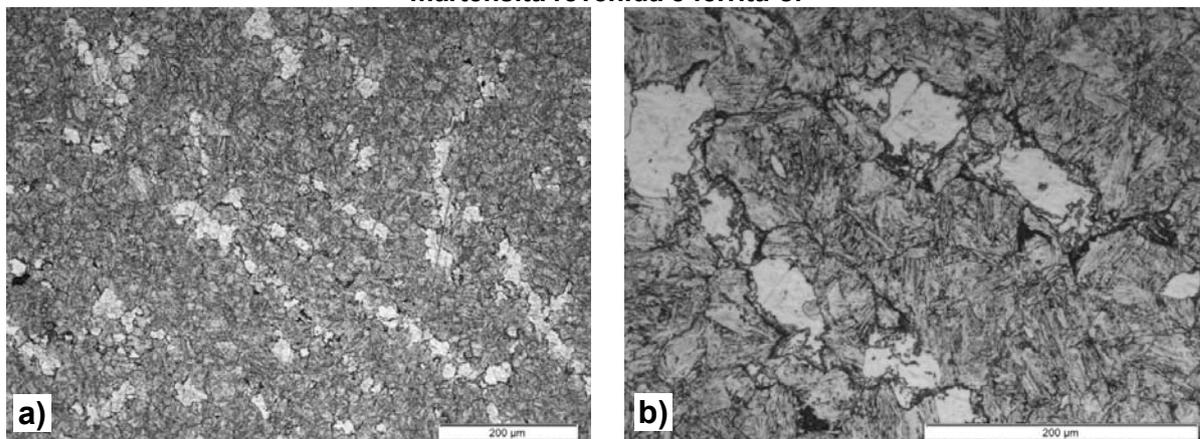
Figura 4.11 – a) e b) Estrutura metalográfica próxima a borda da peça fraturada, formada por martensita revenida e ferrita- δ .

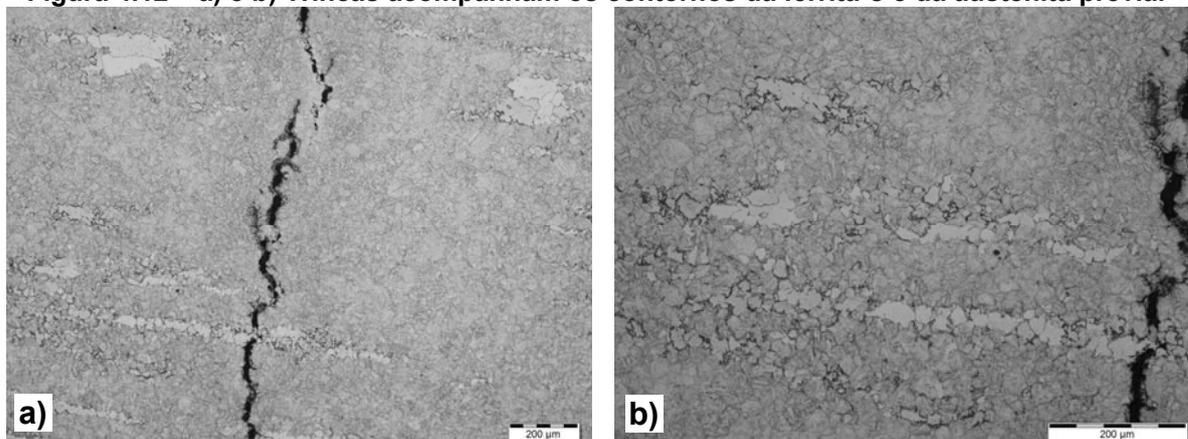
Figura 4.12 – a) e b) Trincas acompanham os contornos da ferrita- δ e da austenita prévia.

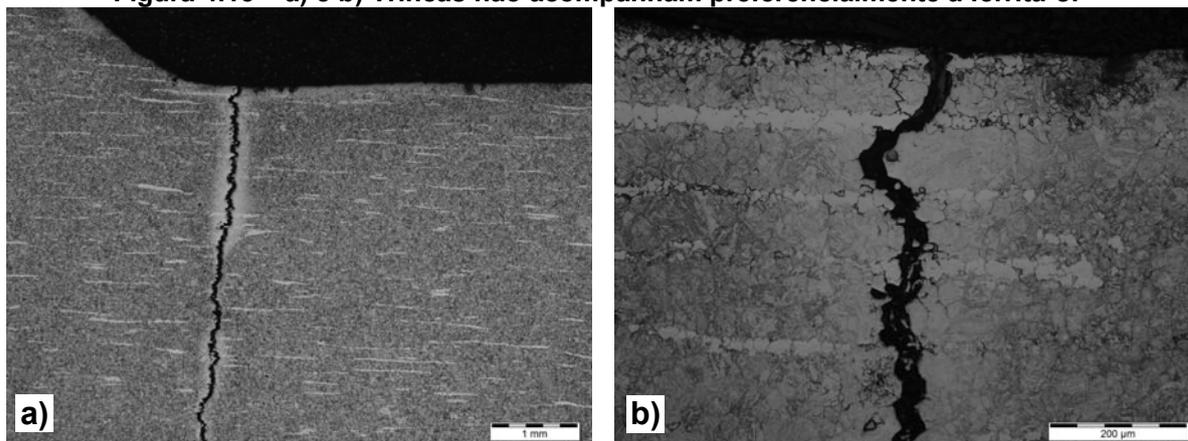
Figura 4.13 – a) e b) Trincas não acompanham preferencialmente a ferrita- δ .

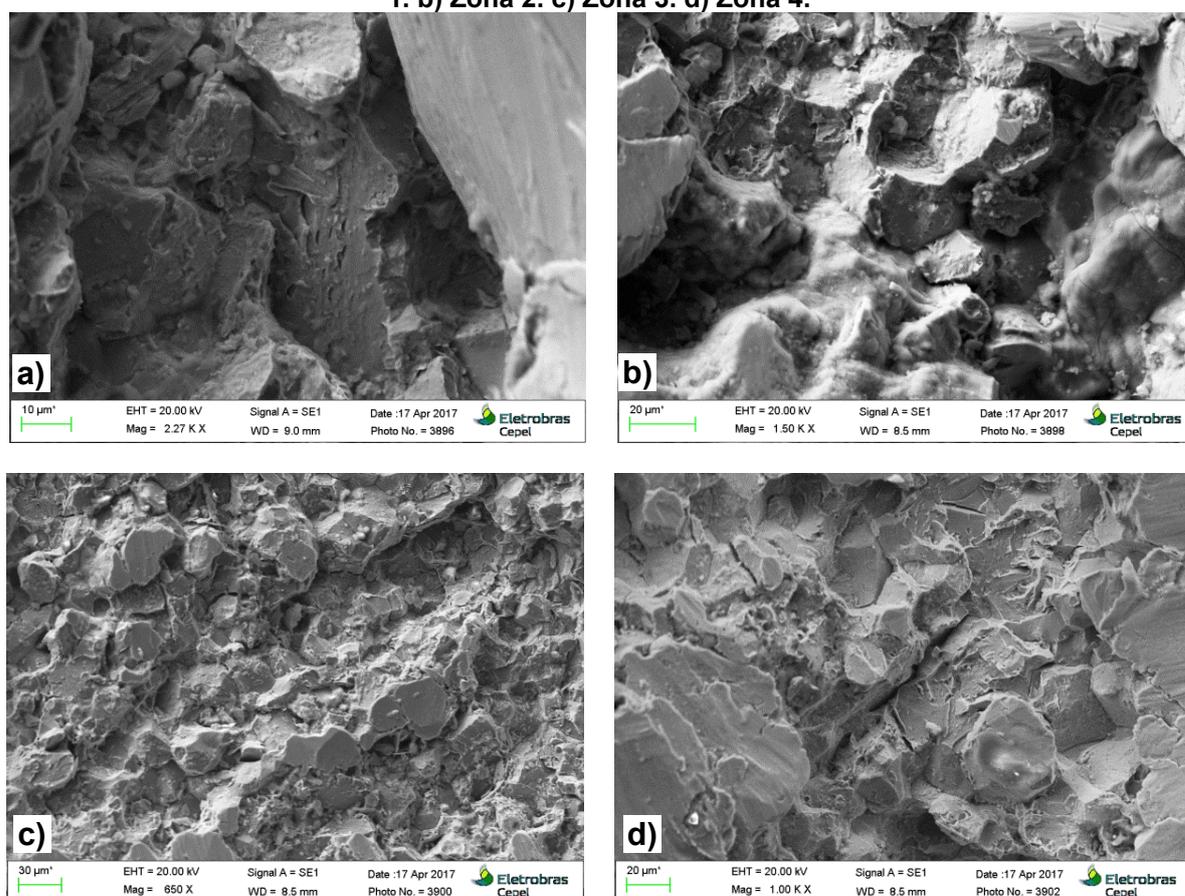
Figura 4.16 – a) e b) Fratura intergranular com sinais de clivagem da haste fraturada. a) Zona 1. b) Zona 2. c) Zona 3. d) Zona 4.

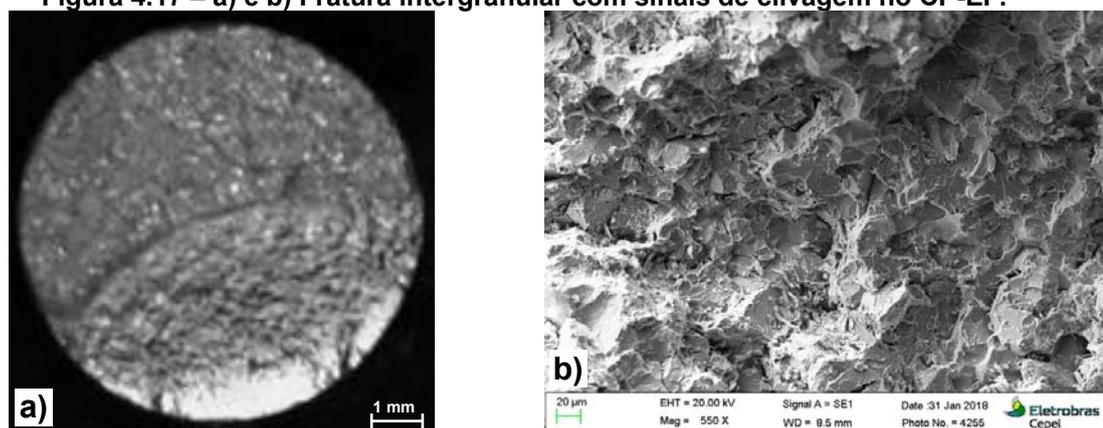
Figura 4.17 – a) e b) Fratura intergranular com sinais de clivagem no CP-EF.

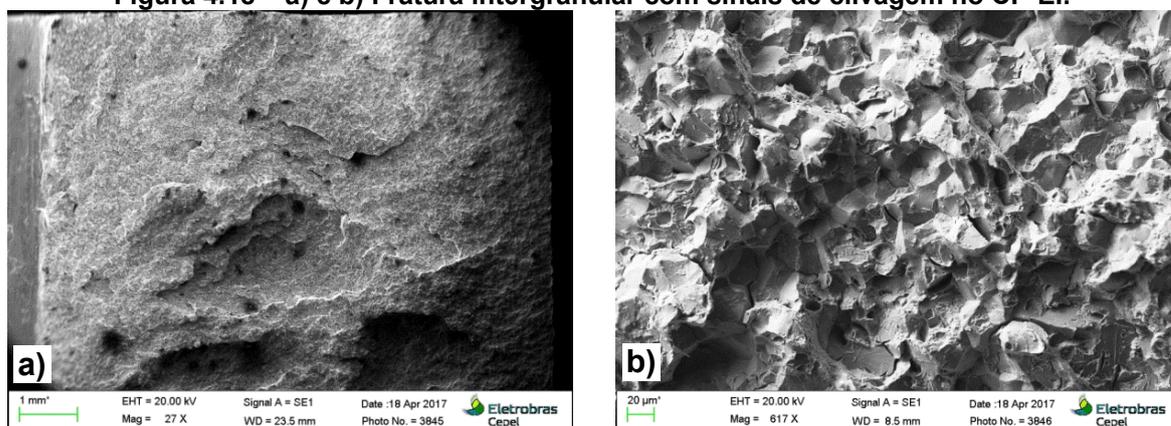
Figura 4.18 – a) e b) Fratura intergranular com sinais de clivagem no CP-EI.

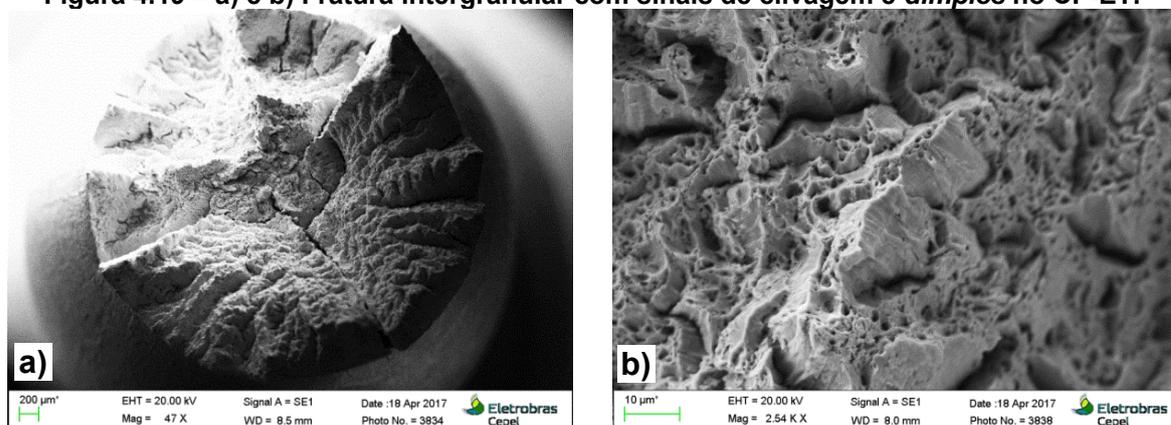
Figura 4.19 – a) e b) Fratura intergranular com sinais de clivagem e *dimples* no CP-ET.

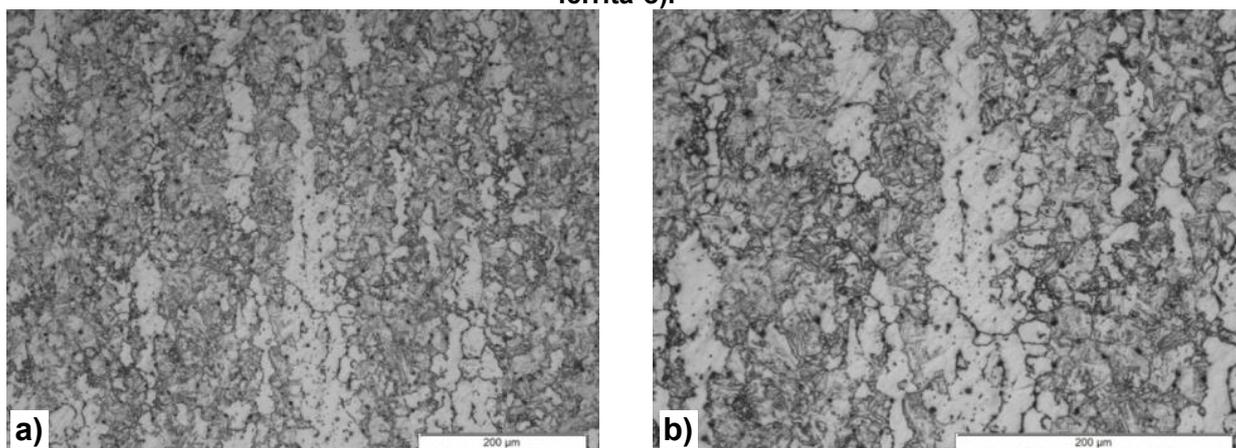
Figura 4.20 – a) e b) Réplica metalográfica da “haste antiga” (estrutura martensita revenida com ferrita- δ).

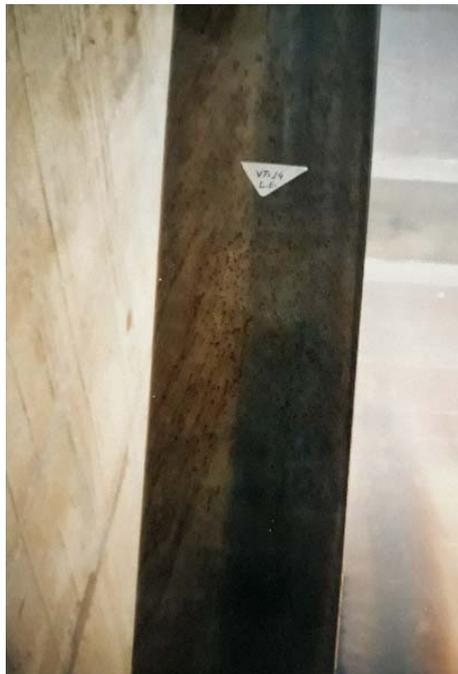
Foto 6.1 – Corrosão acentuada na haste N° 14 da comporta N° 07 (após limpeza e polimento).

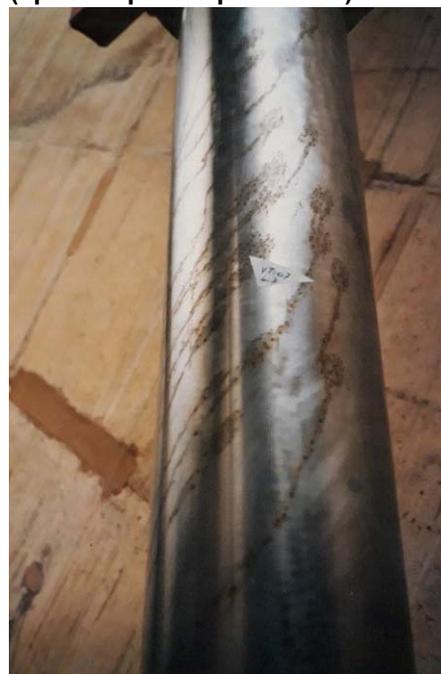
Foto 6.2 – Respingo de produto altamente agressivo na haste N° 14 da comporta N° 07 (após limpeza e polimento).

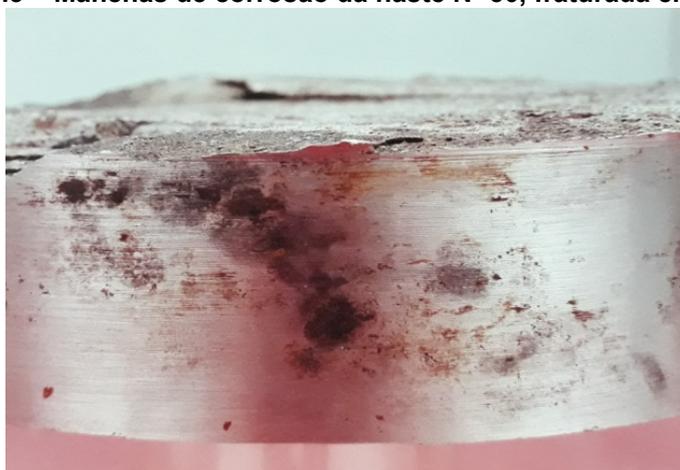
Foto 6.3 – Manchas de corrosão da haste N° 30, fraturada em 1995.

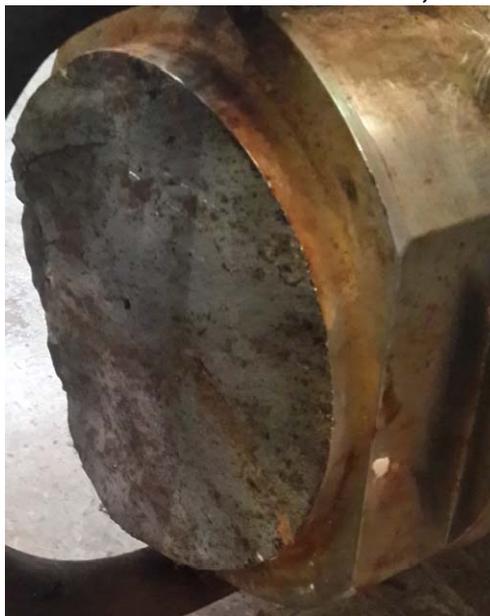
Foto 6.4 – Manchas de corrosão da haste N° 37, fraturada em 2015.
