**ARGAMASSAS PARA DESSALINIZAÇÃO DE
ALVENARIA MISTA DE EDIFÍCIO HISTÓRICO DE
BELÉM**

Dissertação apresentada ao Programa de Pós-Graduação em Arquitetura e Urbanismo da Universidade Federal do Pará, como requisito para obtenção do título de Mestre em Arquitetura e Urbanismo.

A pesquisa tem como principal objetivo a identificação, caracterização e amenização da eflorescência salina, por meio do estudo de caso da alvenaria do transepto direito da Igreja de Santo Alexandre, situada no centro histórico de Belém-PA. Para isto foram utilizadas técnicas laboratoriais com o intuito de entender as condicionantes favoráveis ao processo de eflorescência salina, os danos provocados aos materiais, os tipos de sais mais atuantes e quais materiais são eficientes para dessalinização.

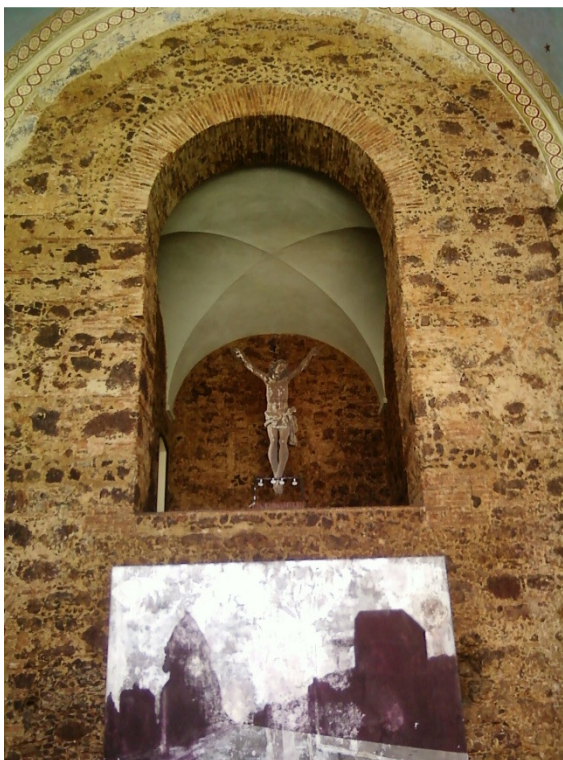
Em alguns casos estas intervenções podem acelerar o processo de degradação das alvenarias históricas como, por exemplo, a remoção do reboco das alvenarias. Esta prática pode ser observada em alguns projetos de intervenção de edifícios históricos de Belém, como na capela do São José Liberto (Figura 1), no Arquivo Público do Estado do Pará, na Igreja de Santo Alexandre, dentre outros.

Figura 1: Remoção do reboco de revestimento da Capela do São José Liberto.

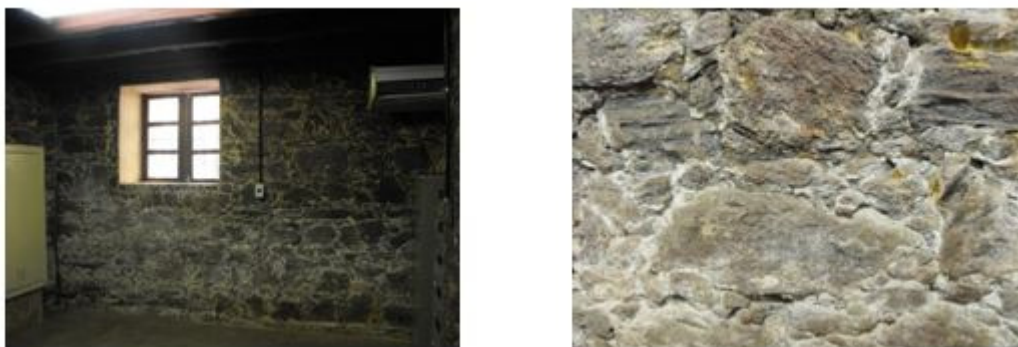
No momento em que se retira o reboco das paredes e se climatiza artificialmente o ambiente, há uma alteração no micro clima que estava consolidado, reduzindo a umidade relativa do ar e possibilitando a rápida cristalização dos sais na

superfície do substrato, desta forma, acelerando o processo de degradação por salinização (Figura 2).

Figura 2: Eflorescências situadas em alvenaria no porão do Arquivo Público do Estado do Pará.

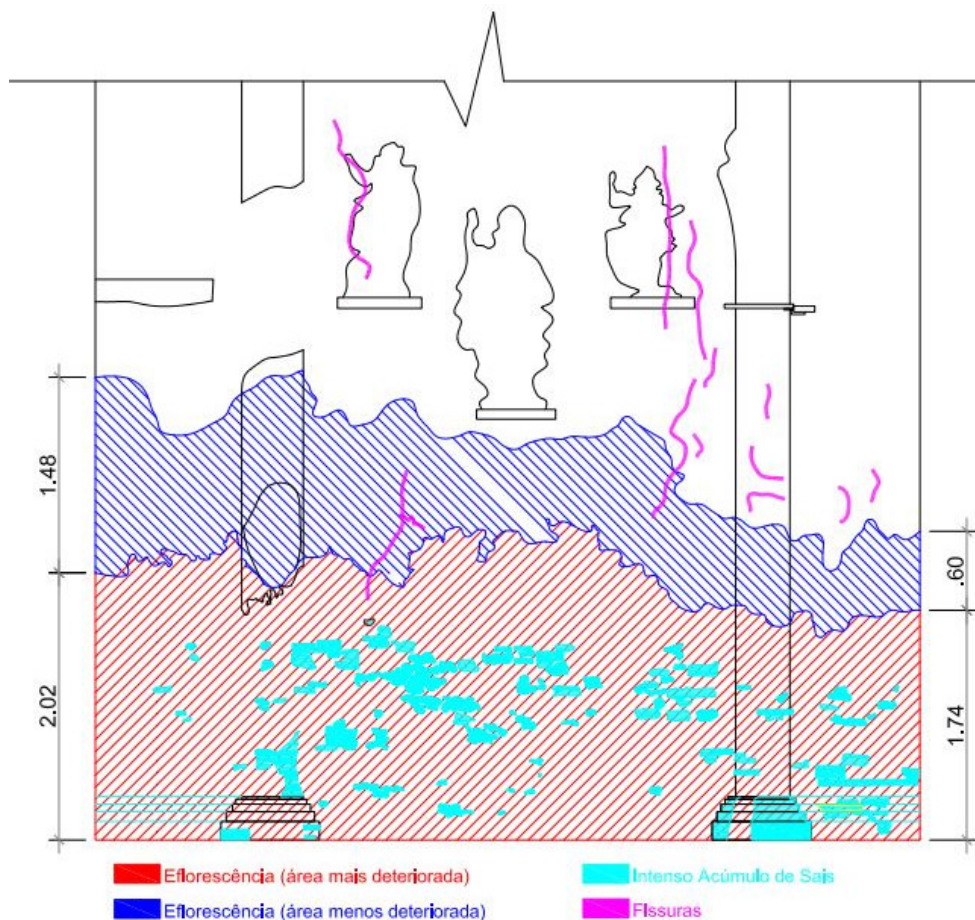
Figura 18: Levantamento de danos da alvenaria do transepto direito da Igreja de Santo Alexandre.

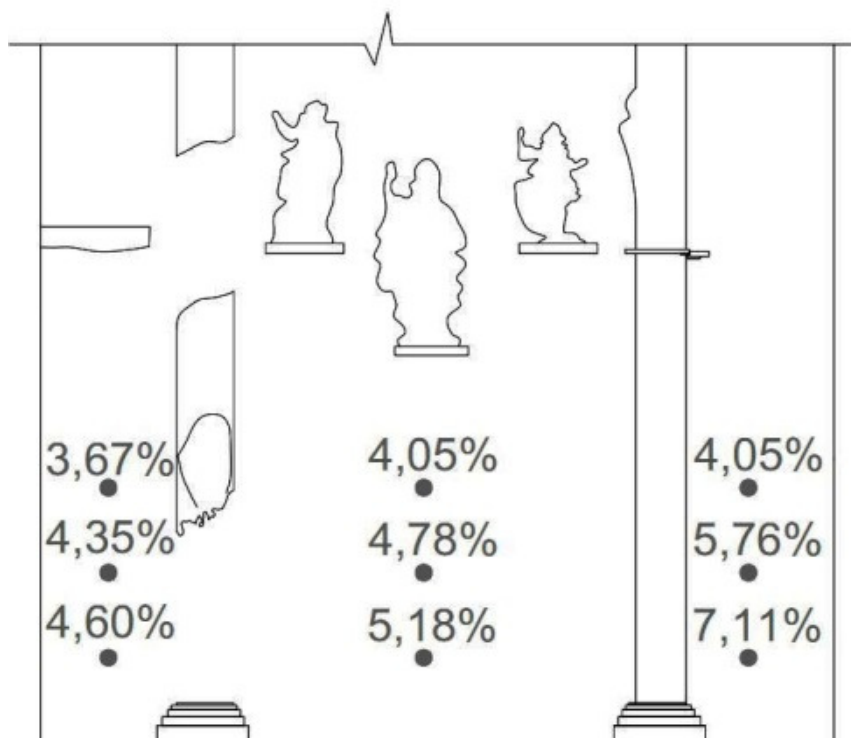
Figura 21: Percentual do teor de umidade em cada ponto de coleta, caracterizando a umidade presente como ascendente.

A umidade ascendente pode ter sido ocasionada pela presença de um jardim descoberto e junto à face externa da alvenaria, que foi inserido no projeto de intervenção de 1998, de modo que a água da chuva penetre no terreno, que por sua vez está em contato com a base da alvenaria.

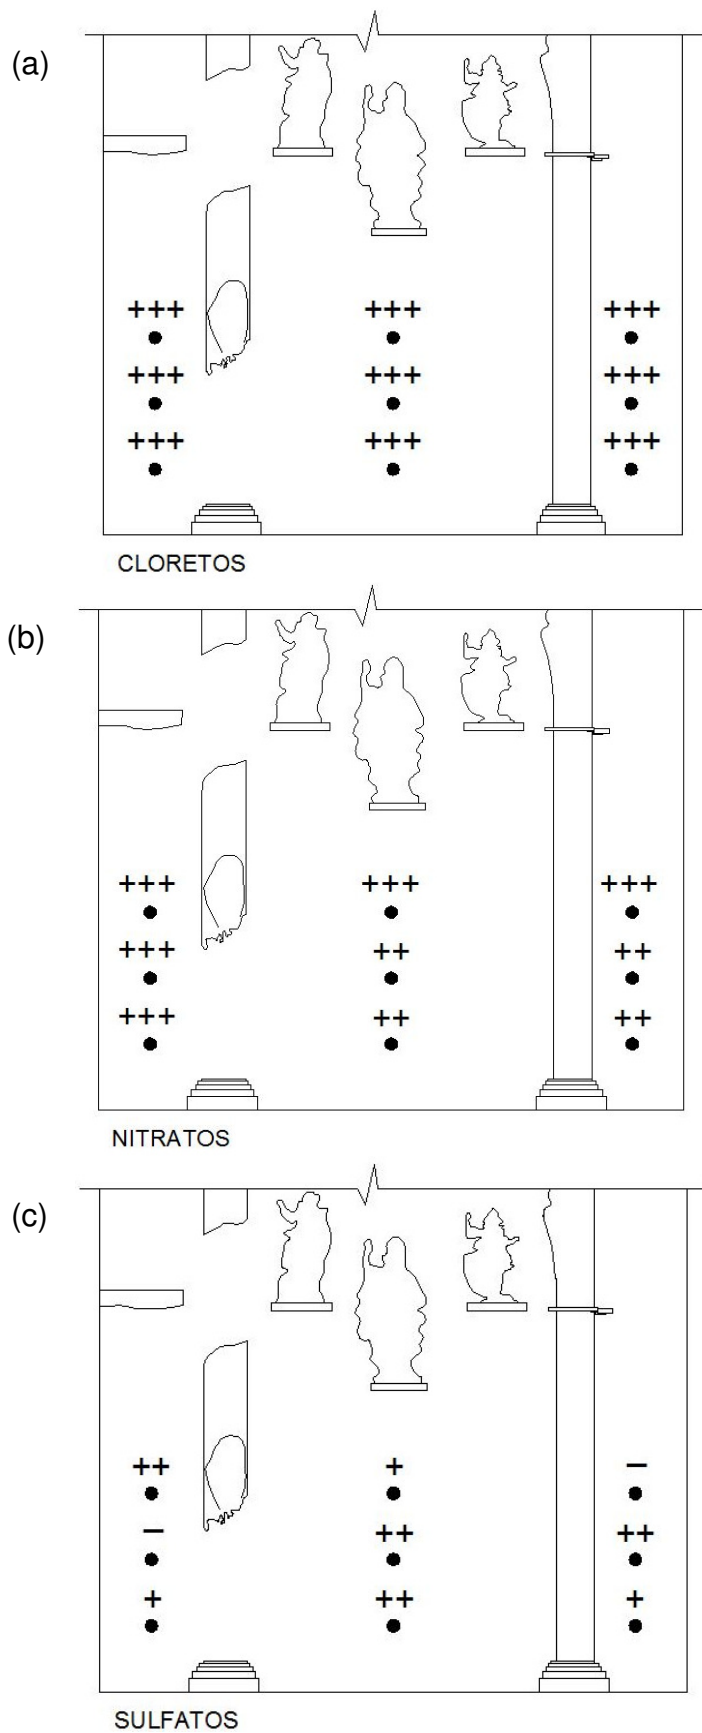
Figura 22: Teste qualitativo de sais: (a) cloretos, (b) nitratos e (c) sulfatos.

Comparando as figuras, observa-se claramente que os cloretos e os nitratos estão, relativamente, em maior quantidade em relação aos sulfatos, e possuem uma distribuição homogênea.

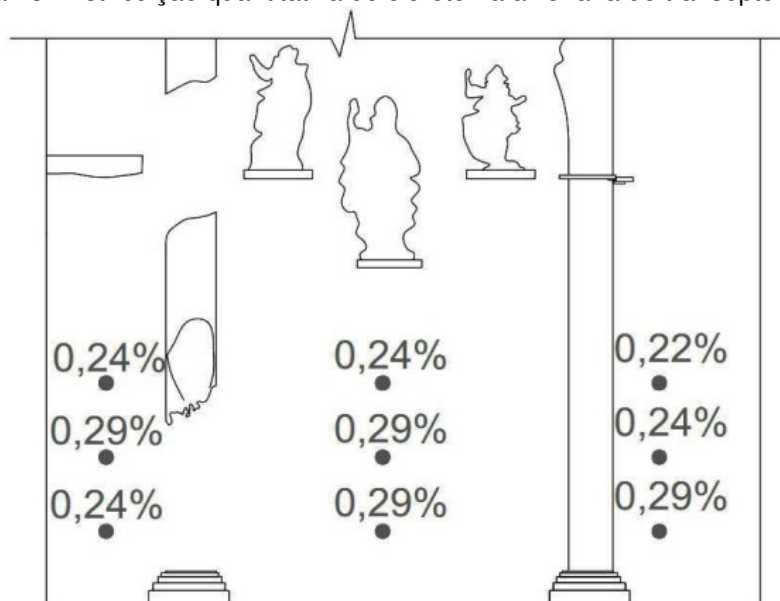
Figura 23: Distribuição quantitativa do cloreto na alvenaria do transepto direito.

Provavelmente a homogeneidade na distribuição do cloreto está relacionada ao fato de ser um sal muito solúvel, deste modo sendo facilmente transportado para todas as regiões da alvenaria (BOURGÉS et al., 2008). Isto foi observado de maneira similar em experimento feito na igreja de St. George, na Austrália, onde foi verificada uma distribuição idêntica destes sais ao longo da alvenaria analisada (WEBER et al., 1996).

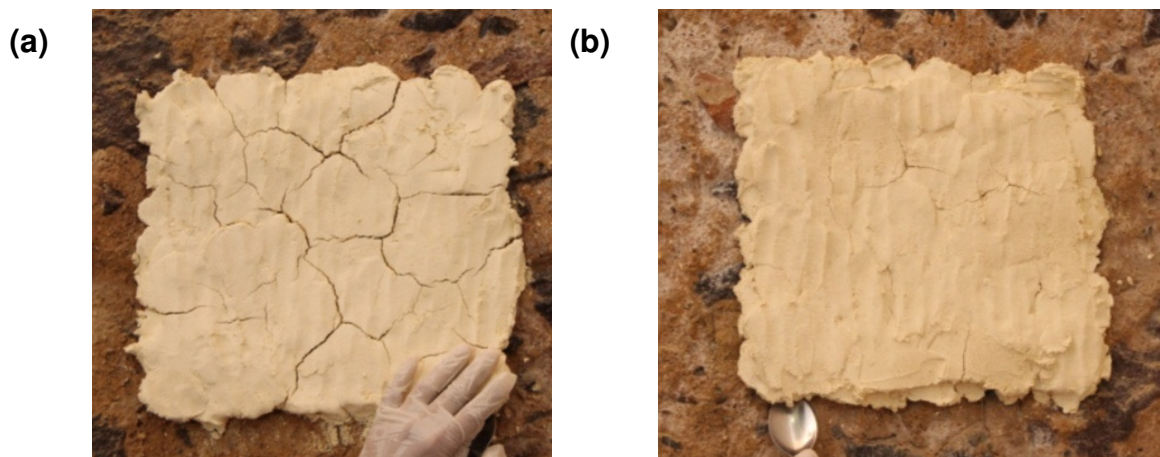
Figura 33: Argamassas de dessalinização após sete dias: (a) C_11 e (b) C_13.

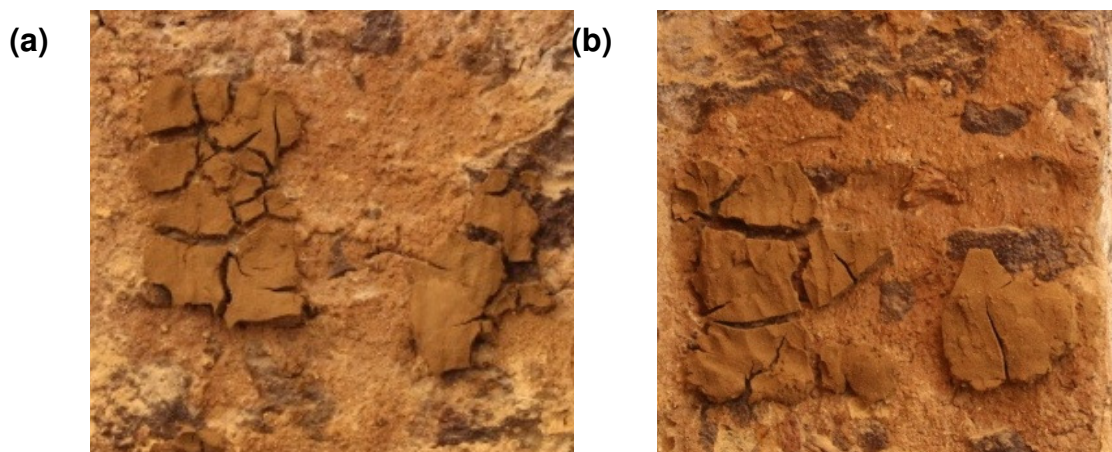
Por outro lado, as amostras com bentonita (B_11 e B_13) estavam mais de 50% destacadas da parede e com pequenas porções aderidas ao substrato. As pequenas porções ainda apresentavam grandes rachaduras e estavam parcialmente destacadas (Figura 34).

Figura 34: Argamassas de dessalinização após sete dias: (a) B_11 e (b) B_13.

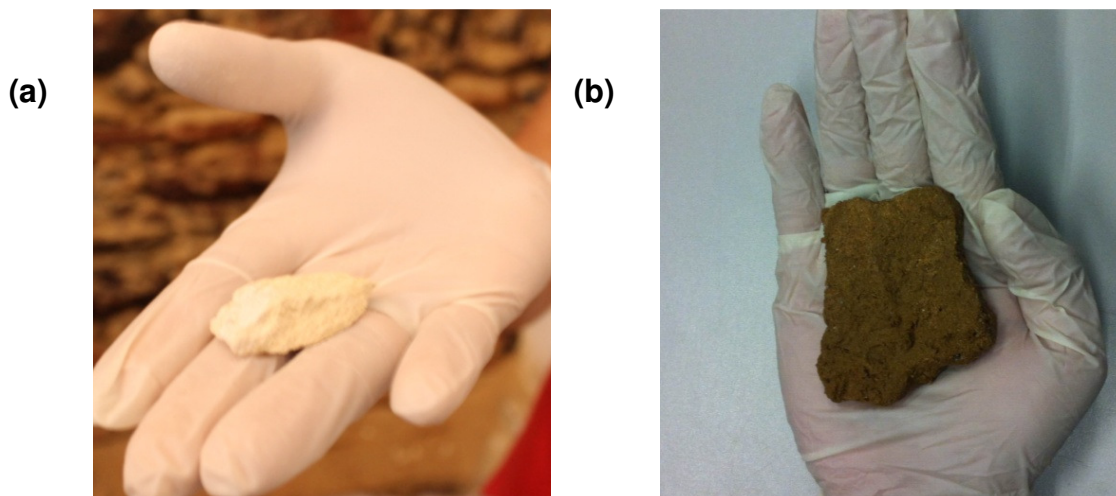
Na retirada das argamassas, duas situações foram observadas: as argamassas com caulim ficaram completamente aderidas ao substrato, enquanto que as argamassas com bentonita desprenderam facilmente.

Figura 35: Amostras das argamassas de dessalinização após a coleta: (a) B_11 e (b) C_11.

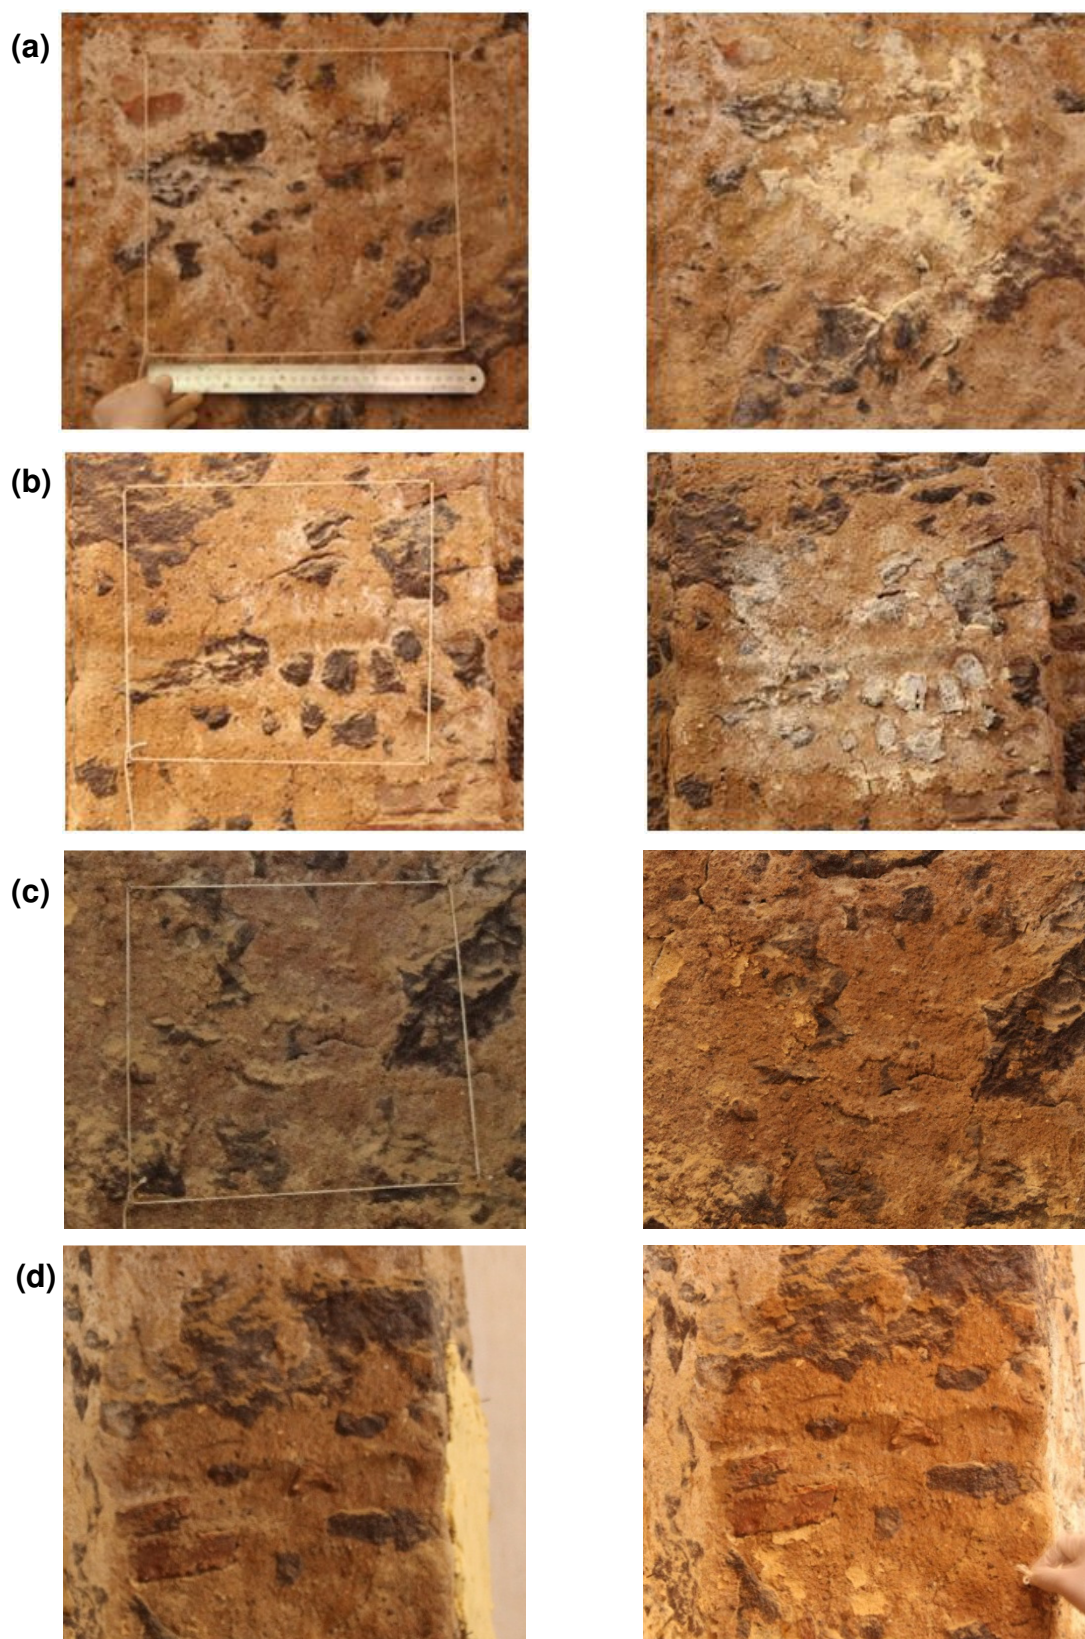
Visualmente, nos locais onde foram aplicadas as misturas com caulim, não pode ser visto se houve limpeza (remoção dos sais) pelo fato de ainda ficarem resquícios da argamassa no substrato. Em contrapartida, nos pontos onde foram aplicadas as argamassas com a bentonita houve uma melhora visual mais aceitável, tanto por não deixar resquícios, como também pela limpeza do local. Todas essas observações podem ser visualizadas na Figura 36.

Figura 36: Imagens antes e depois da aplicação das argamassas de dessalinização caulim no substrato após sua retirada: (a) C_11, (b) C_13, (c) B_11 e (d) B_13.
