UNIVERSIDADE FEDERAL DO PARÁ  
INSTITUTO DE TECNOLOGIA  
PROGRAMA DE PÓS-GRADUAÇÃO EM ENGENHARIA CIVIL (PPGEC)  
MESTRADO EM ENGENHARIA CIVIL

**PATOLOGIAS EM FACHADAS: ANÁLISES DE CASOS NA UNIVERSIDADE  
FEDERAL DO PARÁ**

Dissertação submetida ao Programa de Pós-graduação em Engenharia Civil (PPGEC) da Universidade Federal do Pará, como parte dos requisitos para a obtenção do título de Mestre em Engenharia Civil.

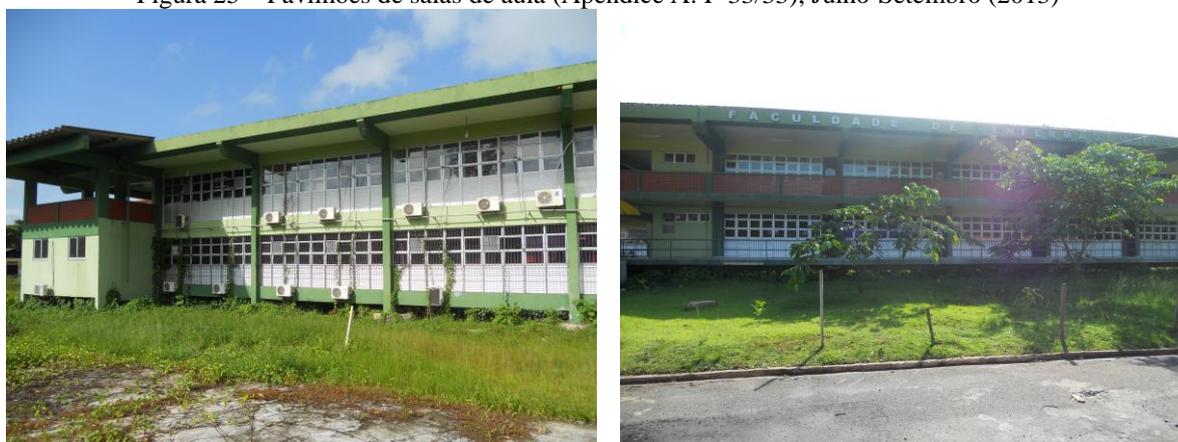
De maneira geral, notou-se que a maioria das edificações dos estudos de caso da pesquisa, com fachadas que exibem algum tipo de proteção, apresenta apenas degradação parcial (Apêndice A: F-33/33), com os danos ocorrendo principalmente na base da envolvente (para as edificações térreas) ou da sua metade para baixo (para as edificações de dois ou mais pavimentos). Isso pode ser exemplificado por meio da Figura 25, que apresenta nessa região citada os problemas mais evidentes, como manchas por sujidades, descolamento em placas e perda de coloração.

Figura 25 – Pavilhões de salas de aula (Apêndice A: F-33/33), Julho-Setembro (2013)

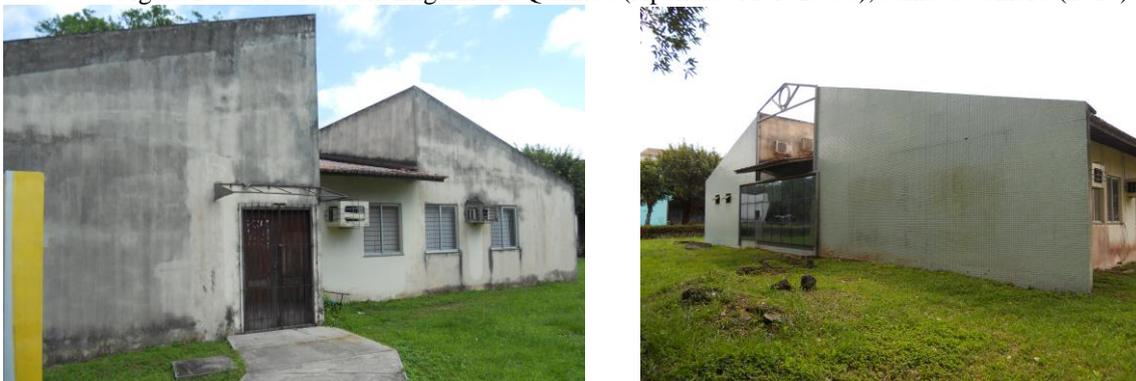
Já as fachadas desprotegidas (Apêndice A: F-29/33) de alguma forma, apresentam patologias (umidade, manchas por sujidades e perda de coloração) distribuídas em toda a extensão de seu pano externo, as quais estão ligadas, dentre outras causas, à intensidade pluviométrica e à radiação solar recebidas (causas atmosféricas) (Figura 26).

Figura 26 – Mestrado em Engenharia Química (Apêndice A: F-29/33), Julho-Setembro (2013)

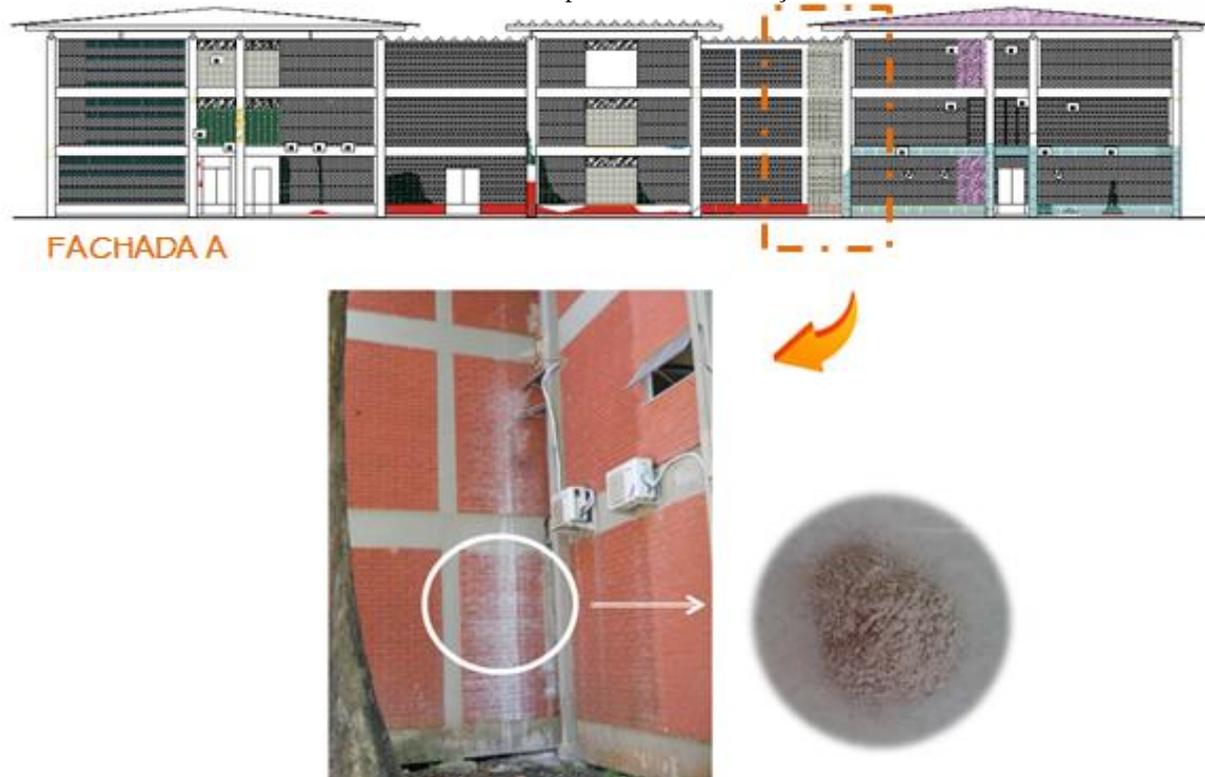
Figura 38 – Mapa de danos da Fachada A com localização da mancha, imagem do local e detalhe da amostra para ensaio de difração de raio-X

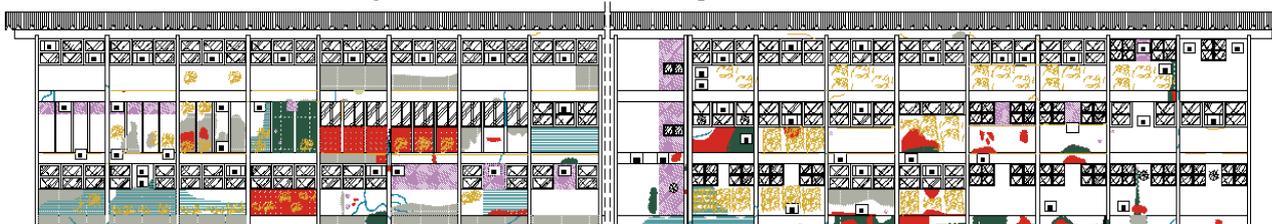
Figura 44 – Fachada E – ICB (Apêndice B – MD: 05/06)

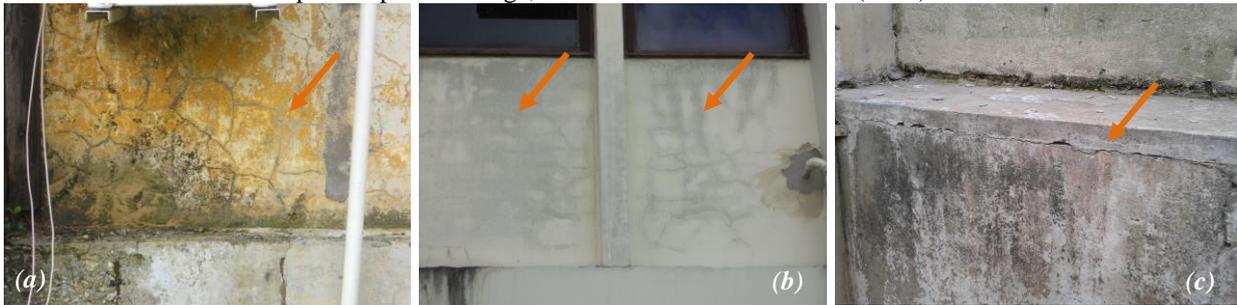
Figura 45 – (a e b) Fissura mapeada, somada ao descolamento e umidade (c) fissura geométrica contornando parte superior da viga, Novembro-Dezembro – ICB (2013)

Conforme NBR 6118 (ABNT, 2004), a abertura das fissuras influencia a durabilidade e proteção das armaduras presentes em concreto armado, mas se seu valor não exceder o intervalo de 0,2mm a 0,5mm, não apresenta importância significativa na corrosão das armaduras passivas.

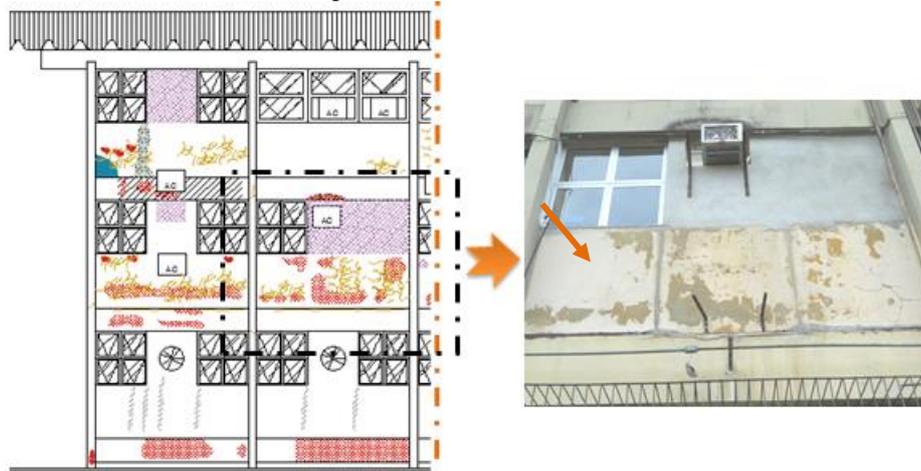
Figura 47 – Trecho da Fachada D – ICB (Apêndice B – MD: 04/06) e imagem (Novembro-Dezembro – ICB, 2013) do referente trecho, apontando a ocorrência de descolamento e fissuras

No revestimento que sofreu processo de umidade, a saída de água do material (mais lenta) não apresenta mesma velocidade na rapidez com que entrou, pois a camada de tinta cria uma barreira. Assim, a força que o líquido realiza para ser expelido acarreta na formação de convexidades com descolamento da pintura — além disso, a água, ao reagir com óxidos livres presentes no sistema de revestimento, pode gerar a etringita, elemento expansivo que propicia aumento de volume do componente com formação de bolhas.

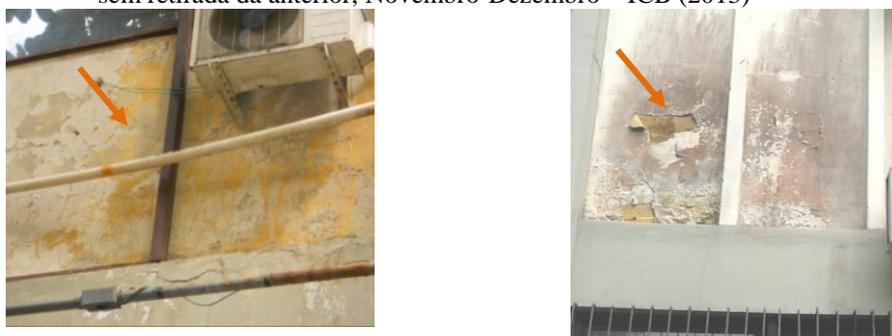
Figura 48 - Pintura encontra-se parcial ou totalmente fissurada com aparência mapeada, havendo destruição do filme e descolamento da argamassa. Observa-se execução de nova camada de pintura sem retirada da anterior, Novembro-Dezembro – ICB (2013)

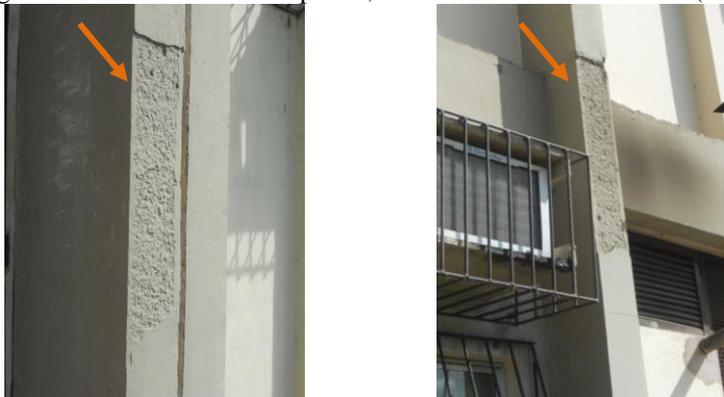
Apresenta-se também o descolamento em placas de estruturas de concreto (Apêndice A: F-01/33; F-26/33; F-33/33; e Apêndice B: M-02/06). O que ocorre é a falta de aderência, já que houve ruptura da interface do revestimento descolado com o chapisco, em que as placas

Figura 49 - Descolamento em placas, Novembro-Dezembro – ICB (2013)

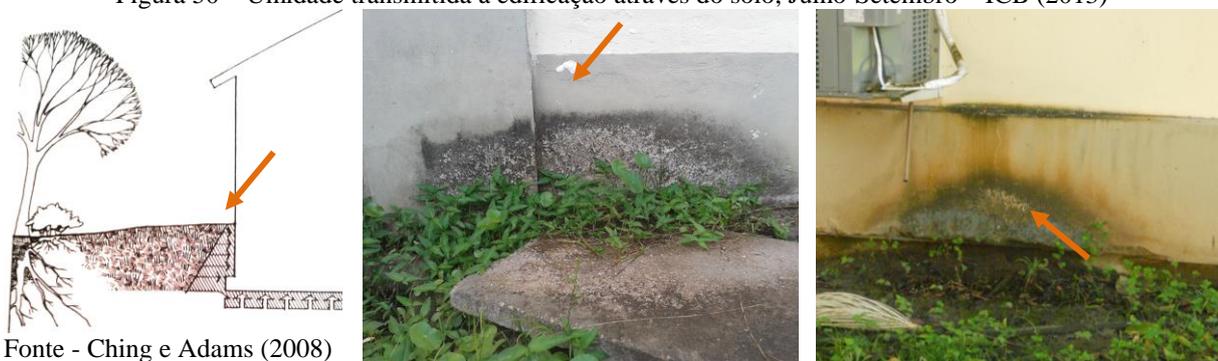
Figura 50 – Umidade transmitida à edificação através do solo, Julho-Setembro – ICB (2013)

Essa relação da água da chuva com o aumento da umidade através do solo, também foi observado na pesquisa de Gaspar e Brito (2005), os quais constataram que, na ausência de sistemas de captação, a ascensão desta umidade é capaz de atingir a argamassa/estrutura de concreto por capilaridade e se manifestar por meio de manchas.

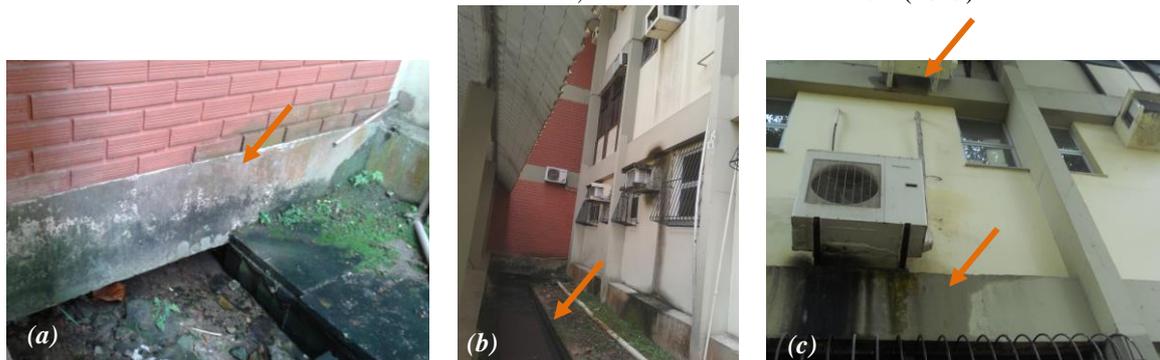
Figura 51 – (a e b) Umidade em galerias de captação de água pluvial e (c) esgotamento de água nas fachadas através de condensadores, Novembro-Dezembro – ICB (2013)

No Instituto, a umidade ascendente relacionada à fatores ambientais foi mais perceptível no período do primeiro levantamento realizado (Figura 36, Solstício de Inverno), em que o intemperismo prolongado foi associado à deficiência de barreiras estanques, sugerindo acúmulo de água (Apêndice A: F-12/33).

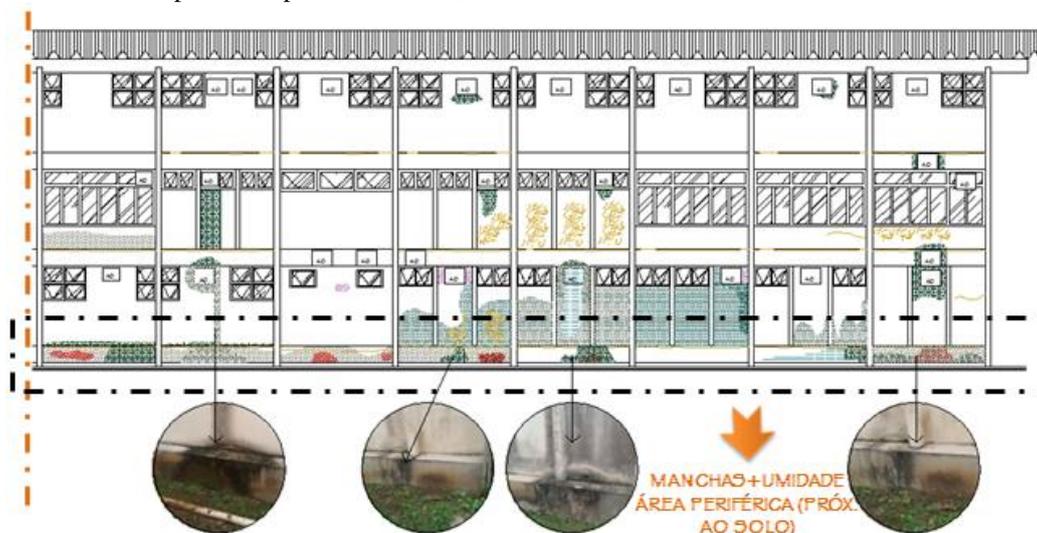
Figura 53 – Trecho da Fachada F – ICB (Apêndice B – MD: 06/06) e imagens pontuais dos danos (Novembro-Dezembro – ICB, 2013). Mapa informa a extensão dos problemas de manchas em grande parte da área periférica próxima ao solo, associada a ocorrência de umidade.

Como consequência, material particulado advindo da contaminação atmosférica, por meio da ação do vento, é fixado sobre aquela parede úmida, permanecendo na superfície com a evaporação da água, propiciando a presença de sujidades; já as manchas esverdeadas denunciam que a água retida naquele lugar gerou uma colonização biológica.

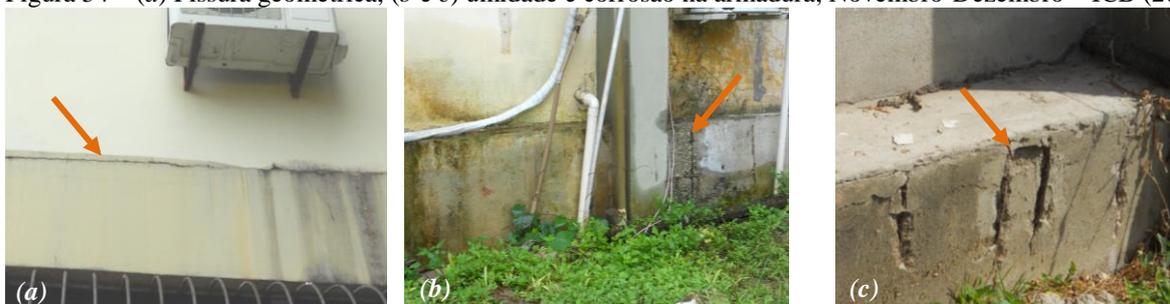
Figura 54 – (a) Fissura geométrica, (b e c) umidade e corrosão na armadura, Novembro-Dezembro – ICB (2013)

O revestimento que protege a armadura e evita a sua corrosão, no prédio do ICB, provavelmente sofreu agressão de gases ácidos por estar inserido em regiões mais úmidas, o que impede a realcalinização do concreto (meio alcalino elevado que evita corrosão) que, a partir de espessura insuficiente de revestimento, aliado ao contato com a água e ao processo de fissuração, aconteceu a corrosão deste aço (Figura 55).

Como descrito acima, pode-se dizer que a hipótese das principais causas que levaram às patologias no concreto está ligada à umidade excessiva, à fatores atmosféricos e às reações químicas. Ou seja, baixa alcalinidade no material e acidificação do solo; na expansão de materiais no interior do concreto; e nas características do meio ambiente, pois os pontos mais úmidos da edificação são os que apresentam problemas com o concreto. Além disso, assim como encontrado na pesquisa de Escribano (2009), pode-se citar também como causa desta patologia no ICB, o ataque de agentes químicos agressivos presentes na água e na atmosfera,

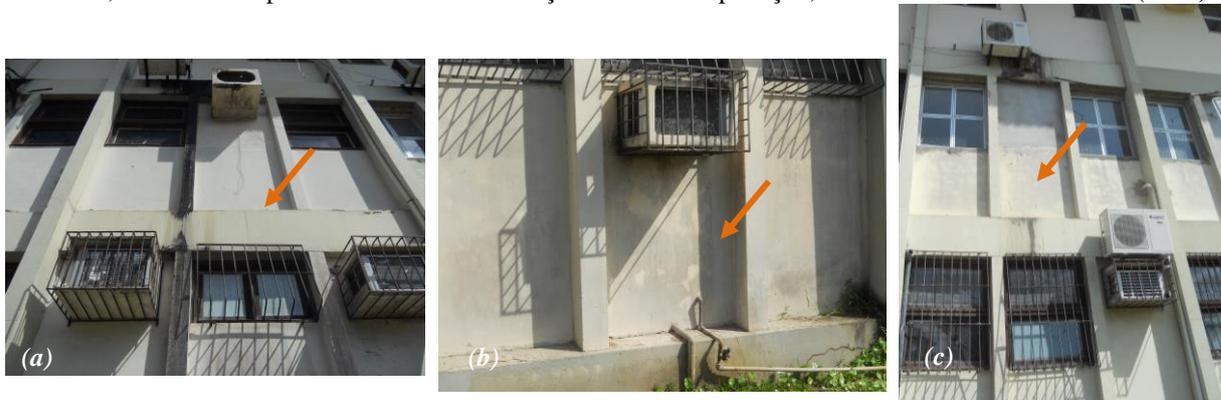
Figura 62 - (a) Perda de coloração - ação negativa do sol; (b e c) perda de coloração - pulverulência. Em ambos os casos, também há hipótese de excesso de diluição da tinta de aplicação, Novembro-Dezembro – ICB (2013)

Na presença de umidade por capilaridade proveniente do piso ou da ação de intempéries, isso acontece com a película de pintura, segundo a NBR 13749 (ABNT, 1996), pela composição inadequada do material, caracterizando massa do reboco/emboço com excesso de finos no agregado ou traço pobre em aglomerante; e carbonatação insuficiente da cal (em argamassas com cal), dificultada por temperatura elevada ou ação do vento.
