**O VIDRO E OS VITRAIS DE EDIFICAÇÕES HISTÓRICAS DE BELÉM:
PATOLOGIAS E CONSERVAÇÃO**

**BELÉM
2013**

Dissertação apresentada ao Programa de Pós-Graduação em Arquitetura e Urbanismo da Universidade Federal do Pará, como parte dos requisitos necessários à obtenção do título de Mestre em Arquitetura e Urbanismo.

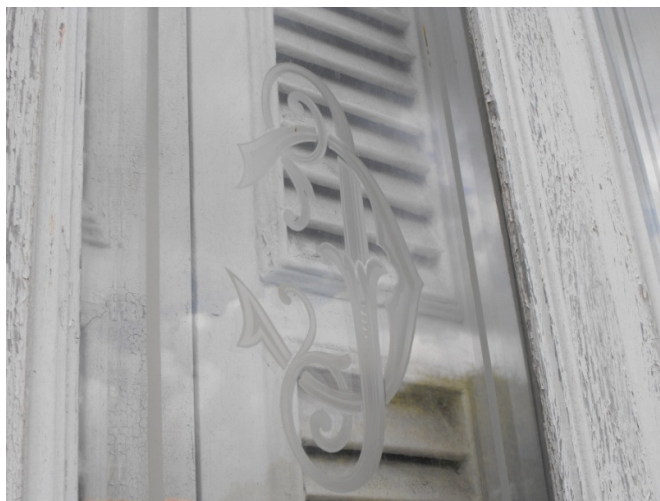
No mesmo palacete há ainda aquelas vidraças que foram remanejadas para outras esquadrias e acabaram sendo reinstaladas de maneira errada, isto é, com superfície decorada voltada para o exterior da edificação, o que pode contribuir para o rápido desenvolvimento de degradações (Figura 36).

Figura 36: Janela do 2º pavimento da fachada voltada à Passagem Joaquim Nabuco, cuja vidraça remanejada foi instalada de maneira invertida.

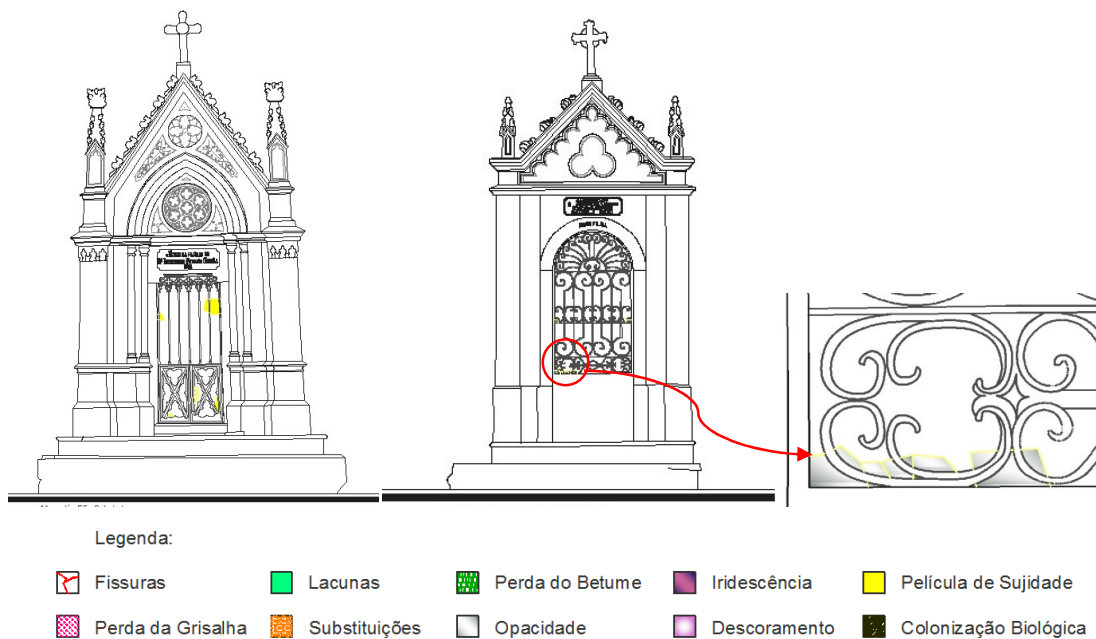
Figura 55: Pedacos remanescentes de vidros em túmulos do Cemitério da Soledade, os quais apresentam opacidade e película de sujeira. (Elaborado a partir de base cadastral do IPHAN)

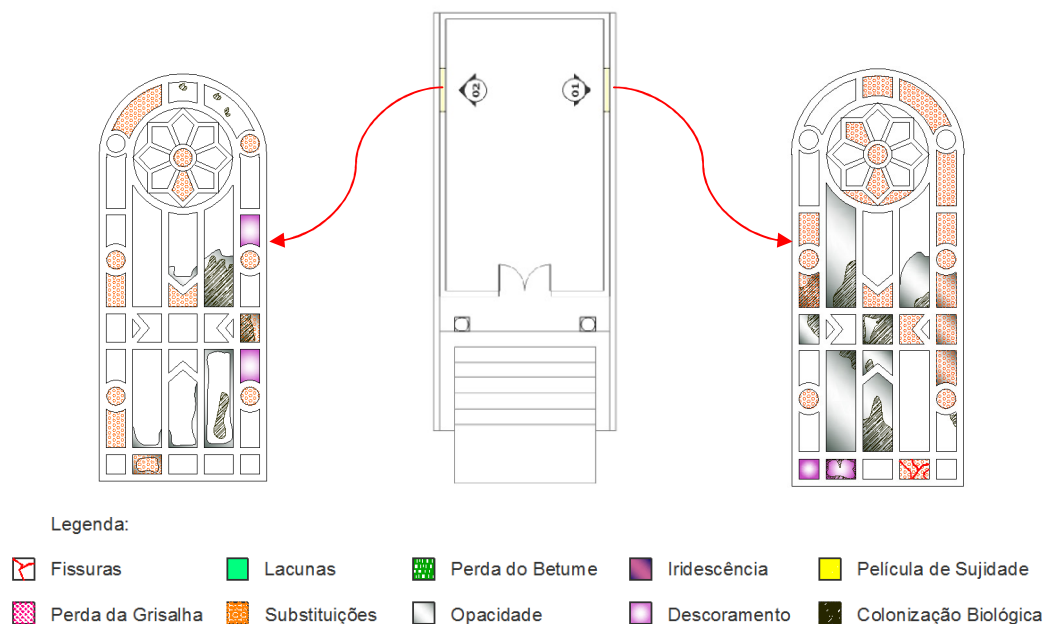
O único mausoléu do Cemitério da Soledade que possui dois painéis de vidros incolores e coloridos com e sem textura, chama atenção por apresentar grande desenvolvimento de patologias na superfície voltada para o interior da edificação (Figura 56), sobretudo, espessa camada de microorganismos nos vidros transparentes devido à grande umidade existente no interior favorecer seu desenvolvimento.

Figura 56: Estado de conservação dos painéis pelo interior do mausoléu da Família Assis Chermont, no Cemitério da Soledade.

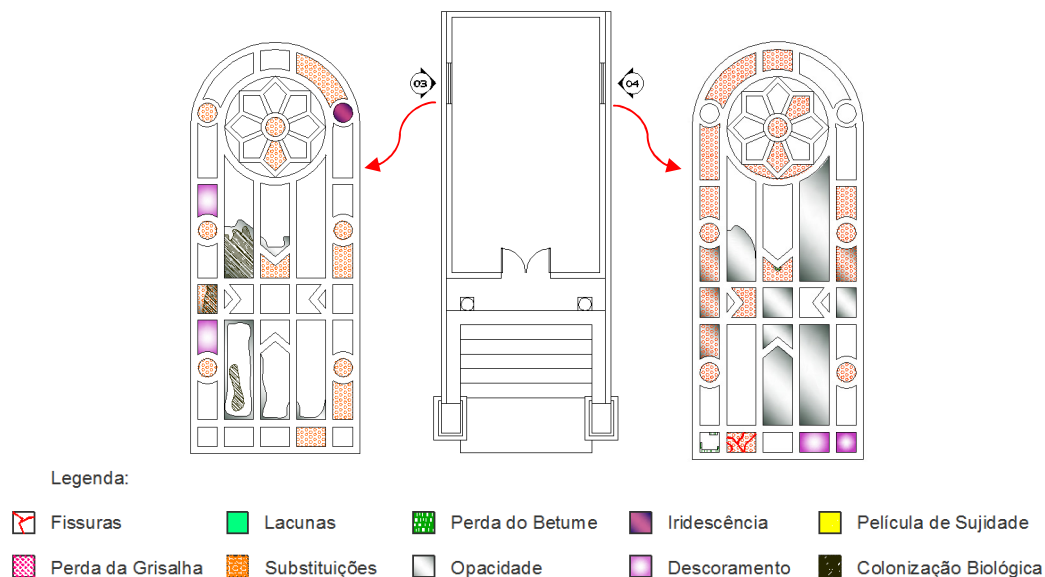
O lado exterior também apresenta patologias semelhantes às encontradas pelo lado interno do mausoléu (Figura 57), à exceção da colonização biológica intensa, por conta da lavagem que a incidência pluvial direta provoca na superfície dos vidros. É mais comum ter-se a dissolução do betume ao redor das peças agregada à opacidade nas bordas. Verificou-se também a irisação de um exemplar de vidro azul.

Figura 57: Estado de conservação dos painéis pelo exterior do mausoléu da Família Assis Chermont, no Cemitério da Soledade.

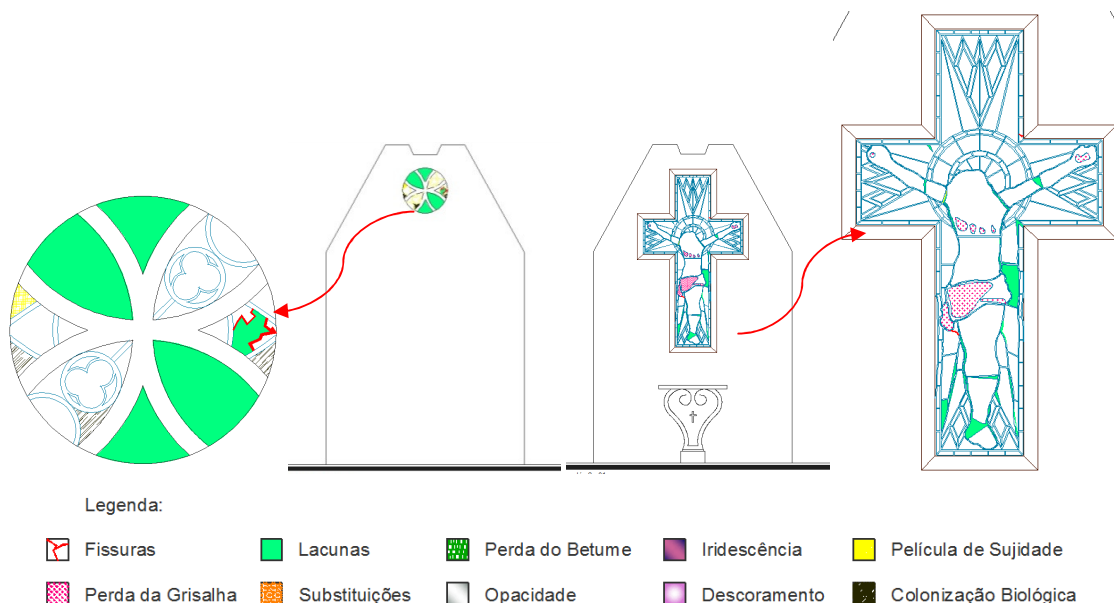
Já no Cemitério de Santa Izabel, tem-se o caso do mausoléu da família Brito Pontes, que é o mais delicado por apresentar dois tipos de vitral que levam assinatura da fábrica lisboeta “A Renascença”: uma rosácea na fachada da edificação e um crucifixo na sua parede posterior.

Figura 58: Diagnóstico de danos da rosácea (a) e crucifixo (b) existentes no mausoléu da família Brito Pontes, Cemitério de Santa Izabel.

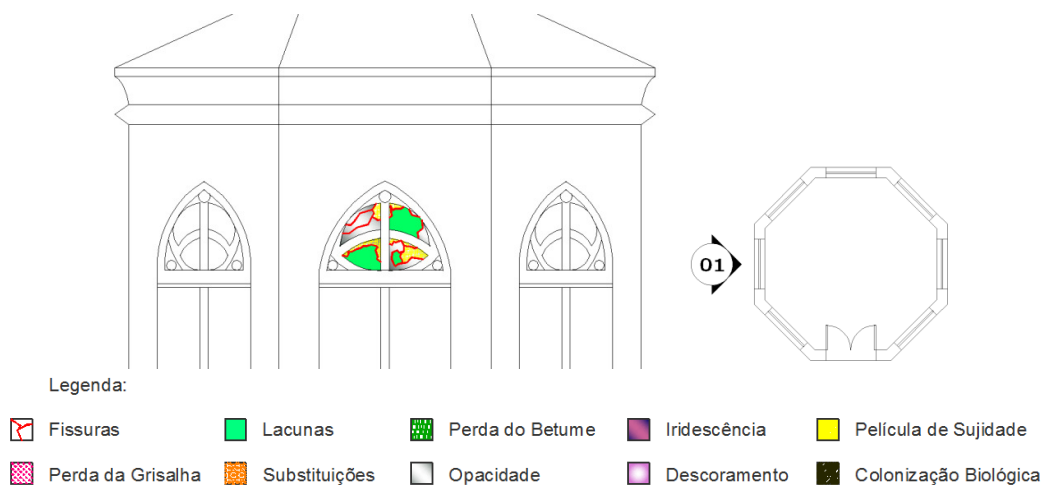
Este outro mausoléu sem identificação (Figura 59), também no Cemitério de Santa Izabel, possui oito faces sendo sete vedadas com janelas de vidros azuis. As patologias mais evidentes decorrem dos atos de incivildade humana que provocam fissuras e lacunas. Além disso, algumas janelas apresentam vidros com opacidade, riscos e película de sujidade.

Figura 59: Diagnóstico de danos da área de coleta do Mausoléu Sem Identificação, Cemitério de Santa Izabel.

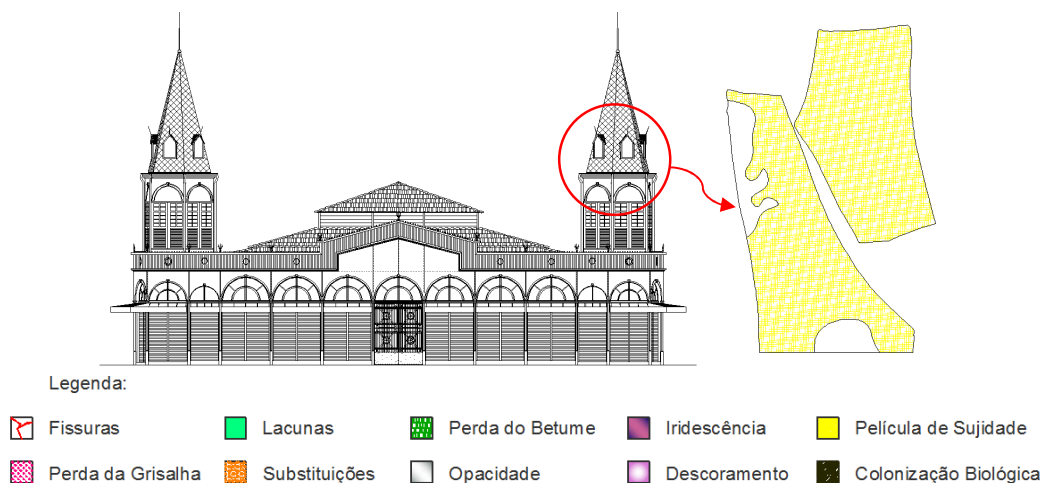
Figura 60: Diagnóstico de danos do Mercado do Ver-o-Peso. (Elaborado a partir de base cadastral do IPHAN).

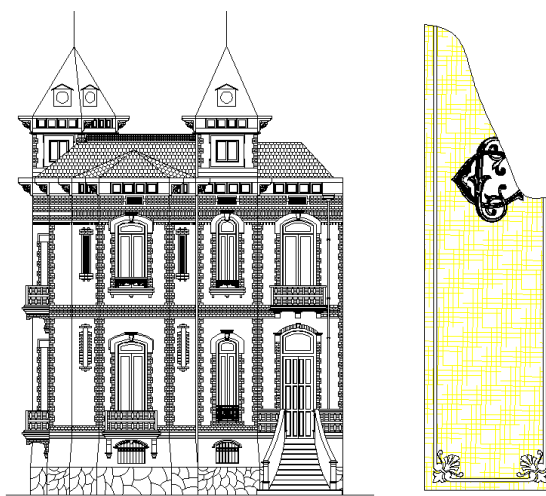
O Palacete Bibi Costa (Figura 61), assim como a edificação anterior, apesar de ser janelado nas suas fachadas principais, também possui grande número de vidraças substituídas em diversos ambientes da edificação. Muitas delas se encontram danificadas, opacas e com fina película de sujidade. Algumas ainda apresentam lacunas e fissuras.

Figura 61: Diagnóstico de danos do Palacete Bibi Costa.

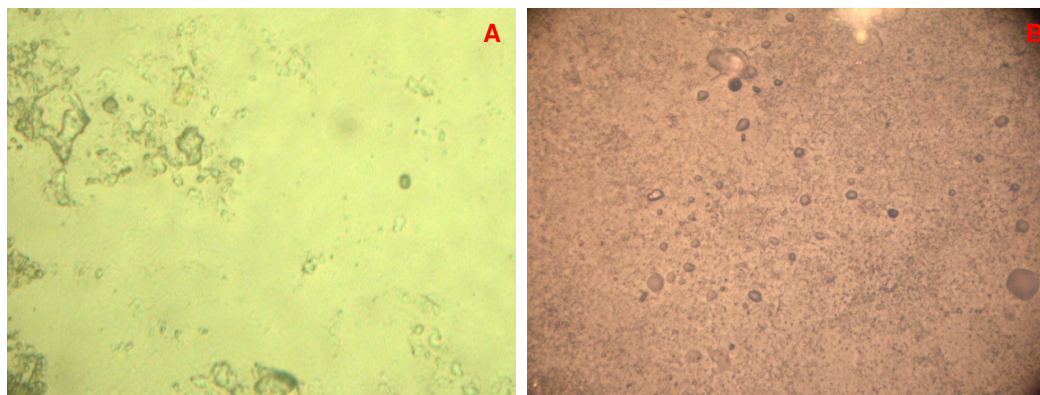
Figura 63: Existência de bolhas na superfície das amostras: AMV-12 (a); AMVT-1 (b), ambas pertencentes ao Mausoléu Brito Pontes, Cemitério de Santa Izabel.

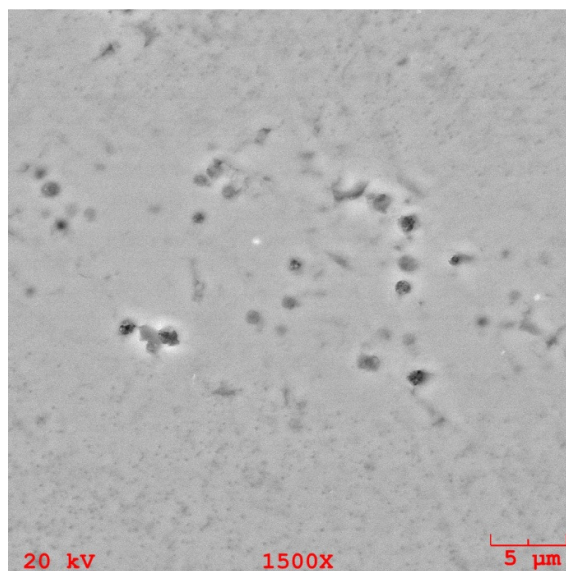
A microscopia eletrônica de varredura revelou a existência de muitas bolhas ao longo do perfil da amostra AMV-3 (Figura 64), o que segundo Pascual et al (2006), favorece o desenvolvimento de patologias que contribuirão para a degradação do material, que por conseguinte levará à redução da durabilidade do material.

Figura 64: Micrografia da amostra AMV-3, Mausoléu Assis Chermont, que revela a existência de bolhas ao longo do seu perfil.

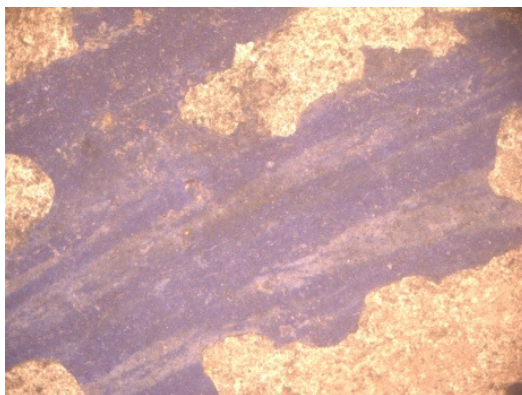
Já a única amostra de vitral que possui grisalha apresentou nível avançado de degradação (Figura 66), com destacamento de longos trechos de sua pintura. É possível identificar dois tons de azul em pinceladas precisas.

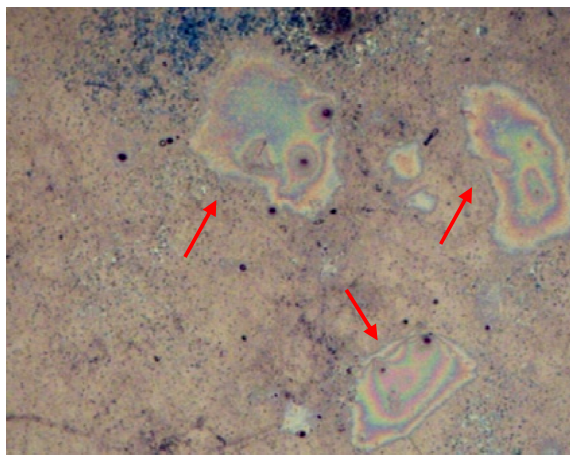
Algumas amostras apresentam manchas iridescentes (Figura 73), que podem ser decorrentes de alguma reação química no elemento cromóforo, durante a fusão, ou devido à ação conjunta do ar, gás carbônico e água (PROSTES, 1890).

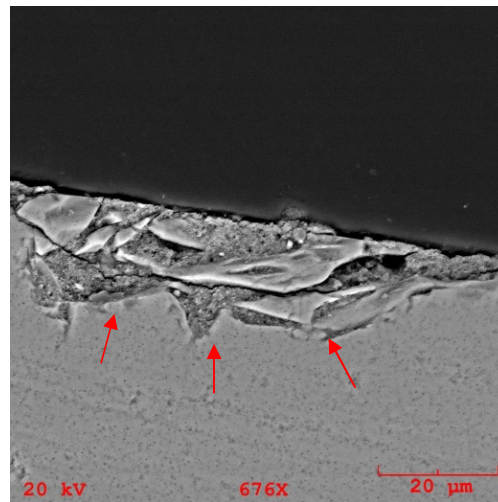
A análise de MEV da amostra AMV-3 também revelou processo inicial de corrosão em pontos próximos ao local de aplicação do betume (Figura 74). Isso ocorre devido à zona de umidade que se forma entre a massa e o vidro (CANEVA, et al., 1991). O contato com o suporte de chumbo também favorece tal corrosão.

Figura 74: Princípio de corrosão na superfície do vidro.

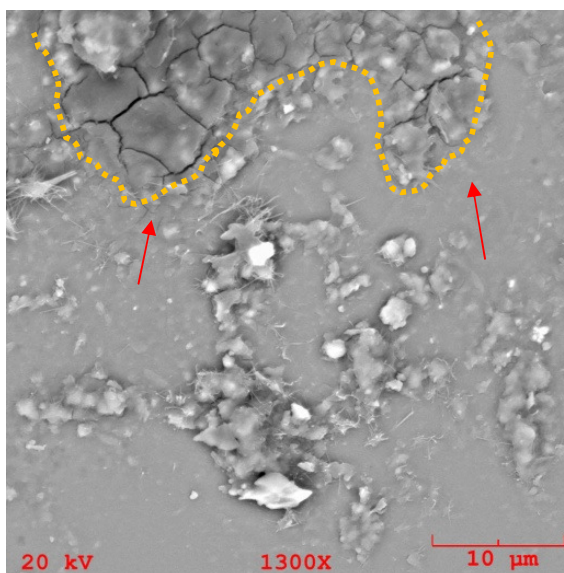
Figura 76: Processo inicial de corrosão por "pits", amostra AMV-11, Mausoléu Assis Chermont.

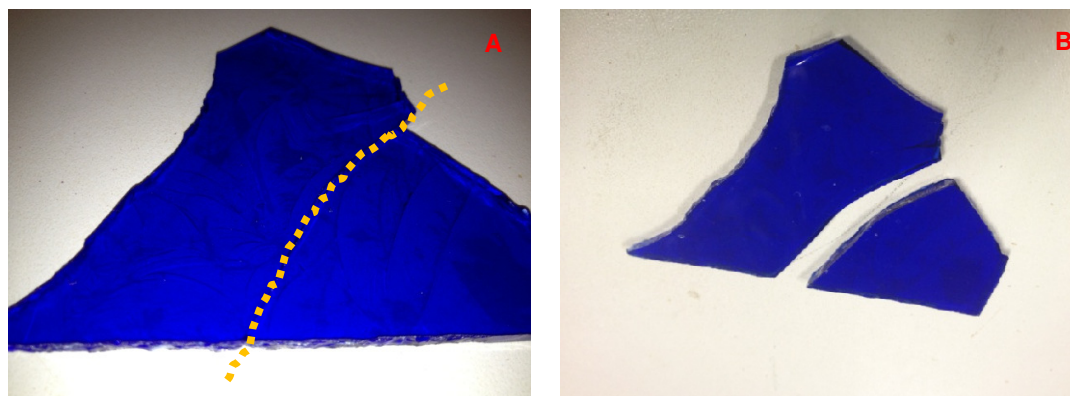
Contudo, passados três dias da execução do procedimento, os fragmentos se soltaram (Figura 82) comprovando a ineficiência do adesivo de cianoacrilato em vidraças proposto por Pascual et al. (2006) para objetos de decoração. Possivelmente, o tipo de adesivo utilizado no teste de colagem das amostras, contém concentração de componentes diferente daquele que foi empregado em experimentos descritos na bibliografia.
