**INSPEÇÃO DA PONTE SENADOR FÁBIO LUCENA CONFORME A ABNT
NBR 9452:2019, NA CIDADE DE MANAUS-AM, 2021/2022 – ANÁLISE DAS
MANIFESTAÇÕES PATÓLOGICAS**

Dissertação de Mestrado apresentada ao Programa de Pós-Graduação em Engenharia de Processos – Mestrado Profissional, PPGEP/ITEC, da Universidade Federal do Pará, como parte dos requisitos necessários à obtenção do título de Mestre em Engenharia de Processos.

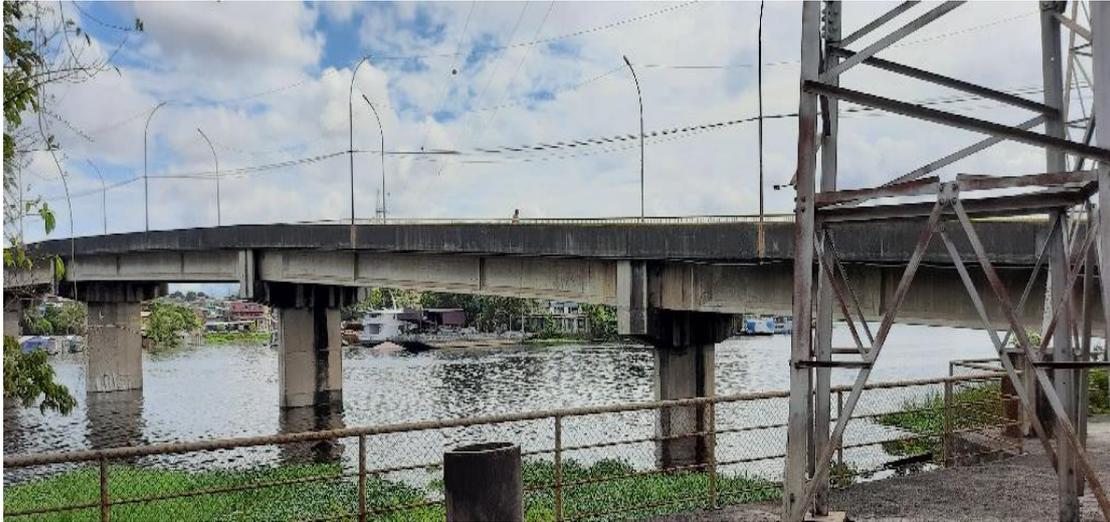
A estrutura da ponte possui boa iluminação na via pública, para o trânsito de veículos em geral. Os gabaritos horizontal e vertical da ponte são satisfatórios, no entanto, não identificamos proteção junto aos “blocos de coroamento” e “pilares de concreto”, para amenizar impactos em possível ocorrência de choques/batidas de embarcações em deslocamento. (Figura 4.1).

Figura 4.1 - Vista lateral esquerda da ponte em estudo, sentido centro-bairro.

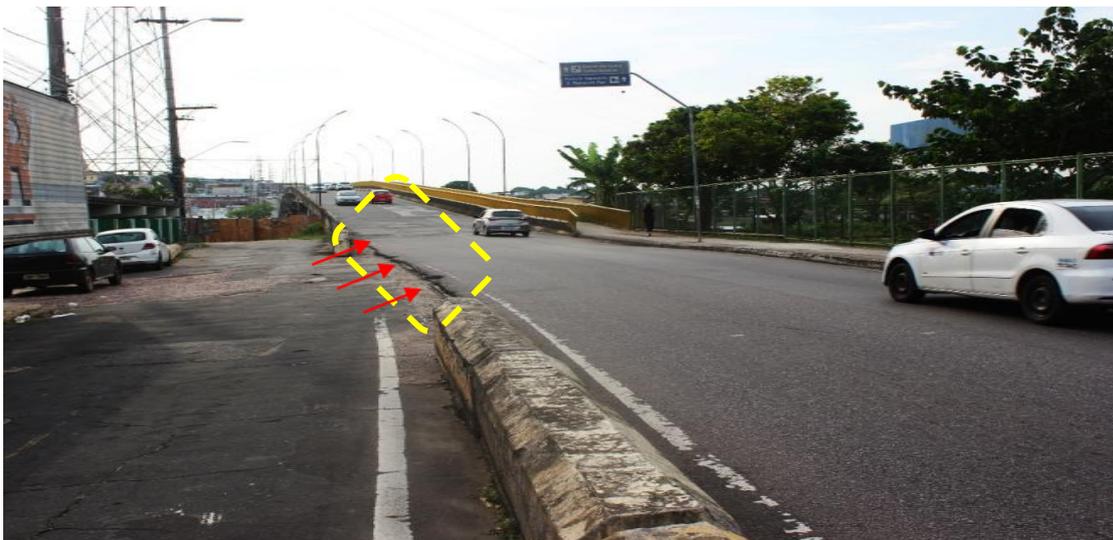
O estado da pavimentação dos acessos encontra-se regular, sem assentamentos ou asperezas incomuns, propiciando uma boa e segura entrada na OAE. As juntas entre os acessos e a ponte apresentam funcionamento regular, bem como, as saias de aterro em ambas as cabeceiras. No entanto, observa-se a descontinuidade da barreira em concreto do trecho de acesso à ponte, pelo lado esquerdo sentido centro-bairro. (Figura 4.2).

Figura 4.2 - Vista sentido centro-bairro, descontinuidade da barreira em concreto.

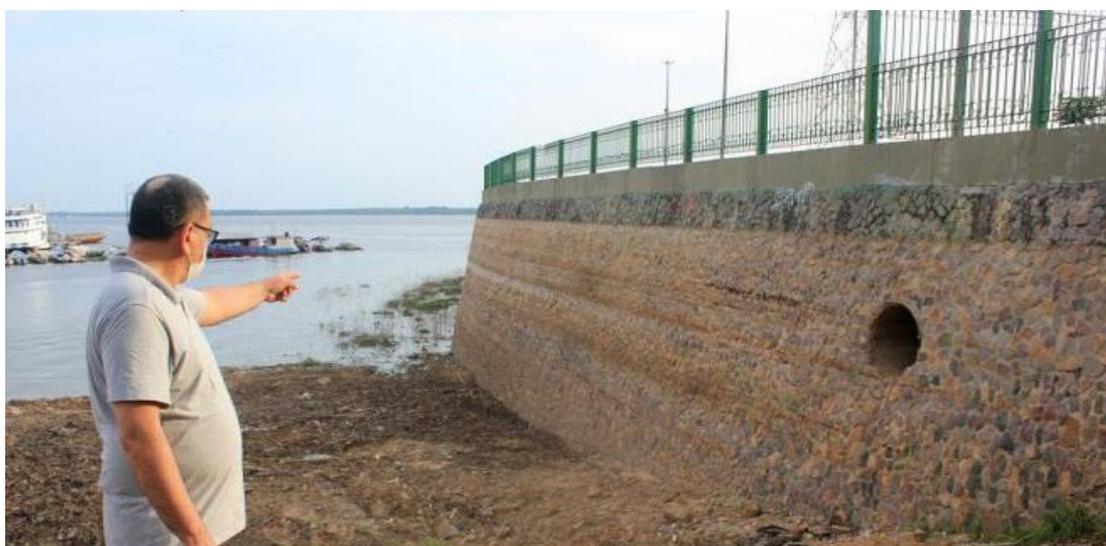
A seção de vazão disponível é suficiente para a fluidez do igarapé, não foram observados detritos e/ou matérias flutuantes, com o escoamento livre no período de cheia (Figura 4.1). Verificou-se no decorrer da inspeção que não há manifestação ou indícios de erosão próximos que comprometam a OAE, objeto do estudo. A OAE se favorece pela construção de um muro de arrimo em pedras construído na área do bairro São Raimundo (Figura 4.3). Não foi identificado registro atualizado do regime do referido curso d'água (Igarapé de São Raimundo).

Figura 4.3 - Muro de arrimo em pedras à jusante da ponte, inibe o processo erosivo.

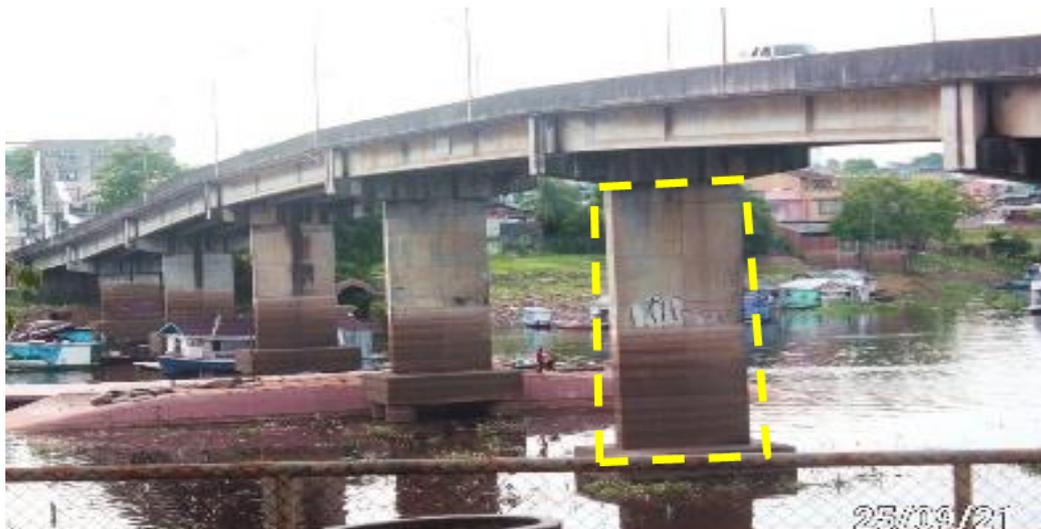
Quanto aos pilares, há sinais da ação de lixiviação e, conseqüentemente, possibilidade de formação do processo de eflorescência, ainda com ausência de vestígios de trincas ou fissuras. É visível as marcas de água (umidade) nos pilares, deixadas pela cheia do rio. No entanto, esses elementos estruturais, conforme inspeção visual, ainda se encontram, aparentemente, em bom estado de conservação, e boas condições de alinhamento e prumada. (Figura 4.5).

Figura 4.5 - Vista da ponte em estudo, com destaque ao “ pilar de concreto”.

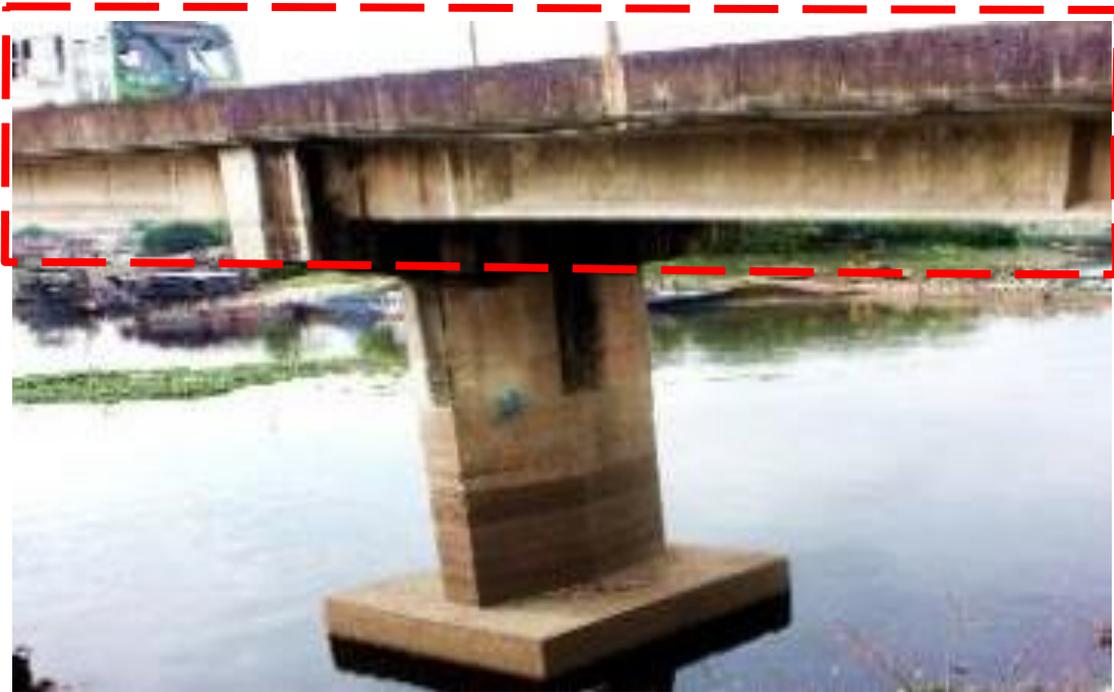
A provável causa das anomalias mencionadas decorre de drenagem deficiente, ineficiência ou ausência de pingadeiras das barreiras de concreto, e problemas decorrentes de manutenção preventiva e corretiva nas juntas de dilatação.

Figura 4.6 - Vista lateral da superestrutura.

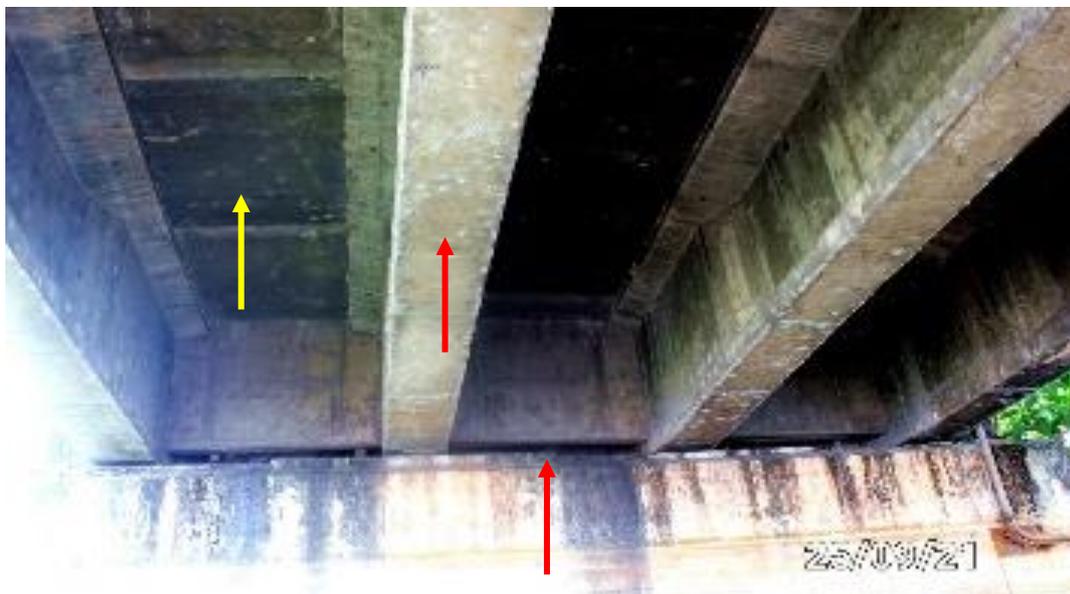
Figura 4.7 - Vista inferior da laje e vigas.

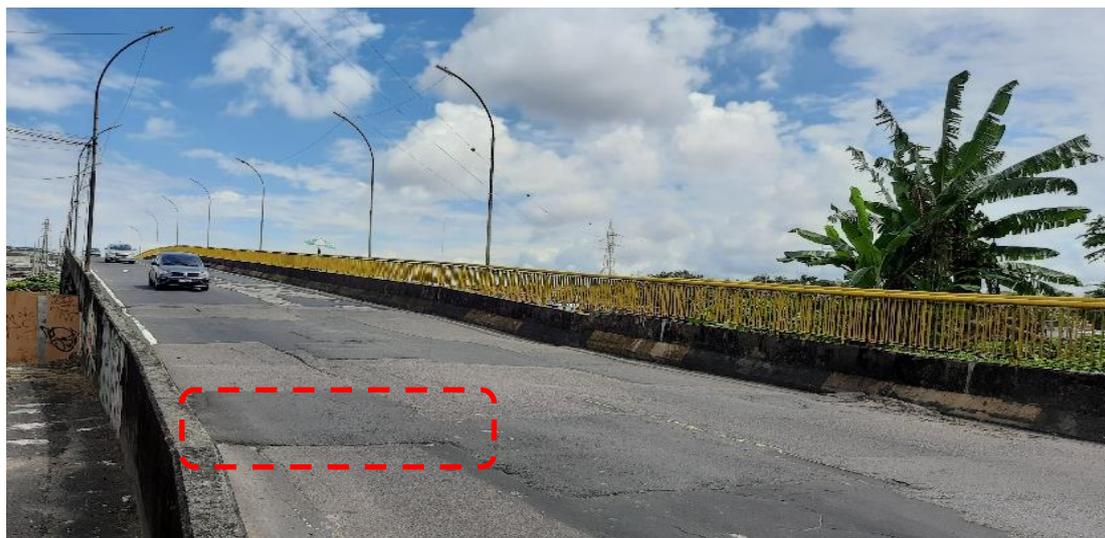
A capa asfáltica apresenta um quadro de deterioração em várias partes da pista de rolamento, apresentando desnivelamentos, buracos, desgastes, trincas e fissuras, por isso, não proporciona um tráfego com boa fluidez e segurança, e o sistema de drenagem também apresenta deficiência. (Figura 4.8).

Figura 4.8 - Desnivelamento da pista por problema na capa de asfalto.

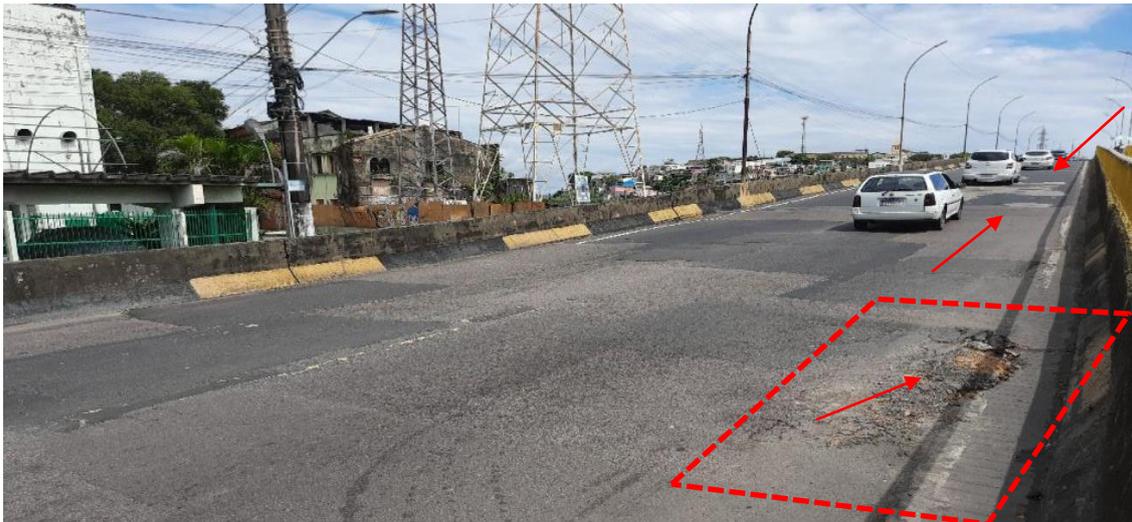
Figura 4.9 - Degradação da camada asfáltica em diversas partes da pista.

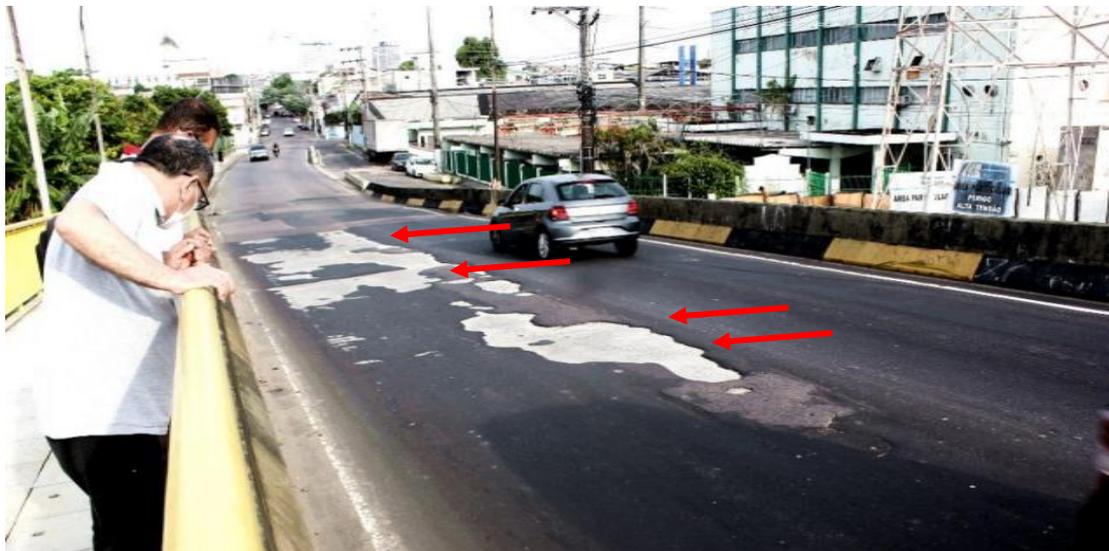
Figura 4.10 - Evidência de formação cavidades no revestimento do pavimento asfáltico.

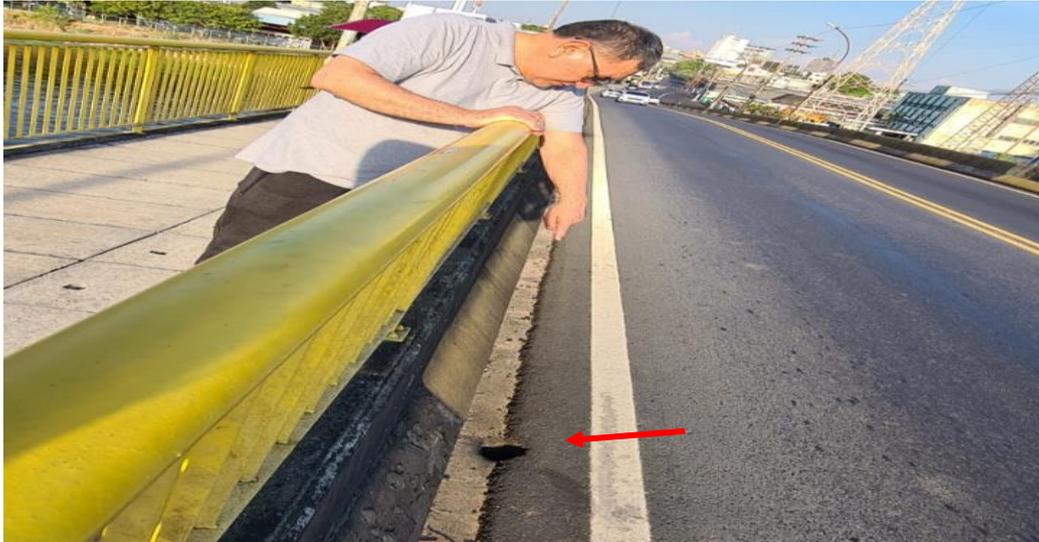
Os elementos de drenagem se baseiam única e exclusivamente em furos de diâmetro de 100-150mm nos bordos longitudinais da estrutura, com a água sendo conduzida diretamente para o corpo hídrico abaixo da estrutura. (Figura 4.11).

Figura 4.11 - Vista de um ponto de drenagem na ponte Senador Fábio Lucena.

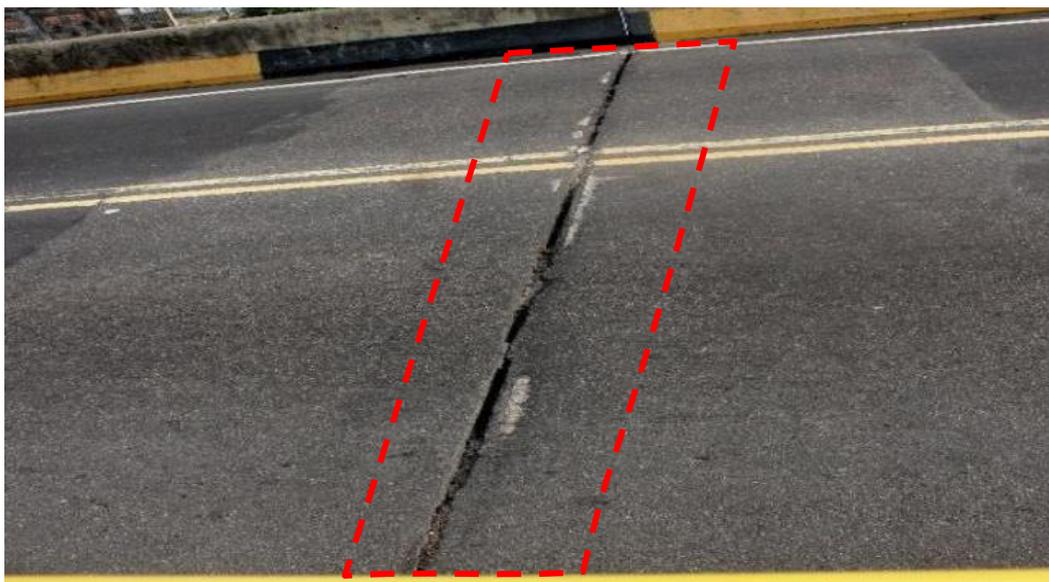
Figura 4.12 - Junta de dilatação apresentando desgastes e acúmulo de detritos.

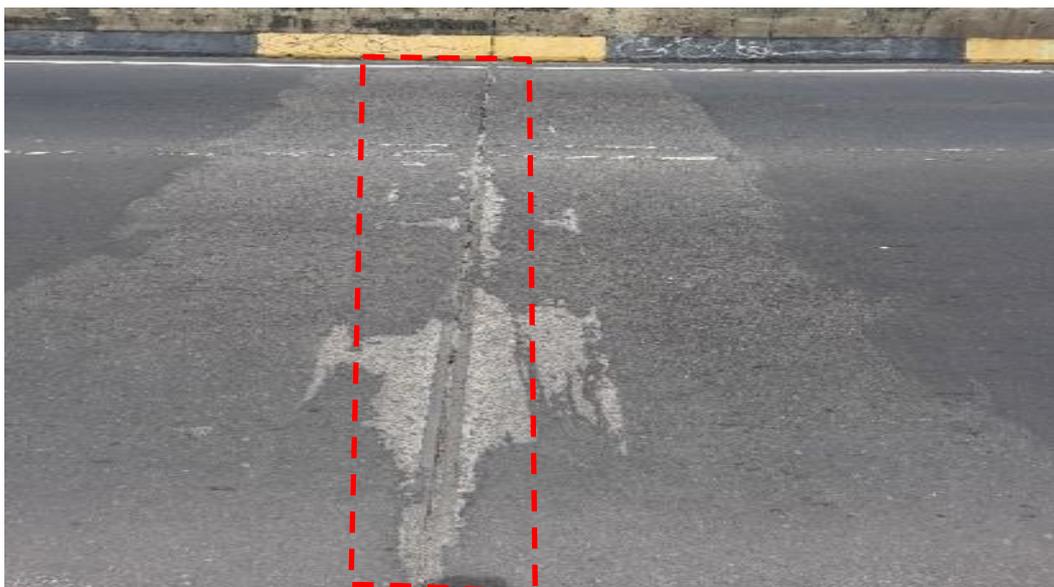
Figura 4.13 - Início do desgaste no pavimento, e acúmulo de sujidades na junta.

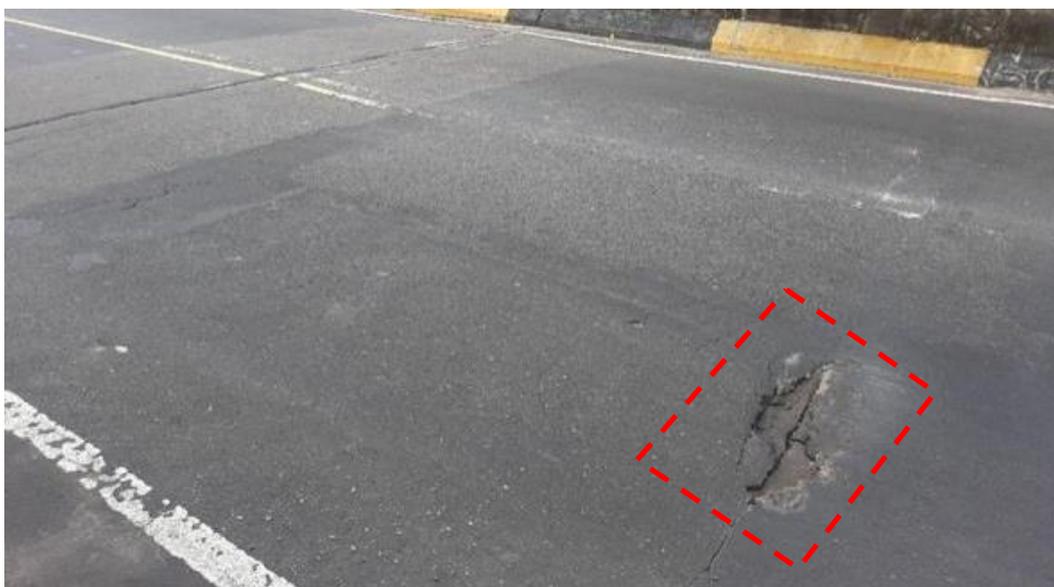
Figura 4.14 - Formação de buraco no pavimento asfáltico.

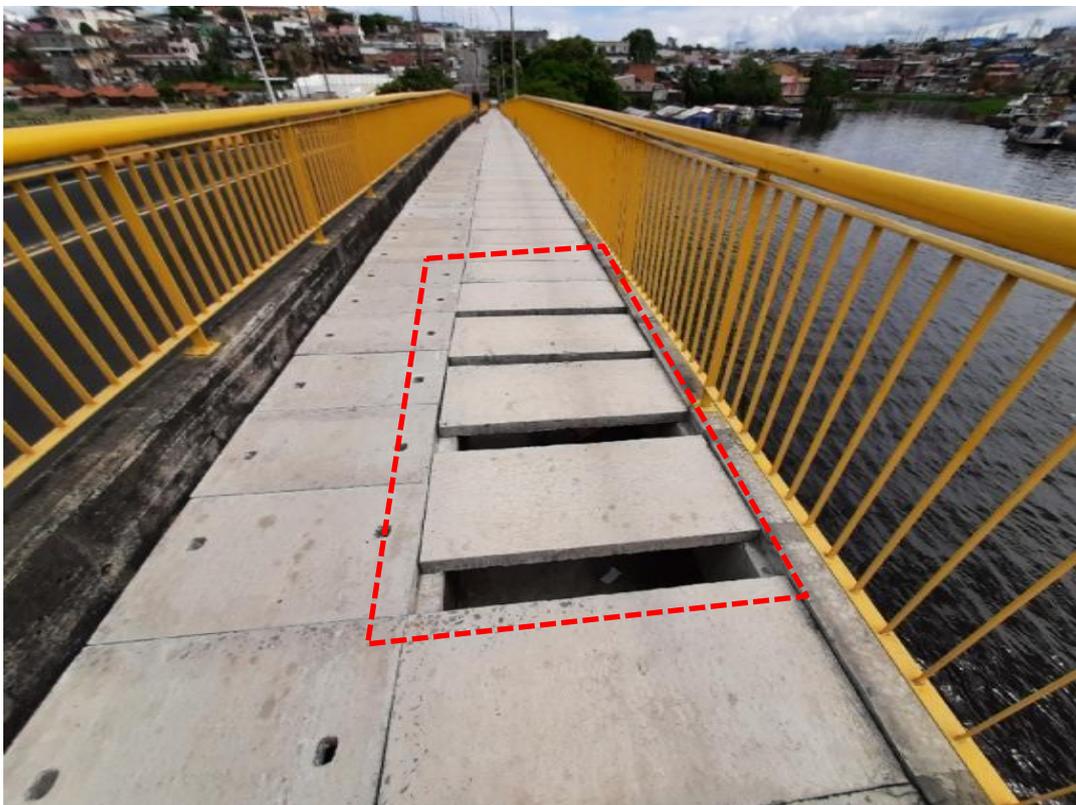
Figura 4.15 - Espaçamento inadequado no piso da passagem de pedestres.
