**CARACTERIZAÇÃO MECÂNICA E METALÚRGICA DE PARAFUSOS DA  
CLASSE 10.9, UTILIZADOS NA FIXAÇÃO DA SUSPENSÃO DIANTEIRA DE  
VEÍCULOS CAT793D, APLICANDO TRATAMENTO TERMOQUÍMICO DE  
CEMENTAÇÃO.**

Qualificação de Mestrado apresentada ao Programa de Pós-Graduação em Engenharia Industrial do Instituto de tecnologia da Universidade Federal do Pará – UFPA - Campus Belém. Como requisito para obtenção de Grau de Mestre em Engenharia Industrial.

R114c Rabelo Júnior, Fábio Alves.  
Caracterização mecânica e metalúrgica de parafusos da classe 10.9, utilizados na fixação da suspensão dianteira de veículos CAT793D, aplicando tratamento termoquímico de cementação / Fábio Alves Rabelo Júnior. — 2022.  
66 f. : il. color.

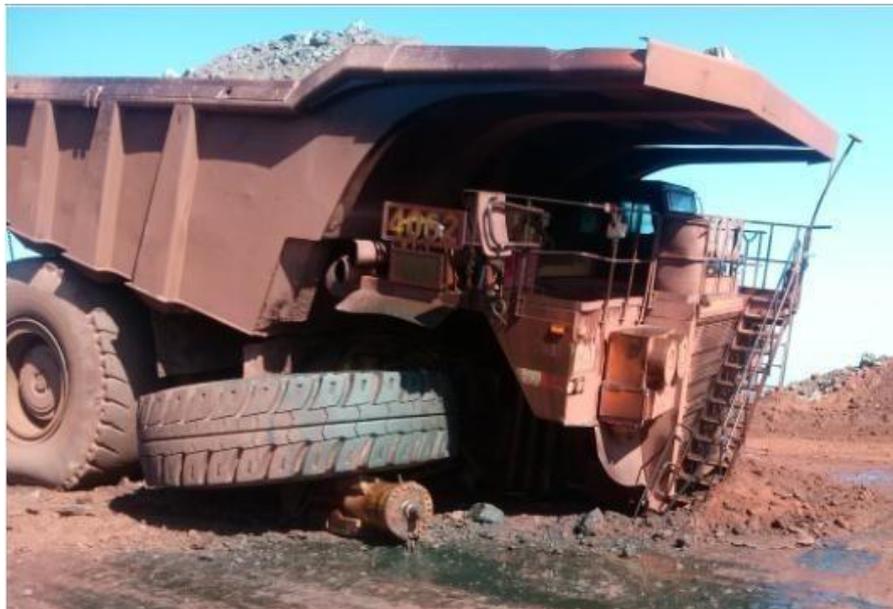
Figura 2 - Quebra catastrófica com Caminhão Fora-de-Estrada CAT793D, em serviço.

Segundo Rill, Salg e Wilks (1992), os sistemas de suspensão do eixo dianteiro foram introduzidos em tratores com o objetivo de mitigar as consequências negativas das instabilidades e da vibração gerada em serviço. Há casos em que a quebra do sistema de suspensão causa falha catastrófica, conforme a Figura 2, onde tem-se o veículo em situação de risco.

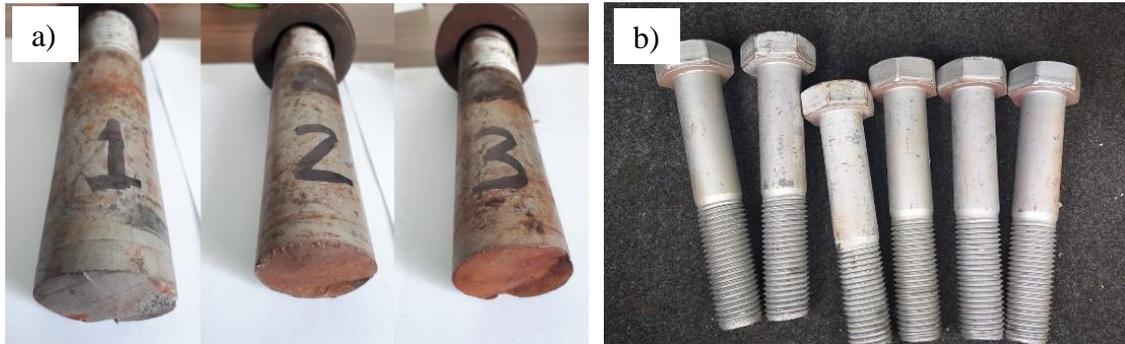
Figura 15 – (a) Parafusos fraturados e; (b) parafusos novos.

Os parafusos utilizados neste trabalho foram adquiridos por meio de duas formas, para os parafusos fraturados, Figura 15(a), a aquisição ocorreu por meio da retirada do mesmo da situação de serviço que estava, ou seja, foram retirados diretamente da suspensão dianteira caminhões que estavam inoperantes. Os parafusos novos vistos na Figura 15(b) que foram utilizados nos ensaios desta pesquisa tem como origem o almoxarifado da empresa Vale.

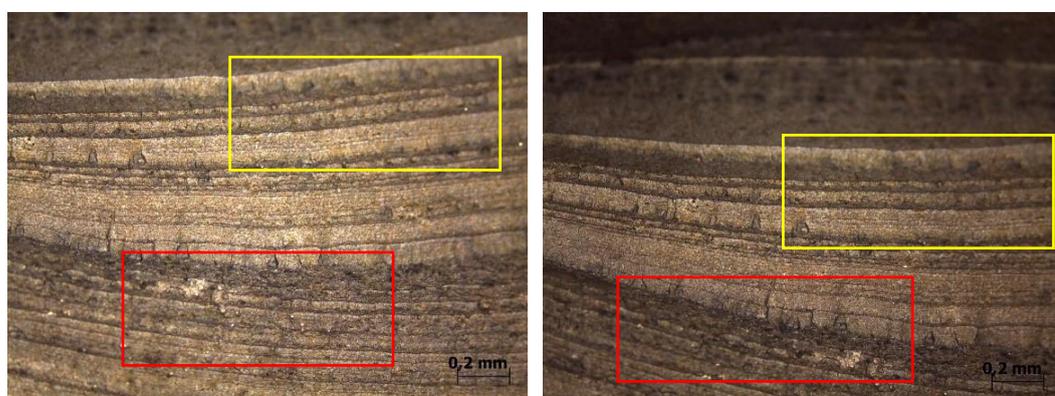
Figura 24 - Região contendo presença de Marcas de Praia.

A macroestrutura da fratura possui as zonas clássicas apontadas na literatura, tem-se o início da trinca e posteriormente é possível notar a presença de marcas de praia, conforme mostra a Figura 24, as beach marks (“marcas de praia”) indicam o crescimento da trinca, quando ocorrem alterações na amplitude e frequência de carregamento, e a variação na coloração significa que a evolução da fratura na propagação estável, ocorre em etapas (SCHIJVE, 2009), essa etapa é característica do estágio II de propagação de trincas que é influenciado pela tensão normal.

A maior característica da presença das marcas de praia são as formações de estrias. É possível notar que a distância entre as estrias possui variações, consistindo em uma região com estrias com espaçamento curto (evidenciada no retângulo vermelho) e por seguinte, as estrias mais afastadas (evidenciada no retângulo amarelo), esse fato pode ter relação com a velocidade de propagação da trinca, como relata Wulpi (1993) em que a distância de duas estrias está relacionada com a velocidade de propagação da trinca, e esta distância varia com a história de carregamento.

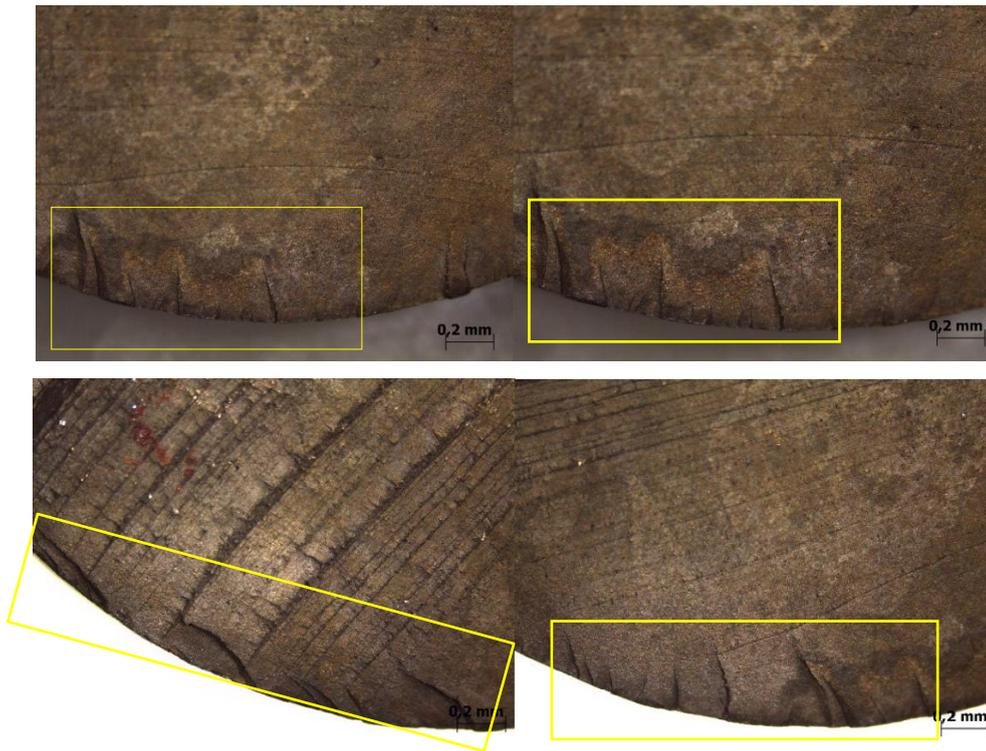
Figura 25 - Região contendo presença de Marcas de Catraca.

Na Figura 25, tem-se a presença de ratched marks (“marcas de catraca”), que estão evidenciadas no retângulo amarelo, que segundo Castro (2017), são um indicativo de alta concentração de tensões no local. As marcas de catraca também são um indicativo da influência de um momento fletor e evidencia que a fratura ocorreu em múltiplas origens (LIU, 2005).

O que é condizente com a situação de trabalho do parafuso, que ao fixar a suspensão no chassi fica sujeito tensões normal devido à momento fletor, gerados pelas oscilações da suspensão, e este momento gera a máxima tensão cisalhante. A trinca tende a se propagar no plano de máxima tensão cisalhante geralmente a 45° em relação ao eixo de carregamento, que é evidenciado no estágio I (NORTON, 2004) (GODEFROID et al., 2018).

Como diz Zerbst et al (2018) no qual uma trinca se desenvolve devido à deformações plásticas localizadas, que se tornam pontos concentradores de tensão. Evidenciando o que foi dito por Castro (2017) em relação as “marcas de catraca” e a possível concentração de tensão no parafuso.

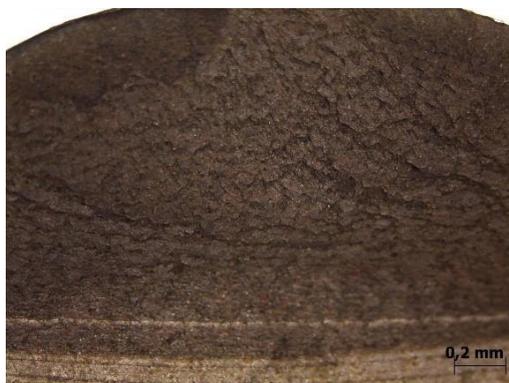
Figura 26 -Região mais rugosa.

Na Figura 26 observa-se uma região mais rugosa e áspera, indicativo da ruptura catastrófica da região, devido não haver seção transversal suficiente para resistir ao esforço. Como diz Sá (2017) à região áspera, semelhante a uma fratura frágil, corresponde à porção do material que rompeu catastróficamente quando a trinca atingiu seu tamanho limite.
