**UNIVERSIDADE FEDERAL DO PARÁ
INSTITUTO DE GEOCIÊNCIAS
PROGRAMA DE PÓS-GRADUAÇÃO EM GEOLOGIA E GEOQUÍMICA**

DISSERTAÇÃO DE MESTRADO Nº 453

**ANÁLISE COMPARATIVA HIDROAMBIENTAL DAS BACIAS
DO UNA E DA ESTRADA NOVA, EM BELÉM-PA, E SUAS
IMPLICAÇÕES SOCIOECONÔMICAS**

**BELÉM
2015**

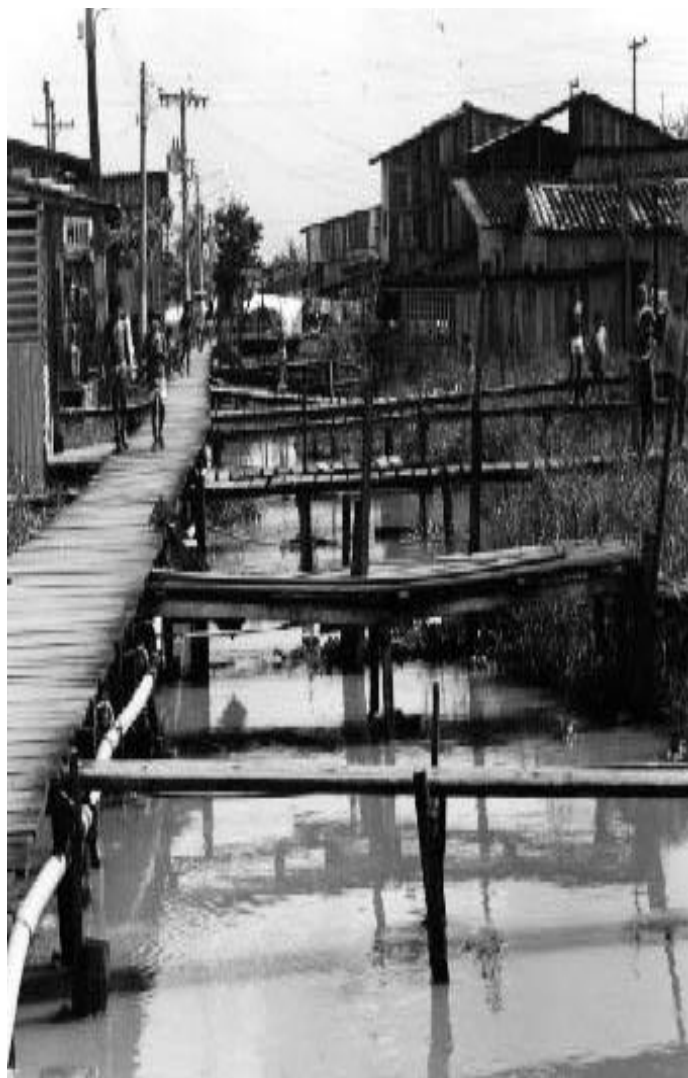
Figura 21 – Canal da Av. Visconde de Inhaúma, na bacia do Una em 1998).

As Figuras 21 e 22 mostram as condições citadas na bacia do Una antes da intervenção da Macrodrenagem e das condições atuais da bacia da Estrada Nova.

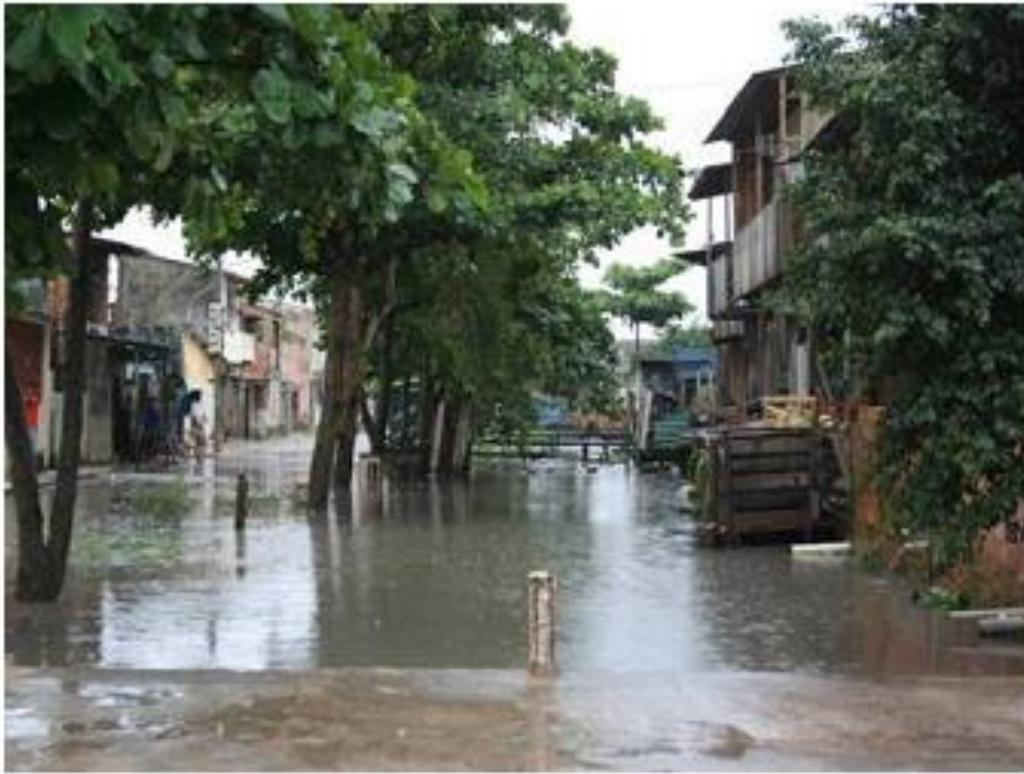
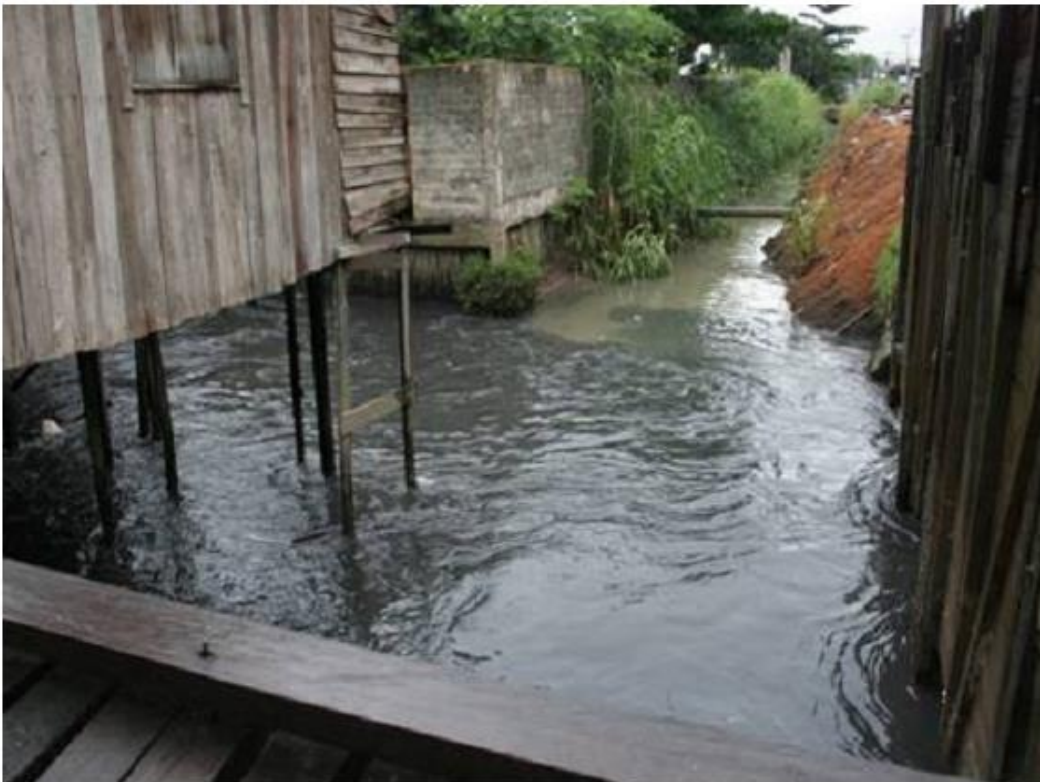
Figura 22 - Canal da Travessa Dr. Moraes esquina com Rua Caripunas (esquerda), e canal da Travessa Quintino Bocaiúva esquina com Avenida Bernardo Sayão (direita). Ambos na bacia da Estrada Nova em 2007.

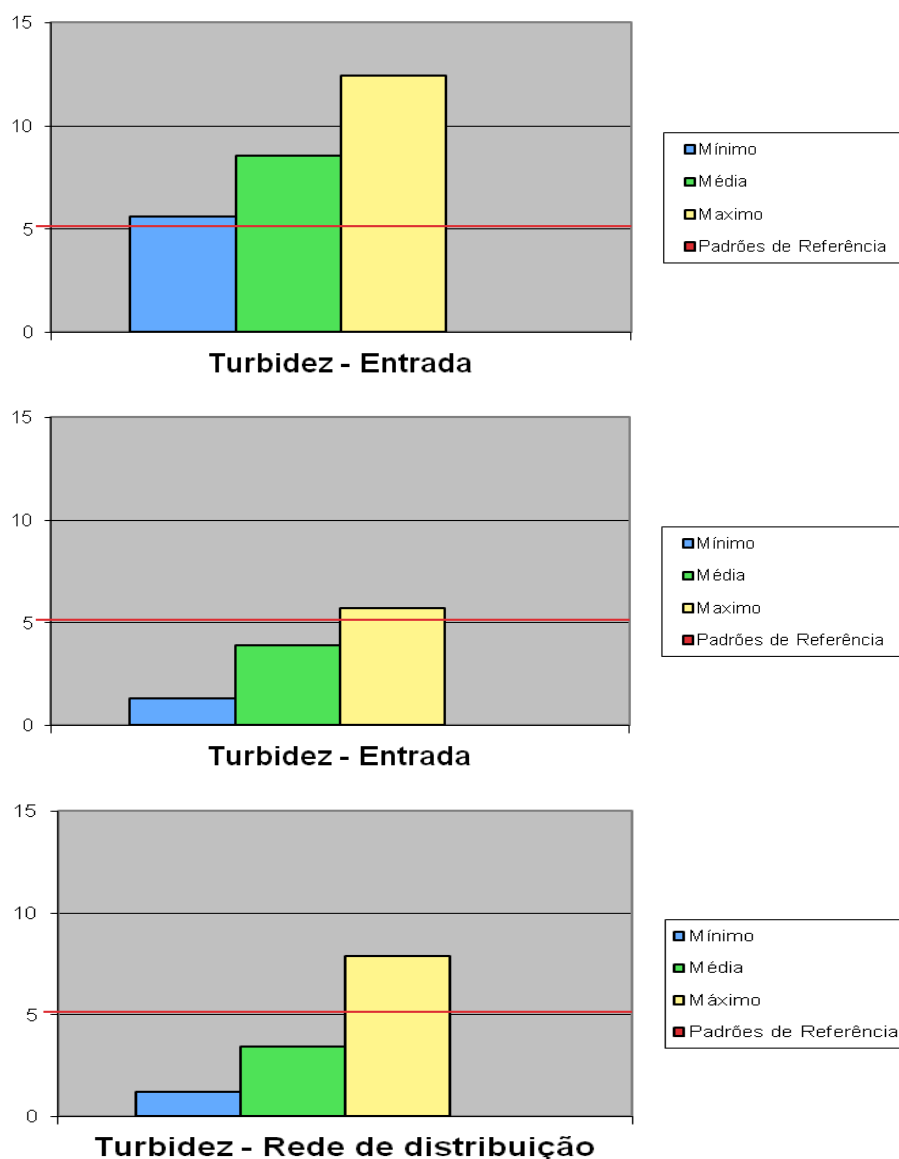
Figura 43 – Comportamento da turbidez para entrada e saída da ETA Bolonha e controle de qualidade da rede de distribuição.

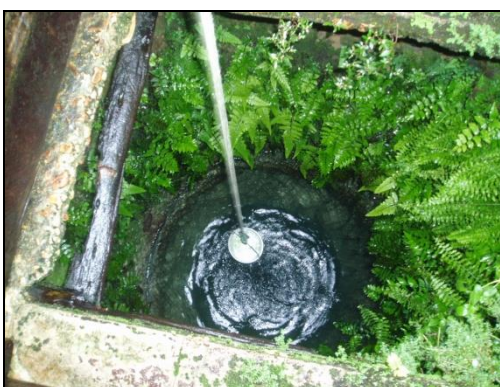
Figura 63 - Coleta da amostra no ponto P01.

Um dos grandes problemas observados nos poços da região foi a falta de manutenção dos mesmos, o que pode acabar interferindo na qualidade da água subterrânea, uma vez que a maioria da população utiliza a mesma para diversos fins, inclusive para consumo humano.

Nas figuras 63 e 64 pode-se verificar a coleta de amostras de poços freáticos nos bairros selecionados para realização da pesquisa.

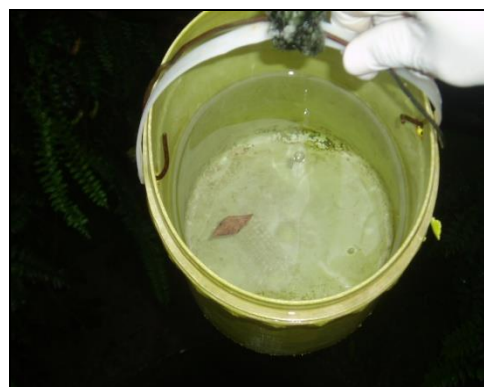
Figura 64 - Interferência da vegetação na qualidade da água subterrânea no ponto P01.

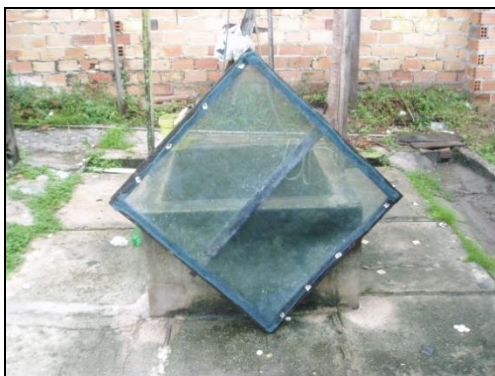
Figura 65 - Vedação do Poço P07.

Outra observação relevante constatada na coleta de campo foi a forma de vedação do poço por parte dos moradores de algumas residências, a exposição do balde utilizado para coleta e a sua falta de higiene, como pode ser observado nas figuras 65, 66 e 67 respectivamente.

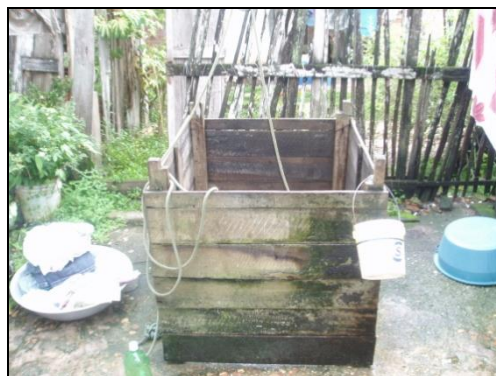
Figura 66 - Exposição do balde no ponto P05.

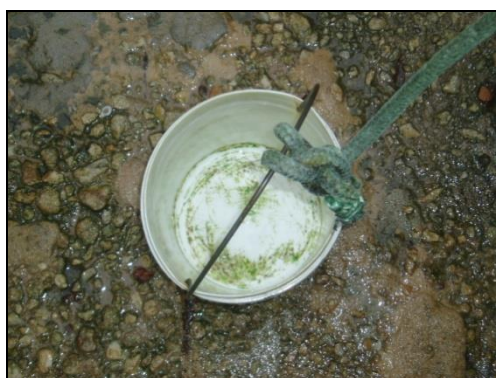
Figura 67 - Aspectos higiênicos do balde usado para coleta de água para consumo no ponto P09.

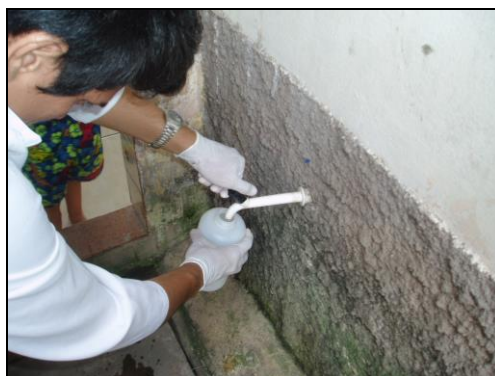
Figura 68 - Coleta de amostra na torneira no ponto P02.

Em outras residências a coleta foi realizada na torneira das residências, pois os moradores disponibilizavam de um sistema hidráulico simples, composto por uma bomba, reservatório elevado e tubulação de distribuição por gravidade da água captada no poço freático. A coleta da amostra foi realizada com pode ser visto na figura 68.

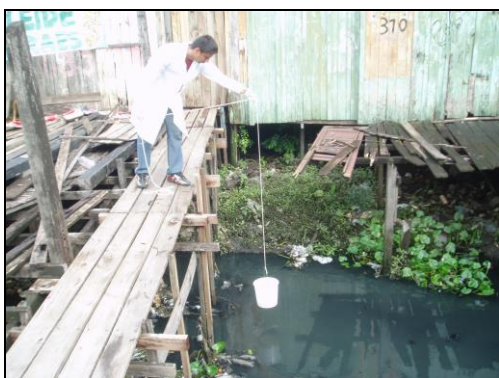
Figura 82 - Coleta da amostra no ponto C03

Através da coleta de amostras nos canais, foi possível observar as condições sanitárias e ambientais dos mesmos. As figuras 82 e 83 apresentam o ato da coleta utilizando um balde e garrafas pet para coletar e armazenar as amostras respectivamente.

Na figura 82 observam-se uma grande quantidade de macrófitas e outro tipo de vegetação instaladas as margens do canal Bernardo Sayão, diagnosticando baixa velocidade de escoamento nos canais e a ocorrência do fenômeno da eutrofização, causado pela alta concentração de nitrogênio e fósforo nas águas.

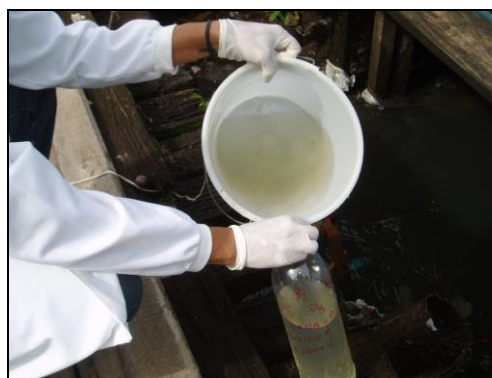
Figura 83 - Armazenamento das amostras em garrafa pet.

Na figura 83 pode ser observado a coloração e a turbidez da água, que tem como fonte o esgoto doméstico e a contribuição pluvial das bacias hidrográficas.
