Corrosão em estacas metálicas de torres de energia elétrica

Corrosion in metallic piles of electric power towers

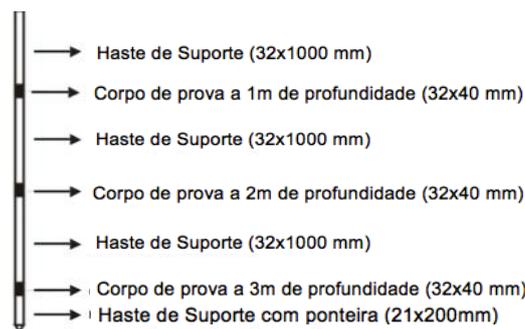
Para determinar a taxa de corrosão de corpos de prova no solo próximo às torres de transmissão foi implantado um sistema de monitoramento (Figura 1), baseado em um modelo desenvolvido pelo Instituto de Pesquisa Tecnológica (IPT), que é constituído por hastes de suporte feitas de aço carbono e pelos corpos de prova, executados em aço USI-SAC300, que apresenta a mesma composição química das estacas existentes nas torres. Também foi utilizado hastes complementares em aço USI-SAC300 para medir o potencial estrutura-solo e para complementar os testemunhos na proximidade das bases das torres selecionadas.

Figura 1: Esquema do sistema de monitoramento.

Para esse sistema foram produzidos 36 hastes de suporte em aço carbono com 32mm de diâmetro e 1000mm de comprimento, 12 hastes de suporte no mesmo material, com 21x200mm, 33 corpos de prova com 32x40mm utilizando chapa metálica USI-SAC300, 10 hastes complementares do mesmo material e um tripé em tubos de aço MR-250 com 3" de comprimento e 3 mm de espessura. O aço USI-SAC300 apresenta composição química conforme a Tabela 1, cuja caracterização foi realizada pelo Laboratório de Caracterização de Materiais da Universidade Federal do Ceará por meio de um espectrômetro de emissão óptica Shimadzu modelo PDA7000.

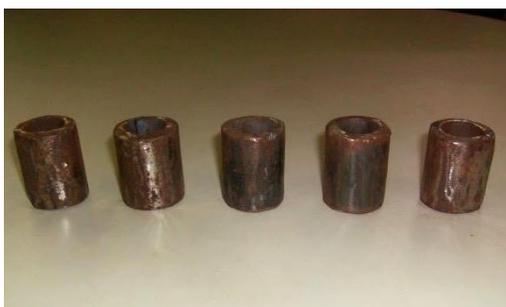
Com o fim do processo de usinagem dos elementos, os corpos de prova (Figura 2) receberam tratamento da superfície (decapagem) com a remoção dos óxidos existentes com ação mecânica. Em seguida, realizou-se a decapagem ácida em solução composta por Ácido Nítrico (HNO_3) e Ácido Clorídrico (HCl) com água destilada na proporção volumétrica de 1:3:8. Os corpos de prova foram submetidos à nova abrasividade e limpos com água destilada para serem submetidos ao desengraxamento e à pesagem.

**Figura 2:** Corpos-de-prova depois de fabricados.

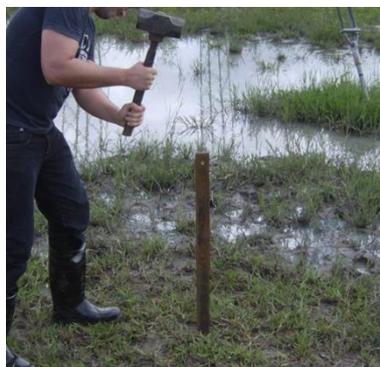
Utilizando um software para desenvolvimento de sistemas de informações geográficas (SIG) e de posse das informações cartográficas vetoriais disponibilizadas pelo Instituto Brasileiro de Geografia e Estatística (IBGE) [12], o sistema de monitoramento com corpos de prova fixados em três alturas foi instalado nas proximidades das torres, assim como as hastes auxiliares (Figura 3). Após o período de 12 meses de exposição, os corpos de prova foram removidos utilizando um tripé e foram transportados ao Laboratório de Engenharia Química da UFPA para análise.

**Figura 3:** Instalação das hastes auxiliares.

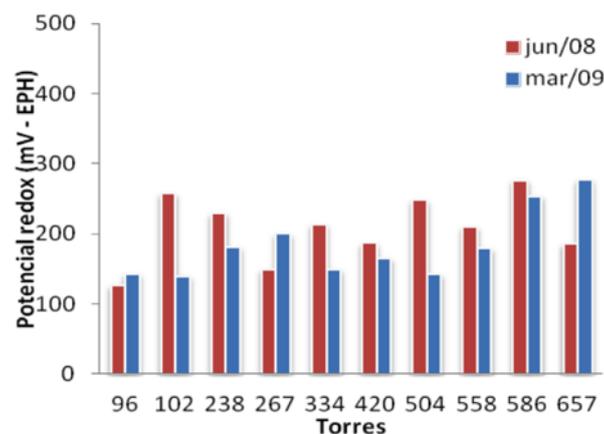
O potencial redox (Figura 4) pelos parâmetros de GENTIL [15], classifica o solo como moderado a ligeiramente corrosivo. Pode-se definir que o solo é considerado corrosivo desde a superfície e tende a se tornar mais agressivo do ponto de vista do redox, a medida que se aprofunda, tornando-se propenso a ataque de corrosão microbiológica.

Figura 4: Resultado do potencial redox nos períodos de jun/08 e mar/09.

Baseado nos resultados obtidos, pode-se constatar que a resistividade, superior a 20 kΩ.cm, indicou solos essencialmente não corrosivos, o aumento da resistividade verificado em março pode ser explicado pelo elevado índice pluviométrico do período que provoca a diluição dos sais minerais do solo. O resultado para o potencial redox, de 100 a 300 mV estabeleceu tendência a solos com corrosividade ligeira a moderada com o aumento da profundidade, tornando-se favorável ao ataque de corrosão microbiológica.

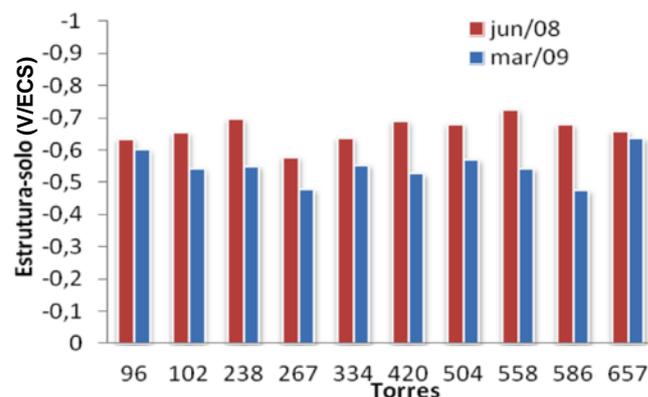
As medições de potencial estrutura-solo são mostradas na Figura 5, estes resultados indicam que durante a estiagem ocorre uma elevação do seu potencial se comparado ao período de constante precipitação pluviométrica. A variação em ambos os períodos ficou entre -0,475 e -0,724 V/ECS, indicando que as torres permaneceram dentro do intervalo considerado normal (entre -700 e -100 mV/ECS). Conforme PINHEIRO [16], valores fora desta faixa ou dentro dela, mas oscilantes, são um indicio de que a estrutura está sob ação de correntes de fuga.

Figura 5: Resultado do potencial estrutura-solo nos períodos de jun/08 e mar/09.

Em relação ao potencial estrutura-solo, na faixa de -0,4 a -0,7 V/ECS, demonstrou que não há ocorrência de corrente de fuga, portanto, classificado dentro do intervalo considerado normal. O índice de Steinrath apresentou resultados que classificam os solos em pouco agressivos a sem agressividade, enquanto que a taxa de corrosão dos corpos de prova se mostrou elevada aos três metros o que indica aumento da corrosividade em solos mais profundos.
