**UNIVERSIDADE FEDERAL DO PARÁ
INSTITUTO DE GEOCIÊNCIAS
PROGRAMA DE PÓS-GRADUAÇÃO EM GEOLOGIA E GEOQUÍMICA**

TESE DE DOUTORADO Nº 145

ARGAMASSAS HISTÓRICAS DE BELÉM DO PARÁ

ALEXANDRE MÁXIMO SILVA LOUREIRO

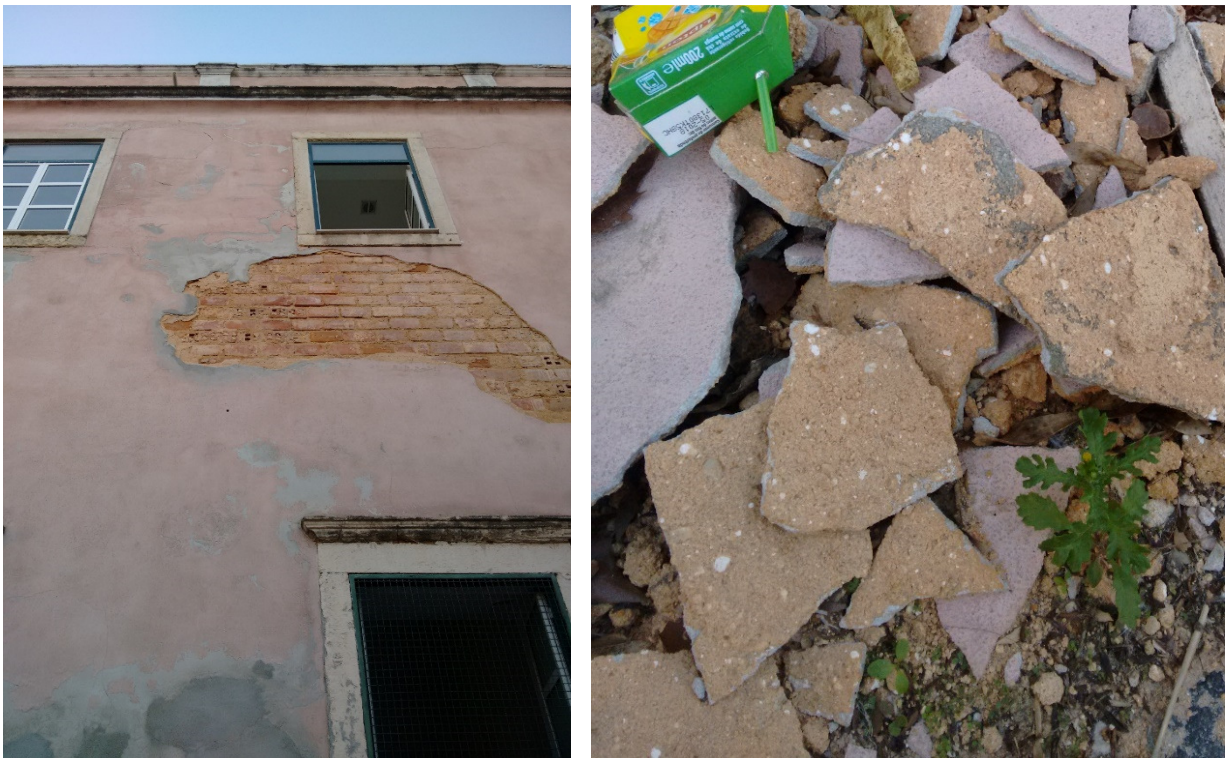
Figura 2: Problema de destacamento do reboco após aplicação de argamassa de cimento em edifício histórico, sendo possível constatar que o material incompatível traz consigo o material histórico.

As argamassas com ligantes hidráulicos são mais resistentes, duráveis e de secagem rápida, por isso houve o uso indiscriminado destes em projetos de restauro no início do século XIX, especialmente o cimento Portland (Barbero-Barrera *et al.* 2014, Pacheco-Torgal *et al.* 2012). Este ligante não é compatível com os sistemas antigos e pode ocasionar danos e patologias como, por exemplo, destacamentos, manchas de umidade, eflorescências salinas e fissuras, acarretando prejuízos ao material original e descaracterizando do monumento histórico (Figura 2).

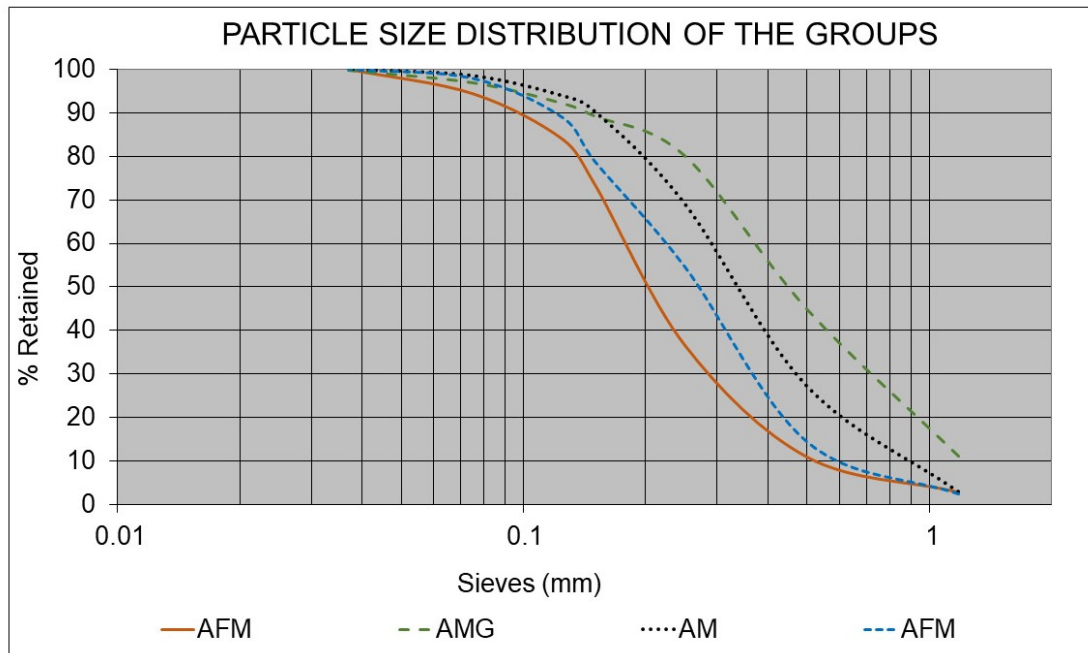
Fig. 4. Particle size curves of the main groups of historical mortars from the 18th and 19th centuries.

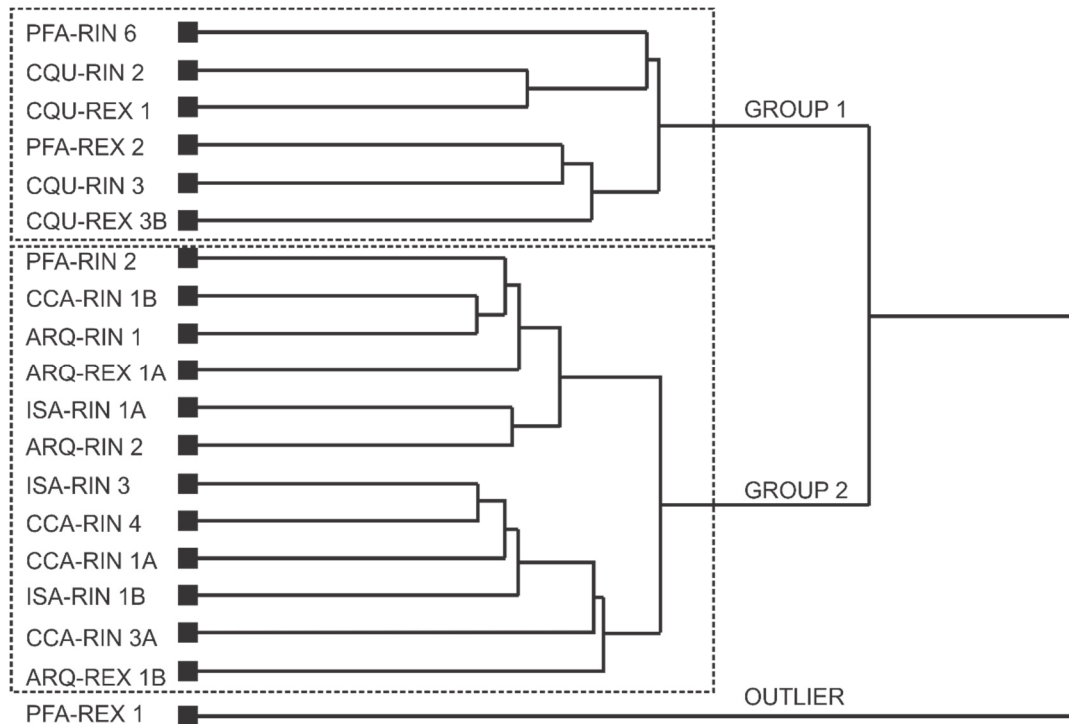
Fig. 7. Dendrogram of the cluster analysis according to the calcite content.

The diffractograms of the most representative samples of each building were submitted to cluster analysis, which separates the samples according to their mineralogical similarities. It was found that the calcite content was the main weighted variable in the dendrogram, and two distinct groups were formed: a) mortars with higher calcite contents and b) mortars with lower calcite contents. It is noteworthy that mortar PFA-REX 1 did not fit into any group, probably because it is the only one whose calcite content was similar to that of quartz content (Fig. 7).

The dendrogram showed that the lime content decreased in mortars over the centuries, corroborating previous findings. Fig. 8 shows the main calcite peak in a sample of each building, in which it is possible to notice the decrease in the lime content over the years.

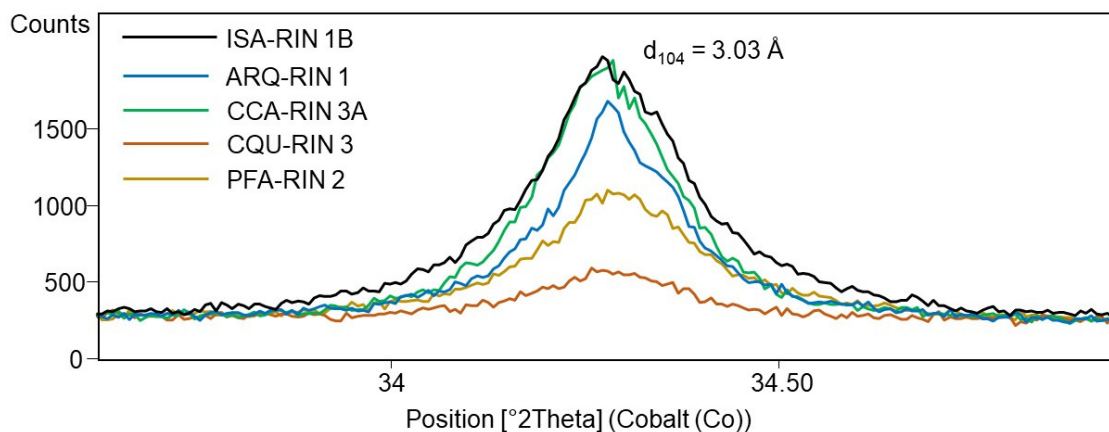
Fig. 8. Main calcite peak from a sample of each building studied, explaining the decrease in lime content over the years.

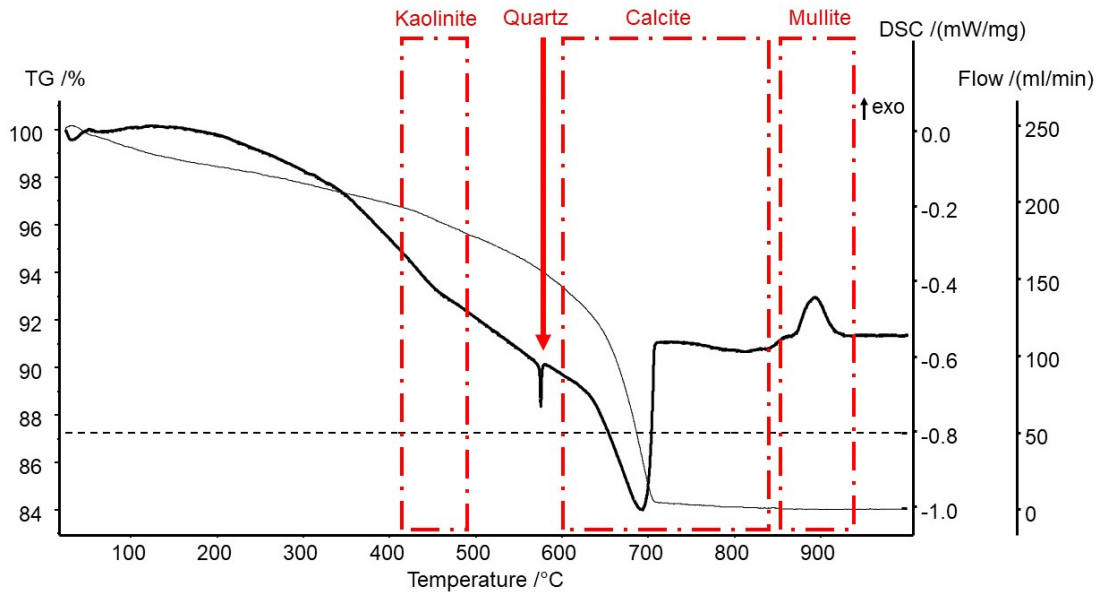
Fig. 11. DSC-TG of sample ISA-RIN 1B.

Overall, calcite decarbonation was concentrated in the range of 600 to 700° C, continuously and without the presence of crystallinity steps (Fig. 11). This finding indicated that the binder was derived from recarbonated lime, as the CO₂ loss occurred at lower temperatures compared to natural calcite. This phenomenon is due to two factors: a) a microcrystalline structure with smaller crystals compared to the uncalcined material and b) the defective state of the crystalline structure [11,12,37].

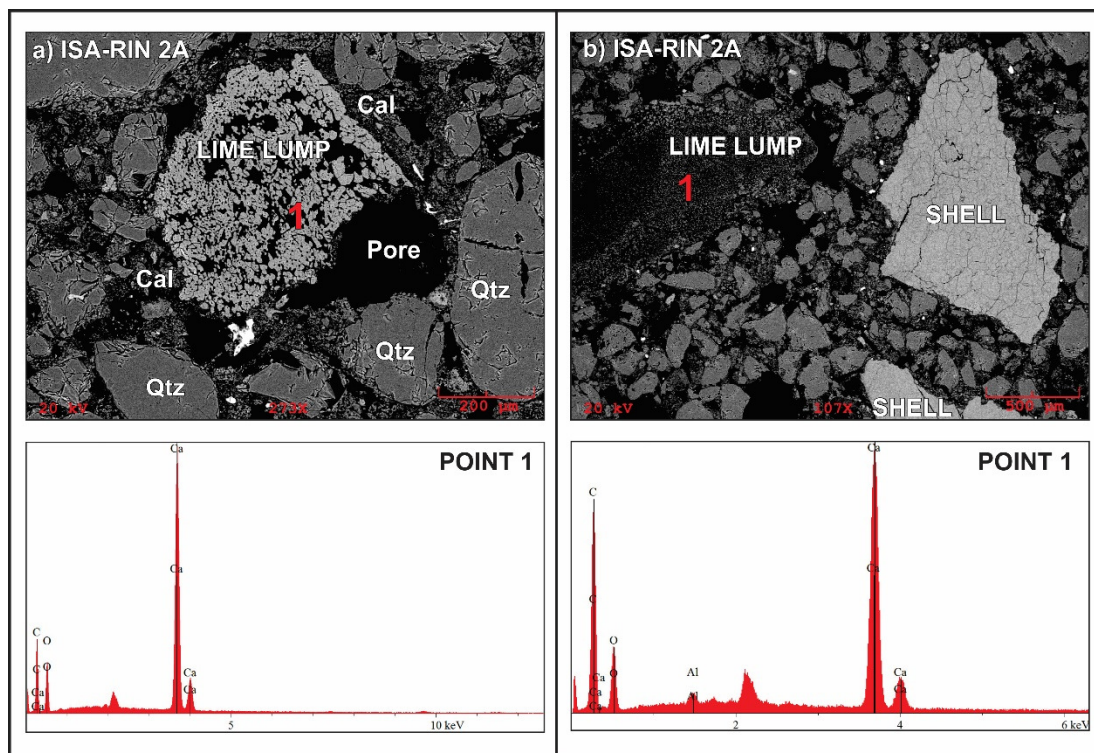
Fig. 13. The two types of lime lumps identified by SEM/EDS: a) white to grey lime lump and b) grey to black lime lump.

Quartz grain aggregates, shell fragments and lime lumps are usually immerse in the lime-clayey matrix, indicating that the lime lumps could behave as a carbonate aggregate. The presence of such lime lumps together with the shell fragments could be responsible for the good elasticity e deformability of the mortars, as will be described in section 3.5.

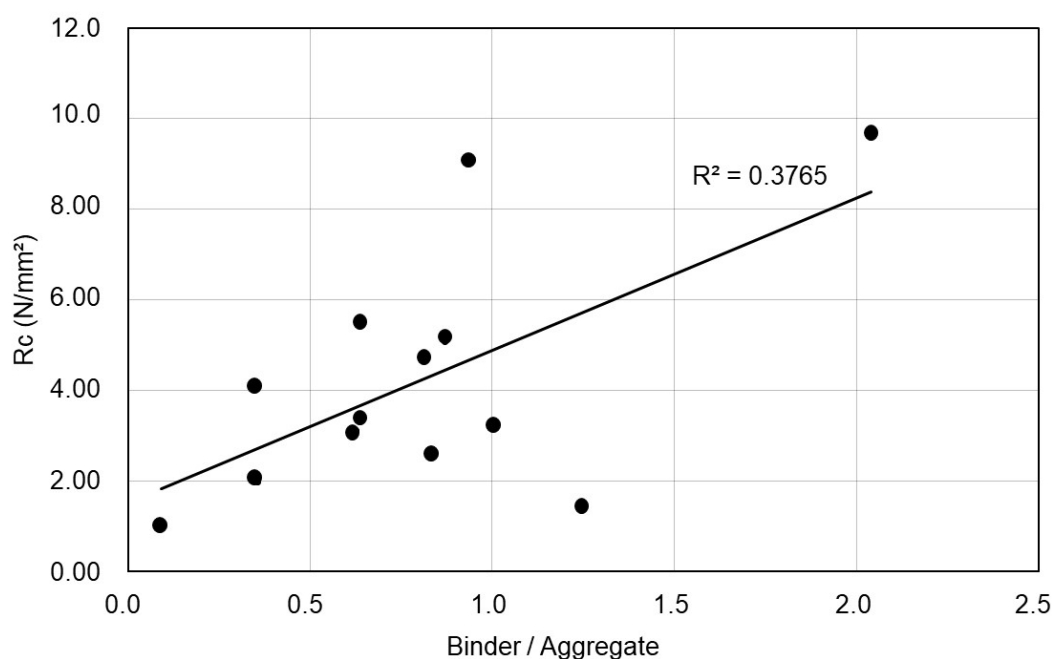
Fig. 17: Correlation between mechanical strength and binder/aggregate ratio of mortars.

Overall, it was possible to verify that a decrease in the binder/aggregate ratio accompanied the decrease in the mechanical strength (Fig. 17), even if the correlation between them was low, a fact also observed by Damas et al. [32].

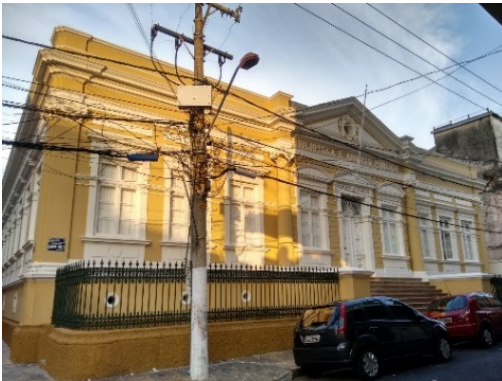
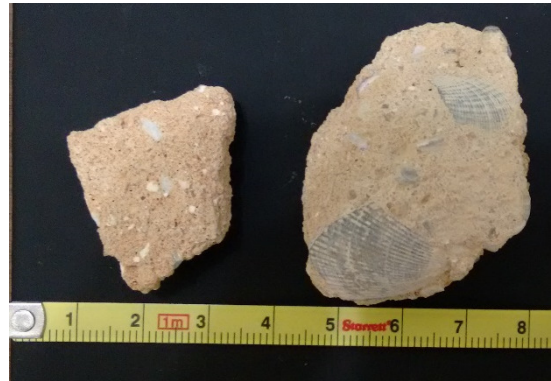
ARQUIVO PÚBLICO DO ESTADO DO PARÁ

- Estilo do edifício: Neoclássico
- Período: XVIII
- Uso: Originalmente abrigou o Banco Comercial do Pará. Desde o final do século XIX abriga a Biblioteca e Arquivo Público do Estado.
- Sistema construtivo: Alvenarias mistas de blocos de pedra e tijolos.
- Amostra: Argamassa de coloração bege, composta de cal aérea e agregado quartzoso, com elevada quantidade de nódulos brancos e grandes fragmentos de conchas.

Fig. 1. Descrição das amostras de argamassas dos séculos XVIII (a) e XIX (b).

Para atender a proposta principal do trabalho, que era comparar técnicas e métodos diferentes para determinar a relação ligante:agregado, e discutir as vantagens e desvantagens de cada uma, foram selecionadas duas amostras de argamassas de cal área que compõem as edificações históricas de Belém do Pará - Brasil, dos séculos: XVIII - Arquivo Público do Estado do Pará, e XIX - Casa Quintino, como melhor descritas na Fig. 1.

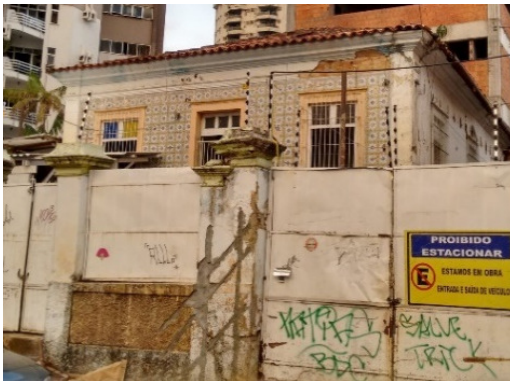
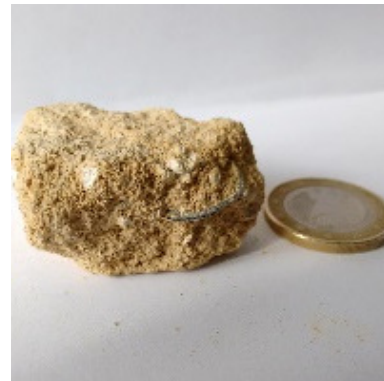
CASA QUINTINO

- Estilo do edifício: Eclético
- Período: Final do século XIX
- Uso: Originalmente residencial. Desde 2017 abriga um centro oncológico.
- Sistema construtivo: Alvenarias em tijolos de três furos.
- Amostra: Argamassa de coloração bege, composta de cal aérea e agregado quartzoso, com baixa quantidade de nódulos brancos e pequenos fragmentos de conchas.

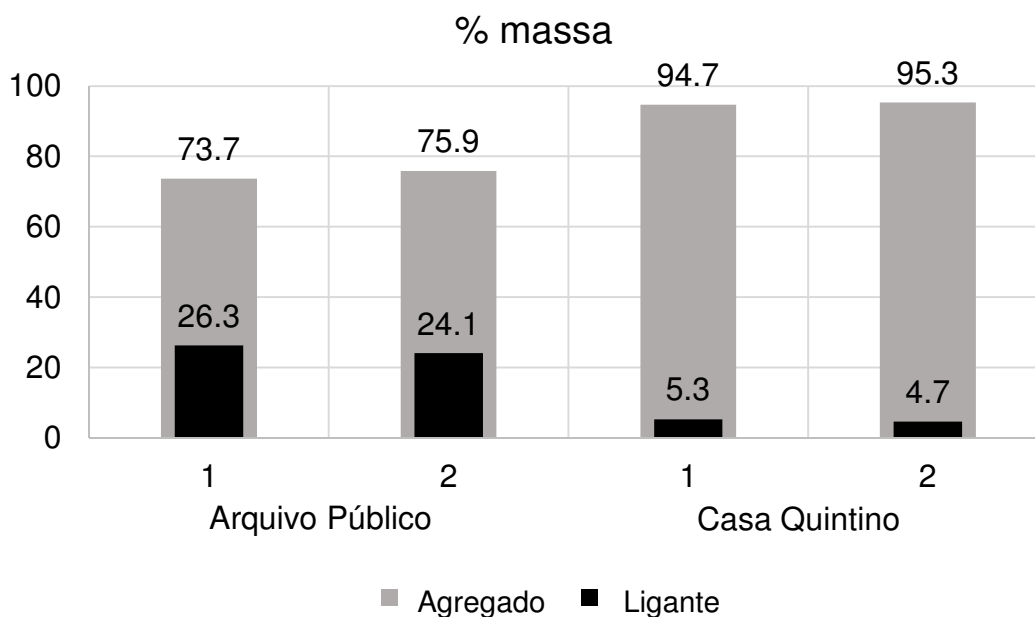
Conforme pode ser visto na Fig. 2, usando a técnica de dissolução ácida, todas as argamassas apresentaram menor teor de ligante em relação ao agregado. A relação ligante:agregado variou de 1:1.4 a 1:8.8, Arquivo Público e Casa Quintino, respectivamente.

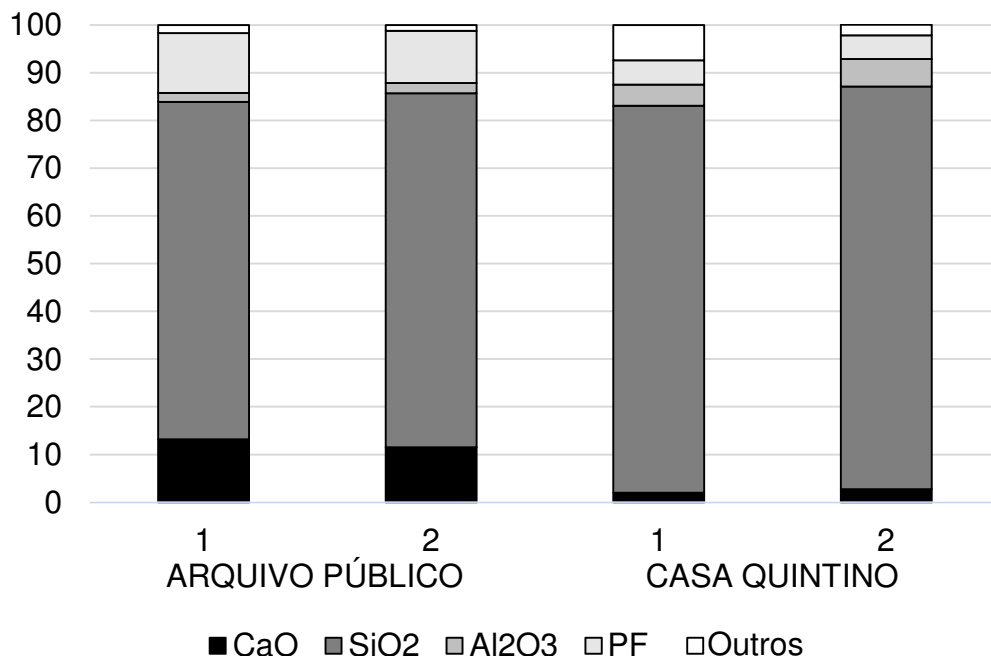
Fig. 5. Percentual dos elementos maiores e menores presentes nas amostras de argamassas históricas.

A Fig. 5 mostra os principais elementos químicos (representação em óxidos totais) quantificados por FRX, os quais foram usados para a quantificação mineralógica pelo cálculo racional. O resultado indicou que os maiores teores de CaO estavam nas argamassas do Arquivo Público, enquanto os maiores teores de Al_2O_3 e SiO_2 estavam nas argamassas da Casa Quintino.

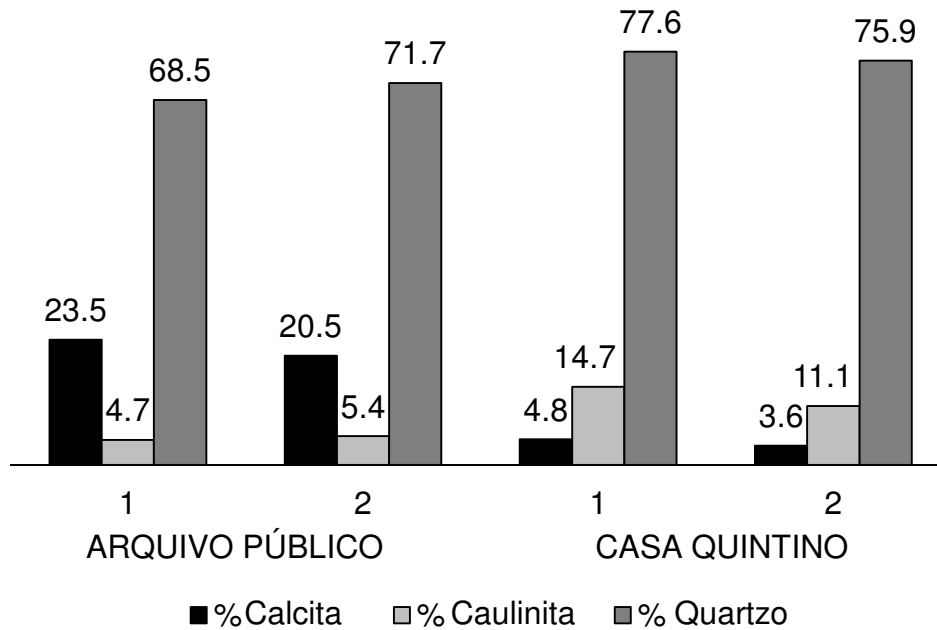
Fig. 6. Percentual de ligante e agregado identificado por meio do cálculo racional.

O cálculo racional mostrou a mesma tendência constatada pelos métodos e técnicas analíticas descritos anteriormente: predomínio de agregado em todas as amostras e maior relação ligante:agregado nas argamassas do Arquivo Público. Assim, a quantificação apontou relação ligante:agregado igual a 1:1.6 e 1:9.9, Arquivo Público e Casa Quintino, respectivamente (Figure 6).

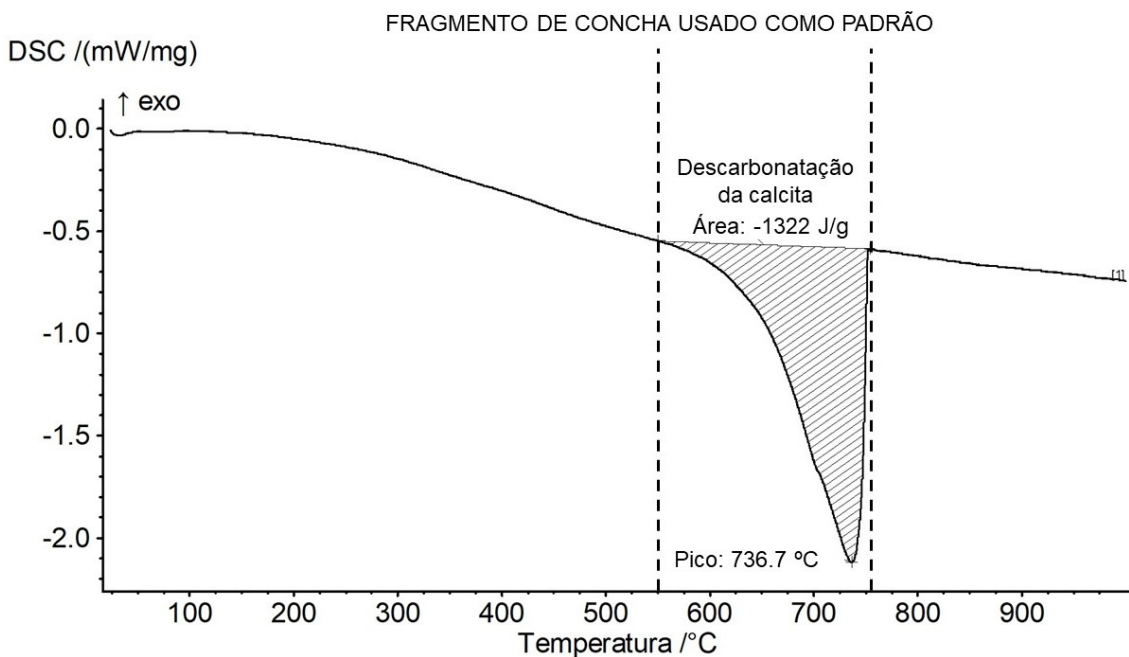
Fig. 8. Termograma do fragmento de concha usado como padrão para o cálculo da quantidade de ligante.

Na Fig. 8, tem-se a temperatura e a entalpia de descarbonatação do carbonato de cálcio padrão (concha), 736.7 °C e - 1322 J/g, respectivamente. Isto indica que este padrão está em conformidade com o que se encontra em argamassas históricas de cal aérea, pois nestas considera-se as reações endotérmicas acima de 500° C pertencentes à calcita, que nada mais é do que a cal carbonatada [9,10,39,66–68].

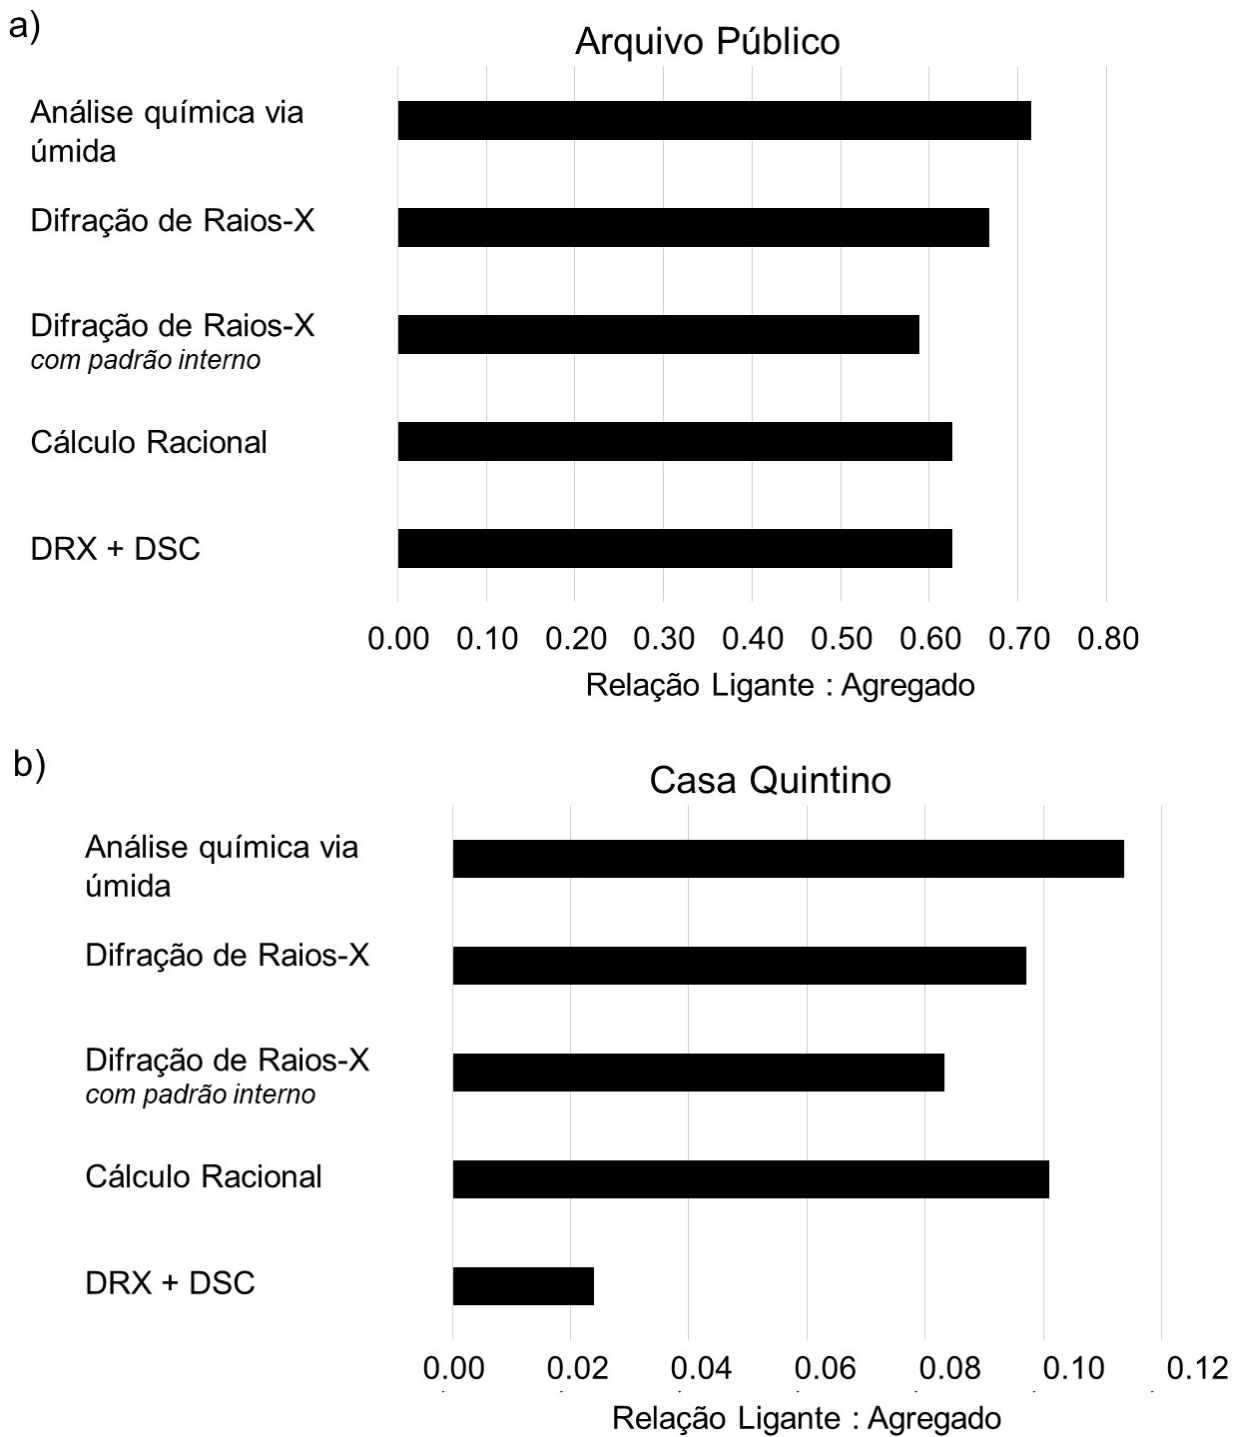
Fig. 11. Relação Ligante: Agregado identificada por todos os métodos e técnicas analíticas usados: a) Arquivo Público e b) Casa Quintino.

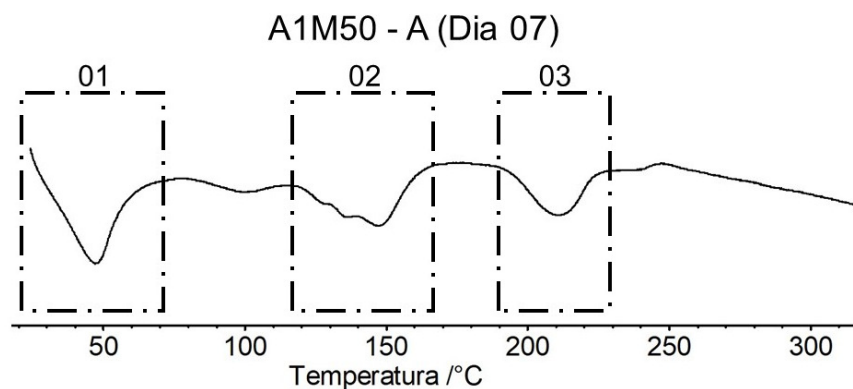
01 = dessorção de água superficial e do interlayer da stratlingita e do gel CSH; 02 = desidratação do gel CSH, do CAH e de ânions inseridos no interlayer da stratlingita e; 03 = desidratação da stratlingita e do CAH.

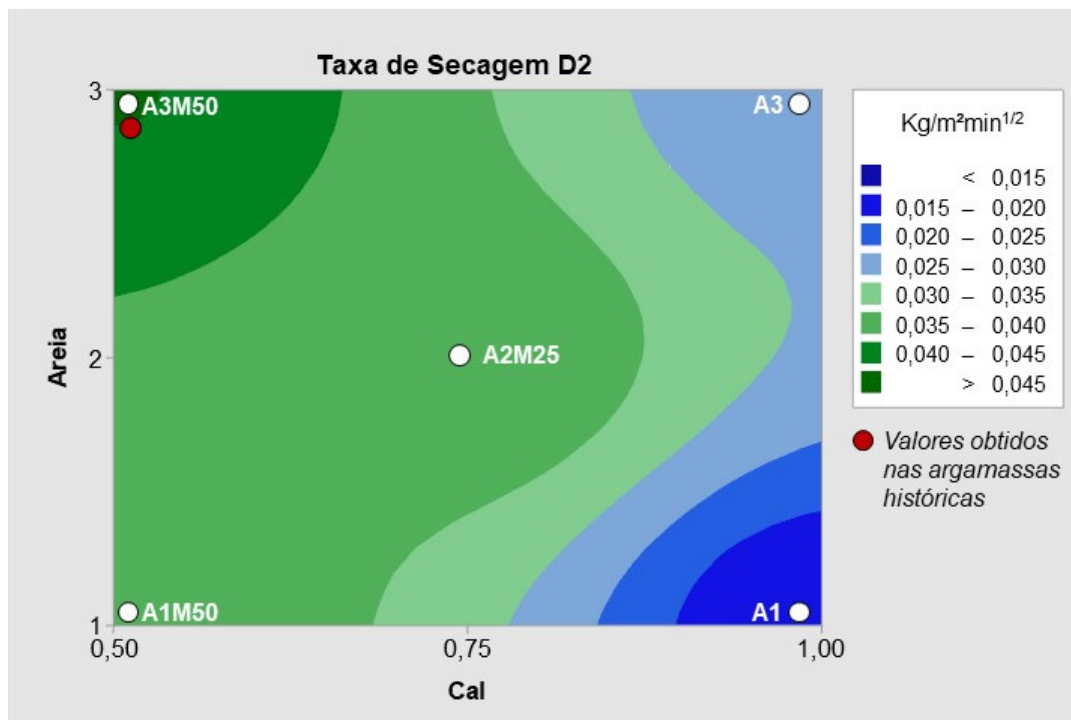
Fig. 8. Gráfico de contorno para taxa de secagem D2 argamassas de restauro, com inserção dos valores obtidos nas argamassas históricas de Belém (pontos vermelhos).
