**ANÁLISE EXPERIMENTAL DA EFICIÊNCIA DE BIELAS DE CONCRETO SIMPLES E ARMADO EM
MODELOS LOCAIS E GLOBAIS**

Dissertação apresentada ao Programa de Pós-Graduação em Engenharia de Infraestrutura e Desenvolvimento Energético do Núcleo de Desenvolvimento Amazônico em Engenharia, da Universidade Federal do Pará, como requisito para a obtenção do título de Mestre em Infraestrutura e Desenvolvimento Energético. Área de concentração: Estruturas.

Orientador: Maurício de Pina Ferreira.

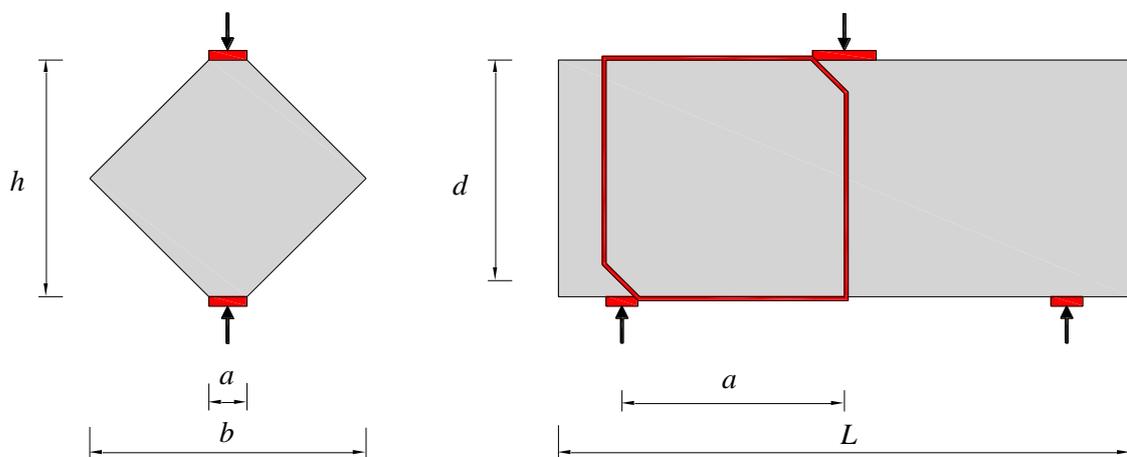
Figura 1.2 - Analogia entre prismas hexagonais e vigas-parede.

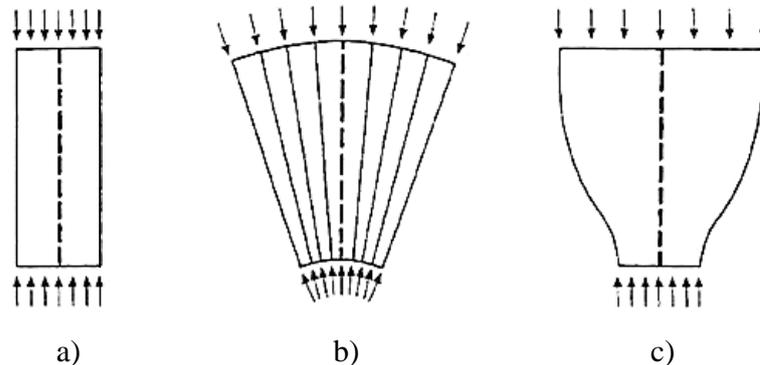
Figura 2.6 - Configurações típicas de bielas: a) Prismática; b) Leque; c) Garrafa.

As bielas representam os campos de compressão no modelo e são delimitadas por uma diagonal de concreto envolvida por duas fissuras consecutivas. Schlaich *et al.* (1987) atribuem três configurações típicas para as bielas de concreto, segundo a forma como as tensões se distribuem dentro da estrutura.

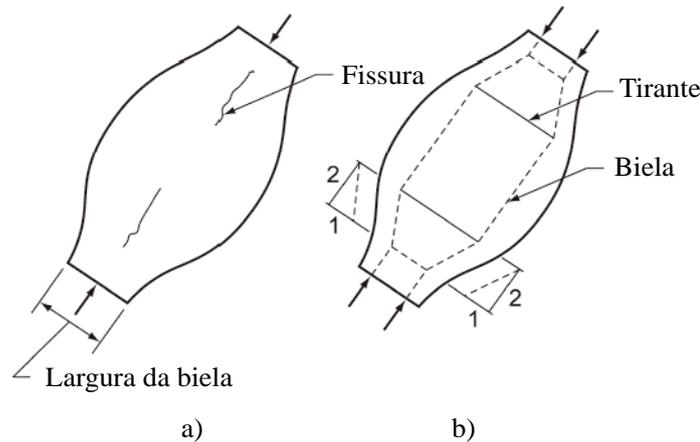
Figura 2.7 - Biela do tipo garrafa: a) Fissuração; b) Modelo de bielas e tirantes.

Em uma biela do tipo garrafa, a tensão de tração surge combinada à compressão longitudinal, se dispersando do eixo do elemento e causando um alargamento da seção de concreto em sua porção intermediária, podendo assim ocasionar fissuras que levem à ruptura prematura do concreto (Figura 2.7a) e indicando a necessidade de armadura nessa região para manter o equilíbrio estático.

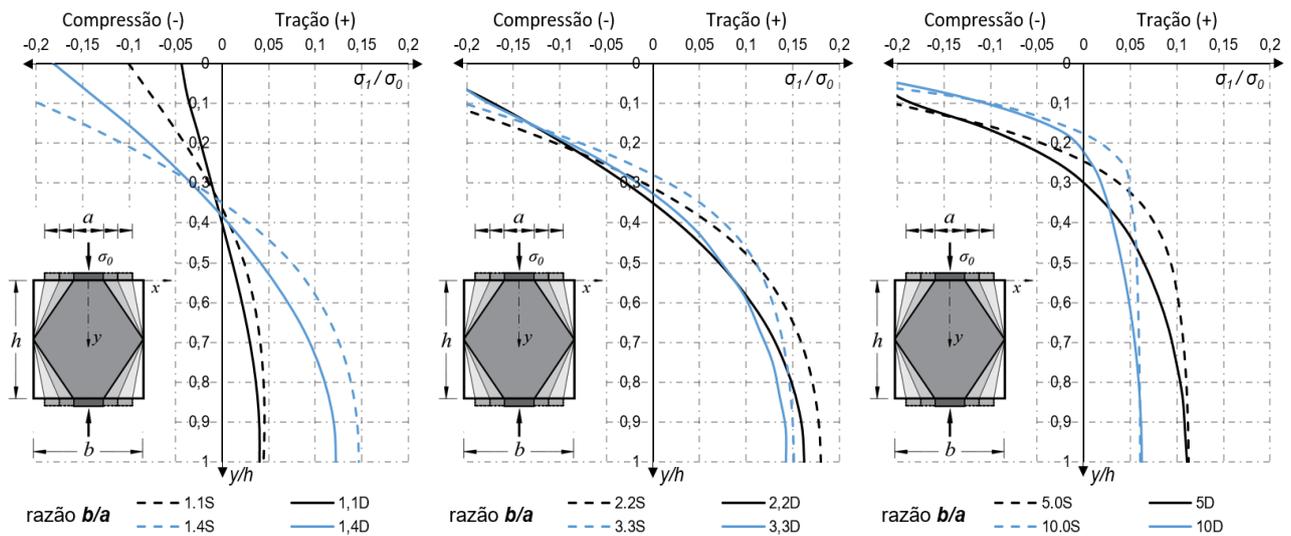
Figura 2.8 - Distribuição de tensões elásticas transversais à biela conforme sua geometria.

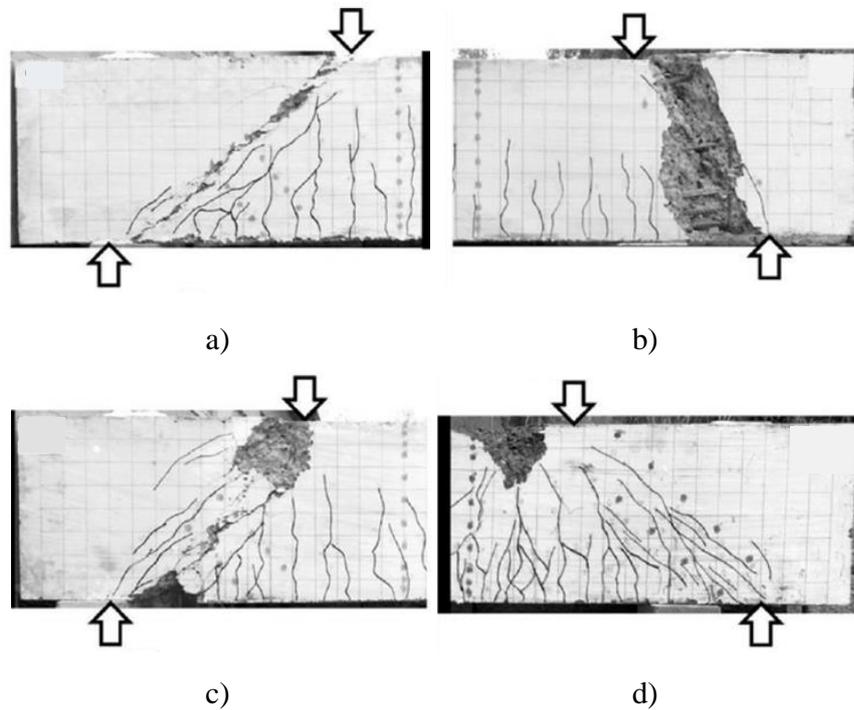
Figura 2.10 - Modos de ruptura comumente observados em vigas-parede: a) Tração diagonal; b) Compressão diagonal; c) Flexão-cisalhamento; d) Flexão.

Também se observam a ruptura por flexão-cisalhamento (Figura 2.10c), que inicia com o escoamento da armadura e posterior esmagamento do concreto na zona comprimida (neste caso, a resistência ao esforço cortante é atingida antes do esmagamento total do concreto), e a ruptura por flexão (Figura 2.10d), com o escoamento da armadura longitudinal no meio do vão da viga, o prolongamento de fissuras verticais desde a base até quase toda a altura e o esmagamento do concreto na região nodal.

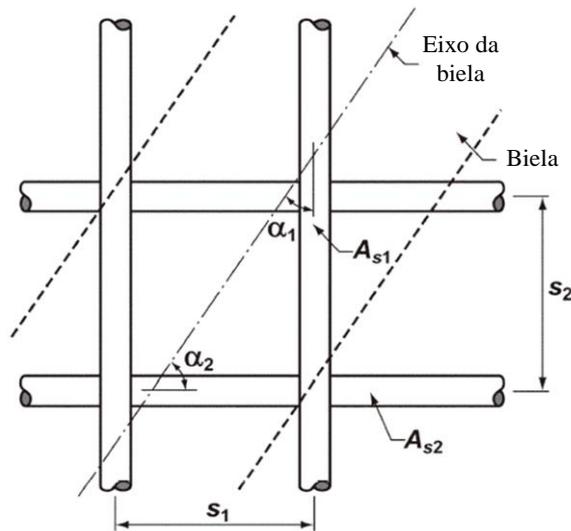
Figura 2.11 - Barras da armadura que cruzam a biela.

O propósito da armadura é resistir às tensões transversais de tração que surgem na biela, evitando assim o surgimento de fissuras que venham a comprometer a resistência do concreto. Com relação a vigas-parede, essa norma recomenda uma área de aço mínima de $0,0025 \cdot b_w \cdot s$ para as armaduras com função de controle de fissuração, sendo s o espaçamento correspondente às barras distribuídas vertical e horizontalmente.

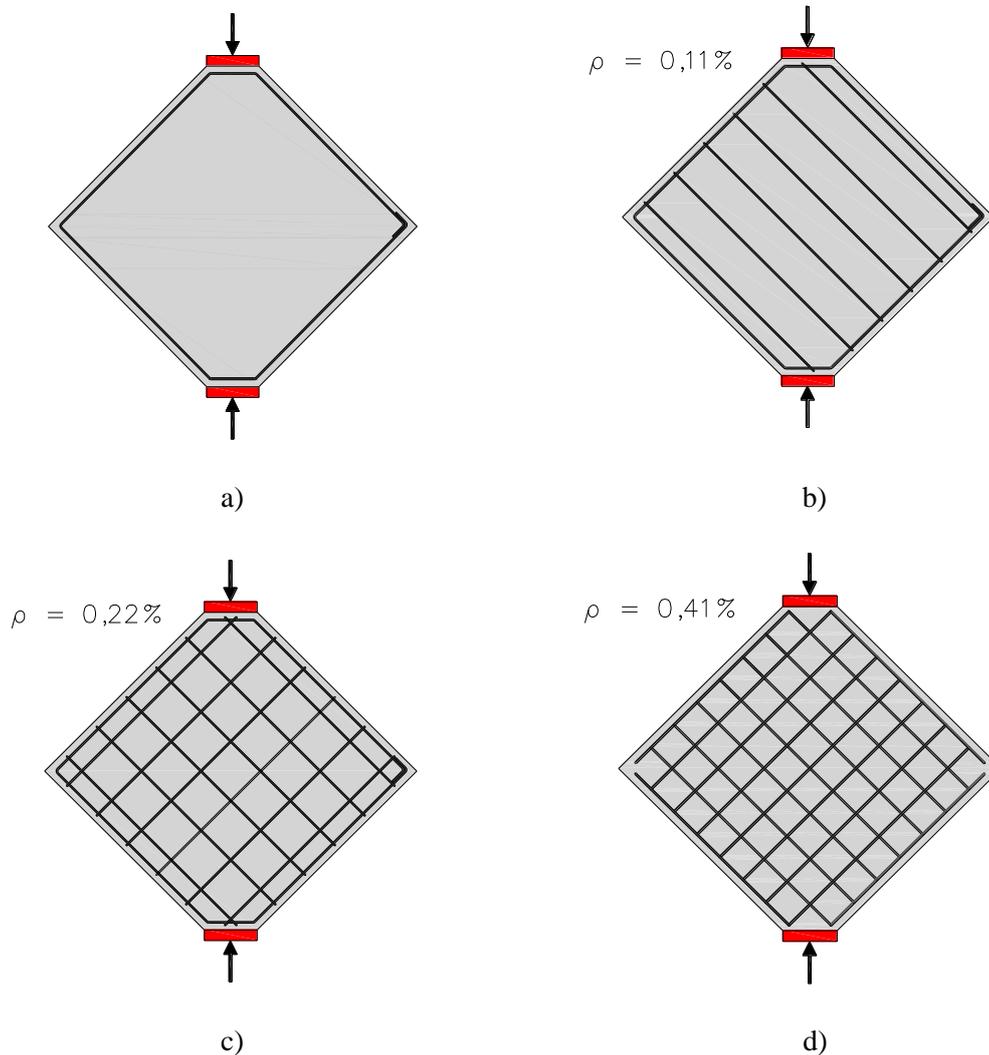
Figura 3.2 - *Layout* das armaduras dos prismas: a) P0; b) P11; c) P22; d) P41.

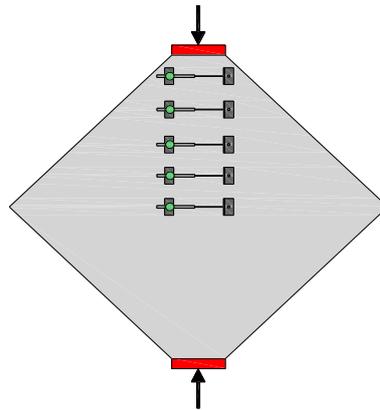
Figura 3.3 - Sensores de deslocamento linear nos prismas.

O monitoramento das respostas do comportamento mecânico dos prismas se deu em função da abertura de fissuras e das deformações no concreto e nas armaduras. As leituras referentes à abertura da fissura de fendilhamento foram realizadas com sensores de deslocamento linear com potenciômetro de mola, fixados em pares de cantoneiras parafusadas na superfície dos prismas. Foram posicionados 5 sensores ao longo da linha longitudinal que vai desde a região comprimida abaixo da aplicação da carga até a porção central do prisma, onde deve ocorrer a máxima tensão transversal de tração na biela (Figura 3.3).

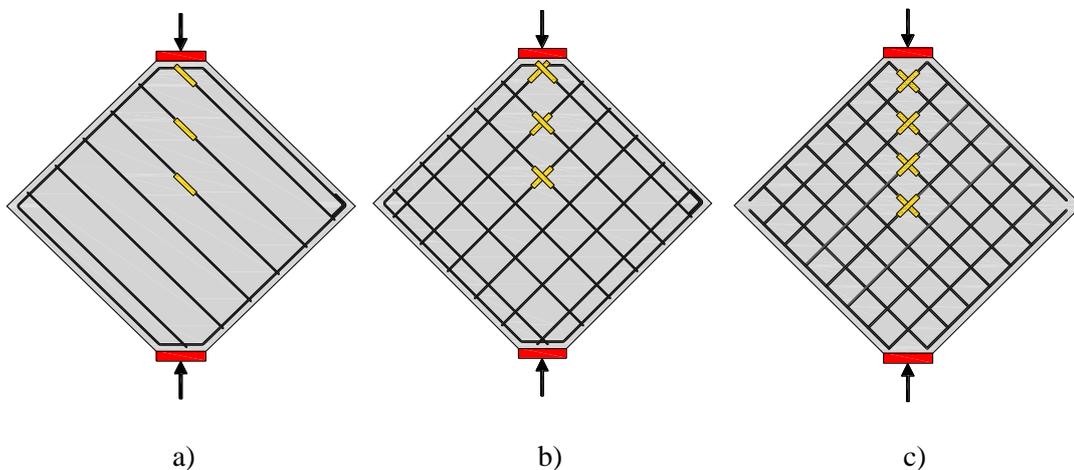
Figura 3.5 - Extensômetros de aço nas armaduras dos prismas: a) P11; b) P22; c) P41.

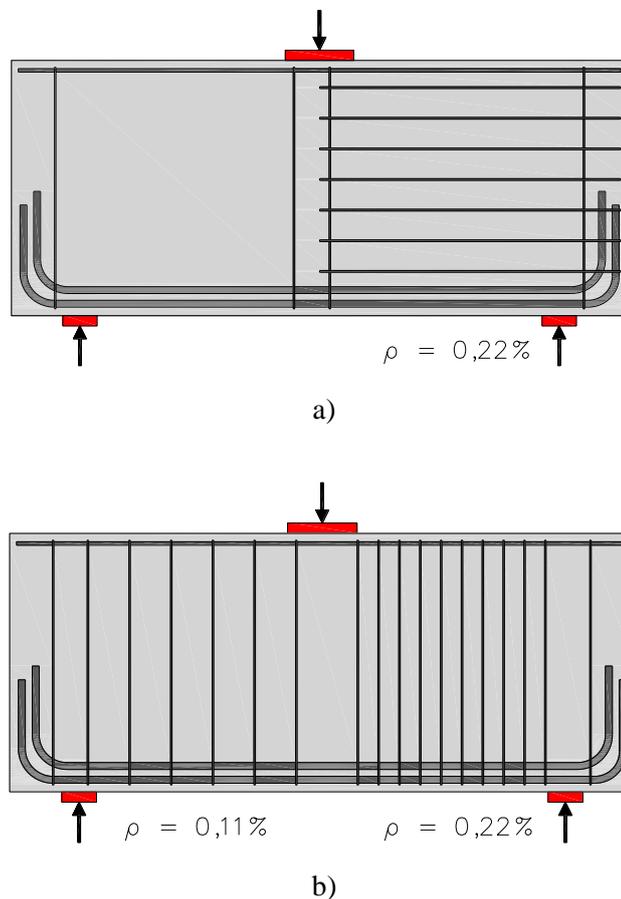
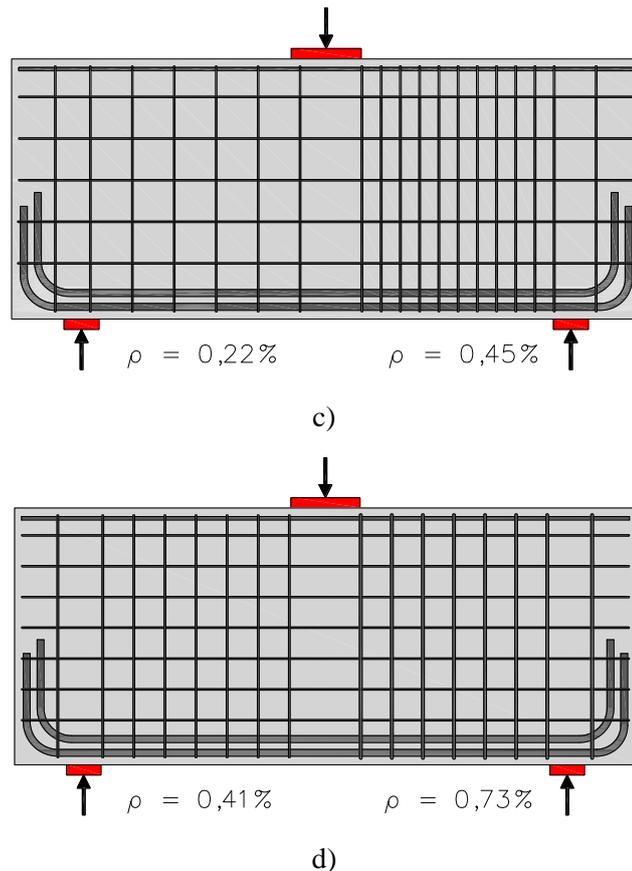
Figura 3.9 - Layout das armaduras transversais das vigas-parede: a) V0; b) V11; c) V22; d) V41.

Na viga V11 (Figura 3.9b) havia somente armaduras verticais, sendo a taxa de armadura do vão esquerdo igual a 0,11% e do vão direito igual à da viga anterior ($\rho = 0,22\%$), possibilitando identificar qual a influência exercida pela orientação das barras sobre a resistência e evolução das fissuras nas vigas para uma mesma taxa de armadura.

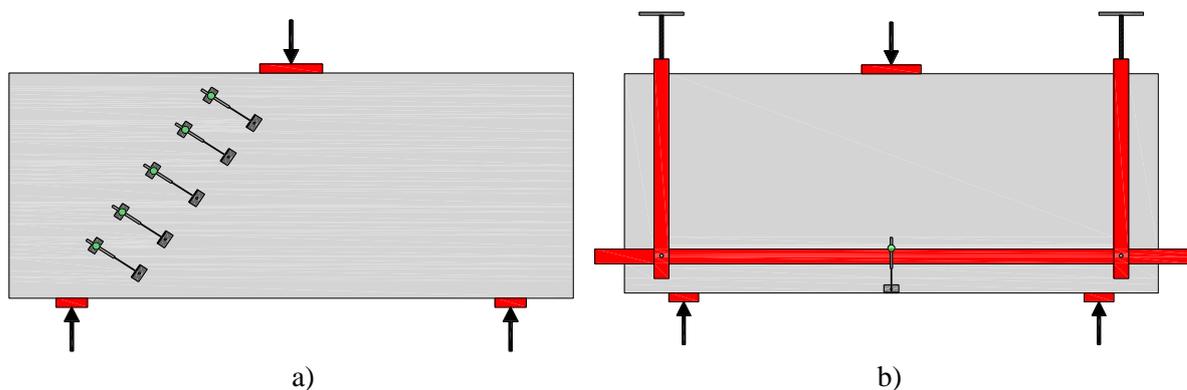
Figura 3.10 - Sensores de deslocamento linear nas vigas-parede: a) Leitura da largura da fissura de cisalhamento; b) Leitura do deslocamento vertical.

Foram utilizados 6 sensores de deslocamento linear com potenciômetro de mola para a leitura de deslocamento vertical e abertura da fissura diagonal principal, instalando-se respectivamente, 1 na região de momento fletor máximo da viga e 5 ao longo do eixo longitudinal da biela formada entre o apoio e o ponto de aplicação do carregamento, no vão esquerdo das vigas-parede.

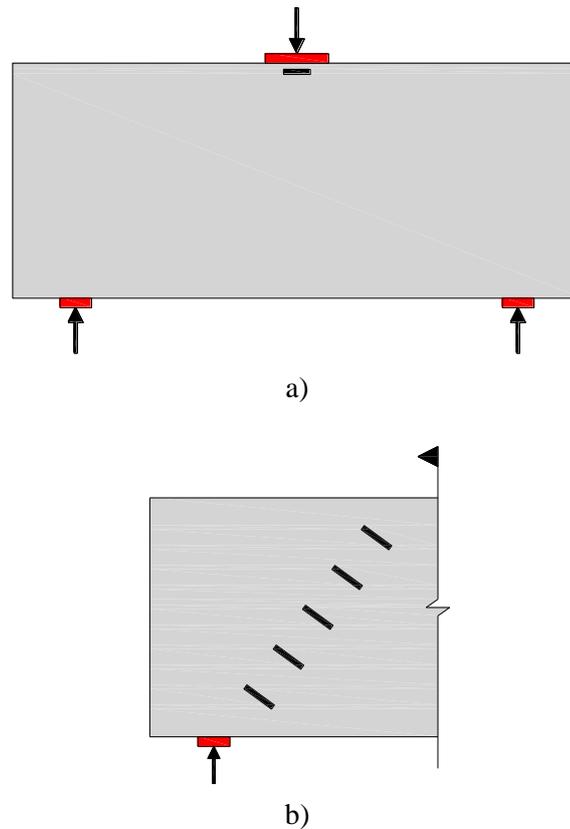
Figura 3.11 - Extensômetros de concreto nas vigas-parede: a) Superficial; b) Internos.

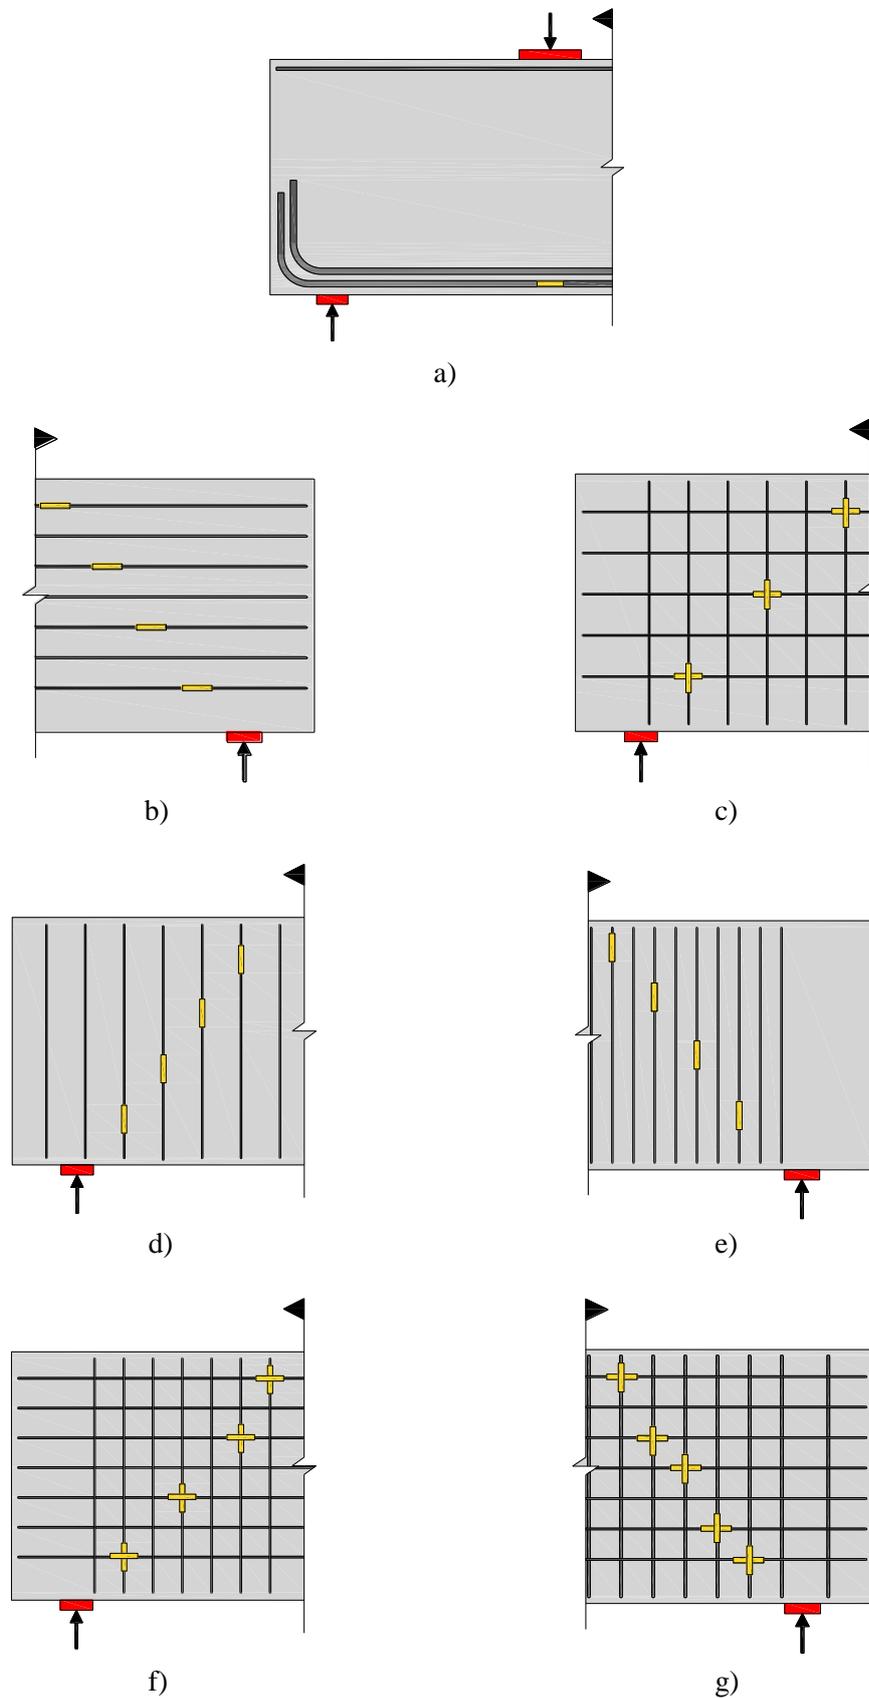
Figura 3.12 - Extensômetros de aço nas armaduras: a) Longitudinal; b) V0-D; c) V22-E; d) V11-E; e) V11-D; f) V41-E; g) V41-D.

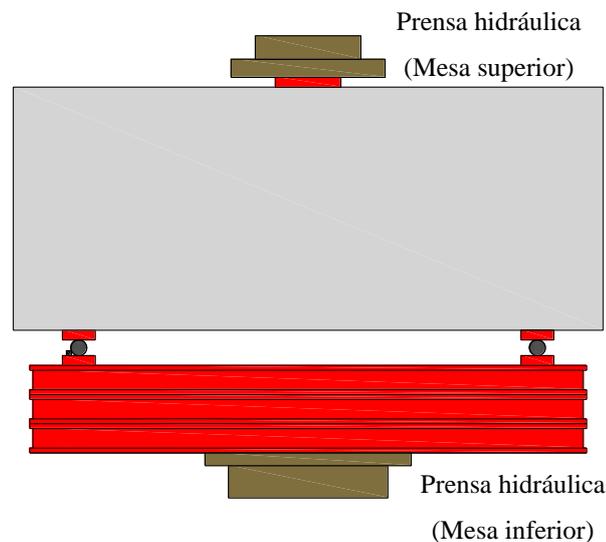
Figura 3.13 - Desenho do sistema de ensaio das vigas-parede.

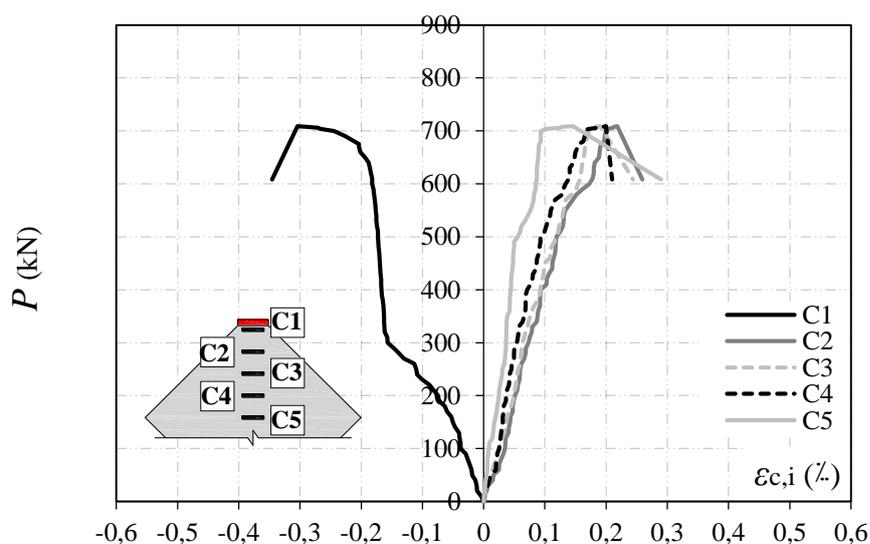
Figura 4.1 - Gráfico Carga x Deformação interna do concreto no prisma P0.

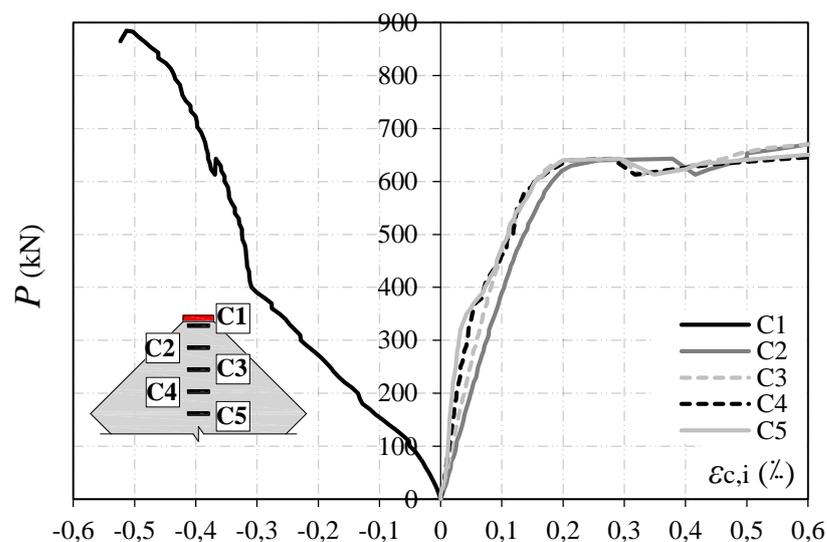
Figura 4.2 - Gráfico Carga x Deformação interna do concreto no prisma P41: a) Trecho pré-fissuração; b) Trecho pós-fissuração.

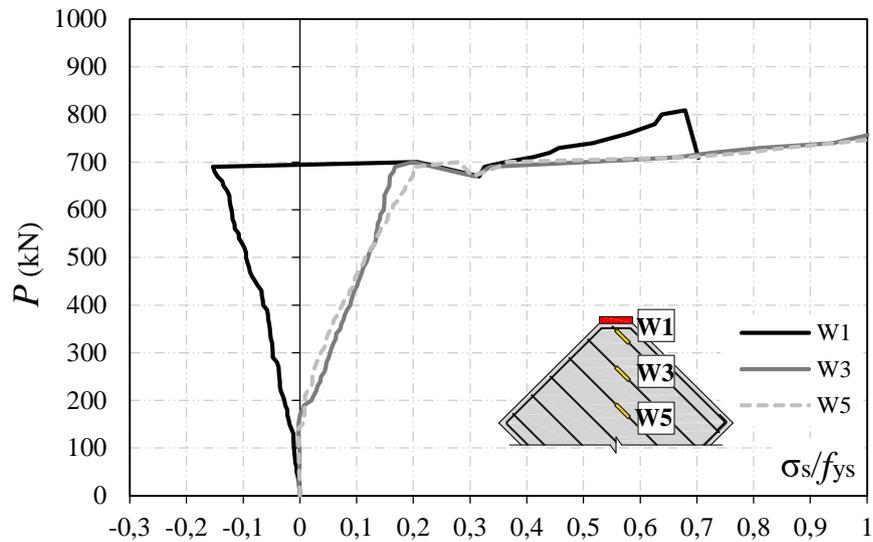
Figura 4.3 - Gráfico Carga x Deformação da armadura *W* do prisma P11.

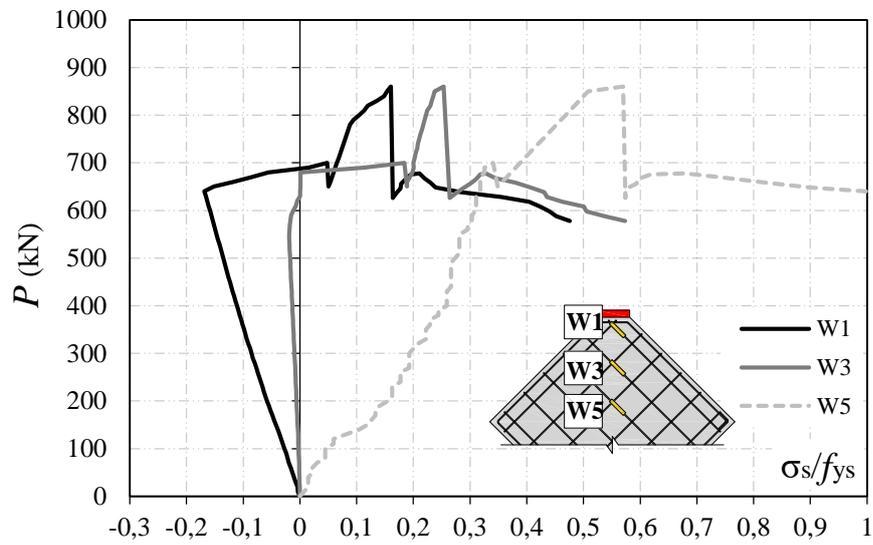
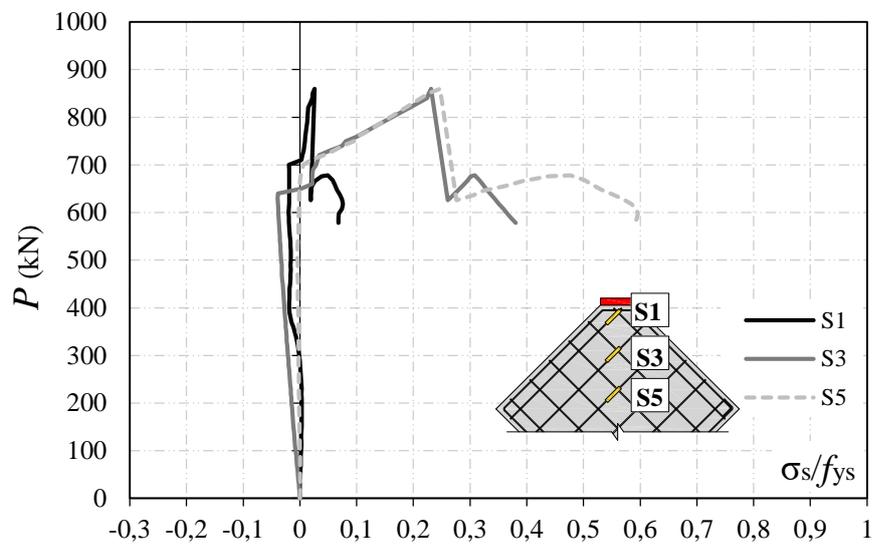
Figura 4.4 - Gráfico Carga x Deformação das armaduras transversais do prisma P22: a) Armadura W; b) Armadura S.

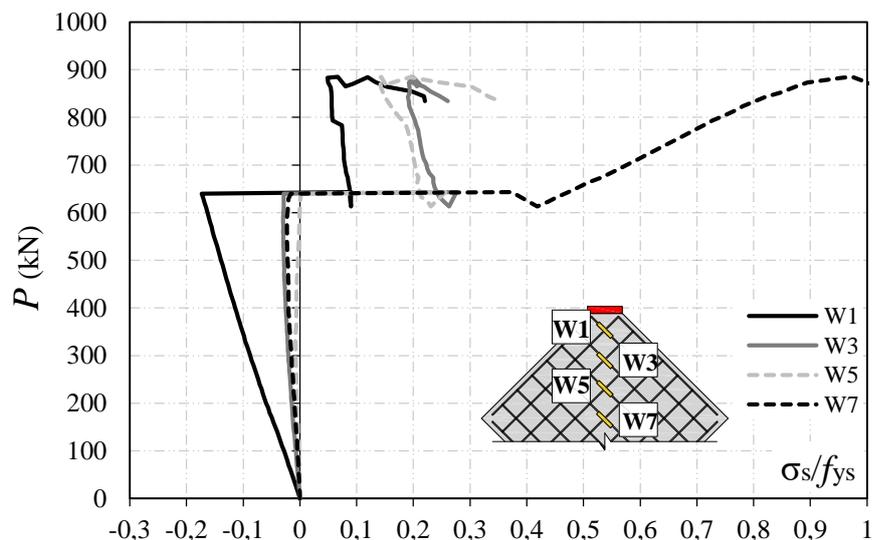
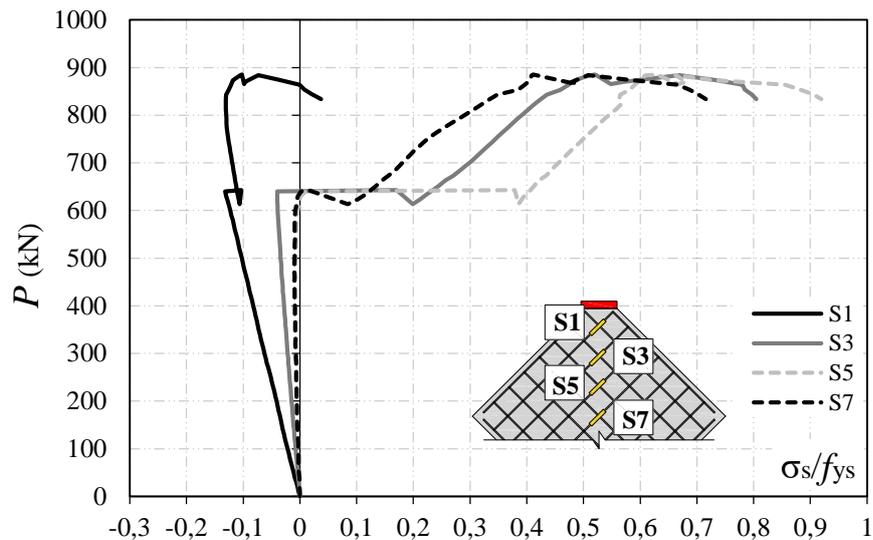
Figura 4.5 - Gráfico Carga x Deformação das armaduras transversais do prisma P41: a) Armadura *W*; b) Armadura *S*.

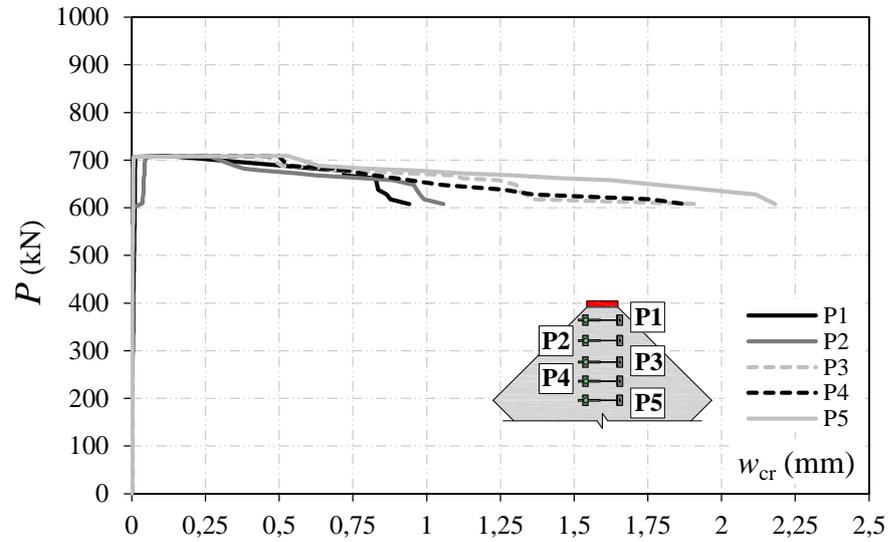
Figura 4.6 - Gráfico Carga x Largura da fissura de fendilhamento do prisma P0.

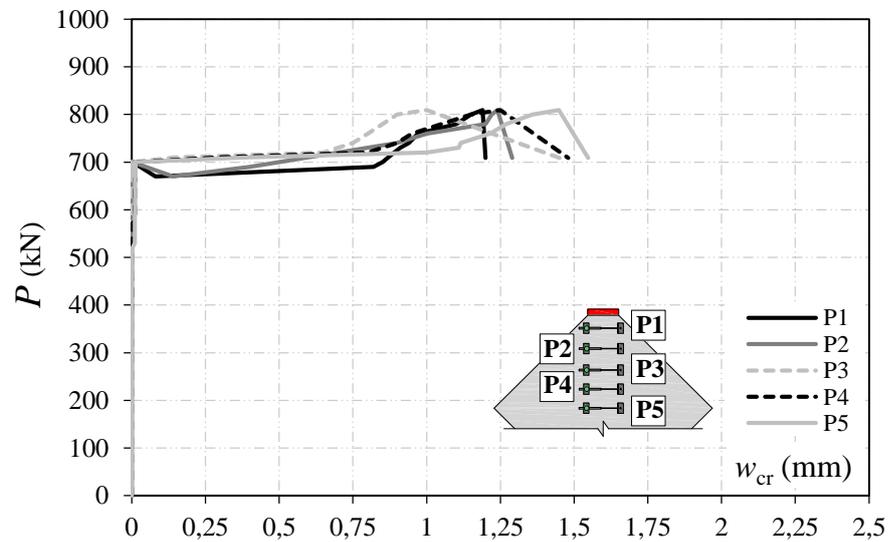
Figura 4.7 - Gráfico Carga x Largura da fissura de fendilhamento do prisma P11.

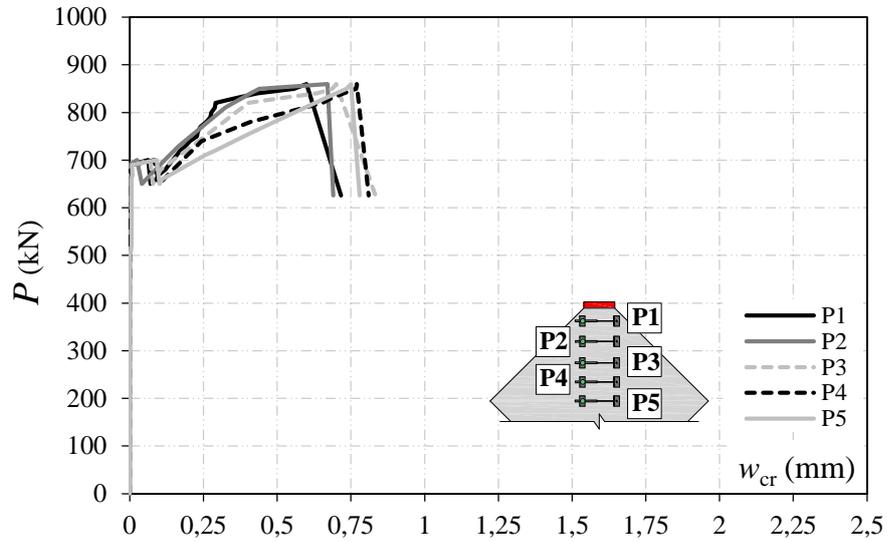
Figura 4.8 - Gráfico Carga x Largura da fissura de fendilhamento do prisma P22.

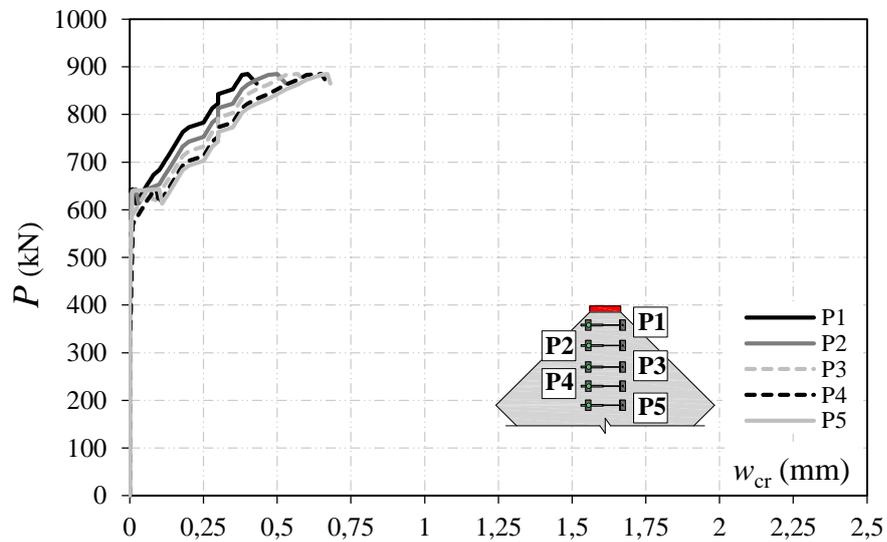
Figura 4.9 - Gráfico Carga x Largura da fissura de fendilhamento do prisma P41.

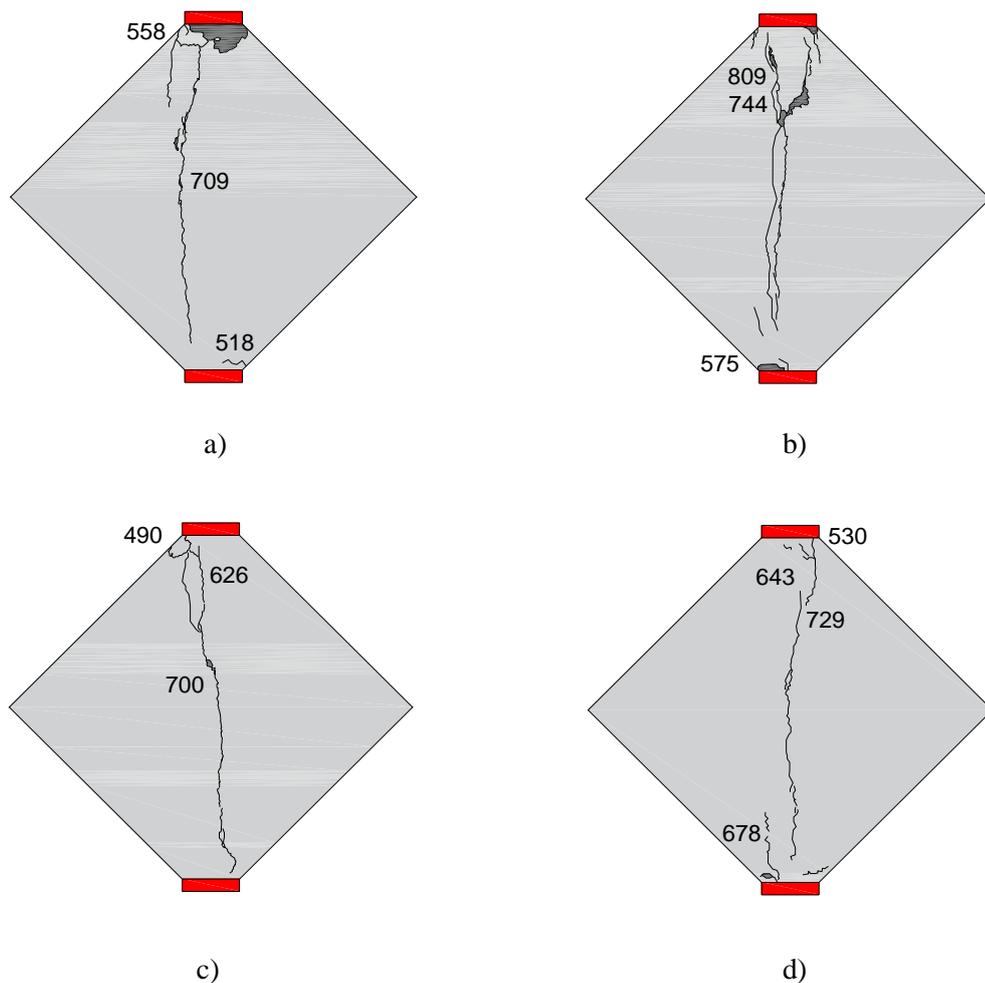
Figura 4.10 - Mapa de fissuração do prisma: a) P0; b) P11; c) P22; d) P41.

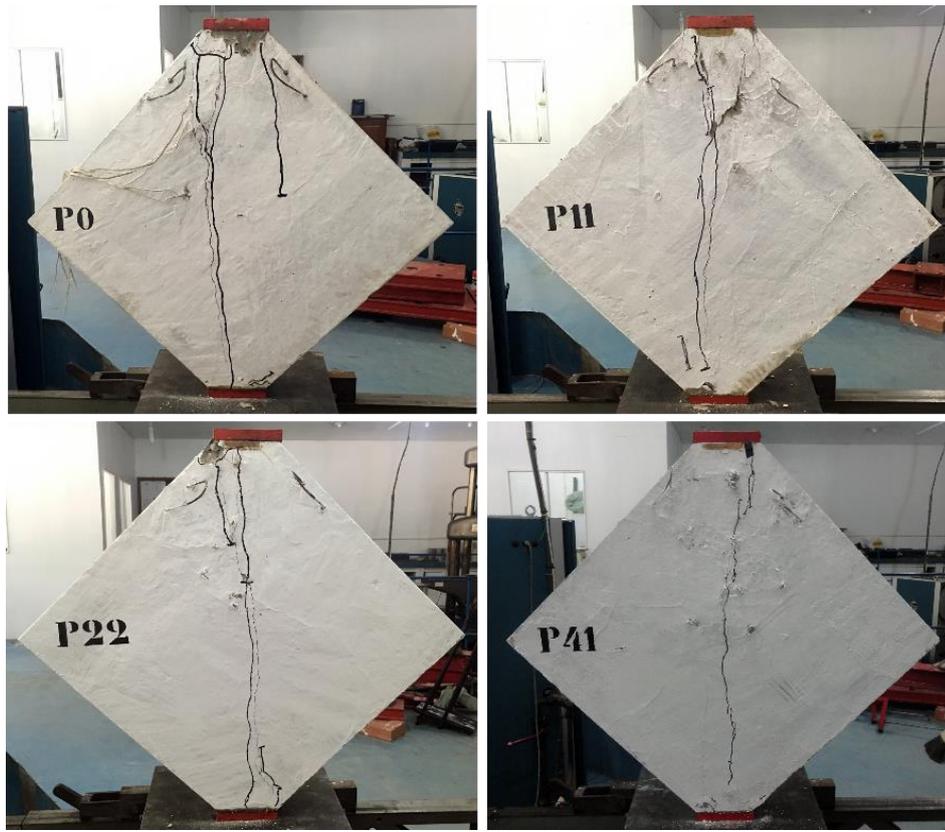
Figura 4.11 - Modos de ruptura dos prismas.

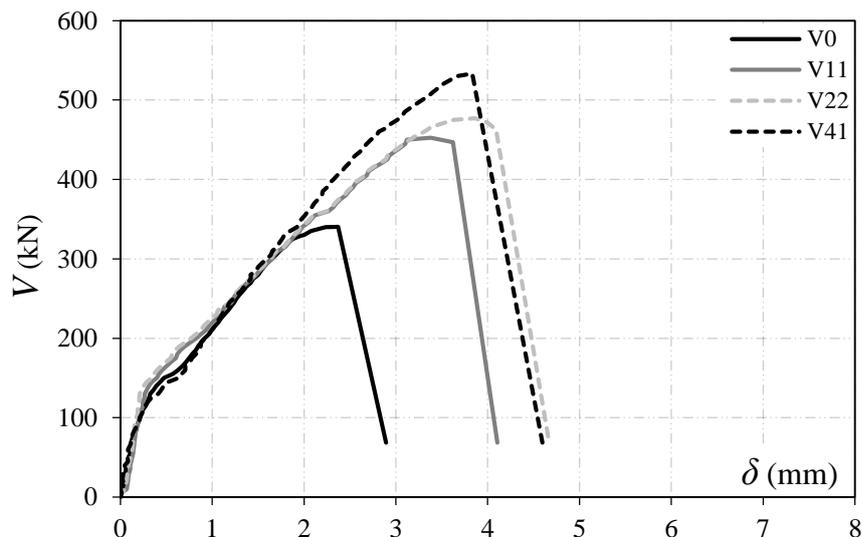
Figura 4.12 - Gráfico Cortante x Deslocamento vertical das vigas-parede.

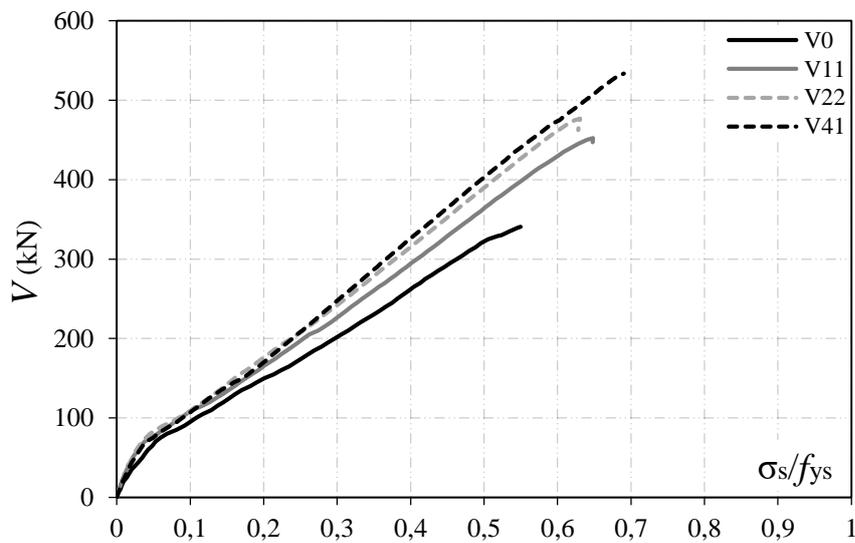
Figura 4.13 - Gráfico Cortante x Deformação na armadura de flexão das vigas-parede.

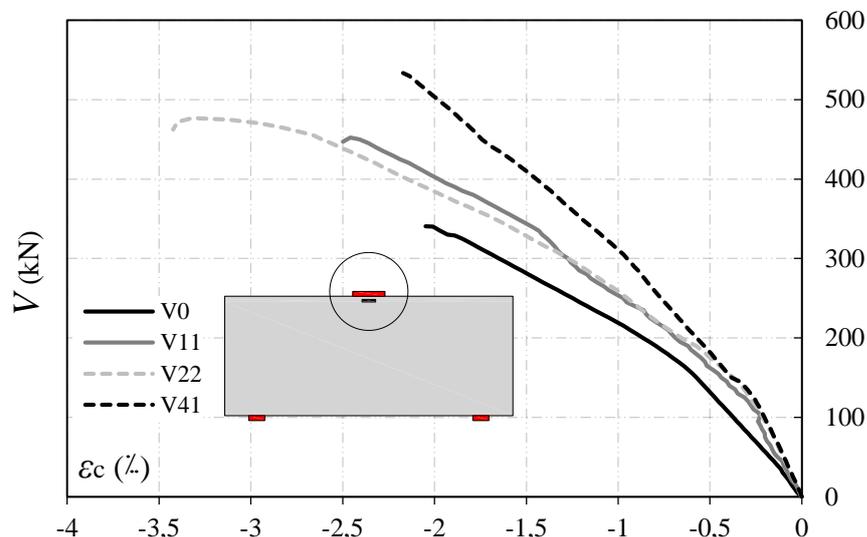
Figura 4.14 - Gráfico Cortante x Deformação superficial do concreto na região nodal superior das vigas-parede.

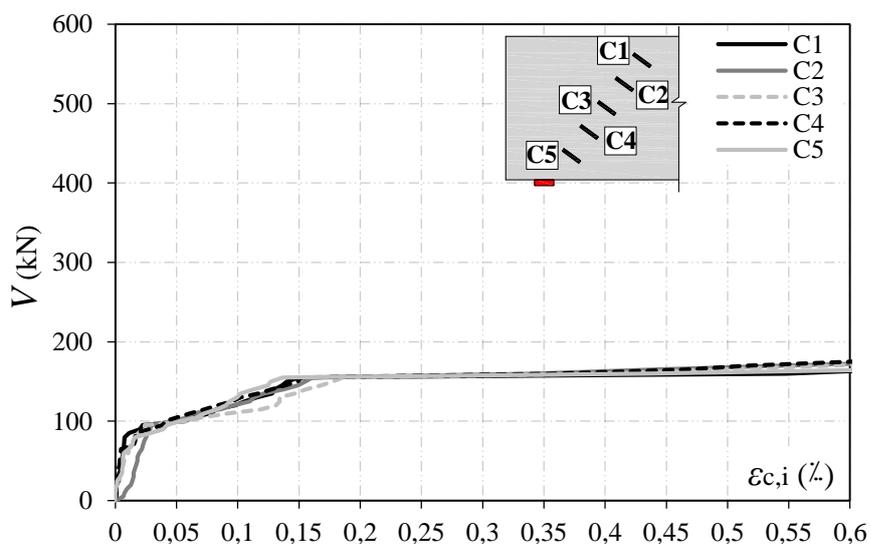
Figura 4.15 - Gráfico Cortante x Deformação interna do concreto de V0-E: a) Trecho pré-fissura diagonal; b) Trecho pós-fissura diagonal.

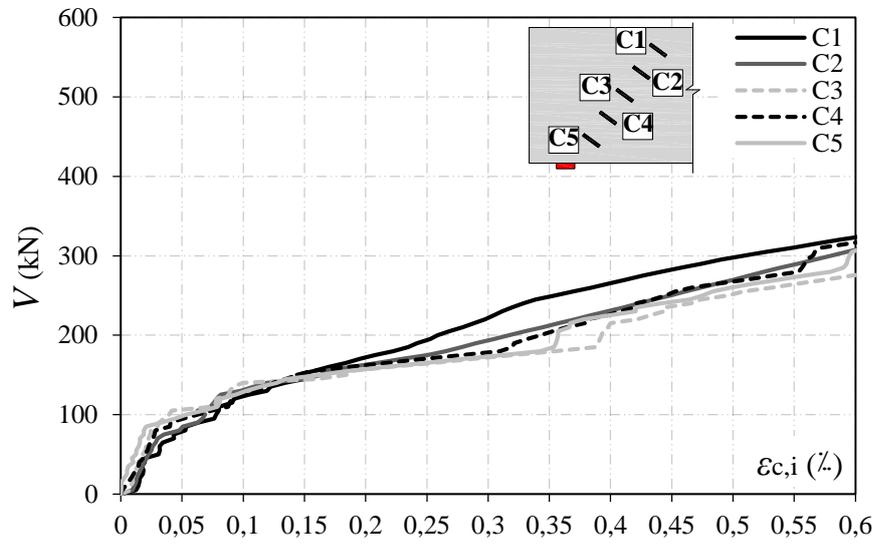
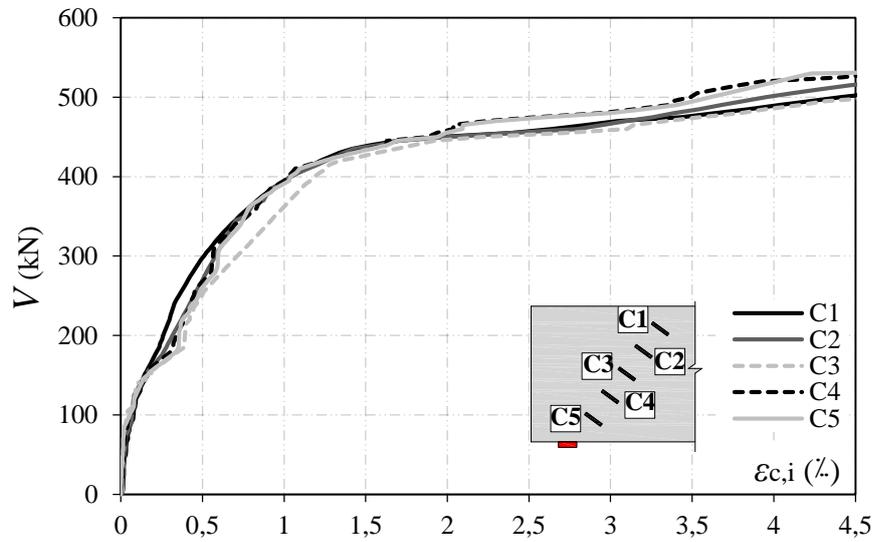
Figura 4.16 - Gráfico Cortante x Deformação interna do concreto de V41-E: a) Trecho pré-fissura diagonal; b) Trecho pós-fissura diagonal.

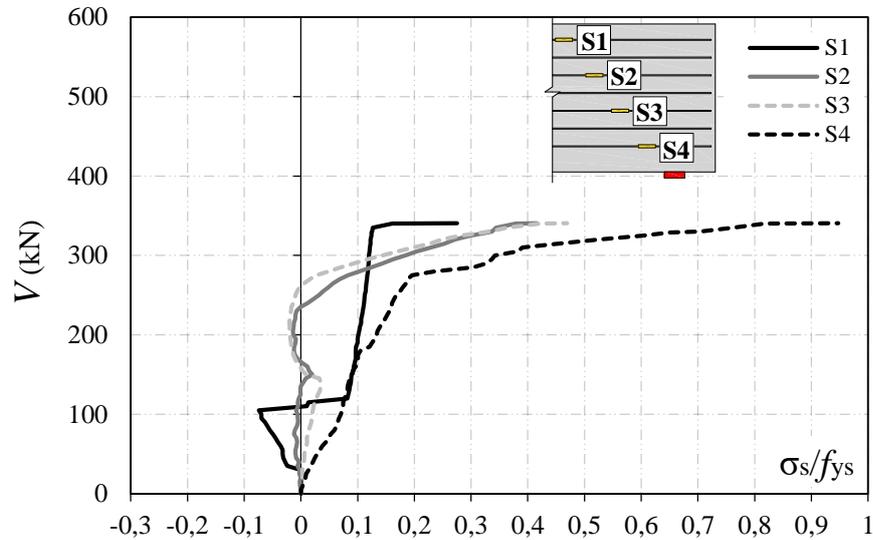
Figura 4.17 - Gráfico Cortante x Deformação das armaduras horizontais em V0-D.

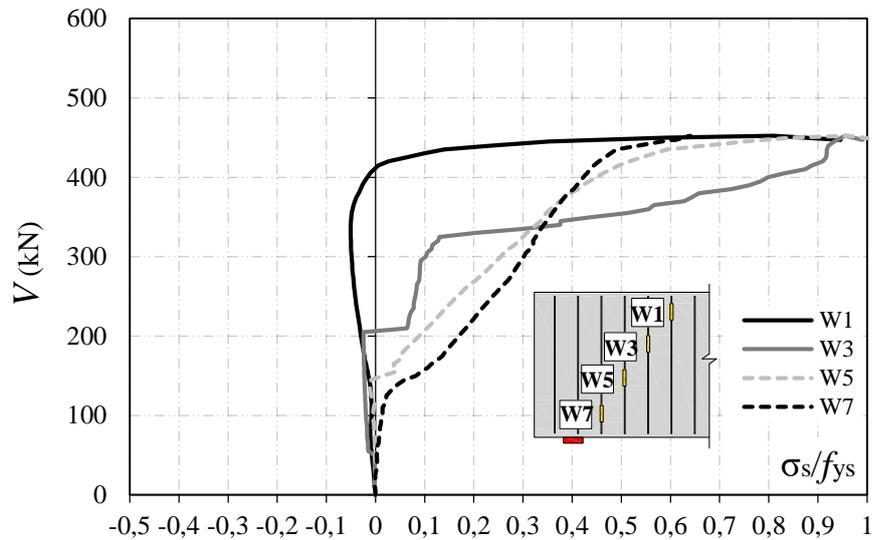
Figura 4.18 - Gráfico Cortante x Deformação das armaduras verticais em: a) V11-E; b) V11-D.

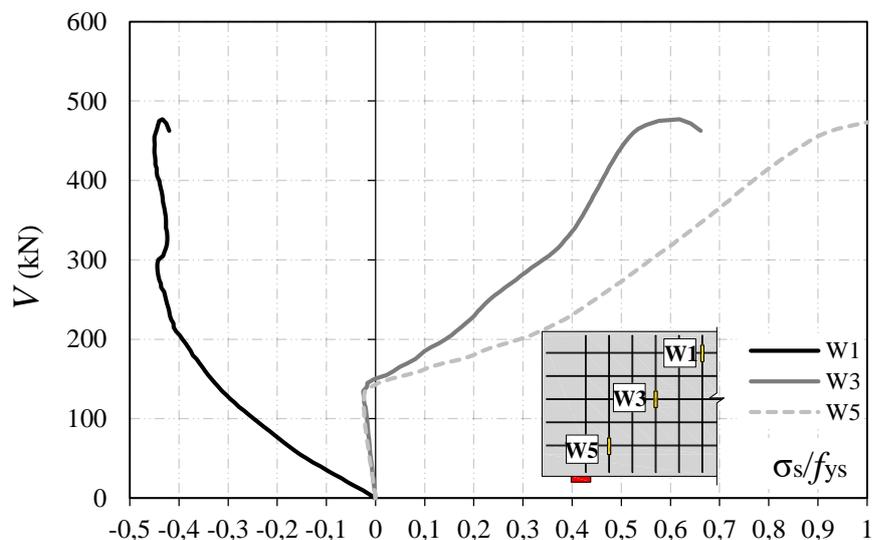
Figura 4.19 - Gráfico Cortante x Deformação das armaduras verticais em V22-E.

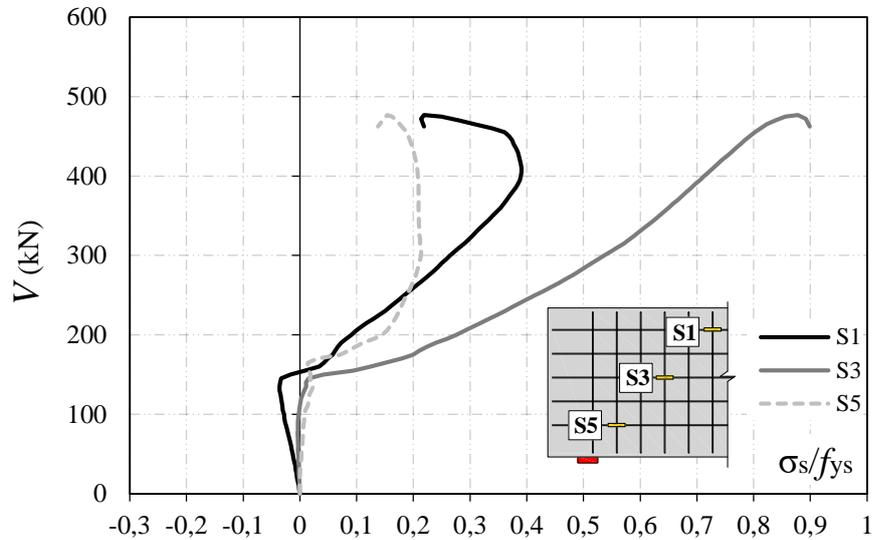
Figura 4.20 - Gráfico Cortante x Deformação das armaduras horizontais em V22-E.

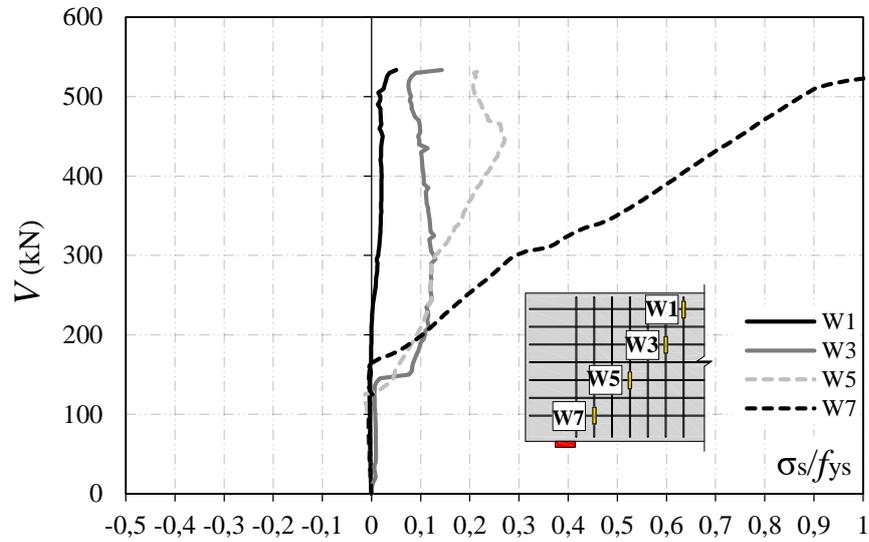
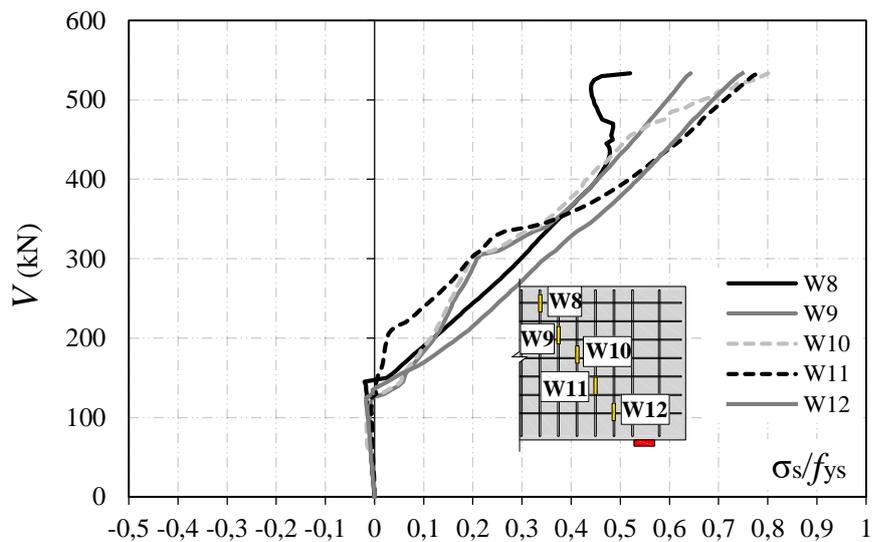
Figura 4.21 - Gráfico Cortante x Deformação das armaduras verticais em: a) V41-E; b) V41-D.
