**ANÁLISE EXPERIMENTAL DA EFICIÊNCIA DE BIELAS DE CONCRETO SIMPLES E ARMADO EM
MODELOS LOCAIS E GLOBAIS**

Dissertação apresentada ao Programa de Pós-Graduação em Engenharia de Infraestrutura e Desenvolvimento Energético do Núcleo de Desenvolvimento Amazônico em Engenharia, da Universidade Federal do Pará, como requisito para a obtenção do título de Mestre em Infraestrutura e Desenvolvimento Energético. Área de concentração: Estruturas.

Orientador: Maurício de Pina Ferreira.

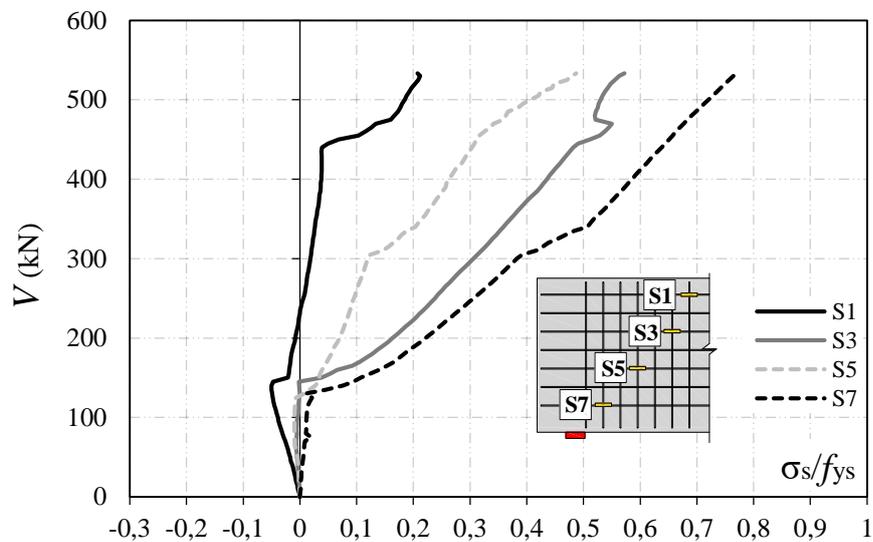
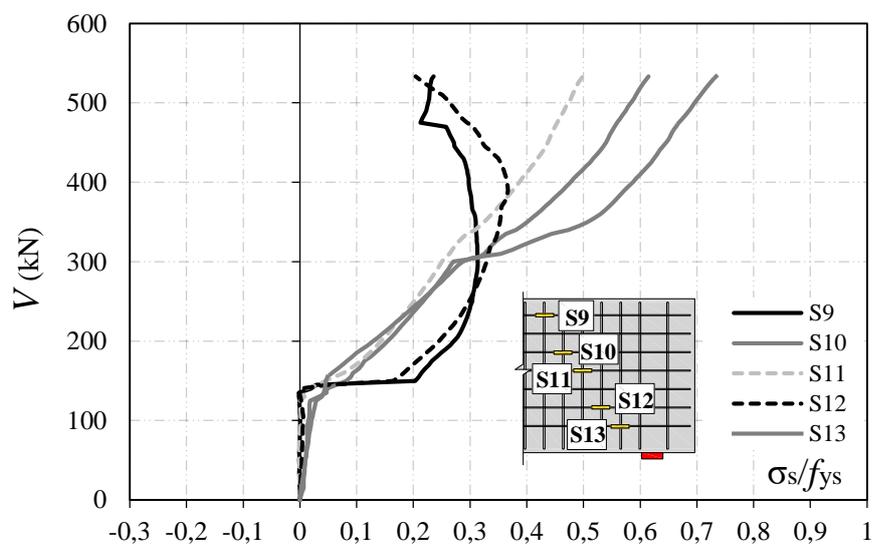
Figura 4.22 - Gráfico Cortante x Deformação das armaduras horizontais em: a) V41-E; b) V41-D.

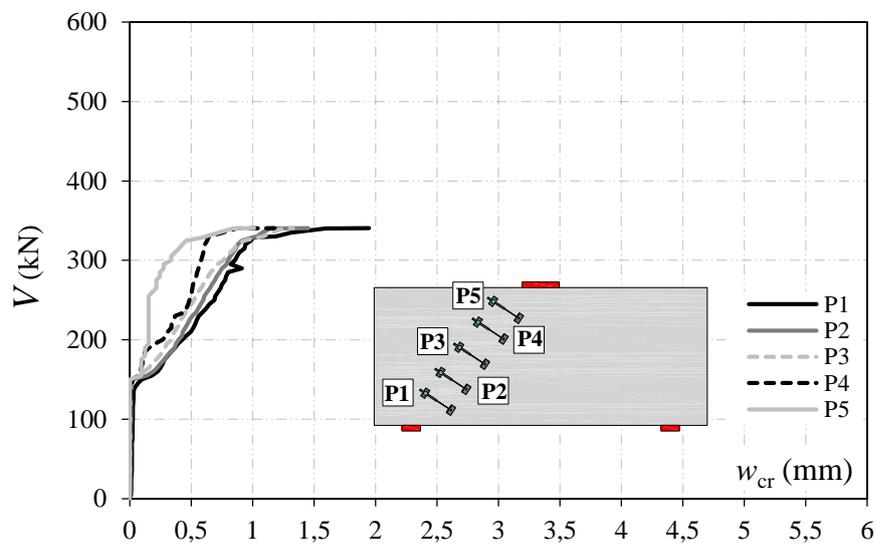
Figura 4.23 - Gráfico Cortante x Largura da fissura diagonal principal da viga V0.

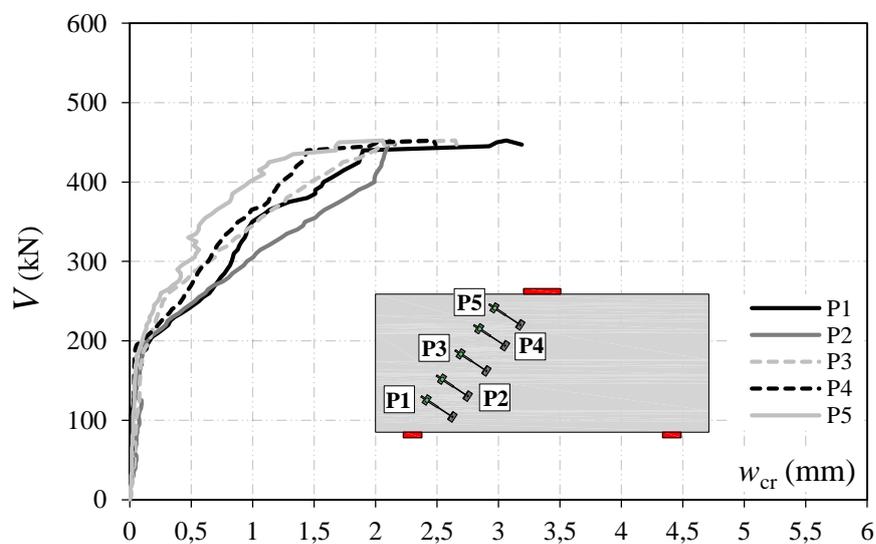
Figura 4.24 - Gráfico Cortante x Largura da fissura diagonal principal da viga V11.

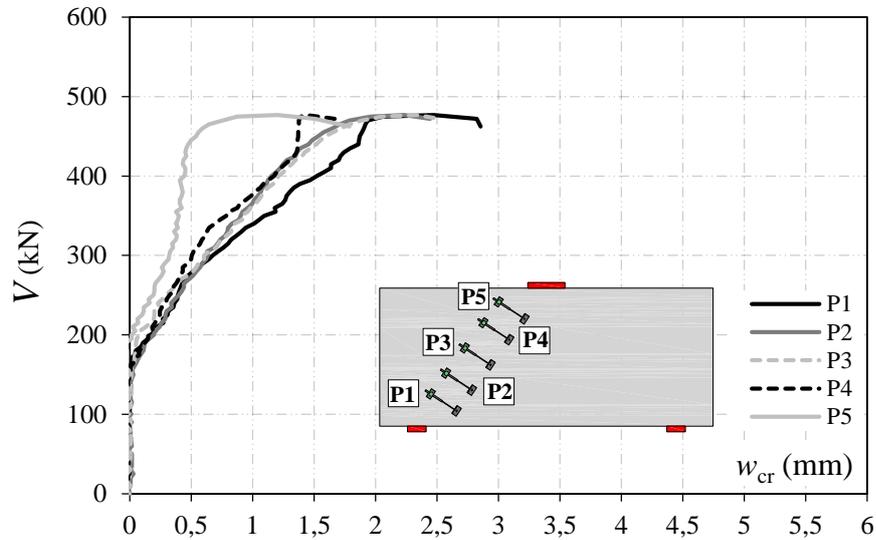
Figura 4.25 - Gráfico Cortante x Largura da fissura diagonal principal da viga V22.

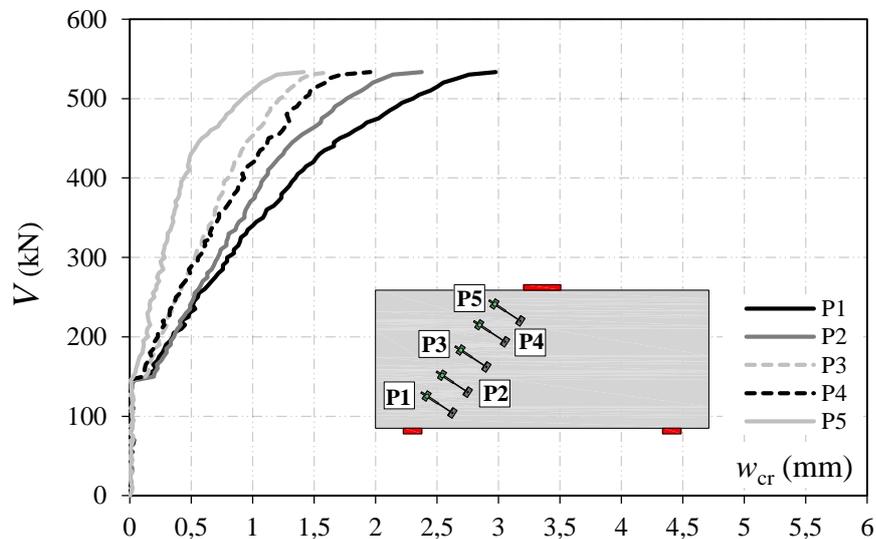
Figura 4.26 - Gráfico Cortante x Largura da fissura diagonal principal da viga V41.

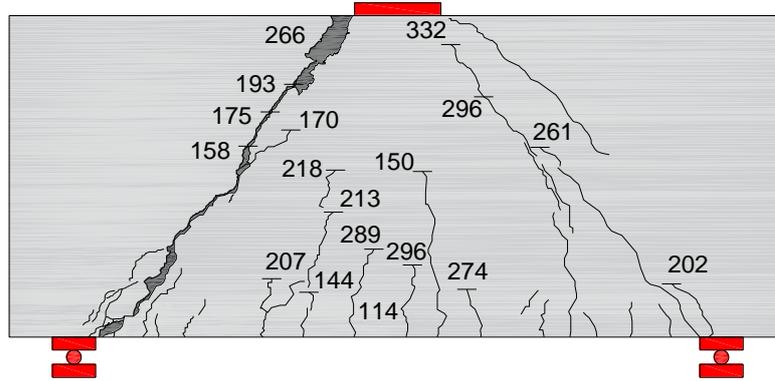
Figura 4.27 - Mapa de fissuração da viga V0.

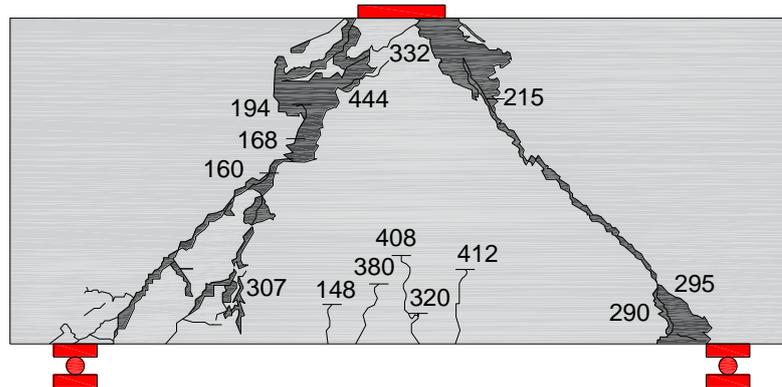
Figura 4.28 - Mapa de fissuração da viga V11.

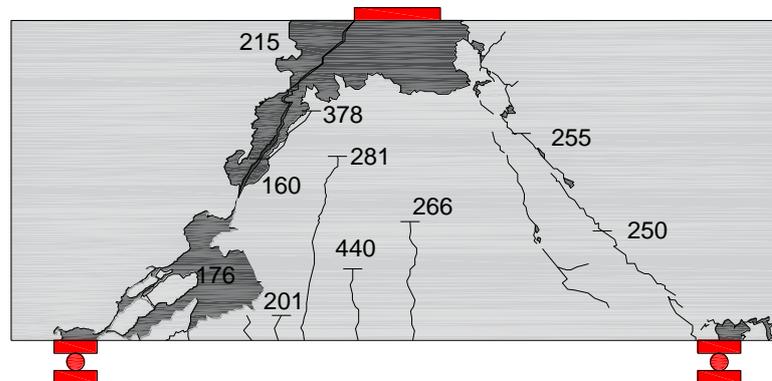
Figura 4.29 - Mapa de fissuração da viga V22.

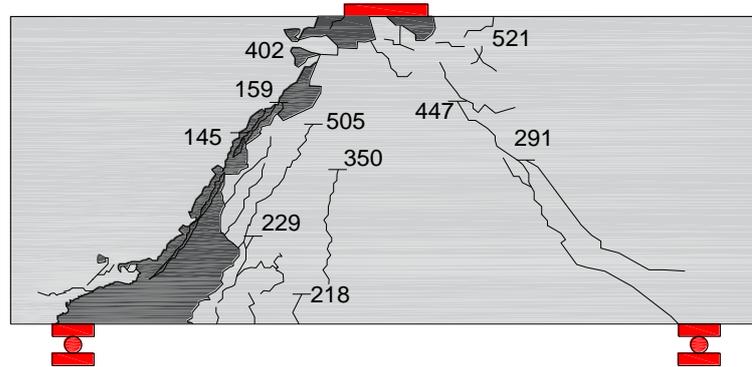
Figura 4.30 - Mapa de fissuração da viga V41.

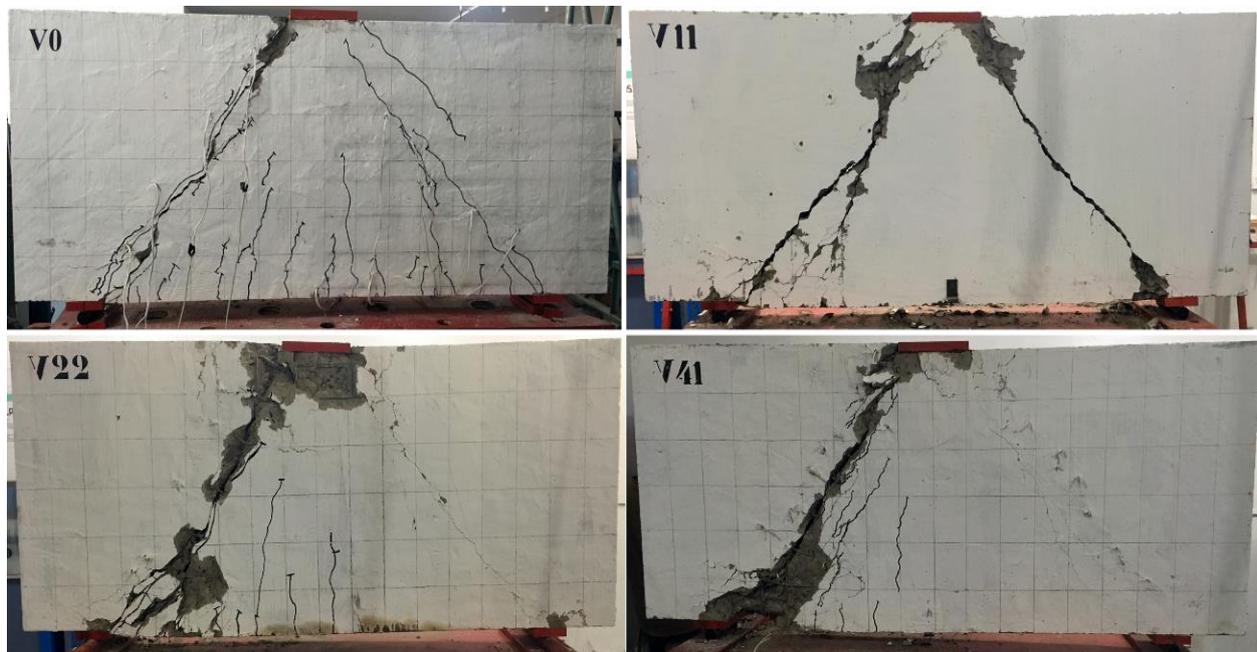
Figura 4.31 - Modos de ruptura das vigas-parede.

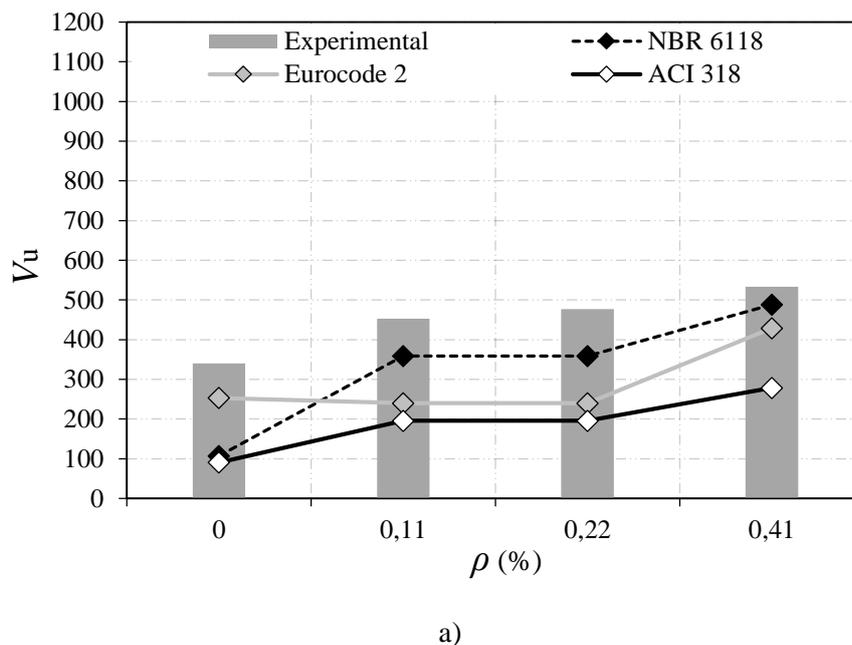
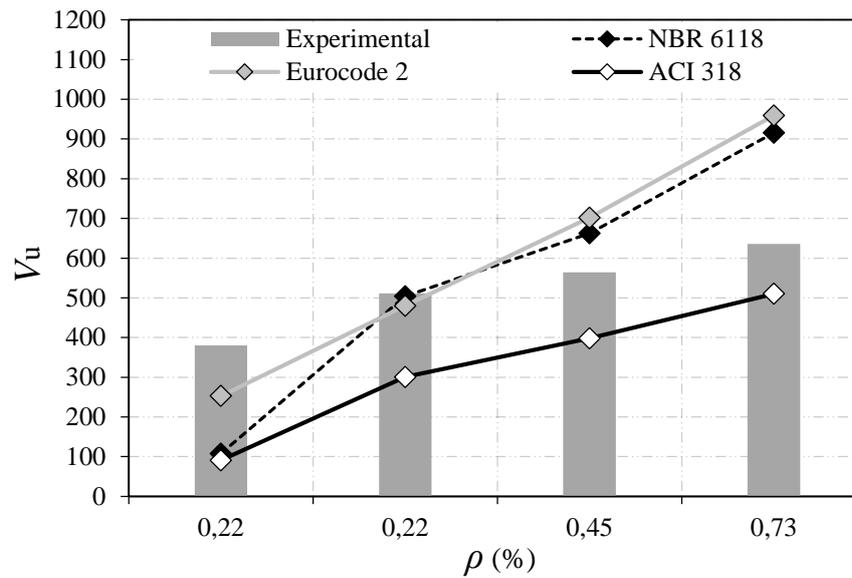
Figura 4.32 - Comparação entre os resultados experimentais e teóricos de cortante resistente para as vigas-parede: a) Vão esquerdo; b) Vão direito.

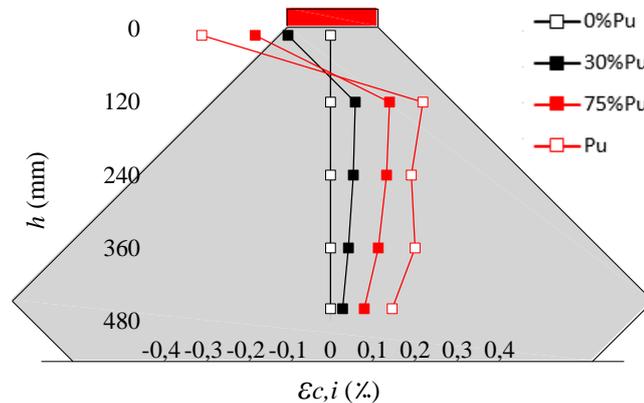
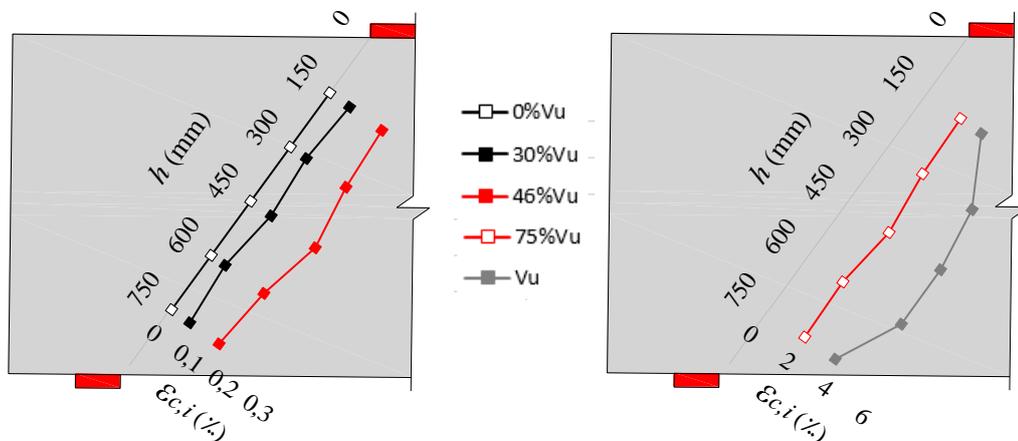
Figura 4.33 - Distribuição das deformações internas do concreto: a) Prisma P0; b) Trecho pré-fissuração de V0-E; c) Trecho pós-fissuração de V0-E.

Onde: $0\% P_u$ = sem carregamento; $30\% P_u$ = trecho linear-elástico (pré-fissuração); $75\% P_u$ = fissuração na zona comprimida; P_u = abertura da fissura longitudinal e ruptura.

Onde: $0\% V_u$ = sem carregamento; $30\% V_u$ = trecho linear-elástico (pré-fissuração); $46\% V_u$ = fissura diagonal; $75\% V_u$ = trecho pós-fissuração; V_u = ruptura.

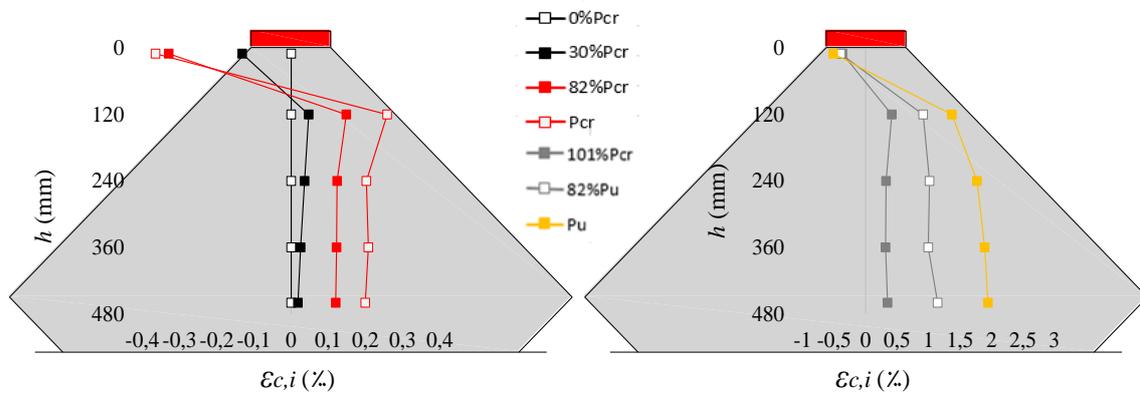
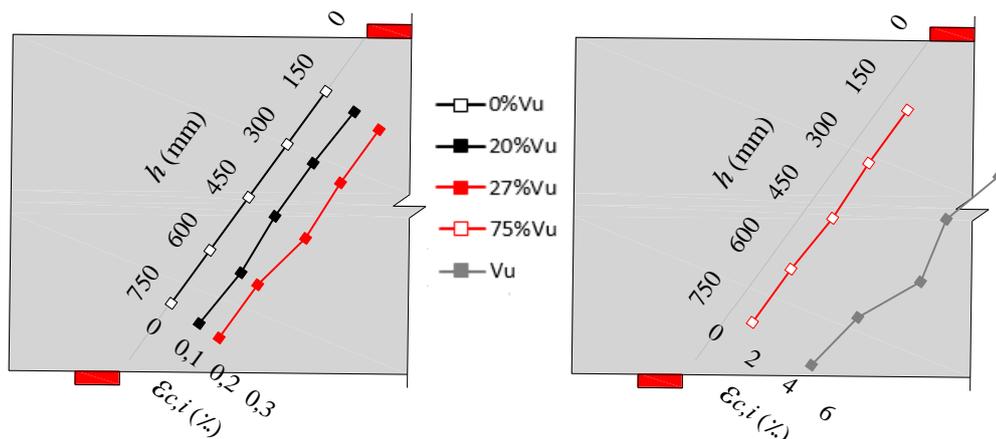
Figura 4.34 - Distribuição das deformações internas do concreto: a) Trecho pré-fissuração de P41; b) Trecho pós-fissuração de P41; c) Trecho pré-fissuração de V41-E; d) Trecho pós-fissuração de V41-E.

Onde: $0\%P_{cr}$ = sem carregamento; $30\%P_{cr}$ = trecho linear-elástico (pré-fissuração); $82\%P_u$ = fissuração na zona comprimida; P_{cr} = abertura da fissura longitudinal; $101\%P_{cr}$ = deformação imediatamente após a fissura longitudinal; $82\%P_u$ = trecho pós-fissuração; P_u = ruptura.

Onde: $0\%V_u$ = sem carregamento; $20\%V_u$ = trecho linear-elástico (pré-fissuração); $27\%V_u$ = fissura diagonal; $75\%V_u$ = trecho pós-fissuração; V_u = ruptura.

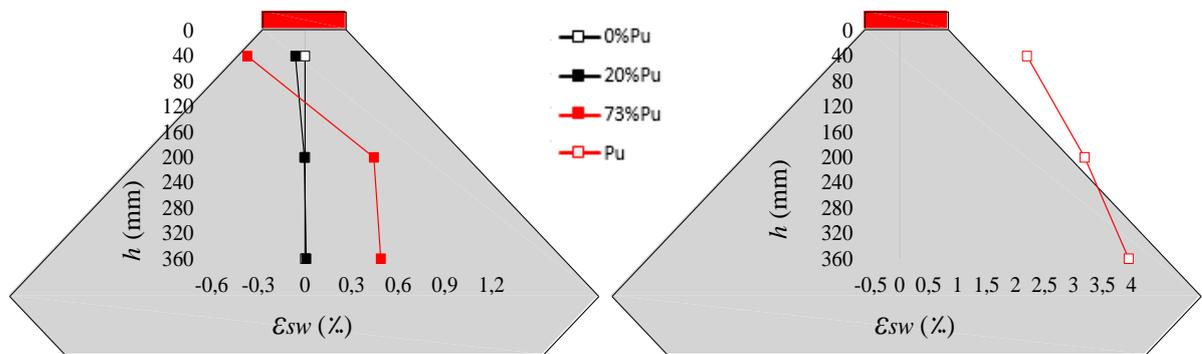
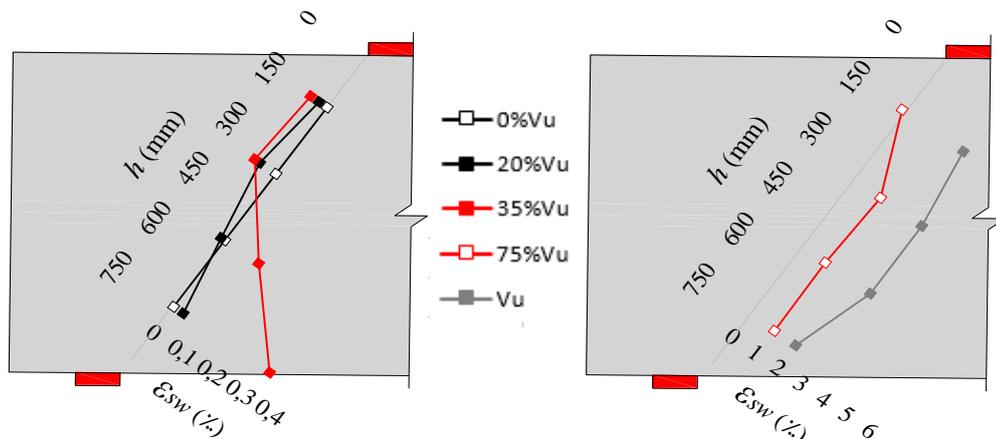
Figura 4.35 - Distribuição das deformações das armaduras W e verticais: a) Trecho pré-fissuração de P11; b) Fissuração de P11; c) Trecho pré-fissuração de V11-E; c) Trecho pós-fissuração de V11-E.

Onde: $0\% P_u$ = sem carregamento; $20\% P_u$ = trecho linear-elástico (pré-fissuração); $73\% P_u$ = fissuração na zona comprimida; P_u = abertura da fissura longitudinal e ruptura.

Onde: $0\% V_u$ = sem carregamento; $20\% V_u$ = trecho linear-elástico (pré-fissuração); $35\% V_u$ = fissura diagonal; $75\% V_u$ = trecho pós-fissuração; V_u = ruptura.

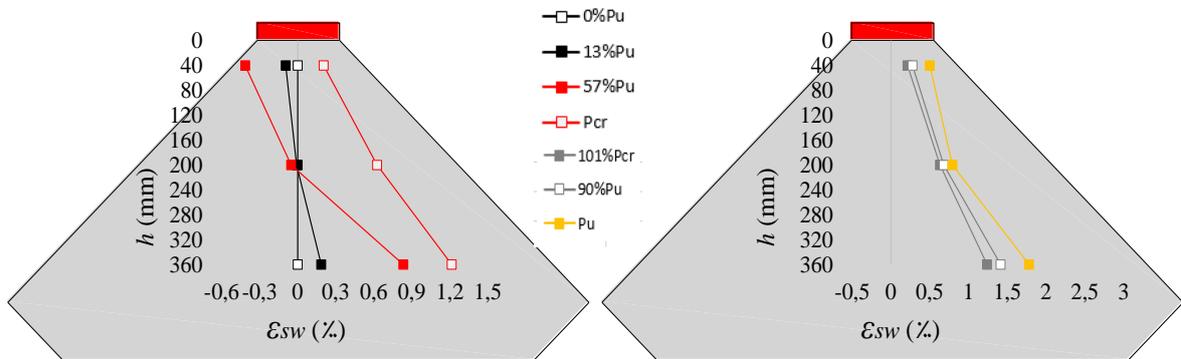
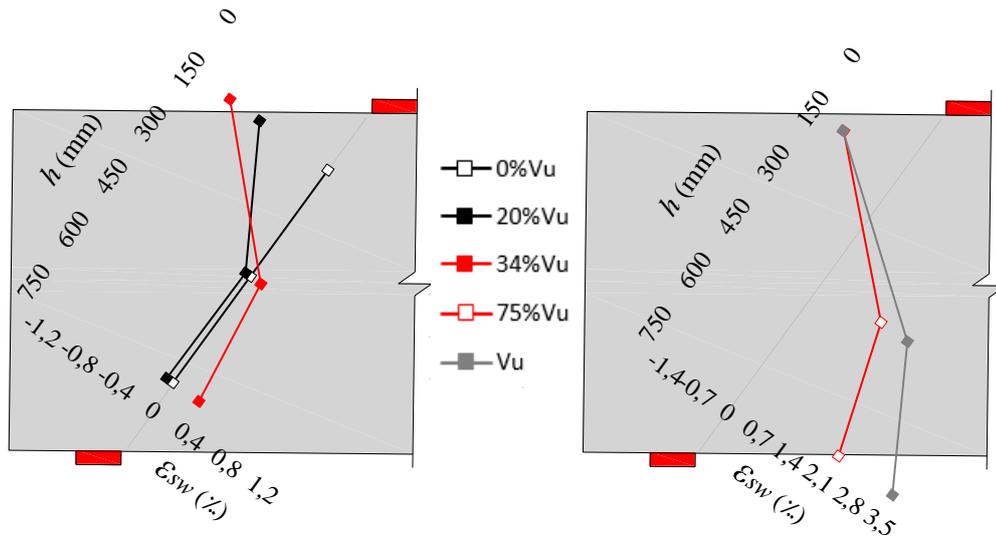
Figura 4.36 - Distribuição das deformações das armaduras W e verticais: a) Trecho pré-fissuração de P22; b) Trecho pós-fissuração de P22; c) Trecho pré-fissuração de V22-E; d) Trecho pós-fissuração de V22-E.

Onde: $0\%P_u$ = sem carregamento; $13\%P_u$ = trecho linear-elástico (pré-fissuração); $57\%P_u$ = fissuração na zona comprimida; P_{cr} = abertura da fissura longitudinal; $101\%P_{cr}$ = deformação imediatamente após a fissura longitudinal; $90\%P_u$ = trecho pós-fissuração; P_u = ruptura.

Onde: $0\%V_u$ = sem carregamento; $20\%V_u$ = trecho linear-elástico (pré-fissuração); $34\%V_u$ = fissura diagonal; $75\%V_u$ = trecho pós-fissuração; V_u = ruptura.

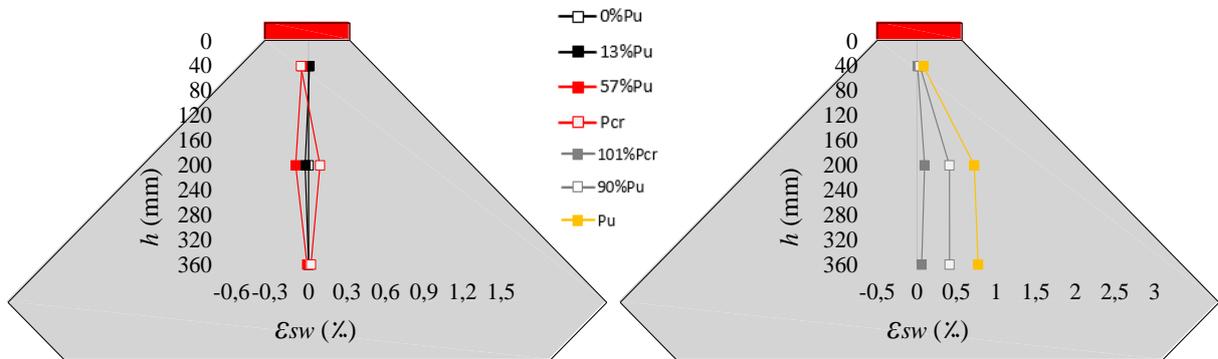
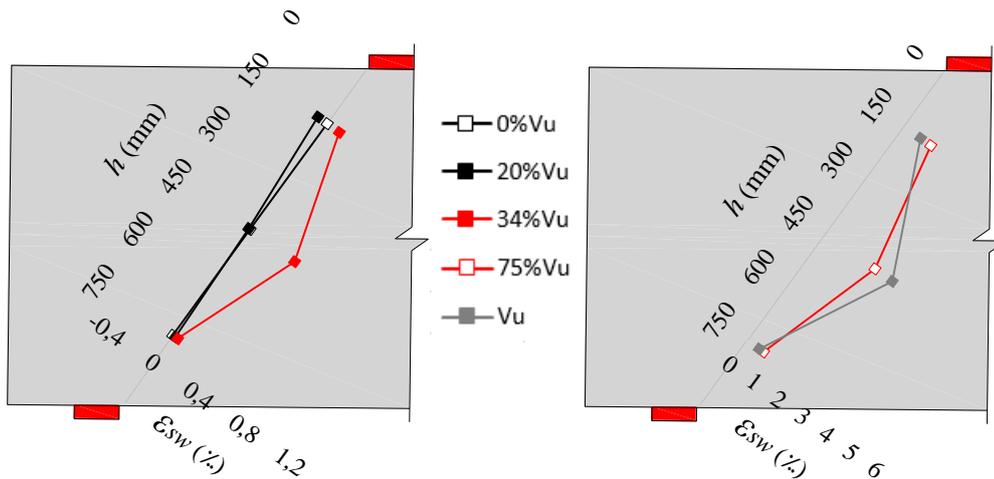
Figura 4.37 - Distribuição das deformações das armaduras *S* e horizontais: a) Trecho pré-fissuração de P22; b) Trecho pós-fissuração de P22; c) Trecho pré-fissuração de V22-E; d) Trecho pós-fissuração de V22-E.

Onde: $0\%P_u$ = sem carregamento; $13\%P_u$ = trecho linear-elástico (pré-fissuração); $57\%P_u$ = fissuração na zona comprimida; P_{cr} = abertura da fissura longitudinal; $101\%P_{cr}$ = deformação imediatamente após a fissura longitudinal; $90\%P_u$ = trecho pós-fissuração; P_u = ruptura.

Onde: $0\%V_u$ = sem carregamento; $20\%V_u$ = trecho linear-elástico (pré-fissuração); $34\%V_u$ = fissura diagonal; $75\%V_u$ = trecho pós-fissuração; V_u = ruptura.

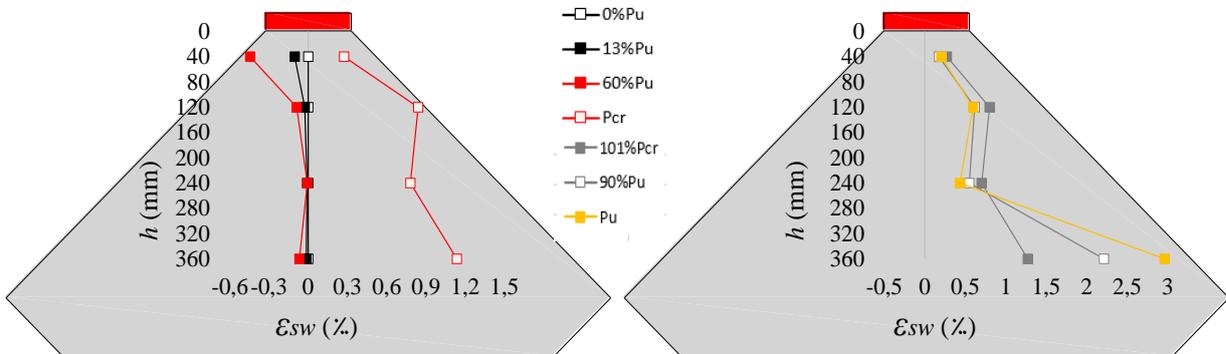
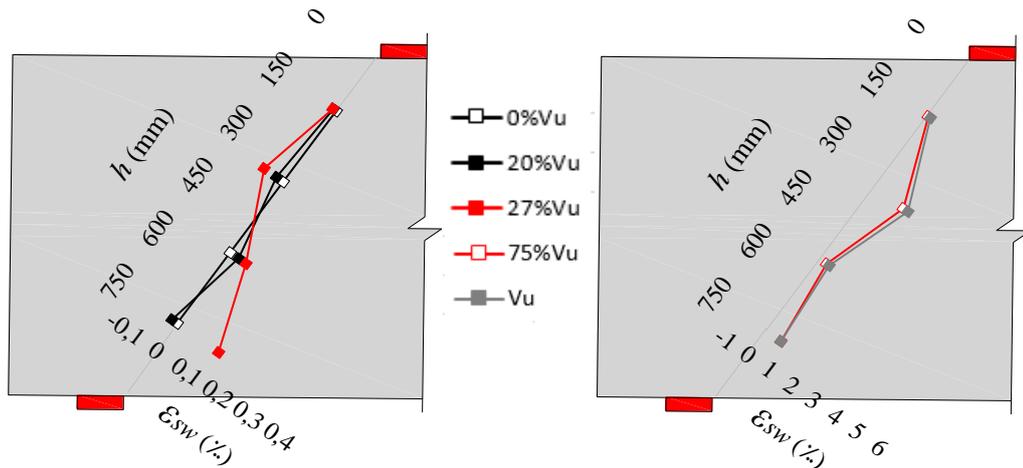
Figura 4.38 - Distribuição das deformações das armaduras *W* e verticais: a) Trecho pré-fissuração de P41; b) Trecho pós-fissuração de P41; c) Trecho pré-fissuração de V41-E; d) Trecho pós-fissuração de V41-E.

Onde: $0\%P_u$ = sem carregamento; $13\%P_u$ = trecho linear-elástico (pré-fissuração); $60\%P_u$ = fissuração na zona comprimida; P_{cr} = abertura da fissura longitudinal; $101\%P_{cr}$ = deformação imediatamente após a fissura longitudinal; $90\%P_u$ = trecho pós-fissuração; P_u = ruptura.

Onde: $0\%V_u$ = sem carregamento; $20\%V_u$ = trecho linear-elástico (pré-fissuração); $27\%V_u$ = fissura diagonal; $75\%V_u$ = trecho pós-fissuração; V_u = ruptura.

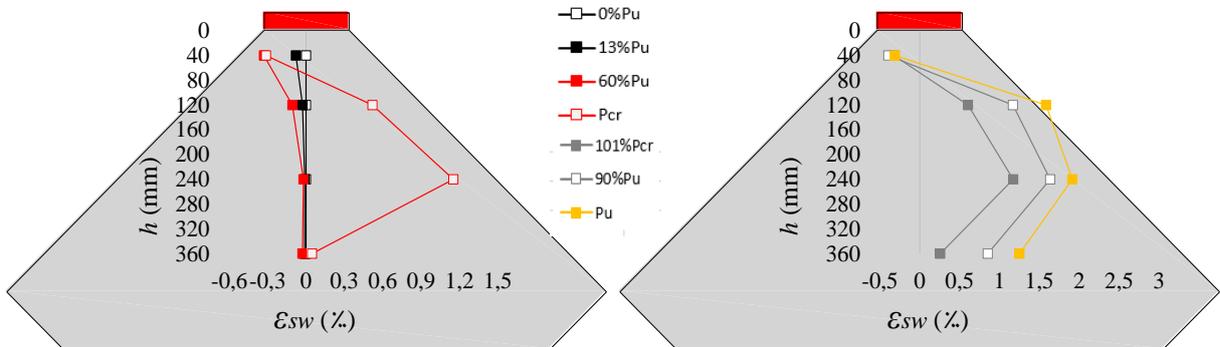
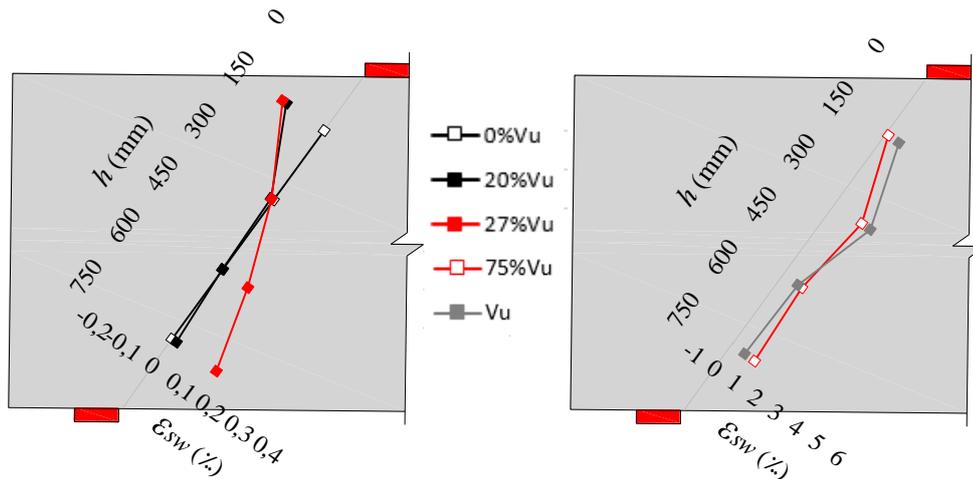
Figura 4.39 - Distribuição das deformações das armaduras S e horizontais: a) Trecho pré-fissuração de P41; b) Trecho pós-fissuração de P41; c) Trecho pré-fissuração de V41-E; d) Trecho pós-fissuração de V41-E.

Onde: 0% P_u = sem carregamento; 13% P_u = trecho linear-elástico (pré-fissuração); 60% P_u = fissuração na zona comprimida; P_{cr} = abertura da fissura longitudinal; 101% P_{cr} = deformação imediatamente após a fissura longitudinal; 90% P_u = trecho pós-fissuração; P_u = ruptura.

Onde: 0% V_u = sem carregamento; 20% V_u = trecho linear-elástico (pré-fissuração); 27% V_u = fissura diagonal; 75% V_u = trecho pós-fissuração; V_u = ruptura.

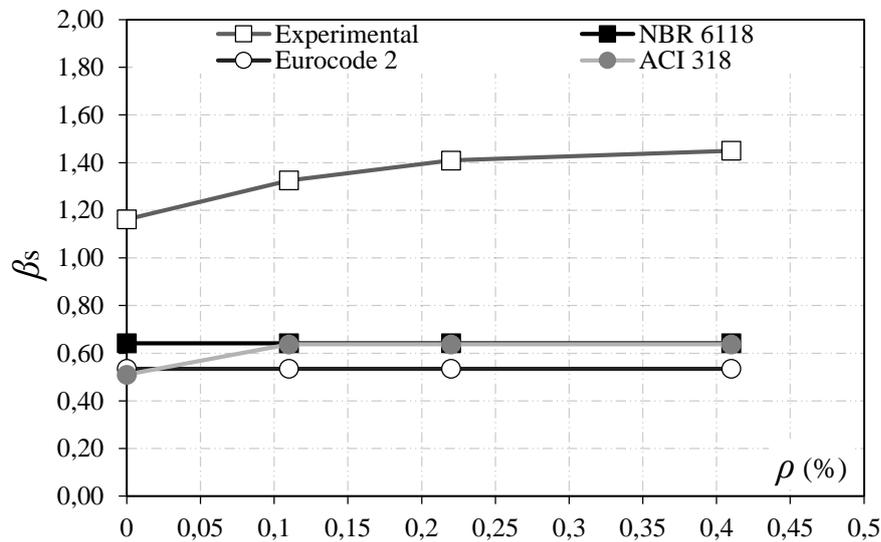
Figura 4.40 - Fatores de eficiência da biela em função da taxa de armadura transversal para os prismas.

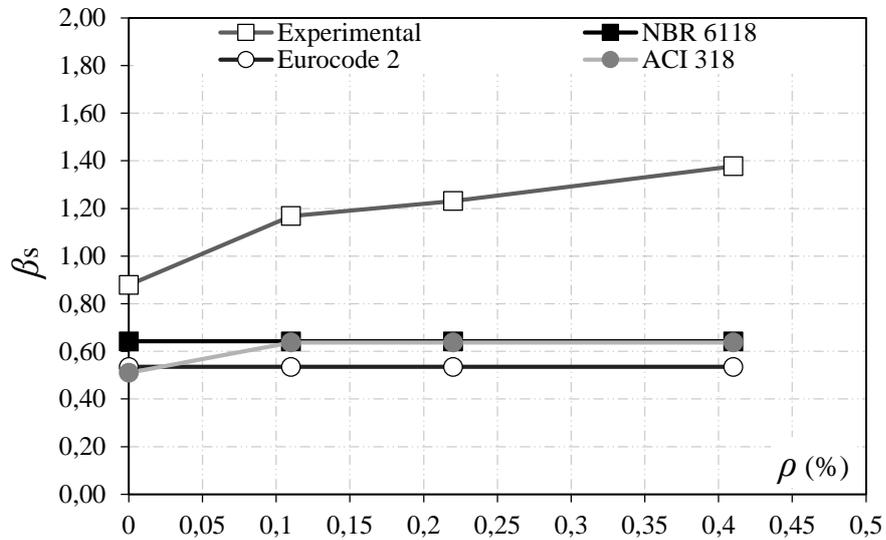
Figura 4.41 - Fatores de eficiência da biela em função da taxa de armadura transversal para as vigas-parede (vão esquerdo).

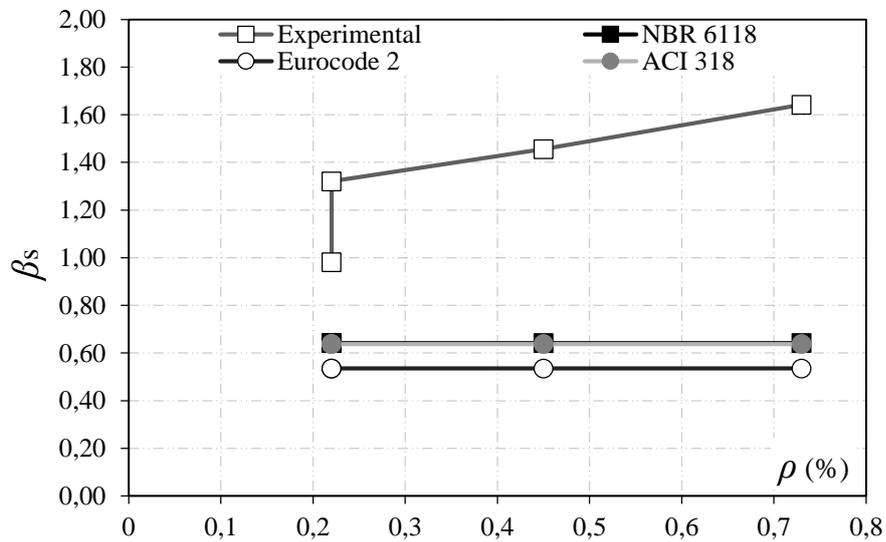
Figura 4.42 - Fatores de eficiência da biela em função da taxa de armadura transversal para as vigas-parede (vão direito).
