**ANÁLISE EXPERIMENTAL DE LAJES LISAS  
UNIDIRECIONAIS DE CONCRETO ARMADO COM  
PILARES RETANGULARES AO PUNÇONAMENTO**

**ENG<sup>o</sup> CIVIL LINS SANDRO RESQUE DAMASCENO**

Dissertação de mestrado submetida ao Programa de Pós-Graduação em Engenharia Civil da Universidade Federal do Pará, como parte dos requisitos para obtenção do grau de Mestre.

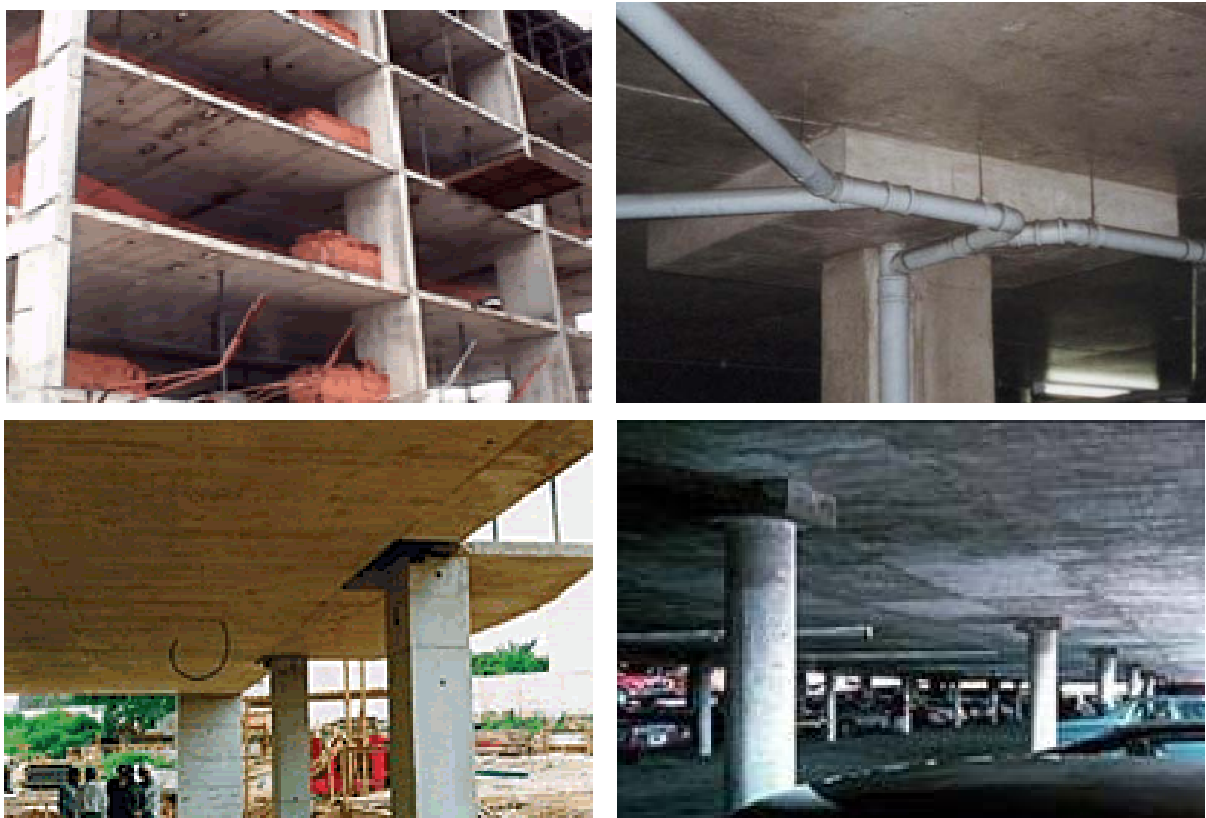
Figura 1.3 – Sistemas estruturais em lajes lisas (esquerda) e cogumelo (direita)

aquelas apoiadas em pilares com a presença de capteis, estes últimos sendo utilizados com objetivo de aliviar a grande concentração de tensões cisalhantes. O capitel consiste em aumentar a seção transversal dos pilares, que pode ser em tronco de pirâmide ou de cone, ou podendo ainda ser mantida sua espessura constante fora da região do pilar. A presença de cabos protendidos devidamente posicionados também aumenta a resistência ao puncionamento. A Figura 1.3 mostra alguns exemplos de edificações construídas no Brasil com o sistema estrutural de lajes lisas, assim como pilares com capitel em sistemas estruturais com lajes-cogumelo.

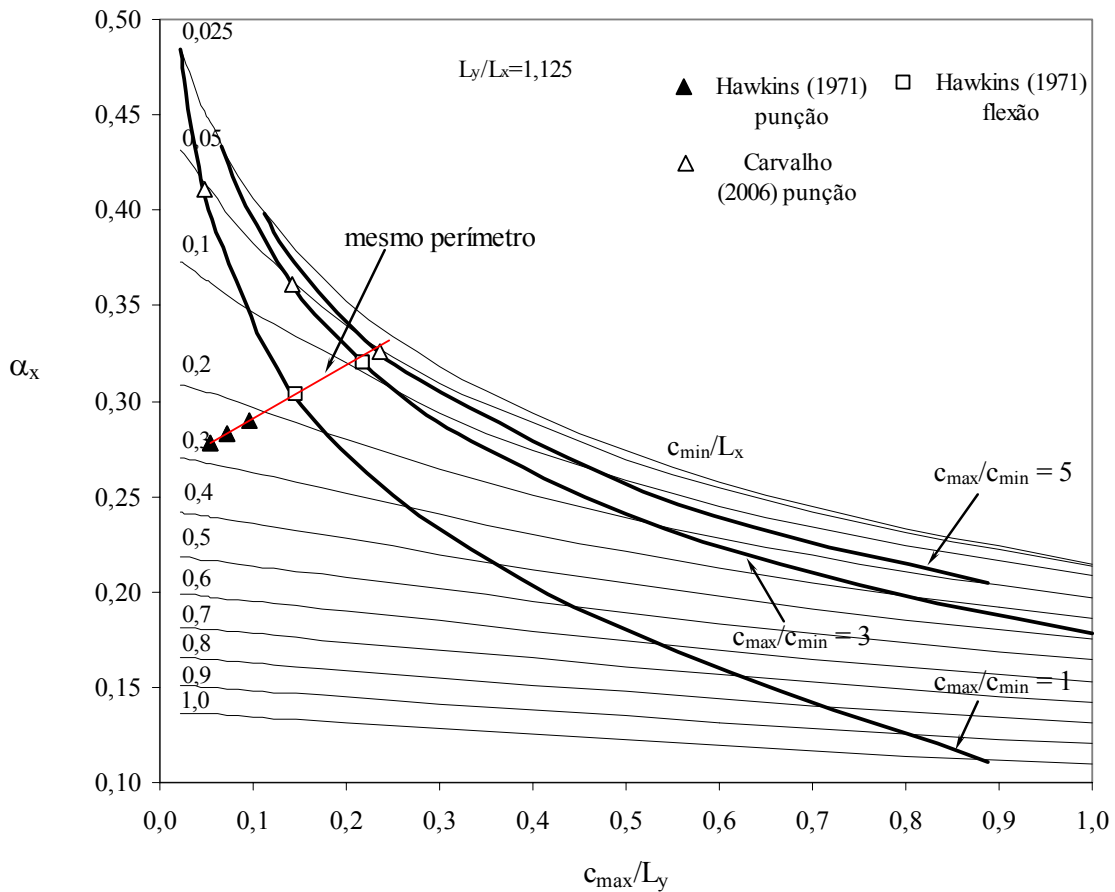
Figura 2.23 – Variação dos fatores  $\alpha_x$  em função da relação  $c_{\max}/L_y$  e  $c_{\min}/L_x$

Observa-se pela Figura 2.23 que para uma relação  $c_{\max}/L_x$  qualquer, a tendência do momento fletor é diminuir com o aumento de  $c_{\max}$ , ou seja, o aumento do índice de retangularidade conduz a redução não somente das tensões cisalhantes que normalmente aparecem acentuadas em pilares com dimensões muito pequenas, mas também das de flexão, com tendência para predominância de comportamento de viga, no caso de uma laje unidirecional. Entretanto, para um  $c_{\max}/L_y$  qualquer, o aumento do índice de retangularidade eleva os momentos, já que se diminui o valor de  $c_{\min}$ , como é o caso das lajes 2, 3, 4 e 5 de Hawkins *et al.* que romperam por punção, cujo trabalho os autores mantiveram o perímetro do pilar constante.

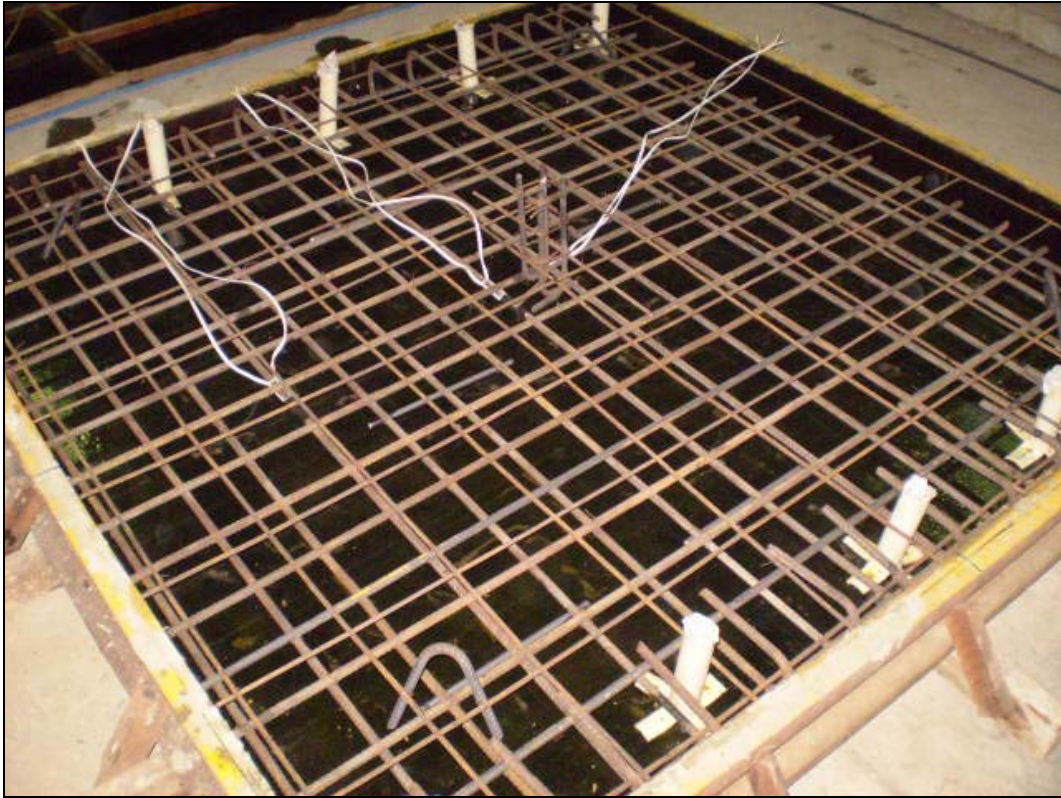
Figura 3.5 – Armaduras da laje L1A posicionada na fôrma

As armaduras de flexão secundárias, também foram posicionadas na superfície tracionada das lajes, porém perpendicularmente às bordas livres e sem ganchos nas extremidades. As lajes L1A, L2A, L3A e L4A possuíam taxas de armadura de flexão secundária ( $\rho_x$ ) de aproximadamente 1,30% e armadura foi composta de 16 barras de 12,5 mm espaçadas de 119 mm. As lajes L1B, L2B, L3B e L4B possuíam taxa de armadura secundária ( $\rho_x$ ) de 0,30% sendo constituídas por 16 barras de 6,3 mm espaçadas também a cada 119 mm. O detalhe das armaduras das lajes pode ser visualizado nas Figuras 3.3 e 3.4. As armaduras foram executadas fora das fôrmas e a fixação entre as diferentes barras de aço foi feita com arame recozido, sendo posteriormente colocadas com as armaduras negativas (principal e secundária) posicionadas no fundo das mesmas, conforme as Figuras 3.5 e 3.6.

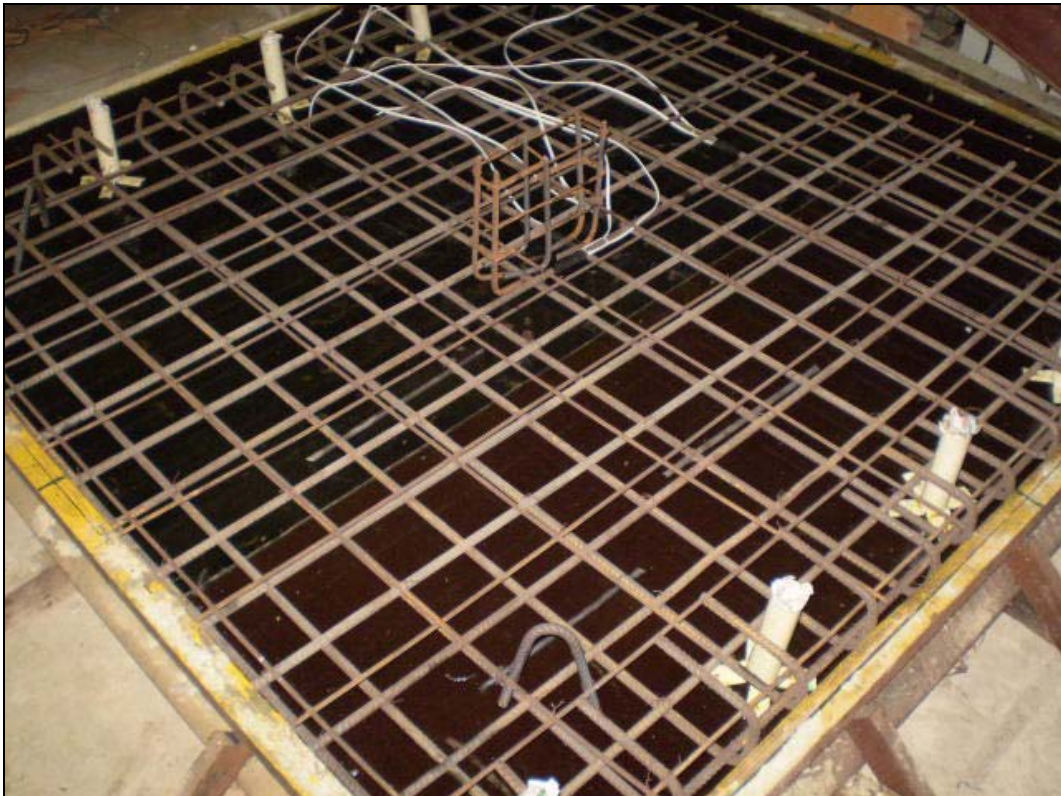
Figura 3.6 – Armaduras da laje L2B posicionada na fôrma

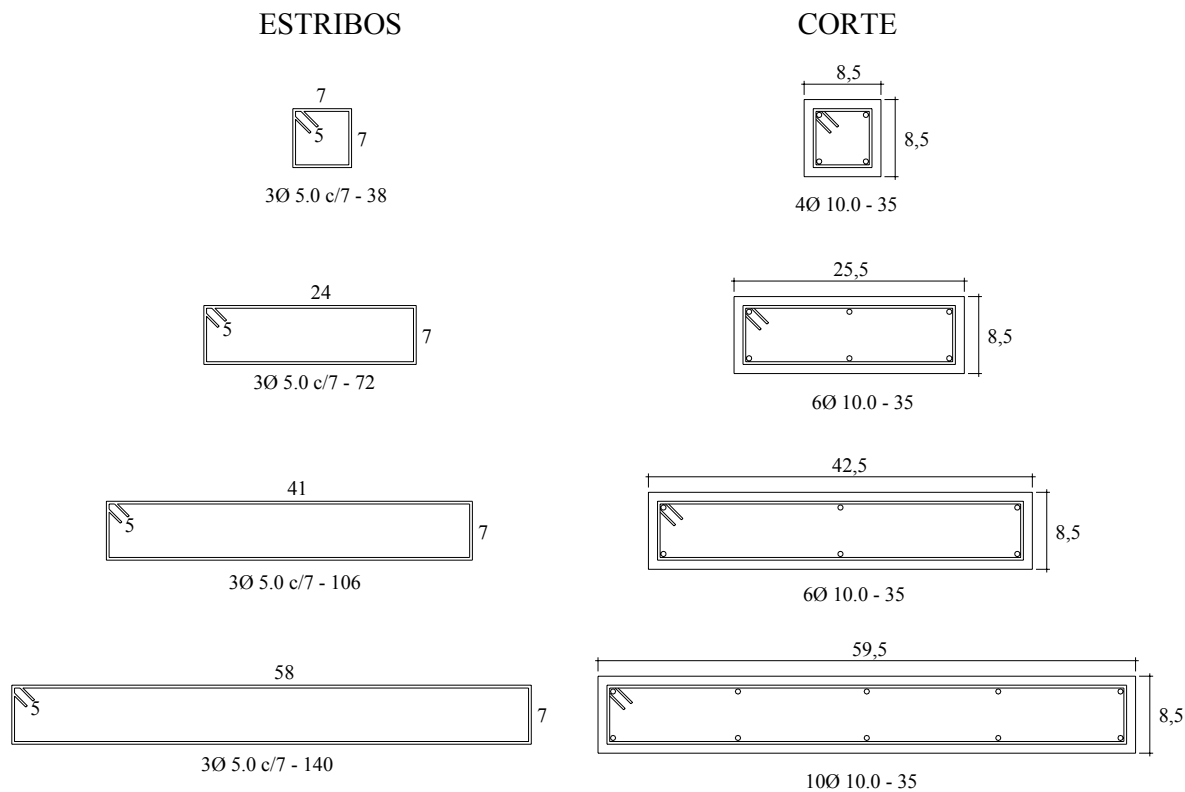
Figura 3.8 – Armadura utilizada nos pilares (dimensões em cm)

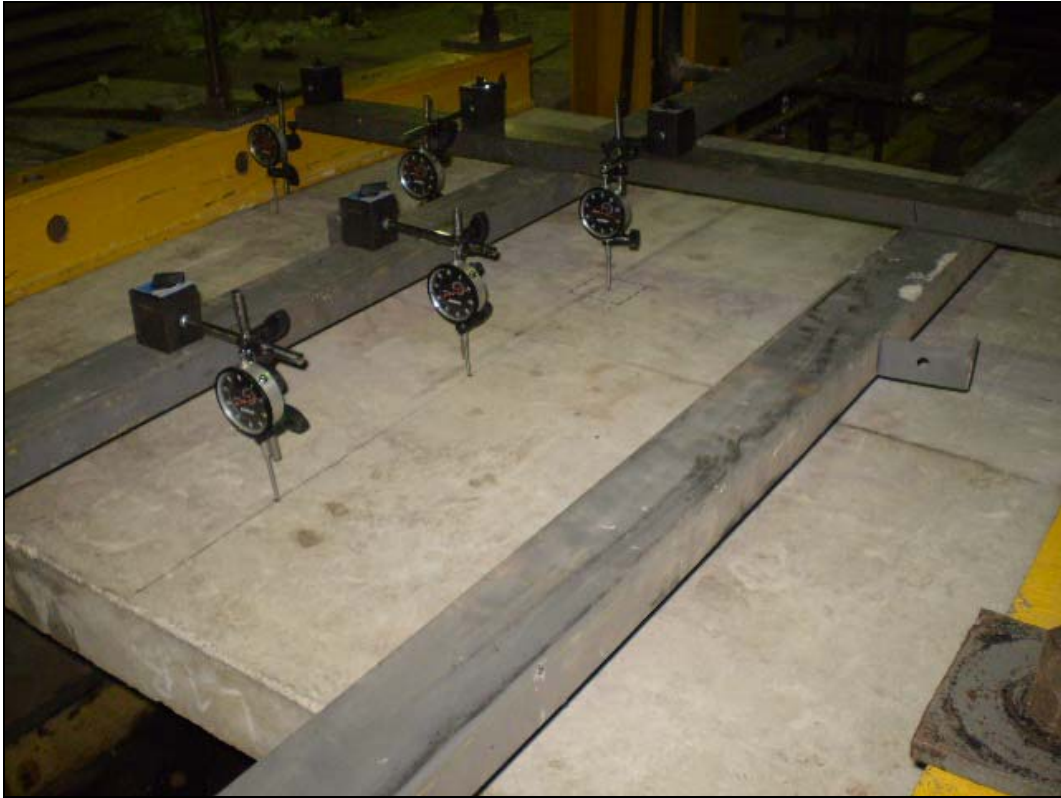
Figura 3.25 - Marcação da projeção do pilar, dos pontos para obtenção dos deslocamentos verticais e colocação da estrutura independente para a fixação dos deflectômetros (laje L1B)

Primeiramente, após o içamento das lajes por meio do pórtico de transporte, as placas foram transportadas e posicionadas sobre os tirantes e gradativamente foi efetuada a descida das mesmas, mediante os próprios tirantes que serviram como guias. Imediatamente foram colocadas opostamente 2 vigas metálicas de reação, deixando as duas outras bordas livres, cuja disposição foi empregada para simular a condição de laje lisa unidirecional. Posteriormente, foi feita a marcação da projeção do pilar e dos pontos para obtenção dos deslocamentos verticais; colocação da estrutura independente para a fixação dos deflectômetros, exatamente nos pontos marcados para a leitura dos deslocamentos e, por fim, a conexão da célula de carga e dos condutores dos extensômetros elétricos ao sistema de aquisição de dados. O resultado dos procedimentos realizados pode ser observado através da Figura 3.25.

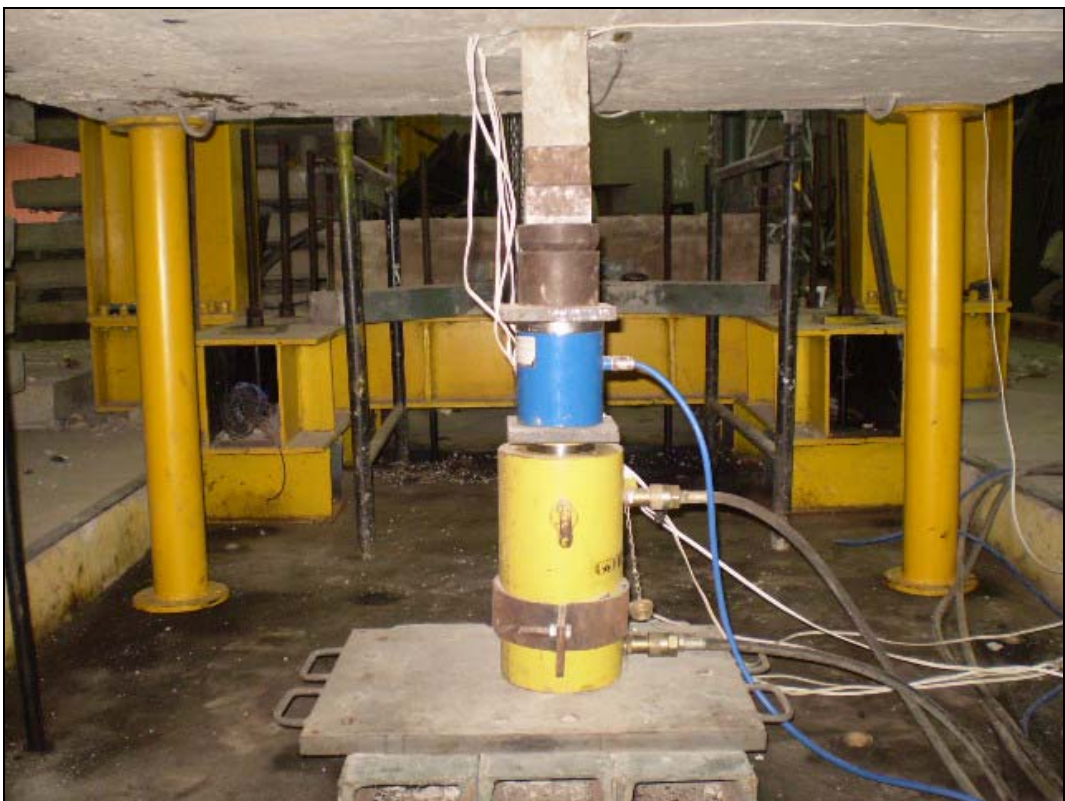
Figura 3.30 – Sistema de aplicação de carregamento típico das lajes

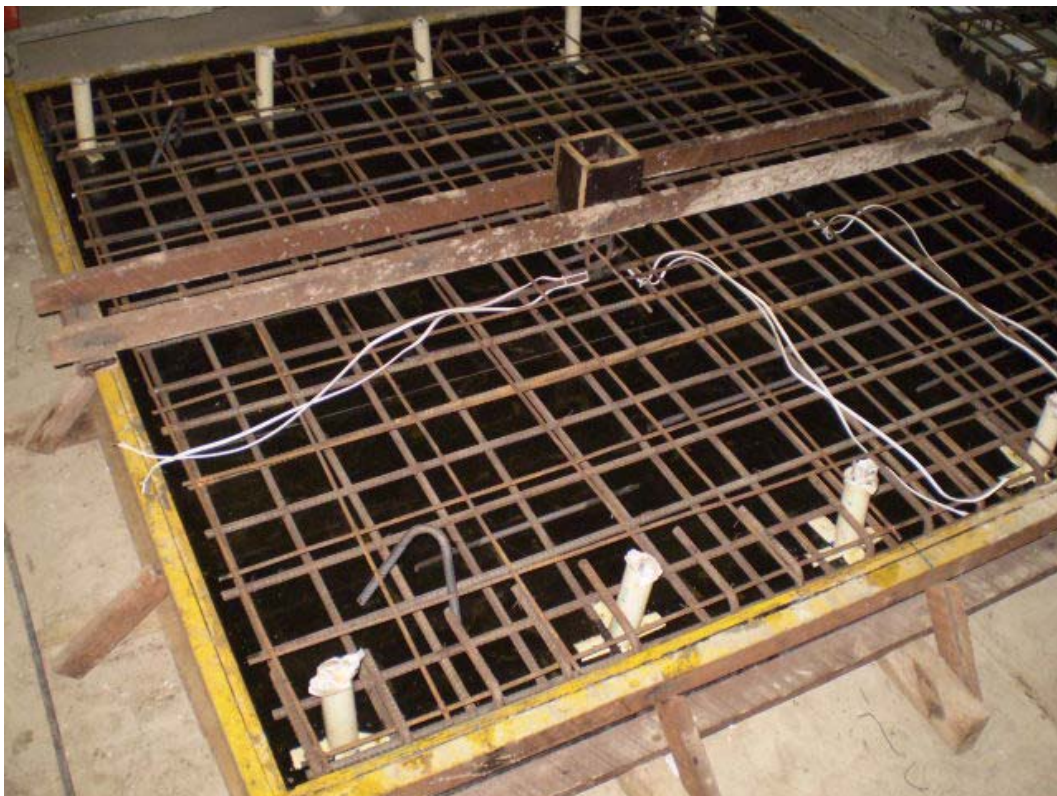
Figura 3.31 – Armadura disposta na laje com pilar de índice de retangularidade 1

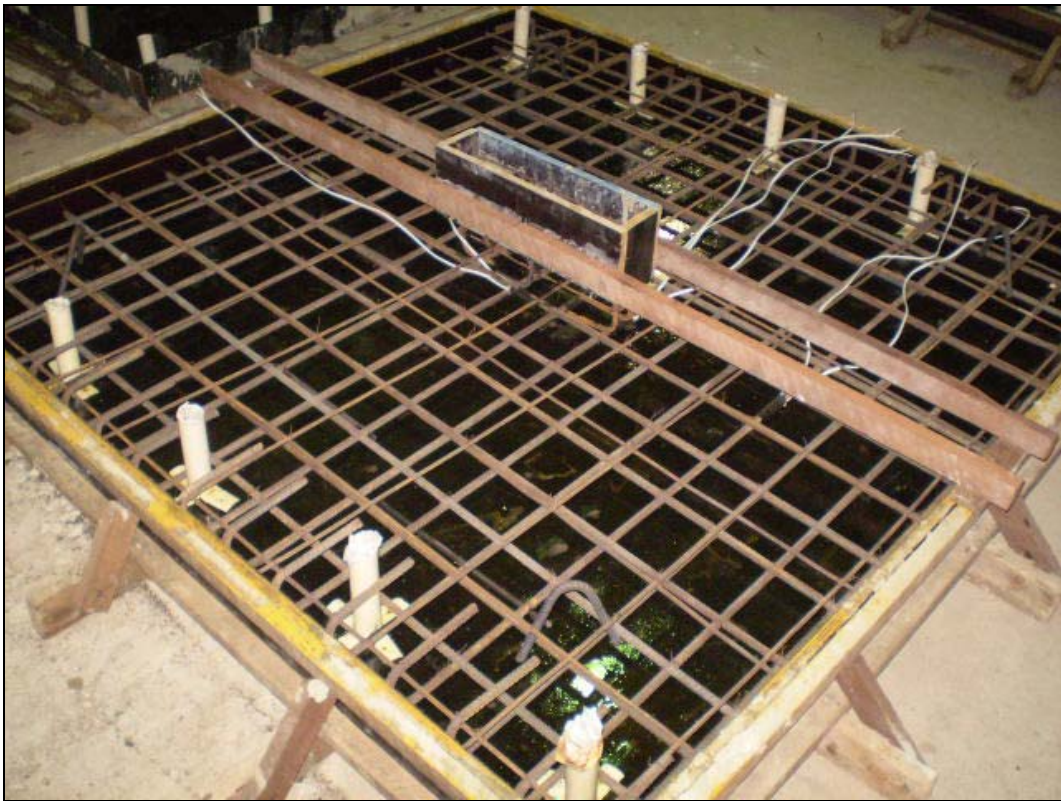
Figura 3.32 – Armadura disposta na laje com pilar de índice de retangularidade 5

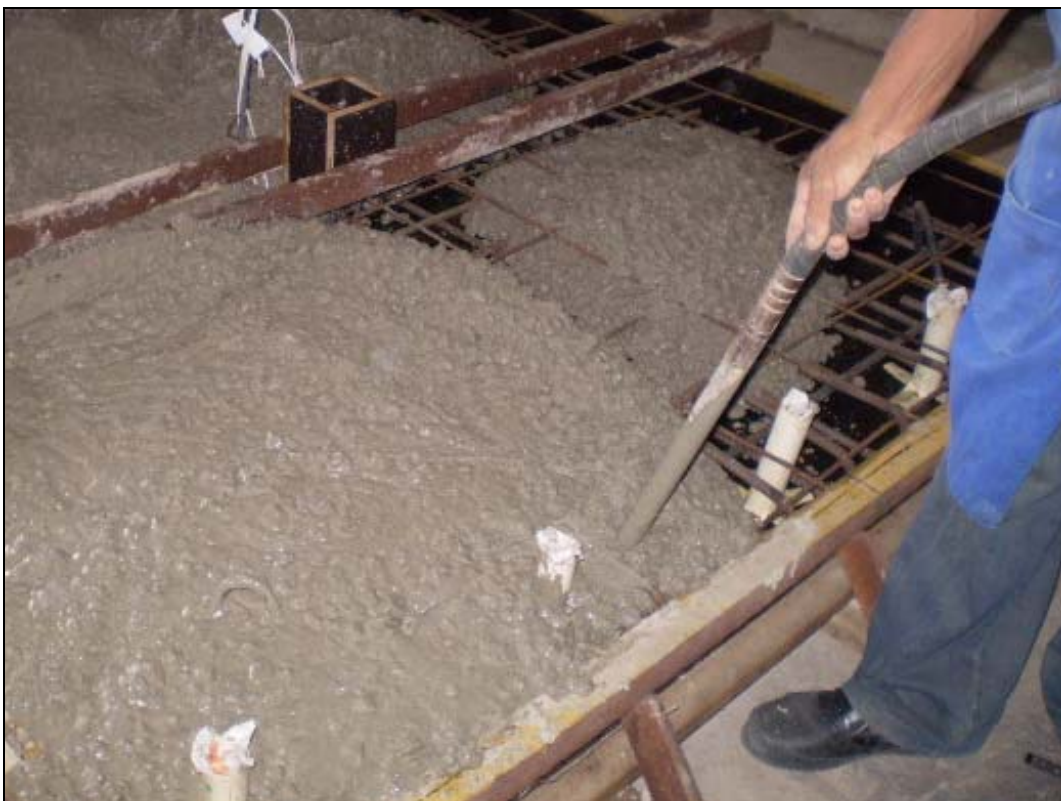
Figura 3.33 – Procedimento de vibração do concreto efetuado nas lajes

Para execução das lajes foram utilizadas fôrmas montadas com a utilização de placas de compensado resinado de 18 mm de espessura, fixadas sobre uma estrutura rígida de caibros, conforme as Figuras 3.31 e 3.32, onde o concreto foi lançado e adensado. Antes de iniciar a moldagem, as fôrmas e os moldes metálicos dos corpos de prova foram limpos e lubrificados com óleo para que a etapa de desforma fosse facilitada. O transporte do concreto do caminhão-betoneira até as fôrmas localizadas no interior do laboratório foi realizado com carrinhos de mão basculantes, onde o concreto foi lançado e adensado. Após a etapa de cura das lajes, estas foram desformadas, empilhadas e posteriormente ensaiadas. Foram feitos corpos de prova tanto do concreto como do aço para obtenção das propriedades mecânicas dos materiais, tais como: resistência característica à compressão, resistência à tração por ensaio de compressão diametral e o módulo de elasticidade do concreto, seguindo as recomendações das normas NBR 5739 (ABNT 1994), NBR 7222 (ABNT 1994) e NBR 8522 (ABNT 1984), respectivamente. A etapa de concretagem, acabamento final das lajes e o procedimento para moldagem dos corpos de prova cilíndricos são apresentados nas Figuras 3.33 a 3.35.

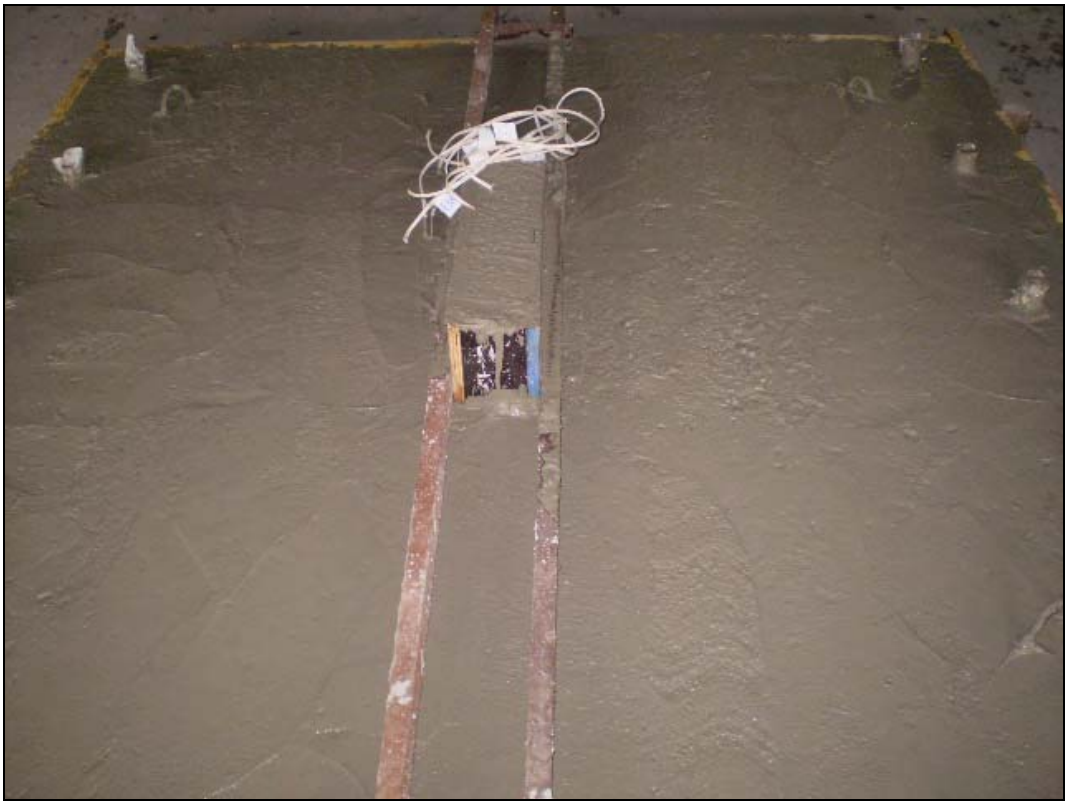
Figura 3.34 – Aspecto da concretagem final das lajes

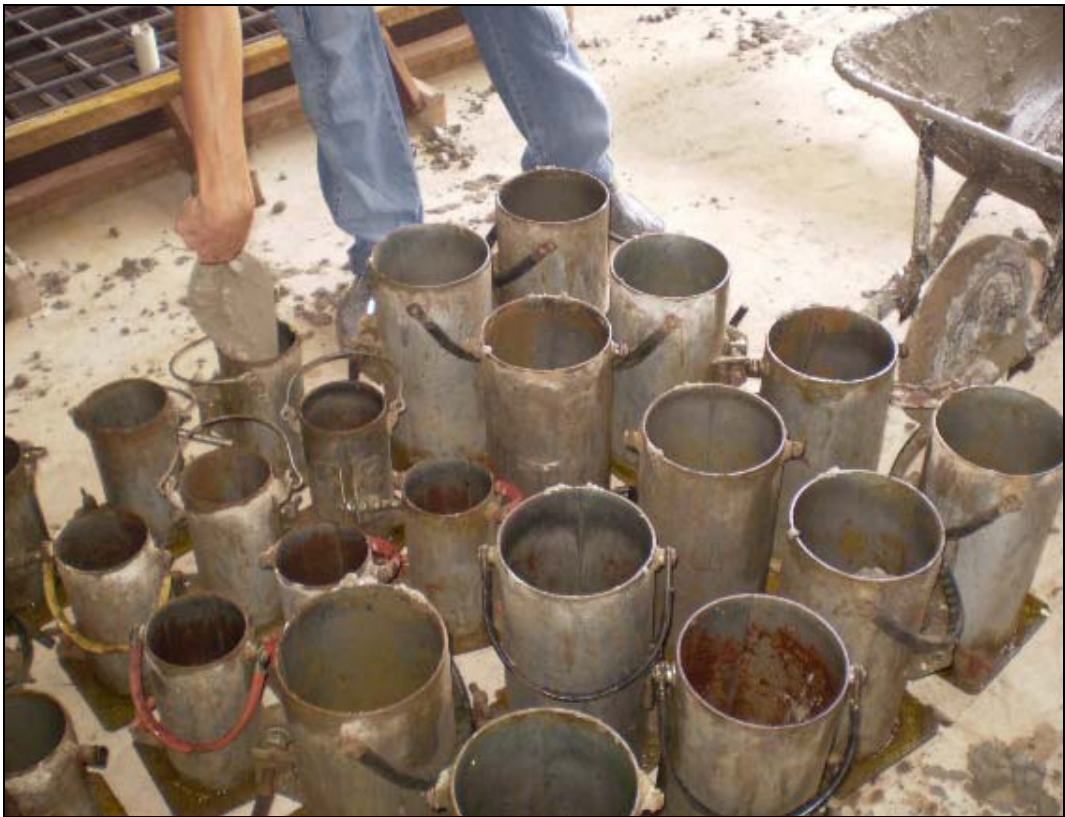
Figura 3.35 – Moldagem dos corpos de prova para os ensaios de resistência do concreto

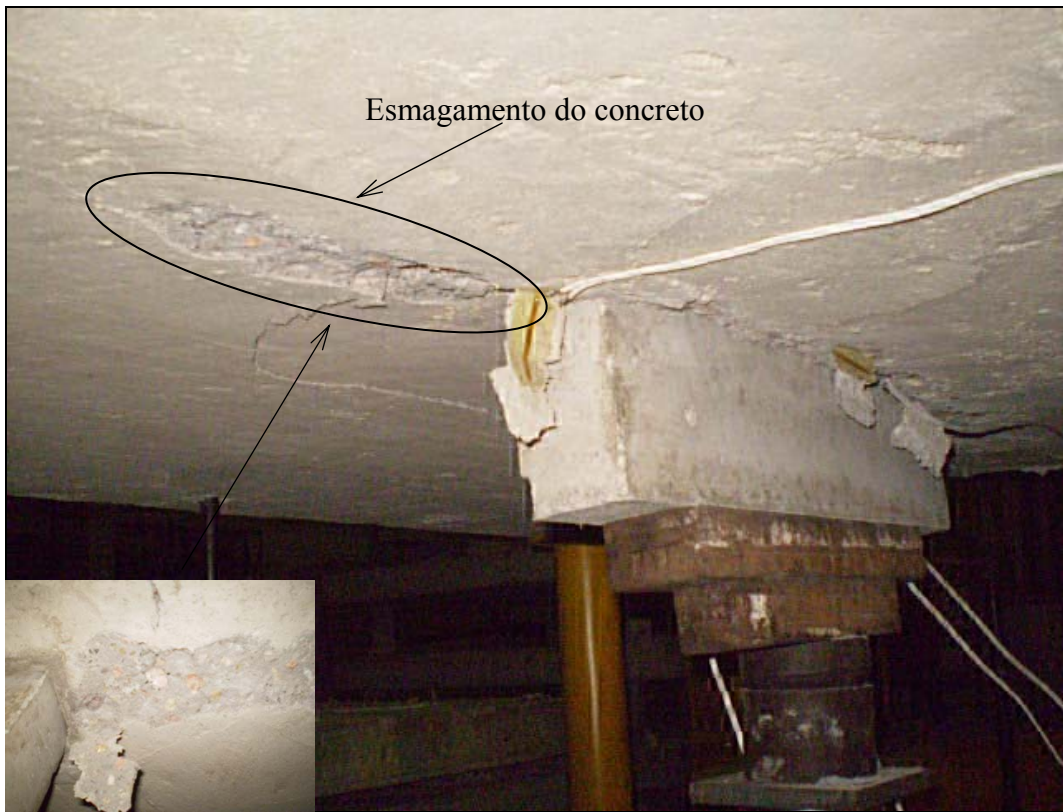
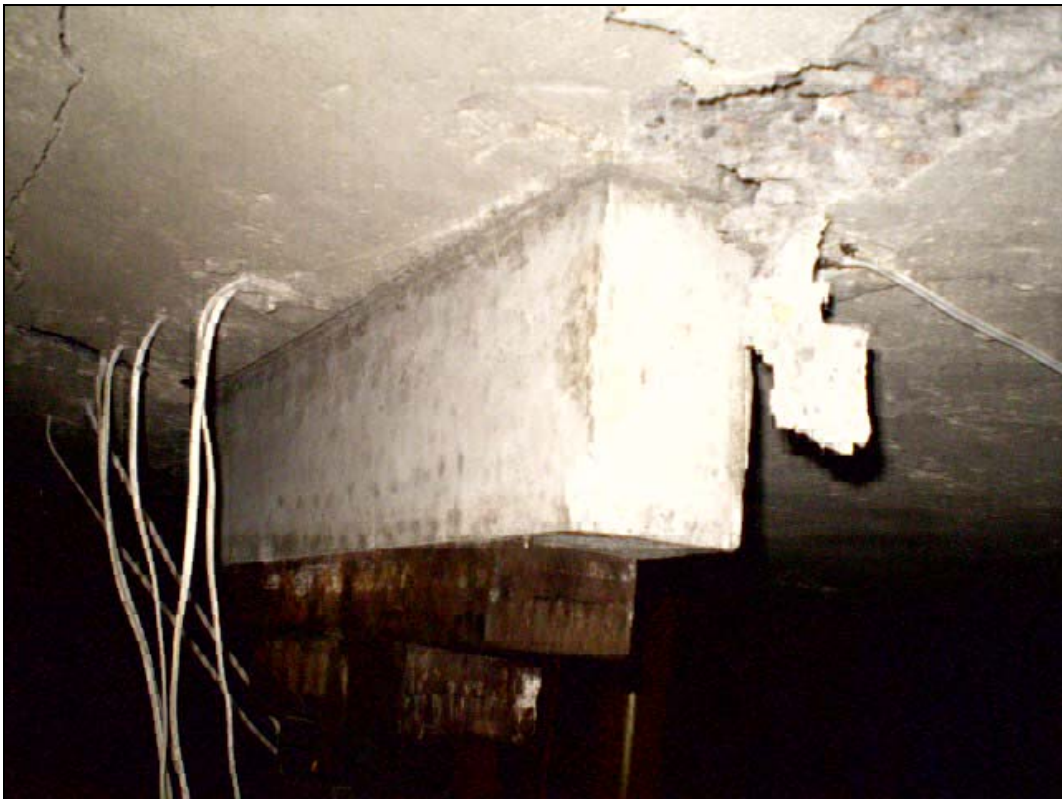
Figura 4.33 – Observação do esmagamento do concreto da laje L4A

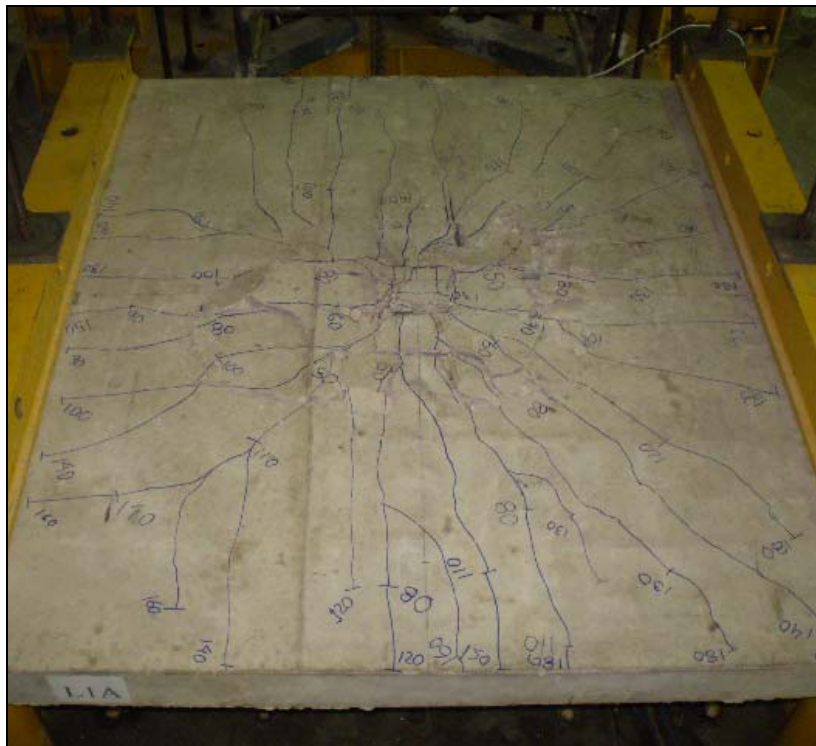
Figura 4.59 – Mapa de fissuração da laje L1A

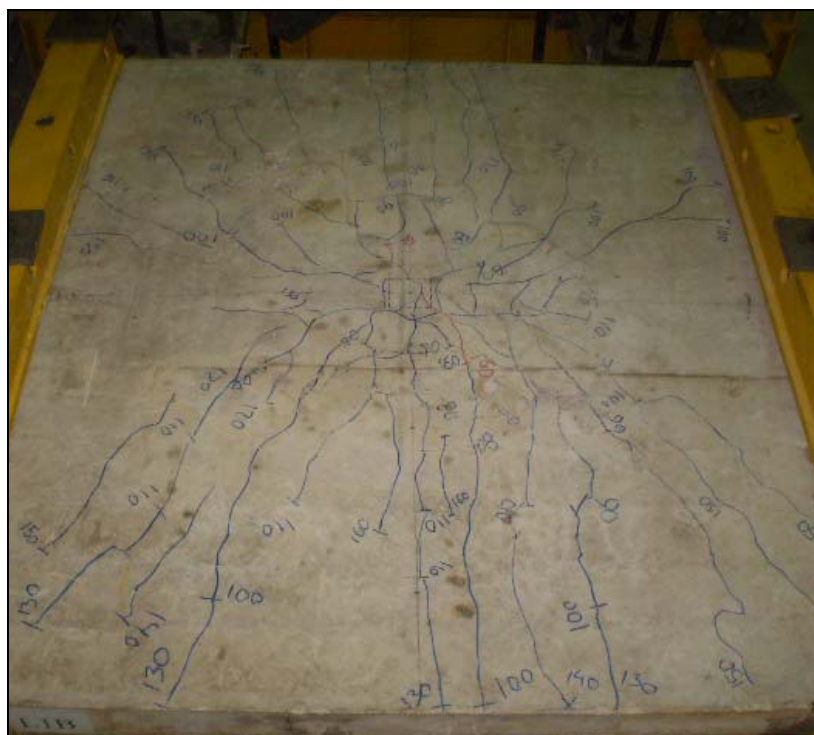
Figura 4.60 – Mapa de fissuração da laje L1B

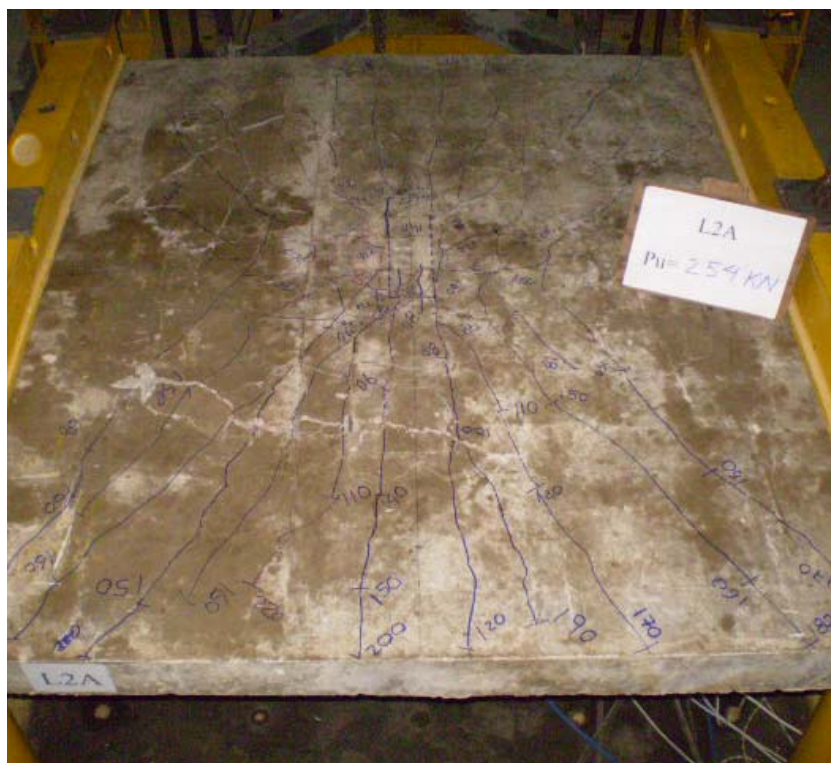
Figura 4.61 – Mapa de fissuração da laje L2A

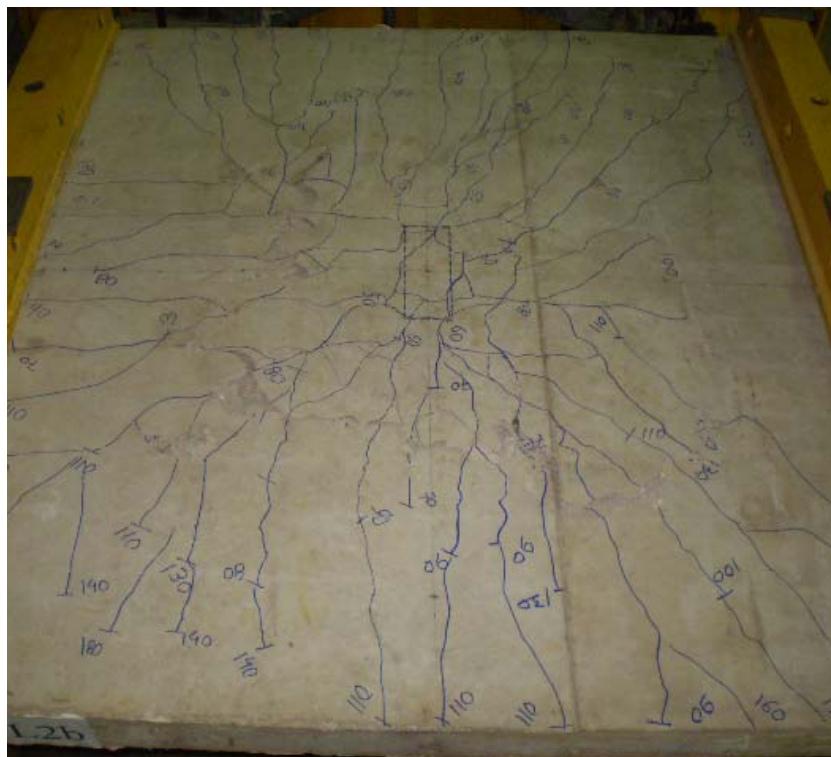
Figura 4.62 – Mapa de fissuração da laje L2B

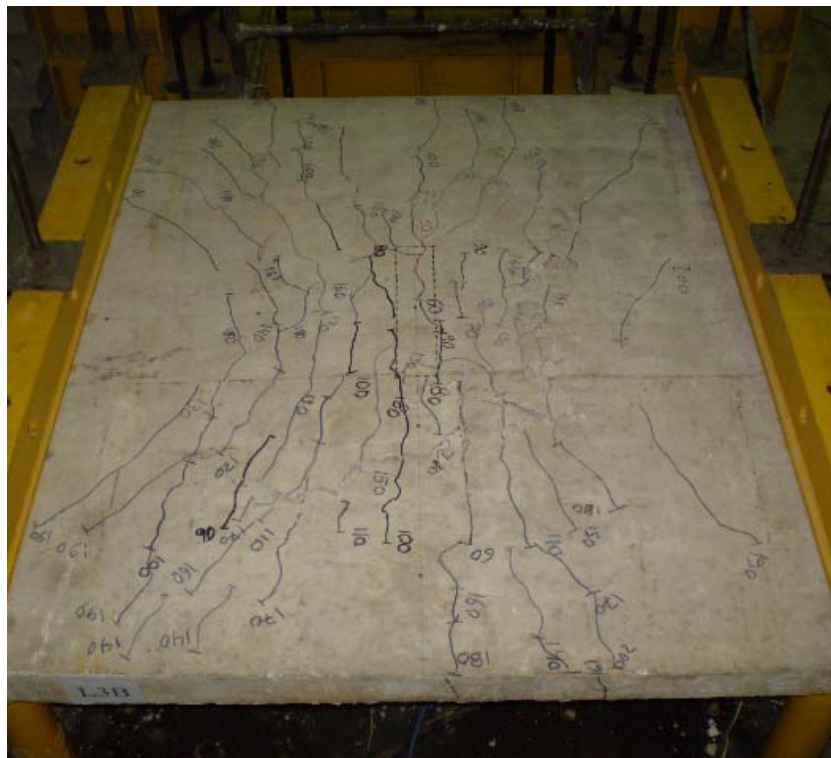
Figura 4.64 – Mapa de fissuração da laje L3B

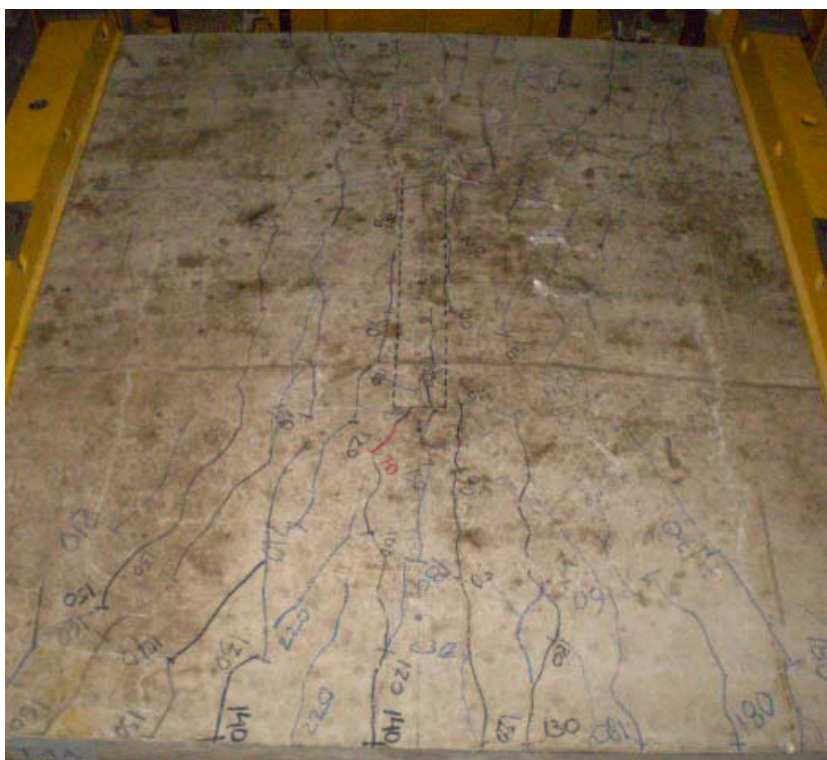
Figura 4.65 – Mapa de fissuração da laje L4A

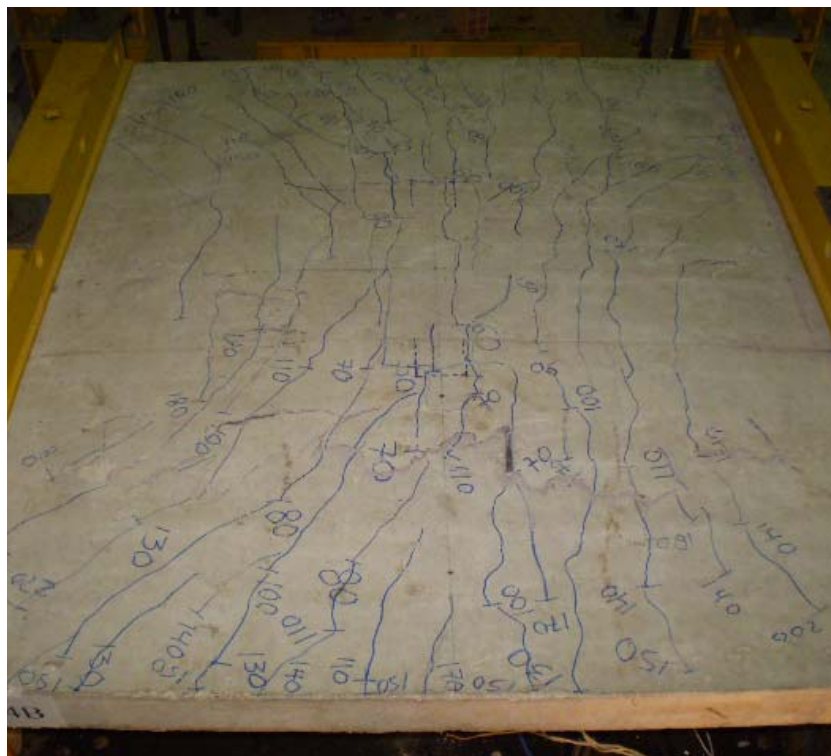
Figura 4.66 – Mapa de fissuração da laje L4B

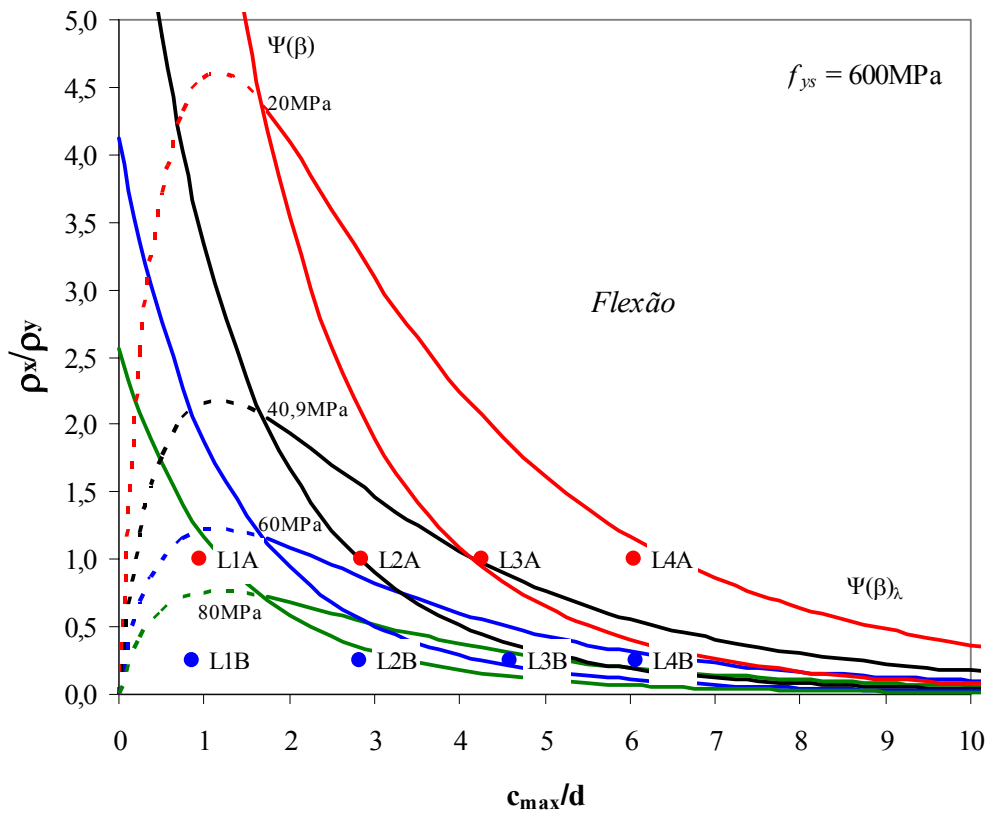
Figura 4.84 – Curvas modos de ruptura para diferentes resistências do concreto

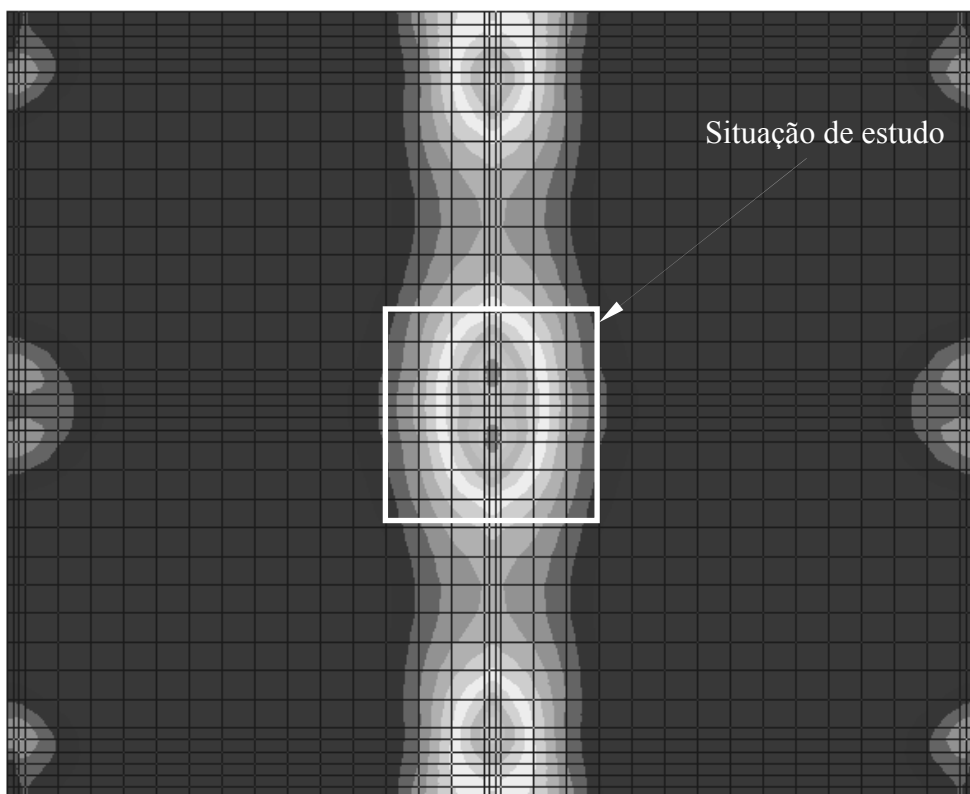
Figura 6.3 – Tensões máximas no pavimento caracterizando situação de laje lisa unidirecional
