**UNIVERSIDADE FEDERAL DO PARÁ
NÚCLEO DO MEIO AMBIENTE-NUMA
PROGRAMA DE PÓS-GRADUAÇÃO EM GESTÃO DE RECURSOS NATURAIS E
DESENVOLVIMENTO LOCAL NA AMAZÔNIA – PPGEDAM**

**SUBSÍDIOS A CONSTRUÇÃO DO PLANO DE MANEJO DA BACIA HIDROGRÁFICA
DO RIO IRITUIA NO MUNICÍPIO DE IRITUIA –PARÁ**

Dissertação apresentada à banca examinadora do Núcleo de Meio Ambiente de Universidade Federal do Pará, para obtenção do Título de Mestre em Gestão de Recursos Naturais e Desenvolvimento Local na Amazônia.

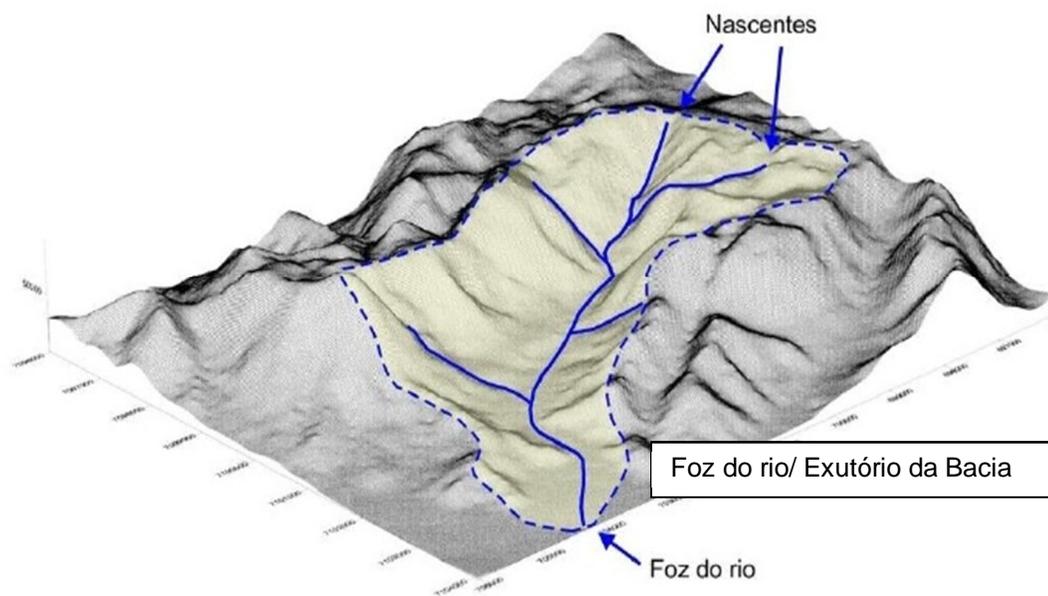
Figura 2: representação de uma bacia hidrográfica.

Guerra (1997) definiu bacia hidrográfica como “um conjunto de terras drenadas por um rio principal e seus afluentes”. Barrella (2001) complementa que as bacias hidrográficas são originadas nas áreas mais elevadas do relevo, onde as águas das chuvas percorrem caminhos distintos: escoando superficialmente das partes mais altas para as mais baixas do relevo, originando os rios e riachos, ou se infiltram nos solo para formação de nascentes e do lençol freático (Figura 2).

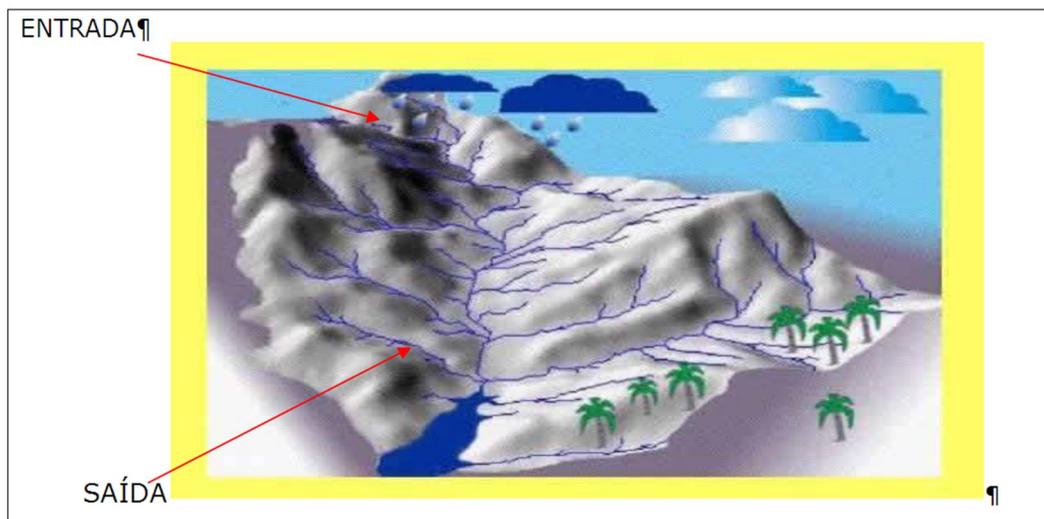
Figura 3: Entrada e saída de água de uma bacia hidrográfica.

Para Lima e Zakia (2000) “as bacias hidrográficas são sistemas abertos, que recebem energia através de agentes climáticos e perdem energia através do deflúvio”. No funcionamento deste sistema aberto o elemento integrador é formado pelos leitos fluviais ou canais de drenagens, a entrada do fluxo de água acontece através das precipitações e a saída corresponde ao volume de água que escoar como ilustra a Figura 3.

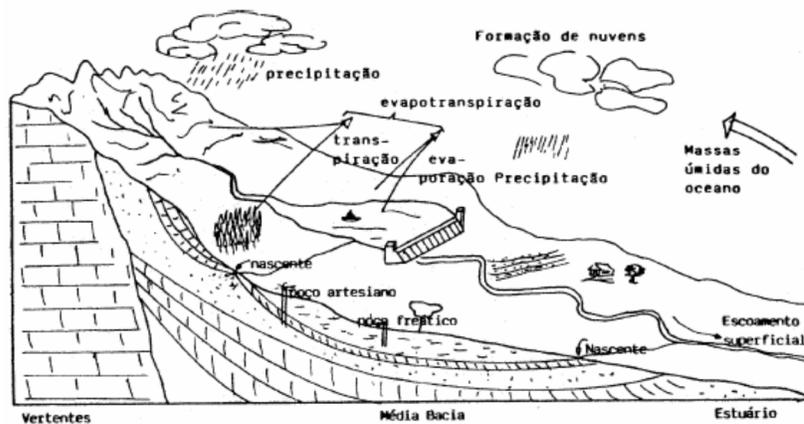
Figura 4: Representação esquemática dos processos hidrológicos envolvidos no balanço hídrico de uma bacia hidrográfica.

As bacias hidrográficas possuem um balanço hídrico, que é determinado pela diferença entre a entrada e saída de água em uma bacia. O balanço hídrico ocorre de forma sistêmica através da captação da água da chuva que alimentam o fluxo de água subterrânea, perde água através da evaporação e evapotranspiração, e produz o restante como deflúvio ou escoamento superficial, este processo é representado esquematicamente na figura 4.

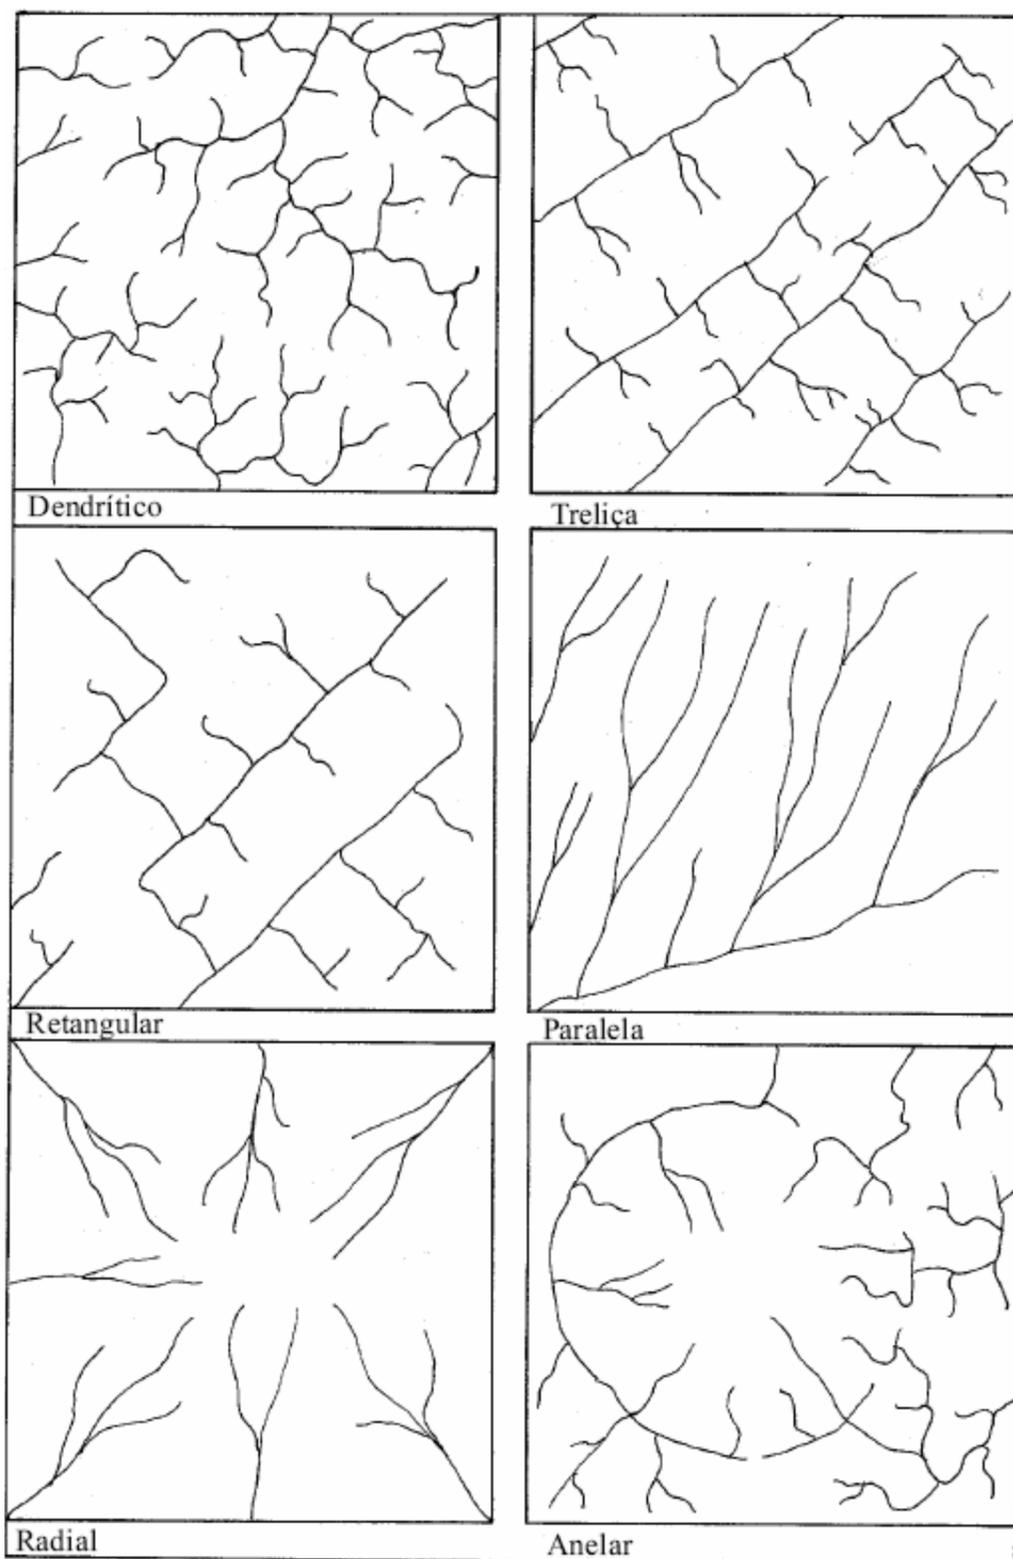
Figura 5: Padrões de forma de drenagem das bacias hidrográficas.

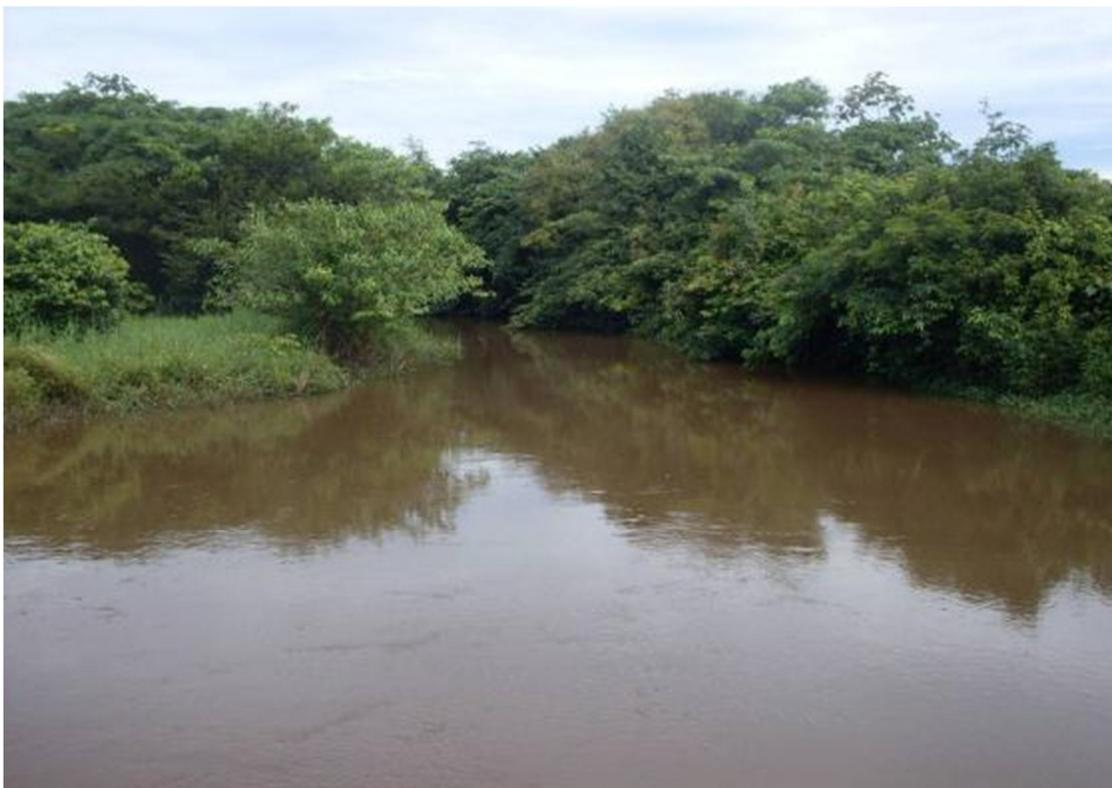
Foto 1 - Mata ciliar de Irituia- PA.

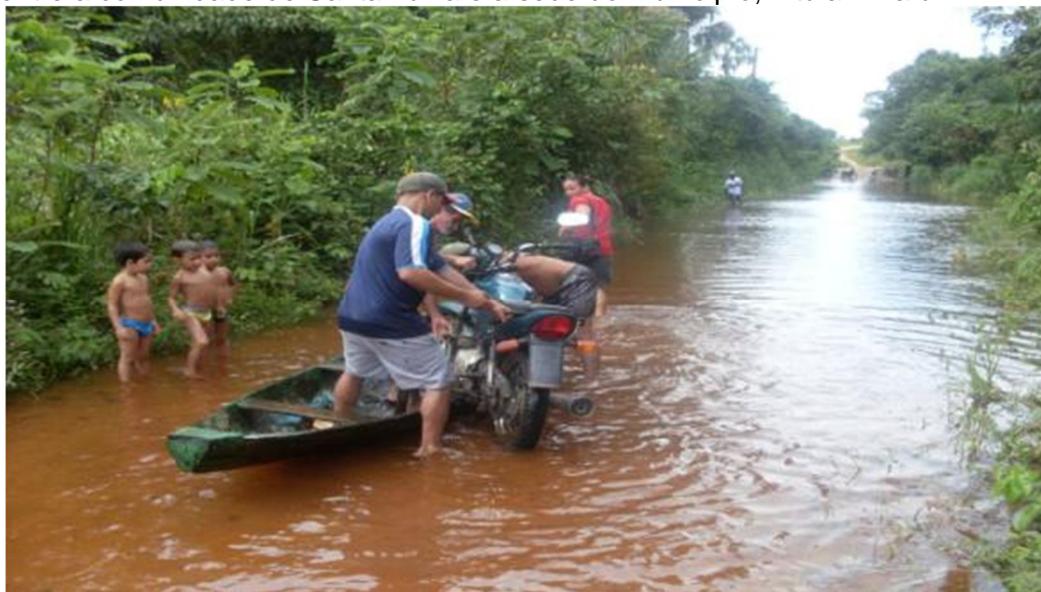
Foto 2: Enchente do rio Irituia alcança a estrada e dificulta a locomoção entre a comunidade de Santa Luzia e a sede do município, Irituia – Pará.

Durante o período das chuvas, é comum encontrar em Irituia estradas alagadas dificultando o acesso entre as comunidades agrícolas e sede do município (Foto 2). Muitas famílias permanecem isoladas, encontram dificuldades principalmente para escoar sua produção agrícola e rendem-se ao comércio informal para a travessia em canoas.

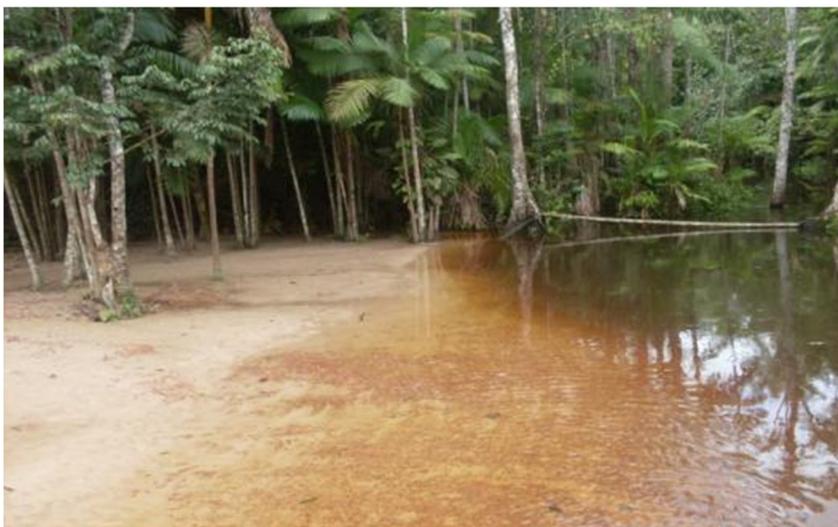
Foto 3 - Igarapé em processo de assoreamento, Irituia- PA.

Apesar de sua inquestionável importância, a mata ciliar da bacia hidrográfica do Rio Irituia, encontra-se em alguns pontos com elevado grau de degradação. É possível perceber áreas em que a mata ciliar foi retirada resultando em um processo acelerado de assoreamento de igarapés (foto 3) comprometendo os mais variados usos do mesmo pela população local.

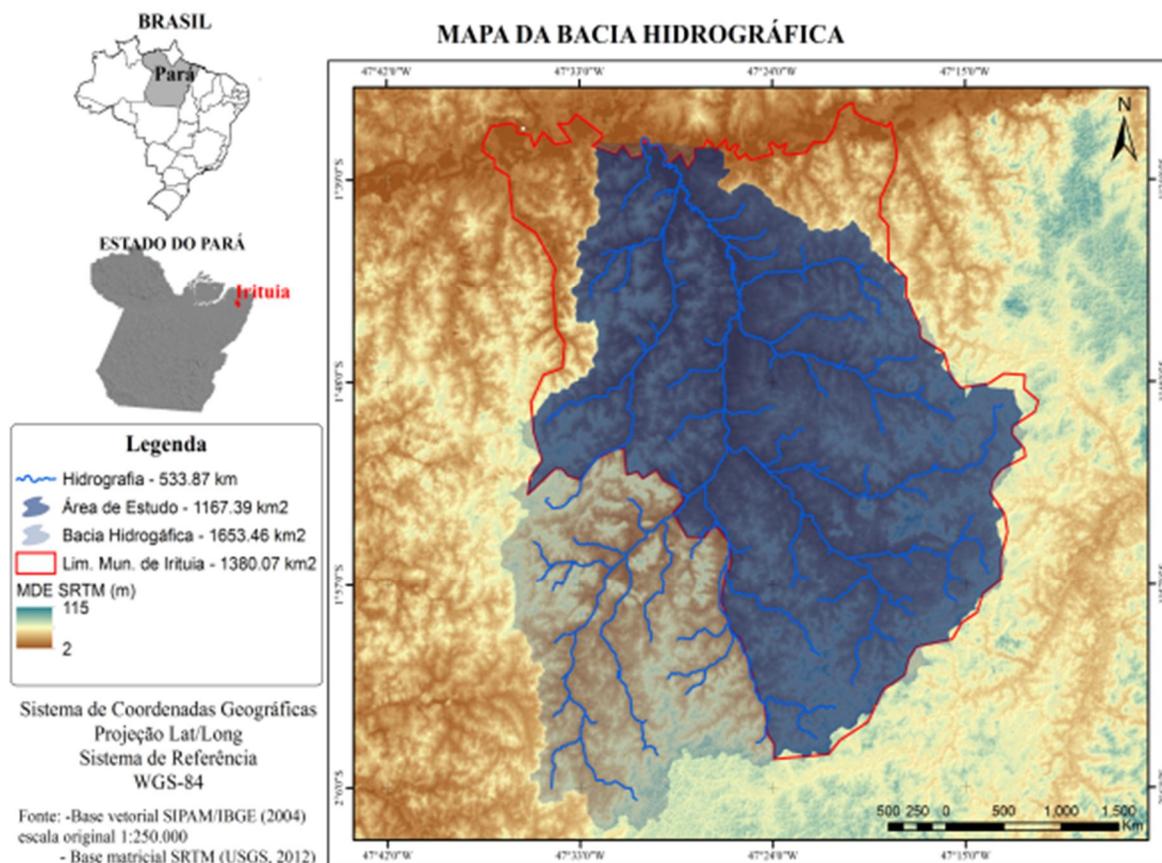
Mapa 2 - Bacia hidrográfica do Rio Irituia.

A bacia hidrográfica do rio Irituia possui uma área superior a 1653,46 km² e apresenta forma dendrítica, sua extensão ultrapassa os limites geográficos do município de Irituia em sua porção sudoeste, composta pelo município de Mãe do Rio, e uma pequena porção a Oeste no município de São Domingos do Capim. Este fato permite a reflexão que qualquer ação para manutenção da bacia hidrográfica do rio

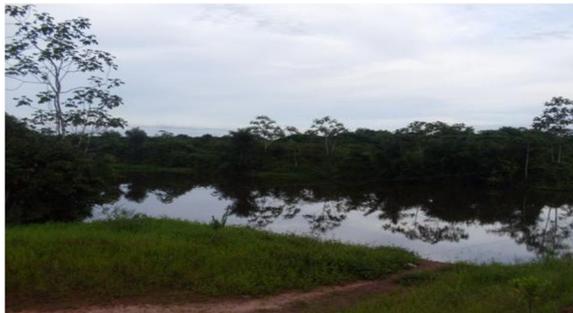
Foto 4 - Rio Irituia e sua mata ciliar parcialmente desmatada.

Através de imagens fotográficas puderam-se observar pontos em que o processo de desmatamento e degradação das matas ciliares encontra-se acelerado, resultando em erosão e enchentes, visto que a vegetação protetora foi retirada das margens dos rios.

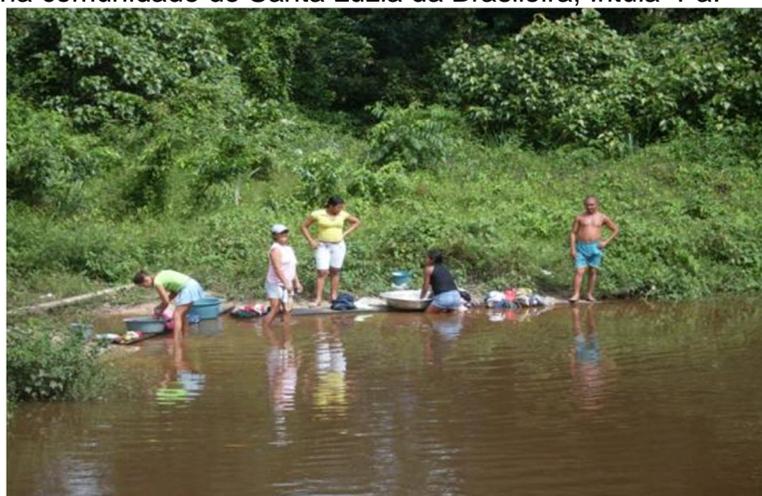
Foto 5 - Um dos múltiplos usos realizado a gerações no rio Peripindeua na comunidade de Santa Luzia da Brasileira, Irituia–Pa.

No que diz respeito aos corpos d'água, foi registrado que 100% das famílias entrevistadas na comunidade faziam e ainda fazem, uso de igarapés (foto 5) para higienização pessoal, de roupas, alimentação e lazer. As matas ciliares eram consideradas preservadas e corredores ecológicos de muitos animais silvestres que serviam de alimentação da população local. Veados (branco e vermelho), cotia, catitu, tatu, entre outros eram facilmente encontrados nessa região.

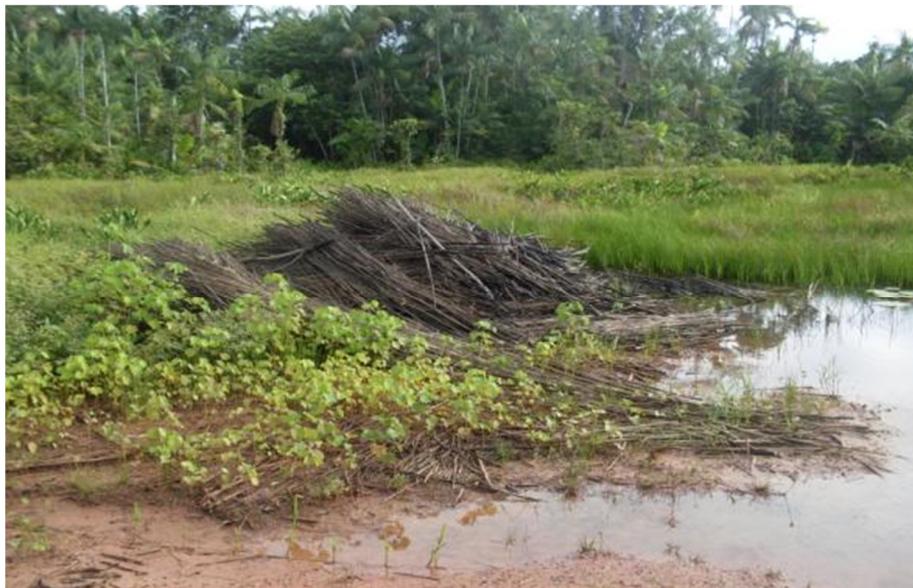
Foto 6 - Desmatamento e degradação do igarapé pelo cultivo da malva em Irituia–Pa.

A produção da fibra de malva (*Urena Lobata L.*) também contribuiu para o desmatamento e degradação da mata ciliar e de muitos igarapés da região. Após a derrubada e queima da vegetação, cria-se ambiente perfeito para plantio da malva e utiliza-se em geral terrenos à proximidade dos corpos d'água para se proceder à retirada da fibra (MONTEIRO, 1973; JUNQUEIRA, 1972). Atualmente ainda pode ser visto na comunidade de Santa Luzia da Brasileira alguns igarapés degradados pelo cultivo da malva (foto 6), no entanto, em proporções menores que na década de 1980.

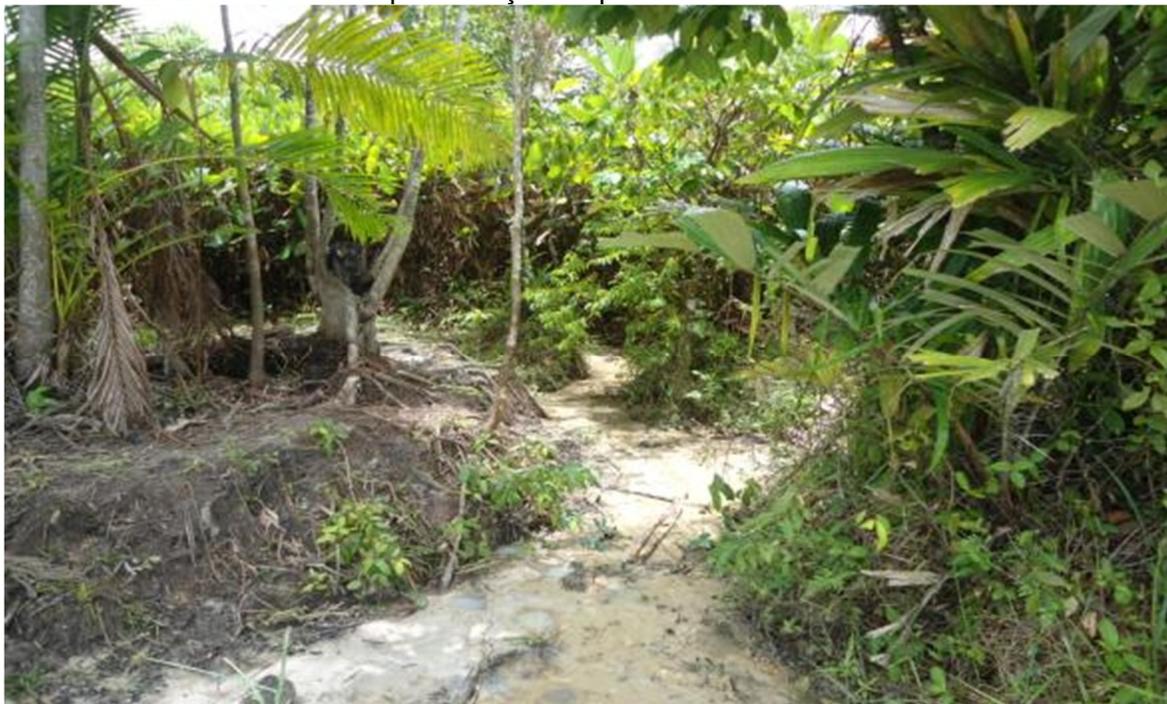
Foto 7 - Desmatamento na nascente de um dos igarapés da comunidade de Santa Luzia da Brasileira para criação de pastos. Irituia–Pa.

Segundo o Sr. Idelson, *as nascentes dos igarapés foram desflorestadas de forma indiscriminada pela pecuária extensiva e para a extração de espécies madeireiras com elevado valor comercial, com essas áreas desprotegidas, o trânsito dos gados e enxurradas provocou o assoreamento de muitas nascentes, e em alguns casos relatados por ele, ate a extinção de alguns igarapés (foto 7), assim, os afluentes que compões a bacia hidrográfica do rio Irituia estão cada vez mais degradados e pouco alimentam o rio principal.*

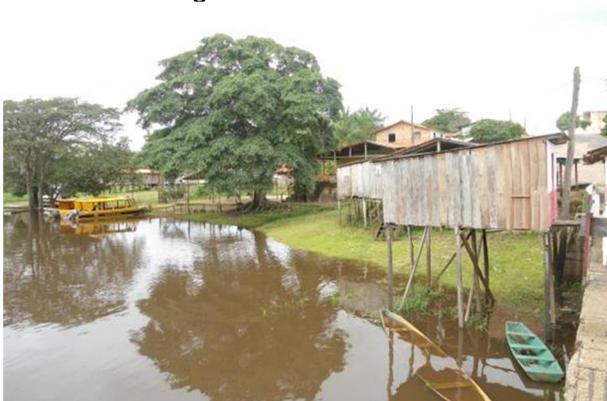
Foto 8 - Retirada da mata ciliar para ocupação urbana as margens do rio Irituia.

Entre os entrevistados 5% deles são residentes até 5 anos e 9% residentes até 10 anos, apesar de um período menor de moradia no núcleo urbano, estes também forneceram informações sobre uma paisagem alterada com o passar dos anos e segundo o secretário Municipal de Meio Ambiente, o Sr. Francisco da Silva Nunes, estas alterações na paisagem tem ocorrido de forma acelerada causando danos aos recursos naturais, principalmente nos recursos hídricos. Ele acrescenta que muitos igarapés da cidade não permitem mais o uso, pois estão totalmente degradados pelo esgoto doméstico e pelo depósito de lixo pelos próprios moradores (Fotos 8 e 9).

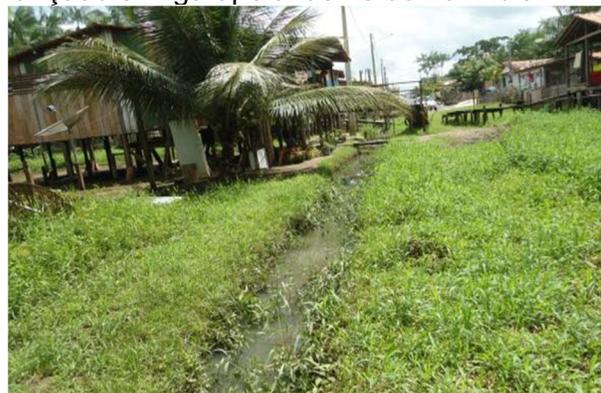
Foto 9 - Esgoto doméstico no centro urbano lançado em igarapé afluente do rio Irituia.

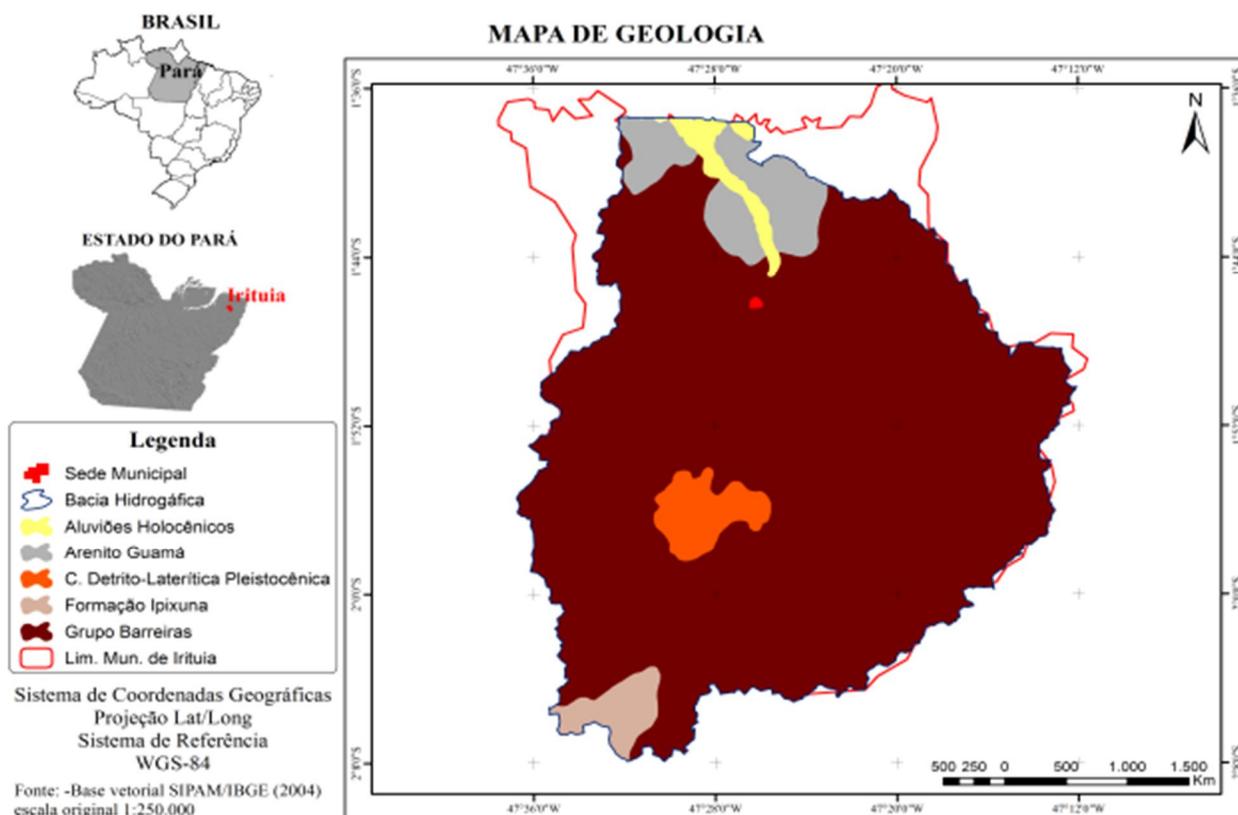
Mapa 4 - Geologia na bacia hidrográfica do rio Irituia.

A configuração dos Aluviões Holocênicos são formados por rochas menos consolidadas e mais recentes ocorrendo em todas as bacias hidrográficas brasileiras, ao longo dos rios e das planícies fluviais, por isso merecem especial atenção sobre seu uso e ocupação. Na área de estudo, ao norte é possível notar a ocorrência de estreita faixa desta formação geológica e uma porção de Arenito Guamá, esta constitui-se basicamente de arenito ortoquartzítico, ocorrendo na região de São Miguel do Guamá,

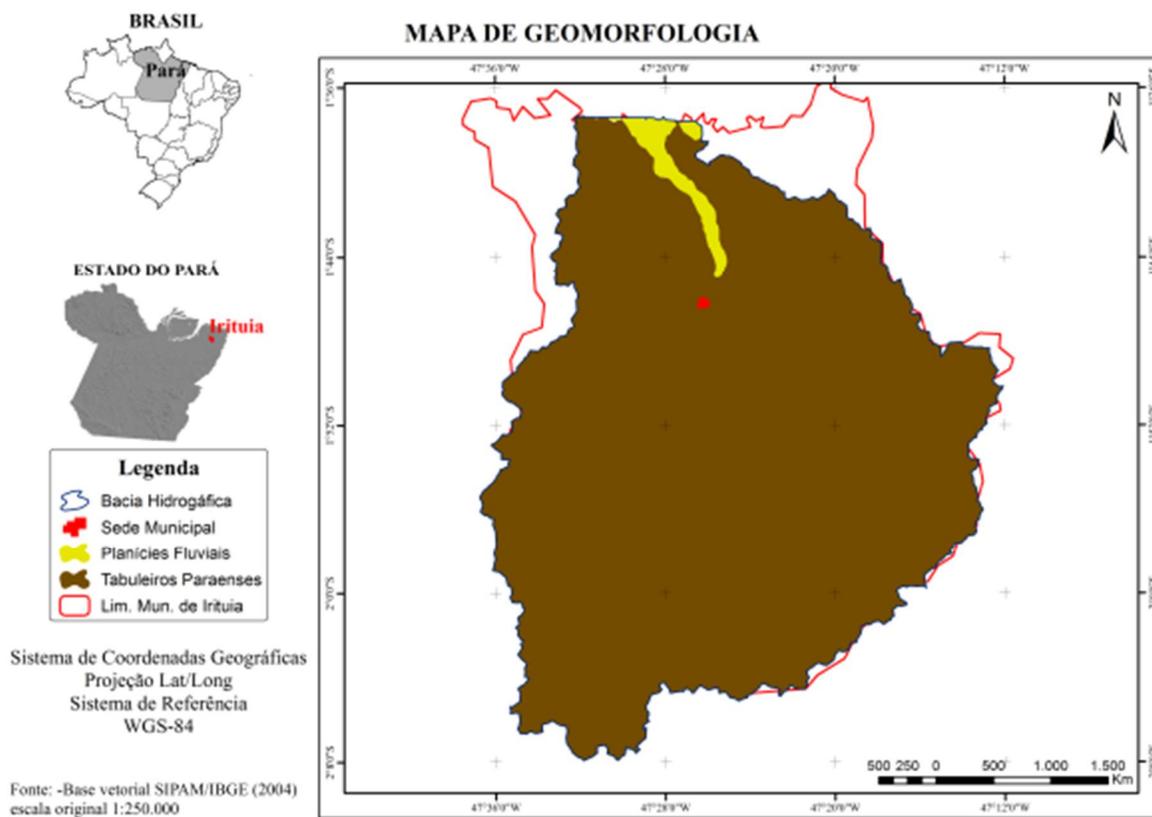
Mapa 5 - Geomorfologia na bacia hidrográfica do rio Irituia.

As Planícies Fluviais encontram-se no extremo norte do município em pequenas proporções. Os tabuleiros paraenses ocorrem em mais de 90% da área da bacia.

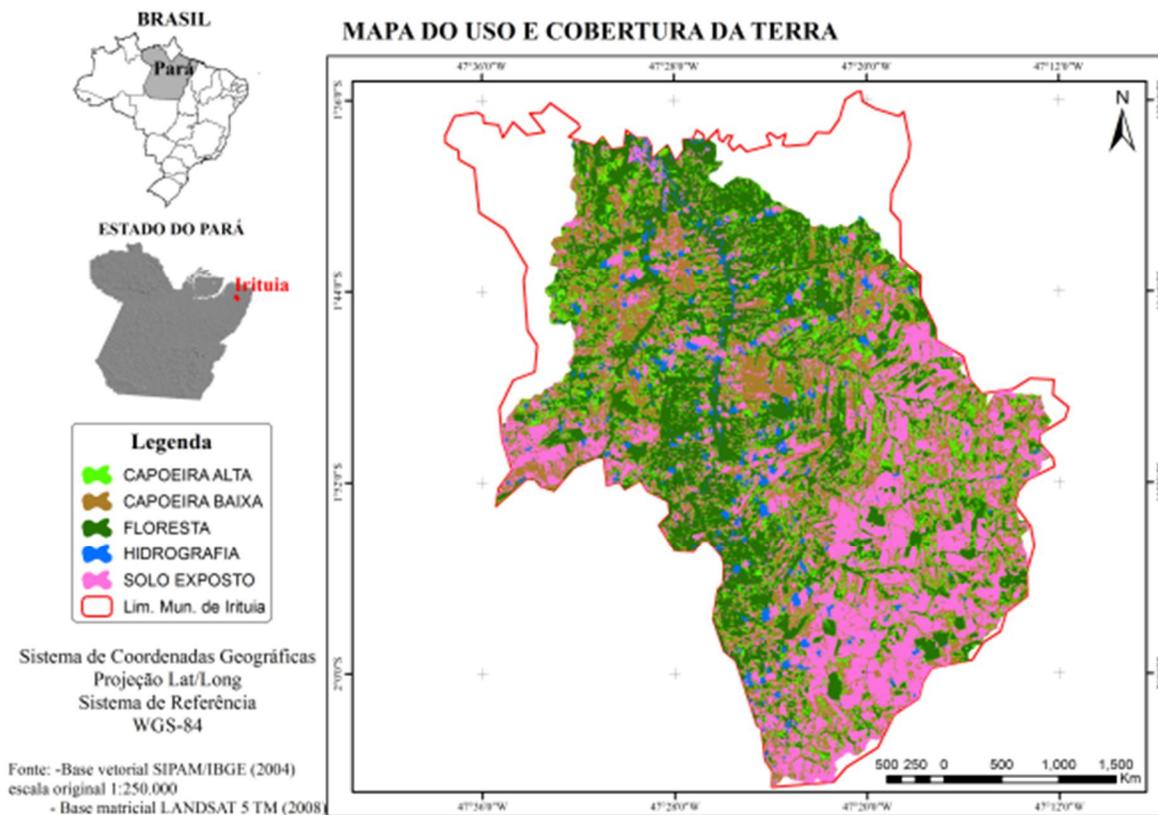
Mapa 6 - Uso e cobertura da terra na bacia hidrográfica do rio Irituia.

Aproximadamente 45% da bacia apresentam-se com a cobertura vegetal de floresta, o restante é composto por área alterada formando as capoeiras altas (11%), capoeira baixa (17,2%) e solo exposto (19,3%).

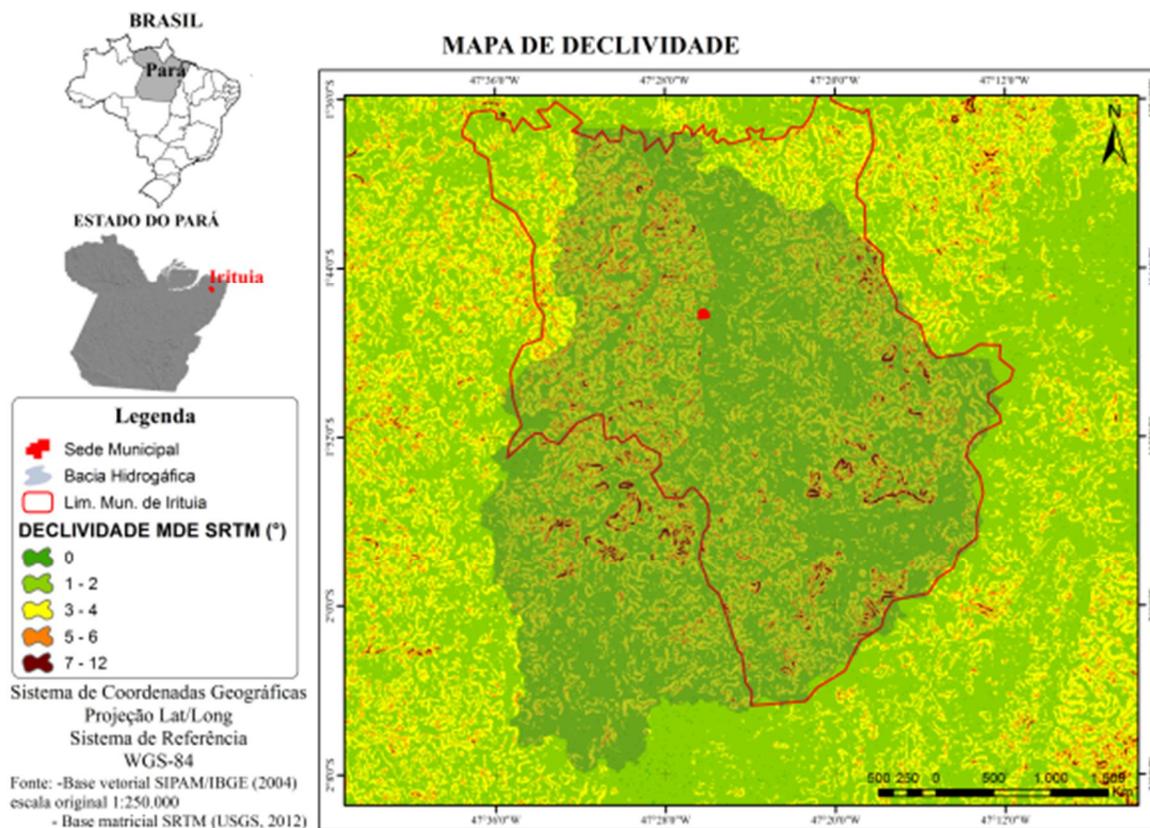
Mapa 7 - Declividade da bacia hidrográfica do rio Irituia.

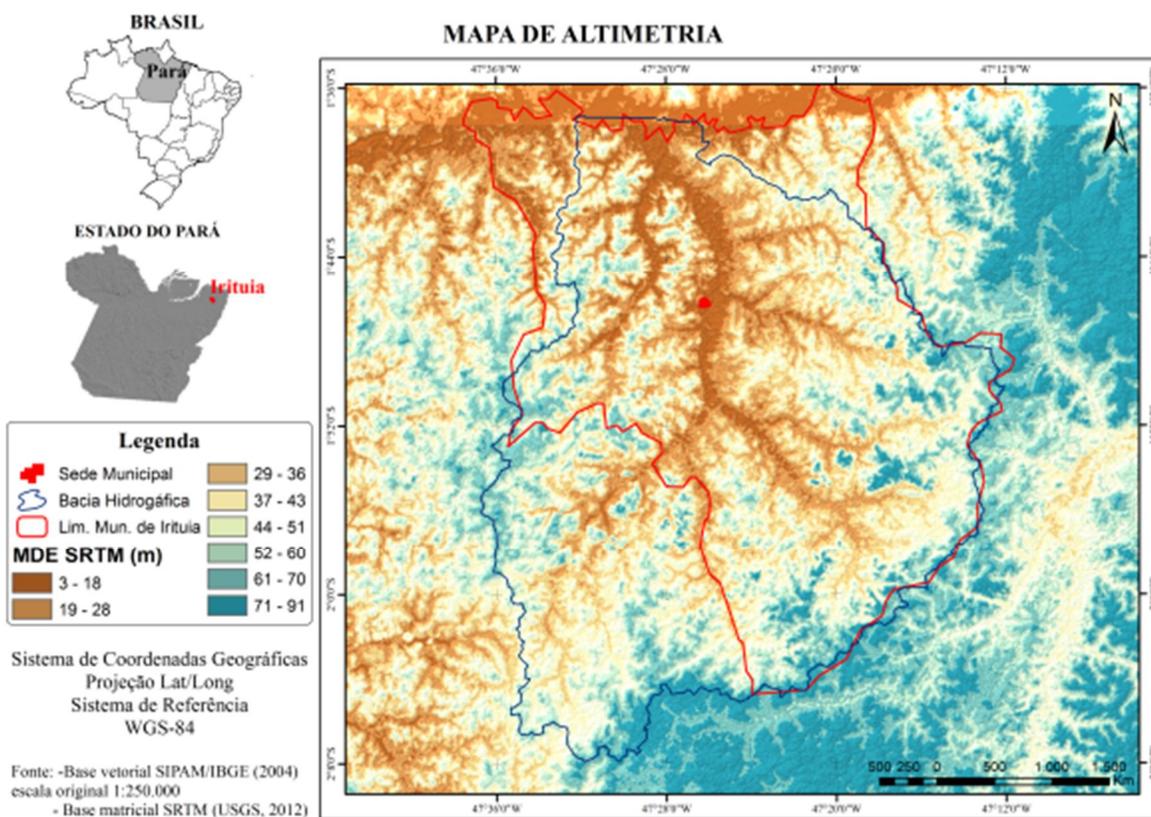
Mapa 8 - Altimetria na bacia hidrográfica do rio Irituia.

Nos 3 pontos distintos visitados na área da pesquisa, o primeiro situa-se a montante no início da formação do rio Irituia, localizado na micro bacia do rio Mãe do Rio e o rio Piripindeua na direção sudoeste do município com uma amplitude altimétrica de 29m a 43m. Segundo a população local, a comunidade da Santa Luzia da Brasileira, estes rios encontram-se a cada ano mais rasos e com sua vegetação ciliar degradada como mostra a figura 10, este fato tem resultado em problemas de quantidade, qualidade e do uso diversificado da água.

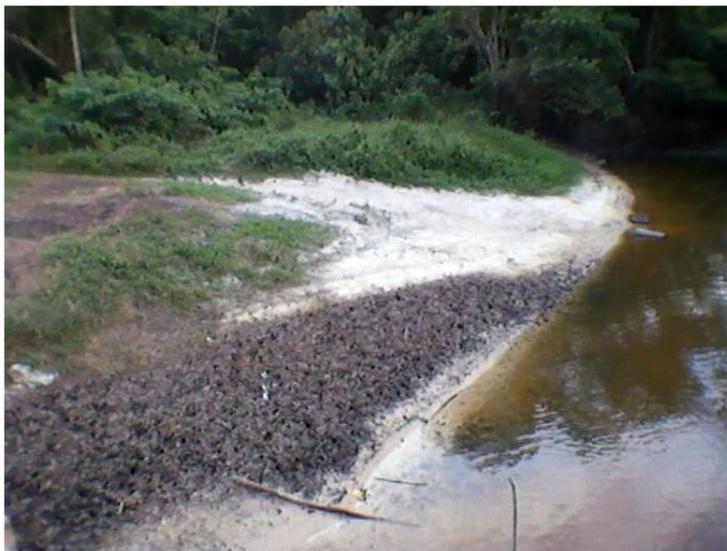
Foto 10: Rio Irituia na comunidade de Santa Luzia da brasileira.

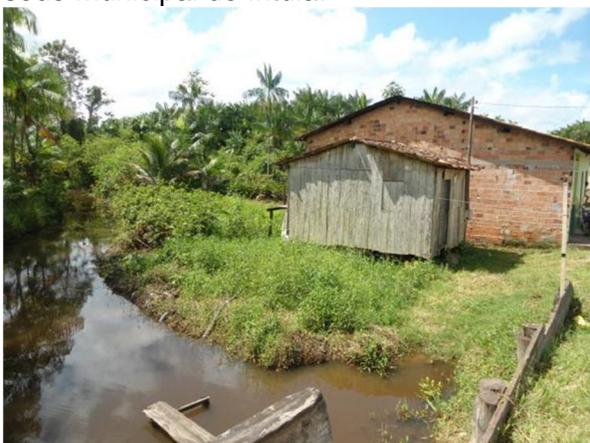
Foto 11 - micro bacia do igarapé grande na sede municipal de Irituia.

O segundo ponto localiza-se na parte central da sede municipal na sub-bacia do Igarapé grande, com intensa ocupação demográfica após a retirada de grande parte da mata ciliar, como ilustram as fotos 11, 12 e 13. Esta região apresenta menores valores altimétricos, variando de 3m a 18m, considerados relativamente baixos, no entanto, com a retirada da vegetação ciliar é potencialmente sensível às enchentes, escoamento superficial de sedimentos e esgoto doméstico para os corpos d'água.

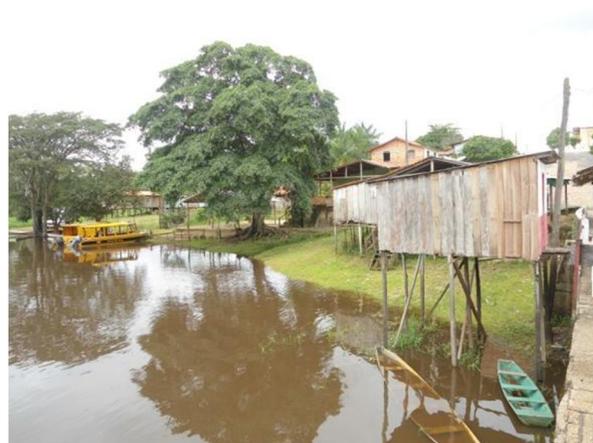
Foto 12 - Rio Irituia na sede municipal.

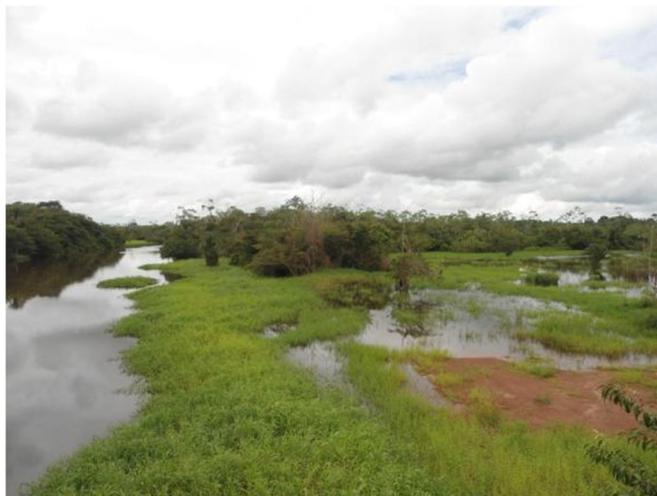
Foto 13 - Enchente do rio Irituia na sede municipal.

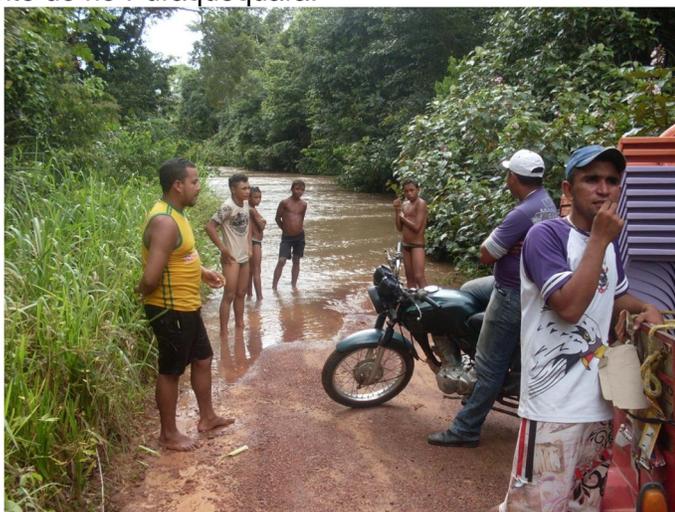
Foto 14 - Estrada de acesso à comunidade de Ararraquara interditada pela enchente do rio Puraquequara.

O terceiro ponto determinado para observação localiza-se a jusante na sub-bacia do rio Puraquequara, na porção norte do mapa onde apresenta uma variação altimétrica de 3m a 28m, por serem regiões mais baixas são mais vulneráveis as enchentes, principalmente com a retirada da vegetação ciliar, é o que mostra a Foto 14, enchentes a cada ano maiores causando danos, prejuízos e isolamento da comunidade de Araraquara.

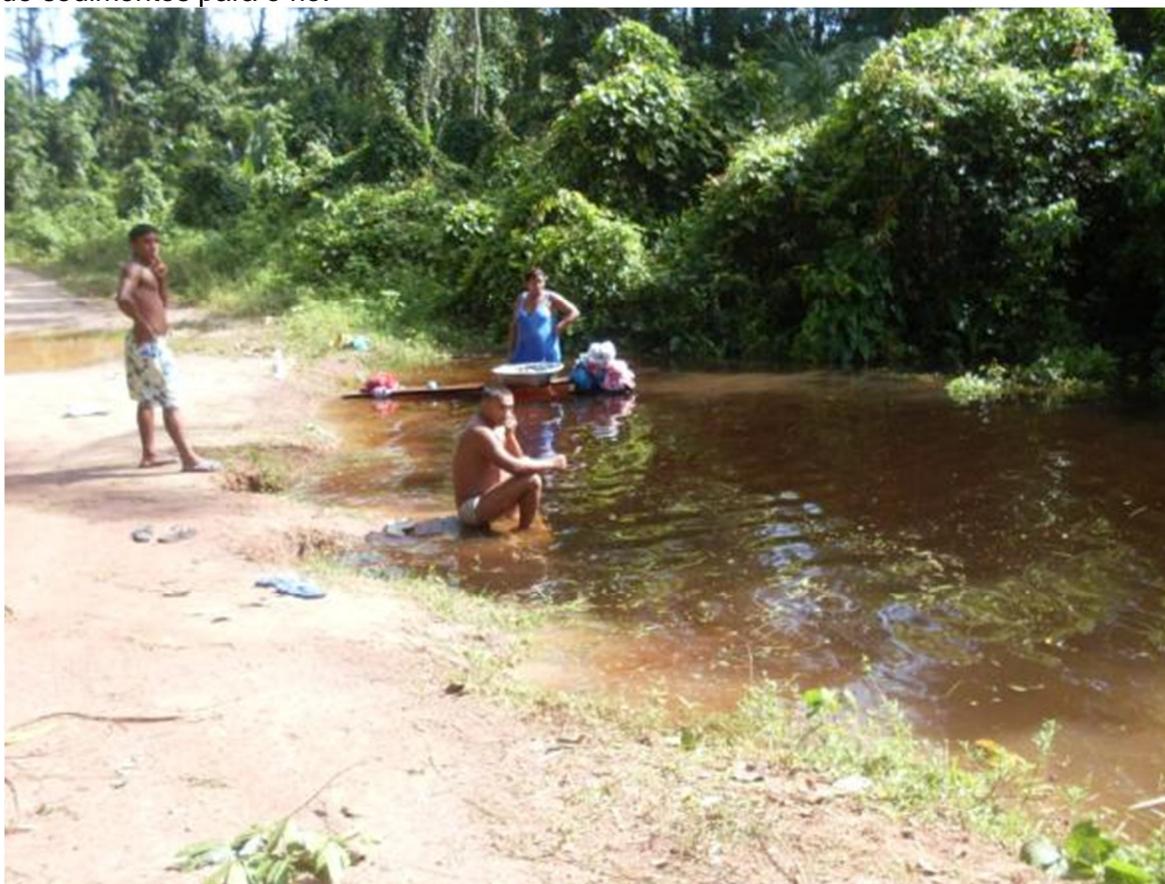
Foto 15 - Estrada construída as margens do igarapé sem proteção para conter o transporte de sedimentos para o rio.

A partir da análise das características socioambientais da área de estudo, percebe-se que as atividades agropecuárias e a retirada predatória de madeira, apresentam-se como as principais responsáveis pela degradação de alguns corpos d’água do município. Pode-se observar que estradas e ramais foram construídos sem um planejamento prévio e adequados às regiões de inúmeros corpos d’água, sem barreiras de contenção para maior proteção dos rios como mostra as fotos 15 e 16.

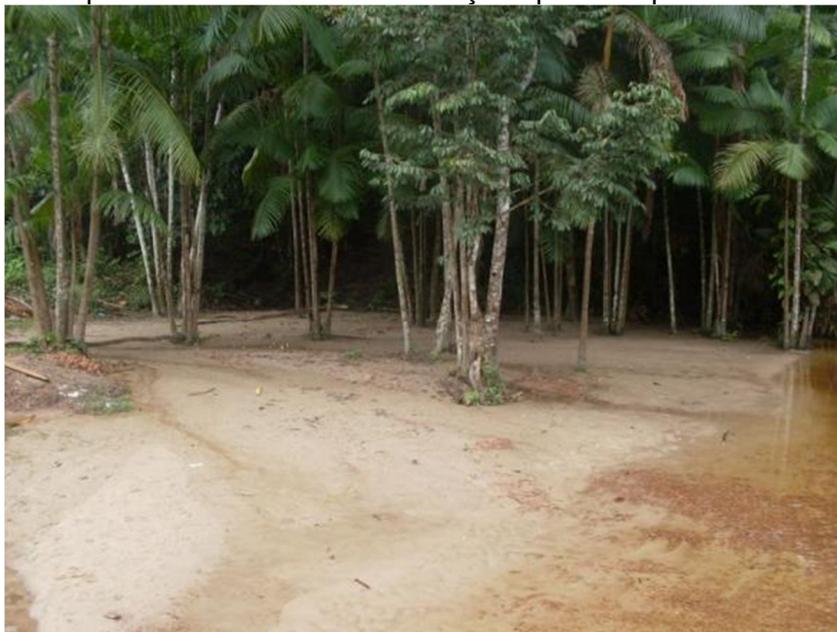
Foto 16 - Igarapé com sua vegetação ciliar parcialmente retirada e por esta localizado as margens de estrada apresenta assoreamento avançado por transporte de sedimentos.

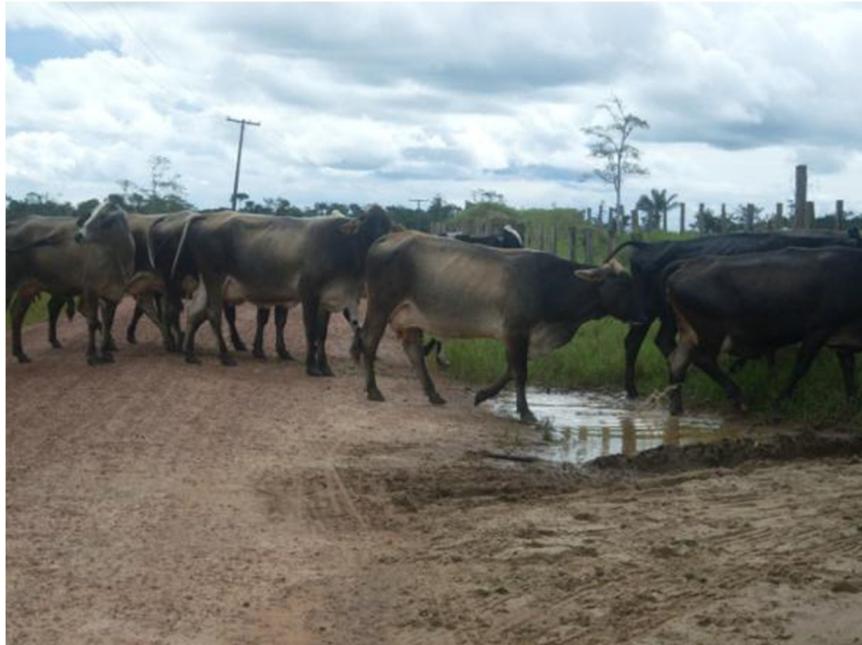
Figura 17 - Locomoção do gado para os corpos d'água na fazenda localizada na comunidade de Santa Luzia da Brasileira.

A vegetação localizada próximo à cabeceira dos rios e a mata ciliar tem sido removida com o intuito de facilitar a locomoção do gado para os corpos d'água e aumentar as áreas de pasto, o solo já apresenta sinais de compactação ocasionados pelo transporte do rebanho (Figura 17 e 18). Conseqüentemente, rios estão sendo assoreados e a população local apresenta relatos de alterações climáticas (temperatura e umidade) na região.

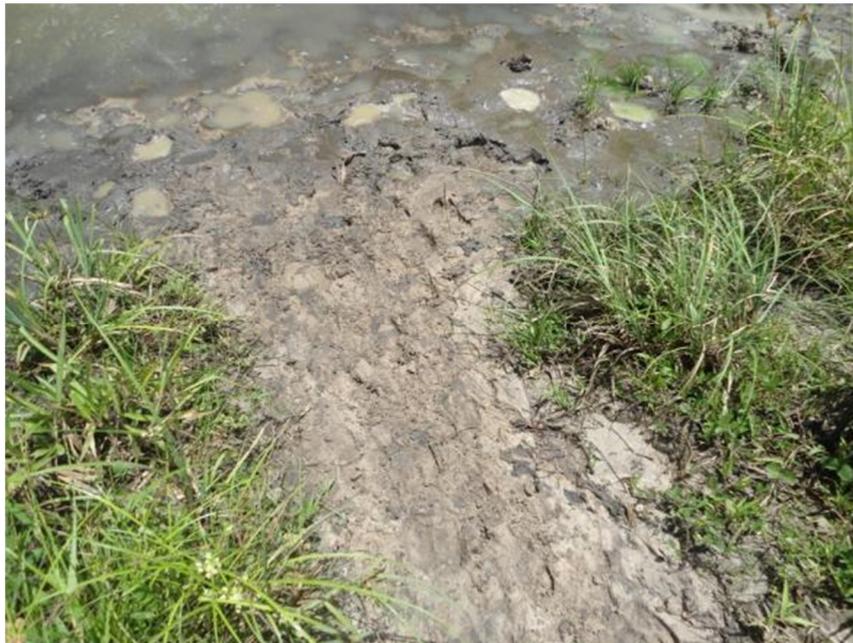
Figura 18 - Área de pisoteio do gado para dessedentação promovendo a compactação do solo e assoreamento do corpo d'água. Fazenda localizada na comunidade de Santa Luzia da Brasileira.
