**Do Largo das Mercês à Praça Visconde do Rio Branco:
um estudo de gestão do patrimônio histórico em Belém do Pará, 1941-
2011.**

Dissertação apresentada ao Programa de Pós-graduação em Arquitetura e Urbanismo do Instituto de Tecnologia da Universidade Federal do Pará, como requisito para obtenção do título de Mestre em Arquitetura e Urbanismo.

Área de Concentração: Patrimônio, Restauro e Tecnologia.

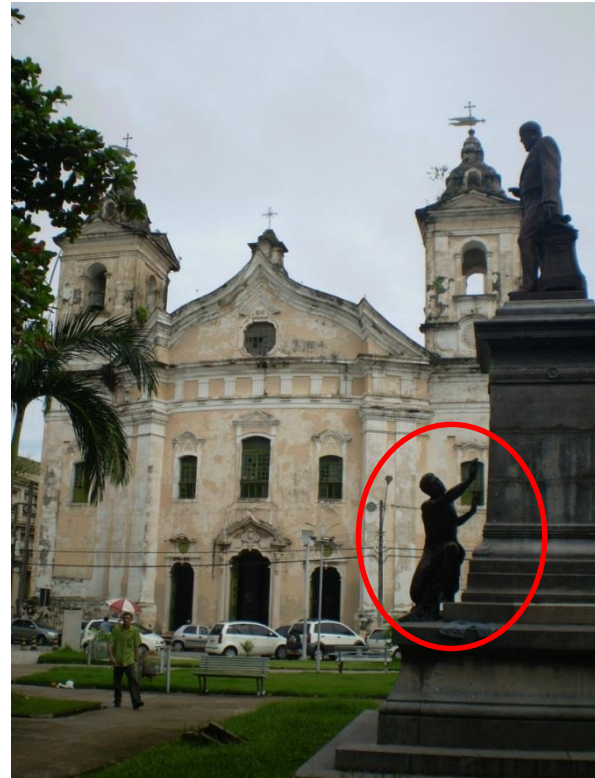
Fig. 49: Detalhe do afastamento da estátua que representa o “povo”, da base do monumento à Gama Malcher.
Fonte: Borges, Tatiana, 2009.

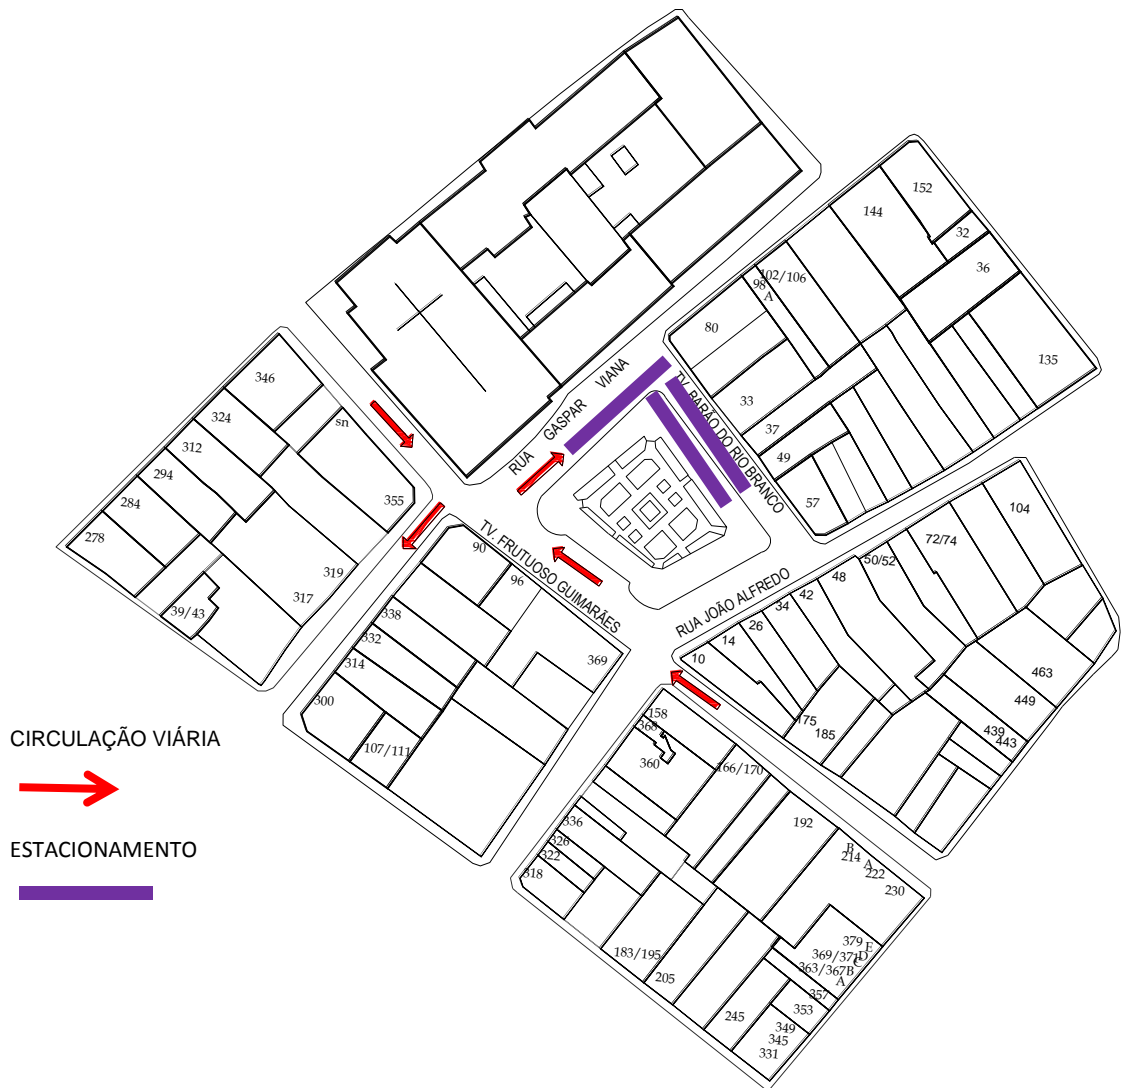
Fig. 55: Mapa indicativo do sentido das vias de circulação de tráfego de veículos, no entorno da praça.
 Fonte: Borges, Tatiana, jul.2012.

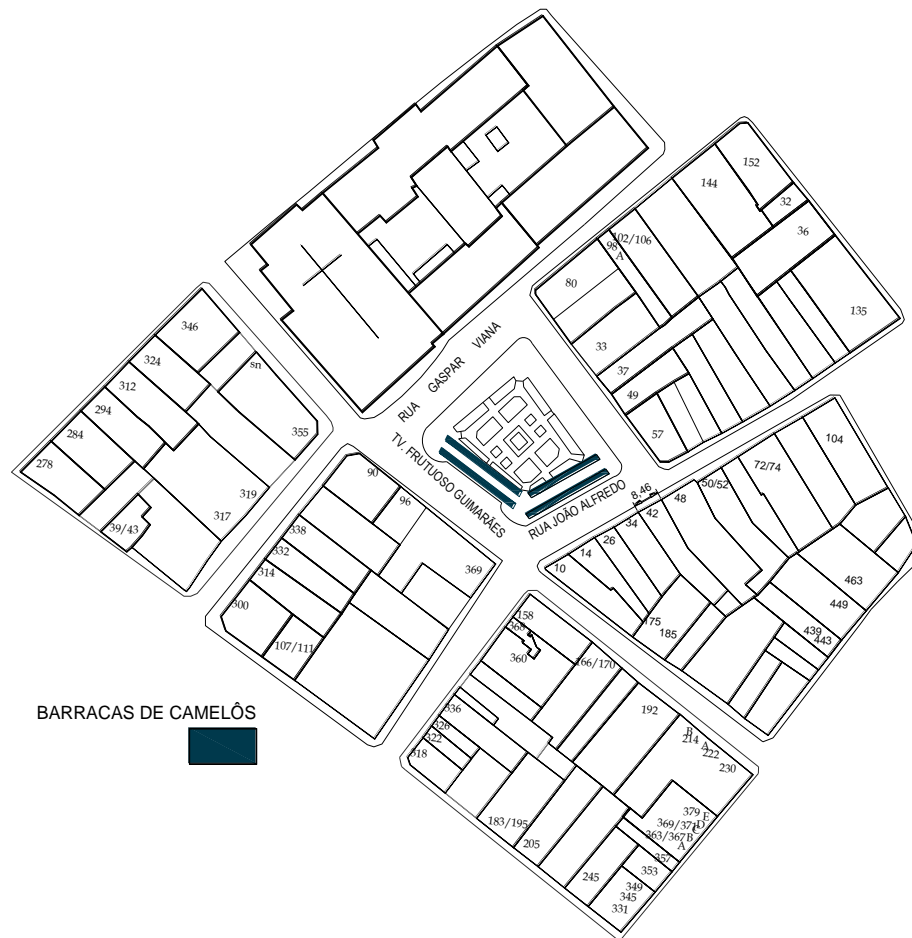
Fig. 56: Mapa indicativo da localização das barracas do comércio informal, localizado no calçamento da praça.
Fonte: Borges, Tatiana, 2012.

Os transtornos provocados pela presença desordenada e excessiva dos “camelôs” no calçamento da praça vêm contribuindo para acelerar o processo de degradação urbana em curso. As barracas, praticamente, impedem o acesso à praça pelas duas vias onde se instalam, constituindo verdadeiras “barricadas” para a livre circulação dos pedestres, o que faz com que a praça fique ainda mais encoberta e, conseqüentemente, degradada e utilizada por poucos, limitando o uso de seu espaço.

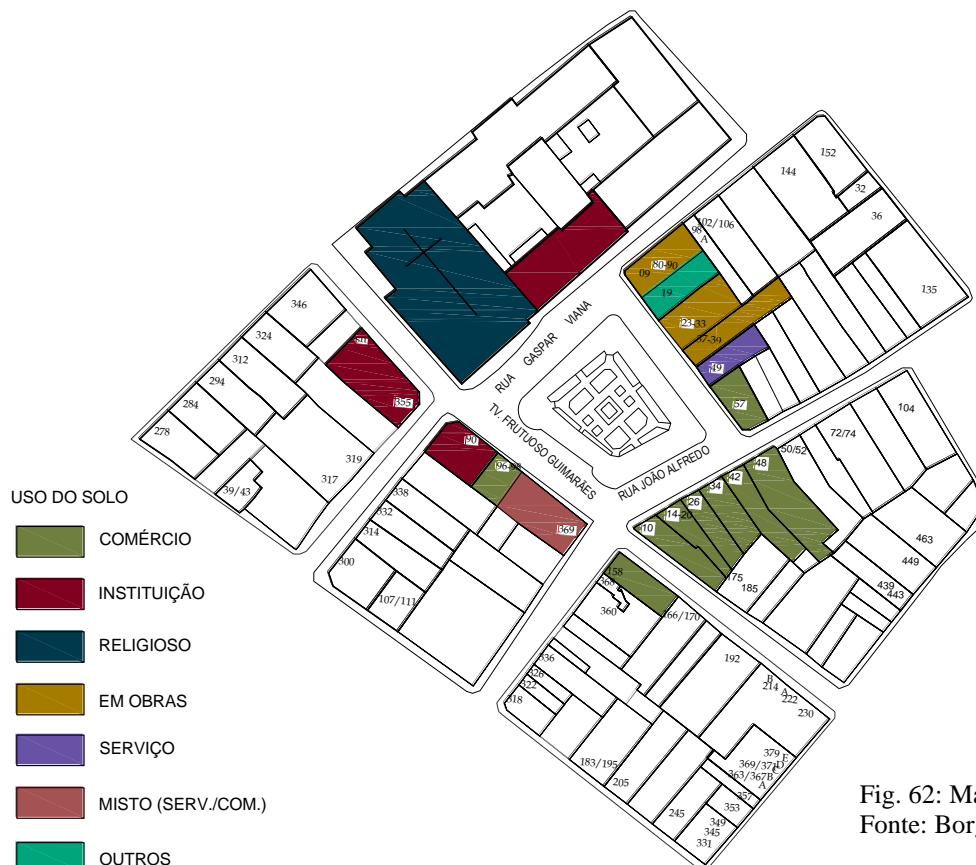
Fig. 62: Mapa usos do solo.
Fonte: Borges, Tatiana, 2012.

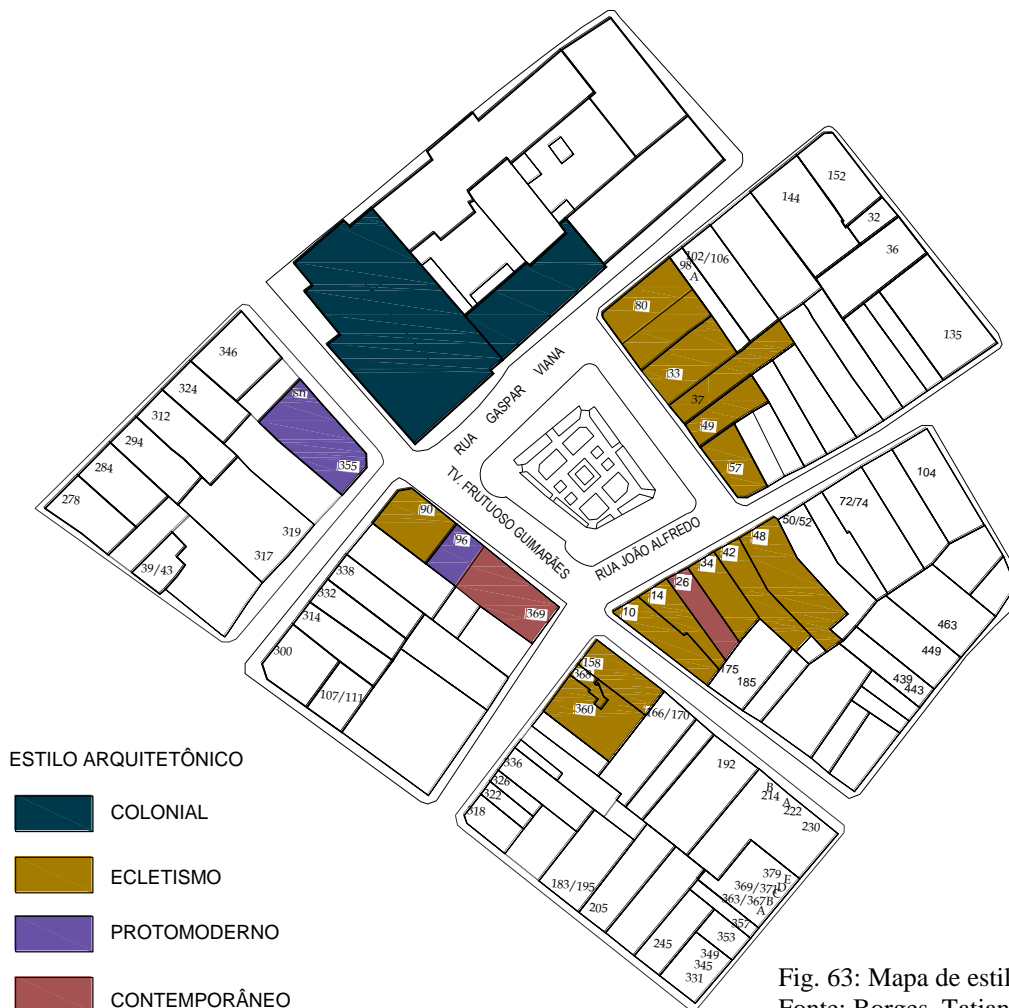
Fig. 63: Mapa de estilos arquitetônicos.
Fonte: Borges, Tatiana, 2012.

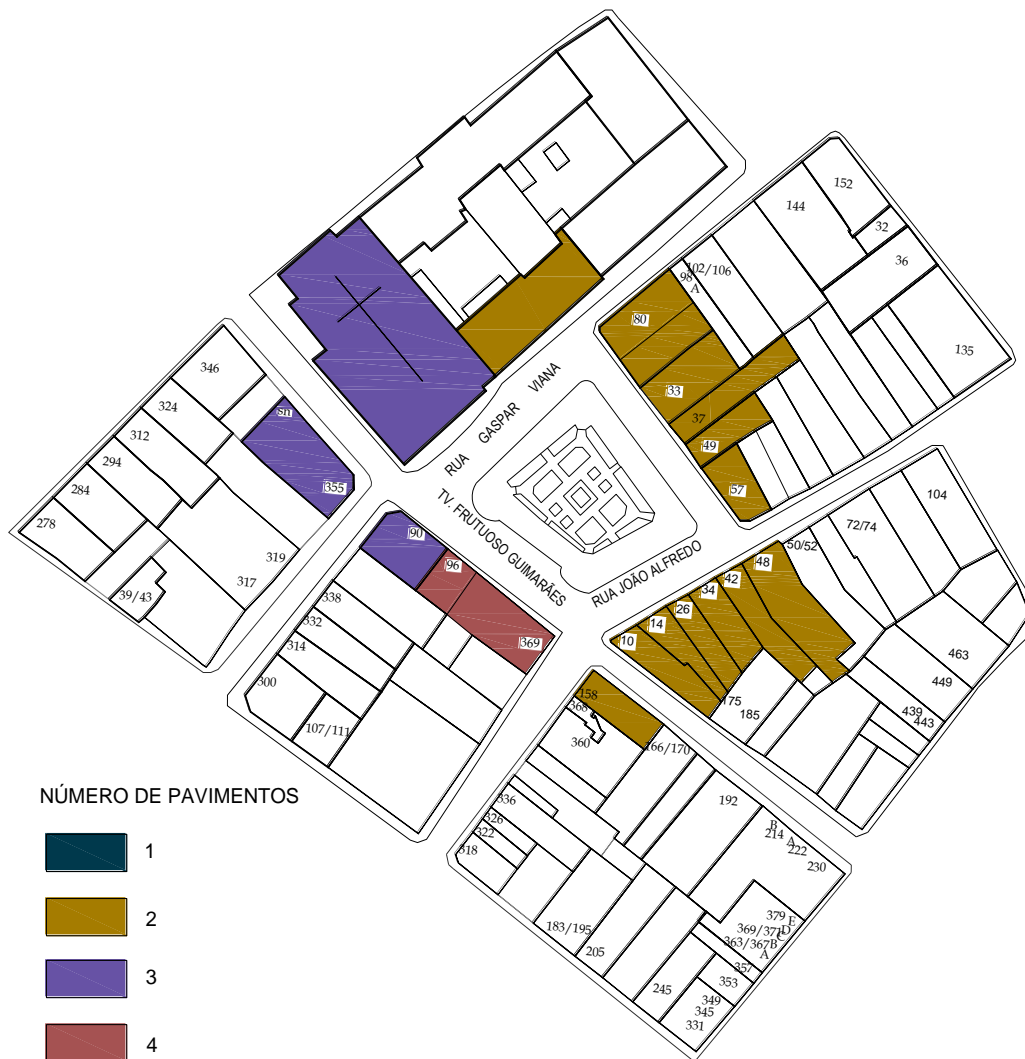
Fig. 64: Mapa de gabarito.
Fonte: Borges, Tatiana, 2012.

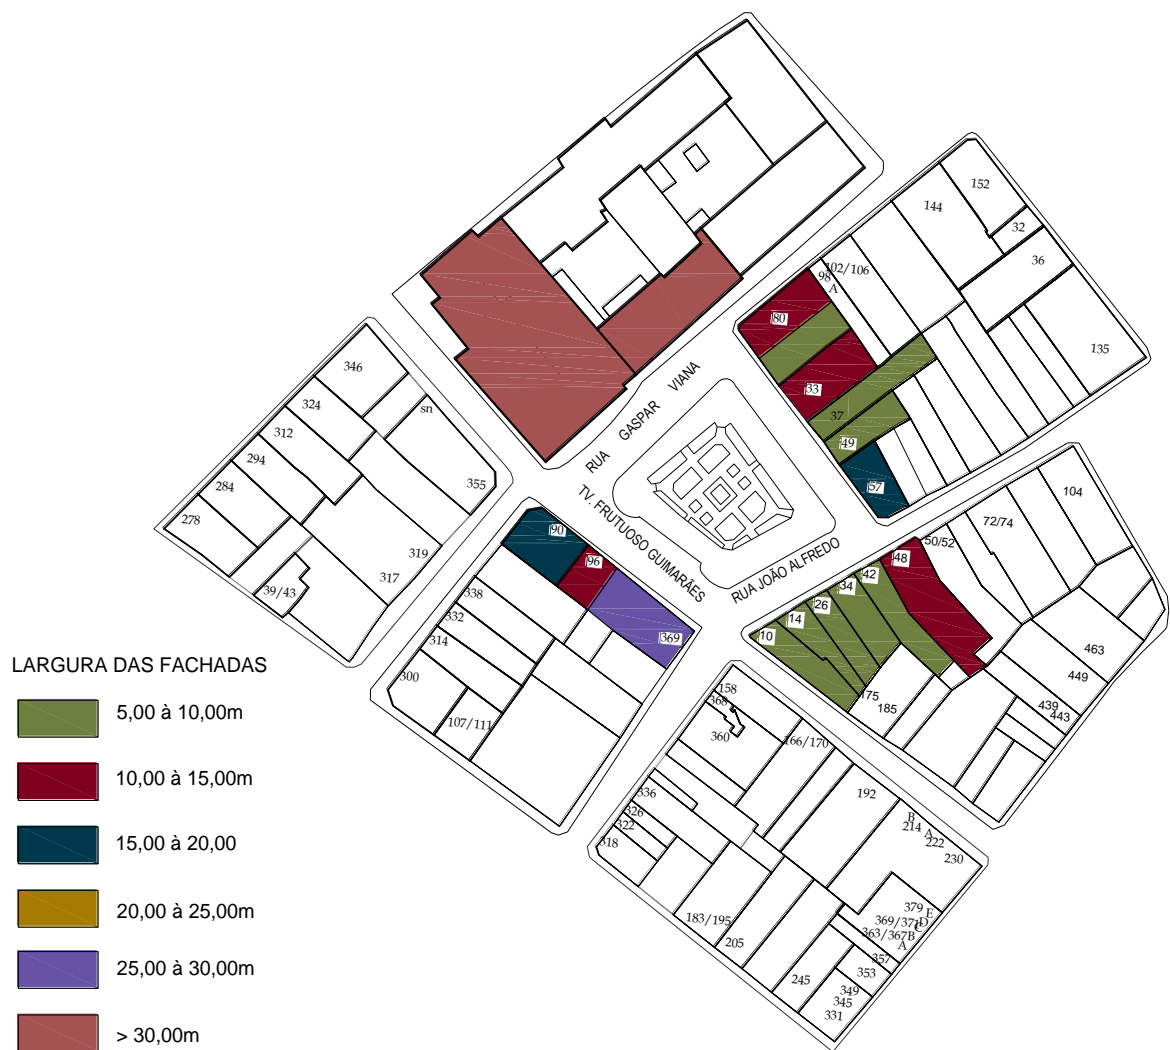
Fig. 69: Mapa da largura das fachadas principais.
Fonte: Borges, Tatiana, 2012.

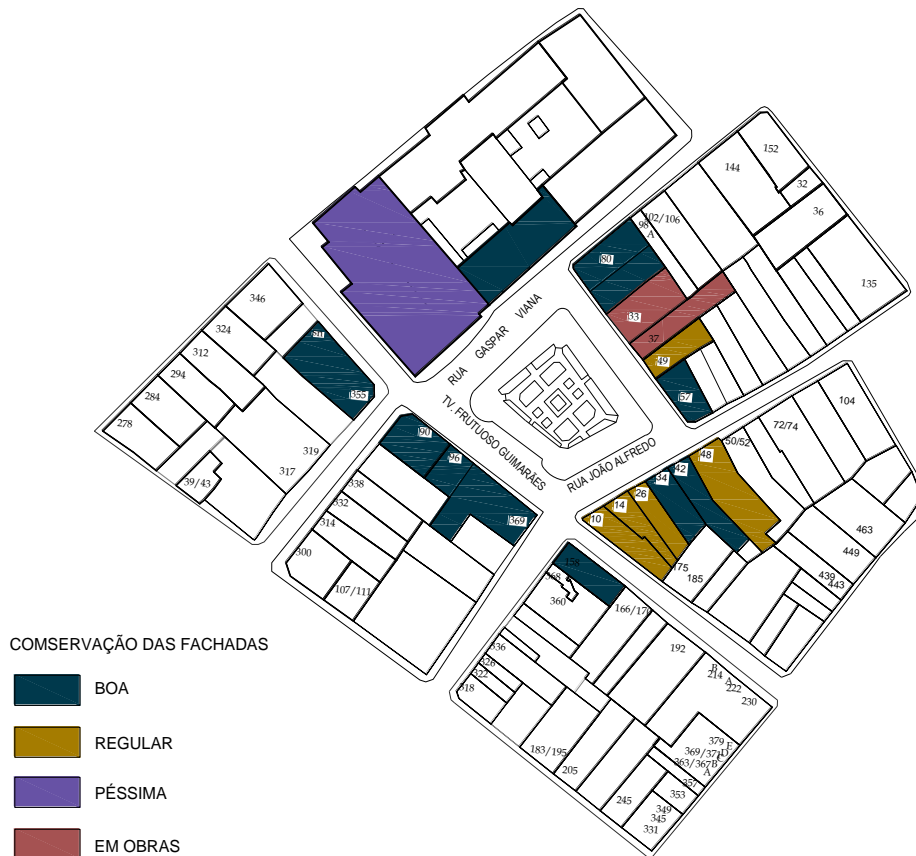
Fig. 72: Mapa do estado de conservação das fachadas principais.
Fonte: Borges, Tatiana, 2012.
