**RESTAURAÇÃO DO CONCRETO APARENTE: ESTUDO  
TECNOLÓGICO PARA SALVAGUARDA DE EDIFICAÇÕES  
COM TENDÊNCIAS MODERNISTAS**

**Dissertação apresentada ao Programa de Pós-Graduação em Arquitetura e Urbanismo da Universidade Federal do Pará, como requisito para obtenção do título de Mestre em Arquitetura e Urbanismo.**

**Área de Concentração: Conservação, Restauro e Tecnologia.**

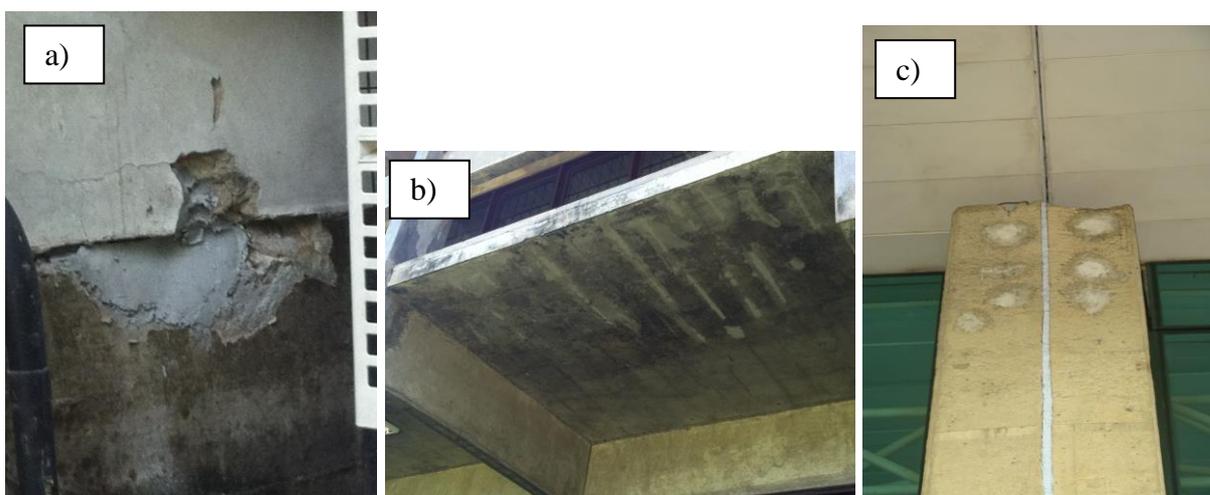
**Figura 1:** Intervenções restaurativas realizadas aleatoriamente em importantes edificações construídas em concreto aparente: (a) Tribunal de Contas do Estado do Pará; (b) Atelier de Arquitetura da UFPA; (c) Aeroporto Internacional de Belém.

Da mesma forma, os danos que requerem intervenções mais complexas, como a reconstituição de áreas fissuradas, destacadas e/ou com lacunas, têm sido reparadas de forma genérica, sem um cuidado específico com a coloração e textura do concreto, tornando-o por vezes verdadeiras “colchas de retalho”, onde, identificam-se facilmente as áreas reconstituídas, interferindo assim no reestabelecimento da unidade artística da edificação (Figura 1).

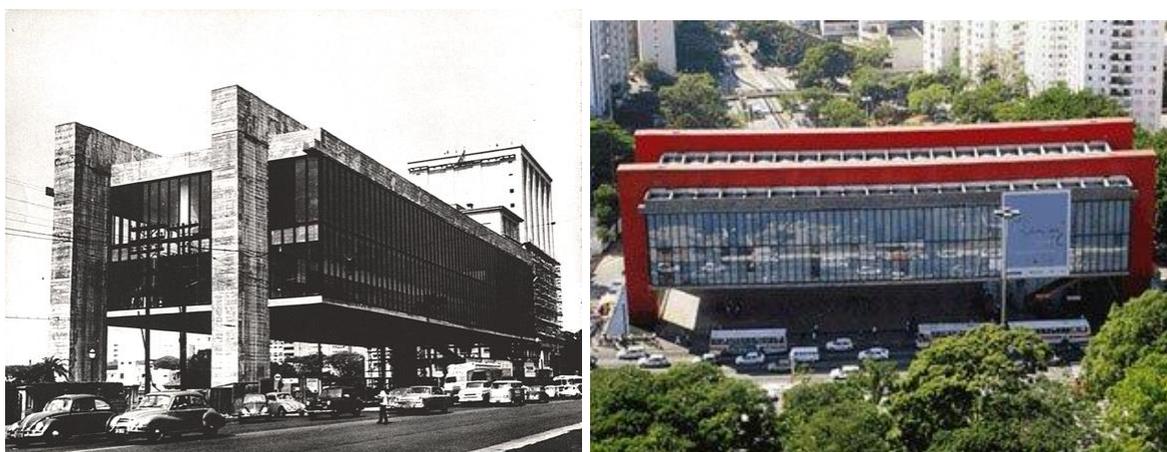
**Figura 3:** MASP antes e depois de receber a pintura nas vigas e pilares.

Devido problemas estruturais na viga do edifício, que geravam infiltrações extremamente prejudiciais ao acervo do museu, recomendou-se que intervenções

reparadoras deveriam ser feitas para solucionar o problema. Após diversas tentativas de impermeabilização da cobertura do edifício, constatou-se que a solução seria revestir as vigas com pintura de modo que a água não infiltrasse através delas (MIYOSHI, 2007).

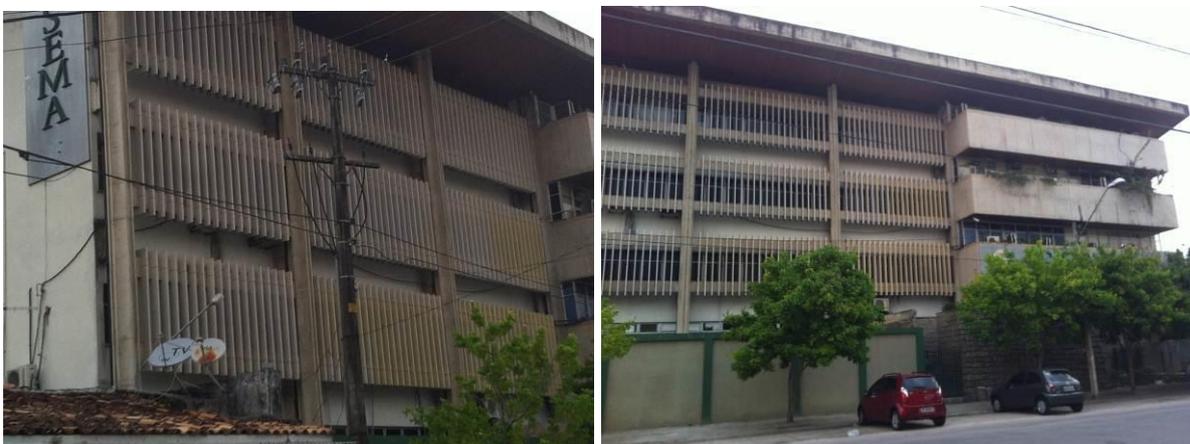
**Figura 13:** Brises soleil em concreto aparente no edifício da SEMA.

Interessante ressaltar que no edifício da SEMA o concreto foi empregado inclusive em elementos de proteção contra a insidência solar na fachada, como os brises (Figura 19), elementos estes muito presentes na arquitetura desenvolvida pela escola carioca de arquitetura moderna.

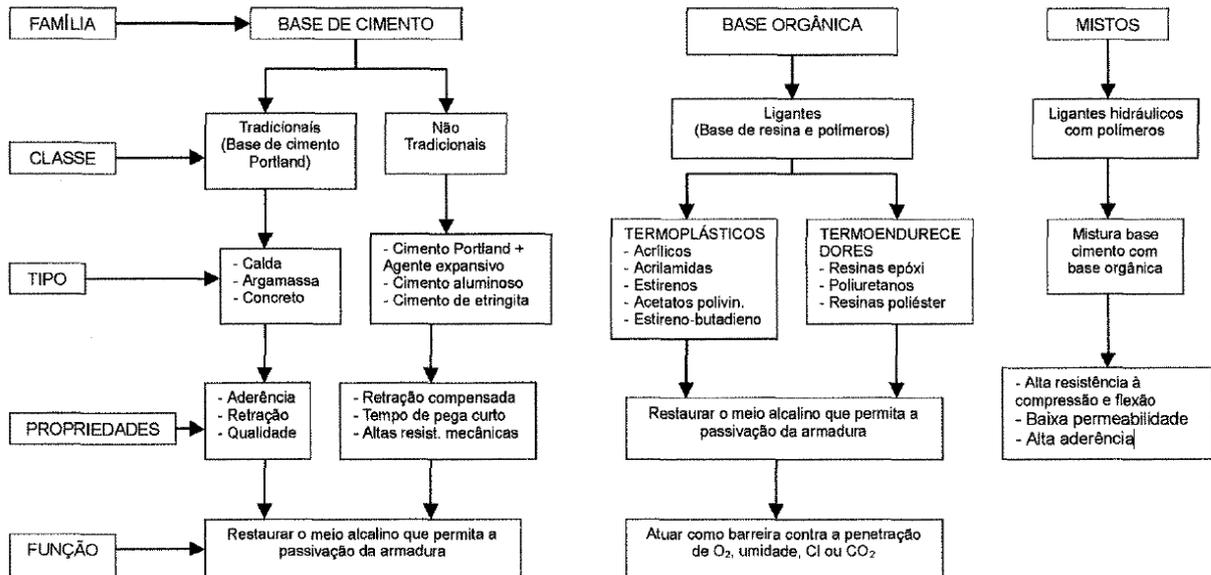
Figura 20: Materiais e sistemas de reparo.

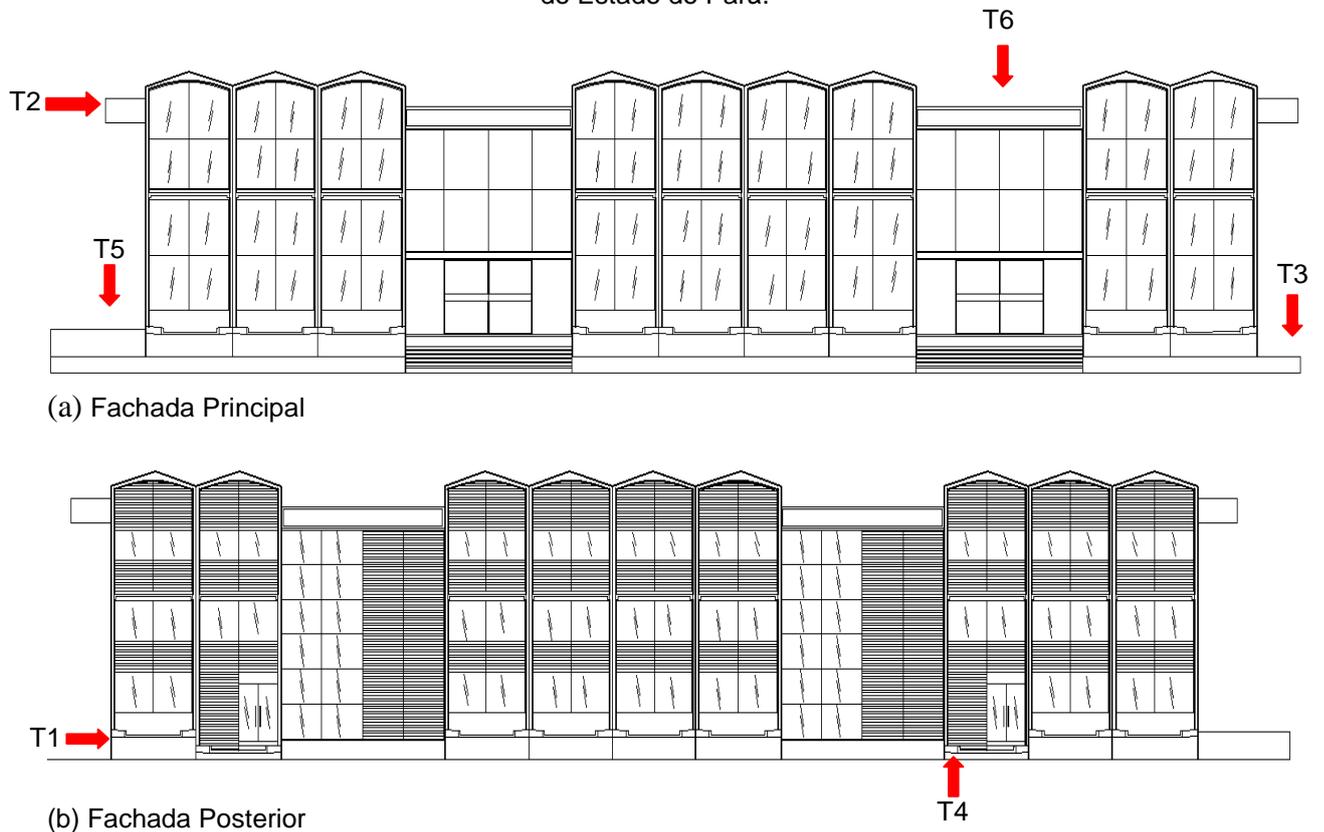
**Figura 22:** Identificação dos locais onde foram coletadas as amostras do Tribunal de Contas do Estado do Pará.

Para a coleta das amostras no TCE foram escolhidas áreas nas quatro fachadas do edifício, bem como na sua cobertura, de modo a obter amostras com diferentes tipos de textura e sujeitas a diferentes situações de microclima. Foram coletadas seis amostras nomeadas T1, T2, T3, T4, T5 e T6. A localização e descrição das amostras seguem nas Figuras 29 e 30.

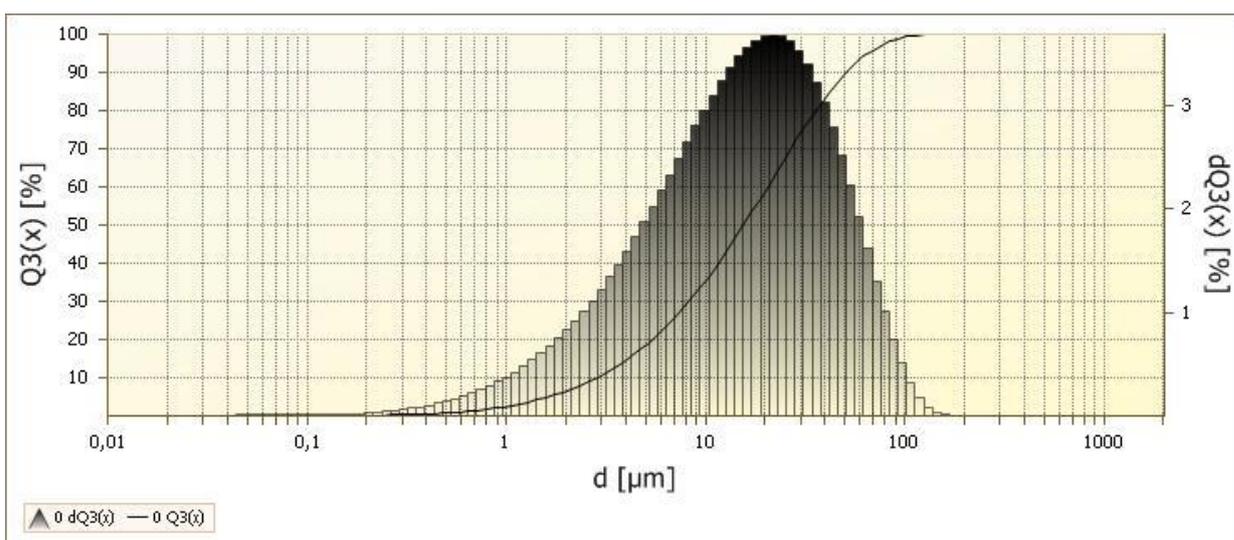
**Figura 48:** Curva granulométrica da amostra M3.1 (finos).

As curvas granulométrias traçadas para a caracterização dos diâmetros dos grãos das amostras obtiveram resultados muito semelhantes, apresentando pequena quantidade de material caracterizado por argila (0,01 a 2 d [ $\mu\text{m}$ ]), a sua maior porção formada por material classificado como silte (2 a 50 d [ $\mu\text{m}$ ]), e uma porção intermediária classificada como areia (50 a 1000 d [ $\mu\text{m}$ ]).

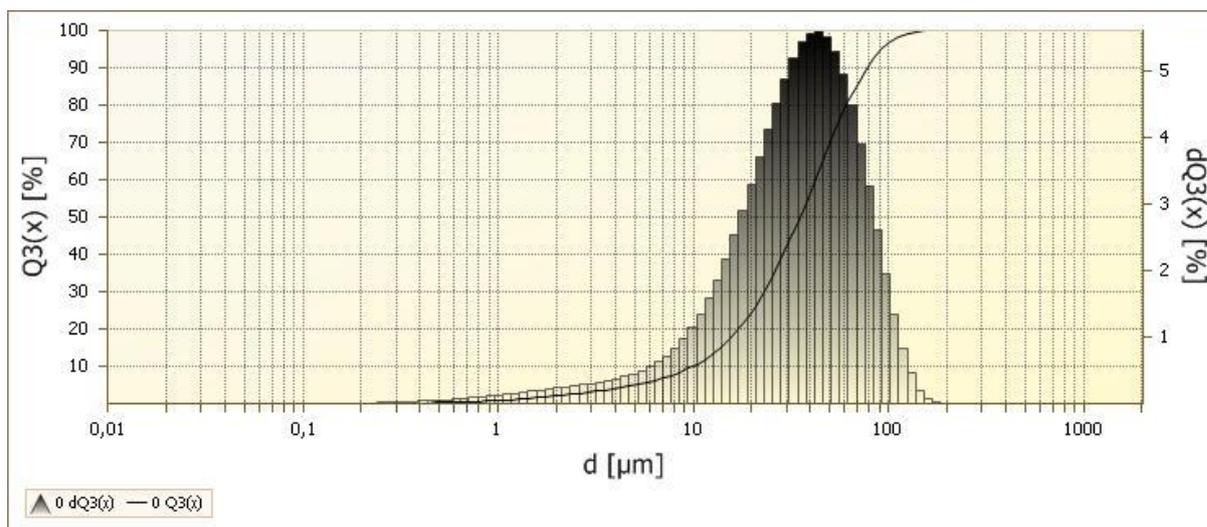
**Figura 49:** Curva granulométrica da amostra A1.1 (finos).

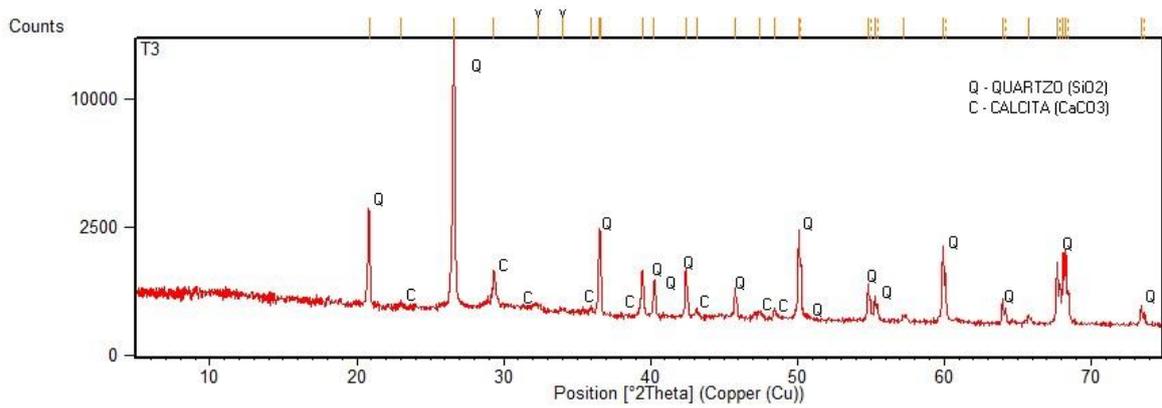
**Figura 51:** Difratoograma da amostra T3.

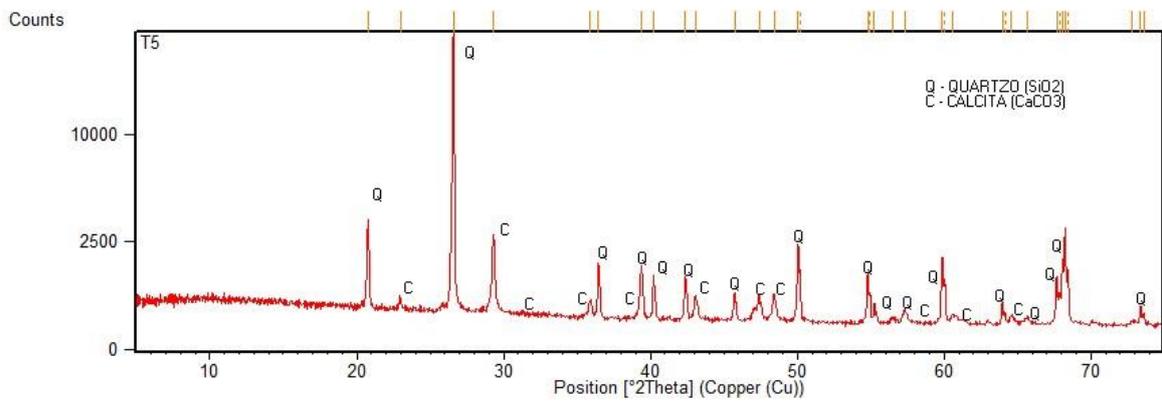
**Figura 52:** Difratoograma da amostra T5.

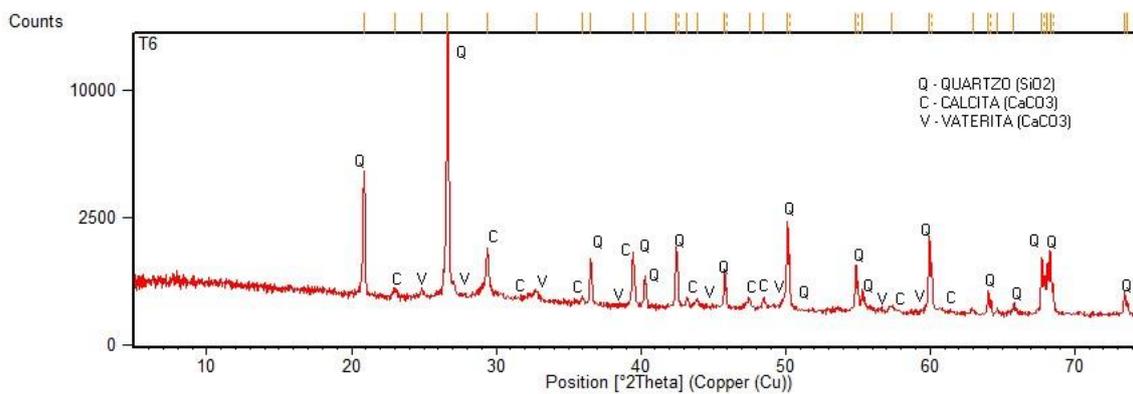
**Figura 53:** Difratoograma da amostra T6.

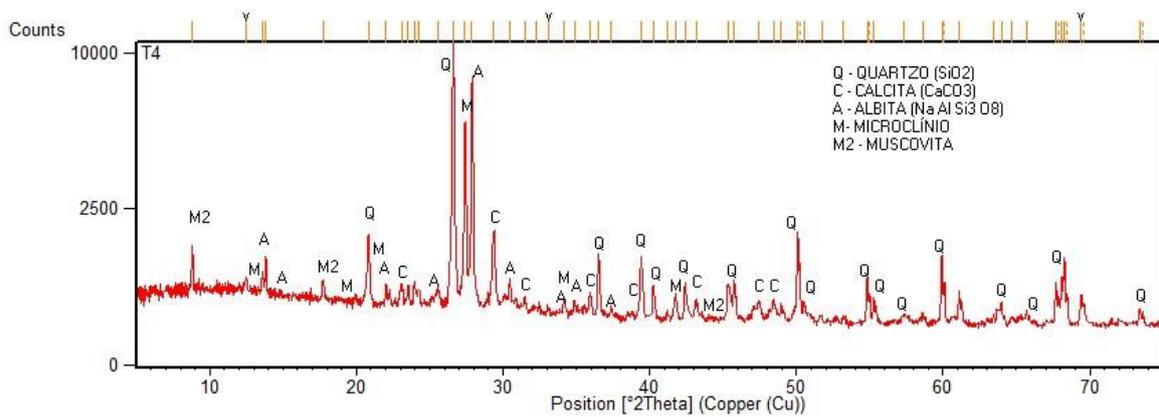
Figura 57: Difratoograma da amostra T4.

Os difratogramas das amostras T1, T4, M1, M2 e M3, do grupo 2 (Figura 63 a 67) apresentam uma composição mineralógica mais complexa, com a presença de mica e feldspato em sua composição, além do quartzo e minerais do cimento, sugerindo que possivelmente foi utilizado uma brita como agregado.

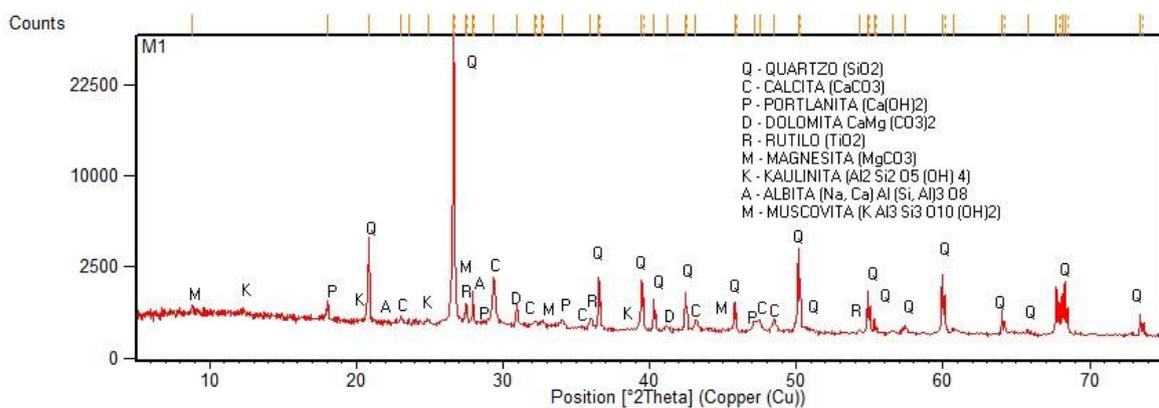
Figura 58: Difratoograma da amostra M1.

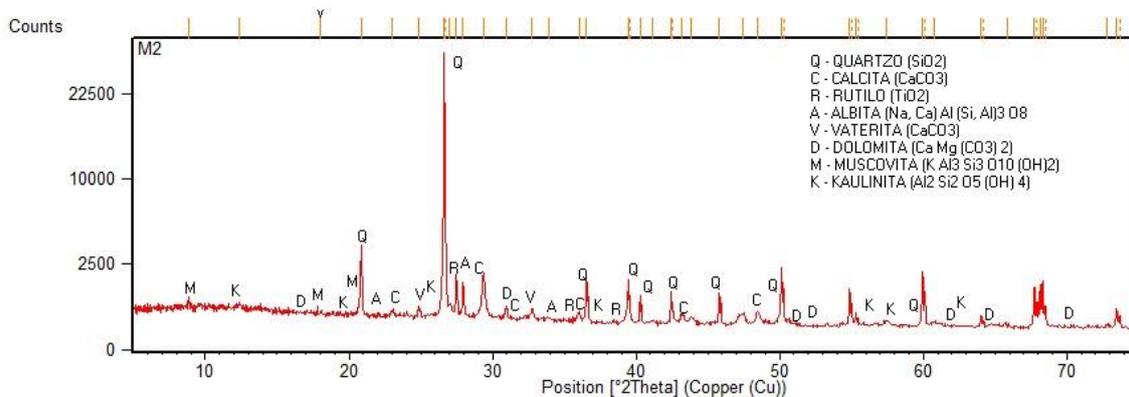
**Figura 59:** Difratoograma da amostra M2.

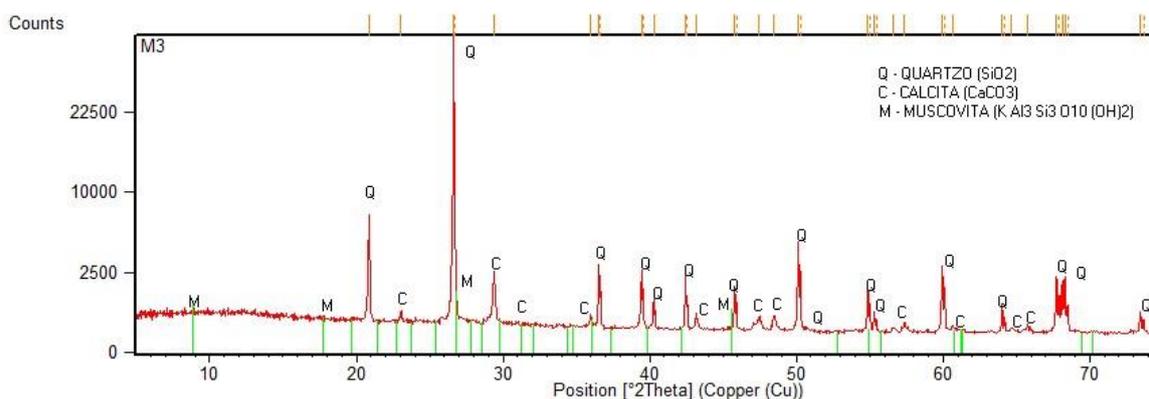
**Figura 60:** Difratoograma da amostra M3.

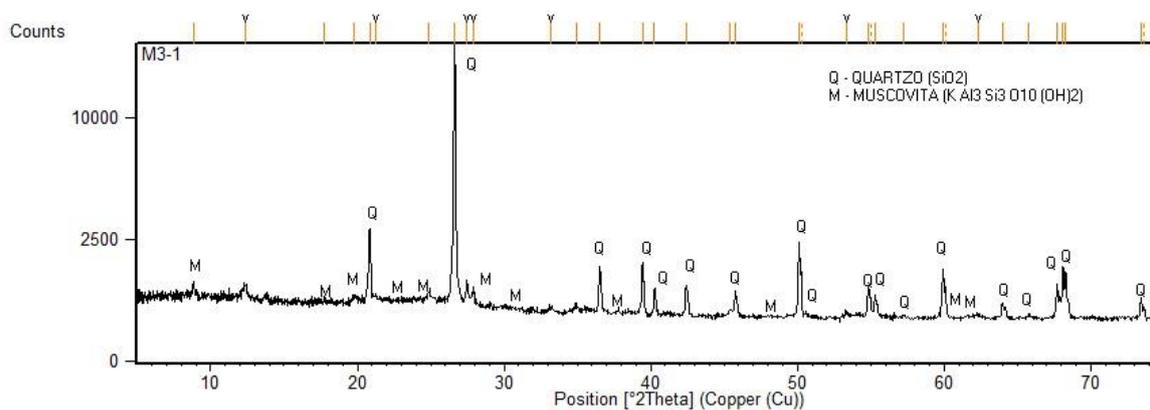
**Figura 62:** Difratoograma da amostra M3.1.

Os finos retidos no papel de filtro após ensaio de traço apresentaram em sua composição minerais oriundos do agredado ou do próprio cimento utilizado na produção do concreto, descartando assim a presença de um argilominerais no material (Figura 68 a 70).

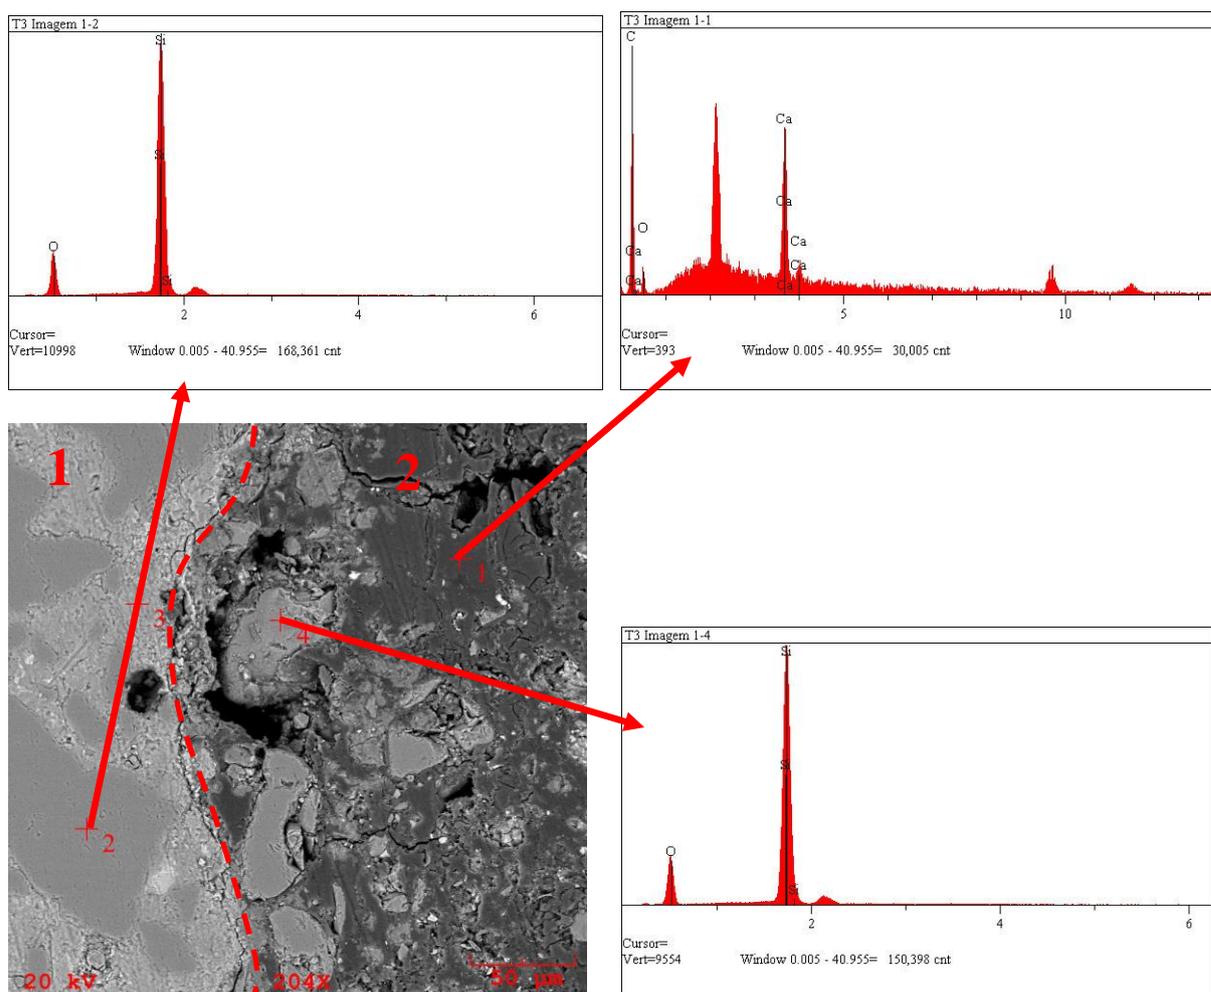
A secção da amostra T3 analisada ao MEV indicou duas camadas com aspectos bem distintos, a iniciar pela diferença de coloração, visto que o concreto original têm uma tonalidade acinzentada mais clara que a camada 2. A distribuição dos grãos também diferem entre si, já que diferentemente da camada 1, a camada 2 possui uma matriz com grãos menores, de formatos e tamanhos variados. A

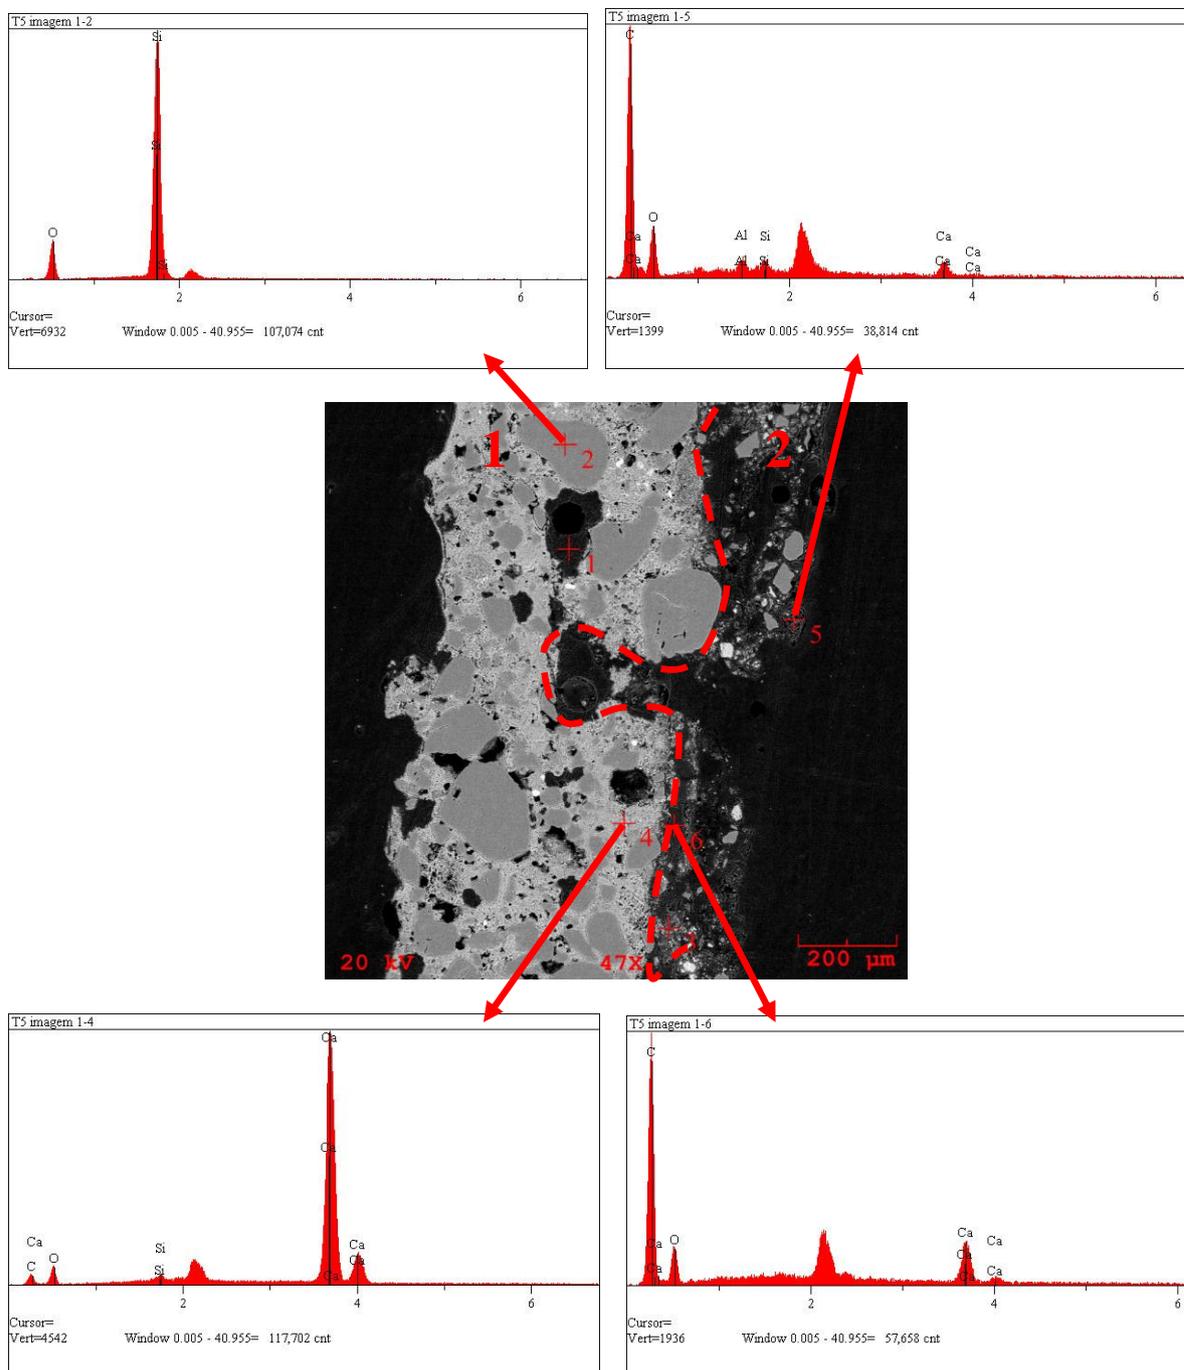
Assim como as amostras anteriores, a secção da amostra T5 também possui mais de uma camada de material carbonático e composição química formada substancialmente por Ca, C, Si e O (Figura 73). A diferença em relação as outras amostras fica por conta da grande quantidade de poros na matriz do concreto original (camada 1).

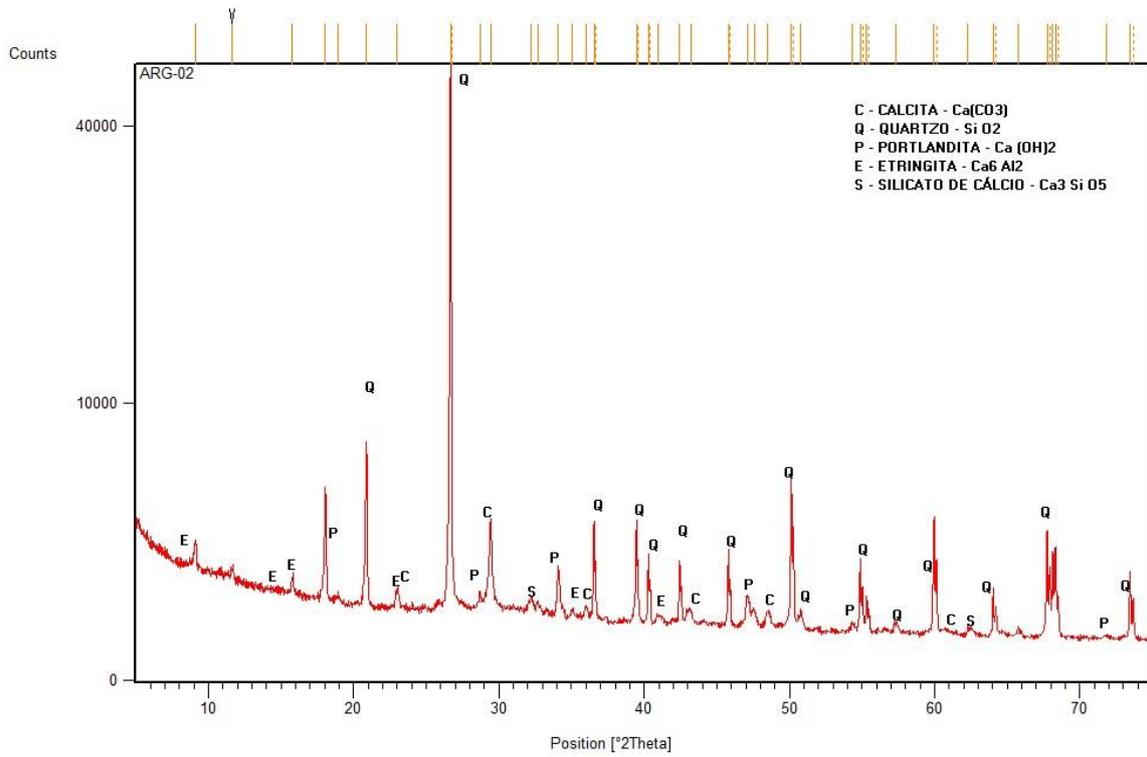
**Figura 74:** Difractograma da Argamassa 02.

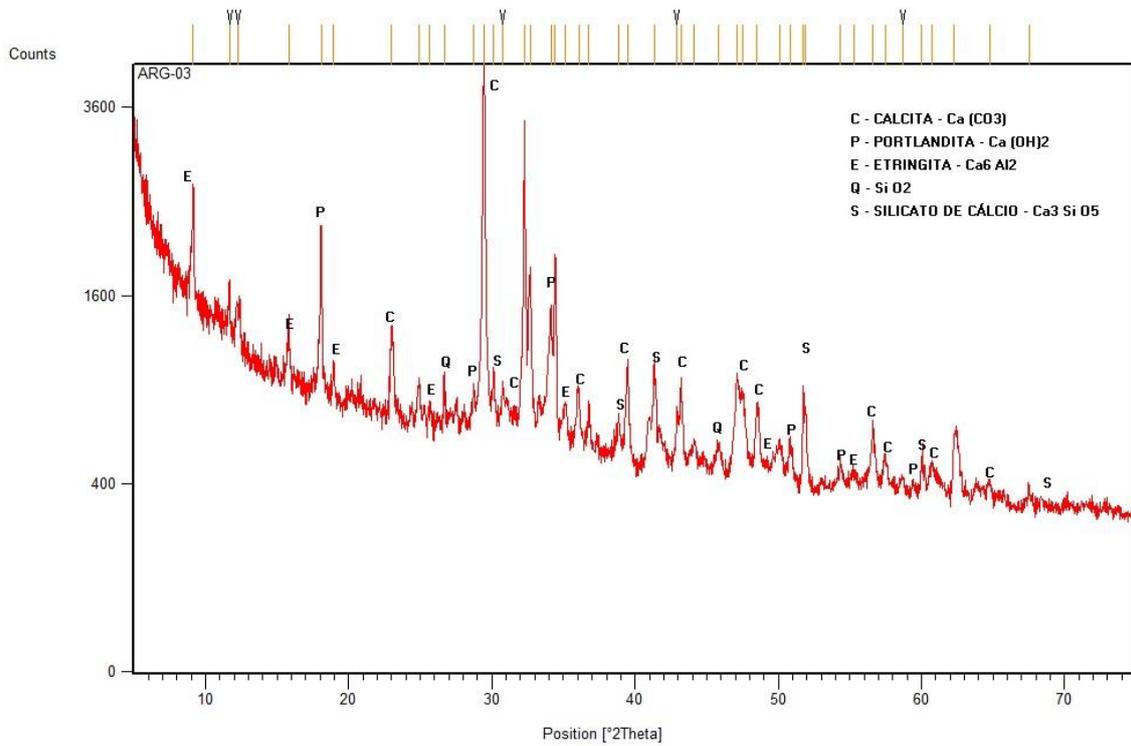
**Figura 75:** Difractograma da Argamassa 03.
