**UNIVERSIDADE FEDERAL DO PARÁ  
CENTRO TECNOLÓGICO  
DEPARTAMENTO DE ENGENHARIA CIVIL  
PROGRAMA DE PÓS-GRADUAÇÃO EM ENGENHARIA CIVIL**

**TÉCNICAS DE REFORÇO ESTRUTURAL PARA EDIFICAÇÕES ANTIGAS.  
ESTUDO DE CASO NA CIDADE DE RIO BRANCO – ACRE**

**Belém – Pará 2013**

Dissertação submetida à Universidade Federal do Pará como requisito parcial exigido pelo Programa de Pós Graduação em Engenharia Civil – PPGEC, para a obtenção do Título de MESTRE em Engenharia Civil.

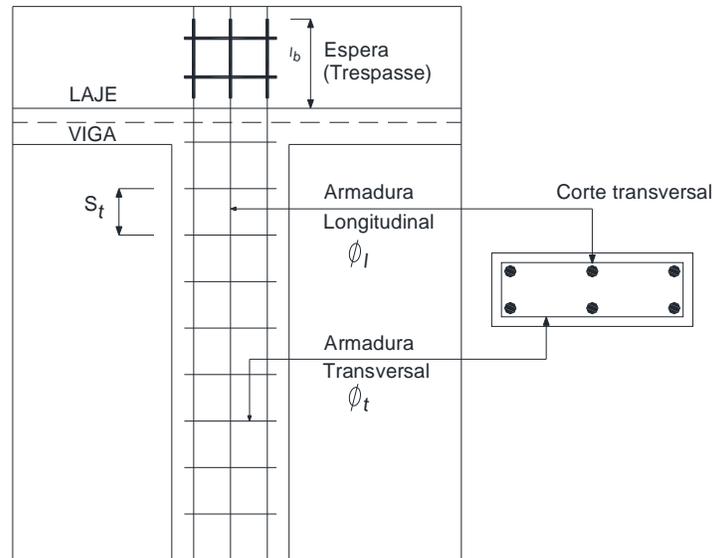
Figura 2.1 – Armaduras de pilares de concreto armado (Oliveira, 2009)

As armaduras longitudinais (ou principais) dos pilares de concreto armado colaboram com o concreto absorvendo parte dos esforços de compressão (Figura 2.1). Tal parcela de colaboração permite reduzir a seção efetiva de concreto. Quando um pilar encontra-se sob flexão composta, parte da armadura longitudinal pode ser tracionada. As armaduras transversais (estribos) têm a função de evitar a flambagem das barras longitudinais, confinar o concreto solicitado e manter o posicionamento das barras principais durante a concretagem dos pilares.

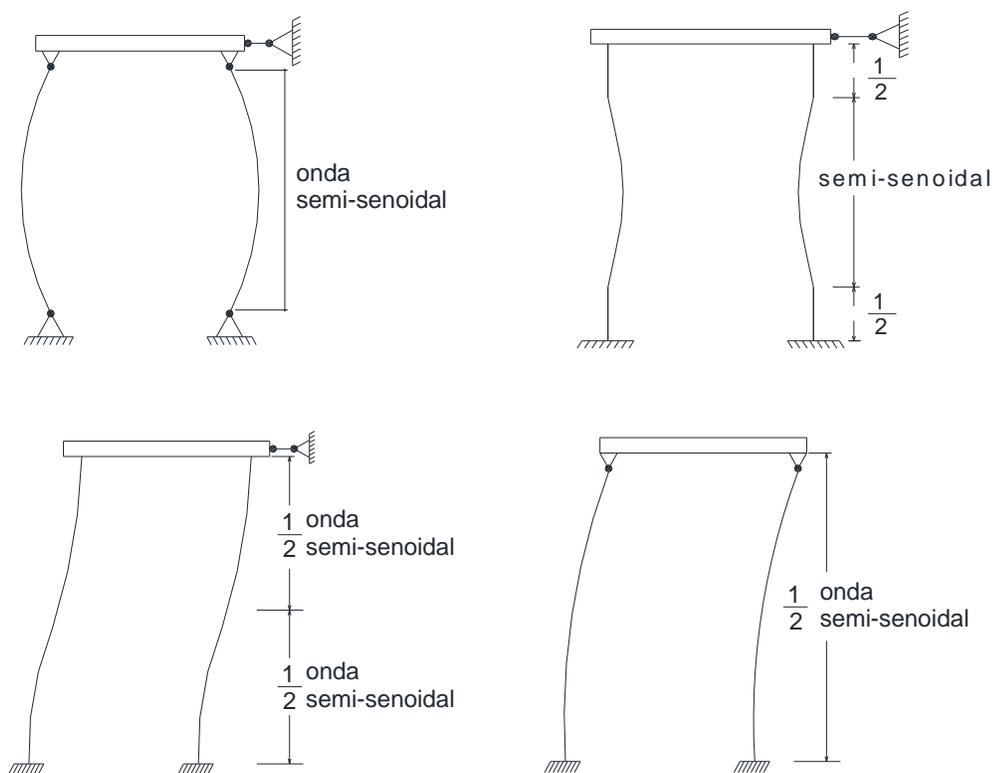
Figura 2.2 Comprimentos de flambagem (Oliveira, 2009)

A Figura 2.2 mostra a geometria deformada de pilares em função das condições de apoio e seus respectivos comprimentos de flambagem. A Figura 2.3 mostra os comprimentos de flambagem mais utilizados no cálculo de pilares. No caso de ligações monolíticas em concreto armado os nós dos pilares são considerados indeslocáveis e a altura teórica do pilar corresponde à distância entre os eixos longitudinais das vigas.

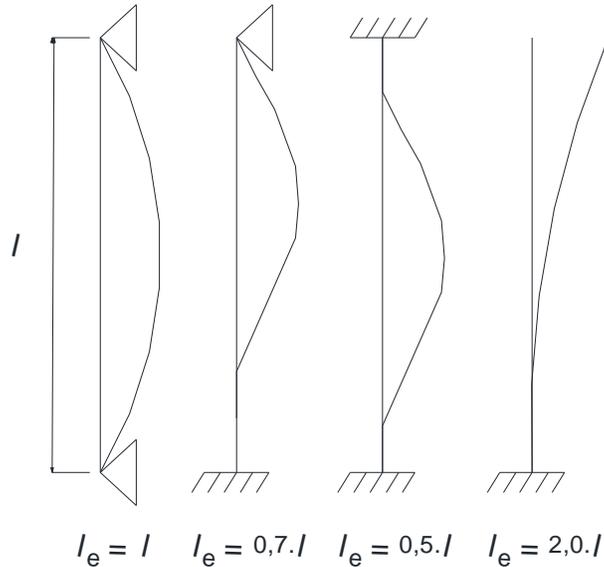
Figura 2.3 Comprimentos de flambagem usuais em projeto (Oliveira, 2009)

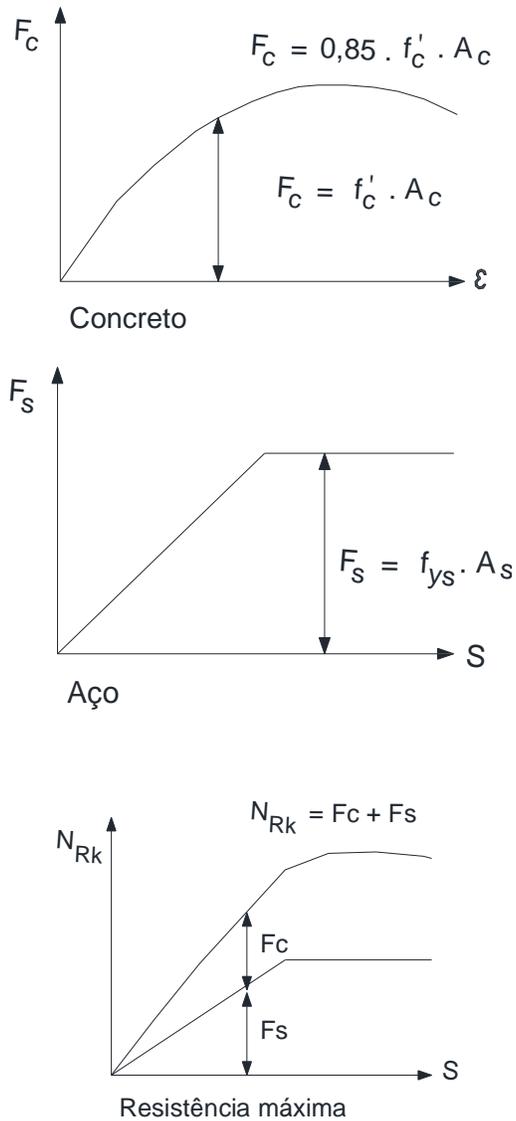
Figura 2.4 Resistência de pilares curtos sob compressão centrada (Oliveira, 2009)

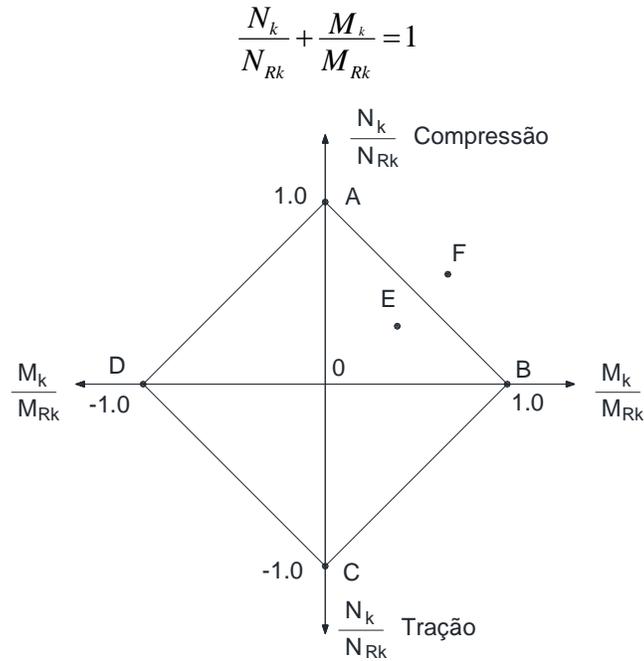
Figura 2.6 Diagrama de interação para coluna elástica (Oliveira, 2009)

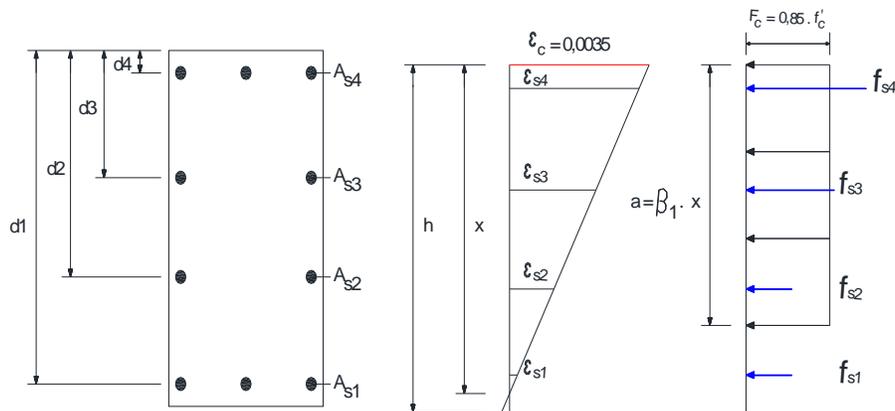
Figura 2.7 Ação de carga normal e momento fletor numa seção transversal (Oliveira, 2009)

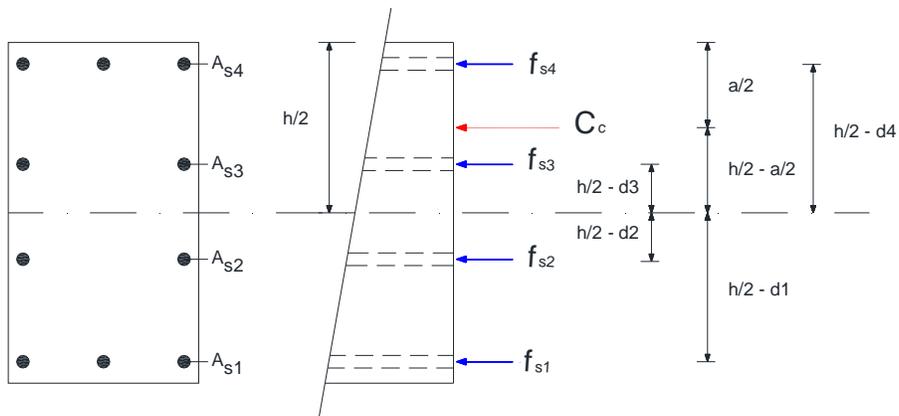
Figura 2.8 Resistência interna do pilar a compressão centrada (Oliveira, 2009)

Considerando que o centroide do pilar contém o eixo de rotação do pilar (Figura 2.8), o momento resistente é determinado pela equação 12.

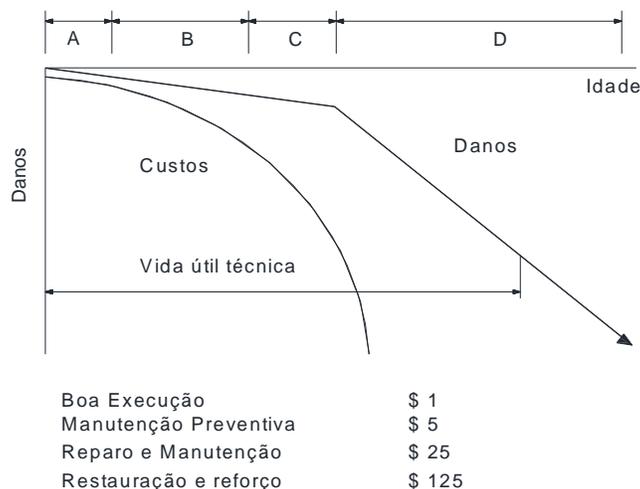
Figura 2.9 – Lei de Sitter (Müller, 2004)

Com relação à recuperação dos problemas patológicos, Helene (1992, *apud* Müller, 2004), afirma que as correções serão mais duráveis, mais efetivas, mais fáceis de executar e muito mais baratas quanto mais cedo forem executadas. A demonstração mais expressiva dessa afirmação é a chamada lei de Sitter que mostra os custos de recuperação crescendo segundo uma progressão geométrica. A vida útil de uma estrutura pode ser dividida em quatro diferentes fases conforme a lei de Sitter, sendo fase A: projeto e construção, fase B: início dos danos, fase C: início da propagação do dano e fase D: estado avançado de propagação. Estas fases com uma estimativa de custos estão ilustradas na Figura 2.9 a seguir, ilustrativa das

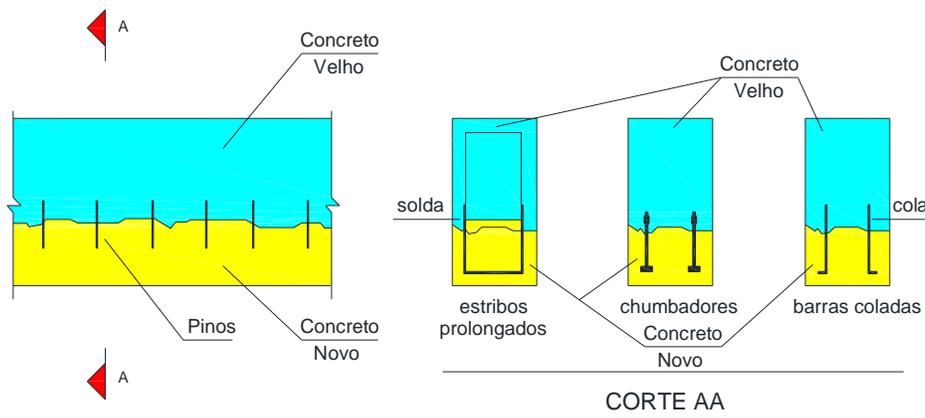
Figura 3.1 - Pinos para Ligação de Concretos (Piancastelli, 1997)

Caso seja necessário, pode-se lançar mão de adesivos epoxídicos para garantir tal aderência. Deve-se lembrar, entretanto, que esse tipo de resina começa a perder o poder de adesão em temperaturas acima de 50 °C, sendo que os de melhor desempenho conseguem trabalhar com a temperatura máxima de 80 °C. Recurso muito utilizado para também garantir o comportamento monolítico da peça reforçada, é a adoção de pinos que atravessam a interface dos dois concretos, os quais passam a resistir aos esforços de cisalhamento que ali se desenvolvem. Os pinos podem ser representados por estribos prolongados, chumbadores, ou pequenas barras coladas com resinas - Figura 3.1.

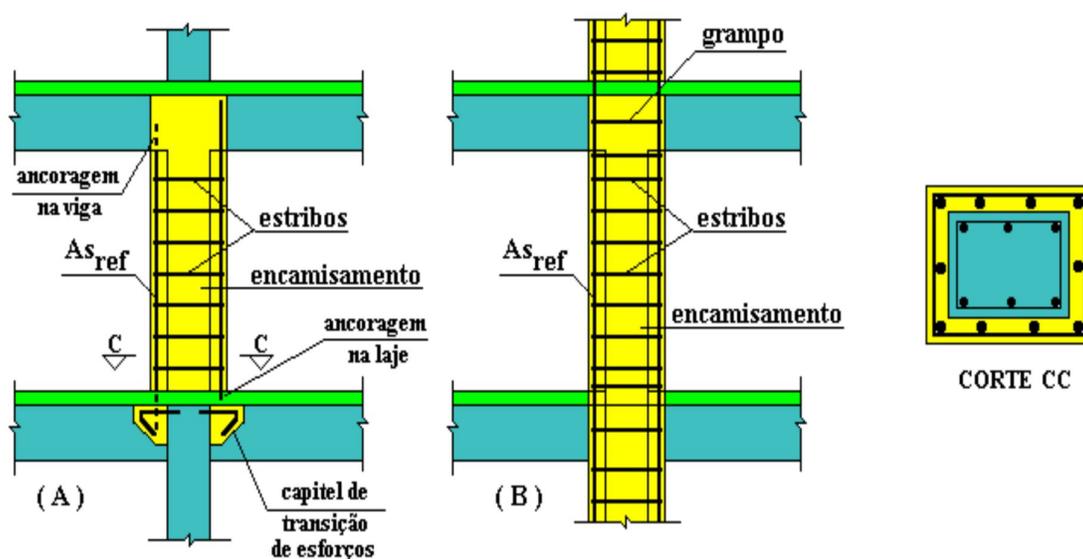
Figura 3.3 - Pilares - reforço por encamisamento (Piancastelli, 1997)

De acordo com Piancastelli (1997), nesse tipo de reforço, o pilar original é totalmente envolvido pelo concreto armado do reforço estrutural de acordo com o apresentado e especificado no projeto estrutural, baseado na norma técnica de projeto e execução de obras de concreto armado NBR 6118 (ABNT, 2007), com detalhamento das barras de aço, estribos com os posicionamentos e espaçamentos corretos, conforme mostra a Figura 3.3.

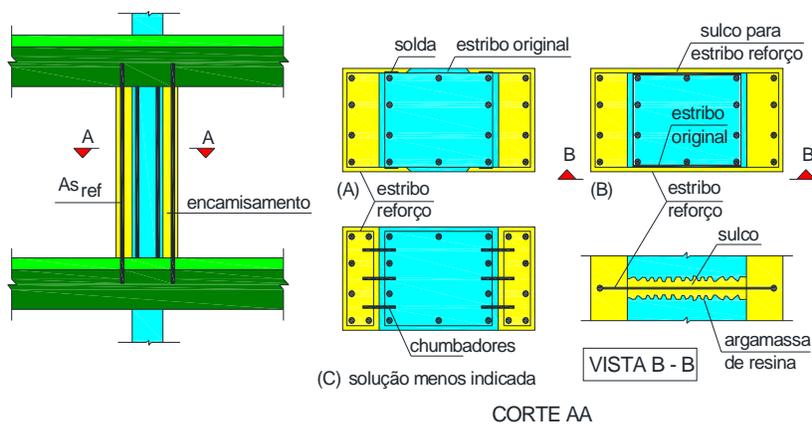
Figura 3.4 - Pilares - reforço lateral - utilização de pinos (Piancastelli, 1997)

Na Figura 3.4 (A) é mostrada solução através de estribos soldados, que só deve ser adotada no caso de aços não encruados a frio. Na solução da Figura 3.4 (B), através de sulcos abertos no cobrimento de duas faces do pilar original, estribos são incorporados, com argamassa de resina ou argamassa polimérica, ao pilar original. A Figura 3.4 (C) ilustra ligação por meio de chumbadores.

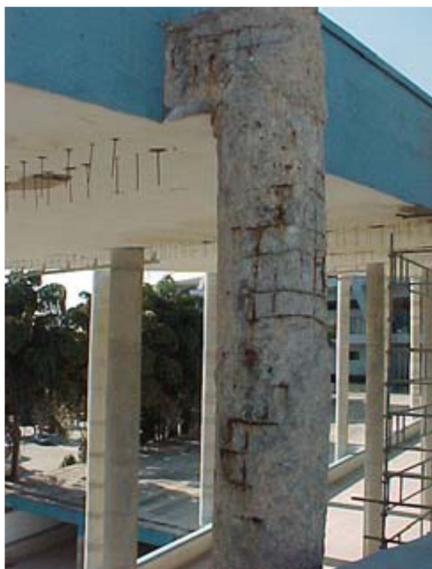
Figura 3.6 - Deterioração na estrutura de pilar de apoio das rampas monumentais maracanã (Jordy, 2002)

apoio das rampas monumentais que apresentavam deterioração figura 3.6 sofreram intervenções de reforço utilizando armaduras complementares figura 3.8 e concreto projetado, por via seca.

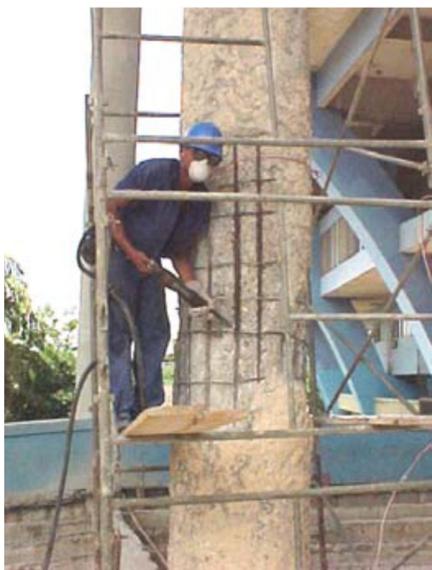
Figura 3.7 - Vista parcial de pilar de apoio das rampas monumentais, durante recuperação e reforço maracanã (Jordy, 2002)

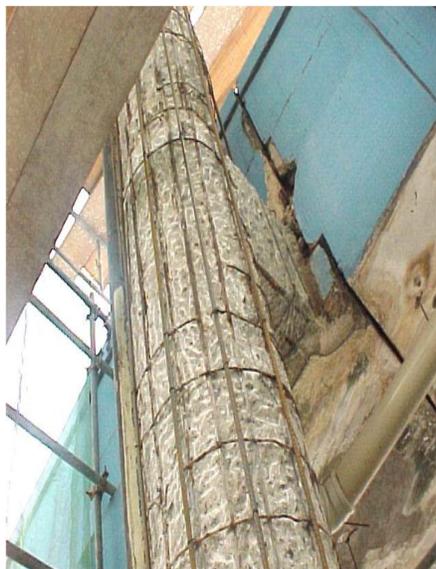
Figura 3.8 - Instalação de armadura adicional de recuperação e reforço em pilares de apoio das rampas monumentais maracanã (Jordy, 2002)

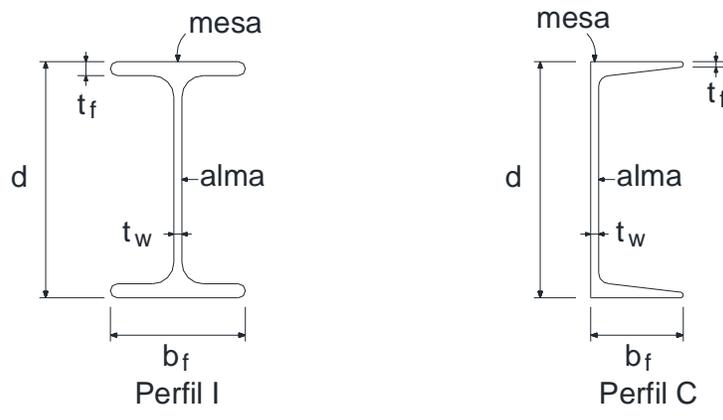
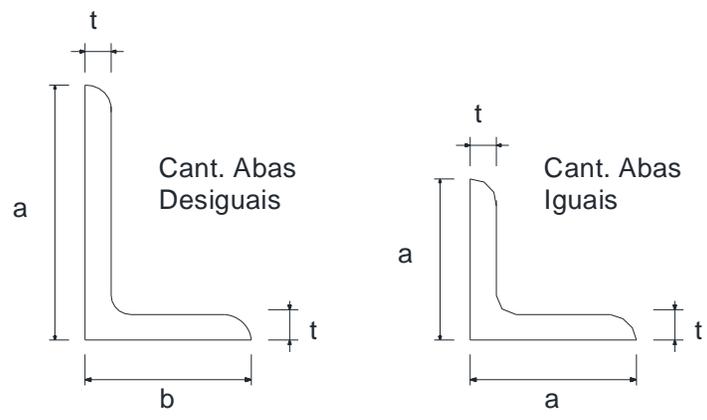
Figura 3.9 – Perfis laminados, cantoneiras laminadas (Andrade, 1994)

O reforço estrutural através de perfis metálicos, com aumento da resistência ao carregamento vertical pode se obter pelos métodos: encamisamento dos pilares de concreto armado danificados com perfis verticais de aço, ou através da inserção de colunas novas de aço em cavidades apropriadas ou simplesmente coladas ao lado do pilar a ser reforçado. Sobre os tipos de perfis estruturais pode-se dizer que estes se diferenciam pelo tipo de fabricação, sendo os perfis laminados e cantoneiras laminadas conforme Figura 3.9, os perfis soldados conforme Figura 3.10, os perfis estruturais formados a frio quando comprimidos Figura 3.11 e fletidos conforme a Figura 3.12.

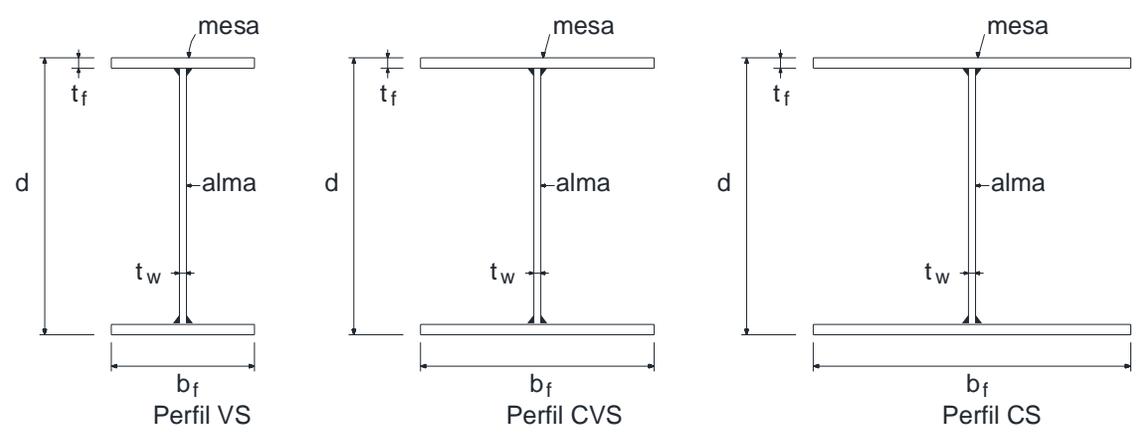
Figura 3.10 - Perfis soldados (Andrade, 1994)

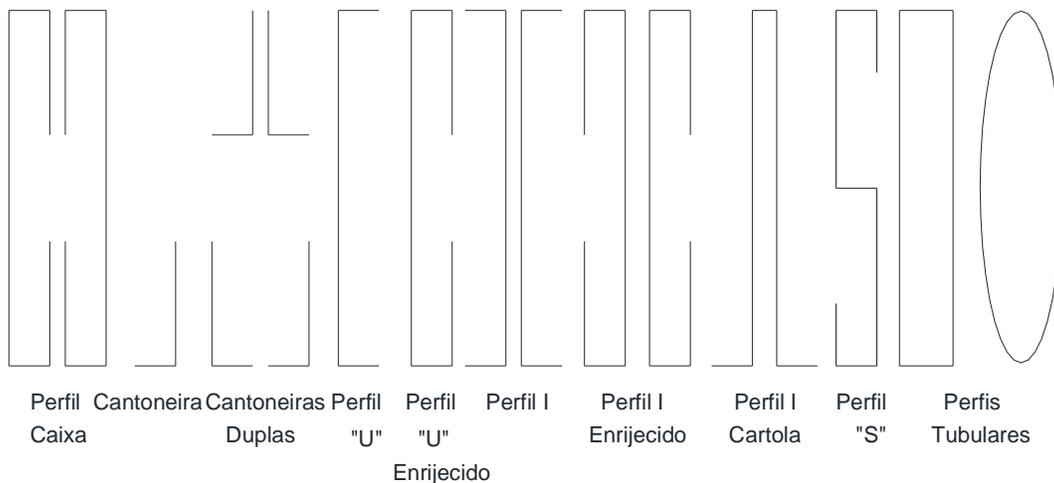
Figura 3.11 – Perfis estruturais formados a frio quando comprimidos (Rodrigues, 2000).

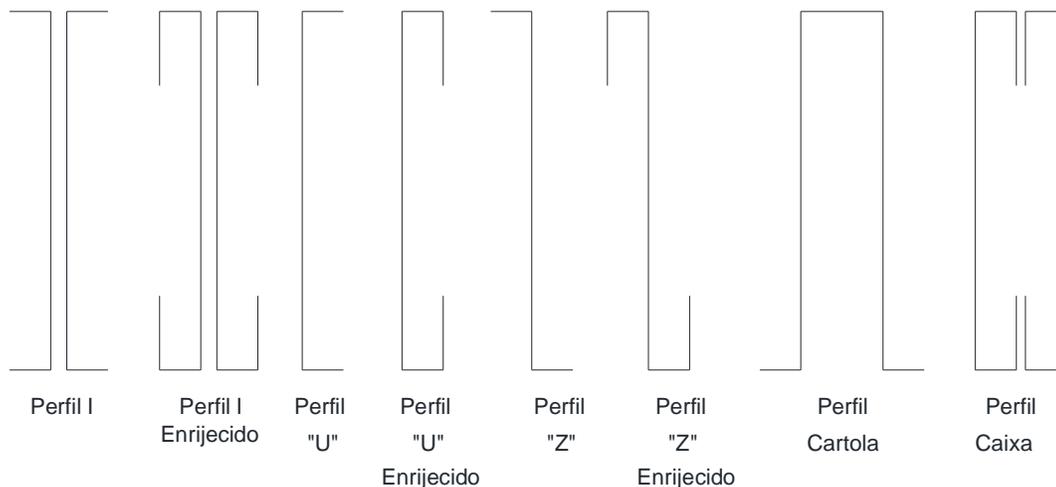
Figura 3.12 – Perfis estruturais formados a frio quando fletidos (Rodrigues, 2000)

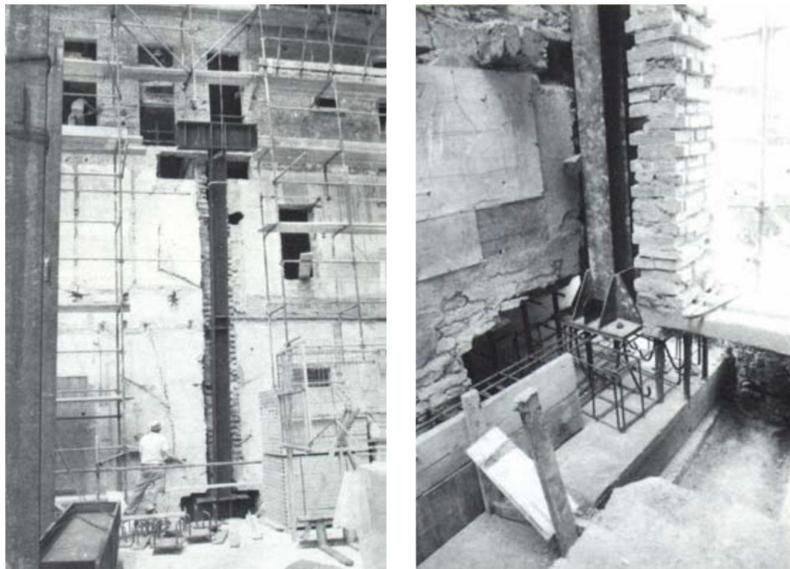
Figura 3.13 – Inserção da coluna na parede de pedra existente e fase executiva da intervenção (Mazzolani, 1991)

A análise dos reforços estruturais revelou as inúmeras possibilidades já testadas na prática de aplicação do aço em intervenções de edifícios históricos, campo mais desenvolvido na Europa, local de surgimento de material e dos critérios de restauração, também por ser o local com maior número de edificações históricas. No trabalho realizado por Mazzolani (1991), as possibilidades de aumento de seções transversais - enrijecimento de nós, inserção de contraventamentos, envolvimento de pilares, inserção de nova estrutura (independente ou não) entre outras - são soluções de reforço estrutural com a utilização do aço, proporcionando várias aplicações e resoluções de problemas arquitetônicos de variadas estruturas Figura 3.13.

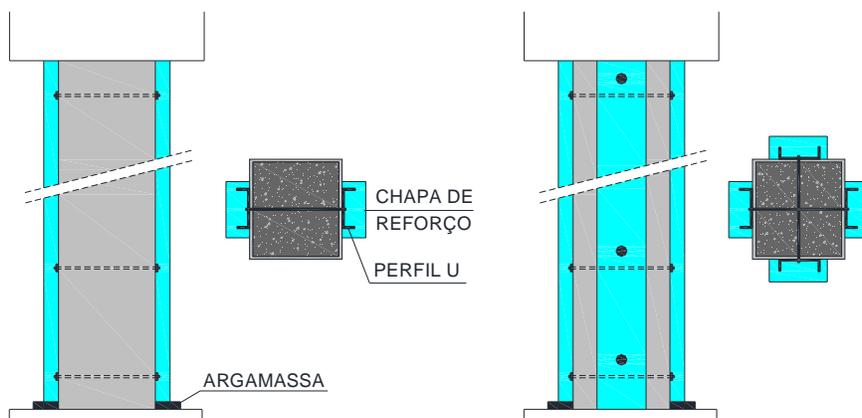
Figura 3.15 - Pilar em concreto com perfis metálicos aparentes (Mazzolani, 1991)

O pilar reforçado pode ter sua arquitetura modificada para que seja englobado o reforço como uma solução arquitetônica e estética, contemplando a intervenção do reforço podendo ser deixada aparente, sendo utilizados perfis de várias seções e dimensões ligados entre si por parafusos, proporcionando um aumento da resistência em uma direção ou em ambas - Figura 3.15.

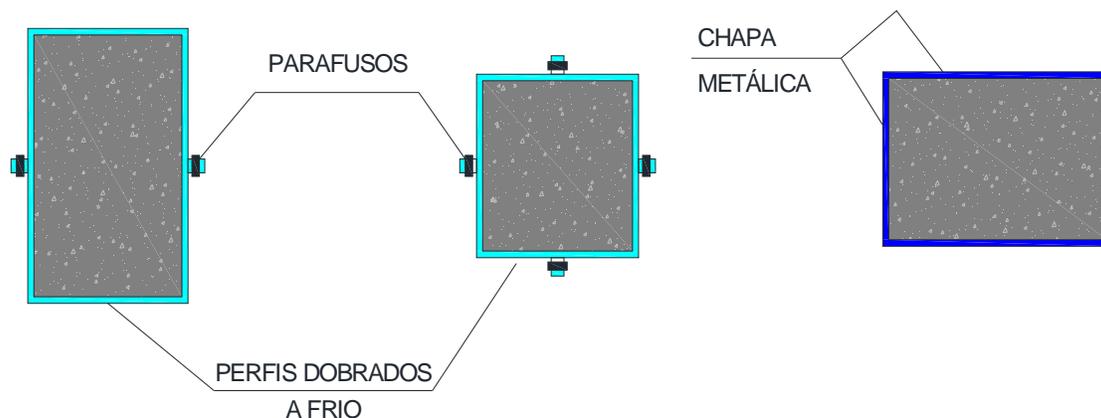
Figura 3.16 - Pilar revestido com chapas dobradas ou elementos planos soldados (Mazzolani, 1991)

A seção resistente de um pilar de concreto armado também pode ser aumentada por meio de revestimento contínuo realizado com perfis obtidos por dobramento. Pode-se desse modo obter uma fácil união por meio de parafusos. Pode-se também empregar elementos planos soldados na obra e juntamente aplicar injeção de resinas para garantir a aderência entre a chapa e a superfície externa do pilar - Figura 3.16.

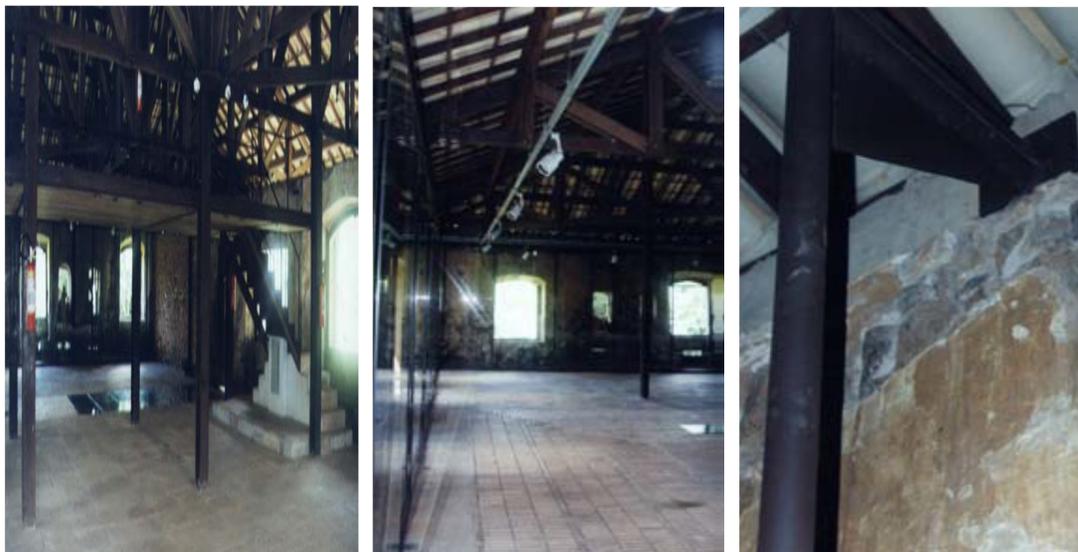
Figura 3.17 – Casa bandeirista – Fazenda São José do Manso – Intervenção em aço (Teobaldo, 2004)

No Brasil podem ser apresentadas como exemplos de inserção de pilares em estruturas metálicas em obras de revitalização. Esta situação pode ser ilustrada pelas intervenções realizadas na casa bandeirista da Fazenda do Manso, executada em aço conforme as figura 3.17 e 3.18. Como será observada nos casos estudados, esta liberdade se, por um lado, garante soluções inovadoras e abrangência conceitual das intervenções, por outro, acarreta em distorções prejudiciais à integridade da obra e seu valor enquanto documento histórico.

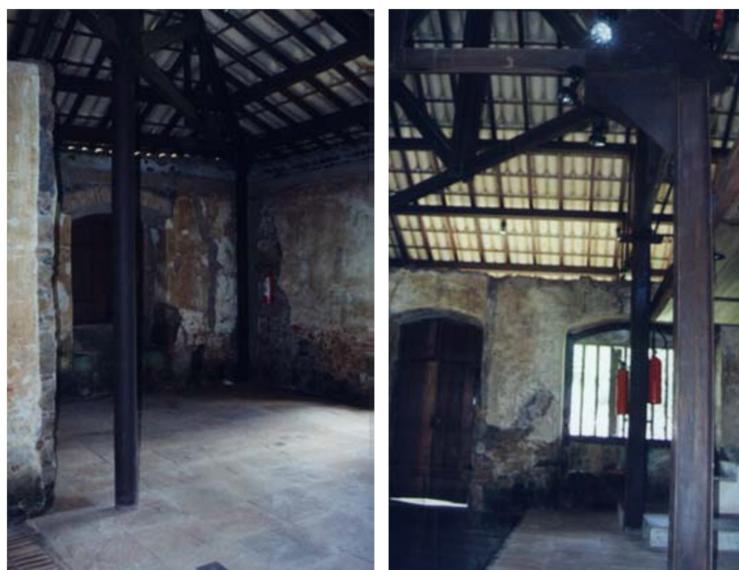
Figura 3.18 – Casa bandeirista – Fazenda São José do Manso – Intervenção em aço Pilares metálicos em aço SAC 41 (Teobaldo, 2004)

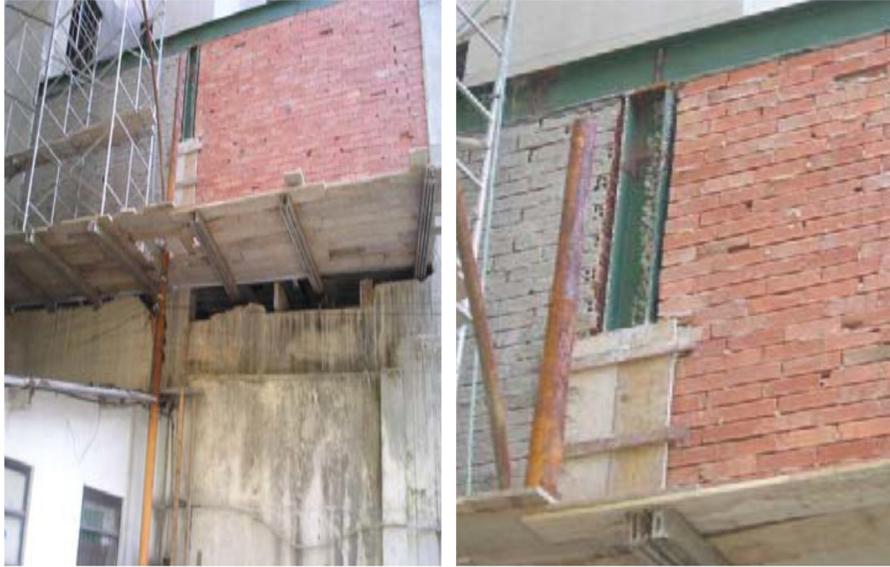
Figura 3.19 – Vista do prolongamento do pilar de concreto com pilar metálico na obra do TRT (Campos, 2006)

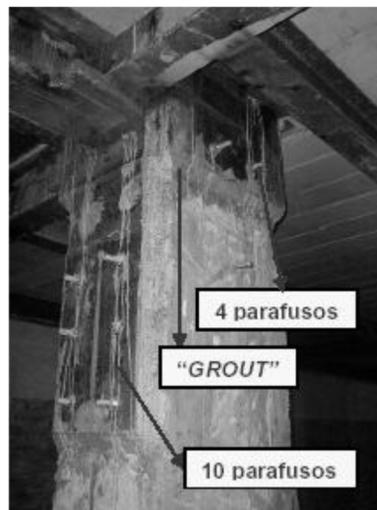
Figura 3.20 - Exemplo de interface com colarinho metálico em pilar de concreto (Campos, 2006)

O exemplo prático desta técnica no Brasil torna-se evidenciada pela reforma do edifício do TRT– Tribunal Regional do Trabalho - no Rio de Janeiro é uma edificação antiga com diversas intervenções feitas na edificação original construída no início do século XX, que abrigou a redação do Jornal Correio da Manhã, diário e matutino, criado em 15/06/1901 e extinto em 08/07/1974. A edificação de estilo modernista, com estrutura em concreto armado e alvenarias em tijolo maciço, teve sua fachada tombada pelo Instituto do Patrimônio Histórico e Artístico Nacional (IPHAN), impedindo modificações em sua forma. que ilustrem a metodologia apresentada com sua utilização no projeto de interfaces aço-concreto. A aplicação desta técnica foi utilizada devido ao desalinhamento de até 210 mm de alguns pilares de eixos paralelos onde foram fixadas três vigas (Figura 3.20), foi feito um berço com chapas de 5/8" para o apoio da viga principal e seu total alinhamento. Ainda foram colocadas outras chapas, também de 5/8", para ligação das outras vigas ao colarinho do pilar. Este recurso foi utilizado para eliminar a excentricidade de carga nos chumbadores. Com isso formou-se um caixão entre a viga e o colarinho Campos (2006).

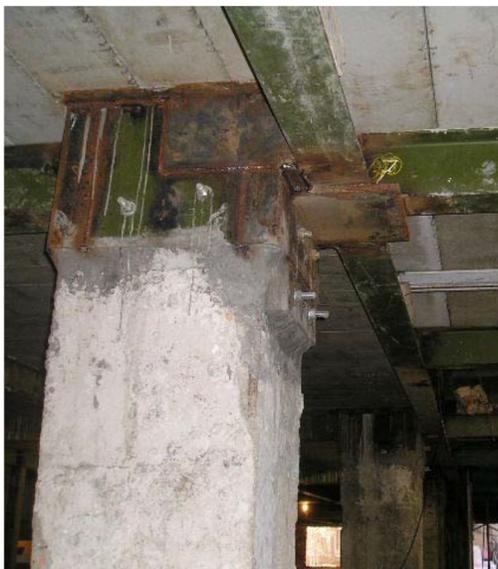
Figura 3.21 – Exemplo de reforço com colarinho e berço metálico em pilar de concreto  
(Campos, 2006)

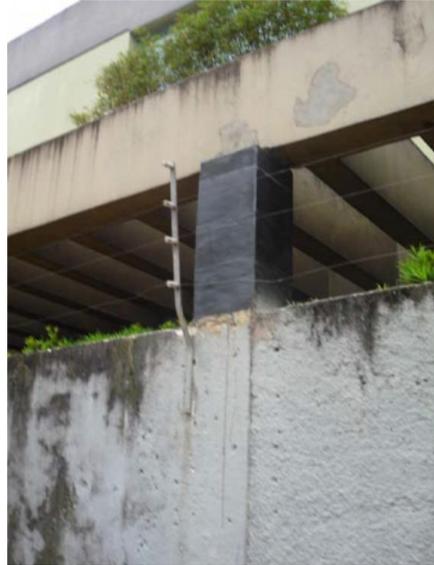
Figura 3.22 – Reforço fibra de carbono ([www.tecnologiademateriais.com.br](http://www.tecnologiademateriais.com.br))

Segundo Araújo (2002) a eficiência do sistema de reforço com compósitos de fibra de carbono e o estabelecimento de critérios de dimensionamento requerem uma maior compreensão dos mecanismos de aderência que envolve esse tipo de reforço. O dimensionamento do reforço e a resistência da ligação concreto-adesivo compósito são definidores do comportamento estrutural do elemento a ser reforçado, conforme Figura 3.22.

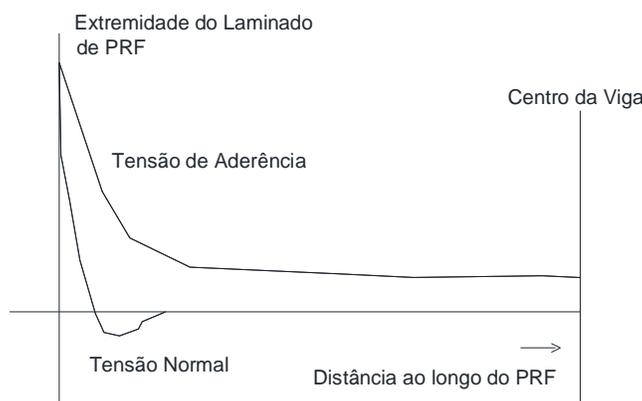
Figura 3.23 – Distribuições da tensão de aderência e tensão normal ao longo do comprimento do laminado de PRF; adaptada do ACI 440 F (2000)

A aderência entre o compósito de fibra de carbono (CFC) e o concreto é fundamental para a efetivação do reforço estrutural de peças de concreto armado utilizando-se esse tipo de material, tal que se faz necessário um estudo mais aprofundado sobre este fenômeno. A distribuição das tensões de aderência de um elemento estrutural submetido à flexão é influenciada pelas tensões normais perpendiculares à área de aderência, que são causadas por efeitos dos momentos fletores e pela transferência das forças nas fissuras existentes nas extremidades do compósito. De acordo com Meneghel (2005), a distribuição geral das tensões tangenciais de aderência e da tensão normal ao longo do laminado de PRF colado ao concreto é mostrada na Figura 3.23.

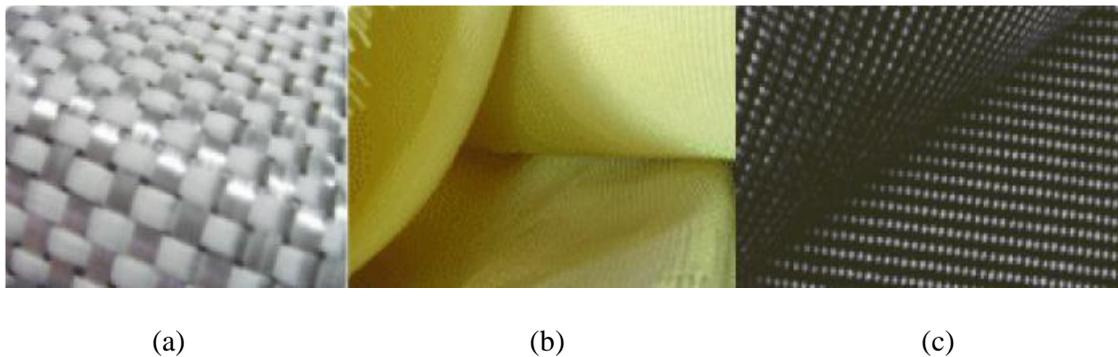
Figura 3.24 - Tipos de fibras (a) Vidro (b) Aramida (c) Carbono (Santiago, 2011)

Dos três tipos de fibras, as de carbono são as que apresentam melhores propriedades mecânicas, são as mais resistentes à ação de agentes químicos, são imunes à corrosão e não absorvem água. As fibras de vidro são as de menor custo, têm maior peso específico,

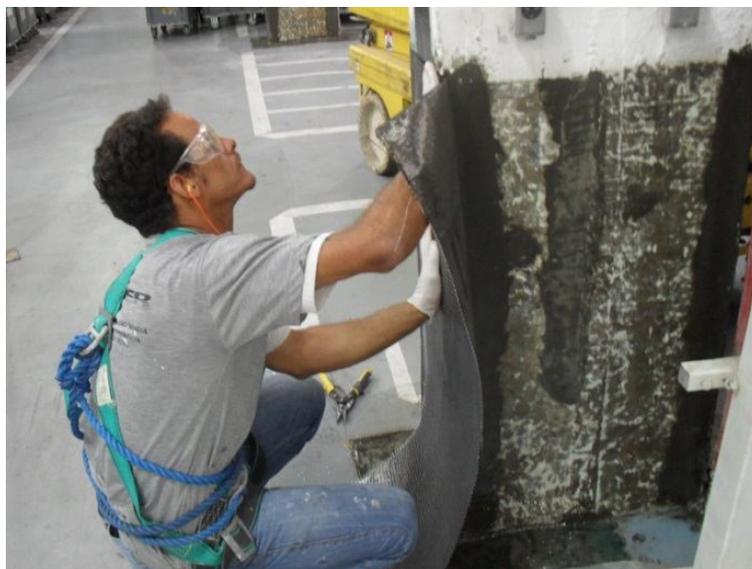
Figura 3.25 – Aplicação de fibra de carbono (site: [www.lappower.com.br](http://www.lappower.com.br))

Os compósitos para reforço estrutural são fundamentados em uma matriz polimérica com fibras distribuídas de forma que possam reagir aos esforços solicitantes com desempenho máximo. Diversas fibras podem ser utilizadas, como o vidro, carbono e boro. No entanto, o comportamento e as propriedades do compósito vão depender da natureza, da forma, do arranjo estrutural e da interação entre os componentes, a sua aplicação deve ser controlada e fiscalizada na sua aplicação Figura 3.25.

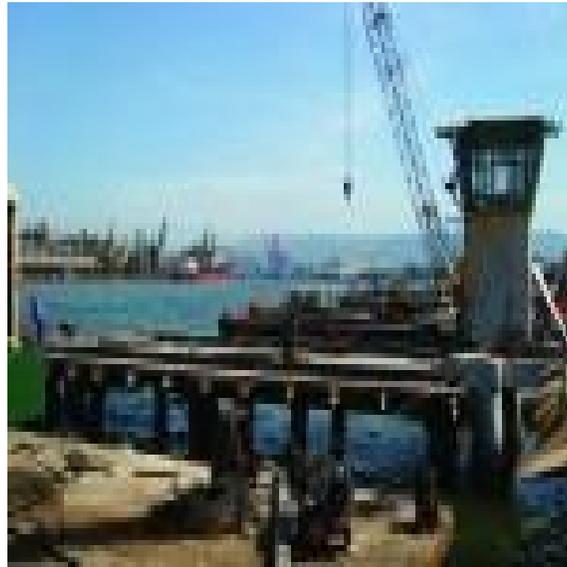
Figura 3.27 – Reforço do atracadouro que interliga a cidade de Santos a Guarujá (site: [www.mc-bauchemie.com.br](http://www.mc-bauchemie.com.br))

No mês de julho de 2009 o atracadouro Norte da travessia que interliga as cidades de Santos e Guarujá sofreu uma colisão de uma embarcação naval esta obra histórica inaugurada no dia 20 de janeiro de 1918 figura 3.27. Esta colisão ocasionou diversas anomalias na estrutura de concreto, tais como fissuras, ruptura de estacas e queda de elementos, que associados a problemas antigos como armaduras expostas e corroídas, tornaram a estrutura do atracadouro instável e sem condições de utilização.

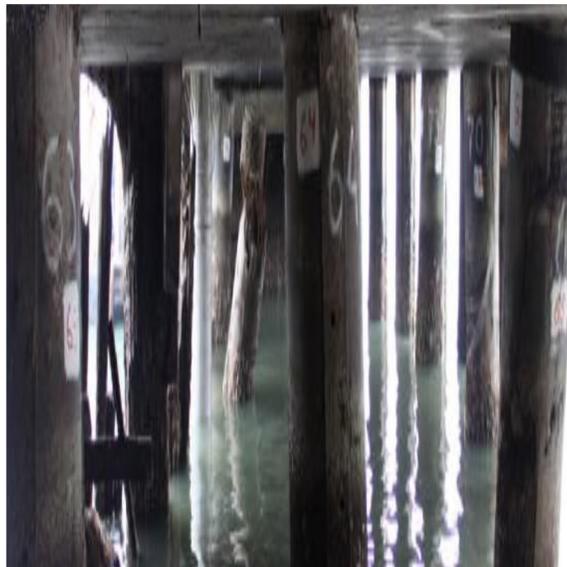
Figura 3.28 – Reforço do atracadouro que interliga a cidade de Santos a Guarujá (site: [www.mc-bauchemie.com.br](http://www.mc-bauchemie.com.br))

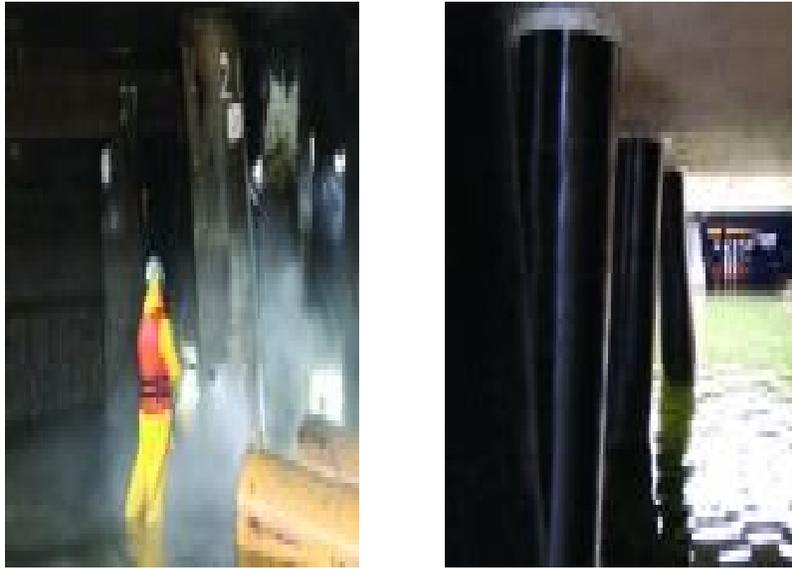
Figura 3.29 – Reforço do atracadouro que interliga a cidade de Santos a Guarujá (site: [www.mc-bauchemie.com.br](http://www.mc-bauchemie.com.br))

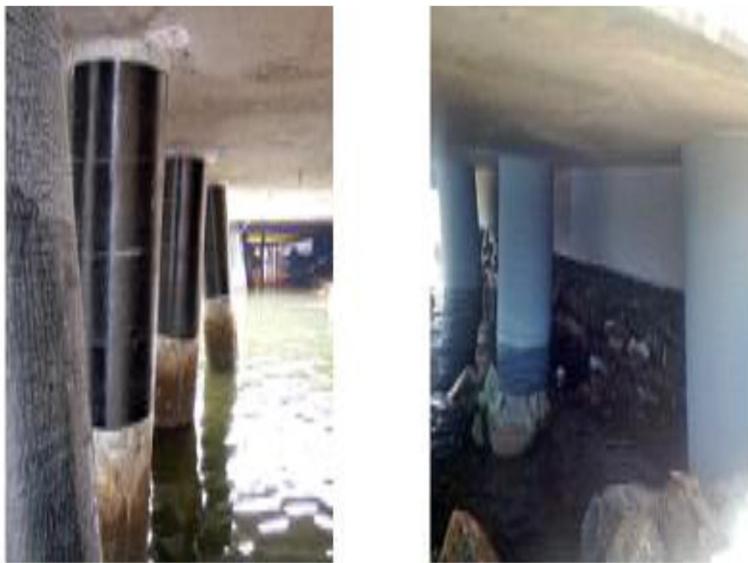
Figura 3.30 – Reforço do atracadouro que interliga a cidade de Santos a Guarujá (site: [www.mc-bauchemie.com.br](http://www.mc-bauchemie.com.br))

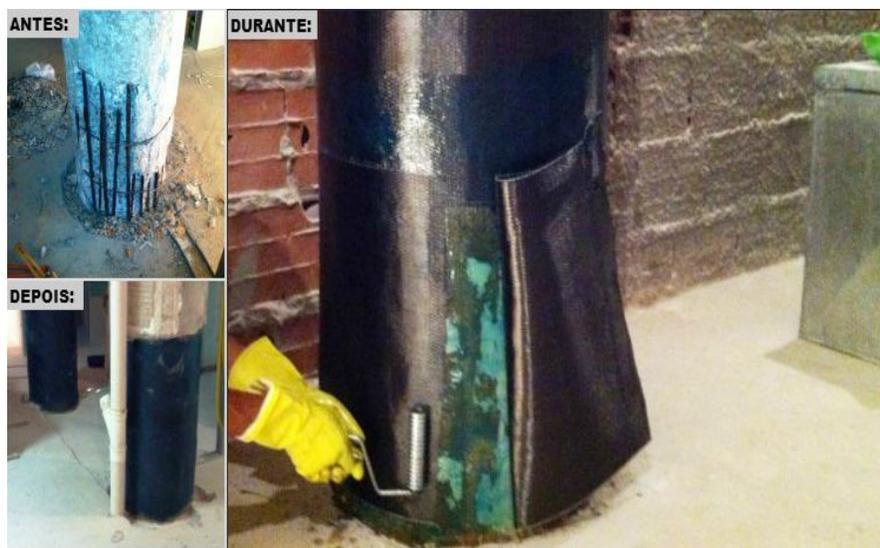
Figura 3.31 – Exemplo de reforço com compósitos de fibra de carbono Sika Wrap® - pilar hospital São Camilo (site: [www.reforcoengenharia.com.br](http://www.reforcoengenharia.com.br))

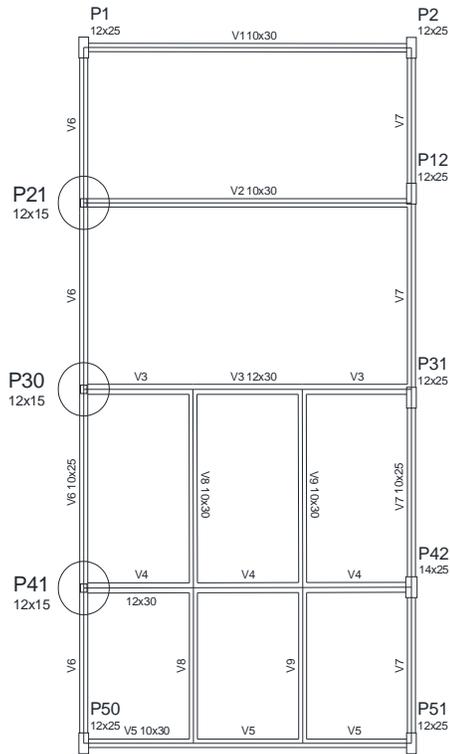
Forma do pavimento COBERTURA  
PILARES 21, 30, 42 SITUAÇÕES REAIS

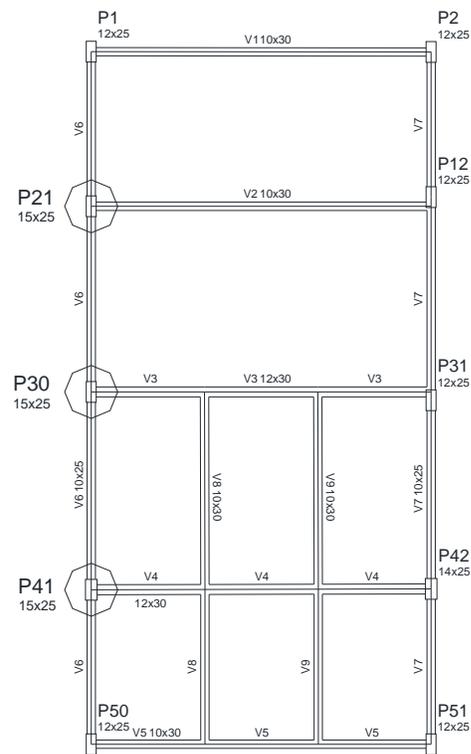
Forma do pavimento COBERTURA  
PILARES 21, 30, 42 A SEREM REFORÇADOS

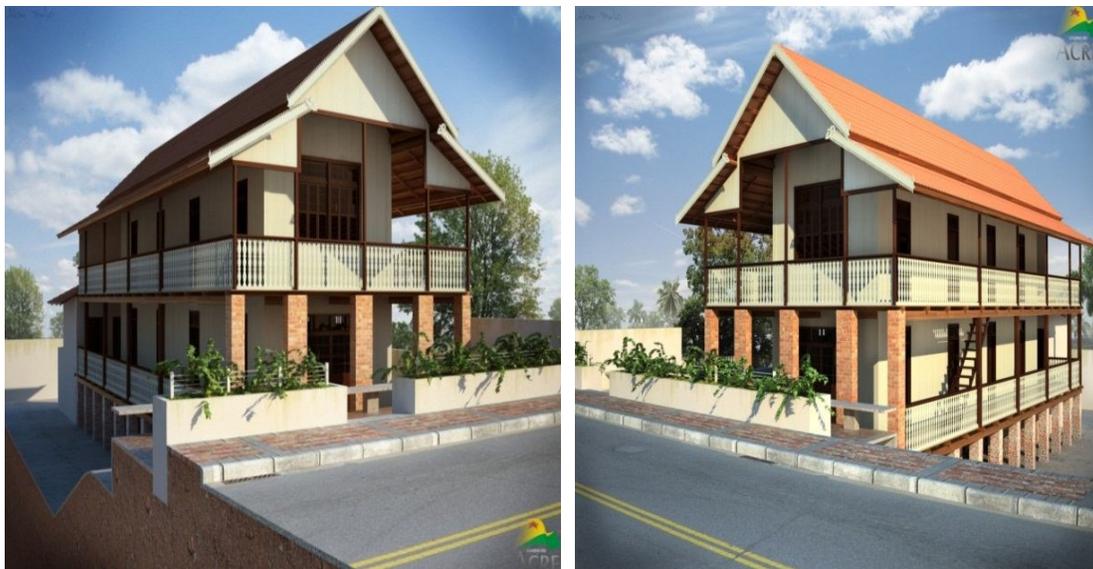
Figura 4.2 – Visão 3D da fachada norte projeto de revitalização (SEOP – AC)

Na reforma da edificação elementos de época foram mantidos, contudo as áreas construídas que não estavam no projeto arquitetônico original, foram removidas. Os serviços realizados foram a substituição das paredes em madeiras, preservando as da presente época; reforço estrutural nos pilares de época; substituição do forro; troca da estrutura de cobertura e telhamento; troca da pavimentação do térreo e superior em tábuas; troca de toda a instalação elétrico-lógica/lógica/ar condicionado/incêndio/hidrossanitária; criação de um estar com bancos e lixeiras; manutenção, no andar superior, das três salas originais; e ampliação em alvenaria que contemplou três pavimentos.

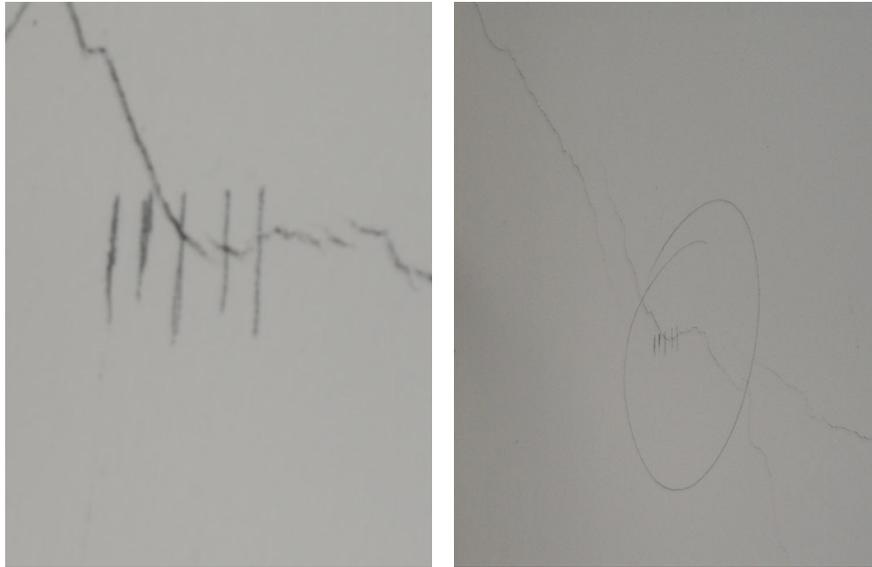
Figura 4.4 – Visão da fissura da parede ao lado do pilar a ser reforçado (SEOP – AC)

Antes de qualquer procedimento, deve-se colocar a importância dos ensaios e rastreabilidade do concreto para identificação de eventuais problemas. Dessa maneira foi possível localizar o setor da estrutura onde eventualmente seja detectada baixa resistência de concreto. Os resultados dos ensaios em geral apresentaram que o concreto empregado na obra foi de baixa qualidade, muito permeável e com a utilização de agregados com diâmetros de até 50 mm, contribuindo para a alta frequência de vazios nos pilares. Nesse diagnóstico foram constatadas fissuras e trincas nos pilares da parede do pavimento térreo Figura 4.4.

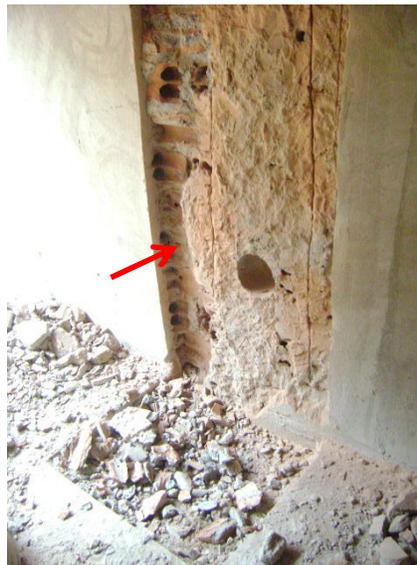
Figura 4.5 – Vista do pilar “caco de tijolo” substituição à brita (SEOP – AC)

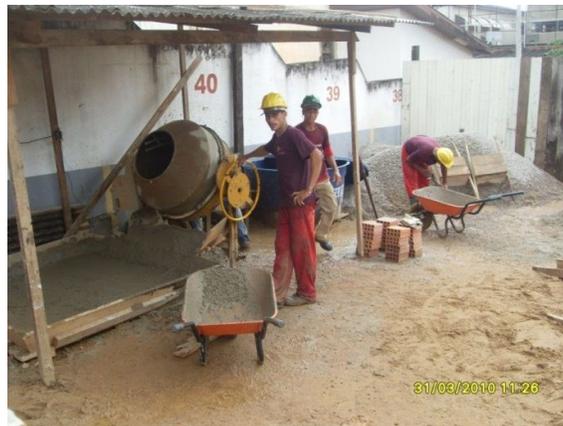
Figura 4.7 – Preparação do concreto com traço 1:2:3 para ( $f_{ck}$ ) de 25 MPa (SEOP – AC)

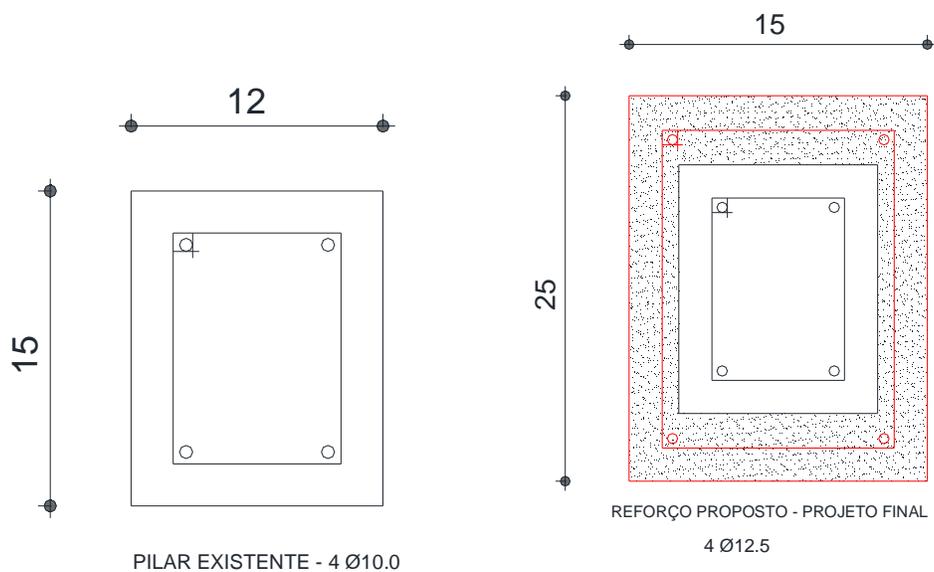
Figura 4.8 – Vista da seção do pilar existente e o projeto do reforço (SEOP – AC)

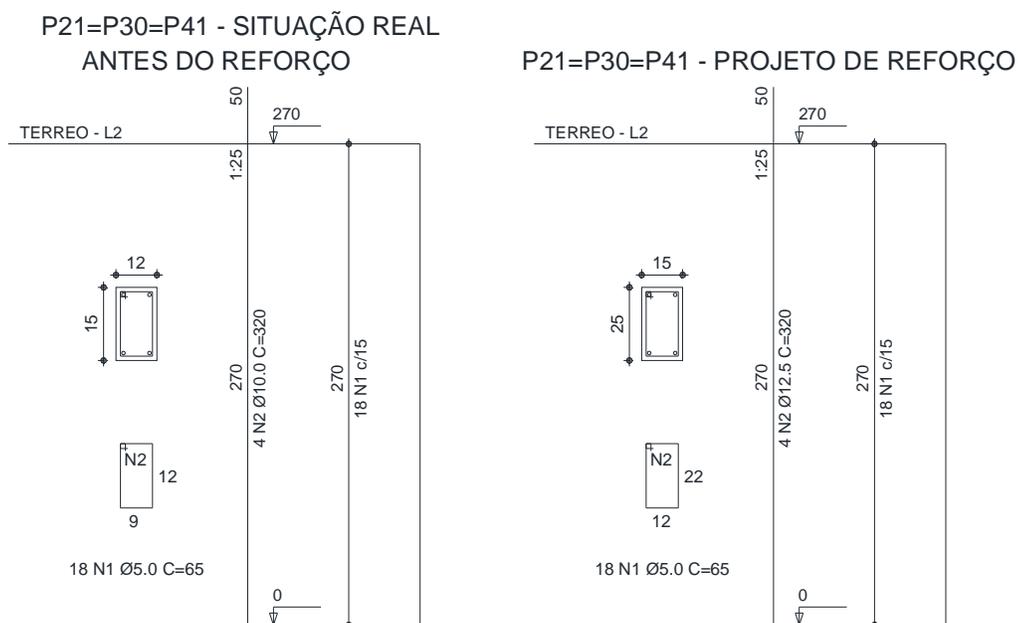
Figura 4.9 – Vista do projeto de armação dos pilares a reforçar (SEOP – AC)

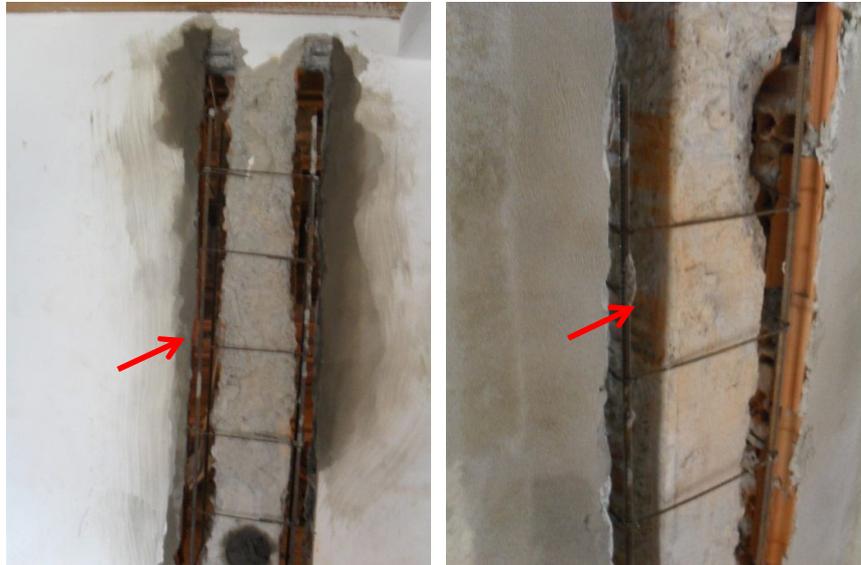
Figura 4.10 – Armação de Ø 12,5 mm com estribo Ø 5,0 mm, reforço dos pilares (SEOP – AC)
