**UNIVERSIDADE FEDERAL DO PARÁ  
CENTRO TECNOLÓGICO  
DEPARTAMENTO DE ENGENHARIA CIVIL  
PROGRAMA DE PÓS-GRADUAÇÃO EM ENGENHARIA CIVIL**

**TÉCNICAS DE REFORÇO ESTRUTURAL PARA EDIFICAÇÕES ANTIGAS.  
ESTUDO DE CASO NA CIDADE DE RIO BRANCO – ACRE**

**Belém – Pará 2013**

Dissertação submetida à Universidade Federal do Pará como requisito parcial exigido pelo Programa de Pós Graduação em Engenharia Civil – PPGEC, para a obtenção do Título de MESTRE em Engenharia Civil.

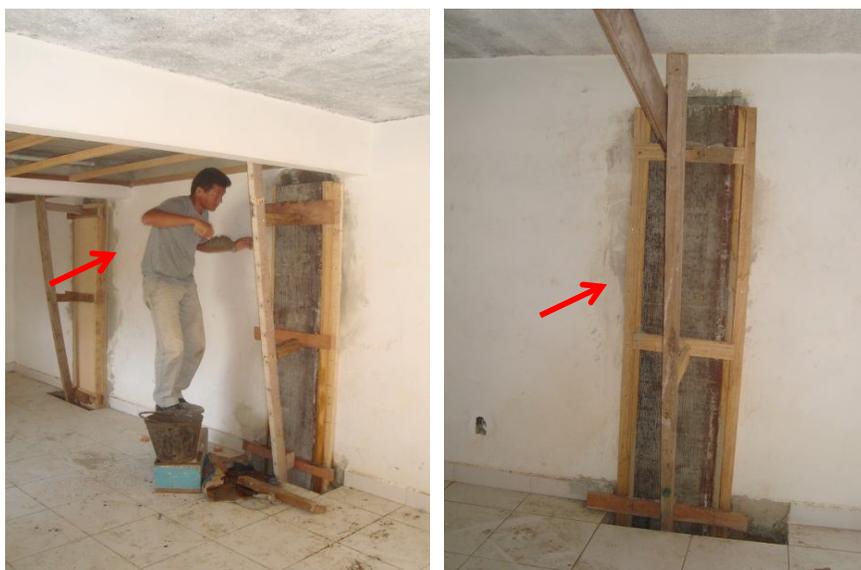
Figura 4.11 – Aplicação de *grout* e concreto no reforço dos pilares (SEOP – AC)

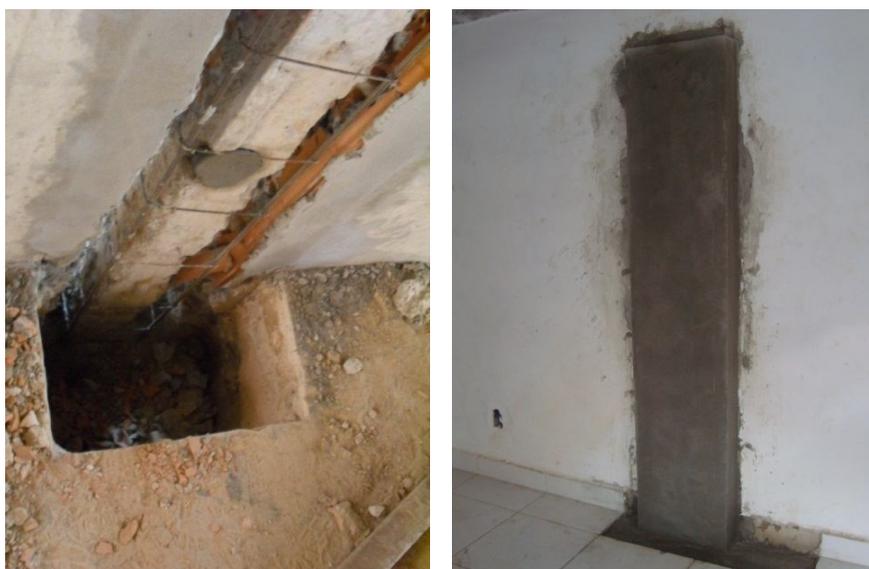
Figura 4.12 – Reforço dos pilares concreto armado ( $f_{ck}$  25 MPa (SEOP – AC)

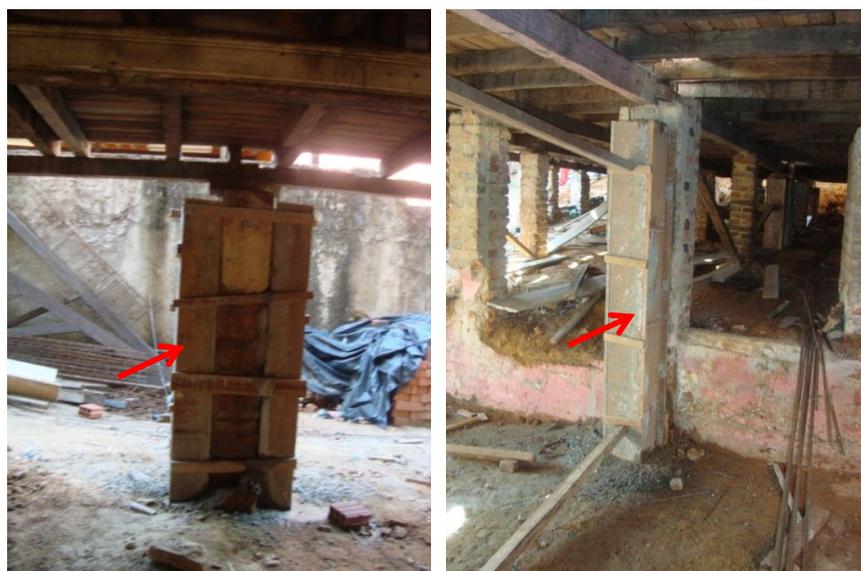
Figura 4.13 – Reforço dos pilares no subsolo concreto armado ( $f_{ck}$ ) de 25 MPa (SEOP – AC)

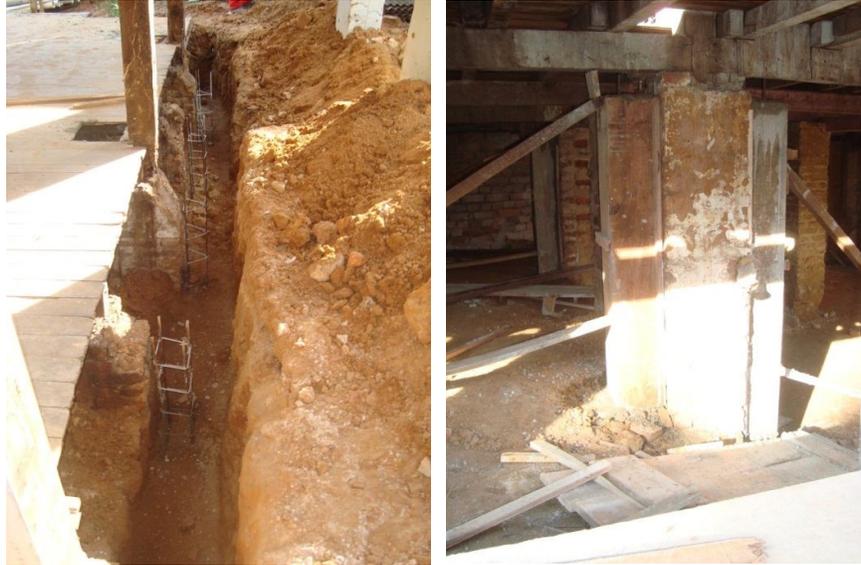
Figura 4.14 – Reforço dos pilares no subsolo concreto armado ( $f_{ck}$ ) de 25 MPa (SEOP – AC)

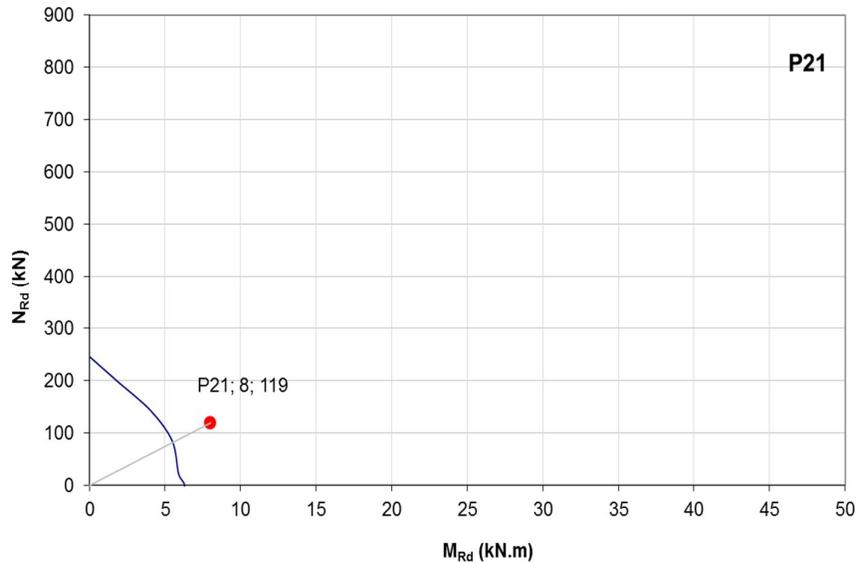
Figura 5.1 – Diagrama de interação antes do reforço ( pilar 21)

$$\gamma_f' = \frac{N_{Rd}}{N_{sd}} = \frac{155}{239} = 0,6$$

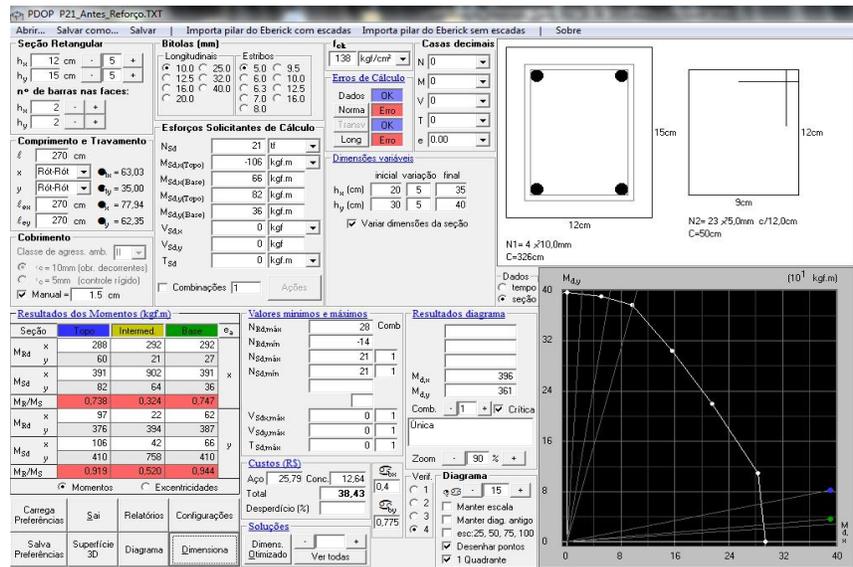
Figura 5.2 – Tela do programa PDOP 2.0 apresentando erro com relação à norma NBR 6118 (ABNT, 2007)

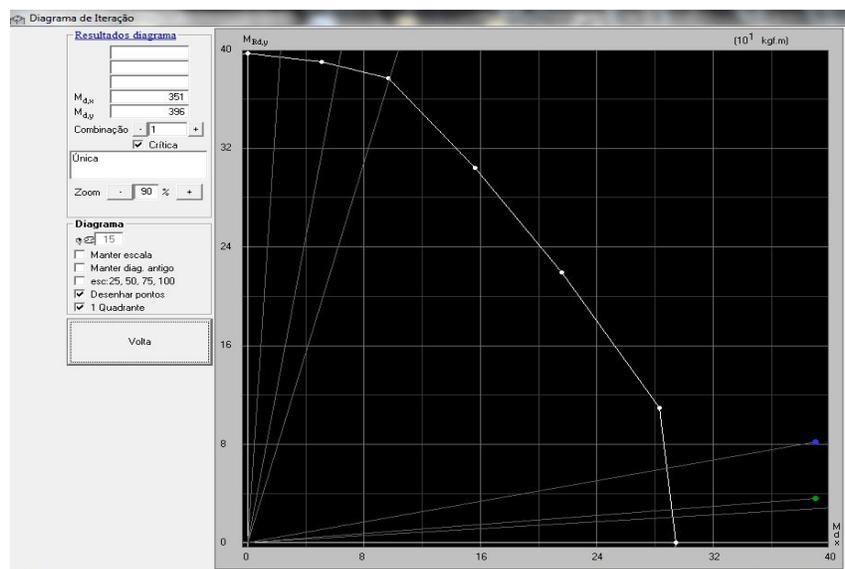
Figura 5.3 – Envoltória do programa PDOP 2.0 antes do reforço (pilar 21)

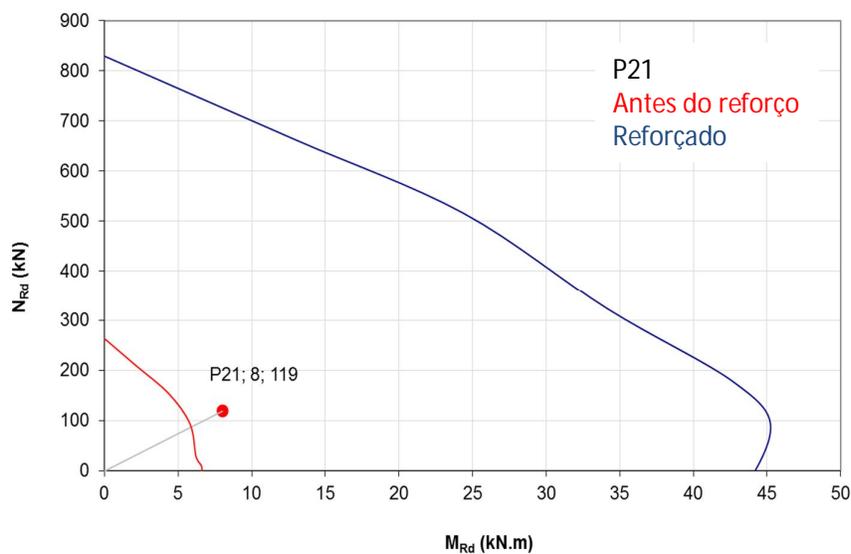
Figura 5.4 – Diagrama de interação calculado após o reforço (pilar 21)

Conforme demonstrado na envoltória de cálculo abaixo:

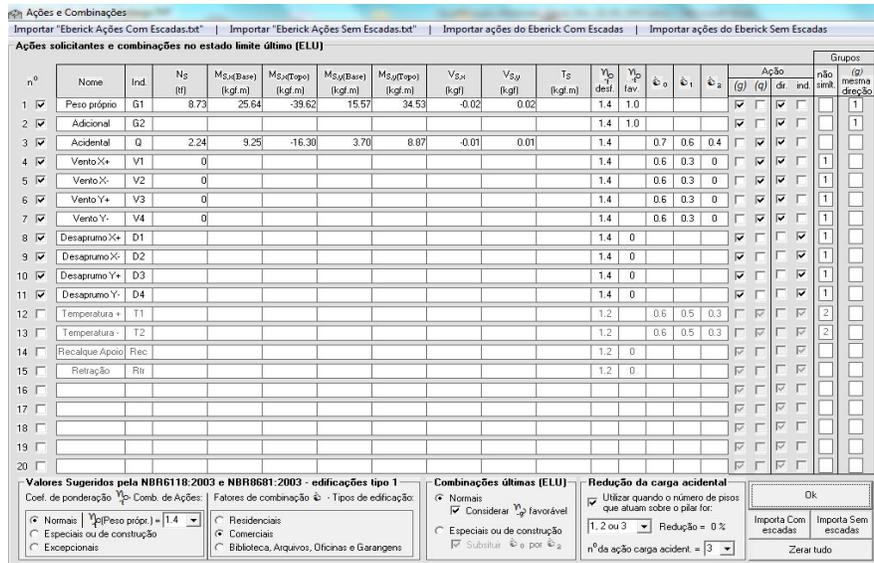
Figura 5.5 – Ações de combinações do programa PDOP 2.0 após o reforço (pilar 21)

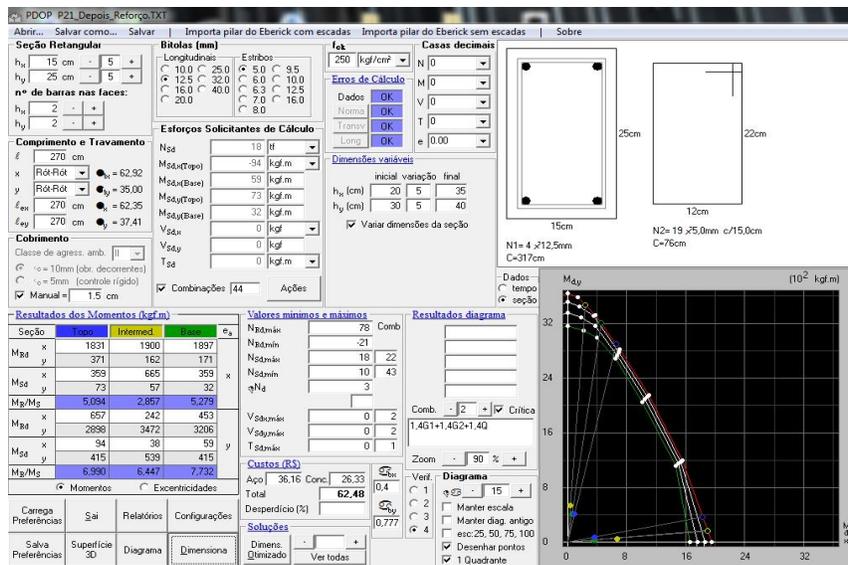
Figura 5.6 – Cálculo, ações de combinações e diagrama do programa PDOP 2.0 após o reforço (pilar 21)

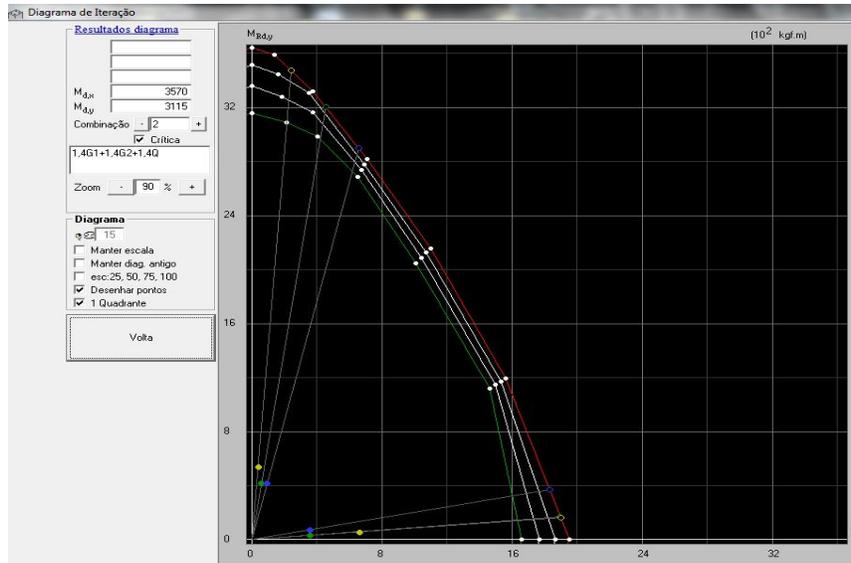
Figura 5.7 – Diagrama de interações do programa PDOP 2.0 após o reforço (pilar 21)

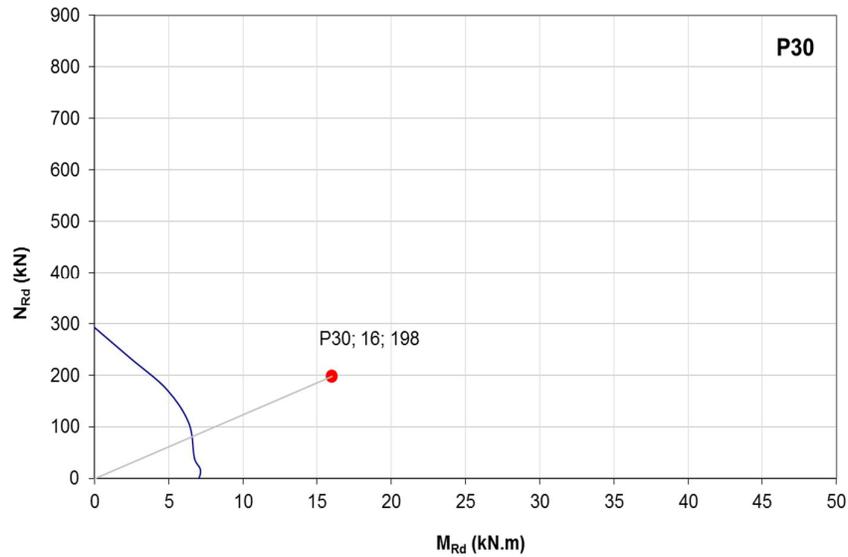
Figura 5.8 – Diagrama de interação antes do reforço (pilar 30)

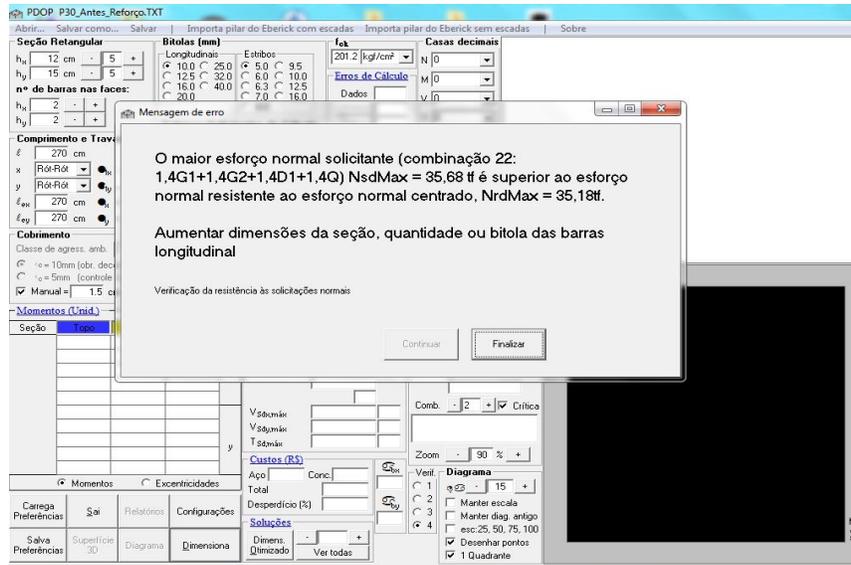
Figura 5.9 – Tela do programa PDOP 2.0 identificação de erro com relação a norma NBR 6118 (ABNT, 2007) antes do reforço (pilar 30)

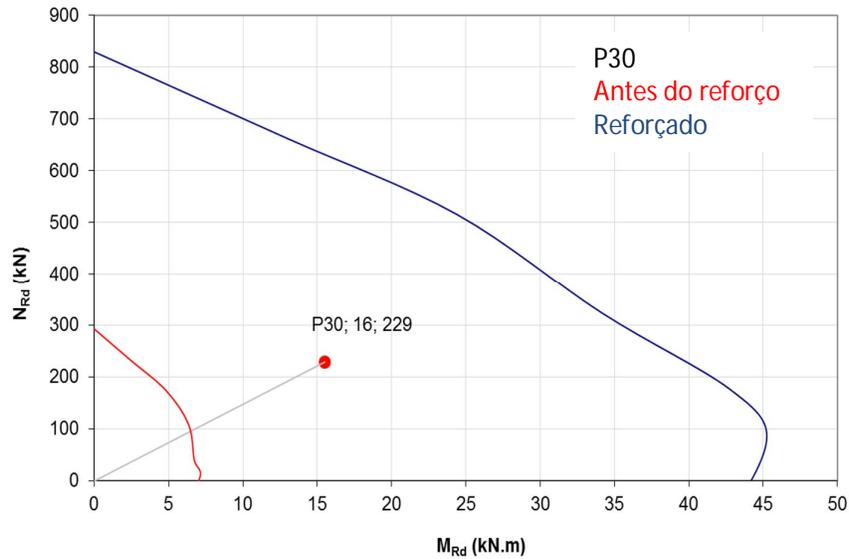
Figura 5.10 – Diagrama de interação calculado após o reforço (pilar 30))

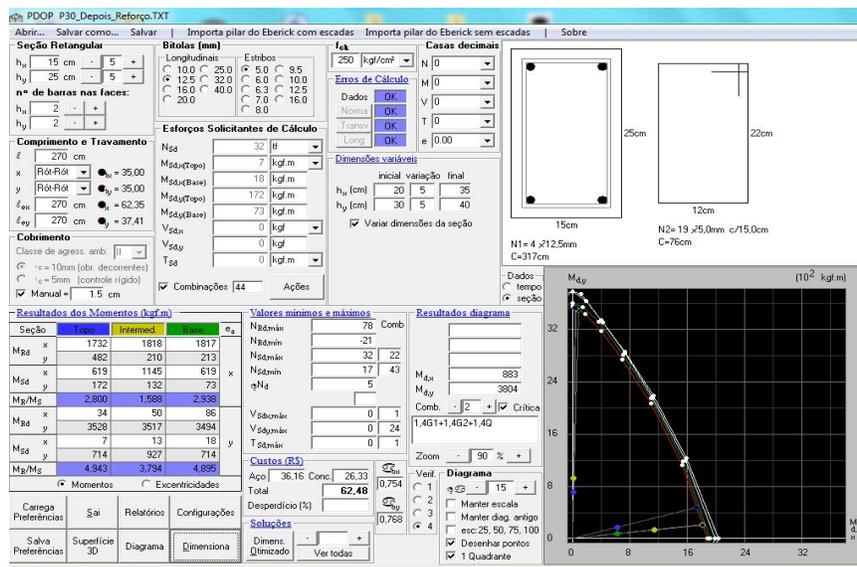
Figura 5.12 – Cálculo, ações de combinações e diagrama do programa PDOP 2.0 após o reforço (pilar 30)

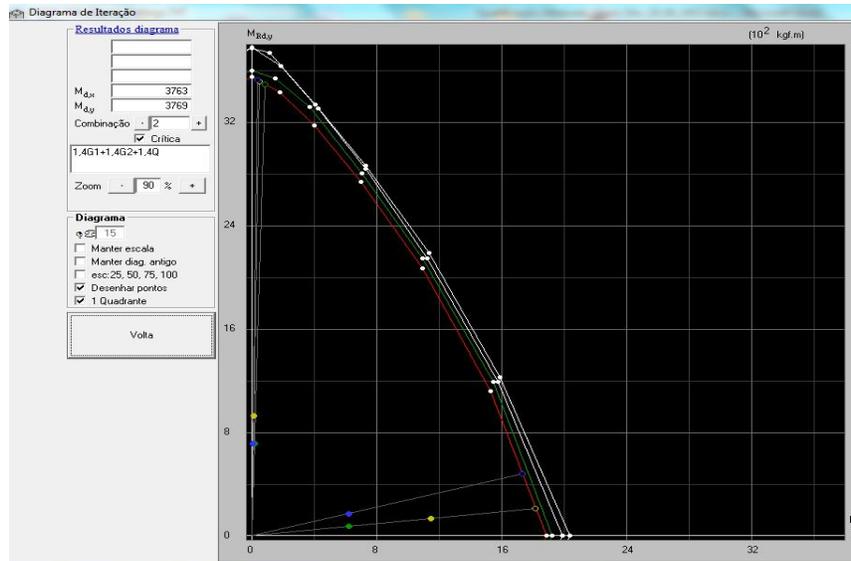
Figura 5.13 – Diagrama de interação do programa PDOP 2.0 após o reforço (pilar 30)

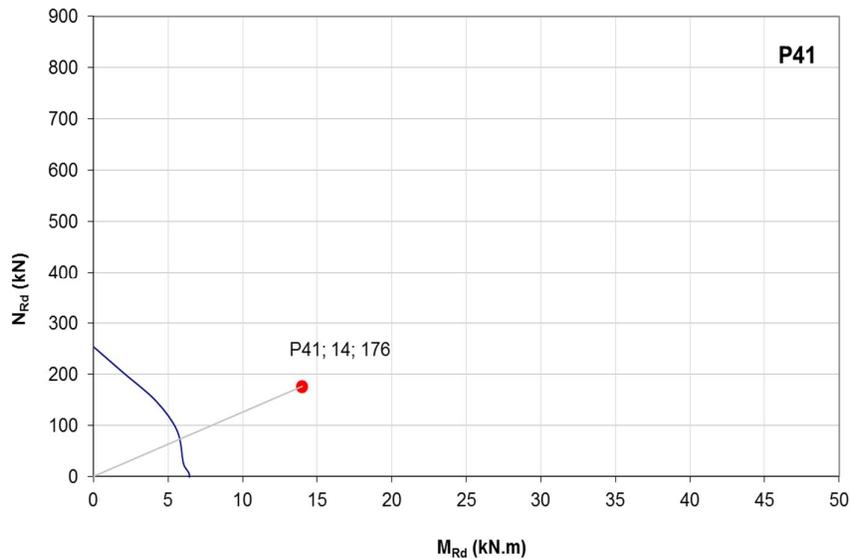
Figura 5.14 – Diagrama de interação calculado antes do reforço (pilar 41)

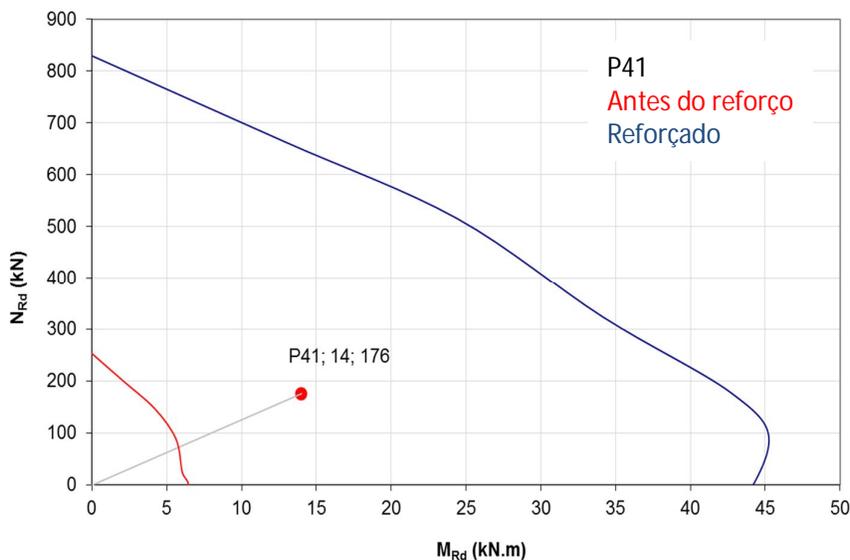
Figura 5.15 – Diagrama de interação calculado após o reforço (pilar 41)

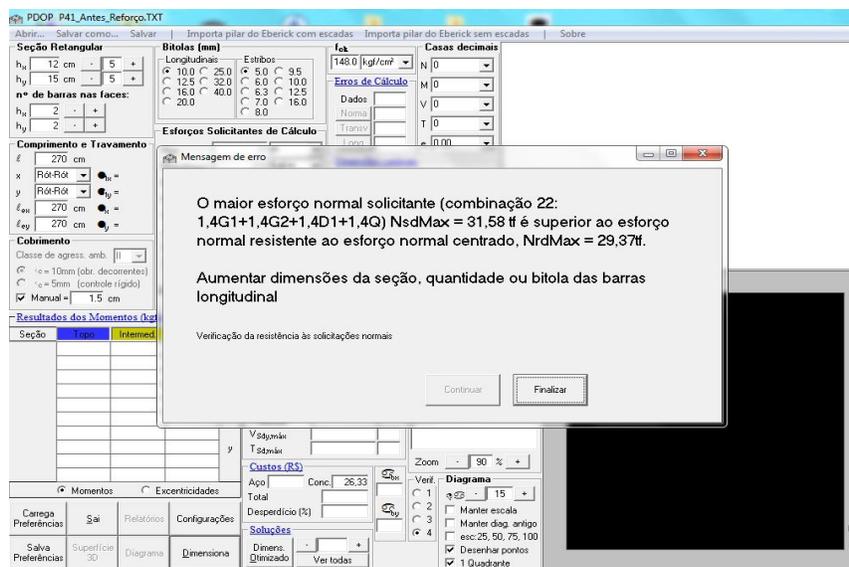
Figura 5.16 – Tela do programa PDOP 2.0 identificação de erro com relação a norma NBR 6118 (ABNT, 2007) antes do reforço (pilar 41)

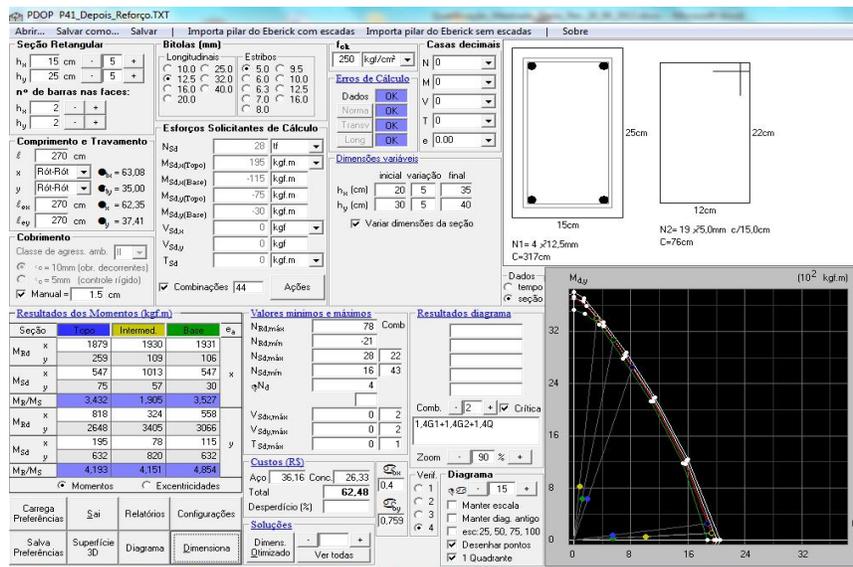
Figura 5.18 – Cálculo, ações de combinações e diagrama do programa PDOP 2.0 após o reforço (pilar 41)

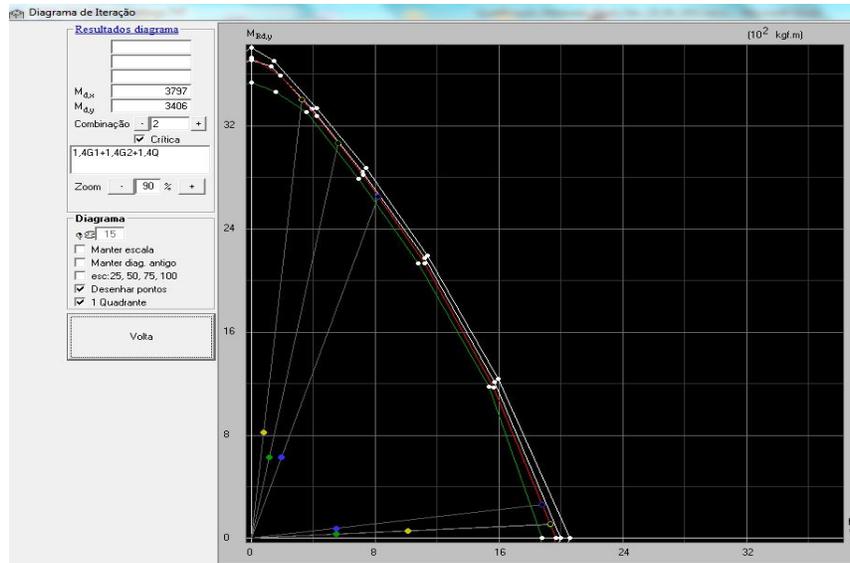
Figura 5.19 – Diagrama de interação do programa PDOP 2.0 após o reforço (pilar 41)
