Avaliação da resistência ao desgaste de aluminas nanométricas produzidas a partir da decomposição térmica de acetato de alumínio liofilizado

(Evaluation of wear resistance of nanometric aluminas produced by thermal decomposition of lyophilized aluminum acetate)

E. Fagury Neto¹, R. H. G. A. Kiminami²

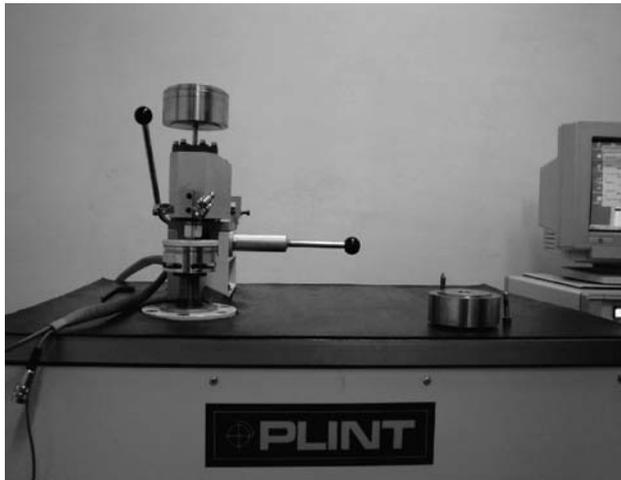
Figura 1: Equipamento de ensaio de resistência ao desgaste, do tipo pino-contra-disco.

[Figure 1: Pin-on-disk wear test equipment.]

A modalidade de ensaio escolhida foi o deslizamento a seco em um equipamento do tipo pino-contra-disco. As condições de ensaio seguem as orientações estabelecidas pela norma ASTM 90-95a [11] e outras fontes [1-4]. Escolheu-se, também, utilizar pinos e discos de mesmo material, ou seja, alumina, sendo os pinos confeccionados
