**VAZAMENTOS NA REDE DE DISTRIBUIÇÃO DE ÁGUA: IMPACTOS NO
FATURAMENTO E NO CONSUMO DE ENERGIA ELÉTRICA DO 3º SETOR
DE ABASTECIMENTO DE ÁGUA DA REGIÃO METROPOLITANA DE
BELÉM**

Dissertação apresentada ao Programa de Pós-Graduação em Engenharia Civil, como requisito para obtenção do título de Mestre em Engenharia Civil, orientada.

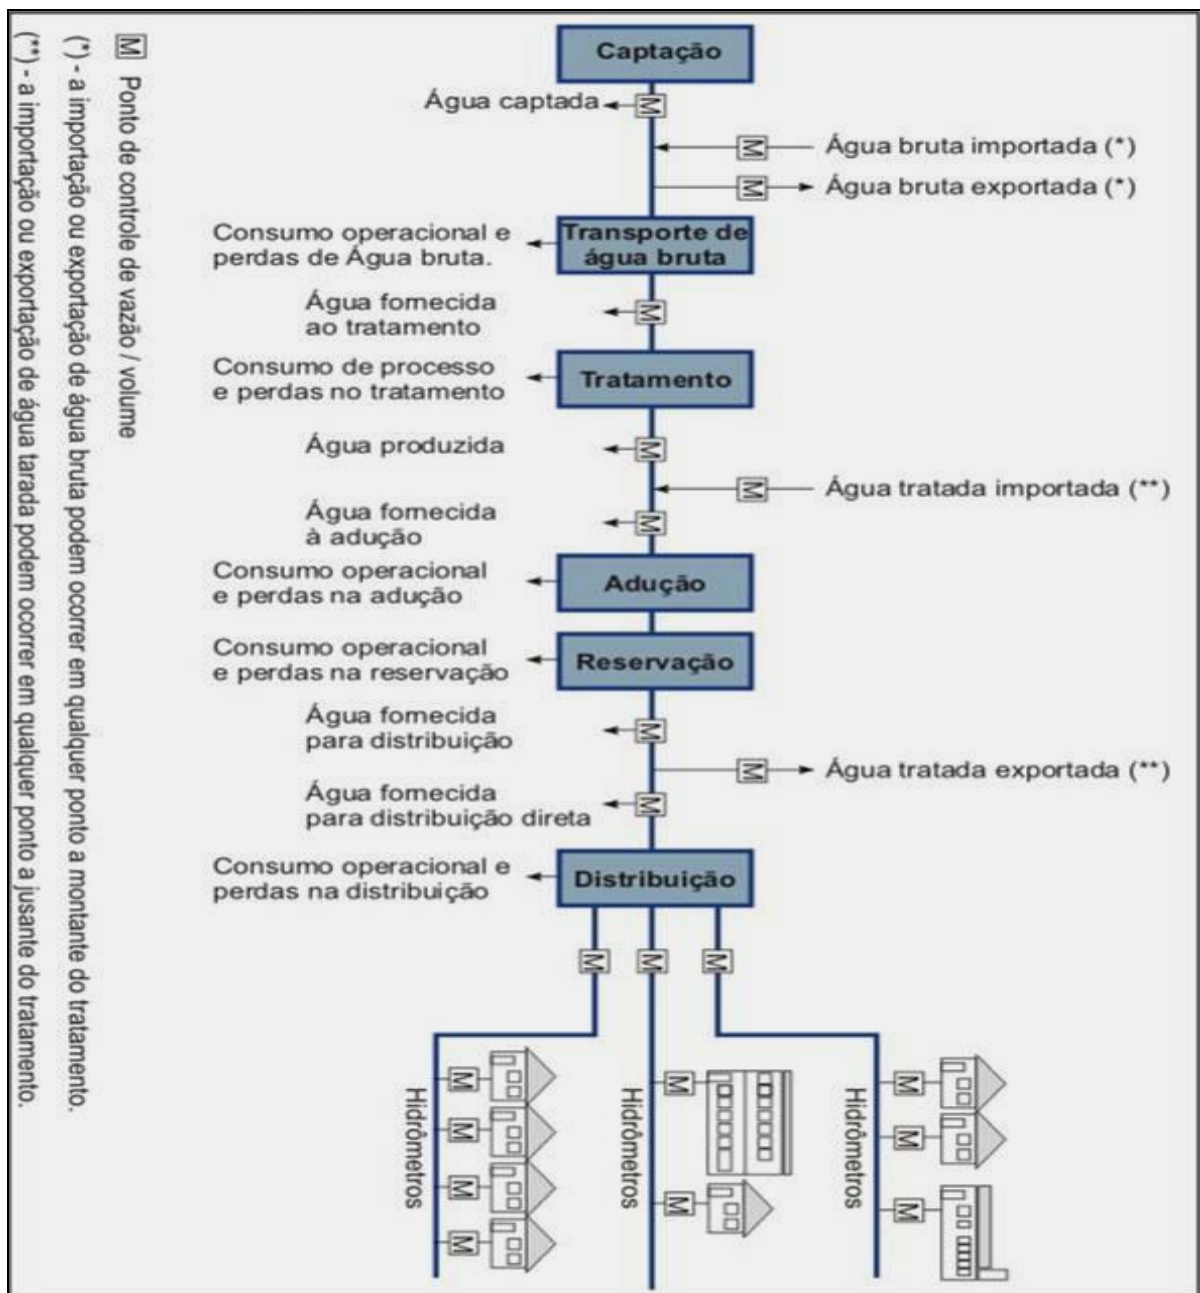
Na determinação das perdas reais, os volumes perdidos são determinados a partir dos dados da macromedição e da micromedição, e de estimativas para determinação dos valores não medidos que integram a matriz de determinação de perdas. Na Figura 3 é apresentado um exemplo de matriz de determinação de perdas reais de água em um sistema de abastecimento.

Figura 3 – Matriz de determinação de perdas reais em sistema de abastecimento de água.
Fonte: Adaptado de Tsutiya (2004).

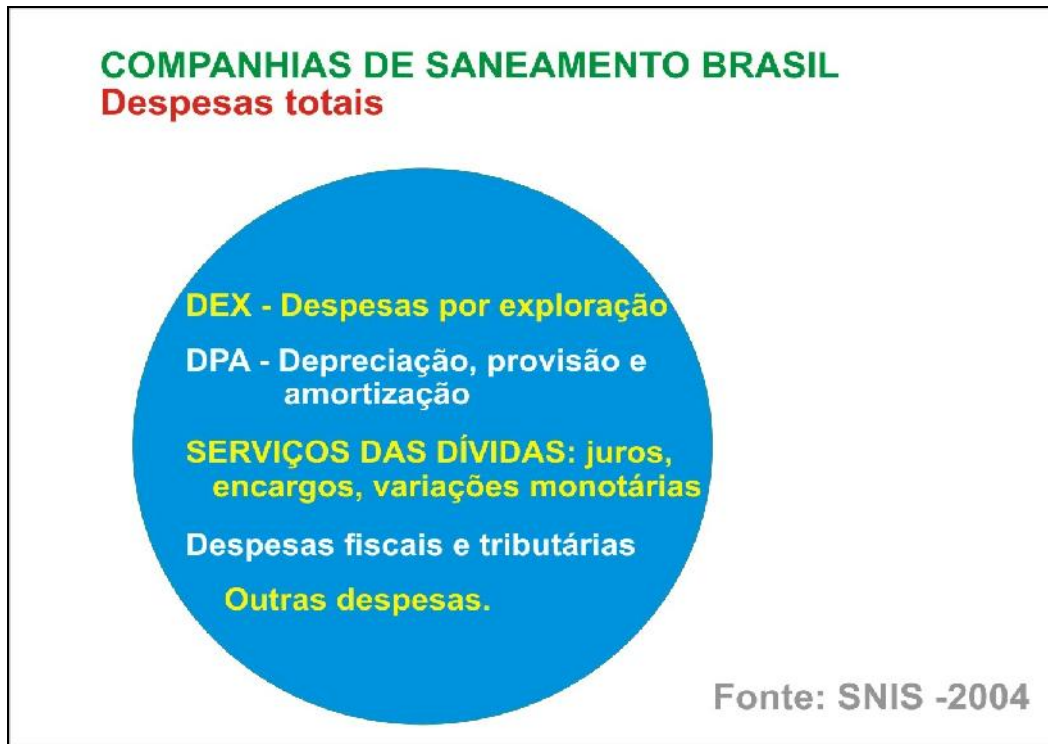
Desenho 1 - Despesas totais com a produção de água nas Companhias de saneamento do Brasil.
Fonte: Brasil (2004) apud Barreto (2007).

O Desenho 1 demonstra as despesas de produção de água das Companhias de Saneamento no Brasil.

O custo médio total para produção de água é de R\$1,57/m³ em relação ao volume de água faturado. As despesas com exploração representam em média 68% desse valor, ficando em 1,07 R\$ para cada metro cúbico de água faturado, conforme apresentado no Desenho 2 (BRASIL, 2004).

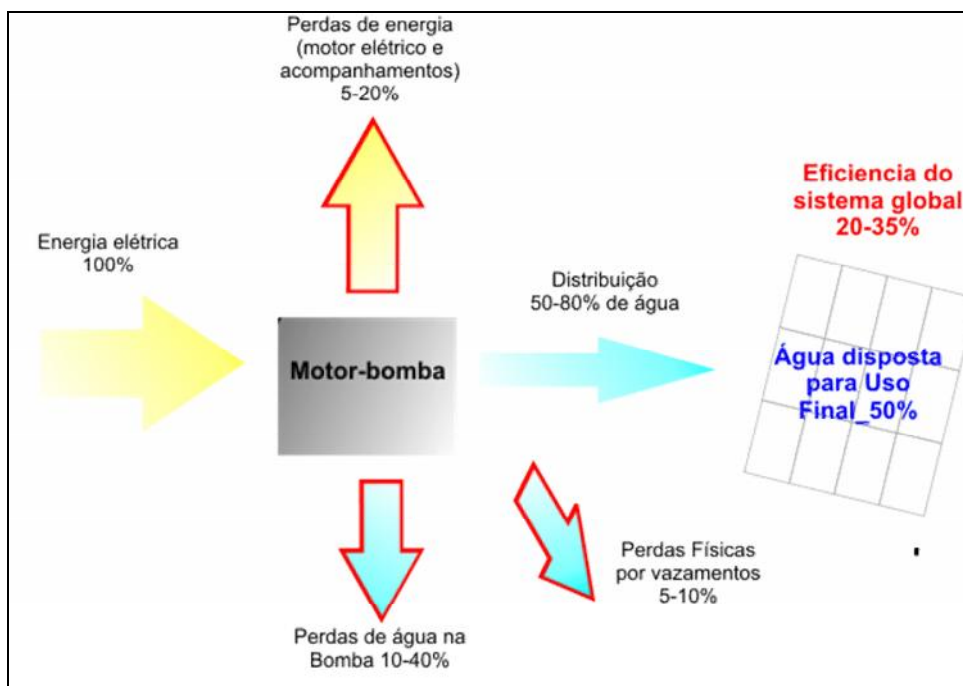
Centrais Elétricas Brasileiras (2005a) indica como de fundamental importância a elaboração de um balanço energético envolvendo todas as etapas do processo de produção de água nos sistemas de abastecimento de água, a fim de identificar perdas que reduzem a eficiência, reconhecendo assim um ponto de partida para identificar as oportunidades de implementação de ações de melhorias da eficiência. No Desenho 4 são apresentadas as perdas médias de energia elétrica em um sistema de bombeamento e distribuição.

Desenho 4 -Balanço energético em sistemas de bombeamento de água
Fonte: Adaptado de CENTRAIS ELÉTRICAS BRASILEIRAS (2005a).

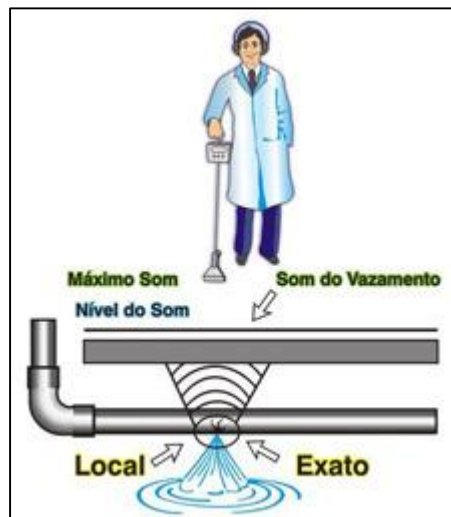
É um equipamento de alta sensibilidade dotado de um sensor que capta o som produzido pelo vazamento. Detecta ruído de vazamento na sua faixa de operação que se situa entre 100 e 2700 Hz. As partes básicas de um geofone eletrônico são: amplificador, sensor ou transdutor e fones de ouvido. É um equipamento essencial para pesquisa a campo (ALVIM, 2005). Na Figura 5 é indicado o funcionamento de um geofone.

Figura 5 – Funcionamento de um geofone
Fonte: Geofone, (2009)

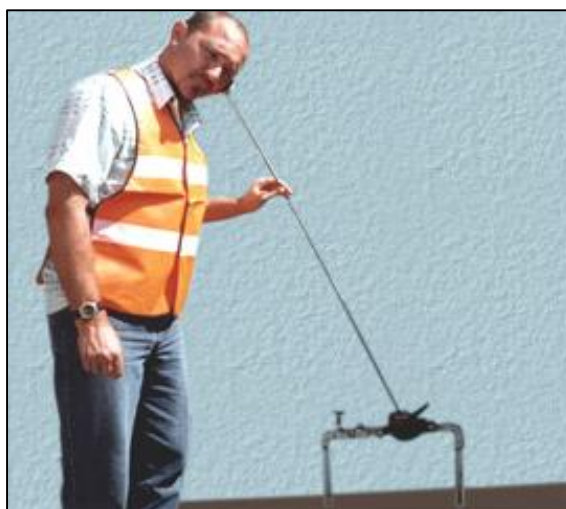
É uma haste de metal com comprimento de 1,0 e 1,5m. Essa haste de escuta de ruído é também conhecida como “stick”. É menos sensível que o geofone eletrônico. A sua faixa de operação situa-se entre 200 a 1500 Hertz. Detecta ruído de vazamento com mais facilidade na faixa de 600 a 800 Hz (ALVIM, 2005). Na Fotografia 1 é indicado o funcionamento de uma haste de escuta.

Fotografia 1 – Utilização de uma haste de escuta
Fonte: Haste de escuta,(2009)

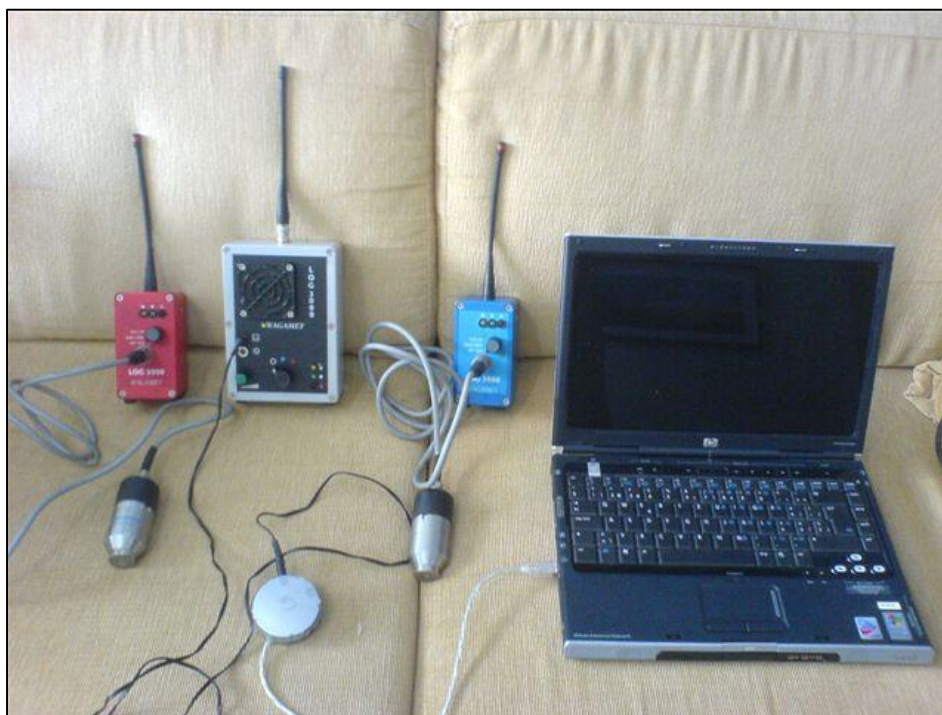
É um equipamento acústico, composto de uma unidade principal processadora, pré-amplificadores e sensores, que identifica a posição do vazamento entre dois pontos determinados de uma tubulação. É um equipamento mais sofisticado, usado, não maior parte das vezes, para encontrar os vazamentos em trechos, onde o uso do geofone é difícil (ruas muito movimentadas, por exemplo) ou para confirmar algum apontamento do geofone. (TSUTIYA, 2004). Na Fotografia 2 é mostrado um correlacionador de ruídos.

Fotografia 2 -Correlacionador de ruídos
Fonte: Correlaionador,(2009)

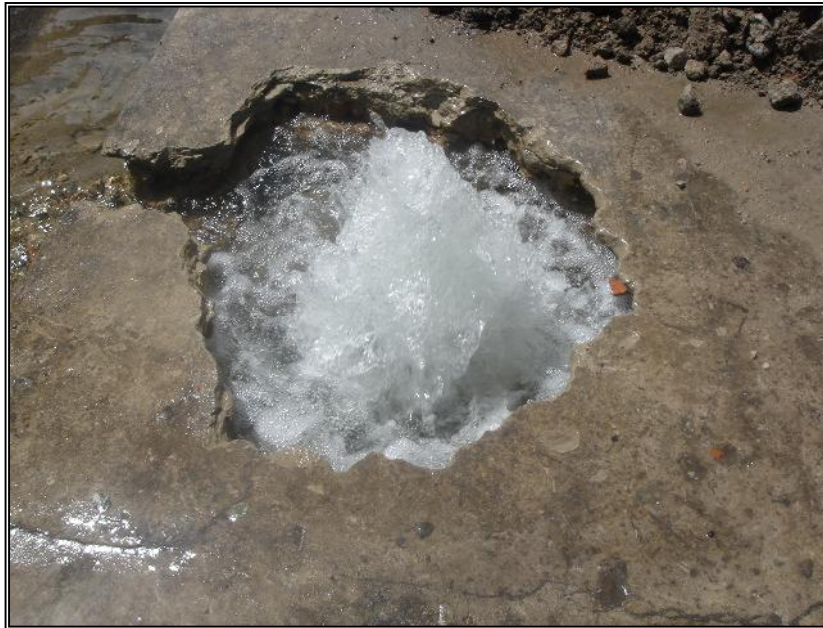
Na Fotografia 3 pode ser observado vazamento visível na rede de água localizada no bairro do Umarizal.

Fotografia 3 - Vazamento visível na rede de distribuição de água do 3º setor

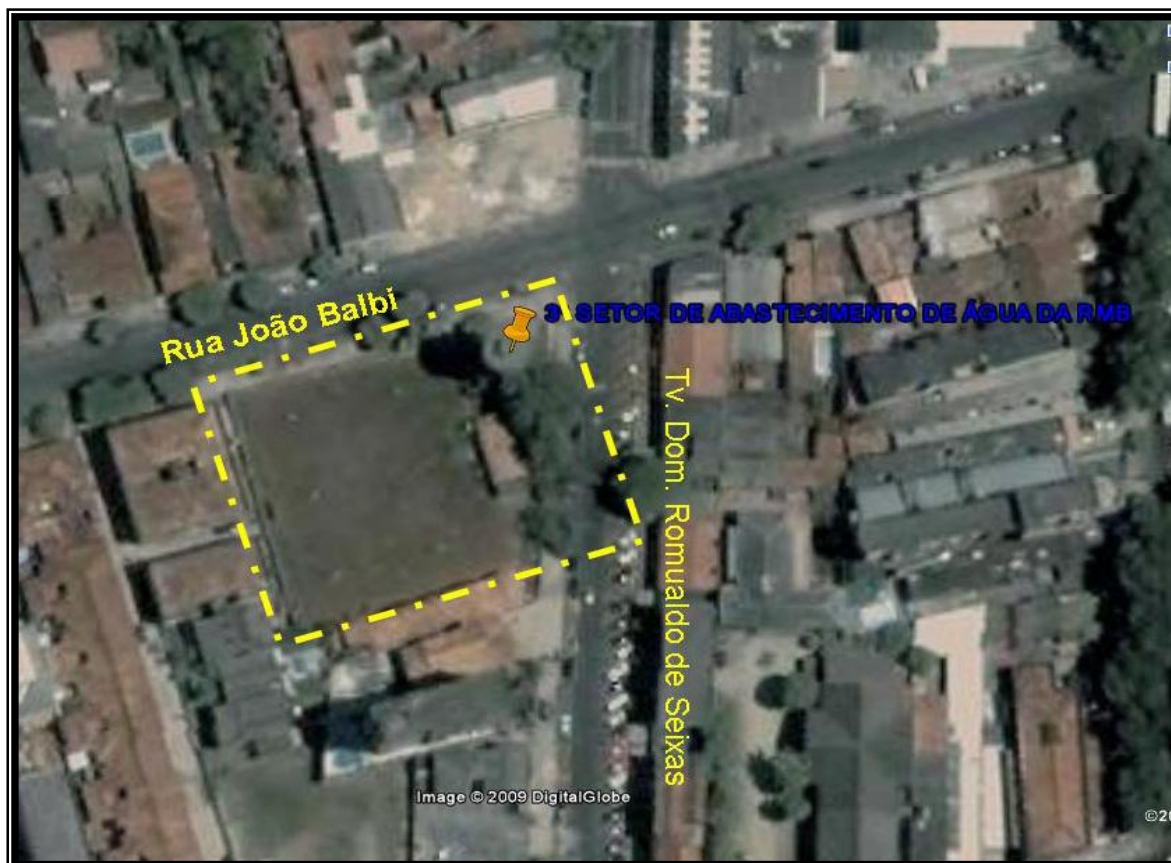
Fotografia 4 - Localização física do 3º setor de abastecimento

O 3º setor de abastecimento está situado a Rua João Balbi esquina com Tv. Dom Romualdo de Seixas no bairro do Umarizal, conforme demonstrado na Fotografia 4

O 3º setor de abastecimento é que composto pelas seguintes unidades: 01 reservatório apoiado de 8.600 m³, uma elevatória com capacidade de 2.604 m³/h e 01 reservatório elevado de 320 m³ e possui aproximadamente 233.000 metro de rede distribuição de água de diferentes diâmetros e tipo de material, conforme mostrado no Desenho 5 e Tabela 2 respectivamente .

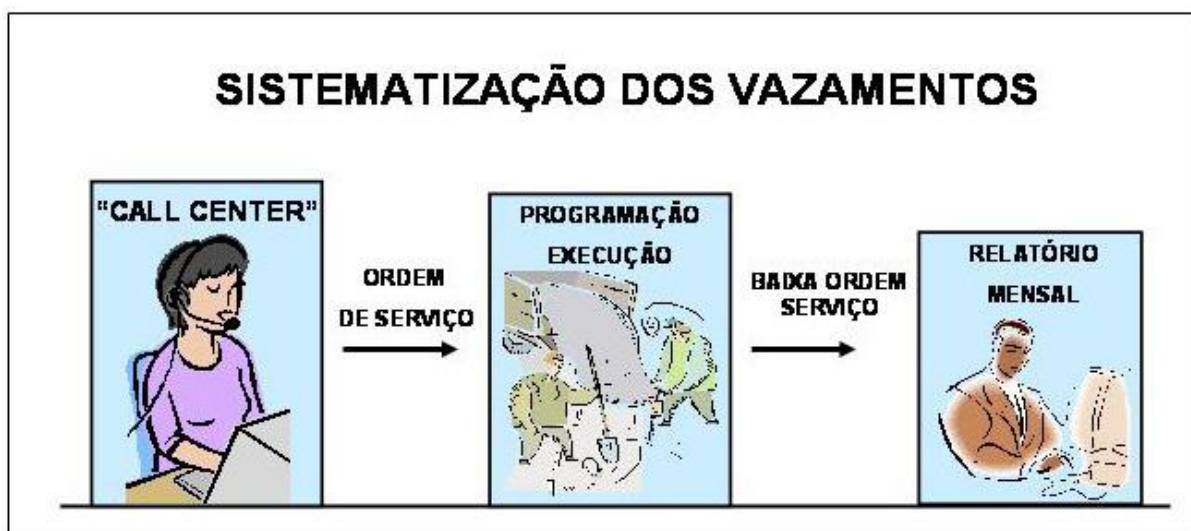
Esquema 1 - Etapas para elaboração do relatório mensal de vazamento.

A partir desse banco de dados, foi possível a sistematização das informações obtidas junto a COSANPA, referentes às ocorrências de vazamento na rede de distribuição de água do 3º setor no período de maio de 2006 a abril de 2007, conforme mostrado no Esquema 1.

As ocorrências de vazamento foram totalizadas e agrupadas mês a mês, sendo, então, elaborados gráficos e tabelas para facilitar a identificação do mês com maior ocorrência de vazamento ao longo dos 12 meses avaliados.

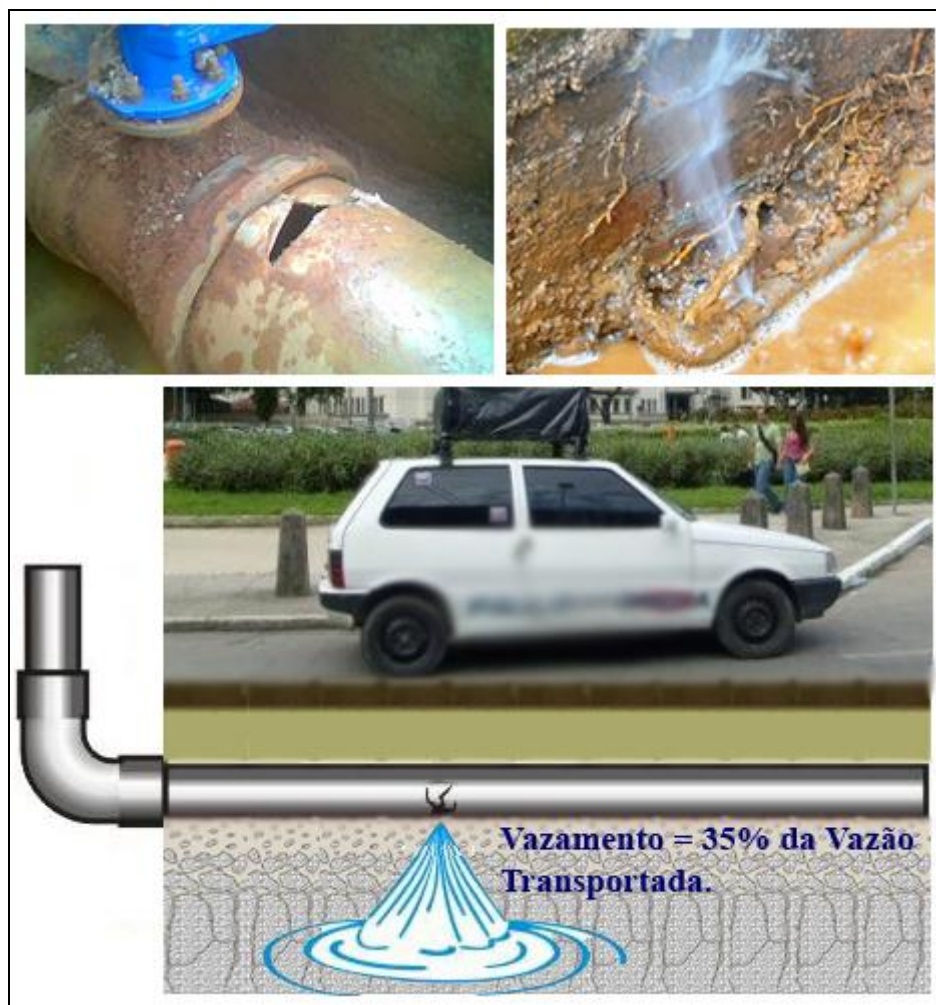
Na Figura 7 é apresentada a área de ruptura e a estimativa da vazão de ruptura em que ocorre vazamento na rede de distribuição de água

Figura 7 – Vazão e área de ruptura na rede de distribuição de água
Fonte: Vazamento de água e Carro na Urca, (2009)
