Análise Experimental de Vigas de
Concreto Armado Reforçadas à Força
Cortante com Compósitos de Fibra de
Juta, Carbono e Vidro Utilizando a Técnica
EBR

DISSERTAÇÃO DE MESTRADO

Universidade Federal do Pará - UFPA
Núcleo de Desenvolvimento Amazônico em Engenharia - NDAE
Programa de Pós-Graduação em Eng. de Infraestrutura e Desenv. Energético -
PPGINDE

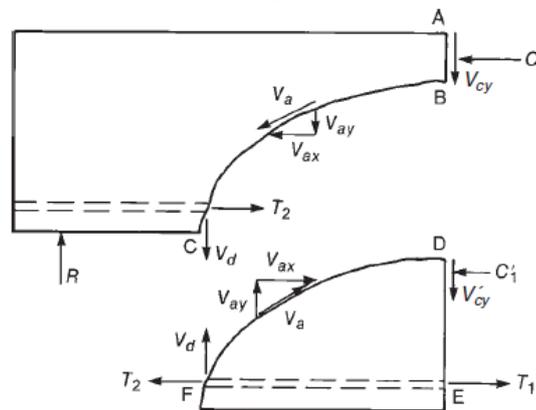
Em vigas sem armadura transversal ou com armadura ineficaz, a força cortante passa a ser resistida apenas pelo concreto por meio de mecanismos de equilíbrio. De acordo com Wight e MacGregor (2011), a força cortante é transferida ao longo do elemento estrutural através da linha A–B–C visualizada na Figura 2.1, pelo cisalhamento na zona de compressão (V_{cy}), pela componente vertical do cisalhamento transferida através da fissura pelo engrenamento dos agregados nas duas faces da fissura (V_{ay}) e pelo efeito pino da armadura longitudinal (V_d). Vigas com armadura transversal, segundo Fusco (2008), apresentam comportamento similar à treliça, onde as bielas diagonais entre as fissuras de cisalhamento e o banzo superior da viga resistem à esforços de compressão, e as armaduras transversais e longitudinais trabalham resistindo às forças de tração, esta representação pode ser visualizada na Figura 2.2.

Figura 2.1 - Forças internas de uma viga rompida sem armadura transversal.

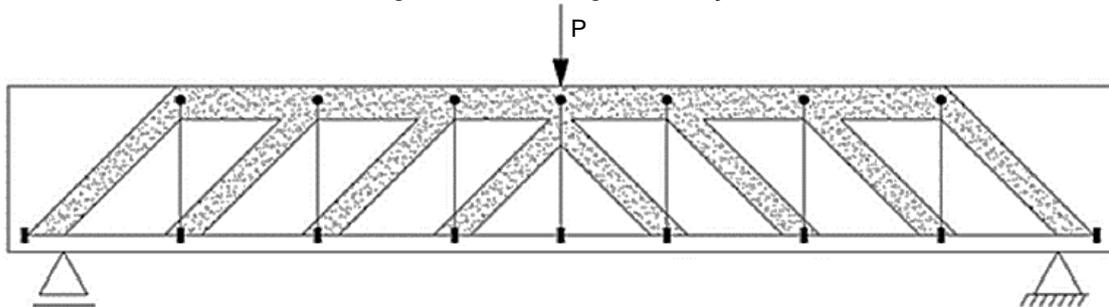
Figura 2.2 – Analogia da treliça.

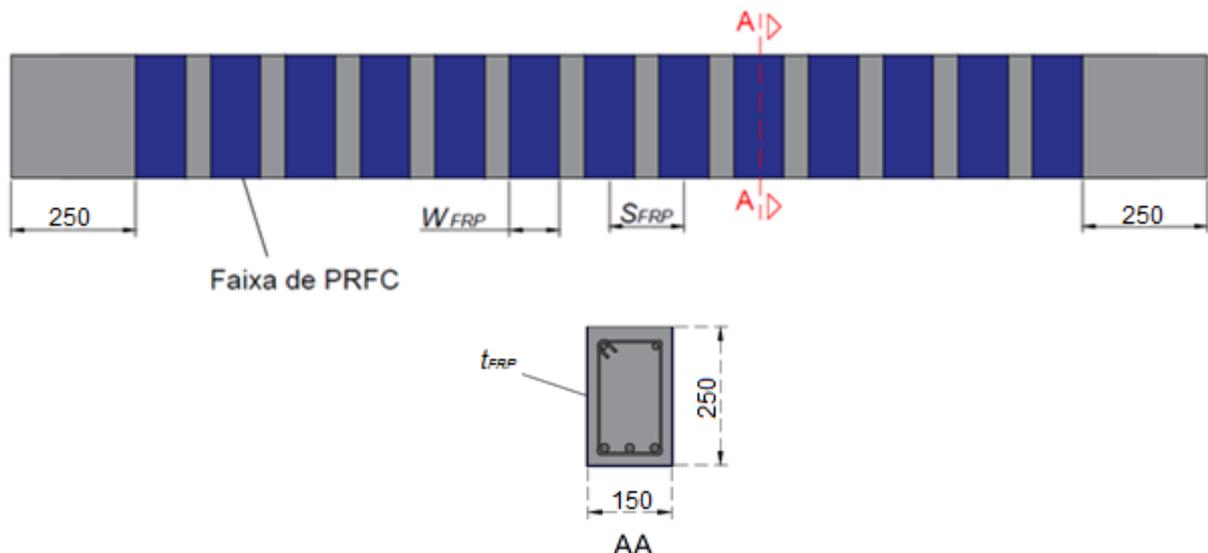
As armaduras transversais posicionadas nas vigas com taxa mínima de estribos foram de 6 mm a cada 200 mm, enquanto que as armaduras transversais das vigas com taxa moderadas foram de 8 mm de diâmetro a cada 150 mm. O reparo das vigas danificadas foi realizado por meio da injeção de resina epóxi nas fissuras de maior espessura com bomba de pressão, e o reforço foi realizado com faixas de CFRP, com 100 mm de largura (W_{FRP}), 0,167 mm de espessura (t_{FRP}) e espaçadas a cada 150 mm (S_{FRP}), distribuídas ao longo do comprimento da viga, verticalmente alinhadas, envolvendo a peça no formato de U (Figura 2.4). A configuração do carregamento para os testes experimentais foi o de flexão em três pontos, sendo dois apoios nas extremidades da viga e uma de carga aplicada no centro do vão.

Figura 2.4 – Posição e configuração de faixas de CFRP (mm).

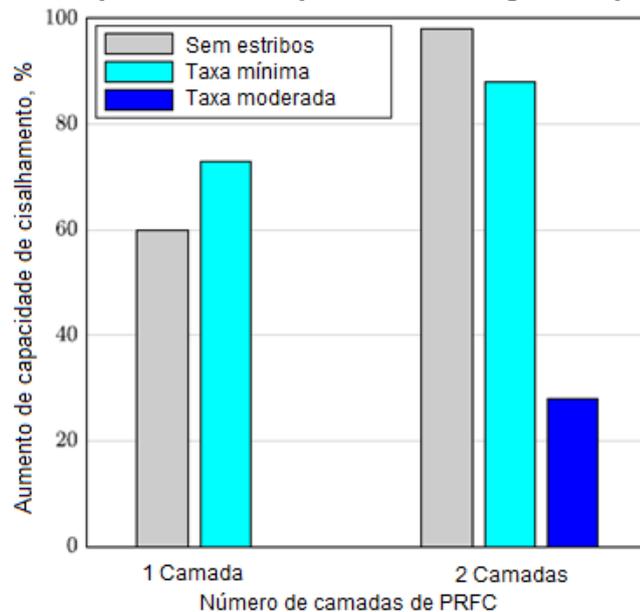
Figura 2.5 – Contribuição média da força cortante nas vigas reforçadas analisadas.

Os dados visualizados no gráfico, segundo o autor, também podem sugerir que o reforço com CFRP afeta a contribuição dos estribos, e não o contrário, visto que as vigas alcançaram quase o mesmo nível de resistência com diferentes quantidades de armaduras transversais. É possível concluir também que a técnica de reparo com injeção de resina epóxi nas vigas danificadas foi bem sucedida, com capacidade de recuperar de forma integral sua resistência à força cortante, além disso, no geral, as vigas reforçadas com apenas uma camada de CFRP tiveram aumento em média de 65% na sua resistência.

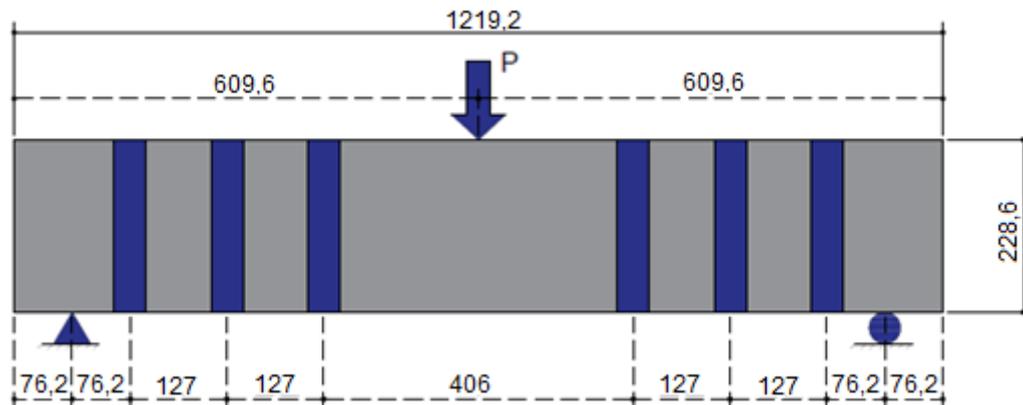
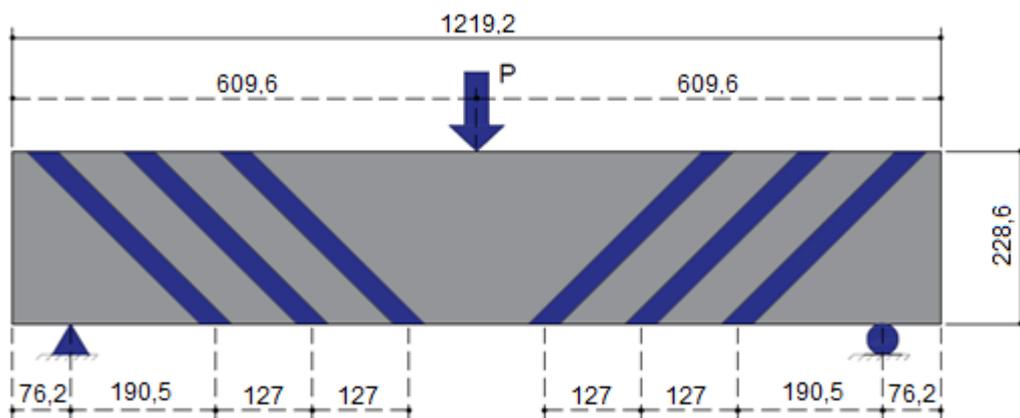
Figura 2.7 – Configurações das vigas de 1,22 m (mm).

a) Viga Z4-90.

b) Viga Z4-45.

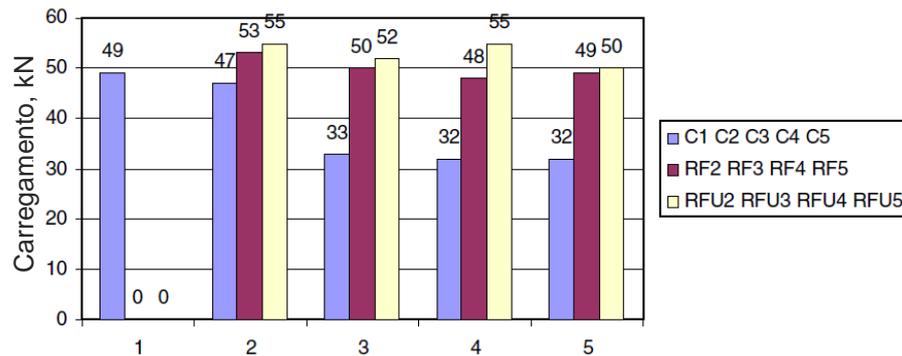
Figura 2.8 – Carregamento máximo suportado pelas vigas de controle e pelas vigas reforçadas.

De acordo com o gráfico apresentado, é possível observar que as vigas reforçadas com faixas inclinadas de FRP em U tiveram desempenho ligeiramente superior ao das vigas com o FRP aplicado somente nas laterais, no entanto, no geral, todas as vigas reforçadas obtiveram resultados similares. Os autores destacam que a resistência última das vigas com índice 3, 4 e 5, reforçadas, aumentou em 50%, em relação às suas respectivas vigas de referência. Além disso, a fissuras nas vigas reforçadas passam a aparecer com carregamentos mais altos do que estas, ou seja, houve a inibição do aparecimento destas fissuras por maior tempo. Foi observado também que as vigas com reforços de FRP externamente colado apresentaram maior ductilidade, com rupturas menos bruscas. Por fim, os autores declaram efetividade no uso de tecidos de GFRP externamente colados na superfície das vigas de concreto armado para reforço à força cortante.

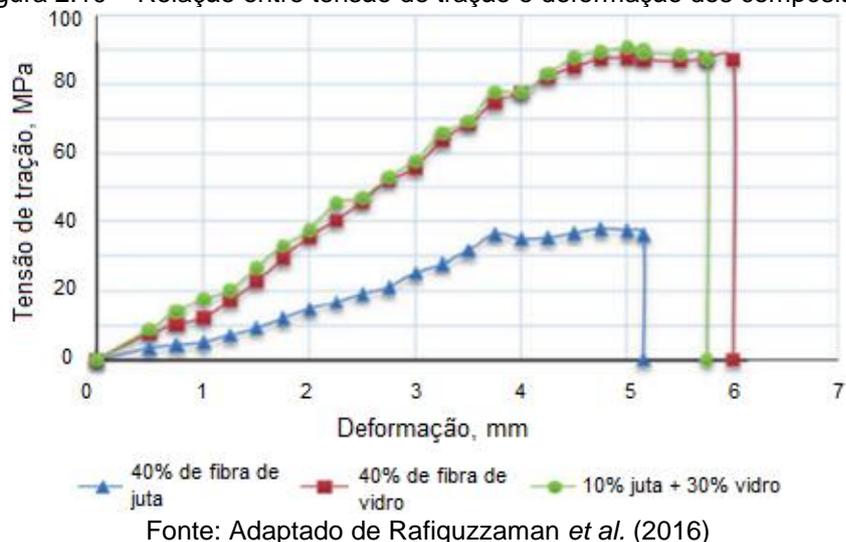
Figura 2.10 – Relação entre tensão de tração e deformação dos compósitos.

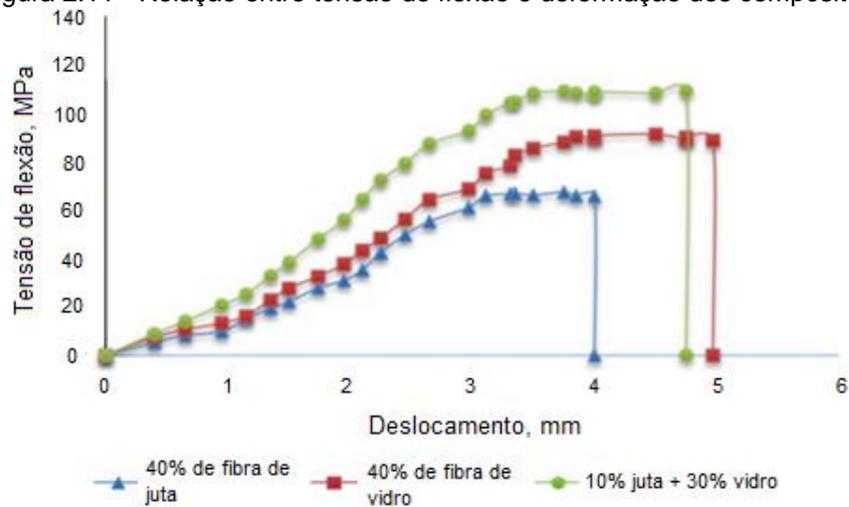
Figura 2.11 - Relação entre tensão de flexão e deformação dos compósitos.

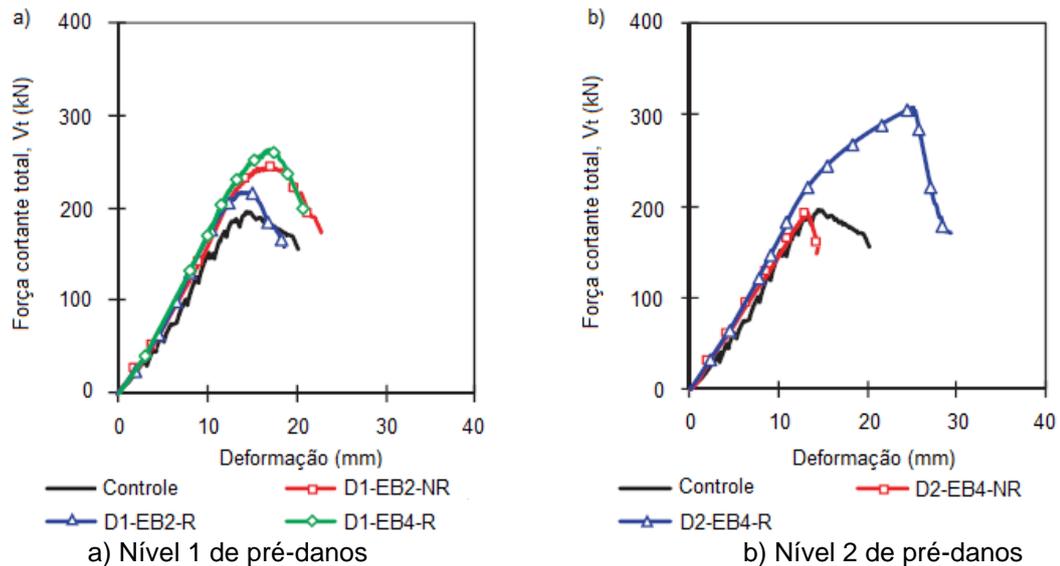
Figura 2.13 – Relação entre força cortante total e deformação no meio do vão após reforço aplicado nas fases pré-danificada.

Segundo análise dos autores, o acréscimo de resistência à força cortante obtido nesta pesquisa se compara aos obtidos por meio de aplicações de FRPs de fibra convencionais, como carbono e vidro, em vigas sem danos e reparos, o que indica efetividade no uso de JFRPs. Além disso, no gráfico a) da Figura 2.13 é possível perceber que a viga D1-EB2-NR apresentou melhor resistência à força cortante quando comparada à viga D1-EB2-R, que se trata de uma viga com as mesmas características quanto ao nível de pré-danos e número de camadas de reforço, porém recebeu reparo com injeção de epóxi. Neste caso, os autores concluem que este fato ocorreu devido as fissuras de cisalhamento contidas na viga serem muito pequenas, o que tornou o reparo possivelmente inconsistente.

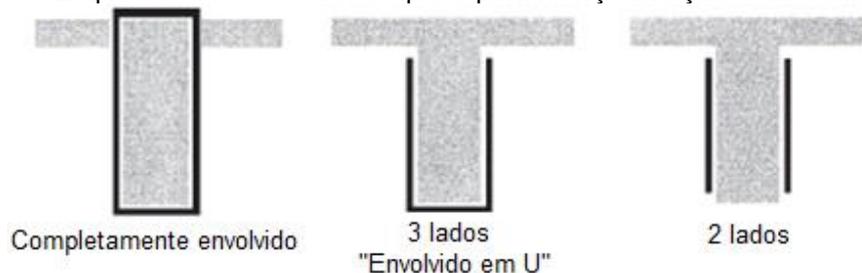
Figura 2.15 – Esquemas de envolvimento típicos para reforço à força cortante utilizando FRP.

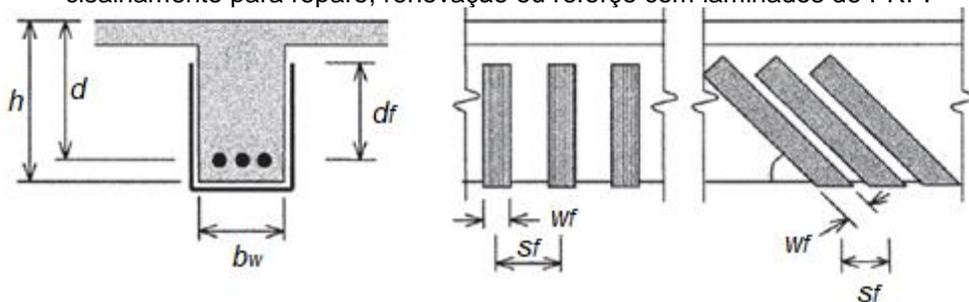
Figura 2.16 – Ilustração das variáveis dimensionais utilizadas em cálculos de reforço ao cisalhamento para reparo, renovação ou reforço com laminados de PRF.

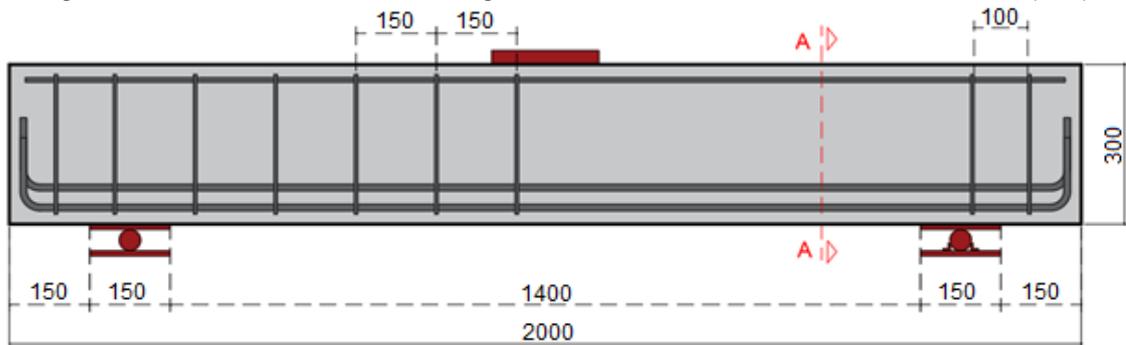
Figura 3.1 – Dimensionamento das vigas estudadas e detalhamento de armaduras (mm).

a) Seção longitudinal.

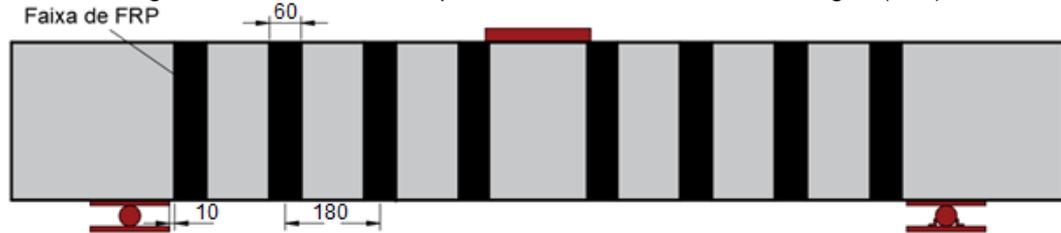
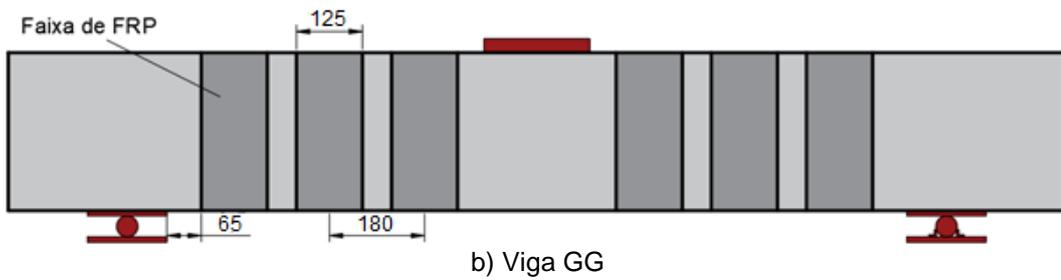
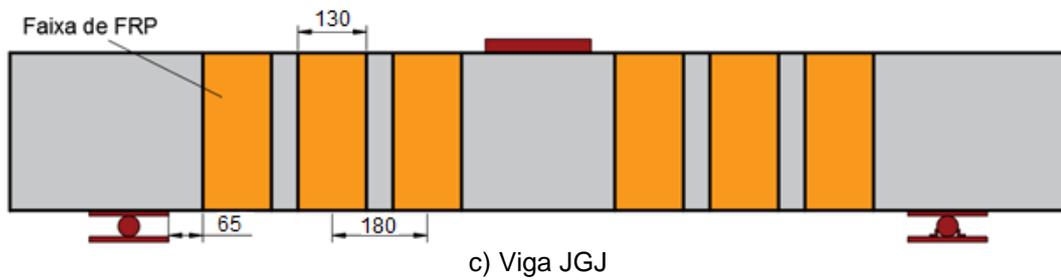
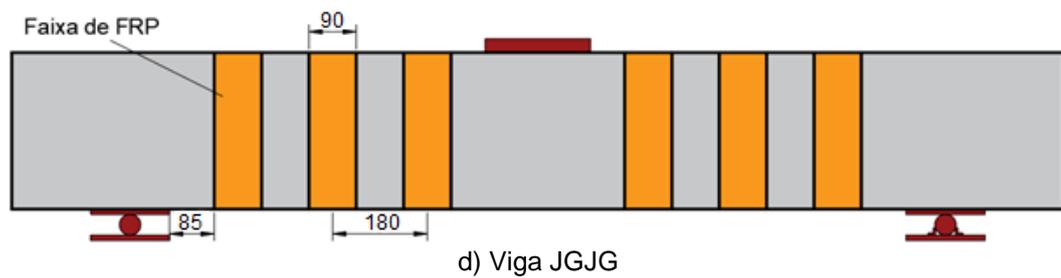
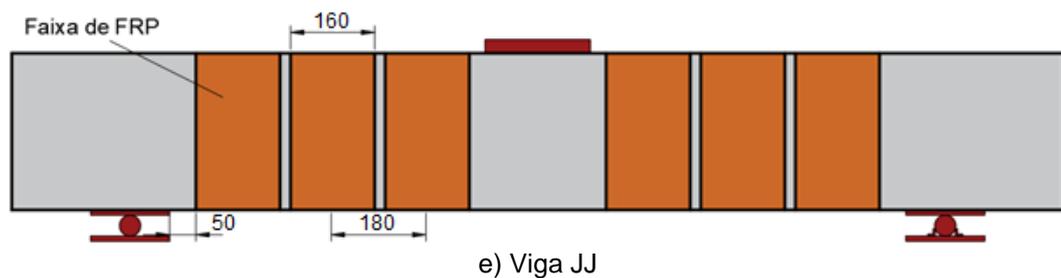
Figura 3.3 – Dimensões e posicionamento dos FRPs nas vigas (mm).

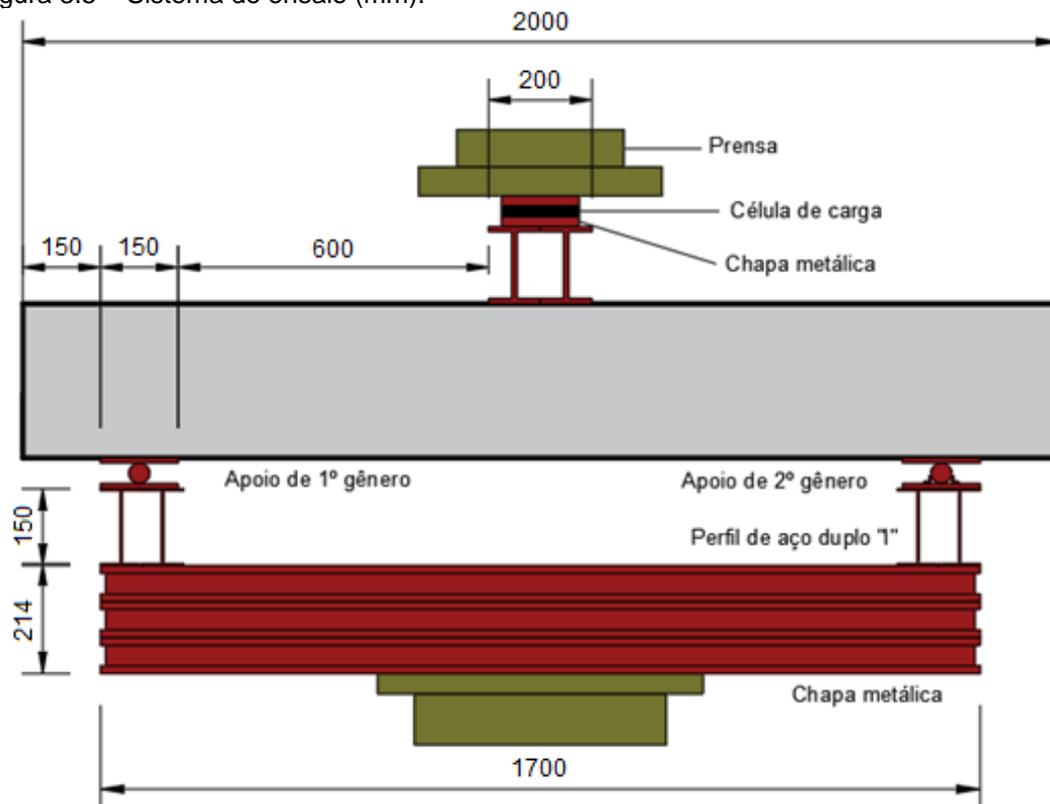
O método de ensaio realizado foi de flexão de três pontos. Para isto, foi aplicado um carregamento crescente e controlado por uma máquina elétrica de testes hidráulicos de controle de velocidade manual com capacidade de 3000 kN, a qual controla a velocidade a partir das cargas, e foi utilizada uma célula de carga com capacidade também de 3000 kN. A força foi aplicada sobre uma área de (150x200) mm, e, portanto, os vãos de cisalhamento foram de 600 mm, conforme a Figura 3.5.

Figura 3.5 – Sistema de ensaio (mm).

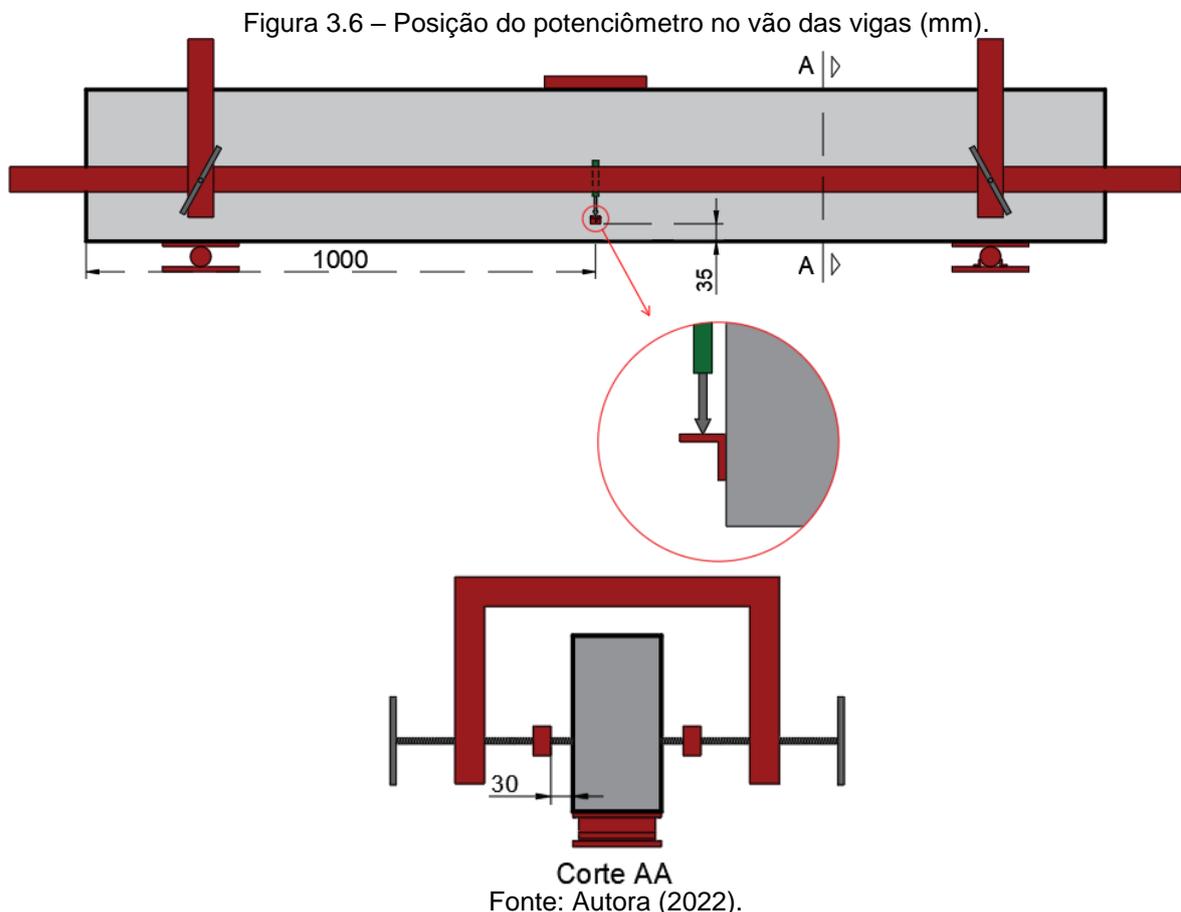
Um potenciômetro, que pode ser observado nas Figura 3.6 e 3.7, foi apoiado em uma chapa em "L" parafusada na superfície de cada espécime, e fixado com fita adesiva (Figura 3.7) em uma barra metálica fixa externa ao sistema com o objetivo de medir o deslocamento vertical no meio do vão das vigas durante o ensaio, ou seja, a extensão da flecha em relação à força aplicada.

Figura 3.7 – Imagem fotográfica do potenciômetro posicionado no sistema.

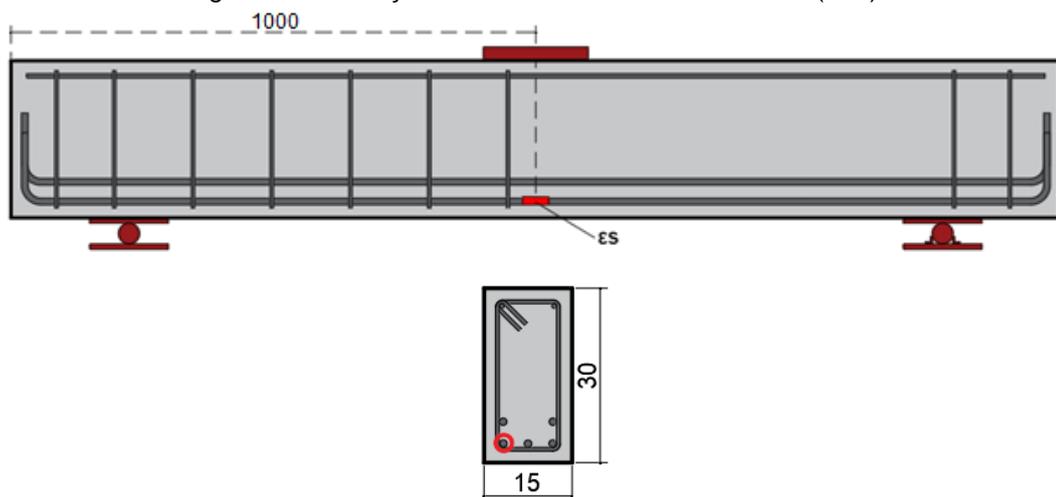
Figura 3.8 – Posição do EER na armadura de flexão (mm).

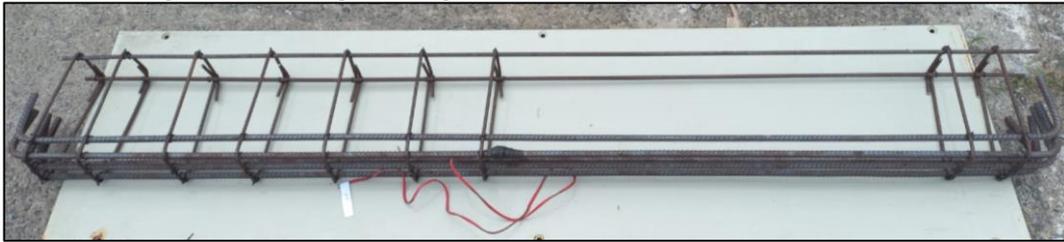
Figura 3.9 – Imagem fotográfica do EER posicionado na armadura.

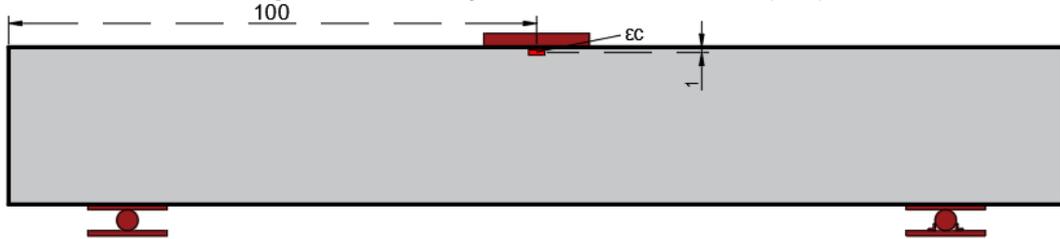
Figura 3.10 – Posição do EER no concreto (mm)

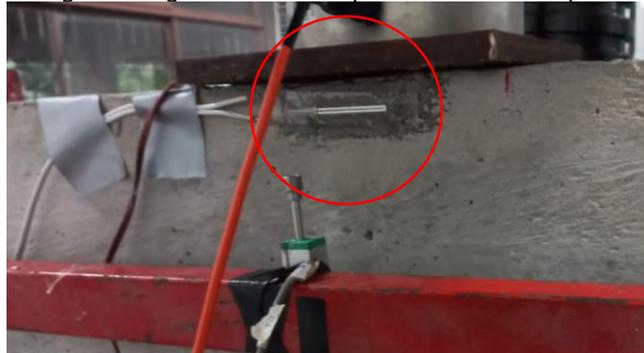
Figura 3.11 – Imagem fotográfica do EER posicionado na superfície do concreto.

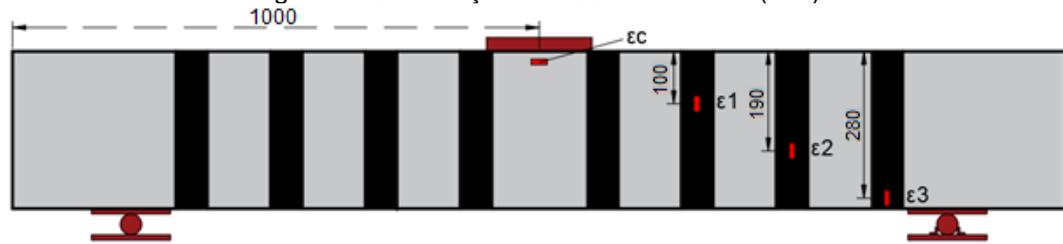
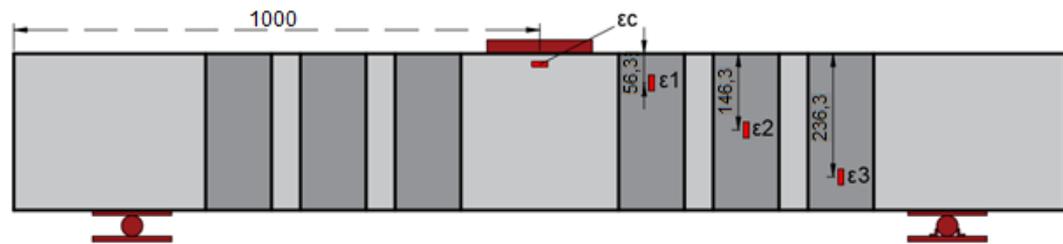
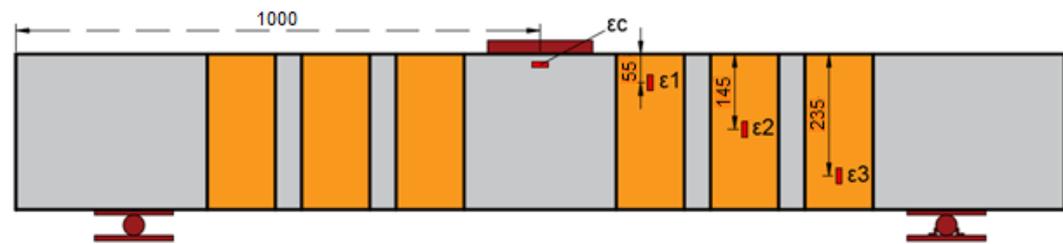
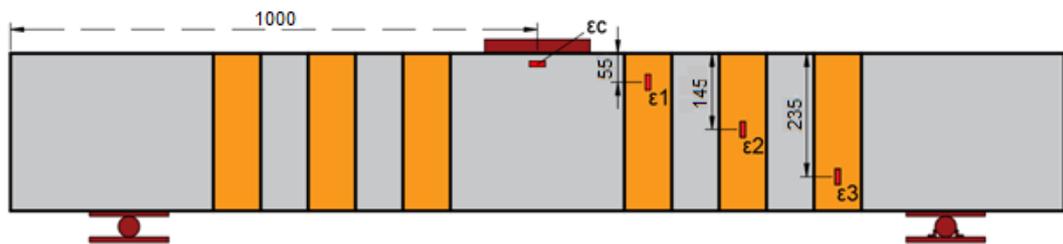
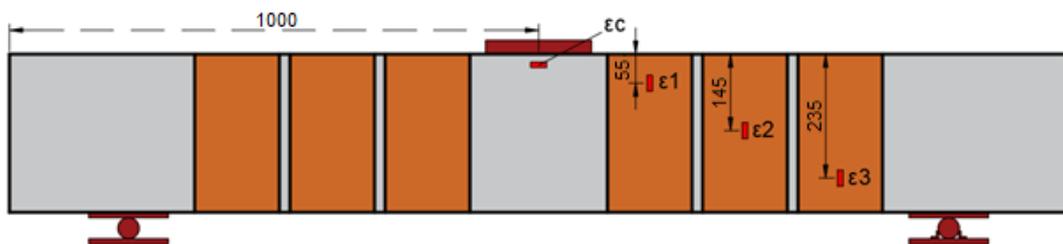
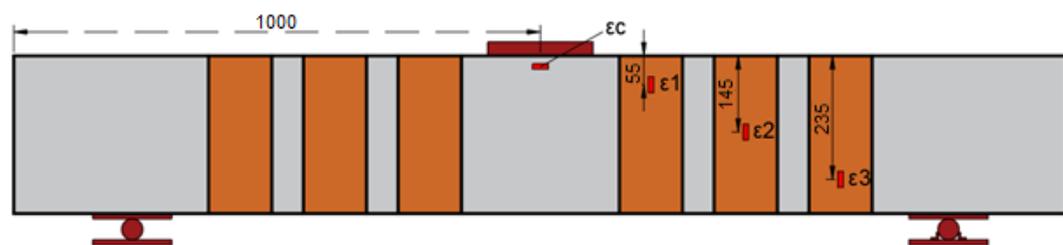
Nos compósitos os dispositivos EER foram colados no eixo vertical de três faixas de FRP (ϵ_1 , ϵ_2 e ϵ_3), na direção e na região onde era previsto aparecimento de fissuras por força cortante, como apresenta a Figura 3.12. Esta direção foi traçada partindo de um apoio até a chapa metálica onde a força é aplicada. Estes extensômetros fornecem dados sobre a deformação presente nas faixas de cada viga, desta forma é possível deduzir a partir de que momento e o quanto o reforço foi solicitado e, conseqüentemente, o quanto contribuiu para a resistência da viga.

Figura 3.12 – Posição dos EER nos FRPs (mm).

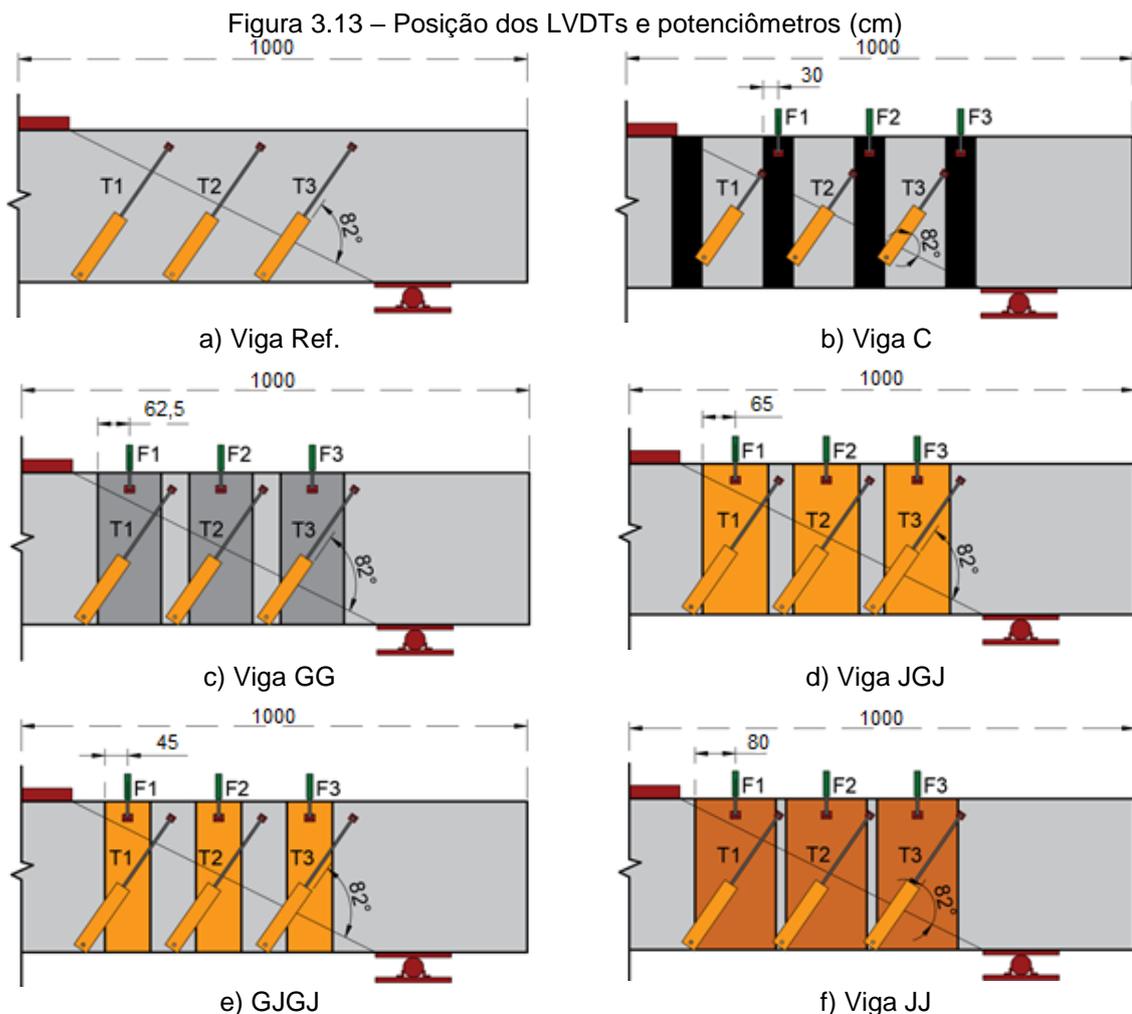
Para medir o deslocamento causado pela abertura de fissuras no concreto, foram fixados aparelhos LVDT's cruzando três pontos da linha onde foi previsto aparecimento de fissuras por cisalhamento. O ângulo entre os aparelhos e a linha foi definido o mais próximo possível de 90° , sem que os parafusos de fixação danificassem as faixas ou atingissem a armadura da viga. Para todos os elementos foi utilizado o mesmo ângulo e posição dos LVDT's. Além disso, três potenciômetros foram utilizados para verificar o descolamento e deslizamento das faixas durante o ensaio, fixados no concreto, na face superior da viga, e no eixo das faixas analisadas. Tanto os LVDT's (T1, T2 e T3) quanto os potenciômetros das faixas (F1, F2 e F3) podem ser observados nas Figuras 3.13, 3.14, 3.15 e 3.16, abaixo.

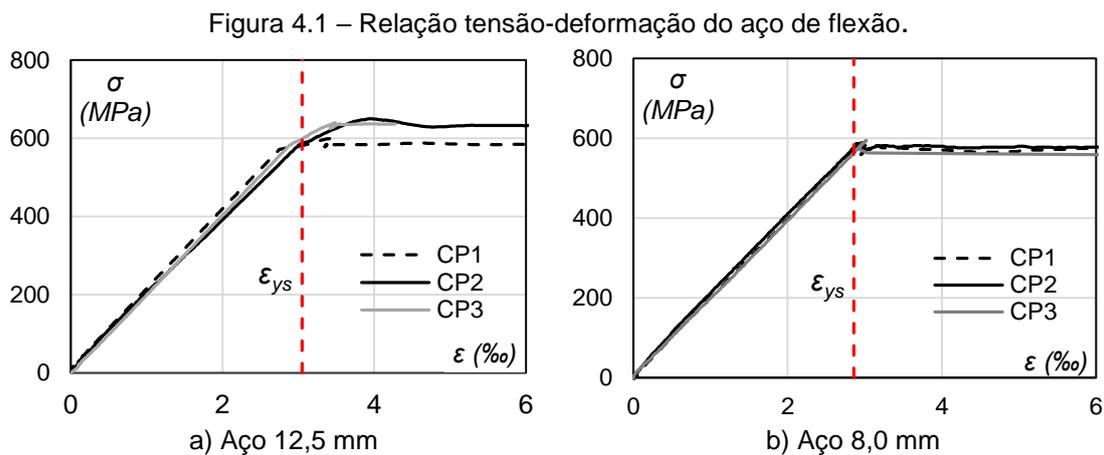
A Figura 4.1 apresenta os gráficos com os resultados dos ensaios realizados com corpos de prova das barras de aço de flexão utilizadas nas vigas. Para isto, foram ensaiadas três amostras das barra de 12,5 mm, e três amostras das barras de 8 mm de diâmetro, representando as barras de flexão na área tracionada e comprimida das vigas, respectivamente.

A partir de análise dos gráficos é possível obter os resultados de resistência à tração do aço de 12,5 mm com média de 618,0 MPa, módulo de elasticidade de 202,6 GPa e deformação específica de escoamento de 3,05‰. Enquanto que para o aço de 8,0 mm o resultado de resistência à tração média foi de 571,1 MPa, módulo de elasticidade de 200,0 GPa e deformação específica de escoamento de 2,86‰.

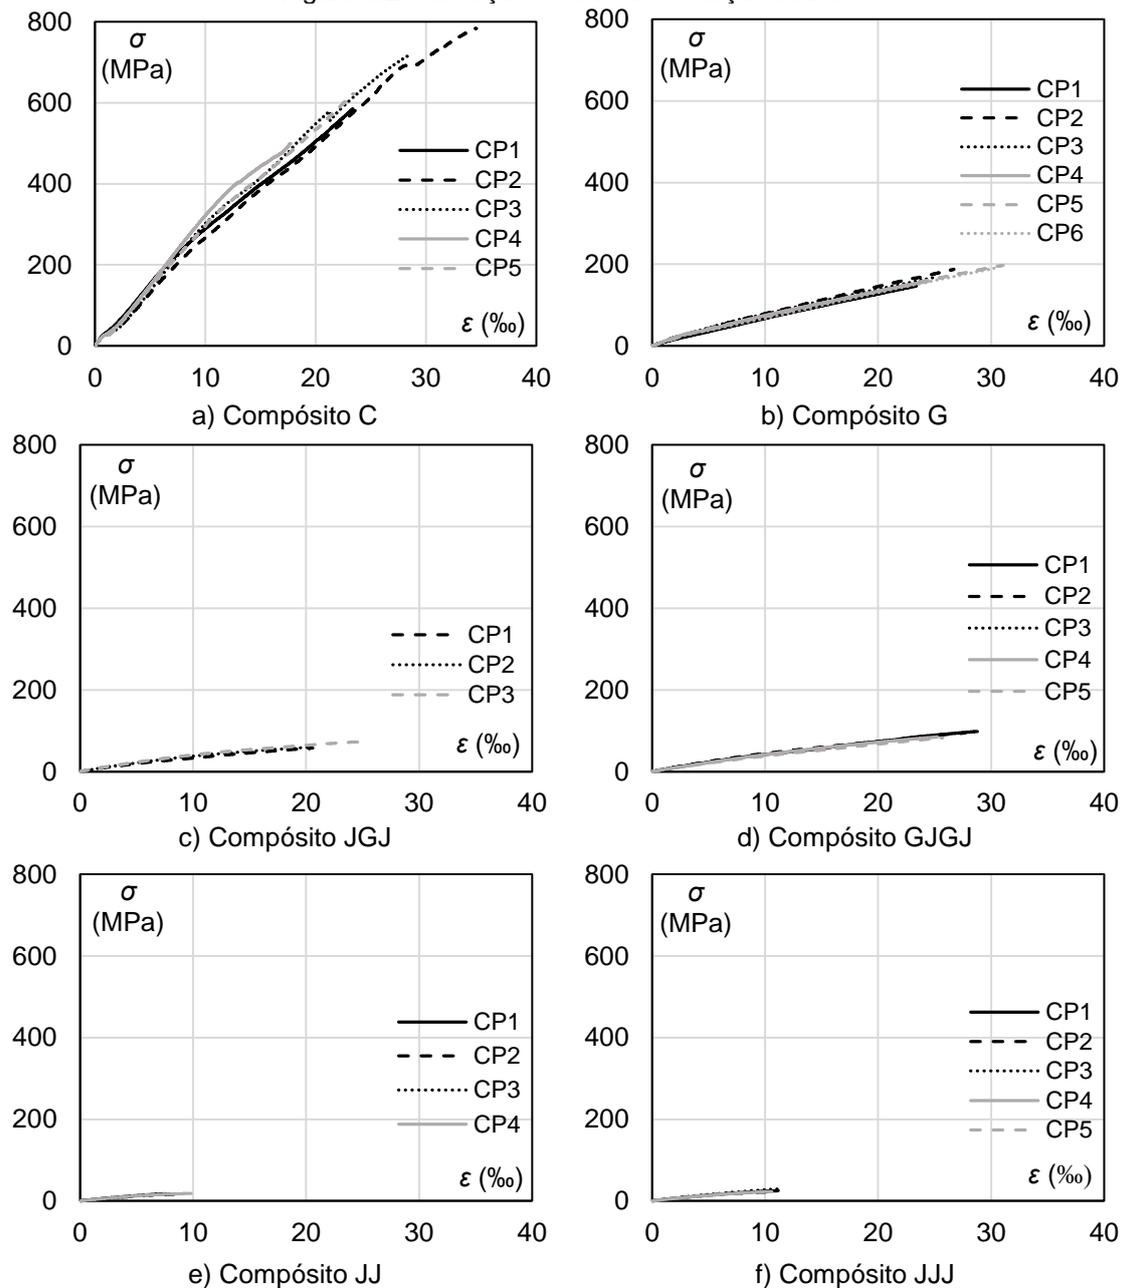
Figura 4.2 – Relação tensão-deformação FRPs

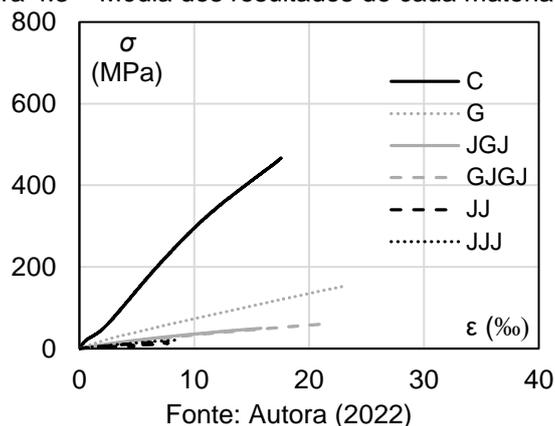
Figura 4.3 – Média dos resultados de cada material FRP.

O FRP com fibra de vidro foi moldado com apenas uma camada do tecido, no entanto, com base nos resultados dos corpos de prova, foram aplicadas duas camadas no reforço da viga GG para que, de acordo com o cálculos normativos, esta viga alcançasse aumento de resistência equivalente às outras vigas reforçadas. De acordo com a Tabela 4.2, o compósito com uma camada de manta de carbono possui a maior resistência à tração e módulo de elasticidade, em relação aos demais materiais. Em contrapartida, o FRP com duas camadas de tecido de juta apresentou os menores resultados de resistência e módulo. A deformação última do compósito com fibra de vidro foi superior e similar ao compósito com fibra de carbono, enquanto que os compósitos com fibra de juta apresentaram os menores resultados.

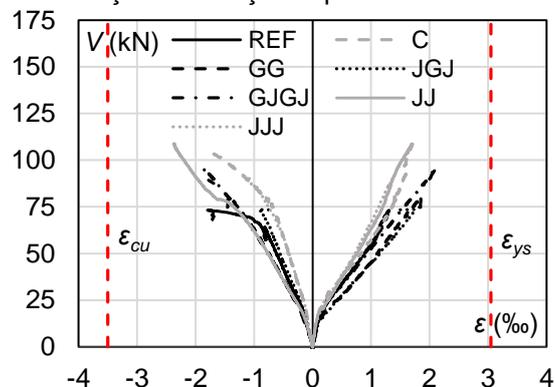
Figura 4.4 – Força-deformação específica de flexão das vigas.

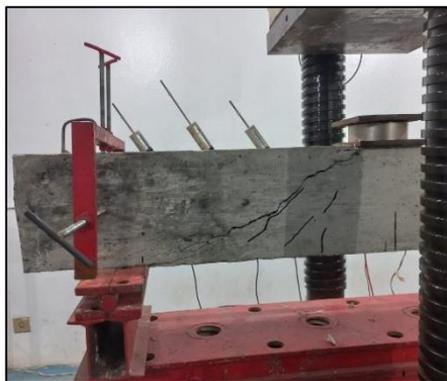
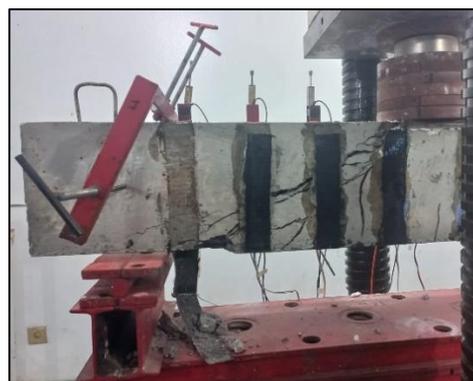
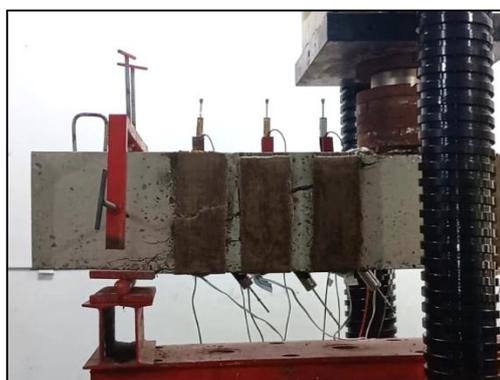
As Figura 4.5 apresenta as vigas rompidas após os ensaios, estes registros fotográficos se referem ao instante da ruptura e à região estudada das vigas. As Figura 4.6 mostra as fissuras e modos de ruptura de forma mais detalhada. Observa-se que nas vigas C, GG, JGJ e GJGJ ocorreu o descolamento dos reforços e destacamento parcial de concreto, e nas vigas JJ e JJJ ocorreu descolamento e ruptura de faixas de reforço.

Figura 4.5 – Vigas rompidas após ensaios

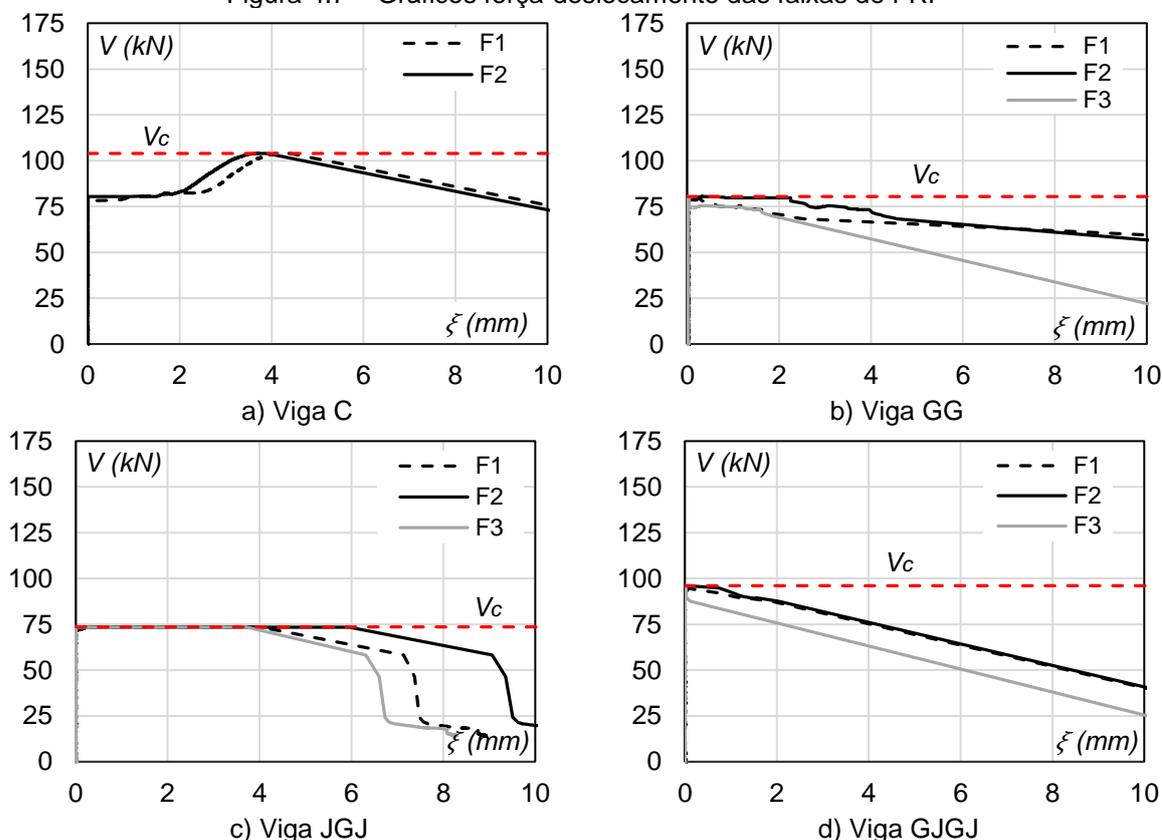
Figura 4.7 – Gráficos força-deslocamento das faixas de FRP

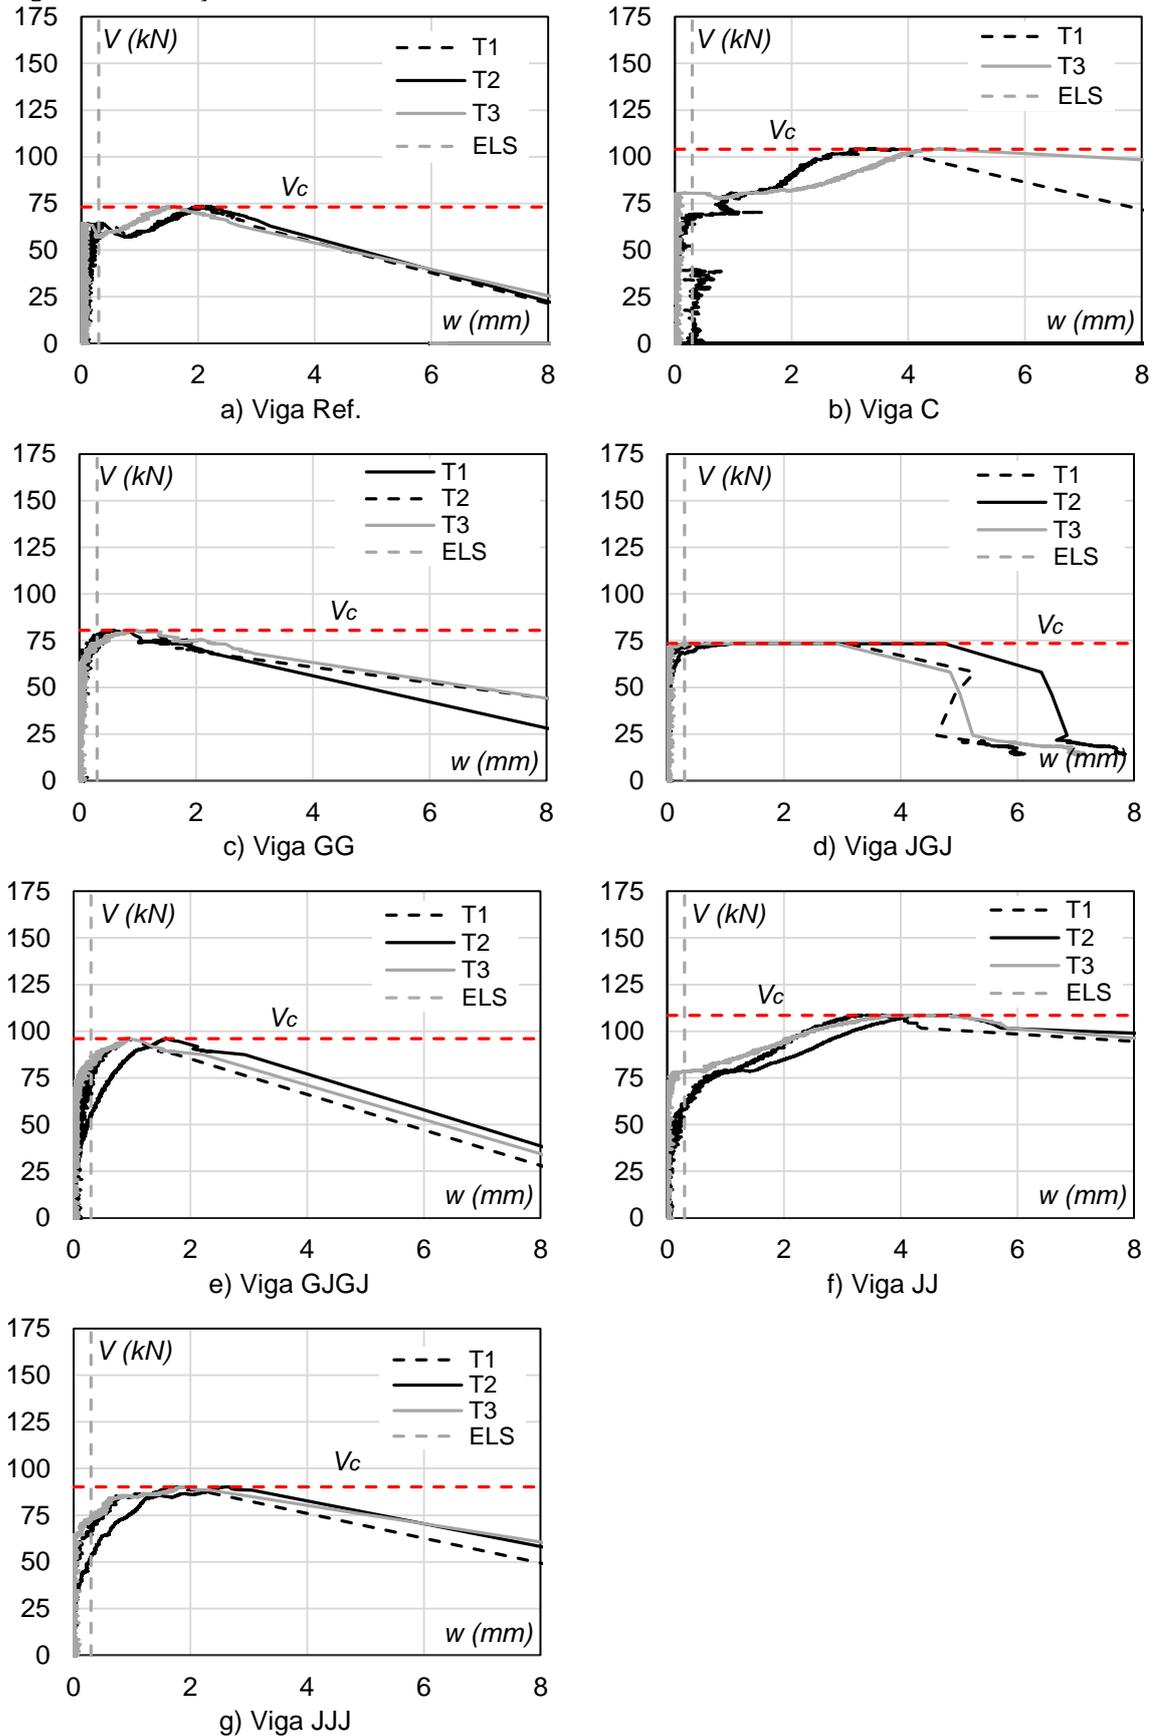
Figura 4.9 – Força-abertura de fissura de cisalhamento

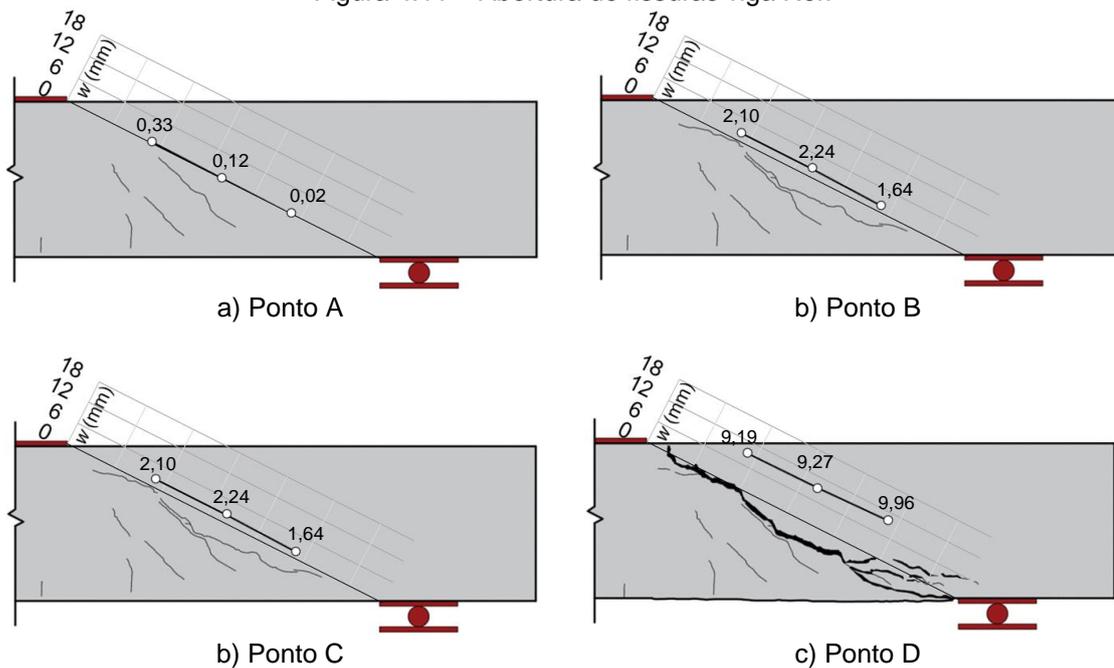
As Figuras 4.11 à 4.17 apresentam um gráfico sobreposto à figuras das vigas que mostram o padrão de fissuração observados em cada estágio. Neste gráfico, o eixo Y representa a abertura de fissura em mm (w), e o eixo X a extensão da fissura, da extremidade do apoio até a extremidade do ponto de força aplicada. Os 3 valores de abertura de fissura obtidos para cada viga se referem às posições dos LVDT's.

Figura 4.11 – Abertura de fissuras viga Ref.

Analisando as figuras referentes ao Ponto A, todas as vigas, com ou sem reforços, apresentaram abertura de fissura irrelevante. No Ponto B, a figura da viga Ref. coincide com o Ponto C, e apresenta abertura média de 1,99 mm, enquanto que nas vigas reforçadas, no Ponto B, esta abertura foi inferior, alcançado no máximo 1,07 mm, na viga JGJ. No Ponto C, as vigas GG, JGJ e GJGJ mantiveram quase a mesma abertura de fissura manifestada no Ponto B, no entanto a força aplicada nas vigas GG
