Análise Experimental de Vigas de
Concreto Armado Reforçadas à Força
Cortante com Compósitos de Fibra de
Juta, Carbono e Vidro Utilizando a Técnica
EBR

DISSERTAÇÃO DE MESTRADO

Universidade Federal do Pará - UFPA
Núcleo de Desenvolvimento Amazônico em Engenharia - NDAE
Programa de Pós-Graduação em Eng. de Infraestrutura e Desenv. Energético -
PPGINDE

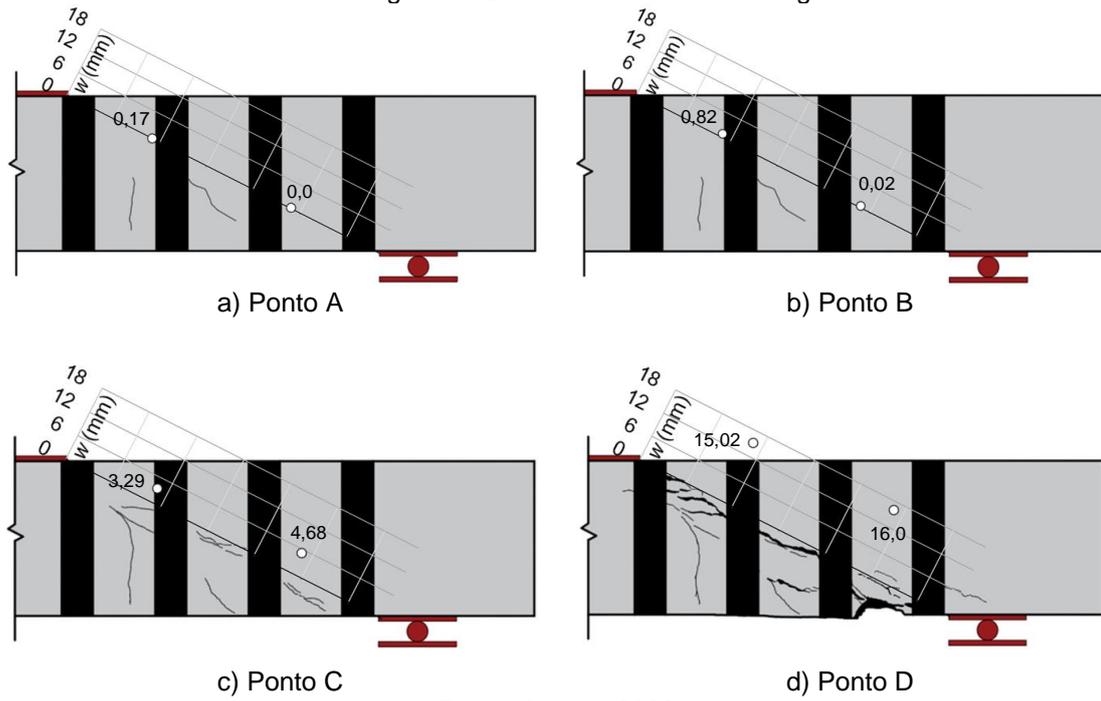
Figura 4.12 – Abertura de fissuras viga C.

Analisando as figuras referentes ao Ponto A, todas as vigas, com ou sem reforços, apresentaram abertura de fissura irrelevante. No Ponto B, a figura da viga Ref. coincide com o Ponto C, e apresenta abertura média de 1,99 mm, enquanto que nas vigas reforçadas, no Ponto B, esta abertura foi inferior, alcançado no máximo 1,07 mm, na viga JGJ. No Ponto C, as vigas GG, JGJ e GJGJ mantiveram quase a mesma abertura de fissura manifestada no Ponto B, no entanto a força aplicada nas vigas GG

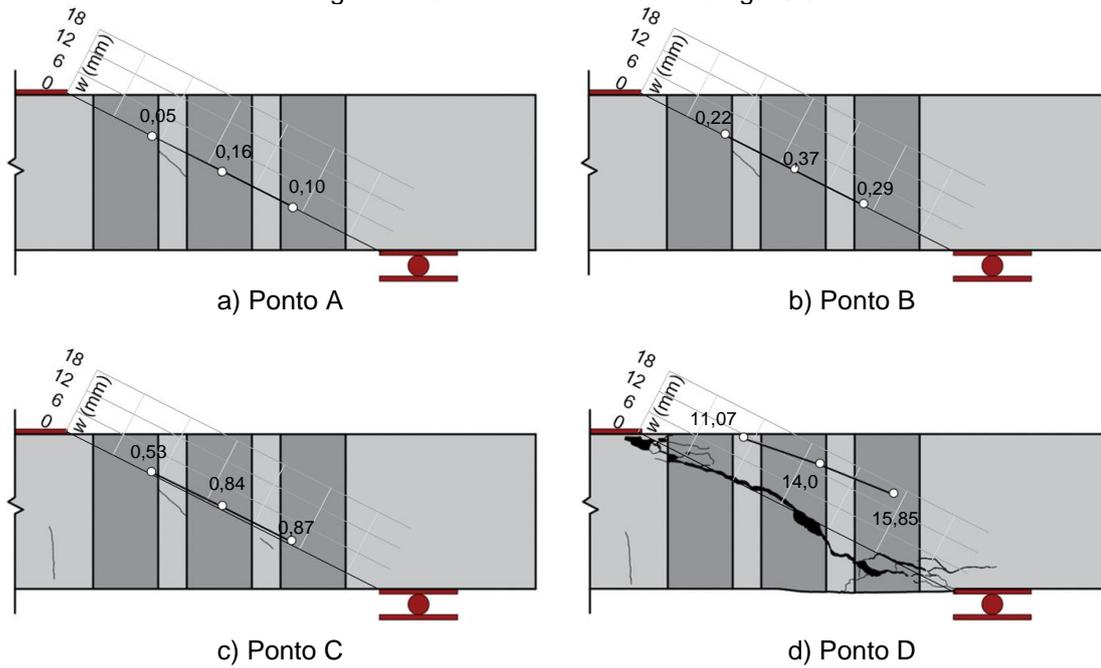
Figura 4.13 – Abertura de fissuras viga GG.

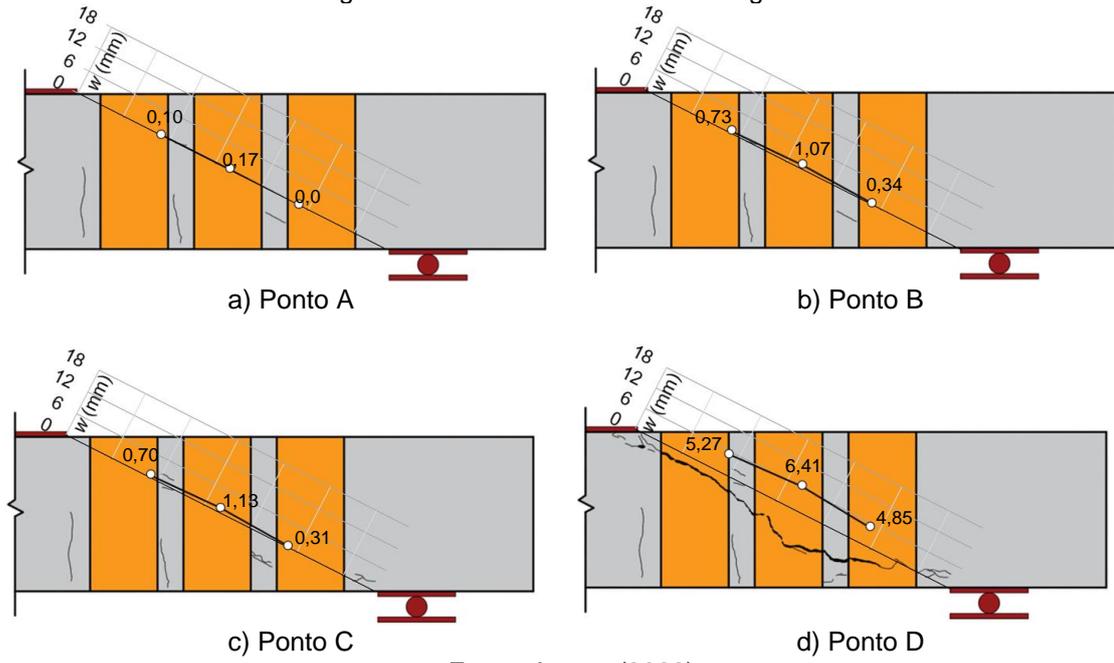
Figura 4.14 – Abertura de fissuras viga JGJ

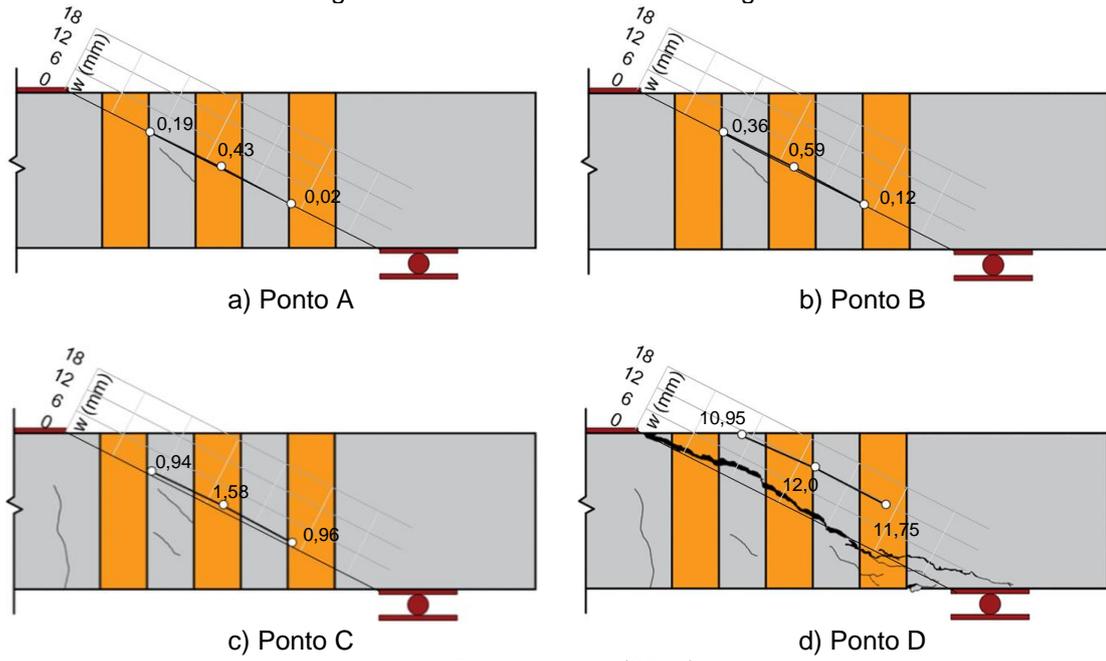
Figura 4.15 – Abertura de fissuras viga GJGJ

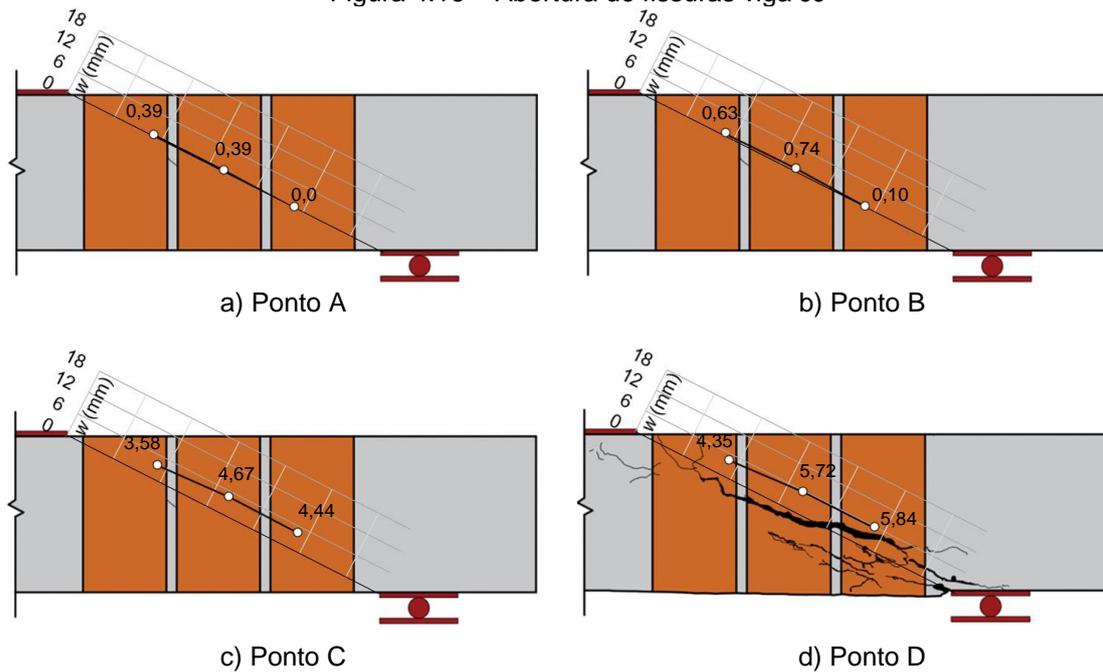
Figura 4.16 – Abertura de fissuras viga JJ

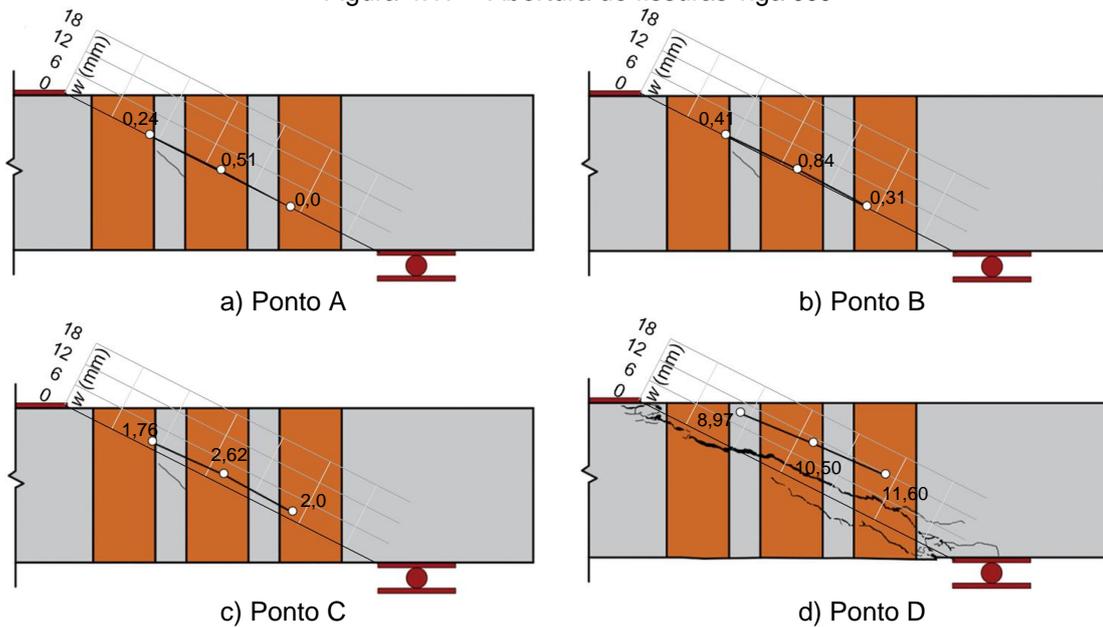
Figura 4.17 – Abertura de fissuras viga JJJ

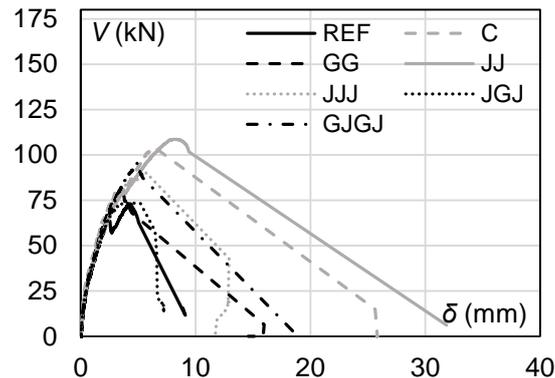
Figura 4.18 – Gráfico força-deslocamento de flexão das vigas.

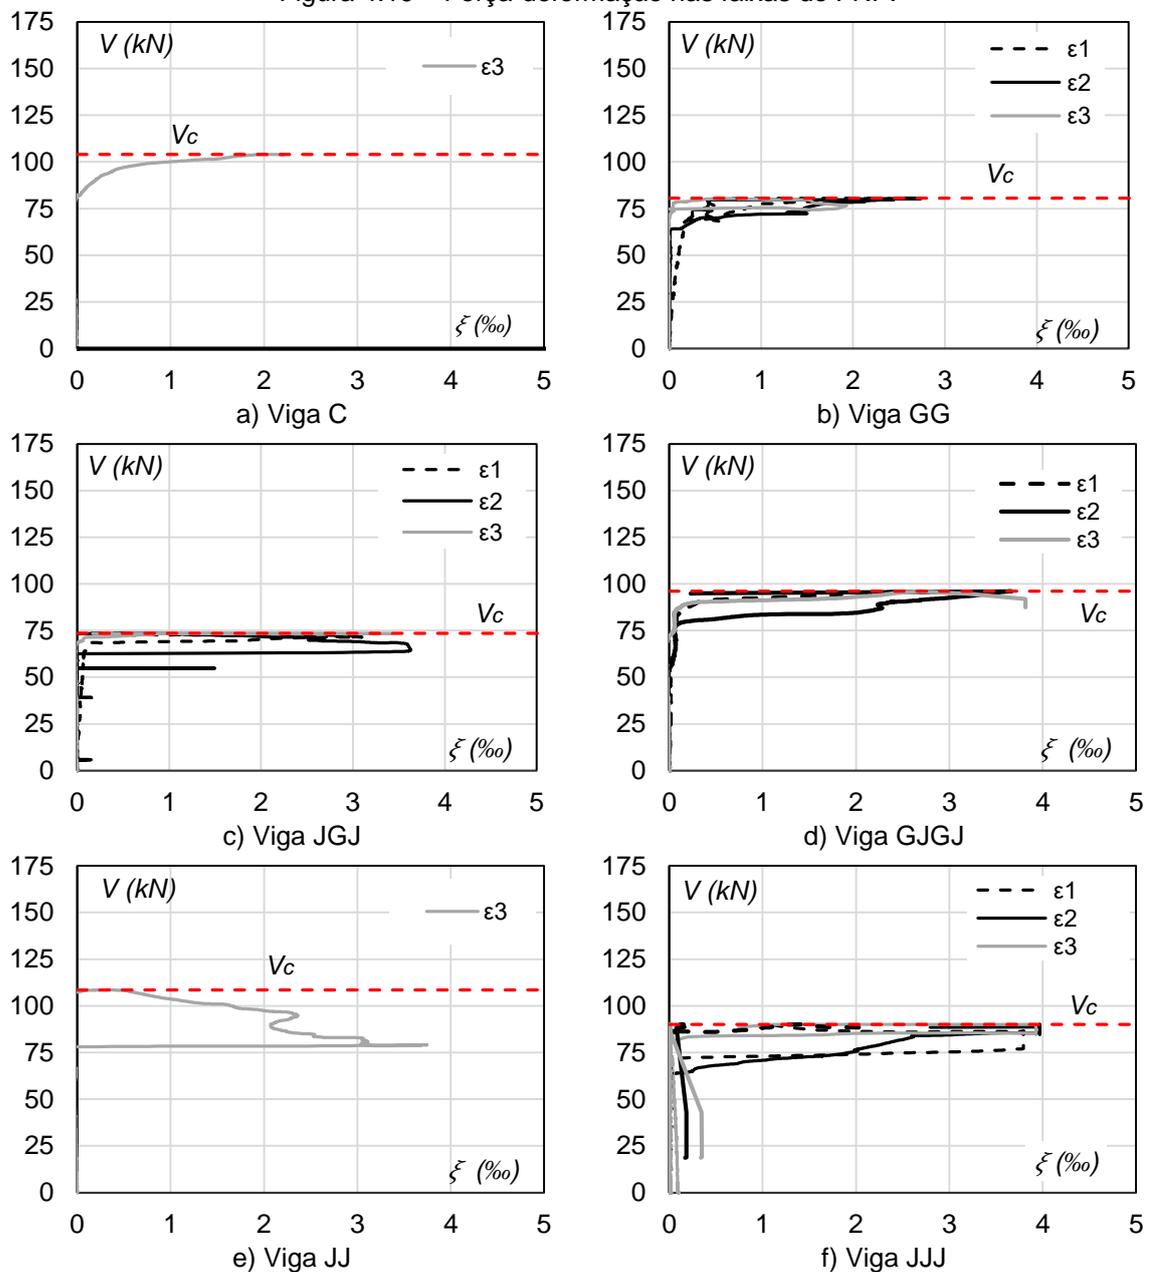
Figura 4.19 – Força-deformação nas faixas de FRP.

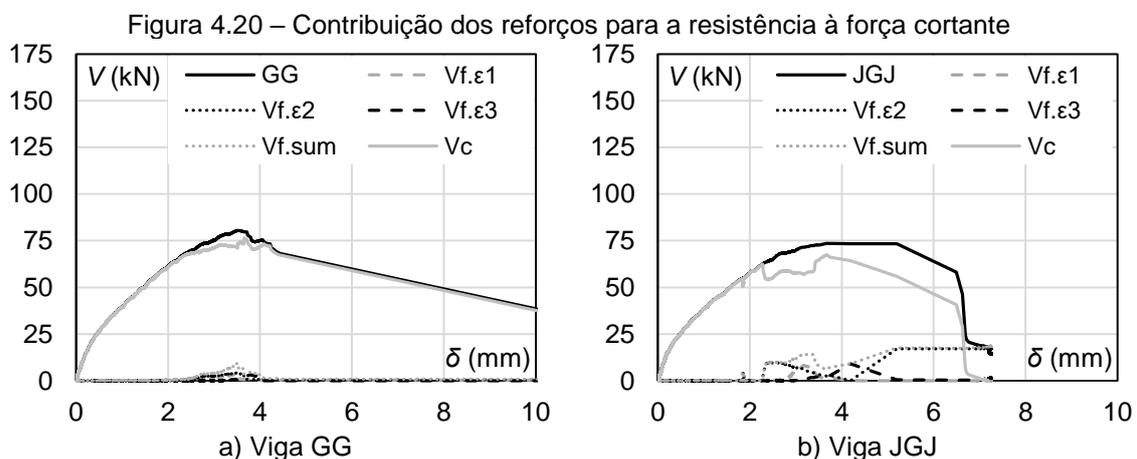
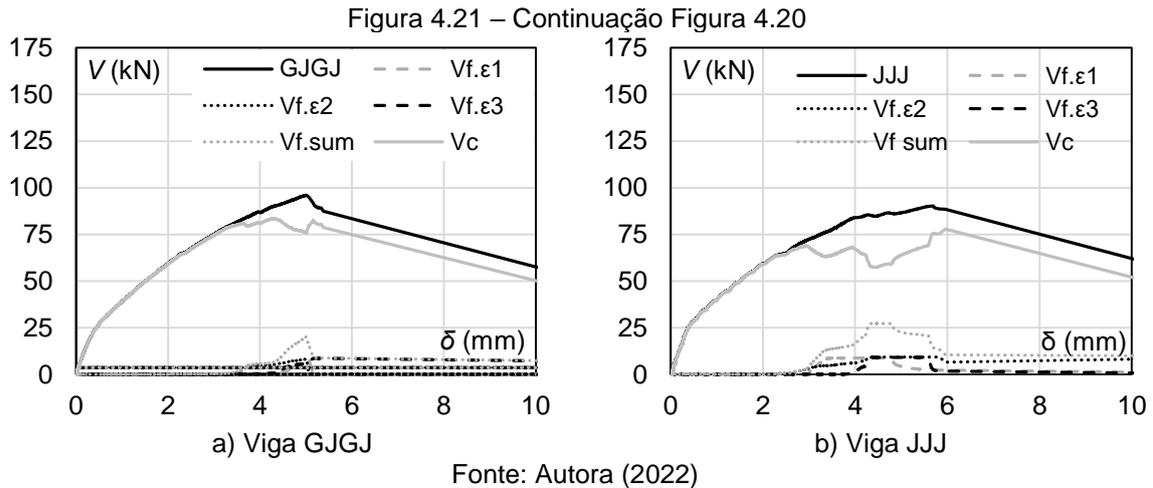
A partir dos gráficos apresentados é possível observar que, de forma geral, a força resistida pelo concreto apresentou resultado similar para todas as vigas, com valor próximo à força cortante máxima da viga de referência, *Ref.* Observa-se também a alta contribuição fornecida pelo FRP com três camadas de juta, em comparação aos demais reforços, visto que ainda que o concreto nesta viga tenha perdido resistência, o compósito, ao ser solicitado, contribuiu para manter e aumentar sua capacidade. Na viga JGJ, apesar de sua resistência cortante máxima ter sido a mesma apresentada pela viga de referência, também houve diminuição de tensão do concreto neste elemento em relação à viga *Ref.*, o que ocasionou a solicitação das faixas de FRP, as quais contribuíram com cerca de 9% da resistência à força cortante máxima desta viga, mantendo a resistência original. Além disso, o FRP neste elemento tornou a ruptura estável mantendo aumento de deformação, sem perda de resistência.

O FRP com duas camadas de fibra de vidro foi pouco solicitado e portanto sua contribuição foi pouco significativa. Por fim, de acordo com o gráfico o reforço da viga GJGJ contribui com aproximadamente 21,02% de sua resistência máxima à força cortante, visto que a viga apresentou um pouco mais de resistência em relação à viga Ref. Devido ao erro ocorrido nos resultados das vigas C e JJ, não foi possível a elaboração dos gráficos de contribuição de resistência nessas duas peças.

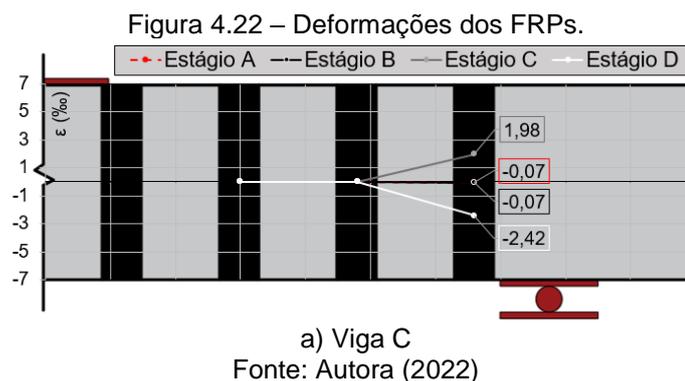
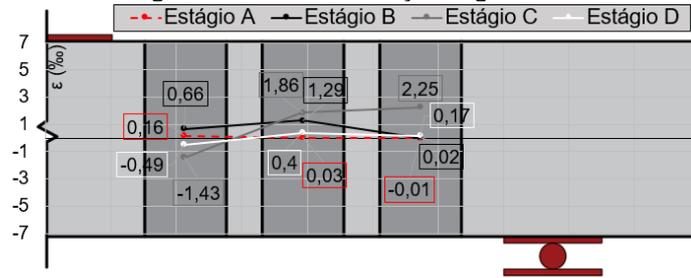
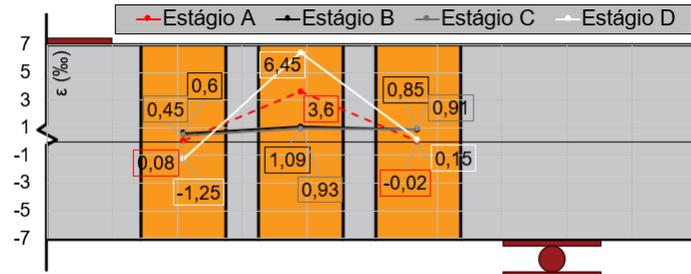
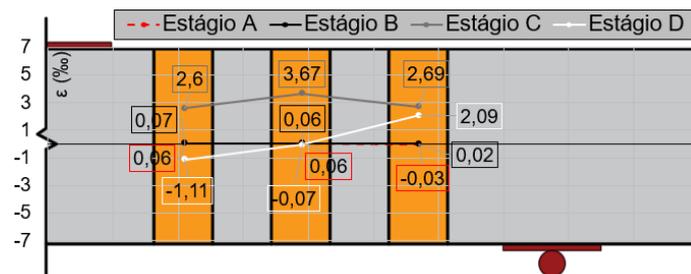
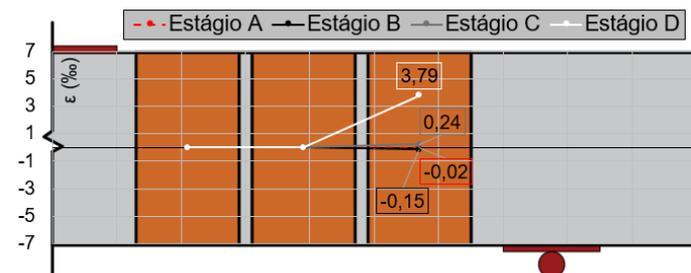
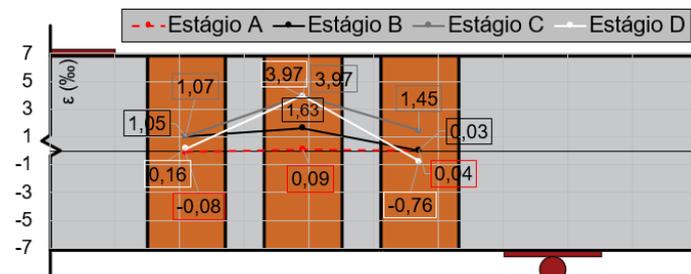
Utilizando os quatro Estágios mostrados na Figura 4.10, foram desenvolvidas as Figuras 4.22 e 4.23, onde gráficos apresentando a deformação dos FRPs (ϵ) em cada estágio, fornecida pelos extensômetros instalados, estão sobrepostos à ilustração das vigas. Observa-se que no Estágio A a viga JGJ apresentou maior solicitação do FRP central, em relação às demais vigas, as quais apresentaram deformações irrelevantes. No Estágio B, as vigas GG, JGJ e JJJ apresentam deformação nos reforços, por outro lado, as vigas C, GJGJ e JJ ainda não haviam sofrido deformações. No Estágio C, todas as vigas apresentam deformação nos compósitos, no entanto, esta é maior nas vigas GJGJ e JJJ. No Estágio D, de forma geral, as deformações diminuem em relação ao Estágio C devido a ruptura e descolamento das faixas, neste caso os reforços deixam de ser solicitados.

Figura 4.23 – Continuação Figura 4.22

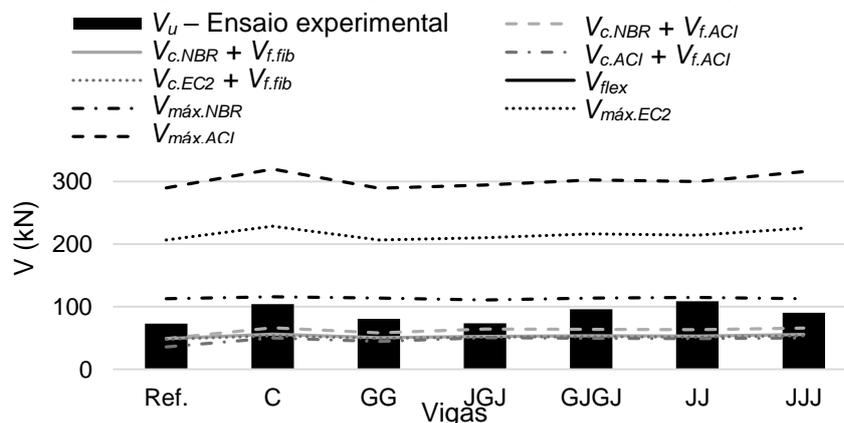
Figura 4.24 – Comparação entre forças máximas experimentais e previsões teóricas.

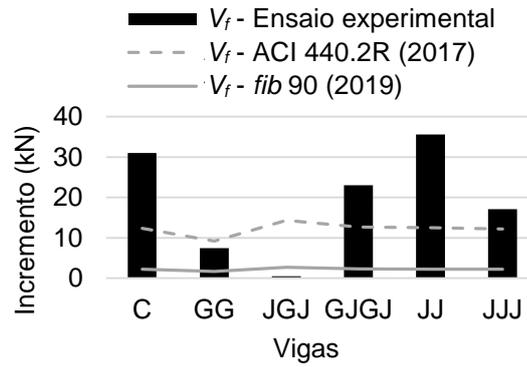
Figura 4.25 – Comparação entre incrementos experimentais e previsões teóricas.

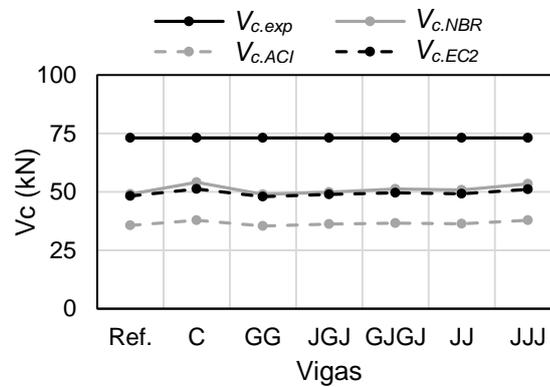
Figura 4.26 – Comparação entre resultados de força cortante do concreto experimentais e teóricas.
