UNIVERSIDADE FEDERAL DO PARÁ
NÚCLEO DE DESENVOLVIMENTO AMAZÔNICO EM ENGENHARIA
PROGRAMA DE PÓS-GRADUAÇÃO EM ENGENHARIA
DE BARRAGEM E GESTÃO AMBIENTAL - PEBGA

**PROPOSTA DE INTEGRAÇÃO DA METODOLOGIA FMEA NA GESTÃO DE
SEGURANÇA DE BARRAGEM HIDRÉLETRICA**

Dissertação submetida ao Programa de Pós-Graduação em Engenharia de Barragem e Gestão Ambiental da Universidade Federal do Pará para a obtenção do Grau de Mestre em Engenharia de barragem e Gestão Ambiental.

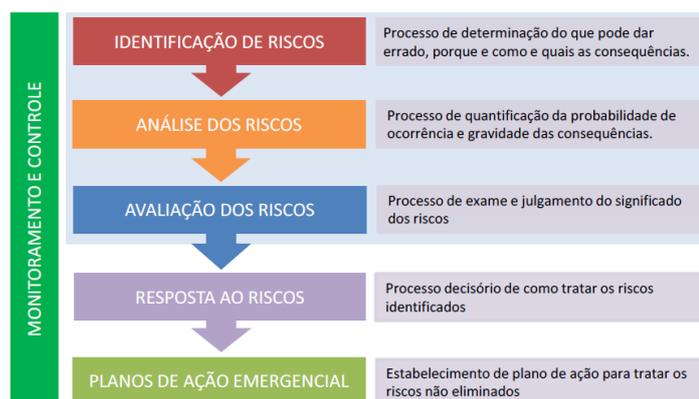
Figura 2 - Etapas do processo de gestão de riscos em barragens

A gestão de riscos consiste em um conjunto de atividades integradas, com a foco na avaliação de risco, que compreende as etapas de análise e apreciação de risco e, suas medidas de controle (VIANNA, 2015). Para Fusaro et al. (2011) essa análise de risco pode ser considerada um processo sistemático, composto pelas seguintes etapas conforme apresentado na (Figura 2):

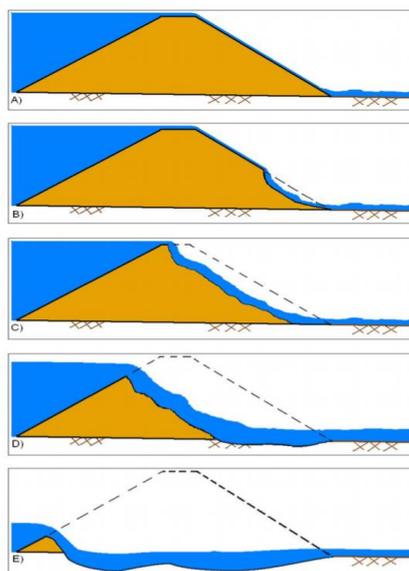
Figura 4 - Típica evolução de falha de uma barragem por galgamento ou “overtopping”.

Inicialmente a água passa a escoar sobre a crista da barragem, esse escoamento origina um processo de erosão na face de jusante da barragem que se expande para montante, atingindo a face de montante, permitindo que a vazão através da brecha aumente e resulte em ainda mais erosão e aceleração da formação da brecha (ALVES, 2018). Uma típica falha causada por galgamento é descrita esquematicamente na Figura 4.

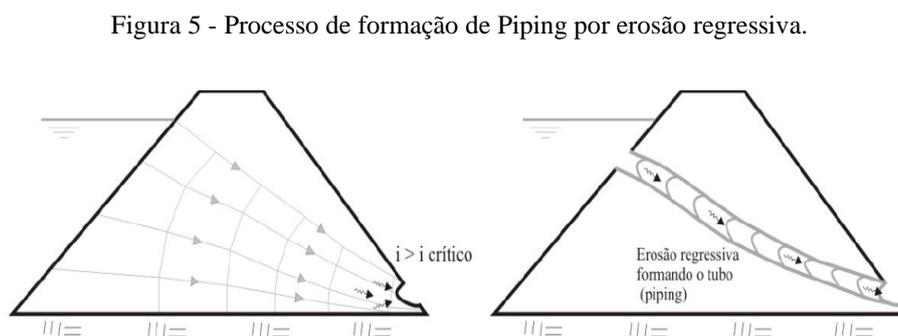
1. Erosão regressiva, no qual a erosão se inicia no talude de jusante, no ponto de saída do fluxo percolado, e progride para montante, formando um tubo que se liga ao reservatório (Figura 5 **Erro! Fonte de referência não encontrada.**).

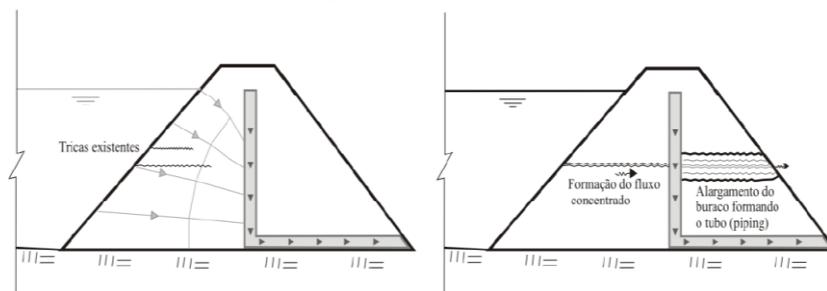
Figura 6 - Processo de formação de Piping por meio de alargamento das paredes.

2. Erosão em torno de trincas existentes na barragem. Essas rachaduras ou fissuras permitem a formação de um fluxo concentrado, que tem origem direta no reservatório e vai até um ponto de saída, o qual passa a erodir o solo, causando o alargamento deste caminho de água, formando o tubo (Figura 6).

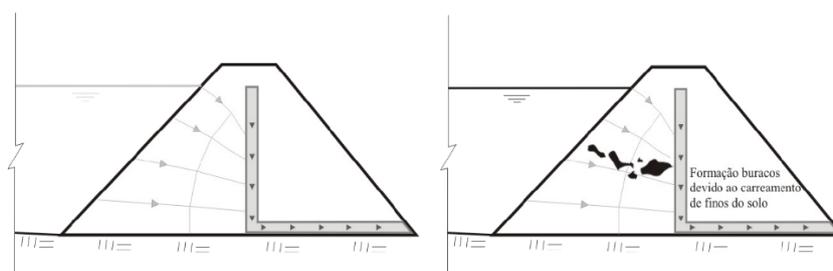
Figura 7 - Processo de formação de Piping por meio de carreamento de finos.

3. Erosão devido ao carreamento de finos. Ocorre geralmente quando os materiais utilizados são mal graduados, permitindo que solos finos escapem por uma matriz granular. Esta lavagem de finos pode destabilizar internamente o solo e permitir a formação do tubo (Figura 7).

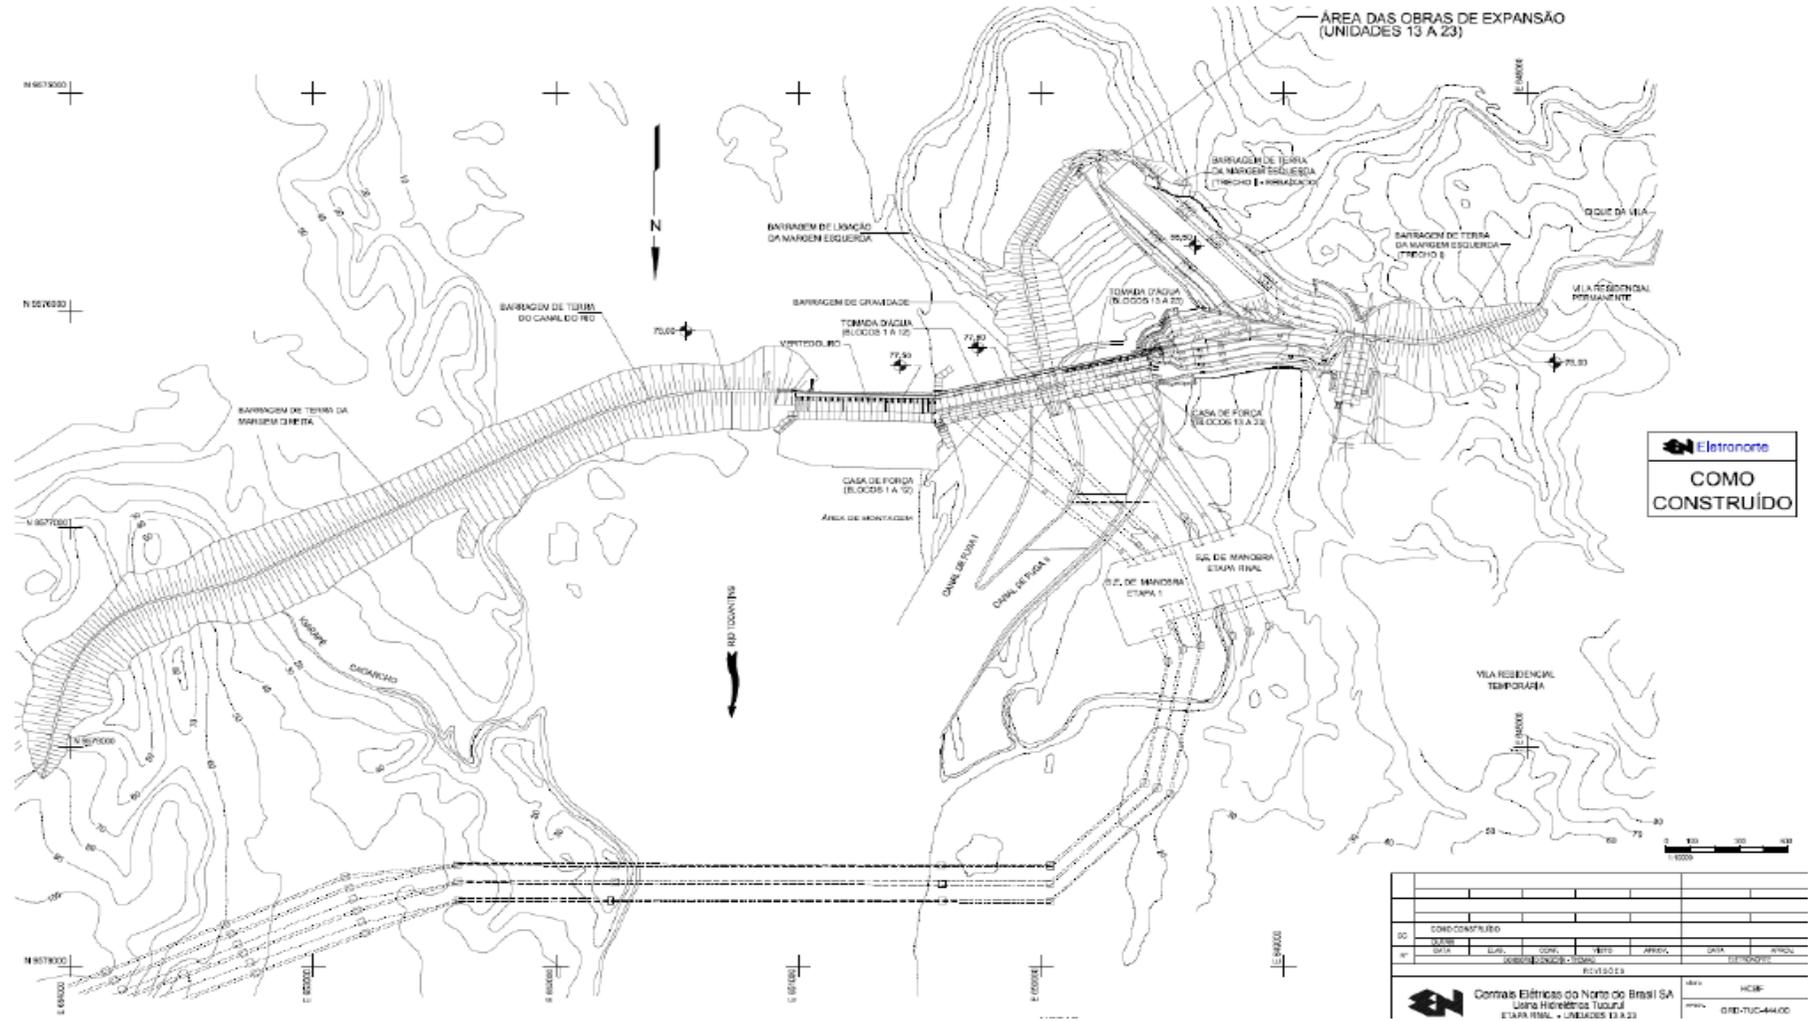
Figura 8- Arranjo geral da UHE Tucuruí.

As Figura 8 e Figura 9 apresentam, respectivamente, o arranjo geral da UHE Tucuruí e um registro fotográfico aéreo da barragem.

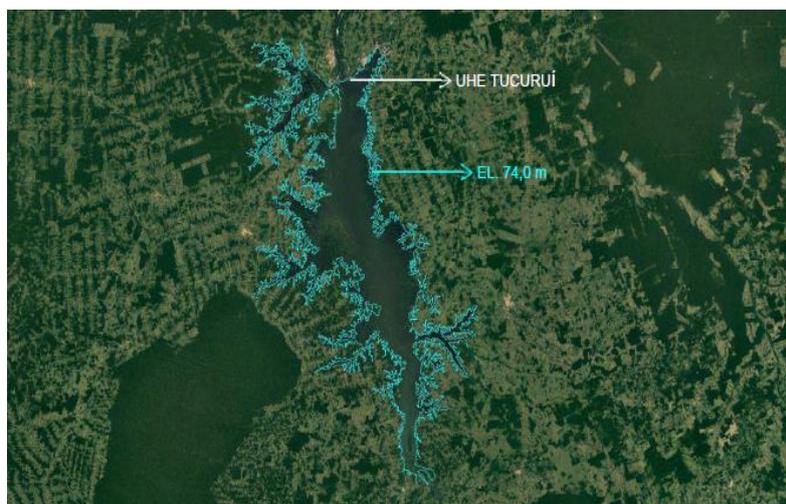
Figura 11 - Reservatório da UHE Tucuruí com indicação da cota máxima.

O reservatório da UHE Tucuruí possui os níveis de água característicos listados na sequência. O nível de água máximo normal do reservatório segue ilustrado na Figura 11. Na sequência pode ser observada a curva cota-volume do reservatório na Figura 12.

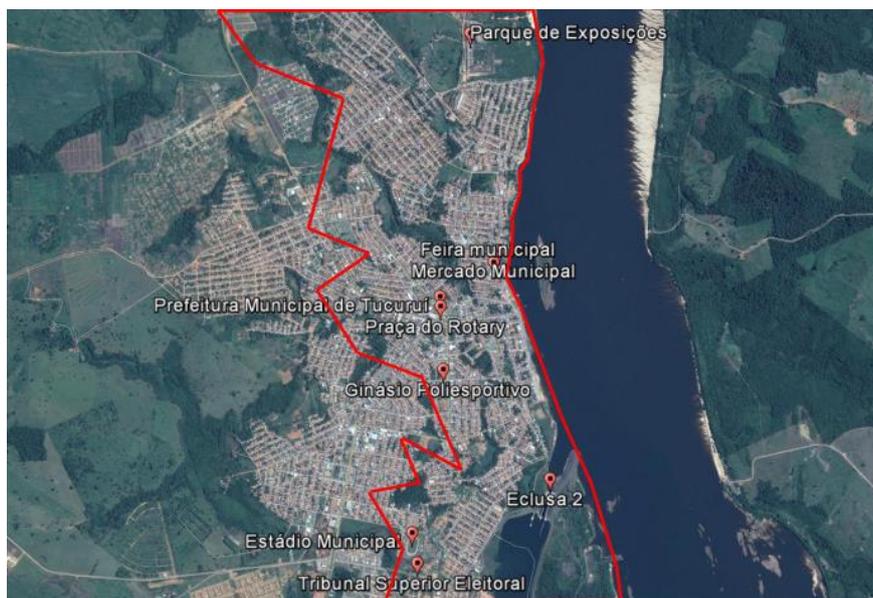
Figura 15 - Detalhe de áreas inundadas no centro da cidade de Tucuruí, em um cenário de ruptura.

Para ilustrar a região à jusante da barragem estudo de caso, cita-se a pesquisa de Santos (2017) que realizou uma simulação hidrodinâmica de ruptura da barragem principal de Tucuruí, elaborando a mancha de inundação contendo as indicações dos principais locais afetados (Figura 15 e Figura 16), sendo estes: estruturas da Eclusa 2; bairros residenciais, centro comercial, importantes equipamentos urbanos (praças, escolas, estádio municipal, órgãos públicos da esfera municipal, estadual e federal e etc.) na zona urbana de Tucuruí; instituições de ensino superior (Universidade Federal do Pará e Instituto Federal do Pará) e o Instituto Médico Legal de Tucuruí (IML), localizados na Vila residencial da Eletrobrás Eletronorte; regiões turísticas (praias nas margens do rio Tocantins) e a rodovia BR- 422 (Transcametá).

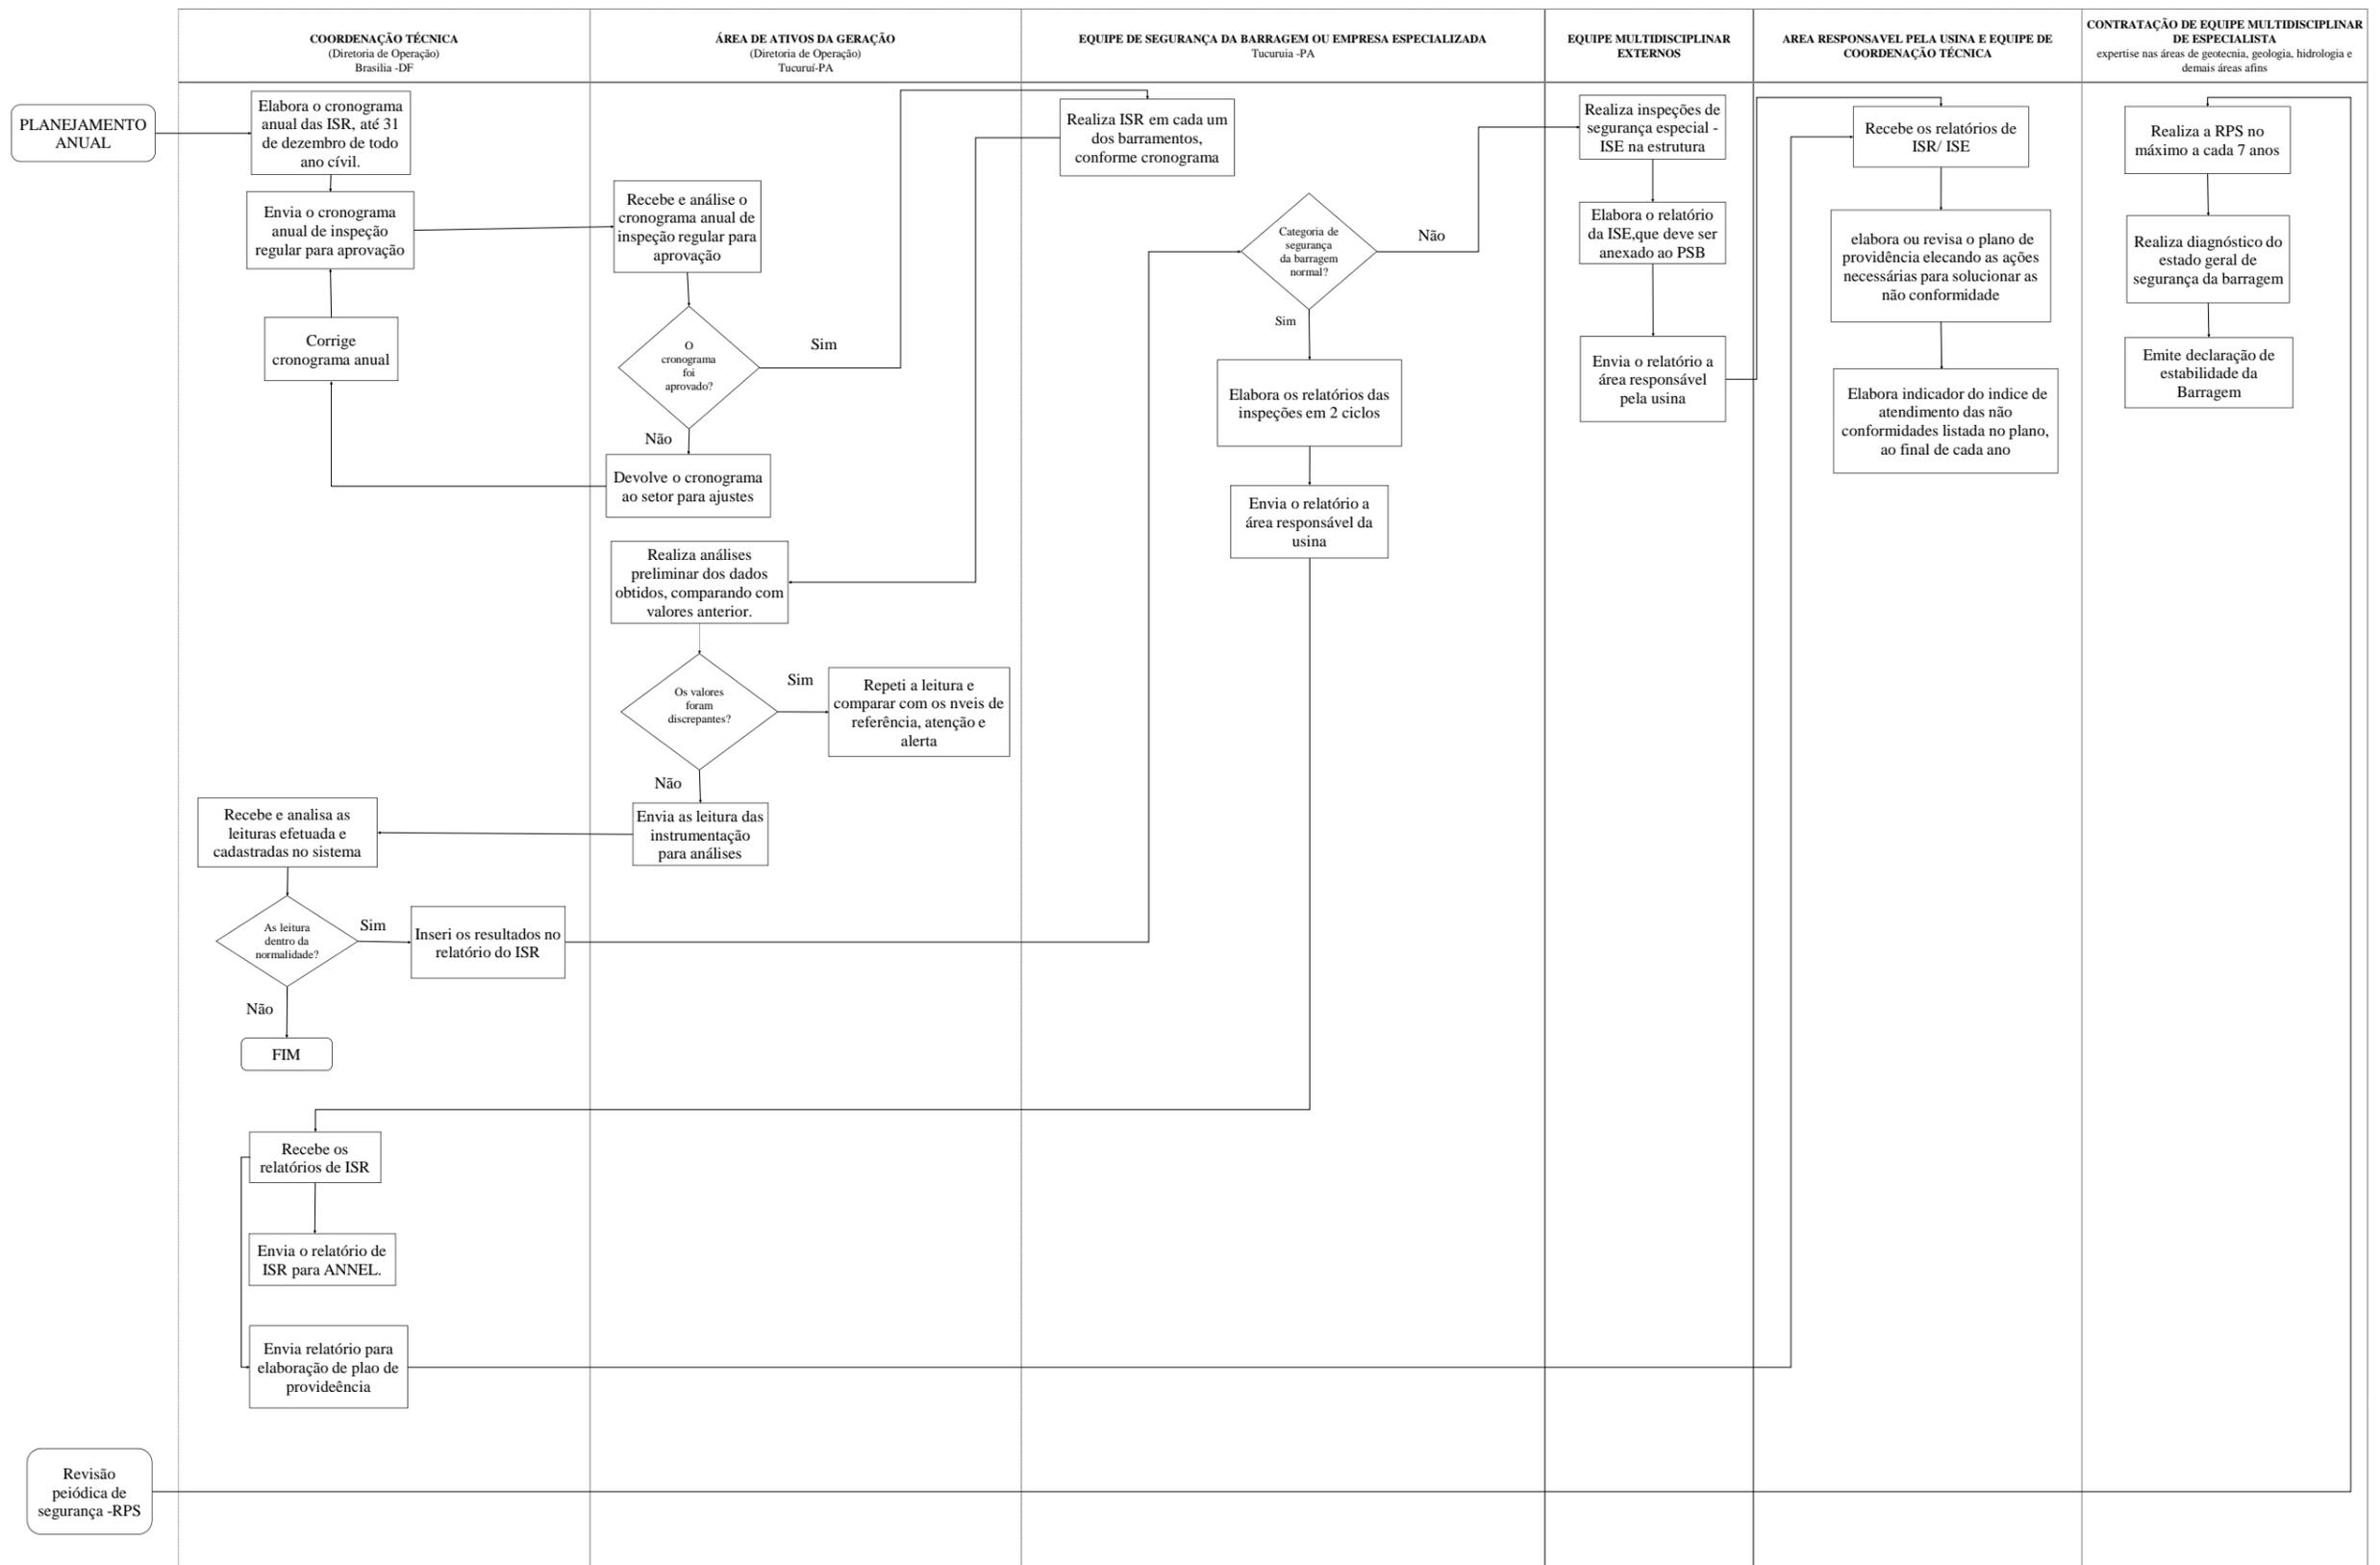
Figura 18 - Fluxograma funcional para o processo de gestão de segurança da UHE Tucuruí, elaborado pela autora.

A partir do entendimento do macroprocesso foi elaborado um fluxograma funcional do micro processo, específico para UHE-Tucuruí. A Figura 18 apresenta o fluxograma funcional do processo de gestão de segurança da UHE-Tucuruí, elaborado pela autora da pesquisa.

O fluxograma elaborado para a UHE-Tucuruí (Figura 18), conforme informações coletadas nos Laudos periciais e no documento geral do Processo de Gestão do empreendedor apresenta como ponto de partida, a etapa de Planejamento anual da gestão de segurança, que contempla a elaboração do cronograma das ISR, por parte da coordenação técnica que fica lotada na Sede, em Brasília-DF. Este cronograma segue para aprovação pela área de ativos da geração.

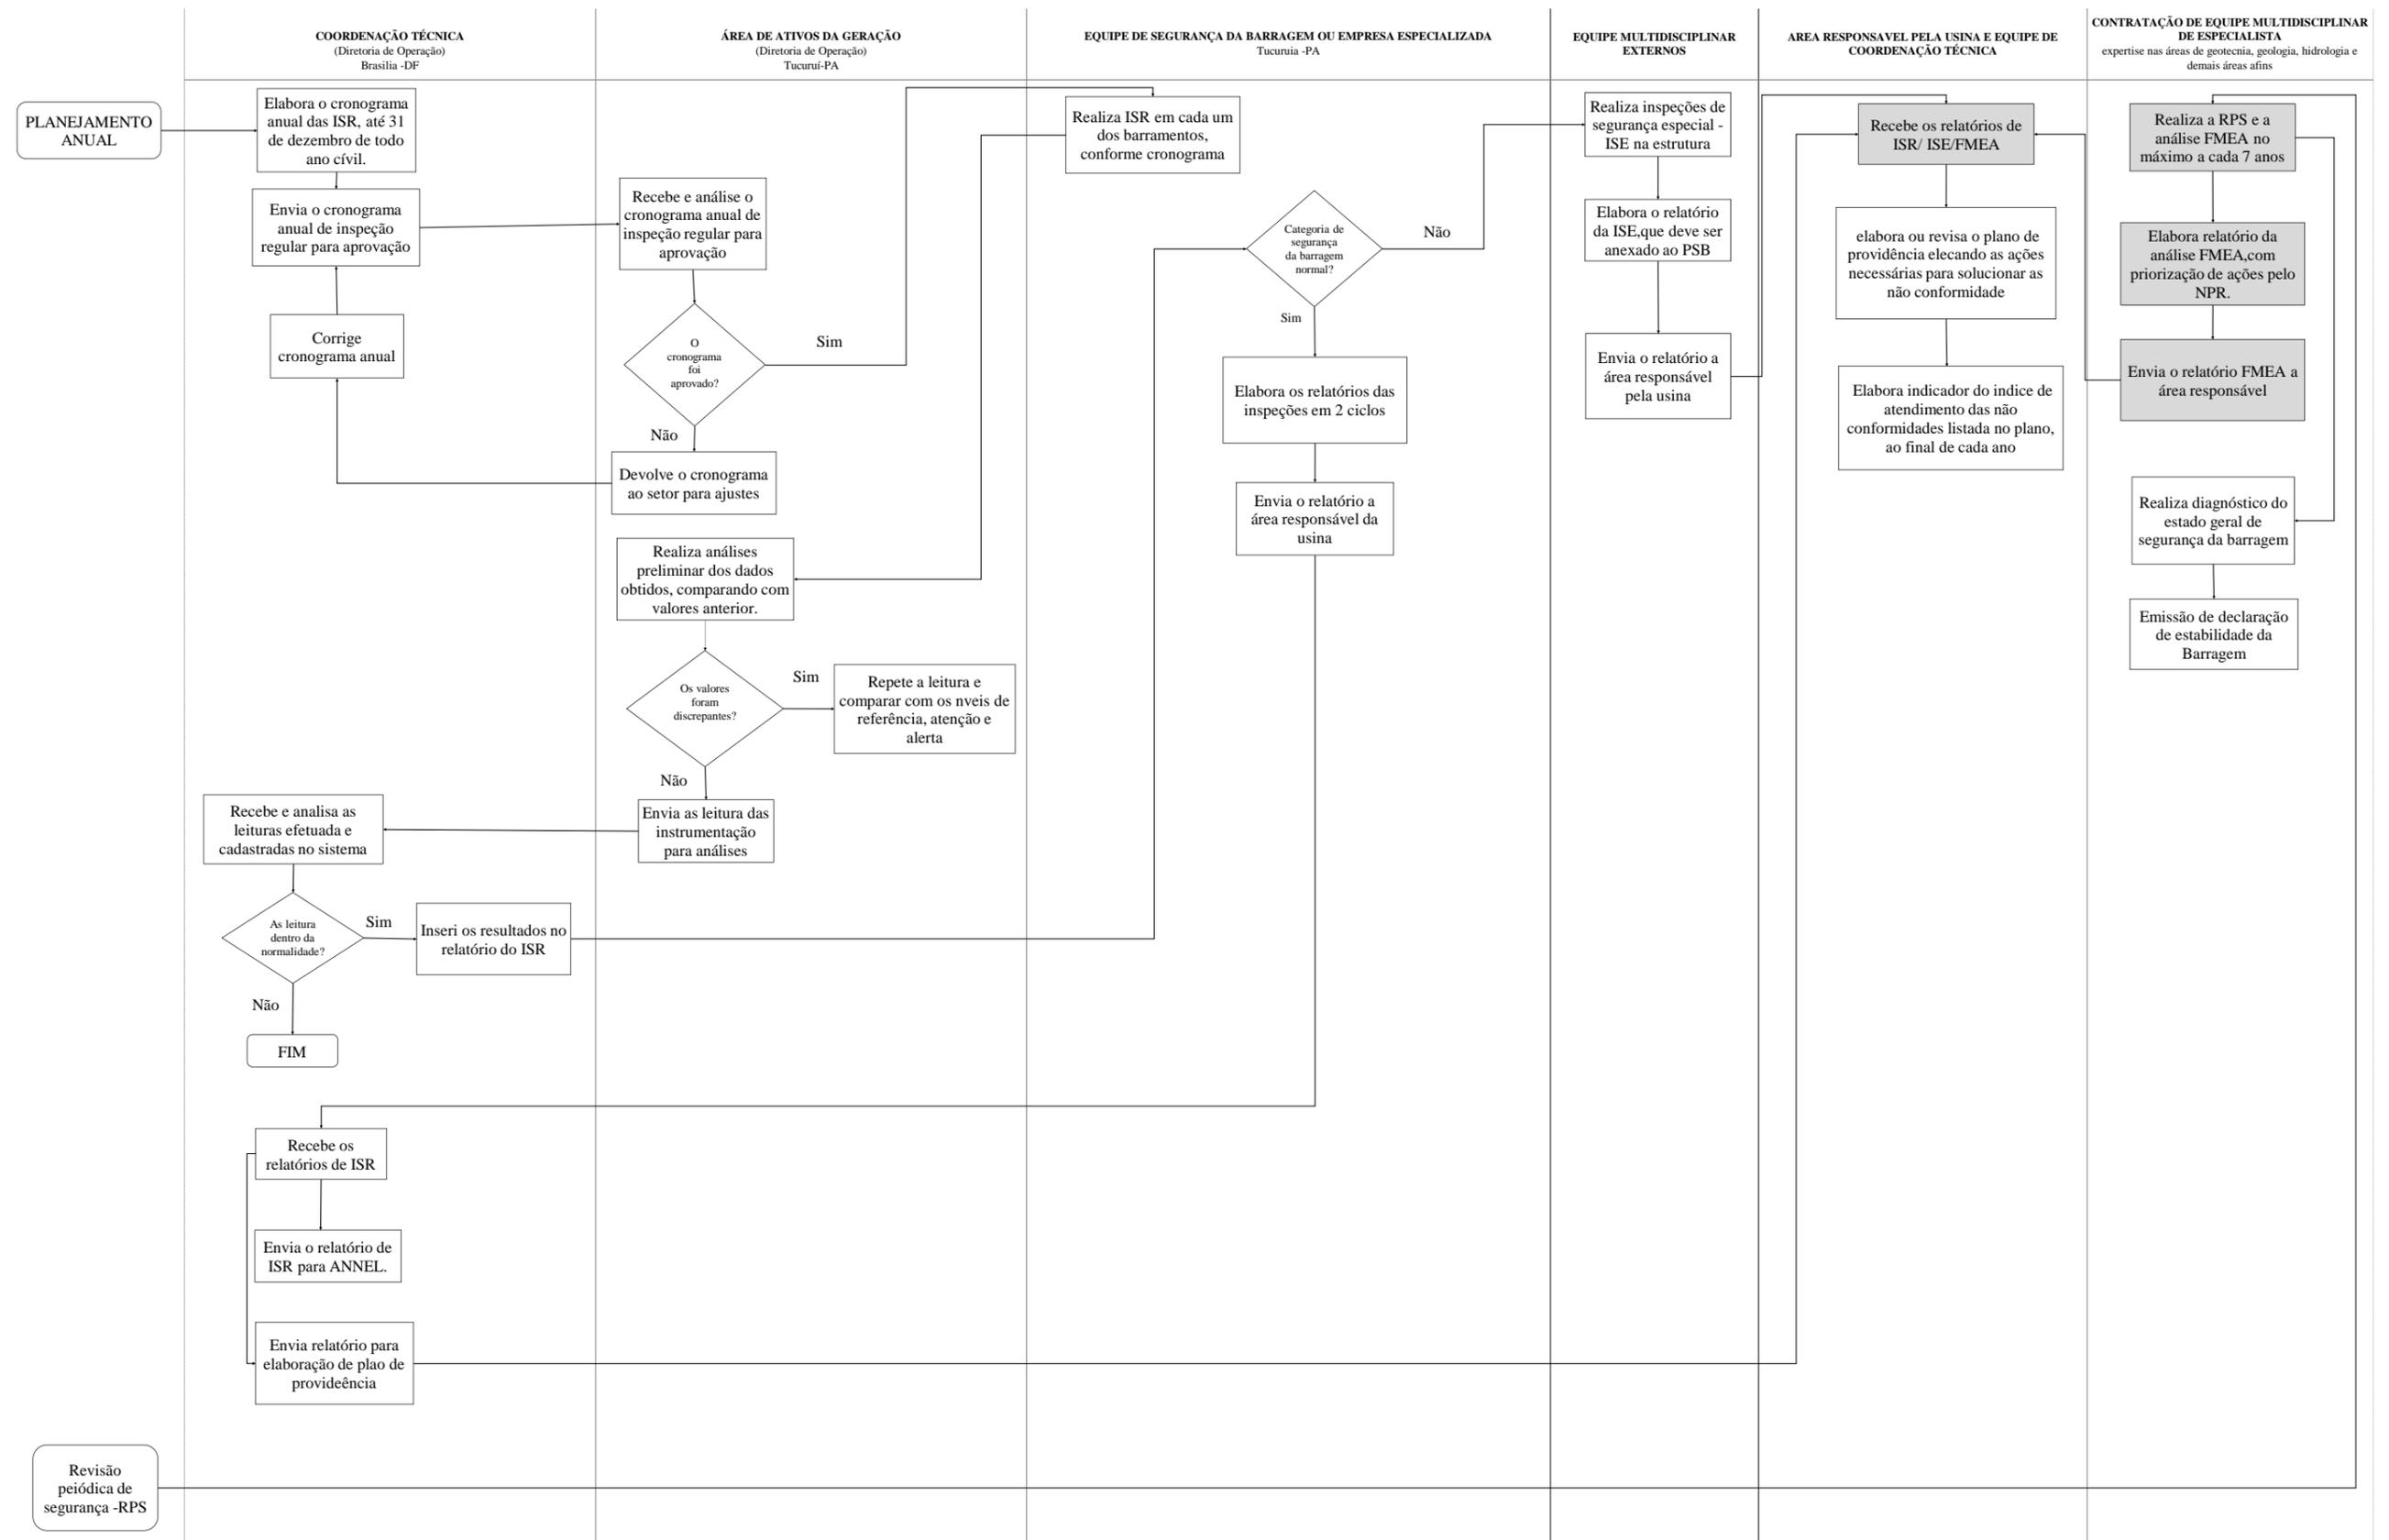
Figura 19 - Proposta de fluxograma funcional para o processo de gestão de segurança da UHE Tucuruí, incluindo a metodologia FMEA.

Após elaboração do fluxograma da UHE-Tucuruí foi possível visualizar todas as etapas e processos adotados pela empresa e visando considerar a análise FMEA de uma forma otimizada, realizou-se a integração desta metodologia na etapa existente “elaboração do RPS”, conforme fluxograma funcional, ilustrado na Figura 19.

A proposta de integração da metodologia FMEA no processo de gestão de segurança da barragem resume-se, da seguinte forma:
