UNIVERSIDADE FEDERAL DO PARÁ
NÚCLEO DE DESENVOLVIMENTO AMAZÔNICO EM ENGENHARIA
PROGRAMA DE PÓS-GRADUAÇÃO EM ENGENHARIA
DE BARRAGEM E GESTÃO AMBIENTAL - PEBGA

**APLICAÇÃO DA FERRAMENTA DE RISCO FMEA PARA ANÁLISES DOS
MODOS DE FALHA DE UMA BARRAGEM DE TERRA: ESTUDO DE CASO
PROJETO FORMOSO DO ARAGUAIA-TO**

Dissertação submetida ao Programa de Pós-Graduação em Engenharia de Barragem e Gestão Ambiental da Universidade Federal do Pará para a obtenção do Grau de Mestre em Engenharia de Barragem e Gestão Ambiental.

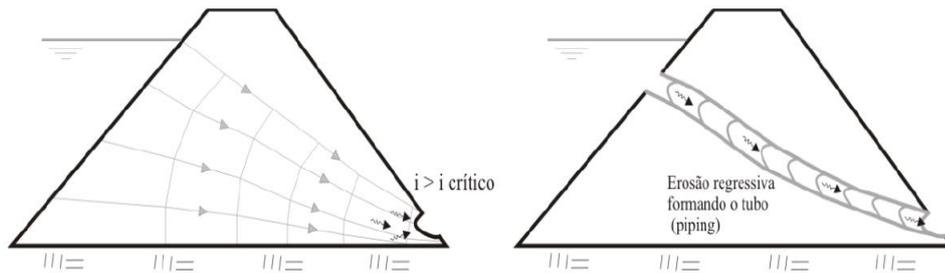
- a. Erosão regressiva, no qual a erosão se inicia no talude de jusante, no ponto de saída do fluxo percolado, e progride para montante, formando um tubo que se liga ao reservatório (Figura 5)

Figura 4 - Processo de formação de Piping por erosão regressiva.

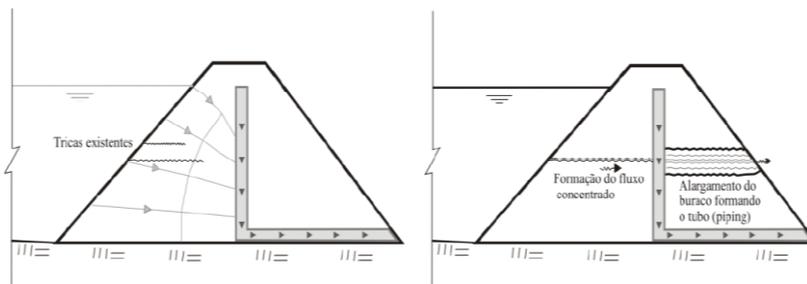
- b) Erosão em torno de trincas existentes na barragem: essas rachaduras ou fissuras permitem a formação de um fluxo concentrado, que tem origem direta no reservatório e vai até um ponto de saída, o qual passa a erodir o solo, causando o alargamento deste caminho de água, formando o tubo (Figura 6).

Figura 5 - Processo de formação de *Piping* por meio de alargamento das paredes.

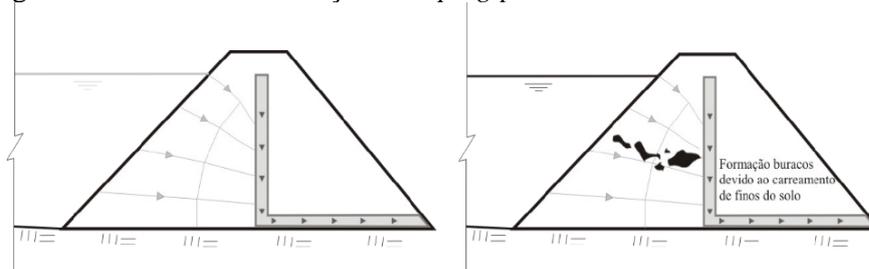
- c) Erosão devido ao carreamento de finos: ocorre geralmente quando os materiais utilizados são mal graduados, permitindo que solos finos escapem por uma matriz granular. Esta lavagem de finos pode desestabilizar internamente o solo e permitir a formação do tubo (Figura 7).

Figura 6 - Processo de formação de *Piping* por meio de carreamento de finos.

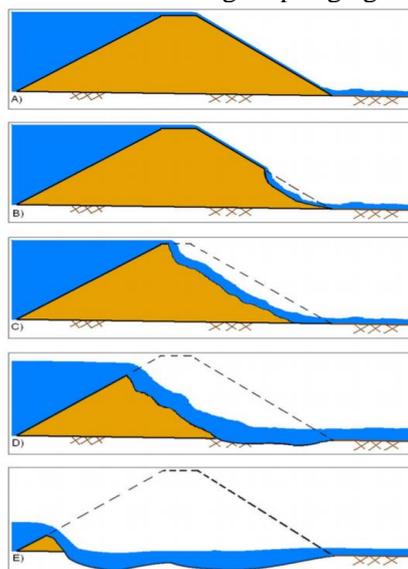
Alves (2018) cita os passos iniciais em que a água passa a escoar sobre a crista da barragem, esse escoamento origina um processo de erosão na face de jusante da barragem que se expande para montante, atingindo a face de montante, permitindo que a vazão através da brecha aumente e resulte em ainda mais erosão e aceleração da formação da brecha. Uma típica falha causada por galgamento é descrita esquematicamente na Figura 7.

Figura 7 - Típica evolução de falha de uma barragem por galgamento ou “overtopping”.

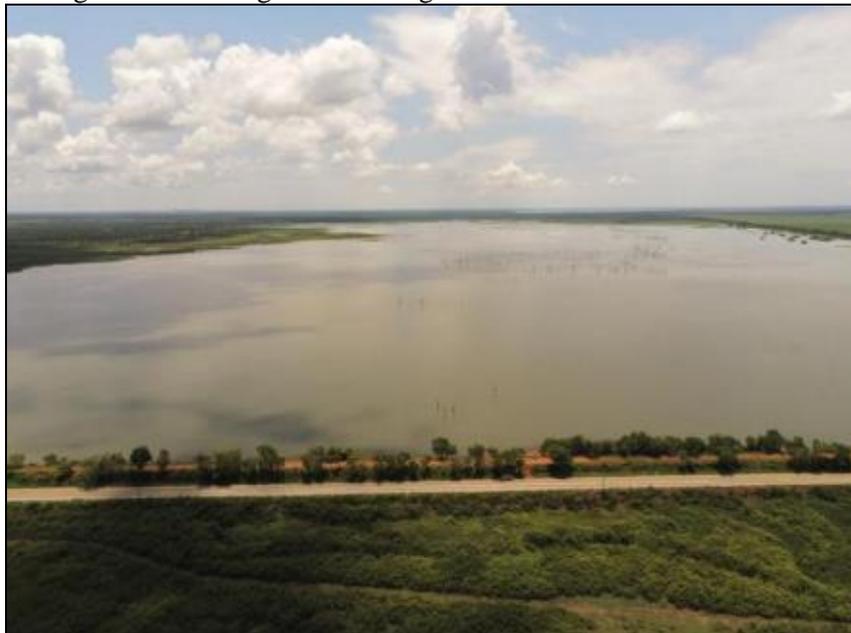
Figura 11 - Vista geral da barragem e reservatório da Calumbi II.

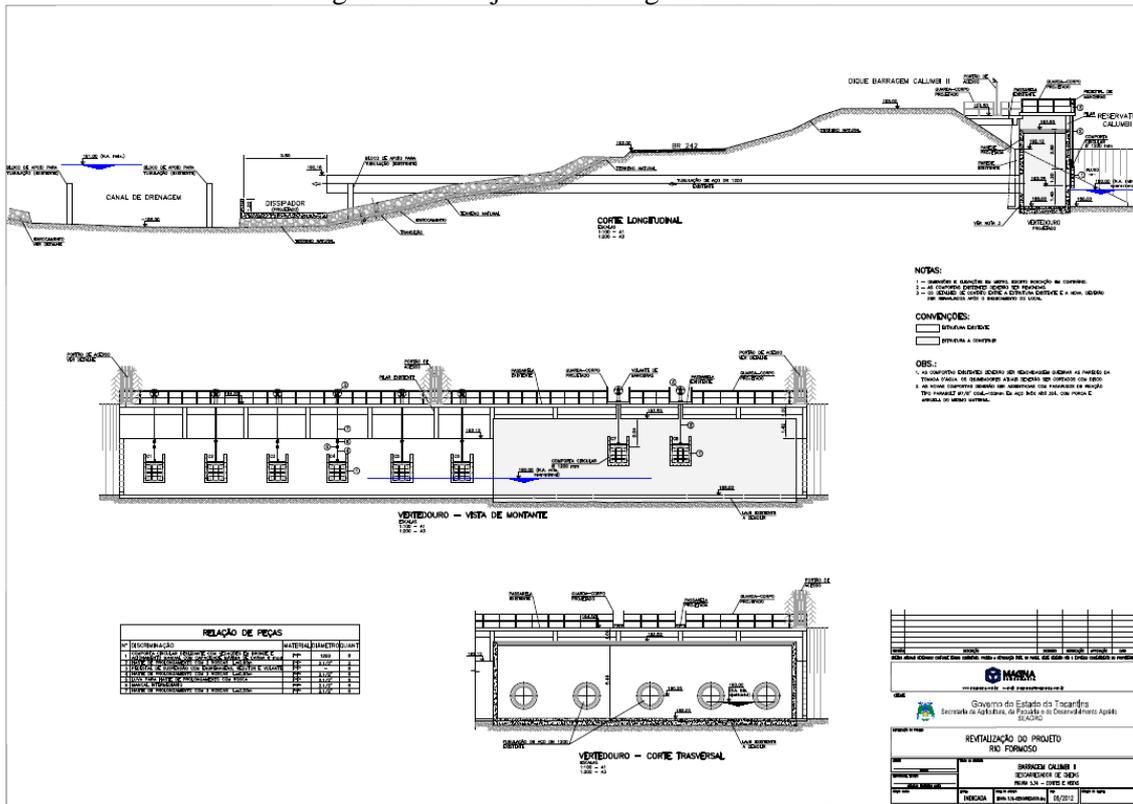
Figura 12 – Projeto da Barragem Calumbi II.

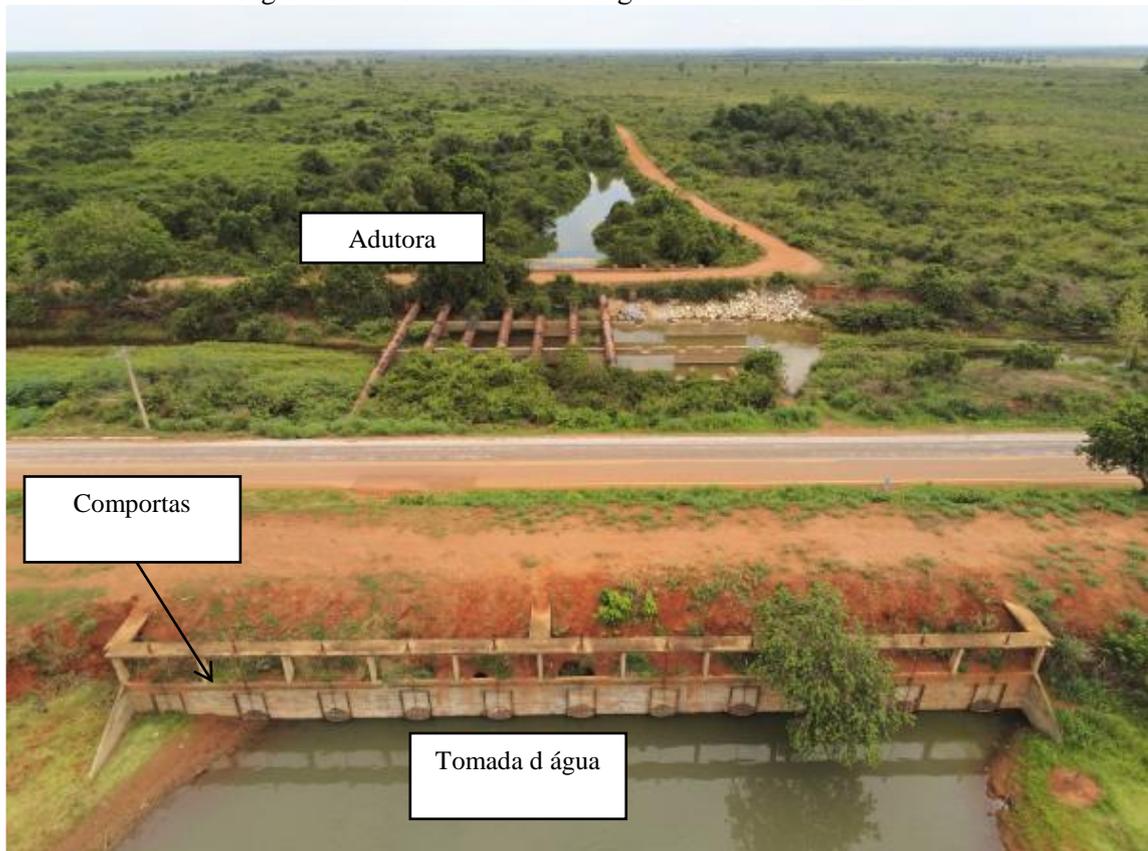
No final do dique Leste Oeste situa-se a estrutura tomada de água do barramento que supre o canal principal de irrigação (GOVERNO DO ESTADO DO TOCANTINS, 2013). A tomada de água da barragem Calumbi II possui 11 comportas de acionamento manual, com DN 1200 mm, que conduzem as águas de irrigação para a Adutora Calumbi II, através de tubos de ferro fundido posicionados sob o leito da BR 242 e sobre o canal externo de drenagem que recebe as águas retiradas da área da COPERJAVA pela estação de bombeamento de drenagem (Figura 13).

Figura 13 – Vista da tomada d'água e adutora Calumbi II.

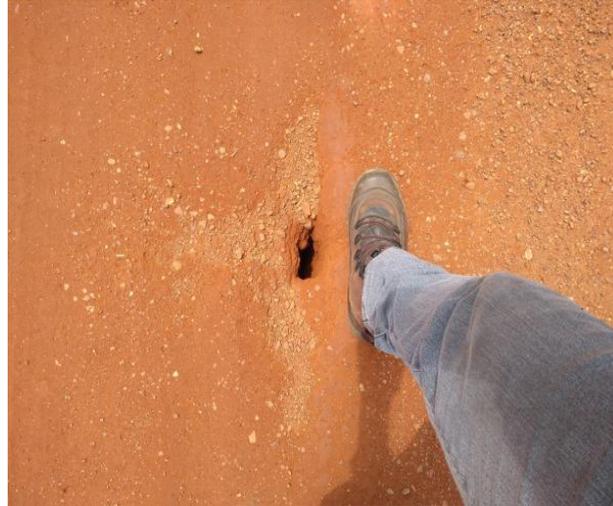
As fendas são decorrentes das características do material empregado para alteamento da barragem, o qual apresenta características de argilas expansivas, que ao serem drenadas tem seu volume reduzido, provocando a formação e abertura das fissuras. Com o rebaixamento do nível de água do lago o talude verticalizado pelas erosões a montante, fica exposto do ressecamento decorrente da ação do sol e do vento, agravado ainda em função da reduzida umidade relativa do ar que se faz sentir, durante o período de estiagem. As fendas colocam em risco a estabilidade do barramento e devem ser objeto de intervenção específica, conforme relatório de solicitação do Certificado de Avaliação da Sustentabilidade da Obra Hídrica (GOVERNO DO ESTADO DE TOCANTINS, 2013).

Conforme o RSB NATURATINS (2019), no período da inspeção foi observada a presença de uma fenda na crista da barragem, provavelmente oriunda de uma trinca no aterro. (Figura 14).

Figura 14 - Presença de fenda na crista da barragem, provavelmente oriunda de uma trinca no aterro.

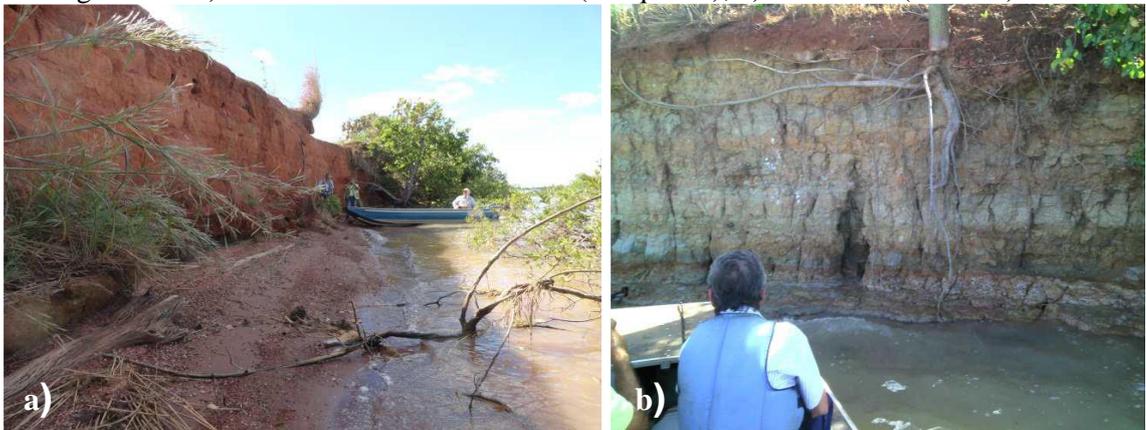
Conforme GOVERNO DO ESTADO DO TOCANTINS (2013) ao longo do talude interno do maciço há trechos com ocorrência generalizada de erosões, com redução da seção e tendência de comprometimento da estabilidade (Figura 15a e Figura 15b). Este fato se deve às deficiências de execução dos aterros e falta de proteção adequada dos taludes em relação aos efeitos erosivos das ondas do lago.

Figura 15 – a) Erosão no talude- Estaca 235 (à esquerda); b) estaca 295 (à direita).

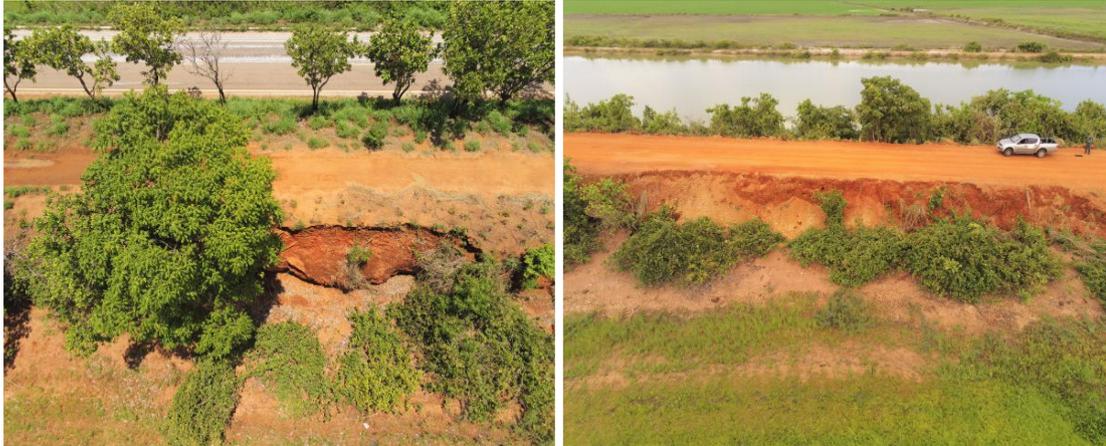
No RSB NATURATINS (2019), houve registro de depressões acentuadas nos taludes, escorregamentos, sulcos profundos de erosão com potencial de comprometimento da segurança. Pontos de erosão severa no talude de montante, algumas áreas podendo existir problemas de erosões mais expressivos, não podendo ter sido observado devido a vegetação generalizada. (Figura 16).

Figura 16- Escorregamento expressivo (desbarrancamento) no talude de montante.

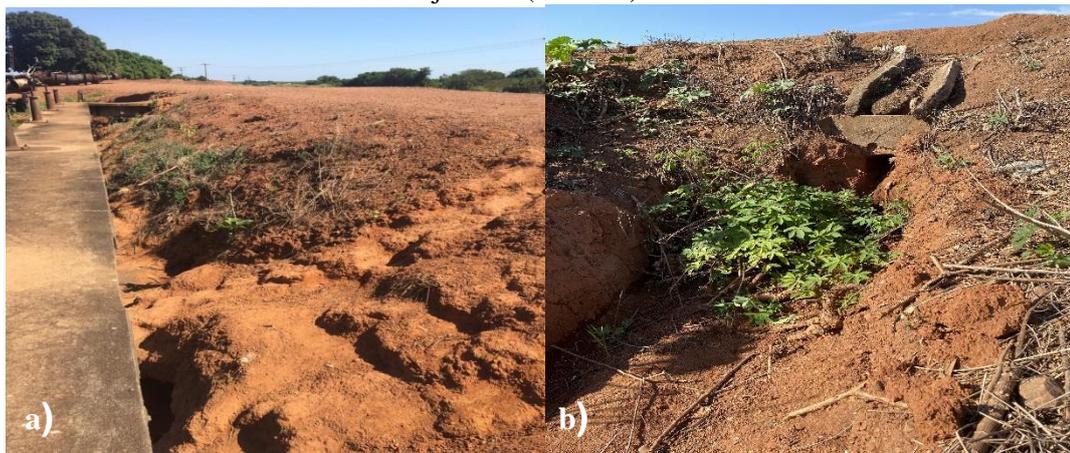
Em 2021, durante a visita à barragem, por parte desta pesquisadora, constatou-se a continuidade da presença de escorregamento no talude de montante e erosão no talude de jusante. (Figura 17).

Figura 17 – a) Escorregamento ao lado da estrutura de vertedouro (à esquerda) e Erosão no talude de jusante (à direita).

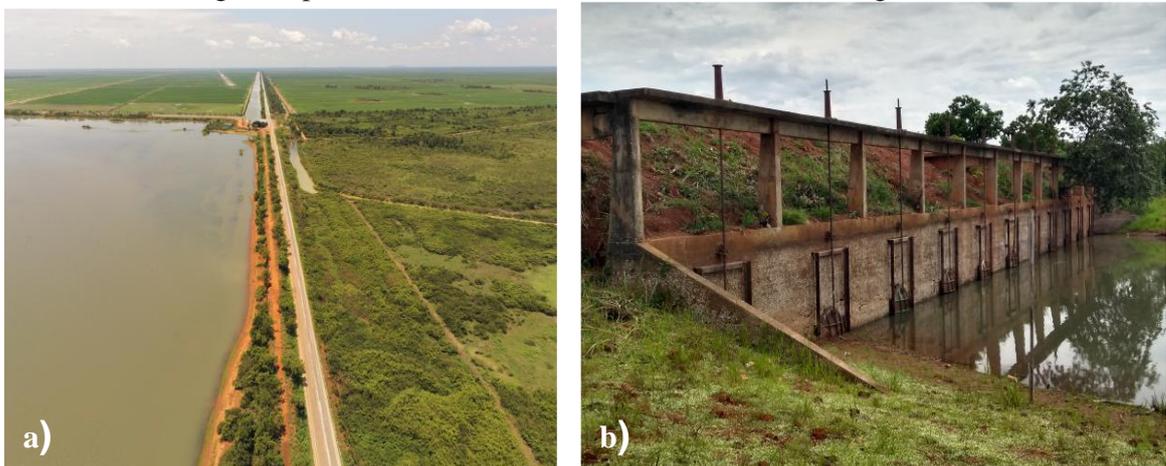
RSB NATURATINS (2018) e (2019) relataram a existência de vegetação generalizada (árvores de grande porte) em ambos os taludes em toda a extensão do e a presença de árvore de grande porte entre a estrutura de concreto da tomada d'água e o aterro da barragem (Figura 18a, Figura 18b).

Figura 18 – a) Presença de vegetação generalizada em toda extensão da Barragem (à esquerda); b) árvore de grande porte entre a estrutura de concreto da tomada d'água (à direita).

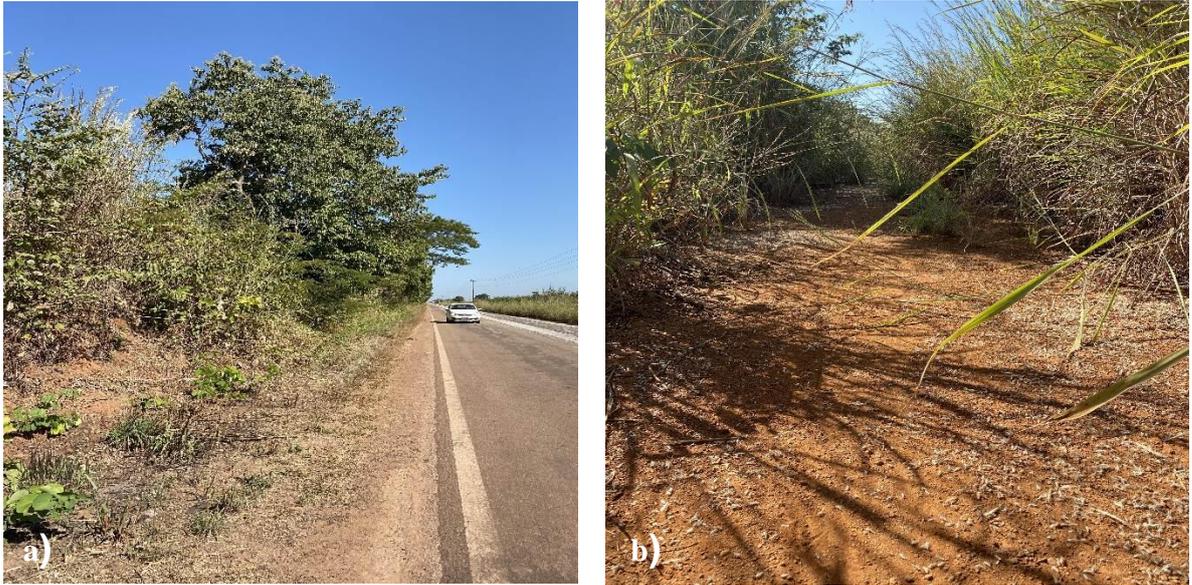
Em 2021, foi verificado na visita, *in loco* a permanência da presença de vegetação, conforme registros da Figura 19.

Figura 19 – a) Presença de árvores no talude à jusante (à esquerda); b) presença de vegetação na crista da barragem (à direita).

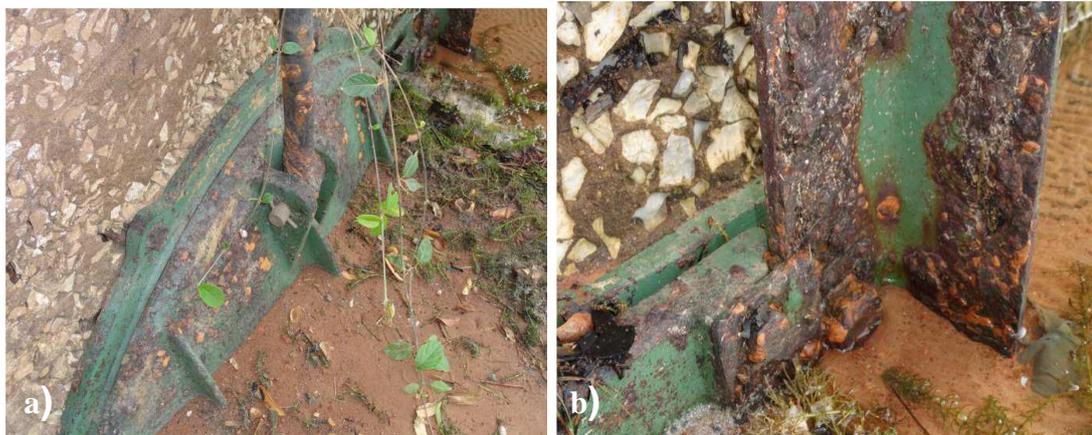
As estruturas de concreto da Tomada de Água, tanto de montante como de jusante, encontram-se bastante deterioradas, necessitando de reparos estruturais, especialmente em diversos locais onde são visíveis defeitos de concretagem. O sistema de comportas opera precariamente, com a maior parte das comportas e/ou seu sistema de acionamento deteriorado, emperrado e com presença de oxidação (Figura 20). Atualmente, apenas quatro comportas ainda estão em condições operacionais.

Figura 20 - a) Comporta inoperante e soterrada (à esquerda) e comporta com presença de oxidação (à direita).

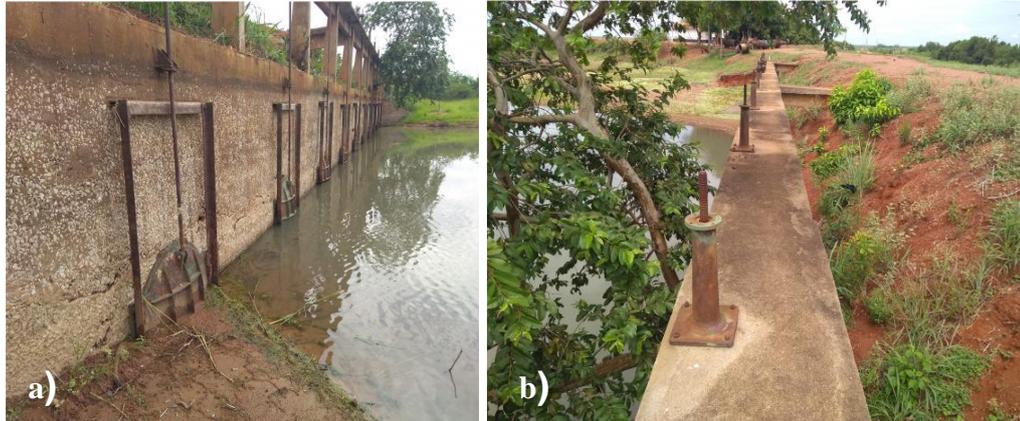
RSB NATURATINS (2019) constata ainda que as comportas se encontram em estado de deterioração avançada, com peças quebradas, enferrujadas e com a estrutura de concreto com ferragens expostas. Duas das onze comportas apresentam condições para operação e as demais exibem seus registros manuais danificados, havendo também comportas soterradas. As estruturas civis estavam comprometidas ou dispositivos hidro eletromecânicos com problemas, com redução de capacidade de vazão e sem nenhum tipo de medidas corretivas. Canais ou vertedouro (tipo soleira livre) estavam obstruídos ou com estruturas danificadas. (Figura 21).

Figura 21 – a) Vista do Vertedouro com comportas soterradas e com patologias no concreto (à esquerda) e Registros manuais das comportas danificadas (à direita).

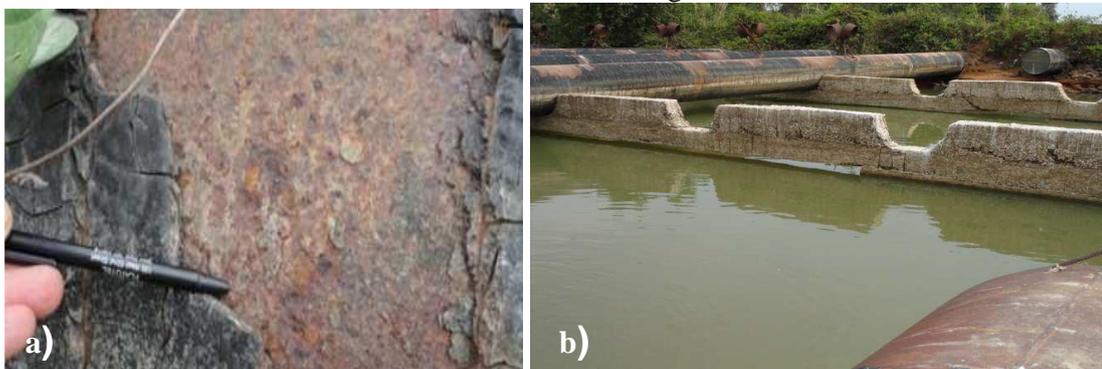
Além dos problemas de falta de revestimento de proteção dos tubos, destaca-se a instabilidade das estruturas de apoio das tubulações, que apresentam grandes defeitos de concretagem, bem como acentuado grau de fendilhamento (Figura 22b) (GOVERNO DO ESTADO DO TOCANTINS, 2013).

Figura 22 – a) Tubo com revestimento deteriorado (à esquerda) e b) Tubulações da Tomada de Água com defeito de concretagem.

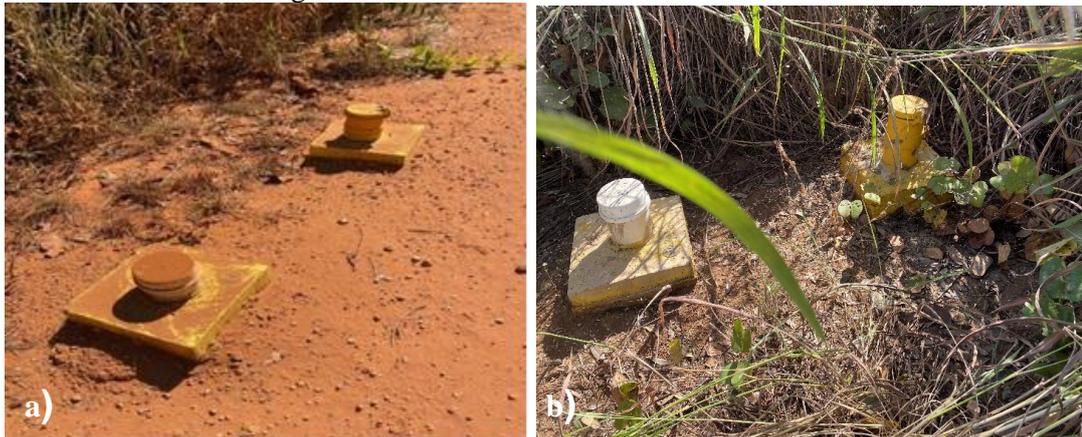
Durante a visita *in loco* foi verificada a instalação de piezômetros no corpo da barragem, no entanto, os mesmos estavam inoperantes, conforme informações do técnico do DIRF que acompanhou a visita (Figura 23).

Figura 23 - Piezômetros instalados em 2021.

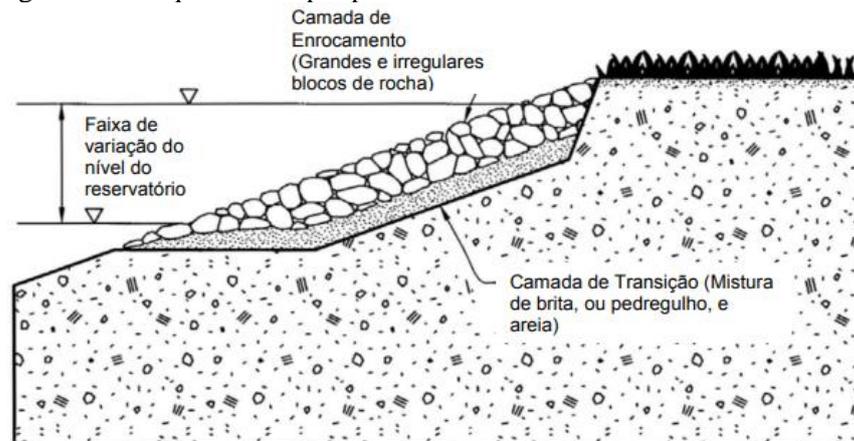
A Figura 24 apresenta o esquema de um rip rap apropriadamente projetado e executado sobre o talude de montante.

Figura 24 – Esquema de rip rap executado em talude de montante.

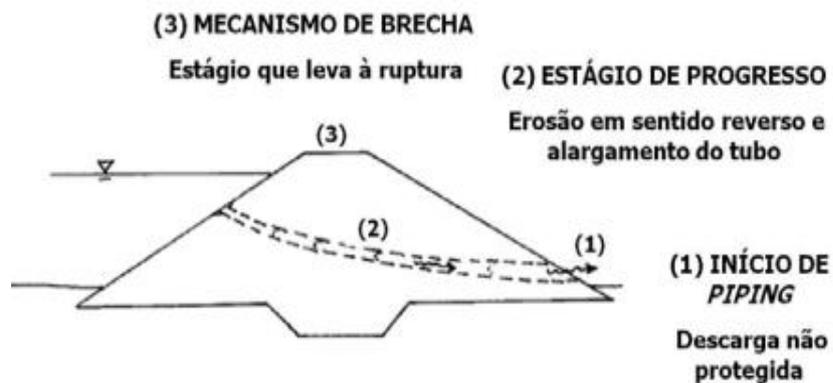
Gomes (2019) explica que quando a água penetra no solo a partir de áreas mais elevadas, ela satura o maciço procura por trajetos de menor pressão, conhecidos como caminhos de percolação. Em alguns trechos, a força do fluxo pode ser tão intensa que o solo da barragem se torna saturado, e as partículas finas são carregadas juntamente com a água.

Figura 25 - Mecanismo de ruptura por *piping*.

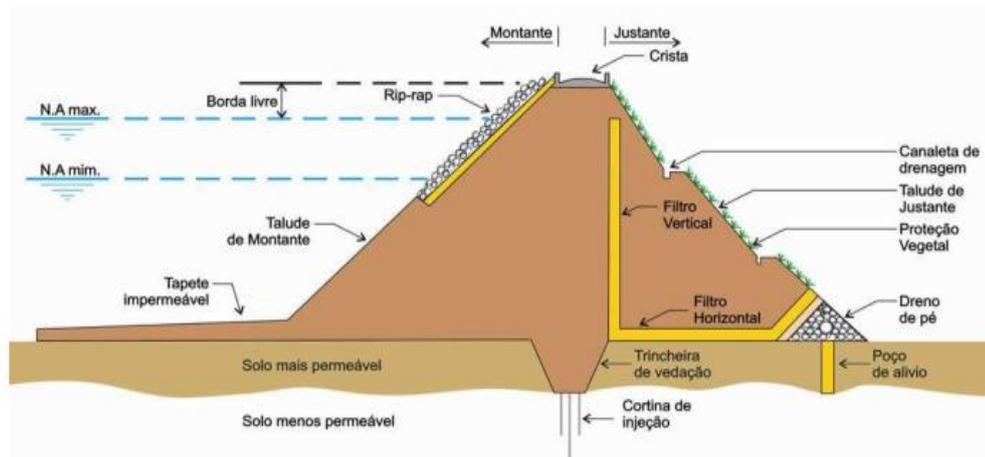
A Figura 26 apresenta um esquema de uma barragem de terra, onde podem ser verificados os filtros e os drenos, além de outros elementos.

Figura 26 – Esquema de uma barragem de terra com filtros e drenos.

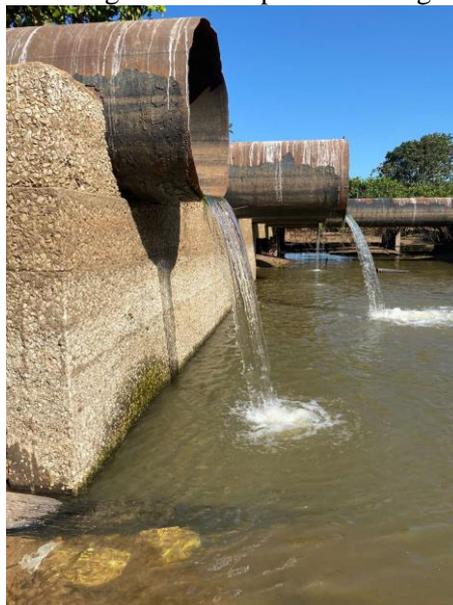
A barragem foi construída originalmente sem vertedouro, posteriormente quatro tubulações da Tomada de Água foram cortadas na altura do canal externo de drenagem, de maneira a funcionar como elementos extravasores (Figura 27). Assim, estas quatro tubulações não descarregam mais na Adutora e sim foram preparadas para funcionarem como descarregador de cheias.

Figura 27 – Tubulações da tomada d água cortadas para descarregamento de cheias (extravasores).

Para sanar o problema com as estruturas extravasoras, pode-se considerar a solução indicada no Relatório Técnico do projeto de recuperação da barragem (GOVERNO DO ESTADO DO TOCANTINS, 2013), que considerou a construção de uma estrutura vertente, de soleira fixa, tipo caixa retangular de concreto dimensionada em condições de permitir o trânsito das enchentes com utilização das tubulações ali existentes e que fazem a transposição do maciço da barragem, descarregando no canal externo de drenagem. Ou seja, o sistema vertente contaria com as tubulações e mais o vertedouro.
