UNIVERSIDADE FEDERAL DO PARÁ
INSTITUTO DE TECNOLOGIA
PROGRAMA DE PÓS-GRADUAÇÃO EM ENGENHARIA ELÉTRICA

**Detecção de Falhas de Alta Impedância em
Redes Aéreas de Distribuição: Testes
Experimentais em Laboratório e Análises no
Domínio do Tempo e da Frequência**

Dissertação submetida à Banca Examinadora do Programa de Pós-Graduação em Engenharia Elétrica da UFPA para obtenção do Grau de Mestre em Engenharia Elétrica na área de Sistemas de Energia Elétrica.

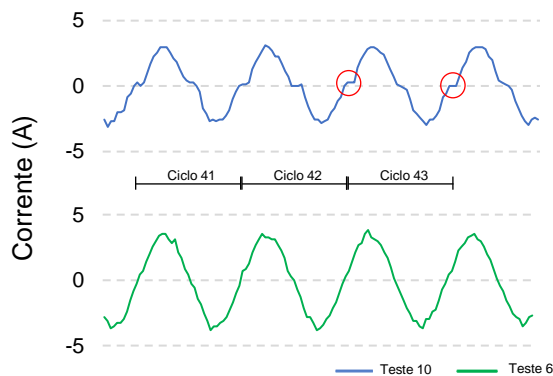
Figura 40. Corrente testes 6 (oscilografia 3) e 10 - Castanhola.

na Figura 40, produz harmônicos de ordem ímpar, principalmente o 3^o. Essa interrupção de corrente na passagem por zero é causada pela falta de contato direto entre o condutor e o galho. A conexão foi estabelecida somente através do arco elétrico, o que justifica essa característica.

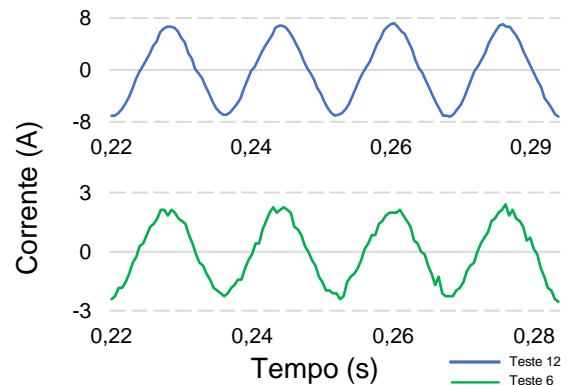
Figura 41. Corrente testes 6 (oscilografia 2) e 12 - Castanhola.

evidenciando o mesmo fenômeno de elevação de corrente acompanhada da reignição na passagem por zero na oscilografia 2.
