**BACIAS HIDROGRÁFICAS URBANAS: ASPECTOS
SOCIOAMBIENTAIS DA BACIA DO TUCUNDUBA,
AMAZÔNIA, BRASIL**

Dissertação apresentada por:

**Como requisito parcial à obtenção de Grau de Mestre em Oceanografia na Área de
SISTEMAS COSTEIROS E OCEÂNICOS, Linha de pesquisa AVALIAÇÃO E GESTÃO
DE RECURSOS AQUÁTICOS**

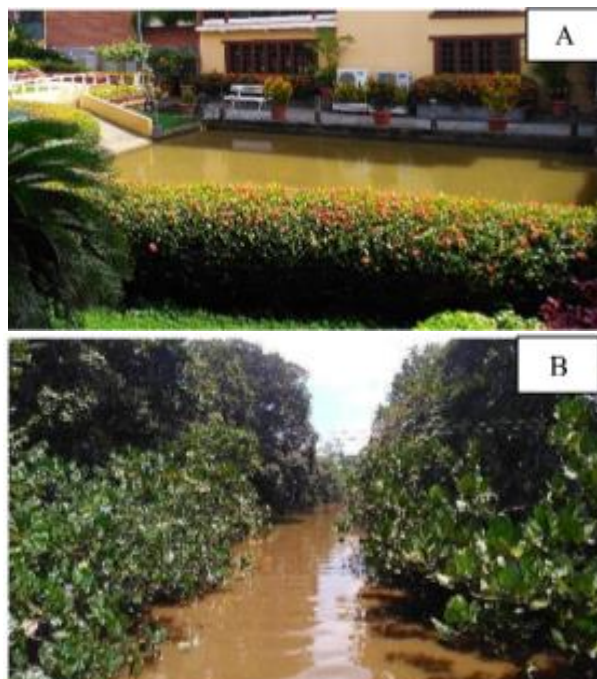
Figura 2- Trechos do rio Tucunduba em 2021; A) Nascente do rio Tucunduba em uma residência, e B) Foz do rio Tucunduba..

No bairro do Marco, está localizada uma das nascentes do rio Tucunduba, na Tv. Angustura entre a Av. Almirante Barroso e a Av. João Paulo II (Figura 2A). E a foz está dentro do território da Universidade Federal do Pará, à margem direita do rio Guamá

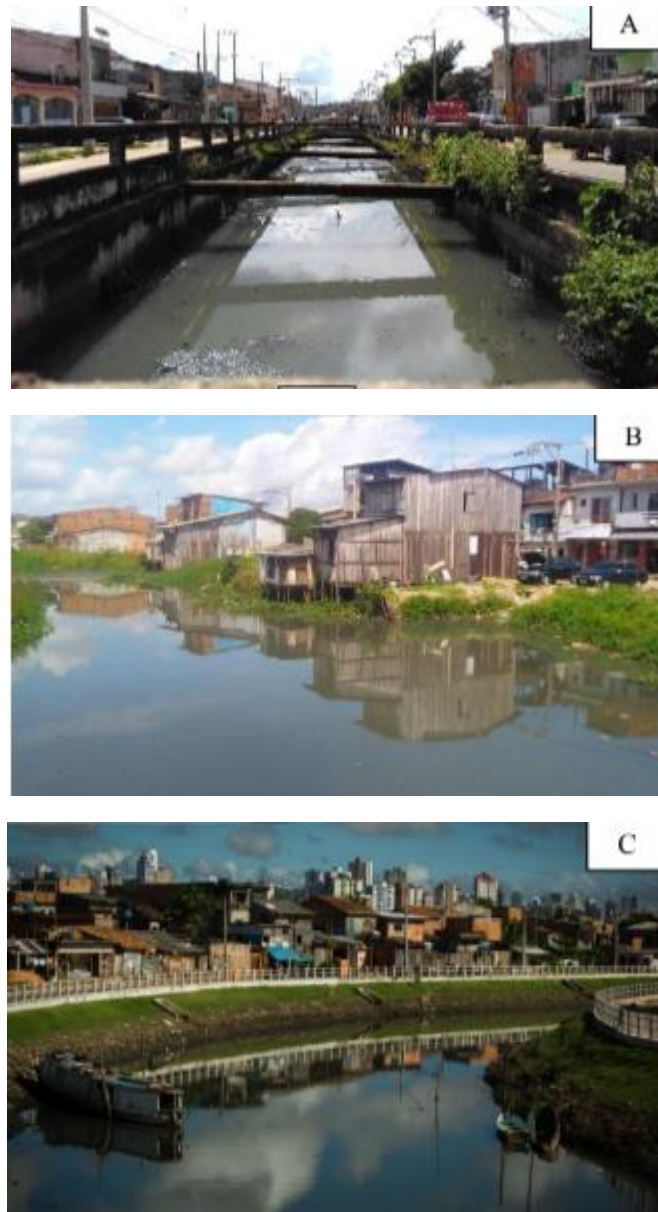
Figura 3- Trechos do rio Tucunduba A) Canal da Cipriano Santos, bairro de Canudos. B) Av. Celso Malcher, bairro da Terra Firme em 2018. C) Passagem Tucunduba, bairro do Guamá.

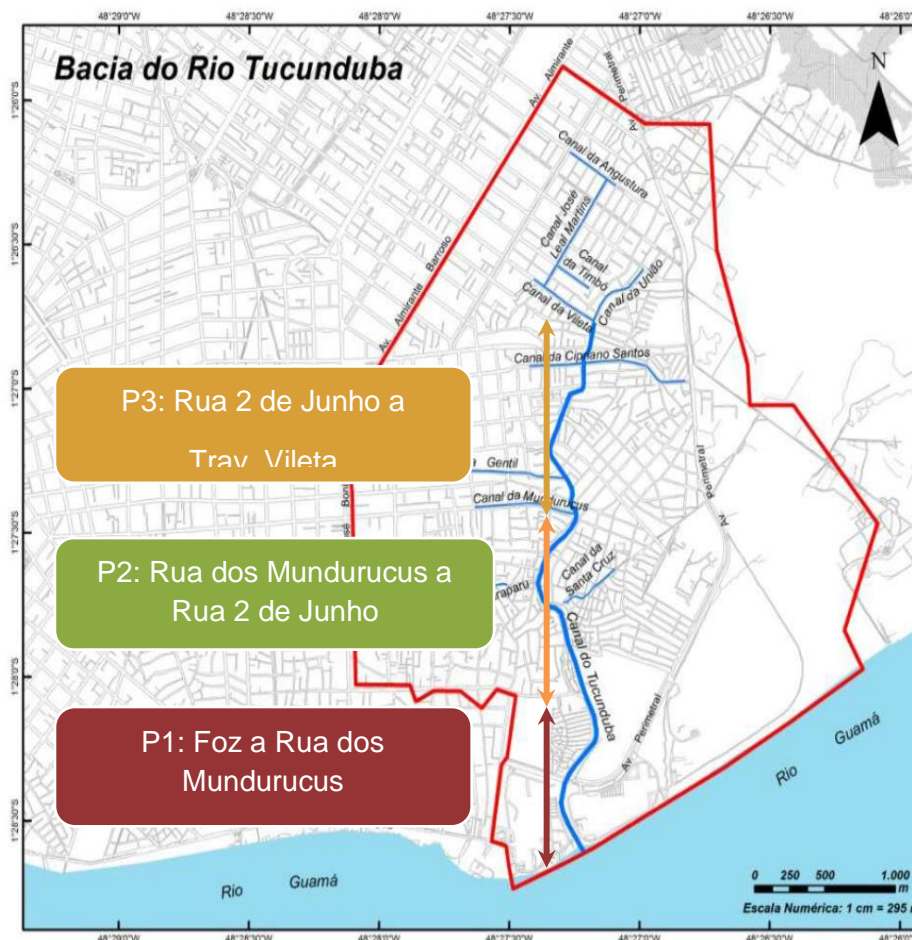
Figura 4 – Mapa ilustrando as três etapas que delimitam o projeto atual da obra de macrodrenagem do Tucunduba.

A BHT, como muitas bacias urbanas, sofre consequências da ocupação espontânea, falta de gestão de serviços e infraestruturas para garantir qualidade de vida, assim como problemas ambientais (poluição do ar, das águas e dos solos, impermeabilização dos solos, assoreamento, entre outros) e sociais (falta de acesso a saneamento, saúde, segurança pública e problemas de habitação) são eminentes neste contexto. Dessa forma, para mitigar alguns problemas, a BHT passa por uma série de transformações desde o início da Obra de Macrodrenagem, sendo esta dividida em etapas (Figura 4), descritas a seguir: Etapa 1 (P1) compreende desde a foz do Rio Tucunduba localizada na UFPA até a Rua dos Mundurucus; Etapa 2 (P2): Rua dos

Mundurucus a Rua 2 de Junho; e a Etapa 3 (P3) que abrange a Rua 2 de Junho até a Travessa Vileta.

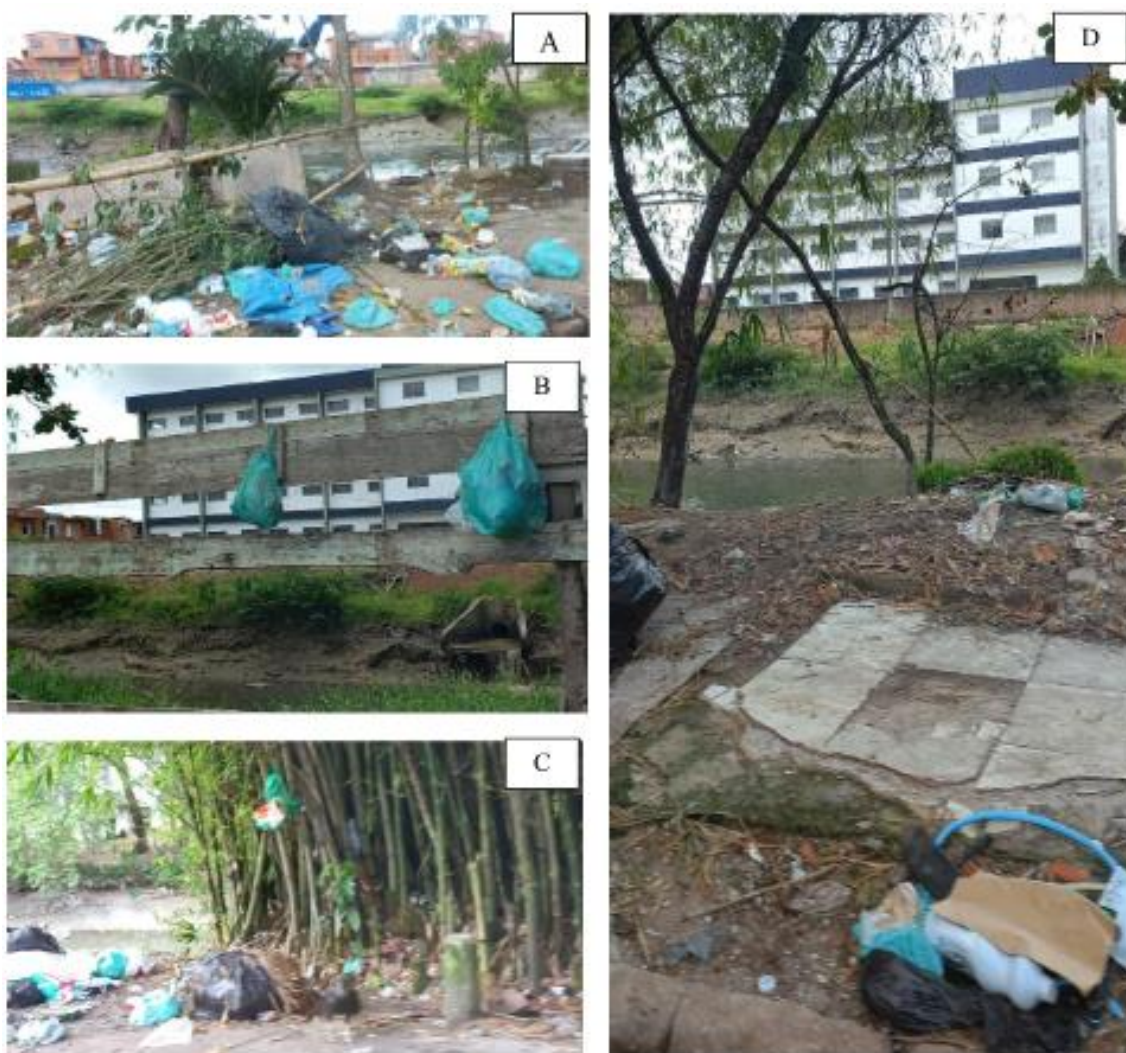
Figura 5- A, B, C, D: Fotos retratando o descarte de resíduos na margem do Rio Tucunduba no trecho 1 da Etapa 1.

Esse cenário pode ser ainda mais agravado, pois o acúmulo de resíduos em locais inadequados (*Figura 5*) pode ocasionar no transporte destes para o curso d'água, principalmente durante as fortes chuvas e alagamentos, como relatados pelos entrevistados.

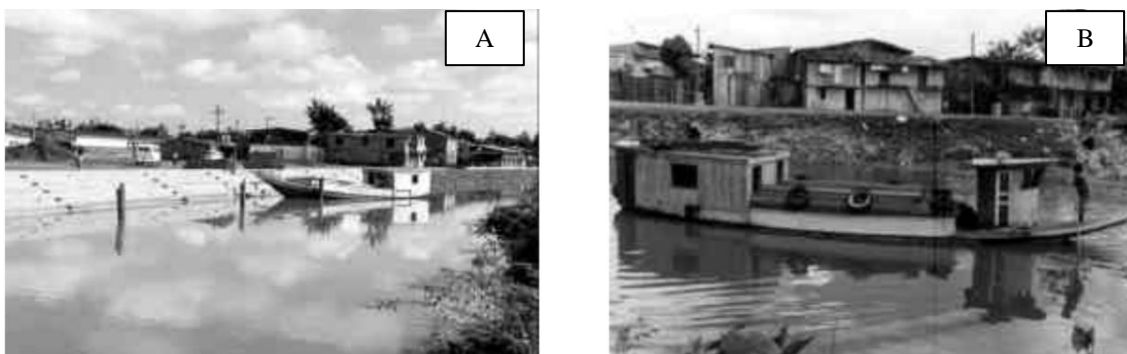
Figura 7 - A) e B) Fotografia mostrando a navegabilidade do rio Tucunduba em 2002.

Historicamente o processo de ocupação dessa área se deu através de áreas institucionais pertencentes à União (UFPA, EMBRAPA, Museu Paraense Emílio Goeldi). Em seguida, foram realizadas ocupações espontâneas por populações migrantes do interior do Pará (Figura 6) fazendo-se necessárias intervenções nessas áreas. Durante esse período houveram vários usos da bacia e dentre eles destacam-se abastecimento de água, navegação (Figura 7), lazer e pesca (Silva 2016).

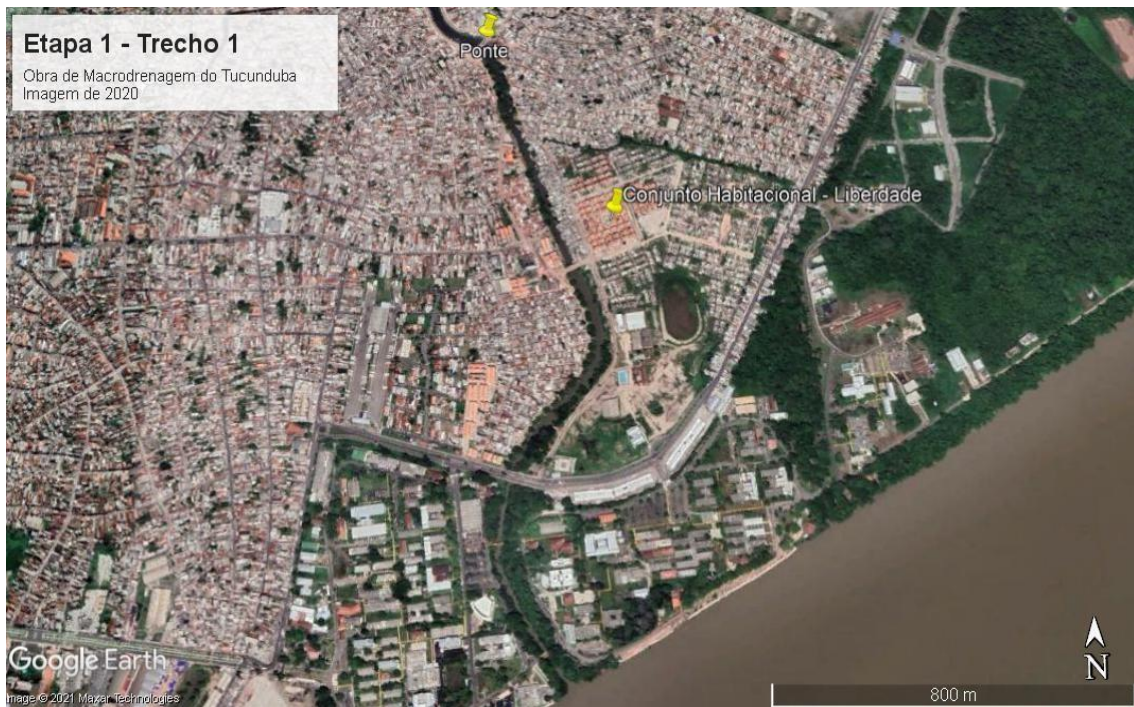
Figura 8 - Imagem Google Earth – Etapa 1 – Trecho 1 da Obra de Macrodrenagem do Tucunduba em 2020.

Para melhor compreensão será analisando cada etapa da obra. A Etapa 1 inicia da foz do Tucunduba dentro da Universidade Federal do Pará (UFPA) e finaliza na Rua dos Mundurucus. Para facilitar as análises, a Etapa 1 será dividida em 2 trechos, isso porque apesar de fazerem parte de uma mesma etapa ambos têm características muito distintas, em decorrência das mudanças de projeto ao longo do tempo. O Trecho 1 inicia na foz rio, dentro da UFPA e segue até a ponte sobre o rio Tucunduba que liga a Passagem Tucunduba e a Rua São Domingos, no bairro do Guamá (Figura 8)

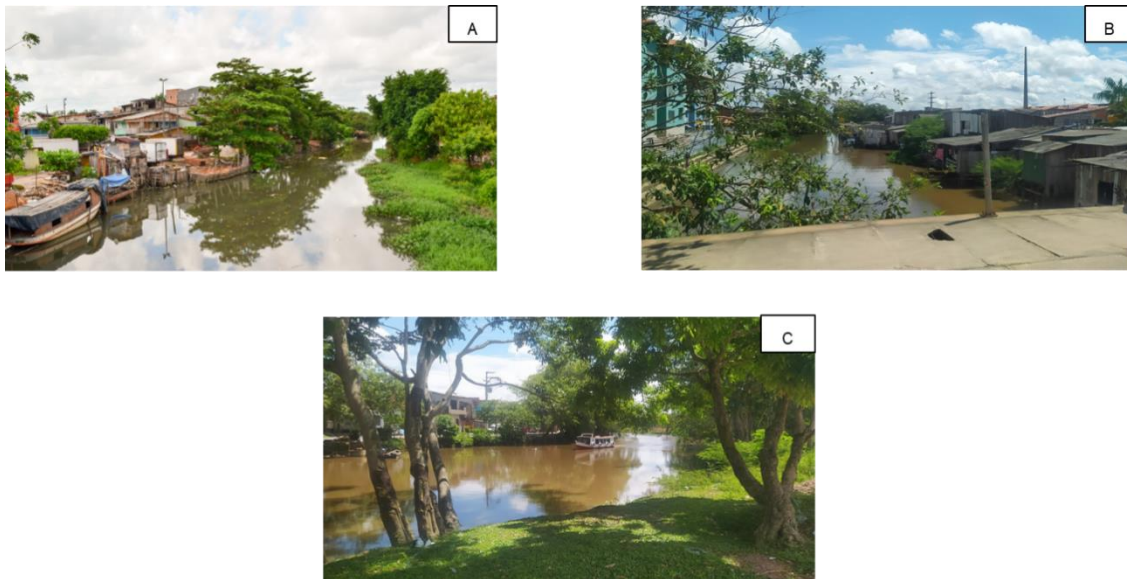
Figura 9 - Fotografia de pontos ao longo da Etapa 1 – Trecho 1 da Bacia Hidrográfica do Tucunduba em 2021: A) Foto sobre a ponte que liga a Passagem Tucunduba e a Rua São Domingos, no bairro do Guamá; (B) Foto sobre a ponte da Passagem Tucunduba, e C) Trecho da Passagem Tucunduba.

Esse trecho é caracterizado por preservar as margens arborizadas, a navegabilidade e o leito do rio mais próximo ao natural. Essas características favorecem a relação do morador com o rio, ao longo deste trecho os moradores costumam sentar à beira do rio, estender roupas sob a sombra das árvores e aportam suas embarcações ao longo do trecho. Essa área de vegetação preservada, deve-se ao fato de que parte da bacia hidrográfica se encontra em áreas de instituições governamentais (UFRA e UFPA e EMBRAPA) (Rodrigues, 2019). Apesar da obra nesse perímetro já ter sido finalizada, ainda há partes onde as palafitas permanecem. (Figura 9 A, B e C).

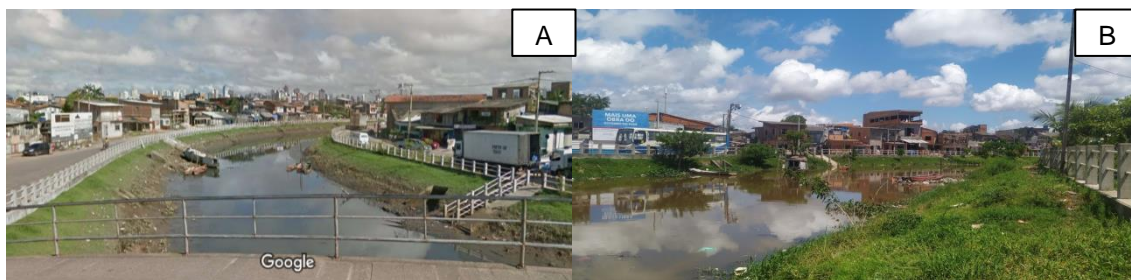
Figura 11 - Etapa 1 - Trecho 2 da Obra de Macro drenagem do Tucunduba A) Imagem do Google Maps de Abril de 2020; B) Fotografia Maio de 2021.

Apesar de manter a navegabilidade, os pontos de arborização são quase menores que o trecho anterior, as margens foram revestidas de grama, o leito possui formato de trapézio e foram construídas escadas (uma solicitação da população - segundo os moradores) para que os barqueiros pudessem ter acesso facilitado ao rio. Apesar desse trecho ter aspecto de orla, a ausência de arborização não favorece que os moradores da região tenham uma relação mais próxima ao rio, diferentemente do trecho anterior (Figura 11).

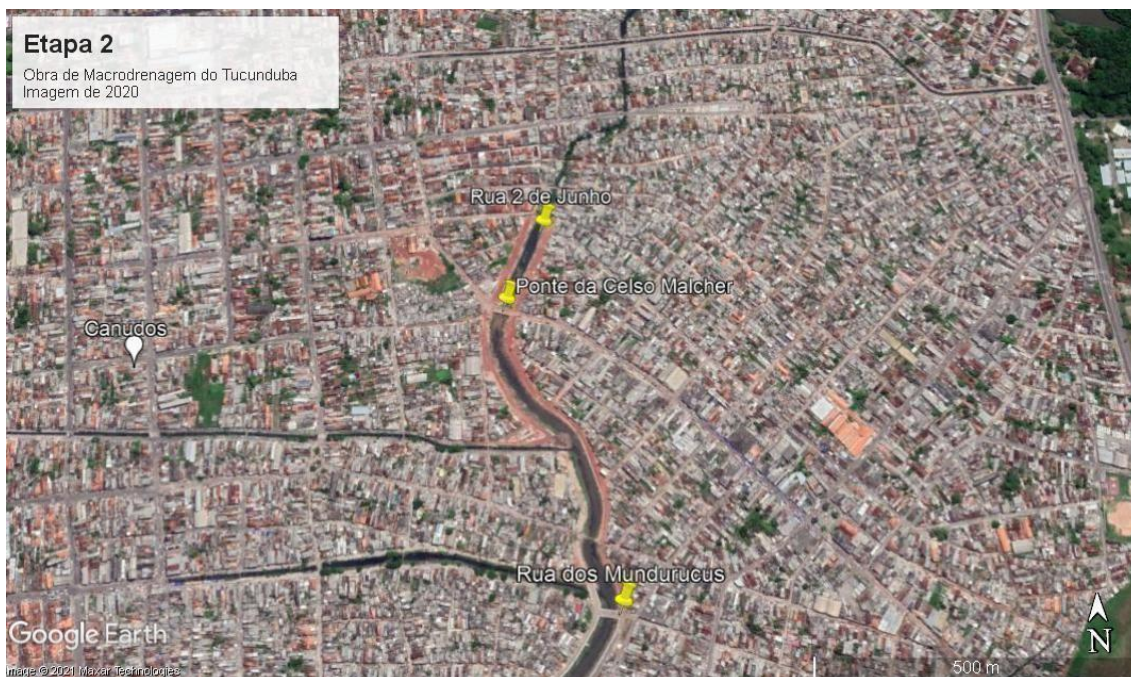
Figura 12 - Imagem Google Earth – Etapa 2 da Obra de Macro drenagem do Tucunduba em 2020.

A Etapa 2 compreende a Rua dos Mundurucus até a Rua 2 de Junho (Figura 12), passando por uma das principais vias de acesso do Bairro da Terra Firme a Avenida Celso Malcher.

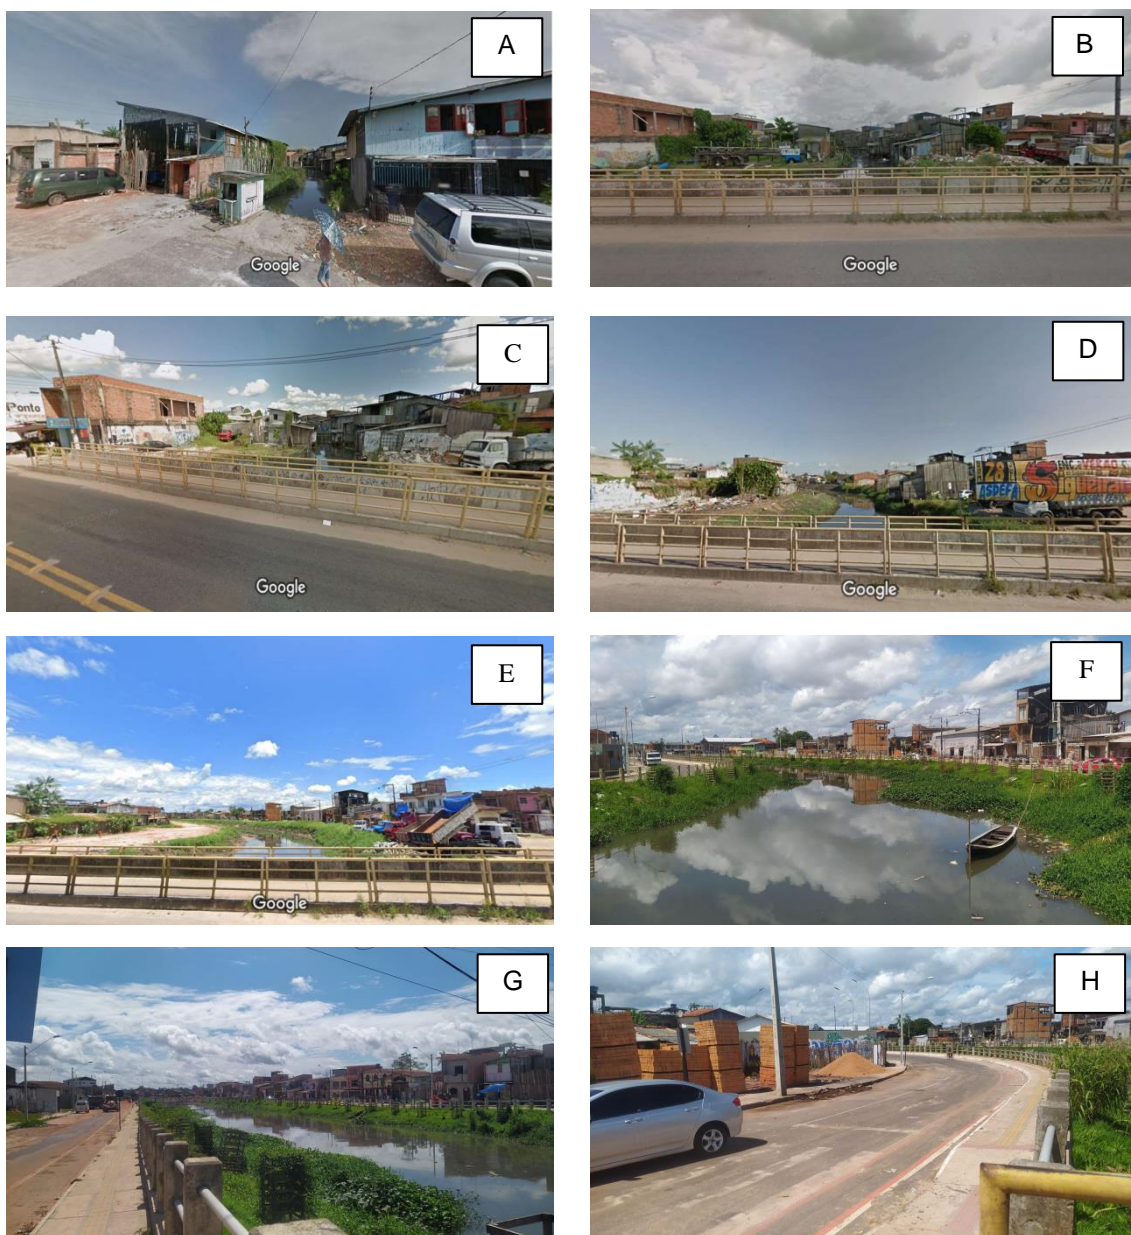
Figura 13 - Etapa 2 da Obra - Ponte da Celso Malcher. A) Imagem do Google Maps de Julho/2012; B) Imagem do Google Maps de Julho/2017; C) Imagem do Google Maps de Outubro/2018; D) Imagem do Google Maps de Julho/2019; E) Imagem do Google Maps de Março/2020; F, G, H) Fotografia de Maio/2021.

Na Figura 13 é possível visualizar as mudanças que ocorreram ao longo do processo da obra, que apesar de estar retratado apenas um ponto (Ponte da Celso Malcher), essas modificações ocorreram em toda a extensão do curso do rio: remanejamento da população que residia nas palafitas ao longo do rio, remoção das casas, dragagem do rio, aterramento das margens, instalação da infraestrutura de drenagem, abertura de novas ruas, instalação de parapeito e construção de calçadas. Estruturalmente a Etapa 2 é muito semelhante à Etapa 1, no entanto algumas pontes são mais baixas o que dificulta a navegabilidade no local.

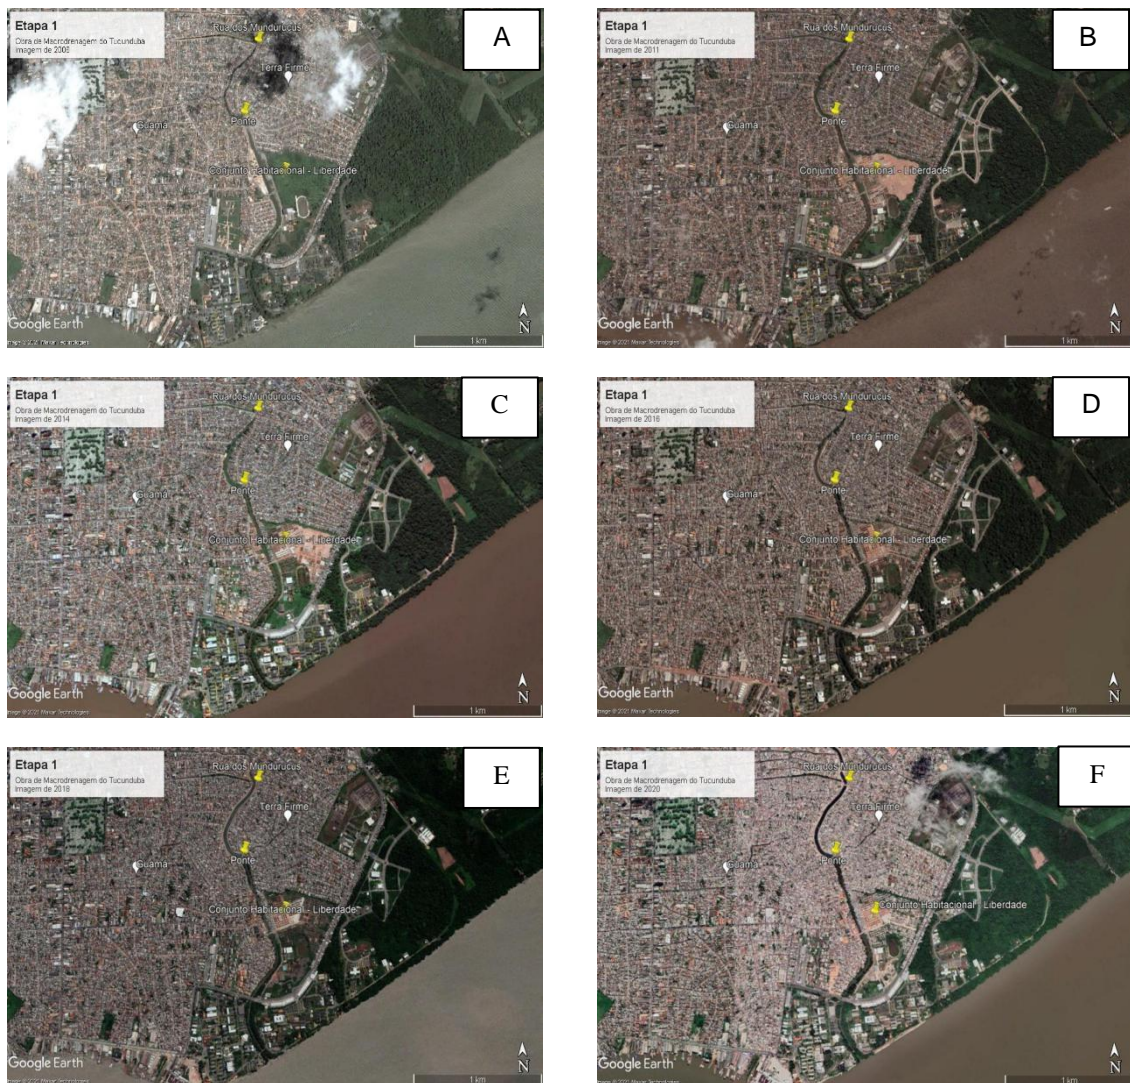
Figura 15 - Imagens do Google Earth da Etapa 1 da Obra A) 2006; B) 2011; C) 2014; D) 2016; E) 2018; F) 2020.

Analisando as Figura 15 A e B é visível o alargamento do rio, e também apesar da intervenção da obra o curso próximo ao natural se manteve. Comparando a Figura 15 C e D é possível observar a diminuição de cobertura vegetal (observação sinalizar com linhas na imagem). Já nas imagens é possível perceber o avanço da obra nos anos de 2018 a 2020, com uma delimitação muito perceptível da margem do rio e o prosseguimento da diminuição da cobertura vegetal na margem do rio.

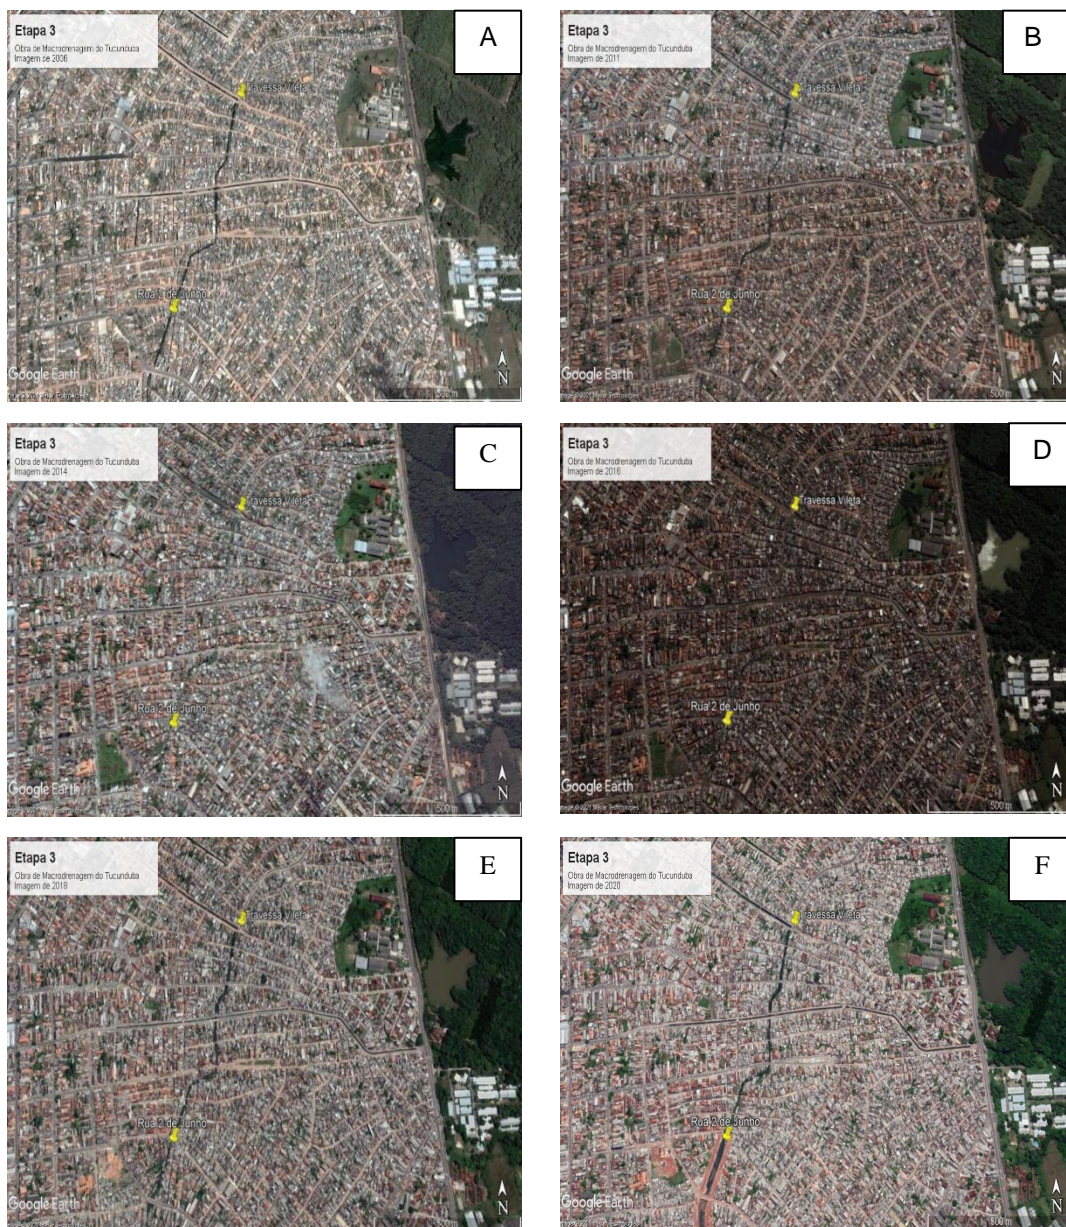
Figura 17: Imagens do Google Earth da Etapa 3 da Obra A) 2006; B) 2011; C) 2014; D) 2016; E) 2018; F) 2020.

Etapa 3 é a mais recente, por isso ainda não há modificações infraestruturais de fato, no entanto é possível observar na Figura 17 o desafio que é interferir em um espaço com o adensamento urbano consolidado.

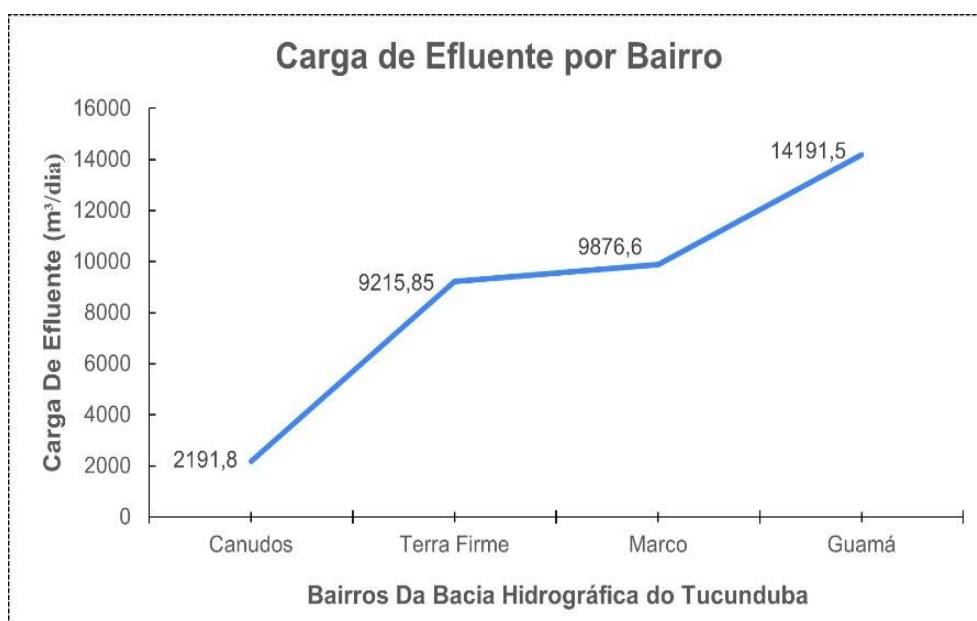
Figura 19 - Carga de efluentes por bairros da Bacia Hidrográfica do Tucunduba.

tratamento recomendado por os critérios do CONAMA (Resolução nº 274/2000), e são dispensados diretamente para os corpos hídricos. Esta características é comum na Região amazônica, como mostra estudos realizados por Gorayeb (2008) e Monteiro *et al.* (2016) na Bacia Hidrográfica do estuário do Rio Caeté, que poderia chegar a produzir até 12,000 m³ por dia de efluentes de esgoto, e todos são lançados diretamente no estuário do rio Caeté (Figura 19).
