EFEITO DA TAXA DE ARMADURA EXISTENTE E DO SISTEMA DE ANCORAGEM NA
RESISTÊNCIA À FLEXÃO DE CONSOLOS CURTOS DE CONCRETO ARMADO
REFORÇADOS COM LAMINADOS DE PRFC

Dissertação apresentada ao Programa de Pós-Graduação em Engenharia de Infraestrutura e Desenvolvimento Energético do Núcleo de Desenvolvimento Amazônico em Engenharia, da Universidade Federal do Pará, como requisito para a obtenção do título de Mestre em Infraestrutura e Desenvolvimento Energético. Área de concentração: Estruturas.

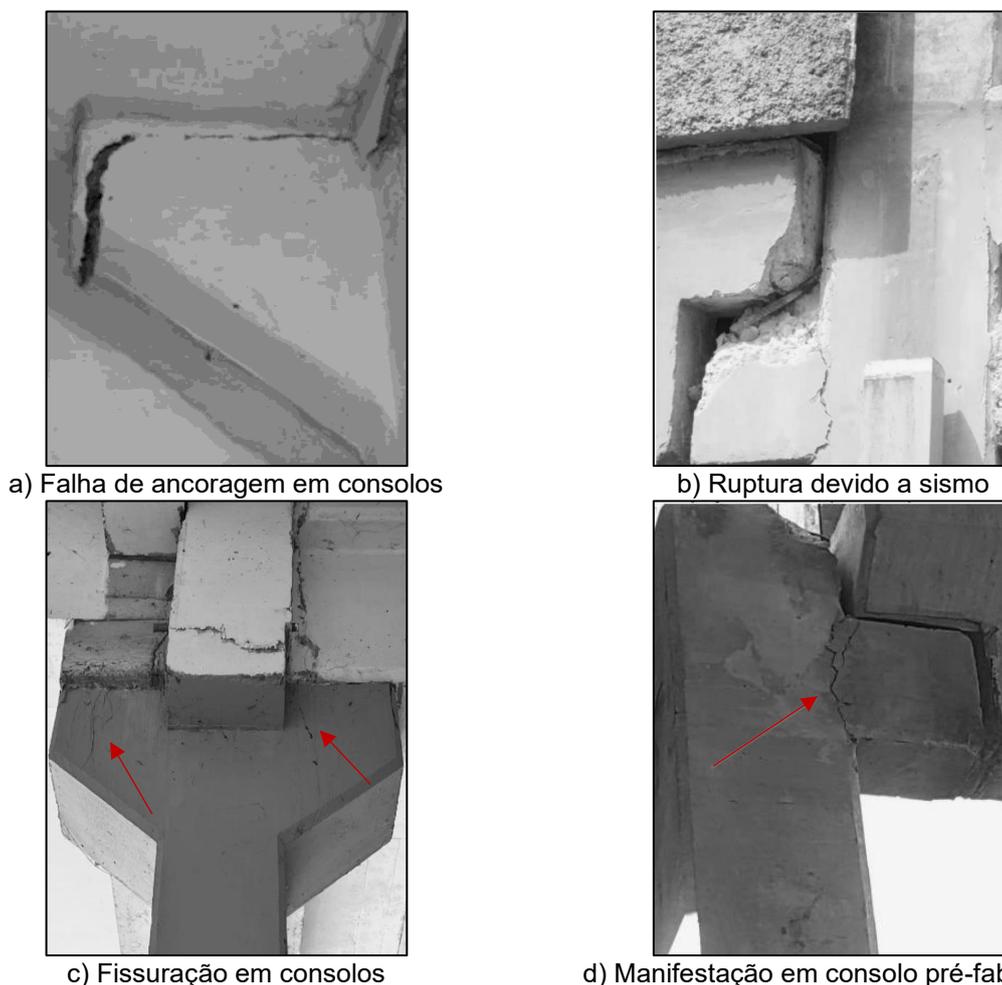
Figura 1.1 – Casos de ruptura e manifestações patológicas em consolos (Neupane et al., 2017; Ávila et al., 2010; Uchoa e Pinheiro, 2023; Calebe, 2021).

Devido a efeitos ambientais, desgaste dos materiais, sobrecarga, erros de dimensionamento ou mudança na utilização, os consolos podem deixar de atender aos requisitos de vida útil. Na Figura 1.1 são ilustradas diferentes situações, como de Neupane *et al.* (2017) que relatam um elemento com ruptura por erro de dimensionamento no aparelho de apoio ou no comprimento inadequado de ancoragem da armadura principal. Já Ávila *et al.* (2010) apresentam um consolo com falha pós sismos recorrentes em Santiago do Chile, enquanto Uchoa e Pinheiro (2023) descrevem uma estrutura com múltiplas fissuras decorrentes de retração do concreto. Além disso, Calebe (2021) menciona um acidente no Paraná, com colapso total da

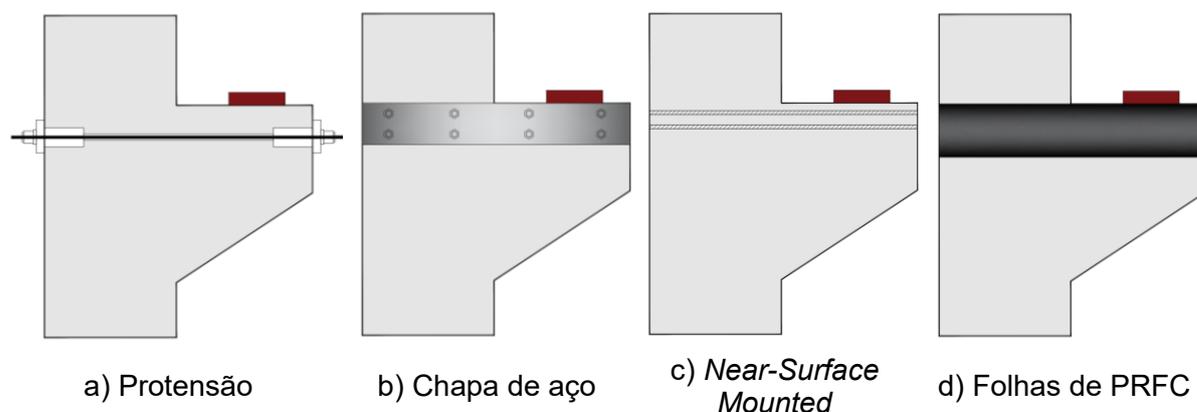
Figura 1.2 – Métodos de reforço a flexão em consolos (Adaptado de Bobek *et al.*, 2023; Romanichen e Souza, 2019; Shakir *et al.*, 2022).

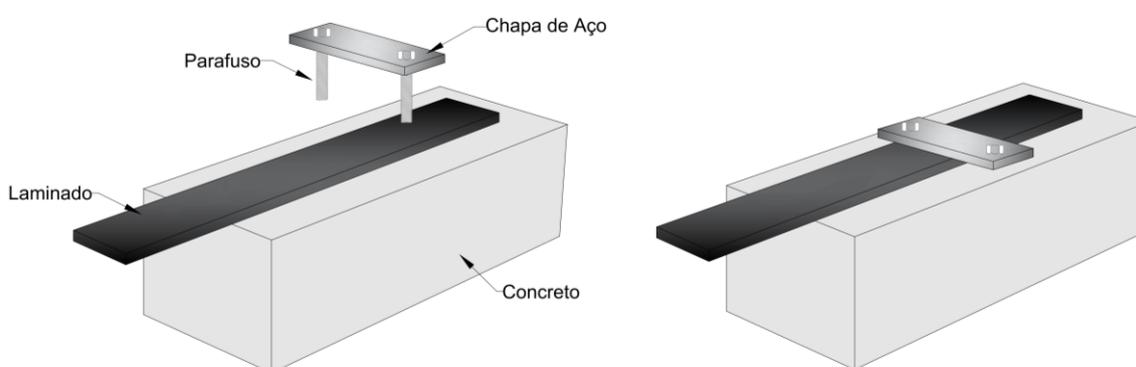
O método de ancoragem híbrida consiste na combinação do uso de chapas de aço fixadas ao concreto com parafusos, podendo atravessar as folhas de PRFC ou serem posicionadas em ambos os lados, conforme demonstrado na Figura 1.3 (Wang e Guo, 2023). A posição adequada dos fixadores deve ser analisada e verificada, considerando os novos modos de ruptura que podem ocorrer, evitando ruptura das âncoras ou desprendimento.

Figura 1.3 – Método de ancoragem híbrida (Adaptado de Zhao *et al.*, 2023).

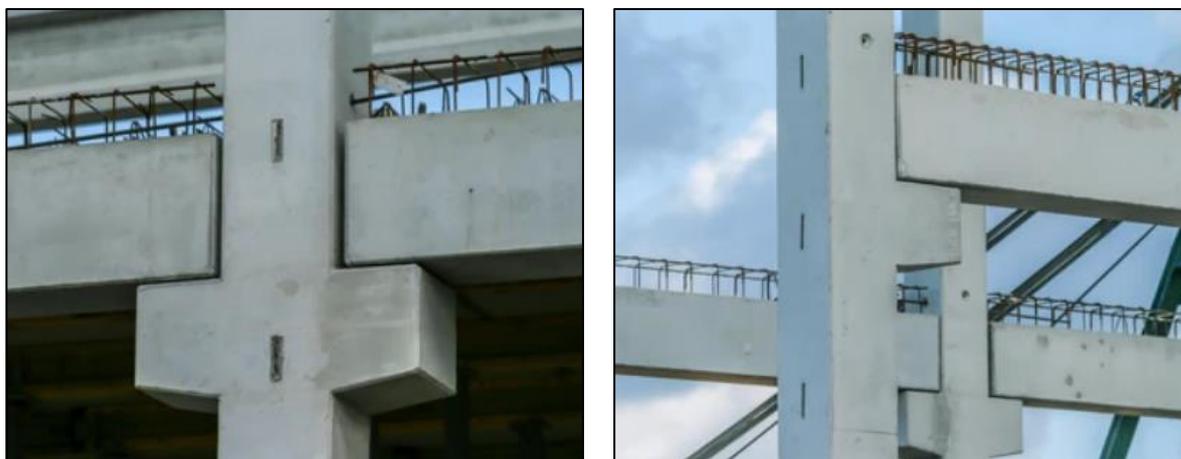
Figura 2.1 - Utilização de consolos de concreto armado (Bobek *et al.*, 2024).

Consolos de concreto armado são estruturas que se projetam de um pilar, viga ou parede para suportar outra viga ou carga concentrada de grande intensidade, sendo caracterizados por apresentar uma relação vão/altura (a/d) menor que um (Beshara *et al.*, 2020). Estes elementos devem atender aos requisitos de resistência aos esforços de cargas verticais e forças horizontais causadas por retração, dilatação térmica ou da fluência de vigas, podendo ser dispostos simetricamente ou assimetricamente, como demonstrado na Figura 2.1 (Abdul-Razzaq *et al.*, 2020).

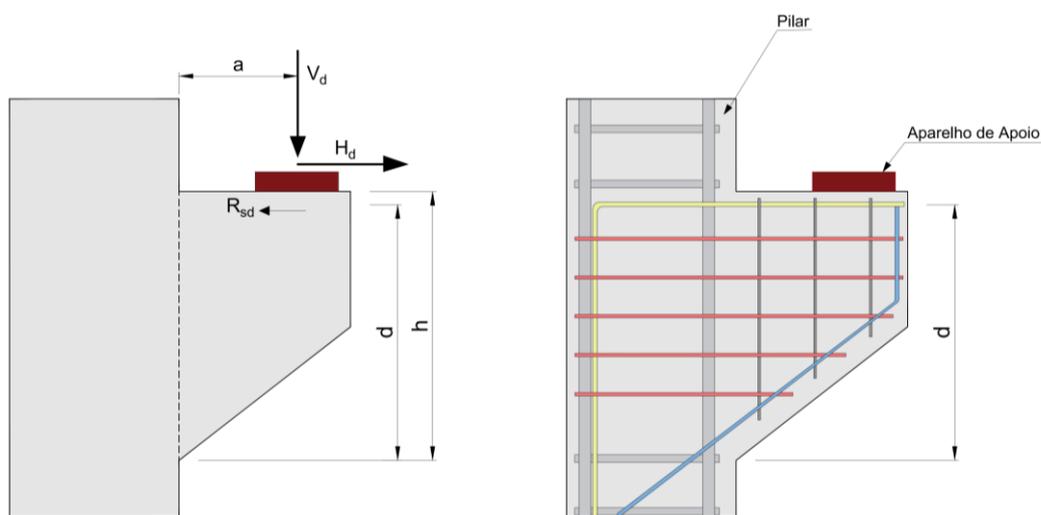
Os consolos podem ser divididos em curtos, muito curtos ou longos. Essa divisão se baseia na distância “a”, medida da linha de aplicação de força à face externa do pilar, e a altura útil “d” do elemento. Segundo a ABNT NBR 6118 (2023), são classificados como curtos aqueles que possuem $0,5d \leq a \leq d$, muito curtos se $a \leq 0,5d$ e longo quando a relação a/d ultrapassa uma unidade. Já para o ACI 318 (2019), apenas a relação $a/d > 2$ pode ser considerada um limite para o dimensionamento como consolos; a partir desse valor, são tratados como vigas em balanço. A Figura 2.2 apresenta os principais componentes, cargas atuantes e características geométricas de consolos curtos de concreto armado.

Figura 2.2 - Principais características de consolos curtos (Adaptado de ABNT NBR 6118, 2023; e Kamadjaja, 2020).

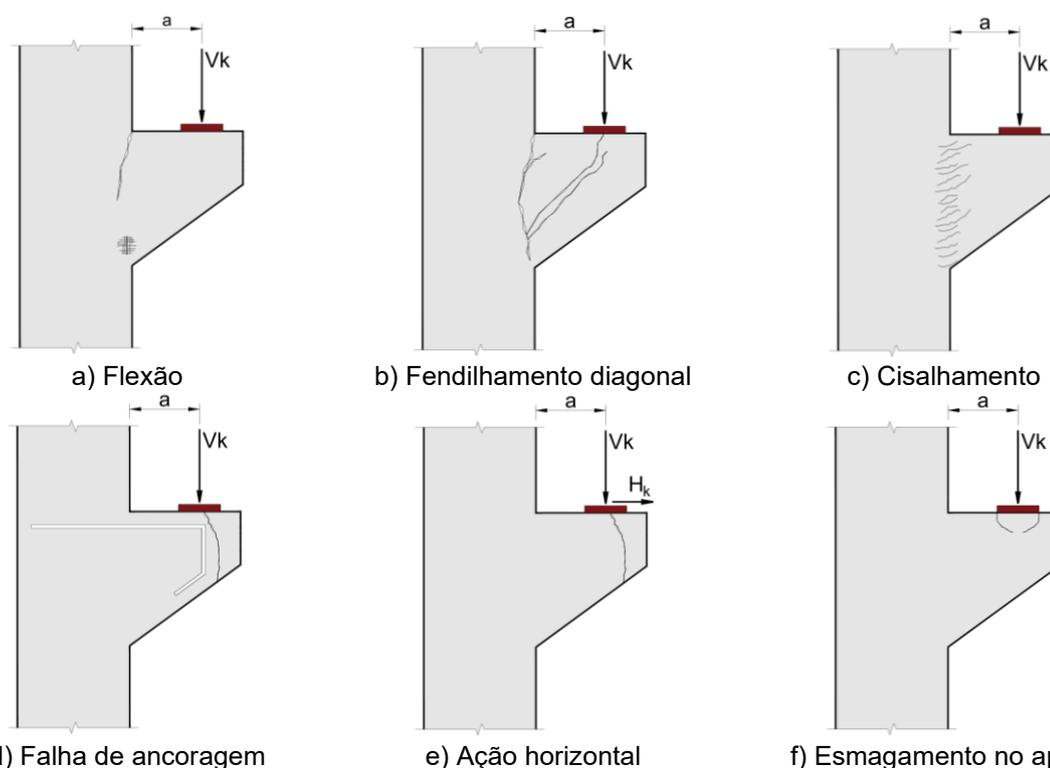
- a) Ruptura por flexão, caracterizada pela abertura de uma fissura na parte superior do consolo junto ao pilar, com o escoamento da armadura principal e rotações significativas antes da ruptura por compressão do concreto, Figura 2.3a;
- b) Ruptura por fendilhamento diagonal, apresentando, inicialmente, uma fissura típica de flexão seguida pelo fendilhamento inclinado da biela de compressão, Figura 2.3b;
- c) Ruptura por cisalhamento puro, reconhecida por apresentar um quadro de fissuras inclinadas concentradas na região de ligação do consolo com o pilar, ocorrendo a ruptura nesse plano, Figura 2.3c;

e) Ruptura por ação horizontal, podendo surgir através de efeitos dinâmicos, deformações ou variação térmica, provocando o surgimento de fissuras que não se prolongam até o pilar, mas atravessam o consolo, atingindo o bordo inferior, Figura 2.3e;

f) Ruptura por esmagamento do apoio com esmagamento do concreto localizado na região próxima ao apoio, Figura 2.3f;

Figura 2.3 - Modo de ruptura de consolos curtos de concreto (Adaptado de Araújo et al., 2017).

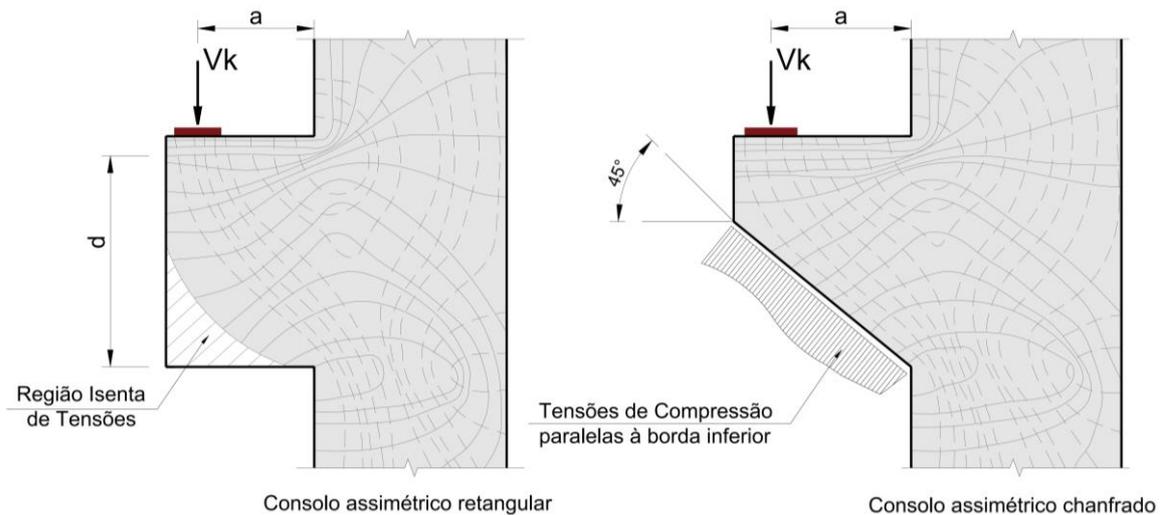
Figura 2.4 - Trajetória de tensões em consolos curtos (Adaptado de Araújo *et al.*, 2017).

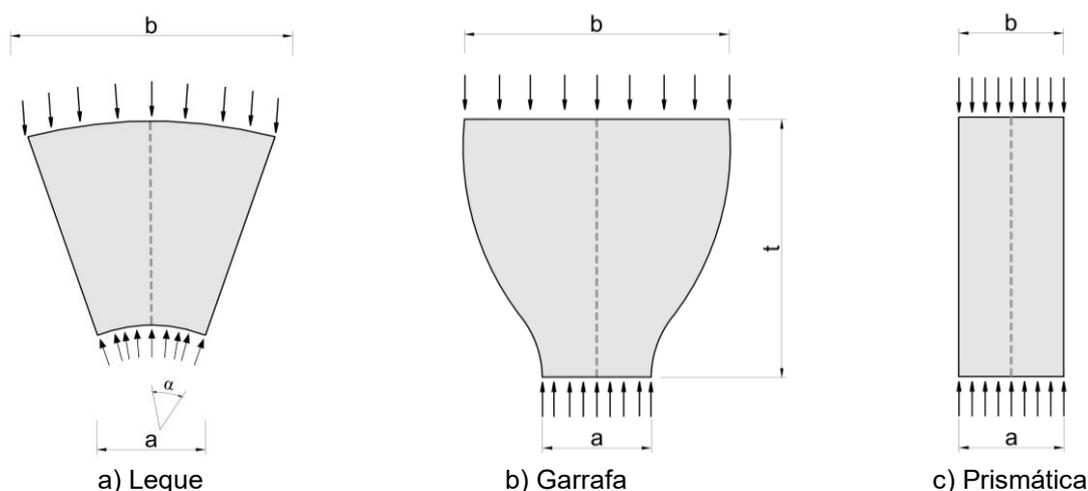
Figura 2.5 - Tipos de Bielas (Adaptado de Schlaich *et al.*, 1987).

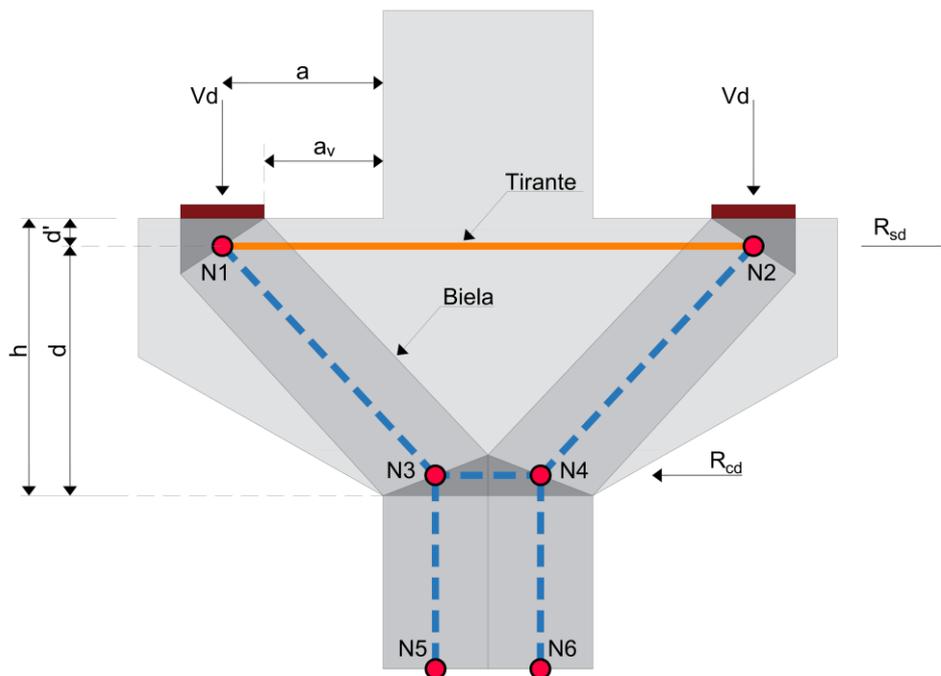
Quando aplicados em consolos curtos, a idealização de um modelo de treliça consiste em um tirante na face superior, para resistir aos esforços de tração, e por uma biela inclinada, que parte do aparelho de apoio até a parte inferior na interface entre o consolo e o pilar. Todos os elementos são conectados por regiões nodais, como apresentado na Figura 2.7.

Figura 2.7 - Modelo de Bielas e Tirantes para Consolos Curtos de Concreto (Adaptado de ABNT NBR 6118 (2023)).

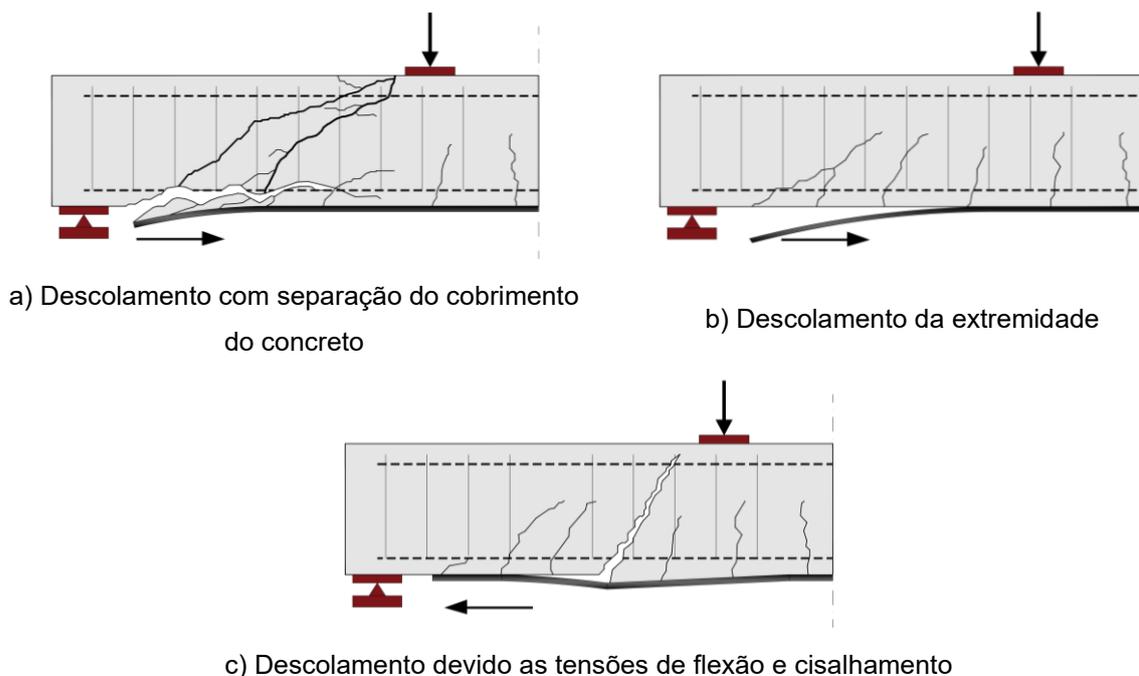
De acordo com Hegde *et al.* (2019), o modo de ruptura mais comum em estruturas reforçadas com colagem de PRFC é o descolamento do laminado, podendo ocorrer por meio da separação do cobrimento do concreto, descolamento da extremidade do laminado ou induzido por tensões de flexão e cisalhamento, conforme ilustrado na Figura 2.11.

Figura 2.11 - Mecanismos de falha por descolamento (Adaptado de Buyukozturk *et al.*, 2006).

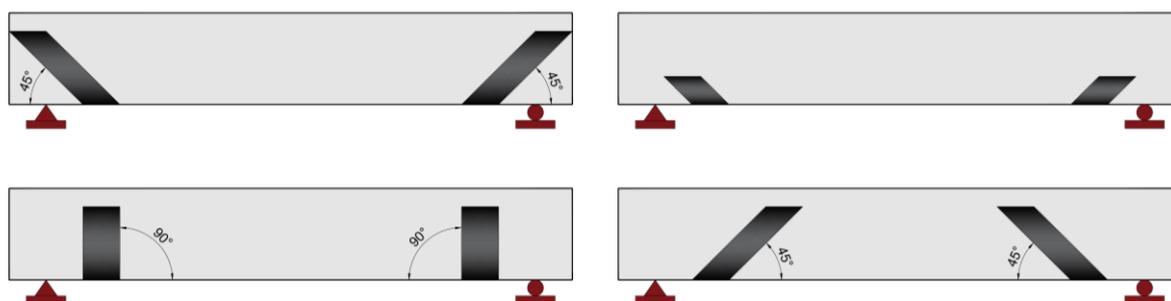
Nesse sistema, são aplicadas tiras largas de manta em formato de U nas extremidades da folha de PRFC, reduzindo uma possível falha de separação do cobrimento do concreto ou descolamento induzido por fissuras intermediárias. Seu mecanismo pode variar em relação à quantidade, largura ou inclinação das tiras e o material pode ser o mesmo utilizado no reforço, Figura 2.14. Sua principal desvantagem está na instalação em sistemas reais, considerando as dimensões do elemento e o acesso aos seus lados adjacentes (Kalfat *et al.*, 2018).

Figura 2.14 - Configuração de âncoras U-Jackets (Adaptado de Fu *et al.*, 2018).

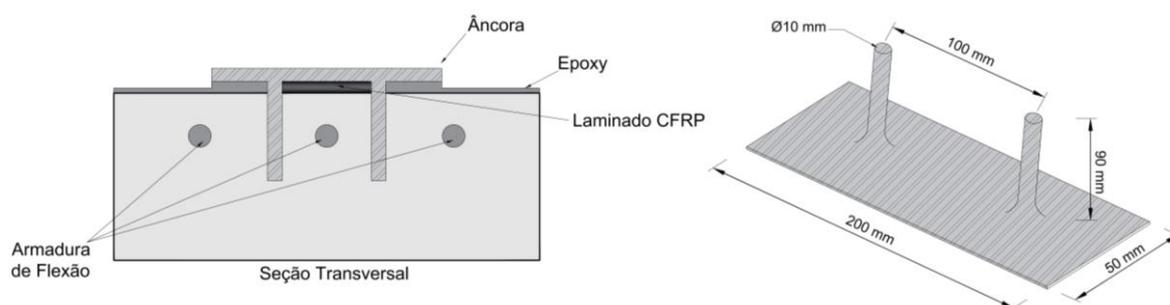
Esse método de ancoragem é composto por uma placa formada integralmente de PRFC e duas pernas monolíticas, que podem ser posicionadas através ou sobre o laminado/manta. As pernas possuem 90 mm de comprimento e 10 mm de diâmetro, enquanto a placa tem 200 mm de comprimento, 50 mm de largura e 3 mm de espessura, Figura 2.15. Sua posição pode ser na extremidade da viga ou espaçadas ao longo do vão, buscando fornecer restrição ao reforço pela transferência de esforços pelo pino (Razaqpur *et al.*, 2020).

Figura 2.15 - Âncoras π -Anchor (Adaptado de Mostafa e Razaqpur, 2013).

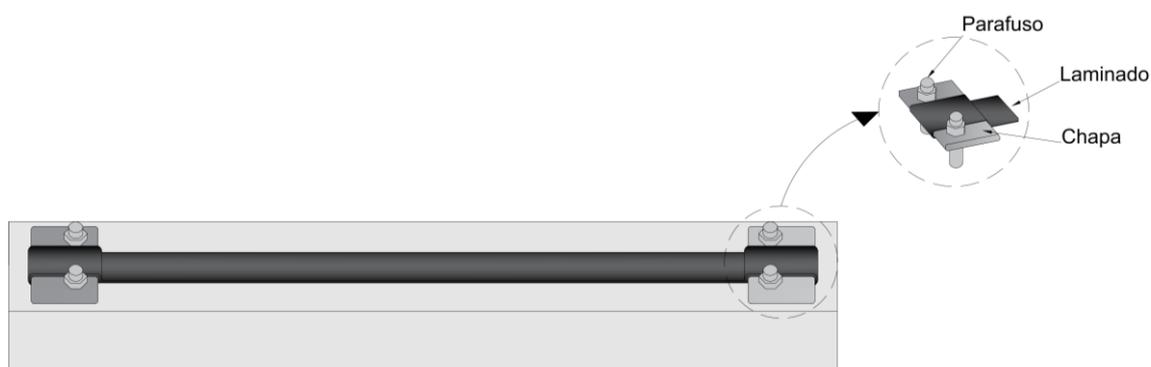
Denominado de auto travamento, esse método consiste em enrolar a extremidade do PRFC em torno de uma placa, através de uma ranhura pré-formada, considerando o princípio da fricção para obter um travamento automático, Figura 2.16. Em seguida, dois parafusos são utilizados para fixar as placas no concreto, permitindo maior força através de uma ancoragem mista que combina colagem e fixação (Zhou *et al.*, 2023). Apesar de compacto e de fácil instalação, as placas precisam ser bem determinadas, pois dependem da espessura e número de camadas da folha de PRFC, sendo geralmente utilizadas em reforços ultrafinos (Zhou *et al.*, 2020).

Figura 2.16 - Configuração do sistema auto travante (Adaptado de Zhou *et al.*, 2023).

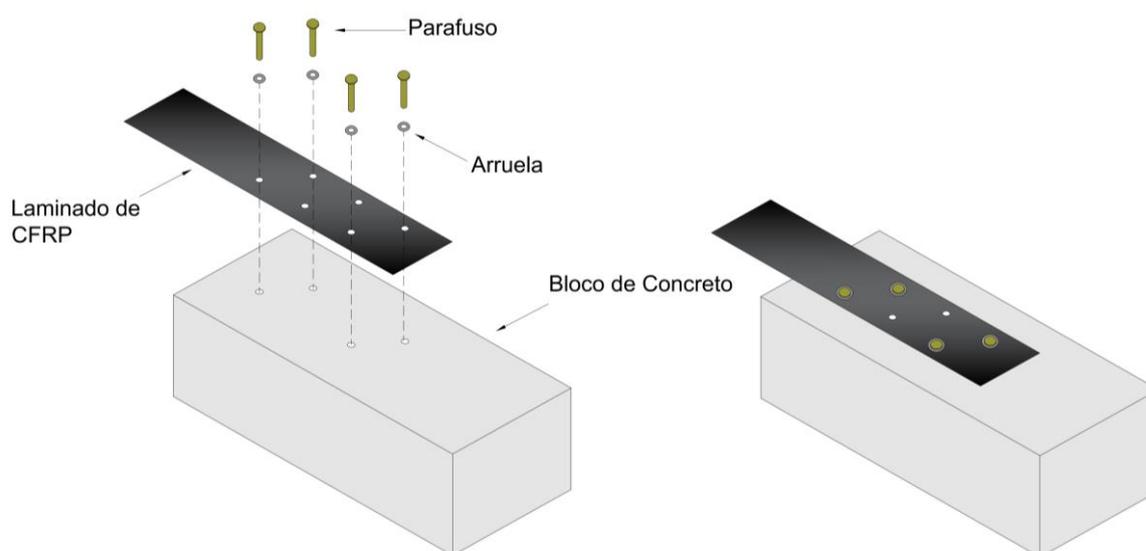
As ancoragens podem ser dispostas na extremidade, ao longo do vão, de maneira simétrica ou assimétrica. Dessa forma, os parâmetros geométricos são decisivos para a eficiência da âncora, assim como, o diâmetro do furo do parafuso, espessura e largura do laminado, distâncias entre si e com as bordas. Ademais, o uso de arruelas é importante para garantir uma melhor distribuição de pressão na interface da junta, quando aplicado um torque de aperto adequado (Kashaba, 2023).

Figura 2.18 - Configuração da ancoragem mecânica com parafuso (Adaptado de Realfonzo *et al.*, 2013).

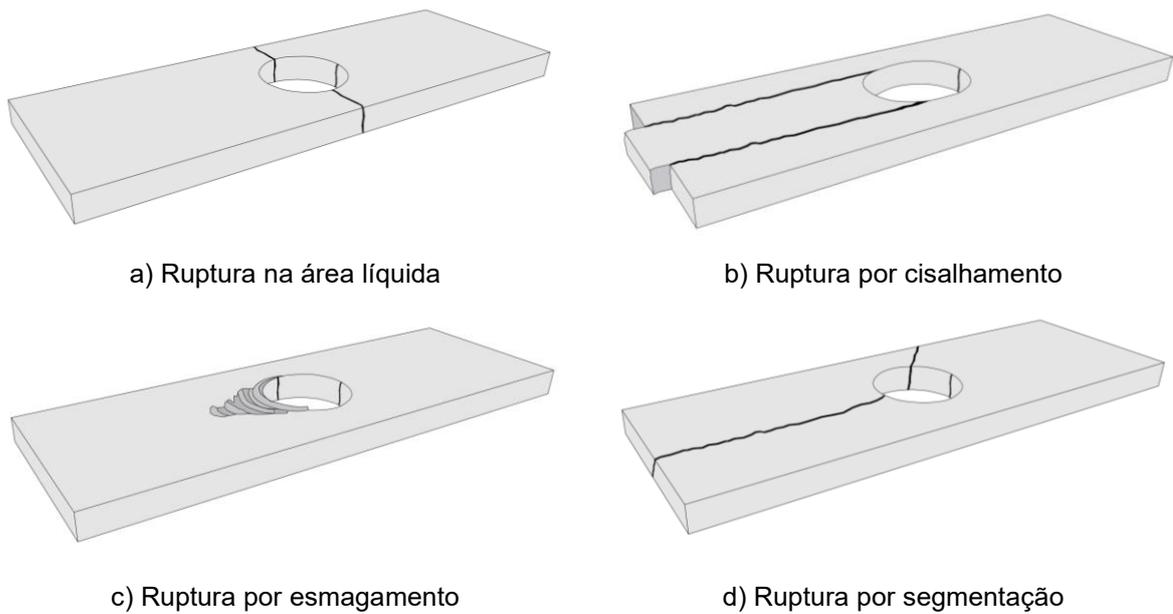
Segundo Zhang *et al.* (2021) e Xiaohe e Chao (2024), uma maior atenção deve ser direcionada para a quebra na continuidade da fibra, que pode gerar uma maior concentração de tensões em torno do furo, facilitando a propagação de microfissuras. Kim *et al.* (2021) descreve quatro modos de falha para esse tipo de fixação mecânica: ruptura na área líquida, quando o diâmetro do furo deixa uma distância insuficiente até a borda do laminado ou em baixa resistência a tração do reforço; ruptura por cisalhamento, ocorre em um sistema com pouca distância da borda livre; falha por esmagamento, quando é aplicada uma pressão local ao parafuso; ruptura por segmentação, pode ocorrer na concentração de altas tensões na ponta e na borda livre do furo (Figura 2.19).

Figura 2.19 - Modos de falha de ancoragem com parafusos (Adaptado de Kim *et al.*, 2021).

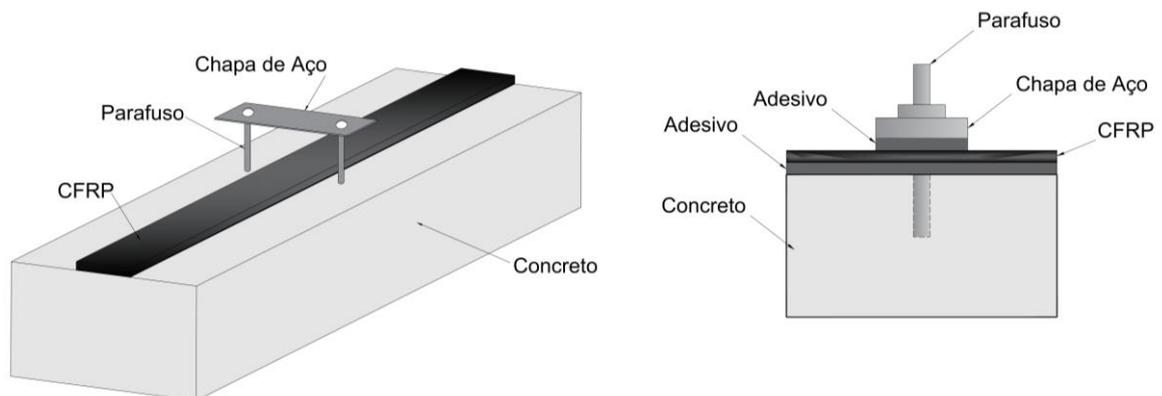
Esse método é baseado na utilização de âncoras compostas por chapas de aço e parafusos, utilizadas sobre a folha/laminado de PRFC, Figura 2.20. Segundo Wu e Huang (2008), a capacidade de carga de uma viga reforçada com ligação híbrida pode ser 7,5 vezes maior que quando utilizado apenas a colagem (EBR). Gao *et al.* (2023) ainda comenta que alguns fatores são decisivos para a eficiência desse método, como o espaçamento entre as âncoras, o padrão de distribuição e a sua ligação com o PRFC.

Figura 2.20 - Mecanismo da ligação híbrida (Adaptado de Chen *et al.*, 2019).

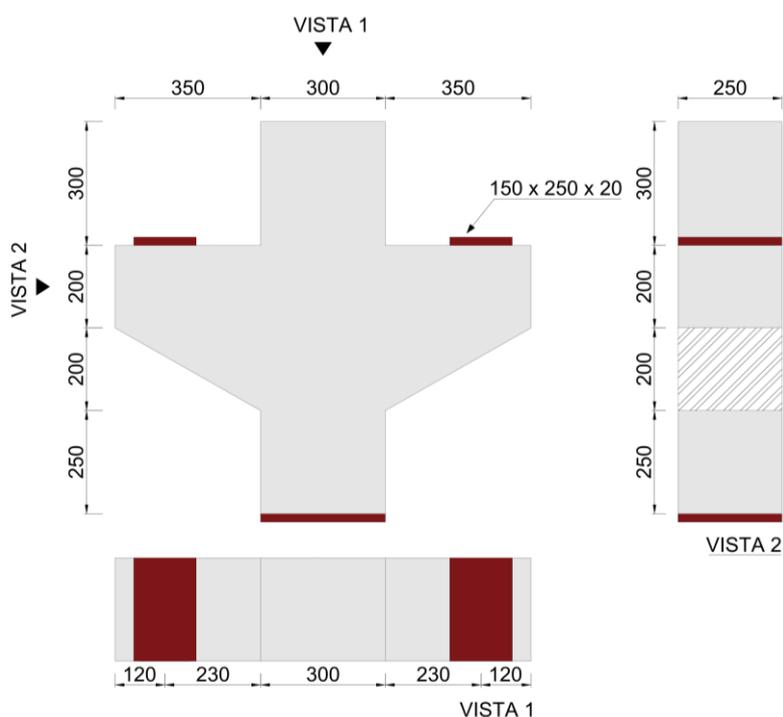
Foram confeccionados seis consolos curtos duplos de concreto armado, dimensionados segundo as recomendações normativas do ACI 318 (2019). Todas as peças possuem o mesmo arranjo geométrico, sendo 250 mm de largura, altura de engastamento de 400 mm, altura na face externa de 200 mm e comprimento de 350 mm. Os pilares foram definidos com dimensão transversal de 250 x 300 mm, com altura de 950 mm, como detalhado na Figura 3.1.

Figura 3.1- Geometria dos consolos.

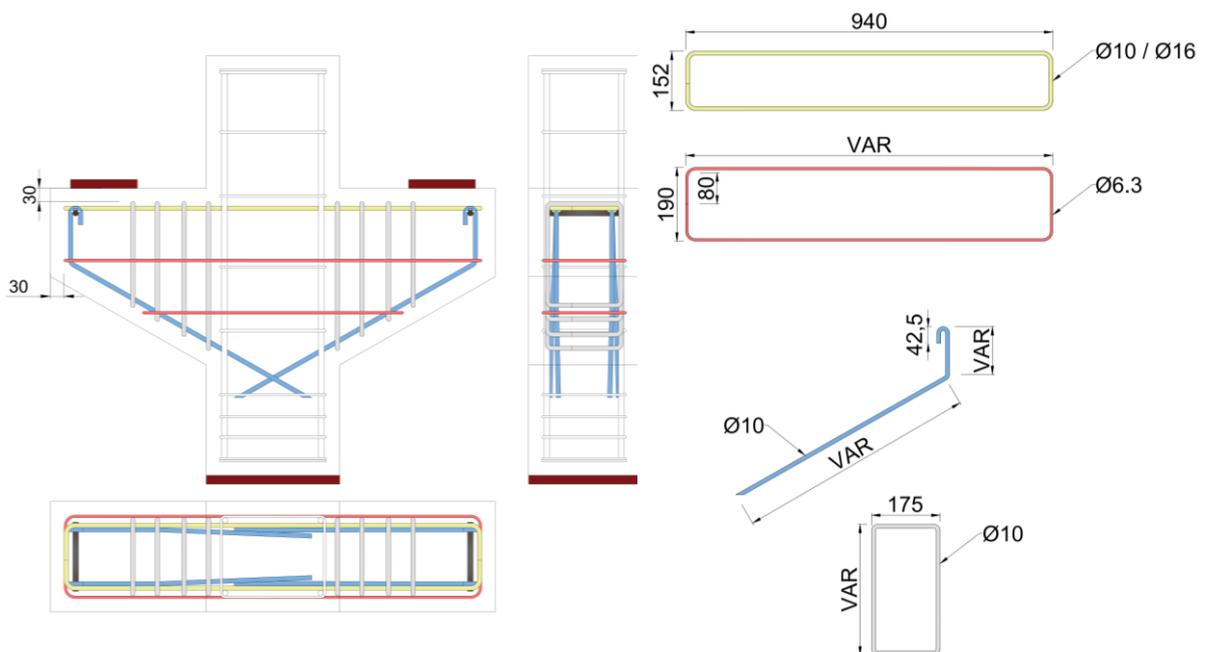
Figura 3.2 - Detalhamento das armaduras.

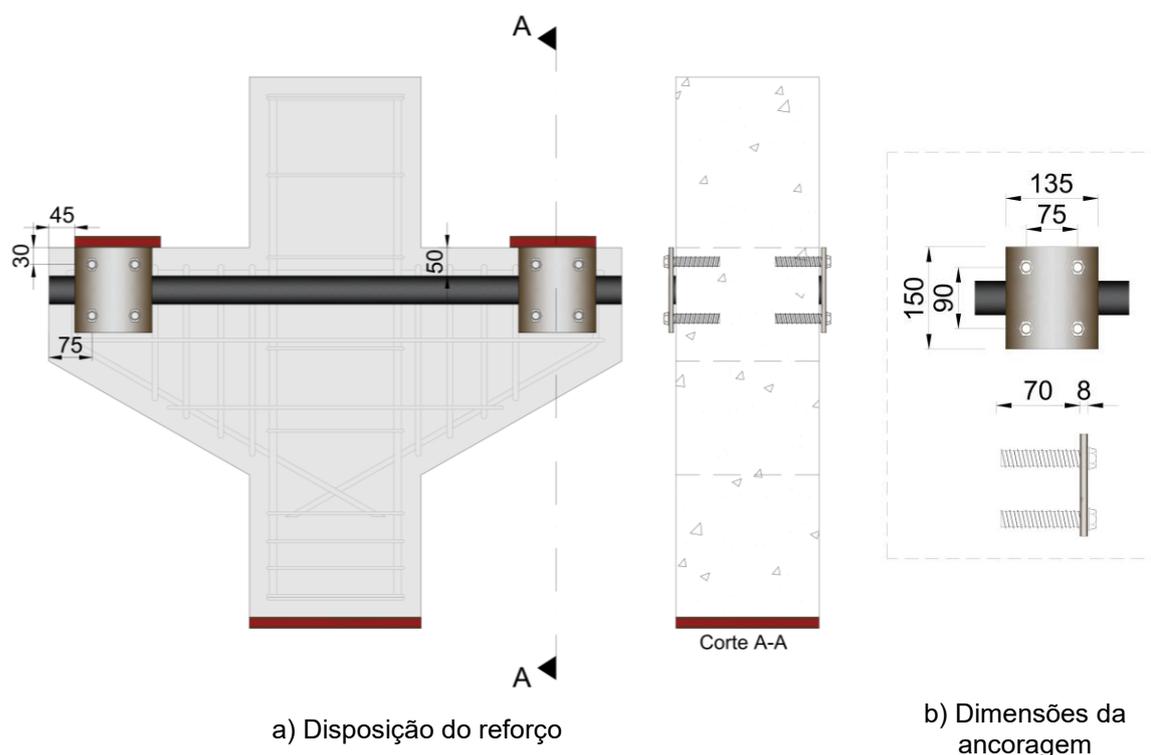
Figura 3.3 – Detalhamento do reforço com sistema híbrido de ancoragem.

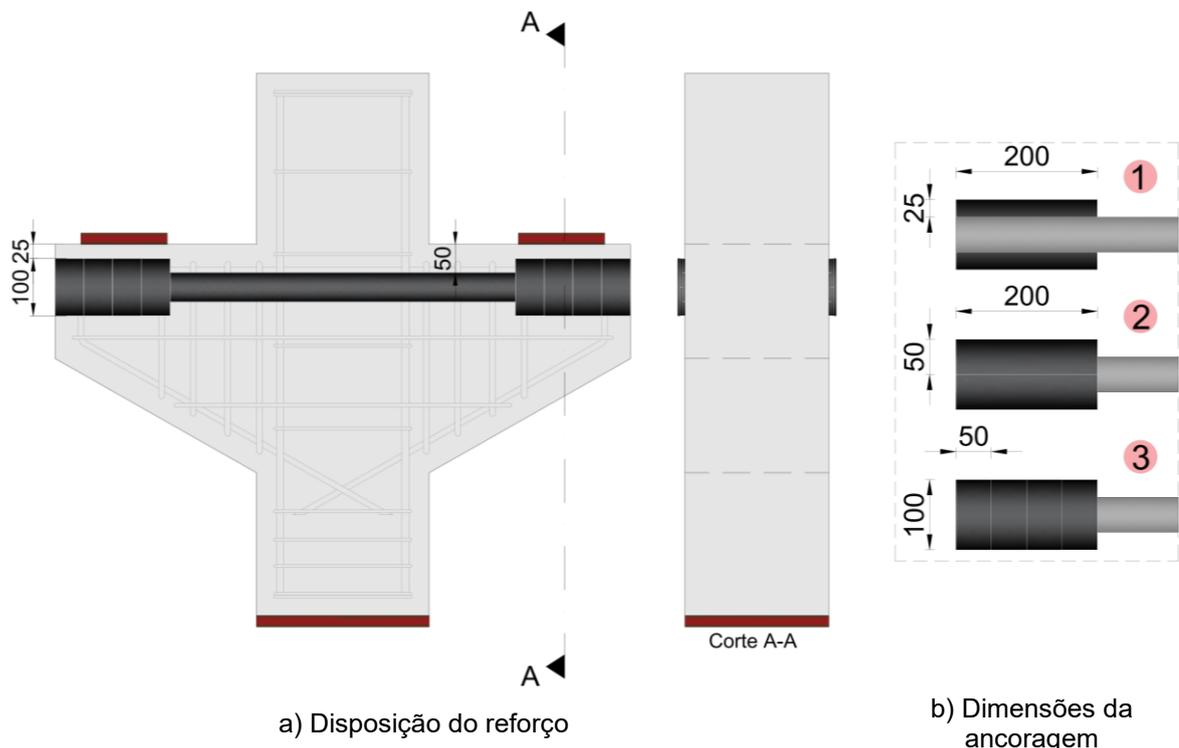
Figura 3.4– Sistema de ancoragem com colagem transversal (menor taxa de flexão)

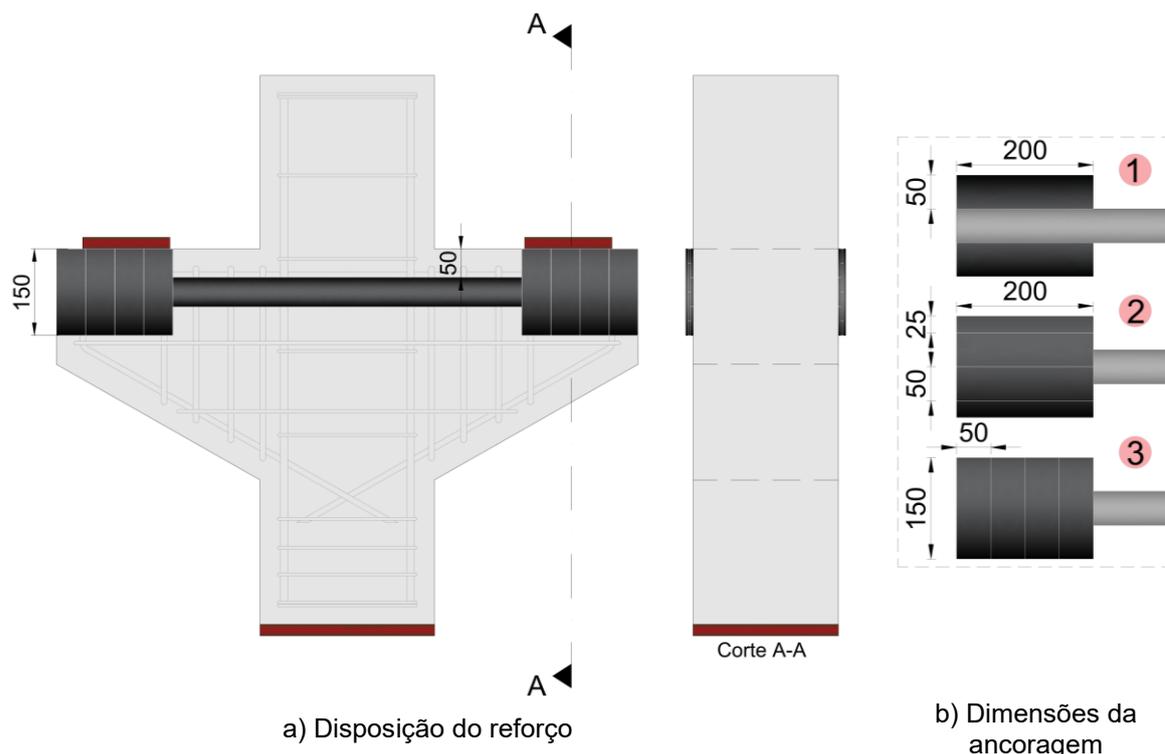
Figura 3.5– Sistema de ancoragem com colagem transversal (maior taxa de flexão)

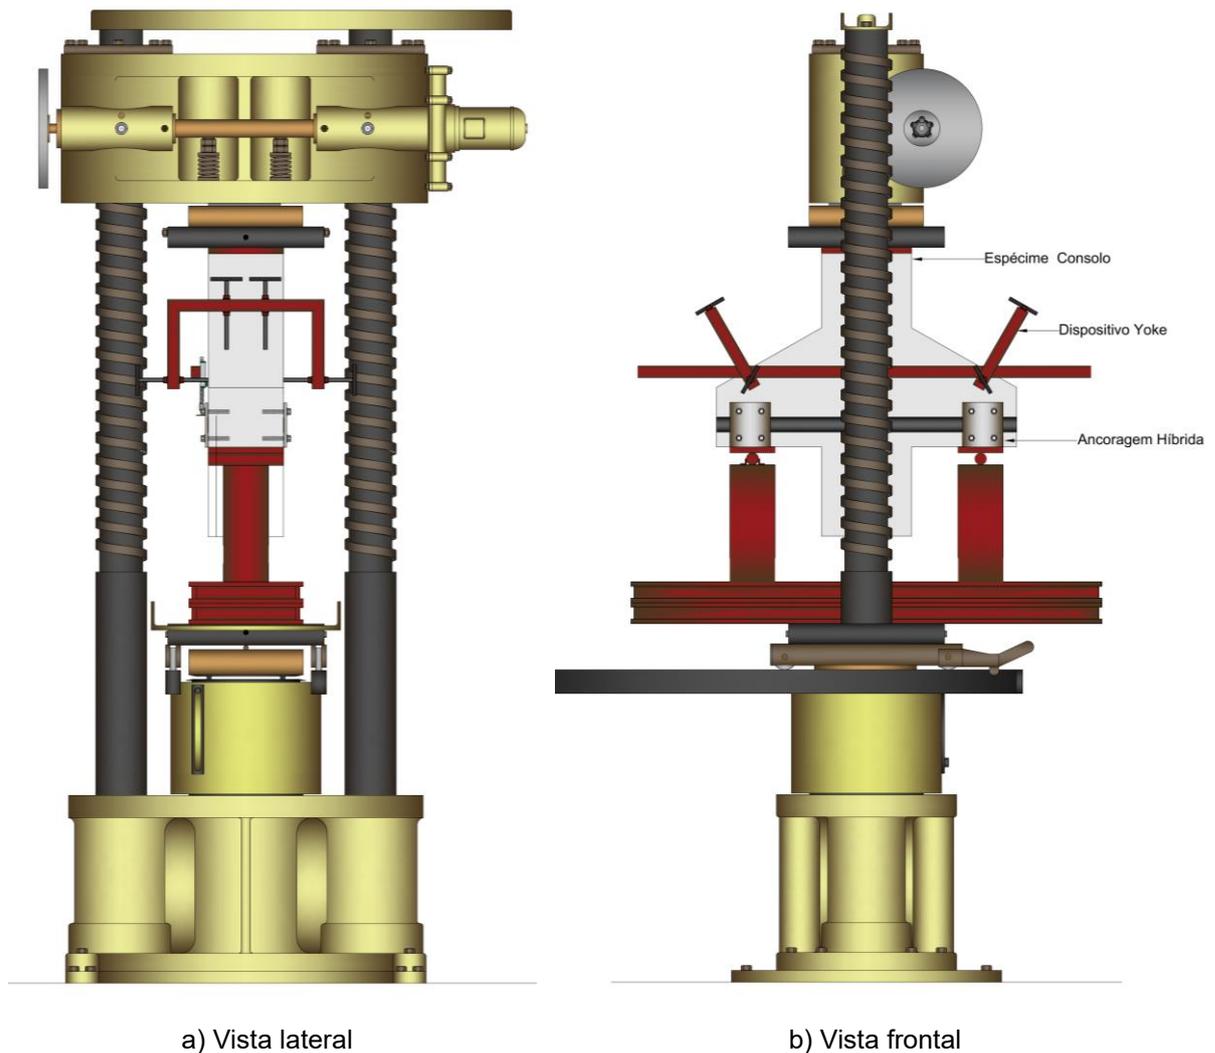
Figura 3.6 - Sistema de ensaio dos consolos.

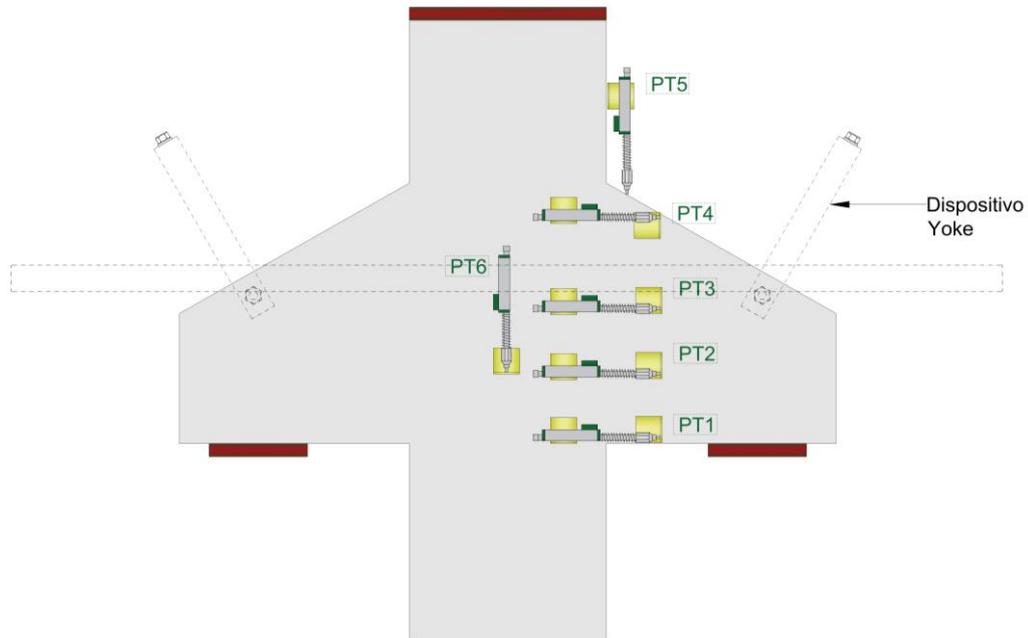
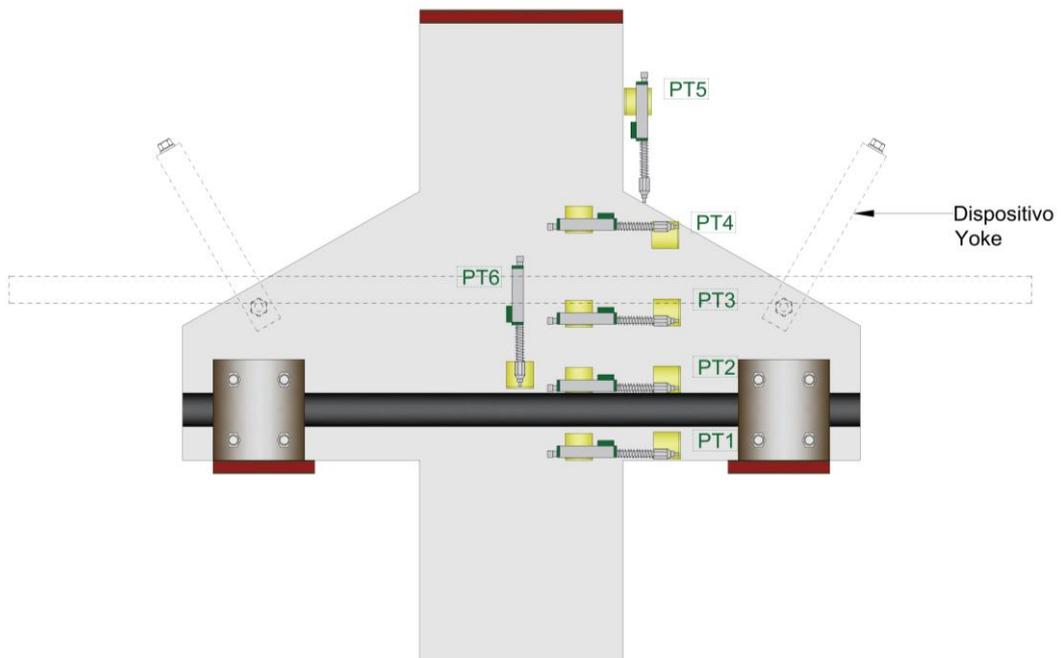
A medição dos deslocamentos verticais nos consolos foi realizada por meio de potenciômetros. Os potenciômetros (PT) 1 a 4 foram posicionados na interface entre o pilar e o consolo, visando monitorar a abertura de fissuras nessa região. O PT5 foi estabelecido para acompanhar a resposta ao cisalhamento no chanfro, próximo a face do pilar. Já para medir o deslocamento, considerando à resposta a flexão do modelo, foi utilizado o monitoramento com o PT6. A Figura 3.7, ilustra a posição dos pontos de monitoramento nos consolos de referência e reforçados.

a) Potenciômetros utilizados no consolo de referência

b) Potenciômetros utilizados no consolo reforçado

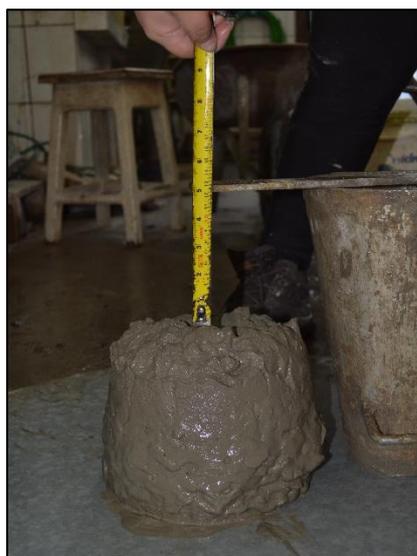
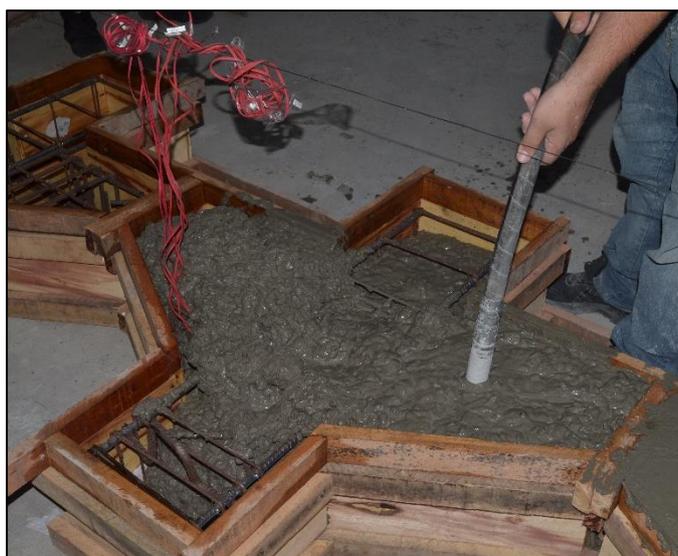
Figura 3.13 - Procedimentos realizados durante a concretagem.

O concreto utilizado nos consolos foi produzido no Laboratório de Estruturas do Núcleo de Desenvolvimento Amazônico em Engenharia (NDAE) – UFPA Tucuruí. Foi utilizado cimento Portland com adição de escória, areia natural e agregado graúdo do tipo brita. O ensaio *Slump Test* foi realizado conforme as recomendações normativas da ABNT NBR NM 67 (1996), com resultados de abatimento no intervalo de 13 ± 1 cm, demonstrado na Figura 3.13a. Além disso, durante o processo da concretagem, foi utilizado adensamento com auxílio de vibradores mecânicos de imersão, ilustrado na Figura 3.13b. Cerca de quatro horas após o término da concretagem, foi iniciado o processo de cura dos consolos e dos corpos-de-prova.

a) Slump test

b) Adensamento do concreto

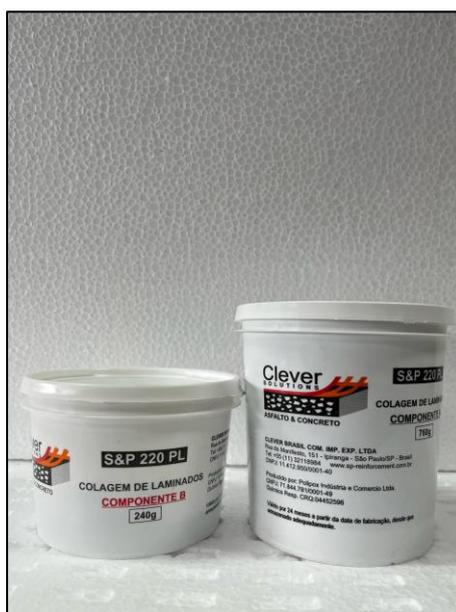
Figura 3.16– Resina epóxi utilizada.

A resina utilizada para o reforço dos consolos é produzida pela *Clever Solutions*, comercializada pelo nome S&P 220 PL, ilustrada na Figura 3.16. Esse adesivo é indicado pelo fabricante para a colagem dos laminados e consiste em um adesivo estrutural, bicomponente, a base de epóxi. Esse material não foi ensaiado, sendo considerada as especificações do fabricante.

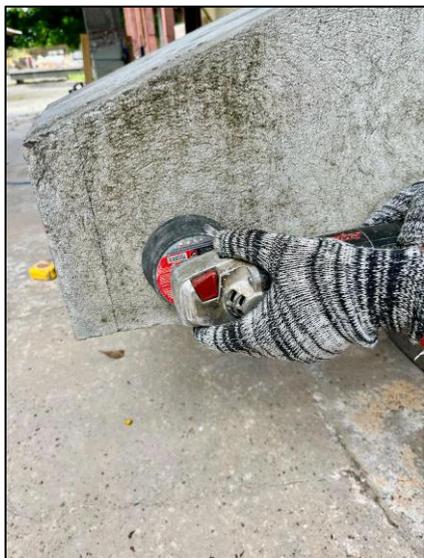
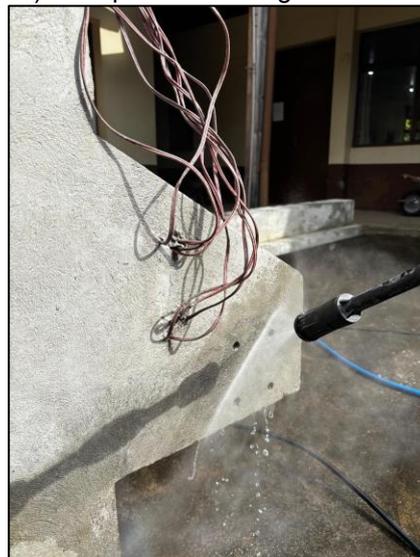
Figura 3.17– Processo de preparação da superfície.

A execução do reforço iniciou com a preparação de superfície dos quatro consolos a serem reforçados. A primeira etapa foi a limpeza e uniformização das duas faces de cada elemento, utilizando uma lixa rebolo de tipo copo cônico, de maneira superficial, como ilustrado na Figura 3.17a. Em seguida, para os dois consolos com ancoragem híbrida, foi realizado o processo de execução dos furos, sendo realizado quatro furos de 14 mm em cada uma das extremidades, com profundidade de 70 mm, conforme Figura 3.17b.

demonstrado na Figura 3.17c. Essa etapa de preparação da superfície finalizou com a limpeza e lavagem dos consolos, utilizando jato de água nos furos e em toda a face, como na Figura 3.17d.

a) Limpeza e uniformização utilizando rebolo

d) Lavagem da superfície e furos da ancoragem híbrida

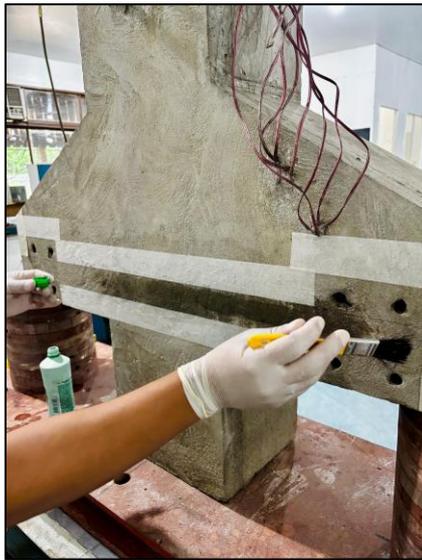
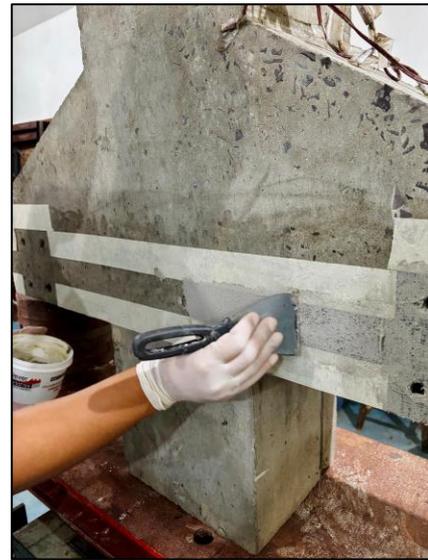
Figura 3.18– Limpeza e regularização da superfície.

Com a superfície limpa, regularizada e seca, foram demarcadas as áreas dos consolos que receberiam reforço. Toda a região foi delimitada com fita, buscando um posicionamento adequado e preciso do laminado e das ancoragens, além disso, essa mesma área foi limpa com acetona para receber a resina, conforme mostra a Figura 3.18a. Em seguida, uma fina camada de resina foi aplicada para uniformizar a superfície e receber o laminado de PRFC, como ilustra a Figura 3.18b.

a) Demarcação e limpeza com acetona

b) Regularização da superfície com resina

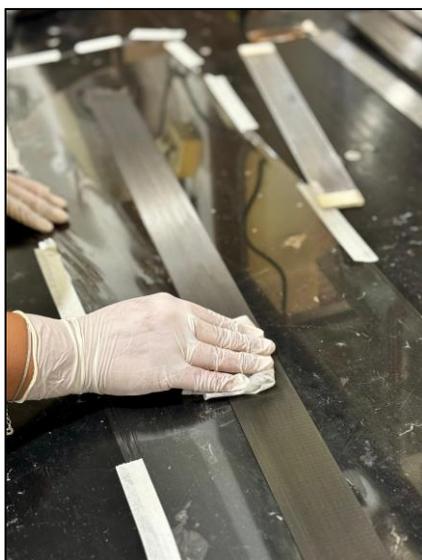
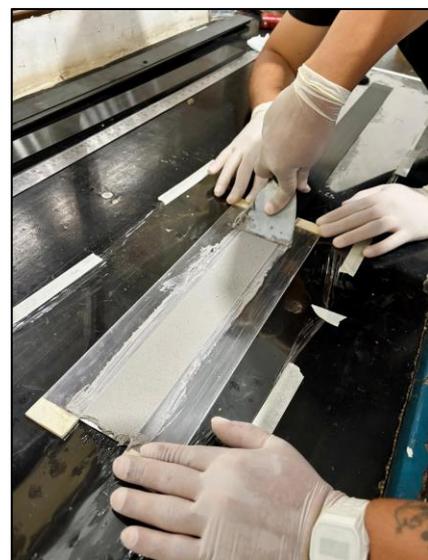
Figura 3.19– Limpeza e aplicação da resina no laminado de PRFC.

Para a aplicação do reforço, o laminado de PRFC foi cortado e limpo com acetona em toda sua extensão. Enquanto isso, os componentes da resina epóxi eram misturados conforme as especificações do fabricante, visando obter uma quantidade suficiente para formar uma camada de aproximadamente 2 mm, para posteriormente, espriar durante o posicionamento e finalizar com 1 mm. Com isso, a resina foi aplicada em toda a face do laminado, uniformemente e sem vazios, demonstrados na Figura 3.19.

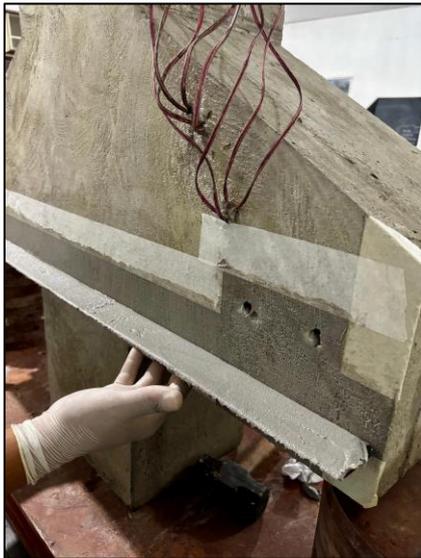
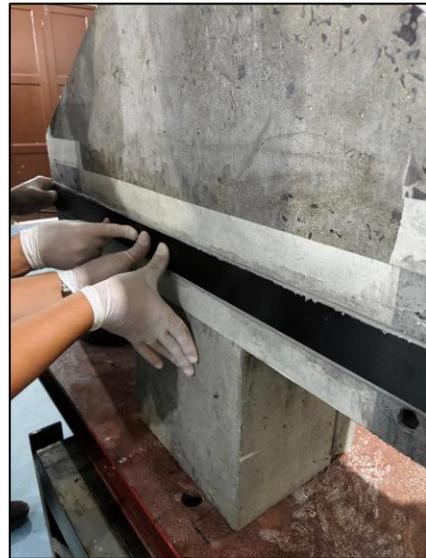
Figura 3.20– Processo de aplicação do laminado de PRFC

Com a resina devidamente aplicada, o laminado de PRFC foi posicionado nos consolos, conforme marcações previamente realizadas. Uma leve pressão foi realizada manualmente em todo o laminado, por alguns segundos, até que a fixação no local correto fosse garantida. Na Figura 3.20 é detalhado esse processo de posicionamento do laminado.

a) Posicionamento do laminado de PRFC

b) Fixação do laminado
