EFEITO DA TAXA DE ARMADURA EXISTENTE E DO SISTEMA DE ANCORAGEM NA
RESISTÊNCIA À FLEXÃO DE CONSOLOS CURTOS DE CONCRETO ARMADO
REFORÇADOS COM LAMINADOS DE PRFC

Dissertação apresentada ao Programa de Pós-Graduação em Engenharia de Infraestrutura e Desenvolvimento Energético do Núcleo de Desenvolvimento Amazônico em Engenharia, da Universidade Federal do Pará, como requisito para a obtenção do título de Mestre em Infraestrutura e Desenvolvimento Energético. Área de concentração: Estruturas.

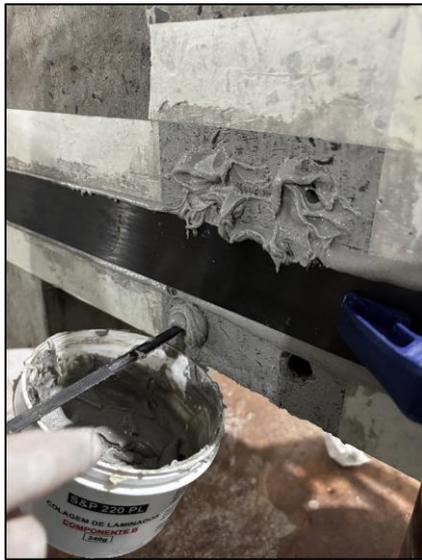
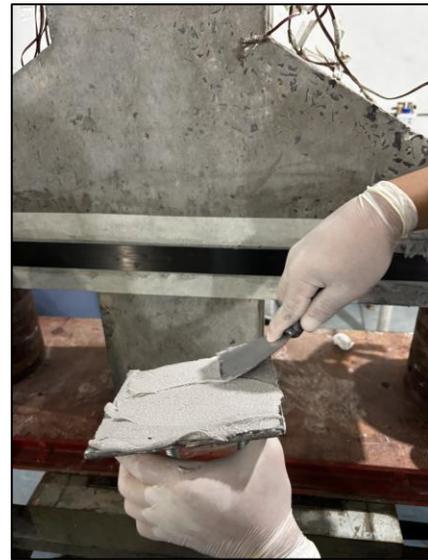
Figura 3.21– Processo de aplicação da ancoragem híbrida.

Para a aplicação da ancoragem híbrida, inicialmente, todos os furos foram preenchidos com resina, visando preencher ao máximo o embutimento de 70 mm realizado, até o extravasamento do material, como mostra a Figura 3.21a. Ao mesmo tempo, uma quantidade de resina também era aplicada na superfície da chapa de aço, que havia sido previamente limpa com acetona, com quantidade suficiente para que nenhum vazio fosse criado e que tivesse a mesma espessura do restante do sistema, conforme Figura 3.21b.

a) Preenchimento dos furos com resina

b) Aplicação de resina na chapa de aço

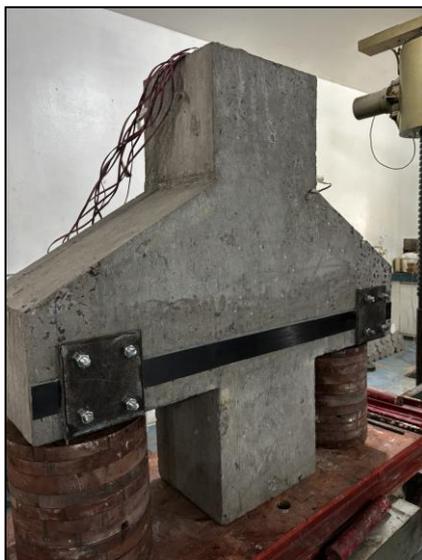
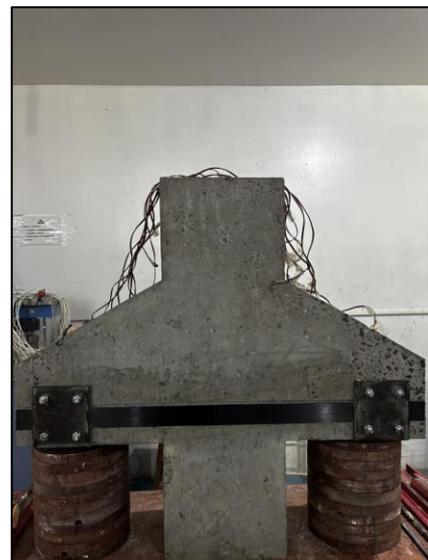
Figura 3.22– Consolos reforçados com ancoragem híbrida.

Esse processo é realizado em cada face do consolo, juntamente com a aplicação do reforço principal, para que a resina em cada componente tenha tempo de cura semelhante. Os dois consolos com ancoragem híbrida são ilustrados na Figura 3.22.

a) Ancoragem híbrida

b) Consolo reforçado com ancoragem híbrida

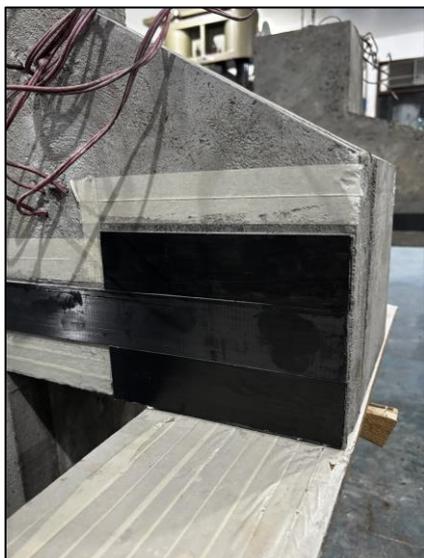
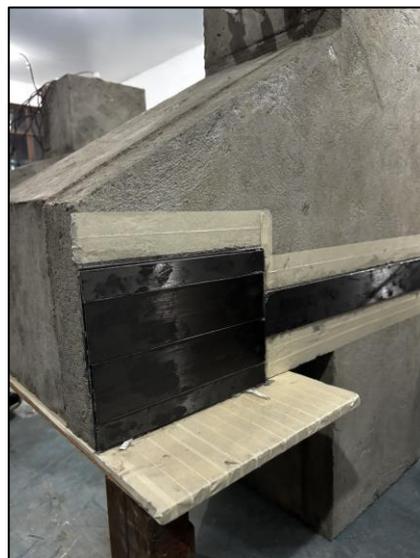
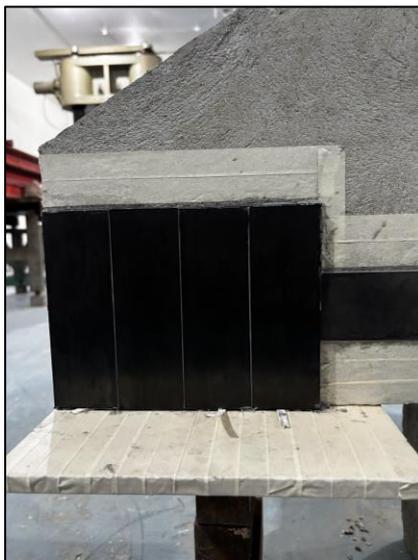
Figura 3.23– Processo de aplicação da ancoragem com colagem transversal.

Para o segundo sistema de ancoragem utilizado, foram inicialmente cortadas e limpas com acetona todas as tiras de PRFC necessárias. Após a aplicação do reforço principal, a primeira etapa consistiu no aumento da seção nas extremidades, ainda na primeira camada como demonstrado na Figura 3.23a. A etapa seguinte teve por objetivo compor uma segunda camada e sobrepor a divisão das tiras da camada anterior, ilustrada na Figura 3.23b. Por fim, transversalmente, e compondo a terceira camada, quatro tiras foram dispostas ao longo dos 200 mm em cada uma das

extremidades, mantendo a altura desejada para cada caso, como mostra a Figura 3.23c.

a) Etapa 1

b) Etapa 2

c) Etapa 3

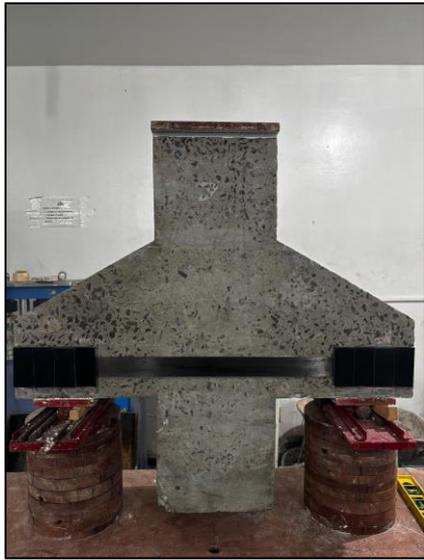
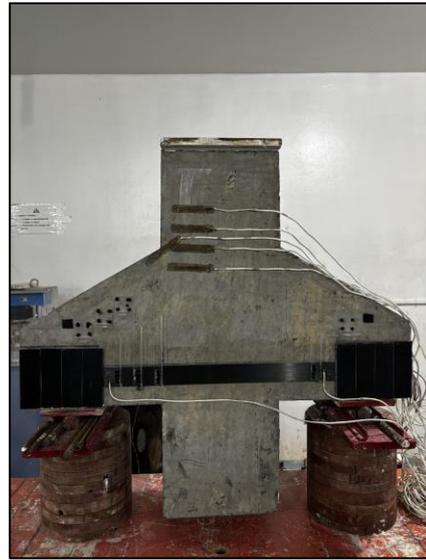
Figura 3.24– Consolos reforçados com colagem transversal.

Vale ressaltar que, nos dois consolos com essa ancoragem, o aumento da seção nas extremidades foi para 200 mm de largura. No entanto, para a menor taxa de armadura de flexão foi utilizada uma altura de 100 mm e de 150 mm para a maior taxa. Ambos os consolos são ilustrados na Figura 3.24.

a) Menor taxa de armadura de flexão

b) Maior taxa de armadura de flexão

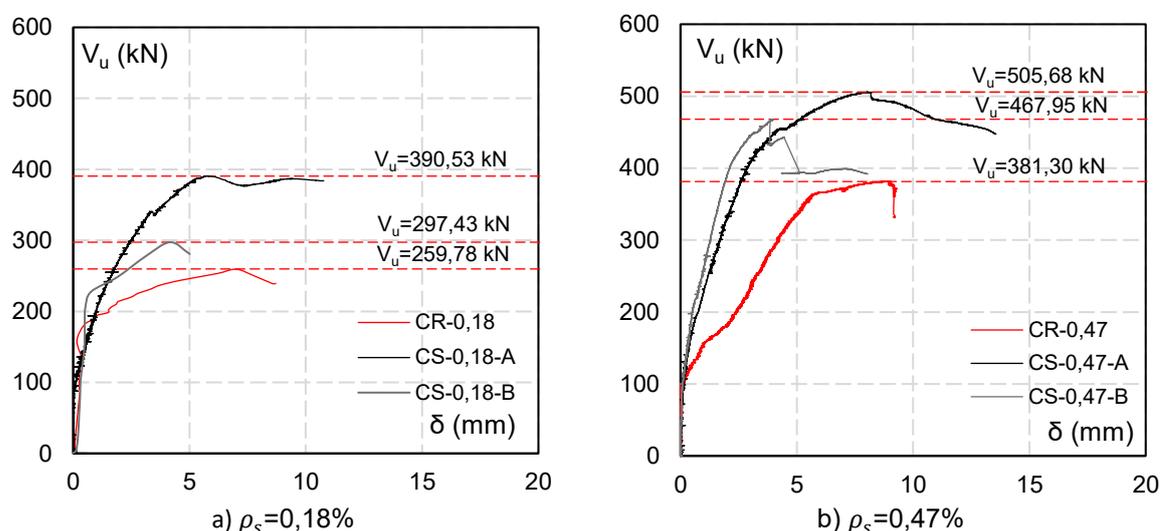
Figura 5.1- Carga-deslocamento dos consolos conforme taxa da armadura principal.

Até o início da fissuração, o comportamento foi semelhante para todos os espécimes, no entanto, após essa etapa, a contribuição do reforço é considerável, permitindo maior incremento capacidade resistente. A utilização da ancoragem híbrida se mostrou mais favorável, tanto em termos de carregamento, quanto nos valores de deslocamento após a carga máxima.

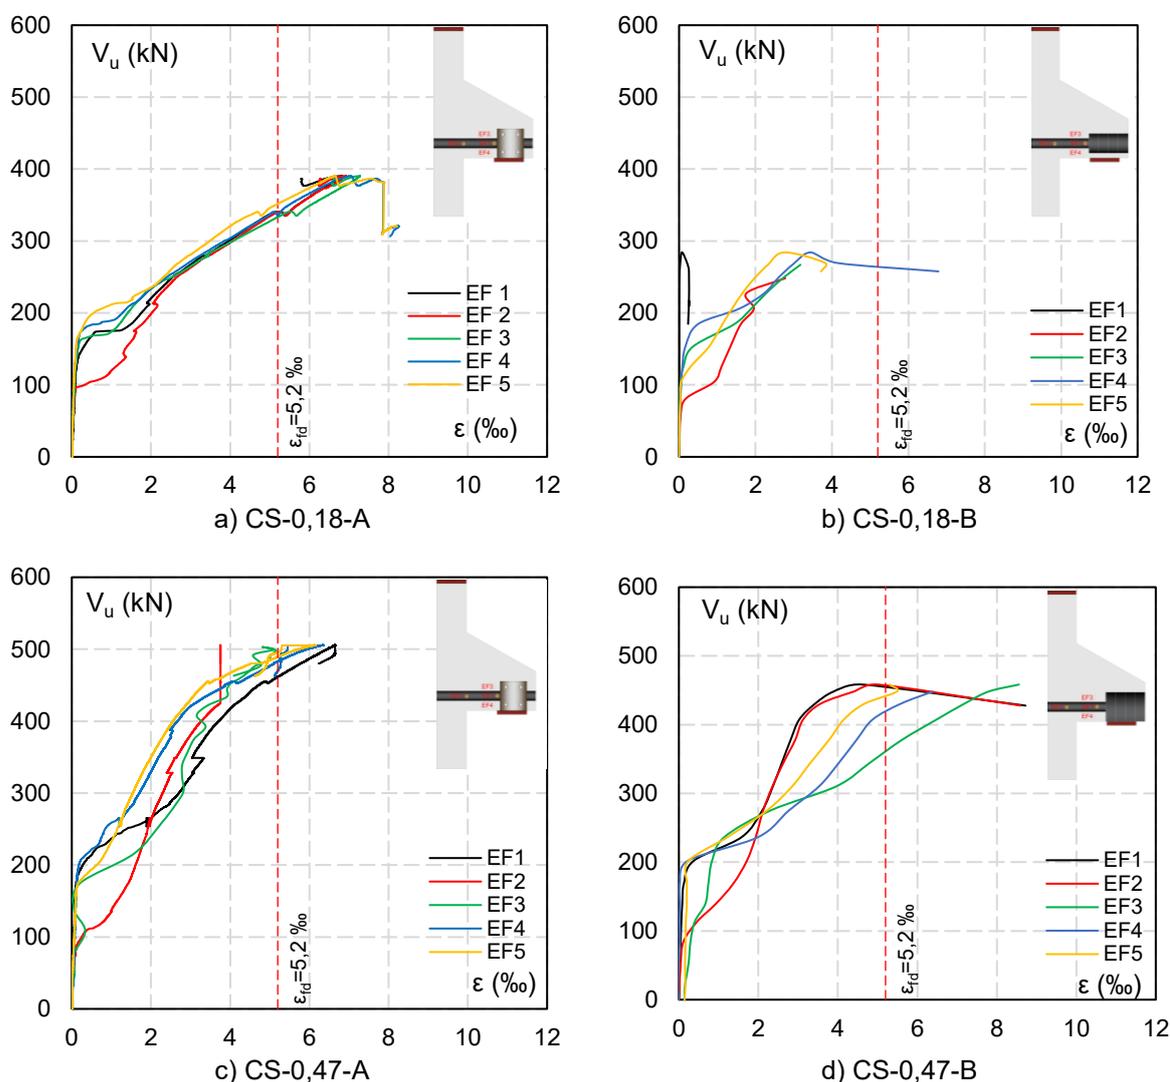
Figura 5.2- Deformação no laminado de PRFC.

Em todos os modelos, é possível avaliar que o reforço começa a ser solicitado após o início da fissuração. Logo, as deformações passam a ser significativas no ponto EF2, devido ser posicionado entre o pilar e o consolo (região de fissuras a flexão),

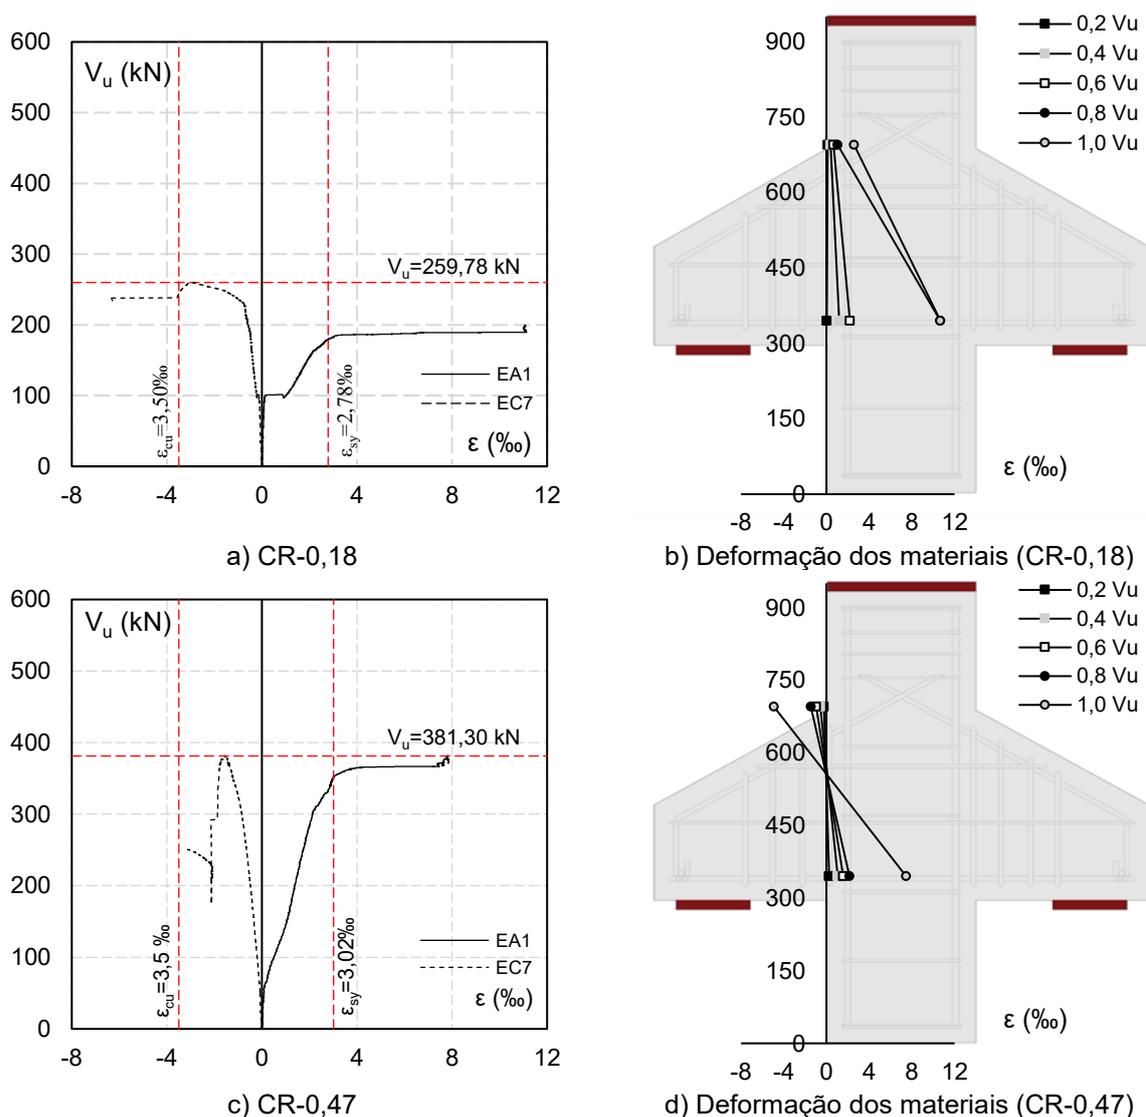
realizada em níveis de carregamento, a cada 20% de aplicação. É verificado que, após a primeira fissura, aço e concreto passam a obter valores consideráveis de deformação. No entanto, a armadura principal atingiu o limite de escoamento primeiro, enquanto o concreto ainda estava com valores mínimos de deformação, caracterizando a ruptura por flexão. Após a armadura principal escoar, o ensaio prosseguiu até uma carga máxima de 259,78 kN, quando houve ruptura da armadura principal.

Figura 5.3- Deformação dos materiais para os consolos de referência.

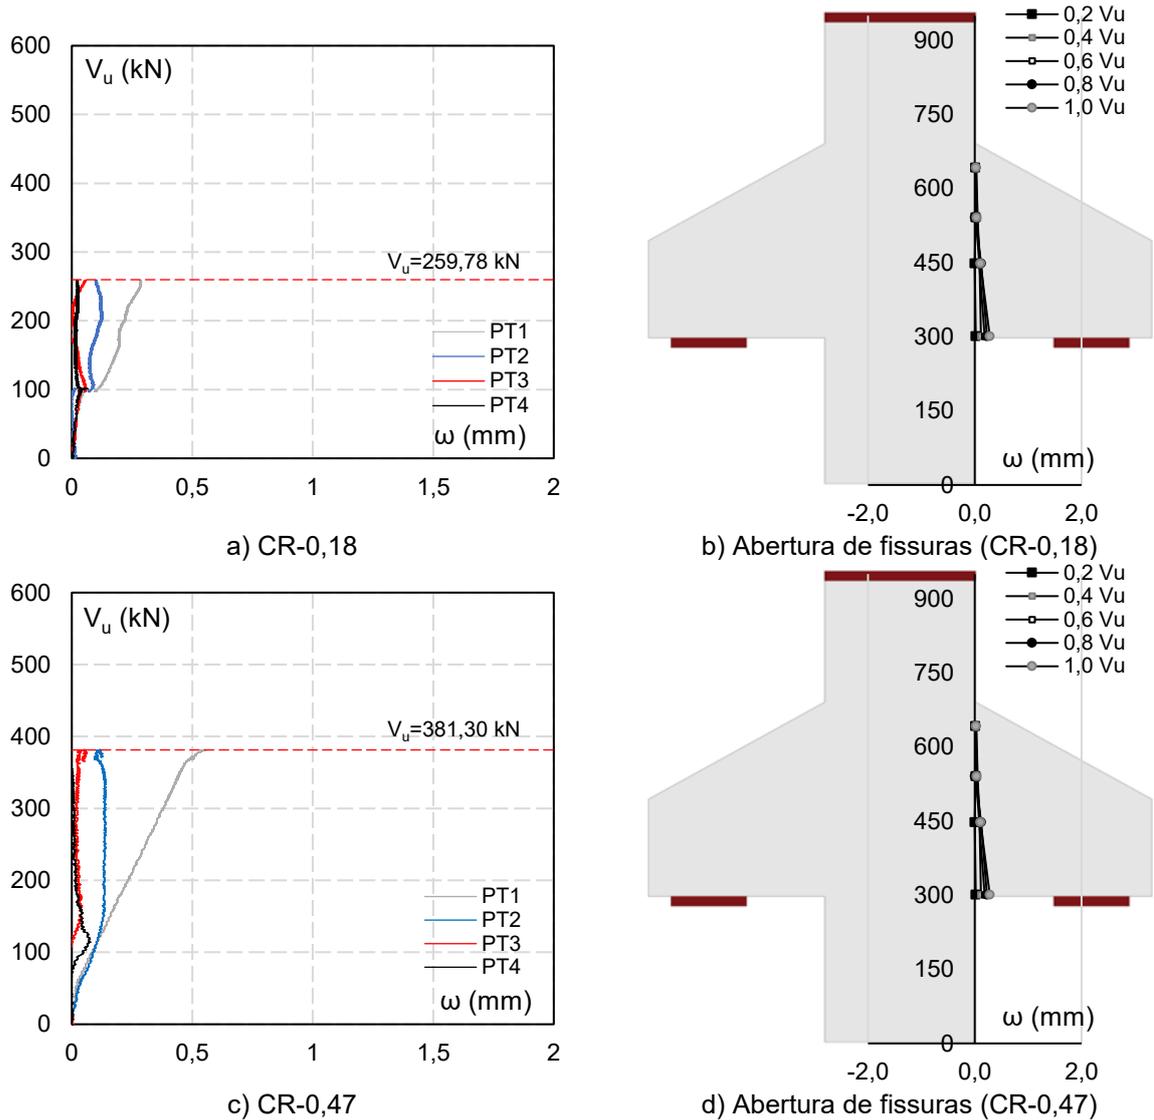
Para os consolos de referência, os valores são detalhados na Figura 5.6, com ilustração dessa abertura em diferentes níveis de carregamento. Nesse caso, ambos os consolos foram caracterizados por fissuras de tração, que iniciaram próximas de 200 kN e aumentaram com a aplicação de carga. Os maiores valores obtidos foram monitorados na posição do PT1 e os menores pelo PT4.

A taxa de armadura de flexão não demonstrou ter grande influência na abertura de fissuras até a carga máxima, com os pontos PT2, PT3 e PT4 apresentando valores próximos, mesmo o CR-0,47 obtendo maior carga última. A principal diferença foi na leitura do PT1, que apresentou maiores valores para o CR-0,47 no carregamento máximo.

Figura 5.6- Abertura de fissuras para os consolos de referência.

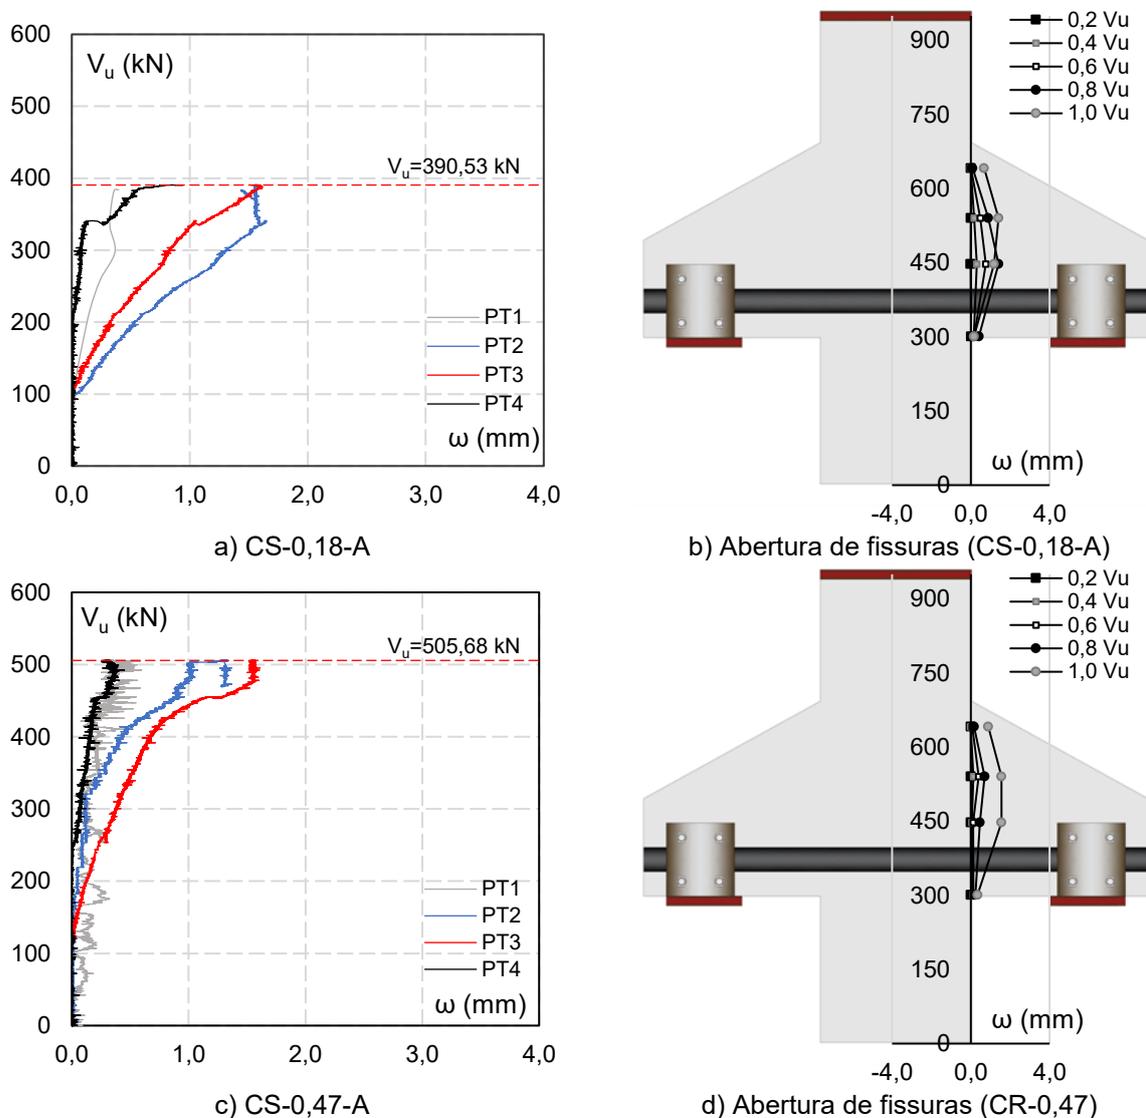
Na Figura 5.7 são apresentados os valores obtidos para os consolos reforçados e ancorados com chapa de aço e parafusos. Esse sistema demonstrou influência na carga de primeira fissura, que foi de 111,23 kN para o CS-0,18-A e de 122,99 kN para o CS-0,47-A, um aumento de 24,8% e 23,9% em relação aos de referência, respectivamente. A região monitorada apresentou maiores valores de abertura de fissura, com maior solicitação na região central PT2 e PT3, diferente dos de referência. As fissuras inclinadas partindo do canto do pilar explicam essa maior leitura nos potenciômetros do meio. Além disso, a abertura verificada pelo PT1 não apresentou grandes variações ao longo do ensaio.

Figura 5.7- Abertura de fissuras para os consolos reforçados e com ancoragem híbrida.

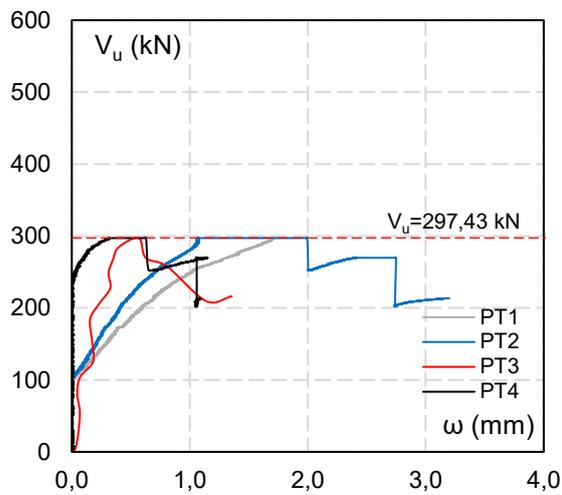
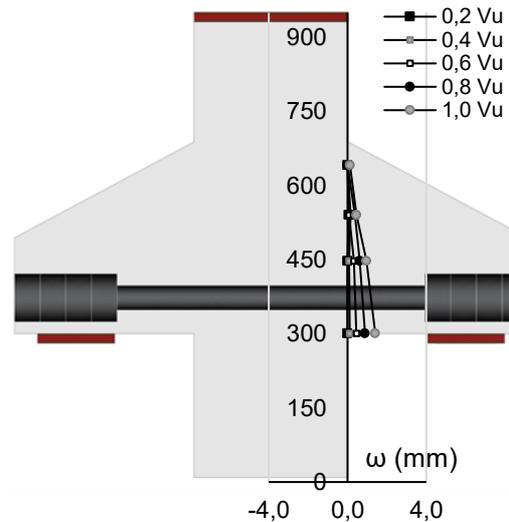
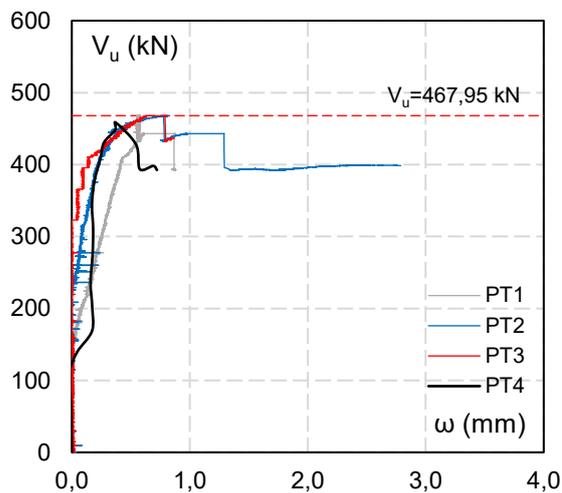
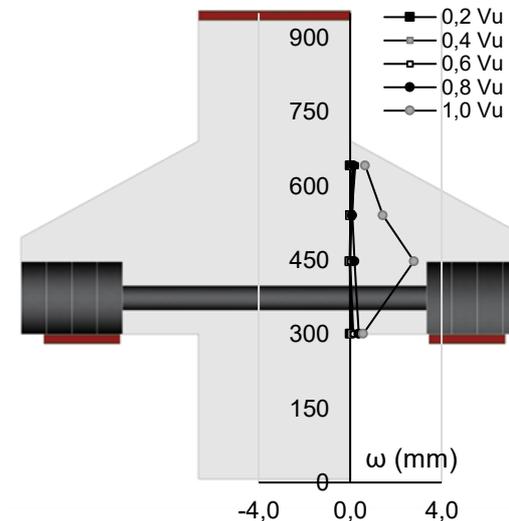
Figura 5.8- Abertura de fissuras para os consolos reforçados e com ancoragem com laminado colado transversalmente.

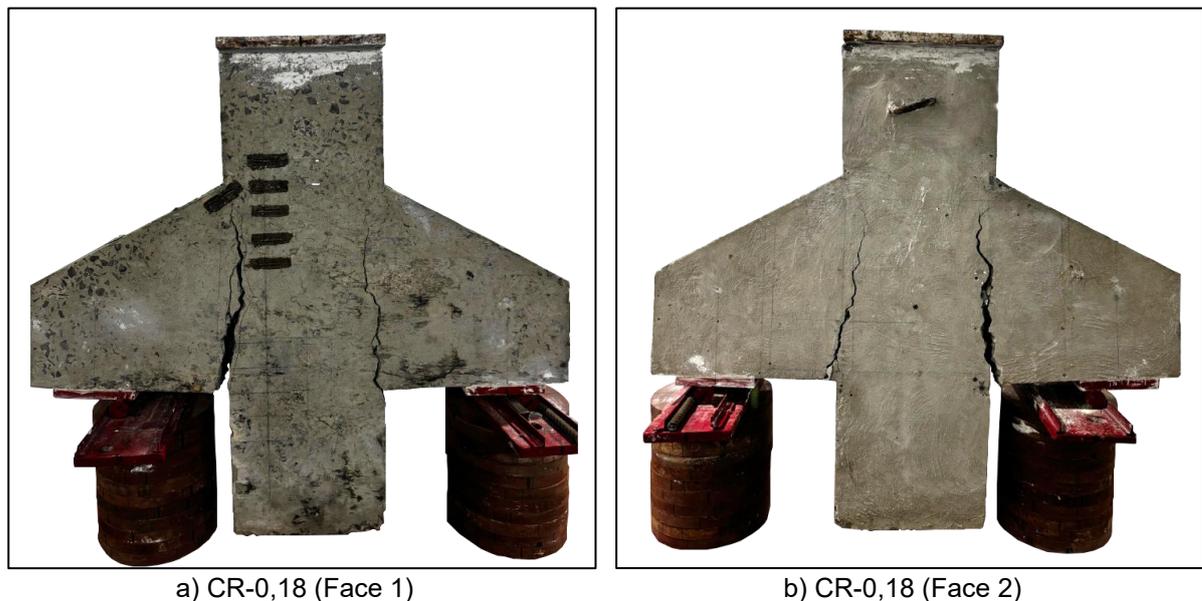
Figura 5.13- Consolo CR-18 pós ensaio.

Na Figura 5.13 e na Figura 5.14 são ilustrados os dois consolos de referência após a finalização do ensaio. Em ambos os casos, foi verificado ruptura por flexão, com escoamento do aço da armadura principal. O espécime CR-18, apresentou fissuras características da flexão, na linha entre o pilar e o consolo, enquanto para o CR-0,47 também foram verificadas fissuras inclinadas.

Como relatado anteriormente, o ensaio do CR-18 foi interrompido após a ruptura da armadura principal, com queda brusca de carregamento. Já o CR-0,47 foi levado até o esmagamento do concreto.

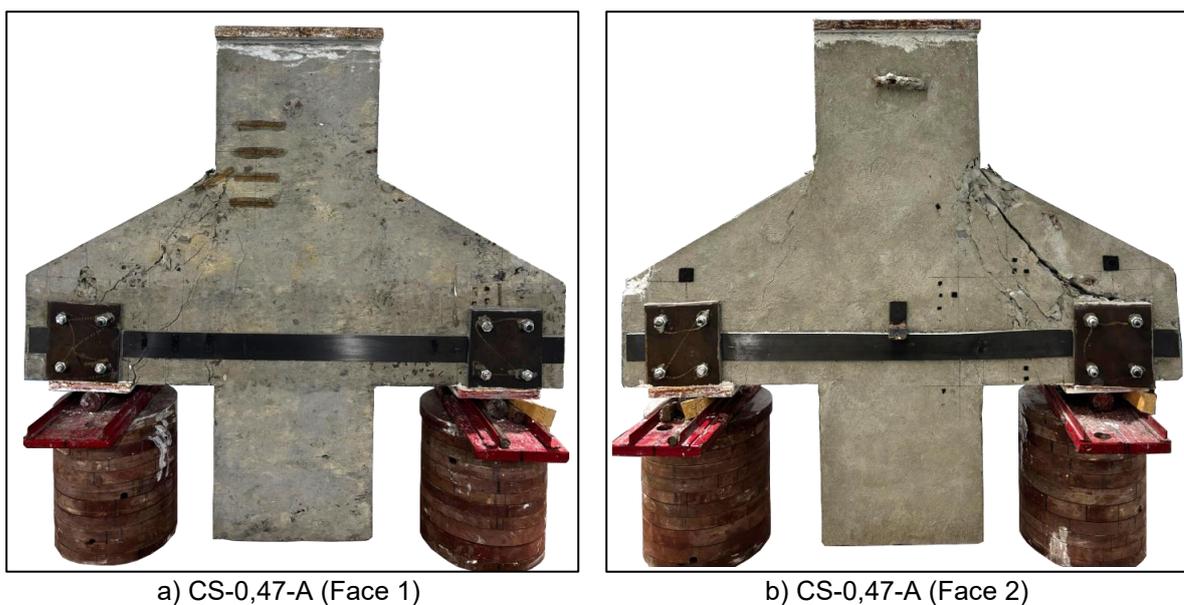
Figura 5.16- Consolo CS-0,47-A pós ensaio.

Para o CS-0,47-A, ilustrado na Figura 5.16, também houve ruptura por flexão, porém com menor incremento na carga máxima, 32,6%. Apesar de também apresentar o *pryout*, este ocorreu após o pico de carga e, em decorrência do esmagamento do concreto. Na Figura 5.17 pode ser observado o *pryout* em cada um dos modelos.

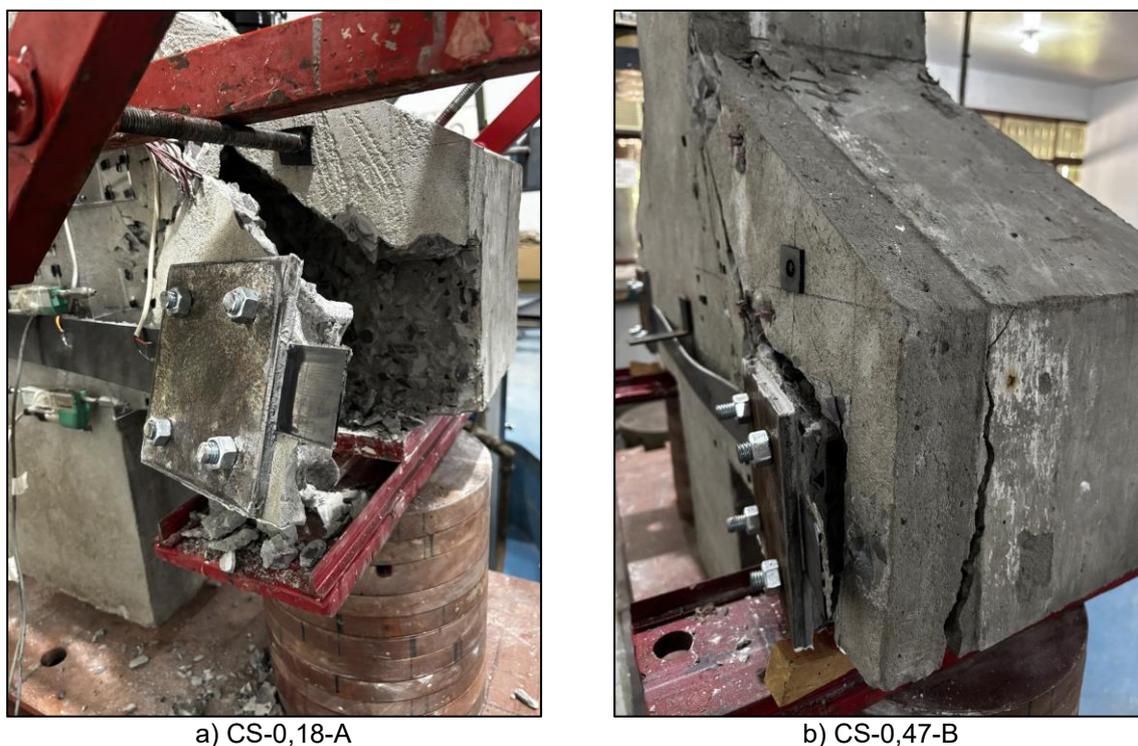
Figura 5.17- Pryout dos consolos com ancoragem híbrida.

uma fissura que iniciava no canto do pilar até o canto do sistema de ancoragem, fissura essa que avançou rapidamente, resultando no deslocamento do sistema de ancoragem inteiro, inclusive concreto. Esse modo de ruína é caracterizado como *pryout* e ocorreu com 390,53 kN, resultando na finalização do ensaio.

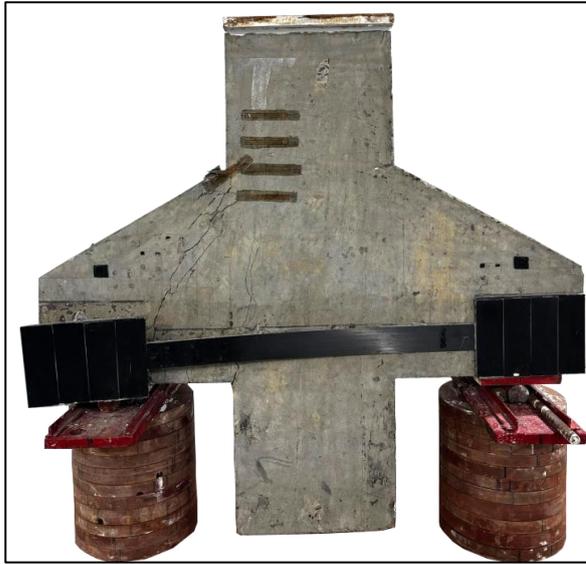
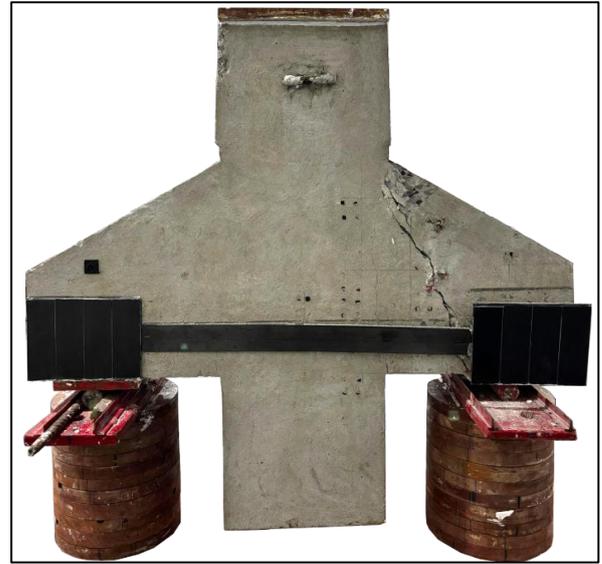
Figura 5.19- Consolo CS-0,47-B pós ensaio.

O consolo CS-0,47-B é apresentado na Figura 5.19 e, diferente dos demais, não foi verificada ruptura por flexão. O modelo obteve incremento de resistência de 22,7% e, apesar do incremento ser menor que o da ancoragem híbrida, o aumento na área da seção de ancoragem se mostrou favorável, em comparação ao CS-0,18-B. A influência da taxa de armadura de flexão foi perceptível na mudança do padrão de fissuração, com fissuras inclinadas, que partiam do canto do pilar ao canto do aparelho de apoio, representando a ruptura por cisalhamento. O ensaio foi interrompido também com o descolamento do sistema de reforço e ancoragem em uma das faces e depois na seguinte, com carga máxima de 467,95 kN. Na Figura 5.20 são ilustrados o padrão de descolamento do reforço dos dois consolos com ancoragem colada transversalmente.

a) CS-0,47-B (Face 1)

b) CS-0,47-B (Face 2)

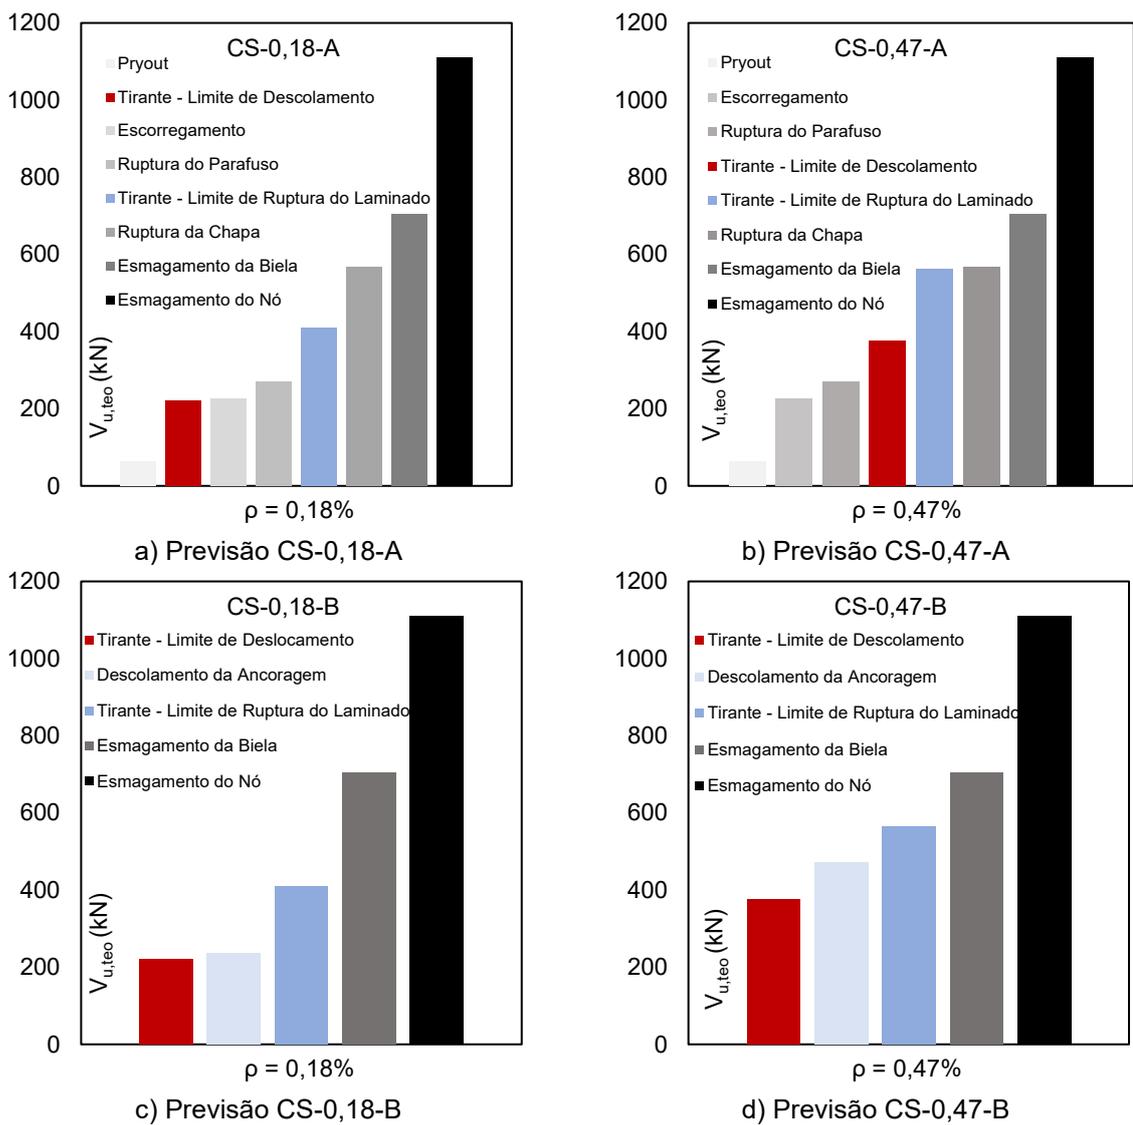
Figura 5.21- Previsão de resistência pelo MBT.
