**ANÁLISE EXPERIMENTAL DE LAJES LISAS NERVURADAS
DE CONCRETO ARMADO COM ARMADURA DE
CISALHAMENTO**

Dissertação submetida à Universidade Federal do Pará como requisito parcial exigido pelo Programa de Pós-Graduação em Engenharia Civil - PPGEC, para a obtenção do Título de MESTRE em Engenharia Civil.

Belém, novembro de 2007.

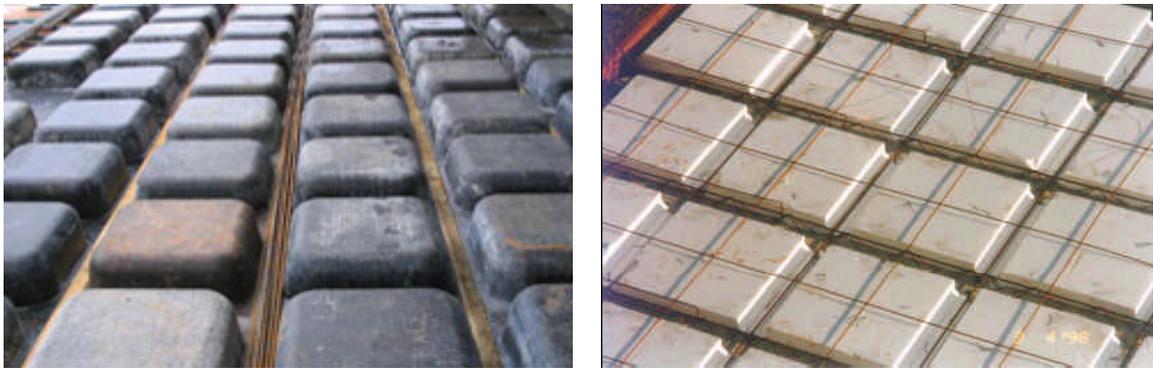
Os vazios decorrentes da eliminação do concreto podem ser obtidos através da utilização de formas removíveis ou material inerte (Figura 2), onde normalmente são usados os blocos de poliestireno expandido (EPS). As formas removíveis são normalmente de polipropileno ou metal e podem ser reutilizadas em mais de 100 vezes, de acordo com Pinheiro e Rezente (2003). Já os blocos de EPS vêm sendo muito utilizados na execução de lajes nervuradas, pois apresentam características muito favoráveis para a utilização como enchimento em lajes, dentre elas, proporcionam uma superfície inferior plana, sem agregar peso à laje pois, segundo Andrade (2007), sua massa específica é da ordem de 20 a 25 kg/m³, sendo a leveza um dos grandes atributos desse material, além de apresentarem um baixo coeficiente de absorção, favorecendo a cura do concreto moldado no local, e serem considerados isolantes termo-acústico.

Figura 2 - Formas removíveis e blocos de EPS utilizados em lajes (Vizotto, 2002)

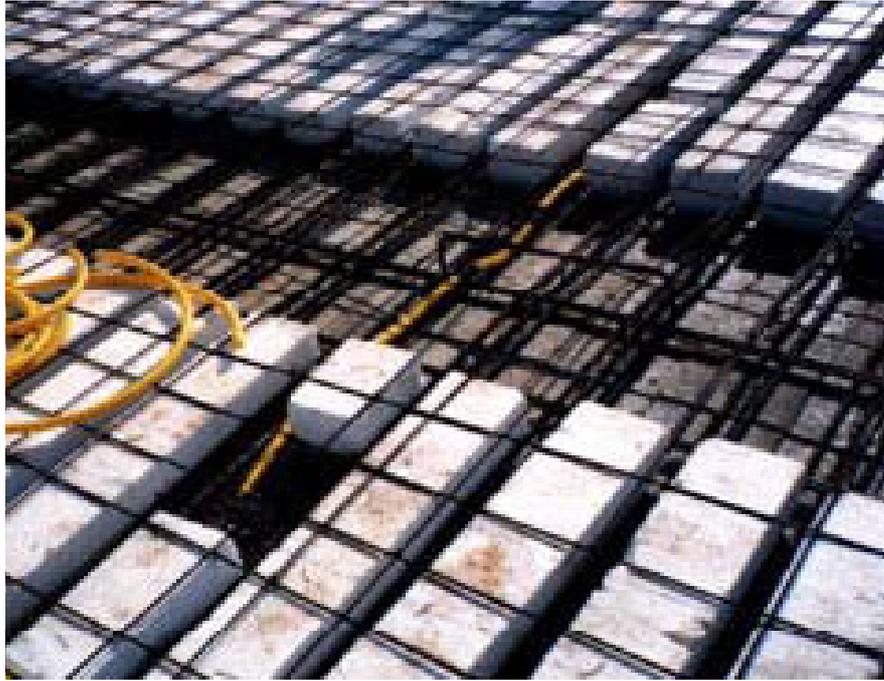
Figura 3 - Laje unidirecional (Pinheiro e Rezente, 2003)

Através da utilização das formas removíveis ou dos elementos de enchimento, pode-se projetar lajes lisas nervuradas unidirecionais ou bidirecionais. As lajes unidirecionais são armadas e apresentam nervuras em apenas uma direção, que será a direção da distribuição do carregamento e normalmente são empregadas em painéis de forma alongada, onde a relação entre os vãos é maior do que 2 (Figura 3). Enquanto que as bidirecionais são armadas e são formadas por nervuras em duas direções, logo concebidas para distribuir as cargas em duas direções e são ideais para emprego de lajes em formato aproximadamente quadrado (Figura 4). As lajes bidirecionais, por serem mais rígidas, permitem vencer vãos maiores e apresentam grande facilidade de distribuição de cargas.

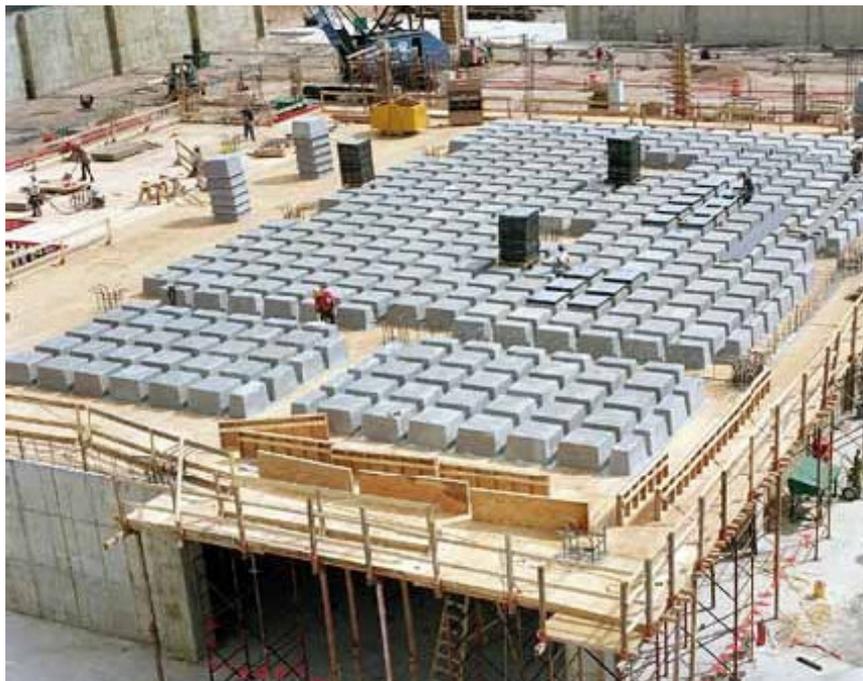
Figura 4 - Laje bidirecional (Dias, 2003)

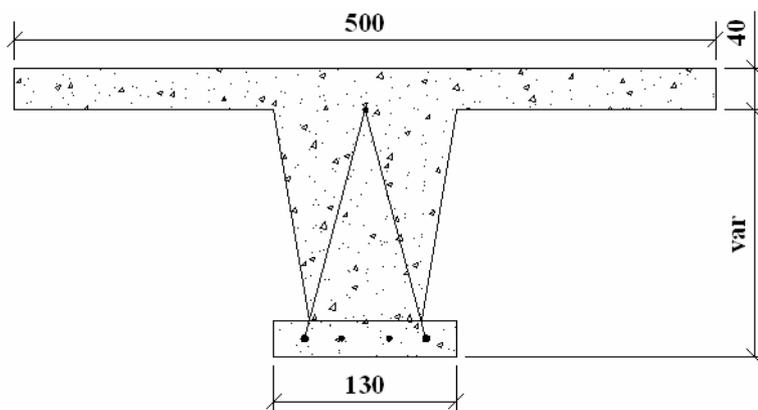
Figura 9 - Seção transversal das vigas utilizadas no terceiro ensaio (Caixeta, 1998)

total de 6 modelos ensaiados. Nestes ensaios, adotou-se uma seção T (Figura 9) para representar efetivamente a seção transversal da peça em obra. A Tabela 2 apresenta as características dos modelos do segundo e terceiro ensaios.

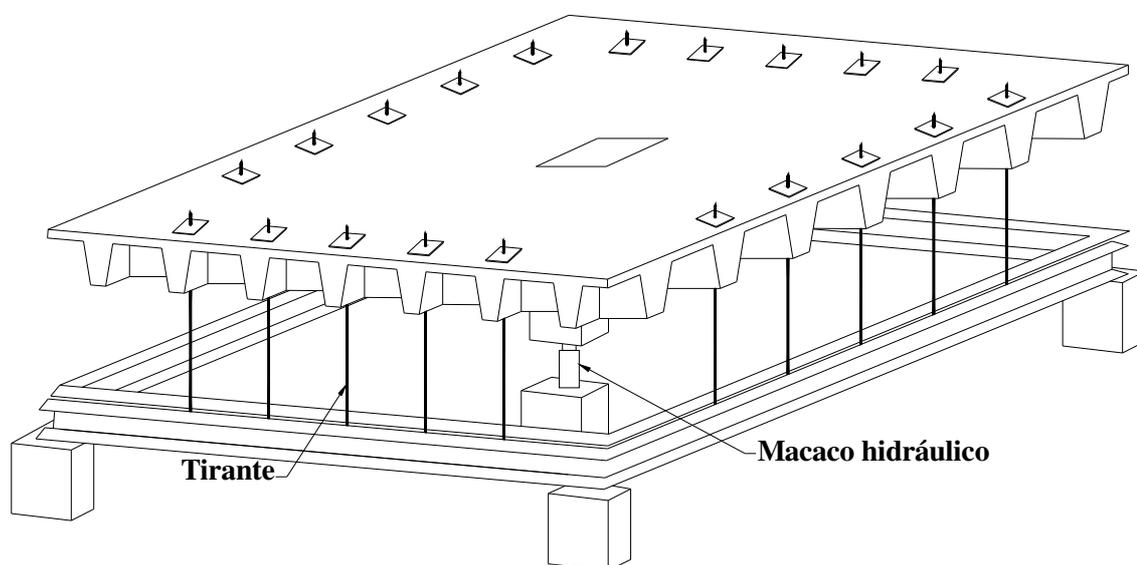
Figura 12 - Esquema de apoio das lajes de Lúcio (1991)

com dimensões de 2.000 mm de comprimento e 180 mm de espessura, apoiados nos 4 bordos por meio de tirantes tensionados, cada um com 10 mm de diâmetro, conforme mostra a Figura 12.

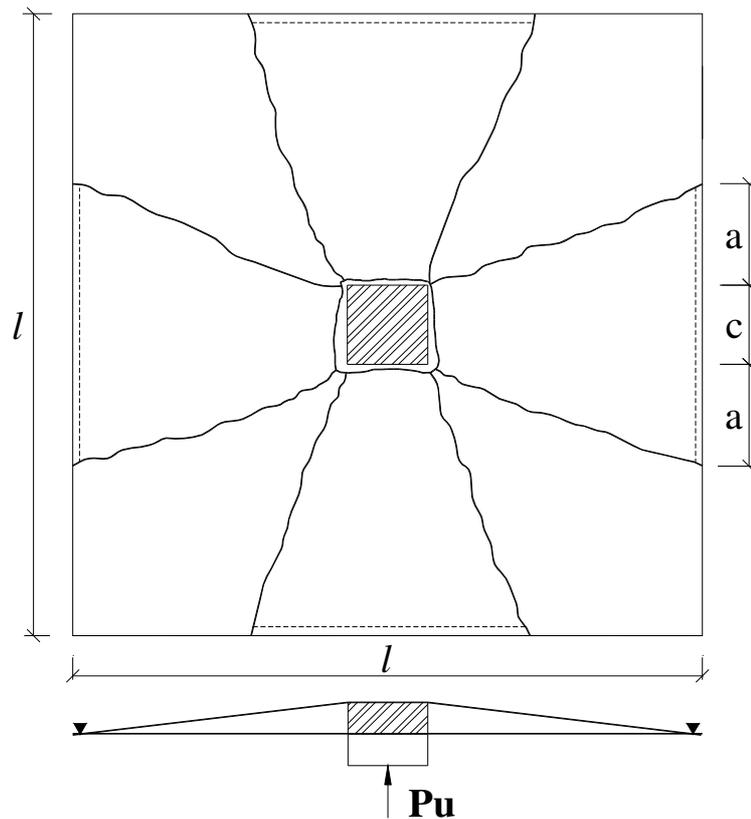
Figura 17 - Configuração das linhas de ruptura para as lajes de Lúcio (1991)

O método das linhas de ruptura foi usado para verificar o modo de ruptura e a carga última de flexão. A configuração das linhas de ruptura é apresentada na Figura 17 e a correspondente carga última (P_u) é dada pela equação 2.4.

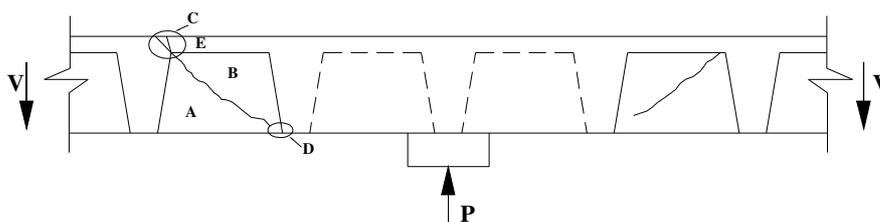
Figura 18 - Modelo de ruptura por cisalhamento para lajes nervuradas (Lúcio, 1991)

Verificou-se que a força cortante é transmitida por uma região de compressão inclinada principal (A), por uma zona de compressão inclinada secundária (B), através do engrenamento do agregado ao longo da fissura de cisalhamento e por efeito pino na região C. A ruptura na região C ocorre pelo fendilhamento do concreto, a fissura de cisalhamento se abre até que não haja mais engrenamento do agregado, então o concreto na região D é esmagado. A armadura na região E funciona eficientemente como um tirante tracionado, devendo ser bem ancorada além dessa seção (Figura 18).

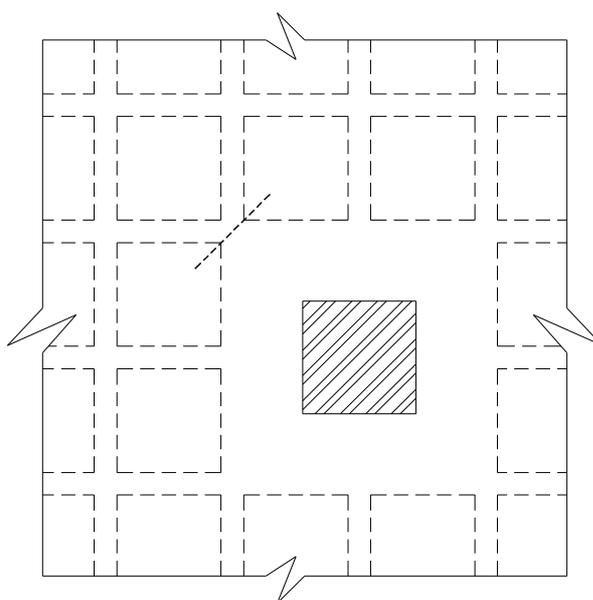
Figura 19 - Região maciça livre de verificação ao cisalhamento nas lajes de Lúcio (1991)

Com essas interpretações, Lúcio concluiu que não era necessário verificar o cisalhamento no canto da região maciça (Figura 19), porque não é possível desenvolver fissuras naquela região. Por outro lado, a redistribuição da força cortante entre as nervuras que convergiam à região maciça dos modelos de laje permitiu a formação visível de fissuras antes da ruptura, e alguma ductilidade, o que não foi verificado nos ensaios das vigas nervuradas isoladas. Este fato comprova um comportamento típico de laje, em vez de um comportamento de viga frágil, não precisando ser recomendada armadura de cisalhamento nas nervuras de lajes nervuradas.

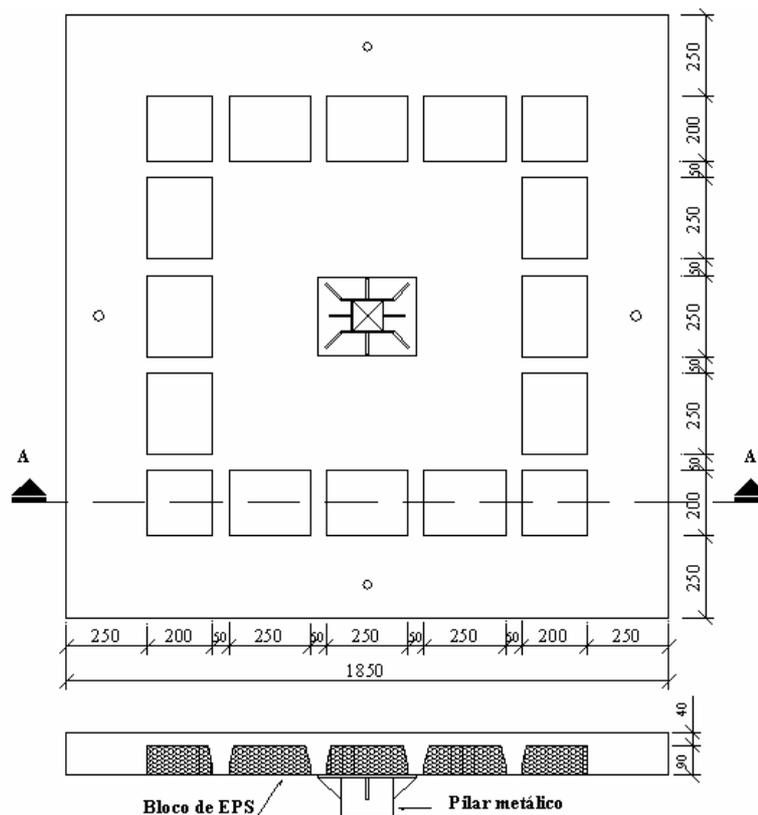
Figura 20 - Detalhe das dimensões das lajes de Soares (2004)

As lajes eram quadradas com 1.850 mm de lado e espessura de 130 mm, com todos os bordos apoiados, o pilar central era constituído por dois perfis “I” (10 x 80 x 3,5 mm) solidarizados em um capitel metálico (300 x 240 x 10) mm e possuíam a mesma armadura de flexão compostas por barras de 6,0 mm de diâmetro espaçadas a cada 30 cm e uma tela soldada de 4,2 mm de diâmetro espaçadas a cada 15 cm nas duas direções. A Figura 20 mostra as dimensões das lajes em planta e em corte.

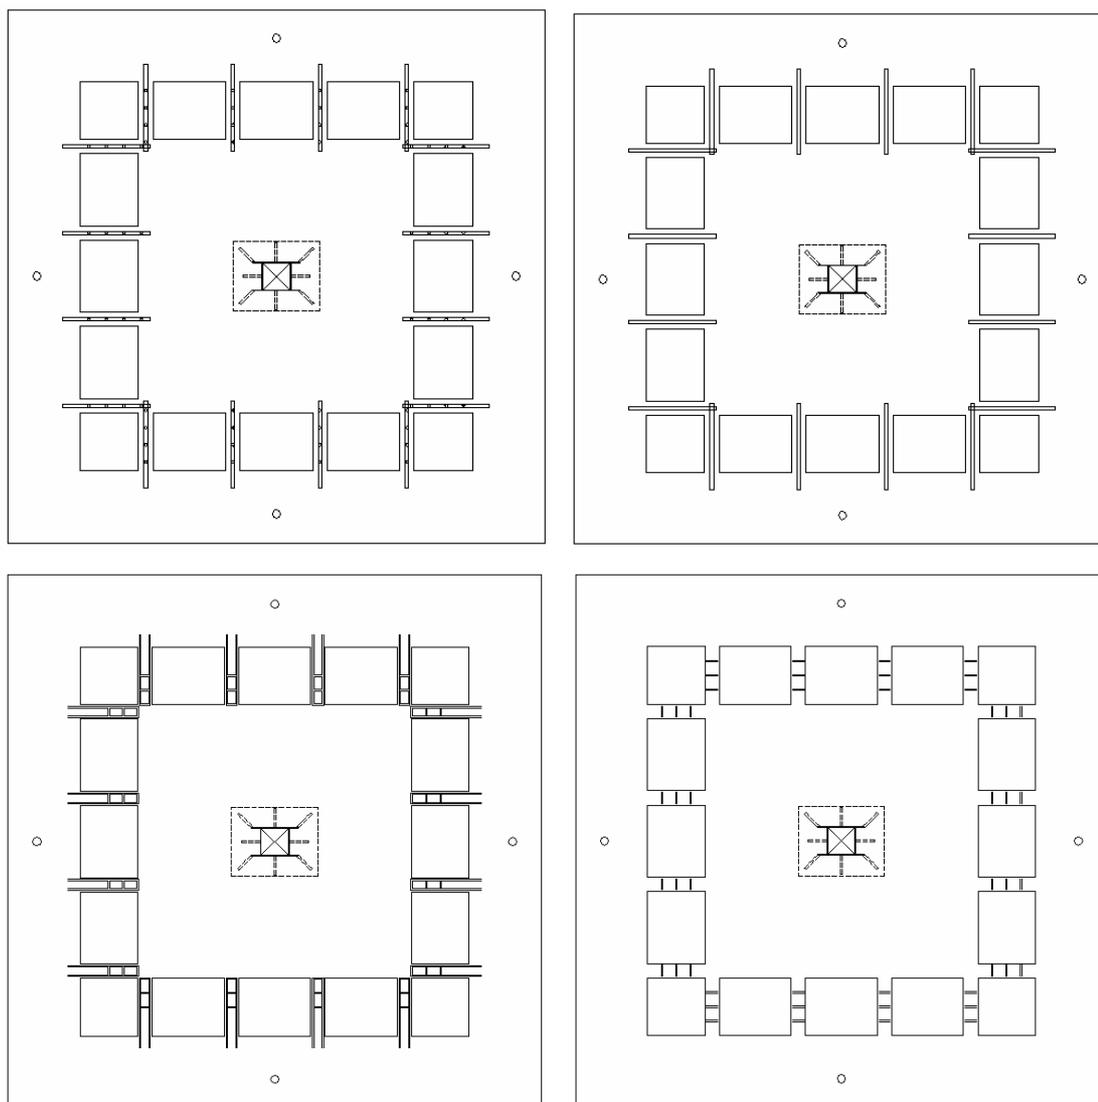
Figura 21 - Posicionamento das armaduras de cisalhamento nas nervuras (Soares, 2004)

convencionais verticais fechados, conforme a Figura 21. A Tabela 6 mostra as principais características das lajes ensaiadas por Soares e as propriedades dos materiais.

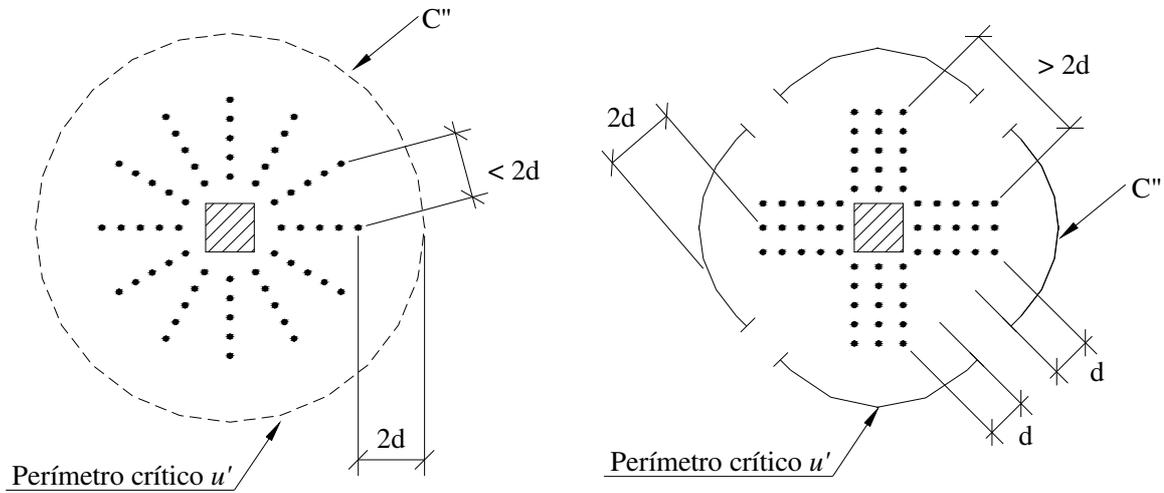
Figura 27 - Perímetro crítico afastado do último elemento da armadura de punção

Neste caso o perímetro crítico (u') utilizado deverá ser distante $2 \cdot d$ da última camada da armadura de punção, conforme a Figura 27.

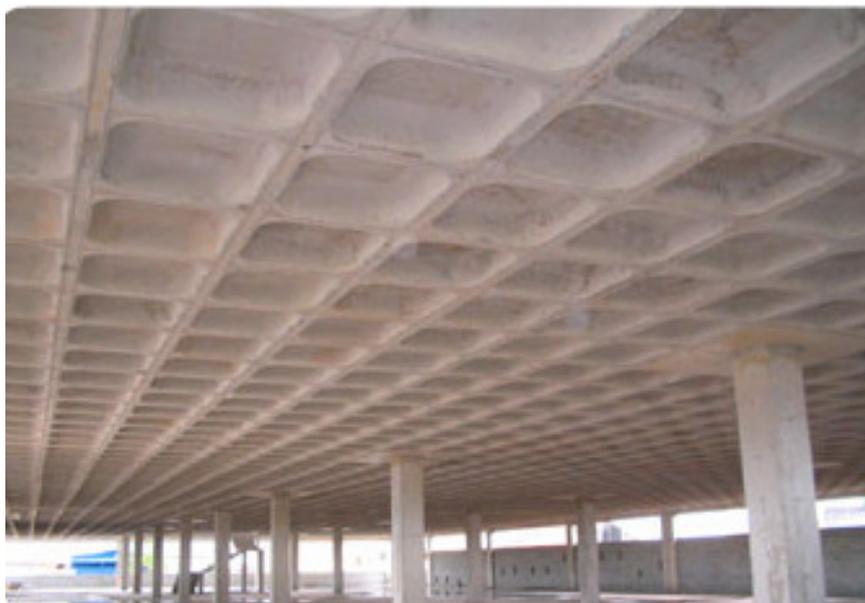
Em estruturas com lajes lisas nervuradas cujos pilares são espaçados de modo regular, com vãos de mesma ordem de grandeza nas duas direções, submetidas a carregamento centrado, ocorre uma distribuição balanceada de momentos fletores, sendo a ligação laje-pilar, geralmente, o ponto crítico desses esforços. Segundo Leonhard e Mönning (1978) as forças cortantes aumentam hiperbolicamente em direção ao pilar de modo que os valores máximos ocorrem na região onde os momentos negativos também são máximos. Dessa forma, a região maciça em torno do pilar, presente em lajes lisas nervuradas, deve abranger a região onde ocorrem as altas tensões de cisalhamento. A Figura 29 apresenta um pavimento simétrico de um edifício em laje lisa nervurada e a Figura 30 mostra os diagramas dos esforços cortantes e momentos balanceados em torno do pilar interno (região de estudo desta pesquisa).

Figura 29 -Pavimento em laje lisa nervurada (www.atex.com.br)

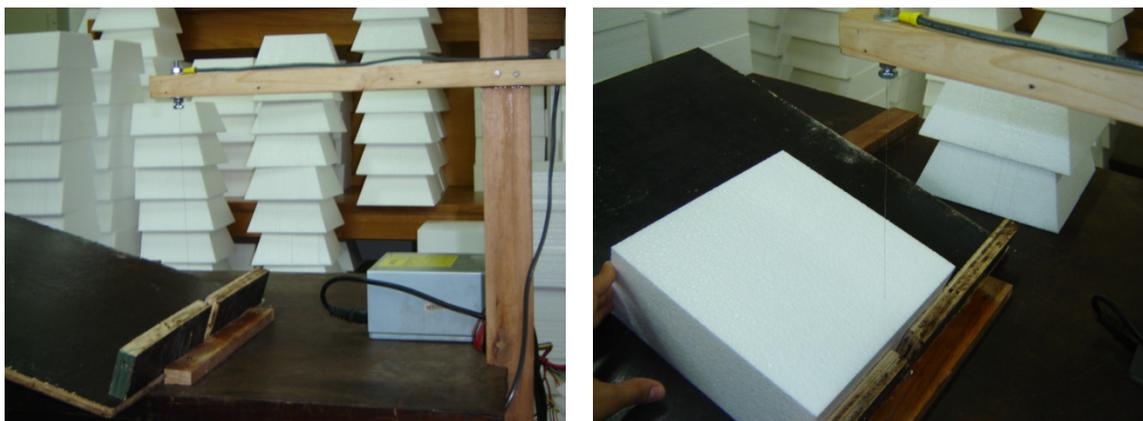
Figura 34 - Cortador de EPS tipo fio quente

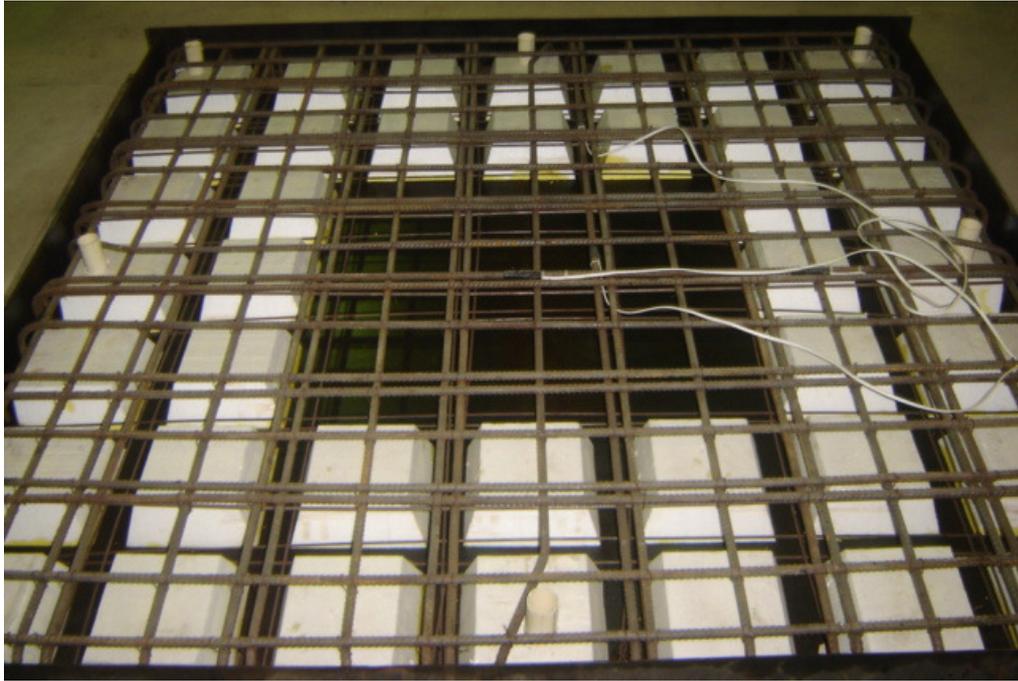
Na parte inferior das lajes foram dispostas armaduras de distribuição posicionadas nas duas direções principais (x e y), compostas por 12 barras de 4,2 mm de diâmetro em cada direção, sendo dispostas 2 barras por nervura. As Figuras 35 e 36 mostram o detalhamento das armaduras superior e inferior, respectivamente e a Figura 37 mostra o posicionamento das armaduras em uma das lajes (L1), no momento antes da concretagem.

Figura 37 - Posicionamento das armaduras da laje L1 na forma

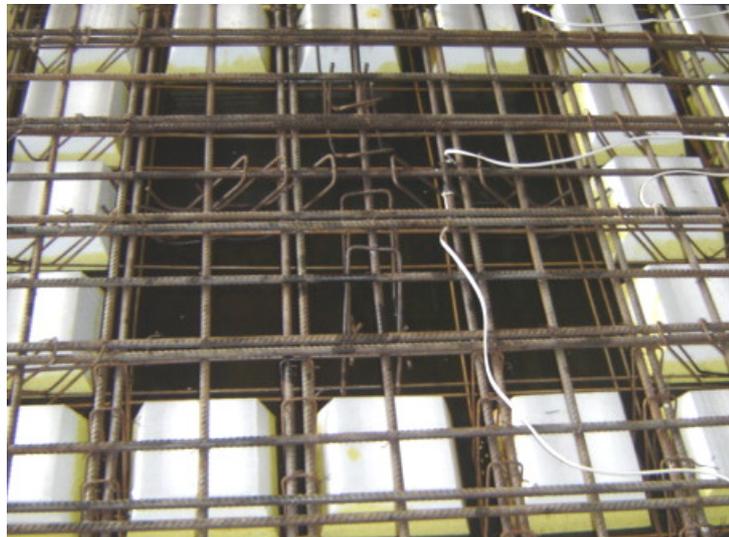
A Figura 42 mostra um desenho esquemático do posicionamento da armadura de punção em relação às armaduras de flexão, com os respectivos espaçamentos recomendados pela norma brasileira e a Figura 43 mostra a armadura de punção posicionada na laje L8 antes da concretagem.

Figura 43 - Estribos posicionados na região maciça da laje L8

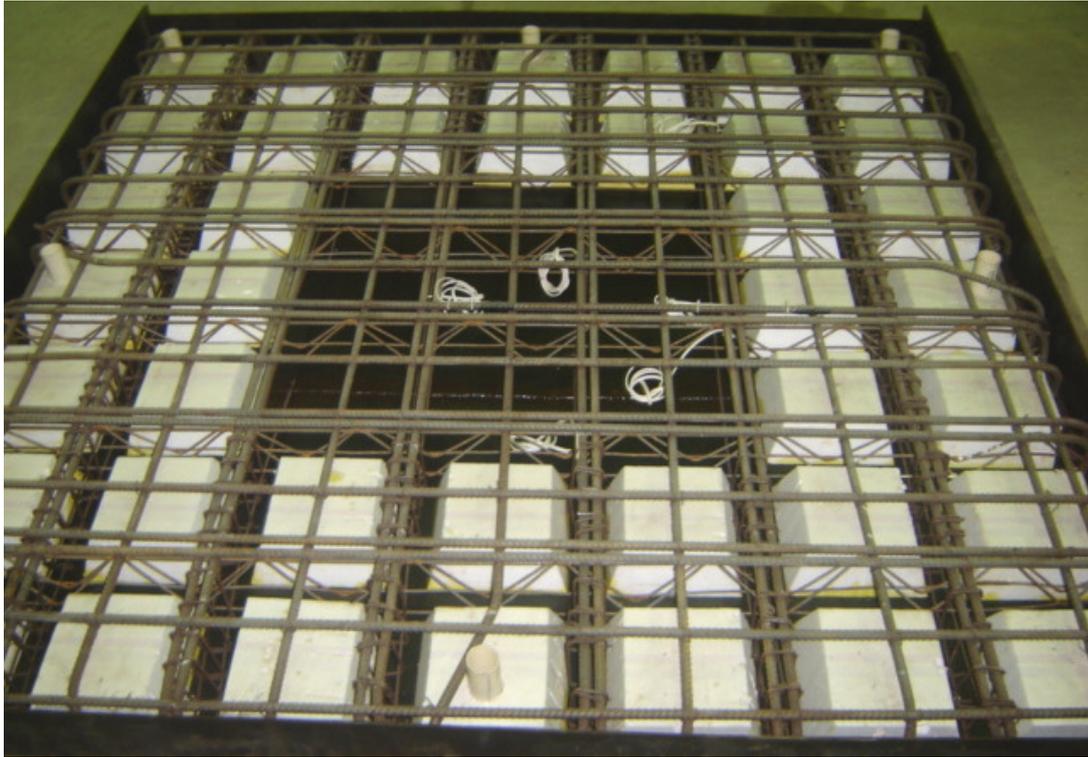
Figura 44 - Posição das treliças e estribos verticais nas nervuras (L2)

A Tabela 9 apresenta as principais características das lajes ensaiadas quanto à armadura de cisalhamento (nervura e punção) e as Figuras 44 a 50 mostram o posicionamento dessas armaduras nas lajes ensaiadas.

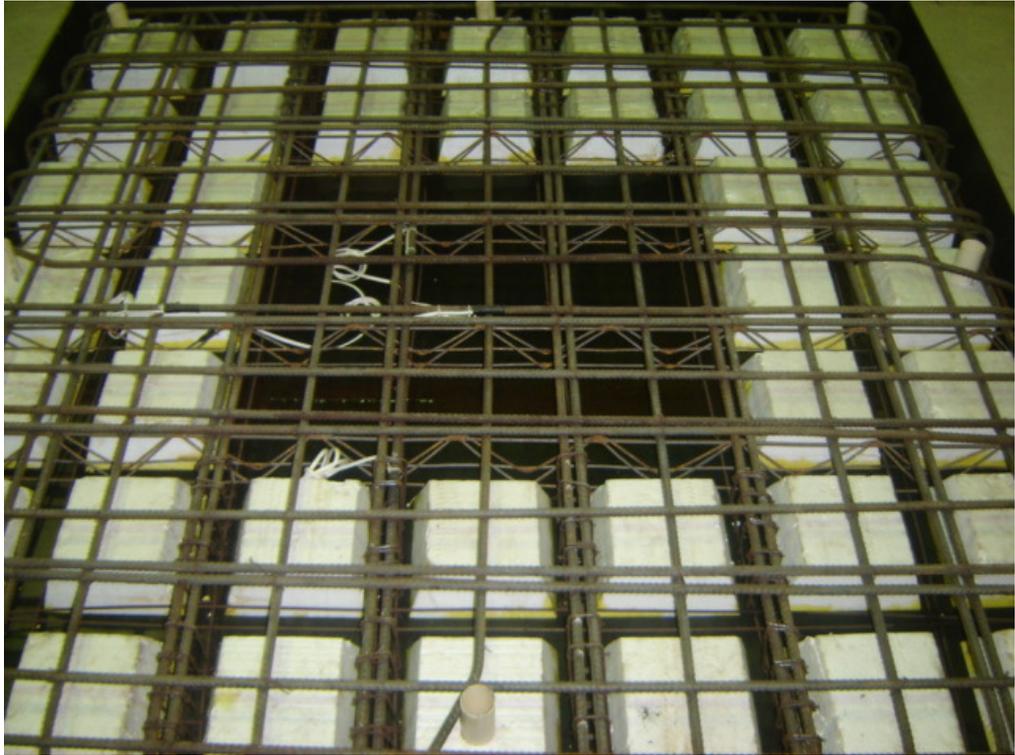
Figura 45 - Posição das treliças e estribos verticais nas nervuras (L3)

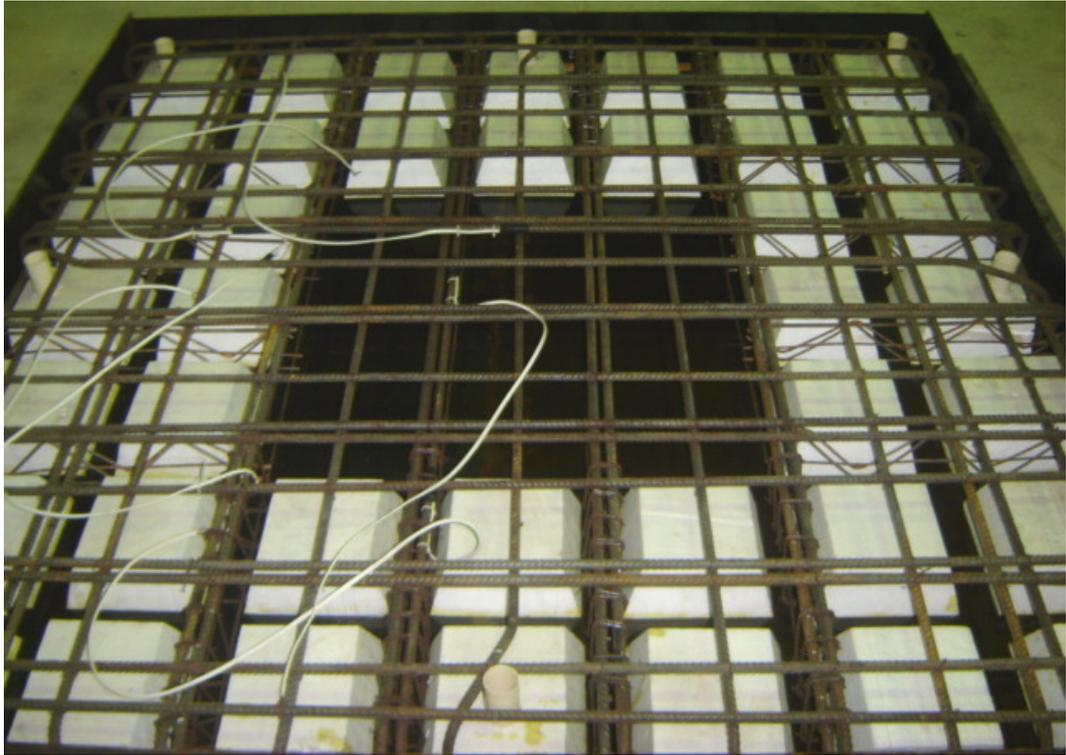
Figura 46 - Posição das treliças e estribos verticais nas nervuras (L4)

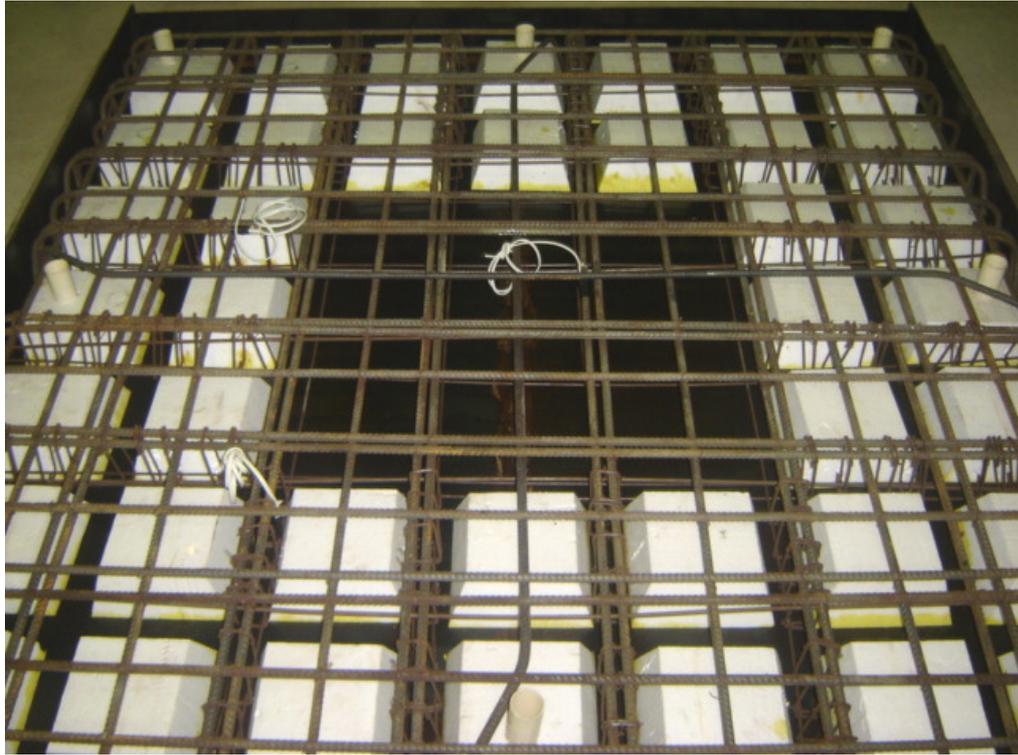
Figura 47 - Posição dos estribos verticais nas nervuras (L5)

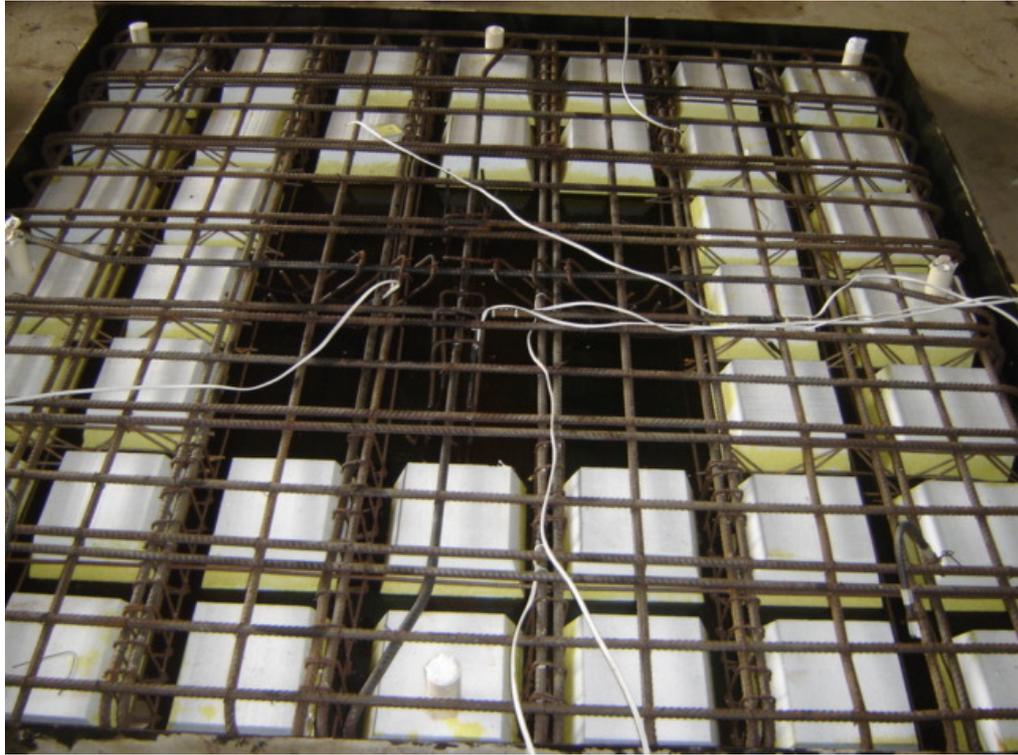
Figura 48 - Posição das treliças e estribos verticais nas nervuras e estribos inclinados de punção (L6)

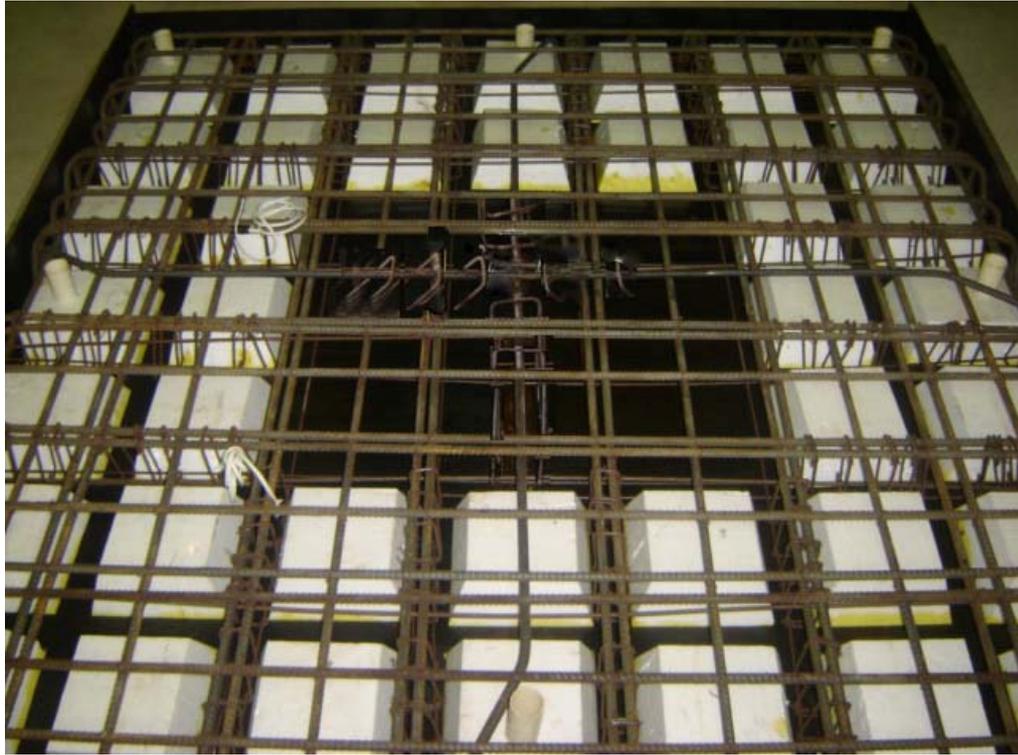
Figura 49 - Posição dos estribos verticais nas nervuras e estribos inclinados na região maciça (L7)

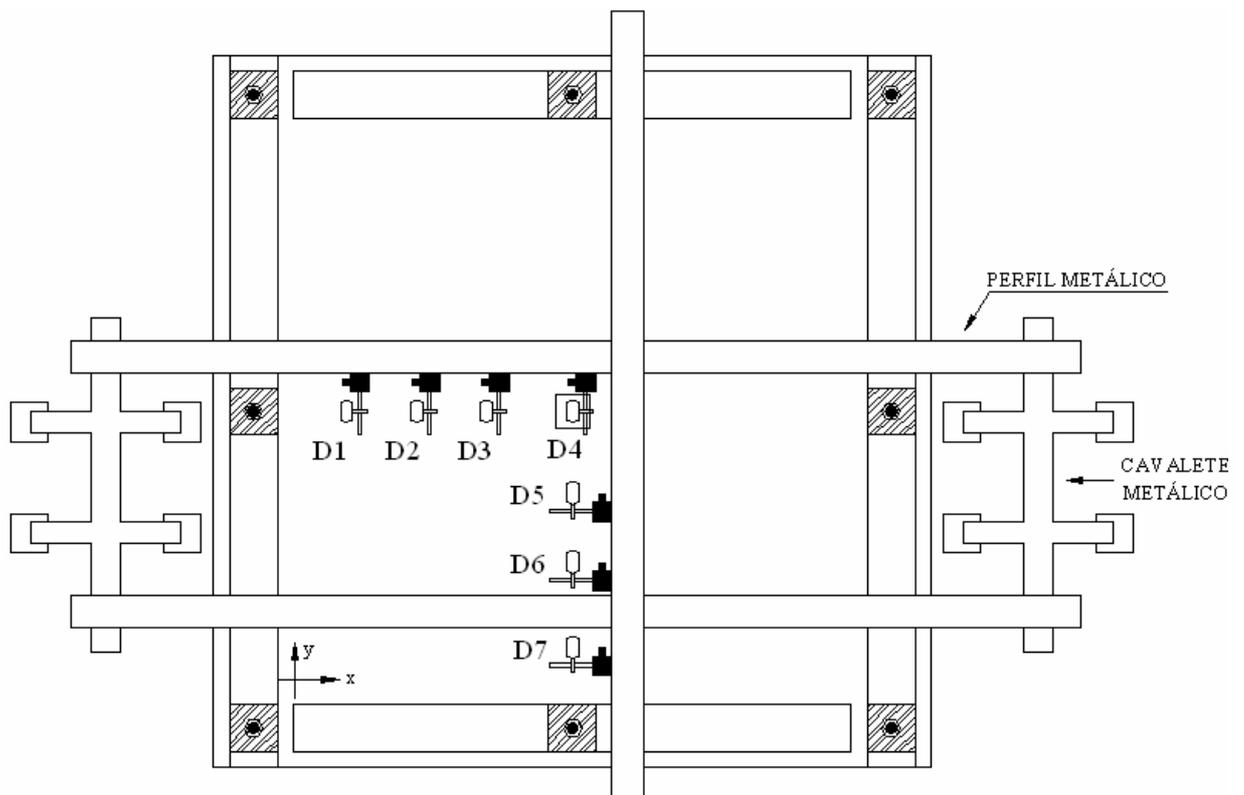
Figura 51 - Posicionamento dos deflectômetros nas lajes

Os deslocamentos verticais (flechas) foram medidos através de deflectômetros analógicos, com leitura máxima de 50 mm e precisão de 0,01 mm, posicionados no meio do vão, distribuídos nas direções x e y, espaçados de 174,5 mm entre si e em contato com a superfície superior das lajes. Os deflectômetros tiveram o mesmo posicionamento em todas as lajes e foram fixados com o auxílio de bases magnéticas em perfis metálicos, que por sua vez foram apoiados em cavaletes metálicos, de maneira que não houvesse qualquer dependência em relação ao sistema de ensaio e uma possível interferência nas leituras dos deslocamentos. A Figura 51 mostra o esquema de posicionamento dos deflectômetros nas lajes, indicados pela letra D e a Figura 52 mostra os deflectômetros posicionados em uma das lajes ensaiadas.

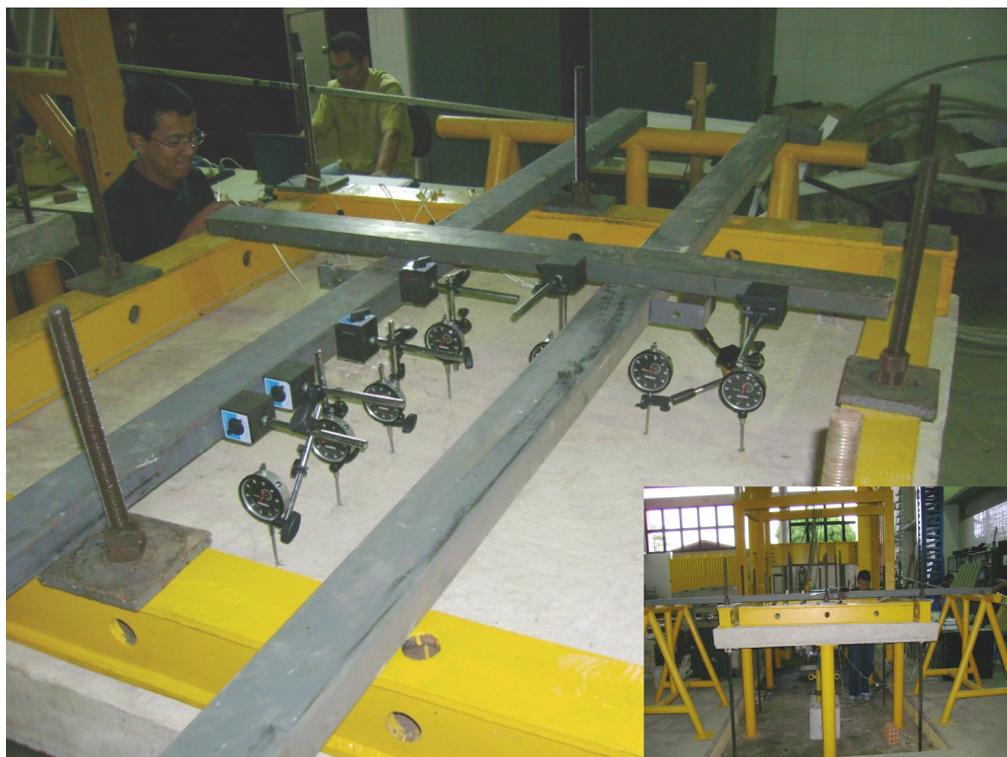
Figura 52 - Detalhe do posicionamento dos deflectômetros na laje

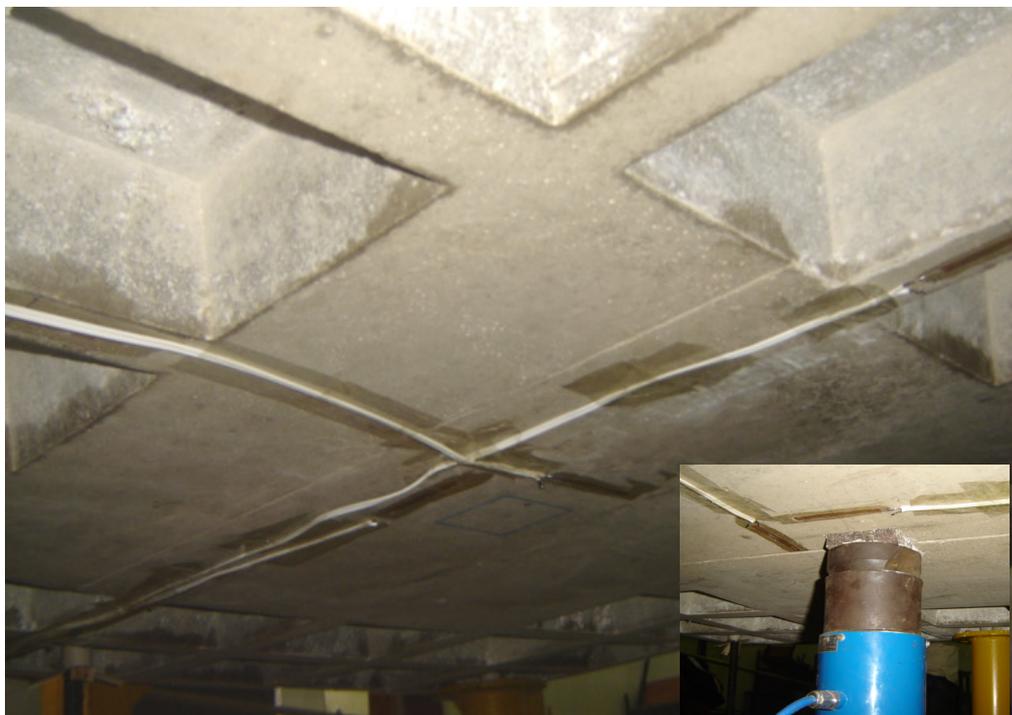
neste tipo de sistema estrutural (OLIVEIRA, 1998). A Figura 54 mostra um detalhe da fixação dos extensômetros na laje.

Figura 54 - Detalhe dos extensômetros fixados na laje

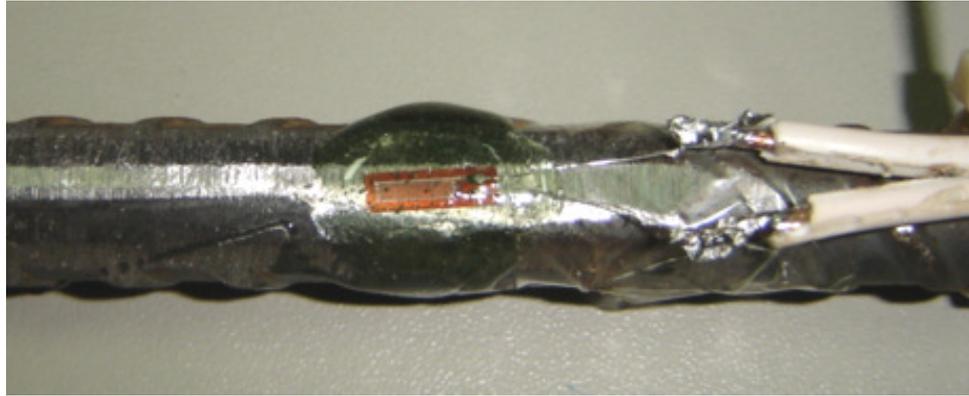
Apesar de a armadura sofrer deformações diferentes em suas superfícies superior e inferior, levando alguns pesquisadores a monitorarem essas duas superfícies, nesta pesquisa optou-se pela utilização de apenas um extensômetro em cada ponto, sendo posicionado a meia altura da barra (Figura 56), obtendo-se, dessa forma, um valor médio da deformação da armadura de flexão.

Figura 56 - Detalhe do posicionamento do extensômetro na barra

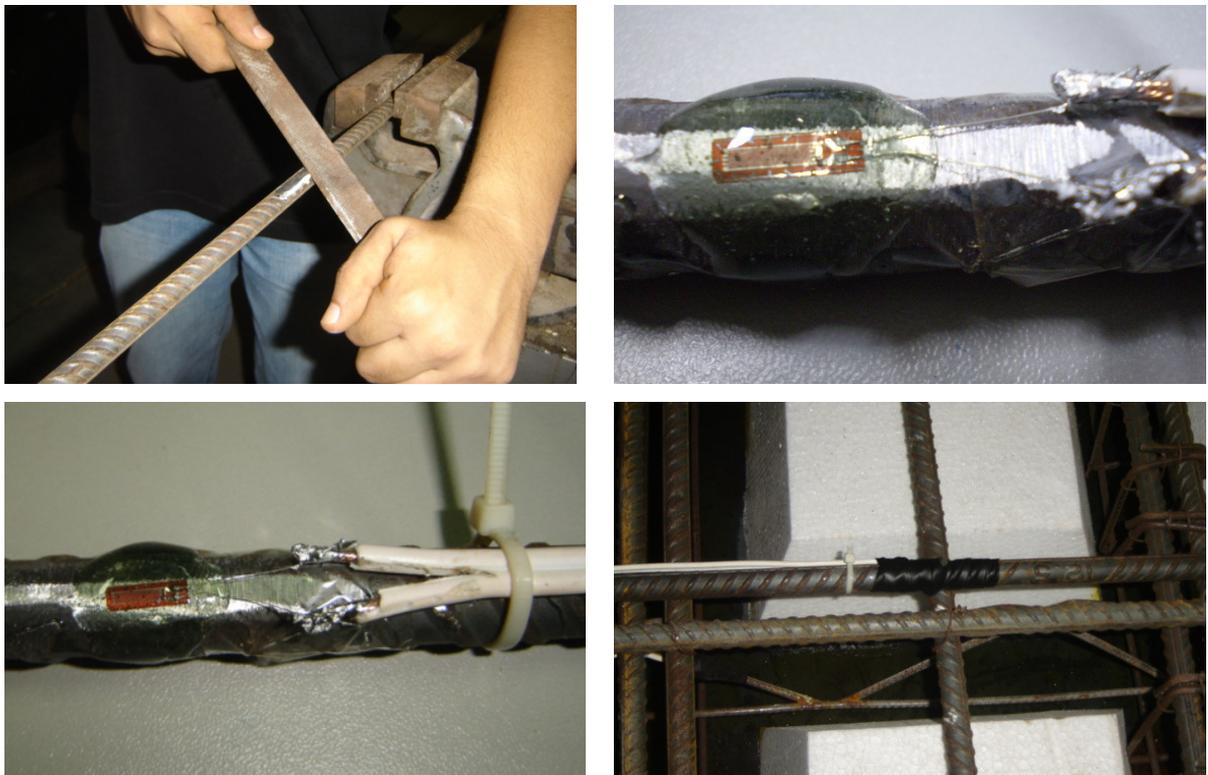
Figura 57 - Seqüência de fixação do extensômetro na barra

A seqüência de fixação dos extensômetros nas barras, se deu através da regularização da superfície (retirada das nervuras), remoção de impurezas, colagem dos extensômetros com auxílio de adesivo à base de cianocrilato (superbonder) e posterior proteção com uma camada de araldite e, por fim, a ligação dos extensômetros ao cabo flexível, o qual era conectado ao SPIDER 8. Essa última ligação era protegida através de fita isolante de auto-fusão. As Figuras 57 e 58 mostram, respectivamente, essa seqüência de fixação do extensômetro na barra e uma laje (L1) com as barras monitoradas.

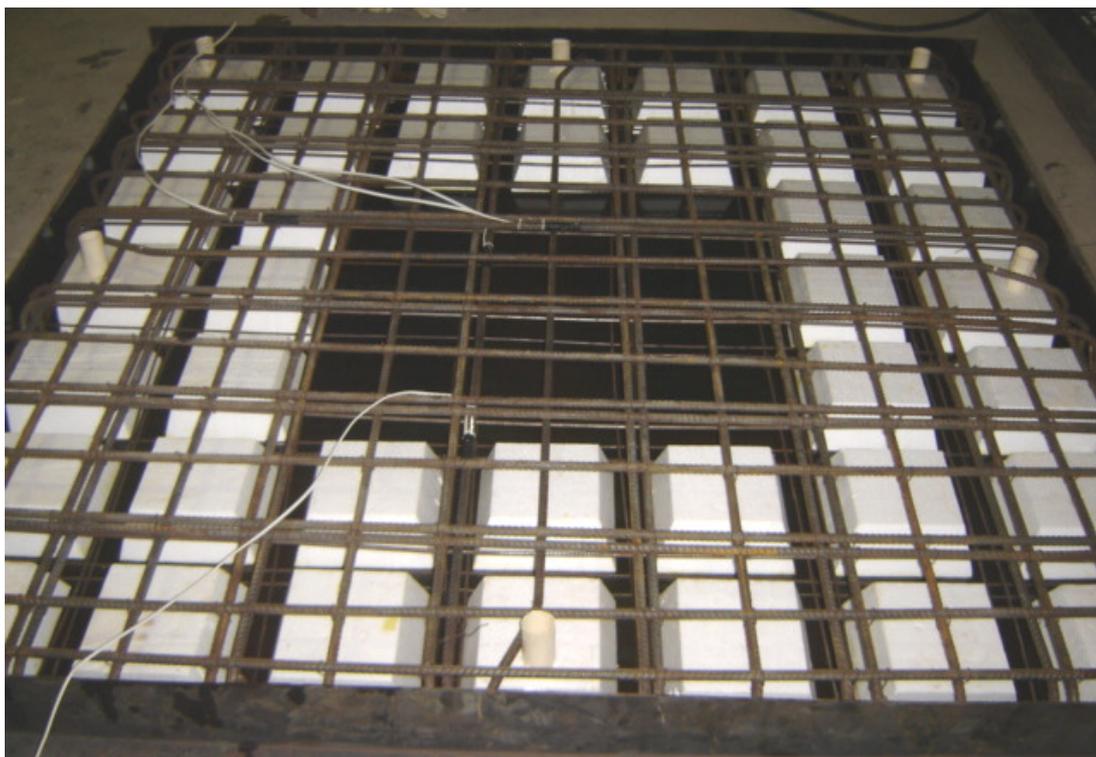
Figura 58 - Monitoramento da armadura de flexão da laje L1

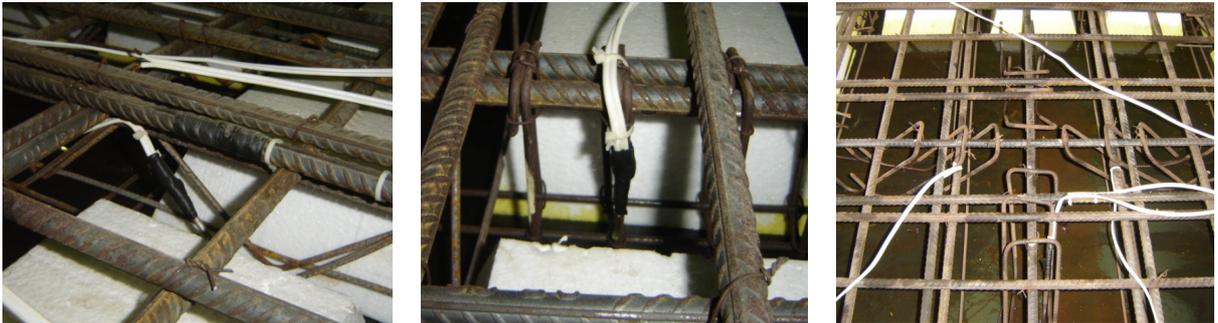
Os extensômetros utilizados para monitorar as armaduras de cisalhamento foram identificados pelas letras EV seguidas de um número, sendo EV1 para estribos nas nervuras (vertical ou inclinado), EV2 para treliça e EV3 e EV4 para estribos de punção (região maciça). Nas lajes em que a armadura de cisalhamento nas nervuras era diferente nas direções x e y (L2, L3, L4 e L6), as armaduras foram monitoradas em duas nervuras através da fixação dos extensômetros EV1 e EV2, sendo que na laje L6, por apresentar estribos de combate à punção na região maciça, foram fixados mais dois extensômetros, EV3 e EV4 (Figura 60). Nas lajes em que a armadura de cisalhamento nas nervuras era a mesma nas duas direções (L5, L7 e L8), apenas uma nervura foi monitorada (EV1), sendo que nas lajes L7 e L8 foram monitoradas as armaduras de cisalhamento de combate à punção na região maciça (EV3), como mostra a Figura 61. A Figura 62 mostra o detalhe do posicionamento dos extensômetros nas barras.

Figura 62 - Detalhe do monitoramento das armaduras de cisalhamento

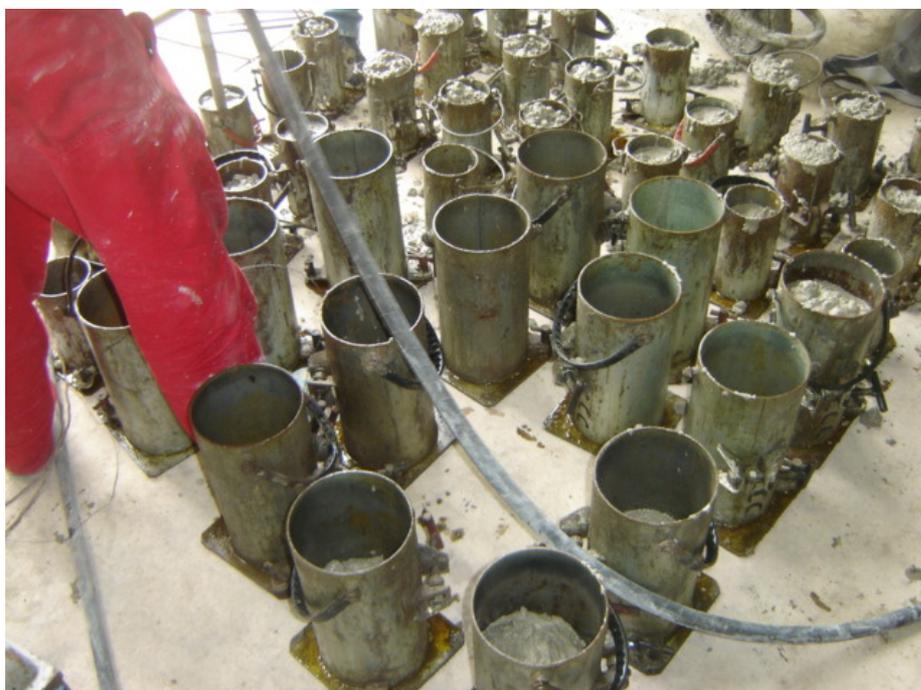
A resistência à compressão do concreto (f_c) foi determinada através de ensaio à compressão simples de 3 corpos de prova cilíndricos padronizados de 100 mm x 200 mm, para cada uma das 8 lajes, tendo-se moldado no total 24 corpos de prova. Os ensaios foram realizados de acordo com a NBR 5739 (ABNT, 1994), no Laboratório de Resistência dos Materiais da UFPA, e cujos resultados são apresentados no capítulo 4. A Figura 63 mostra os corpos de prova sendo moldados para os ensaios de determinação das propriedades do concreto.

Figura 63 - Moldagem dos corpos de prova

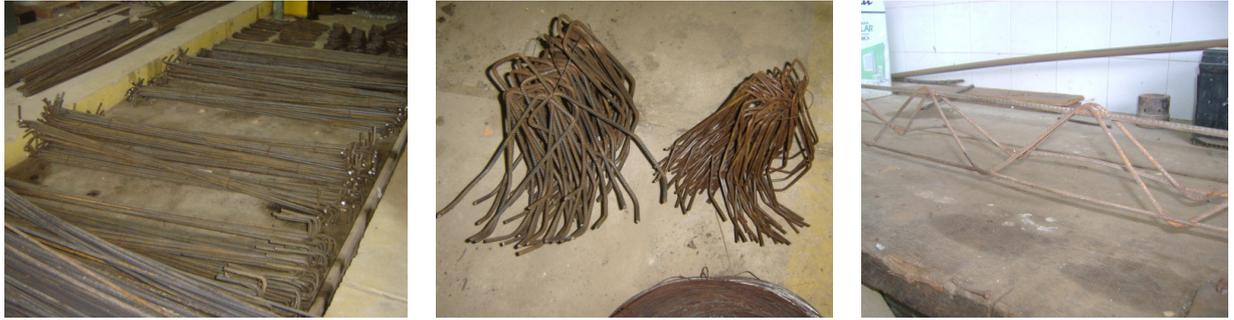
As armaduras de flexão foram compostas por barras de 4,2, 6,0 e 12,5 mm de diâmetro e as armaduras de cisalhamento, por barras de 4,2 mm nas nervuras e 6,3 mm na região maciça (ver item 3.3.1 e 3.3.2 deste trabalho), as quais foram entregues em lotes separados por bitola (Figura 64). Foram retiradas amostras das barras de aço utilizadas na confecção das armaduras das lajes e para formação das amostras, extraiu-se, aleatoriamente, 3 amostras de 500 mm de cada bitola que foram submetidas ao ensaio de tração de acordo com a NBR 6152 (ABNT, 1992). Para a determinação da resistência à tração das diagonais da treliça, as amostras ensaiadas foram obtidas a partir da armadura do banzo inferior, por apresentar o mesmo diâmetro das diagonais. Para tanto, procedeu-se o preparo das amostras através do corte das diagonais, permanecendo nas amostras apenas a região soldada entre o banzo inferior e a diagonal. A partir daí as amostras também foram ensaiadas de acordo com a NBR 6152. O diagrama tensão deformação, e as características mecânicas dos aços ensaiados são mostrados no capítulo 4.

Figura 64 - Armaduras utilizadas nas lajes
