**ANÁLISE EXPERIMENTAL DE LAJES LISAS NERVURADAS
DE CONCRETO ARMADO COM ARMADURA DE
CISALHAMENTO**

Dissertação submetida à Universidade Federal do Pará como requisito parcial exigido pelo Programa de Pós-Graduação em Engenharia Civil - PPGEC, para a obtenção do Título de MESTRE em Engenharia Civil.

Belém, novembro de 2007.

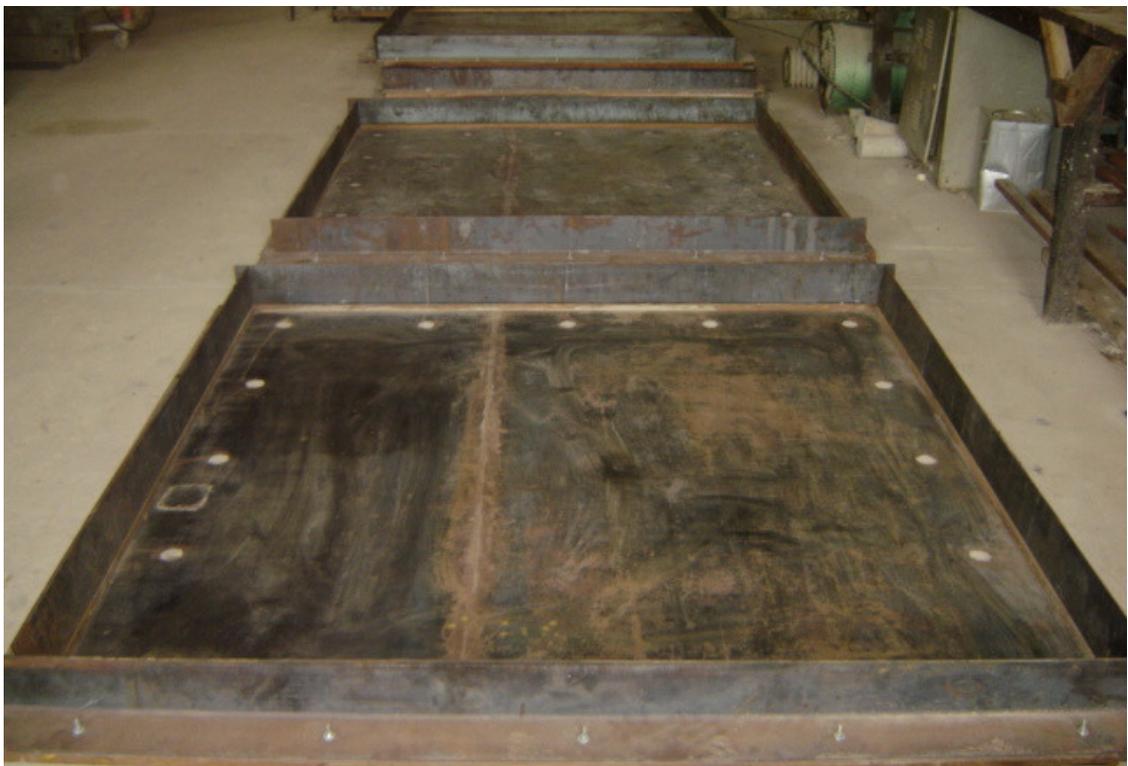
Figura 65 - Formas metálicas utilizadas na confecção das lajes

Para a confecção das lajes foram utilizadas formas metálicas providas de furos, onde foram colocados, antes da concretagem, tubos de PVC de 40 mm de diâmetro para a posterior passagem das lajes pelos tirantes no sistema de ensaio. Antes da concretagem, as formas receberam uma camada de óleo lubrificante para facilitar a desmoldagem. A Figura 65 mostra as formas metálicas no laboratório.

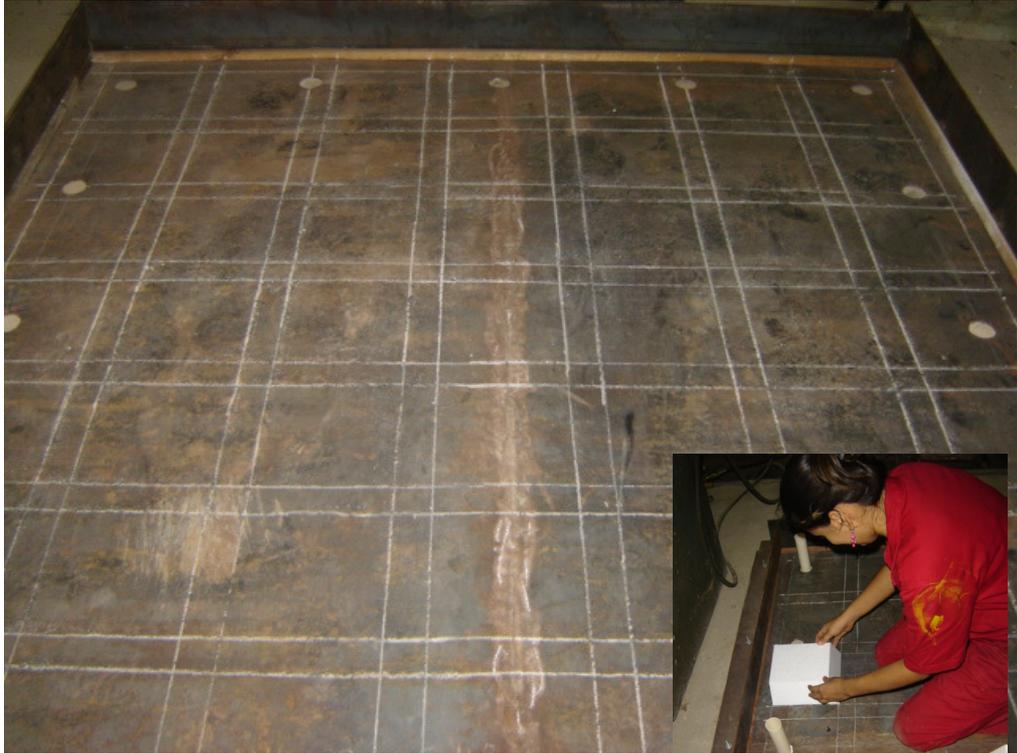
Figura 66 - Marcação e detalhe da fixação dos blocos de EPS

O processo de formação das nervuras se iniciou através da marcação das posições dos blocos de EPS nas formas e, posterior fixação destes às mesmas (Figura 66). A Figura 67 mostra uma forma com os blocos de EPS devidamente fixados.

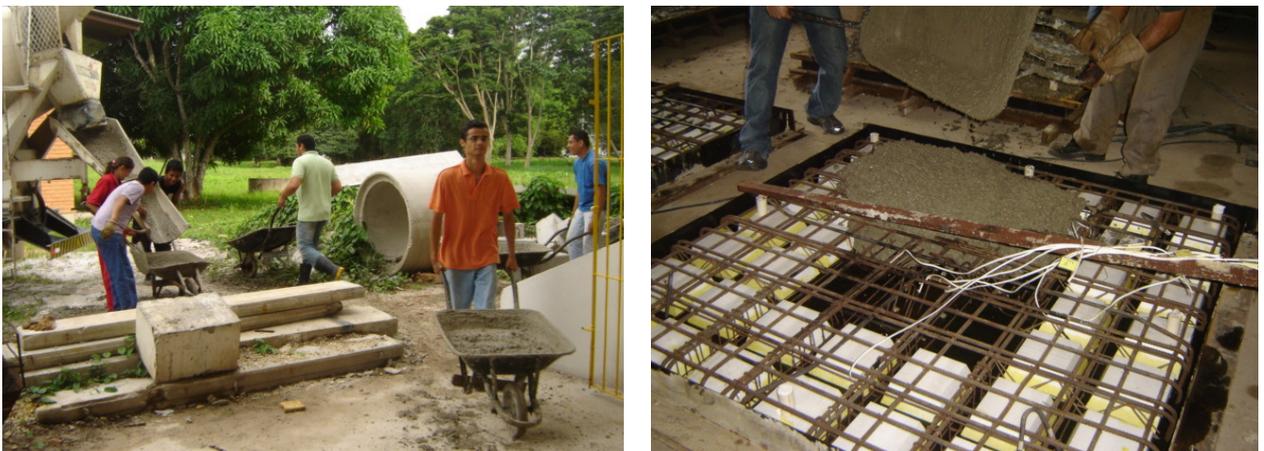
Figura 68 - Transporte e lançamento do concreto na fôrma

Na etapa da concretagem, o concreto foi transportado até o local de lançamento por meio de carrinhos-de-mão, obedecendo às recomendações da NBR 14931 (ABNT, 2003) quanto à altura de lançamento nas formas que não deve ter queda livre superior a 2 m, para evitar a segregação do concreto. O adensamento do concreto foi feito mecanicamente com o auxílio de uma vibrador de imersão, de modo a reduzir a porosidade ao máximo e torná-lo o mais compacto possível. Simultaneamente ao início da concretagem das lajes, realizou-se o ensaio de abatimento do tronco de cone, ou Slump Test, com o objetivo de verificar a consistência inicial do concreto. Terminada a concretagem, as superfícies das lajes foram regularizadas e para isso, utilizou-se uma régua de madeira. As Figuras 68 a 70 mostram as etapas de concretagem das lajes.

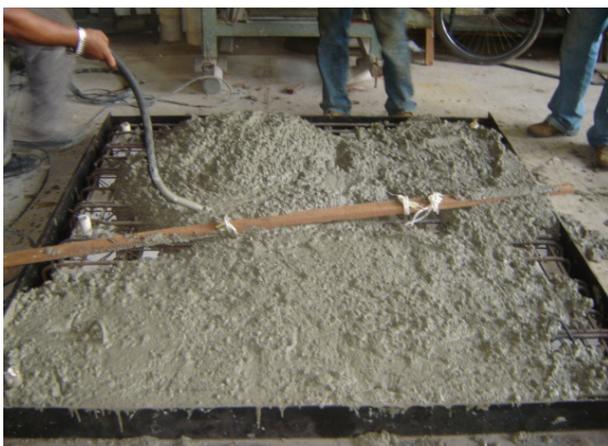
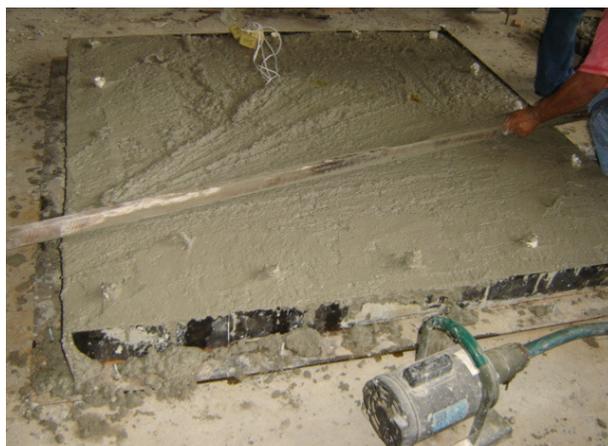
Figura 69 - Adensamento e regularização da superfície de concreto

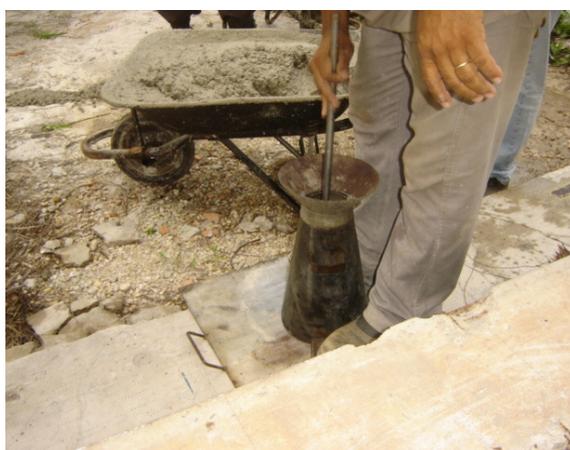
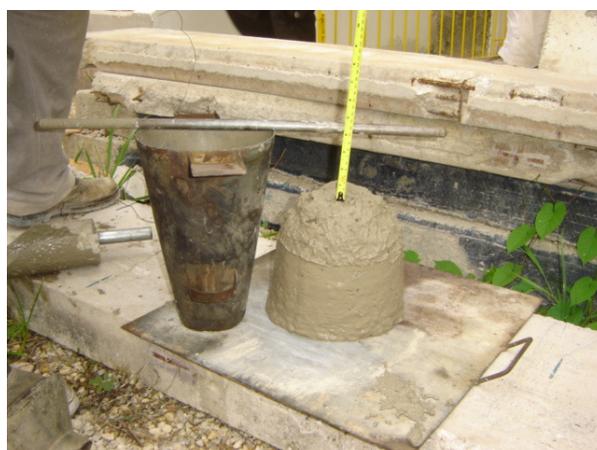
Figura 70 - Ensaio de abatimento do tronco de cone (Slump Test)

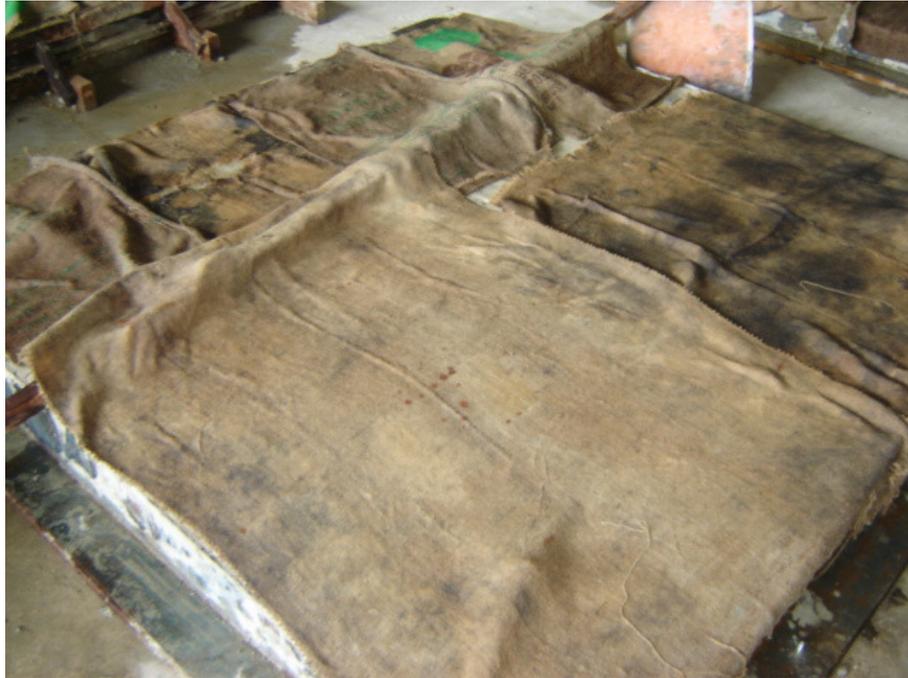
Figura 71 - Cura das lajes e dos corpos de prova utilizando sacos de aniagem

Para evitar fissuras de retração, a água que satura o concreto fresco deve permanecer em seu interior para possibilitar a reação de hidratação do cimento e a água superficial deve evaporar lentamente para evitar tensões internas. Dessa forma, uma boa cura deve proporcionar uma lenta evaporação da água superficial e impedir que a outra parcela da água do concreto utilizada na reação de hidratação do cimento evapore. O método de cura usado nesta pesquisa foi o revestimento saturado (saco de aniagem) e teve início 6 horas após o término da concretagem. Como medida prática de controle da umidade, as lajes foram molhadas regularmente 3 vezes ao dia, durante 7 dias. Os corpos de prova moldados para os ensaios de determinação das propriedades mecânicas do concreto foram submetidos ao mesmo processo de cura das lajes. A Figura 71 mostra a cura das lajes. A retirada das formas ocorreu 14 dias após a concretagem das lajes, pois de um modo geral, quando se trata de concreto convencional, é uma idade adequada para tal procedimento.

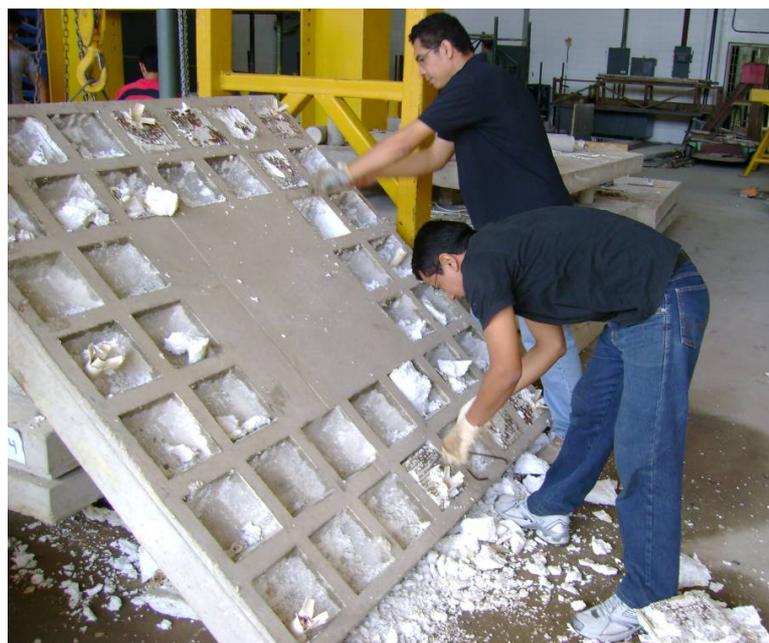
Uma vez que as lajes haviam sido desformadas, deu-se início aos procedimentos de preparação das lajes para os ensaios, começando com a retirada manualmente, com o emprego de espátula, dos blocos de EPS para a visualização das nervuras no momento do ensaio (Figura 72). A Figura 73 mostra a superfície inferior das lajes antes e após a retirada do material de enchimento.

Figura 72 - Retirada dos blocos de EPS

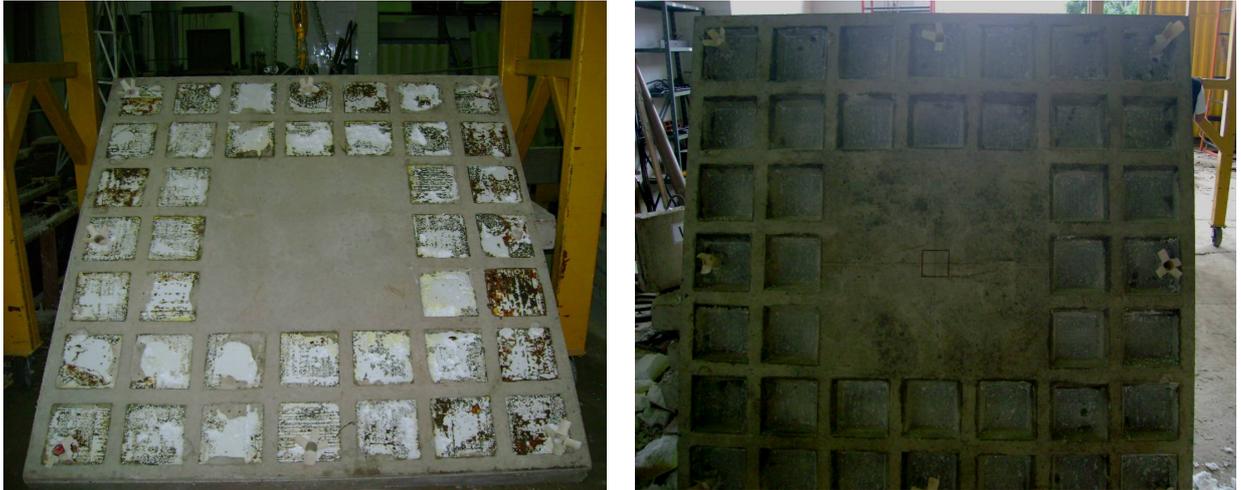
Figura 73 - Vista da parte inferior da laje antes e após a retirada dos blocos de EPS

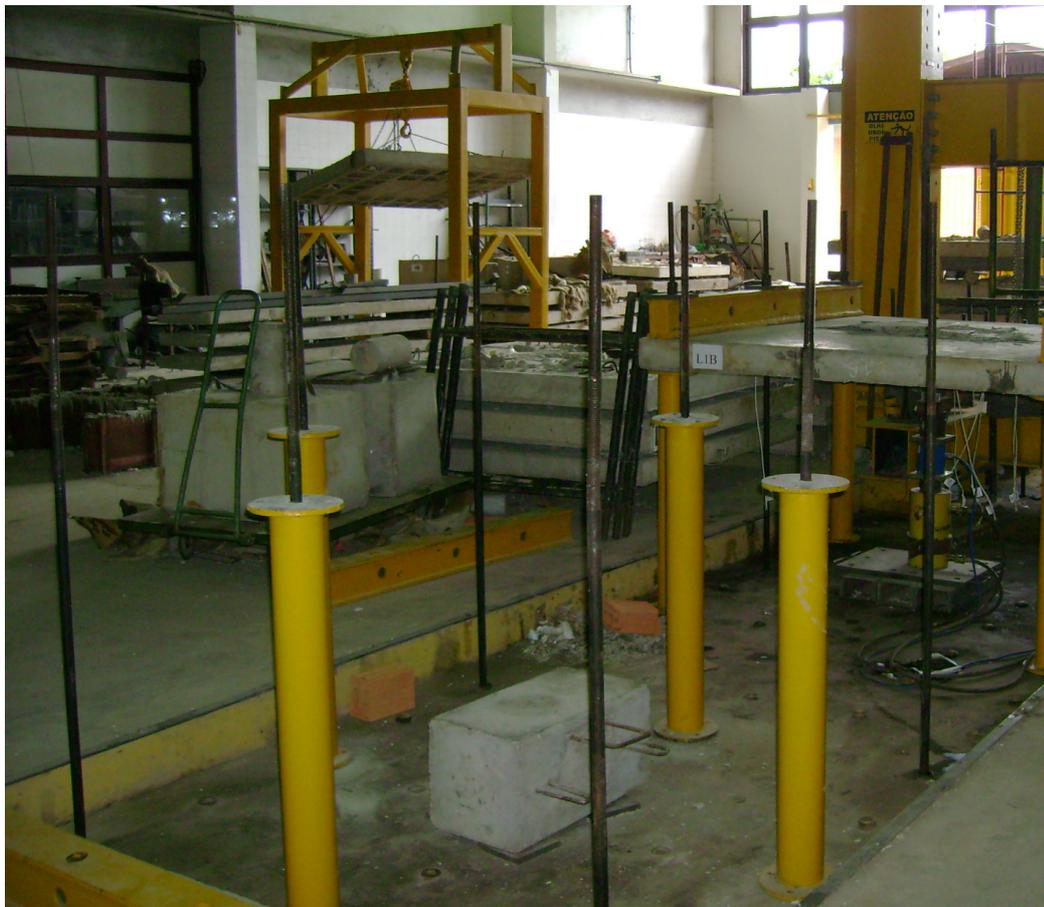
O sistema de ensaio foi composto por 8 tirantes de aço com diâmetro de 29 mm e $f_{ys} = 400$ MPa, que foram fixados à laje de reação do laboratório, com a função de transmitir o carregamento aplicado nas lajes ensaiadas. Perfis metálicos cilíndricos envolveram 4 dos 8 tirantes, a fim de sustentar as lajes que posteriormente seriam ensaiadas (Figura 74). As lajes foram incorporadas ao sistema de ensaio através de furos deixados previamente durante a concretagem, exclusivamente para essa finalidade de atravessar os tirantes (ver item 3.6). Vigas metálicas foram posicionadas sobre os 4 bordos das lajes, simulando um apoio contínuo e foram fixadas às lajes através do aperto das “porcas” nos tirantes. O sistema de ensaio devidamente montado pode ser visto através das Figuras 75 e 76.

Figura 74 - Tirantes fixados à laje de reação e perfis metálicos envolvendo os tirantes

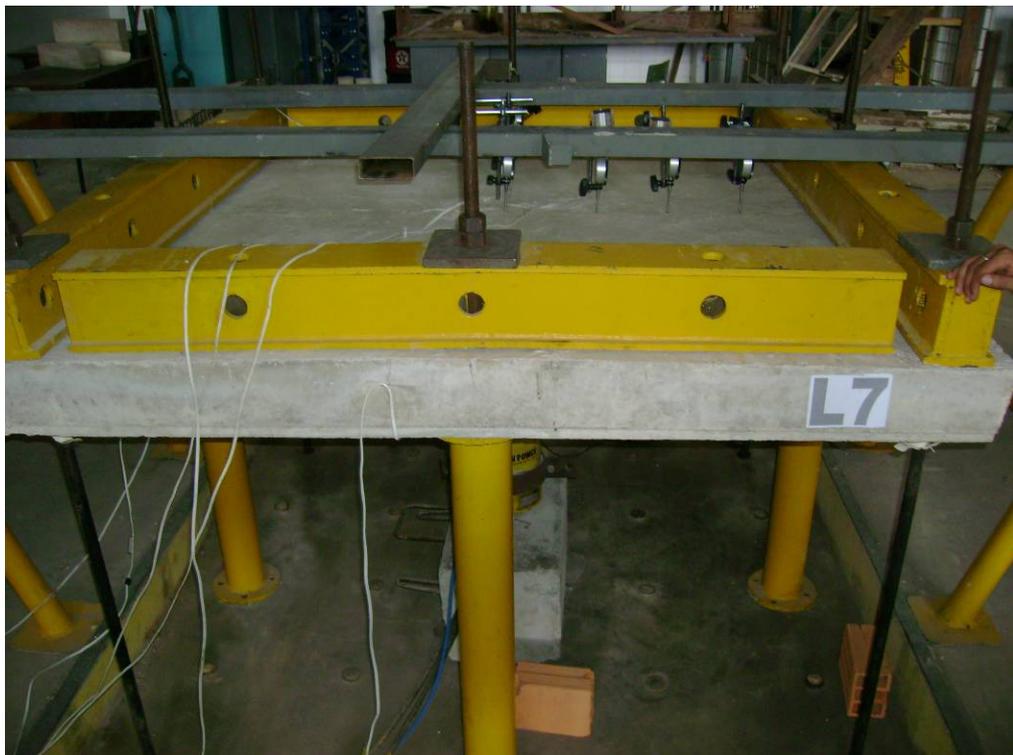
Figura 76 - Sistema de ensaio

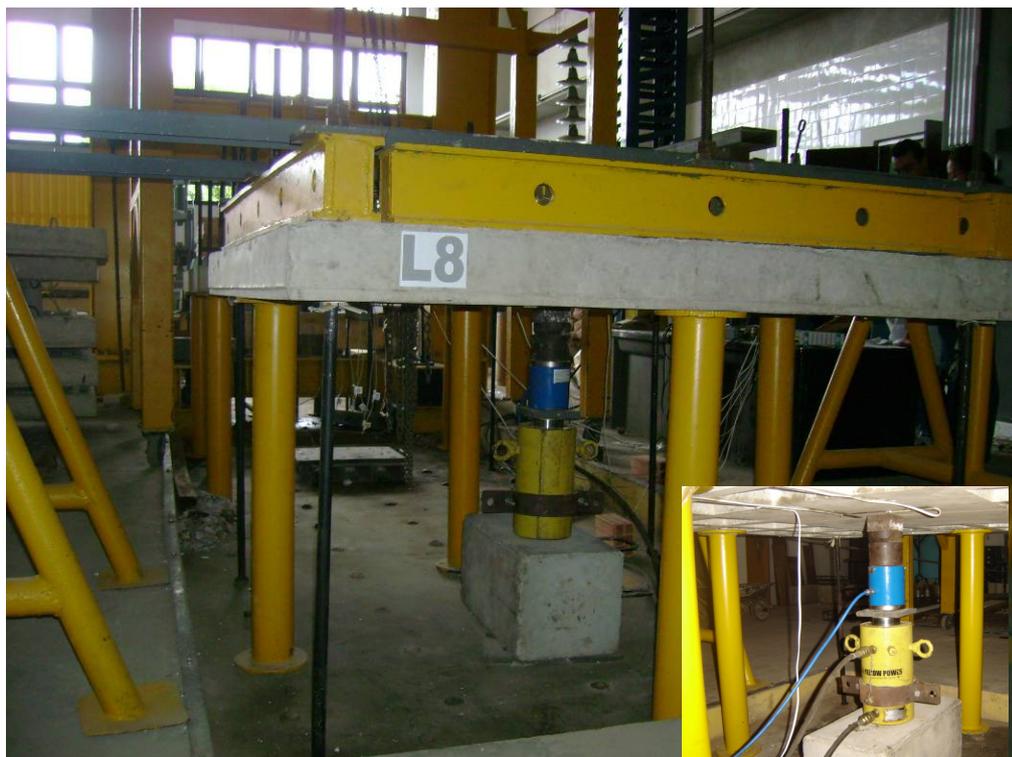
Finalizada a montagem do sistema de reação e apoio, os dispositivos responsáveis pela aplicação da carga eram posicionados. Esse conjunto foi composto por uma placa metálica quadrada de 85 mm de lado posicionada no centro da laje para simular a ação do pilar, uma rótula, um cilindro hidráulico com capacidade de 1.000 kN, o qual era alimentado por uma bomba hidráulica e cuja intensidade do carregamento era medido através de uma célula de carga com capacidade para 1.000 kN e precisão de 1 kN. A Figura 77 mostra o conjunto de aplicação de carga.

Figura 77 - Dispositivo de aplicação de carga

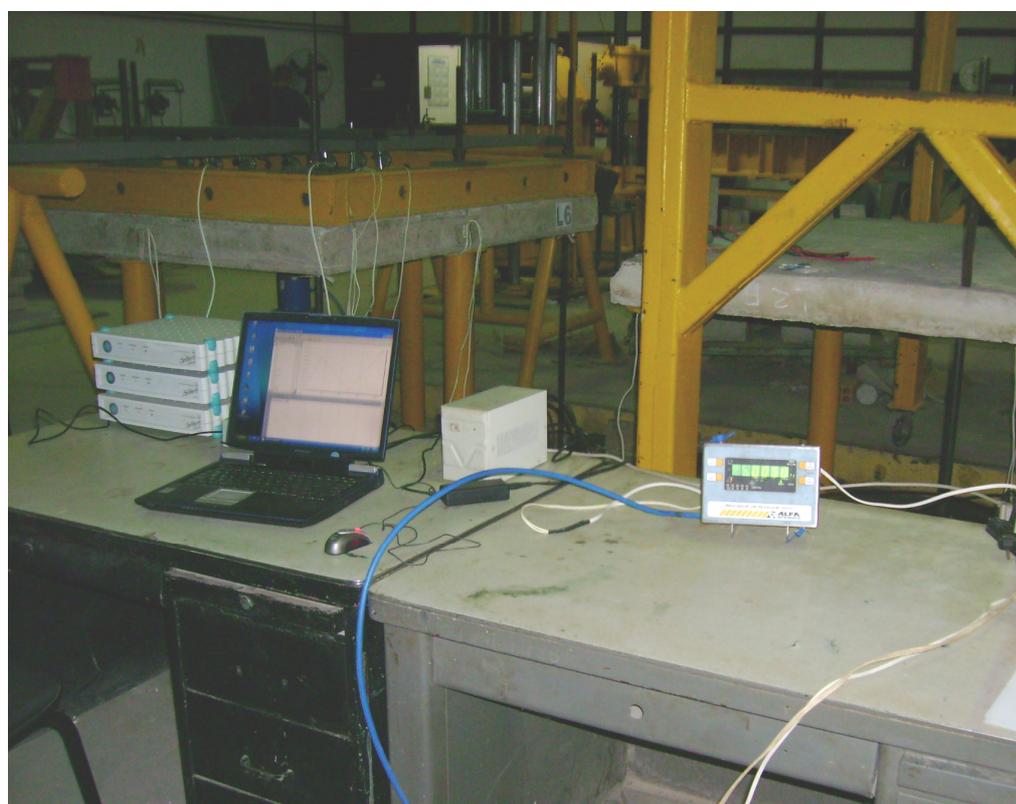
cabos flexíveis, previamente ligados aos extensômetros, ao sistema de aquisição de dados SPIDER 8 (Figura 78).

Figura 78 - Sistema de aquisição de dados

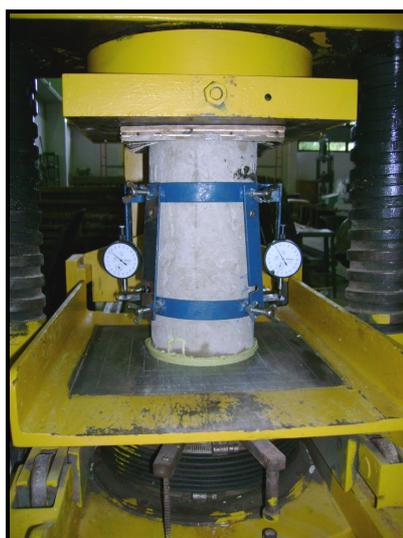
Figura 80 - Ensaio de módulo de elasticidade do concreto

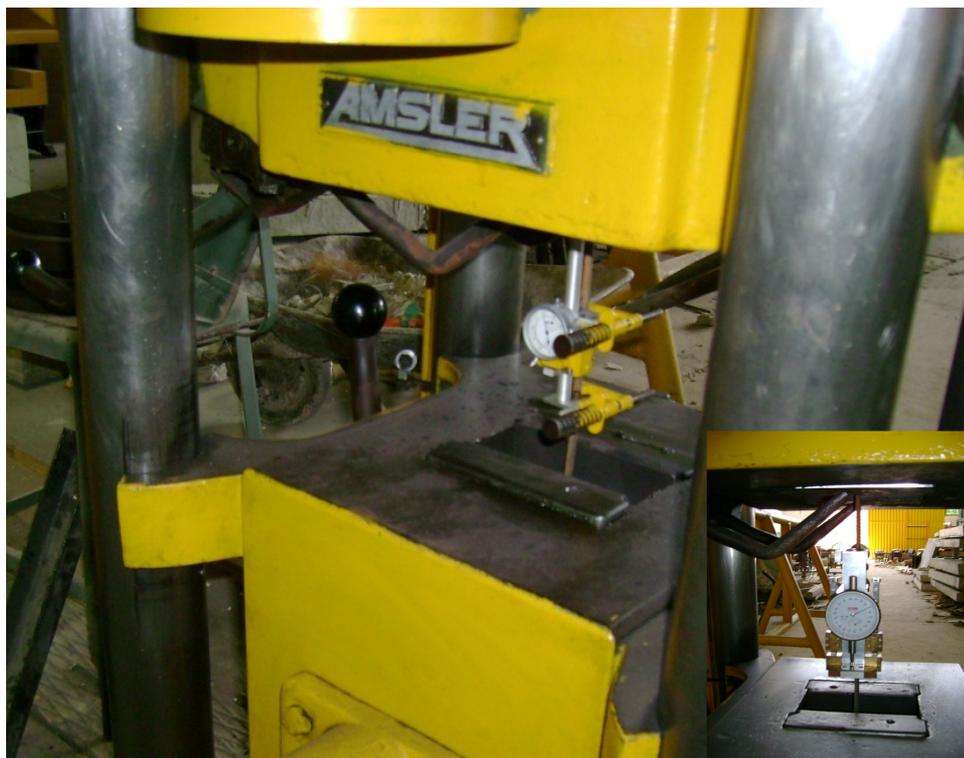
Figura 81 - Ensaio de tração do aço

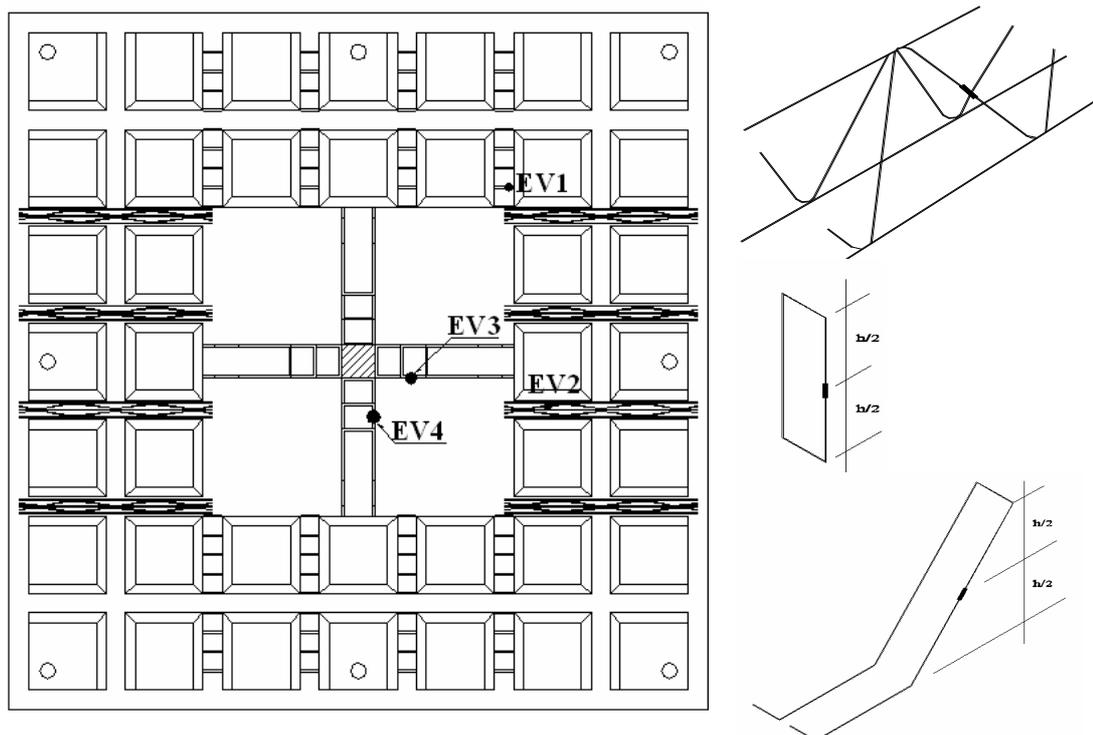
Figura 122 - Posicionamento dos extensômetros na armadura de cisalhamento das lajes

Com o objetivo de analisar o desempenho das armaduras de cisalhamento nas nervuras e região maciça (treliças e estribos), foram monitoradas as deformações destas armaduras através de extensômetro posicionado na diagonal tracionada da treliça e em um dos ramos dos estribos (vertical e inclinado). A Figura 122 mostra o posicionamento das armaduras monitoradas nas lajes e um detalhe do posicionamento do extensômetro nas armaduras.

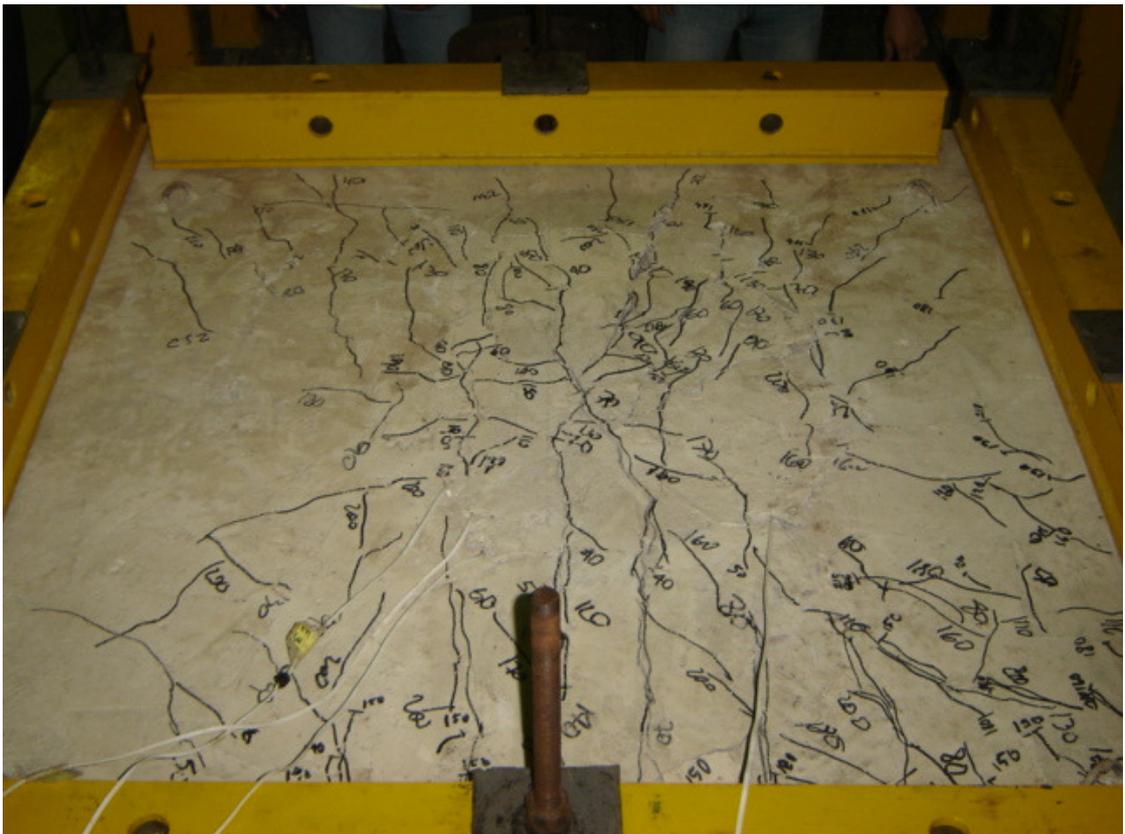
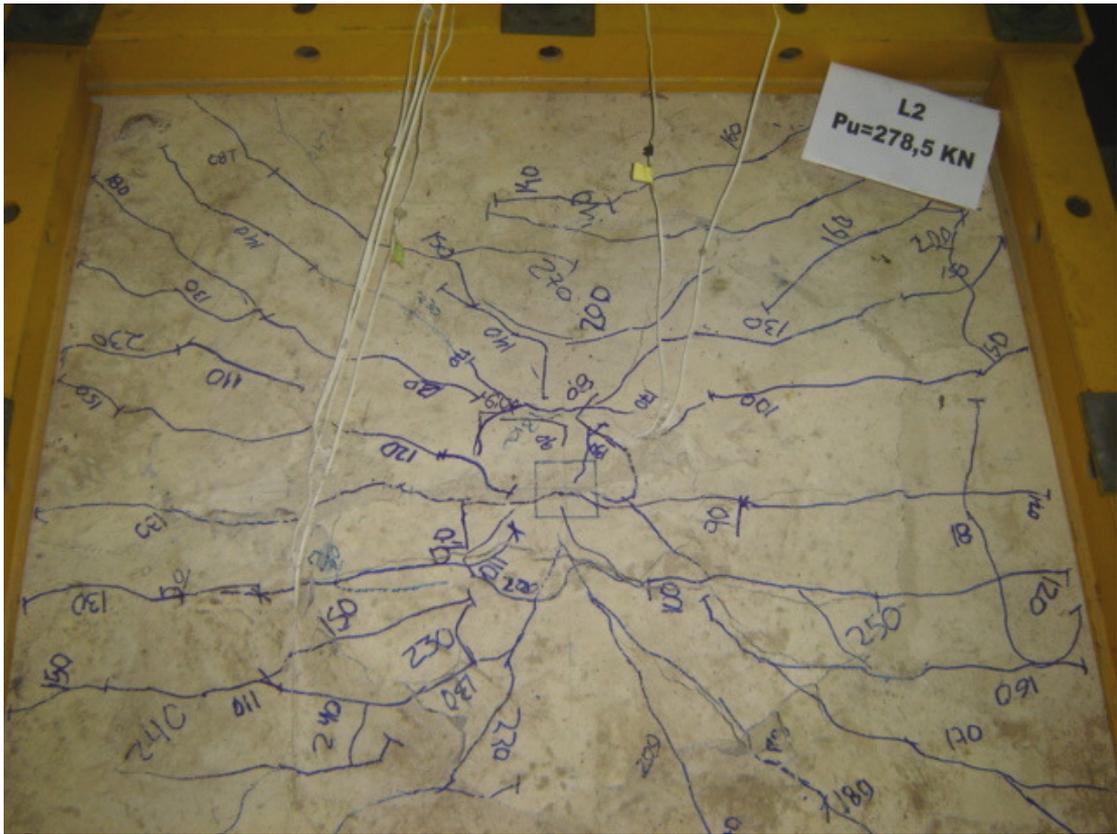
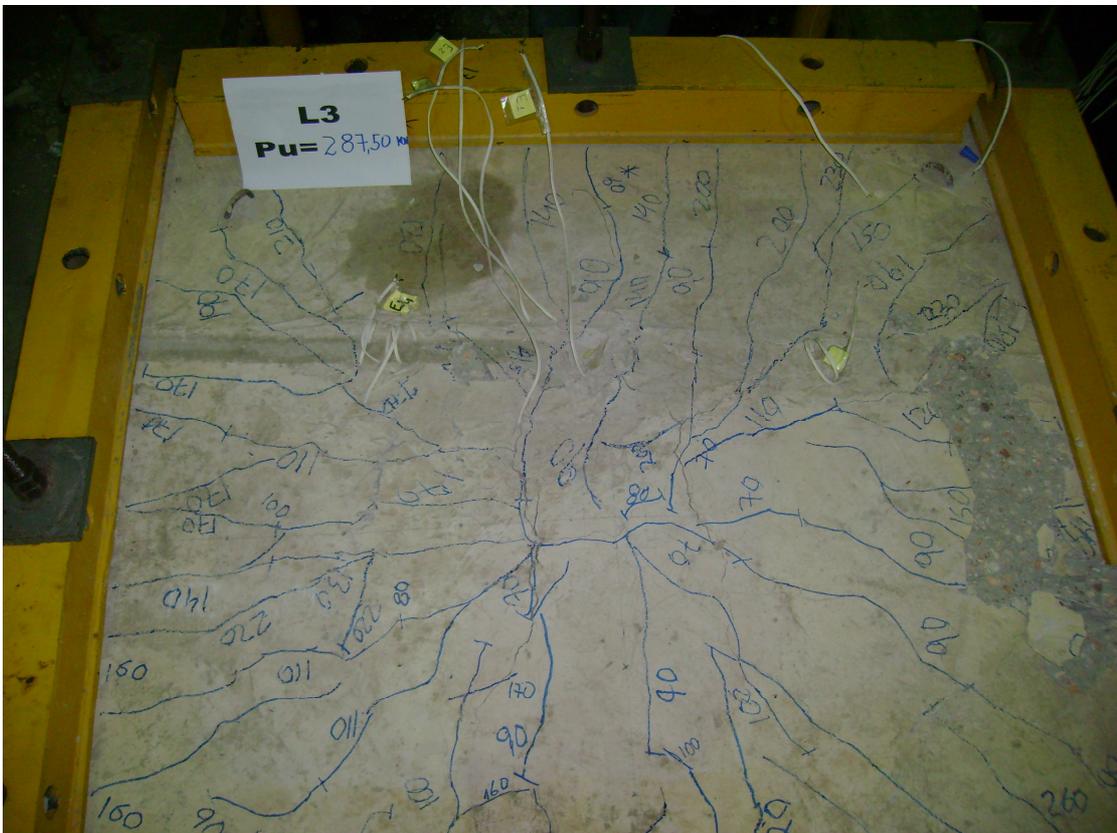
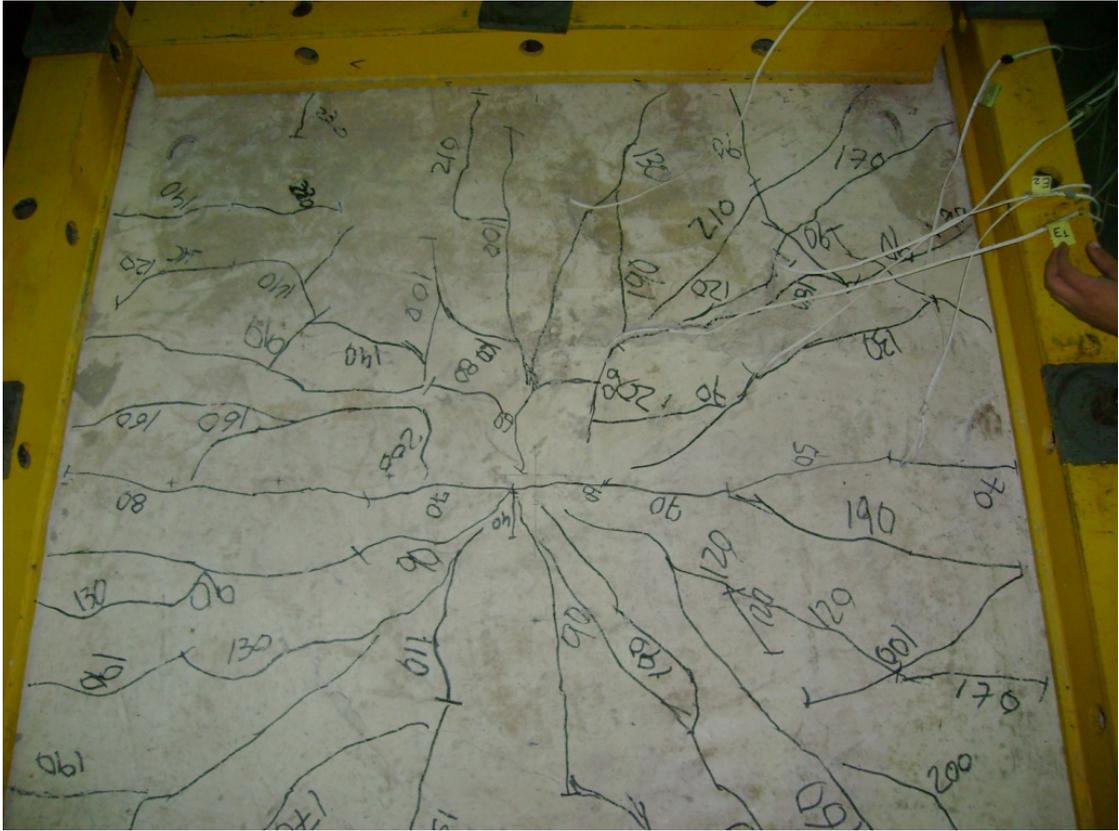
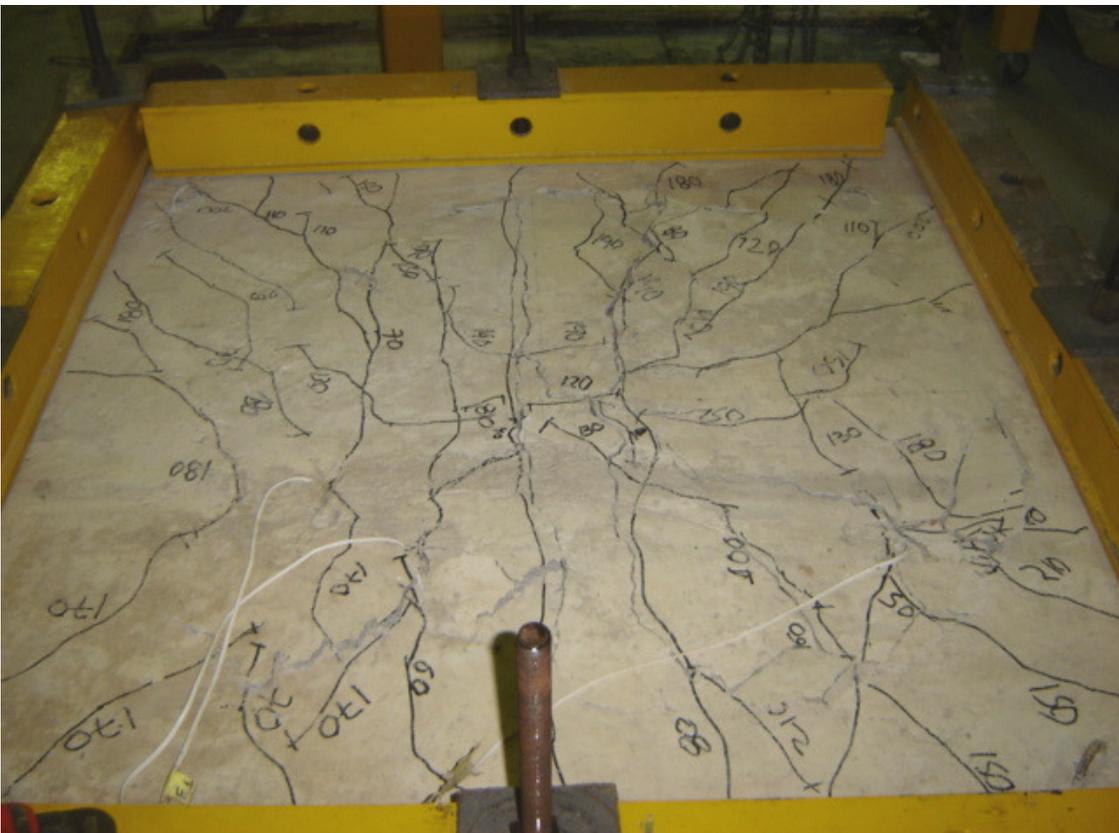
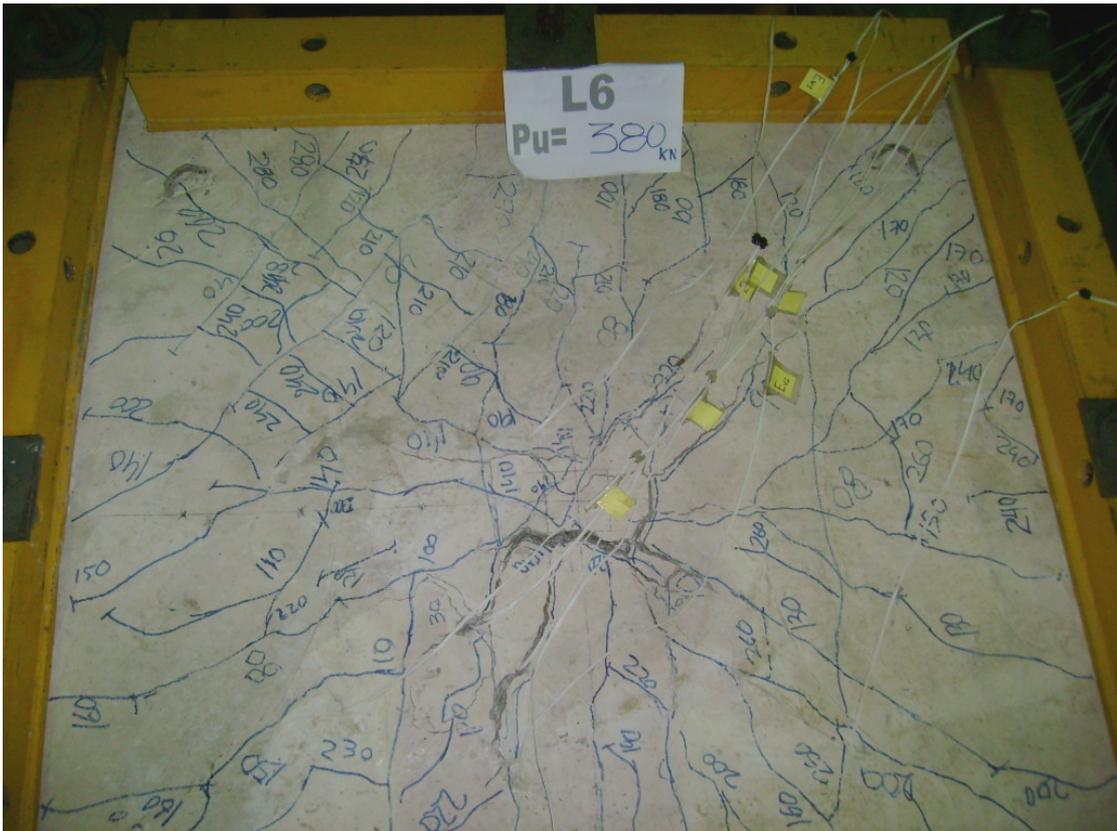
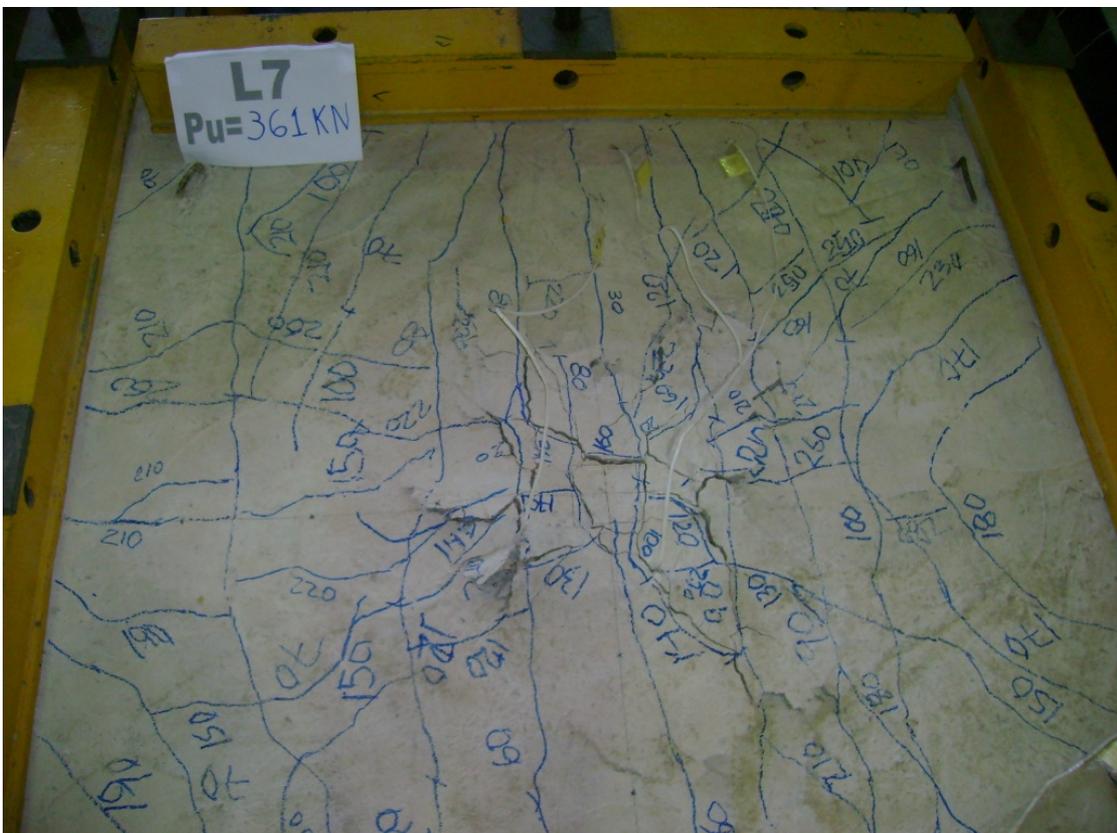
O desenvolvimento das fissuras se deu de forma semelhante em todas as lajes, surgindo primeiro as fissuras radiais a partir da extremidade do pilar em direção aos bordos da laje e em seguida, para níveis mais elevados de carga, surgiam as fissuras tangenciais. Observou-se que neste estágio já não surgem mais fissuras radiais, apenas aumentando a abertura daquelas já existentes.

Nas lajes cujo modo de ruptura (item 4.6) foi classificado como flexão (L1, L2, L6 e L7), observa-se uma tendência das fissuras se desenvolverem longitudinalmente, ou seja, paralelas aos bordos das lajes. Enquanto que nas demais lajes, as fissuras se estendiam radialmente em direção aos bordos.

Com o progresso do carregamento, ocorre sobre a superfície superior das lajes, a formação das fissuras tangenciais, as quais foram mais evidentes nas lajes com armadura de punção (L6, L7 e L8). Cabe ressaltar que nesse momento as fissuras radiais existentes são interligadas pelas tangenciais e que tão logo surgem as fissuras tangenciais, as fissuras radiais deixam de surgir e passam a sofrer prolongamento e aumento em sua abertura. Neste estágio, existe a possibilidade de visualização da formação do cone de punção, decorrente da formação de uma fissura inclinada.

As primeiras fissuras a surgirem foram as radiais, que surgiam a partir da extremidade do pilar em direção aos bordos da laje. Nas lajes sem armadura de punção, a primeira fissura radial surgiu com aproximadamente 19% da carga de ruptura e com 8% da carga da ruptura para as lajes com armadura de punção. Em níveis mais elevados de carga, surgiam as fissuras tangenciais, as quais foram mais evidentes nas lajes com armadura de punção.

Notou-se também, que nas lajes que romperam por flexão, as fissuras tendem a se desenvolver longitudinalmente em direção aos bordos das lajes e nos demais casos, as fissuras se estendem radialmente a partir da extremidade do pilar em direção aos bordos da laje.

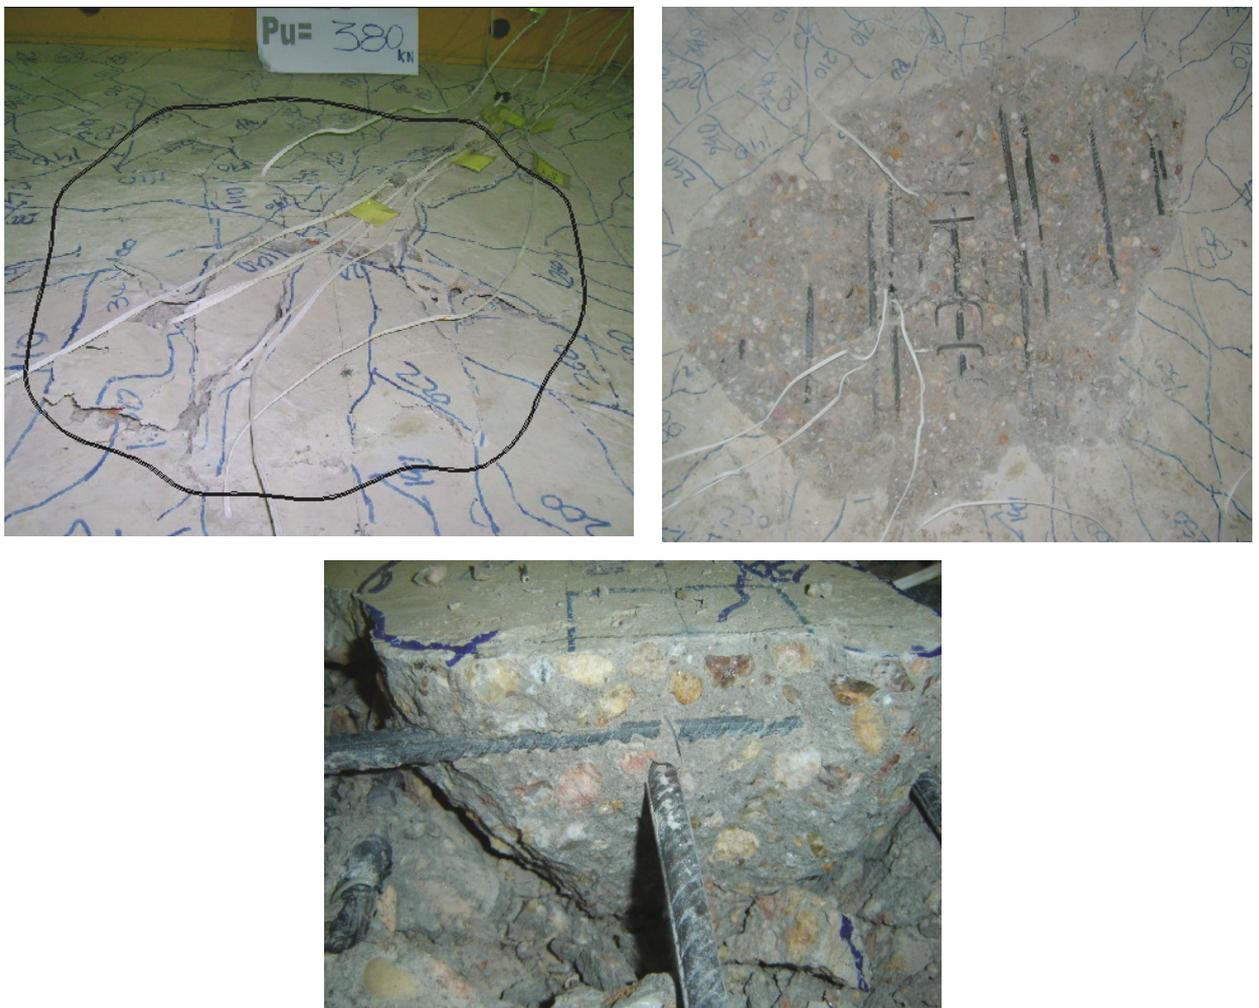
Figura 138 - Determinação da inclinação da superfície de ruptura

Quanto aos ângulos da superfície de ruptura das lajes, estes foram determinados a partir de uma análise feita após o término dos ensaios. Esta análise foi baseada primeiramente na aplicação de carga após o término do ensaio, para que a superfície de ruptura ficasse mais evidente. Em seguida foi feita a medição da superfície de ruptura externa e posterior remoção da camada de concreto solta. Nesse estágio foi possível verificar a tendência do ângulo da fissura inclinada que formou o cone de ruptura, através do cruzamento entre a fissura e a altura útil, a partir do qual a fissura passou a se estender acima da armadura de flexão. A Figura 138 mostra estas etapas de medição da superfície de ruptura formada após o carregamento pós-ruptura. Pode-se observar na face inferior da laje mostrada na Figura 139, que a superfície de ruptura se inicia no contorno da placa a qual o carregamento era aplicado. Este comportamento foi verificado em todas as lajes, como pode ser visto nas Figuras 140 a 147.

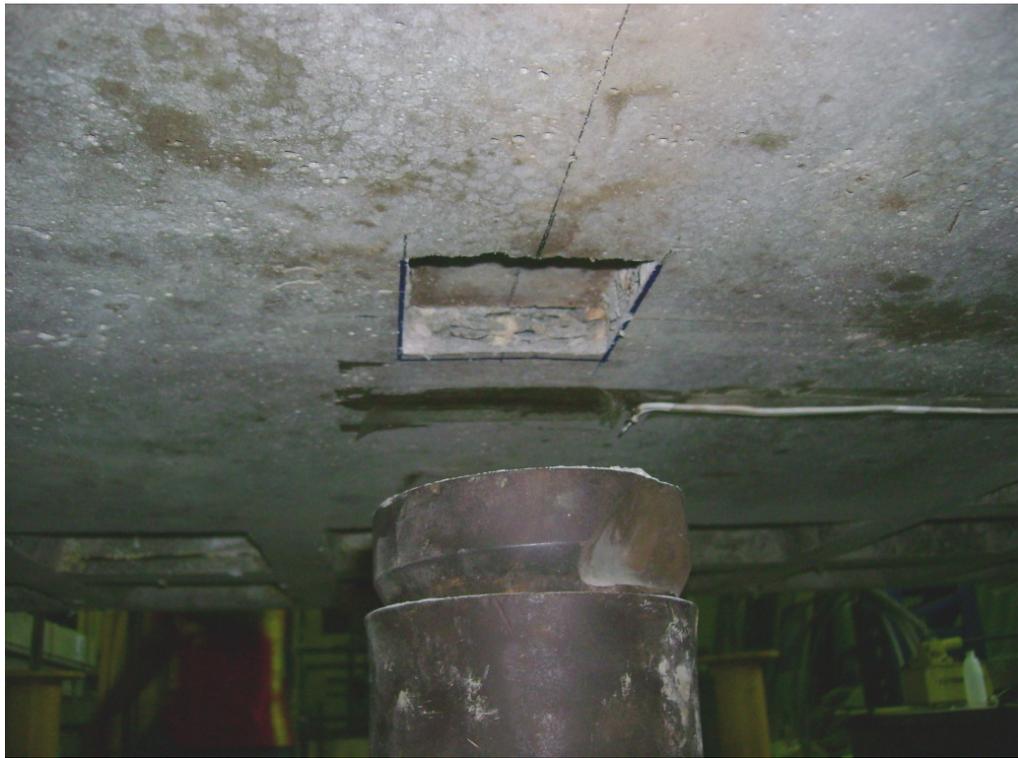
Figura 139 - Superfície de ruptura na face inferior das lajes
