UFPA – UNIVERSIDADE FEDERAL DO PARÁ
NUMA – NÚCLEO DE MEIO AMBIENTE
PROGRAMA DE PÓS-GRADUAÇÃO EM GESTÃO
DOS RECURSOS NATURAIS E
DESENVOLVIMENTO LOCAL NA AMAZÔNIA

ANÁLISE DE MEDIDAS ADAPTATIVAS AUTÔNOMAS USADAS PELA
POPULAÇÃO EM CASO DE INUNDAÇÕES
Estudo dos Bairros de Batista Campos e Cremação em Belém, Pará

Dissertação apresentada para o Programa de Pós-graduação em Gestão de Recursos Naturais e Desenvolvimento Local na Amazônia.

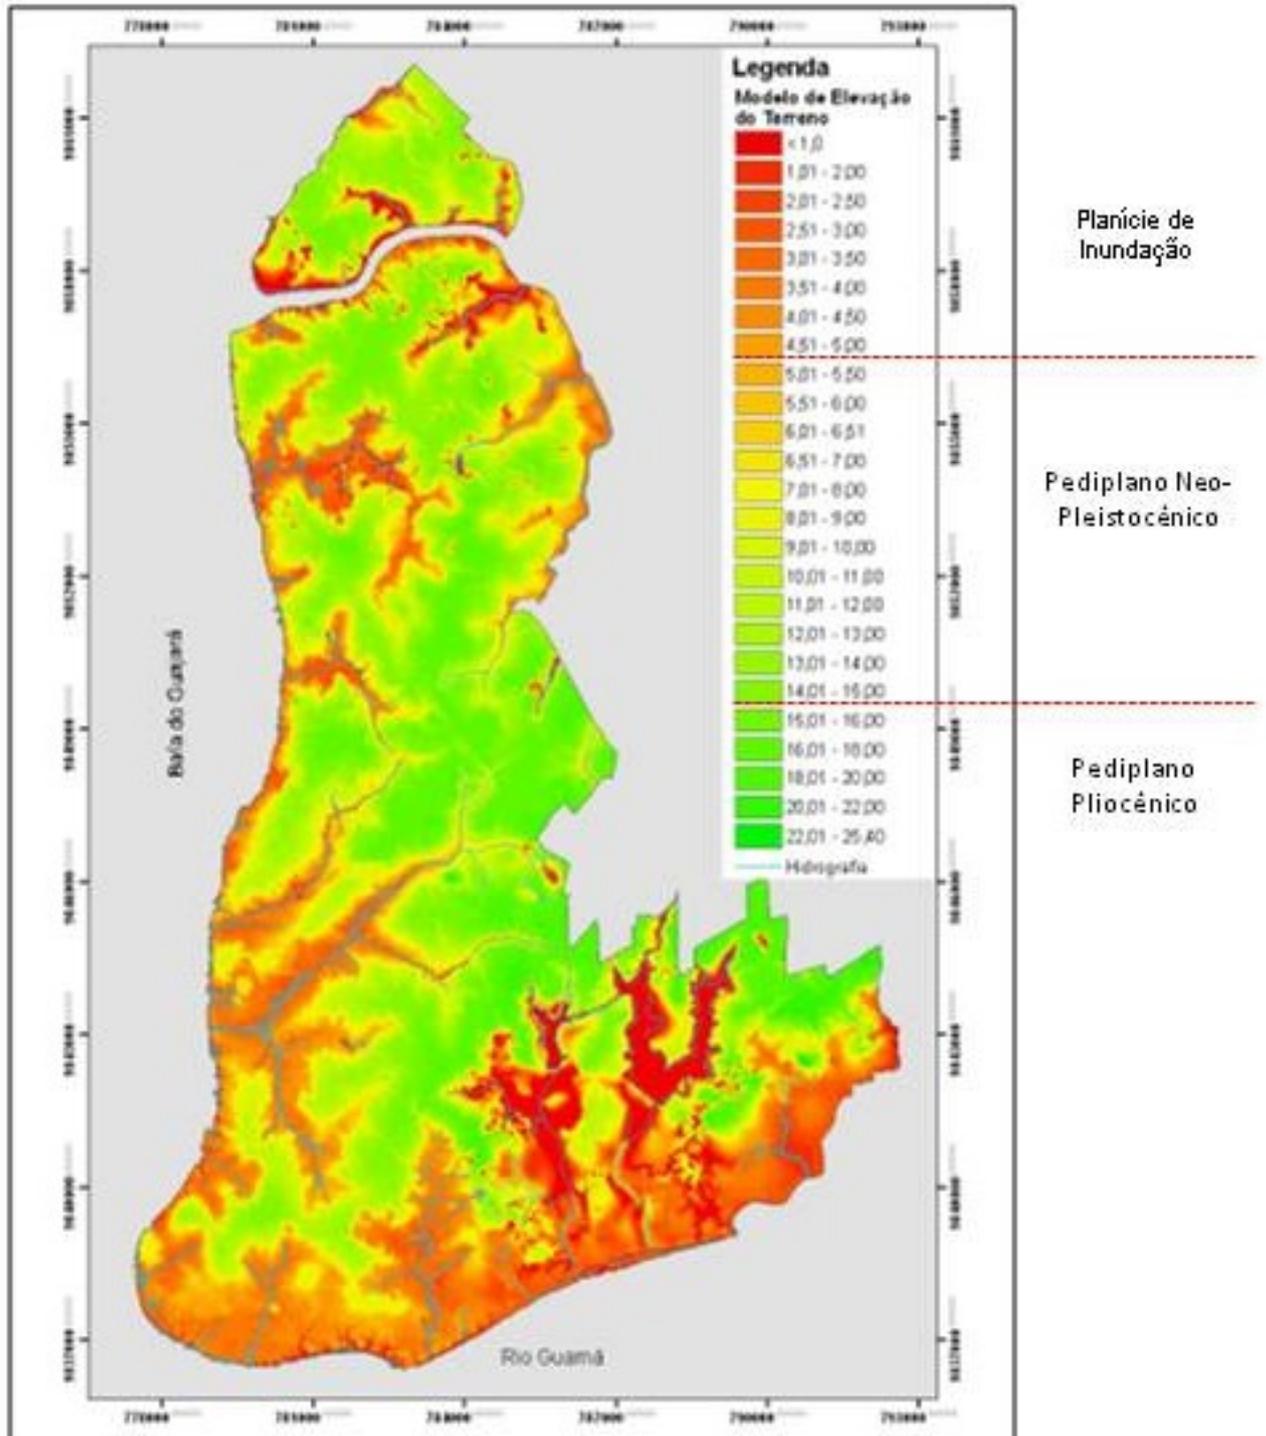
Mapa 1 - Modelo de elevação do terreno da Região Metropolitana de Belém, por interpolação de cotas altimétricas.

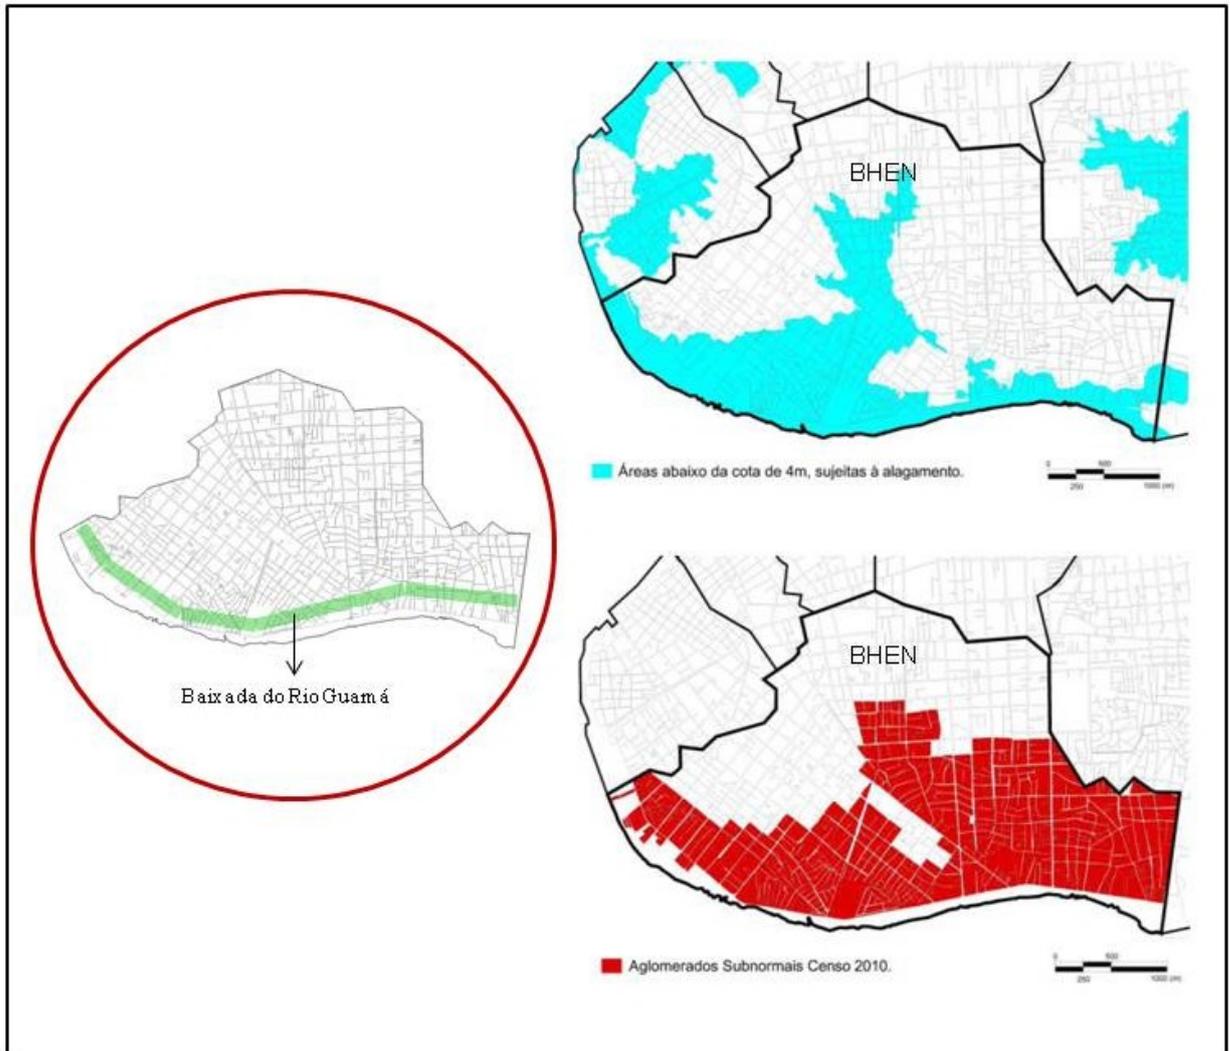
Mapa 4 - Acima: Localização das áreas sujeitas à alagamento (abaixo da cota 4, em azul). Abaixo: Aglomerados subnormais (em vermelho) na Bacia da Estrada Nova.

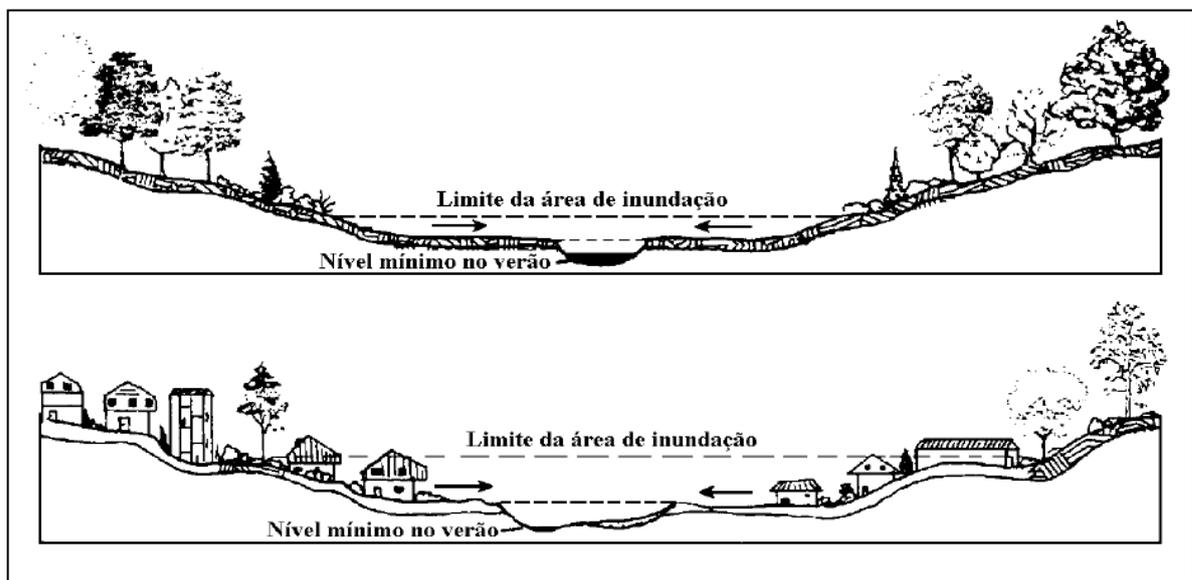
Esquema 1 - Acima: Esquema das inundações ribeirinhas. Abaixo: Inundação em área ocupada por edificações.

Em áreas urbanizadas, os cursos d'água transbordam devido à dificuldade de escoamento, especialmente em cidades cujo fenômeno de elevação do nível das marés pode acontecer junto à ocorrência de tempestades. As inundações são intensificadas em áreas urbanas (aumento da frequência e magnitude) principalmente em decorrência das impermeabilizações e canalizações (TUCCI, 1997). Dependendo do grau de ocupação da planície de inundação, maiores são os problemas durante a ocorrência das inundações. De acordo com o padrão de ocupação e uso do solo nas cidades amazônicas, as áreas mais baixas e de alto risco de inundações são ocupadas em geral pela população mais carente. Estes trechos frequentemente apresentam problemas de ordem urbana e socioeconômica. A partir destas observações, é possível caracterizar a ocorrência das enchentes em Belém junto a uma combinação de fatores naturais e históricos.

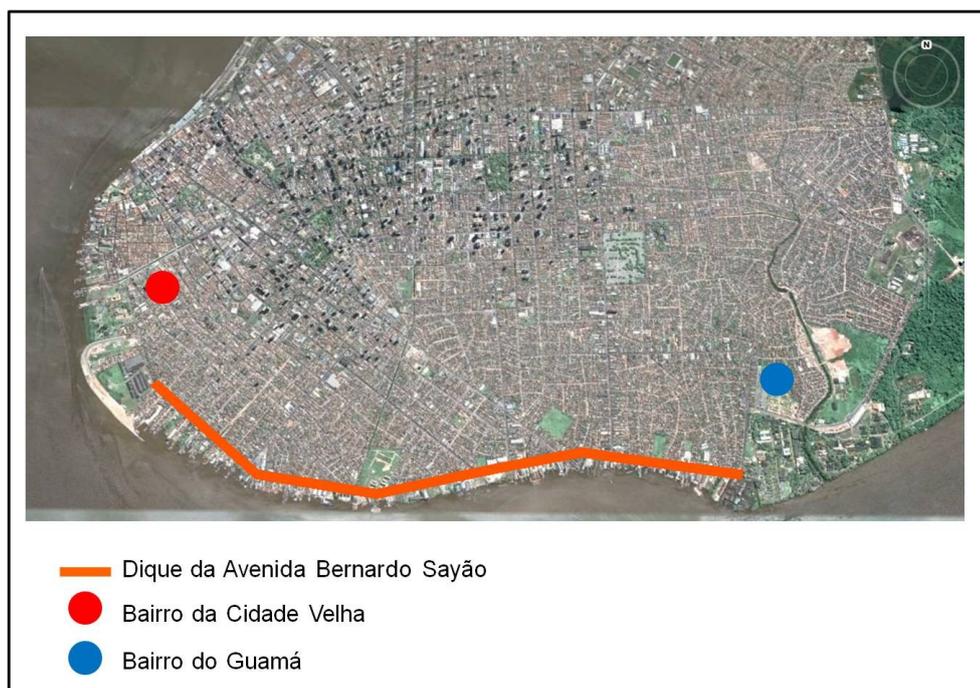
Fotografia 1 - Dique da Avenida Bernardo Sayão.

A partir do aterramento das proximidades, a construção desse dique permitiu a permanência da população mais pobre no local, principalmente nas áreas de influência direta da construção (ARAÚJO, 2009). Rodrigues (2008) explica que ao longo da via criada, a ocupação espontânea foi feita por migrantes recém-chegados do interior do Estado, especialmente de localidades situadas nos rios Guamá, Tocantins e Pará, no baixo e médio Amazonas e Baía do Marajó; Em alguns trechos, ambos os lados da rua foram ocupados por casebres de madeira com as mais diversas finalidades, como portuárias, habitacionais, comerciais e industriais.

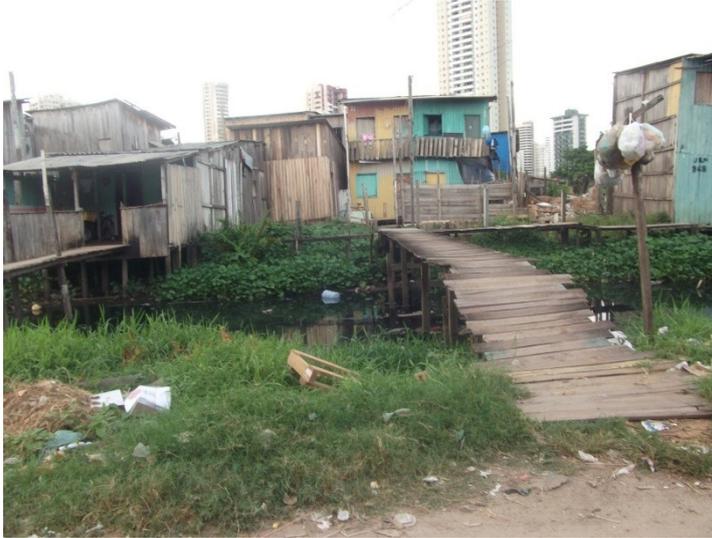
Fotografia 2 - Estiva localizada na Avenida Generalíssimo Deodoro, bairro da Cremação.

Anos após a execução do projeto do dique, tanto o sistema de acumulação e comportas como os sistemas auxiliares da microdrenagem, tiveram suas secções danificadas e entulhadas com lixo. Com a incapacidade de drenagem das águas durante o pico das cheias, os transbordamentos tornaram-se inevitáveis.

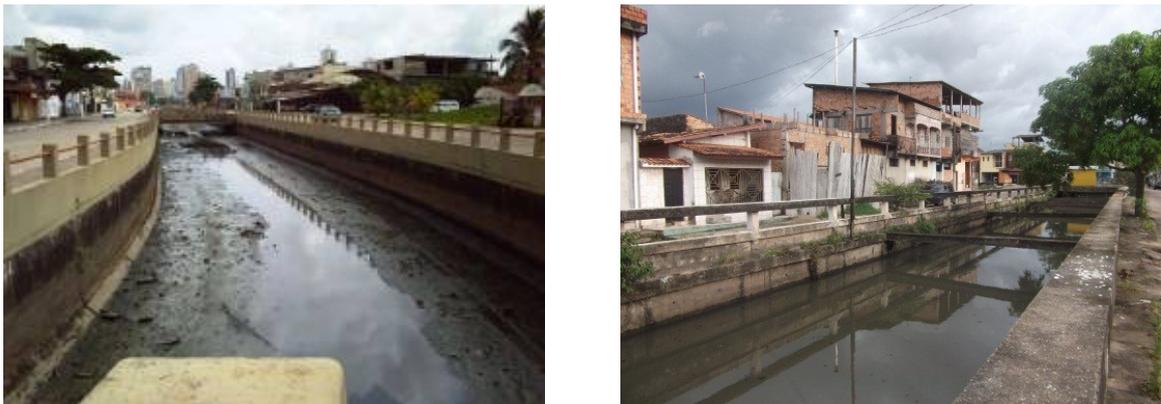
Fotografia 3 - Esquerda: Canal retificado e pavimentado da Avenida Almirante Tamandaré, bairro da Cidade Velha. Direita: Canal retificado e pavimentado da Passagem José Leal Martins, bairro do Marco.

Em Belém, sistemas ineficientes de drenagem geram o agravamento das enchentes, uma vez que a incapacidade de escoamento dos canais favorecem os transbordamentos, assim como a transferência do problema para áreas de cotas mais baixas. Na aplicação das tecnologias construtivas para a retificação e pavimentação dos canais é notável a ocorrência da má adaptação, uma vez que a função dos projetos não atende integralmente as suas necessidades e as intervenções não possibilitaram efetivamente o fim dos alagamentos, contribuindo inclusive para o aumento da vulnerabilidade da população carente que utilizou a áreas baixas para residir na cidade.

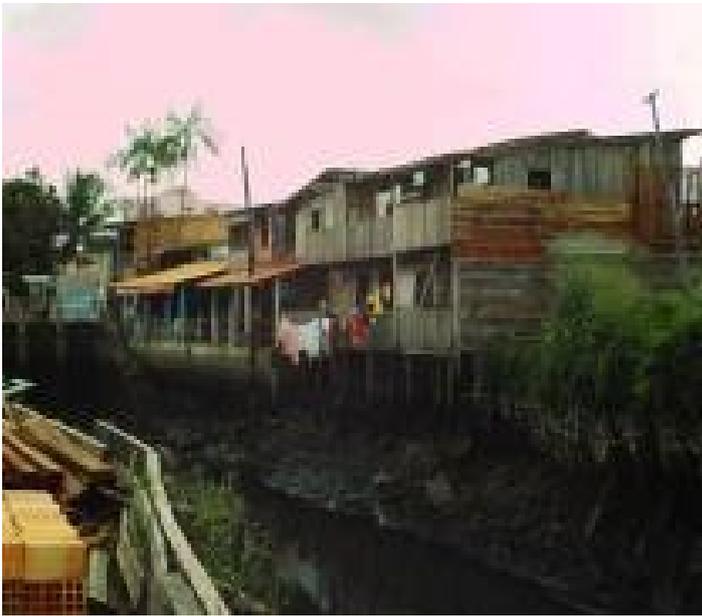
Fotografia 4 - “Palafitas” locadas na desembocadura do canal da Av. Almirante Tamandaré.

eficaz a medida se mostra num primeiro momento, maior será a atração desta sobre atividades humanas em áreas sujeitas a danos. Áreas com obras estruturais têm forte influência sobre a população e atuam como um chamariz para a comunidade. Em Belém é muito comum que as palafitas das áreas alagáveis (fotografia 4), se transformem em casas de alvenaria após as obras de macrodrenagem. Em bairros mais nobres, estas áreas passam a ser ocupadas inclusive por edificações de alto padrão, supervalorizadas pelo mercado imobiliário devido às obras de saneamento.

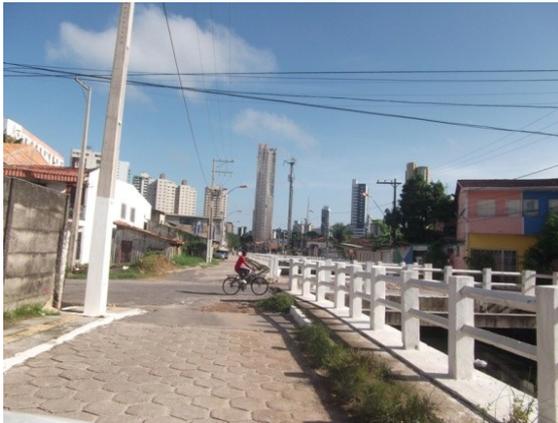
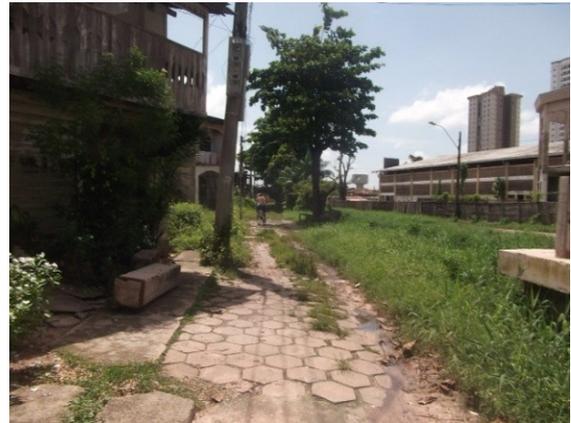
Fotografia 7 - Esquerda: Pavimentação em piso intertravado de concreto em bom estado de conservação na subárea 3, semelhante às subáreas 1 e 2. Direita: Na subárea 4 o pavimento encontra-se danificado.

Quando implantado de maneira correta, o piso intertravado permite a permeabilidade do solo favorecendo a infiltração das águas pluviais durante as grandes chuvas. No entanto, nas 4 subáreas a sua implantação foi feita sobre uma camada de piçarra e este tipo de solo, que possui uma taxa de infiltração muito baixa mesmo quando completamente molhado, não permitiu a correta drenagem criando um facilitador para a permanência da água empoeada na superfície da calha viária.

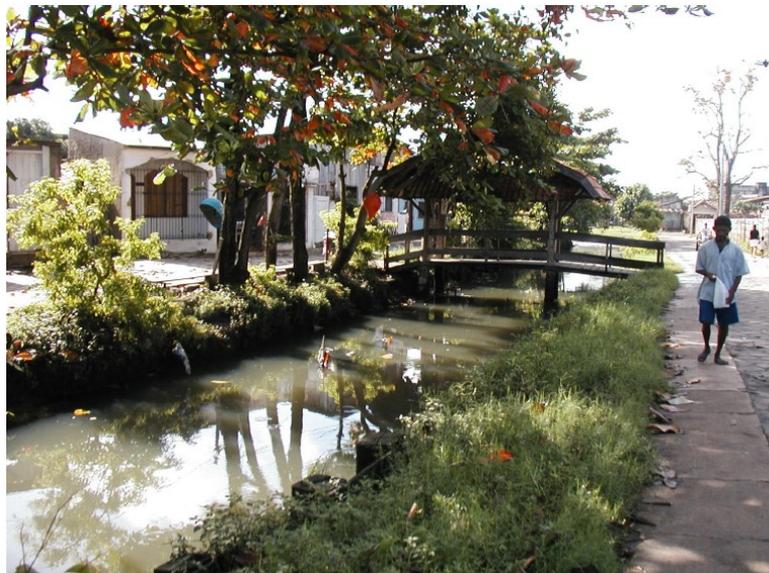
Fotografia 8 - Canal da Dr. Moraes.

Novas intervenções foram iniciadas em 2008, quando a tipologia do canal foi modificada. Através de investimentos obtidos via Programa de Aceleração do Crescimento – PAC, que incluiu os anos de 2007 a 2010, foram contempladas obras correspondentes à prevenção em áreas de risco (drenagem) para a referida via. Durante as intervenções da Macrodrenagem da Bacia Hidrográfica da Estrada Nova, sub-bacia II, as paredes permeáveis

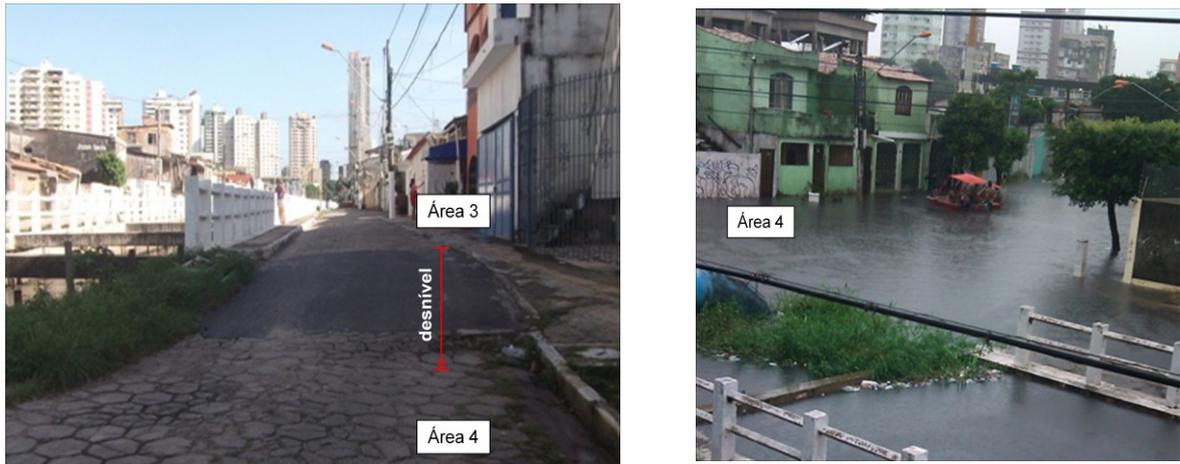
Fotografia 9 - Esquerda: Desnível entre as subáreas 3 e 4. Direita: Alagamento entre as subáreas 3 e 4.

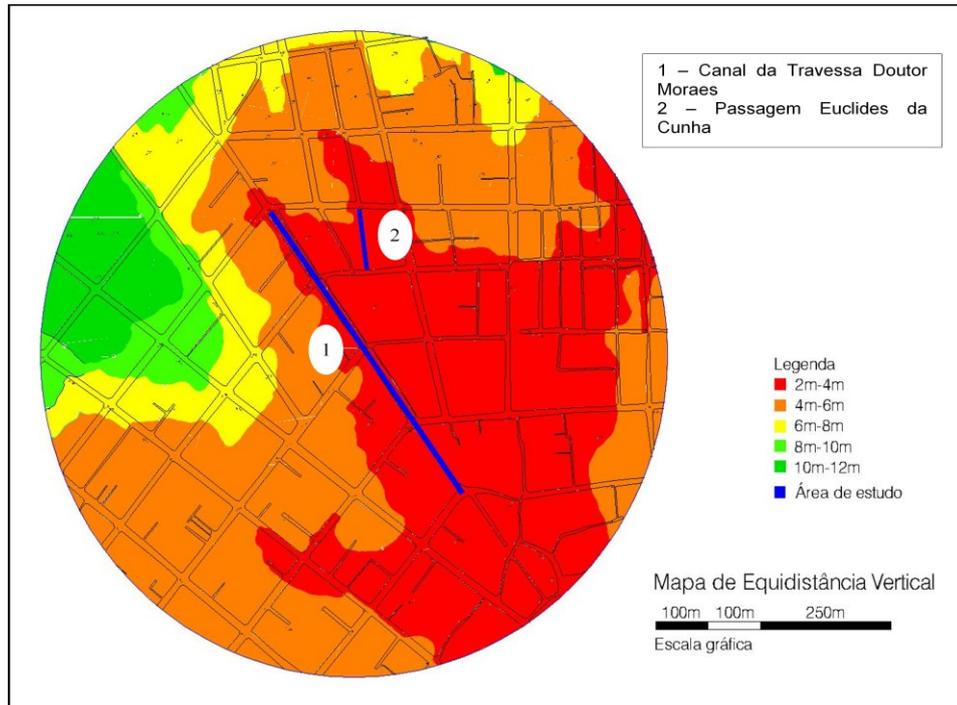
Mapa 6 - Mapa topográfico de equidistância vertical da área de estudo.

Na Travessa Doutor Moraes sempre aconteceram inundações, justificadas quando se analisa o mapa topográfico de equidistância vertical do trecho (mapa 6). Atualmente, mesmo que com ocorrências mais espaçadas, os transbordamentos ainda acontecem, observando-se uma grande dificuldade de escoamento superficial. No entanto, segundo relatos da comunidade, após a conclusão das obras de macrodrenagem nas subáreas 1, 2 e 3, as enchentes tiveram seus efeitos piorados na subárea 4 (mapa 7) de tal forma que, quando a ocorrência é de grande magnitude, a rotina nesta subárea é prejudicada sendo necessário inclusive quase sempre interromper o tráfego de pessoas no local devido ao nível d'água e ao tempo que esta permanece sob a superfície (fotografia 10).

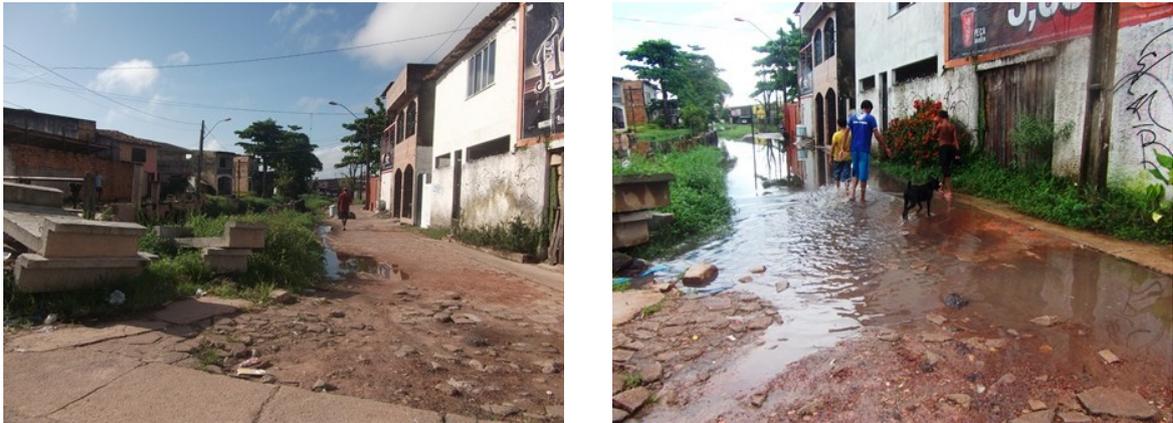
Fotografia 10 - Subárea 5 antes e depois de chuva de pequena duração, em período de maré alta.

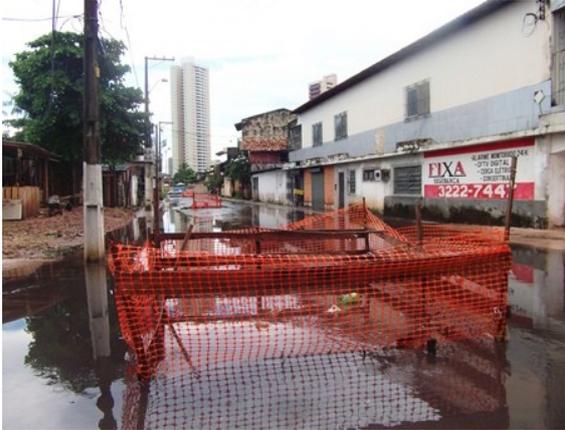
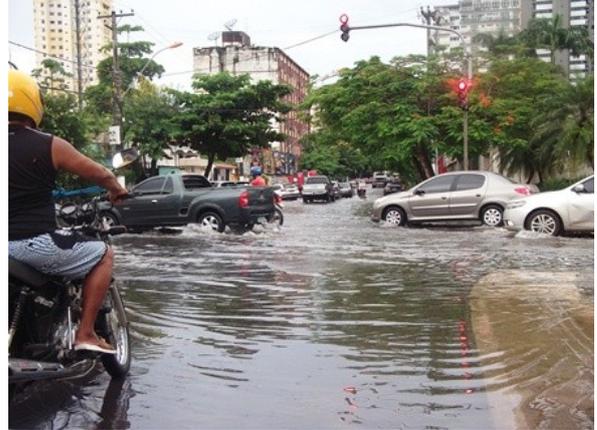
Fotografia 11 - Esquerda: Subárea 5 após chuva de curta duração em período de maré alta. Direita: Saturação da rede de microdrenagem na Travessa Pariquis, entre o canal da Travessa Dr. Moraes e a Passagem Euclides da Cunha.

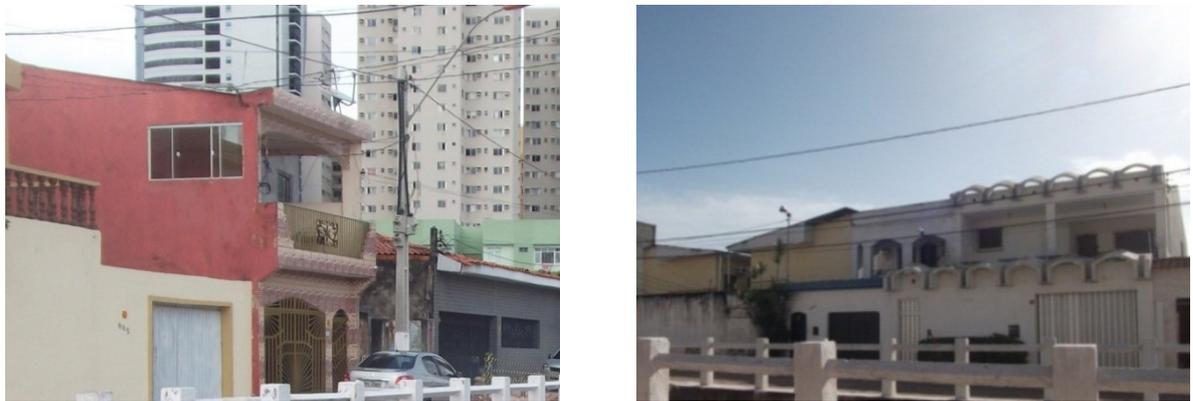
Fotografia 12 - Qualidade tipológica das unidades residenciais localizadas na extensão do canal da Travessa Doutor Moraes, entre Pariquis e Fernando Guilhon (Bairro de Batista Campos).

Hoje, as edificações nas subáreas 1 a 3 caracterizam-se como de padrão médio, com tipologias construtivas majoritariamente de sobrados, residenciais e unifamiliares (fotografia 12). Existem algumas edificações que abrigam pontos comerciais situados no pavimento térreo, como mercadinhos, bares, marcenarias e ateliês de costura. O pavimento superior tem a finalidade de habitação uni ou multifamiliar.

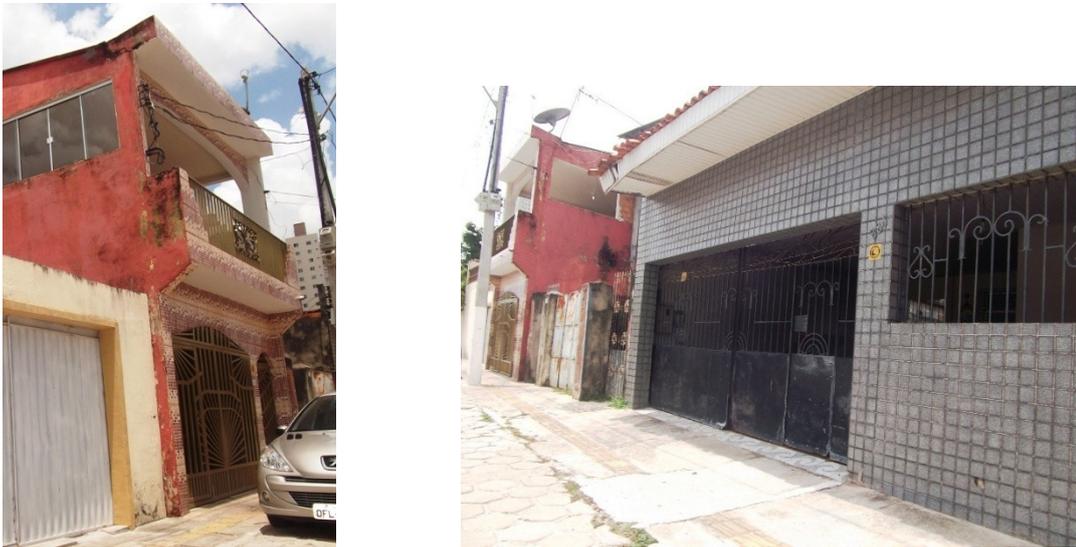
Fotografia 13 - No setor 1e, grande parte das edificações possui revestimentos cerâmicos de qualidade e resistência satisfatória.

Todos os entrevistados que realizaram modificações fizeram intervenções estruturais nas edificações, sendo as mais comuns a aplicação de aterro para a elevação do nível do piso em relação à greide da via. Este tipo de intervenção trás consigo outras modificações consequentes, como melhoramentos nas fundações, substituição de paredes de vedação de madeira por alvenaria, e em alguns casos, a aplicação de revestimentos de melhor qualidade e resistência contra intempéries (fotografia 13).

Algumas edificações são revestidas com material cerâmico, como lajotas ou pastilhas. Nas edificações onde não há aplicação de revestimentos foi observado o nível da marca d'água deixada pelas enchentes. Nestes locais as pinturas são desbotadas, da mesma forma que percebe-se pouco desgaste do reboco.

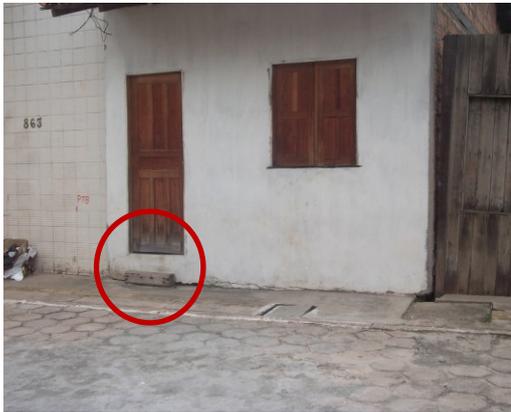
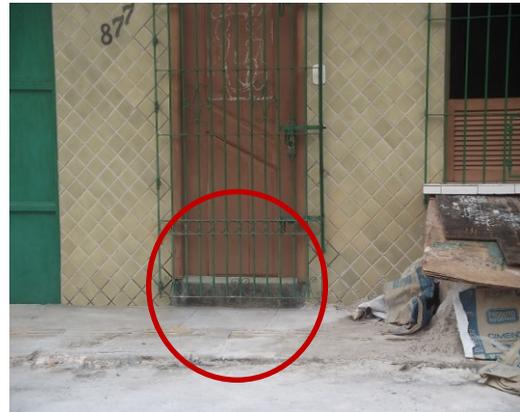
Fotografia 14 - Direita: Batente com 30 cm de altura, com degrau auxiliar. Esquerda: Batente com 15 cm de altura.

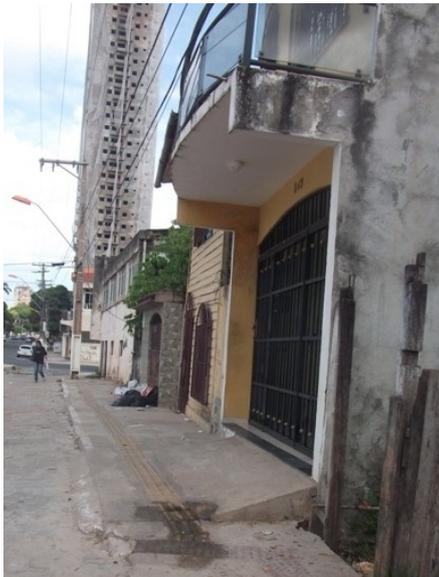
Fotografia 15 - Edificação elevada em relação à greide da via, com acesso feito por rampa.

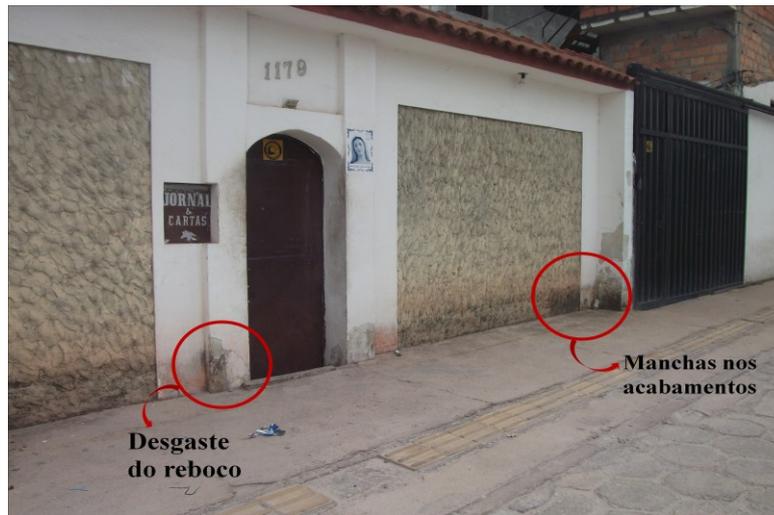
Fotografia 16 - Avarias na fachada da edificação, causadas pelo contato com a água das enchentes.

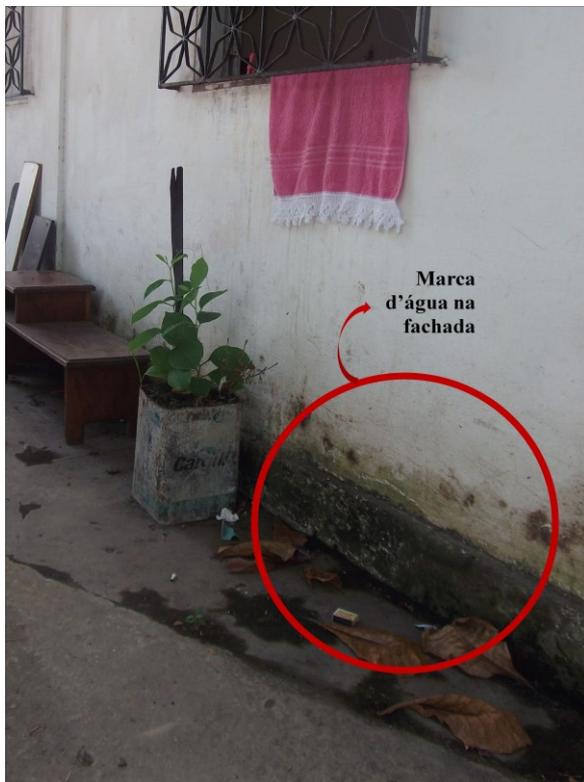
Fotografia 17 - Avarias na fachada da edificação, causadas pelo contato com a água das enchentes.

Muitas avarias nas edificações são observadas causadas em grande parte pelas enchentes, tais como as marca d'água na pintura, fissuras e rachaduras nas vedações, vãos empenados (portas e janelas) e oxidação de materiais ferrosos na fachada, como por exemplo, nas grades (fotografia 17).

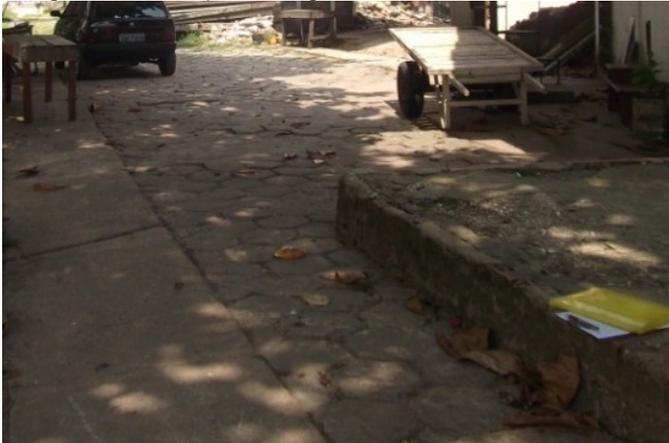
Fotografia 18 - Calçadas irregulares de alturas e formatos diferenciados.

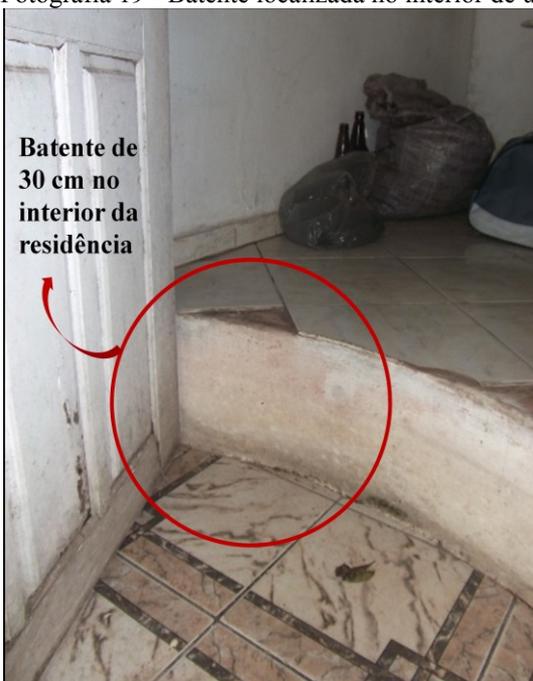
Fotografia 19 - Batente localizada no interior de uma edificação, construída no último aterramento.

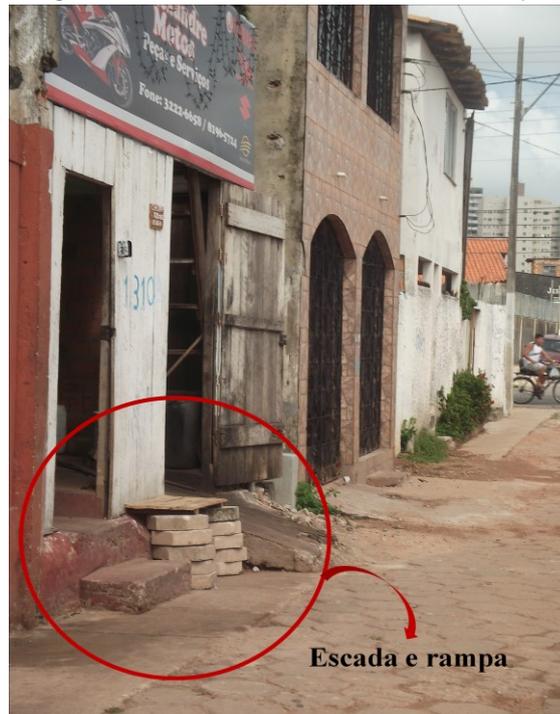
Fotografia 20 - Acessos diferenciados às edificações.

Em ambos os setores, os acessos são feitos de formas variadas, por escadas, rampas, ou pela combinação dos dois recursos construtivos. Grande parte das edificações possui pequenas barreiras erguidas com a própria soleira das portas com altura média de 15 cm (fotografia 20).

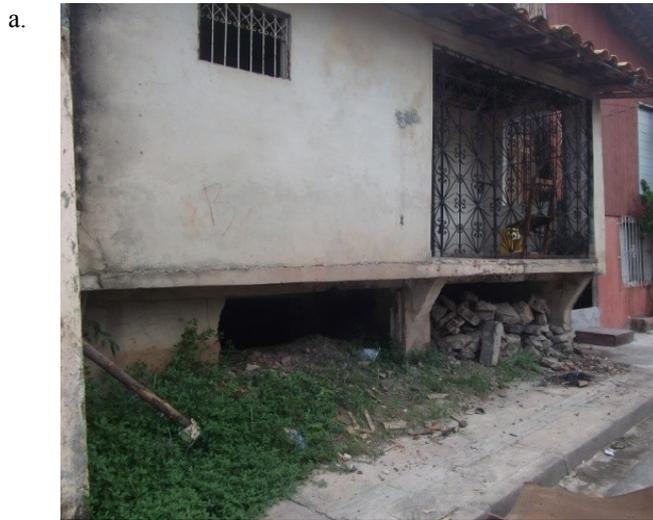
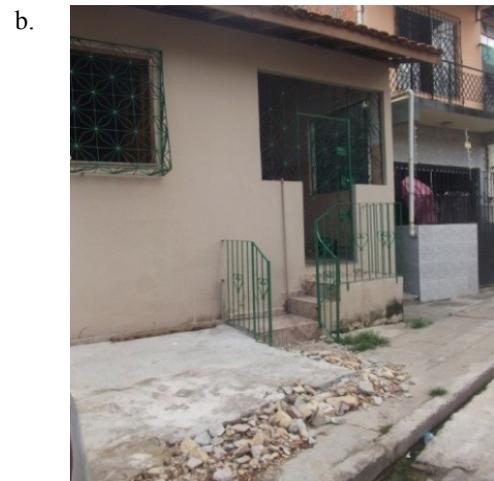
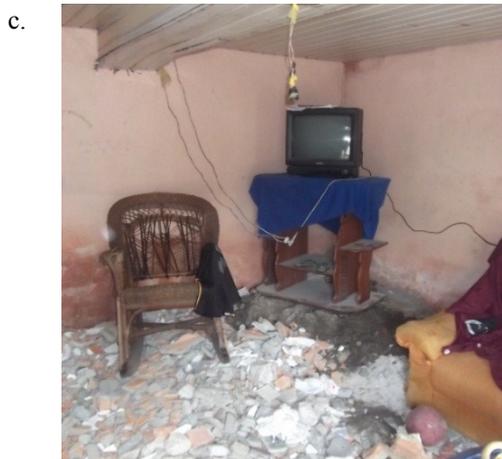
Fotografia 21 - a. Residência na Passagem Euclides da Cunha com piso elevado quase em 4m; b. Residência cujo nível do piso corresponde à cumeeira do antigo telhado (elevação de 3m de aterro). c. Edificação em processo de elevação de piso com o uso de camadas de aterro.

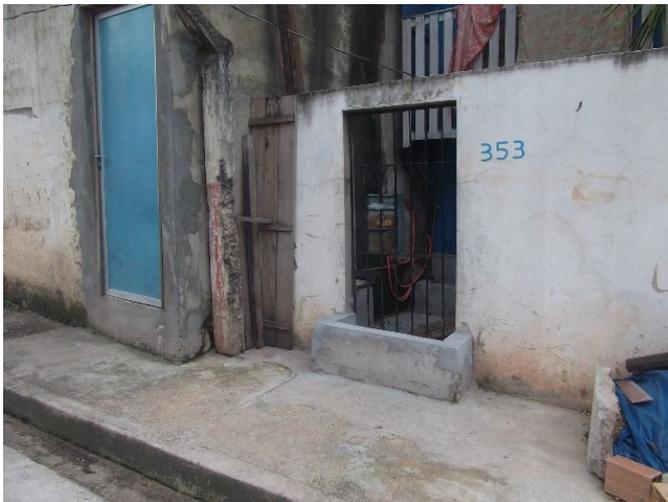
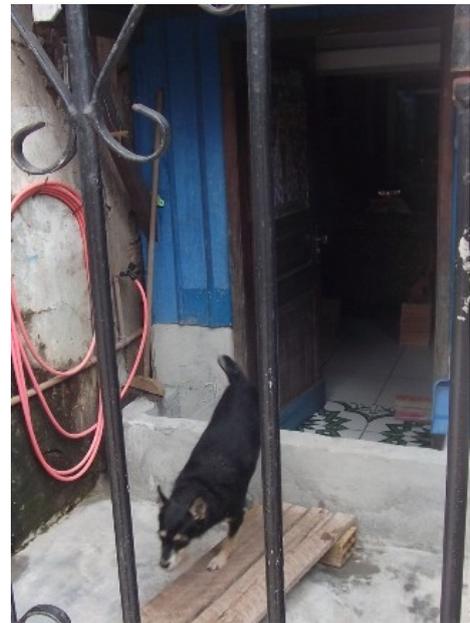
Fotografia 22 - Esquerda: Mureta de contenção para as águas do escoamento da rua. Direita: Mureta na porta interna da edificação evidenciando o nível da residência, que está abaixo da greide da via.

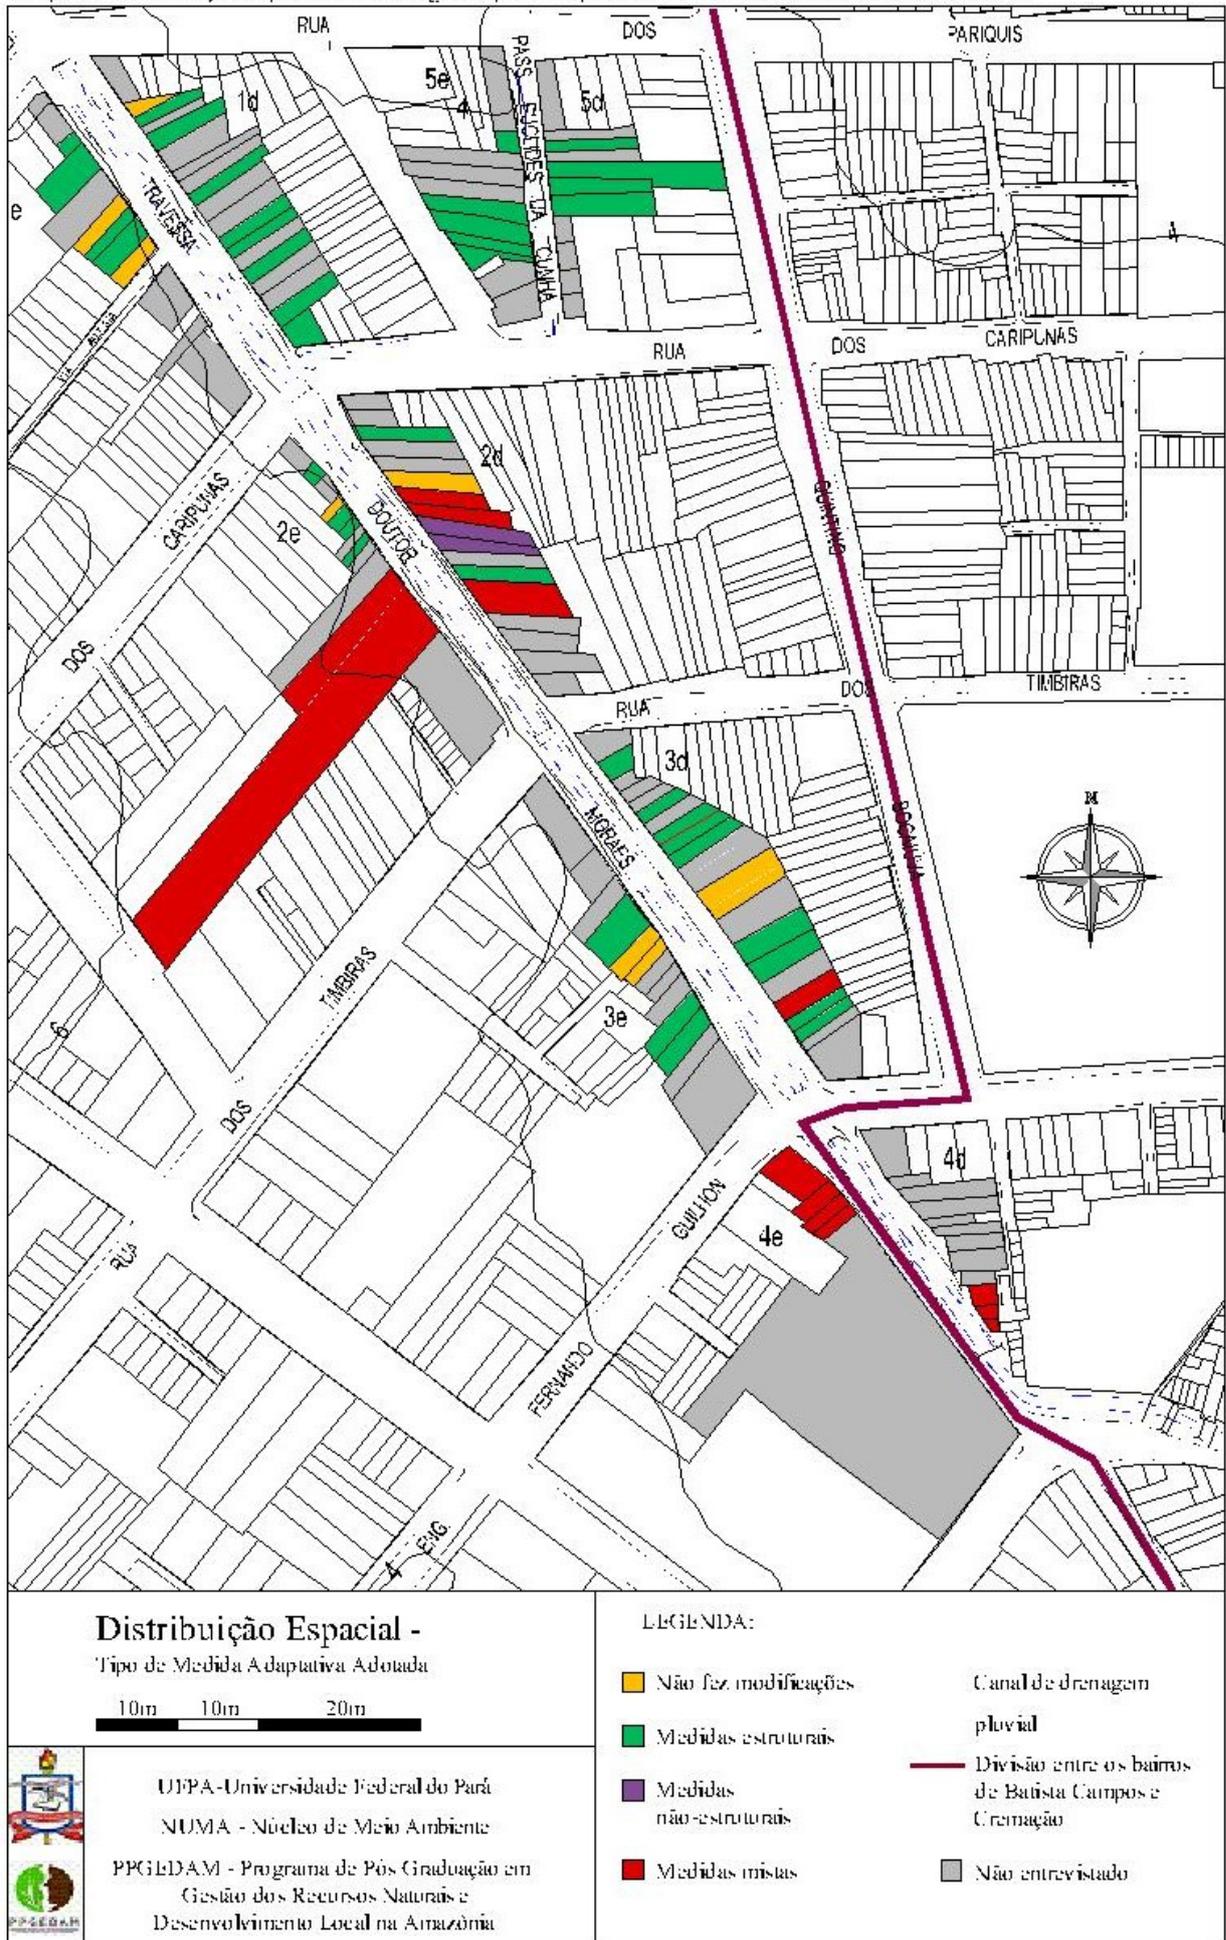
Mapa 8 - Distribuição espacial em cartografia para o tipo de medida utilizada nos lotes analisados.

Quanto à relação entre as medidas estruturais, não estruturais e mistas (mapa 8), percebe-se nas subáreas 1, 3 e 5 distribuição espacial semelhante entre áreas. Há predominância das intervenções estruturais e poucos entrevistados fazem associação entre medidas não-estruturais e estruturais, como por exemplo, o uso de calço no mobiliário junto à aterramentos. A subárea 2 tem distribuição equivalente entre medidas estruturais e mistas, e foi a única área que apresentou medidas exclusivamente não estruturais. A subárea 4 é a única em que 100% das medidas adotadas são mistas.

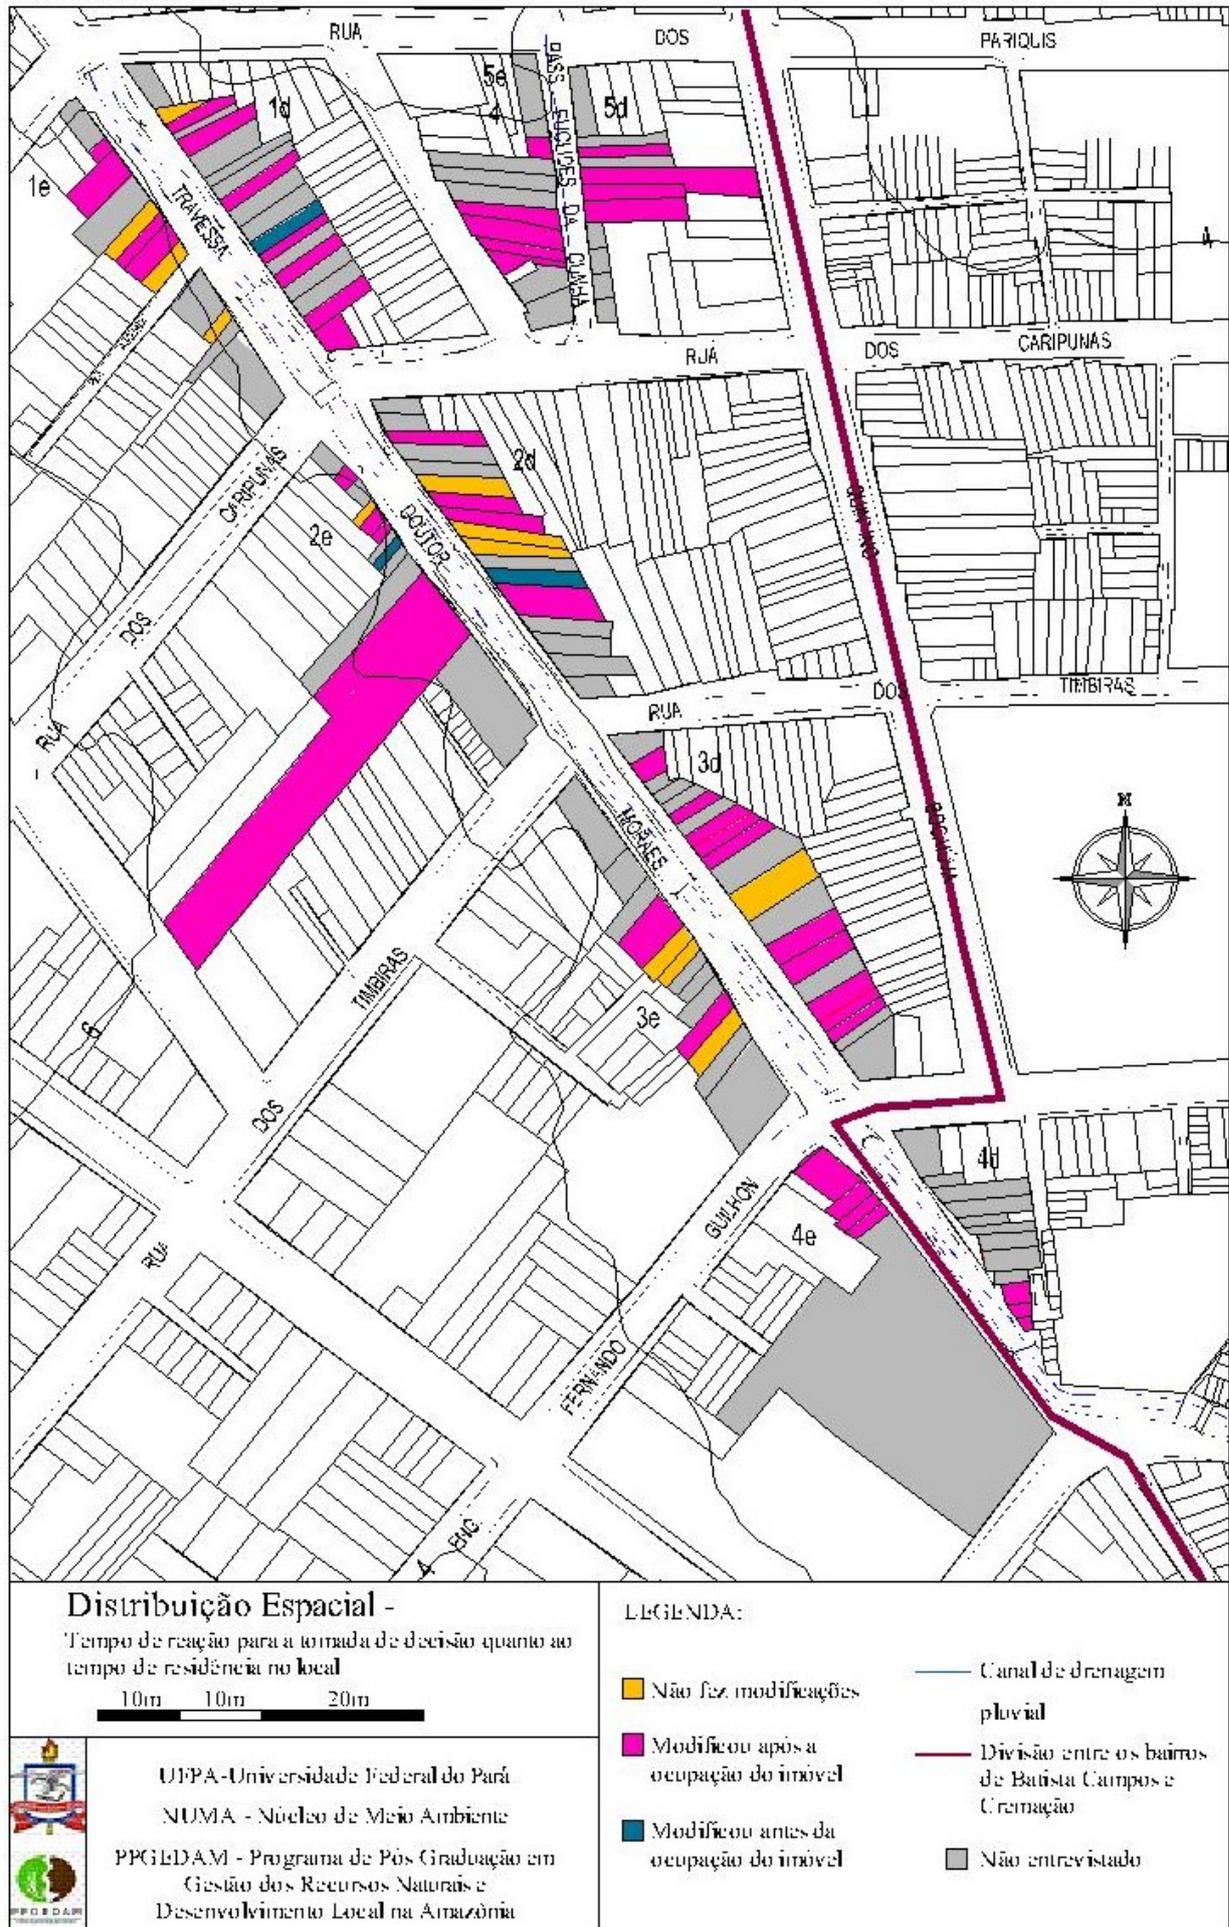
Mapa 9 - Distribuição espacial em cartografia para o tempo de reação para a tomada de decisão quanto ao tempo de residência no local.

Se avaliado o tempo de residência tem-se a utilização de medidas proativas somente nas subáreas 1 e 2 enquanto que, mesmo nestas áreas, há predominância das medidas reativas. Isto se deve ao fato de que nas duas primeiras áreas há moradores mais recentes, que quando adquiriram ou alugaram os imóveis prepararam as moradias proativamente contra a elevação do nível d'água. Além das edificações ocupadas há muito tempo, o caráter reativo das ações é unânime nas áreas cujas inundações praticamente não sofreram diminuição mesmo após as obras governamentais (mapa 9).

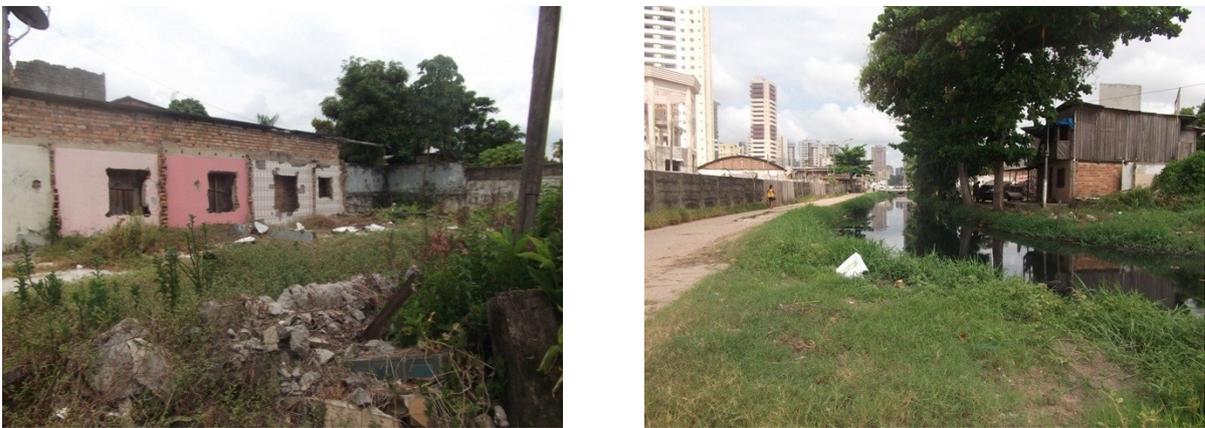
Fotografia 23 - Esquerda: Terrenos baldios na área 4 após derrube de casas. Direita: Retirada de muitas edificações para criação de bacia de contenção na Travessa Doutor Moraes esquina com a Passagem São Miguel.
