Two-way ribbed flat slabs with shafts

Lajes lisas nervuradas bidirecionais com furos

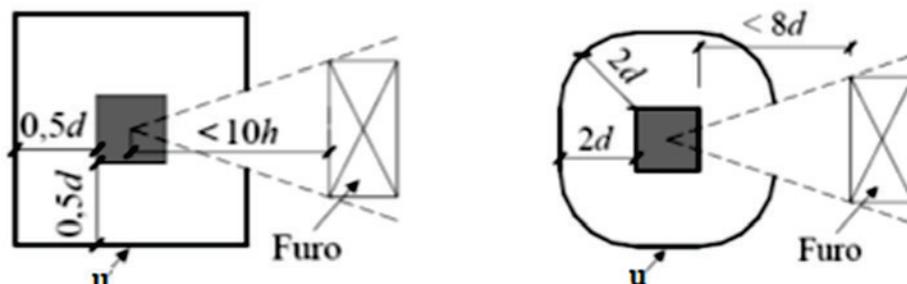
Figura 1 - Perímetro de controle segundo o ACI 318 e a NBR 6118 (direita)

As normas consultadas para este trabalho, em geral, tratam os furos nas lajes da mesma forma, diferindo apenas na forma e afastamento do perímetro crítico. Os critérios para interrupção dos perímetros críticos na região do furo são iguais na ACI 318 e na NBR 6118, de forma que do centro de gravidade da seção do pilar são traçadas retas em direção aos vértices do furo, e estas retas interrompem o perímetro crítico. Já a distância da face do pilar onde o perímetro de controle é posicionado corresponde a $0,5d$ na NBR

6118, enquanto que a ACI posiciona seu perímetro de controle a $2d$ da face do pilar, onde h é a altura útil da laje. A Figura 1 mostra os perímetros críticos ou de controle e o tratamento dados aos furos de acordo com a ACI 318 e a NBR 6118, respectivamente. E a resistência característica ao punção pode ser estimada pela ACI e NBR 6118 usando as equações 1 e 2, respectivamente.

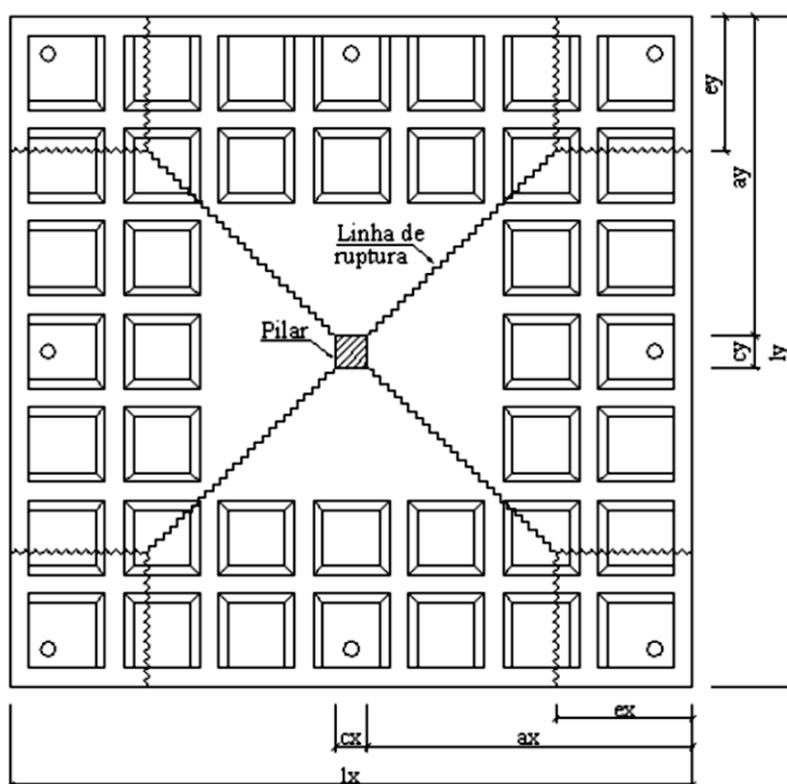
Figura 2 - Configuração das linhas de ruptura adotada

A resistência à flexão foi estimada de acordo com a teoria das linhas de ruptura, ou charneiras plásticas, desenvolvida por JOHANSEN (1943) [4]. O procedimento consiste em determinar o momento fletor último com as Equações 5 e 6 a partir de uma configuração conhecida do caminhamento das charneiras plásticas, esta configuração foi a mesma utilizada por OLIVEIRA (2003) [5] e é mostrada na Figura 2. Já para a laje L4 a configuração das linhas de ruptura desenvolvidas por OLIVEIRA (2003) [5] não foi a mais adequada por fornecer valores elevados, além de não corresponder à configuração observada experimentalmente. Neste caso foi empregado o método para cálculo de vigas, sendo que o esquema estático adotado considerou o pilar como um carregamento concentrado no meio do vão de uma viga bi-engastada e com comprimento 240 mm.

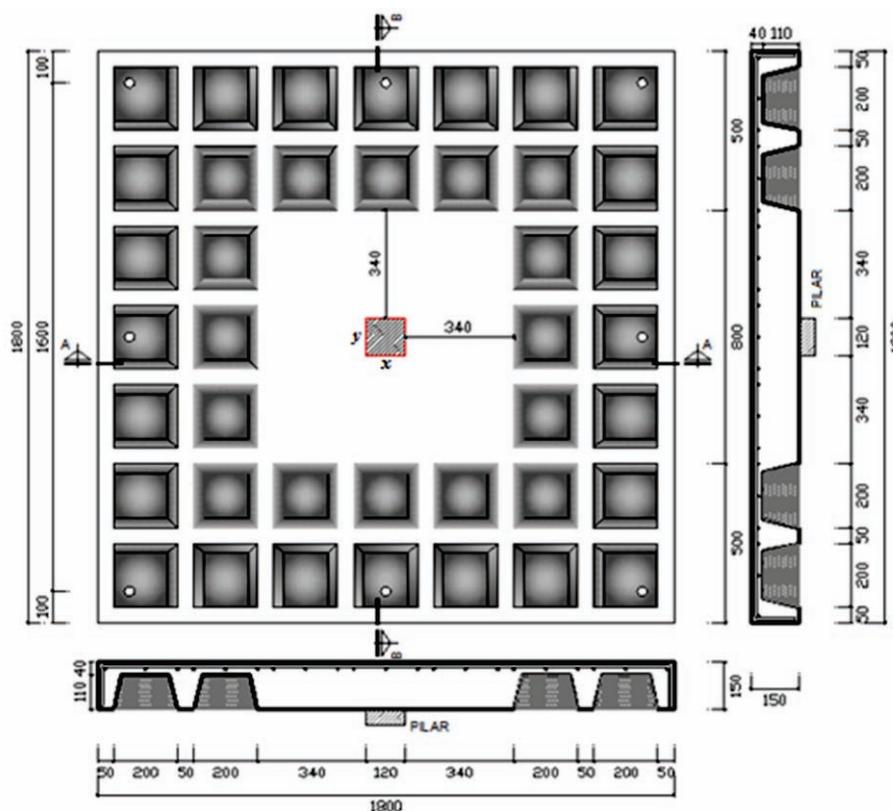
Figura 3 - Dimensões das lajes

Foram ensaiadas no laboratório de engenharia civil da UFPA 6 (seis) lajes nervuradas de concreto armado com furos na região maciça em torno dos pilares. As lajes apresentaram dimensões de (1800 x 1800 x 150) mm³ e as principais variáveis nos ensaios foram o posicionamento e a geometria dos furos. Uma laje sem furos foi a referência (laje LR), como mostra a Figura 3, mas as demais apresentaram furos adjacentes aos pilares e com as dimensões apresentadas na Tabela 1. A Figura 4 mostra o posicionamento dos furos e o perímetro de controle das normas analisadas para cada situação. No número de barras das armaduras de flexão nem o espaçamento entre as mesmas sofreram variação. No entanto, a taxa de armadura de flexão das lajes () sofreu variação devido à altura útil que variou de 128 mm a 134 mm. As taxas geométricas da armadura de flexão ficaram entre 0,42% e 0,46%. O material inerte utilizado para substituir o volume de concreto sob a capa e entre as nervuras das lajes foi o EPS. As lajes foram submetidas a um carregamento central através de uma placa metálica simulando um pilar de (120 x 120 x 50) mm³, sendo empurrada de baixo para cima por um cilindro hidráulico com capacidade para 1000 kN, cujo sistema de ensaio está mostrado na Figura 5. Foram posicionadas vigas de reação sobre borrachas fretadas e a distância entre os eixos dos tirantes de reação foi de 1600 mm.

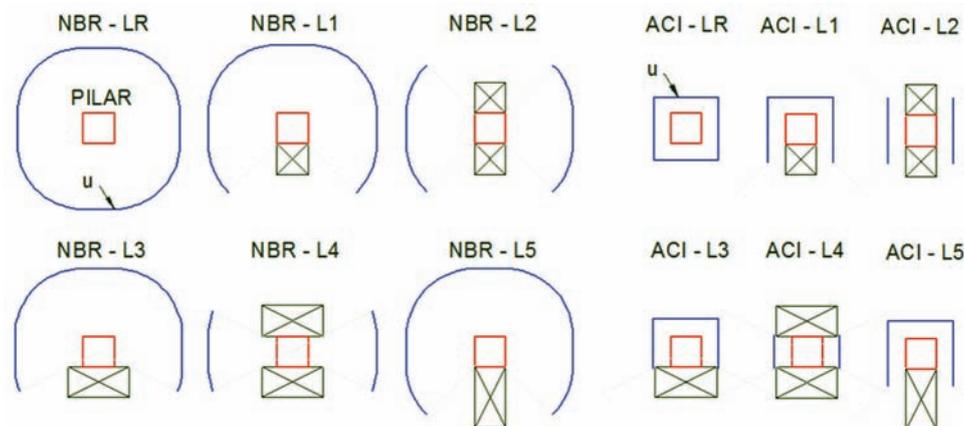
Figura 4 – Perímetros de controle normativos

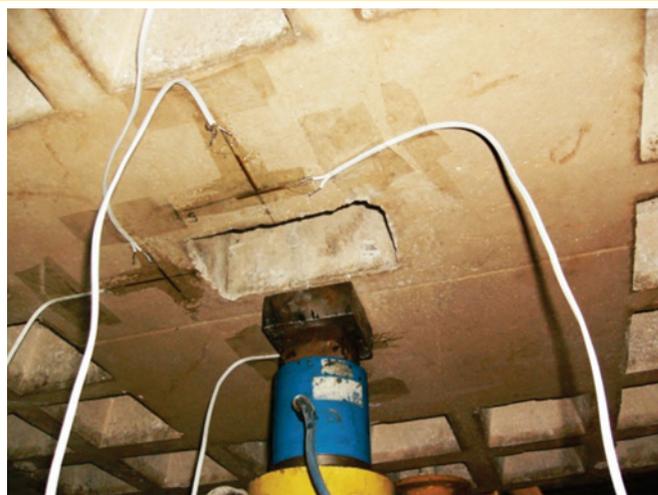
Figura 5 – Sistema de ensaio

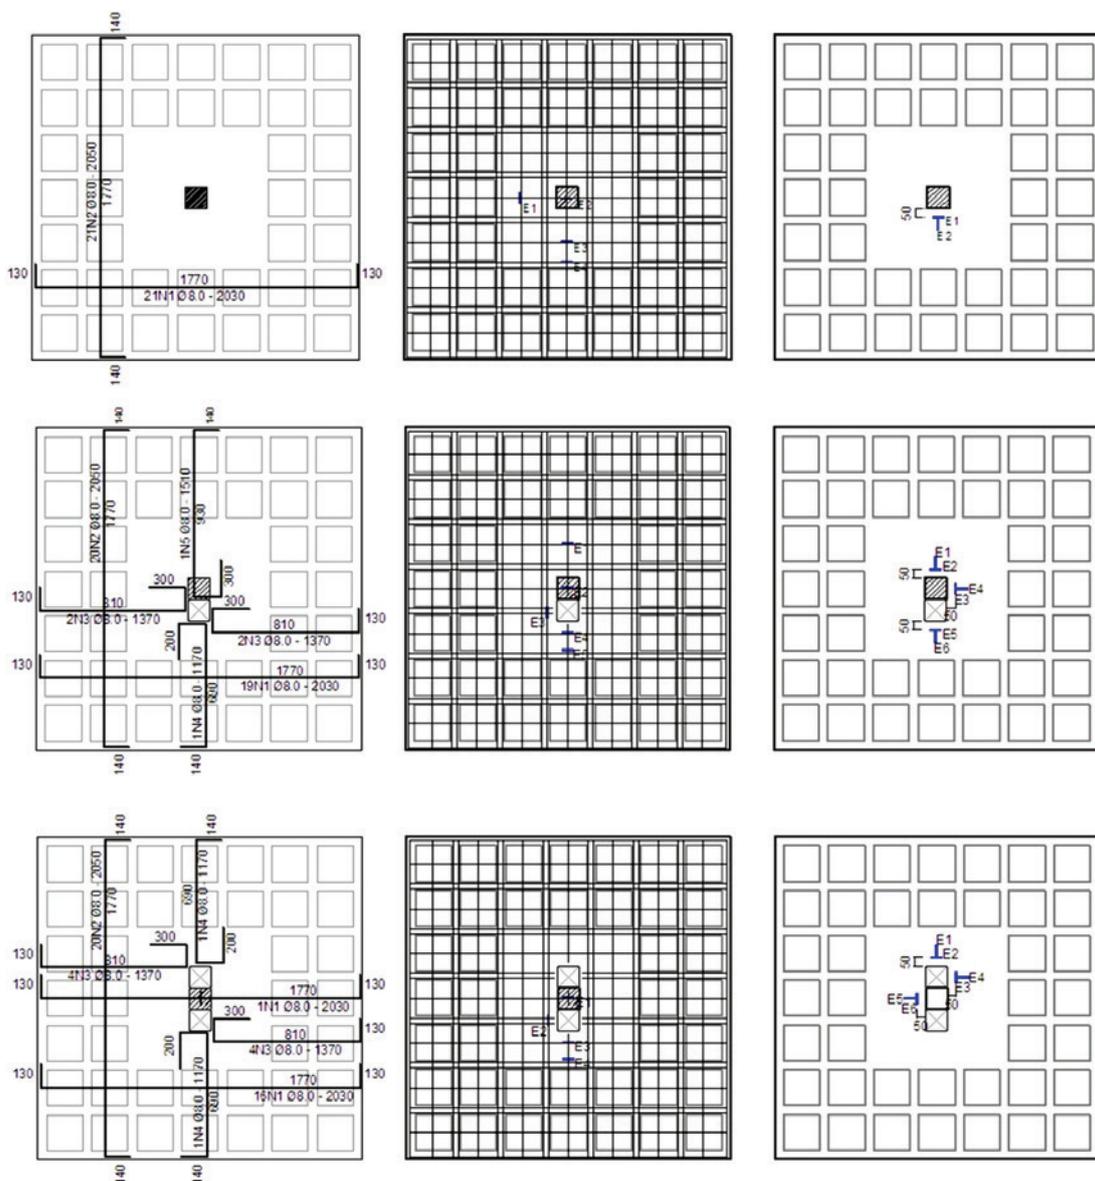
Figura 6 – Armação e instrumentação das lajes LR, L1 e L2

As armaduras das lajes foram confeccionadas e posicionadas de forma ortogonal, próximo à face superior das lajes. O cobrimento de concreto utilizado foi de 10 mm e para melhorar as ancoragens foram confeccionados ganchos nas extremidades das barras da armadura de flexão quanto nas armaduras nos contornos dos furos. As Figuras 6 e 7 mostram o projeto de armação, a instrumentação das barras de aço e a instrumentação do concreto das lajes LR, L1, L2, L3, L4 e L5, respectivamente. Os extensômetros das barras foram posicionados tangencialmente ao pilar, enquanto que na superfície do concreto os mesmos fo-

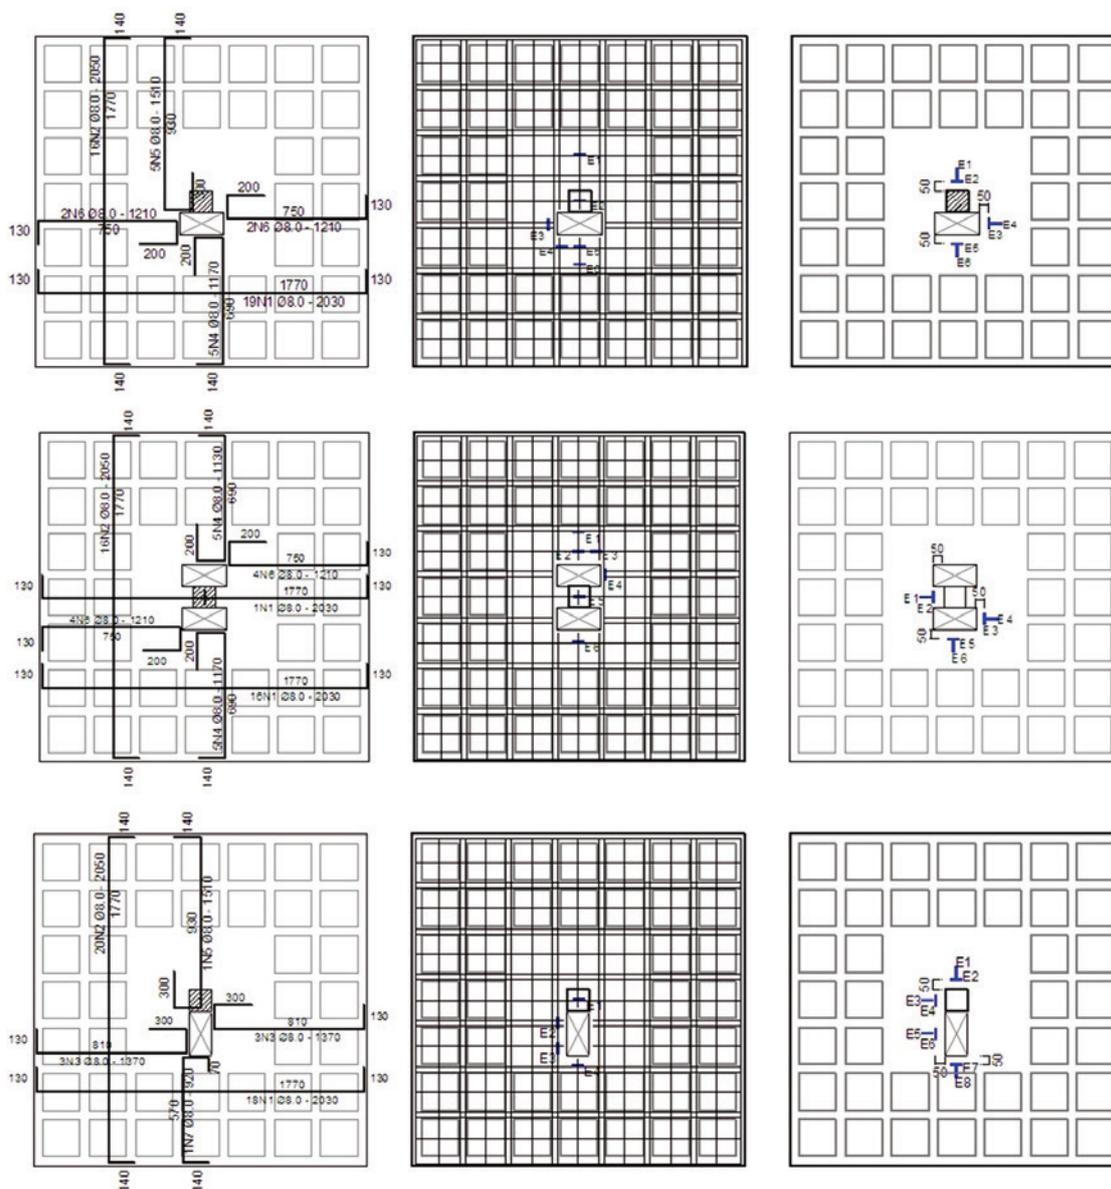
Figura 7 – Armação e instrumentação das lajes L3, L4 e L5

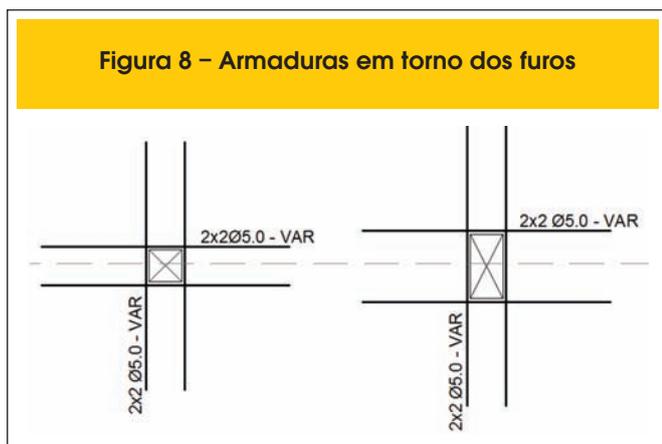
Figura 8 – Armaduras em torno dos furos

ram dispostos tangencialmente e radialmente ao pilar. Todos os extensômetros foram da marca Excel. A Figura 8 mostra as armaduras posicionadas nas bordas dos furos, de acordo com as recomendações normativas brasileiras.

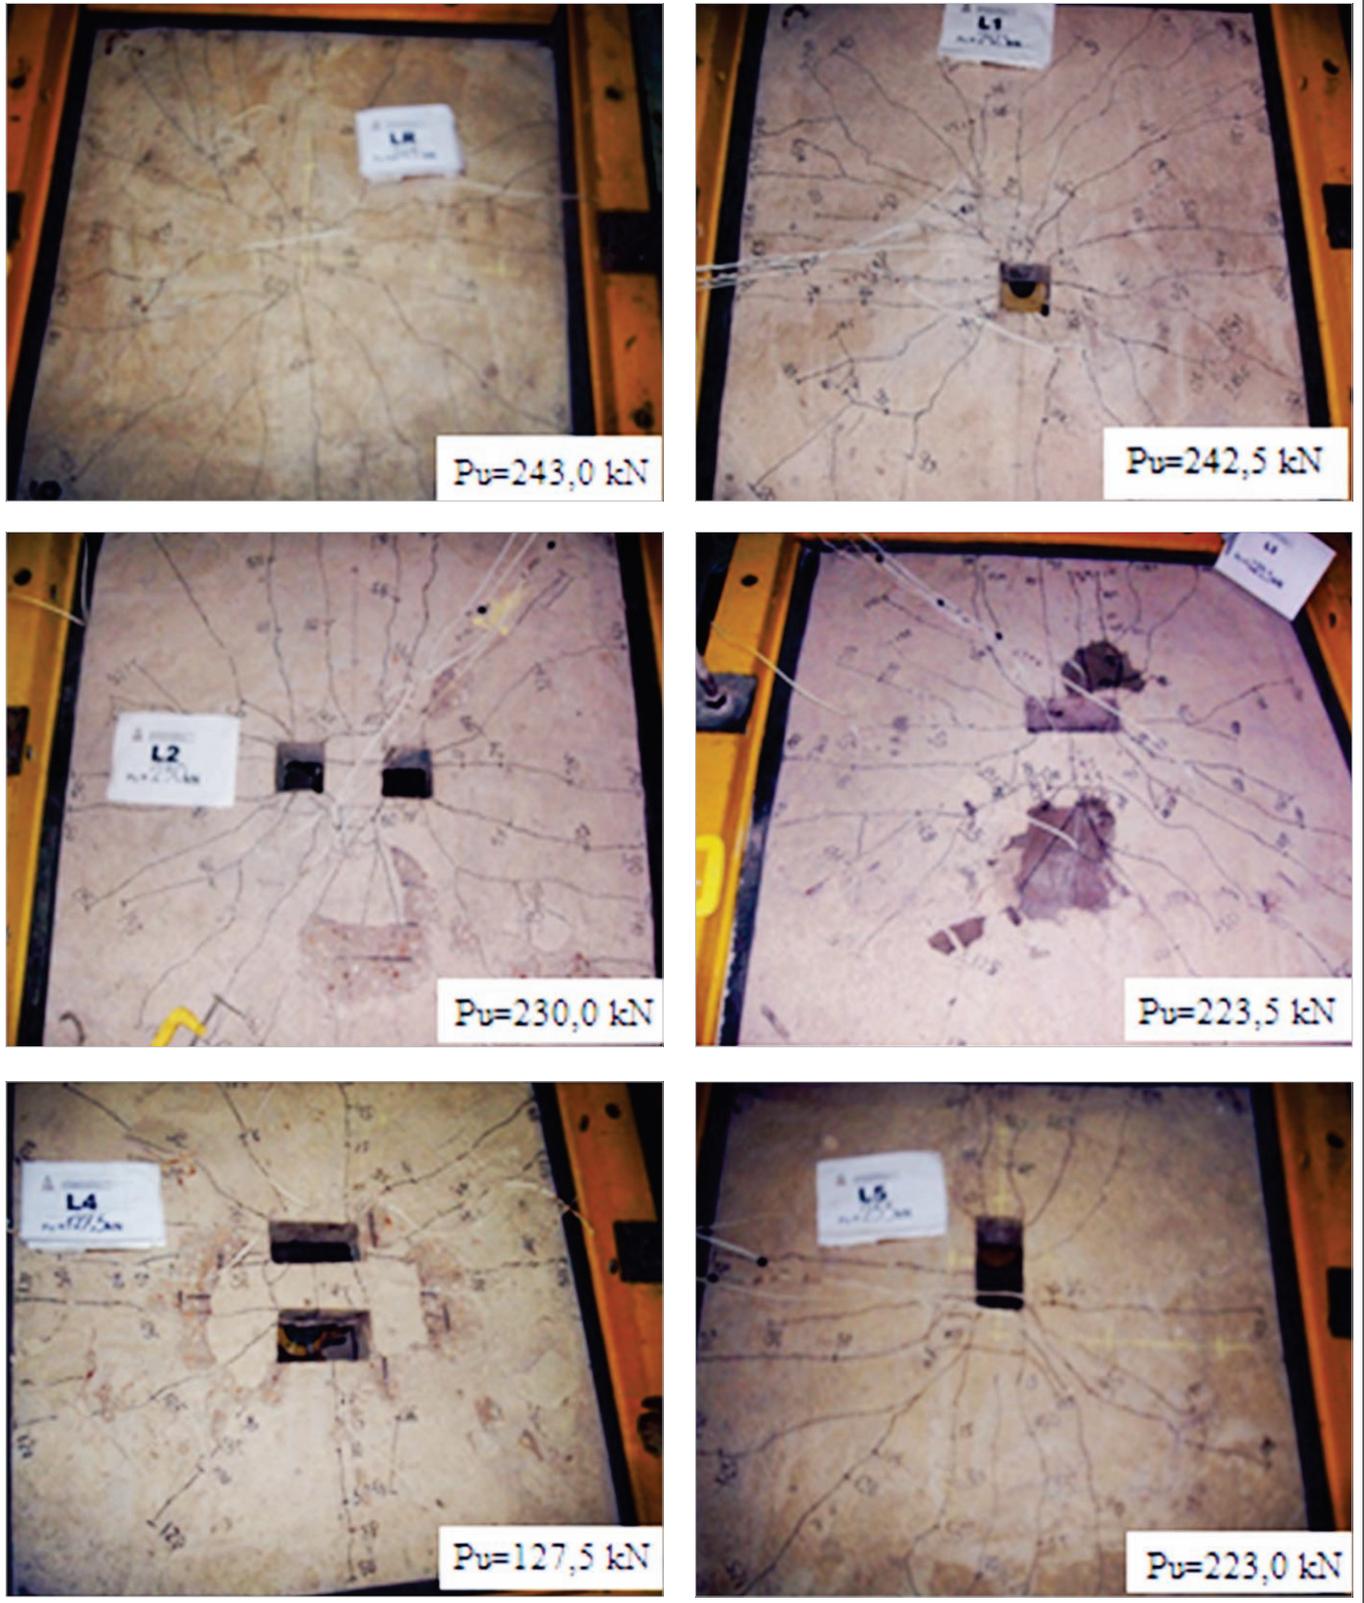
Figura 9 – Mapa de fissuração das lajes ensaiadas

O padrão de fissuração das lajes é mostrado na Figura 9. Para todas as lajes a fissuração iniciou radialmente e se propagou na

direção dos furos com uma discreta redução no número de fissuras na região posterior aos furos. Nas lajes furadas também foi possível observar que a maioria das fissuras partia dos cantos dos furos, como se nestas regiões houvesse uma concentração de tensões mais intensa, o que já era esperado após a simulação das lajes computacionalmente.

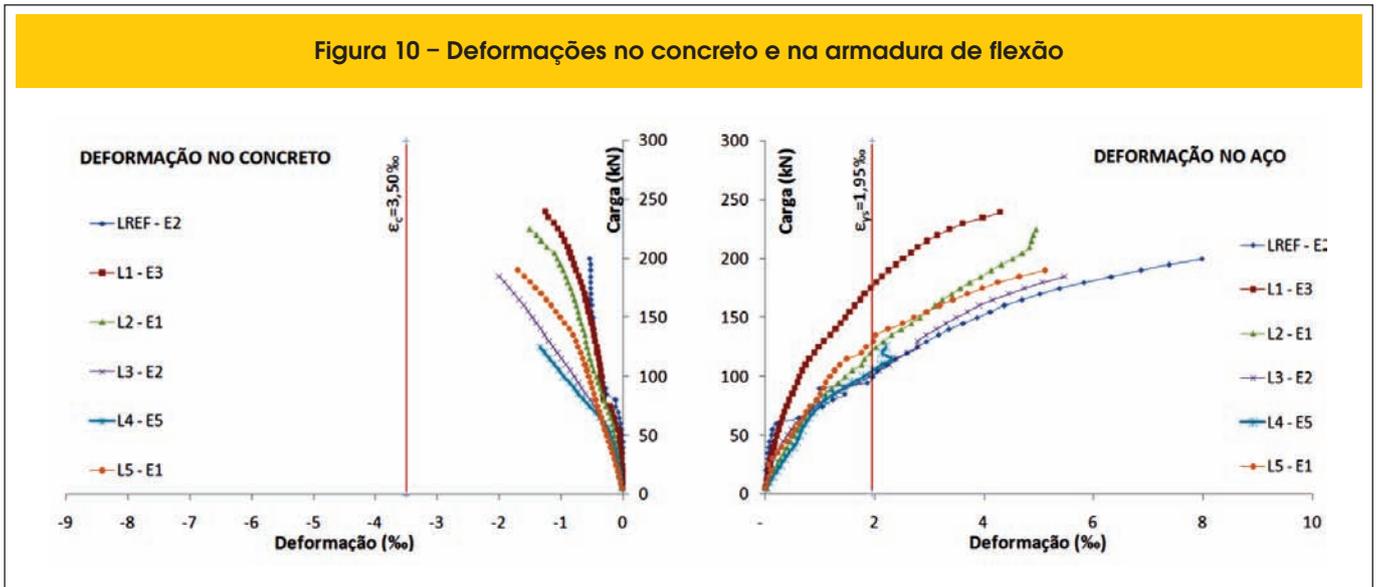
Figura 10 – Deformações no concreto e na armadura de flexão

As armaduras de flexão das lajes, tanto com furo quanto a de referência, se comportaram com clara ductilidade, com todos os extensômetros registrando deformações superiores a de escoamento (1,95‰). A Figura 10 mostra as curvas referentes às deformações

máximas em cada laje ensaiada. A laje LR apresentou as maiores deformações, chegando a 8,5%. As demais lajes apresentaram deformações das armaduras de flexão entre 2,6‰ (L4) e 5,2‰, ou seja, todas haviam escoado no momento da ruptura. Entretanto, a laje L1 apresentou comportamento peculiar, com as menores deformações a partir de 75 kN. Deve-se destacar, no entanto, que este comportamento não caracteriza a ruptura da laje com escoamento de suas armaduras de flexão, pois o escoamento pode ter ocorrido apenas na região monitorada e as lajes continuaram absorvendo carga normalmente até o final dos ensaios. As deformações do concreto também são mostradas na Figura 10, e não atingiram o limite de 3,5‰. Os valores ficaram em torno de 0,5‰ para a laje LR e 2,0‰ para a laje L3.
