**Cisalhamento em Elementos de Concreto
Armado com Estribos Desconectados**

DISSERTAÇÃO DE MESTRADO

Instituto de Tecnologia
Programa de Pós-graduação em Engenharia Civil

2017

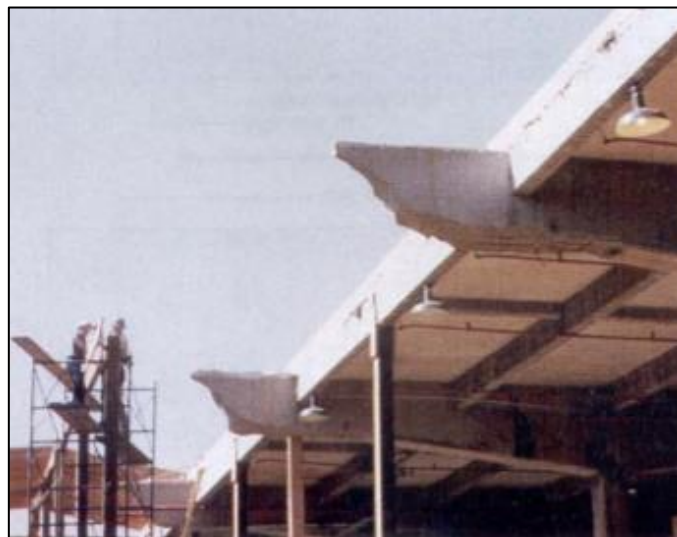
Figura 1.1 - Ruptura por cisalhamento (LUBELL *et al.*, 2004)

Estruturas de concreto armado estão sujeitas a tensões cisalhantes, sendo o seu nível de intensidade dependente dos tipos de solicitação e estrutura. Rupturas associadas a esse tipo de ação são muito perigosas, pois estão associadas, geralmente, a baixos níveis de fissuração e deslocamento, impossibilitando que o engenheiro possa intervir antes que a estrutura entre em colapso, como ocorreu em uma base aérea dos Estados Unidos com o colapso parcial de vigas de concreto armado, como mostra a Figura 1.1.

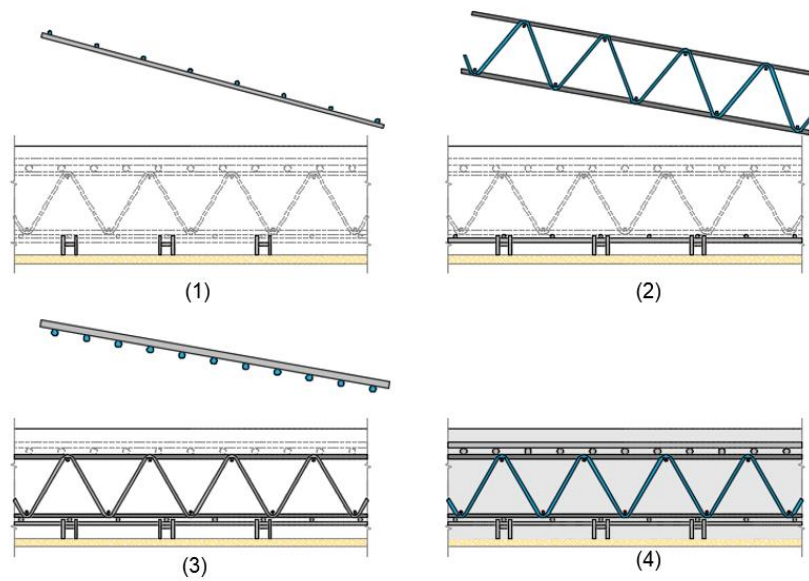
Figura 1.4 - Processo de montagem do estribo W em um elemento de concreto armado

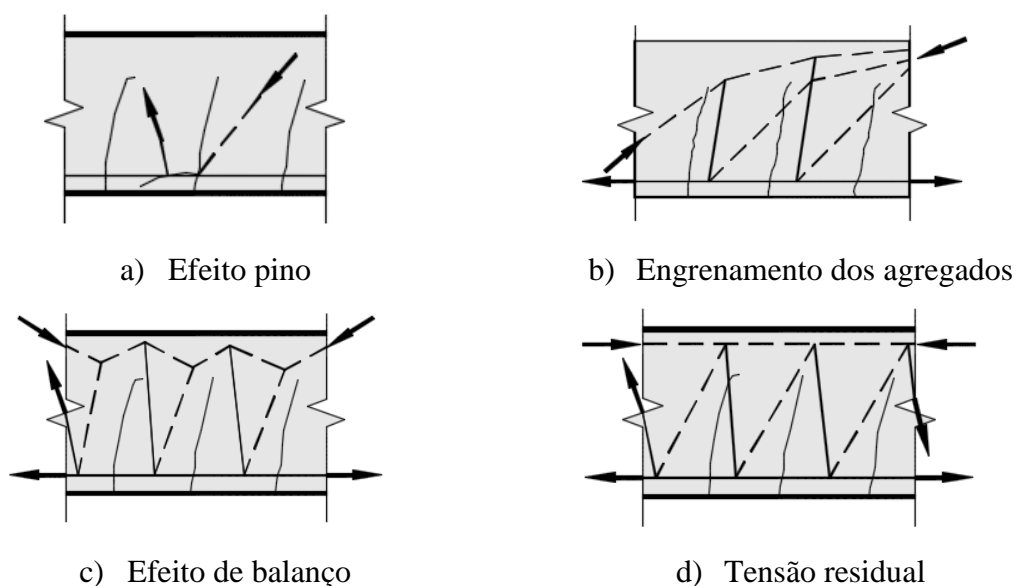
Figura 2.3 - Mecanismos de transferência do cisalhamento (Adaptado de CAVAGNIS *et al.*, 2015)

Com base nos modelos de bielas e tirantes, observa-se que, num plano fissurado, as tensões de tração continuam a ser transferidas na viga por meio do efeito pino, onde se posiciona a armadura de flexão, como mostra a Figura 2.3a. Na Figura 2.3b, verifica-se que

as bielas continuam a ser formadas, mesmo atravessando fissuras, isso é justificado pelo engrenamento dos agregados, que possibilita essa transferência de esforços.

O efeito de balanço foi apresentado por KANI (1964), esse mecanismo ocorre após o início de fissuração e pode ser compreendido com base no modelo de bielas e tirantes da Figura 2.3c, onde o banzo comprimido assume um aspecto deformado, de forma que os nós das bielas e tirantes fiquem posicionados entre as fissuras, solicitando a parte não fissurada do concreto. Ressalta-se que a contribuição do efeito de balanço é limitada pelo desenvolvimento das fissuras de flexão para fissuras de cisalhamento, que impede a transferência das tensões de tração, conforme explicam MUTTONI e FERNÁNDEZ RUIZ (2008). Esse mecanismo é adotado em conjunto com o efeito arco nos modelos de dimensionamento propostos por ZARARIS (2003) e TUREYEN e FROSCHE (2003).

HILLEBORG (1983) demonstrou que, após a fissuração, o concreto apresenta um comportamento *softening*, que permite a transferência de esforços através das fissuras, devido à tensão residual de tração do concreto, como mostra a Figura 2.3d. Porém, a resistência propiciada por esse mecanismo é limitada a fissuras com aberturas de até 0,2 mm, segundo HORDIJK (1992). Vale ressaltar, também, que esse mecanismo está diretamente relacionado ao efeito de escala, uma vez que SYROKA-KOROL e TEJCHMAN (2014) relatam, com base nos estudos de diversos autores, que o efeito de escala está geralmente associado ao tamanho das aberturas das fissuras e seus espaçamentos.

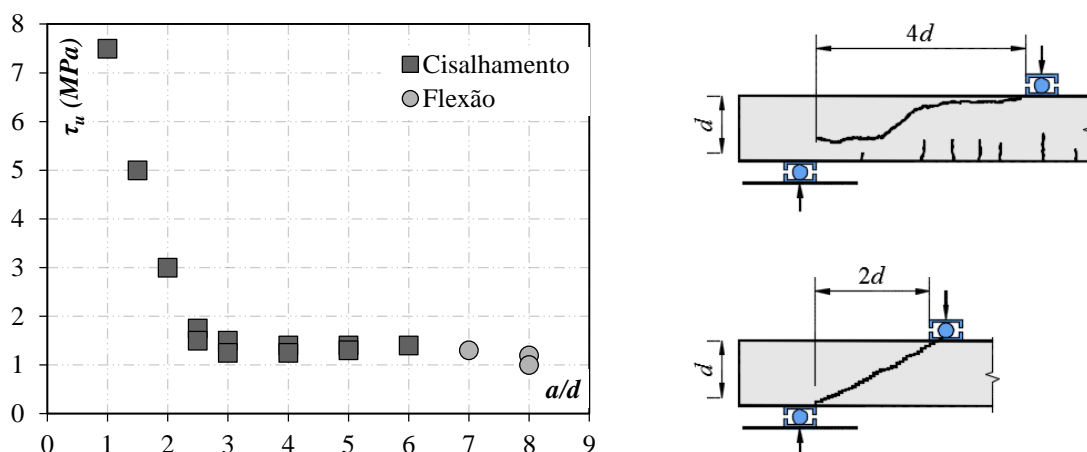
Figura 2.4 - Efeito arco (Adaptado de FISKER e HAGSTEN, 2016)

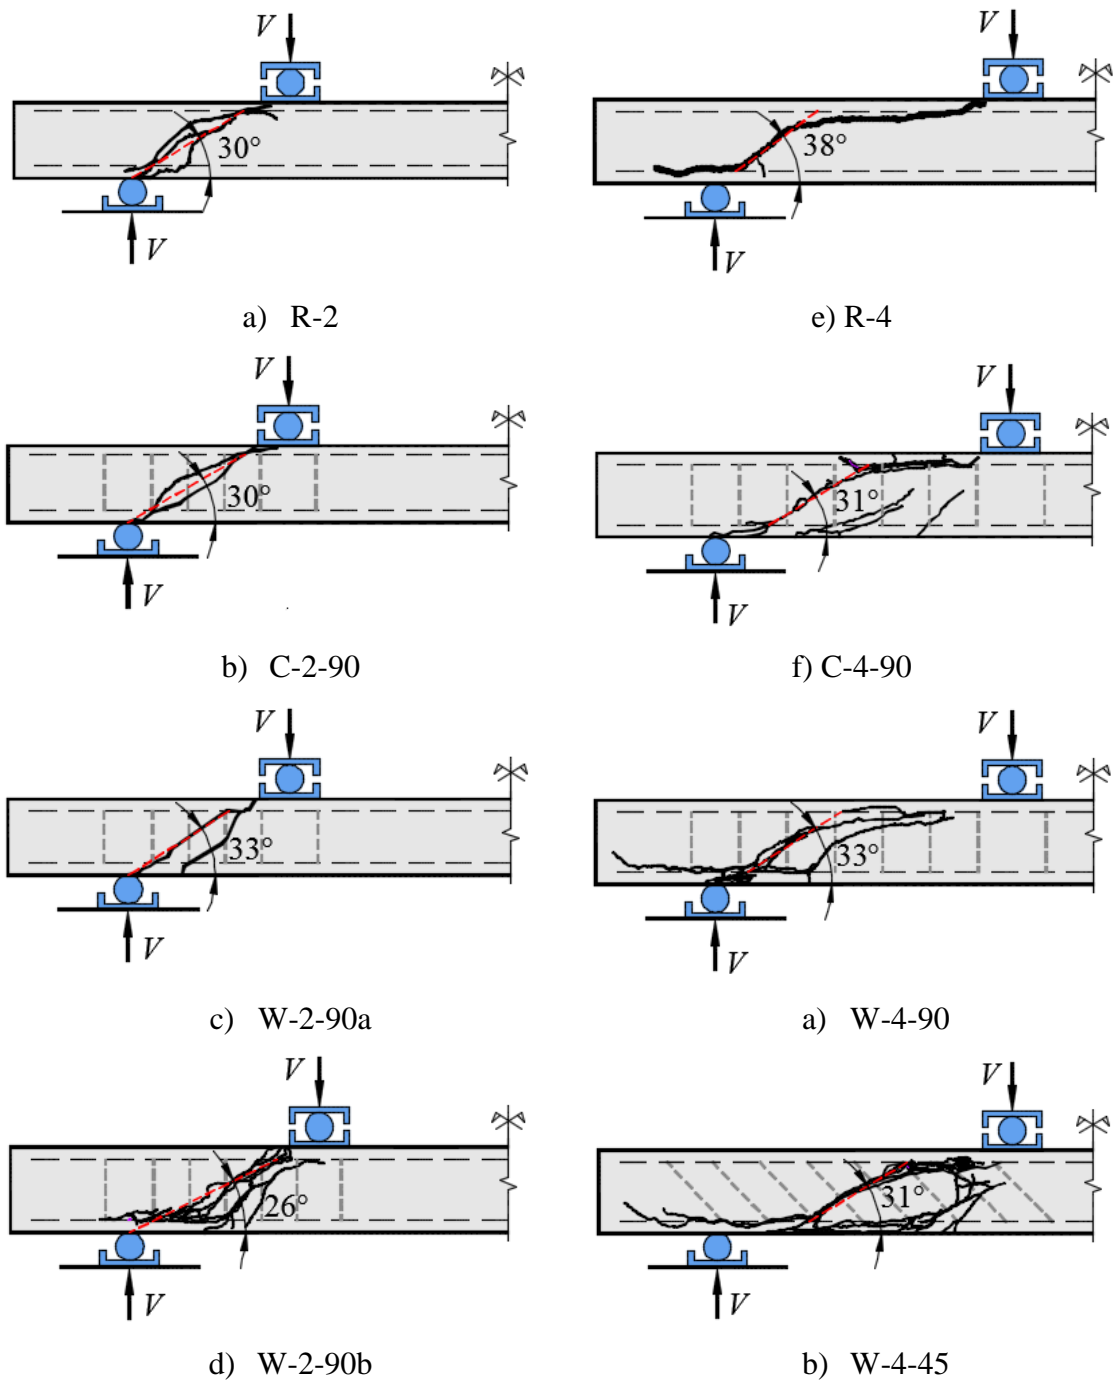
A Figura 2.13 mostra as superfícies de ruptura das vigas ensaiadas por FERREIRA *et al.* (2016), onde é possível observar que todas as peças romperam por cisalhamento, sendo observadas fissuras de delaminação nas vigas com estribo W com relação a/d próxima de 4, W-4-90 e W-4-45.

Figura 2.13 - Superfície de ruptura das vigas de FERREIRA *et al.* (2016)

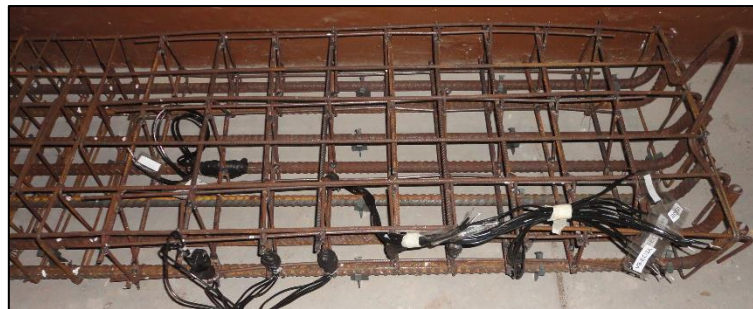
Figura 3.10 - Armadura da viga W-3.5-0.17

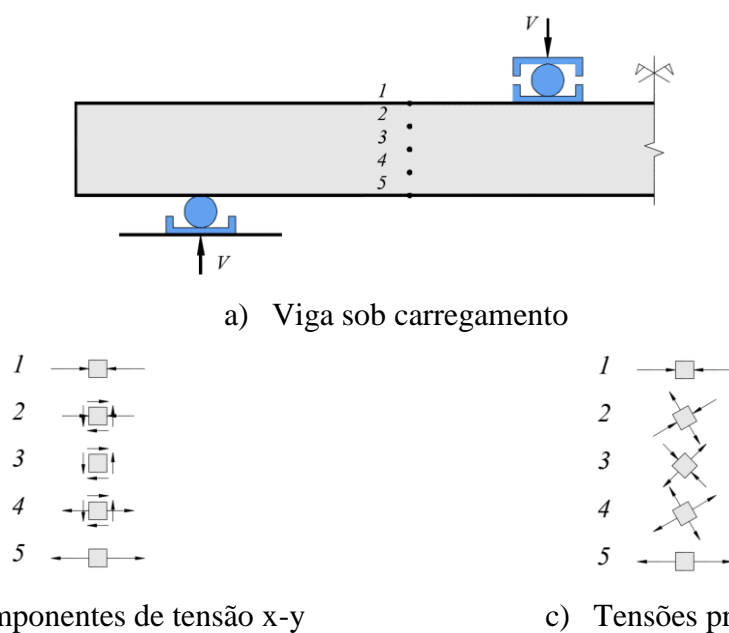
Figura 3.27 – Distribuição de tensões em uma viga sob carregamento

A viga mostrada na Figura 3.27a está sujeita à flexão e cisalhamento, por isso, ensaios de cisalhamento direto são importantes para verificar o comportamento de elementos de concreto armado sem interferência da flexão, como o método de push-off. De forma a representar o comportamento de uma viga ao cisalhamento de forma localizada, considera-se a Figura 3.28a, que ilustra uma viga com uma fissura de cisalhamento, considerando que essa fissura cruza a linha neutra, onde as tensões de cisalhamento são máximas e não existem tensões de flexão, é possível representar essa área como um bloco sob cisalhamento puro, com um plano de fissuração, como mostra a Figura 3.28b.

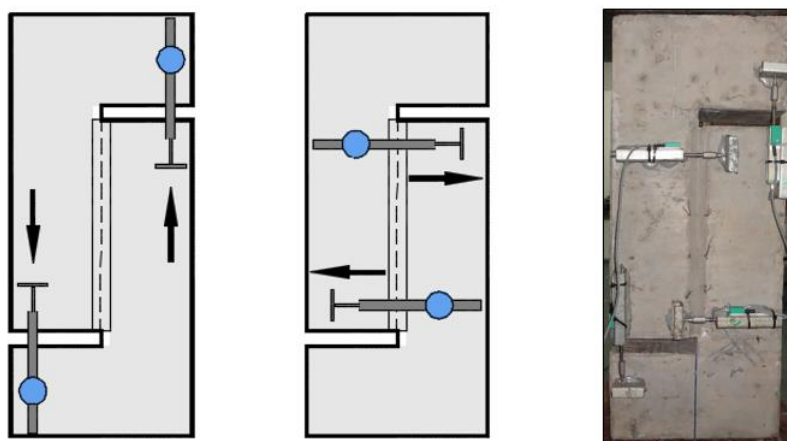
Para medir os deslocamentos das peças durante os ensaios, foram utilizados quatro LVDT's da marca Gefran, sendo dois posicionados verticalmente, para medir o deslizamento das duas partes da peça em relação ao plano de fissuração, onde o valor adotado é equivalente à média das duas leituras, e os outros dois posicionados horizontalmente, com o intuito de monitorar a abertura da fissura, sendo adotado, também, a média aritmética desses dois aparelhos. Esse tipo de monitoramento é utilizado por diversos autores, como EMIKO *et al.* (2011), SAGASETA e VOLLUM (2011), NASERIAN *et al.* (2013), XIAO *et al.* (2014) e WASEEM e SINGH (2016), A Figura 3.39 mostra o esquema de posicionamento dos LVDT's.

Figura 3.39 - Espécime com os LVDT's posicionados

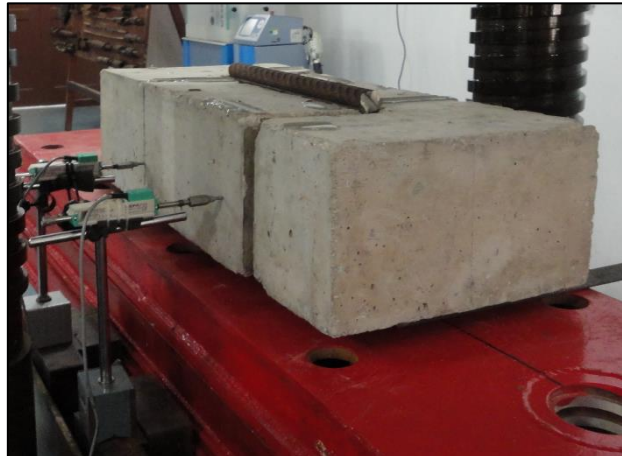
A Figura 3.42 apresenta um espécime posicionado para ser pré-fissurado. Esse sistema de pré-fissuração é utilizado pela maioria dos autores, como AHMED e ANSELL (2010), EMIKO *et al.* (2011) e SAGASETA e VOLLUM (2011), que também recomendam que a pré-fissuração seja interrompida quando for identificada uma queda no carregamento. No entanto, ECHEGARAY-OVIEDO *et al.* (2013) comentam que as leituras da abertura da fissura, quando se utiliza esse método de pré-fissuração, ficam comprometidas, uma vez que o sistema é instável, sendo a melhor solução a utilização de um sistema de molas para equilibrar o espécime na posição horizontal.

Figura 3.42 - Pré-fissuração do push-off

Os ensaios de push-off foram realizados no LEC, porém antes da realização do mesmo, foi feita uma pré-fissuração dos espécimes. A pré-fissuração foi feita na prensa universal do laboratório, com as peças deitadas na posição horizontal, posicionando-se um rolete metálico na face superior e outro na face inferior, no plano de cisalhamento do corpo de prova, sendo esses roletes posicionados em cima de uma cantoneira que se encaixava na fenda dos espécimes. O carregamento foi realizado em um passo de carga de 500 em 500 kg, sendo utilizados 4 LVDT's para monitorar a abertura das fissuras, posicionados horizontalmente, dois de cada lado.

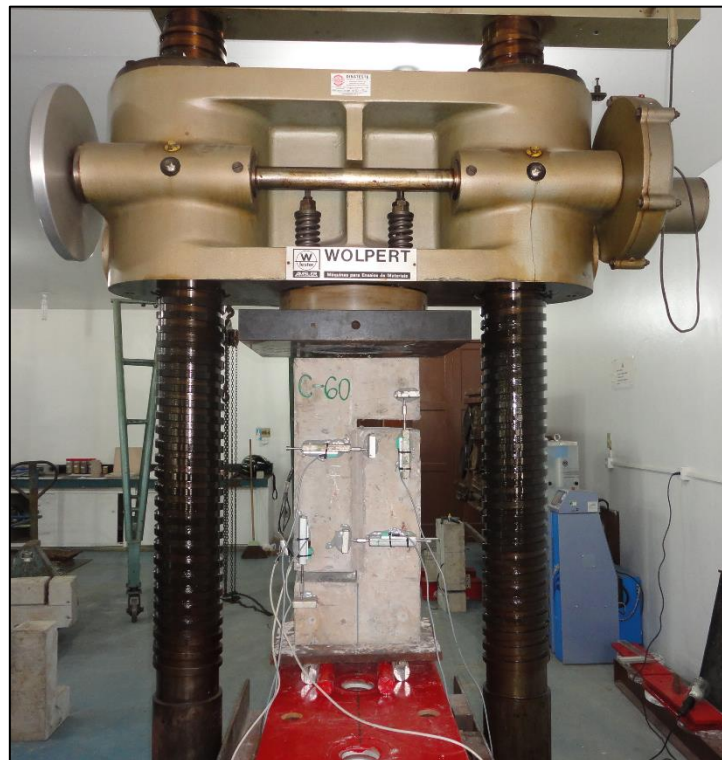
Após a pré-fissuração, as peças foram posicionadas verticalmente, apoiadas sobre uma chapa que estava apoiada sobre 4 roletes com 40 mm de diâmetro cada, e carregadas pela prensa universal, que possui um sistema de rótula. Esse sistema foi essencial para possibilitar o deslocamento horizontal entre as duas partes da peça, permitindo que a fissura se abrisse sem restrição. A Figura 3.43 mostra uma peça sendo ensaiada.

Figura 3.43 - Sistema de ensaio do push-off

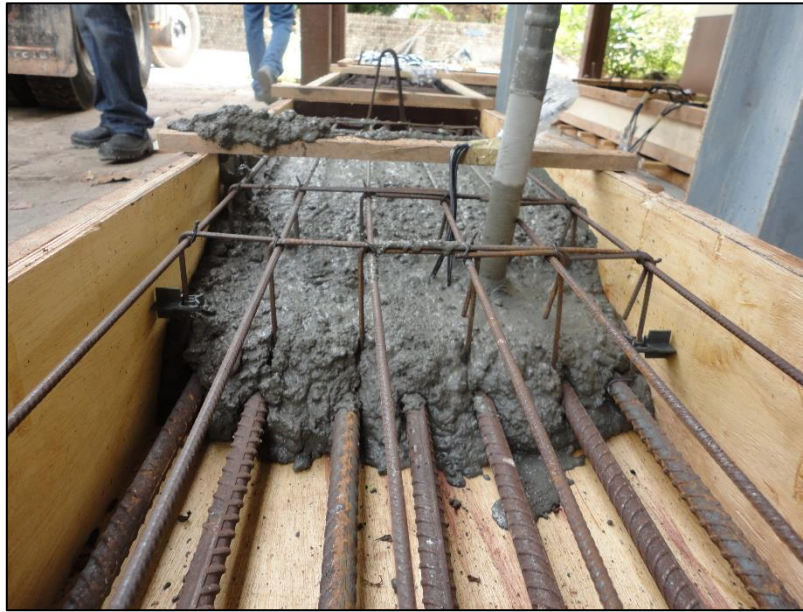
Figura 3.45 - Adensamento do concreto

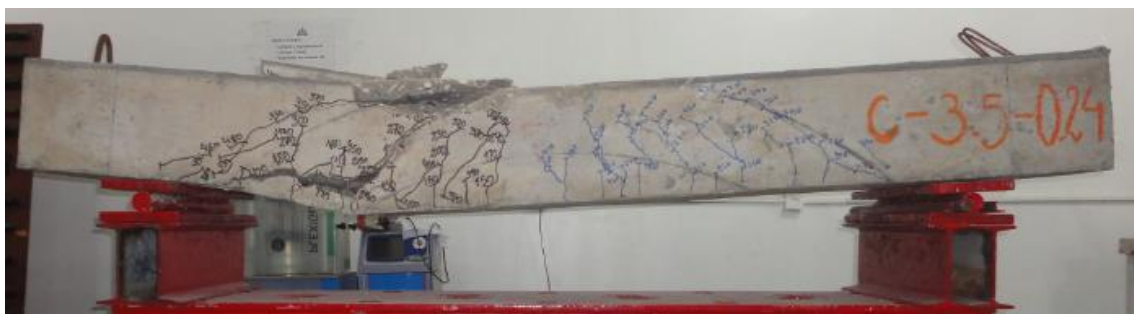
As figuras 4.29 a 4.32 mostram os aspectos pós-ruptura das vigas ensaiadas na segunda série. Observou-se que todas as vigas romperam por cisalhamento, sendo a viga W-3.5-0.25 tendo em sua superfície de ruptura uma fissura contínua de delaminação. De maneira geral, as vigas da primeira e segunda série apresentaram aspectos semelhantes, destaca-se, porém, a viga Wc-3.5-0.25, uma vez que a fissura de delaminação se propagou menos que a viga Wc-3.5-0.17, isso talvez tenha ocorrido pela maior quantidade de armadura complementar, combatendo de maneira mais eficiente a delaminação.

Figura 4.29 - Aspecto pós-ruptura da viga C-3.5-0.24

a) Mapa de fissuração

b) Superfície de ruptura
