**RISCOS AMBIENTAIS EM ÁREAS DE PROTEÇÃO AMBIENTAL: UMA VISÃO  
SISTÊMICA DA OCUPAÇÃO IRREGULAR NA ILHA DO COMBU.**

Dissertação apresentada ao Programa de Pós-Graduação em Gestão de Riscos e Desastres na Amazônia, do Instituto de Geociências da Universidade Federal do Pará, em cumprimento às exigências para obtenção do grau de Mestre em Gestão de Riscos e Desastres Naturais na Amazônia.

**ANEXO 2: Mapas de setorização de risco geológico**

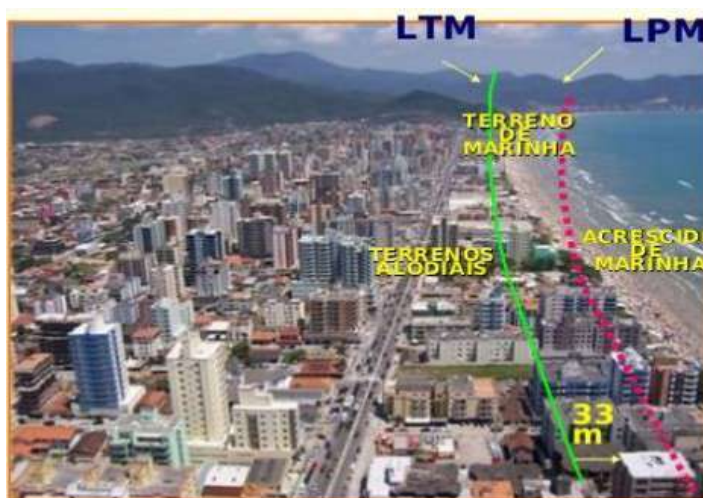
Figura 1: Linha do preamar médio

O Decreto-Lei nº 9.760 de 5 de setembro de 1946, descreve em seu art. 2º, que os terrenos de marinha constituem uma área de 33 (trinta e três) metros na horizontal para a parte da terra, da posição da linha do preamar-médio de 1831.

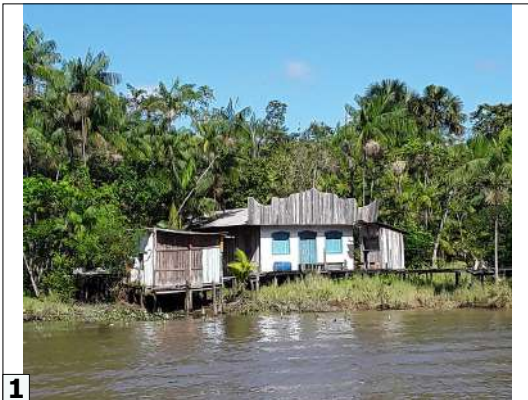
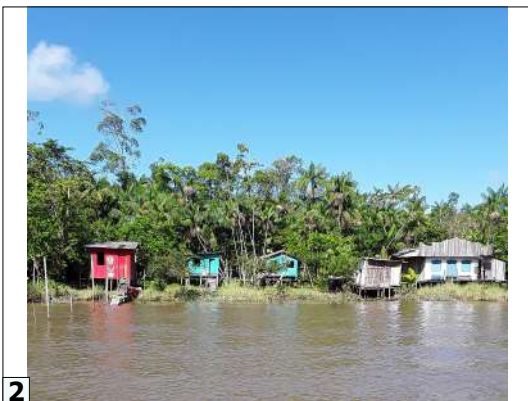
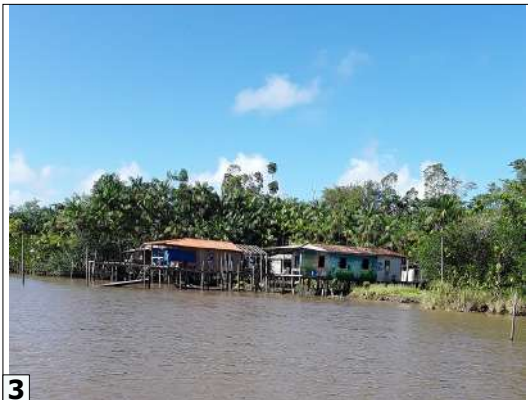
**Descrição:** O setor está localizado às margens do Furo da Paciência, afluente do Rio Guamá, na Ilha do Combú. É caracterizado por casas de madeira em palafita, localizadas na margem do Furo (Figuras 1, 2 e 3) e estão sujeitas ao processo de erosão costeira, pois os rios dessa região são influenciados diariamente pelo regime de mesomaré, uma vez que todo esse processo hidrodinâmico leva ao recuo da margem da ilha (Figuras 4 e 5). Além disso, é possível observar um açazeiro inclinado na margem da ilha (Figura 6). Secundariamente a área também está sujeita ao processo de inundação por maré principalmente durante o período chuvoso (fevereiro a maio), a área é atingida pela inundação quando coincide com as preamares dos meses de março e abril.

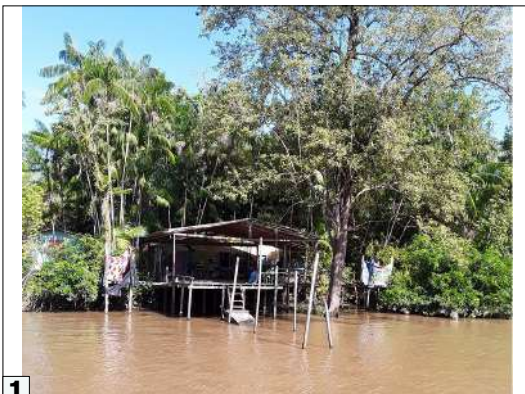
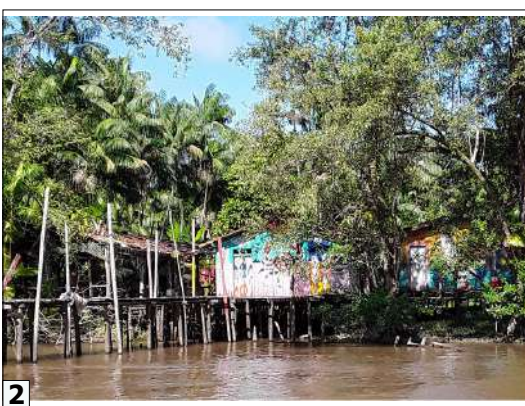
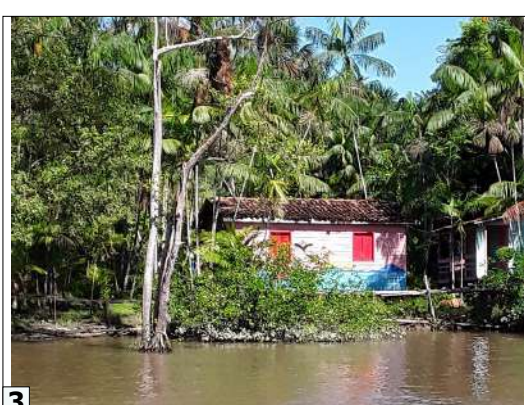
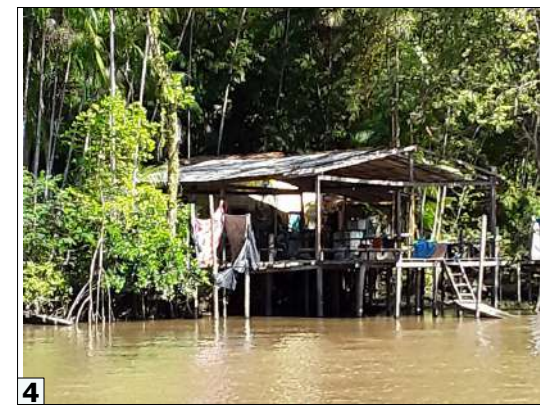
BELEM - PA  
PA\_BELEM\_SR\_102\_CPRM  
Junho / 2021  
Ilha do Combú – Furo da Paciência

**Descrição:** O setor está localizado às margens do Furo da Paciência, afluente do Rio Guamá, na Ilha do Combú. É caracterizado por casas de madeira em palafita, localizadas na margem do Furo (Figuras 1, 2, 3 e 4) e estão sujeitas ao processo de inundação por maré, pois os rios dessa região são influenciados diariamente pelo regime de mesomaré. A situação é intensificada durante o período chuvoso (fevereiro a maio) e quando coincide com as preamares dos meses de março e abril.

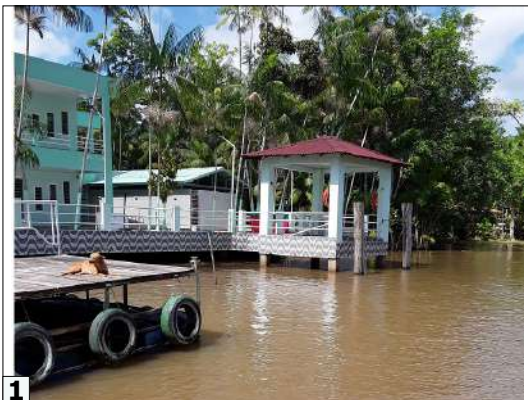
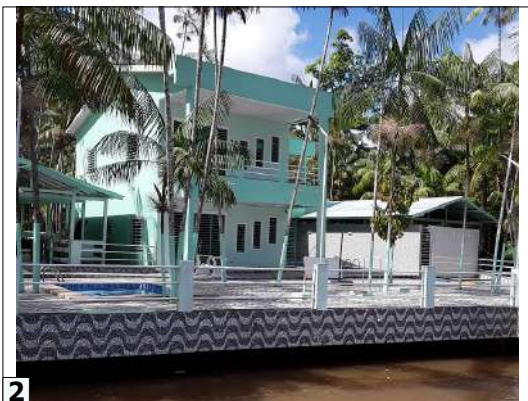
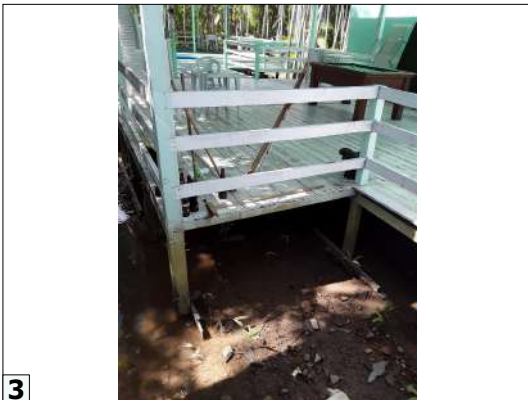
BELEM - PA  
PA\_BELEM\_SR\_107\_CPRM  
Junho / 2021  
Iha do Combú – Igarapé Piriquitaquara

**Descrição:** O setor está localizado às margens do Igarapé Piriquitaquara, afluente do Furo da Paciência, na Iha do Combú. É caracterizado por conter uma casa de alvenaria, com piso elevado (Figuras 1, 2, 3, 4 e 5), localizada na margem do Igarapé, que está sujeita ao processo de inundação por maré, pois os rios dessa região são influenciados diariamente pelo regime de mesomaré. A situação é intensificada durante o período chuvoso (fevereiro a maio) e quando coincide com as premares dos meses de março e abril.

**Tipologia do Processo:** Inundação, Erosão costeira/marinha

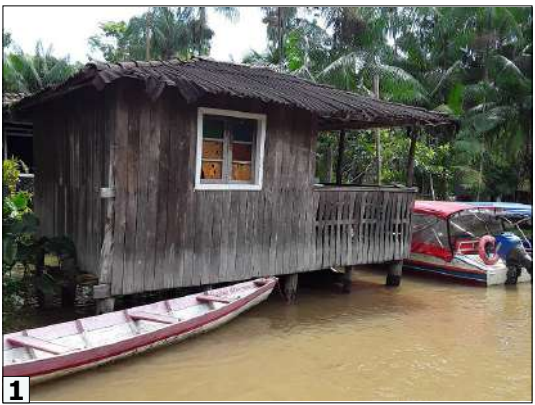
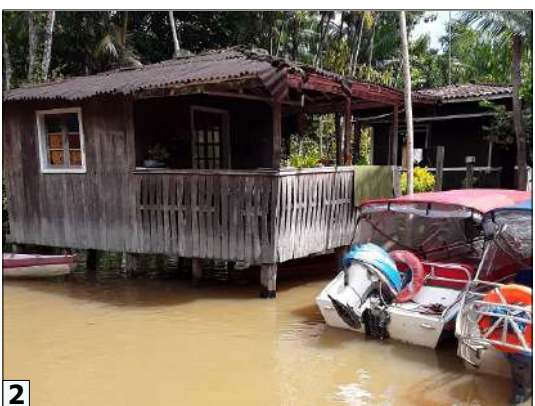
BELEM - PA  
PA\_BELEM\_SR\_108\_CPRM  
Junho / 2021  
Ilha do Combú – Igarapé Piriquitaquara

**Descrição:** O setor está localizado às margens do Igarapé Piriquitaquara, afluente do Furo da Paciência, na Ilha do Combú. É caracterizado por conter uma casa de madeira em palafita (Figuras 1 e 2), localizada na margem do Igarapé, que está sujeita ao processo de inundação por maré, pois os rios dessa região são influenciados diariamente pelo regime de mesomaré. A situação é intensificada durante o período chuvoso (fevereiro a maio) e quando coincide com as preamares dos meses de março e abril.

**Tipologia do Processo:** Inundação

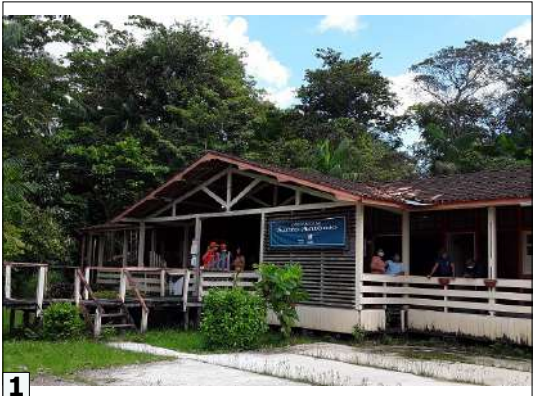
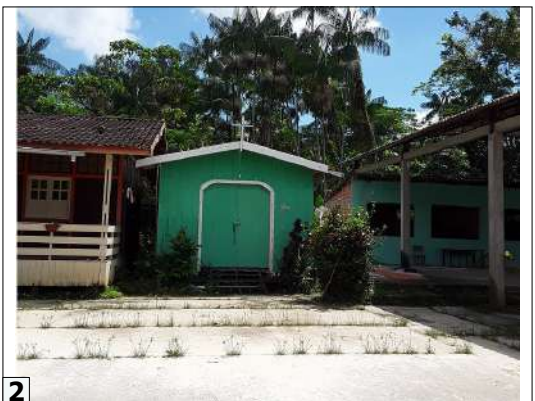
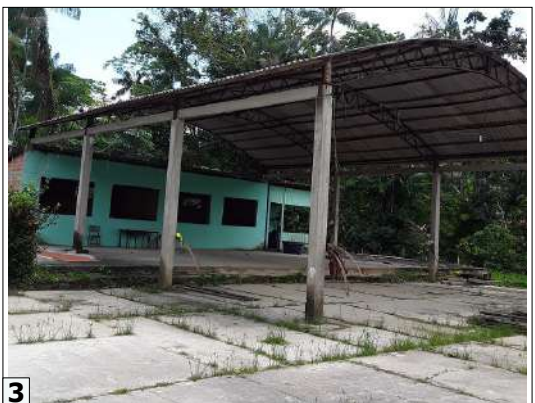
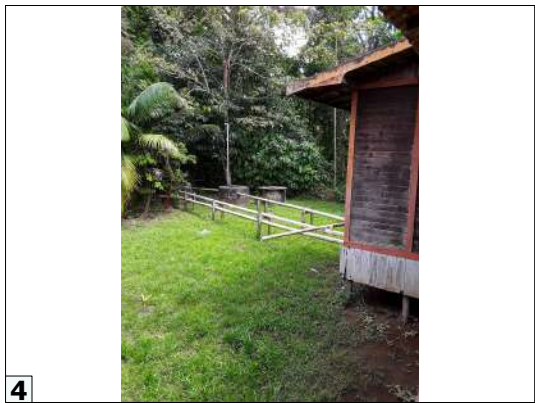
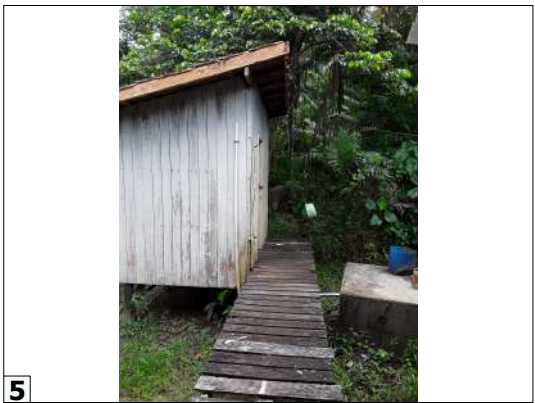
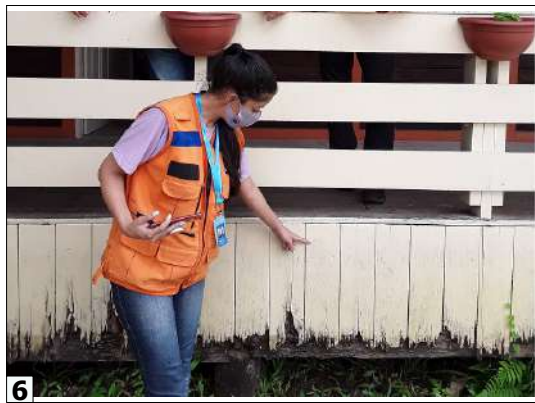
**Descrição:** O setor está localizado às margens do Igarapé Piriquitaquara, afluente do Furo da Paciência, na Ilha do Combú. É caracterizado por conter uma escola em madeira com palafita (Escola Santo Antônio) e parte do piso cimentado (Figuras 1, 2, 3, 4 e 5), localizada na margem do Igarapé. A escola está sujeita ao processo de inundação por maré, pois os rios dessa região são influenciados diariamente pelo regime de mesomaré. A situação é intensificada durante o período chuvoso (fevereiro a maio) e quando coincide com as preamares dos meses de março e abril. E o nível da água nesse período alcança cerca de 80cm do chão (Figura 6).

**Tipologia do Processo:** Inundação

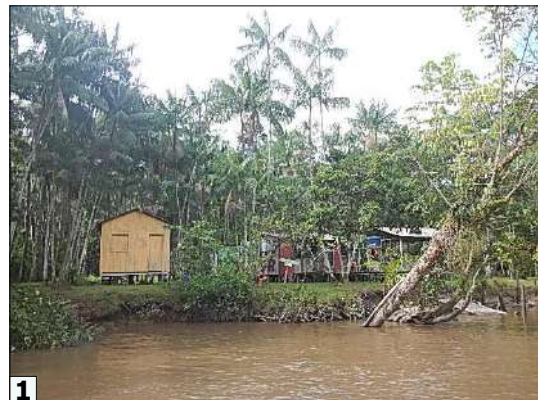
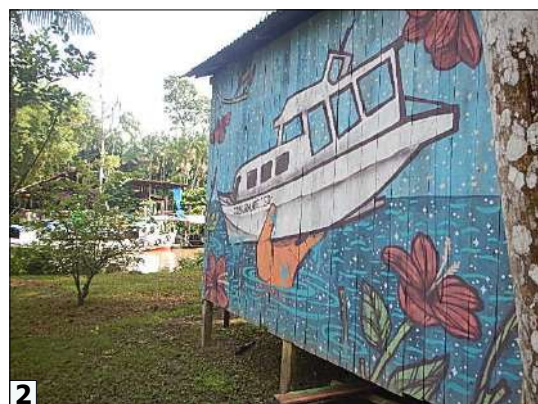
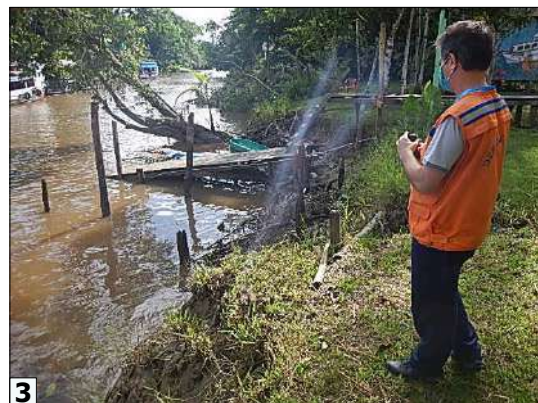
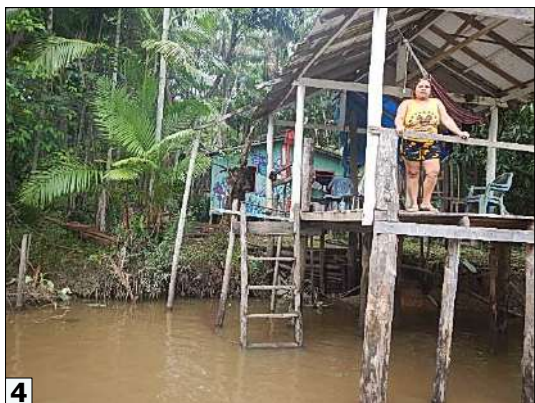
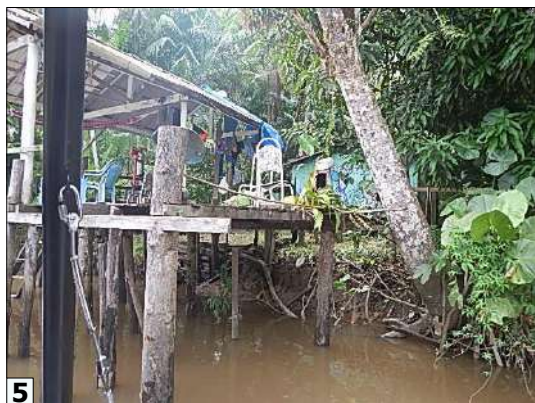
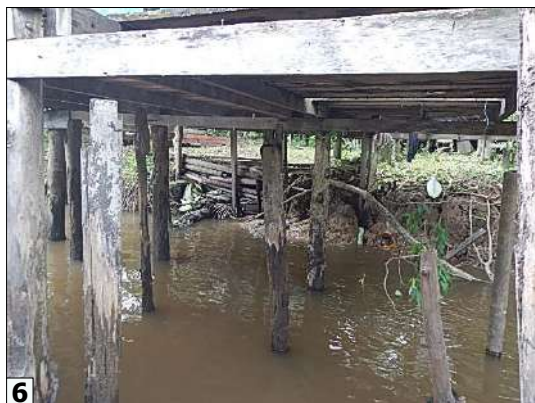
**Descrição:** Setor contendo 3 casas à 8 m da borda erosiva que segundo um morador, erodia em média 1 m a cada 2 anos, mas que provavelmente essa taxa de erosão aumentou. Observou-se também que na tentativa de conter a erosão, colocaram contenções de bambu que apenas retarda o processo. Parte da vegetação foi retirada da margem e com a movimentação de barcos o processo se intensifica através dos banheiros gerados pelas embarcações.

**Tipologia do Processo:** Erosão costeira/marinha

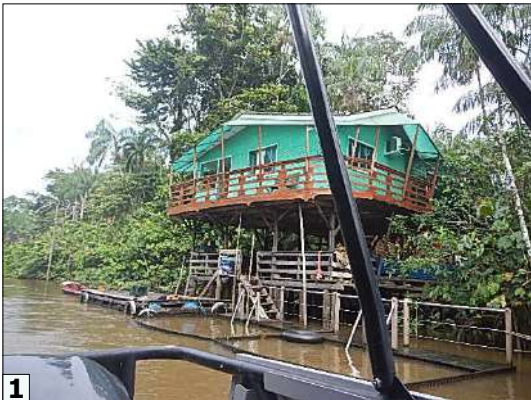
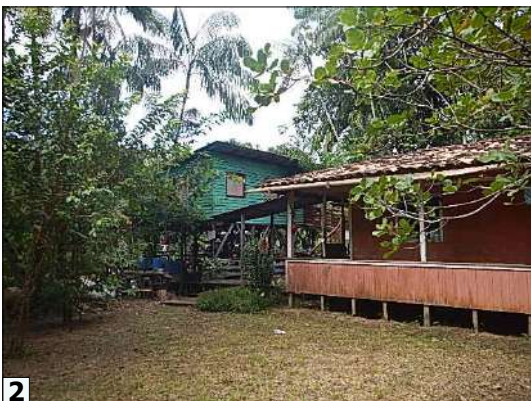
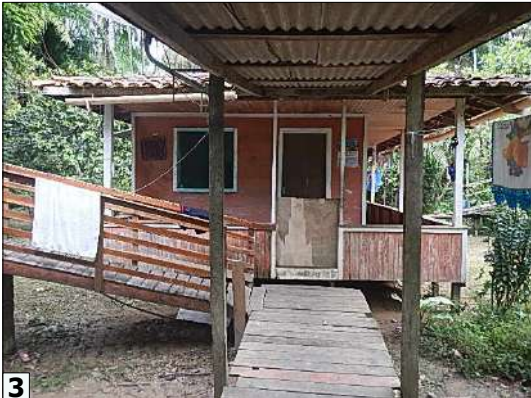
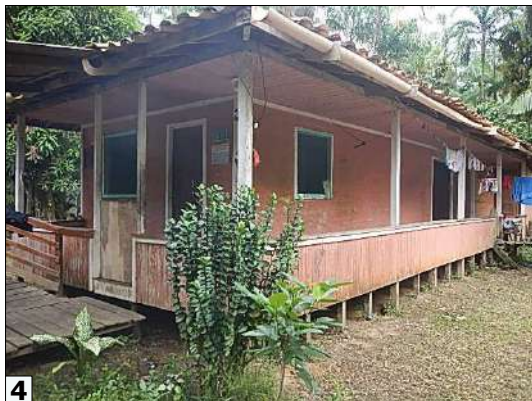
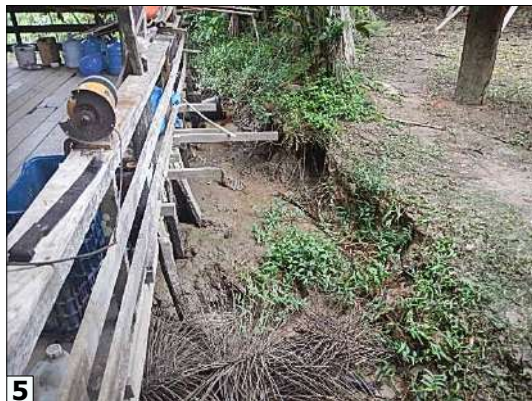
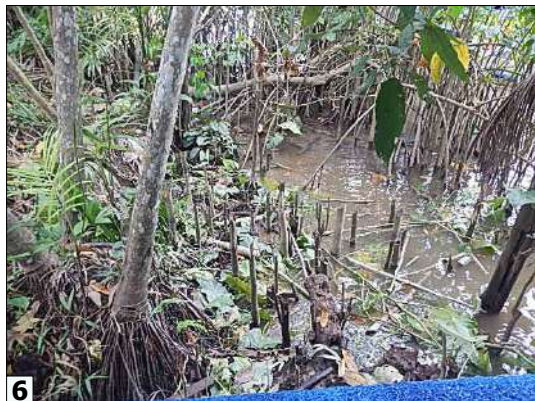
**Descrição:** Duas casas, uma temporária para alugueis e outra com um morador onde a primeira é uma palafita instalada sobre o processo de erosão e a segunda ao fundo uma casa térrea.

**Tipologia do Processo:** Erosão costeira/marinha

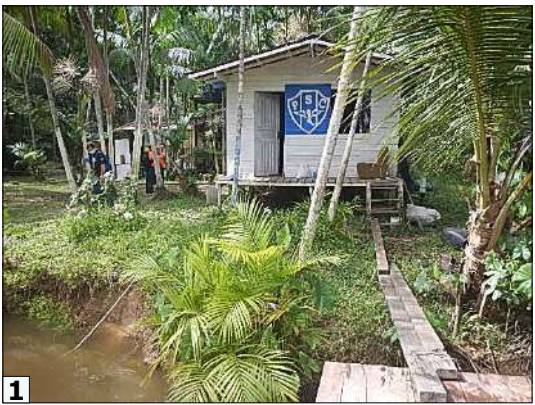
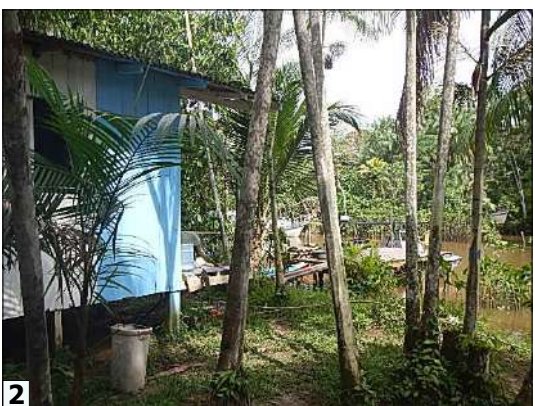
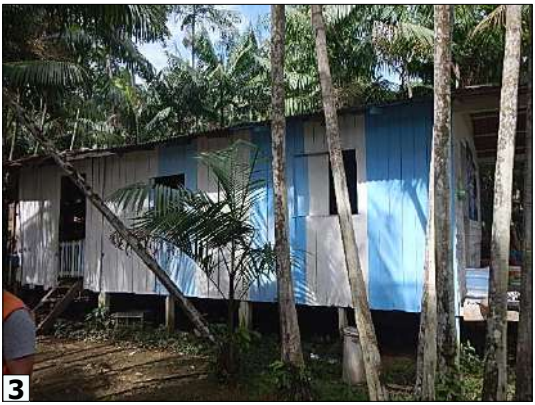
BELÉM - PA  
PA\_BELEM\_SR\_112\_CPRM  
Novembro / 2021  
Ilha do Combú–Furo do Combú

**Descrição:** Uma casa de madeira à 5 m da margem erosiva, onde a margem recua em média 1 m a cada 2 anos. O processo se intensifica com a passagem das embarcações que geram os banzeiros.

**Tipologia do Processo:** Erosão costeira/marinha

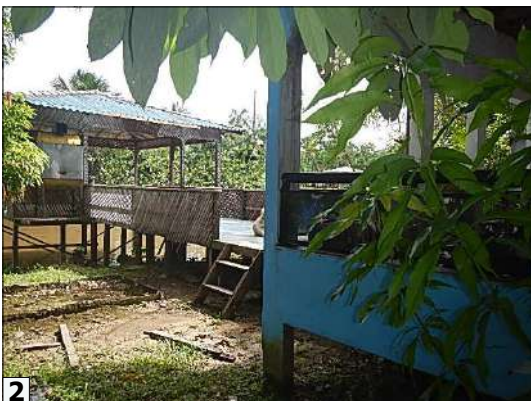
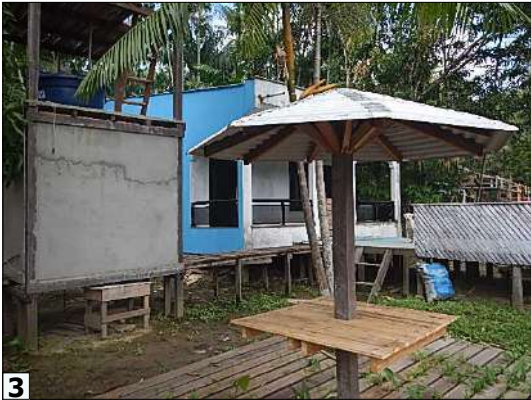
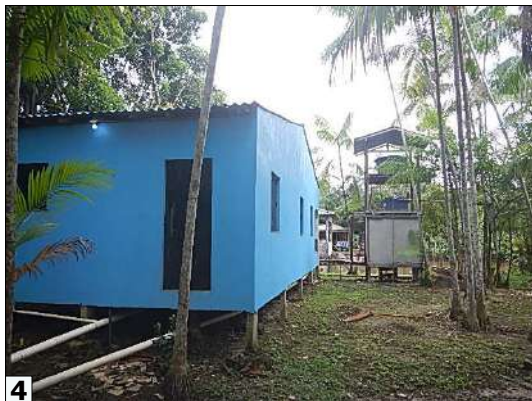
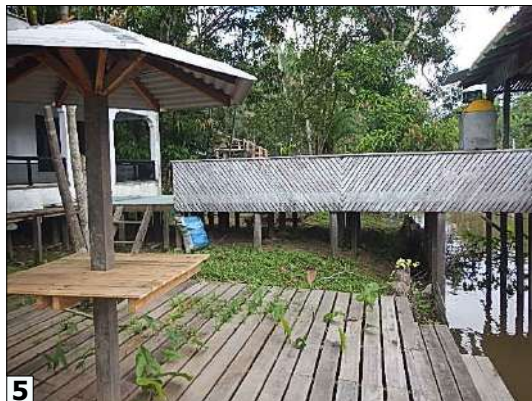
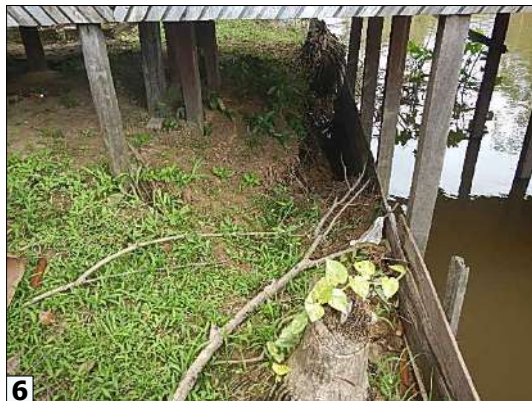
**Descrição:** Casa de alvenaria à 6,5 metros da borda erosiva utilizada apenas nos finais de semana. O imóvel apresenta um bom padrão construtivo com poço artesiano e fossa, sem descarte de água na margem. Observa-se em baixo de um trapiche uma tentativa de conter a erosão com um pequeno muro de madeira. Apesar do padrão construtivo, a casa está vulnerável, pois não permite a mudança da residência para outras áreas, como é feito na região com casas de madeira.

**Tipologia do Processo:** Erosão costeira/marinha

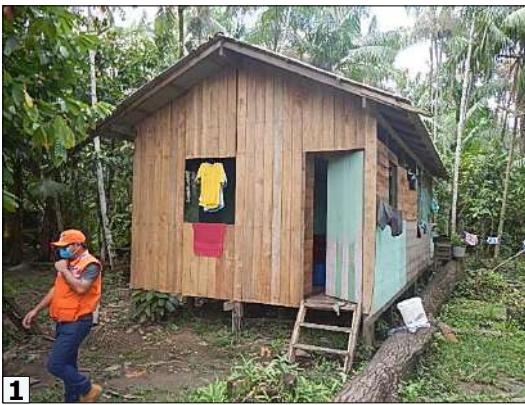
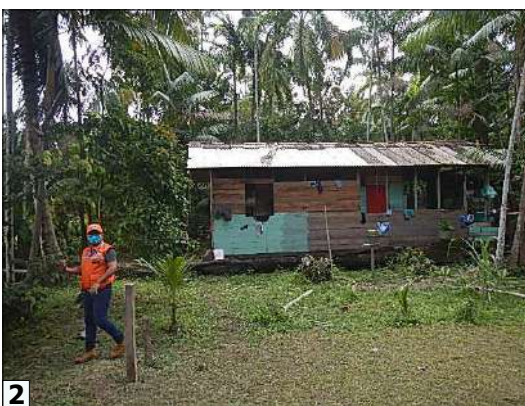
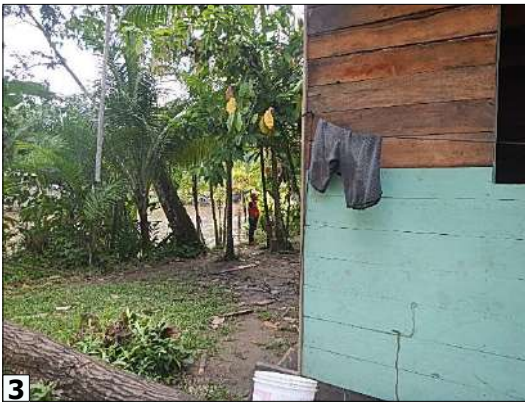
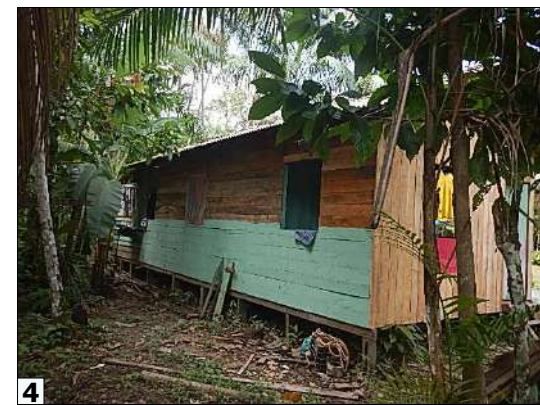
BELÉM - PA  
PA\_BELEM\_SR\_114\_CPRM  
Junho / 2021  
Ilha do Combú–Furo do Combú

**Descrição:** Uma casa de madeira à 9 m da margem erosiva, onde a margem recua em média 1 m a cada 2 anos. O processo se intensifica com a passagem das embarcações que geram os banzeiros.

**Tipologia do Processo:** Erosão costeira/marinha

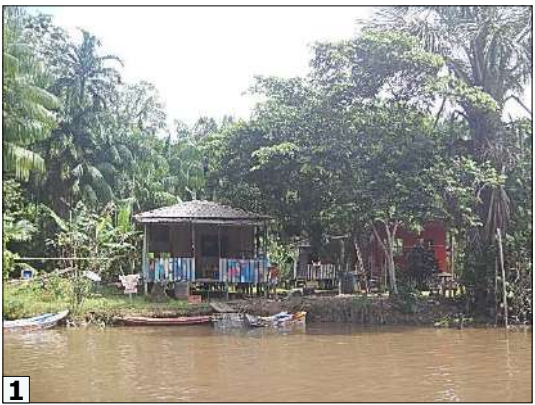
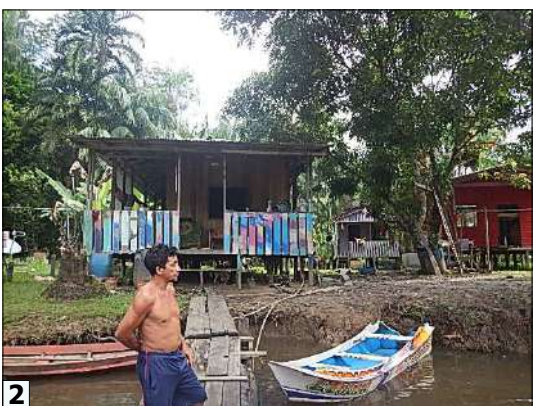
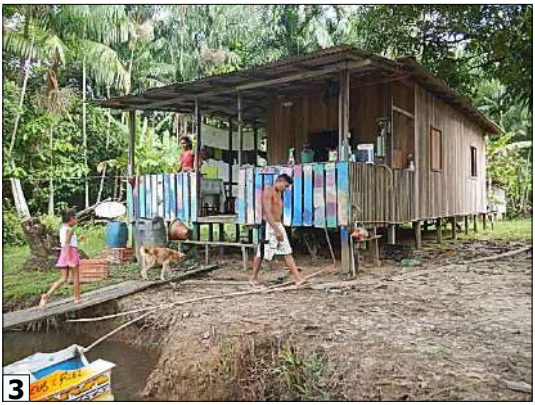
BELÉM - PA  
PA\_BELEM\_SR\_115\_CPRM  
Junho / 2021  
Ilha do Combú–Furo do Combú

**Descrição:** Duas casas de madeira à 3 m da borda erosiva, onde o avanço tem sido de 1 m por ano. Este avanço pode acelerar devido ao banheiro gerado pelas embarcações.

**Tipologia do Processo:** Erosão costeira/marinha

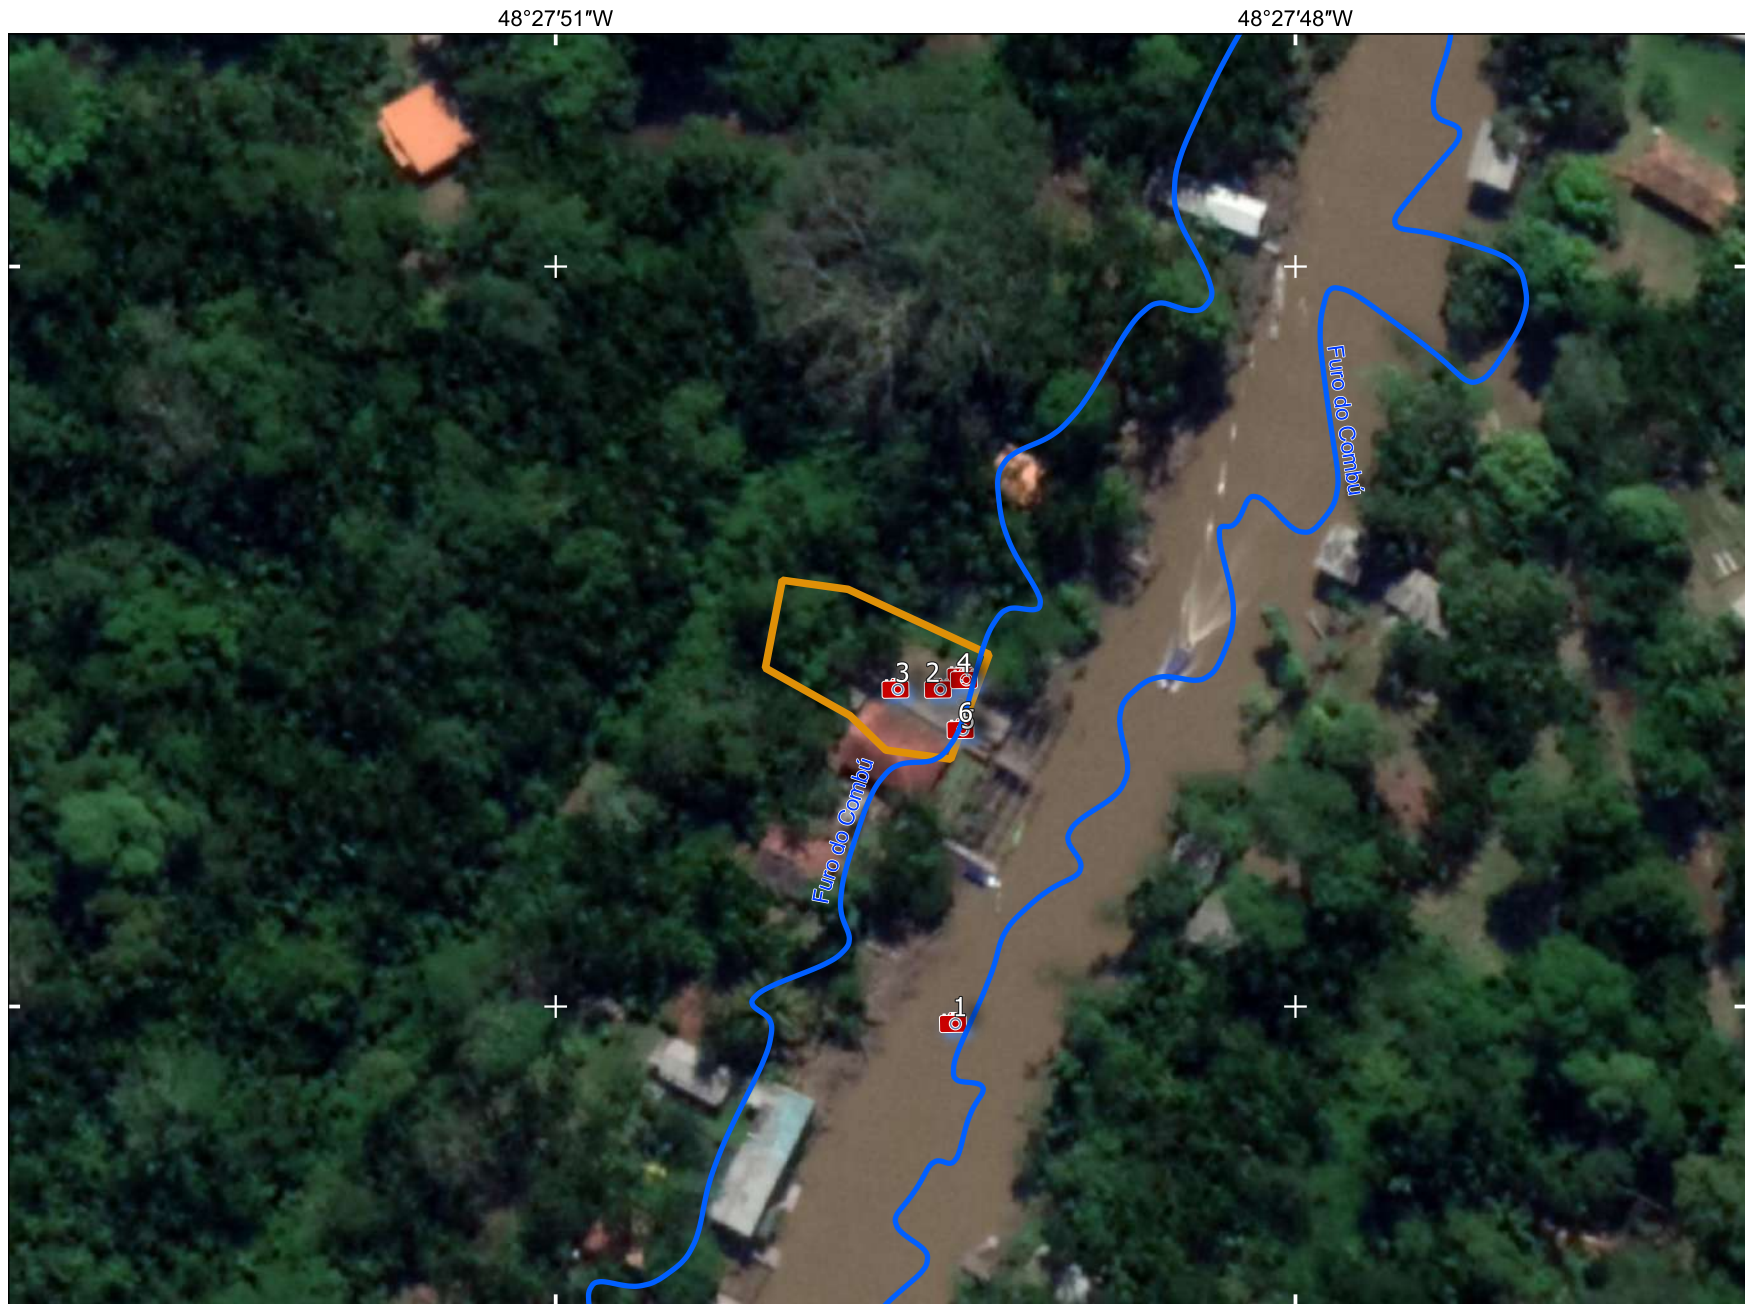
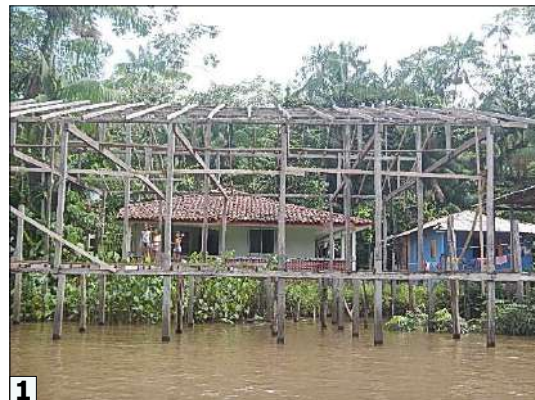
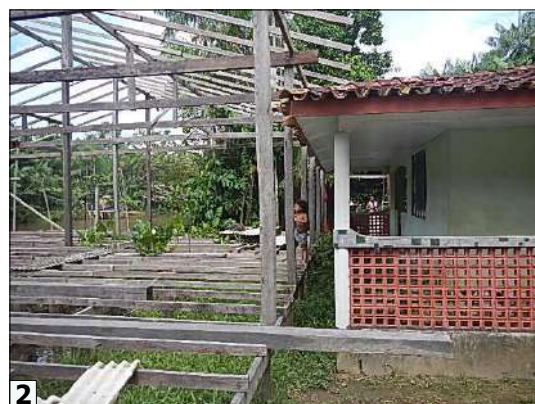
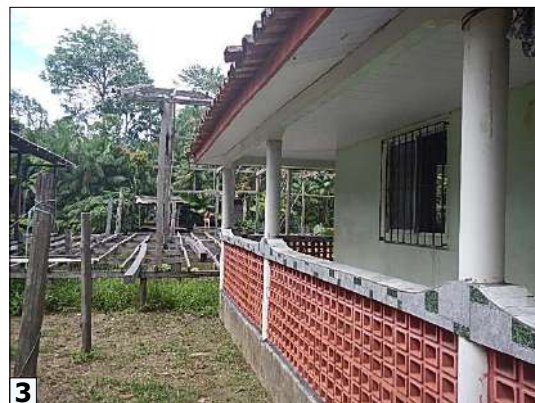
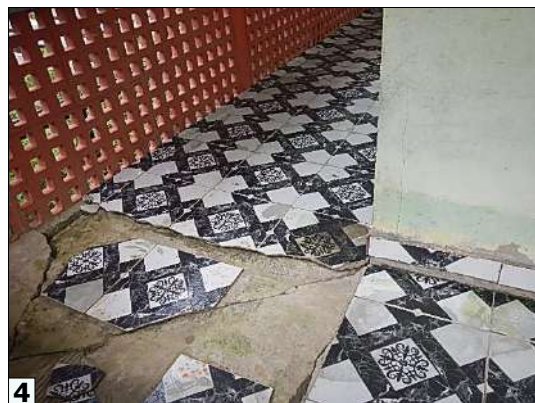
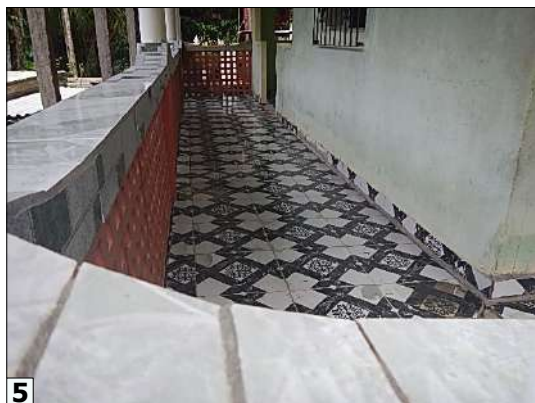
**BELÉM - PA**  
**PA\_BELEM\_SR\_116\_CPRM**  
**Junho / 2021**  
**Ilha do Combú–Furo do Combú**

**Descrição:** Casa de alvenaria à 8 m da borda erosiva, apresentando trincas, provavelmente pela movimentação do terreno em direção ao rio. Isso se deve ao alívio das tensões que suportavam o peso da casa com a retirada de material, através das ações da erosão acelerada, efeito de maré, infiltração esfiltração e banzeiros gerados pelas embarcações.

**Tipologia do Processo:** Erosão costeira/marinha

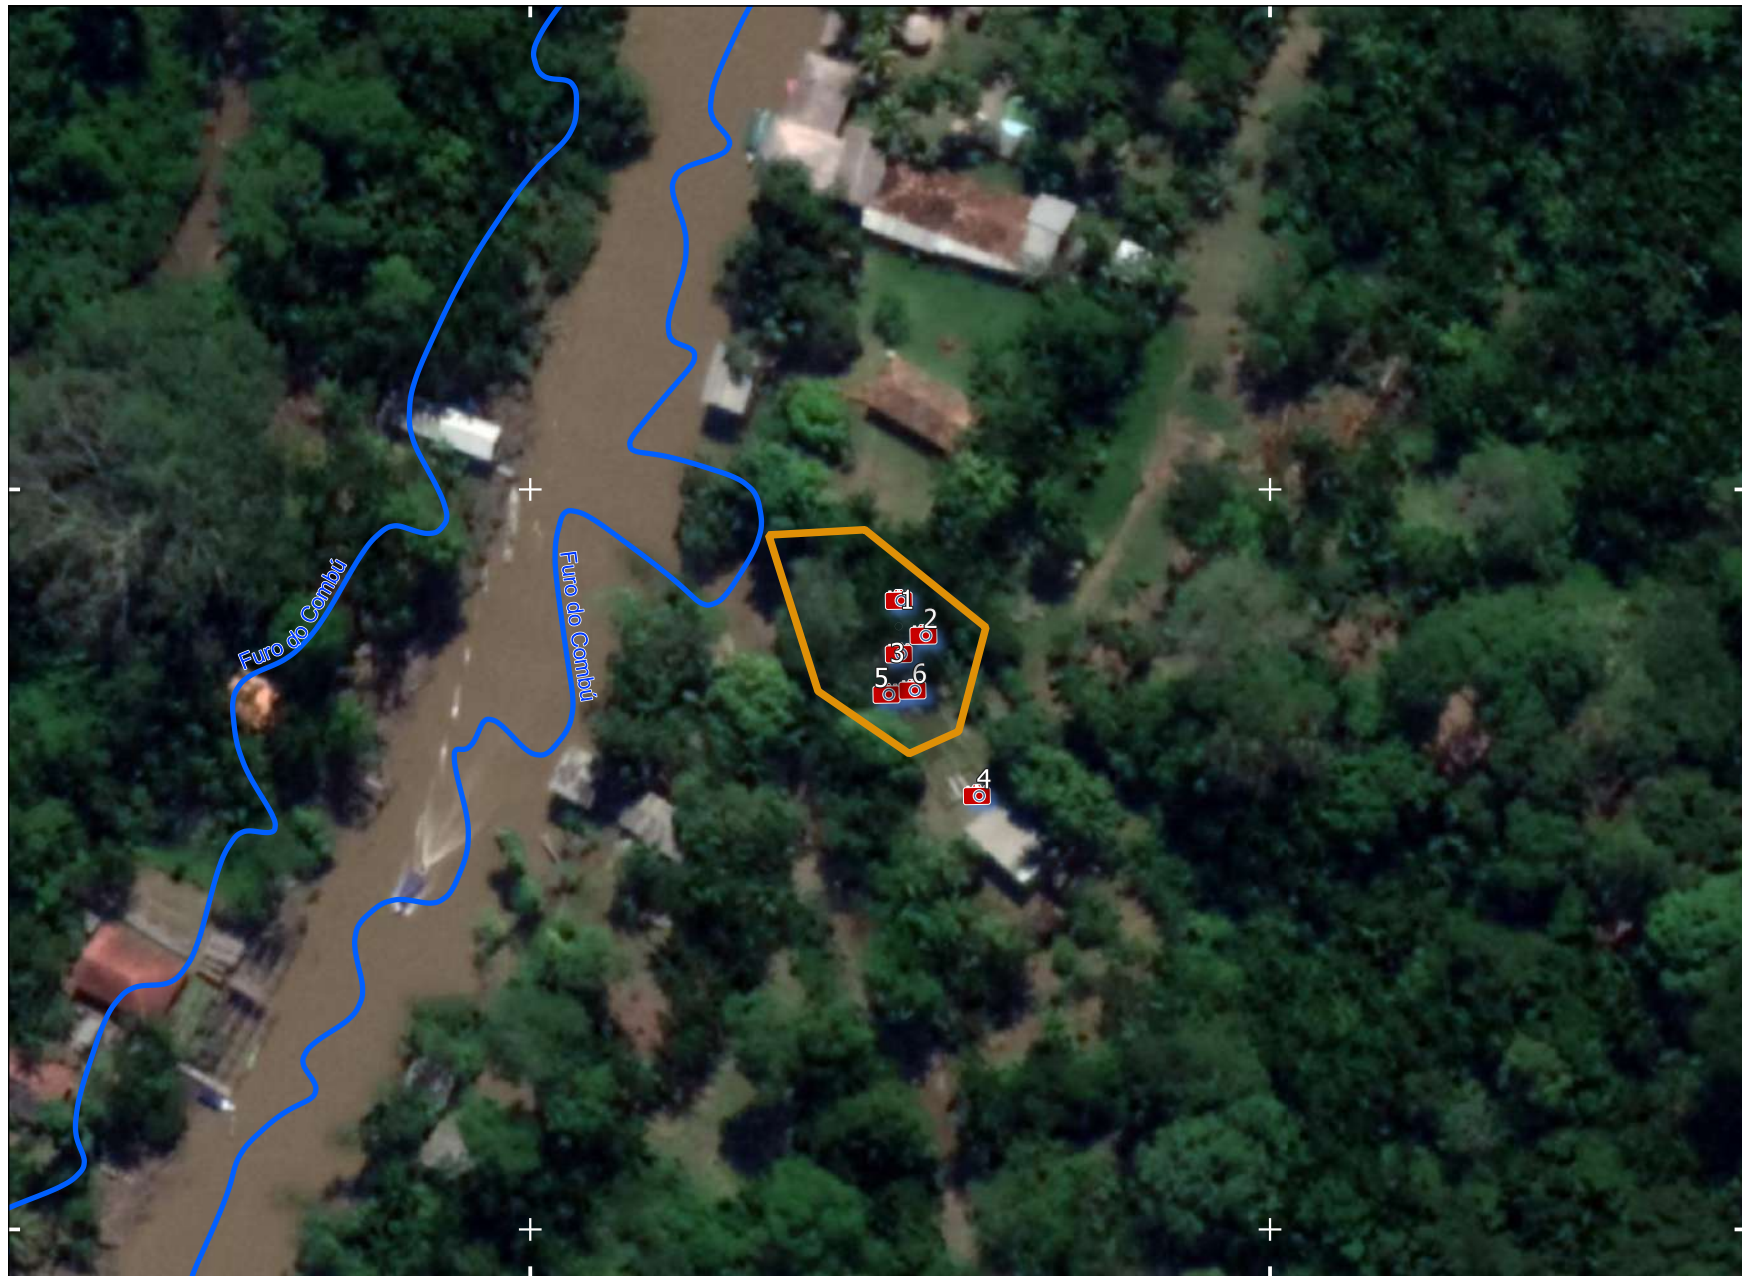
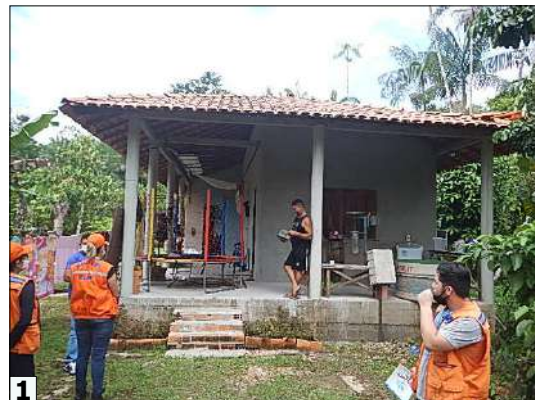
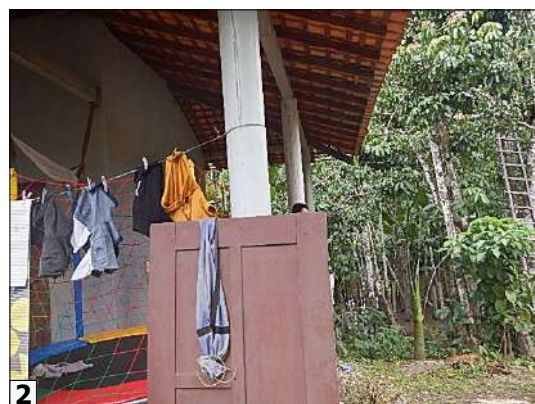
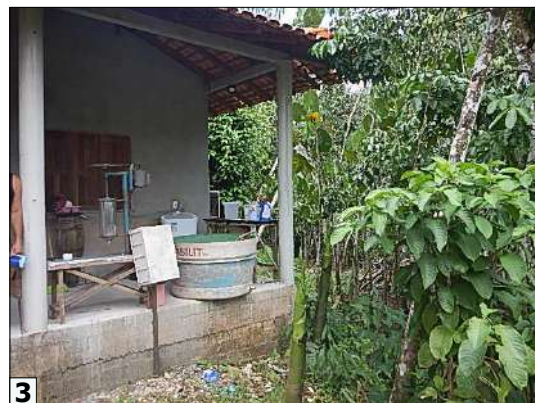
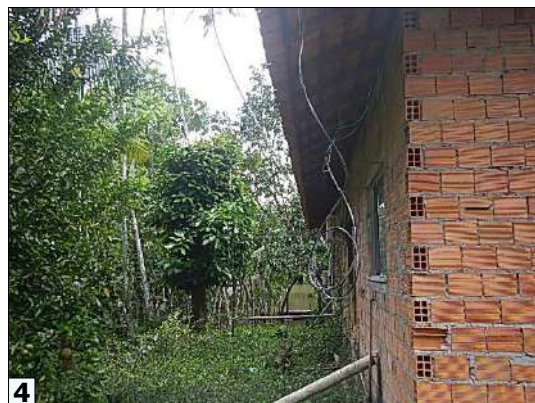
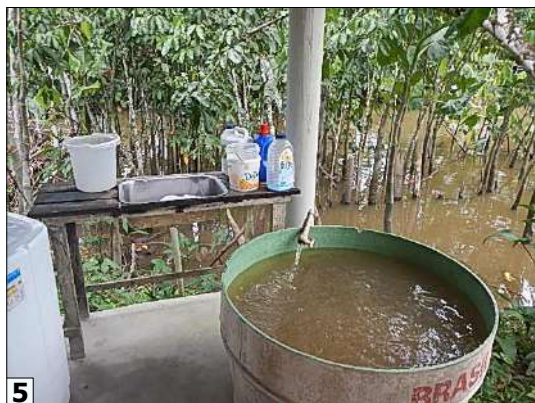
**Descrição:** Casa de alvenaria a menos de 1 m da borda erosiva. Segundo morador, o processo inverteu e passou a depositar material no local. A casa não apresentou trincas, mas o peso da casa de alvenaria pode acelerar o processo e gerar desmoronamentos caso a erosão atinja a base da casa.

**Tipologia do Processo:** Erosão costeira/marinha

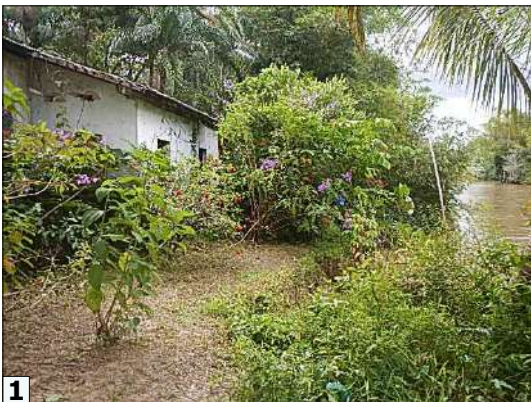
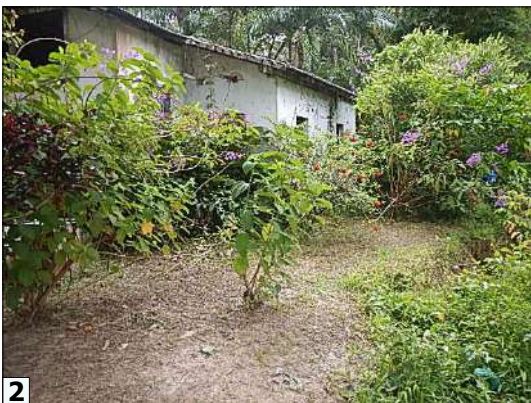
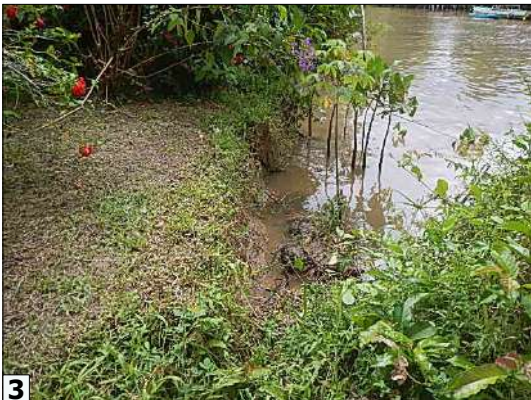
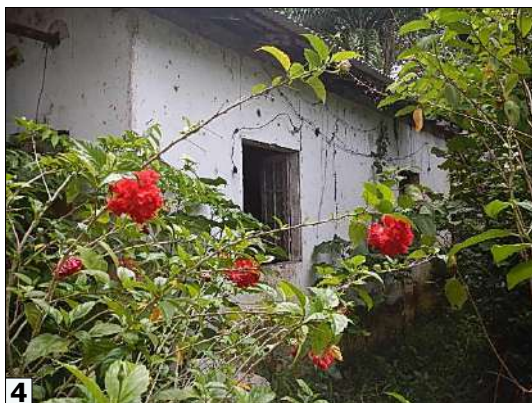
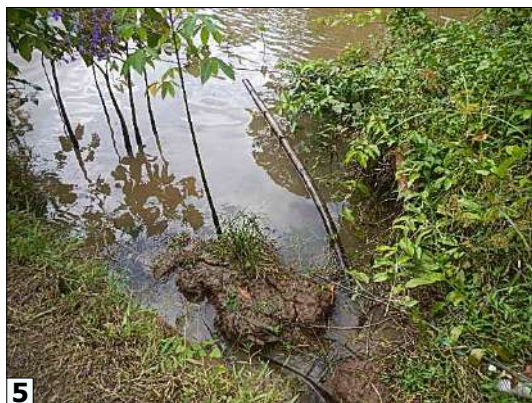
BELÉM - PA  
PA\_BELEM\_SR\_118\_CPRM  
Junho / 2021  
Ilha do Combú-Furo do Combú

**Descrição:** Casa de alvenaria à 2 m da borda erosiva, não foram observadas trincas na moradia, mas com o avanço da erosão chegando próxima a casa, o terreno pode ceder devido ao peso do imóvel, vindo a trincar ou até mesmo desmoronar.

**Tipologia do Processo:** Erosão costeira/marinha

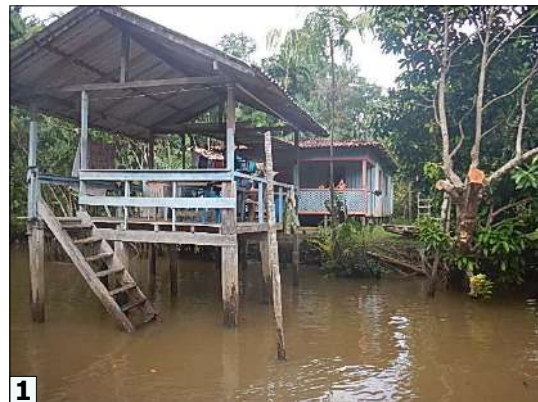
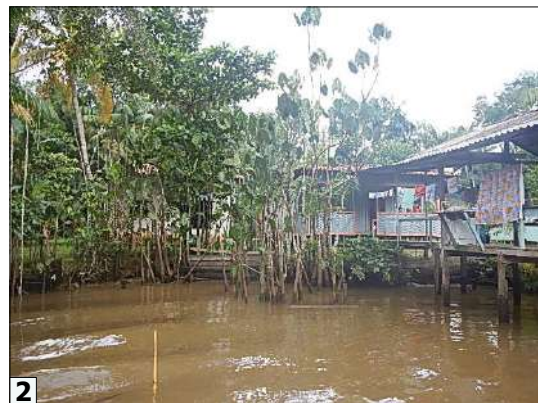
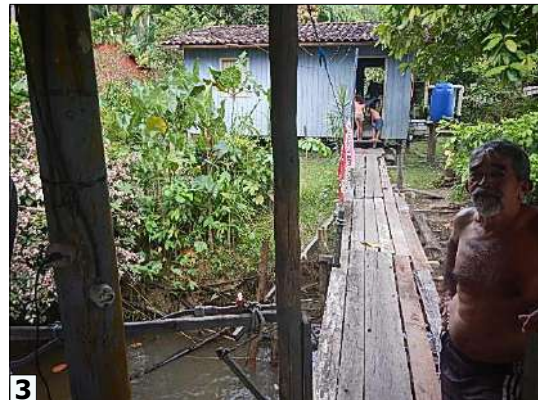
**Descrição:** Casa de madeira à 8 m da borda erosiva que avança 4 m por ano. Na tentativa de conter o avanço o morador até colocou barreiras de bambú.

**Tipologia do Processo:** Erosão costeira/marinha

- 1 - Manter a vegetação local.
- 2 - Repor a vegetação que foi suprimida.
- 3 - Evitar o lançamento de água na borda de erosão.
- 4 - Evitar construções de alvenaria próximo a borda.

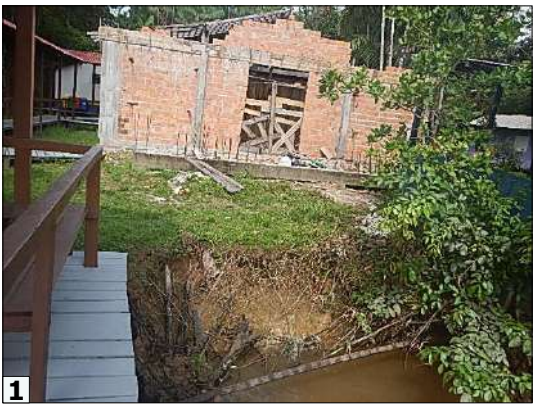
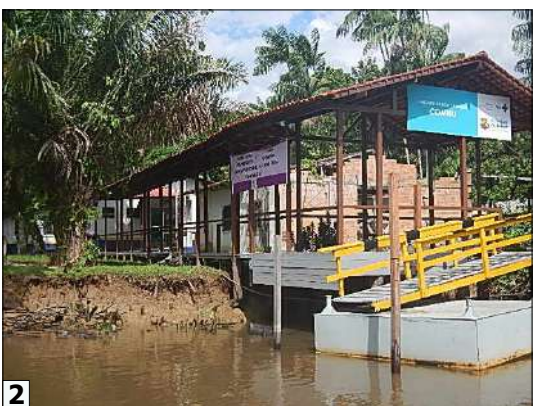
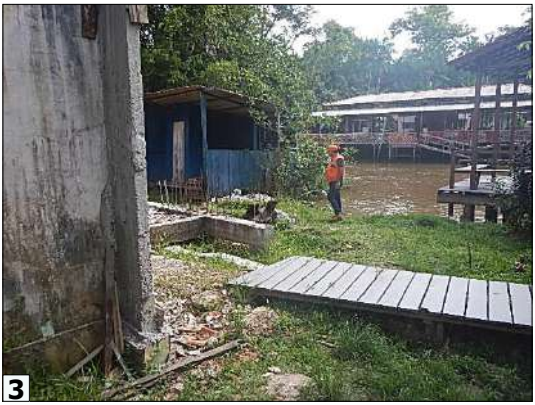
BELÉM - PA  
PA\_BELEM\_SR\_120\_CPRM  
Junho / 2021  
Ilha do Combú-Furo do Combú

**Descrição:** Posto de saúde sendo reformado à 4 m da borda erosiva. Segundo moradores tem avançado 2 m por ano.

**Tipologia do Processo:** Erosão costeira/marinha
