**RISCOS AMBIENTAIS EM ÁREAS DE PROTEÇÃO AMBIENTAL: UMA VISÃO  
SISTÊMICA DA OCUPAÇÃO IRREGULAR NA ILHA DO COMBU.**

Dissertação apresentada ao Programa de Pós-Graduação em Gestão de Riscos e Desastres na Amazônia, do Instituto de Geociências da Universidade Federal do Pará, em cumprimento às exigências para obtenção do grau de Mestre em Gestão de Riscos e Desastres Naturais na Amazônia.

**ANEXO 2: Mapas de setorização de risco geológico**

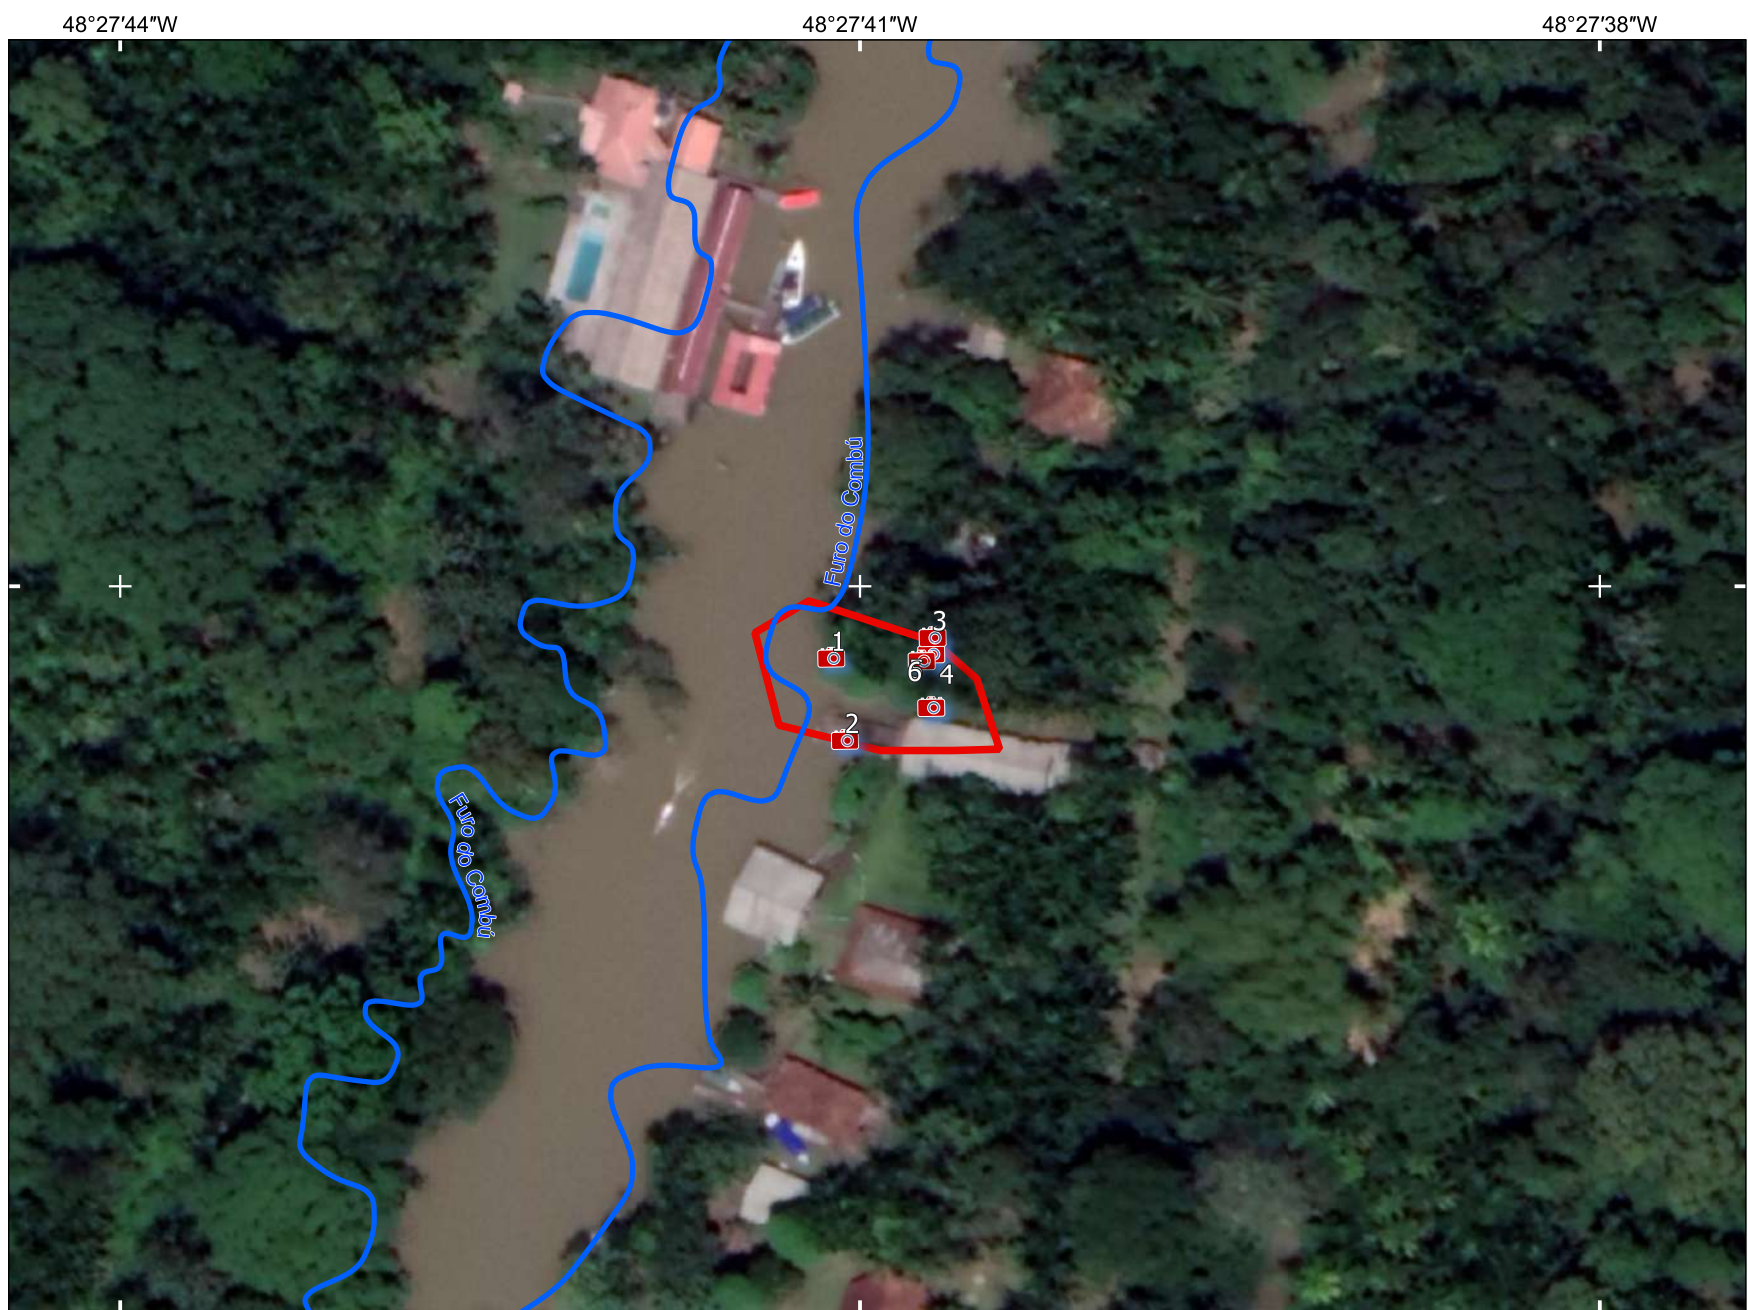
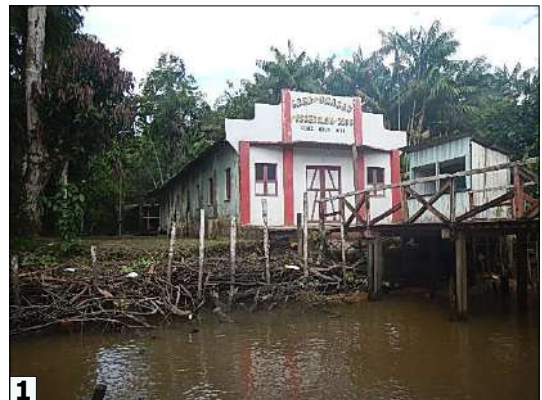
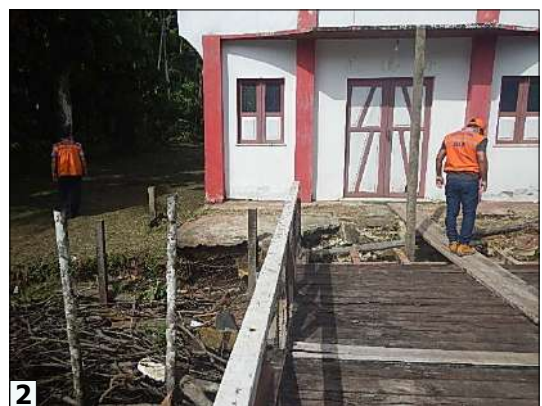
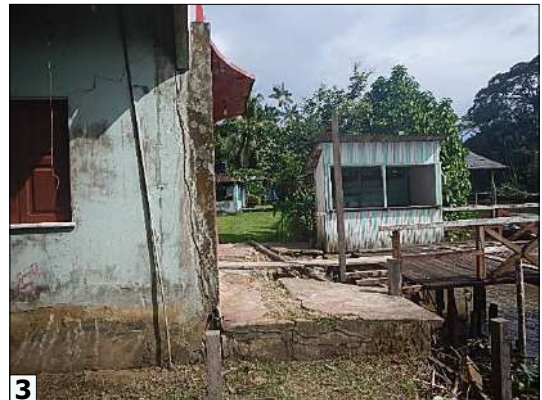
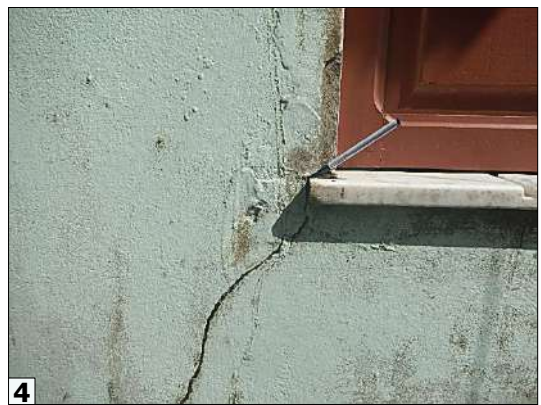
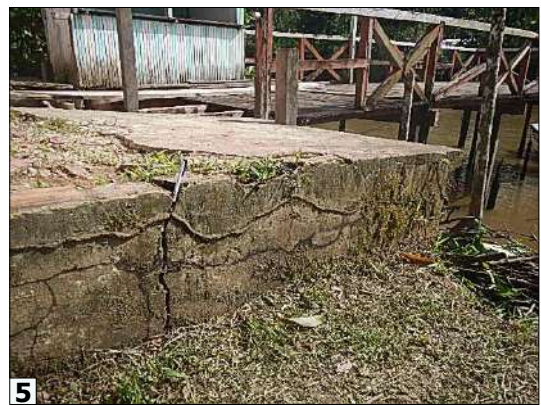
BELÉM - PA  
PA\_BELEM\_SR\_121\_CPRM  
Junho / 2021  
Ilha do Combú-Furo do Combú

**Descrição:** Igreja de alvenaria próxima à borda erosiva, apresentando trincas características de movimentação do terreno representando risco muito alto a desmoronar, com o avanço da erosão, seguido pelo colapso do terreno.

**Tipologia do Processo:** Erosão costeira/marinha

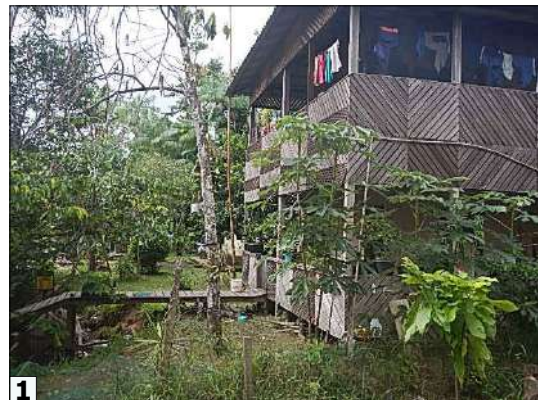
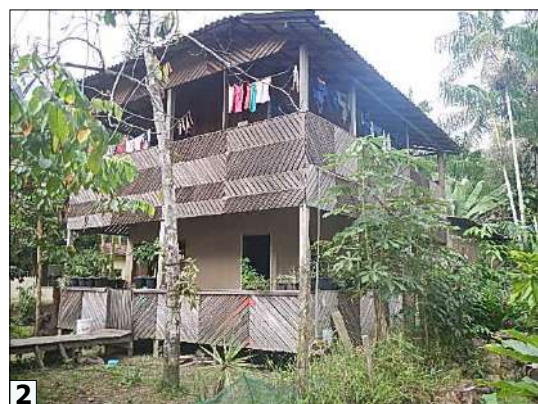
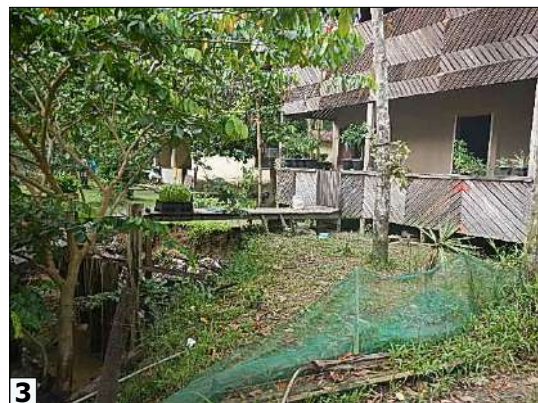
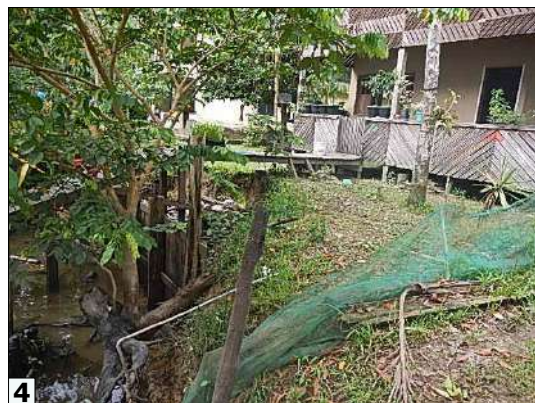
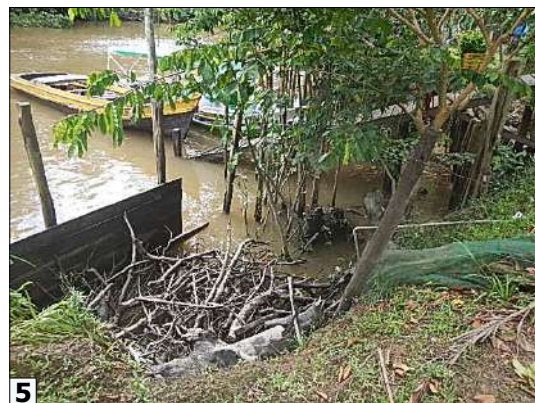
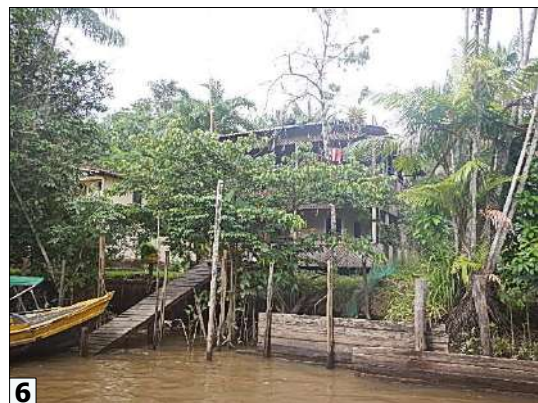
**BELÉM - PA**  
**PA\_BELEM\_SR\_122\_CPRM**  
**Junho / 2021**  
**Ilha do Combú–Furo do Combú**

**Descrição:** Casa de madeira de 2 andares à 2,5 m da borda erosiva. O morador tentou fazer uma contenção de madeira como forma de proteger o avanço da erosão.

**Tipologia do Processo:** Erosão costeira/marinha

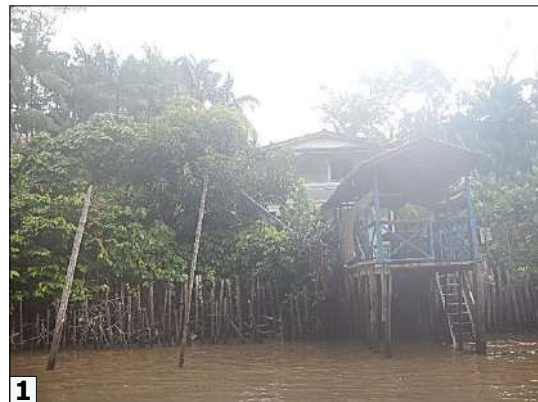
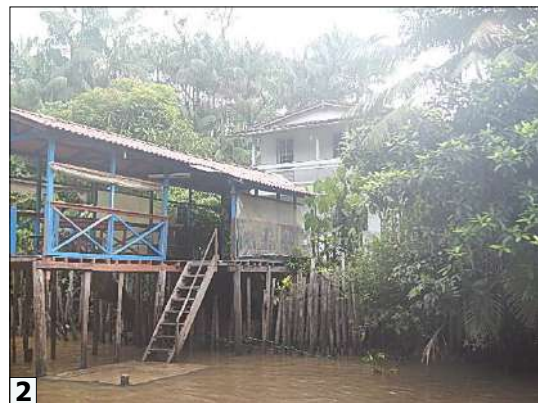
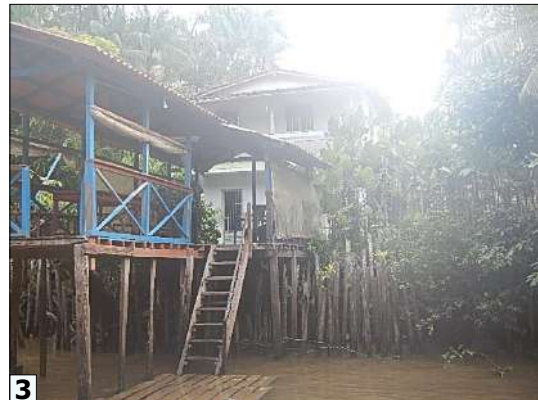
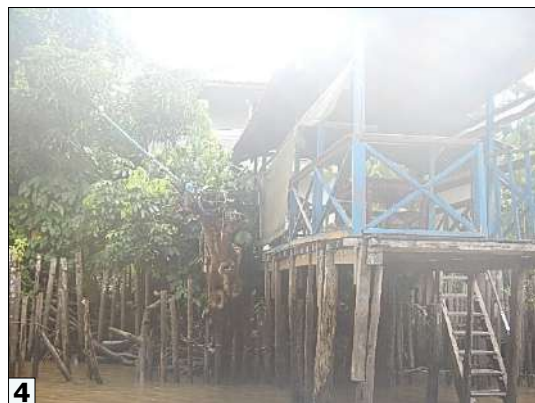
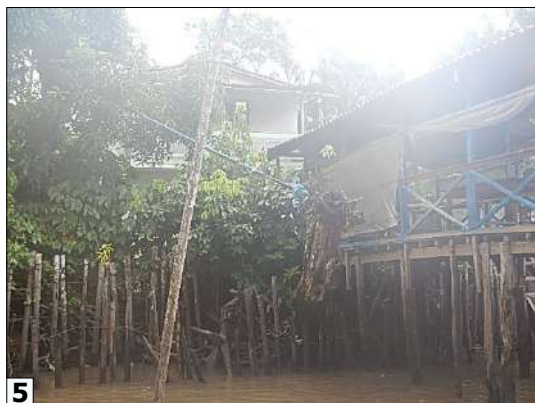
**BELÉM - PA**  
**PA\_BELEM\_SR\_123\_CPRM**  
**Junho / 2021**  
**Ilha do Combú–Furo do Combú**

**Descrição:** Casa de alvenaria a 3 metros da borda erosiva. Não foi possível acessar o imóvel ou conversar com moradores para mais detalhes

**Tipologia do Processo:** Erosão costeira/marinha

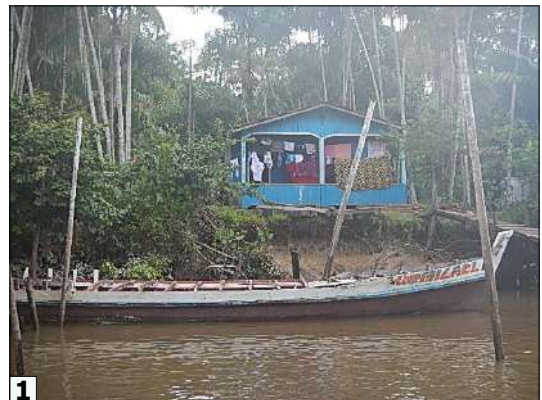
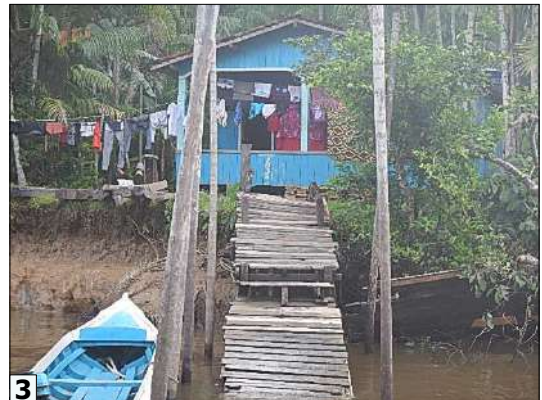
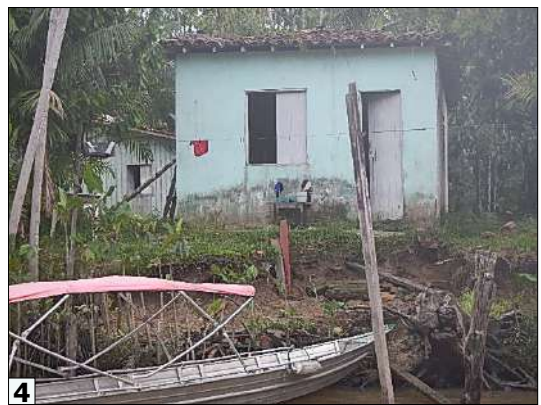
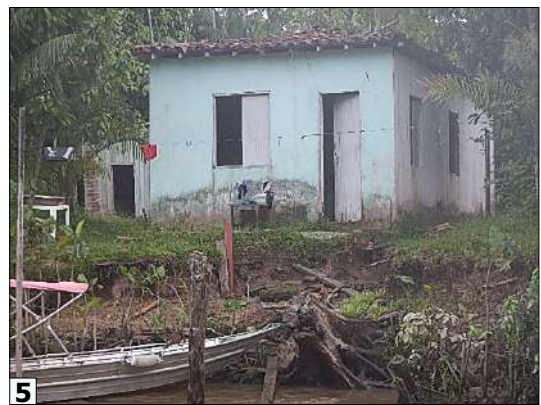
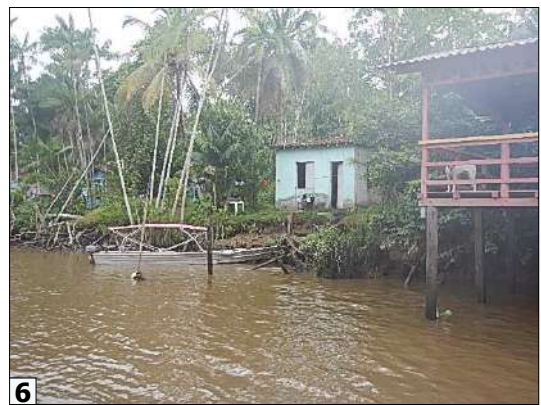
**BELÉM - PA**  
**PA\_BELEM\_SR\_124\_CPRM**  
**Junho / 2021**  
**Ilha do Combú–Furo do Combú**

**Descrição:** Duas casas, uma de madeira e uma de alvenaria à 0,5m da borda erosiva.

**Tipologia do Processo:** Erosão costeira/marinha

**Quantidade de imóveis em risco:** 2

- 1 - Manter a vegetação local.
- 2 - Repor a vegetação que foi suprimida.
- 3 - Evitar o lançamento de água na borda de erosão.
- 4 - Evitar construções de alvenaria próximo a borda.
- 5 -Fazer obra de contenção ou remoção dos moradores.
