**ANÁLISE DA VULNERABILIDADE SOCIOAMBIENTAL ÀS INUNDAÇÕES DAS  
POPULAÇÕES ADJACENTES AO RIO MOCAJATUBA EM MARITUBA – PA.**

Dissertação apresentada ao programa de Pós-Graduação em Gestão de Risco e Desastres Naturais na Amazônia, do Instituto de Geociências da Universidade Federal do Pará, em cumprimento às exigências para obtenção de grau de Mestre em Gestão de Riscos e Desastres Naturais na Amazônia.

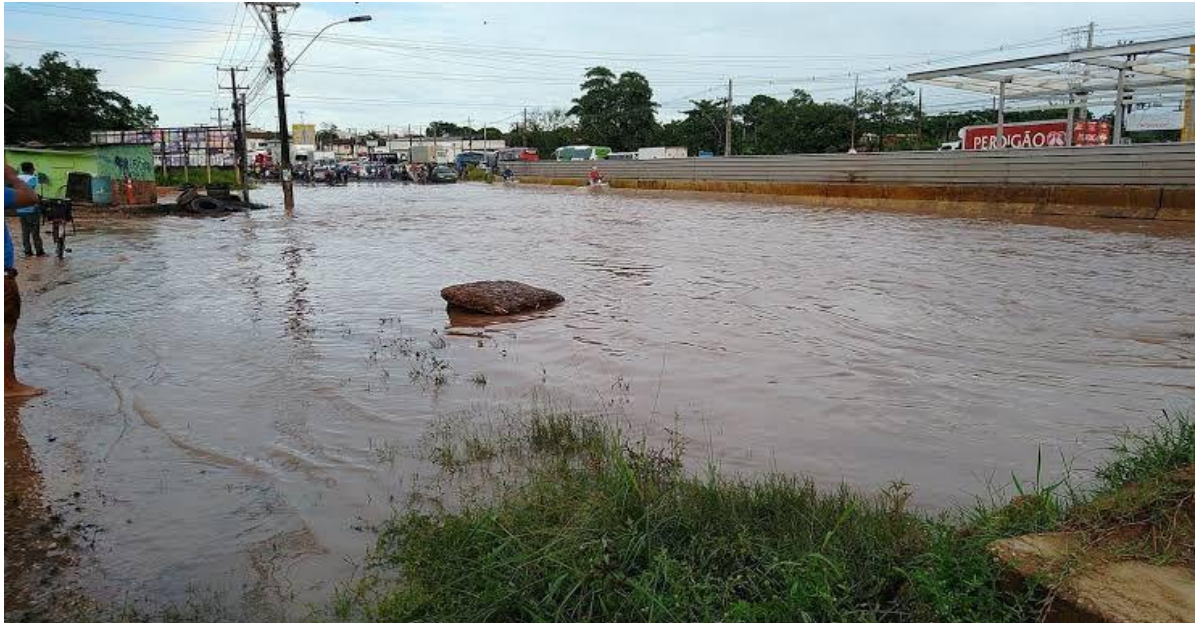
Figura 11- Registro da BR 316 alagada no mês de março de 2020.

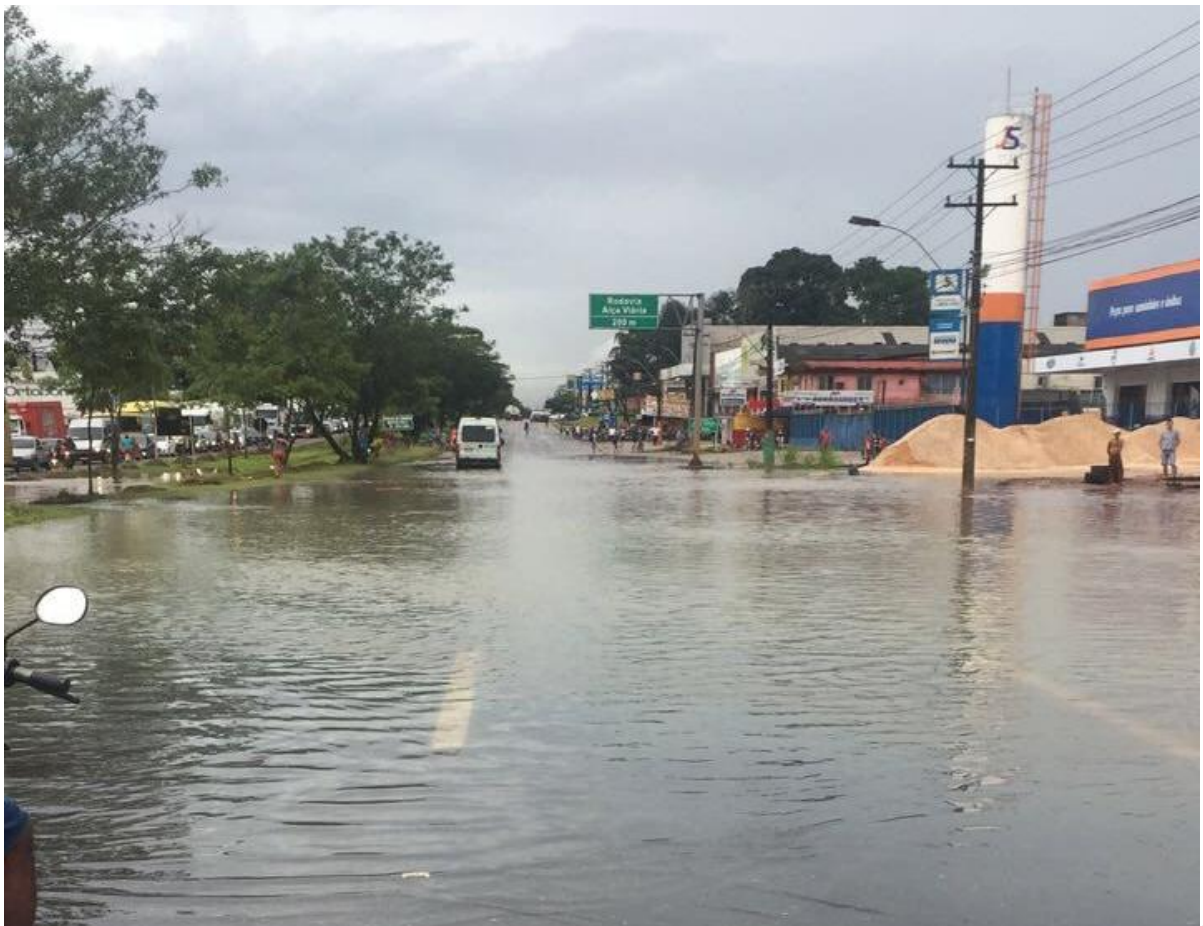
Figura 12- Via BR 316 alagada no mês de março de 2020.

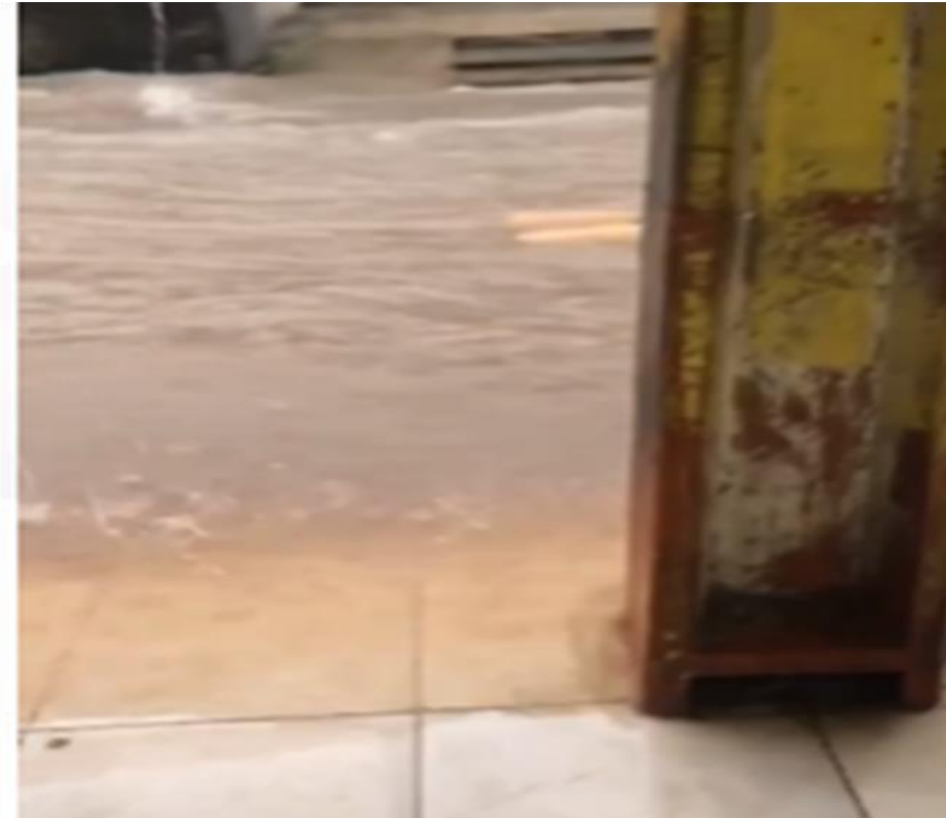
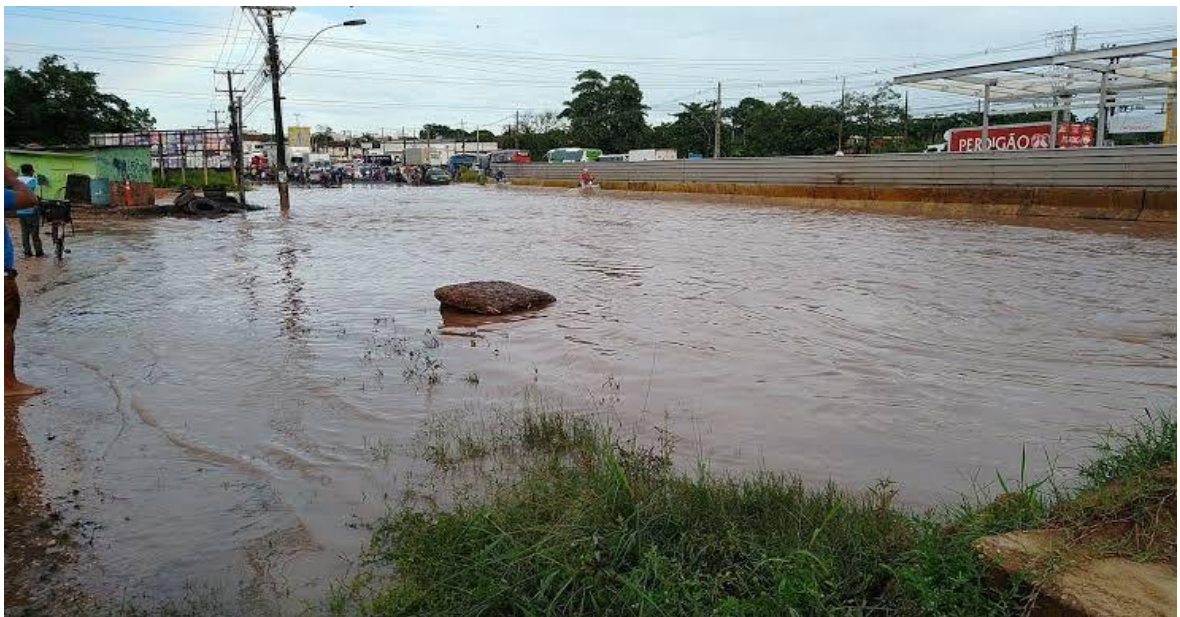
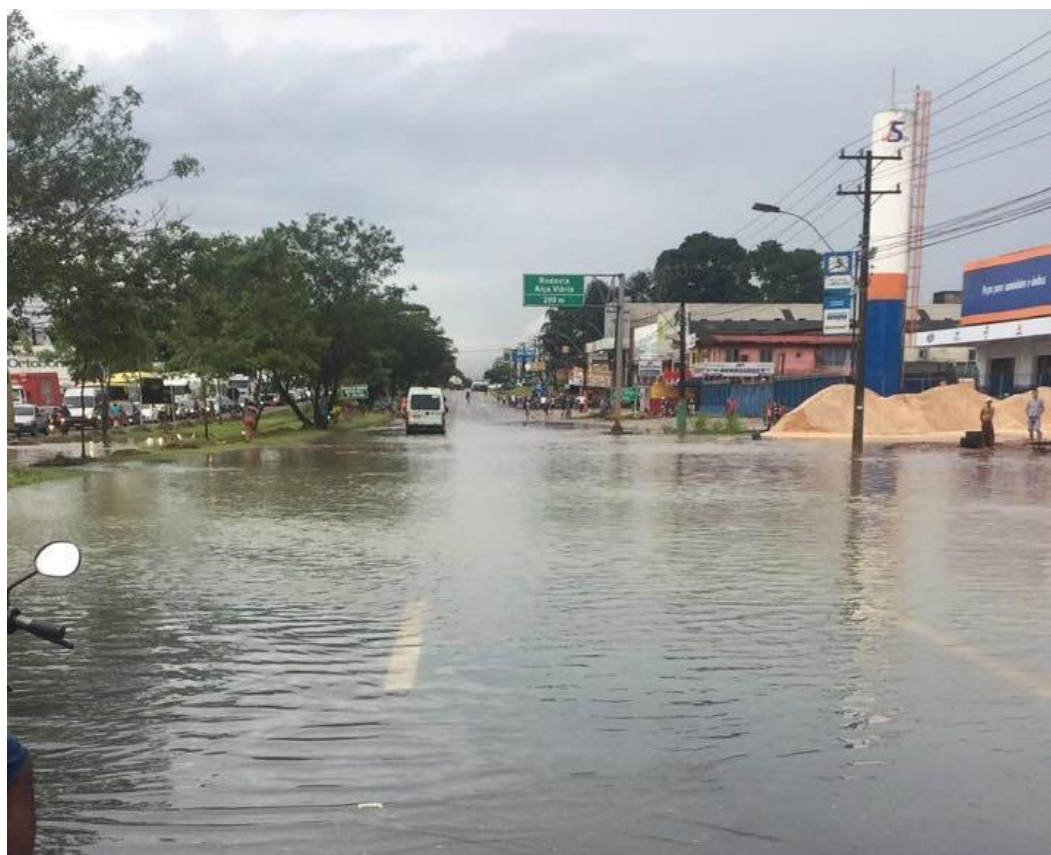
Figura 03- Registro da BR 316 alagada no mês de março de 2020.

Figura 04- Registro da BR 316 alagada no mês de março de 2020.

Figura 05- Registro da BR 316 alagada no mês de março de 2020.

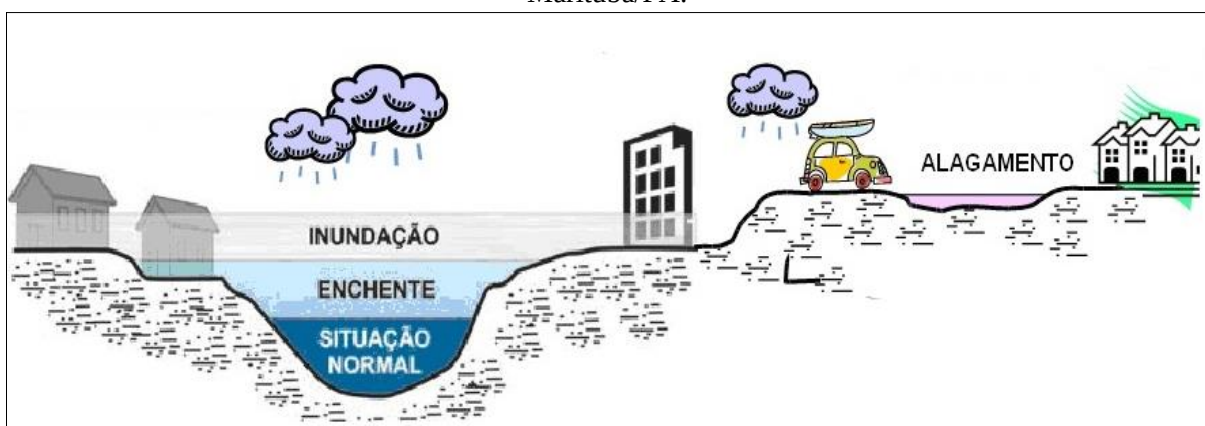
A inundação no entorno do rio Mocajatuba ocorre quando da situação normal o rio sobe de nível, atingindo o volume de enchente e posteriormente de inundaç  o, conforme desenho esquem  tico na figura 8 a seguir:

Figura 08- desenho esquem  tico da inunda  o, de como ocorre na   rea do rio Mocajatuba – Marituba/PA.
