UNIVERSIDADE FEDERAL DO PARÁ
INSTITUTO DE GEOCIÊNCIAS
PROGRAMA DE PÓS-GRADUAÇÃO EM GEOLOGIA E GEOQUÍMICA

TESE DE DOUTORADO Nº 123

**MATERIAIS CONSTRUTIVOS E SUA BIODETERIORAÇÃO
EM FORTIFICAÇÕES DA AMAZÔNIA**

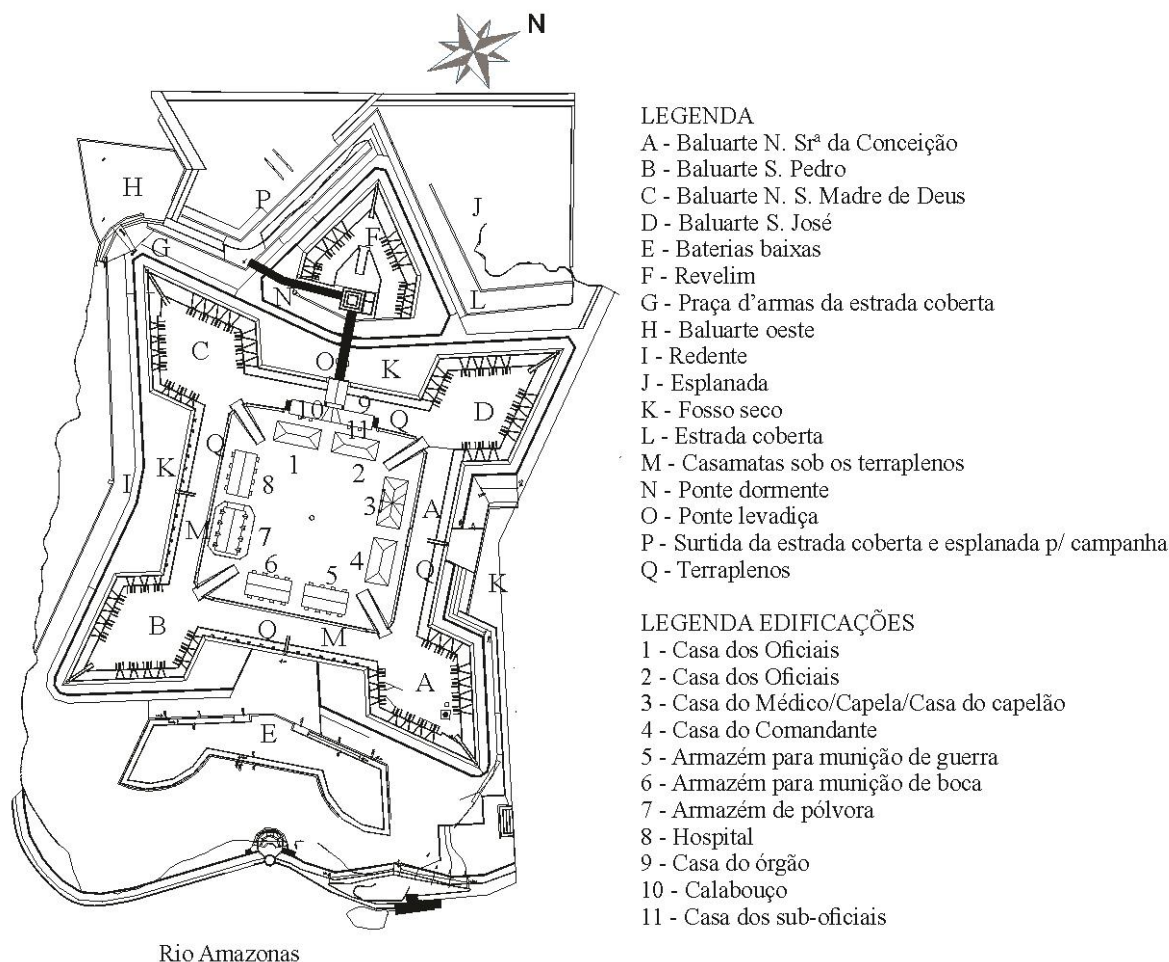
Figura 5. Identificação dos elementos de proteção e edificações intra e extramuralhas que compõem o complexo fortificado da FSJM

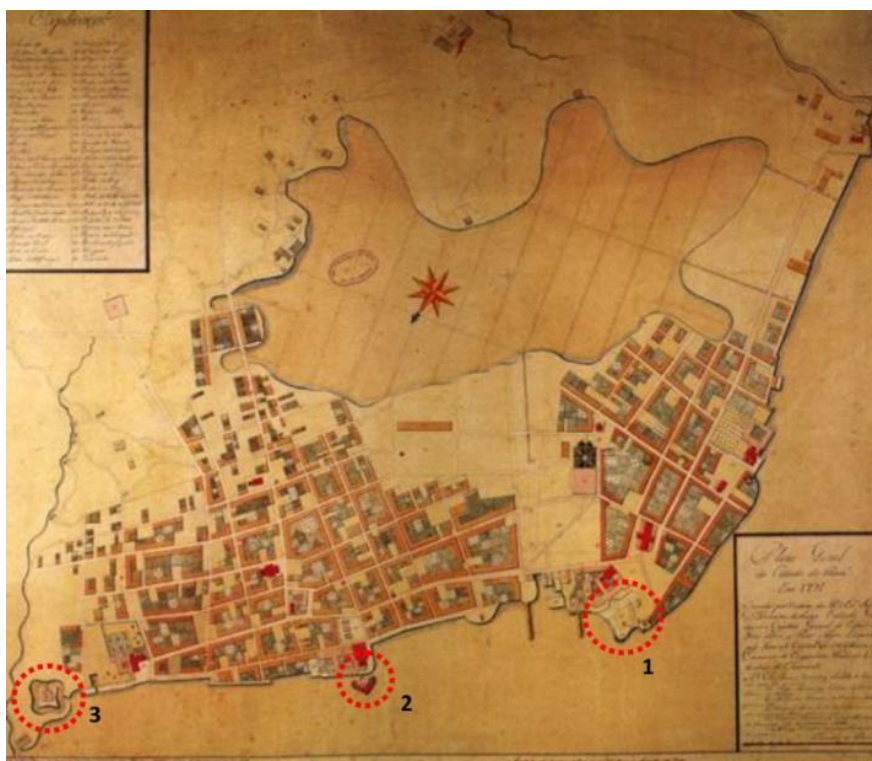
Figura 10. Planta da Cidade do Pará de 1791 com a indicação dos três fortes principais na faixa continental.

A planta da cidade do Pará de 1791 (Figura 10) apresenta uma Belém com seus dois núcleos urbanos iniciais já consolidados: a Cidade e a Campina. São as áreas que hoje integram o chamado Centro Histórico de Belém. O desenho permite observar com riqueza de detalhes os três fortes que se distribuem na faixa litorânea da Baía do Guajará destacados: o Forte do Castelo (1), o Baluarte de Nossa Senhora das Mercês (2) e a Bateria de Santo Antônio (3) (Norat & Costa 2016).

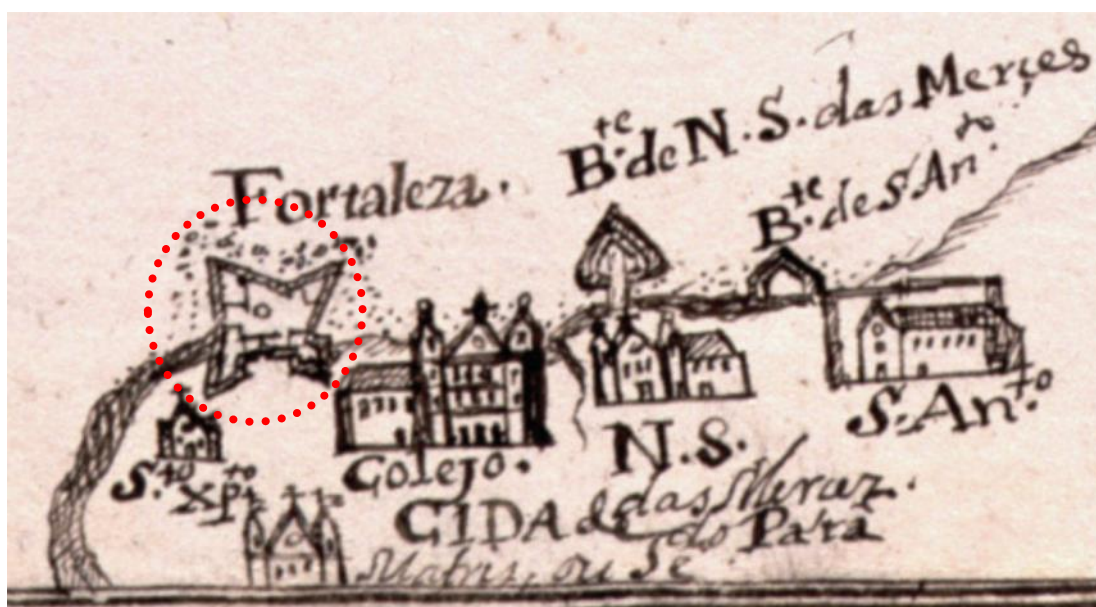
Figura 11. Detalhe do mapa das *defesas da Barra e Cidade do Gram-Pará* c. de 1724 com as primeiras edificações religiosas e militares, algumas remanescentes e outras desaparecidas e em destaque, o FCPB (Fortaleza).

Exemplo das transformações urbanas na cidade pode ser observado no mapa que representa as “defesas da Barra e Cidade do Gram-Pará” (c. 1724) o qual apresenta as principais edificações religiosas e militares do núcleo originário da cidade (Figura 11). Algumas dessas estruturas desapareceram, mas boa parte ainda persiste. As desaparecidas são

a Capela do Santo Cristo, que se localizava em frente ao FCPB (Fortaleza) e o Baluarte de Santo Antônio, às proximidades da Igreja e Convento de Santo Antônio. O baluarte de Nossa Senhora das Mercês ou Forte São Pedro Nolasco, projetado na baía, sobreviveu parcialmente, pois restam apenas as suas bases consolidadas após as pesquisas arqueológicas. Das estruturas remanescentes destacam-se o Colégio dos Jesuítas (atual Museu de Arte Sacra) e Igreja de Santo Alexandre, a Igreja da Sé de Belém e a Igreja e Convento dos Mercedários, além do próprio FCPB. Este último, porém, tem sua feição bastante diferente da que chegou aos dias de hoje: na época, apresentava dois baluartes voltados para o continente e outros dois para a baía, além da casa de pólvora circular e a praça baixa.

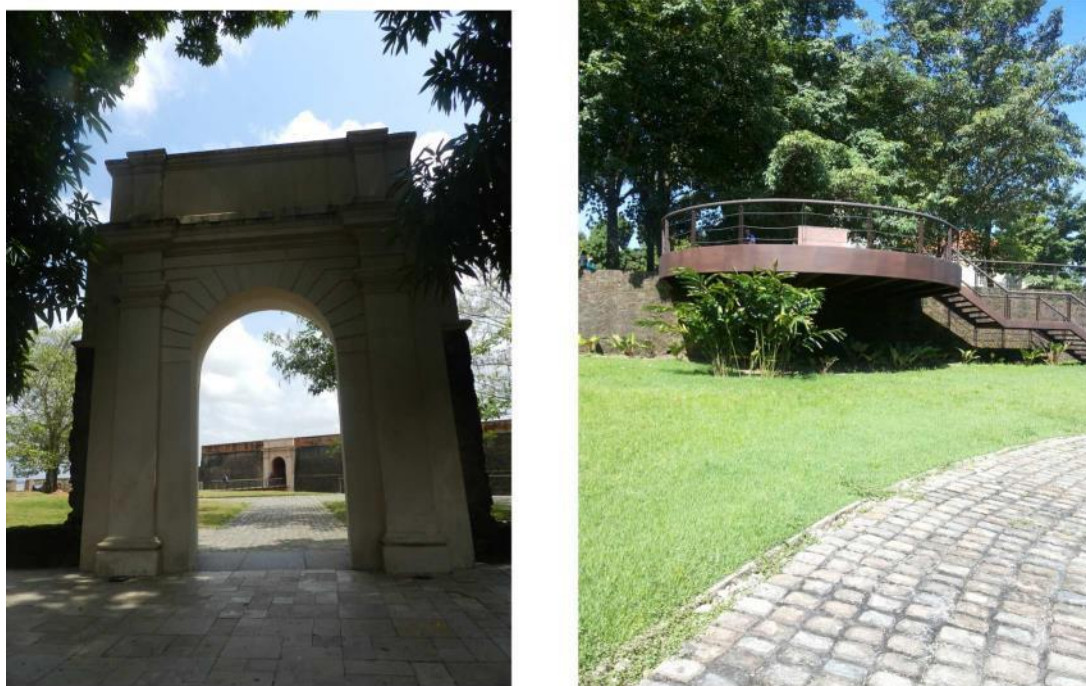
Figura 15. (a) À esquerda, o pórtico e a estrutura remanescente do muro de aquartelamento (século XIX) e, em segundo plano, a entrada principal do FCPB; (b) À direita, belvedere e escada inserida em estrutura metálica que acessa o fosso seco.

Nesse momento, a ponte de concreto extemporânea foi substituída por nova ponte executada em estrutura metálica e piso em pranchas de madeira, intencionalmente mais leve que a demolida. O projeto paisagístico buscou maior visibilidade para a estrutura e sua correlação com a cidade. Canhões e obras de arte dispostas nos gramados fronteiriços da esplanada assim como novos espaços de contemplação, belvedere e escadas executadas em estrutura metálica foram acrescentadas ao contexto paisagístico (Figura 15).

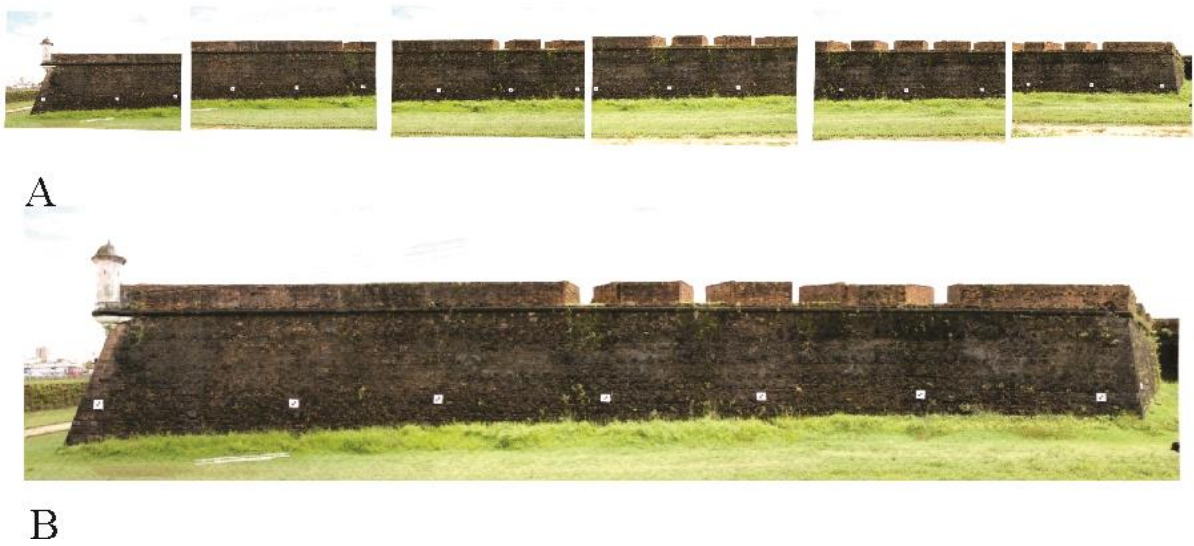
Figura 18. (A) Imagens digitais retificadas de trechos da muralha do Baluarte São Pedro (B) Fotomontagem das imagens retificadas para subsidiar a cartografia das muralhas.

No caso de FSJM, o método para a captura de dados para representação gráfica digital das muralhas observou as dimensões e o tempo disponível para o trabalho de campo, sendo que o procedimento abarcou a tomada de imagens com Câmera Digital Canon Rebel T3, objetiva de 18-55 mm, utilizando-se miras em papel dispostas na muralha para auxiliar o posterior tratamento das imagens, além de instrumentos auxiliares, como mangueira de nível e trenas metálica e de fibra de vidro (10m, 20m, 50m e 100m). As fotos foram retificadas e tratadas no software *Photoshop* e exportadas para o desenvolvimento do desenho do perfil das muralhas no programa *AutoCad 2016* (Figuras 18 e 19).

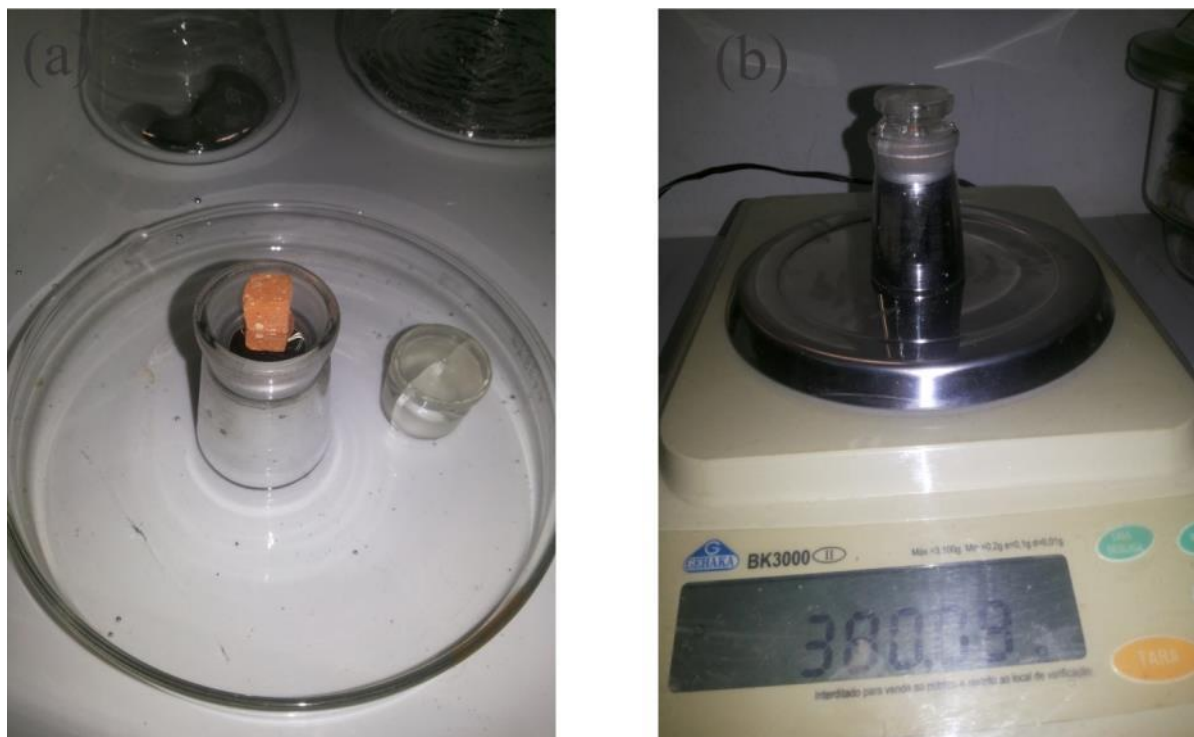
Figura 22. Etapas do ensaio para determinação da densidade em Hg pelo picnômetro de Hubbar

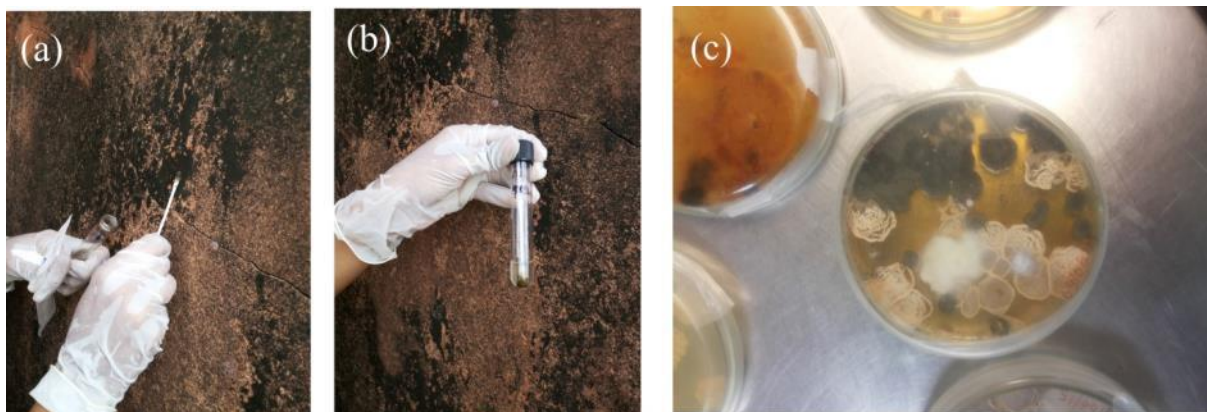
Figura 23. (a, b) Coletas *in loco* de materiais biológicos no Forte do Castelo. (c) Cultura de fungos da Fortaleza de São José de Macapá

Para o ensaio, utilizou-se a técnica de *spread plate*, em que alíquotas de 0,1 ml de H₂O foram transferidas para placas de Petri estéreis adicionando-se o meio Ágar Sabouraud com cloranfenicol, em duplicata. Após crescimento, as colônias foram isoladas em Ágar Sabouraud e efetuou-se o isolamento e a identificação dos fungos filamentosos. A identificação foi realizada com base nas características macroscópicas e microestruturais das colônias segundo parâmetros da taxonomia clássica e bibliografia especializada (Ellis 1976, Domsch *et al.* 1980, Barnet & Hunter 1998, Lacaz *et al.* 1998, Hoog *et al.* 2011) (Figura 24).

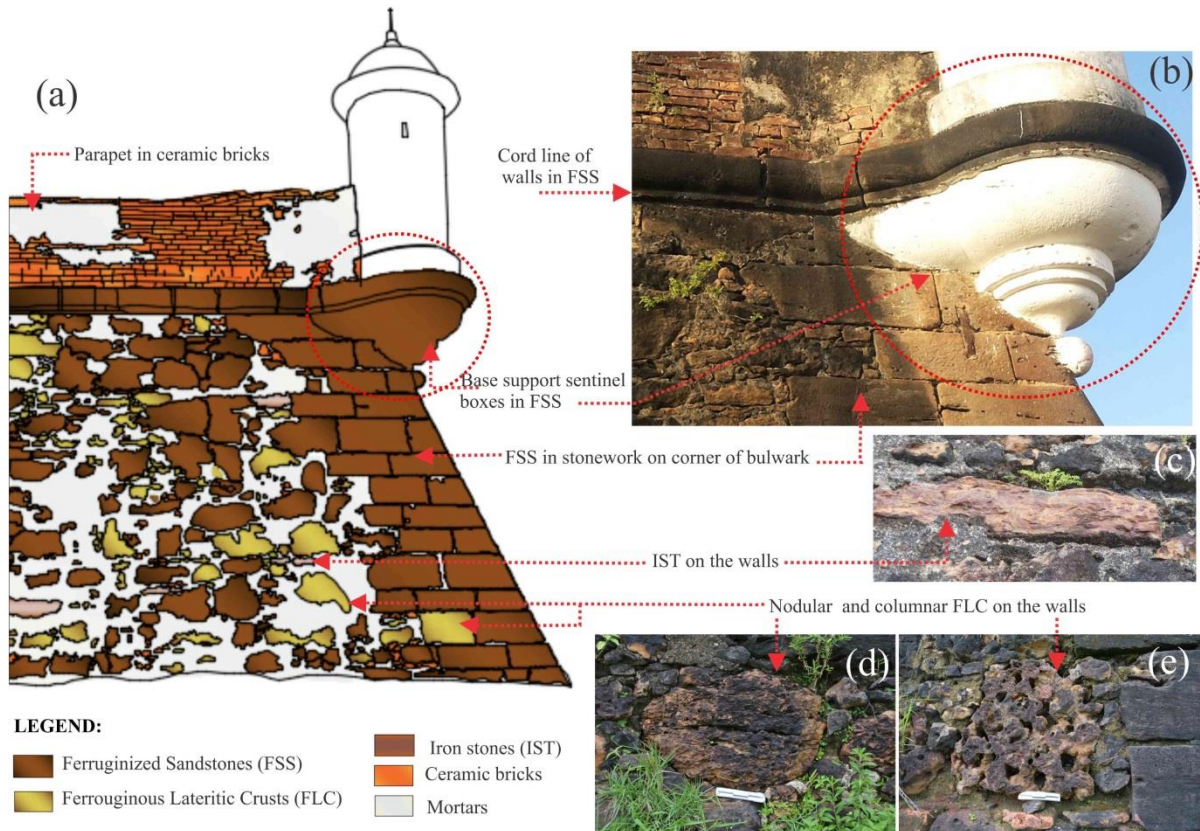
Fig. 3. (a) Face of São Pedro bulwark, exemplifying the FSS predominance from the base, corners bastions until the cord line of walls and to a lesser extent scale FLC's and IST's blocks, ceramic bricks and remnants of laying mortars; (b) Detail of base sentinel boxes (whitewashed), cord line and faceted corners in FSS; (c) IST on the walls; (d) Nodular/cavernous FLC on the walls; (e) columnar/tubular FLC (lying down) on faces of N.Sr^a da Conceição bulwark.

The ferruginized sandstones predominate in the composition of the walls from the base to the cord line that separates them from the parapet. But other rocks and ceramic bricks compose the mixed masonry of the walls (Fig. 3a). Carefully faceted FSS were used in bulwarks corner, in addition to most of walls's cord line, in this case in semi-cylindrical form (Fig. 3b). The semi-spherical bases of the sentinel boxes executed in FSS have in recent years whitewashed (detail of Fig. 3b). Lateritic crusts, worked or not, were seated on the walls and eventually on rare blocks in corners bastions, always associated with other rocky or non-rocky materials (Fig. 3d,e). The iron stones were used locally in the walls, generally in settlement

layers or dispersed in irregular filling spaces left by other materials, as a form of recycling (Fig. 3c).

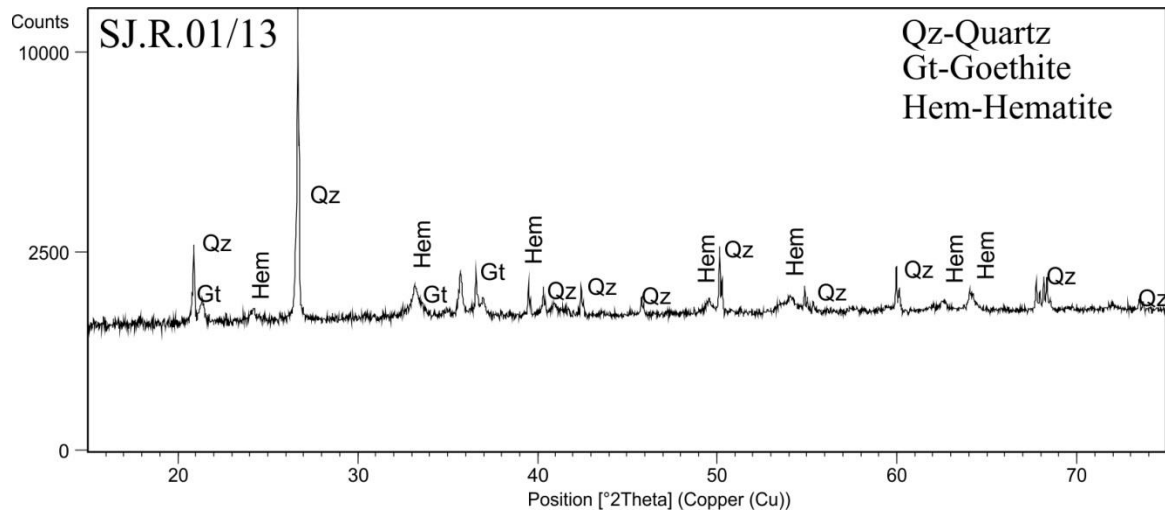
Fig.6. X-ray diffraction (XRD) of FSS (SJ.R.01/13 sample: base of corner of N. Sra. da Conceição bulwark) in which the domain of quartz, goethite and restricted hematite.

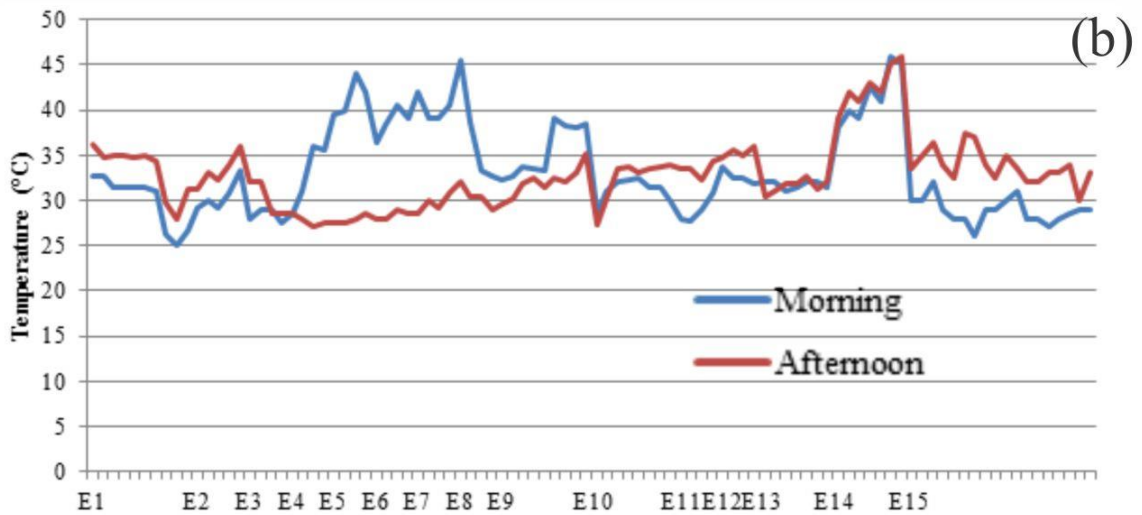
Fig. 2 – (a) FCPB plan indicating vegetation in the walls according to solar orientation and architectural aspects and including microorganisms collection points (A1, A2, A3, A4), capture IRT and ANM (FC.A.04/15) and REM (FC.A.05/15) mortars; (b) averages of surface temperatures in morning and afternoon. (Source (a): database SECULT/PA, modified).

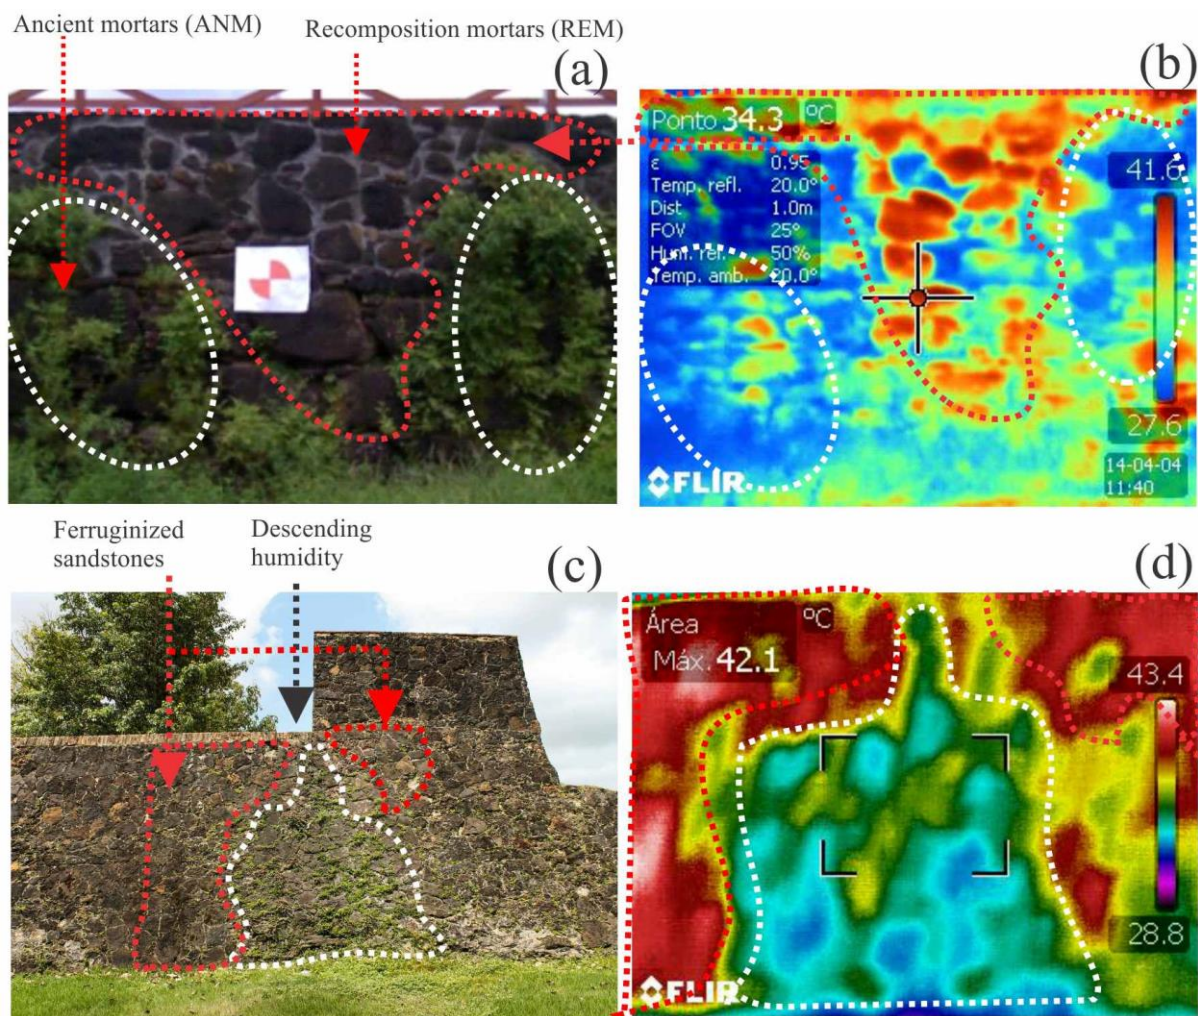
Fig. 3 – Photographic and thermographic images (IRT) of counterscarp in FSJM (a,b) and in FCPB (c,d), presenting different behaviors between ANM and REM mortars, humidity concentration areas and rocks correlating to greater or lesser susceptibility to biological colonization.

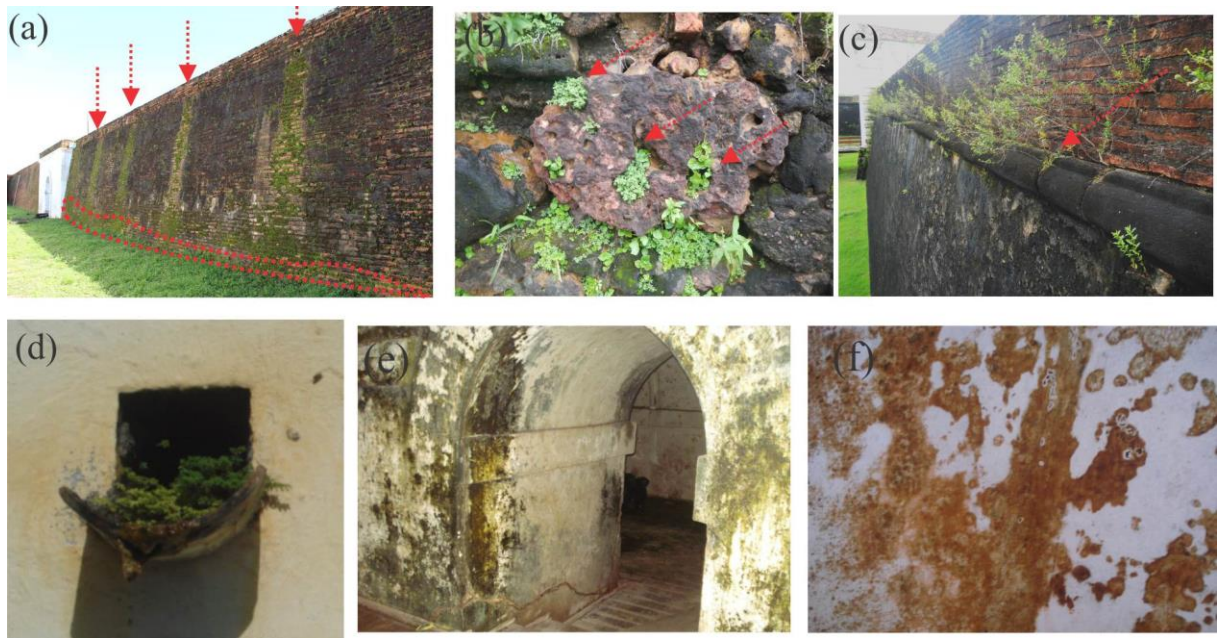
Fig. 8. Bioreceptivity in FSJM: (a) lichens and mosses in bricks of internal scarp in humid areas towards drainage and bottom near the ground; (b) nodular lateritic crust with rough surface favoring the vegetation development; (c) sparse vegetation in west curtain, but concentrated in the raised area of the cord line and in the grooved parapet cracks; (d) ceramic roof toe of internal drainage of vaults bunkers with green algae biofilm and vegetation (*Pilea microphylla*); (e) green and black biofilms in humid areas in South bunker cells; (f) reddish orange biofilm on dungeon walls.

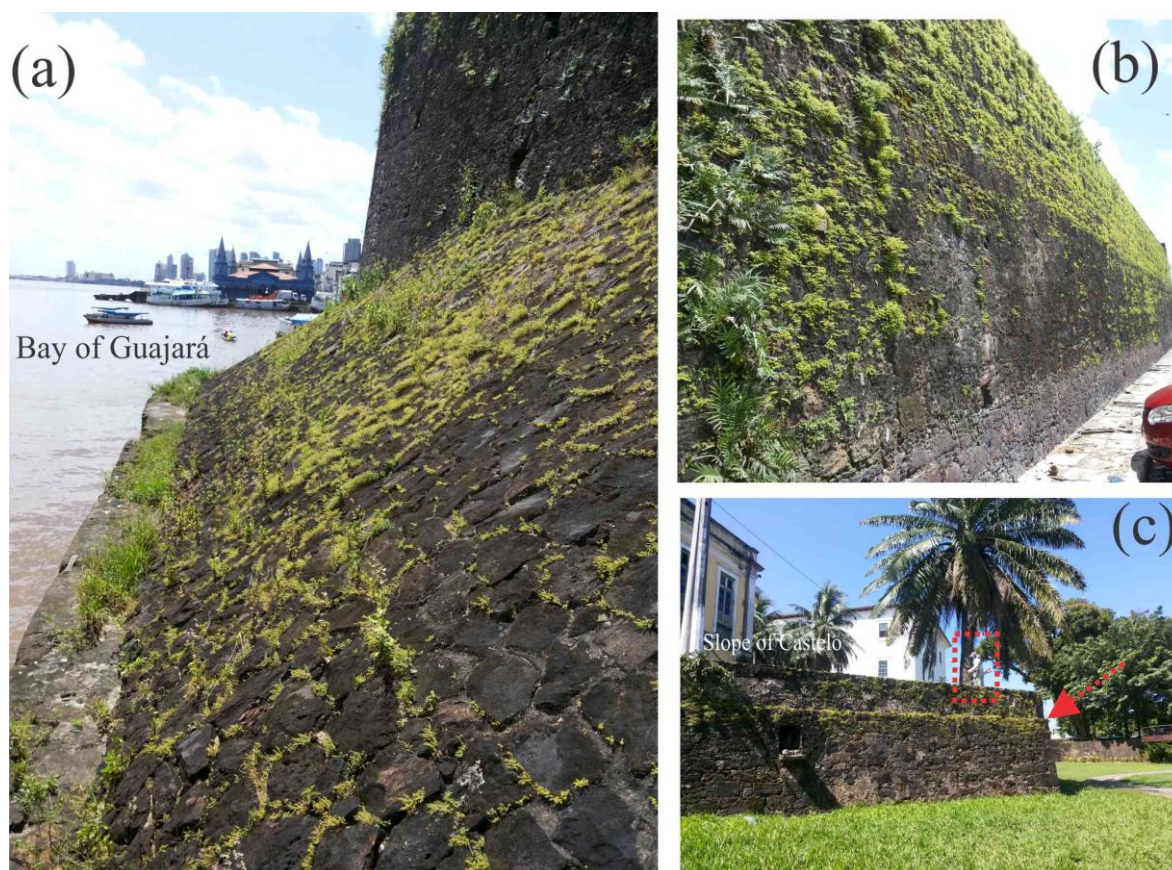
Fig. 9. Bioreceptivity in FCPB: (a) surface tilted towards the Guajar bay with vegetation at the joints between rocks; (b) wall facing the Aai Market with vegetation on the upper, this sidewalk presents accumulation of human excretory fluid (urine), which may justify less occurrence in the lower area; (c) dry moat counterscarp, with vegetation in the upper and in the horizontal shoulder, and worker in vegetation cutting procedure (red contour).

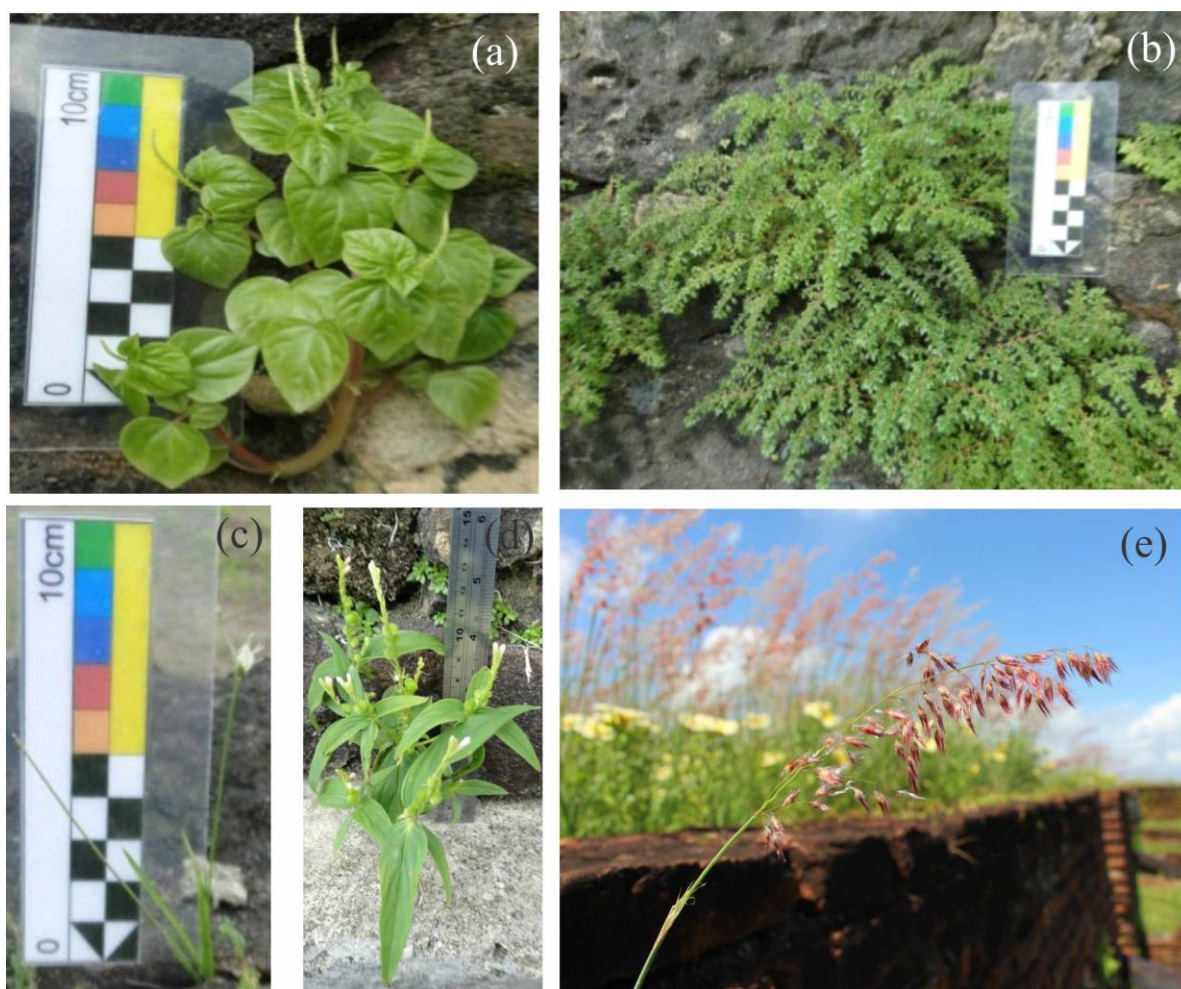
Fig. 11. Species classified as low biodeterioration: In FCPB-(a)*Peperomia pellucida*, (b)*Pilea microphylla*, (c)*Rhynchospora pubera*, (d)*Spigelia anthelmia*; In FSJM- (e)*Melinis repens*.

From the characteristics plants identified in fortifications considering the type of rooting, penetration capacity and control, whether mechanical (manual) and/or chemical (herbicide), it was possible to establish the impact degree and biodeterioration potential in three levels: low, medium and high (Table 4). The chemical control of the vegetation by means herbicides can be efficient, but it must consider several factors of efficacy and safety to monument, the man and environment, as well the use criteria, application and products choice [5]. The plants classified as low deterioration have short roots and superficial penetration with easy manual (mechanical) control (Fig.12).

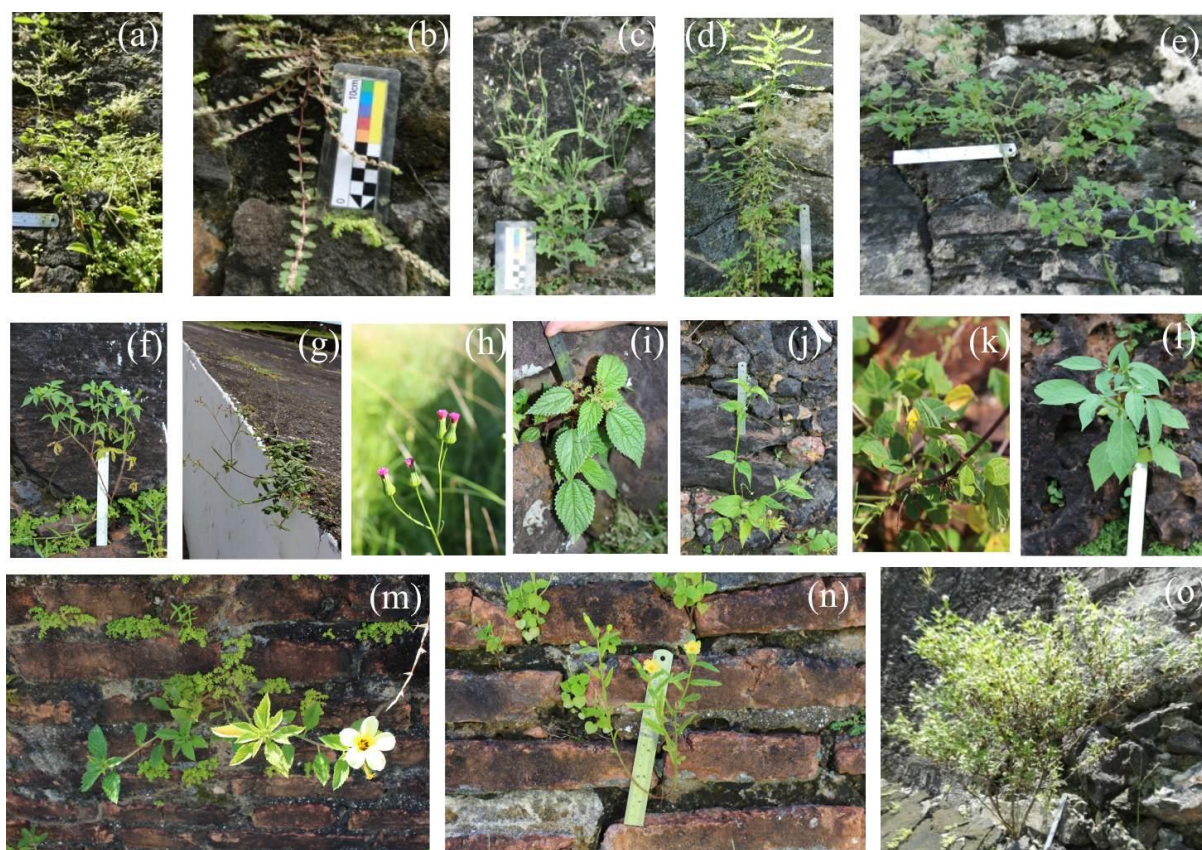
Fig. 12. *Alternanthera tenella* Colla, (b) *Euphorbia prostrata*, (c) *Emilia fosbergii*, (d) *Phyllanthus niuri*, (e) *Hemiscola aculeata*, collected in FCPB; (f) *Astraea lobata*, (g) *Boerhaavia diffusa*, (h) *Emilia sonchifolia*, (i) *Laportea aestuans*, (j) *Priva lappulaceae*, (k) *Rhynchosia minima*, (l) *Physalis angulata*, (m) *Turnera ulmifolia*, (n) *Piriqueta cistoides* collected in FSJM and (o) *Borreria verticillata* collected from FCPB.

The medium biodeterioration group present the superficial depth rooting and dense lateral growth of the branches were observed, characterizing them as weed plants of anthropic environments and by the fine roots of penetration superficial of mechanical control (manual) and possibly associated with herbicides (Fig. 13).

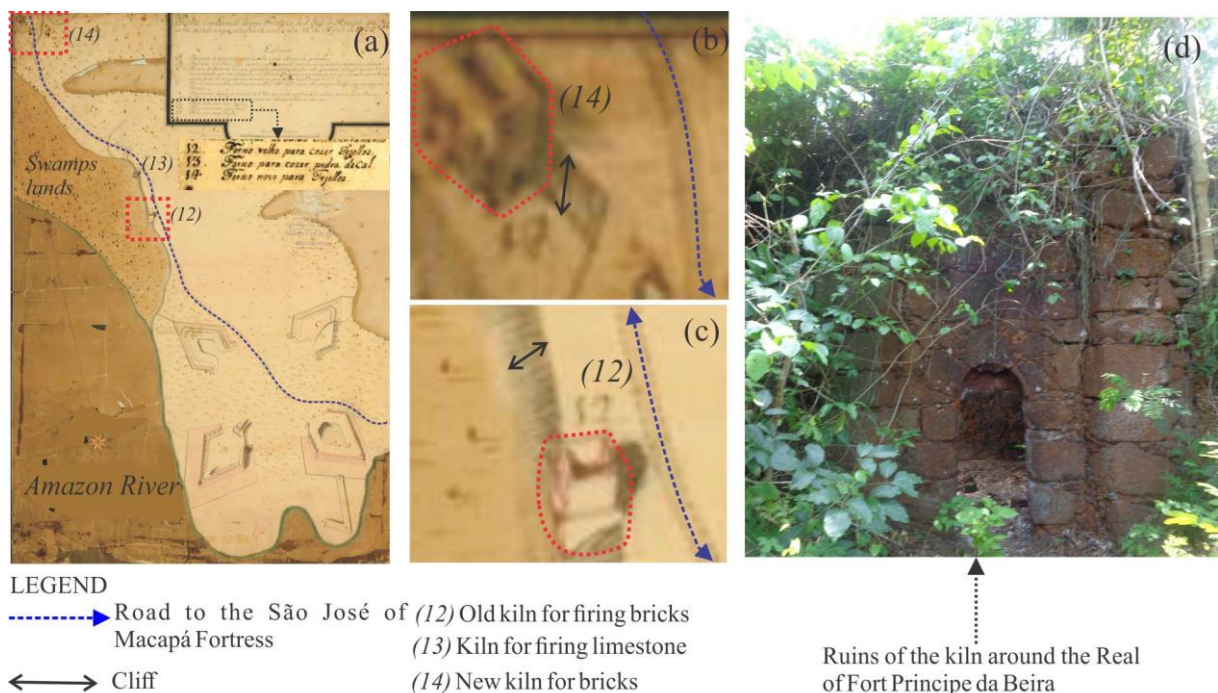
Fig. 2: (a) Plan of the works at the FSJM on March 22th, 1766, where the location of the "old kiln for baking bricks" (c) and the "new kiln for bricks" (b) (Source: AHEx, modified); (D) ruins of the kiln surrounding the RFPB.

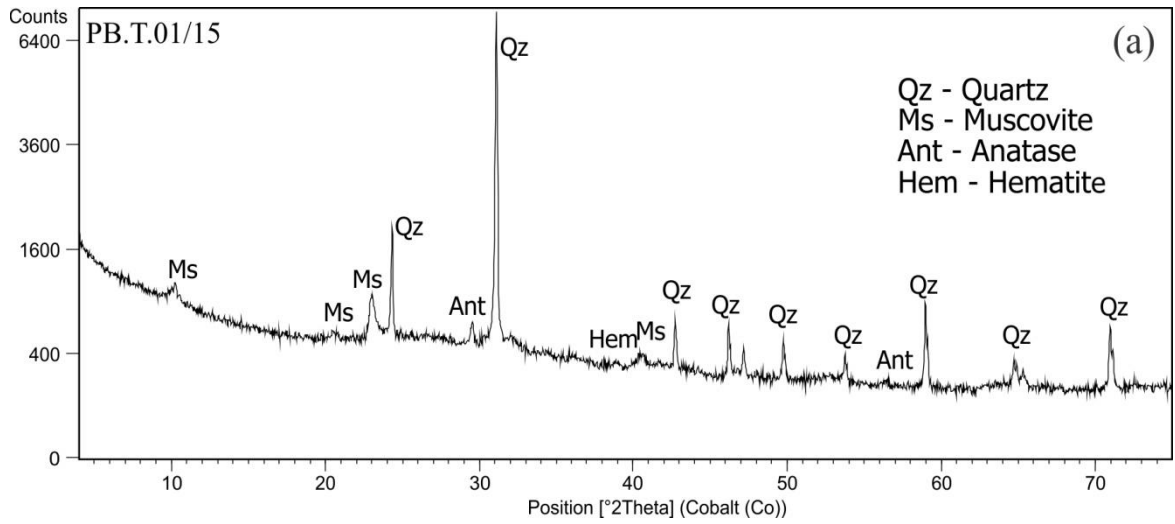
Fig.19. X-ray diffraction (XRD) of HCB from RFPB (PB.T.01/15 sample) in which quartz, muscovite, anatase and hematite are identified.

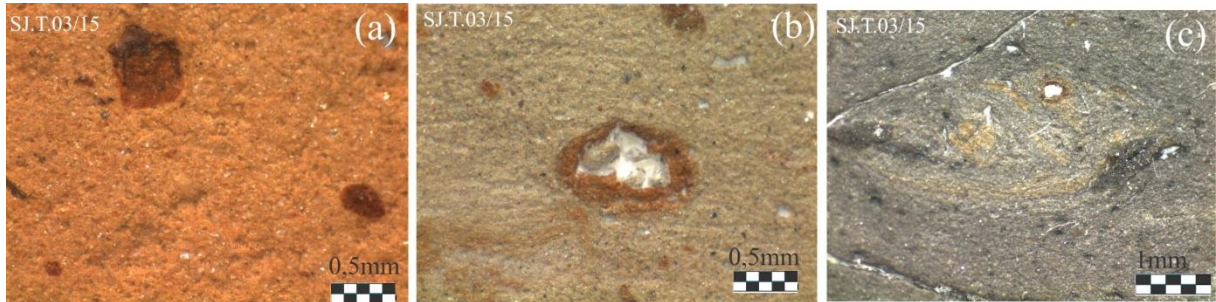
Fig. 24. Photomicrographs of a polished section of RCBC from FSJM (SJ.T.03/15 sample) where non-homogeneous fired is observed: (a) external surface of orange color in sandy silica mass with nodules of Fe-oxyhydroxide and meager quartz grains; (b) intermediate area of light gray color with white nodule aureolated of brown possibly hematite stain; (c) gray central nucleus and white nodules or halos in brown and ochre.

The RCB are bricks with more uniform silty-sandy matrix, both in granulometry as in the homogenization of the ceramic paste that presents small quartz grains and Fe-oxyhydroxide nodules, possibly hematite confirmed by XRD, as well as muscovite and albite (Fig. 25). However, the nonhomogeneous fired is observed from the orange external face with brown nodules, followed in the intermediate zone of clear appearance with white portions suggestive of the presence of metakaolinite, with brown stained aureole characteristics of hematite and the central nucleus predominantly gray with discrete other colored spots

possibly related to Fe-oxyhydroxides, perhaps goethite, beyond white and dark gray spots (Fig. 24).

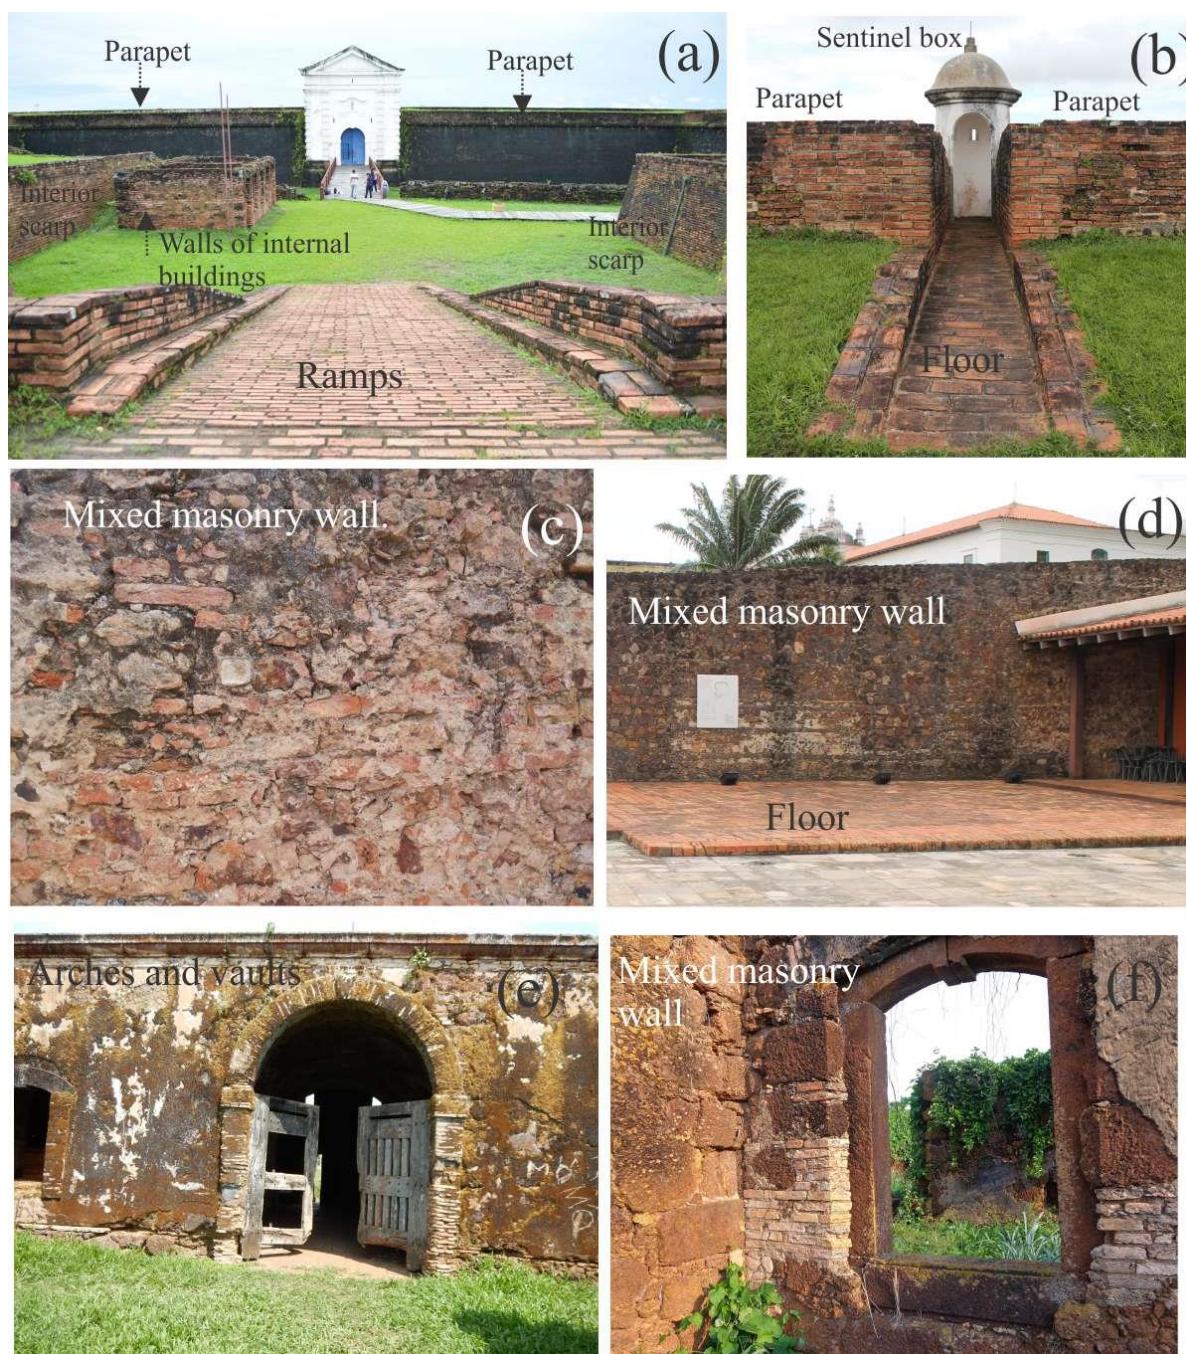
Fig. 26. Different applications of ceramic bricks in the Amazon fortresses: (a, b) HCB and RCB in profusion of use and functions in the FSJM (Amapá); (c, d) HCB in mixed masonry walls and RCB in pavements in the FCPB (Pará); (e, f) HCB in the composition of arches and filling of predominantly stone masonry parts in the RFPB (Rondônia).

As time passed, two groups of bricks began to form the fortresses: the historical (HCB), which correspond to the periods of construction and older alterations delimited until the 19th century; and those of recomposition (RCB) used in various interventions, especially the from the mid-20th century, with emphasis on the 1990s and the beginning of the 21th century [28,30,31,32,33]. RCB were especially identified in FSJM and FCPB probably because they are more widely used structures and located in more developed urban centers, whereas the RFPB structures presents more critical conservation situation. Although it has the Brazilian Army effort of conservation, it reflects in long periods of abandonment, to which the fortress was subjected [34,35]. The Fig. 26 shows the bricks in various functions in the fortifications surveyed.

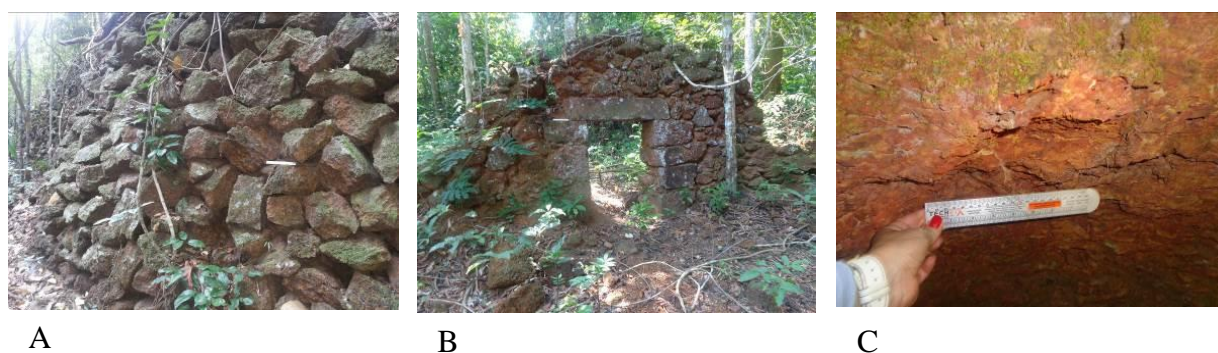
Fig. 2. (A) Pilhas de blocos lateríticos extraídos e empilhados em vários circuitos na mata no local chamado de Labirinto. (B) Ruínas de possível estrutura de acampamento na mata. (C) Recorte no barranco do perfil laterítico com sinais de extração da matéria prima.

A proposição do guia da expedição e detentor das muitas histórias que cercam o local, parece ser fundamentada nas inúmeras evidências encontradas: proximidade de extração de matéria prima em relação à implantação do monumento; ocorrência de pilhas de blocos empilhados dispostas em várias frentes organizadas, constituindo caminhos, hoje encobertos pela mata (Fig. 2A); existência de locais nitidamente de extração nos barrancos dos perfis, com sinais de recortes e marcas da extração (Fig. 2C); ruína de estrutura de edificação constituída por blocos de pedra com vão de acesso central, com dimensões aproximadas internas de 4,80x5,80m, sendo a espessura das paredes de cerca de 0,50m (Fig. 2 B).

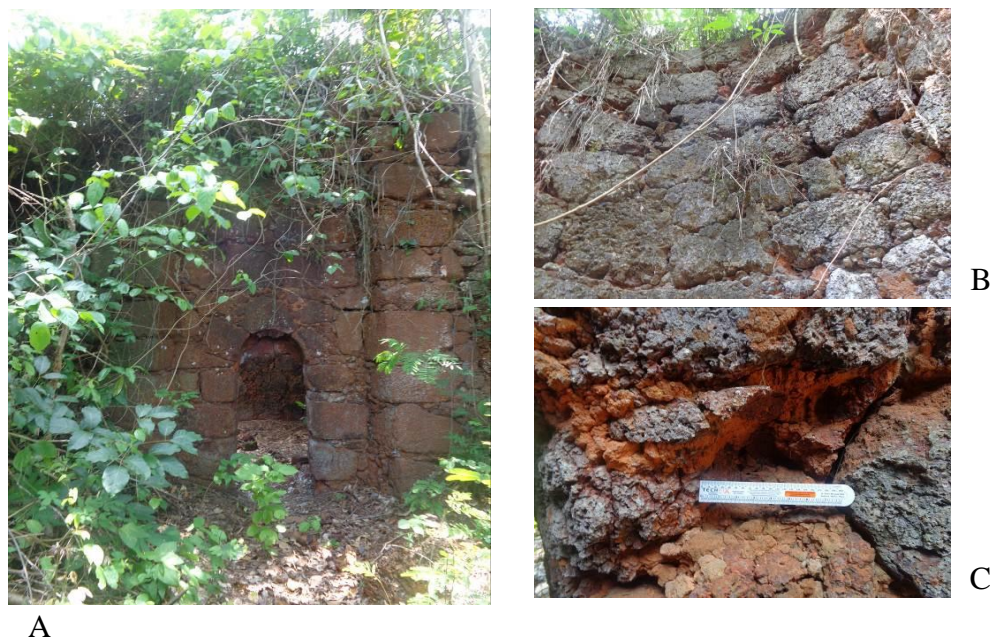
Fig. 4. (A) Ruínas do forno para queima e produção de tijoleiras cerâmicas com estrutura de seção circular e paredes em blocos de crostas lateríticas. (B) Vista interna do forno cujas paredes afunilam-se em direção ao topo. (C) Manchas enegrecidas nas rochas e argamassas das paredes internas do forno pelas altas temperaturas atingidas durante a queima do material cerâmico.

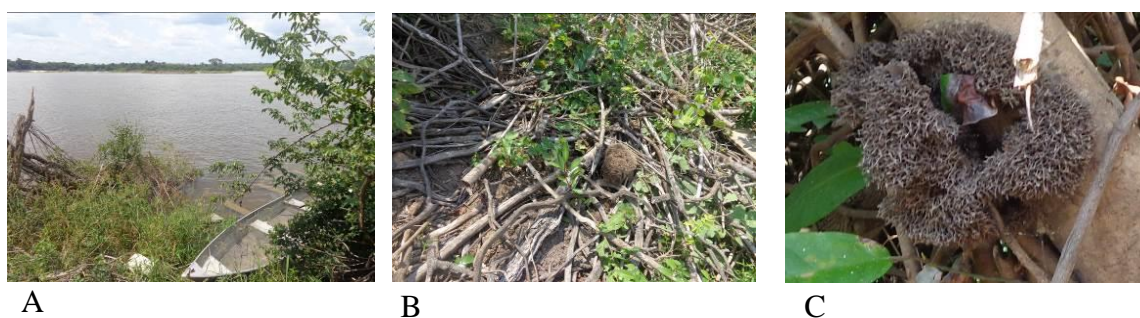
Fig. 5. (A) Vista do portinho às margens do Rio Guaporé descendo a estrada que ladeia o antigo forno de cerâmica. (B) Vegetação de igapó com espongiário de água doce denominado cauxi. (C) Detalhe do cauxi em tronco de vegetação de igapó que se estende nas margens do rio.

Seguindo e descendo a via em direção ao rio Guaporé chegou-se a um ponto nas margens onde se observou grande ocorrência de “cauxi” espongiário de água doce utilizado para dar consistência à cerâmica. Este ponto também seria de um pequeno porto perto do monumento (Fig. 5).

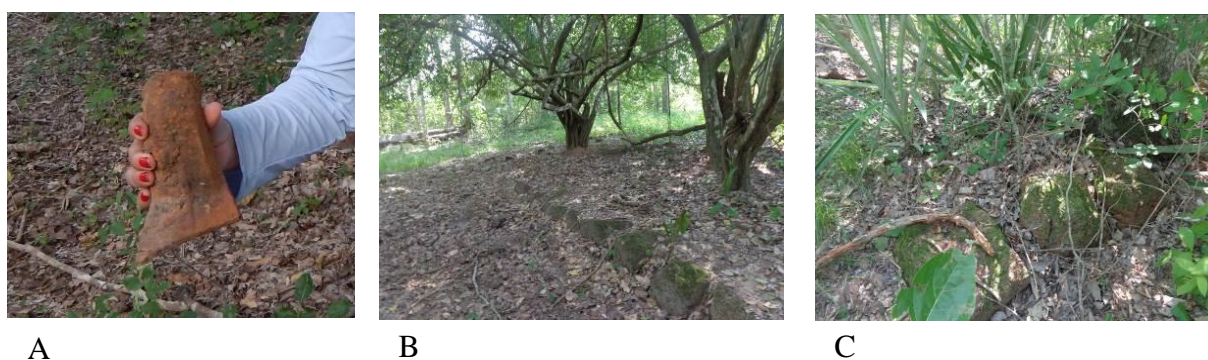
Fig. 10. (A) Fragmento de cultura material recente (século XX): ferro de passar roupa no sítio do FCB. (B, C) Vestígios de base de possível baluarte do FCB em blocos de rochas. Fotos: MLC 2015(A); RN 2015 (B,C).

Adentrando o terreno percebem-se os vestígios das bases da construção e do contorno discreto do que seriam os antigos baluartes. Alguns outros vestígios esparsos indicam construções internas, tanto do período colonial, quanto de outras que seriam do século XX, segundo relatos do guia local, confirmadas pelos vestígios de outros materiais extemporâneos e de objetos de cultura material recente como ferro de passar roupa, ladrilhos e outros (Fig. 10). Todo o sítio é de grande interesse e potencial para pesquisas arqueológicas.

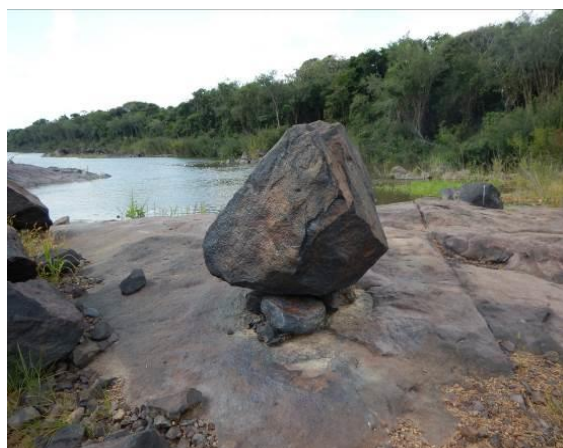
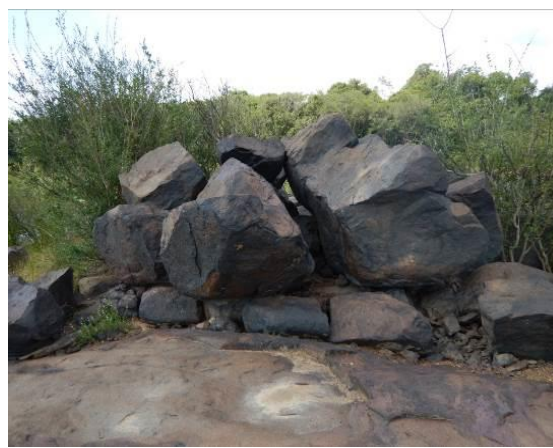
Fig.13. (A) Bloco de granito no afloramento de rochas do leito do Rio Guaporé em frente ao FB. (B) Blocos de granitos no leito Rio Guaporé em frente ao sítio do FB. Fotos: MLC 2015(A, B).

No leito do rio Guaporé em frente ao monumento, ocorre extensivo lajedos de granitos e rochas vulcânicas máficas (Fig. 12). São claramente identificáveis a zona de contato das áreas de domínio granítico e as de rocha vulcânica. Diversas alterações como esfoliação esferoidal e fraturas são perceptíveis nas rochas. Há blocos empilhados em vários pontos (Fig. 13).
