UNIVERSIDADE FEDERAL DO PARÁ
INSTITUTO DE GEOCIÊNCIAS
PROGRAMA DE PÓS-GRADUAÇÃO EM GEOLOGIA E GEOQUÍMICA

TESE DE DOUTORADO Nº 123

**MATERIAIS CONSTRUTIVOS E SUA BIODETERIORAÇÃO
EM FORTIFICAÇÕES DA AMAZÔNIA**

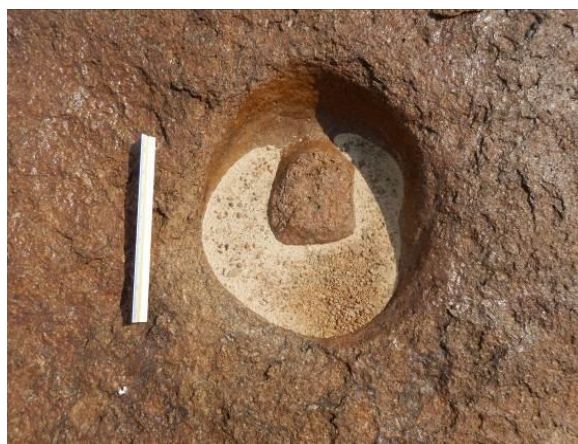
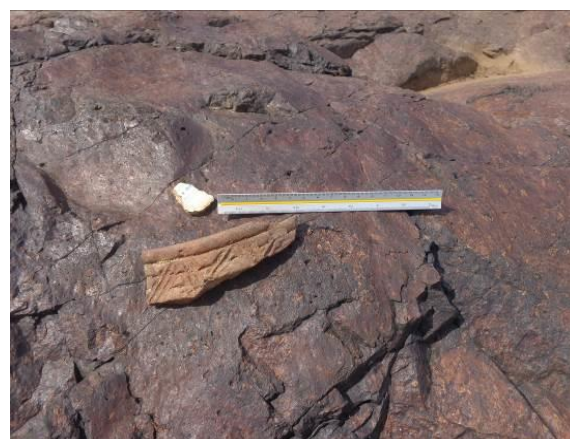
Fig.14. (A) Amolador em granito no leito do rio Guaporé em frente ao FCB. (B) Fragmentos de cultura material em louça branca com decoração e em cerâmica com desenhos em incisão encontrados nos arredores do sítio FCB no afloramento de rochas do rio Guaporé em frente às ruínas da fortificação. Fotos: MLC 2015(A, B).

Também são perceptíveis marcas de polimentos que indicam o uso dessas rochas como amoladores em granitos que referenciam a ocupação humana pretérita. Outros vestígios de cultura material foram encontrados tais como fragmento de cerâmica com incisões geométricas e de louça esmaltada branca (Fig.14).

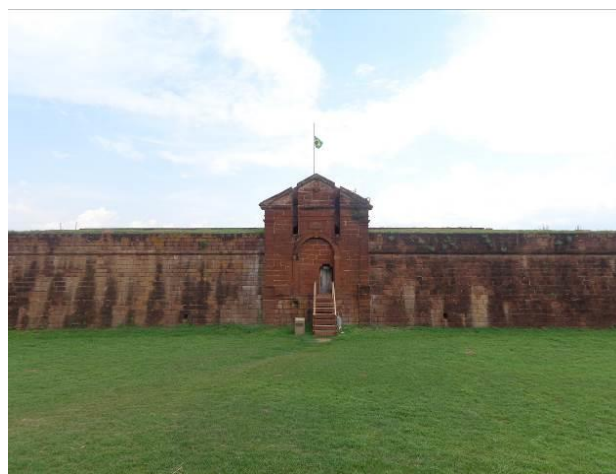
B

Fig.16. (A) Plano do Forte do Príncipe da Beira, 1789 (Nunes 1985). (B) Vista da muralha norte e portada de acesso do RFPB em 2015.

A portada ao centro da cortina da muralha ao norte (Fig. 16B) apresenta frontão triangular segmentado para as engrenagens da ponte levadiça que ligava a praça d'armas ao revelim em frente. Na praça central ficavam dispostos os quartéis da guarnição, dependências do governador, capela, paiol subterrâneo, armazéns, prisões e cisterna. Haveria um acesso subterrâneo à mataria da serra como alternativa de fuga (Fig. 17).

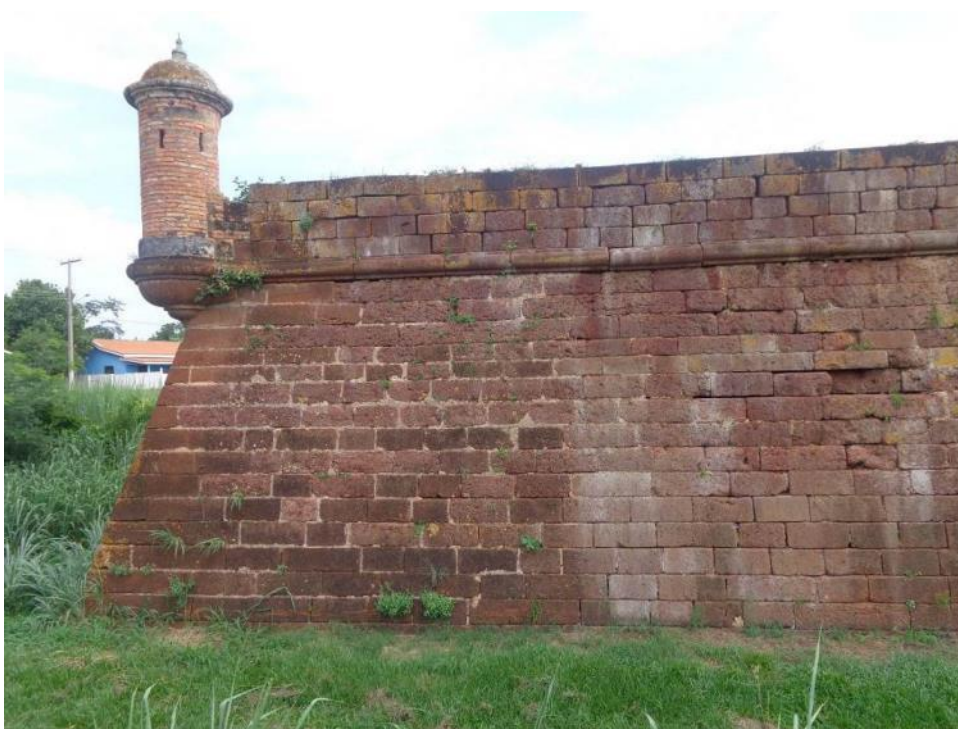
Fig.21. Muralha da face norte do Baluarte de Santo Antônio de Pádua onde se observam as linhas claras de blocos de crostas lateríticas que chegam a 17 fiadas (as da base parcialmente encobertas pela vegetação e solo), interceptada pela linha do cordão seguida de mureta com 4 fiadas. Os blocos são contrafiados e apresentam dimensões variadas, contudo a altura é regular com cerca de 32cm.

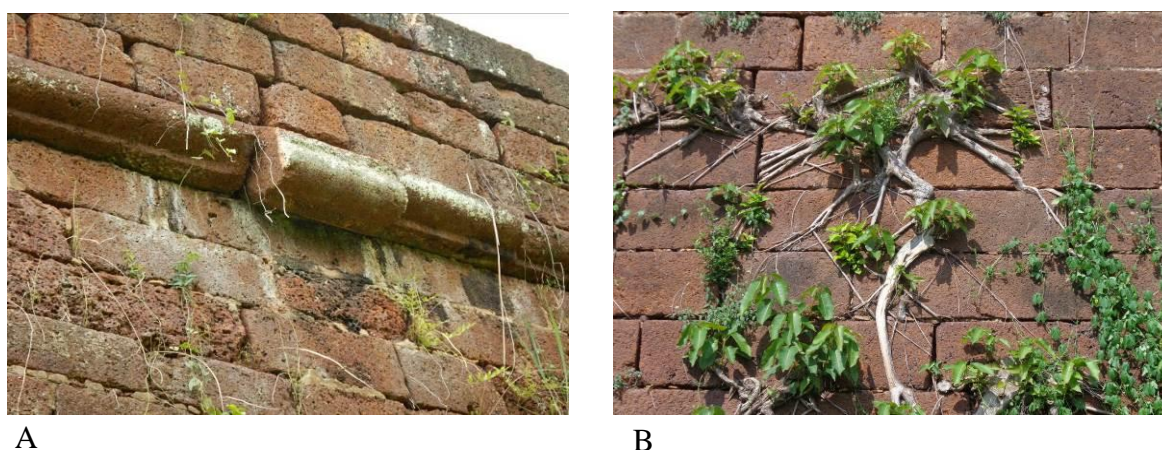
Fig. 22. (A) Deslocamento de bloco que compõe o cordão da muralha e desagregação da linha de blocos da mureta do terra pleno com risco de desabamento, além de marcas de lixiviação e biodeterioração ocasionadas por fungos, algas, líquens e vegetação. (B) Degradação ocasionada por vegetação com enraizamento profundo nas muralhas e alto risco de desagregação entre blocos.

Não há indícios na muralha de argamassas de reboco exceto as de assentamento. Contudo as rochas foram de tal forma bem talhadas e assentadas que mesmo estas argamassas são quase em junta seca. As áreas mais abertas ocorrem pela desagregação das argamassas em geral por lixiviação, biodeterioração especialmente por vegetais de raízes penetrantes associadas ou não a problemas estruturais que se refletem já nas muralhas externas (Fig. 22).

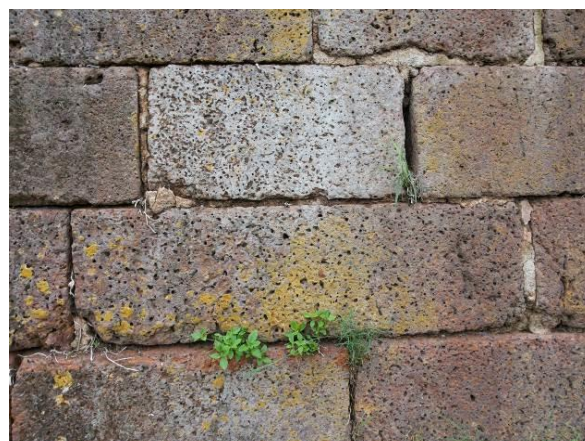
B

Fig.27. (A) Diferentes dimensões dos blocos de crostas lateríticas aplicados nas muralhas como este da cortina norte onde se observam os blocos de até 2,26m de largura. (B) Detalhe de blocos contrafiados e de diferentes larguras na face Santo Antônio de Pádua.

O uso da “pedra canga” como material básico da construção do RFPB que seriam lavradas em paralelepípedos de meio metro são citados por Nunes (1985). No entanto, os blocos são de dimensões muito variadas e estão dispostos de certa forma aleatoriamente nas muralhas. Há também outros de cortes especiais, que atendem a funções específicas como para os arremates curvos ou em ângulos inclinados de cunhais, no cordão das muralhas, bases de guaritas em tripla composição (bacia, concha e bola), molduras e ombreiras de vãos portas e janelas, pisos curvos como no altar-mor da capela, entre outros (Figs. 27, 28 e 29).

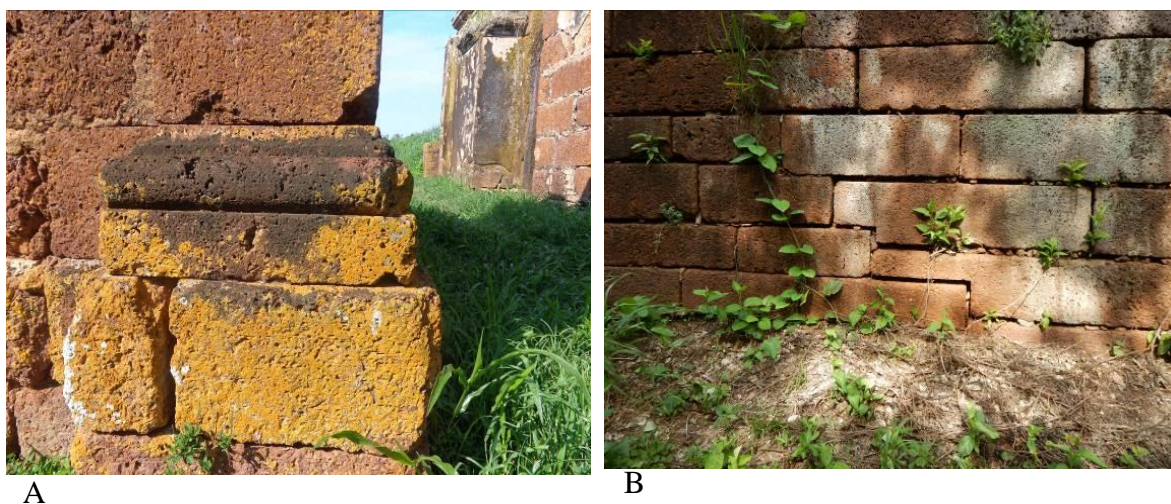
Fig. 28. (A) Diferentes formas e dimensões de blocos regulares compondo a base de pilastras das edificações internas da praça do RFPB. (B) Detalhe de blocos com encaixes tipo “L” na base da muralha da face oeste do baluarte Santo André Avelino. Fotos: RN 2015(A), MLC 2015 (B).

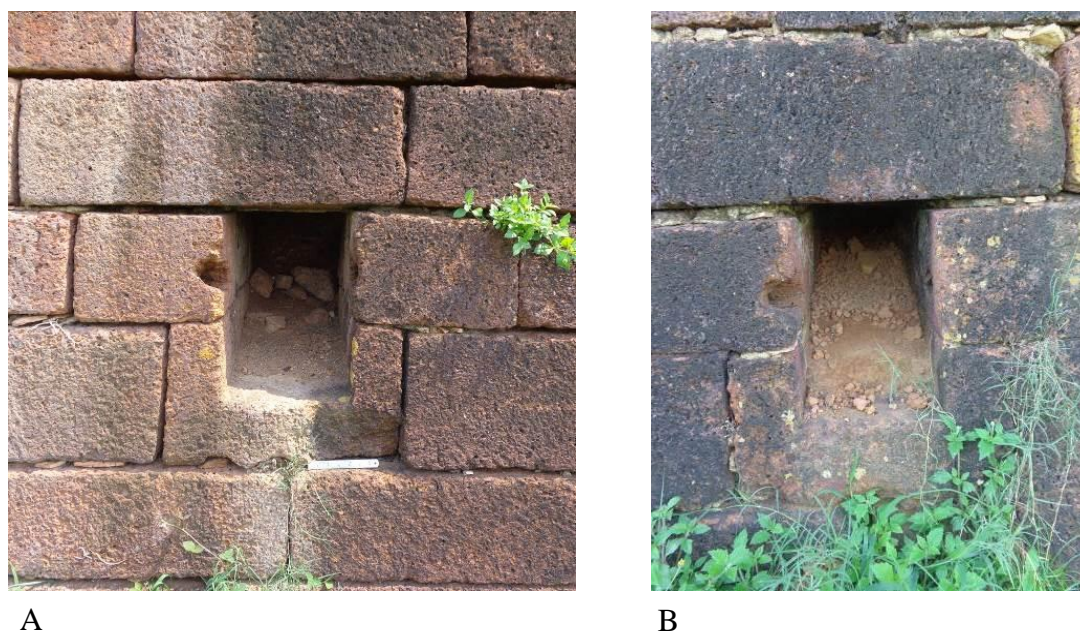
Fig. 29. (A, B) Blocos em cortes especiais para composição de possível canaleta para escoamento de águas pluviais do terrapleno identificadas nas laterais da portada de acesso da muralha norte.

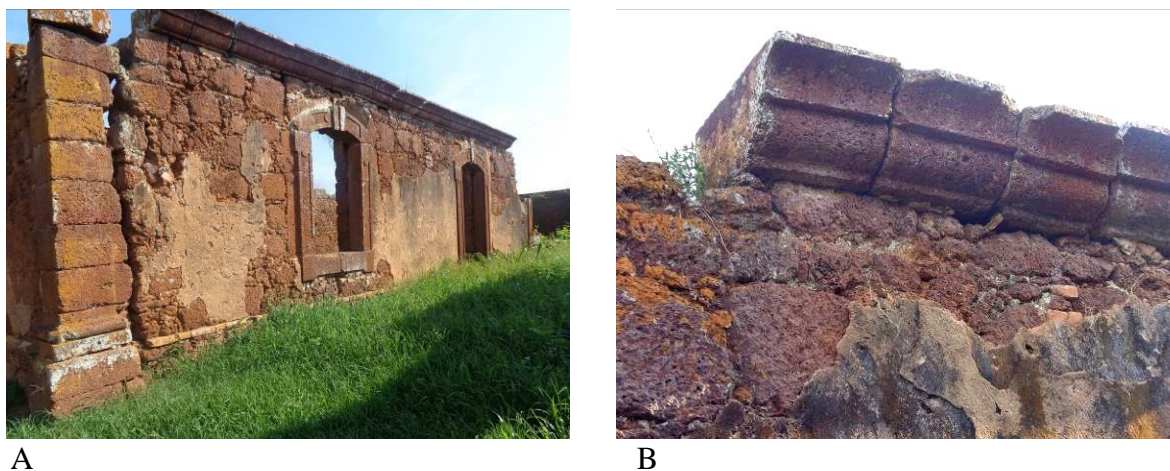
Fig. 30. (A) Edificação da praça central do RFPB onde se observa o tratamento em destaque das pilastras de cunhais, molduras e cimbalhas dos beirais em blocos de rochas aparentes entalhadas de forma especial conforme função que contrastava com os panos de paredes em alvenaria mista de blocos de crostas com tijoleiras cerâmicas que eram encobertas por argamassa de reboco caiada. (B) Detalhe dos blocos que compõem cimbalhas que apoiavam a cobertura em beiral.

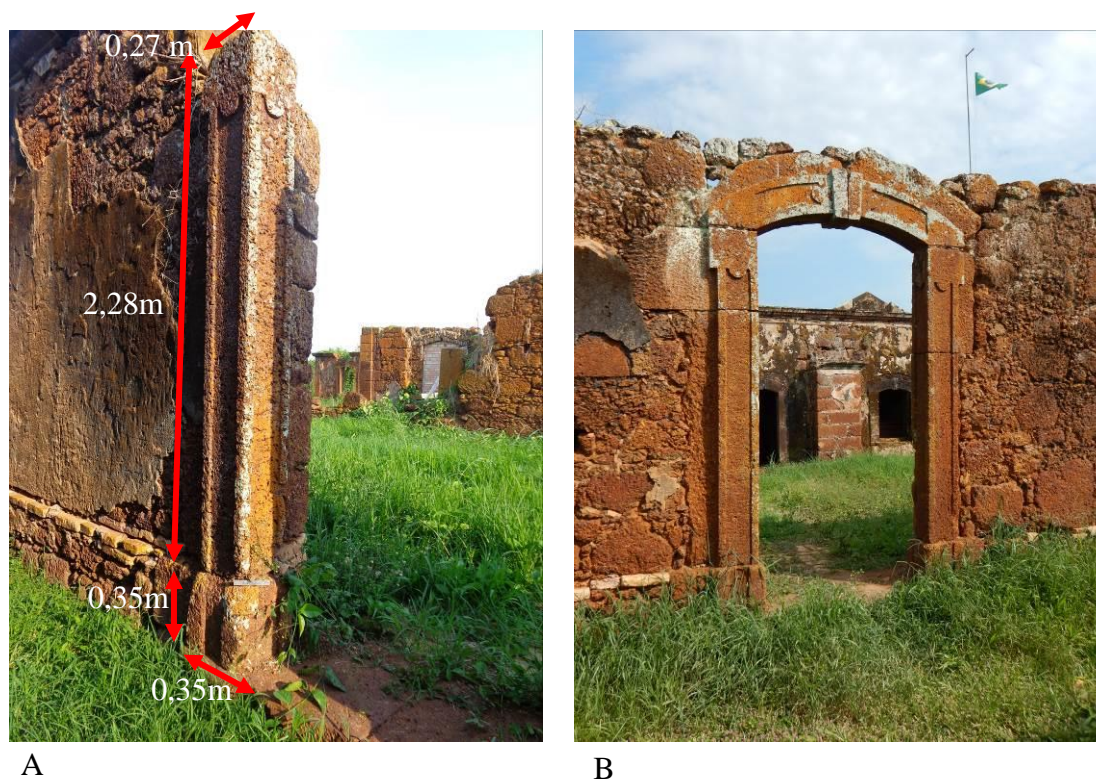
Fig. 31. (A) Base e ombreira de porta de acesso de edificação interna da praça central do RFPB em bloco de crosta laterítica com desenho em baixo relevo. (B) Vão em arco abatido de porta de acesso de edificação da praça central com a moldura em rocha entalhada preservada.

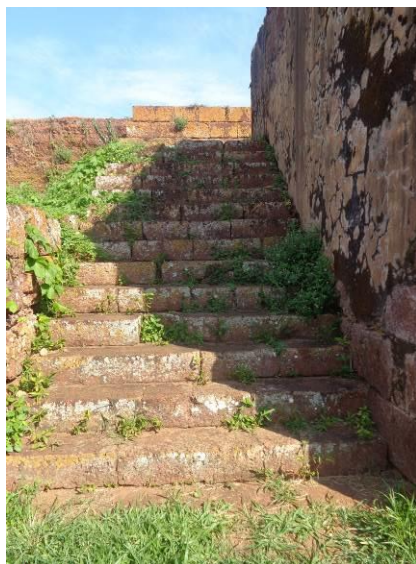
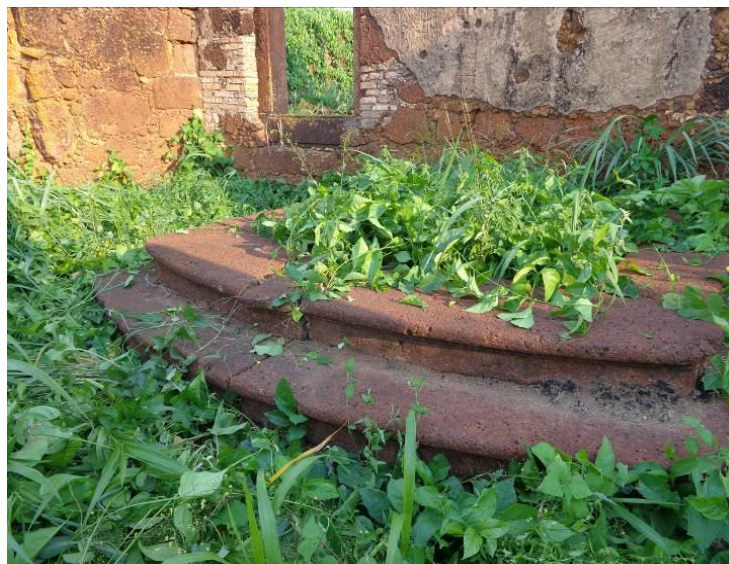
Fig. 32. (A) Escadaria ao lado do calabouço em blocos regulares e contrafiados de crostas lateríticas. (B) Pisos em blocos curvos que compunham o altar mor da Capela em crostas maciças.

As escadarias que levam ao terraço junto ao calabouço e corpo da guarda (acesso norte) são em blocos regulares de crostas contrafiados. Na capela chama a atenção o piso de desenho curvo do altar-mor executado em blocos de crostas lateríticas, onde aparentemente haveria acurado trabalho decorativo para uma fortificação em plena Amazônia (Fig. 32).

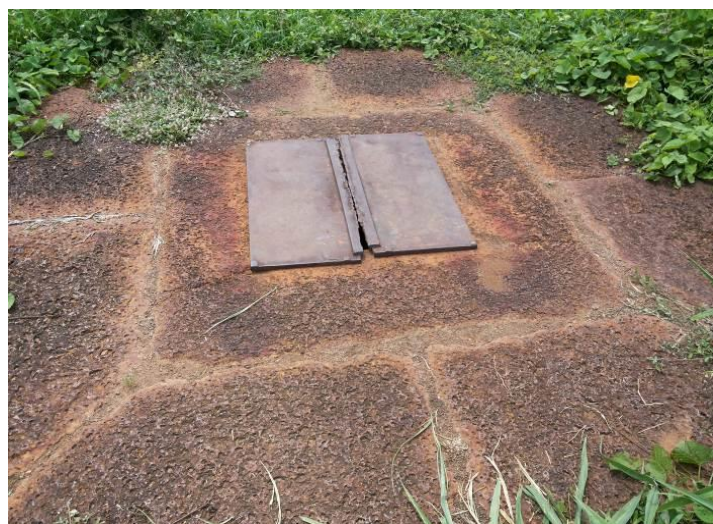
A

Fig.33. (A) Fosso central com fechamento em folha dupla de chapa metálica em ferro forjado, cercada por blocos de crostas lateríticas em composição quadrangular no nível de piso da própria praça central. (B) Pavimentação do acesso principal da praça d'armas em blocos rochas que podem ser apenas demarcadas no piso posto que a estrutura foi erguida no nível do topo do perfil laterítico.

Na praça central o nível do piso corresponde ao topo do perfil laterítico. O fosso central é delimitado por cercadura demarcada como blocos de crostas lateríticas de formato quadrangular, tendo ao centro portinhola de vedação em duas folhas de ferro forjado. No acesso principal o piso também é demarcado por blocos de crostas lateríticas (Fig. 33).

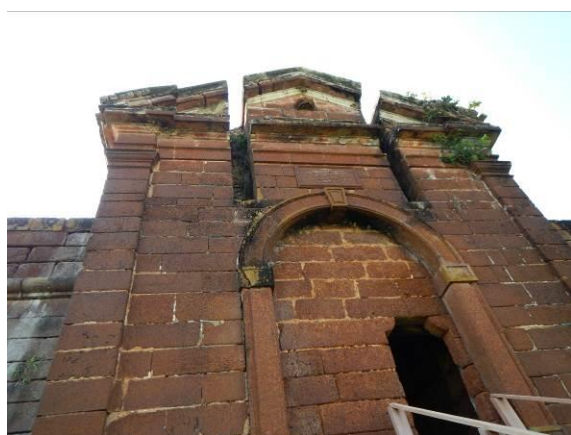
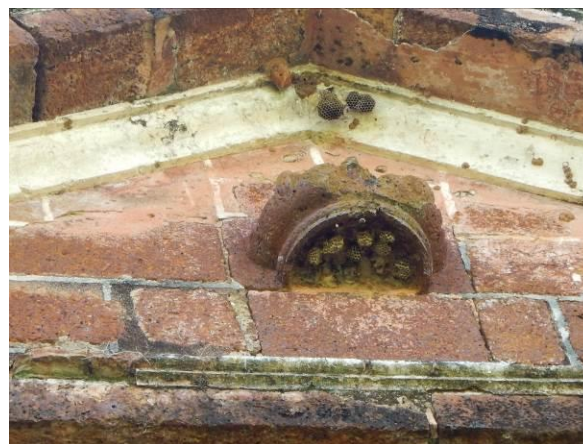
Fig. 34. (A) Portada e frontão triangular segmentado em blocos de crostas lateríticas. (B) Detalhe do frontão com elementos decorativos em relevo representado a coroa portuguesa abriga marimbondos e perda dos detalhes do primoroso de entalhe e fundo em pintura de cor rosada e a demarcação de blocos similar aos observados em guaritas de dois baluartes. Fotos: RN 2015 (A), MLC 2015 (B).

A portada, como de praxe para destacar o ponto de referência do principal acesso ao monumento, recebia tratamento especial, destacando-se na muralha pela elevação do frontão triangular segmentado para permitir a instalação de ponte levadiça o qual apresenta primoroso trabalho, inclusive com o entalhe de coroa em alto relevo em crosta laterítica. O portão principal foi parcialmente vedado com blocos de crostas lateríticas permanecendo pequena abertura e um portão em madeira e ferragens bastante antigas, porém não correspondentes à real dimensão da portada (Fig. 34).

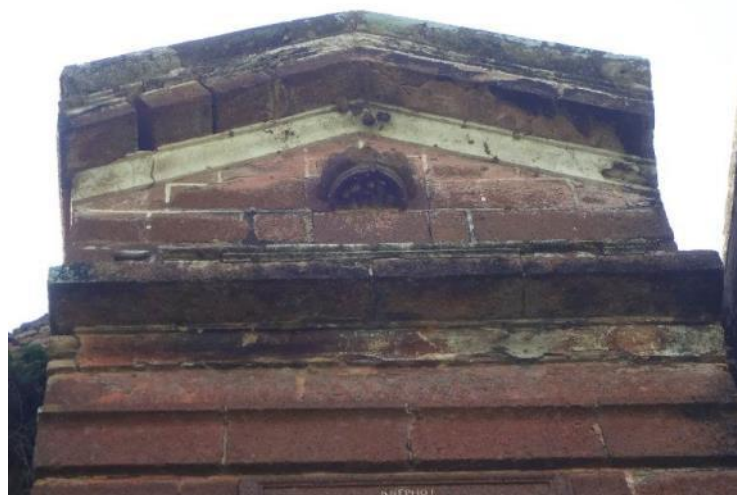
Fig. 37. Arremate do frontão triangular segmentado no acesso ao RFPB, com indícios de uso de tijoleiras e rochas, aplicação de argamassa de reboco e pintura imitativa de blocos de pedra, similar ao trabalho observado nas guaritas dos baluartes de N. Srª da Conceição e de Santo André Avelino.

Também no arremate superior do frontão do pórtico de acesso, observa-se nas cimalkas superiores o possível uso de tijoleiras cerâmicas em composição com outros blocos de crostas. Conforme vestígios, este acabamento possivelmente seria revestido com argamassa e receberia pintura à base de cal, pigmentada ou não. Apesar da distância há indícios visuais de que estas áreas argamassadas aparentam o mesmo trabalho de pintura imitativa de blocos de pedra similar ao observado nas guaritas, porém há também indícios de que pelo menos uma intervenção extemporânea procurando imitar tal padrão possa ter ocorrido em intervenções posteriores (Fig. 37).

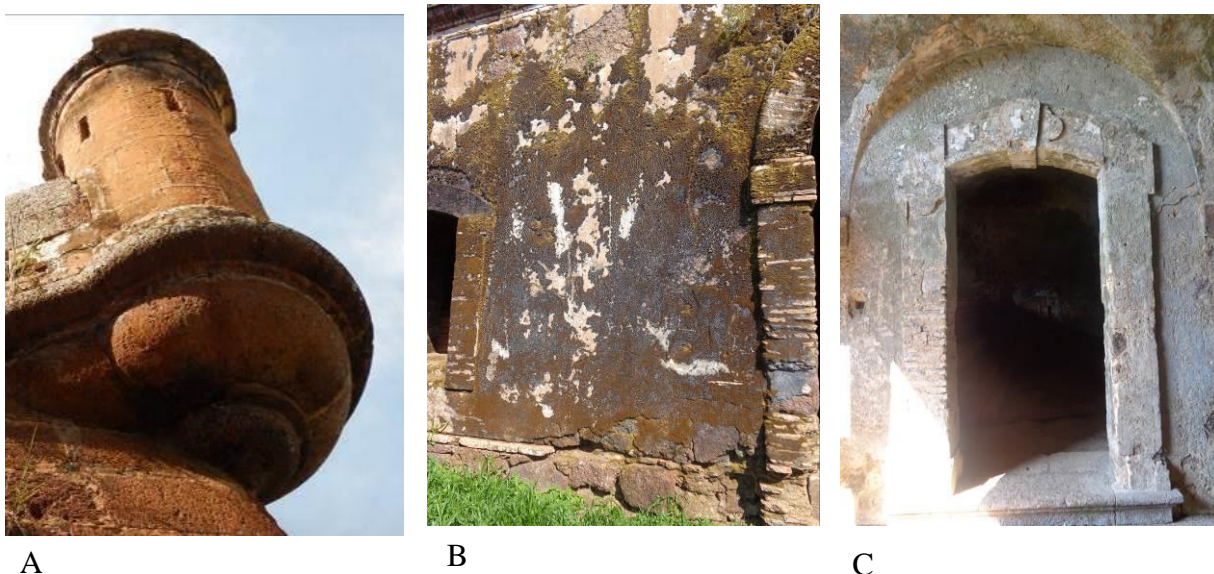
Fig. 38. (A) Guarita em alvenaria de tijoleiras cerâmicas maciças com recobrimento em argamassa de reboco e pintura de acabamento. (B) Parede externa do corpo da guarda com resquícios da argamassa de reboco, impregnada de musgos e líquens. (C) Parede do interior do corpo da guarda e molduras de vão de porta interna com acabamento em argamassa de reboco.

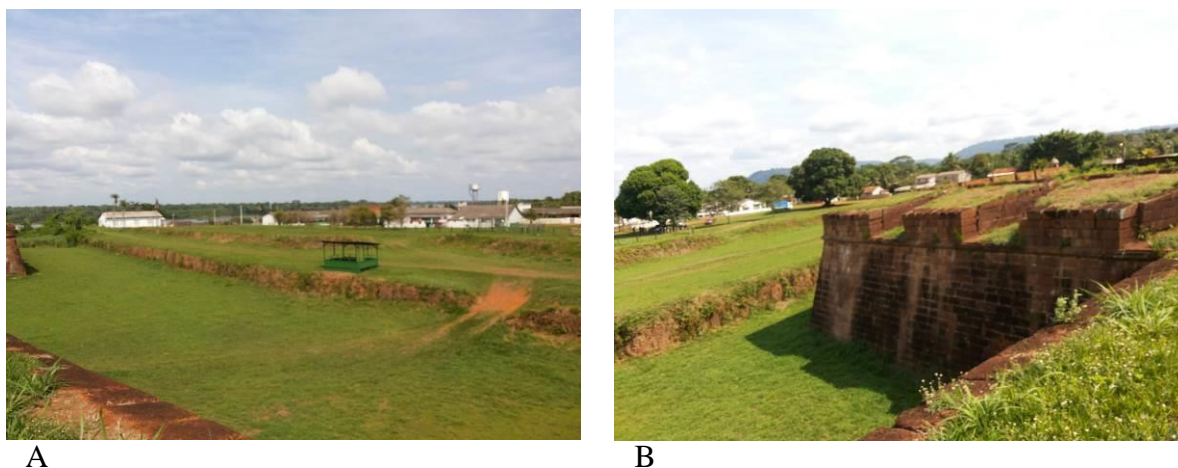
Fig. 42. (A) Vista geral a partir do terrapleno, onde se observa o perfil laterítico em frente à muralha norte que se configura como o contorno da contra escarpa do fosso seco. (B) Vista a partir da mureta superior do terrapleno norte onde se observa o fosso seco formado pela face do baluarte de Santo Antônio de Pádua e a contra escarpa representada pelo perfil laterítico *in situ*. Fotos: MLC, 2015.

Ao revolveram a terra para criação do fosso seco, delimitando o contorno e nível das muralhas os construtores possivelmente utilizaram esse material para as fundações e primeiras paredes elevadas. Diferente de Macapá, onde a contra escarpa recebe tratamento com pedras e tijoleiras assentadas e argamassadas, no RFPB o próprio perfil laterítico se traduz na contra escarpa (Fig. 42).

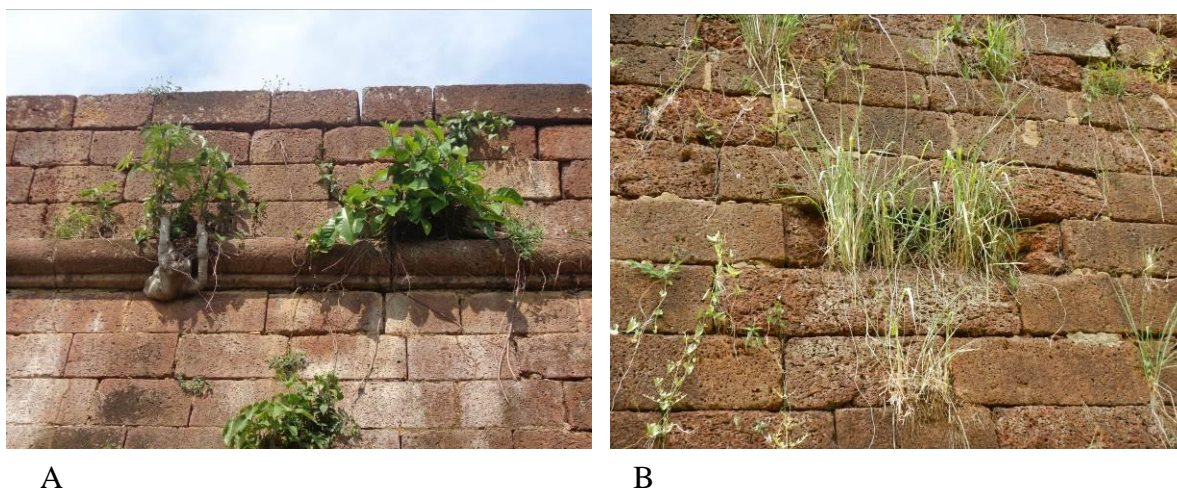
Fig. 44. (A) Face oeste do baluarte de N. Srª da Conceição, onde vegetação aérea com raízes impregnadas nas muralhas desagregam os blocos entre as frestas apenas preenchidas com argamassas de ligação. (B) Clara visualização e distinção do comportamento dos blocos de rochas lateríticas nas muralhas, sendo as crostas cavernosas e as mais próximas do mosqueado mais suscetíveis ao intemperismo biológico. Foto: RN, 2015 (A); MLC, 2015 (B).

As feições das crostas aparecem cavernosas, semicavernosas ou maciças. As cavidades das crostas cavernosas são facilmente suscetíveis à vegetação e animais, aumentando sua suscetibilidade à degradação (Fig. 44). A mineralogia perceptível apresenta grãos de quartzo, hematita e goethita.
