**HISTÓRIA E TECNOLOGIA DAS ARGAMASSAS NA AZULEJARIA HISTÓRICA
DO CEMITÉRIO NOSSA SENHORA DA SOLEDADE (BELÉM-PA)**

Dissertação apresentada ao Programa de Pós-
Graduação em Ciências do Patrimônio Cultural
– PPGPatri, da Universidade Federal do Pará
– UFPA.

Dissertação de mestrado apresentada ao Programa de Pós-Graduação em Ciências do Patrimônio Cultural, da Universidade Federal do Pará, como requisito parcial à obtenção do título de Mestre em Ciências do Patrimônio Cultural.

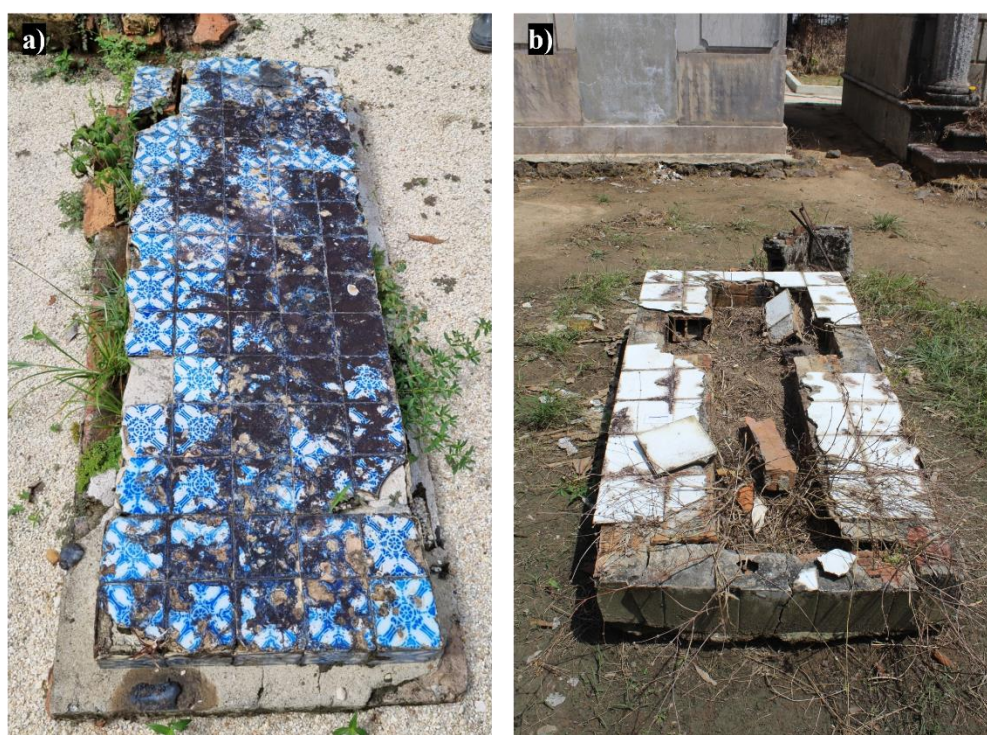
Figura 2 – Túmulos azulejados encontrados no cemitério da Soledade em 2022: a) M18 com azulejos de fabricação europeia (século XIX); b) F39 com azulejos brasileiros do século XX.

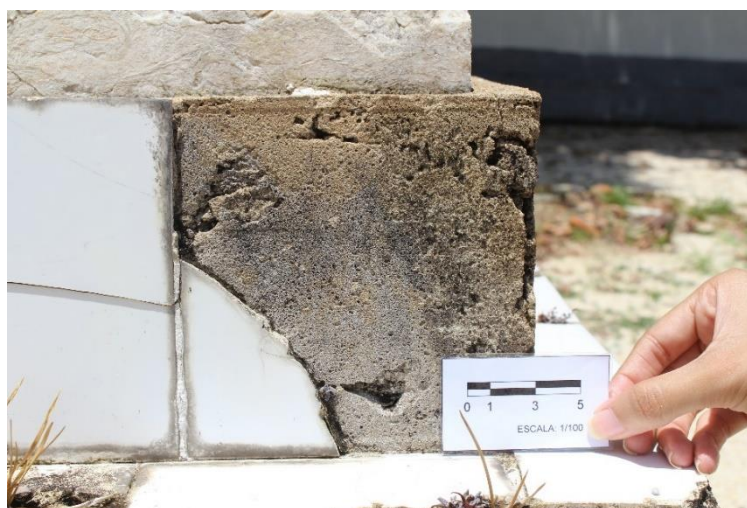
Figura 3 – Lacuna no azulejo causada por destacamento, túmulo C26.

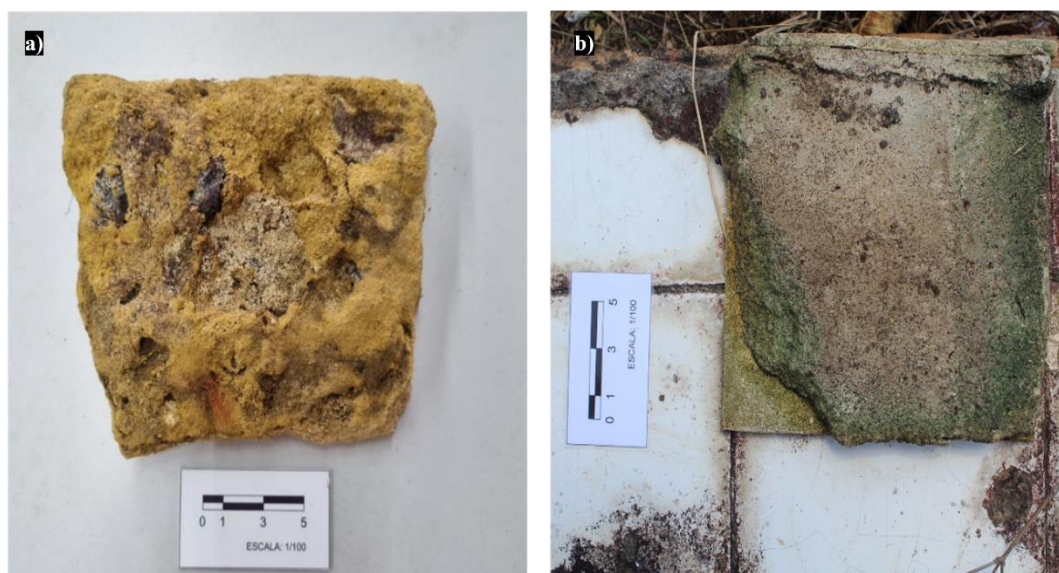
Figura 4 – a) amostra de argamassa do século XIX; b) argamassa do século XX ainda assentada no azulejo

as duas argamassas apresentam características e propriedades distintas, sendo uma tarefa difícil produzir materiais que atinjam propriedades semelhantes ao material original e, por isso, pode ocorrer incompatibilidade entre o material novo e o antigo, levando ao aceleramento da deterioração do conjunto.

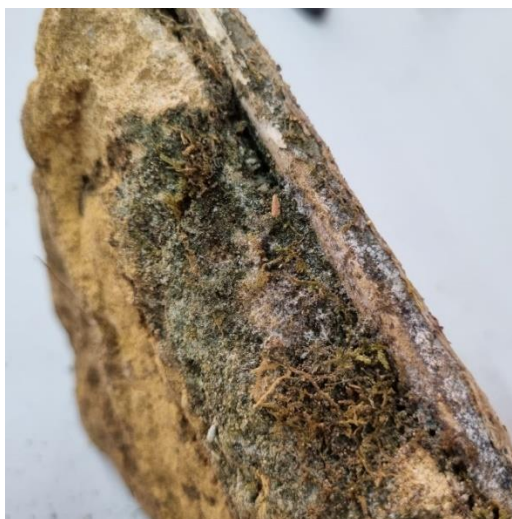
A biodeterioração (Figura 6) ocorre em função de interações bioquímicas e biológicas entre organismos vivos e os constituintes das argamassas. No caso das argamassas à base de cal, tal processo de alteração é favorecido pela alta porosidade, composição orgânica e permeabilidade que tendem a provocar a retenção d'água no material, criando condições ideais para o desenvolvimento de colonização biológica, como algas, cianobactérias e até o surgimento de plantas mais complexas (Palomo *et al.*, 2002). Os danos causados por esses organismos podem ir desde o aumento da pressão interna da argamassa (atuação mecânica) até a neoformação de ácidos metabolizados por eles.

Figura 6 – Presença de musgos indica estágio avançado de biodeterioração.

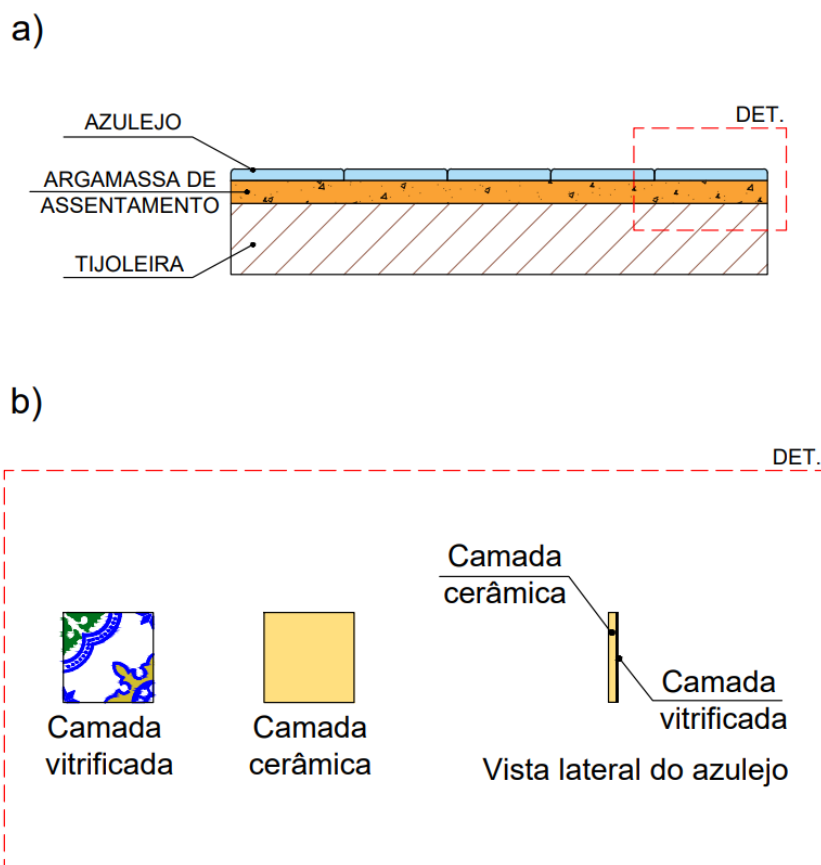
Figura 7 – (a) Secção transversal de uma sepultura evidenciando seu sistema construtivo; (b) detalhe dos componentes do azulejo.

Autores como Botas *et al.* (2020) consideram que o sistema da azulejaria histórica é composto por três componentes apenas (azulejo, argamassa e suporte) sendo na interface argamassa/azulejo onde se concentram os principais processos de alterações que ocasionam degradações como perda de aderência, aumento de umidade e interação de sais solúveis.

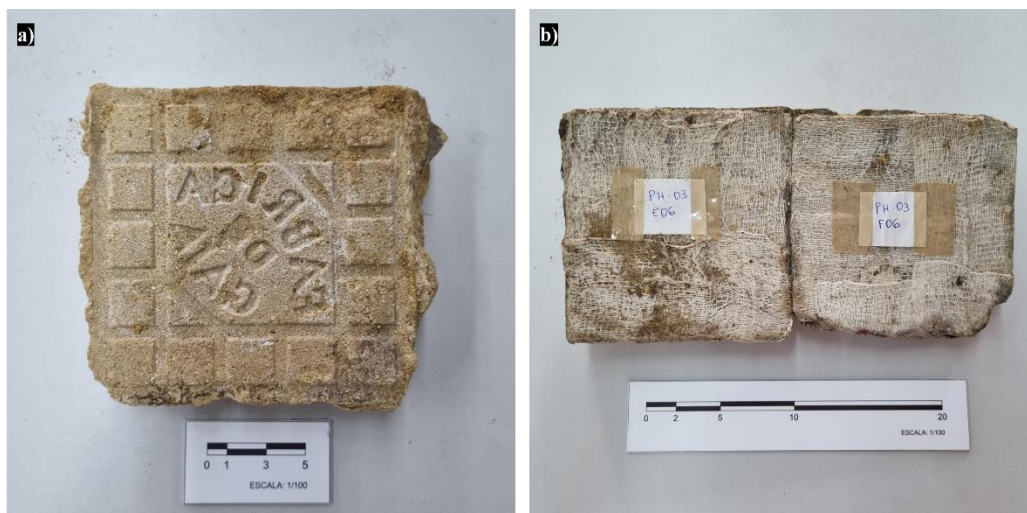
Figura 13 – Documentação pós remoção dos azulejos da sepultura: a) argamassa; b) azulejo ainda faceado

Após a seleção do elenco, todas as amostras de argamassas passaram por um processo de limpeza mecânica com pincel e bisturi, sendo documentadas (Figura 13) em fichas de identificação por meio de registro fotográfico (câmeras de Smartphone e Canon Rebel T7), determinação de espessura (paquímetro analógico) e colorimetria com uso da carta de Munsell Soil Colour Chart (2009 edition). Além disso, outros aspectos como a porosidade, presença de fragmentos de conchas e carvão, características dos agregados foram avaliados.

Os exemplares dos azulejos correspondentes às argamassas de assentamento também foram inspecionados visualmente, tendo a camada vitrificada e tardez registrados por fotografias (Figura 13b).

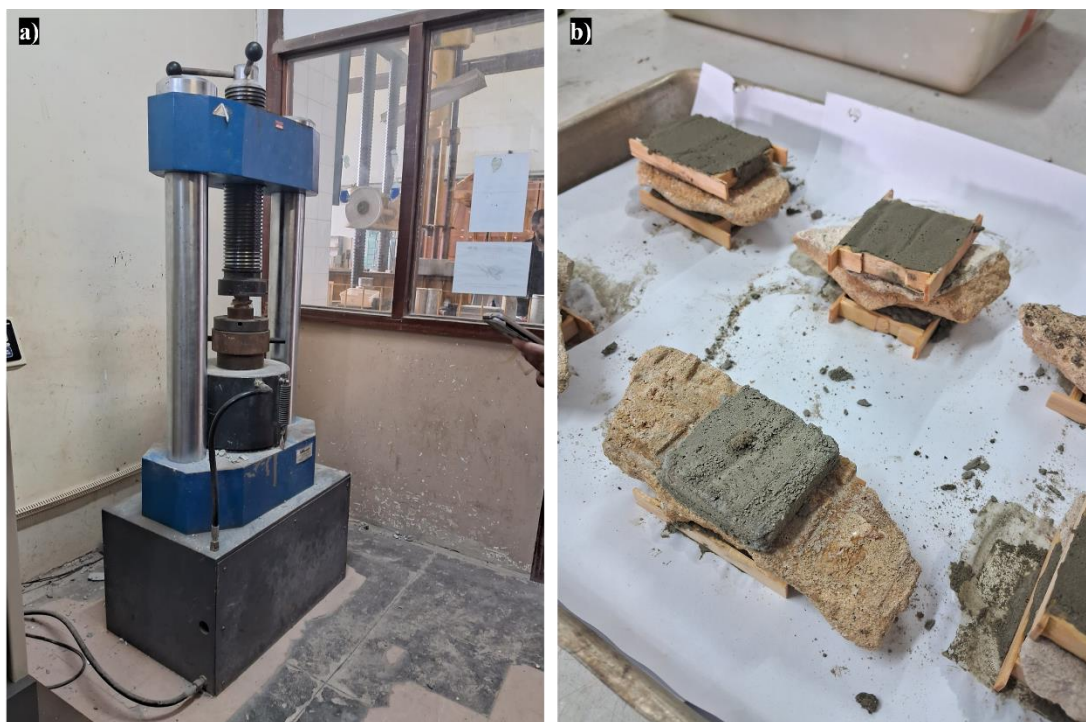
Figura 15 – a) prensa utilizada para o rompimento das amostras investigadas; b) argamassas de nivelamento em processo de cura.

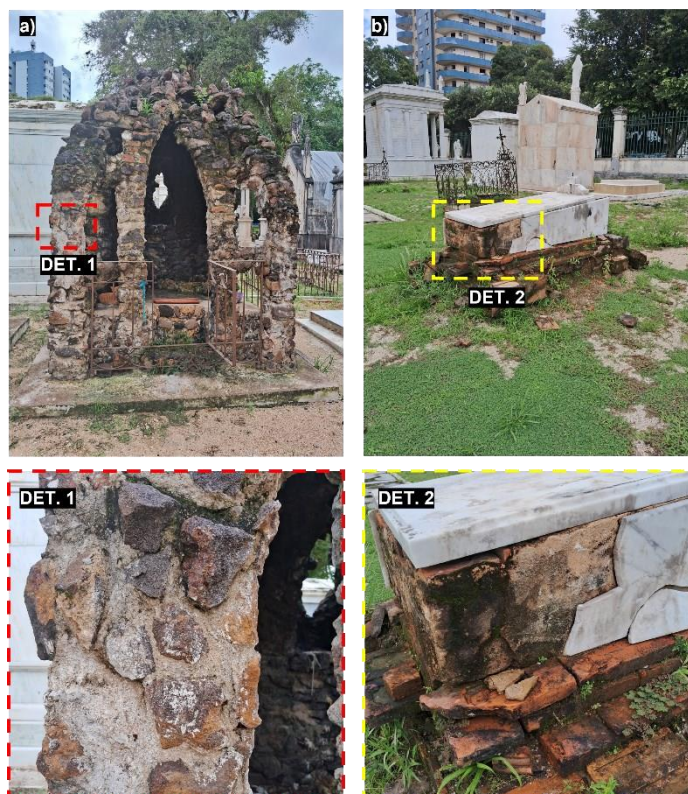
Figura 1: Aplicação das argamassas em diferentes sistemas construtivos: a) argamassas de assentamento em alvenaria de pedra/tijolo e argamassas de embasamento (base) do mausoléu; DET. 1 - detalhe da argamassa de assentamento ligando os arenitos ferruginizados; b) túmulo em alvenaria e embasamento de tijolos, e alicerce em arenito ferruginizado. DET. 2 - detalhe das placas de mármore revestindo a sepultura.

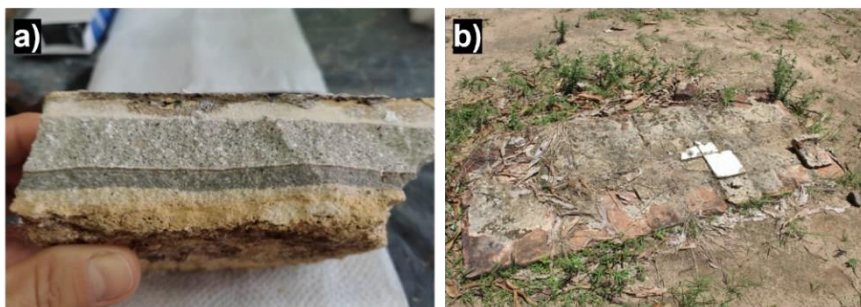
Figura 2: Exemplos da técnica multicamada e monocamada respectivamente: a) amostra retirada do mausoléu B43 (construído em 1870) com 3 camadas de argamassas diferentes; b) no túmulo B24 (construído possivelmente em meados do século. XIX) foi aplicada apenas uma camada de argamassa que desempenha as funções de preparar o substrato e assentar os azulejos.

Dessa forma, nota-se que as argamassas são materiais com diversas aplicações e que fazem parte de sistemas construtivos com diferentes níveis de complexidade. As argamassas históricas à base de cal podem ser aplicadas seguindo duas técnicas (Figura 2): 1) monocamada (ou camada única); 2) multicamada (mais de uma camada). Essas duas técnicas denotam o resultado das transformações (“aprimoramentos”) tecnológicas ocorridas ao longo do tempo, empregadas de acordo com o desempenho desejado. Loureiro et al. identificou ambas as técnicas em edificações belenenses dos séculos XVIII e XIX, utilizadas tanto em revestimentos internos quanto externos.

No cemitério da Soledade, a técnica multicamadas é predominante nos bens da arquitetura mortuária, sobretudo nas azulejadas (Figura 3), porque o sistema construtivo demanda geralmente de inúmeras camadas de argamassa para cumprir diferentes funções, conforme pode ser visto na Figura 3.

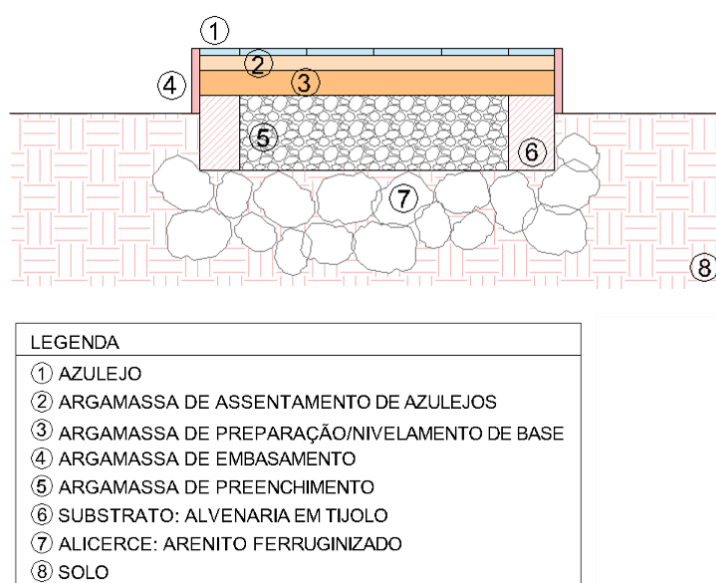
Figura 3: esquema das múltiplas aplicações de argamassas em uma sepultura azulejada. As funções desempenhadas são predominantemente do tipo estrutural (assentamento de azulejos, preenchimento, preparação de base, assentamento da alvenaria e do alicerce).

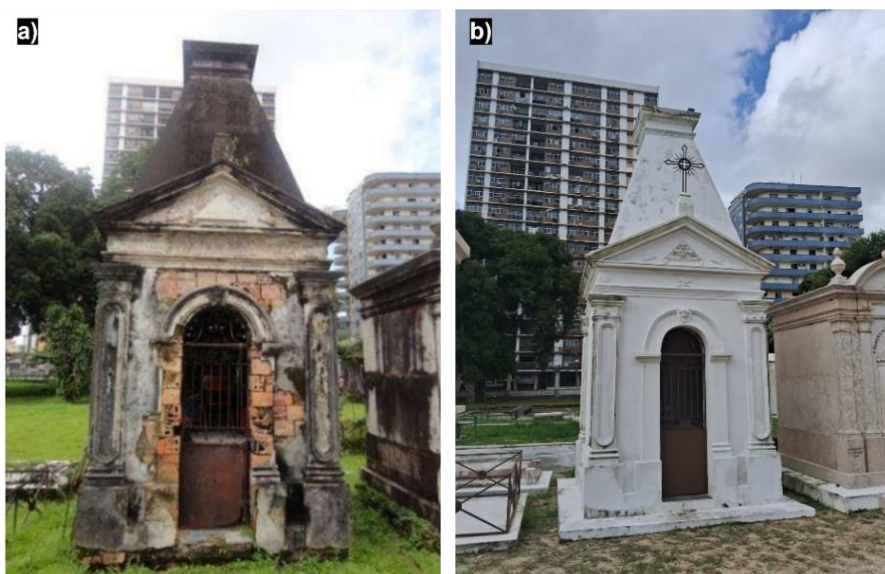
Figura 4: Antes e depois do mausoléu C7: a) imagem do mausoléu C7 em 2013. Fonte: LACORE, 2013); b) imagem do mausoléu C7 após seu processo de restauro que aconteceu em 2023, nele foram aplicadas argamassas de consolidação e novas argamassas de revestimento.

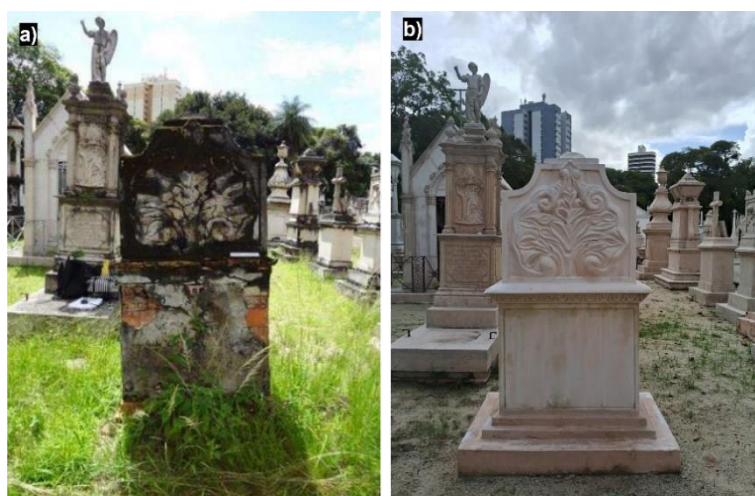
Figura 5: Antes e depois da sepultura B47 que contém argamassa decorativa: a) sepultura e argamassa decorativa em péssimos estado de conservação que dificultam a legibilidade do bem. Fonte: LACORE, 2013; b) sepultura após o processo completo de intervenção, onde se restaurou apenas a matéria da obra de arte, preservando a imagem imaterial dela.

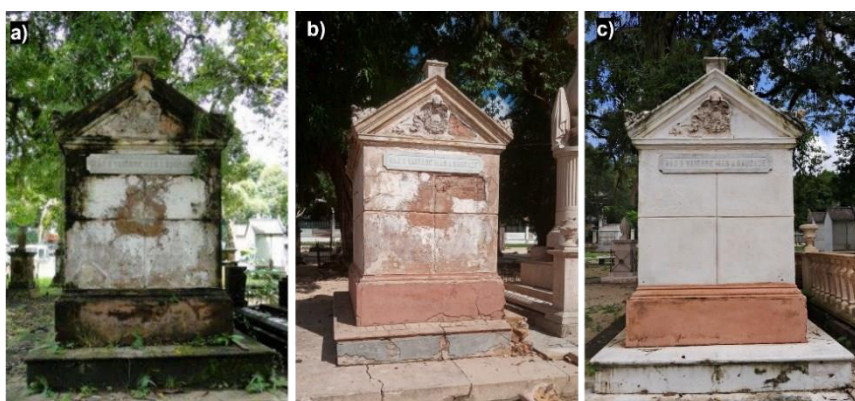
Figura 6: Registro do estado de conservação e passagem do tempo do exemplar C7 que contém argamassa pigmentada: a) imagem registrada em 2013 mostra o mausoléu em péssimo estado de conservação, onde se é difícil identificar a argamassa pigmentada. Fonte: LACORE, 2013; b) Mausoléu após limpeza realizada no projeto de restauro do Soledade em 2022; c) Mausoléu após o processo completo de intervenções de conservação e restauração em que novas argamassas pigmentadas foram aplicadas. Imagem registra em 2024.

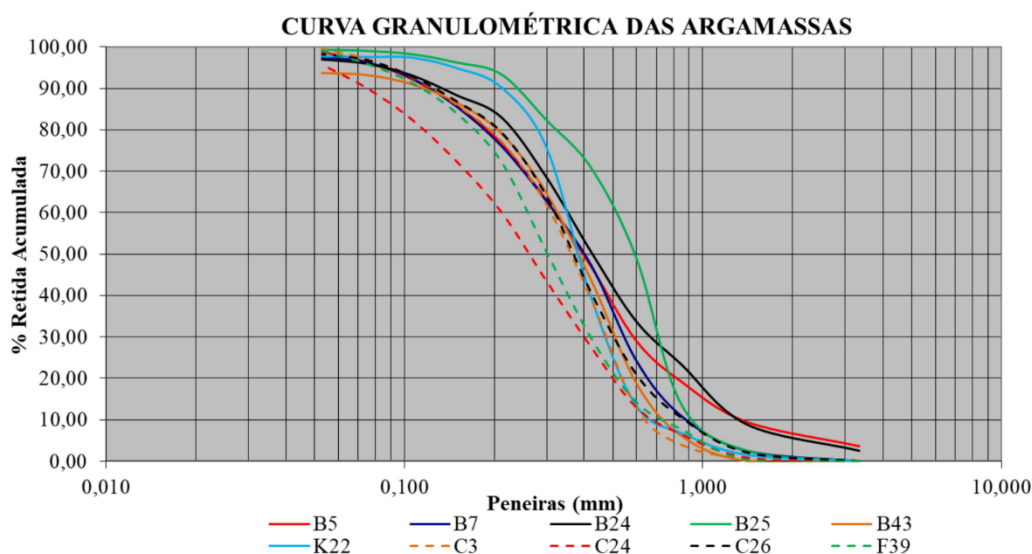
Figura 3. Curva granulométrica do agregado grosso das amostras de argamassa analisadas.

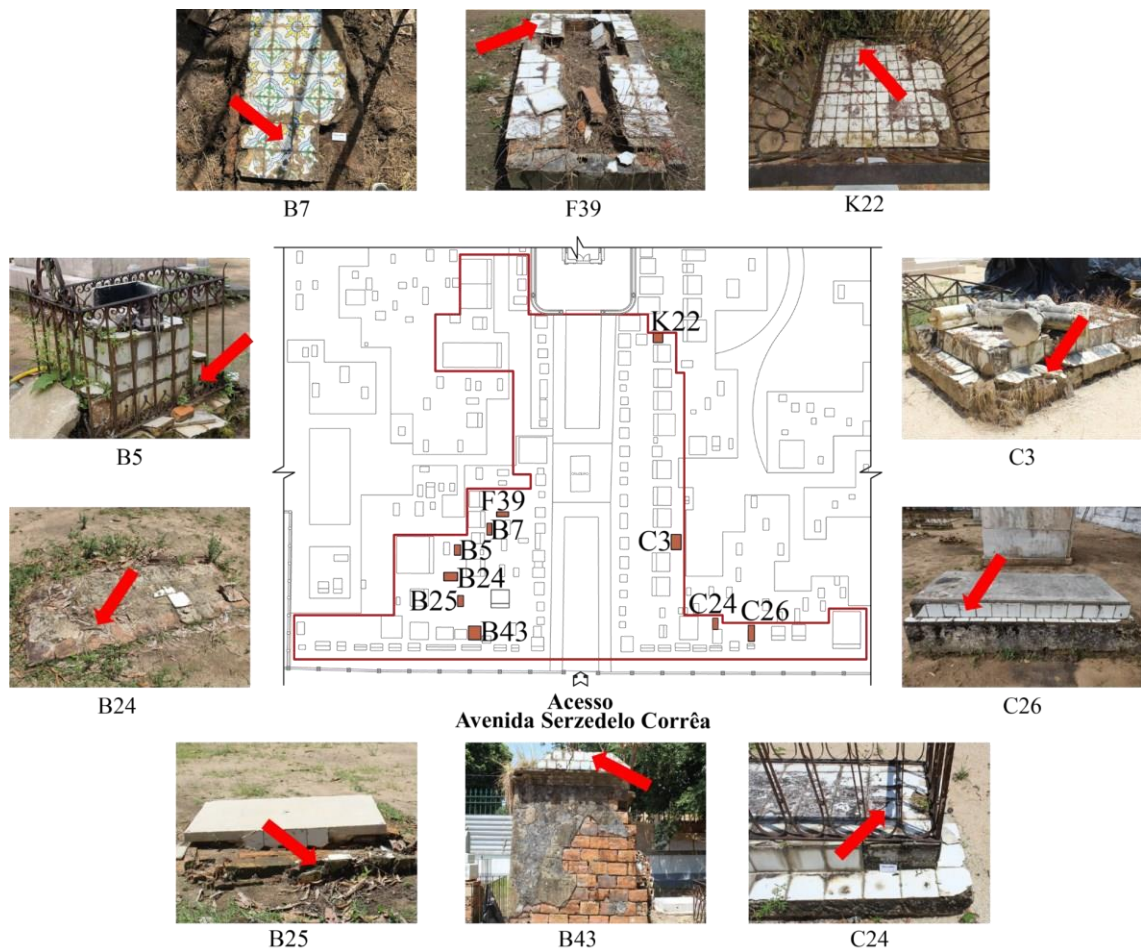
Figure 2. Selection scheme and arrows pointing to the collection locations of the tile mortar samples B7, F39, K22, B5, C3, B24, C26, B25, B43, and C24.

The samples were collected from nine tombs and one mausoleum, whose nomenclature follows the logic determined by the records provided by preservation agencies. Thus, the tombs and mausoleum are designated as follows: B5, B7, B24, B25, B43 (mausoleum), C3, C24, C26, F39, and K22 (Figure 2). The sampling selection was based on the location of the tiled grave within the priority area, which concerns the first stage of the Soledade Cemetery restoration project. Therefore, the collection of historical material was made possible by the following preservation agencies: Instituto do Patrimônio Histórico e Artístico Nacional (IPHAN), Departamento de Patrimônio Histórico e Artístico Cultural da Secretaria de Estado de Cultura (DPHAC/SECULT), and Fundação Cultural do Município de Belém-FUMBEL, since the necropolis is a listed cultural heritage.

The sample selection criteria considered the tombs that were in the process of restoration and, consequently, we could remove the mortar used to lay the tiles to restore them. Furthermore, mortars that were as intact as possible were chosen to have a characterization of the authentic material that was visually in a good state of conservation, that is, without too much influence of deterioration processes.

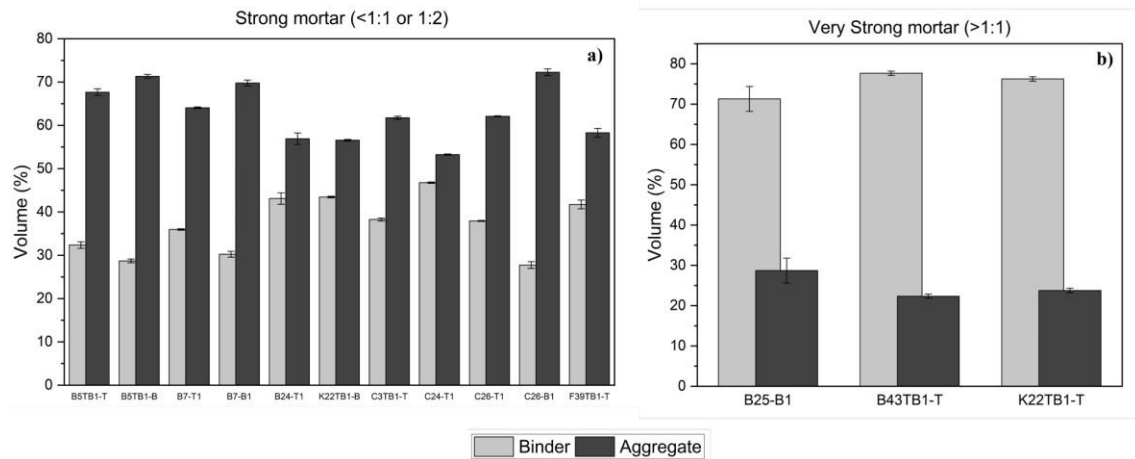
On the other hand, around five mortars differed from this classification, being: three were classified as very strong mortar (Figure 7a), where the amount of binder is greater than the amount of aggregate (approximate proportion of up to 80% of binder to 20% of aggregate); and the other two samples with a quantity of binder below the proportion of aggregate, being classified as medium mortar (Figure 8a), in which the binder reached a proportion of up to 25% for 75% of aggregate; and weak mortar (Figure 8b), where the amount of binder was less than 20%.

Figure 7. Binder/aggregate ratio of mortars: (a) strong mortar; (b) very strong mortar.

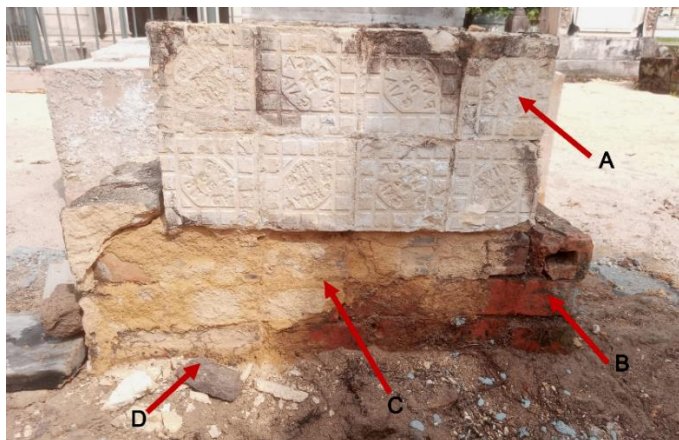
Descrição do sistema construtivo

Legenda: A- argamassa de assentamento de azulejos; B- alvenaria em tijolos de 1 furo; C- argamassa de preparação de base; D- alicerce em arenito ferruginizado.

1. Estrutura: alvenaria de tijolos alvenaria de pedra misto outro
2. Alicerce: arenito ferruginizado alvenaria misto outro
3. Argamassas: assentamento preparação de base preenchimento
 embasamento alicerce rejunte
4. Tipo de ligante: à base de cal hidráulico

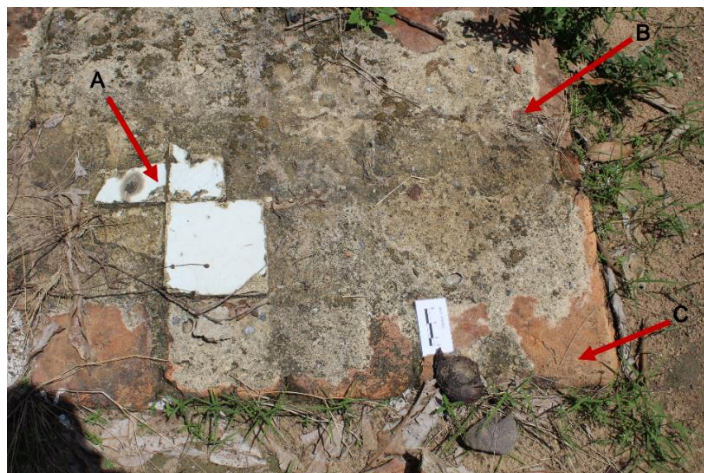
Legenda: A-azulejo; B-argamassa de assentamento; C- base em alvenaria de tijolos maciços.

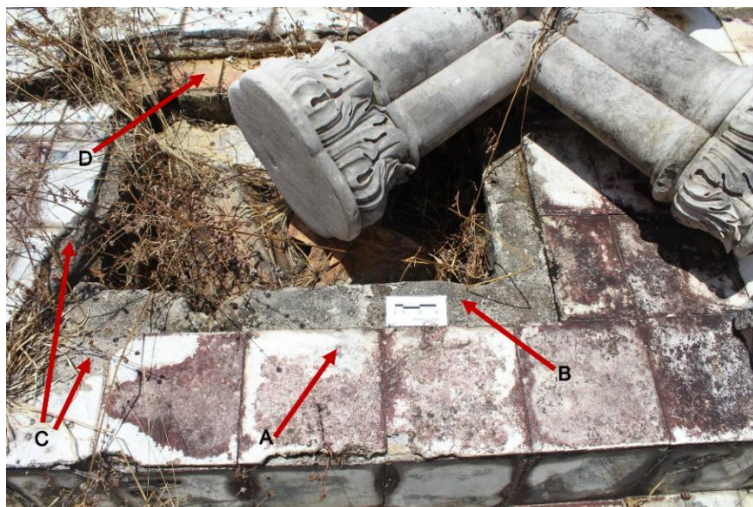
Legenda: A-azulejo; B- argamassa de revestimento (vão); C- argamassa de assentamento de azulejos; D-alvenaria em tijolos maciços.

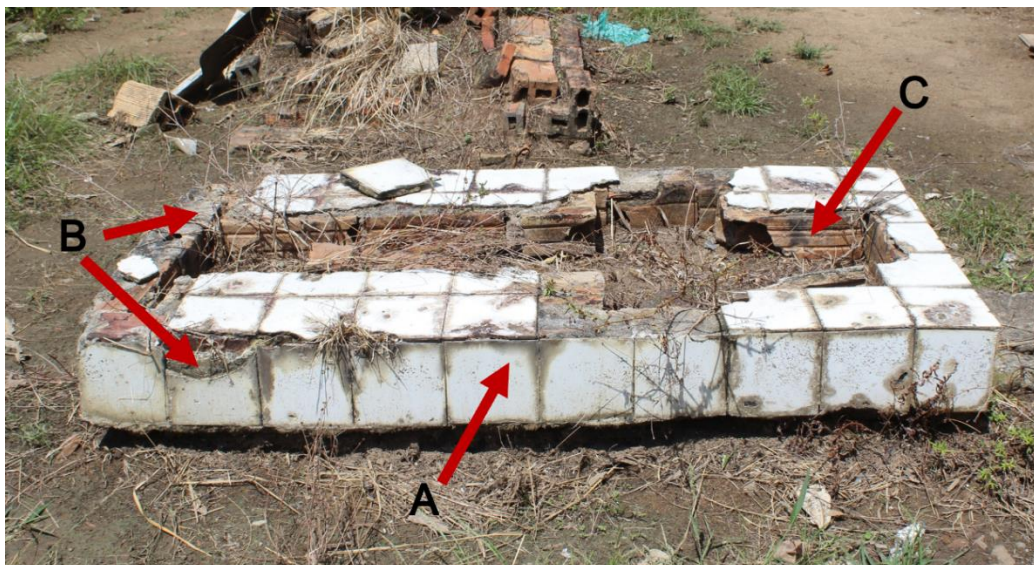
Legenda: A-azulejo; B-argamassa de assentamento de azulejos; C-alvenaria em tijolos com furos.

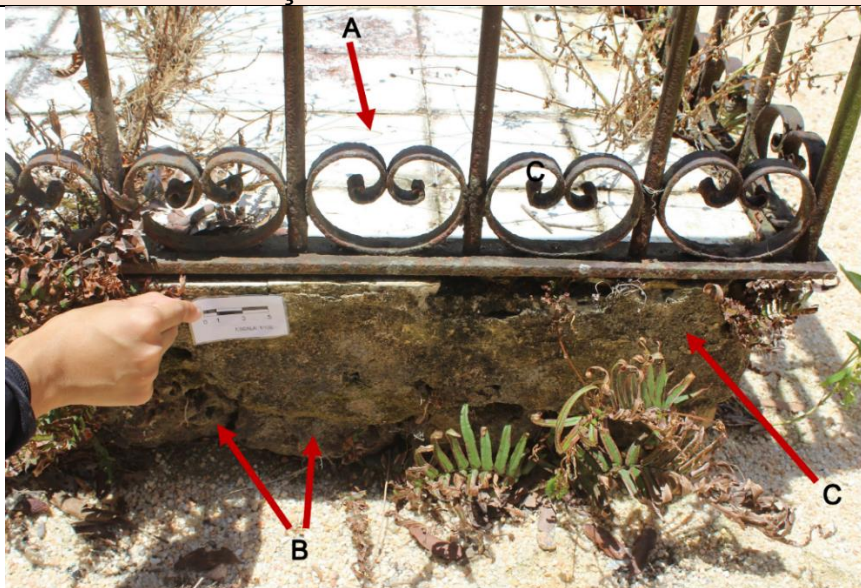
Legenda: A-azulejo; B-alicerce (arenito feruginizado); C-embasamento argamassado.
