**DETERIORAÇÃO DAS PEDRAS DA  
ARQUITETURA MORTUÁRIA DO CEMITÉRIO  
NOSSA SENHORA DA SOLEDADE**

**UNIVERSIDADE FEDERAL DO PARÁ  
INSTITUTO DE TECNOLOGIA  
PROGRAMA DE PÓS-GRADUAÇÃO EM ARQUITETURA E URBANISMO**

Dissertação de mestrado apresentada ao Curso de Mestrado do **Programa de Pós-Graduação em Arquitetura e Urbanismo da Universidade Federal do Pará**, na linha Patrimônio, Restauro e Tecnologia como parte dos requisitos necessários à obtenção do grau de Mestre em Arquitetura e Urbanismo.

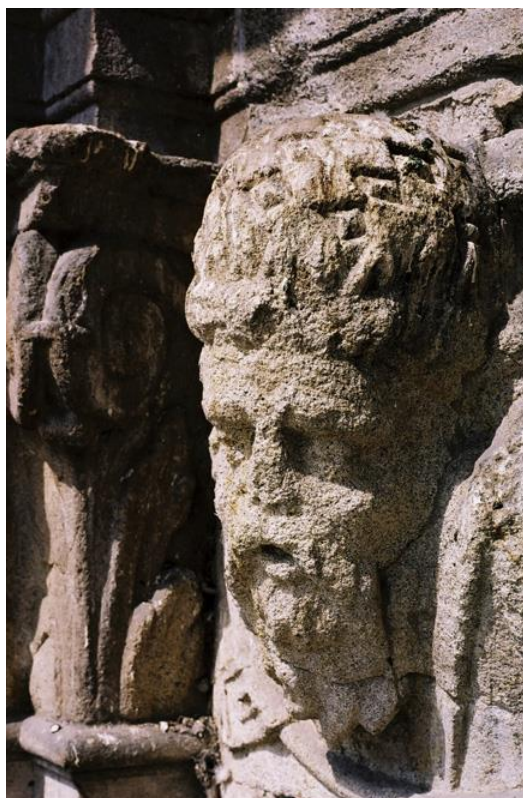
**Figura 03:** Desagregação granular em granito.  
Fonte: BEGONHA, 2009.

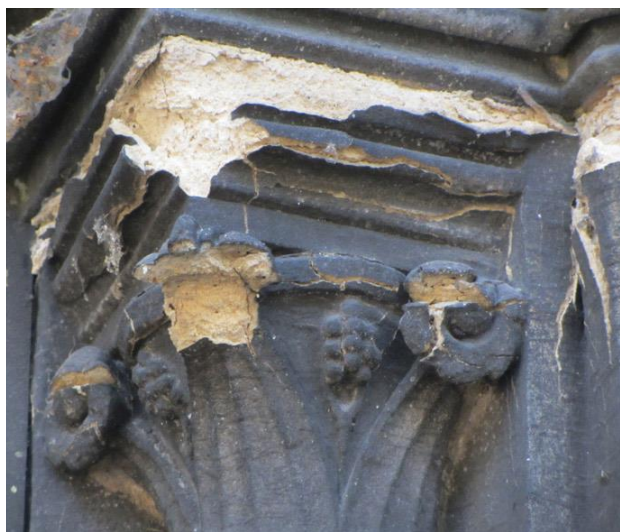
A camada correspondente à crosta negra é dura e pouco porosa e se a crosta se desprender, o processo repete-se, levando à erosão da pedra. A ocorrência de tal patologia somente é possível em áreas abrigadas das chuvas, uma vez que, nos lugares constantemente lavados pelas águas pluviais, a rocha mantém sua cor original, já que a gipsita é dissolvida pela chuva, dada a sua solubilidade (Figura 04).

**Figura 04:** Exemplo de crosta negra em substratos de calcário em área protegida.  
Fonte: DELGADO RODRIGUES, 2014.

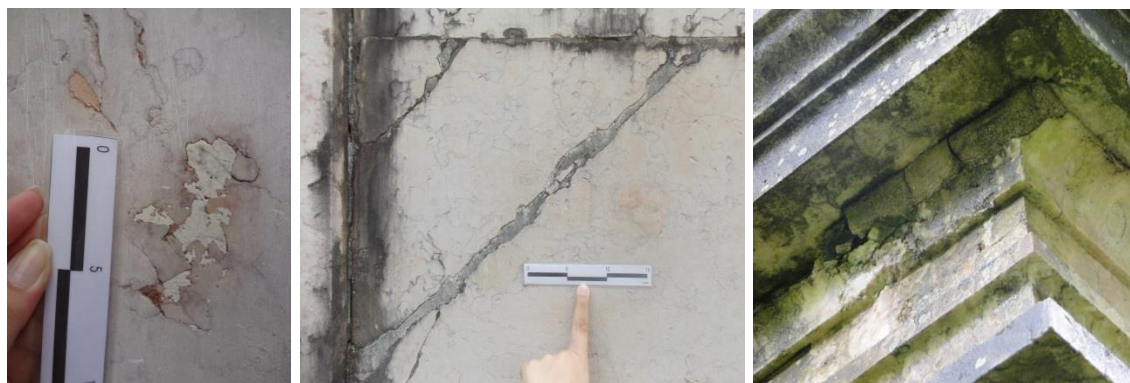
**Figura 62:** Exemplos de preenchimento de lacunas e fissuras em túmulos do Cemitério da Soledade.

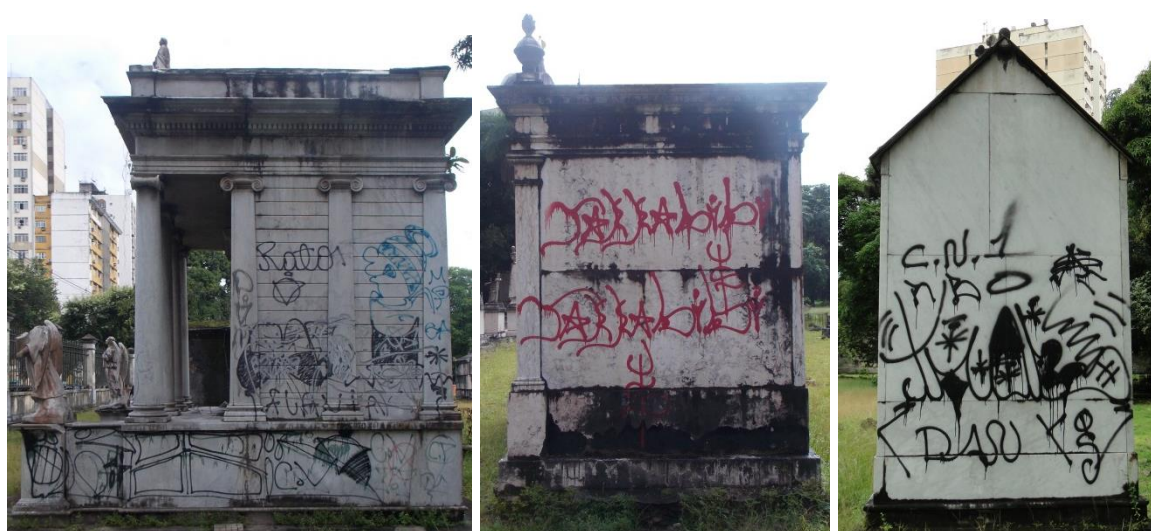
**Figura 63:** Exemplos de mausoléus do Soledade com grafite.

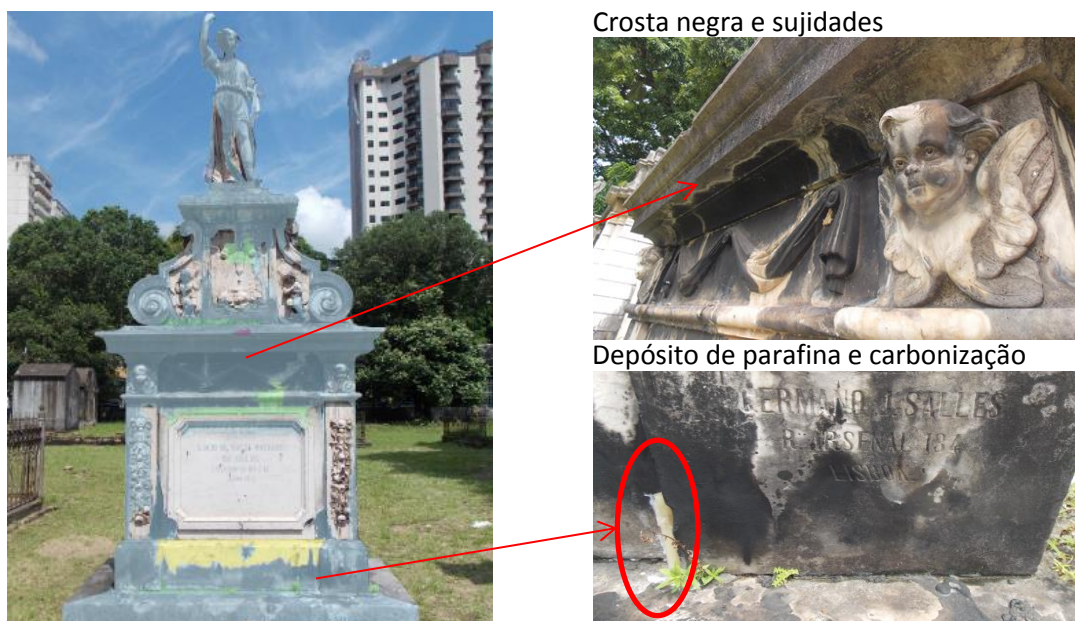
espessas; o depósito de parafina proveniente das velas, o enegrecimento pela carbonização consequente da ação das chamas; e a presença de crosta negra (Figura 64).

**Figura 64:** Mapeamento de danos túmulo F36, com destaque para o grupo descoloração e depósito marcado em azul e danos em destaque.

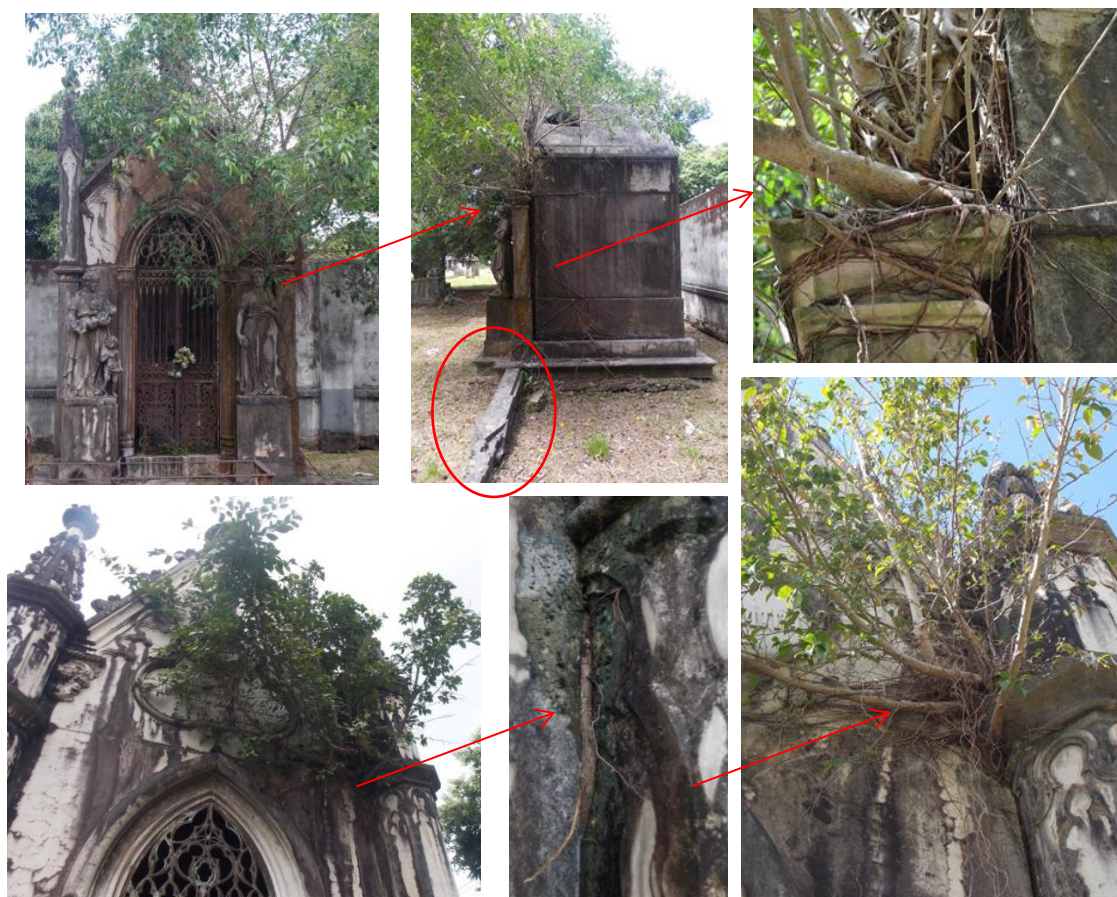
Foram identificados quase todos os tipos de colonização referidos no Glossário do ICOMOS (algas, líquens, musgos e plantas). As camadas biológicas diferenciam-se pelas cores em tons esverdeados e avermelhados, em sua maioria e brancos ou azulados, em alguns casos (Figura 65). Outra forma de colonização, encontrada em menor quantidade, mas sempre em condições preocupantes, é a de plantas superiores, cujas raízes penetram os túmulos e mausoléus frequentemente em juntas abertas, ocasionando outros danos, como fraturas e fragmentações (Figura 66).

**Figura 66:** Mausoléus sofrendo a ação de plantas superiores, cujas raízes penetraram as estruturas.

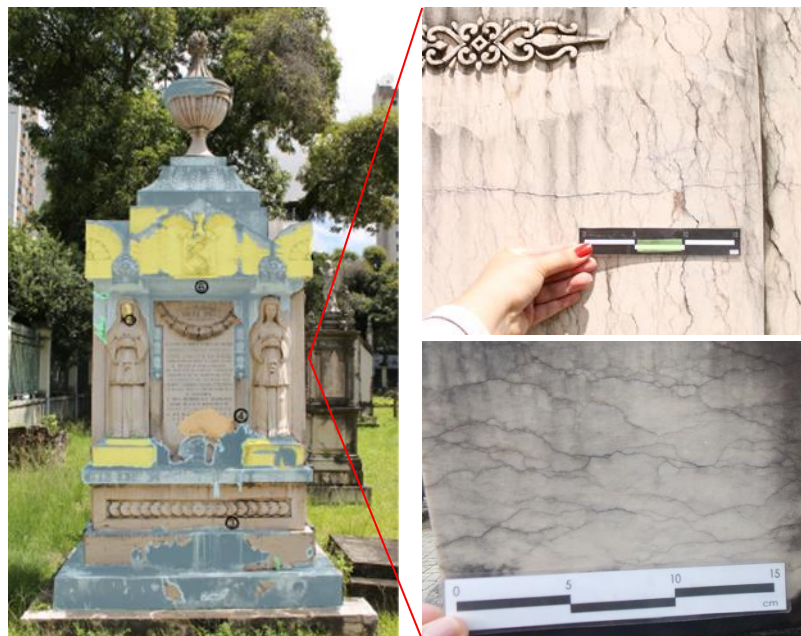
Em Fissura e deformação, os danos verificados são fissuras, fraturas e fissuras capilares, estas últimas com maior incidência em Lioz expostos às altas temperaturas, sejam naturais ou provocadas (Figura 69).

**Figura 69:** Mapeamento de danos no túmulo B09 com marcação em amarelo de danos do grupo fissura e deformação e microfissuramentos em destaque.

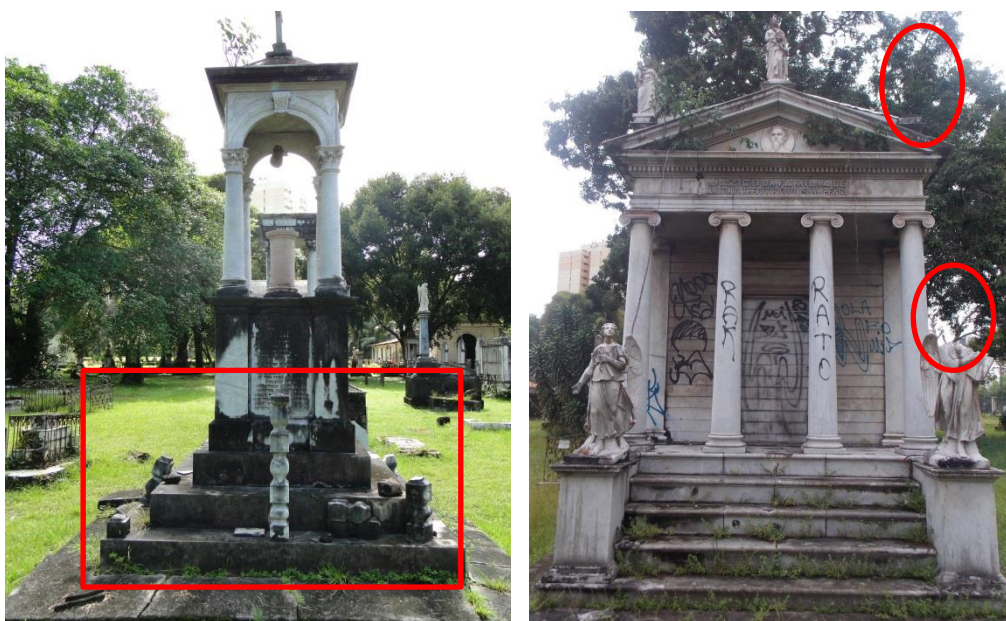
No grupo Perda de material, as lacunas de elementos significativos dos monumentos são os danos que mais afetam a imagem e leitura das obras (Figura 70). Infelizmente, muitas dessas lacunas, em casos de uma ação restaurativa, não poderão ser repostas, por falta de referências da arte inicial.

**Figura 70:** Mausoléus com lacunas de elementos decorativos.

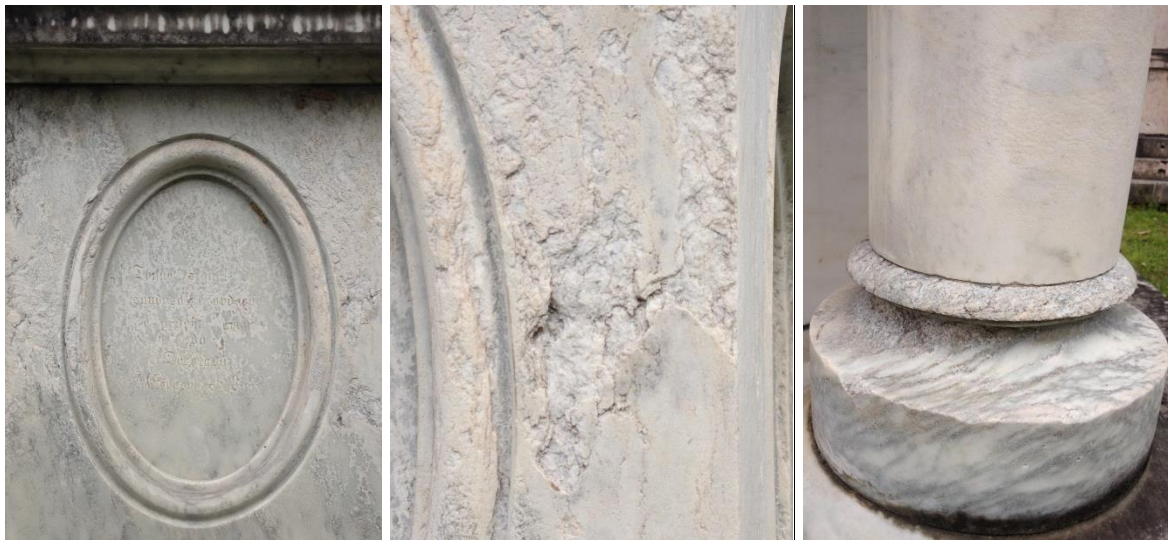
Outros danos preocupantes são as erosões, em que os componentes e a matriz da rocha alteram-se de maneira diferenciada, deixando as superfícies intemperizadas de forma heterogênea (Figura 71).

**Figura 71:** Erosão diferencial no mármore do túmulo G22.

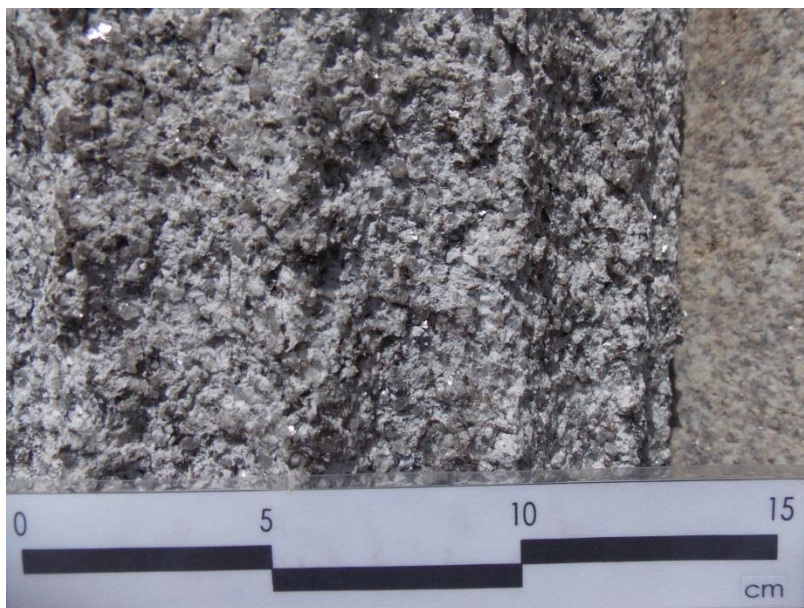
O caso mais sério é a desagregação granular que ocorre nas colunas do mausoléu F31, em granito (Figura 73). Esse tipo de deterioração acomete as duas colunas inteiramente.

**Figura 73:** Desagregação granular no granito.
