UNIVERSIDADE FEDERAL DO PARÁ
INSTITUTO DE TECNOLOGIA
PROGRAMA DE PÓS-GRADUAÇÃO EM ARQUITETURA E URBANISMO

Dinah ReikoTutyia

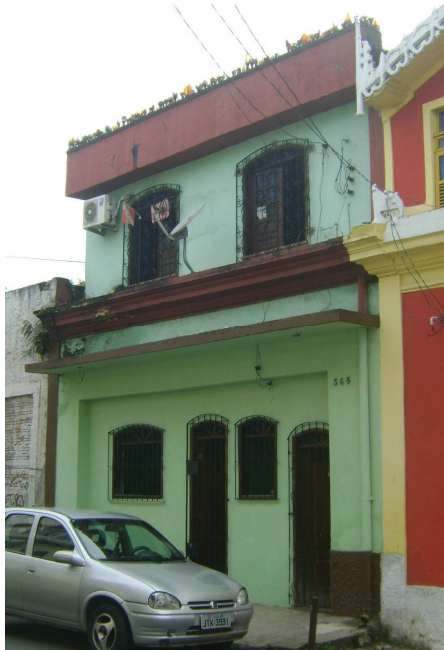
Figura 13: Edificação com uso de habitação multifamiliar, a nova pintura destacou a cimalha que se prolonga ao imóvel seguinte.
Foto: Dinah Tutya, 2011.

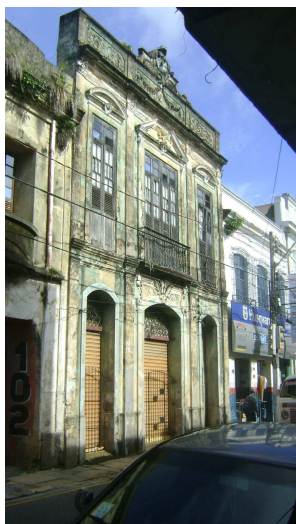
Figura 78: Edificação classificada pelos alunos, como possuidora da aparência da Cidade Velha. Embora não havendo hesitação na classificação, em comparação aos imóveis das figuras 79 e 80, as justificativas foram “desprovidas do sentimento de apreciação”.
Foto: Felipe Moreira, 2012.
