**MAPA DE RISCO: UMA ELABORAÇÃO A PARTIR DA PERCEPÇÃO  
COMUNITÁRIA DAS ÁREAS SUSCETÍVEIS A INUNDAÇÕES E ALAGAMENTOS  
NA MICROBACIA DO RIO CEREJA, BRAGANÇA/PA**

Disertação apresentada ao Programa de Pós-Graduação em Gestão de Riscos e Desastres Naturais na Amazônia, do Instituto de Geociências da Universidade Federal do Pará, em cumprimento às exigências para obtenção do grau de Mestre em Gestão de Riscos e Desastres Naturais na Amazônia.

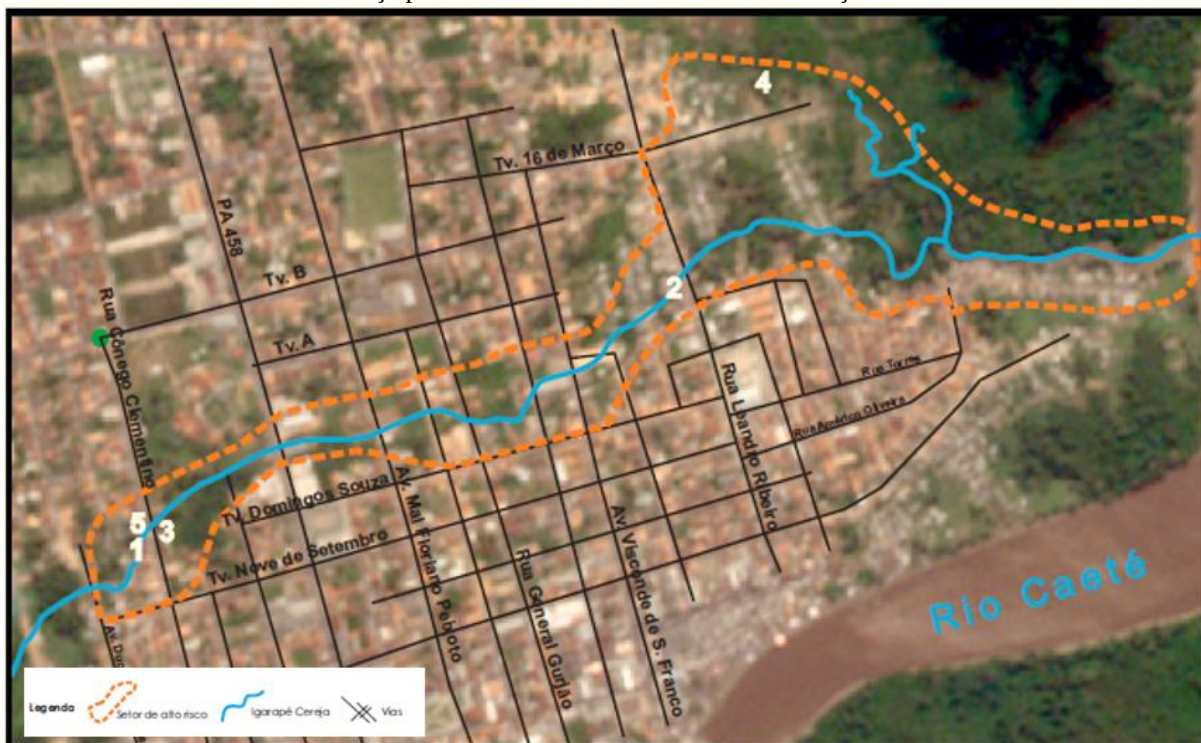
**Figura 2** - Mapa de Setor de Risco do Rio Cereja, Bragança-Pa. Legenda: Traço azul – sub-bacia do rio cereja; Traço pontilhado – Setor de alto risco a inundação.

A imagem é um recorte de um estudo de caso do Serviço Geológico do Brasil (CPRM) sobre áreas de alto risco a movimentos de massas e enchentes em Bragança, Pará. Os traçados em laranja no mapa representam áreas de risco associadas à inundação do rio Cereja. Este tipo de delimitação é geralmente baseado em estudos hidrológicos e geológicos, incluindo análises de terreno, padrões históricos de enchentes, observações de campo e modelos de elevação.

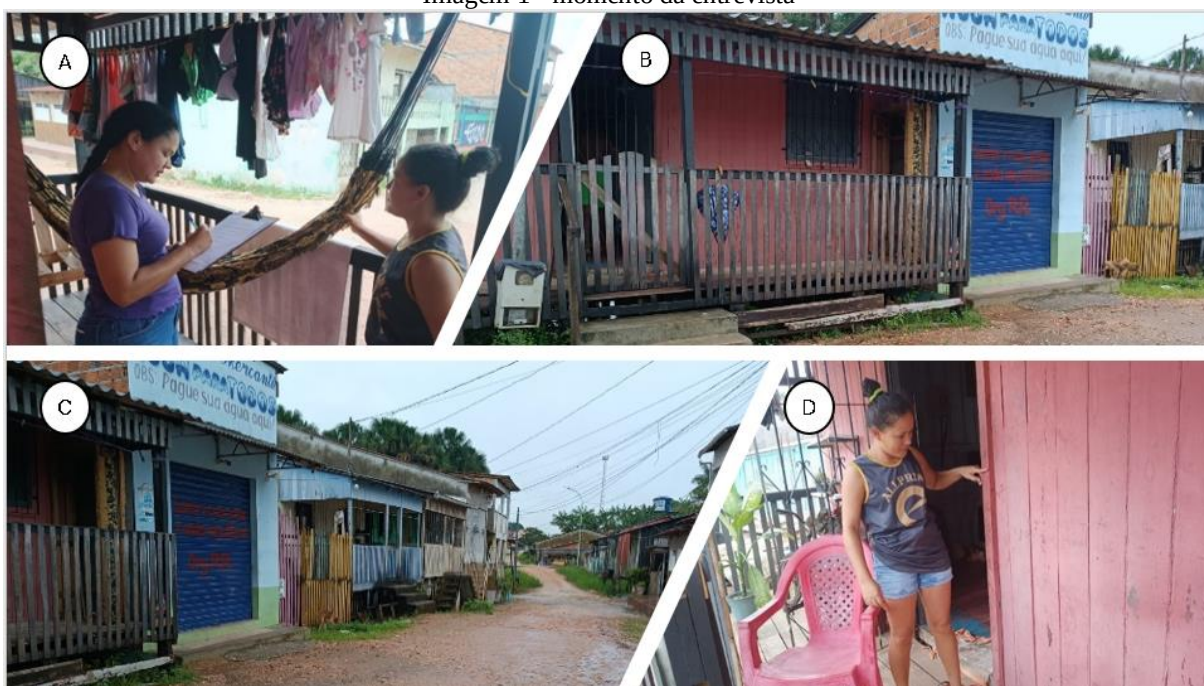
Imagem 1 - momento da entrevista

Na imagem, a Sra. Silmara Miranda aponta para o nível máximo alcançado pelas águas durante enchentes. A sua moradia, situada na Avenida Duque de Caxias com as coordenadas 1°03'14.8"S 46°46'13.4"W, é construída em madeira e elevada cerca de 40 centímetros do solo.

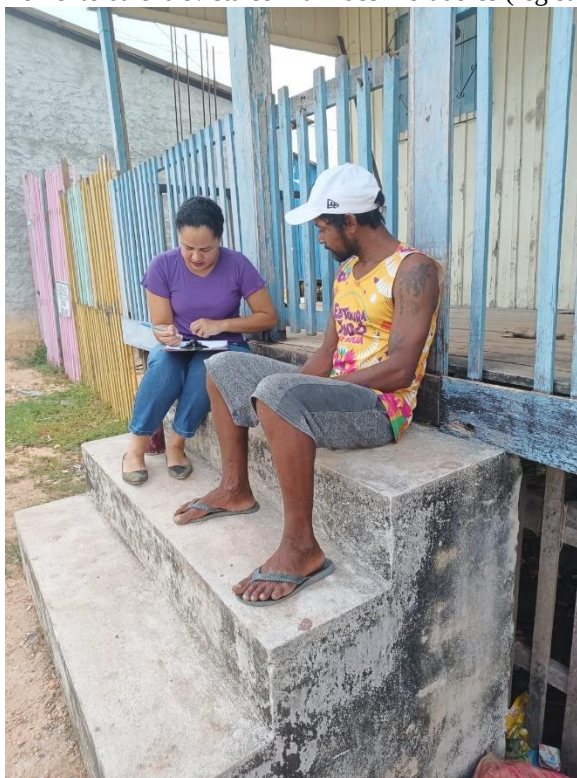
**Imagem 2** - Momento da entrevista com um dos moradores (registro autorizado).

Momento da entrevista com o morador da Av. Duque de Caxias. Onde pode-se perceber que essa residência em está a aproximadamente 1 metro de altura, e mesmos assim ele sofre com inundação.

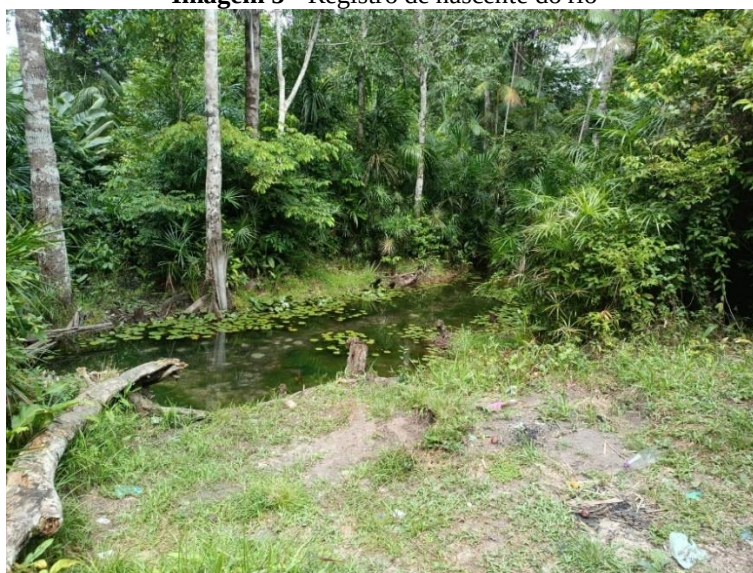
**Imagem 5** - Registro de nascente do rio

Foto tirada durante a identificação da nascente.

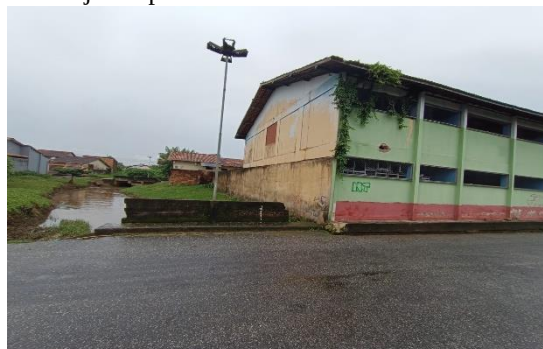
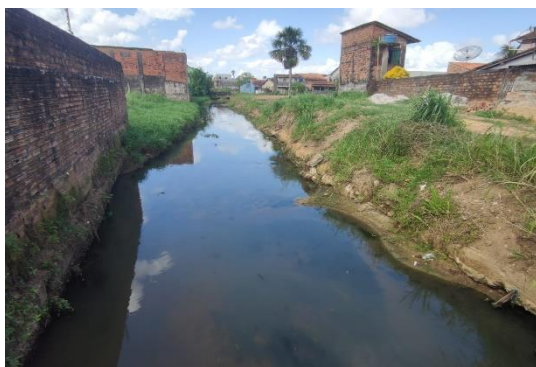
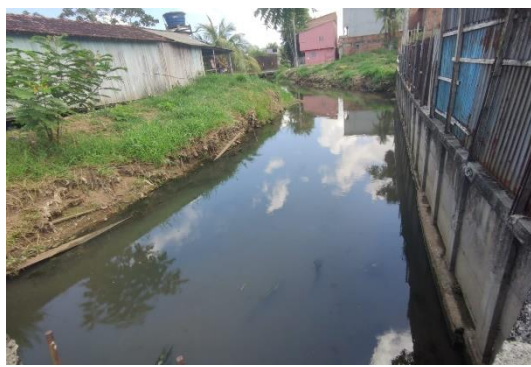
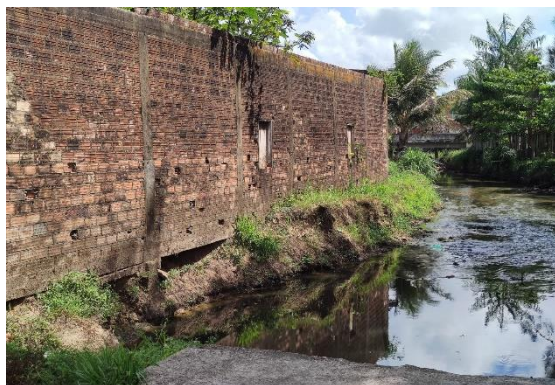
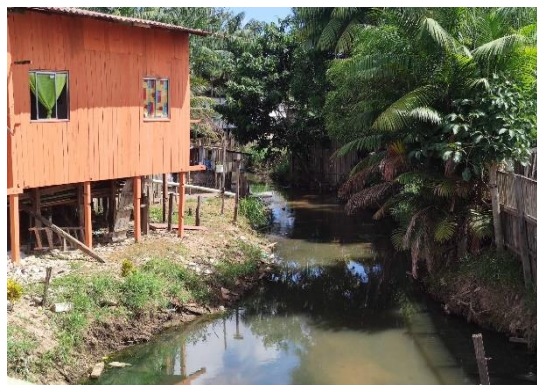
**Imagem 10 – Margens do Rio Cereja ocupados**

Pelas imagens podemos observar e concluir que grande parte da APP do rio cereja estão ocupados por casas (madeira e alvenaria), algumas delas literalmente dentro do rio, sendo ocupadas também por grandes empreendimentos.

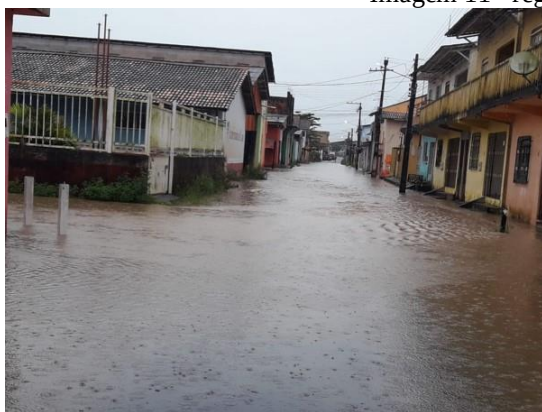
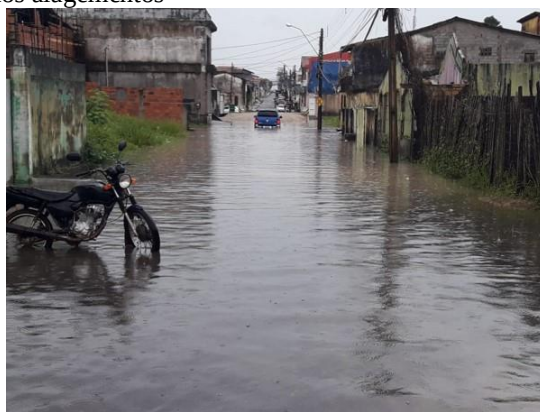
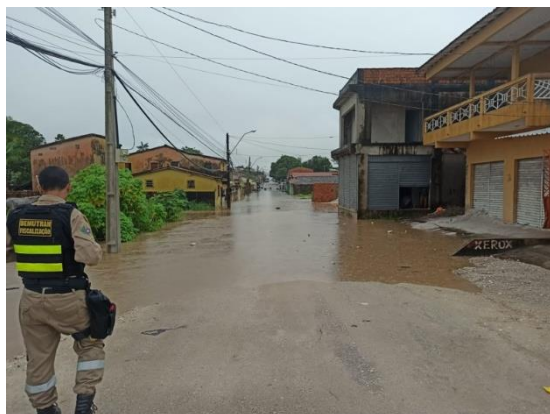
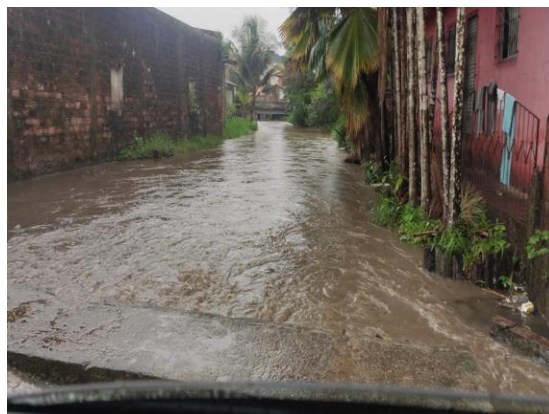
Imagem 11 - registro dos alagamentos

A partir de fotos fornecidas pela Defesa Civil do Município podemos observar como essas áreas ficam. Essas fotos foram registradas no ano de 2021.

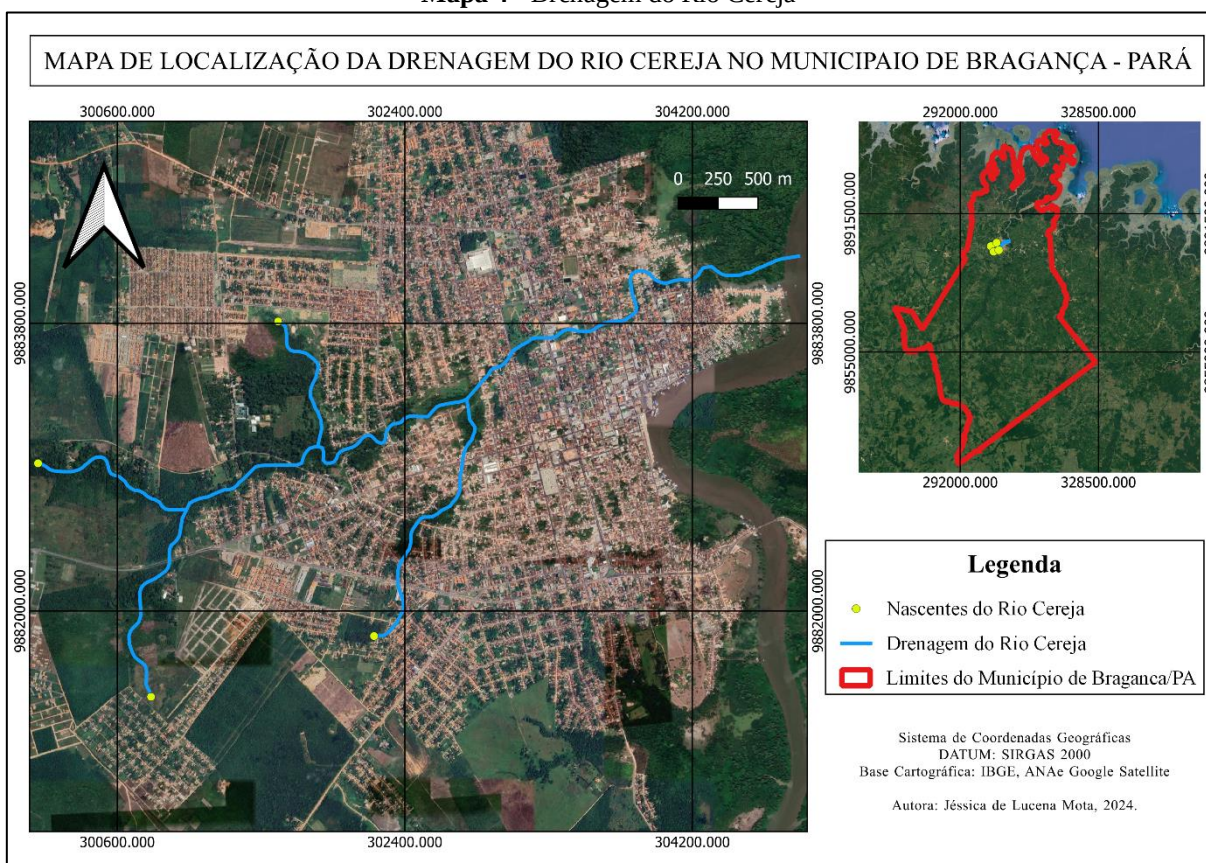
**Mapa 4 - Drenagem do Rio Cereja**

No mapa apresentado, destacam-se as áreas sujeitas a inundações, incluindo detalhes da microbacia, da bacia do Caeté, da microbacia do Cereja, bem como das ocupações existentes. As fotografias anexas complementam o mapa, ilustrando de forma vívida o cenário observado nessas regiões. A identificação das áreas inundáveis e alagadas se dará seguindo a metodologia exposta por Farias e Freitas (2019) adaptada, utilizando de mapeamento participativo em três formas de obtenção de dados: entrevistas; mapeamentos; Caderno de Campo e Notícias Jornalísticas; avaliação de riscos; integração Sistema SIG e geração de mapas no QGIS.

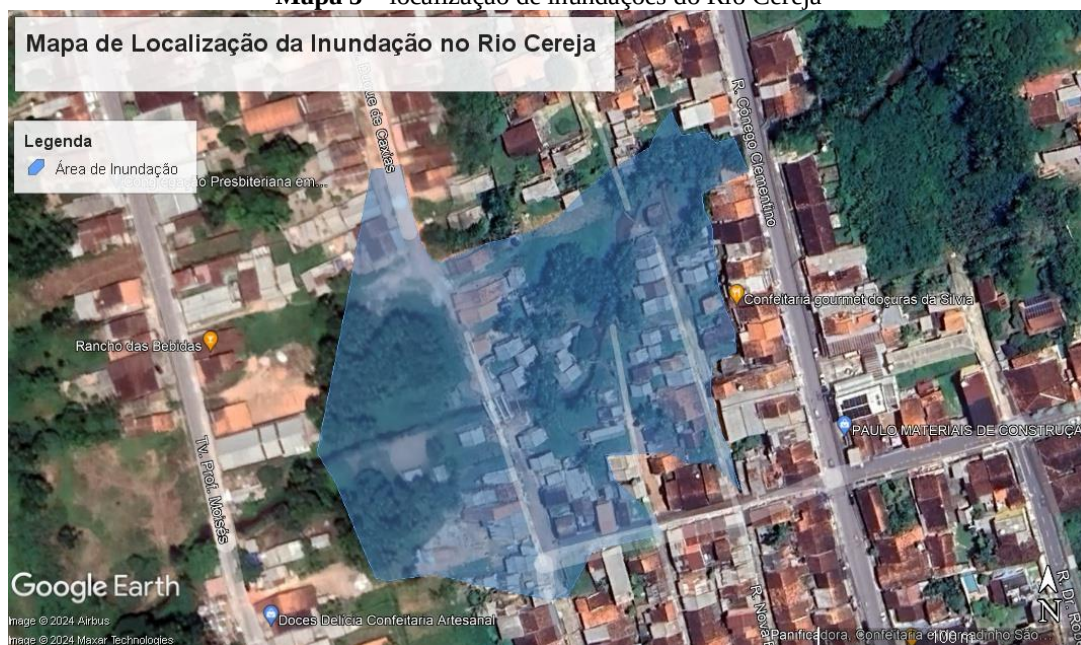
**Mapa 5 – localização de inundações do Rio Cereja**

Mapa acima elaborado a partir das entrevistas e desenhos elaborados por moradores que residem na Av. Duque de Caxias, na área conhecida como Invasão do Cereja. A área de inundação desse mapa percorre a Av. Duque de Caxias, Tv. 9 de Setembro, Tv. Áurelino Coelho, R. Nova Esperança, R. Dr. Roberto.

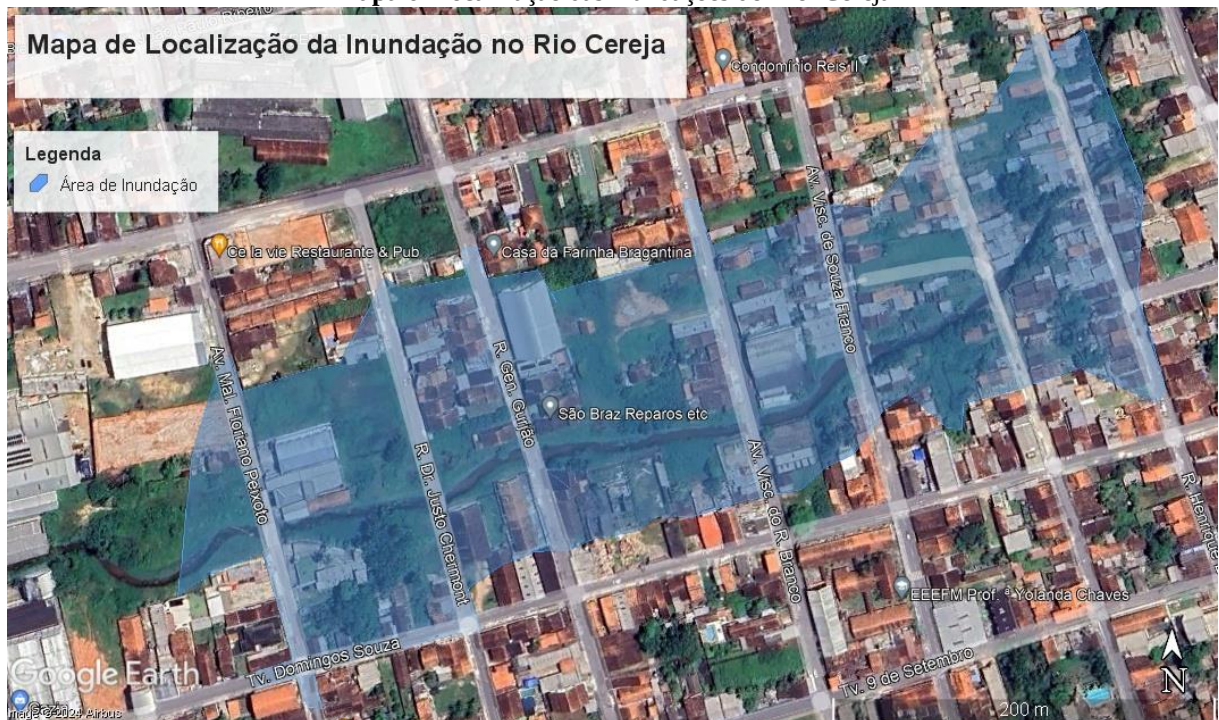
**Mapa 6 - localização das inundações do Rio Cereja**

Neste mapa, foi relatado pelos residentes que a extensão das enchentes abrange toda a região destacada em azul, atravessando as vias indicadas e se estendendo para dentro dos quintais.

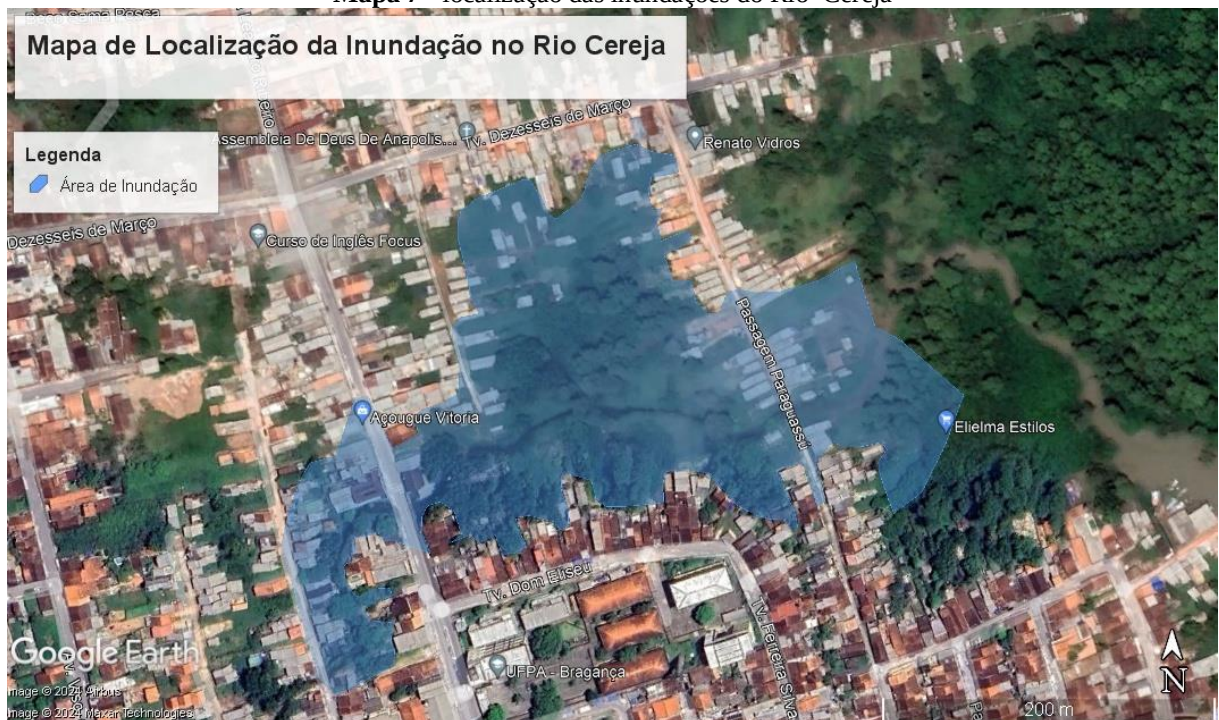
**Mapa 7 - localização das inundações do Rio Cereja**

No mapa em questão, os moradores entrevistados forneceram informações cruciais, indicando que a região demarcada em azul representa o perímetro usual das inundações. Esta área colorida é um indicativo visual dos limites dentro dos quais as águas costumam se expandir durante eventos de enchentes. A precisão deste detalhe, fornecido pelos residentes, contribui significativamente para o entendimento das dinâmicas de inundação na região, oferecendo um meio para identificar as zonas de risco e planejar adequadamente estratégias de resposta e mitigação.

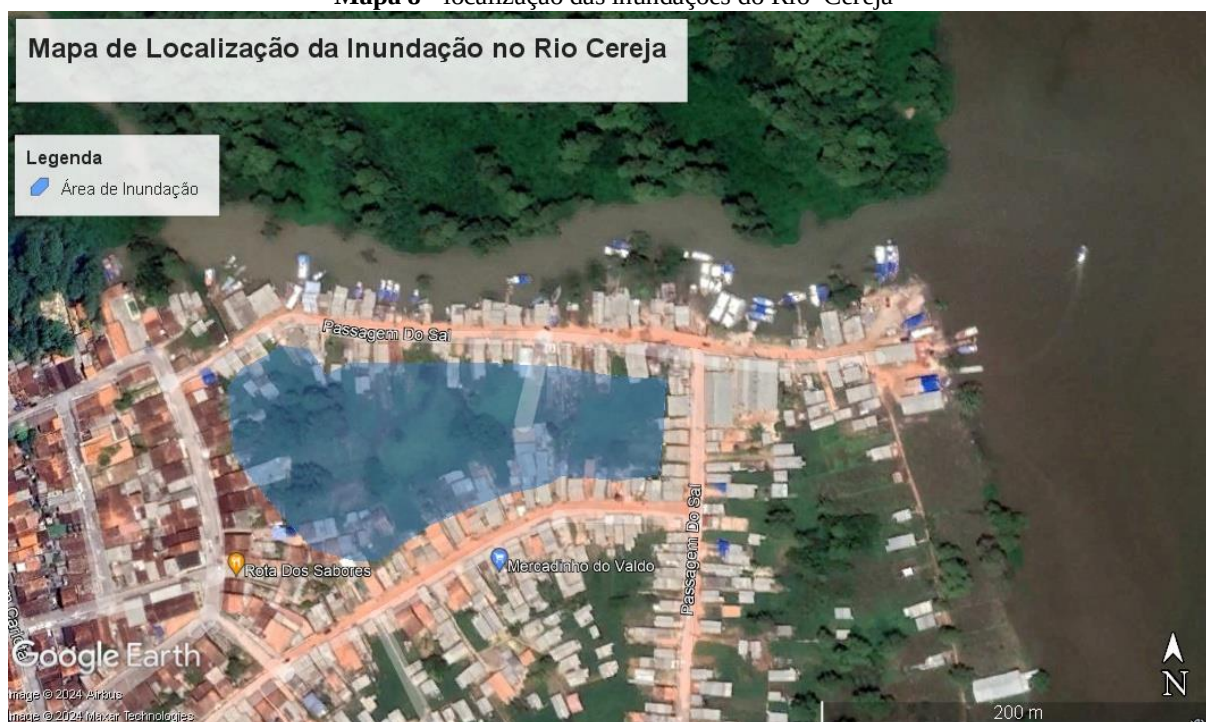
**Mapa 8 - localização das inundações do Rio Cereja**

Nestes mapas, é possível identificar a recorrência de alagamentos apenas nos quintais das residências, conforme destacado pelo Sr. Luís durante a entrevista. A questão sobre a razão dos alagamentos restritos aos quintais não fazia parte do questionário original, mas sua exploração trouxe esclarecimentos importantes. O Sr. Luís rememorou que, aproximadamente oito anos atrás, as inundações eram mais extensas e afetavam toda a área, incluindo as vias públicas. Contudo, intervenções urbanísticas foram realizadas, onde as ruas foram elevadas através de aterramento. Essa alteração topográfica resultou em ruas que permanecem secas durante as enchentes, ao passo que os quintais, que não receberam a mesma intervenção e continuaram no nível original, passaram a ser os locais onde a água se acumula.
