**DIAGNÓSTICO DOS RISCOS E VULNERABILIDADE SOCIOAMBIENTAL  
DOS PROCESSOS EROSIVOS NA ILHA DE MOSQUEIRO. ESTUDO DE  
CASO: PRAIA DO BISPO**

Dissertação apresentada ao programa de Pós-Graduação em Gestão de Risco e Desastres Naturais na Amazônia, da Universidade Federal do Pará como requisito para obtenção do título de Mestre em Gestão de Riscos e Desastres Naturais na Amazônia.

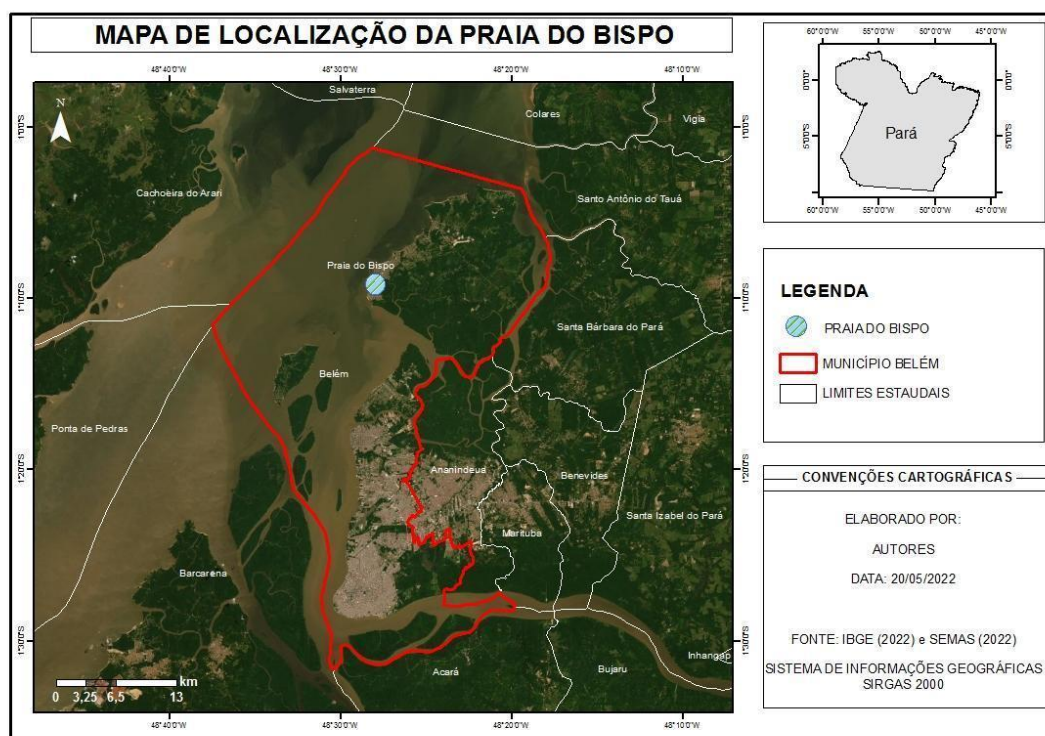
Figura 01- Mapa de Localização da Praia do Bispo, Mosqueiro/Pa.

Localizado na região norte do território brasileiro, a área em estudo compreende a porção sul da Ilha de Mosqueiro, localizado na região metropolitana de Belém/PA, entre as coordenadas 1°08' a 1°09' de latitude sul e 48°27' a 48°28' de longitude oeste (**Figura 01**).

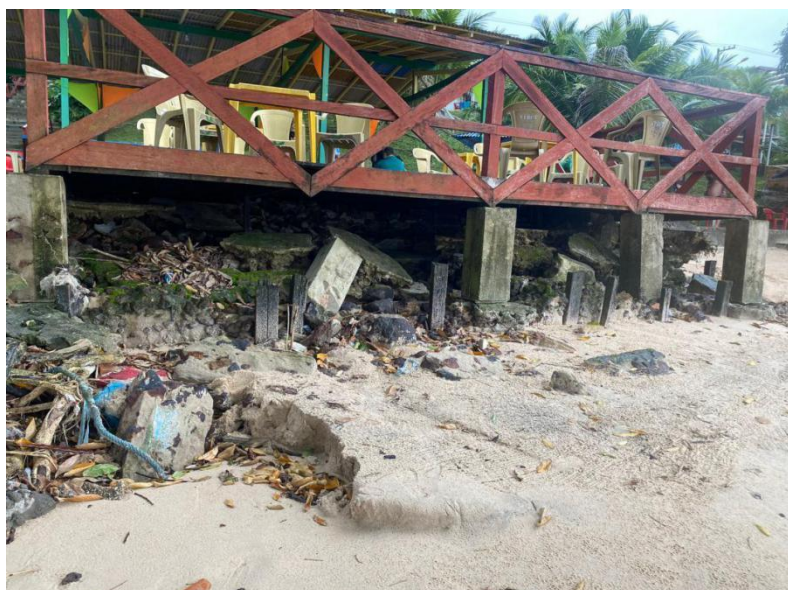
A partir das visitas de campo observou-se a ocupação urbana modificando o ambiente natural e afetando as propriedades do solo, assim como as influências naturais oriundas das marés e chuvas. Que os tipos de construções encontradas, apesar de serem em sua maioria utilizados para o comércio, caracterizam-se como casas (Imagem 01).

Imagem 01 - Vista da praia de um estabelecimento comercial.

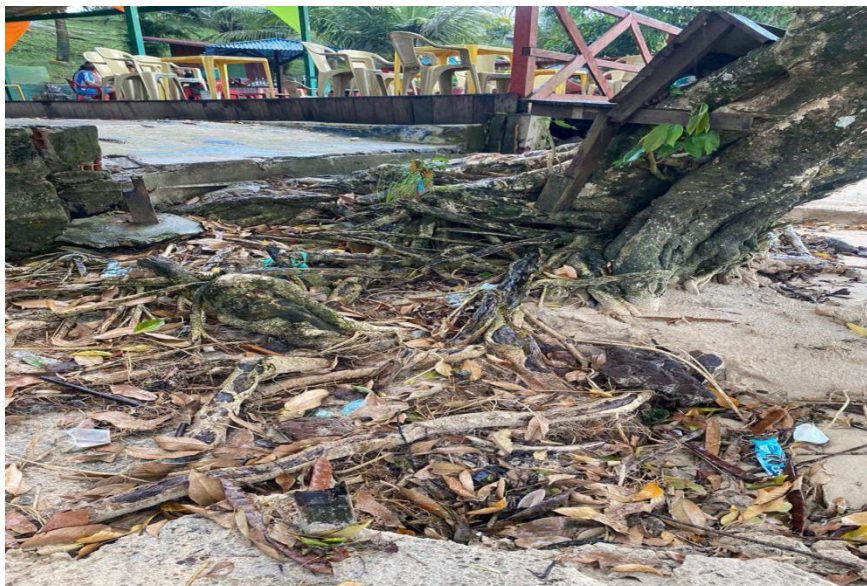
Imagem 02- Vista lateral de um estabelecimento comercial em alto risco de erosão.

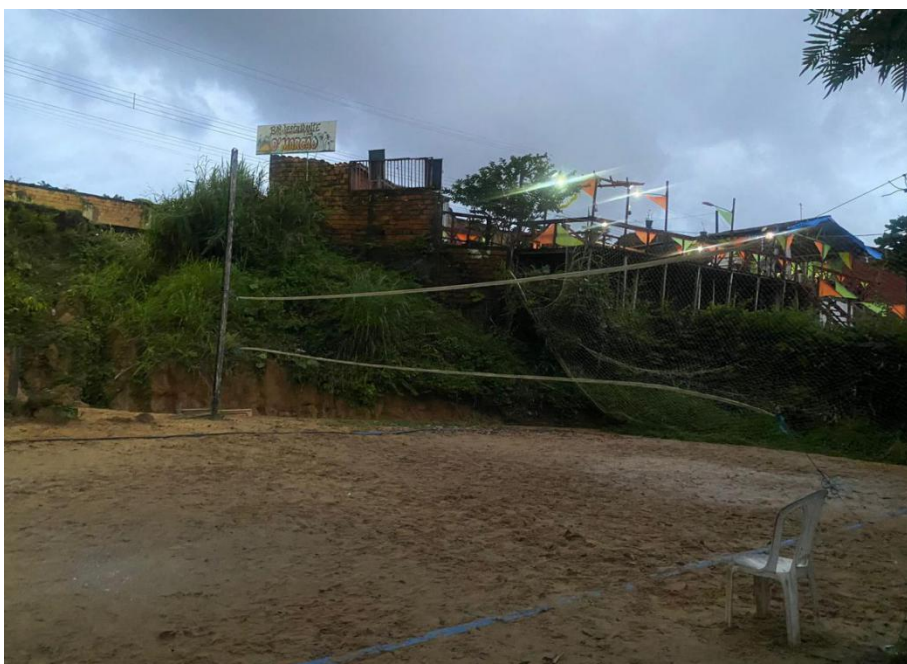
Imagem 03- Estabelecimento com alto risco de erosão.

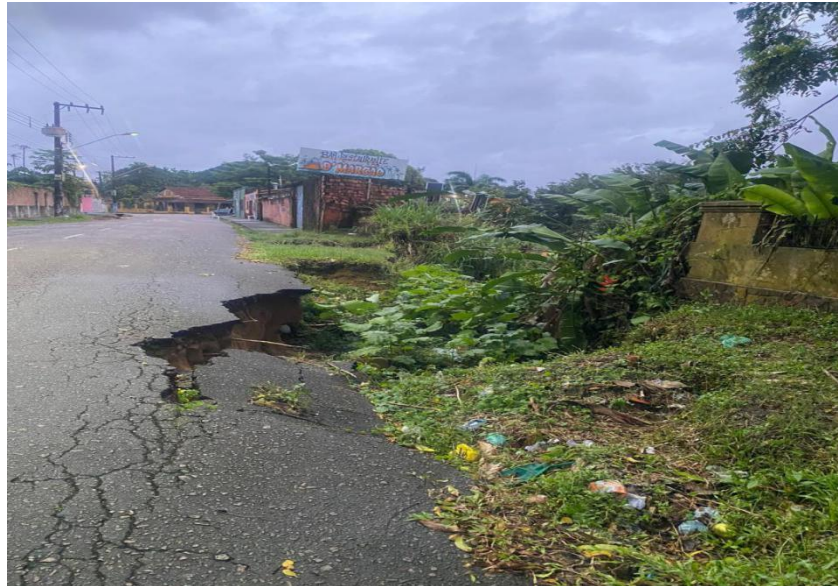
Outro aspecto observado que sugere fragilidade do ambiente, são a erosão invadindo as ruas, conforme demonstrado na Imagem 04. Onde a vegetação é retirada com o movimento das águas e parte das raízes das

árvores que ficam soterradas destroem partes das vias de acesso, fazendo com a uma retrogradação/migração das linhas de costas.

Imagem 04- Vegetação invadindo as vias de acesso.

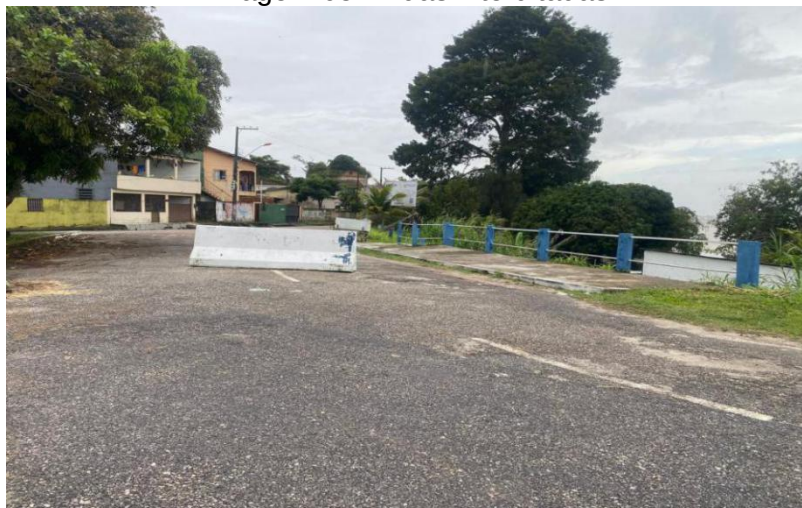
O perigo das erosões costeiro é frequente na praia do bispo, observam-se prejuízos de diferentes graus. Uma consequência direta consiste no impedimento da circulação de pessoas e automóveis na rua principal, de acesso à praia.

Imagem 05 - Ruas interditadas.

Interditar as áreas de forma mais segura que apenas fitas de isolamento, utilizar curvas de nível, estudando propostas de viabilização com equipes qualificadas para área, que possam tratar destas obras de forma mais intensas, como a construção de barreiras de contenção, terraceamento no intuito de conter os processos erosivos. E assim, a partir do planejamento feito, implementar medidas estruturais com uso de estruturas físicas como bacias de detenção e infiltração, pavimentação permeável, telhado verde, calçadas sustentáveis com o objetivo de mitigar ou mesmo resolver o problema.

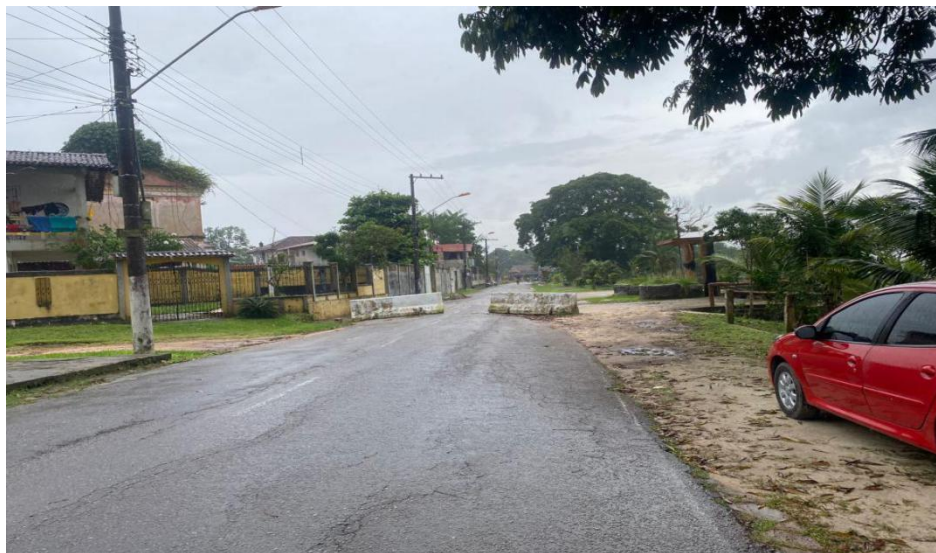
Via de acesso principal, a mesma interditada, e um veículo passando pela lateral (Imagem 06), sendo mais a frente um dos cenários de erosão mais críticos e parte do asfalto cedido.

Imagem 06- Ruas interditadas e suas adjacentes.

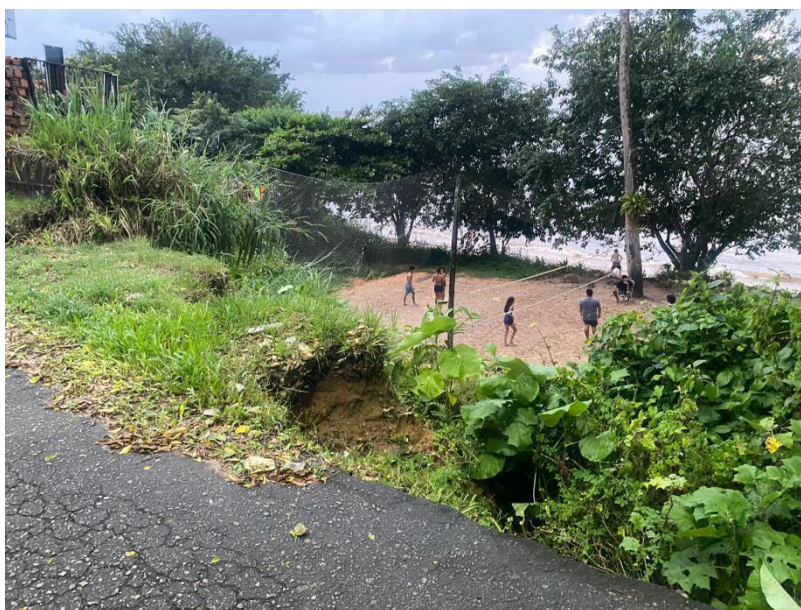
Já em outros pontos, podemos observar a presença de cobertura vegetal somada à declividade relativamente elevada, possibilitando o desencadeamento de processos erosivos.

Imagem 07- Área de erosão próxima à praia.

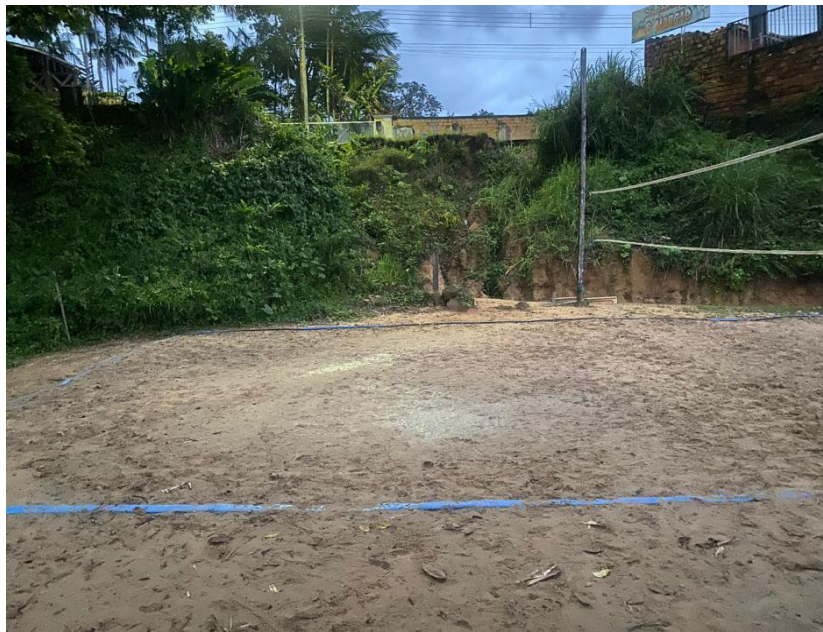
Imagem 08- Mesma área de erosão vista da praia.

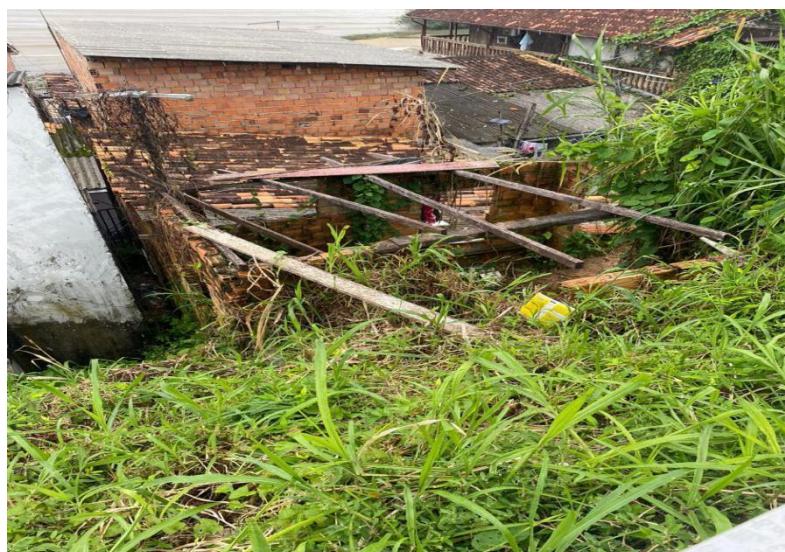
Nesta área, com decorrer dos anos, devido ao processo de urbanização, na ilha de Mosqueiro, o aumento do fluxo de ocupação populacional, tem provocado muitos reflexos negativos, do ponto de vista ambiental, devido à ocupação do território, o qual extrapola os limites toleráveis causando impactos ambientais, refletindo na qualidade de vida de toda a coletividade (Melo, 2020).

Imagem 09- Casa destruída pela erosão.

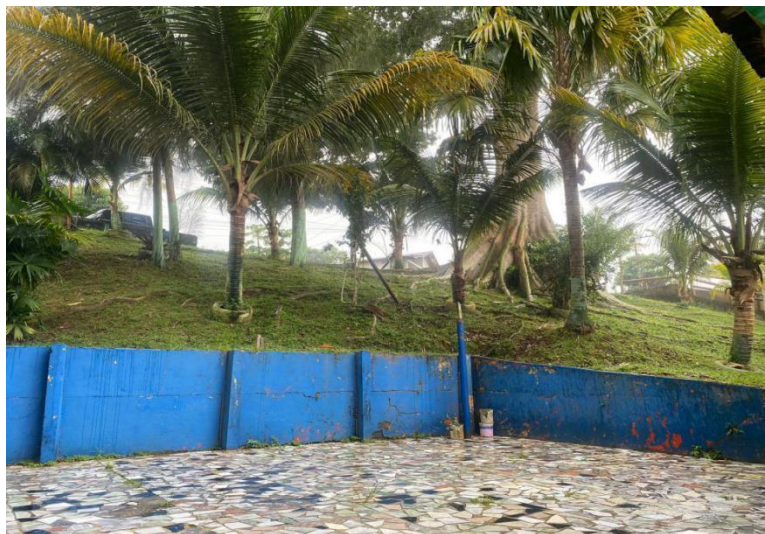
A população cria formas de se proteger da erosão com muros, onde todos vivem sobressaltados de qualquer momento perder tudo.

Imagem 10- Identificação de muros de proteção.

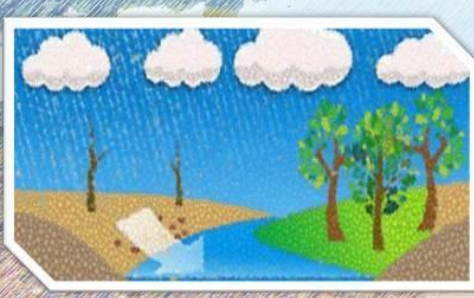
### - ASSOREAMENTO

É um processo de arraste de sedimentos, matéria orgânica, lixo entre outras, causando desgaste, transporte e sedimentação do solo.

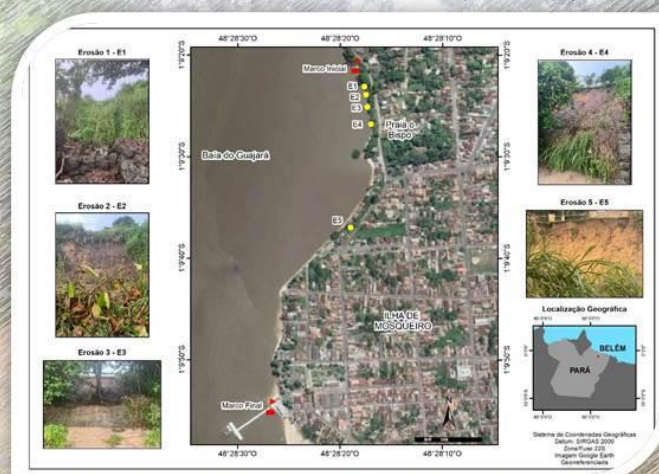
Alguns locais identificados no decorrer da área costeira da praia do bispo.
