**Universidade Federal do Pará**

**Análise Experimental dos Limites Superiores de  
Resistência à Punção de Lajes Lisas de  
Concreto Armado com Armaduras de  
Cisalhamento**

**DISSERTAÇÃO DE MESTRADO**

2018

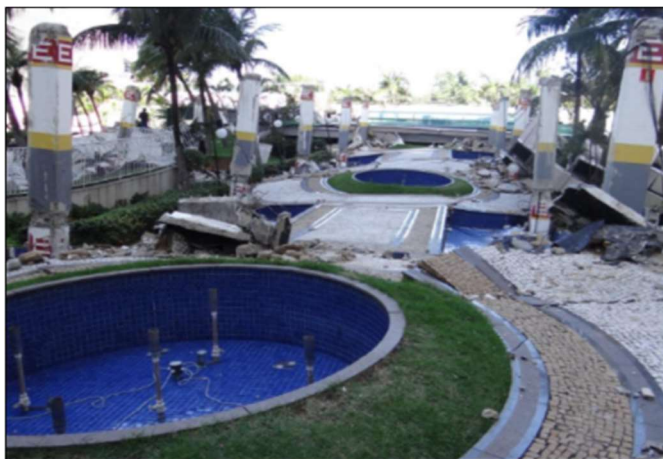
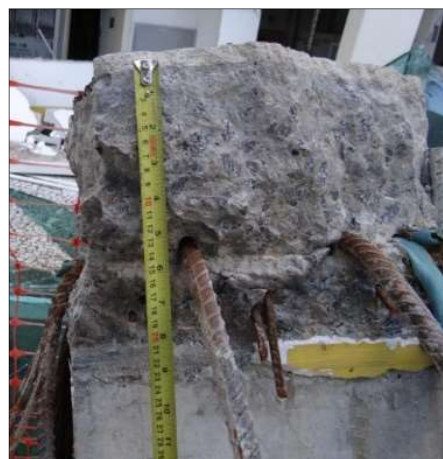
a) Vista geral da estrutura após o colapso

b) Detalhe de uma das ligações laje-pilar

Nos últimos anos o Brasil registrou relevantes acidentes estruturais com ruptura por punção. Em 2016 ocorreu em Vitória, no estado de Espírito Santo, o colapso da área de lazer do edifício residencial Grand Parc levando a uma vítima fatal. Conclusões indicam que este acidente ocorreu por falhas construtivas (COUTINHO *et al.*, 2016). A Figura 1.3 mostra imagens do local após o acidente, percebe-se na Figura 1.3b que a armadura de flexão superior, formada por armaduras passivas e mono cordoalhas engraxadas, desceu durante a concretagem, reduzindo de forma significativa a altura útil da laje. Caso fossem utilizadas as armaduras de cisalhamento proposta por Ferreira *et al.* (2016), a altura útil das lajes teria sido preservada, uma vez que os módulos apoiariam as armaduras superiores, minimizando seu deslocamento horizontal.

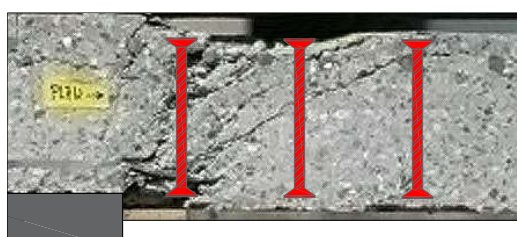
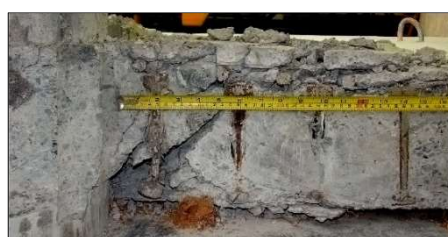
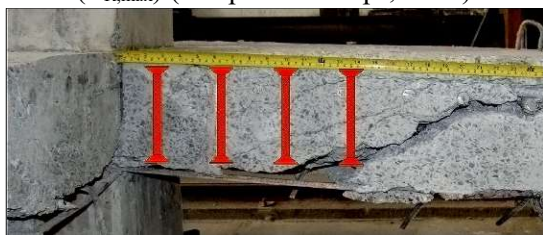
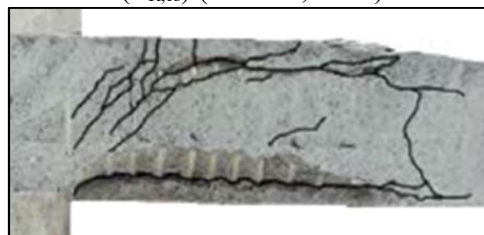
Figura 2.1 - Modos de ruptura à punção de lajes lisas de concreto armado

a) Esmagamento da biela adjacente ao pilar ( $V_{R,max}$ ) (Adaptado de Lips, 2012)

b) Ruptura dentro da região das armaduras ( $V_{R,cs}$ ) (Ferreira, 2010)

c) Ruptura fora da região das armaduras ( $V_{R,out}$ ) (Adaptado de Ferreira, 2010)

a) Ruptura por delaminação (Hassan, 2015)

Além desses três tipos de ruptura, diversos autores que estudam lajes lisas com armaduras de cisalhamento que não tem sua ancoragem envolvendo as armaduras de flexão, observaram uma forma de rompimento por fissuras horizontais entre a armadura de flexão e a de cisalhamento. Regan e Samadian (2001) ao ensaiarem lajes lisas detalharam o aparecimento dessas fissuras, associando-as a uma perda de rigidez a flexão, denominando-as como fissuras de delaminação. Yamada *et al.* (1992), Gomes e Andrade (2000) e Hassan (2015) também identificaram o surgimento de fissuras de delaminação em seus ensaios, evidenciando de maneira clara esse tipo de ruptura. A Figura 2.1 mostra os modos de ruptura em lajes seccionadas após os ensaios.

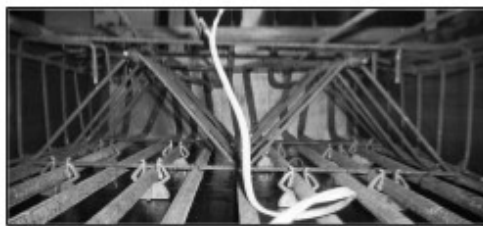
Figura 2.14 – Armadura treliçada pré-fabricada (Ferreira *et al.*, 2016)

As camadas de armadura dos módulos apresentam duas barras de aço soldadas em sua face, uma na parte superior e outra na inferior, proporcionando maior capacidade de ancoragem, servindo como apoio as armaduras de flexão e diminuindo a utilização de espaçadores para garantir a altura útil, como pode ser verificado na Figura 2.14.

As camadas de armadura dos módulos dessa armadura são fabricadas com aço CA-50, sendo sua ancoragem garantida por meio de duas barras transversais soldadas na face do estribo. A fabricação das camadas de armadura de um módulo se dá industrialmente por meio do equipamento Eura 13 da marca Schnell, que corta e dobra vergalhões de aço conforme projeto. A Figura 2.15 mostra uma camada da armadura do estribo sendo executada. Além do corte e dobra automatizados, o processo de fabricação exige que barras sejam soldadas na lateral da camada de armadura utilizando eletrodo E70.

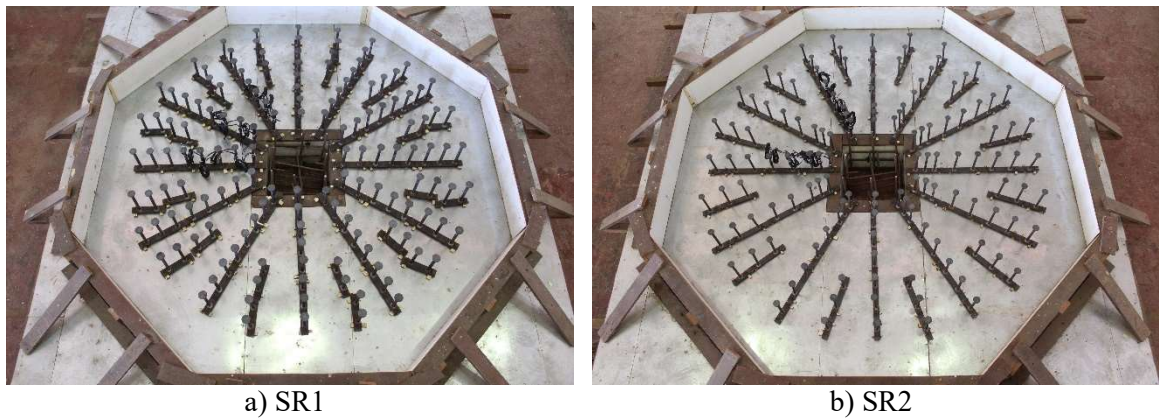
Figura 3.7 - Posicionamento das armaduras de cisalhamento nas lajes SR1 e SR2

A Figura 3.6 e Figura 3.7 apresentam, respectivamente, os desenhos das vistas superiores dos arranjos, detalhando os espaçamentos entre as camadas de armadura e uma visualização das armaduras de cisalhamento posicionadas no interior das formas. As lajes SR1 e SR2 possuem arranjo radial, porém com espaçamentos distintos entre camadas de armadura.

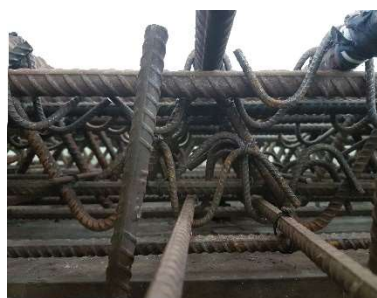
Figura 3.14 – Detalhe da armadura complementar

b) Ganchos posicionados

A Figura 3.13 detalha suas dimensões e o mostra confeccionado. Os ganchos envolvem as barras de flexão e foram posicionados nas armaduras tracionadas e comprimidas. A Figura 3.14 detalha a seção transversal de uma camada de armadura com o gancho posicionado e a Figura 3.15 o posicionamento dessas armaduras.

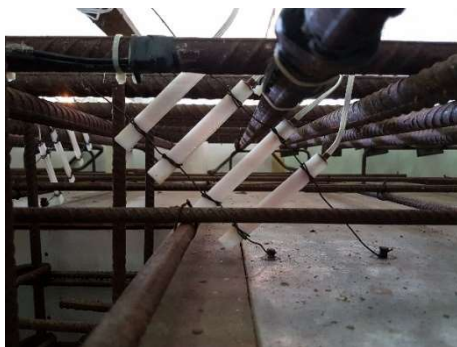
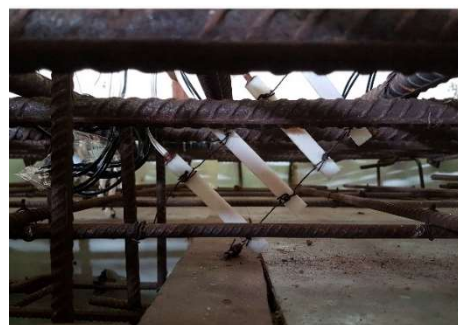
Figura 3.23 – Extensômetros internos posicionados Laje REF

Corte AA

Corte BB

Para os extensômetros de compressão, adotou-se dois ângulos, sendo estes:  $52^\circ$ , resultante de forças de compressão idealizadas por uma biela partindo da ancoragem superior da segunda camada de *Studs*; e  $28^\circ$  resultante de forças de compressão idealizando uma biela partindo da ancoragem superior da primeira camada de *Studs* até a face do pilar. Para os extensômetros de tração, adotou-se ângulos perpendiculares aos de compressão. A Figura 3.22 detalha o posicionamento dos extensômetros internos e a Figura 3.23 os mostram posicionados nas lajes.

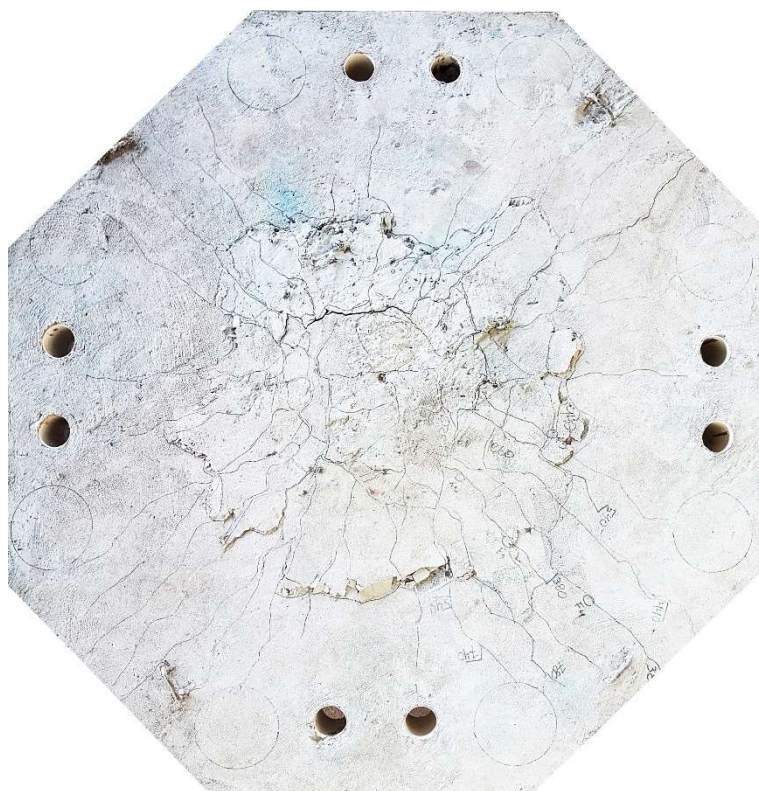
Figura 4.22 – Mapa de Fissuração da laje REF

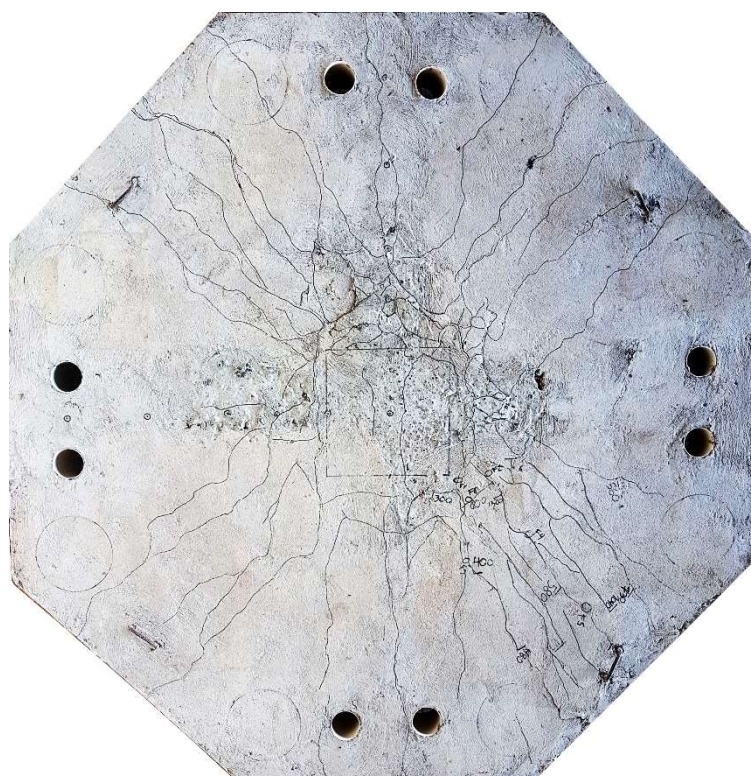
Figura 4.23 – Mapa de Fissuração da laje SR1

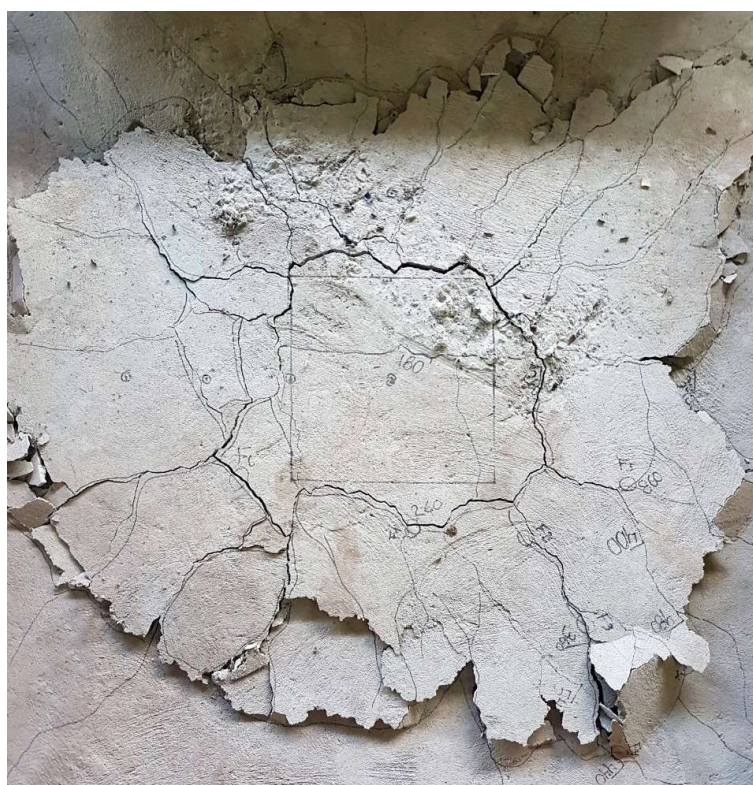
Figura 4.25 – Mapa de Fissuração da laje SW1
