**ANÁLISE DE PERDAS ECONÔMICAS GERADAS PELA EROSÃO EM AMBIENTE
PRAIANO: CASO DA PRAIA DE AJURUTEUA – BRAGANÇA/PA**

Dissertação de mestrado apresentado ao Programa de Pós-Graduação em Gestão de Riscos e Desastres Naturais na Amazônia - PPGGRD do Instituto de Geociências-IG da Universidade Federal do Pará, como requisito para a obtenção do grau de mestre em Gestão de Riscos e Desastres Naturais.

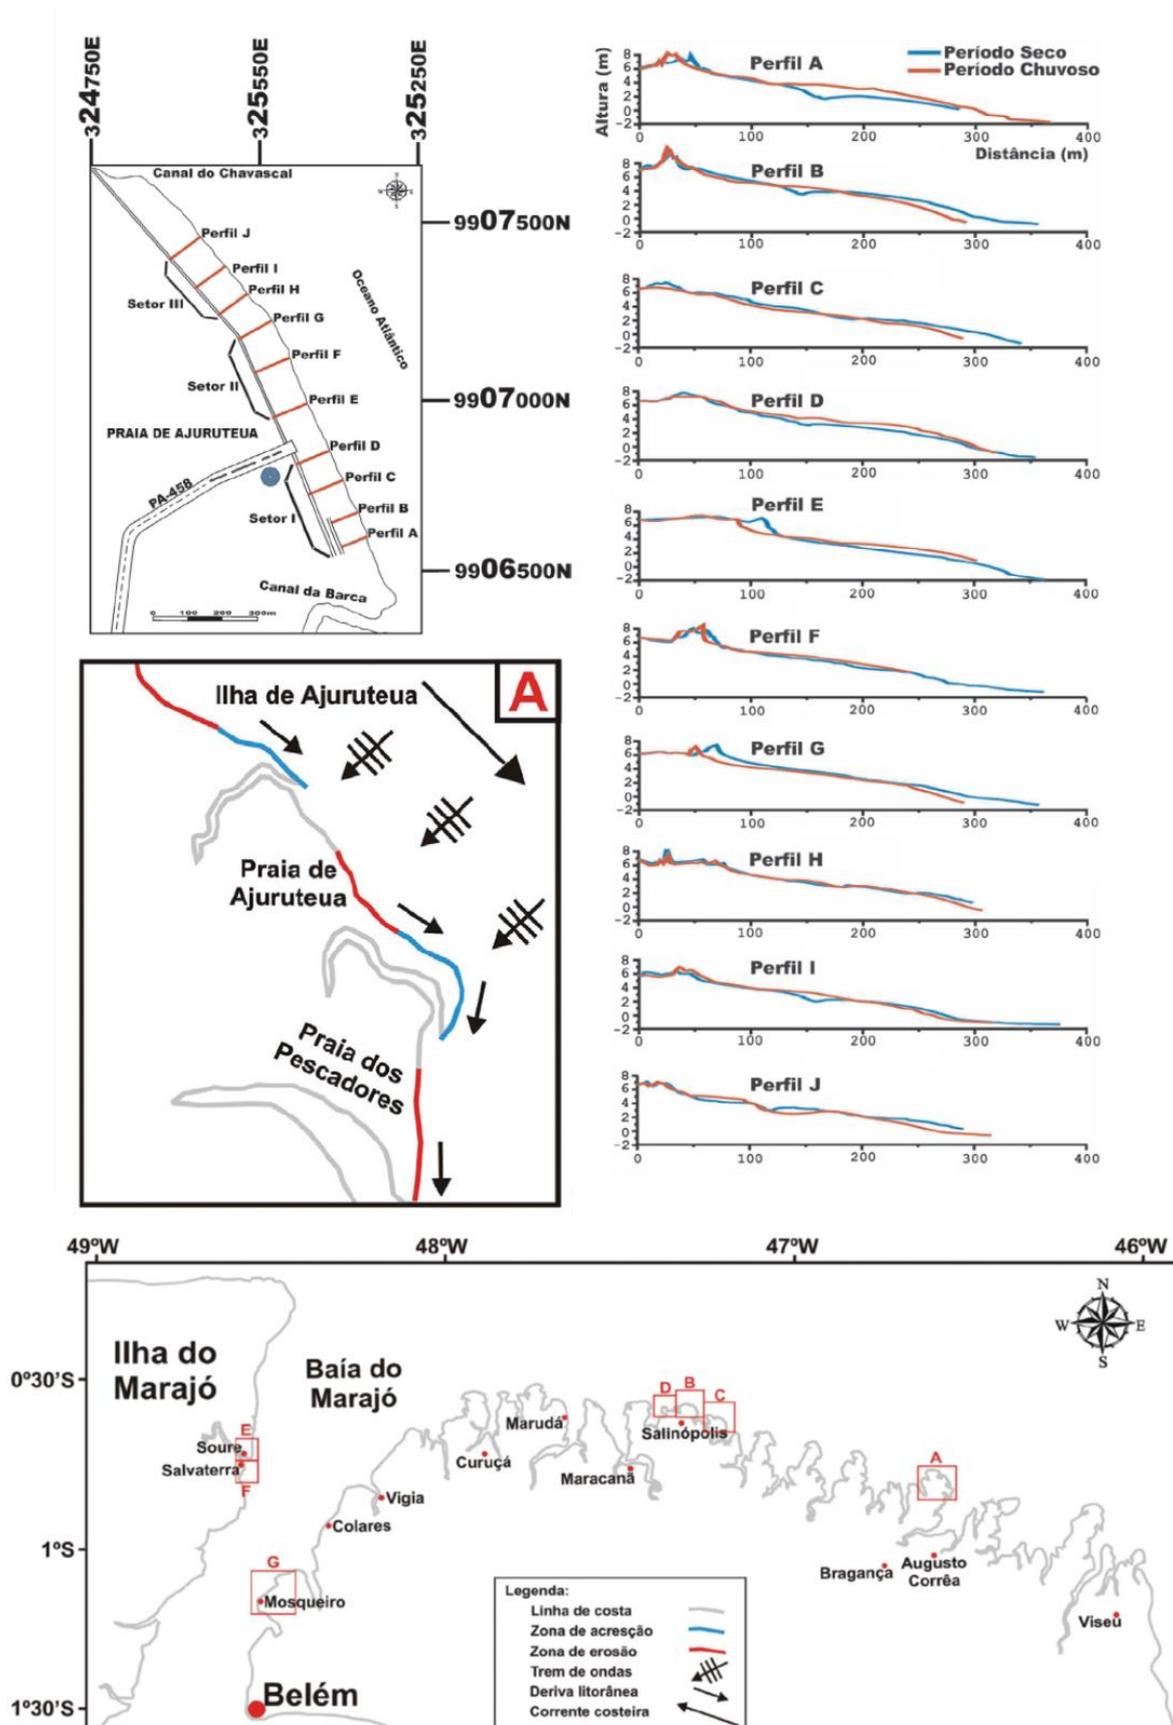
Figura 2- Morfodinâmica da praia de Ajuruteua.

De acordo com El-Robrini et al. (2006) o padrão de uma célula de circulação para a praia de Ajuruteua (Figura 2), parece obedecer ao sistema de correntes de retorno com ondas normais à costa e a morfologia dos perfis poderia ser considerada como a zona de *shoaling* (perda de energia), situada entre as duas calhas (CALLIARI et al., 2003); os perfis praias apresentam uma zona de intermaré superior com uma largura média entre 35 e 45 m, limitada, em alguns trechos, por um campo de dunas frontais de 1,5 a 3 m de altura, no período chuvoso, ocorre erosão das dunas frontais, formando-se escarpas praias de 1,8 a 3 m, a morfologia dos perfis causa recuos de até 25 m na linha de costa; a zona de intermaré média, por sua vez apresenta uma largura variando de 98 a 130 m.

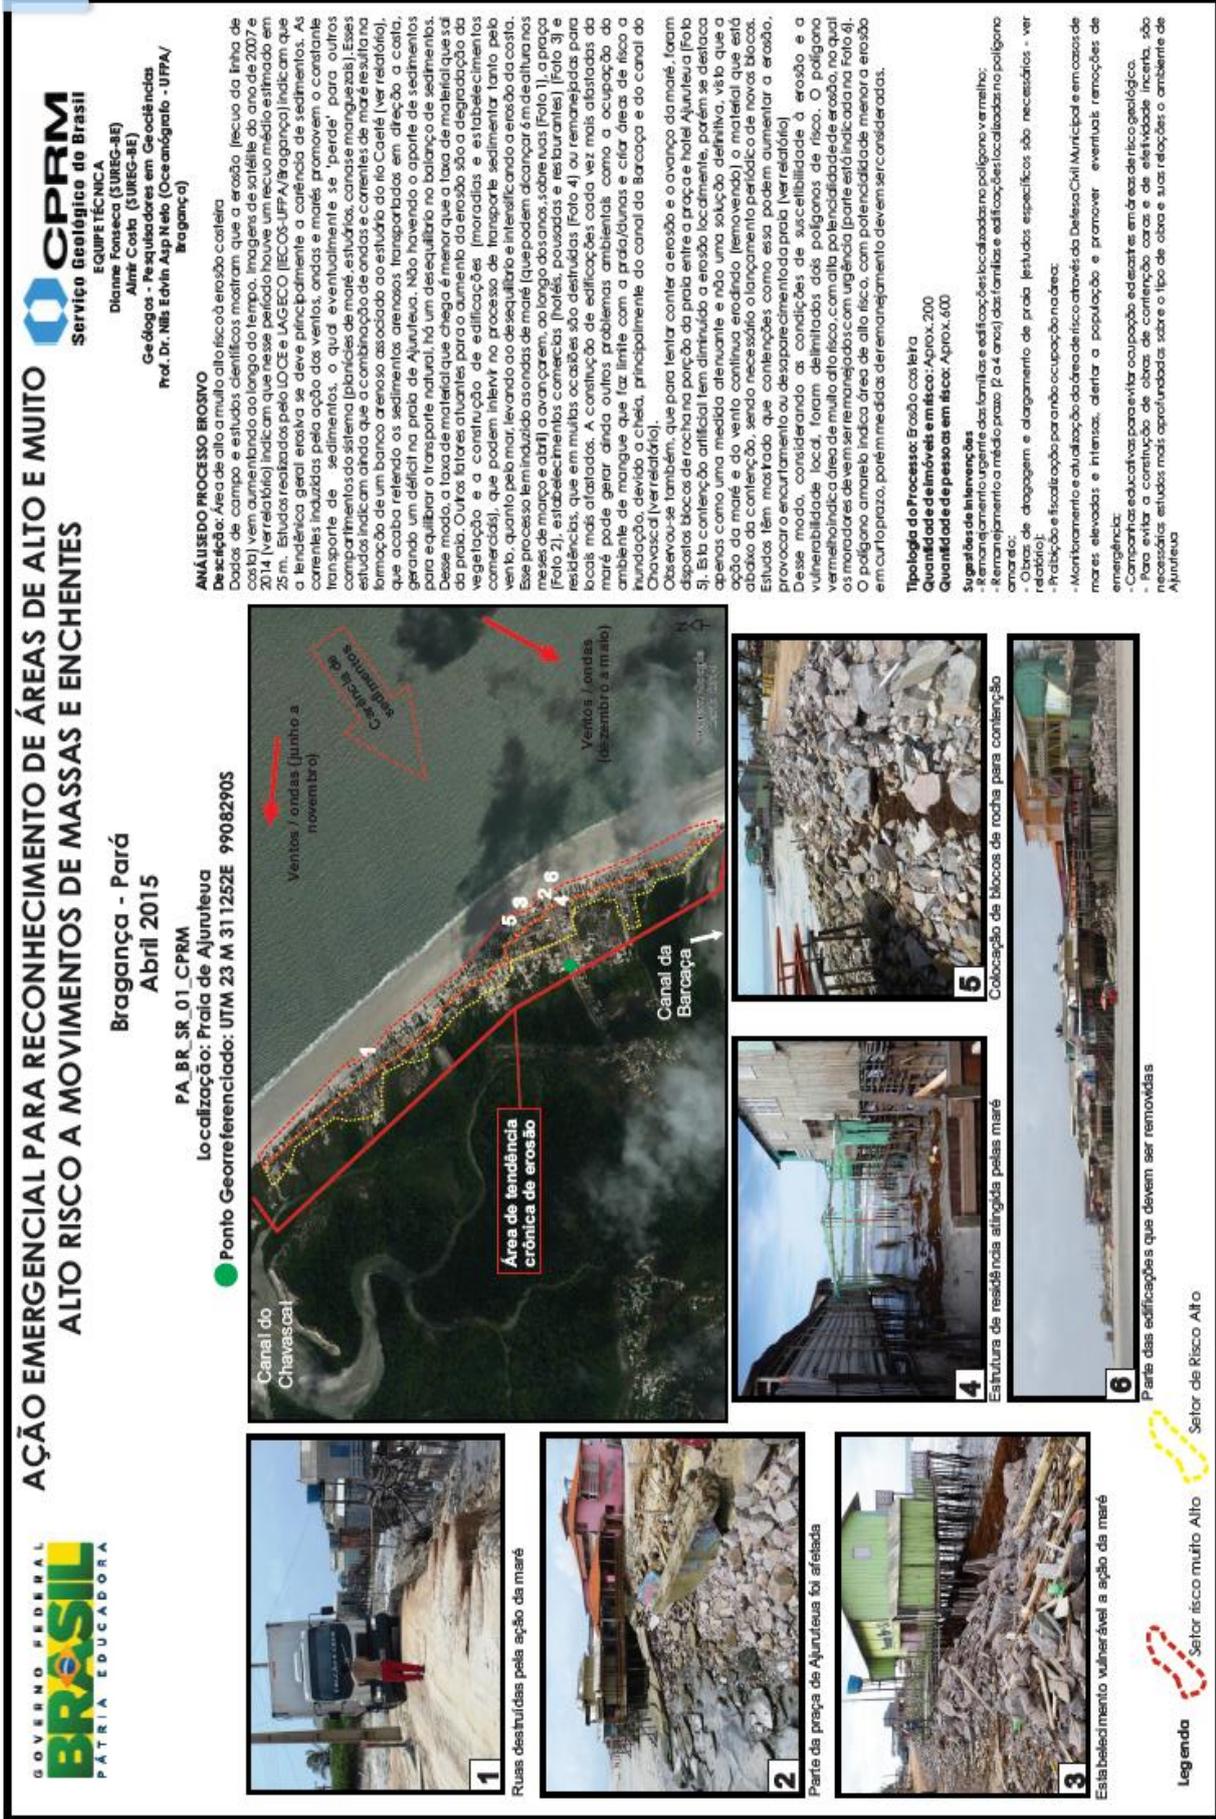
Figura 3- Zoneamento de risco ambiental na área de Ajuruteua.

O Custo de Reposição será obtido a partir de dados catalogados de imóveis localizados na área do “setor de risco muito alto” (Figura 3), com base no trabalho elaborado pelo Serviço Geológico do Brasil - CPRM em 2015. Onde nesta área encontram-se edificações, na área de orla (perigo de desabamento), que já foram e/ou serão atingidas diretamente pela ação das ondas nos próximos eventos (equinócio sizígia). Para estas edificações serão estimados os Custos Unitários Internos - CU e o Custo unitário externo – CU_e. Estes serão classificados por características, tabelados e posterior analisados.

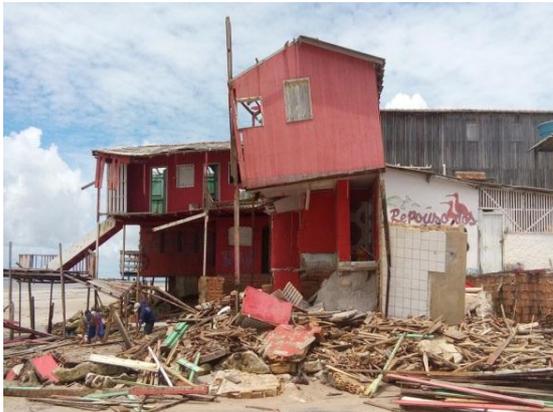
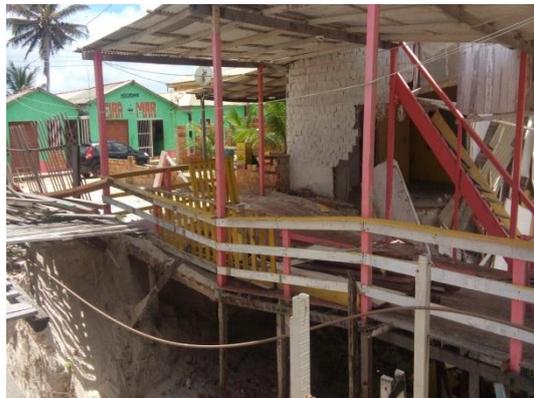
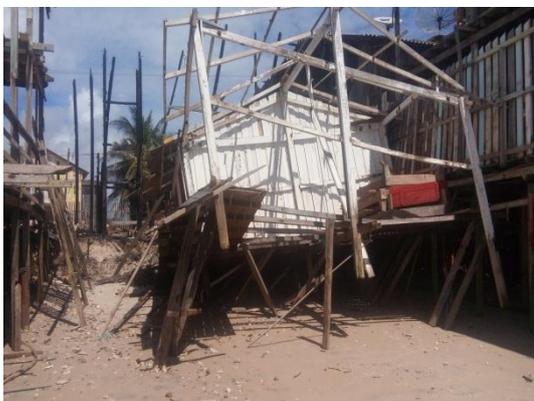
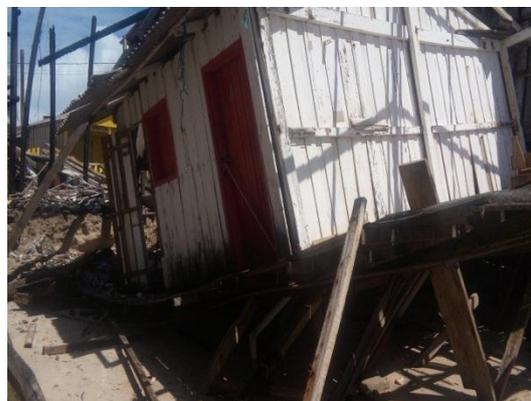
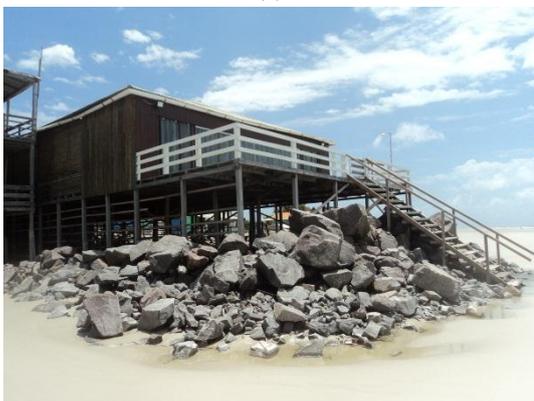
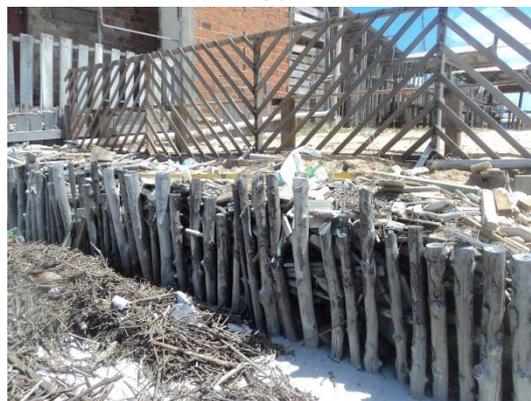
Figura 4- Maré alta do dia 27 de abril de 2015: (a) Bar e pousada repouso dos Guaras; (b) Pousada parcialmente destruída; (c, d) Residência parcialmente destruída. Infraestruturas encontradas em Ajuruteua: (e) Pedra de rachão; (f) Estacas de madeira como muro de arrimo de entulho.

As infraestruturas mais utilizadas para contenção ou proteção dos processos erosivos são (Figuras 4 e 5): materiais como a pedra de rachão que foram colocadas de forma aleatória, visando apenas o melhor arranjo, em pontos isolados para proteger áreas e bens específicos; saco de areia, aterro, pedras, piçarra; além de tábuas de madeira; pneus de caminhão; concreto armado, etc. Apesar de utilizarem essas matérias para tentar conter a ação da maré, estes mostraram-se de baixa eficiência frente a força das ondas nos dias de maré de sizígia, período em que ocorre as maiores amplitudes de ondas (chegando até 5,5 m).

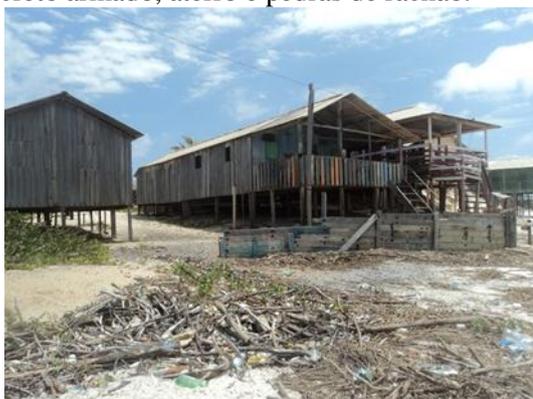
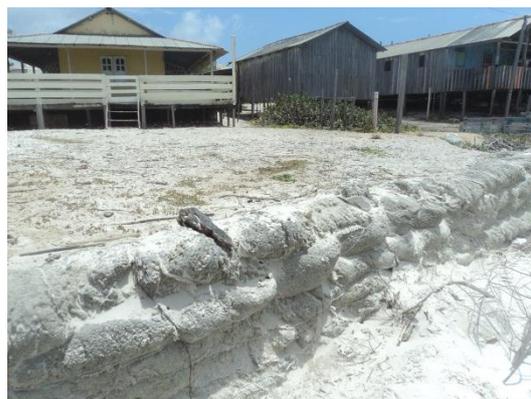
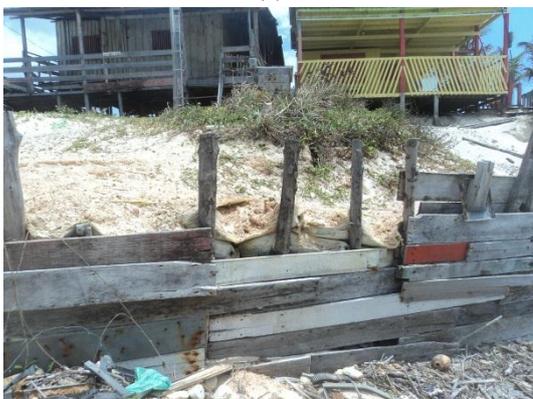
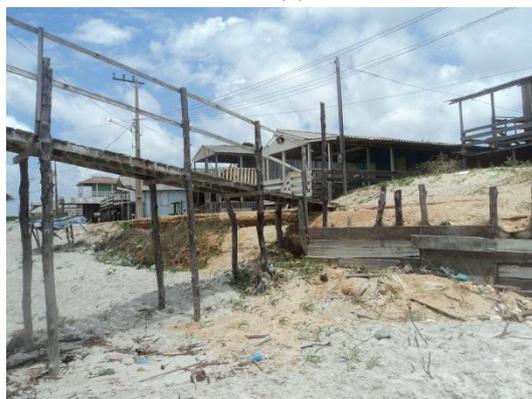
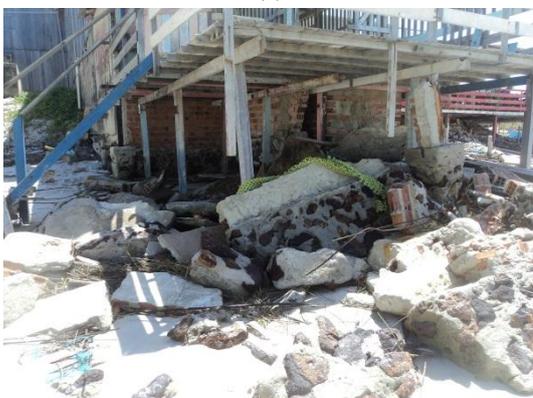
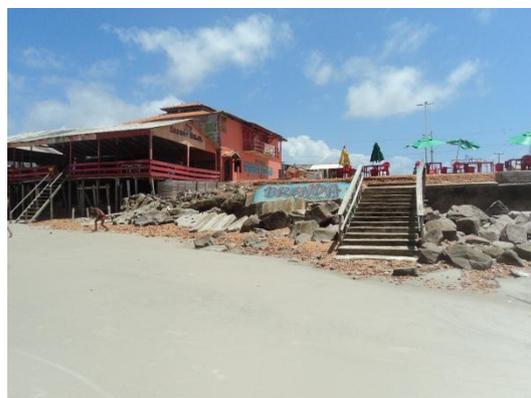
Figura 5- Estrutura de contenção diversas: (a, b, c, d) madeira, sacas de cimento/concreto; (e, f) concreto armado, aterro e pedras de rachão.

Para tentar conter a erosão foram dispostos blocos de rochas em áreas pontuais, em frente a alguns estabelecimentos comerciais e residência. Esta contenção artificial tem surtido efeito localmente de forma paliativa/atenuante e de curto prazo e não de forma definitiva, visto que a ação da maré continua erodindo (removendo) o material que está a baixo da contenção de pedras (rochas).

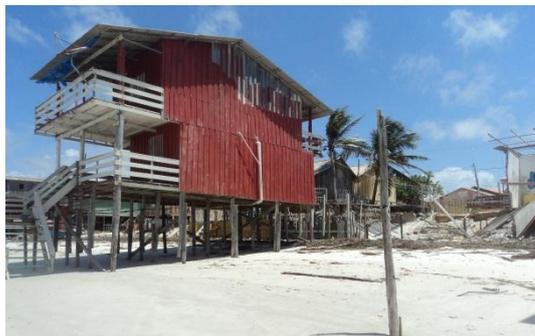
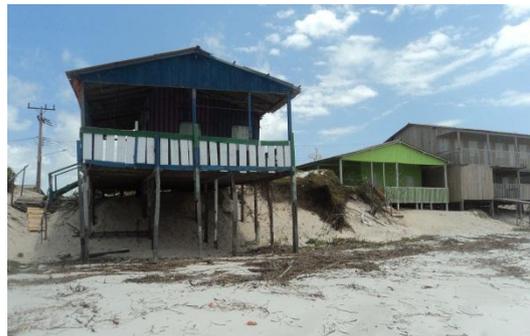
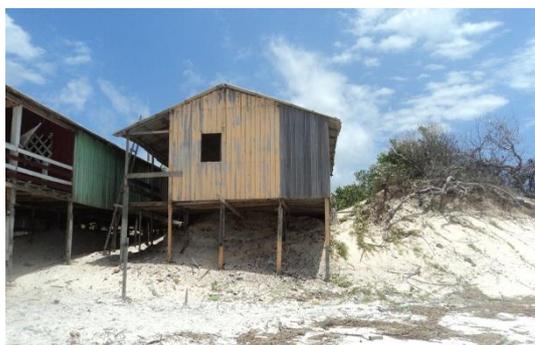
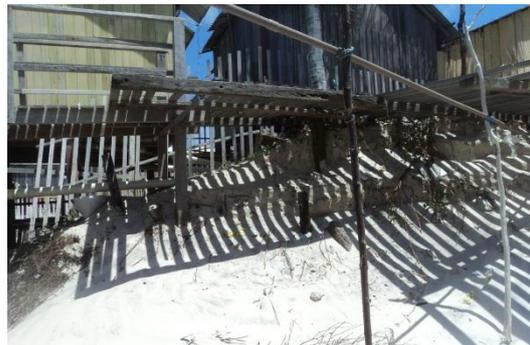
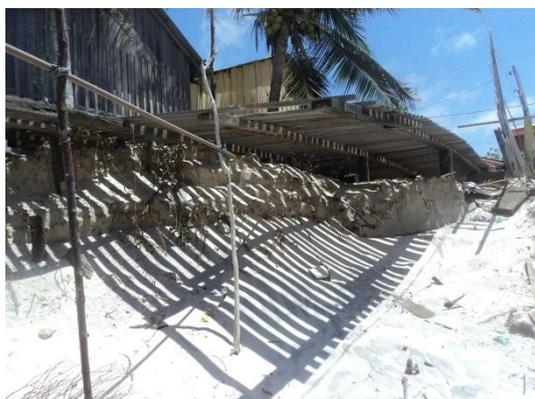
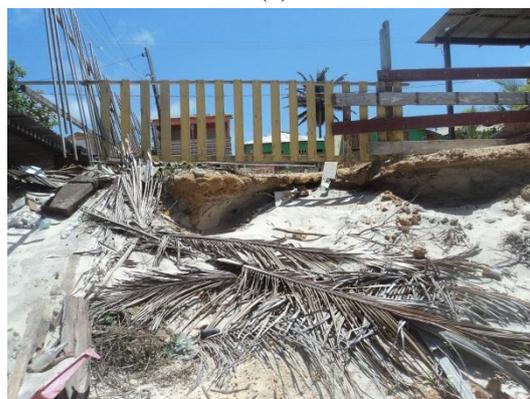
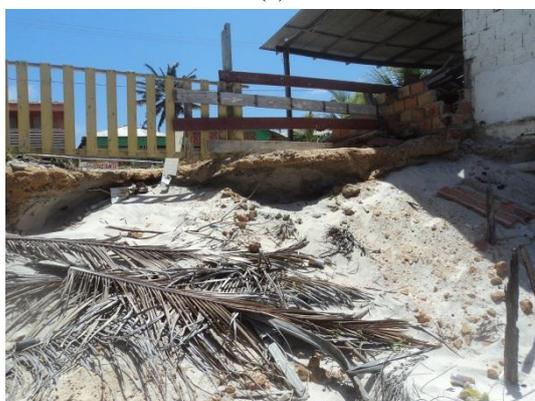
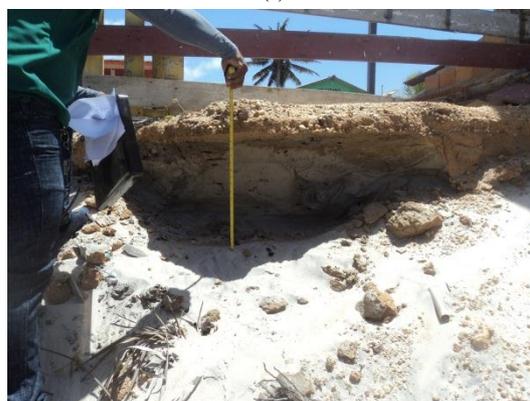
Figura 6- (a, b, c) Construção em área onde ocorreram desabamentos e em sobre dunas. (d, e) Entulho e resto de construção como estrutura de contenção. (f, g, h) processo erosivo – ravinamento (com dimensões de 9m de largura; 6,5m de profundidade e 1,45 m de altura).

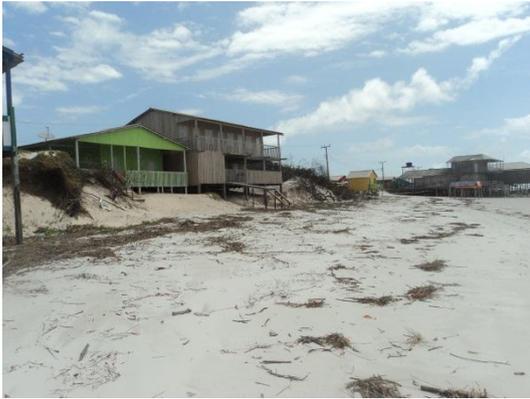
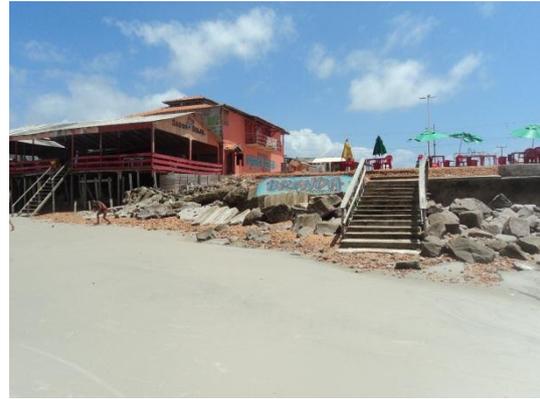
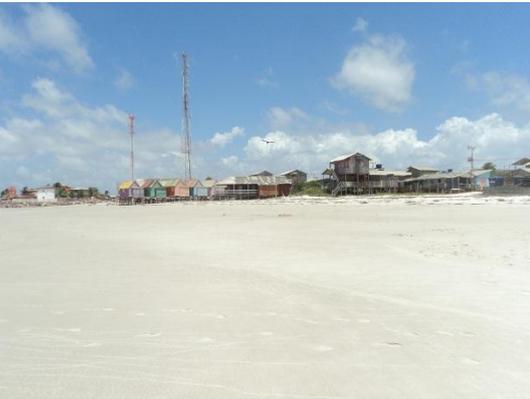
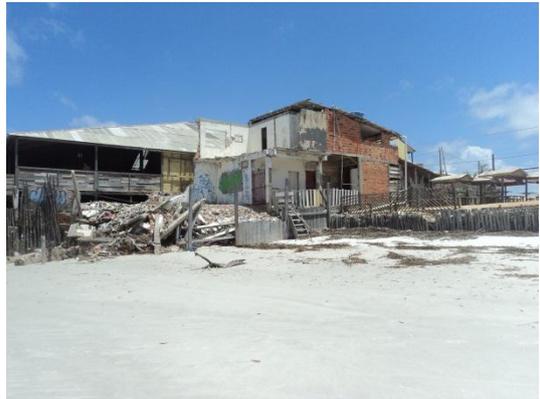
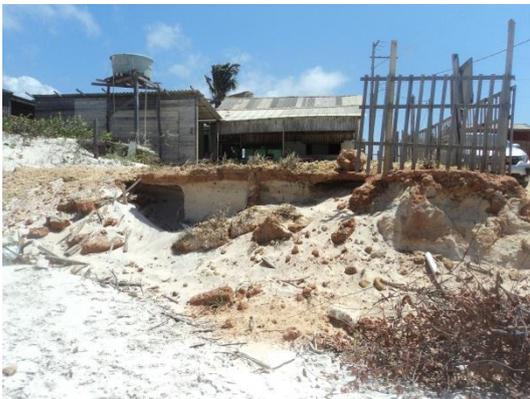
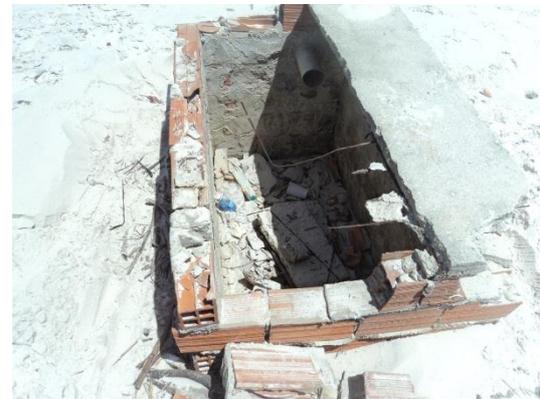
Figura 7- (a) Residências sobre dunas. (b, c) Bares e pousadas e restaurantes na linha de costa. (d) Residências em alvenaria afetadas. (e) Contenção com aterro/piçarra. (f) Cisterna de resíduos.

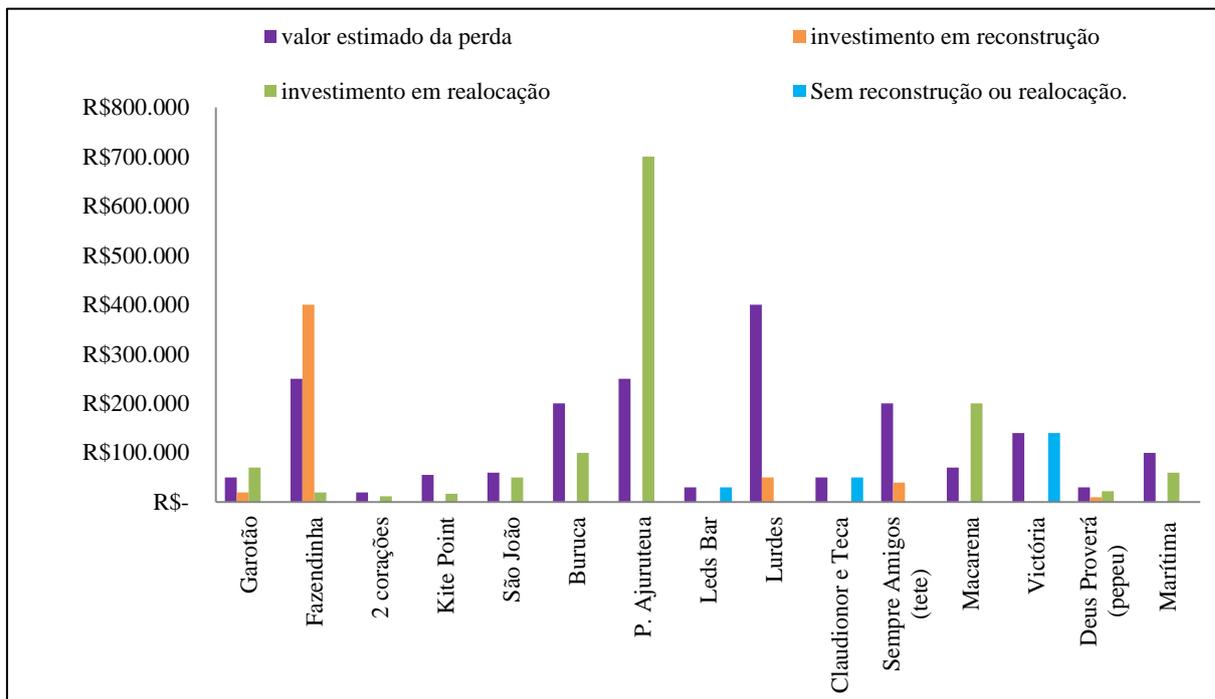
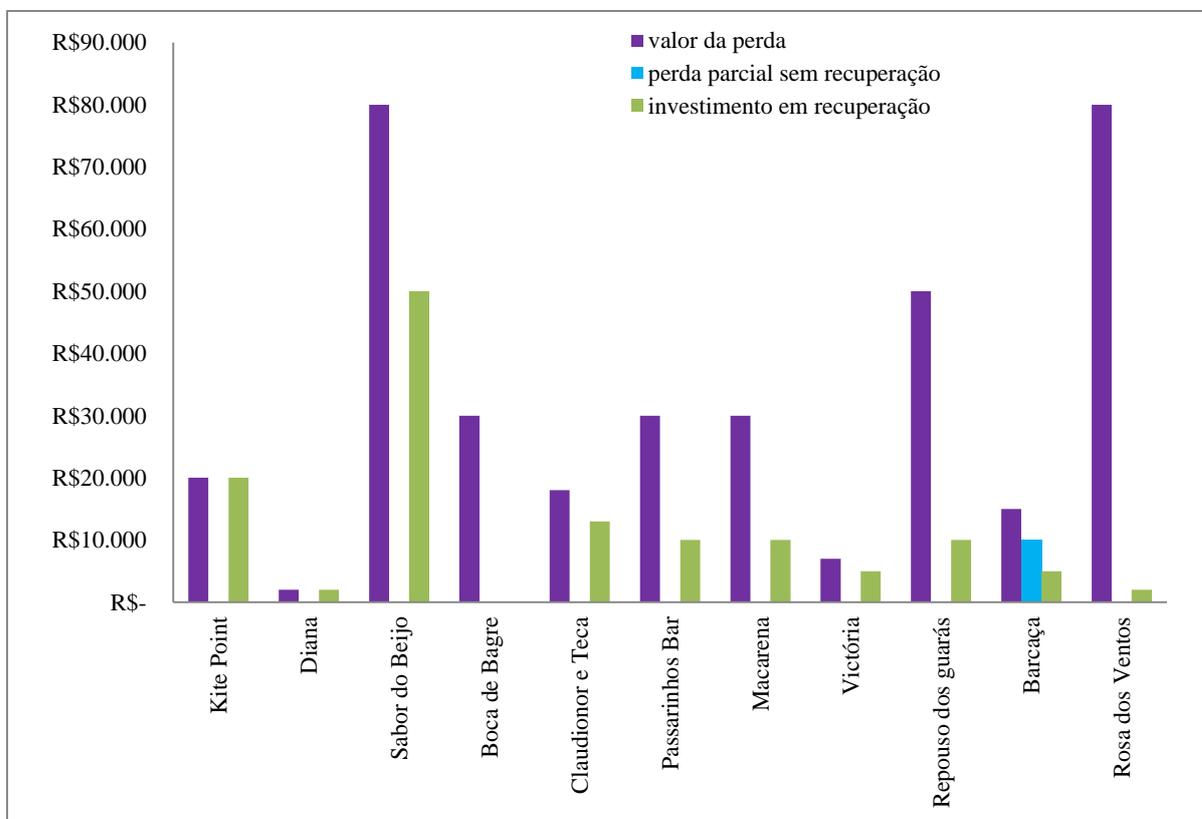
Figura 8- (a) Edificações com perda total. (b) Edificações com perda parcial.

Calculados a partir da soma de valores, estimados, dos respectivos prejuízos e/ou investimentos, identificou-se que, a perda total destas 15 edificações está na ordem de R\$ 1.905.000,00, sendo feitos investimentos para reconstrução na ordem de R\$ 520.000,00 e/ou investimentos de R\$ 1.251.000,00 na realocação (em outros terrenos) e 3 proprietários absorveram seus respectivos prejuízos, que somados dão R\$ 220.000,00 por não terem condições de reinvestir, reconstruir ou realocar seus imóveis para uma tentativa de recuperação econômica (Figura 8a).

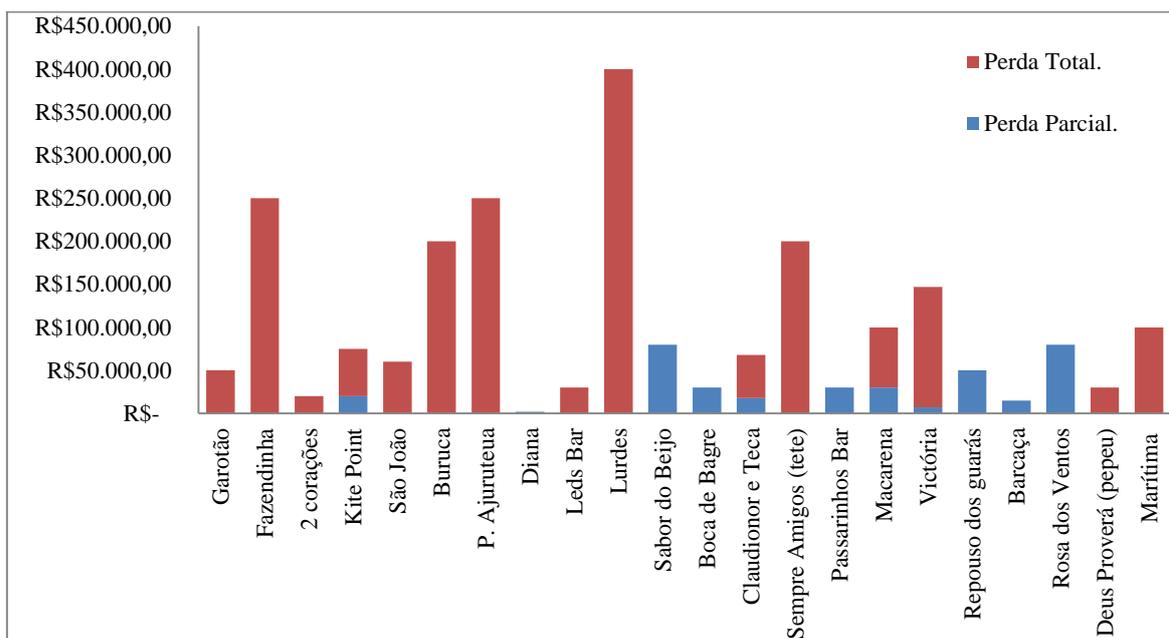
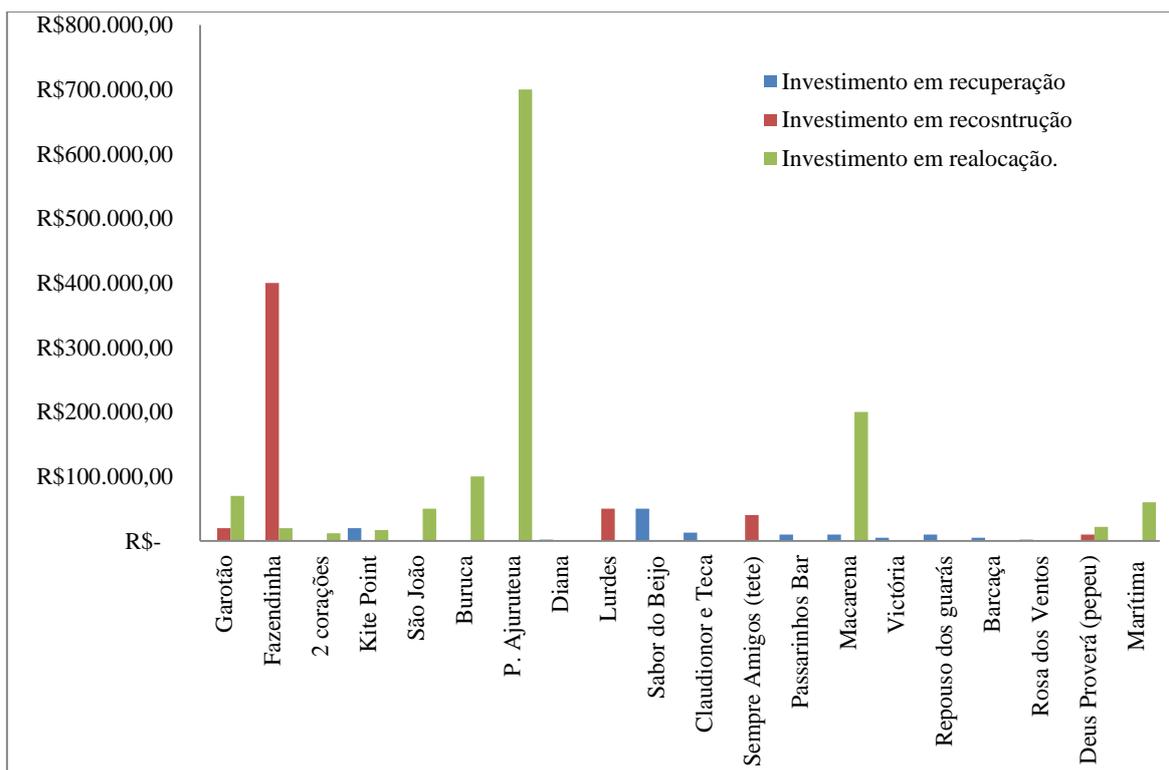
Figura 9- (a) Perdas parcial e total no período. (b) Investimentos financeiros.

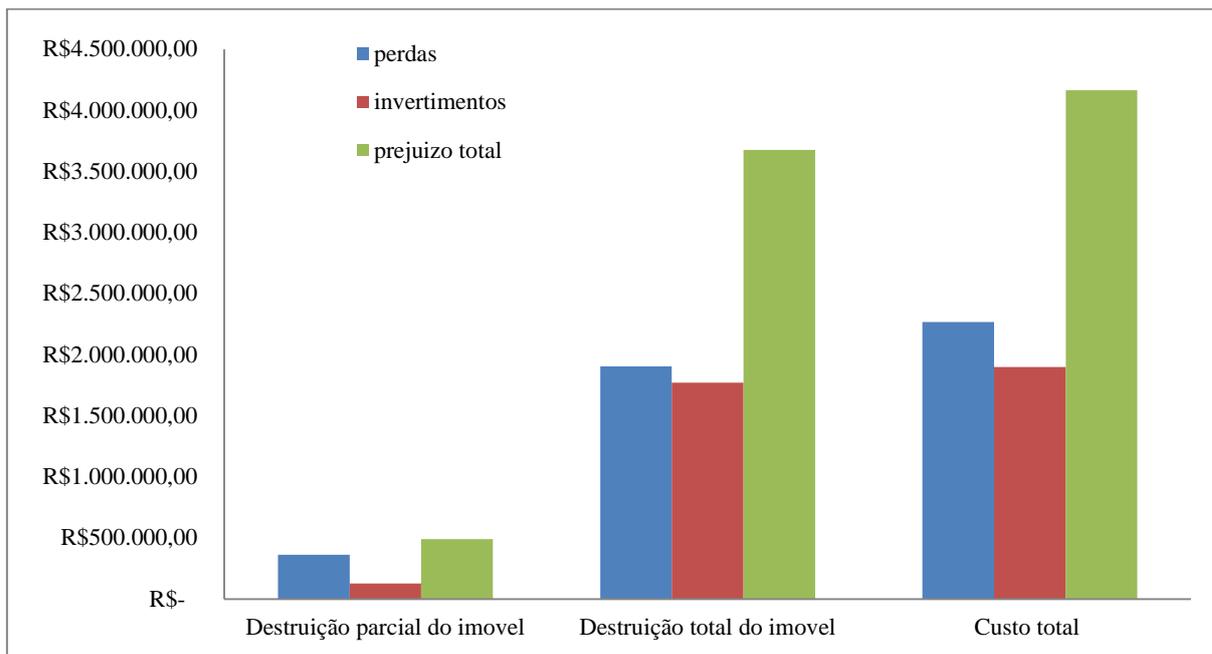
Figura 10- Custos efetivos das perdas e investimentos.

O Custo Efetivo estimado das perdas geradas pela erosão marinha em Ajuruteua-PA, conduz a soma dos prejuízos gerados pelas perdas e investimentos, com R\$489.000,00 nas edificações que tiveram destruição parcial do imóvel e, R\$3.676.000,00 nas edificações com destruição total do imóvel. Totalizaram diretamente aos proprietários dos estabelecimentos pesquisados, um custo/prejuízo geral na ordem R\$ 4.165.000,00 vinculado a perda parcial e/ou total de seus imóveis juntamente com os investimentos em recuperação, reconstrução ou realocação (Figura 10).

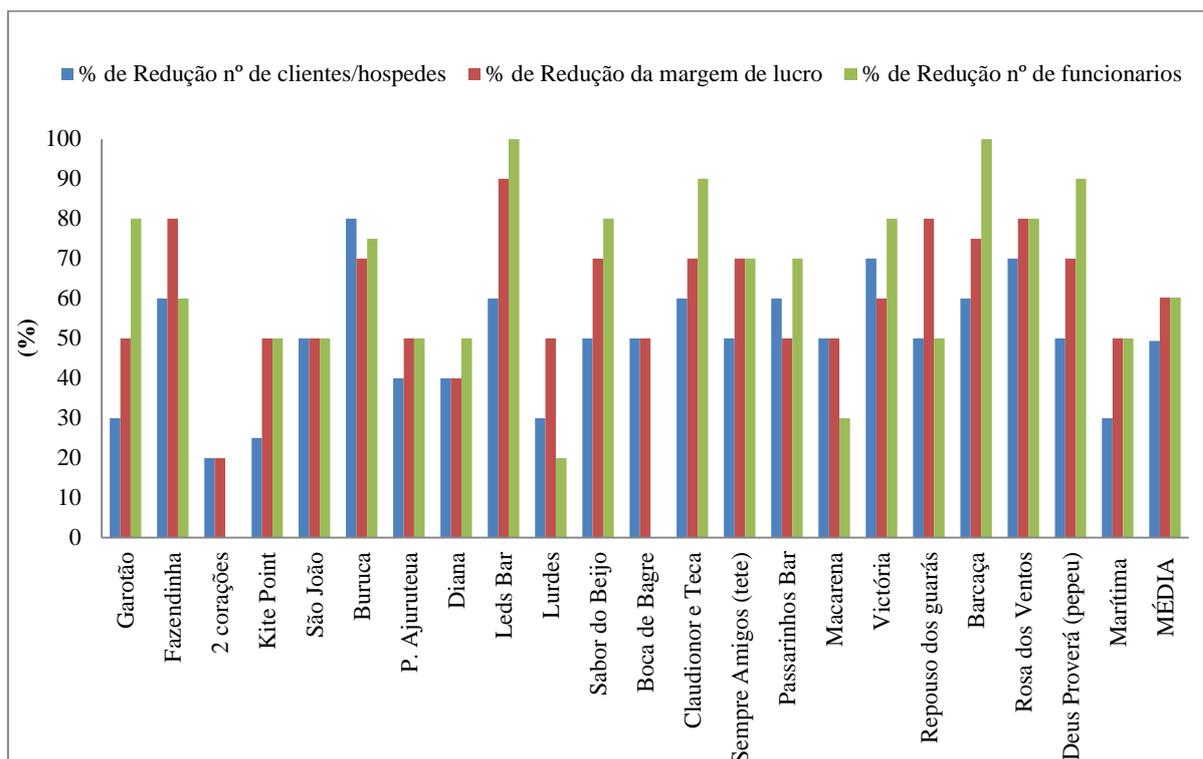
Figura 11- Efeitos indiretos (externos), dos prejuízos causados pela erosão marinha.

Os dados apontam que houve uma queda no número de clientes/hospedes (média de 49%), esta redução refletiu na queda da margem de lucro (média de 60%) nos estabelecimentos pesquisados. Assim como foi observado a redução do número de funcionários, que variou de 100%, onde teve perda total, a 20% no estabelecimento que teve menor efeito externo, por ter melhor localização e melhor público de clientes (Figura 11).
