**ANÁLISE DA VIDA ÚTIL E O CUSTO DE REPARO DE FACHADAS DE EDIFICAÇÕES
VERTICAIS**

Tucuruí-PA

2020

Dissertação apresentada ao Programa de Pós-Graduação em Engenharia de Infraestrutura e Desenvolvimento Energético do Núcleo de Desenvolvimento Amazônico em Engenharia, da Universidade Federal do Pará, como requisito para a obtenção do título de Mestre em Infraestrutura e Desenvolvimento Energético. Área de concentração: Infraestrutura.

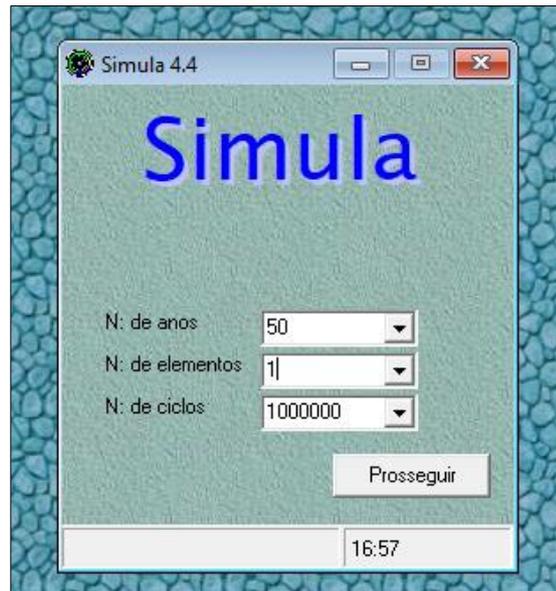
Figura 3.3 - Entrada dos dados no programa.

Corresponde à etapa inicial, onde o operador indica as três variáveis solicitadas, conforme identificada na Figura 3.3, a saber:

- 1) O intervalo de tempo em anos que se pretende simular;
- 2) O número de elementos utilizados nesta simulação;
- 3) O número máximo de interações (ciclos) que será utilizado.

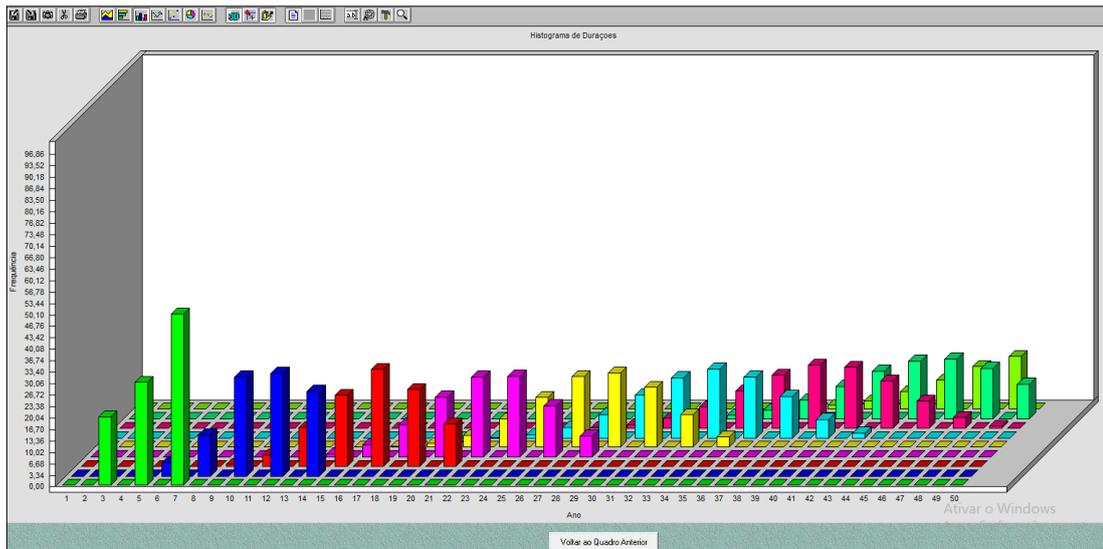
Figura 3.5 - Histograma de probabilidade de substituições para o EFM.
Fonte: O Autor (Adaptado do *software* “simula v 4.4”).

Nesta etapa, inicia-se um conjunto de cálculos a cargo da rotina de simulação, gerando um quadro onde vão aparecendo as curvas de densidade de probabilidade ao longo da vida útil de cada elemento, como pode ser visualizado no exemplo da Figura 3.5.

O gráfico e a tabela vão sendo atualizados à medida que os elementos vão sendo calculados. O fato do gráfico mostrar dados da simulação anterior, antes de ser atualizado, não tem qualquer interferência nos resultados do programa.

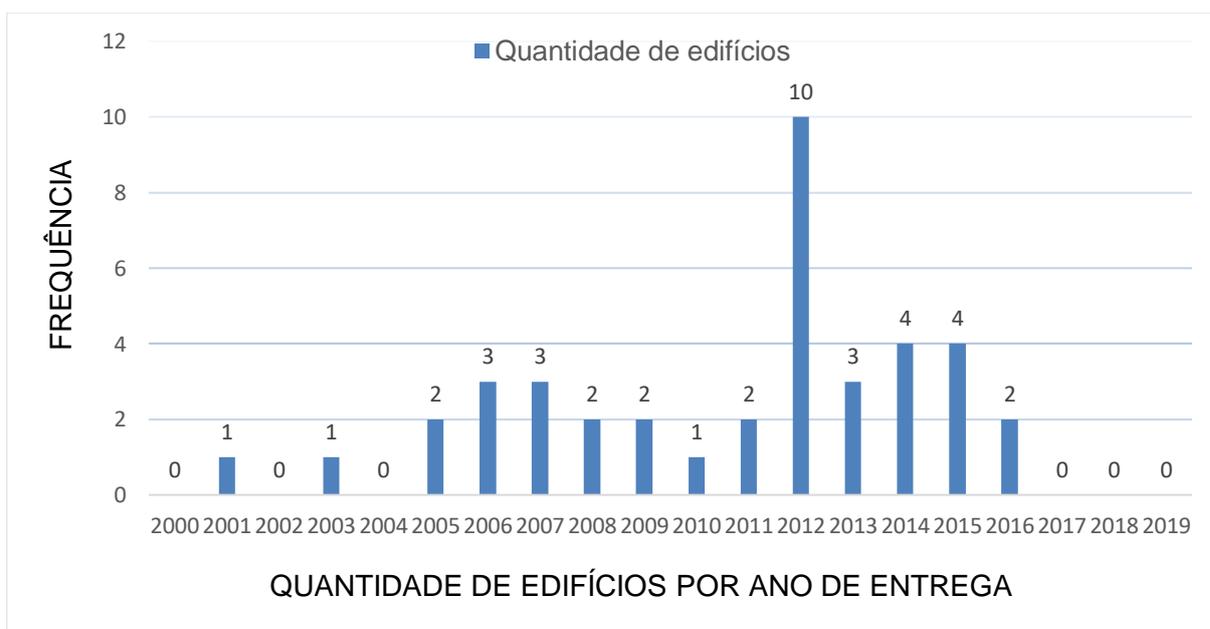
Figura 4.1 - Quantidade de edifícios com intervenção na fachada por ano de entrega.
Fonte: O autor.

Conforme a Figura 4.1, pode-se observar que na primeira década (2000-2009) da amostra, o número de edifícios entregues foi de 14 unidades ou 35% do total. Já na década seguinte (2010-2019), foram totalizados 26 edifícios, o que equivale a 65% da amostra.

O ano de 2012 destaca-se dentre os demais pois no mesmo foram entregues 10 edificações, representando 25% do total. Além disso, quando estende-se até o ano de 2016, a representatividade deste período passa a ser de 57,50%, isto é, mais da metade do total coletado no estudo. Logo, em virtude do período auge da construção civil ocorrido no Brasil, caracterizado por uma grande quantidade de lançamentos imobiliários entre os anos de 2009 a 2011, as entregas ocorreram justamente nesse período (2012 a 2016). Por outro lado, quando se avalia o ano em que foi realizada a intervenção na fachada das edificações estudadas, encontram-se os dados da Figura 4.2.

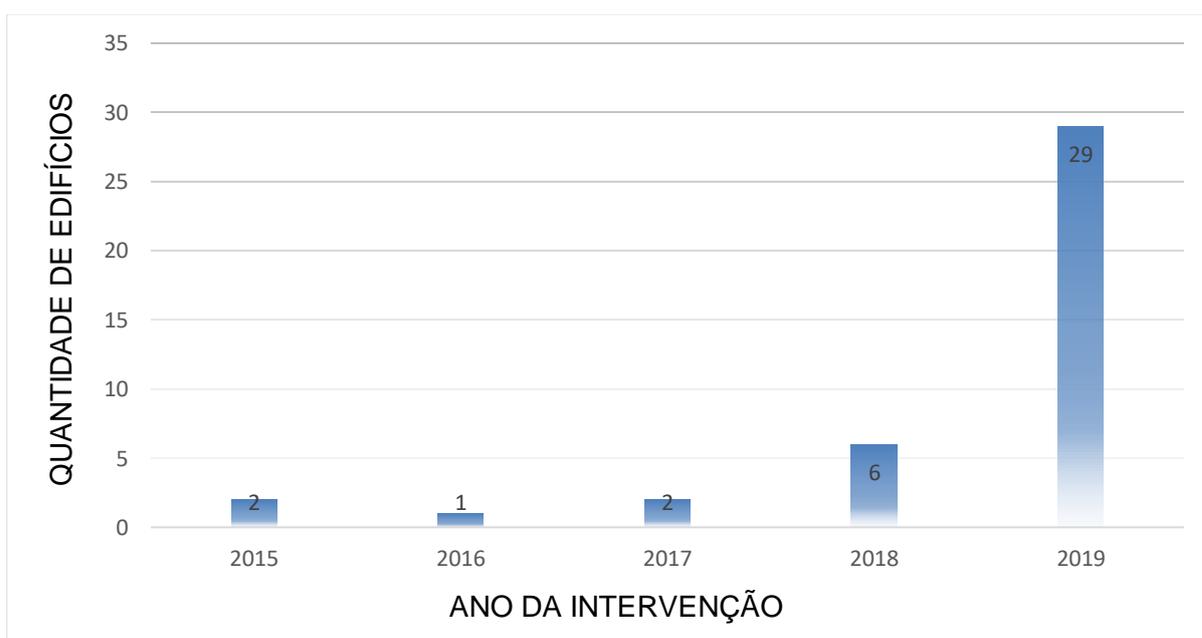
Figura 4.2 - Quantidade de edifícios por ano de entrega.
Fonte: O autor.

Entre os anos de 2015 e 2017 as intervenções se deram de forma estável e crescente de 2018 a 2019, segundo dados levantados na empresa de grande representatividade no setor de revitalização de fachadas na cidade de Belém do Pará. Tal ocorrência pode ser justificada pela crise econômica que assolou o país fortemente em 2016 e 2017, não permitindo que novos contratos de revitalização de

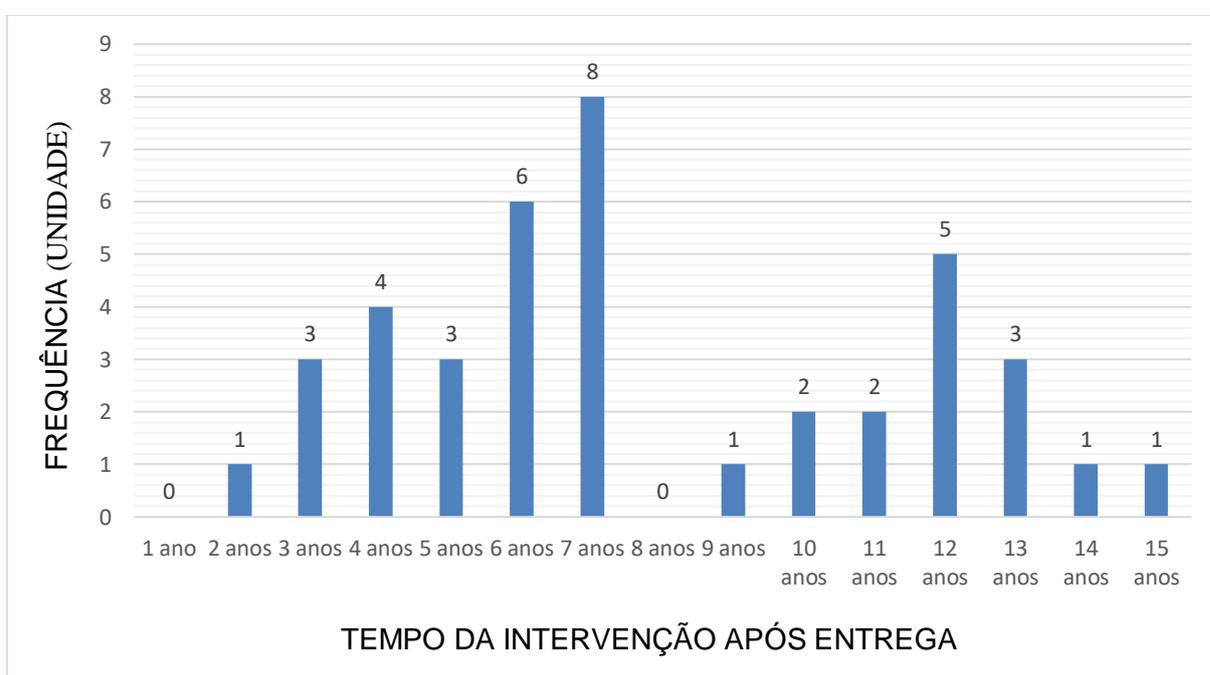
Figura 4.3 – Tempo da intervenção após entrega.
Fonte: O autor.

De acordo com a Figura 4.3, observa-se que o período de 1 a 7 anos corresponde a maior parcela dos edifícios analisados. São 25 ou 62,50% da amostra, isto é, prédios que apresentaram intervenção nas suas fachadas no mesmo ano em que foram entregues ou até 7 anos depois. Por outro lado, o período de 8 a 15 anos totaliza 15 edifícios ou 37,50% do total.

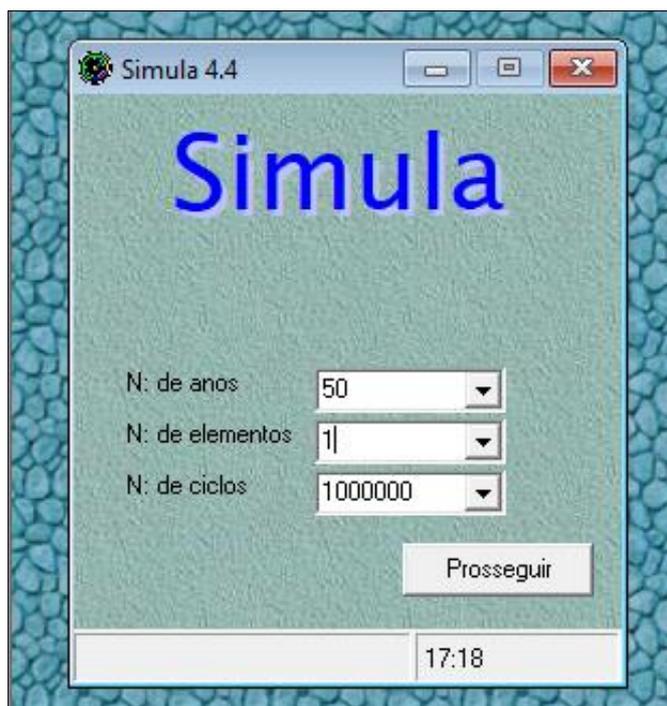
Figura 4.4 - Entrada dos dados do Grupo I no programa.
Fonte: O autor (adaptado do *software* “simula v 4.4”).

- 1) o número de anos máximo que se pretende avaliar, que no caso do estudo será de 50 anos;
- 2) o número de elementos, ou seja, o elemento fonte de manutenção (EFM) que será analisado, o qual na pesquisa corresponde a fachada, ou seja, 01 EFM;
- 3) por fim, o número máximo de interações ou ciclos, isto é, um milhão de acordo com o máximo permitido pelo *software*.

Assim sendo, pode-se analisar a Figura 4.4, de acordo com o que foi descrito anteriormente.

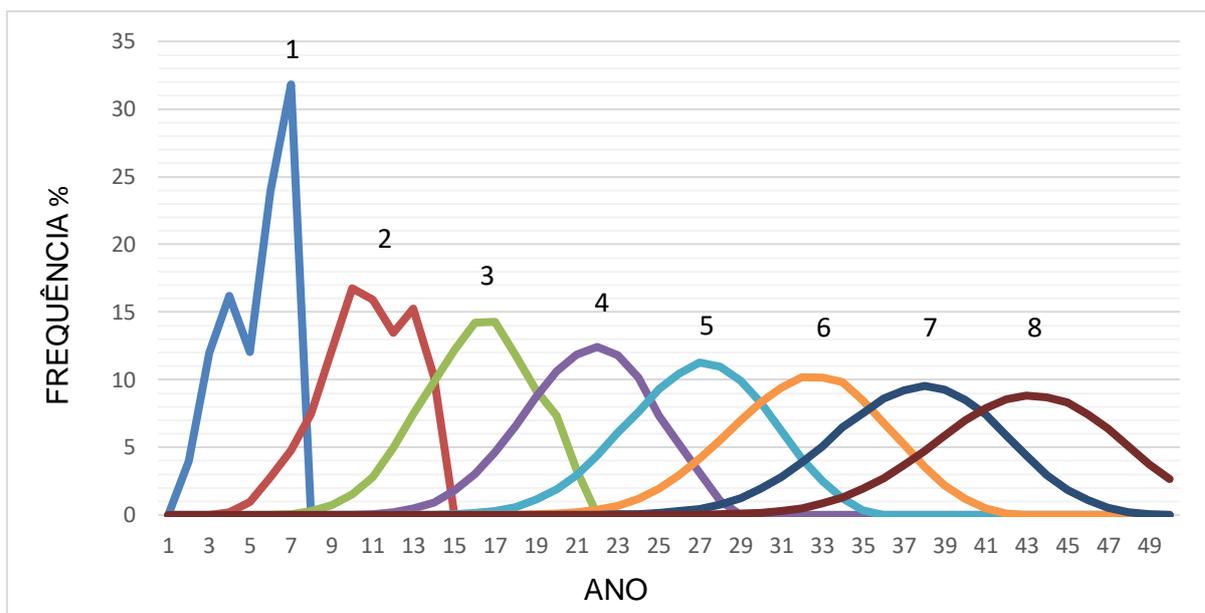
Figura 4.6 – Histograma de probabilidade de substituições para o EFM do Grupo I.
Fonte: O autor (adaptado do *software* “simula v 4.4”).

O primeiro dado gerado pelo *software* condiz a um gráfico que demonstra o histograma de probabilidade de substituições para o EFM, ou seja, a situação inicial das 07 classes em relação ao tempo médio de intervenção, e depois como elas tendem a se comportar ao longo dos 50 anos de análise, de acordo com a Figura 4.6.

Cada curva do histograma representa uma das 08 substituições que ocorrerão ao longo dos 50 anos, a se considerar o número médio, vide Tabela 4.1. Outro aspecto a destacar tem a ver com a possibilidade de se observar o comportamento dos histogramas de frequência da taxa de falhas após a primeira substituição (1-7 anos). Ocorre uma profunda descaracterização da curva inicial que se dilui com o tempo, intercruzando probabilidades entre as intervenções seguintes.

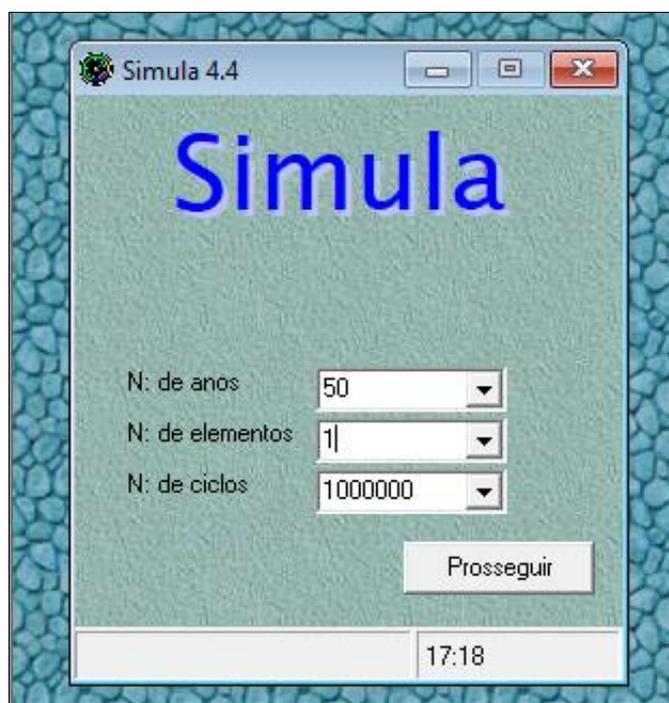
Figura 4.7 - Entrada dos dados do Grupo II no programa.
 Fonte: O autor (adaptado do *software “simula v 4.4”*).

Faz parte deste grupo as edificações que tiveram intervenção nas suas fachadas no período de 8 a 15 anos após a sua entrega, correspondendo a um total de 15 prédios. Da mesma forma como no Grupo I, será preenchido na primeira etapa do “simula”: o número de anos (50); o número de elementos (01); e o número de ciclos (1000000), de acordo com a Figura 4.7.

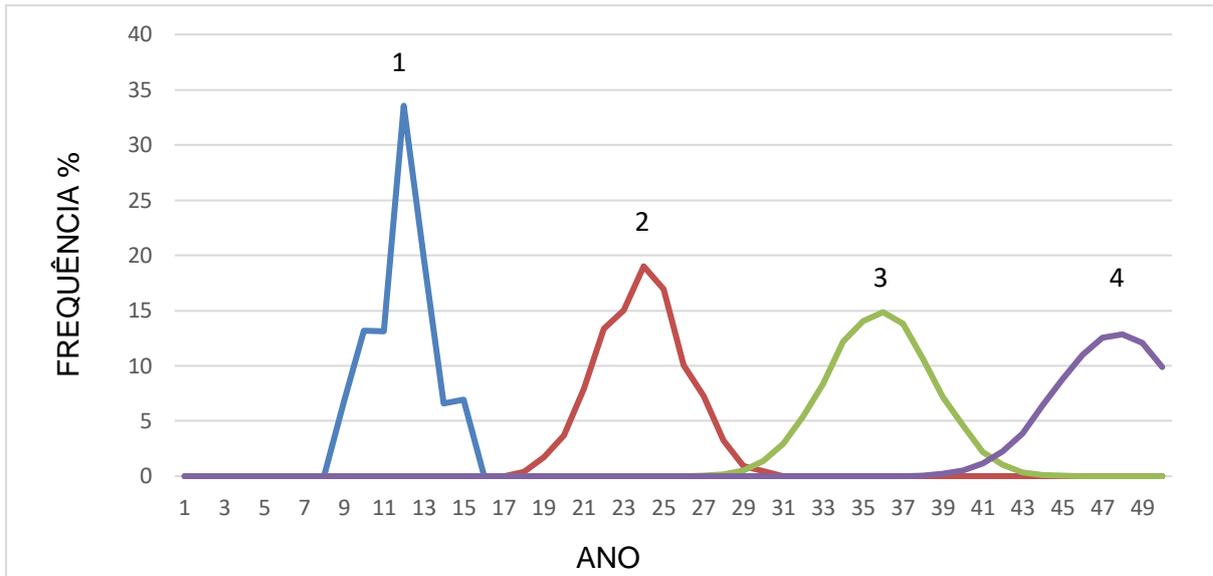
Figura 4.9 – Histograma de probabilidade de substituições para o EFM do Grupo II.
Fonte: O autor (adaptado do *software* “simula v 4.4”).

Assim como relatado no Grupo I, observa-se na Figura 4.9 o comportamento das quase 04 curvas de substituição (Tabela 4.4), e como suas falhas vão se diluindo ao longo do tempo. Percebe-se que a partir da terceira substituição (curva “3”) as intervenções se caracterizam de forma mais homogênea, com formato sinuoso, assim como as curvas de Gauss, até completarem os 50 anos do ciclo.

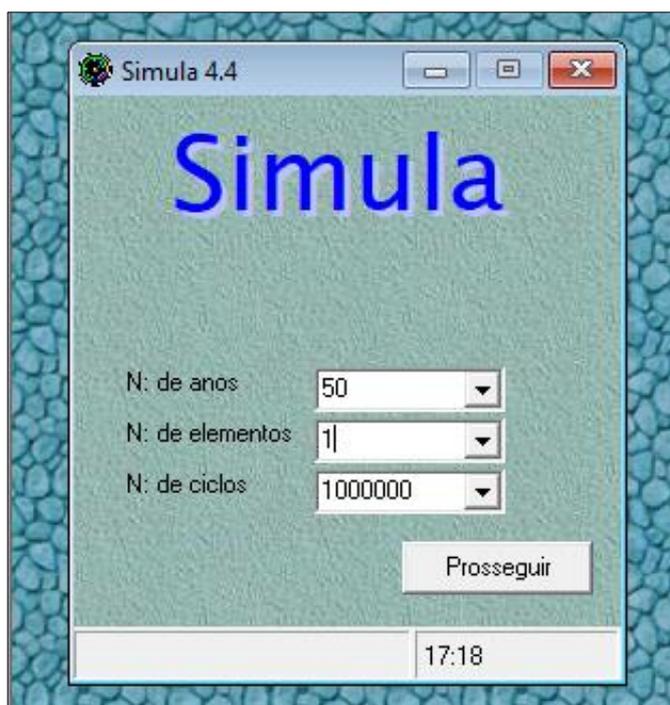
Figura 4.10 - Entrada dos dados do Grupo I no programa.
Fonte: O autor (adaptado do *software* “simula v 4.4”).

Da mesma forma como na simulação de prazo, o passo inicial é preencher os dados de número de anos a ser avaliado (no caso 50); a quantidade de EFM (apenas a fachada); e o número de ciclos ou interações (1 milhão), conforme Figura 4.10.

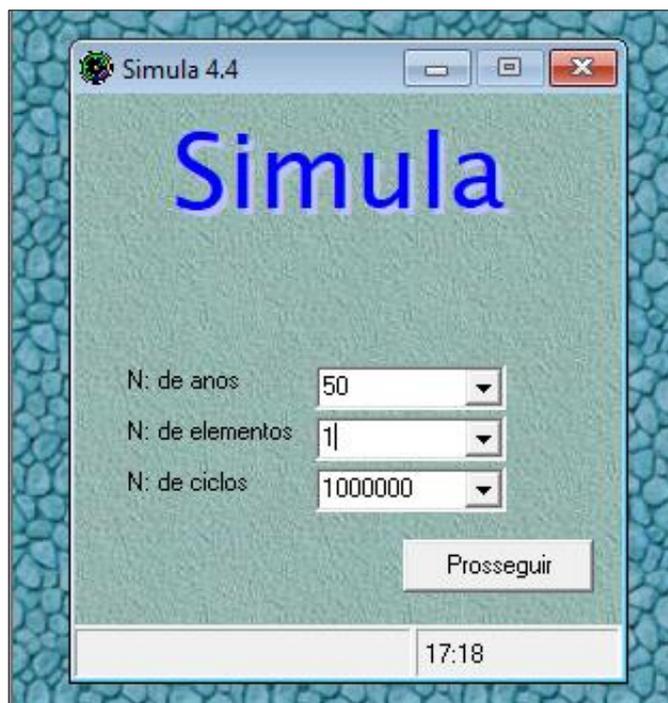
Figura 4.12 - Entrada dos dados do Grupo II no programa.
Fonte: O autor (adaptado do *software* “simula v 4.4”).

Para este grupo, a etapa inicial é idêntica ao Grupo I, inserindo os dados do número de anos (50), o número de EFM (01), e o número de ciclos possíveis (1000000), de acordo com a Figura 4.12.
