**MODELAGEM DO ROMPIMENTO E DELIMITAÇÃO DA ÁREA DE
INUNDAÇÃO DA BARRAGEM DA UNIVERSIDADE FEDERAL
RURAL DA AMAZÔNIA EM CASTANHAL - PA.**

Texto dissertativo com agregação de artigo, apresentado ao Programa de Pós-graduação em Engenharia de Barragem e Gestão Ambiental da Universidade Federal do Pará para obtenção do título de Mestre em Engenharia de Barragem e Gestão Ambiental.

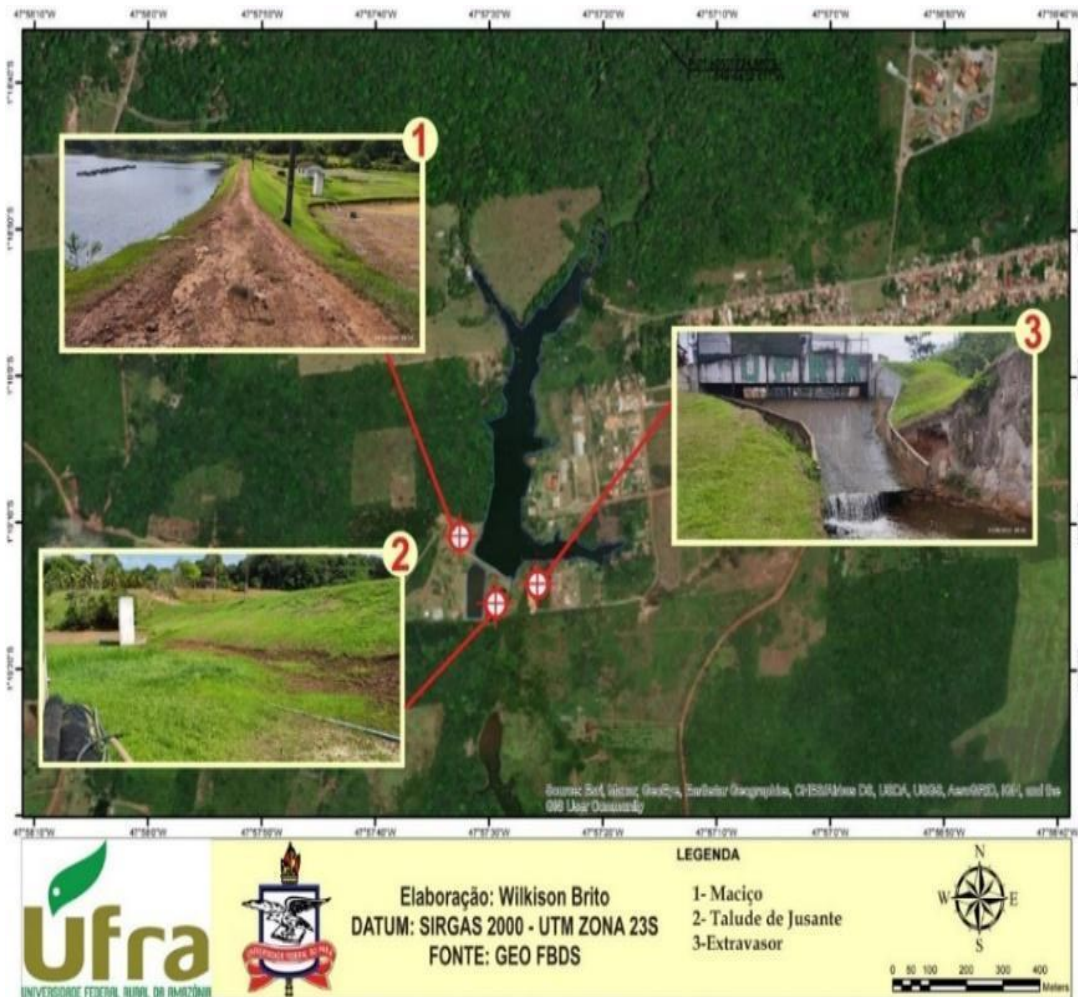
Figura 5 -Elementos constitutivos da barragem do Igarapé Sete Voltas

O primeiro (01) e o segundo (02) correspondem ao talude de montante e talude de jusante. Já o terceiro (03), evidencia-se o vertedouro

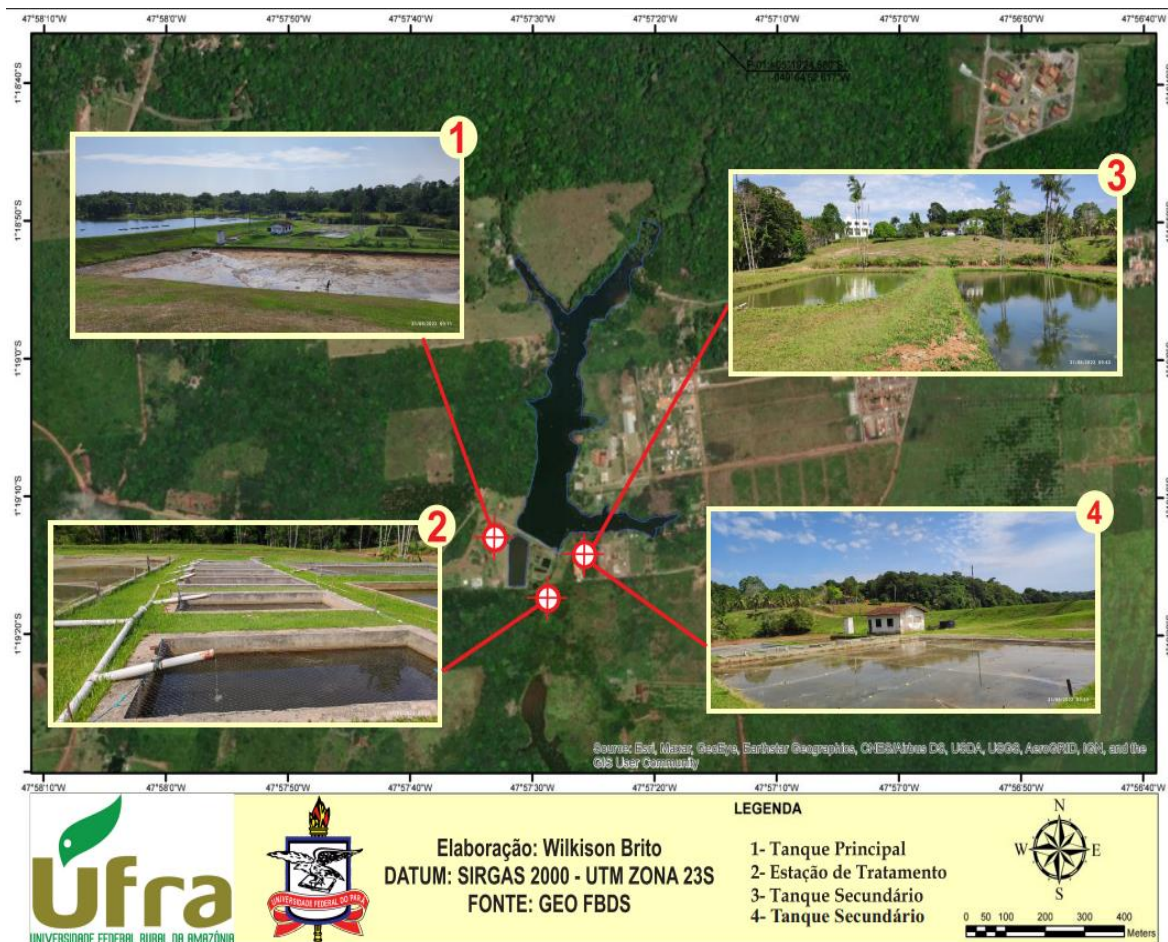
Figura 6 - Tanques de piscicultura da Fazenda Escola de Castanhal

A Figura 6 apresenta os tanques de piscicultura da Fazenda Escola de Castanhal, à jusante do barramento, os quais correspondem a pouco mais de 40% da área imediatamente à jusante.

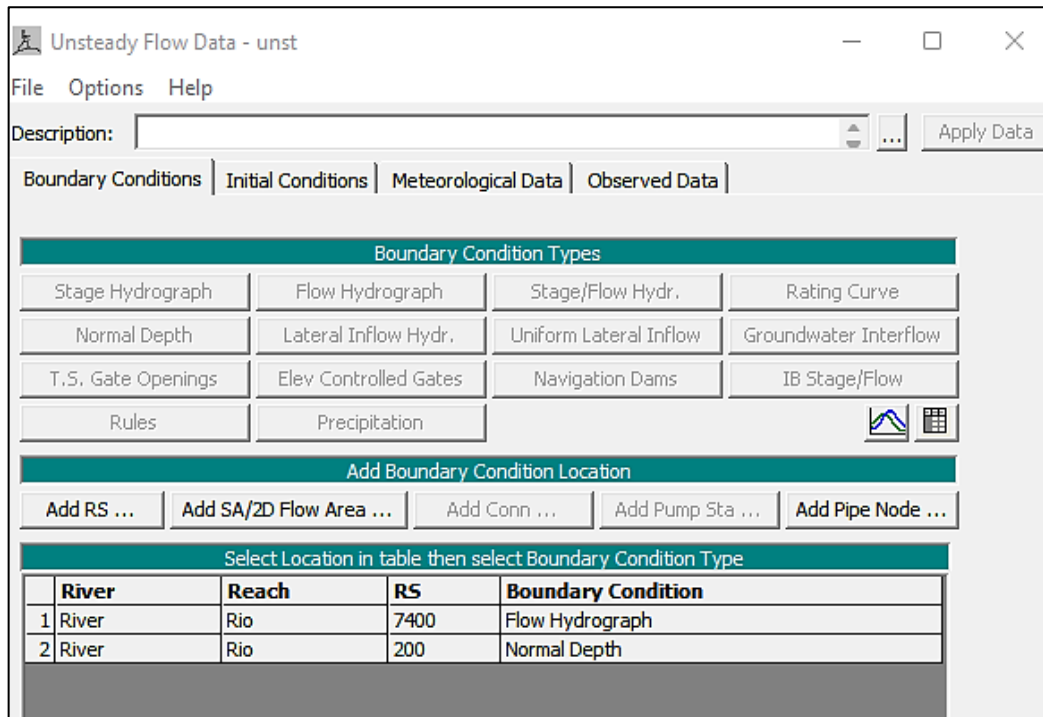
Figura 12– Hidrograma de ruptura

O próximo passo consistiu em definir condições de contorno para ocorrência da inundação, considerando o regime de escoamento não permanente (*unsteady flow*), tendo sido adotada a declividade do canal e o hidrograma de ruptura, conforme na Figura 12.

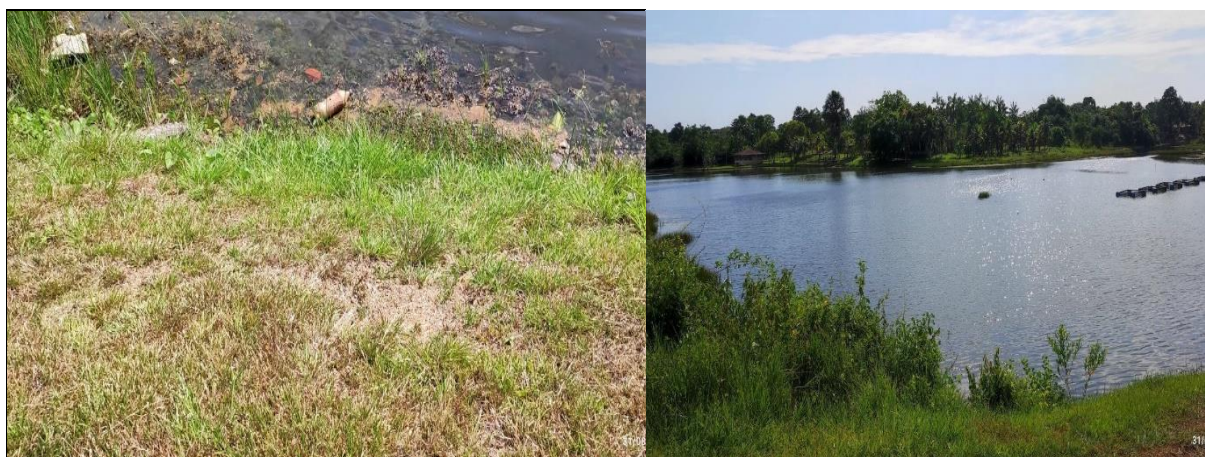
Figura 18– Talude montante – Barragem Igarapé Sete Voltas/PA

A Figura 18 apresenta o talude de montante da barragem, inspecionado em 03 de março de 2022. Observa-se que o talude não apresenta proteção com *rip-rap*, portanto susceptível desenvolvimento de processos erosivos e escorregamento. Nota-se também a ocorrência de árvores e arbustos num trecho do talude, esse fato pode contribuir para o desenvolvimento de um processo de *piping*, podendo leva a ruptura da barragem.

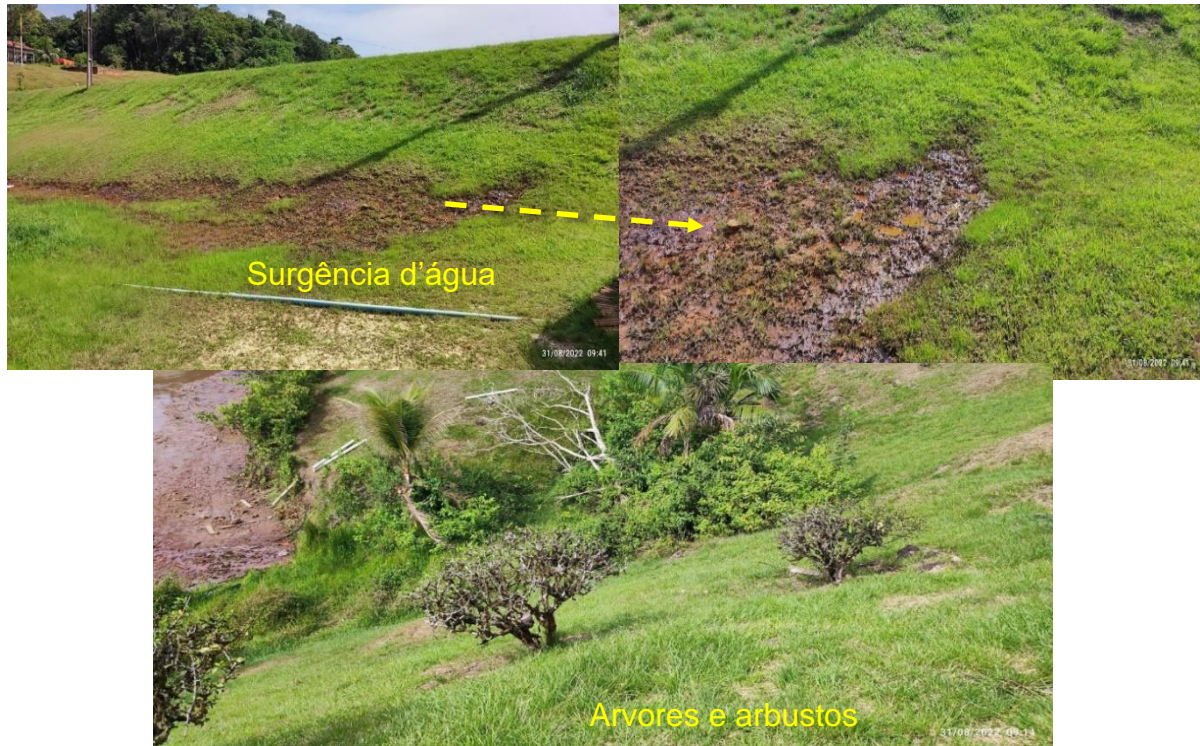
Figura 19 – Anomalias no talude de jusante – Barragem Igarapé Sete Voltas/PA

Na Figura 19 são apresentadas imagens do talude de jusante, onde foi observado a surgências d'água, junto ao pé da barragem, havendo a necessidade de monitoramento dessa vazão, pois, esse tipo de ocorrência pode levar a instabilidade estrutural do talude, carreamento de solo, podendo resultar na ruptura da barragem. Também foram encontrados arbustos e até árvores de médio porte. Apesar da cobertura vegetal ser importante para proteção do talude, o desenvolvimento de plantas com raízes profundas, é indesejável, pois: reduz a capacidade de visualização de anomalias (percolações, trincas, afundamentos) no processo de inspeção; pode gerar danos estruturais devido ao crescimento das raízes, que encurtam o caminho para a percolação, bem como, vazios no maciço pela decomposição de raízes. Desse modo, é

recomendável retirar todas as árvores e arbustos, exceto a grama, para manter a segurança da barragem.

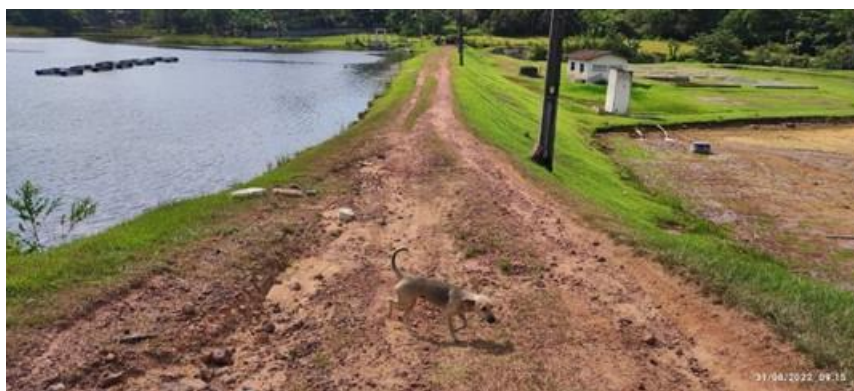
Figura 20– Crista da Barragem Igarapé Sete Voltas/PA

Na Crista da barragem foi observado desalinhamento, defeitos de drenagem e processo erosivo superficial, localizado, conforme apresentado na Figura 20.

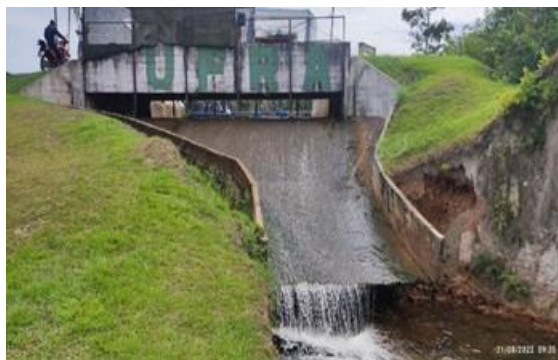
Figura 21– Vertedouro da Barragem Igarapé Sete Voltas/PA

A Figura 21 apresenta a estrutura do vertedouro apresenta uma estrutura estável, com ocorrência de processo erosivo na ombreira direita da calha.

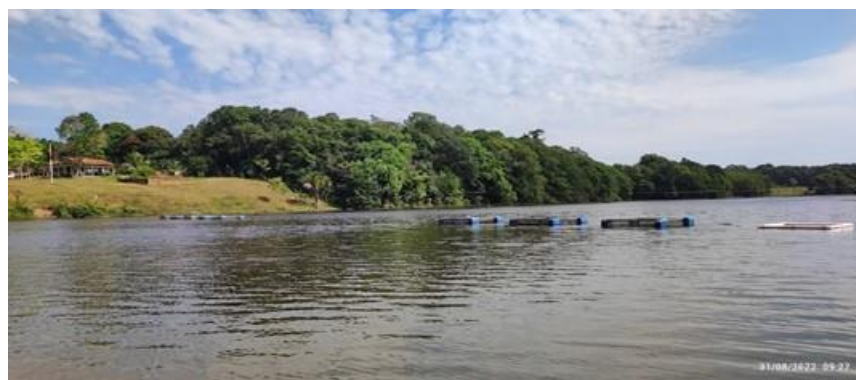
Figura 22 – Reservatório da Barragem Igarapé Sete Voltas/PA

A Figura 22 apresenta uma vista do reservatório, o qual apresentou em alguns pontos escorregamentos nas ombreiras e ocorrência de algas.
