**O USO DE VEÍCULOS AÉREOS NÃO TRIPULADOS (VANTs) PARA
INSPEÇÕES DE SEGURANÇA EM BARRAGENS - ESTUDO EXPLORATÓRIO
UHE TUCURUÍ**

Tucuruí – PA
2021

Texto dissertativo apresentado ao Programa de Pós-graduação em Engenharia de Barragem e Gestão Ambiental da Universidade Federal do Pará como requisito para obtenção do título de mestre em Engenharia de Barragem e Gestão Ambiental.

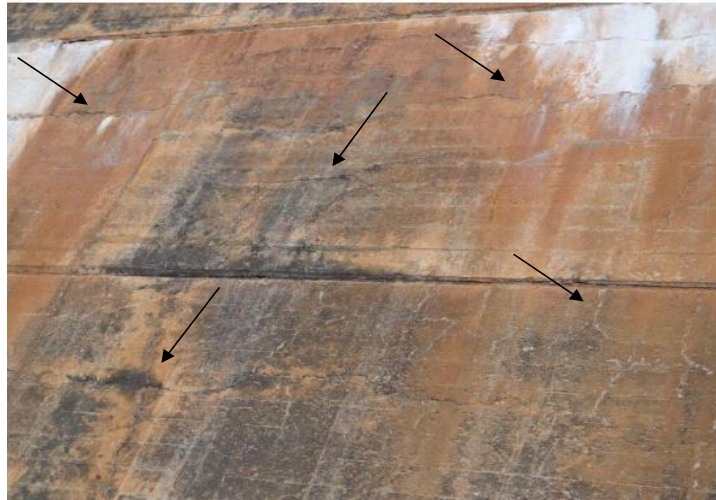
Figura 02 – Trincas no maciço da barragem

De acordo com Manual do Empreendedor sobre Segurança de Barragens, da Agência Nacional das Águas (ANA, 2016), em barragens de concreto observam-se frequentemente trincas de diversos tipos (Figura 02). Isso ocorre devido as variações diárias de temperatura, essas trincas normalmente envolvem apenas uma área superficial das estruturas não acarretando assim em uma alteração significativa, originam em regra uma fissuração superficial.

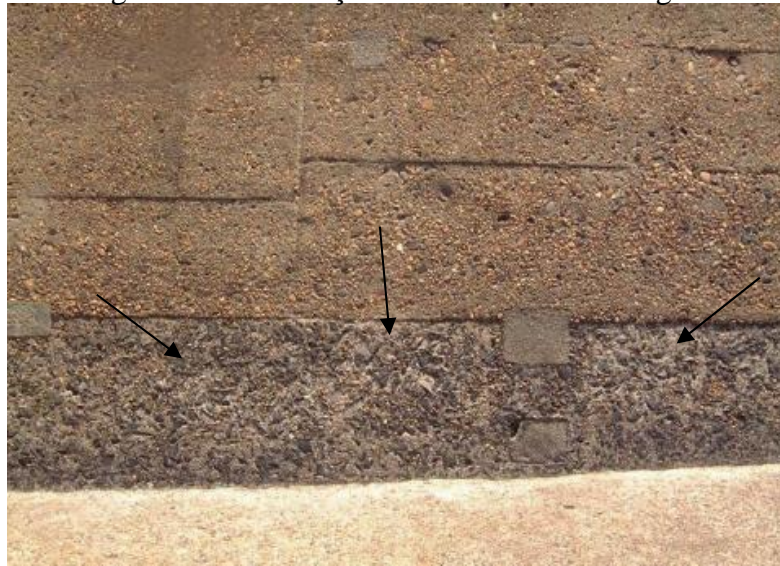
Figura 04 – Lixiviação do concreto em barragem

- Deterioração Físico-Química: relacionada à ação físico-química do meio sobre a estrutura, tais como a lixiviação (Figura 04), ou às reações químicas que podem ocorrer no concreto, provocadas principalmente por alguns de seus componentes.

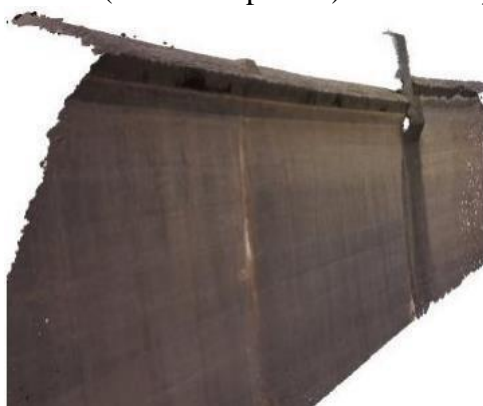
Figura 08 – Modelo 3D (nuvem de pontos) de uma seção do vertedouro

Para Eisenbeib (2009), os veículos aéreos não-tripulados (VANTs), apresentam-se como uma excelente ferramenta para obtenção de imagens aéreas. Além disso, constituem uma alternativa para criação de modelos 3d através da fotogrametria, como pode ser observado na Figura 08.

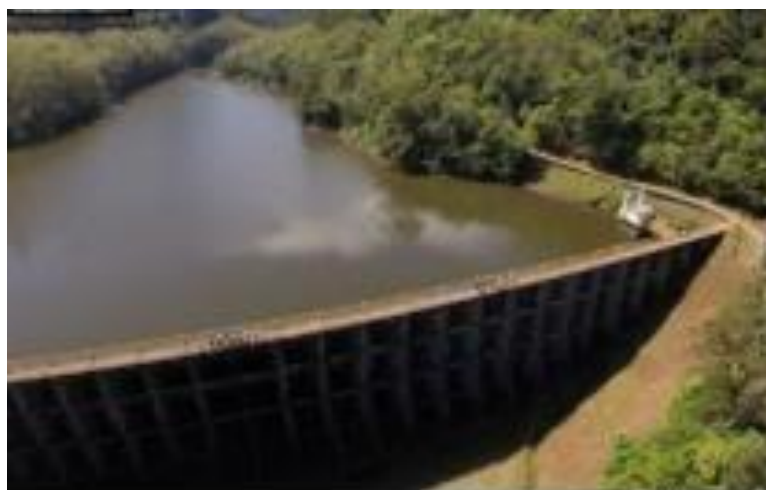
Figura 09 - Detalhes dos contrafortes da ombreira esquerda, em fotografia obtida a partir do uso de um VANT

Tschiedel et. al. (2017), realizam o presente estudo na UHE Canastra, usina hidrelétrica de derivação localizada no alto da bacia do Rio Paranhana, mais especificamente no Rio Santa Maria, no município de Canela, no Estado do Rio Grande do Sul. A usina tem uma potência total de 44 MW, representados por duas turbinas Francis de eixo horizontal de 22 MW cada. O reservatório, tem uma área superficial de aproximadamente 0,05 km² e é constituído a partir de uma barragem do tipo Ambursen em concreto armado, com altura máxima de 26 metros e comprimento de 179 metros. A Figura 09 foi feita com um VANT de pequeno porte (Phantom II, da empresa DJI, com uma GoPro Hero2+ embarcada).

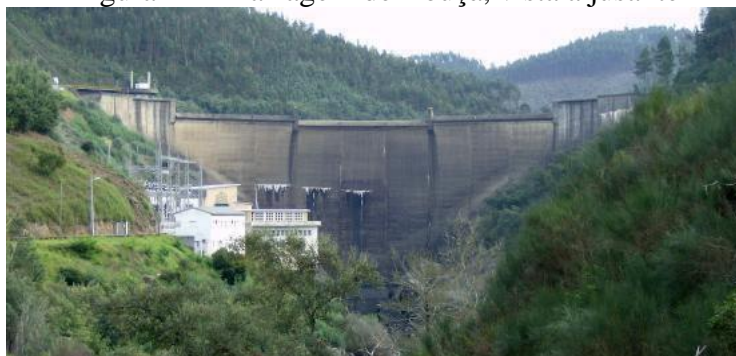
Figura 11 – Barragem de Bouçã, vista a jusante

Com o presente estudo, verificou-se que nos blocos centrais da parede a jusante existem fissuras nas juntas horizontais de betonagem. Devido à cor dos depósitos de carbonatos sob as rachaduras, pode-se facilmente ver sua localização (Figura 11), também feita com o drone SKY II.

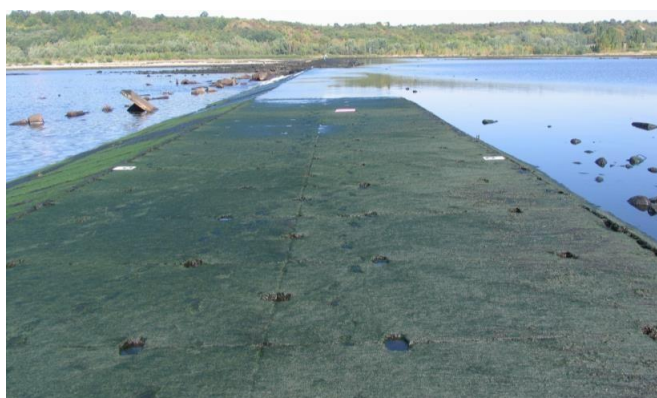
Figura 12 – Limiar em Wloclawek (sem água)

O design do limiar, e em particular o seu perfil longitudinal em especial, permite correntes de água que flui a partir do tanque de água. O limiar também suporta a estabilização estática da barragem, as informações sobre os danos do limiar e monitoramento de pontos enfraquecidos são muito importantes.

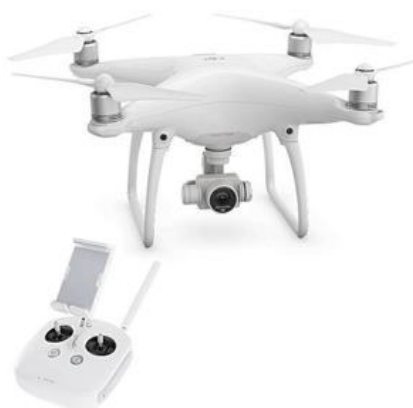
Fig.2 DJI Phantom 4

O VANT utilizado para o presente estudo foi o DJPhantom 4 (Fig. 2). Este equipamento possui pequenas dimensões cerca de 350 mm na diagonal (excluindo hélices), com peso de 1388g, autonomia de cerca de 25 minutos por bateria, com velocidade máxima de 72km/h, sistema de posicionamento por satélites GPS/GLONASS, câmera de resolução 4K com tamanho máximo da imagem de 4000 x 3000 pixels. A câmera é estabilizada por um GIMBAL tri-axial. O controle remoto deste VANT não possui visor, por este motivo foi conectado um smartphone, nele foi instalado um programa, o DroneDeploy, com ele é possível visualizar e capturar as imagens do VANT.

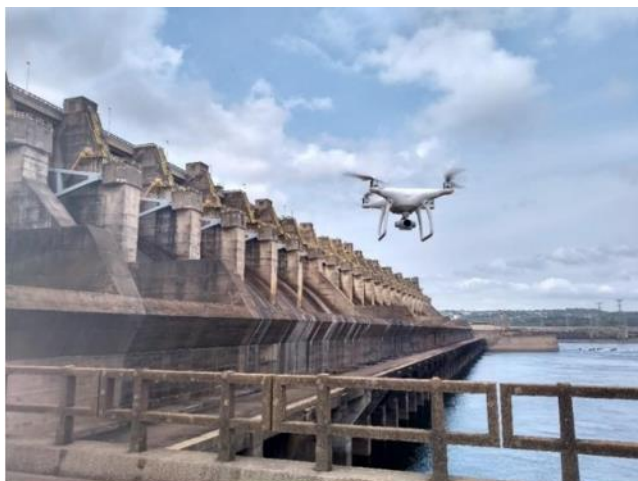
Fig. 3 VANT iniciando as fotos no Vertedouro da UHE Tucuruí.

O local escolhido para o lançamento e pouso do VANT, foi uma área próxima a margem esquerda da barragem, foram realizados voos sobre o vertedouro (Fig. 3).

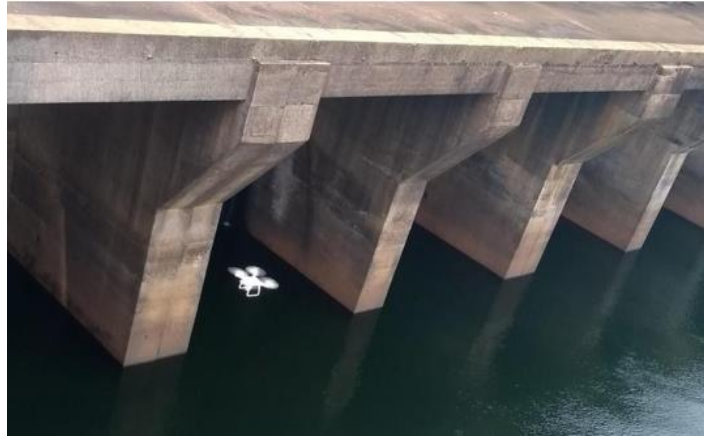
Fig. 5 Inspeção do VANT.

A Fig.5 mostra o VANT fazendo a inspeção na laje da jusante, sua função é proteger a estrutura do vertedouro contra a erosão regressiva. Como pode ser verificado na fig.5, com a utilização do VANT é possível a verificação de regiões da barragem de difícil acesso. As imagens podem ser efetuadas perto da estrutura e pode-se obter imagens de qualidade em áreas inacessíveis.

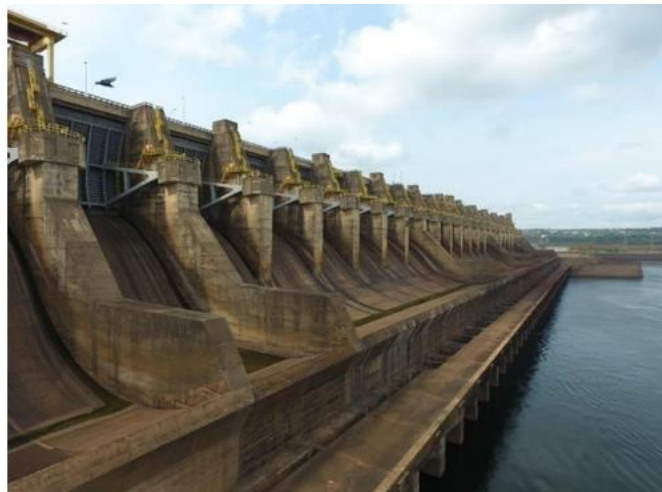
Fig. 6 Vertedouro UHE Tucuruí

Outra grande vantagem da utilização do VANT é a possibilidade de obter fotos em até 120 m de altura, que permitem uma visão geral (Fig. 6) do arranjo geral das várias estruturas integrantes de uma usina hidrelétrica. A imagem mostra o vertedouro da UHE da margem esquerda para direita, é uma estrutura tipo gravidade, sofre com pressões hidrostáticas e subpressões.

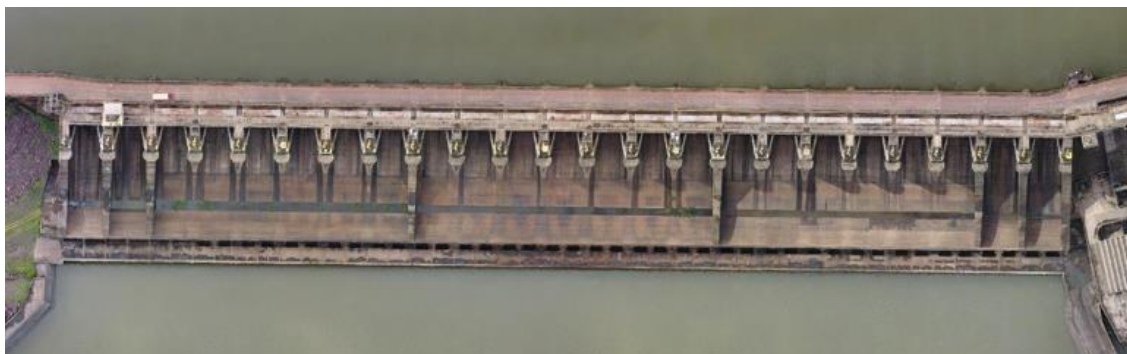
Fig. 7 Mosaico ortorretificado UHE Tucuruí.

Dentre os resultados obtidos, inicialmente destaca-se o mosaico ortorretificado completo (após processamento de cada um dos sobrevoos), recobrindo toda a área de estudo, conforme apresentação na Fig. 7. A ortofoto é uma ferramenta capaz de trazer riqueza de informações sobre uma área de interesse, também é considerado um mapa fotográfico, livre de distorções. Com esse artefato é possível medir distâncias, posições, ângulos e áreas.

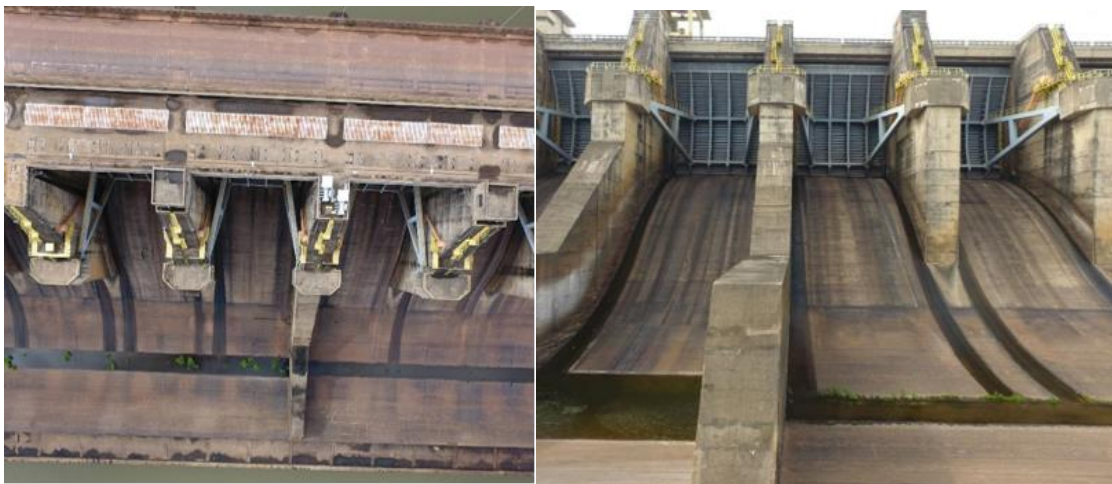
Os pontos de maior atenção durante a inspeção com o VANT, foram a região do vertedouro e tomada d'água da UHE. A função do vertedouro, é garantir o controle do nível da água do reservatório, principalmente em períodos de cheias. Enquanto a tomada d'água é a estrutura que permite a condução da água do reservatório para adução das turbinas, por isso são estruturas que devem ser monitoradas periodicamente. Nos vertedouros (Fig. 10) existem sistemas de drenagem com o objetivo de aliviar as supressões, cujo bom funcionamento é muito importante para assegurar a estabilidade das estruturas. Durante o voo do VANT, foram encontrados no vertedouro, a presença de água de maneira indesejável, além de uma pequena vegetação ao seu redor.

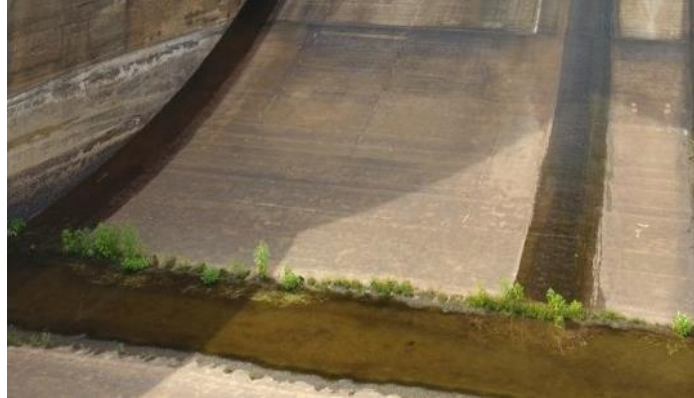
Essa ação biológica pode penetrar entre as falhas de concretagem ou juntas de dilatação, tornando a estrutura mais porosa, diminuindo assim sua resistência mecânica ¹⁷.

Fig. 11 Presença de vegetação no vertedouro.

Pode-se notar na Fig. 11 a presença de água de origem indevida e presença de vegetação no vertedouro. É necessário a eliminação da vegetação, visto que, isso pode contribuir para a degradação do concreto.

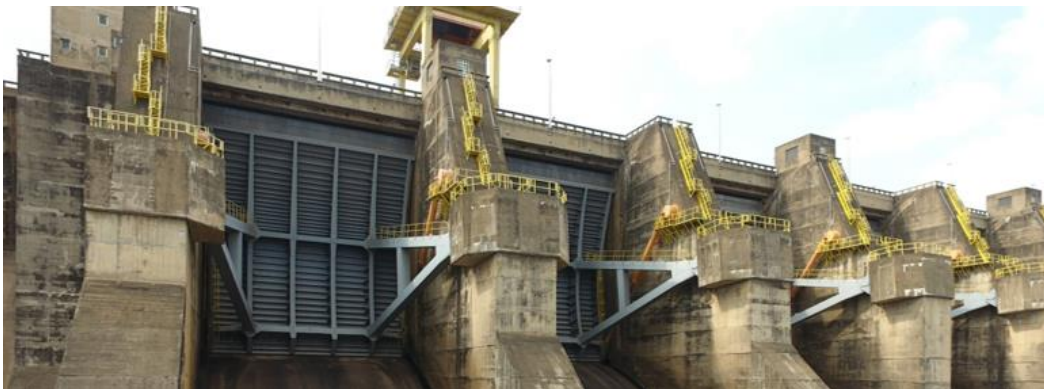
Observa-se na Fig.12 a vista de pilar e viga-munhão, onde nota-se que o concreto não apresenta de uma maneira geral, sinais de deterioração, com exceção de partes da munhão onde aparecem marcas de carbonatação cuja evolução, ao que tudo indica, já cessou.

Fig. 12 Pilar e viga-munhão.

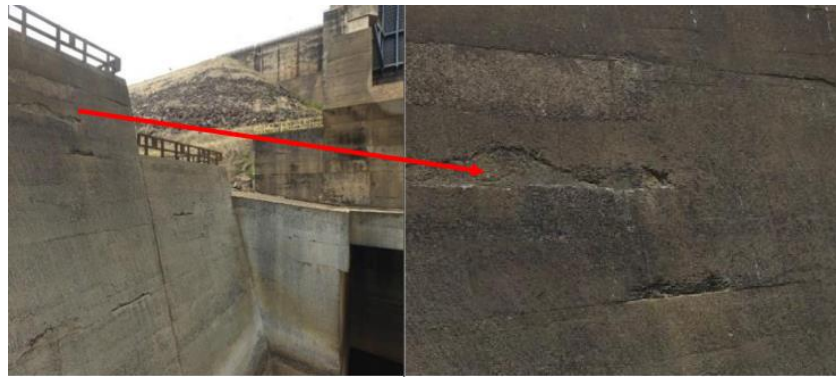
Foram registrados desgastes no concreto (Fig. 13) (a) Imagem geral e (b) Imagem aproximada. Qualquer estrutura está sujeita ao “desgaste”, devidos a vários fatores como: ações de cargas, vibrações, erosão e cavitação por ação de agentes sólidos e líquidos em reservatórios. Estes fatores influenciam diretamente na “vida útil” da estrutura¹⁸.

Fig.13 Deteriorização do concreto da barragem: (a) Imagem geral; (b) Imagem aproximada.

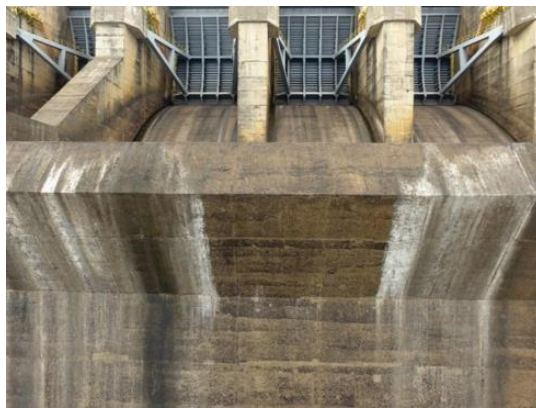
Este é um fenômeno físico-químico, que pode causar a degradação das estruturas de concreto armado, acarretando o comprometimento na vida útil da estrutura¹⁹.

Fig.14 Carbonatação.

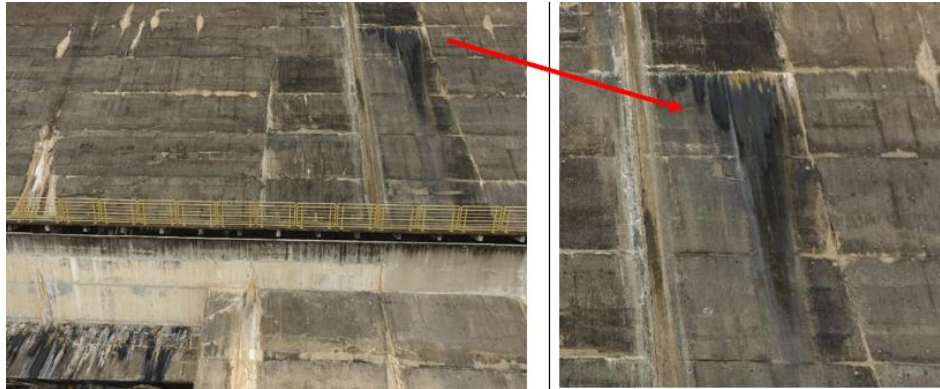
Durante a inspeção com o VANT, foi detectado pequenas infiltrações tanto no vertedouro como na tomada d'água (Fig. 15). Estas passagens de água nas estruturas de concreto ocorrem, em geral, através de juntas deficientemente tratadas, tais como as juntas de contração, de concretagem ou de contato entre materiais diferentes.

Fig. 15 Infiltração: (a) Imagem Geral; (b) Imagem Aproximada.

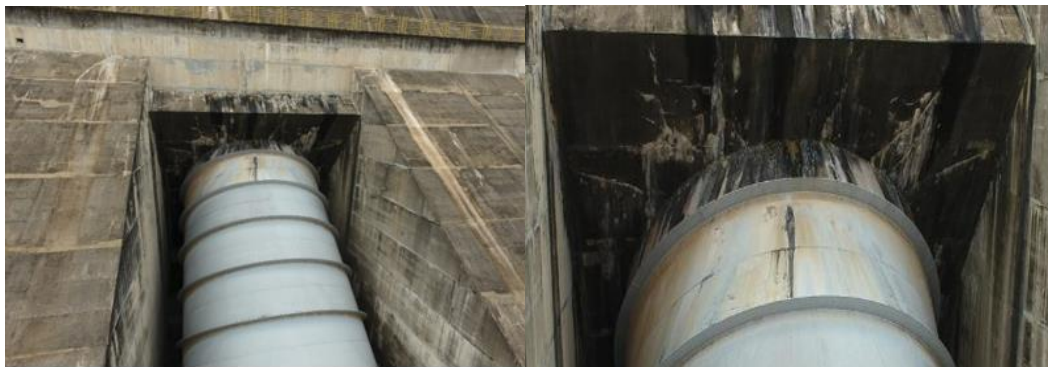
Foi detectado rachaduras ao redor do conduto forçado (Fig. 16), na tomada d'água, essas fissuras são anomalias monitoras e são motivo de atenção e estudo pela empresa.

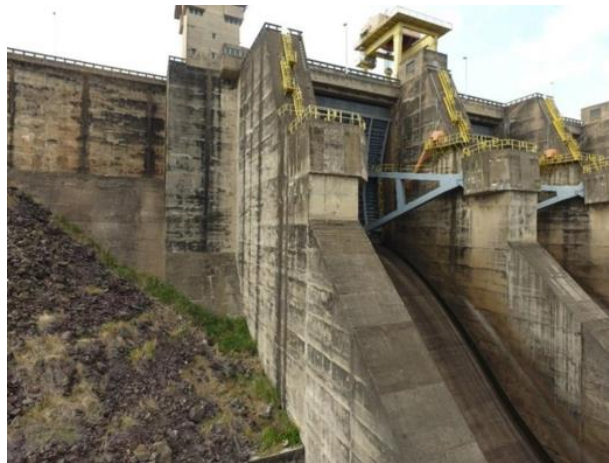
Fig. 17 Acumulação de vegetação junto ao talude de jusante da barragem.

Ao redor da estrutura de concreto da barragem, foi detectado vegetação sobressalente como pode-se nota na Fig. 17. O corte metódico da vegetação deve ser realizado, dado que a vegetação excessiva propicia caminhos de infiltração, podendo produzir erosão interna, se tornando assim uma ameaça para a integridade do concreto da barragem.

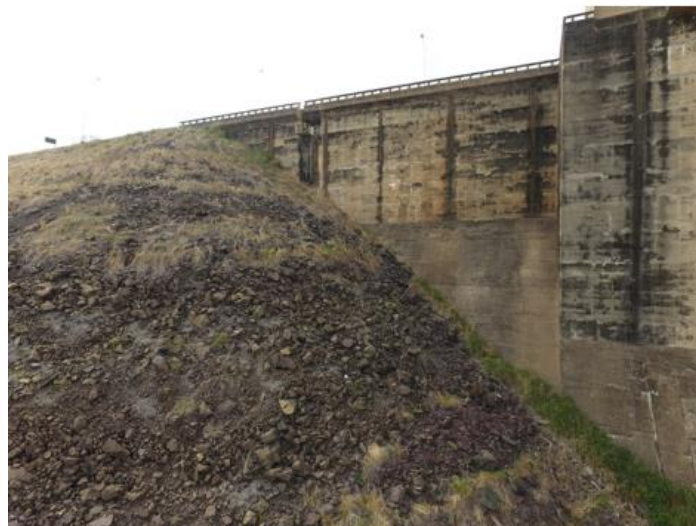
Fig.18 Vista Jusante.

Na Fig.18, nota-se reparos efetuados no concreto e que ainda estão perfeitos. O estado de conservação aparentemente estar adequado.
