UNIVERSIDADE FEDERAL DO PARÁ
NÚCLEO DE DESENVOLVIMENTO AMAZÔNICO EM ENGENHARIA
PROGRAMA DE PÓS-GRADUAÇÃO EM
ENGENHARIA DE BARRAGEM E GESTÃO AMBIENTAL

**UTILIZAÇÃO DA TERMOGRAFIA INFRAVERMELHA EMBARCADA EM RPA
COMO ALTERNATIVA DE MONITORAMENTO DE SURGÊNCIAS EM UMA
BARRAGEM DE MINERAÇÃO**

Texto dissertativo apresentado ao Programa de Pós-graduação em Engenharia de Barragem e Gestão Ambiental da Universidade Federal do Pará para obtenção de créditos referentes à Dissertação de Mestrado.

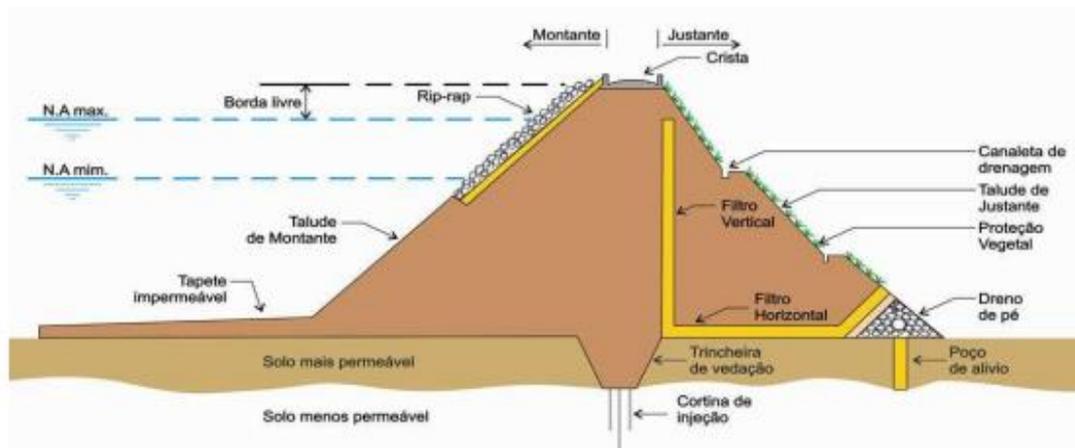
Figura 1 - Seção transversal de uma barragem de terra homogênea.

A barragem de aterro de seção homogênea é, em geral, menos frequente, face à indisponibilidade de solos com características relativamente homogêneas. Nas barragens de seção mista, aproveitam-se os materiais mais permeáveis para os espaldares, devidamente protegidos contra o efeito de erosões superficiais, e utilizam-se os menos permeáveis na zona central. O zoneamento dos materiais é definido de acordo com as suas características tecnológicas, a sua sequência e época de escavação e de aproveitamento. A Figura 1 apresenta a seção transversal de uma barragem de terra homogênea.

Conforme ANA (2016) as barragens de perfil homogêneo são geralmente construídas com solos argilosos. Algumas dispõem de uma zona drenante, vertical ou inclinada ao longo de praticamente toda a sua altura, chamada de filtro chaminé, prolongado na horizontal por um tapete drenante, na zona de contato com a fundação, e por um prisma de blocos de pedra (chamados de enrocamento) na zona do talude de jusante em contato com a fundação. Estas zonas drenantes constituem o sistema de drenagem interna da barragem e servem para conduzir a água que atravessa a zona de montante do barramento, da fundação e das ombreiras para jusante sem provocar danos na barragem.

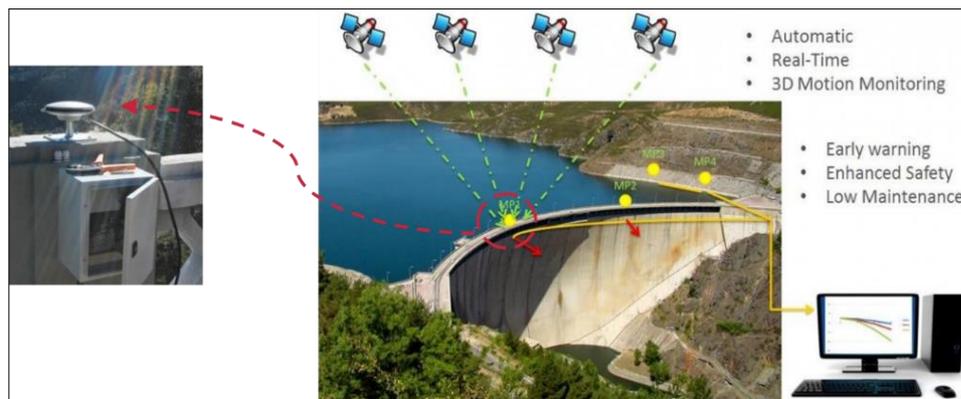
Figura 2 - Diagrama com o esquema de monitoramento por satélite.

A metodologia de leitura do satélite consiste em explorar a informação contida na fase do sinal de duas complexas imagens do SAR (Figura 2), obtidas em tempos diferentes sobre a mesma região, utilizadas para formar o chamado interferograma.

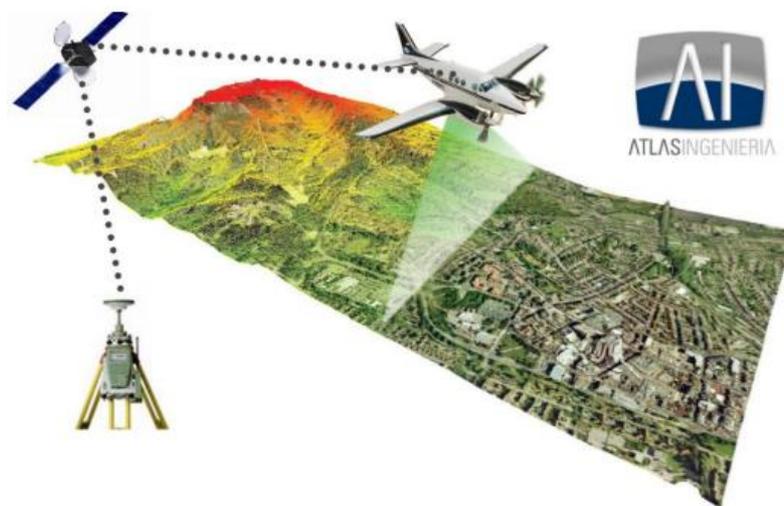
Figura 3 - Aerolevantamento Laser.

O LIDAR também é indicado para o monitoramento de barragens, sendo adotado de três a cinco pontos de fixação do aparelho para possibilitar a digitalização do modelo completo da estrutura. As nuvens de pontos geradas são vinculadas umas às outras para produzir um sistema de coordenadas único (SILVEIRA E OLIVEIRA, 2019).

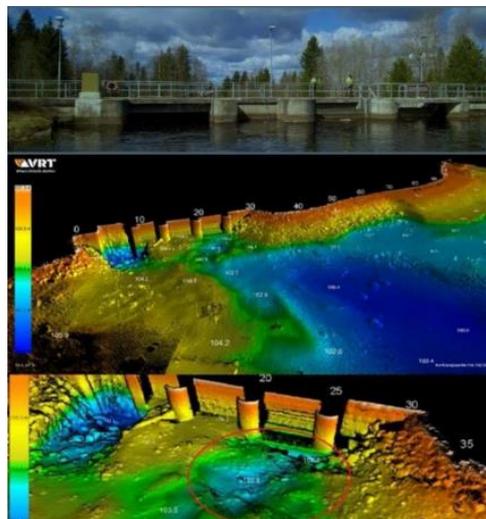
Figura 4 - Imagem gerada do sonar em uma barragem.

Existem muitos tipos de sonares, mas, geralmente, eles são utilizados para medições ponto a ponto ou para “iluminação” pelo som, de forma a criar uma imagem bidimensional da área sondada. São fornecidos em uma gama extensa de frequências e padrões de feixe (figura 4). Quanto menor a frequência, maior a distância atingida, mas menor a resolução da imagem. Com frequências maiores, pode-se obter uma melhor definição da imagem, mas com menor distância de geração (SILVEIRA E OLIVEIRA, 2019).

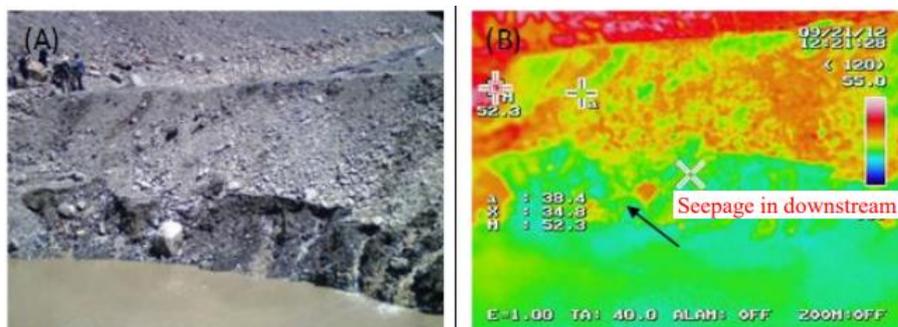
Figura 5 – Infiltração a jusante da barragem.

Os autores concluíram que o detector de termografia infravermelha é capaz de identificar áreas potencialmente instáveis. Barragem com alto teor de água no solo exibe mudança da temperatura da radiação e podem indicar infiltração. As infiltrações são indicadas por mudanças drásticas no tempo de radiação e temperatura (Figura 5).

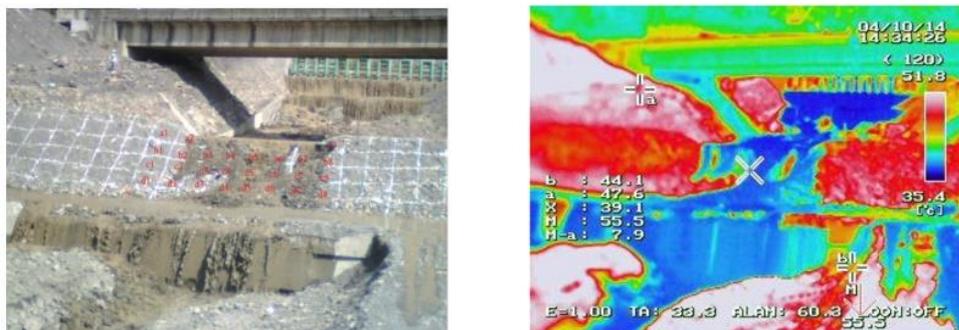
Figura 6 – Detecção de variação térmica na zona de ruptura da barragem artificial.

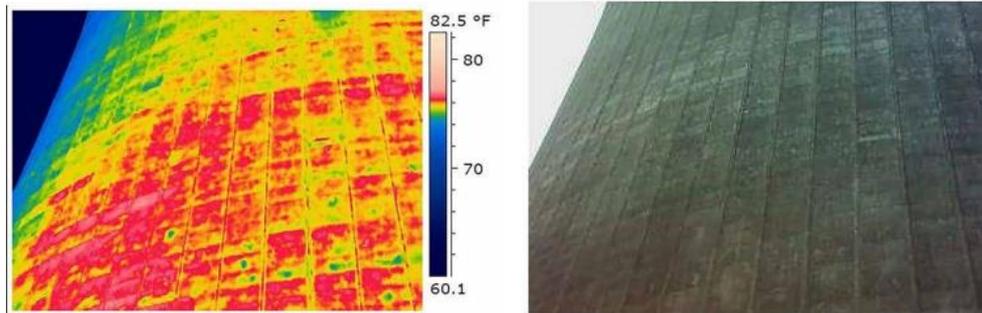
Figura 7 - a) Imagem térmica de uma torre de resfriamento b) imagem visual.

Jr. e Adeli (2018) realizaram uma revisão da literatura avaliando a aplicabilidade da termografia para detecção de defeitos em estruturas de concreto (Figura 7). Indicaram que a termografia infravermelha é capaz de detectar anomalias em grandes áreas muito rapidamente em comparação com os métodos tradicionais. Segundo os autores o sucesso da termografia infravermelha em detectar defeitos ou danos em grandes estruturas seria um grande avanço nas inspeções de barragens, pois os métodos convencionais são muito caros e demorados, eles esperam que o interesse em aplicar a tecnologia de termografia infravermelha, para o monitoramento da saúde de grandes estruturas, se incremente cada vez mais.

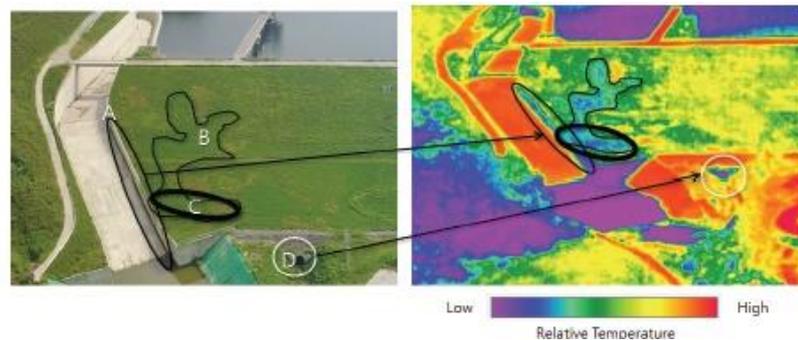
Figura 8 – B, C e D são regiões úmidas identificadas pela termografia infravermelha.

O método de termografia foi sugerido para um diagnóstico preciso de segurança através da comparação direta dos resultados dos dois métodos de levantamento de resistividade elétrica e levantamento de imagens térmicas (Figura 8). A vantagem importante do método de detecção de vazamento foi a simplicidade da aplicação, a rapidez dos resultados e a eficácia do trabalho em combinação com o método de diagnóstico existente. A análise da imagem térmica foi conduzida e os autores concluíram que:

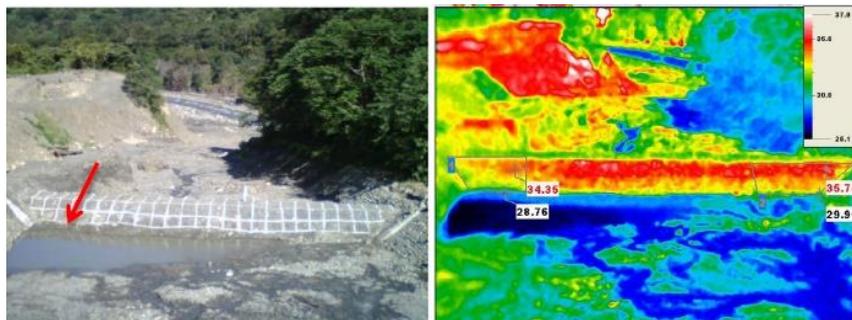
Figura 9 – Barragem de terra artificial e imagens térmicas.

Um método de longa distância sem contato, não destrutivo de monitorar o processo de ruptura da barragem de terra usando a imagem térmica foi testado pelos autores. Em quatro violações em escala real testes, o processo de rompimento da barragem começou com ponderação em a planície do leito do rio acima; tubulação e infiltração de base ocorreu a jusante; e a barragem logo falhou por galgamento. O fracasso galopante modo foi observado na localização do canal principal e primeiro no lado inicial do lago.

A topografia característica do leito do riacho, a água inicial conteúdo do solo e as condições de descarga afetou o modo de falha e o processo de violação do barragens de terra em testes de campo. Áreas com alto teor de água do solo apresentam menor temperaturas e pode estar sujeito a tubulação e infiltração.

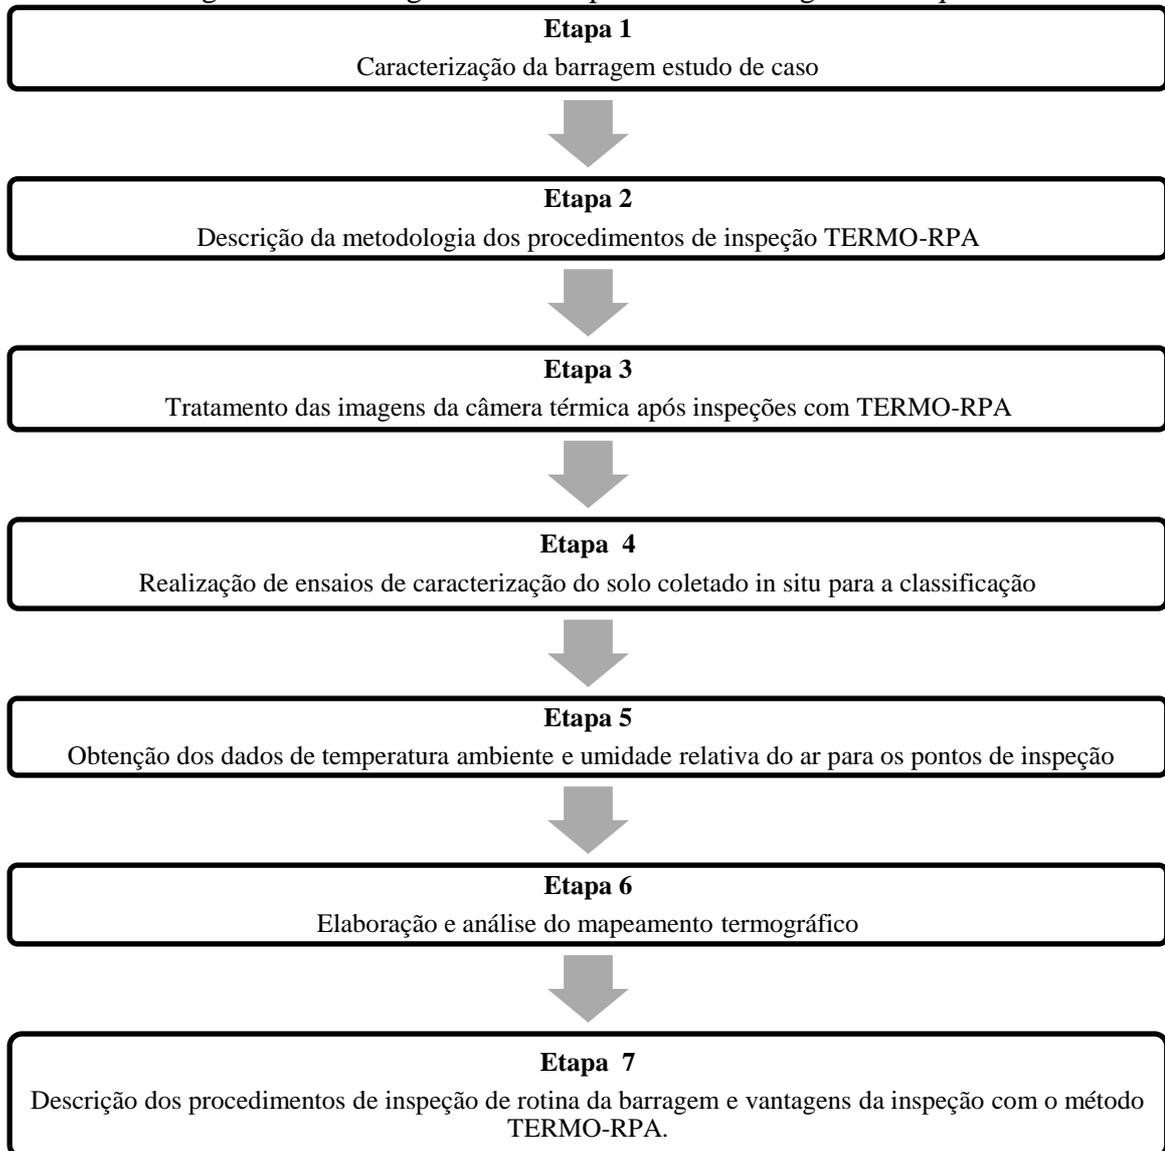
Figura 10 – Fluxograma das Etapas da metodologia da Pesquisa.

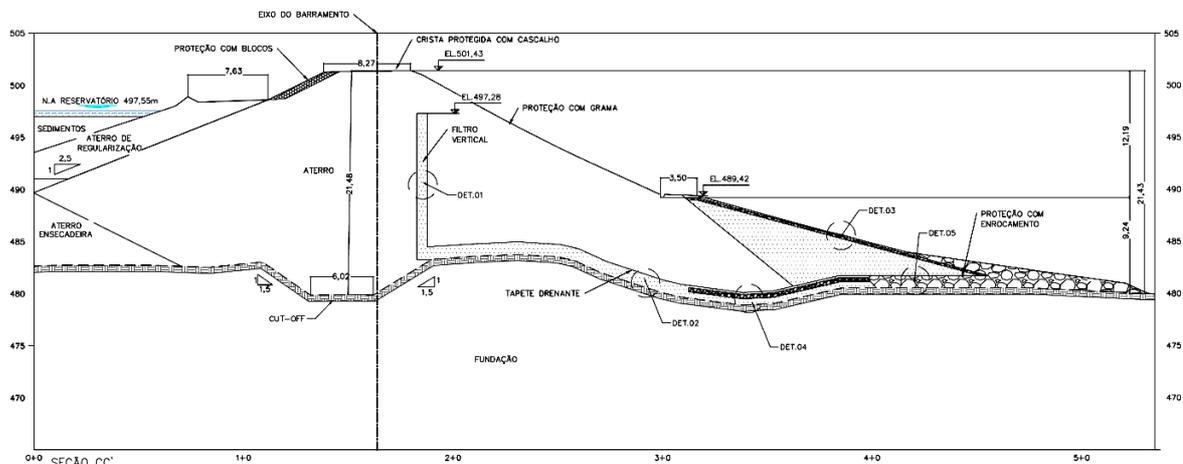
Figura 11 - Seção transversal do barramento conforme Relatório As Is.

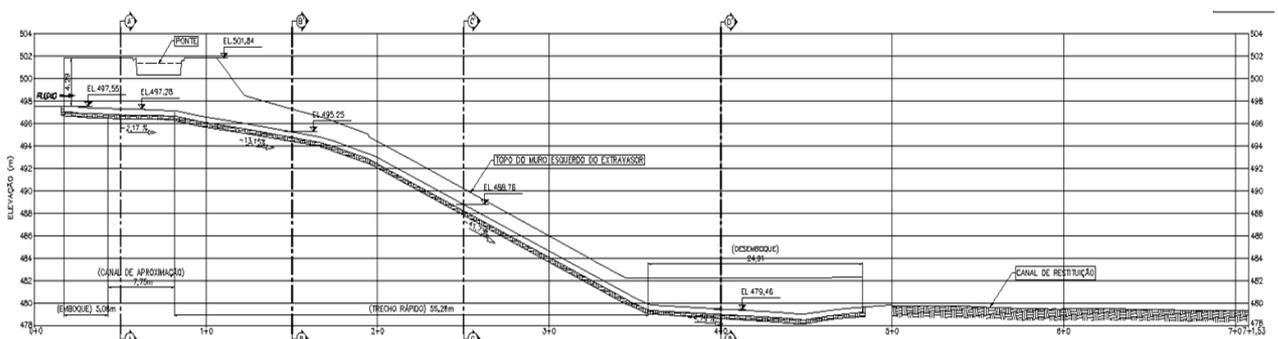
Figura 12 - Vista em perfil do sistema extravasor da barragem.

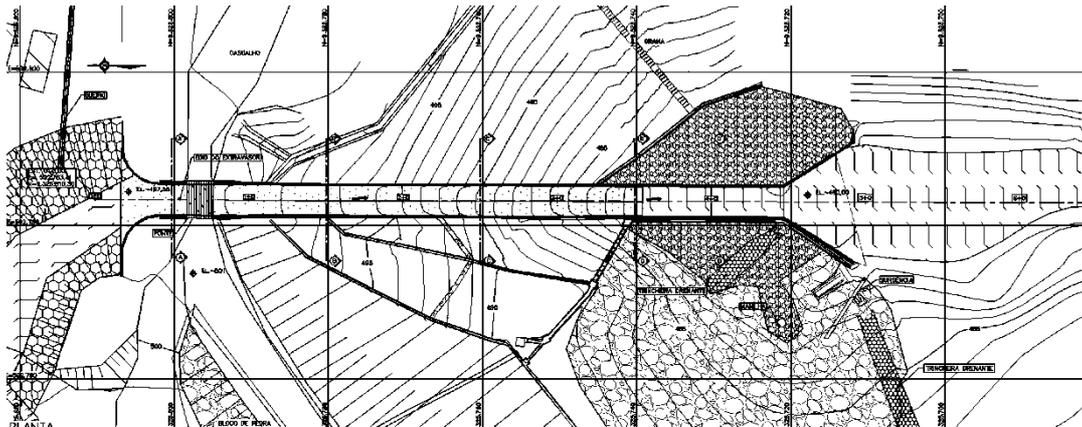
Figura 13 - Vista em planta do sistema extravasor da barragem.

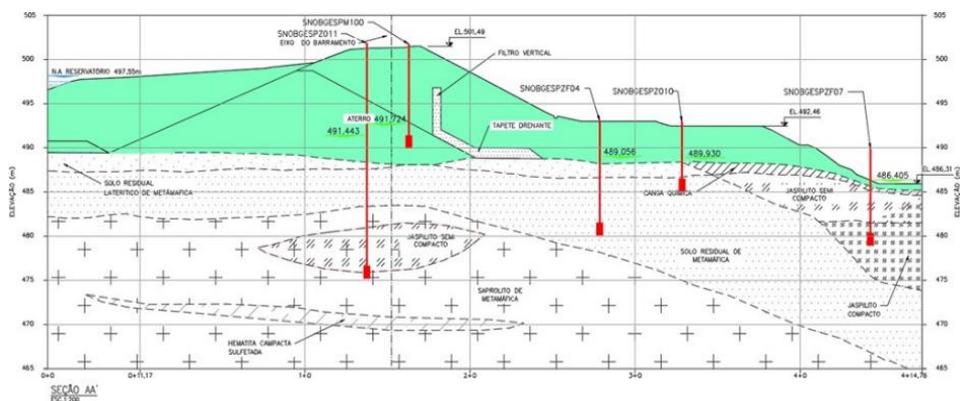
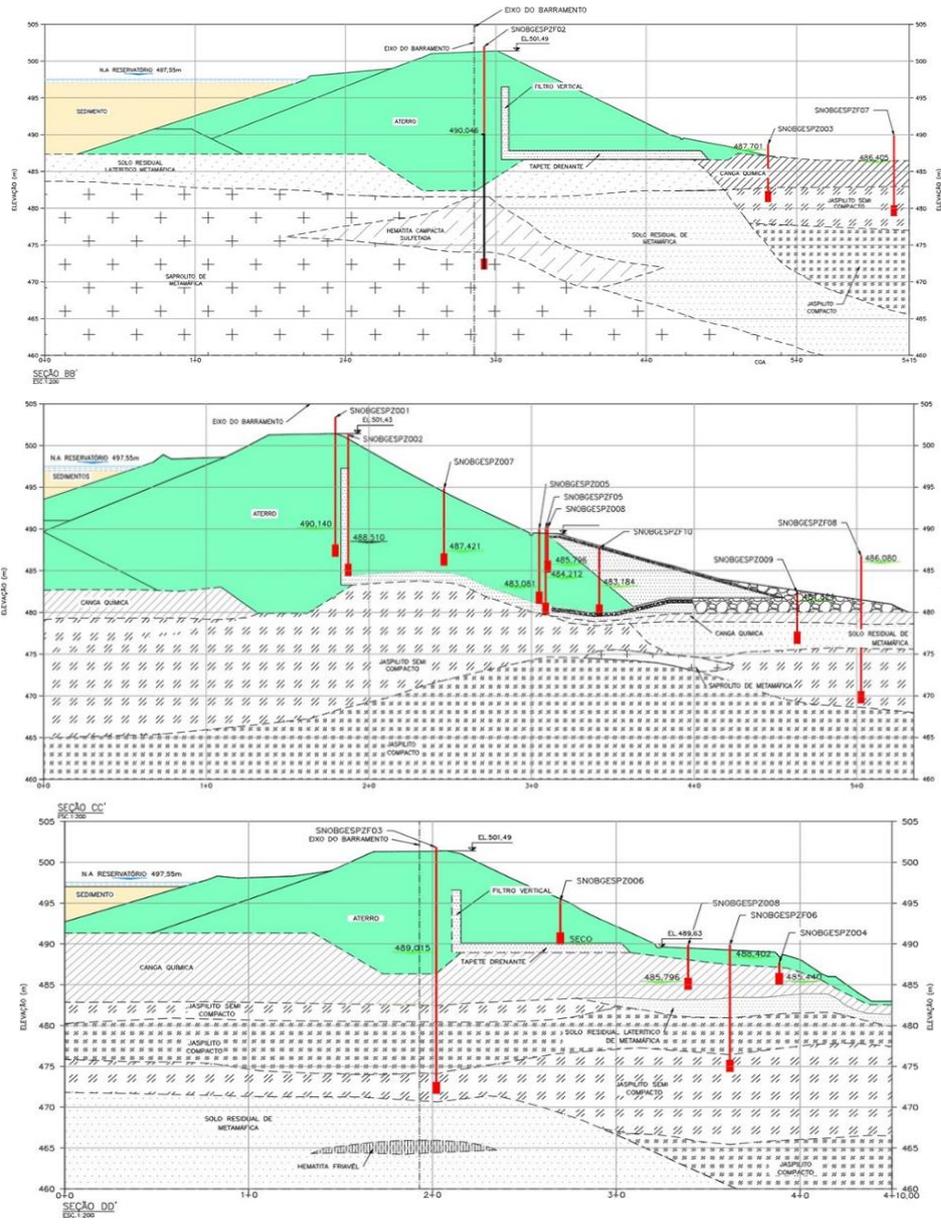
Figura 14 - Seções transversais da barragem com indicação dos piezômetros.

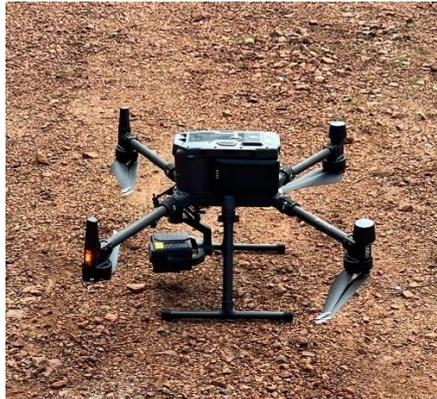
Figura 15 – Equipamento termo visor infravermelho embarcado em RPA.

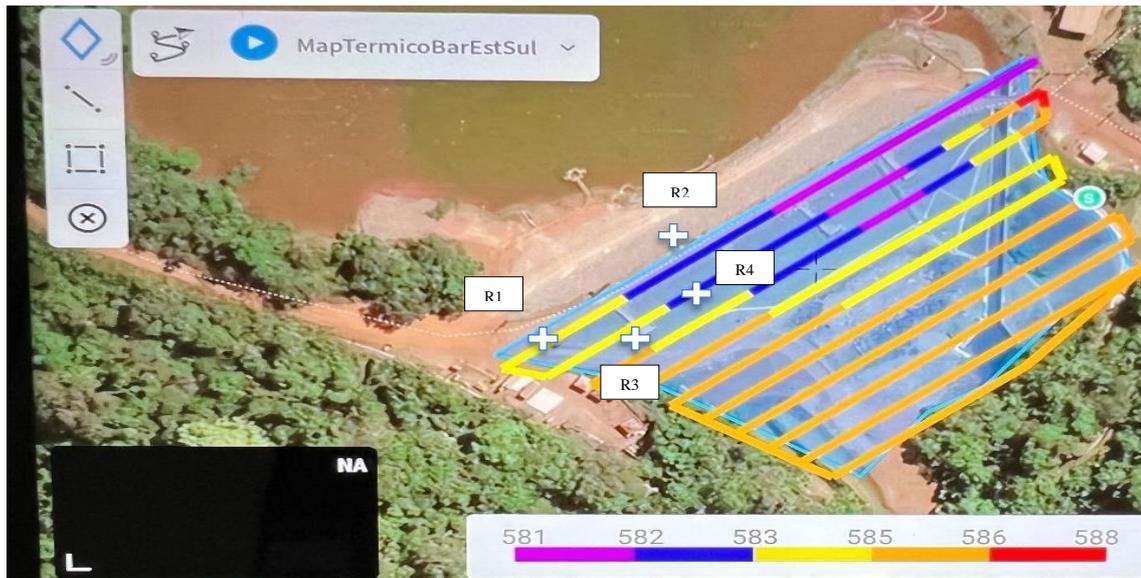
Figura 16 - Regiões inspecionadas e o percurso da rota de sobrevoio.

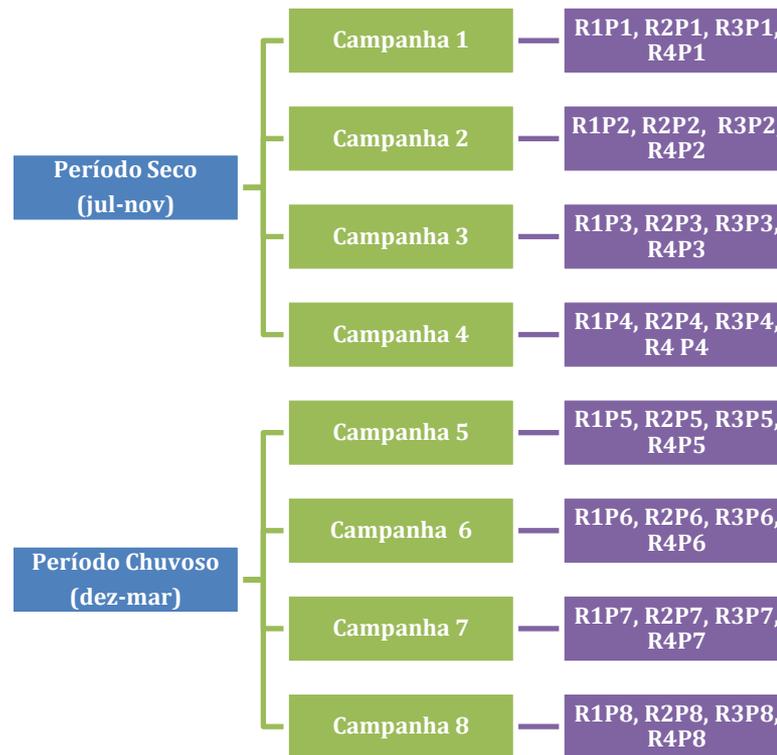
Figura 17 – Planejamento das inspeções TERMO-RPA.

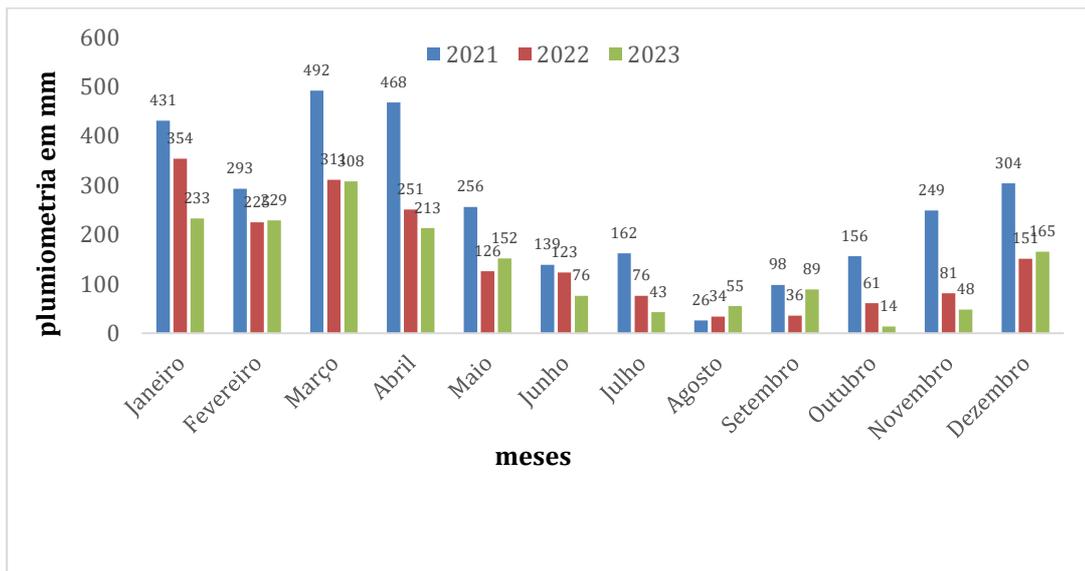
Figura 18 – Dados de pluviometria.

Para a escolha dos meses foram analisados os dados da estação pluviométrica (marca Vaissala, modelo WXT 530 series), referentes ao período de janeiro/2021 a dezembro/ 2023 (Figura 18). Após a análise dos dados, observou-se que as maiores incidências pluviométricas ocorriam nos períodos de dezembro a abril, enquanto que os meses de maio a novembro, caracterizavam o período seco, validando o período de amostragem selecionado para a pesquisa.

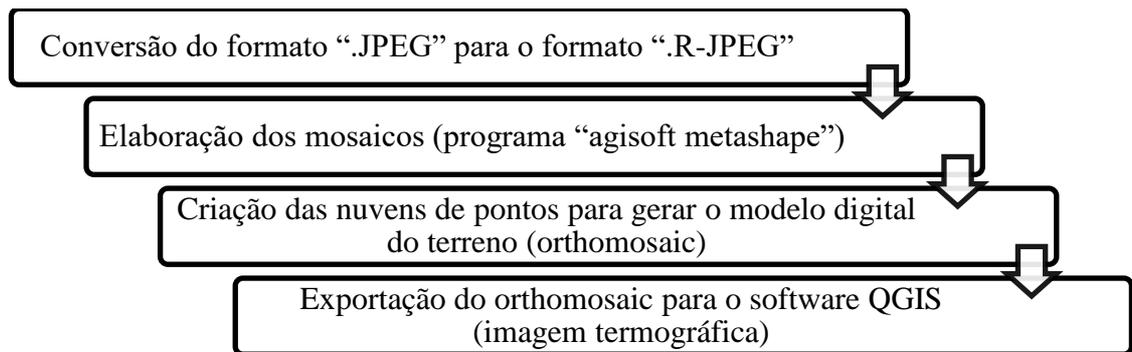
Figura 19 – Etapas definidas para o tratamento das imagens obtidas da câmera térmica.

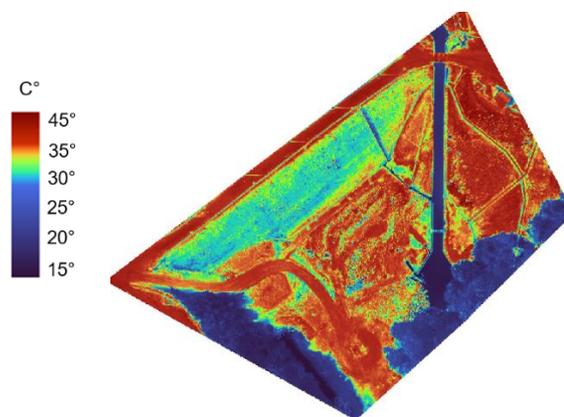
Figura 20 – Exemplo da imagem termográfica resultante do processo de tratamento.

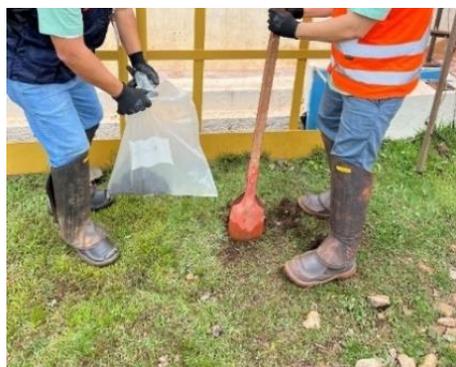
Figura 22 – Registro da etapa de coleta das amostras de solo.

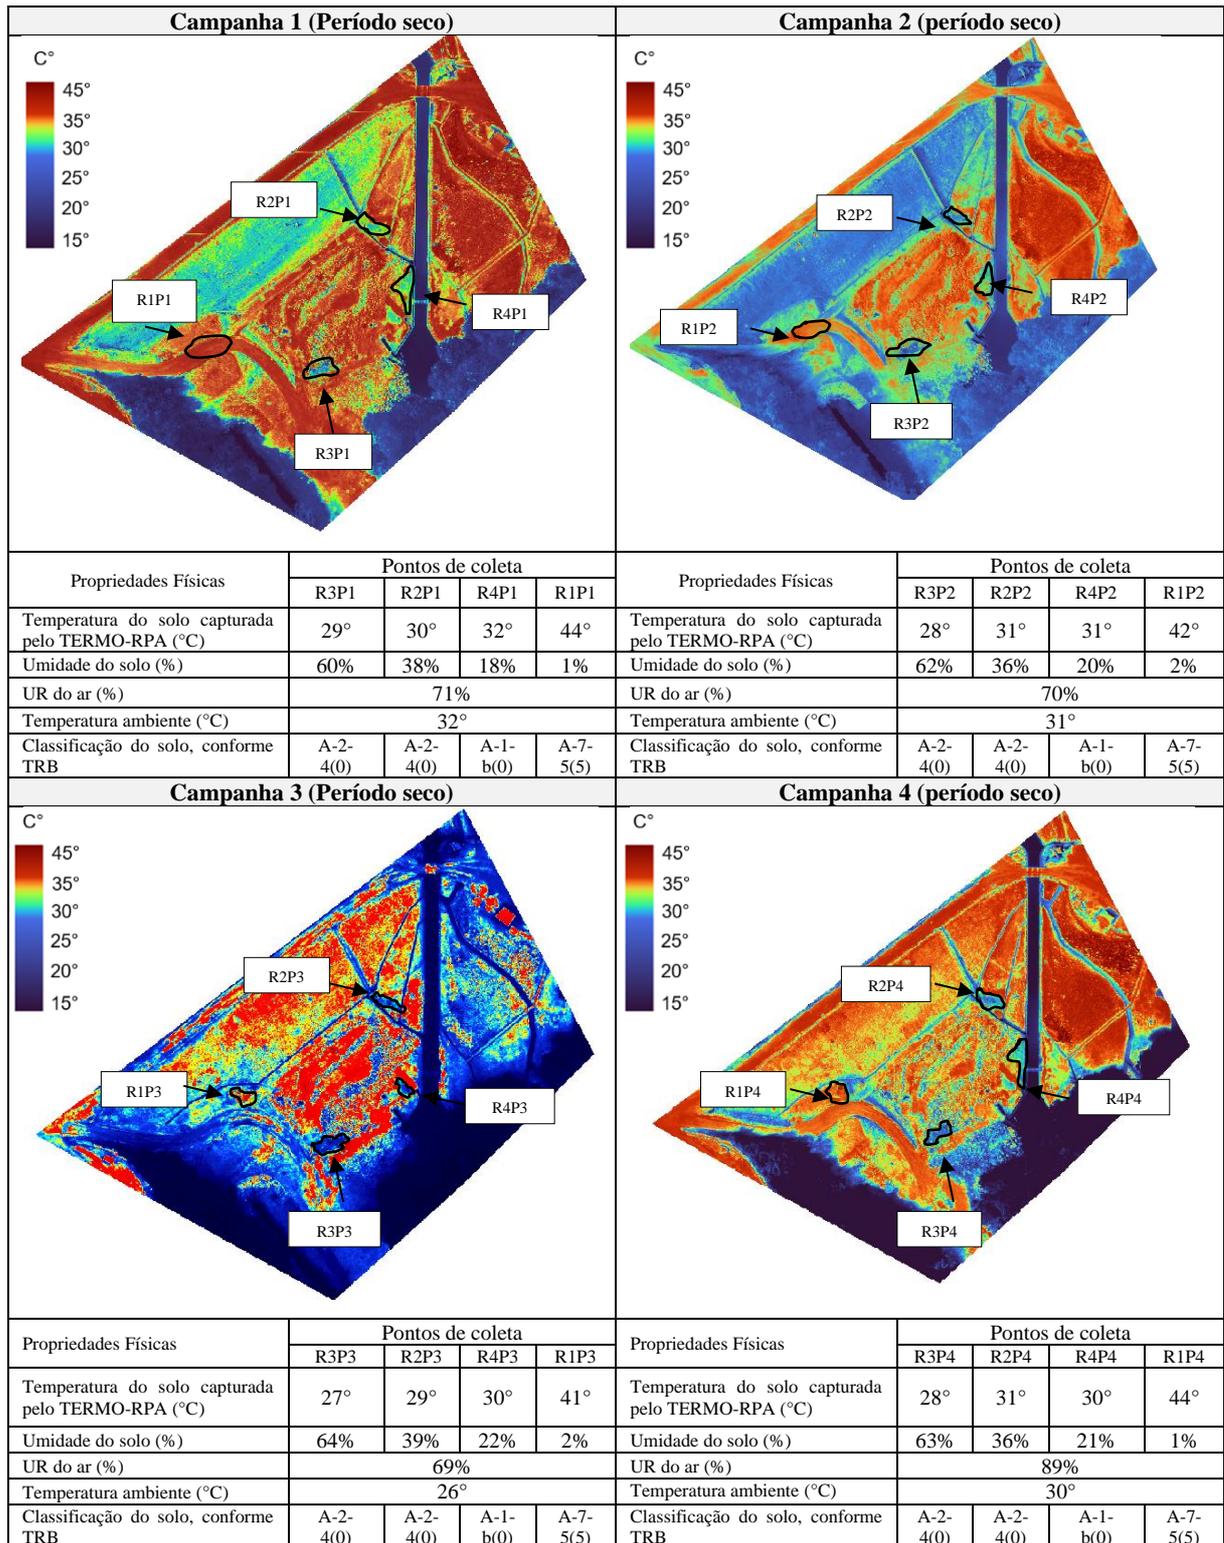
Figura 23 - Mapeamento termográfico resultante da inspeção TERMO-RPA no período seco.

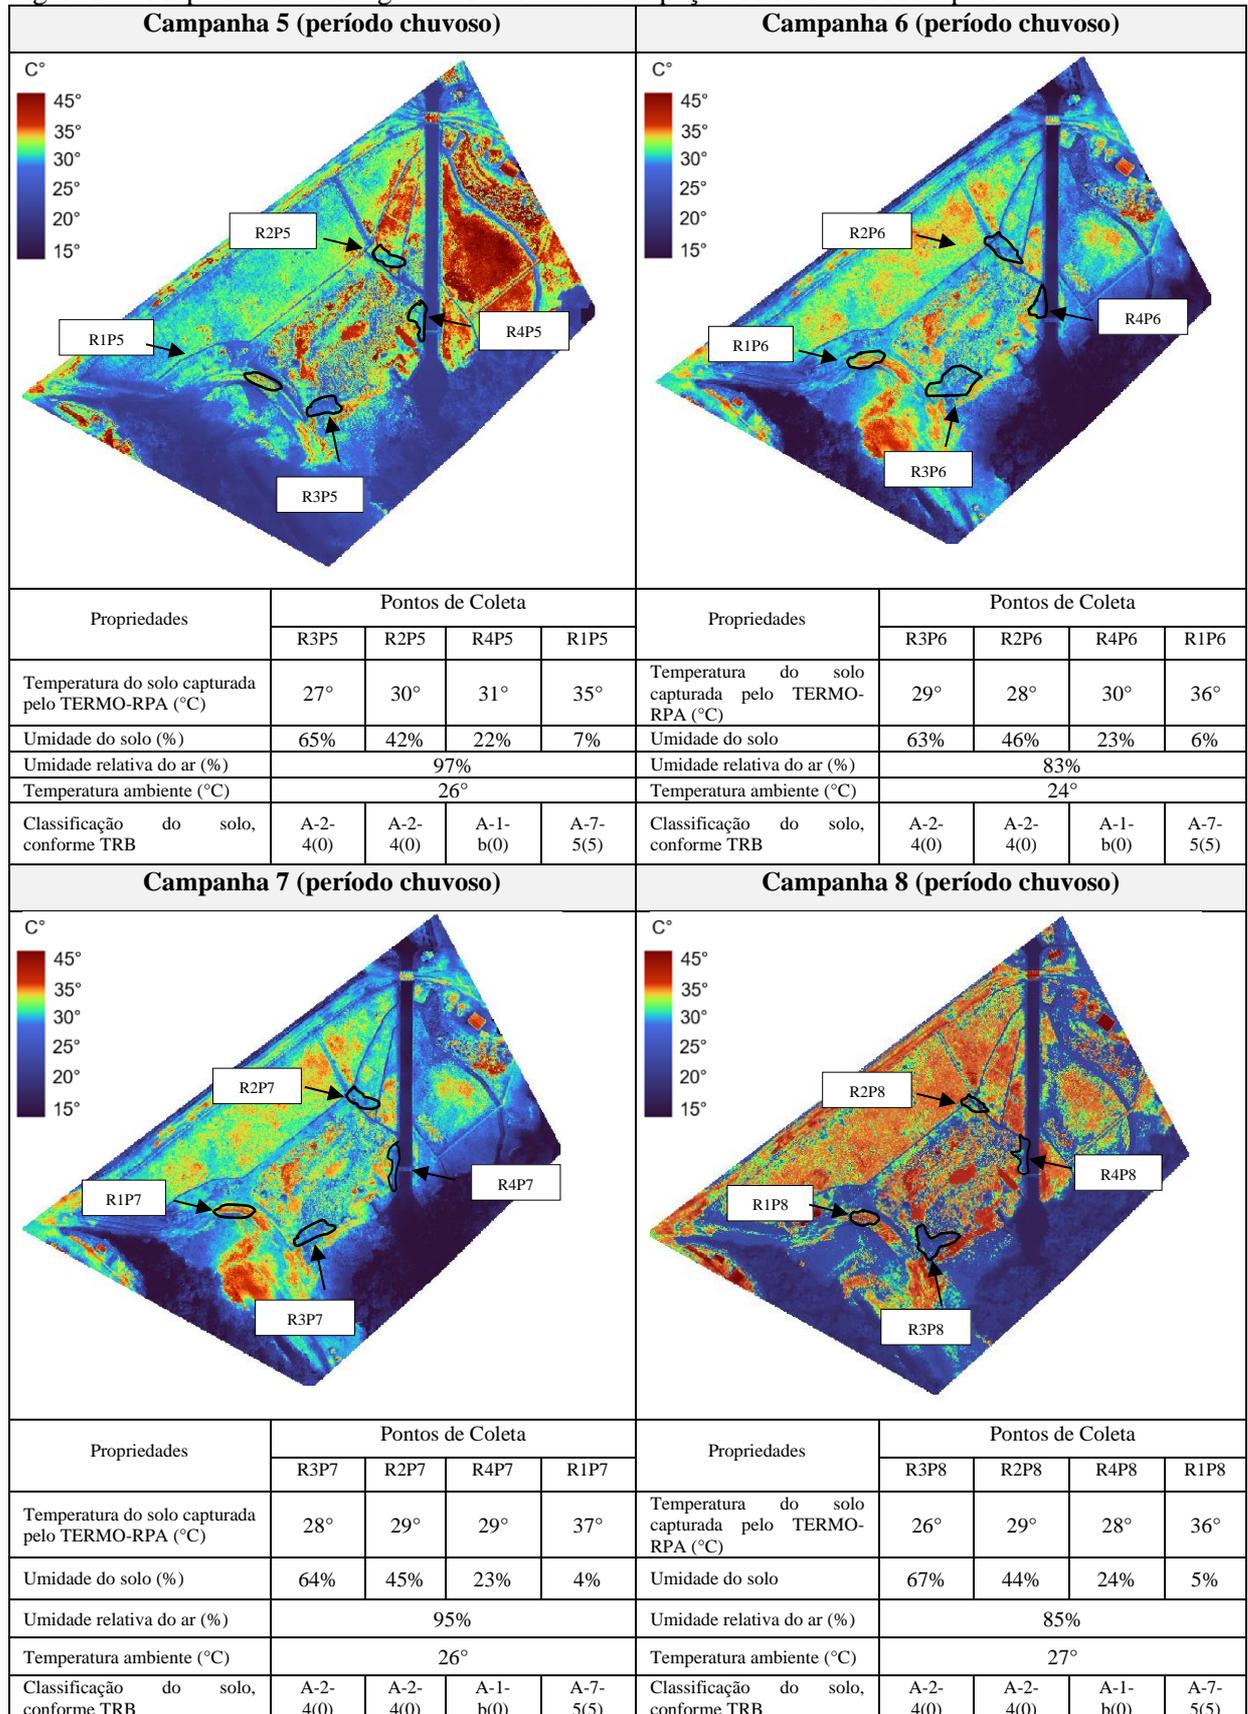
Figura 24 - Mapeamento termográfico resultante da inspeção TERMO-RPA no período chuvoso.

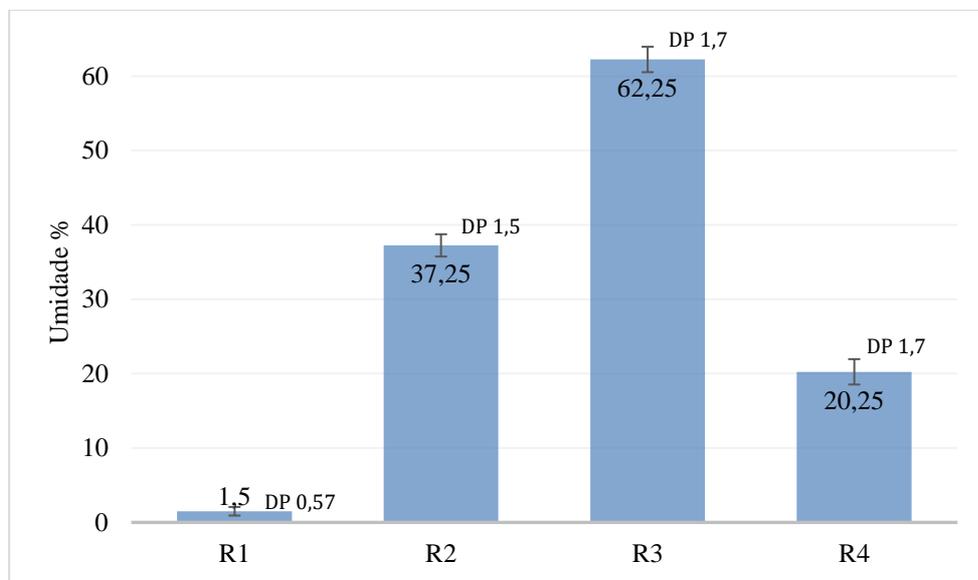
Gráfico 1 – Valores médios da umidade do solo e D.P para as regiões no período seco.

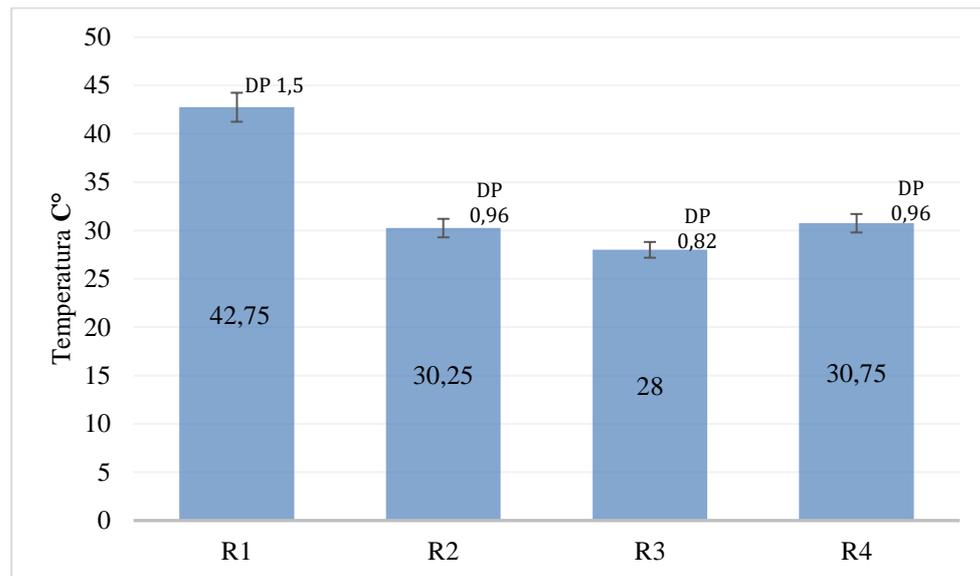
O Gráfico 2 apresenta os valores médios e desvio padrão obtidos para a temperatura do solo de cada região inspecionada no período seco. Observa-se que as regiões com maior temperatura, em ordem decrescente foram R1 (42,75°C), R4 (30,75 °C) e R2 (30,25 °C), enquanto que para a R3 (28,0 °C). Os D.P observados dentro da mesma região ao longo do período seco, indicaram uma variação de 0,82 a 1,5, sendo valores considerados satisfatórios, ou seja, os valores de temperatura dos pontos, nas regiões não diferiram muito entre uma campanha e outra.

Gráfico 2 – Valores médios da temperatura do solo e D.P para as regiões no período seco.

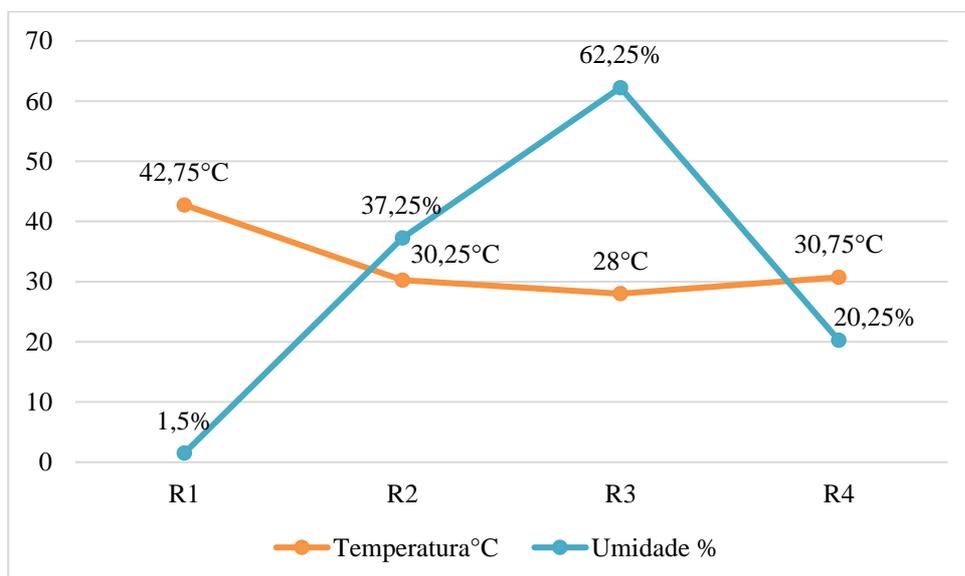
Analisando os valores associados de umidade e temperatura registrados para as quatro regiões, conforme Gráfico 3 foi possível constatar que há uma relação inversa entre estes parâmetros, o que ocorreu para todas as campanhas no período seco, apontando que quanto maior a umidade, menor é a temperatura do ponto inspecionado.

Gráfico 3 – Valores associados de umidade e temperatura do solo para as regiões no período seco.

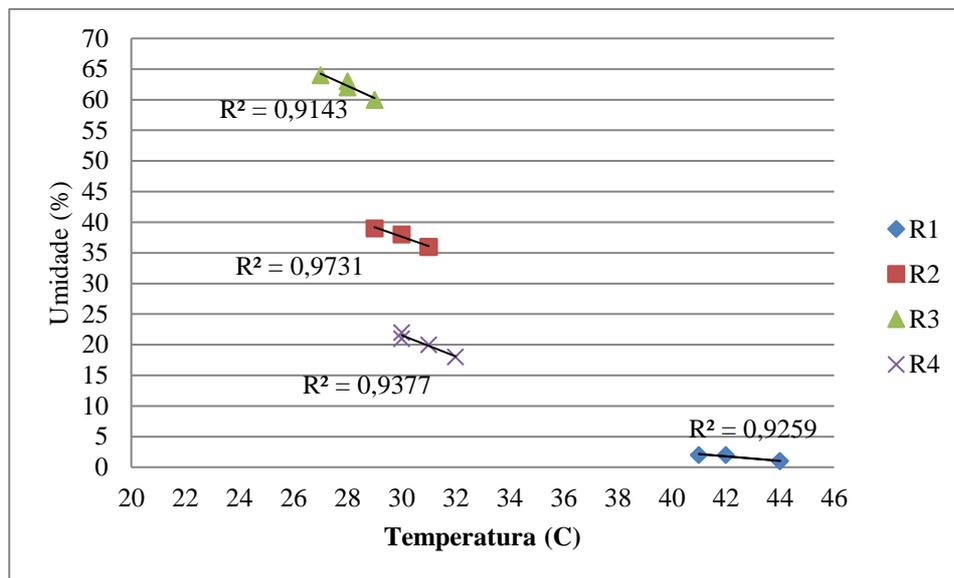
Partindo para uma análise de correlação entre os parâmetros constatou se que o resultado exibido no R^2 de cada linha de tendência apresentou valores próximos a 1,0 para as quatro regiões (variando de 0,91 a 0,97), indicando boa correlação entre as variáveis, temperatura do solo e umidade do solo.

Gráfico 4 – Correlação entre temperatura do solo e umidade do solo para as regiões inspecionadas no período seco.

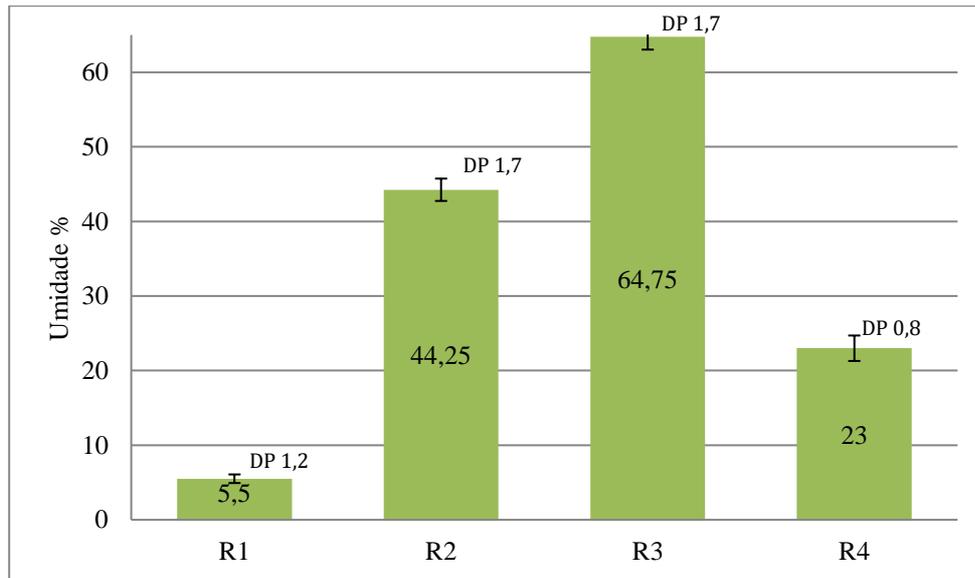
Gráfico 5 – Valores médios da umidade do solo e D.P para as regiões no período chuvoso.

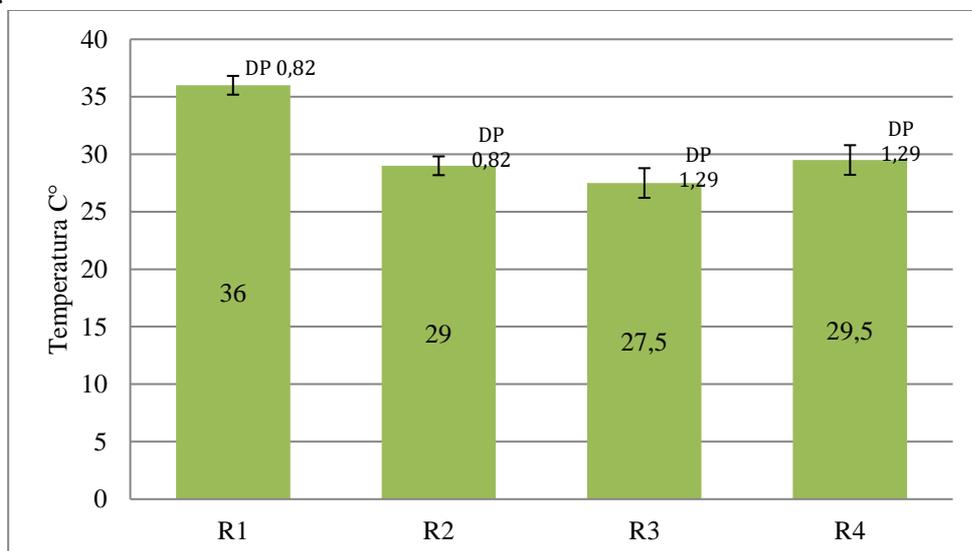
O Gráfico 6 apresenta os valores médios e desvio padrão obtidos para a temperatura do solo de cada região inspecionada no período chuvoso. Observa-se que as regiões com maior temperatura, em ordem decrescente foram R1 (36°C), R4 (29,5°C) e R2 (29°C), enquanto que para a R3 (27,5°C). Os D.P observados dentro da mesma região ao longo do período chuvoso, indicaram uma variação de 0,82 a 1,29, sendo valores considerados satisfatórios, ou seja, os valores de temperatura dos pontos, nas regiões não diferiram muito entre uma campanha e outra.

Gráfico 6 – Valores médios da temperatura do solo, e D.P conforme as regiões no período chuvoso.

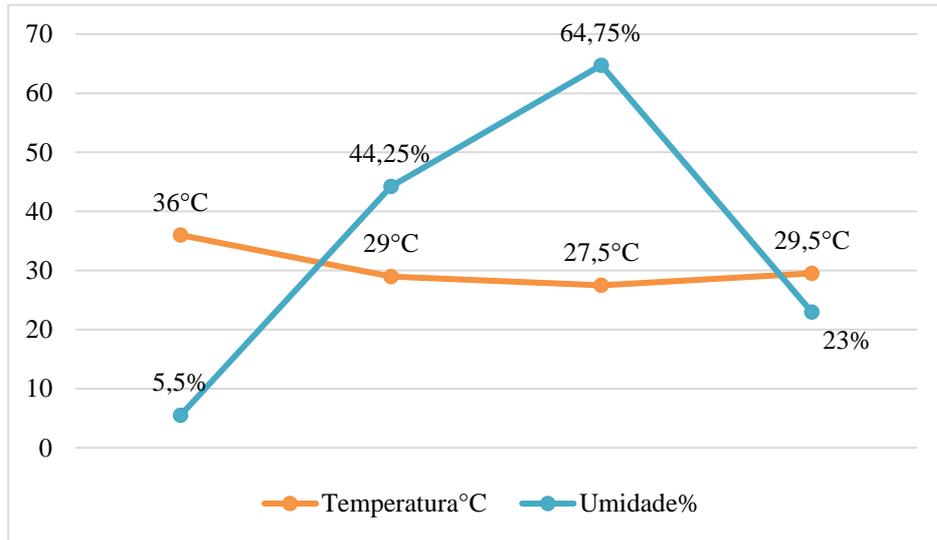
O Gráfico 7, referente ao período chuvoso, indicou também que existe uma relação inversa entre estas propriedades físicas, constatado em todas as campanhas de vistoria, já que nas regiões de menor temperatura, as umidades do solo registraram maiores valores.

Gráfico 7 - Valores combinados de umidade e temperatura do solo para as regiões no período chuvoso.

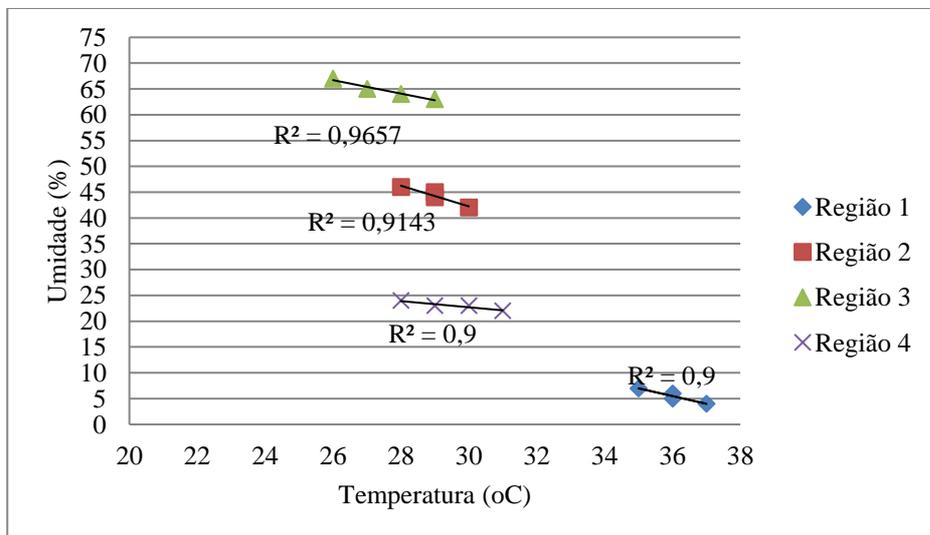
No gráfico de correlação das variáveis (Gráfico 8), o resultado do R² das linhas de tendência de cada região, também apresentou valores próximos a 1,0 (variando de 0,9 a 0,96), indicando boa correlação entre as variáveis temperatura do solo e umidade do solo.

Gráfico 8 - Correlação entre temperatura do solo versus umidade do solo no período chuvoso.

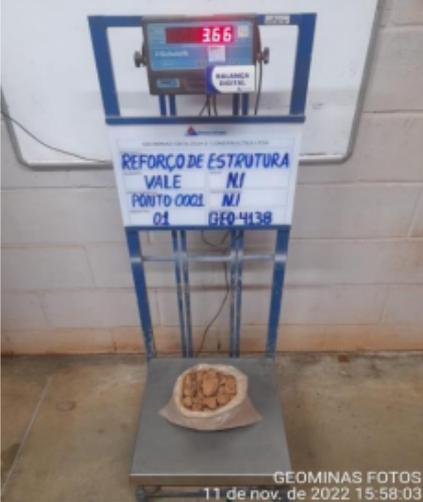
IDENTIFICAÇÃO DA AMOSTRA	
GEOMINAS GEOLOGIA E CONSTRUTORA LTDA		GEOMINAS	GEO 4138
INTERESSADO: Vale	MATERIAL: Solc	NORMA:	
OBRA: REFORÇO DE ESTRUT. CARA	DESCRIÇÃO: Argila areno-siltosa com pedregulho	AMOSTRA: 01	
PROCEDÊNCIA: REGIÃO-1	PROFUNDIDADE: 20 cm	DATA: 11/08/2023	
IDENTIFICAÇÃO FOTOGRÁFICA DA AMOSTRA		CARACTERÍSTICAS PRELIMINARES

<p style="font-size: small; text-align: right;">GEOMINAS FOTOS 11 de nov. de 2022 15:58:03</p>		Massa da Amostra	
		3,00 kg	
		Cor da Amostra	
		INDIFERENCIADA	
		Classificação segundo a origem

-	
Granulometria Tátil Visual		Argila siltosa	
RESUMO GERAL			
ENSAIOS	NORMA	VALORES	UNIDADES
UMIDADE NATURAL DA AMOSTRA	NBR 6457/2016		%
LIMITE LIQUIDEZ	NBR 6459/2016	58,41	%
LIMITE DE PLASTICIDADE	NBR 7180/2016	33,15	%
ÍNDICE DE PLASTICIDADE	-	25,26	%
MASSA ESPECÍFICA DOS SÓLIDOS	NBR 6458/2016	2,906	g/cm ³
GRANULOMETRIA	NBR 7181/2016	Argila areno-siltosa com pedregulho	
CLASSIFICAÇÃO HRB (IG)	Manual de Pav. DNIT 2006	A-7-5(5)

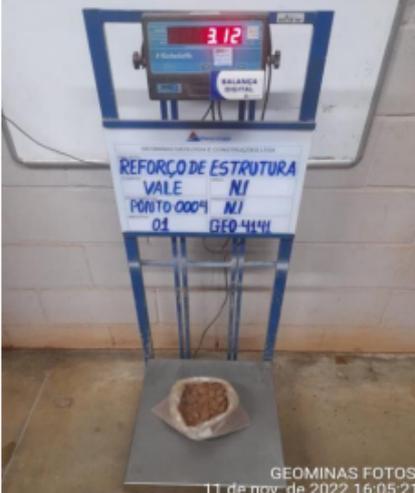
IDENTIFICAÇÃO DA AMOSTRA	
GEOMINAS GEOLOGIA E CONSTRUTORA LTDA		GEOMINAS	GEO 4141
INTERESSADO: Vale	MATERIAL: Solc	NORMA:	
OBRA: REFORÇO DE ESTRUT. CARA	DESCRIÇÃO: Areia com pedregulho	AMOSTRA: 01	
PROCEDÊNCIA: REGIÃO - 2	PROFUNDIDADE: 20 cm	DATA: 11/08/2023	
IDENTIFICAÇÃO FOTOGRÁFICA DA AMOSTRA		CARACTERÍSTICAS PRELIMINARES

<p>GEOMINAS FOTOS 11 de nov. de 2022 16:05:21</p>		Massa da Amostra 3,12 kg	
		Cor da Amostra Marrum/Amarelo	
		Classificação segundo a origem -	
		Granulometria Tactil Visual Argila silúcea	
RESUMO GERAL			
ENSAIOS	NORMA	VALORES	UNIDADES
UMIDADE NATURAL DA AMOSTRA	NBR 6457/2016		%
LIMITE LIQUIDEZ	NBR 6459/2016	27,99	%
LIMITE DE PLASTICIDADE	NBR 7180/2016	17,55	%
ÍNDICE DE PLASTICIDADE	-	10,44	%
MASSA ESPECÍFICA DOS SÓLIDOS	NBR 6458/2016	2,973	g/cm ³
GRANULOMETRIA	NBR 7181/2016	Areia com pedregulho	
CLASSIFICAÇÃO HRB (IG)	Manual de Pav. DNIT 2006	A-2-4(0)

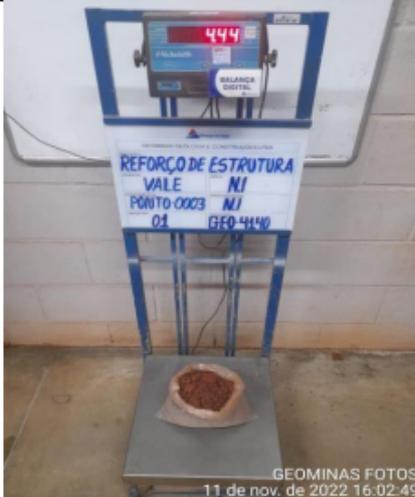
IDENTIFICAÇÃO DA AMOSTRA	
GEOMINAS GEOLOGIA E CONSTRUTORA LTDA		GEOMINAS	GEO 4140
INTERESSADO: Vale	MATERIAL: Solc	NORMA:	
OBRA: REFORÇO DE ESTRUT. CARA	DESCRIÇÃO: Areia com pedregulho	AMOSTRA: 01	
PROCEDÊNCIA: REGIÃO 3	PROFUNDIDADE: 20 cm	DATA: 11/08/2023	
IDENTIFICAÇÃO FOTOGRÁFICA DA AMOSTRA		CARACTERÍSTICAS PRELIMINARES

Massa da Amostra	
		444,44 g	
		Cor da Amostra	
		Vermelha	
		Classificação segundo a origem	
-		Granulometria Tactil Visual	
-		Argila silteosa	
RESUMO GERAL			
ENSAIOS	NORMA	VALORES	UNIDADES
UMIDADE NATURAL DA AMOSTRA	NBR 6457/2016		%
LIMITE LIQUIDEZ	NBR 6459/2016	27,25	%
LIMITE DE PLASTICIDADE	NBR 7180/2016	19,38	%
ÍNDICE DE PLASTICIDADE	-	7,87	%
MASSA ESPECÍFICA DOS SÓLIDOS	NBR 6458/2016	3,569	g/cm ³
GRANULOMETRIA	NBR 7181/2016	Areia com pedregulho	
CLASSIFICAÇÃO HRB (IG)	Manual de Pav. DNIT 2006	A-2-4(0)
