UNIVERSIDADE FEDERAL DO PARÁ
NÚCLEO DE DESENVOLVIMENTO AMAZÔNICO EM ENGENHARIA
PROGRAMA DE PÓS-GRADUAÇÃO EM
ENGENHARIA DE BARRAGEM E GESTÃO AMBIENTAL

**UTILIZAÇÃO DA TERMOGRAFIA INFRAVERMELHA EMBARCADA EM RPA
COMO ALTERNATIVA DE MONITORAMENTO DE SURGÊNCIAS EM UMA
BARRAGEM DE MINERAÇÃO**

Texto dissertativo apresentado ao Programa de Pós-graduação em Engenharia de Barragem e Gestão Ambiental da Universidade Federal do Pará para obtenção de créditos referentes à Dissertação de Mestrado.

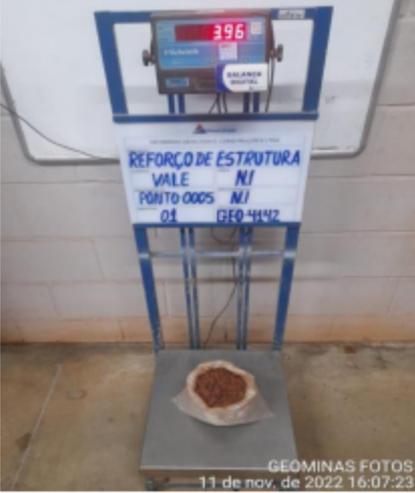
IDENTIFICAÇÃO DA AMOSTRA	
GEOMINAS GEOLOGIA E CONSTRUTORA LTDA		GEOMINAS	GEO 4142
INTERESSADO: Vale	MATERIAL: Solo	NORMA:	
OBRA: REFORÇO DE ESTRUT. CARA	DESCRIÇÃO: Areia com pedregulho	AMOSTRA: 01	
PROCEDÊNCIA: REGIÃO - 4	PROFUNDIDADE: 20 cm	DATA: 11/08/2023	
IDENTIFICAÇÃO FOTOGRÁFICA DA AMOSTRA		CARACTERÍSTICAS PRELIMINARES

Massa da Amostra	
		3,96 kg	
		Cor da Amostra	
		marrom	
		Classificação segundo a origem	
		-	
Granulometria Tactil Visual		Areia com pedregulho	
RESUMO GERAL			
ENSAIOS	NORMA	VALORES	UNIDADES
UMIDADE NATURAL DA AMOSTRA	NBR 6457/2016		%
LIMITE LIQUIDEZ	NBR 6459/2016	25,42	%
LIMITE DE PLASTICIDADE	NBR 7180/2016	19,43	%
ÍNDICE DE PLASTICIDADE	-	5,99	%
MASSA ESPECÍFICA DOS SÓLIDOS	NBR 6458/2016	3,512	g/cm ³
GRANULOMETRIA	NBR 7181/2016	Areia com pedregulho	
CLASSIFICAÇÃO HRB (IG)	Manual de Pav. DNIT 2006	A-1-b(0)
